## Raport z oględzin pojazdu

| Numer raportu | 219884/7/26-11401 | Data raportu | 10-07-2026 |

| Marka, model | PEUGEOT Partner 1.6 BlueHD... |
| Numer rejestracyjny | WD7822R |

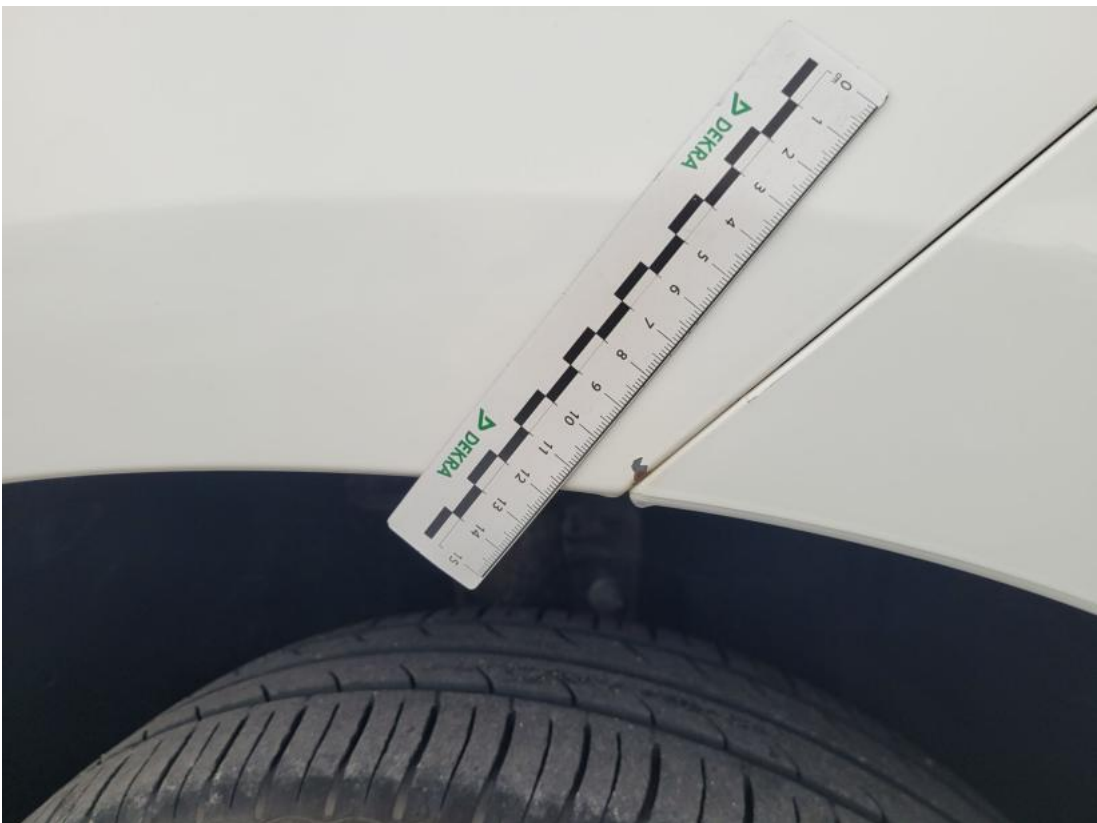
**Fot. 40**

| 3 | Światnik przedni R | rysa/odprysk, ślady korozji | NA | 0.5 |

Błotnik przedni P - Rysa/odprysk 1

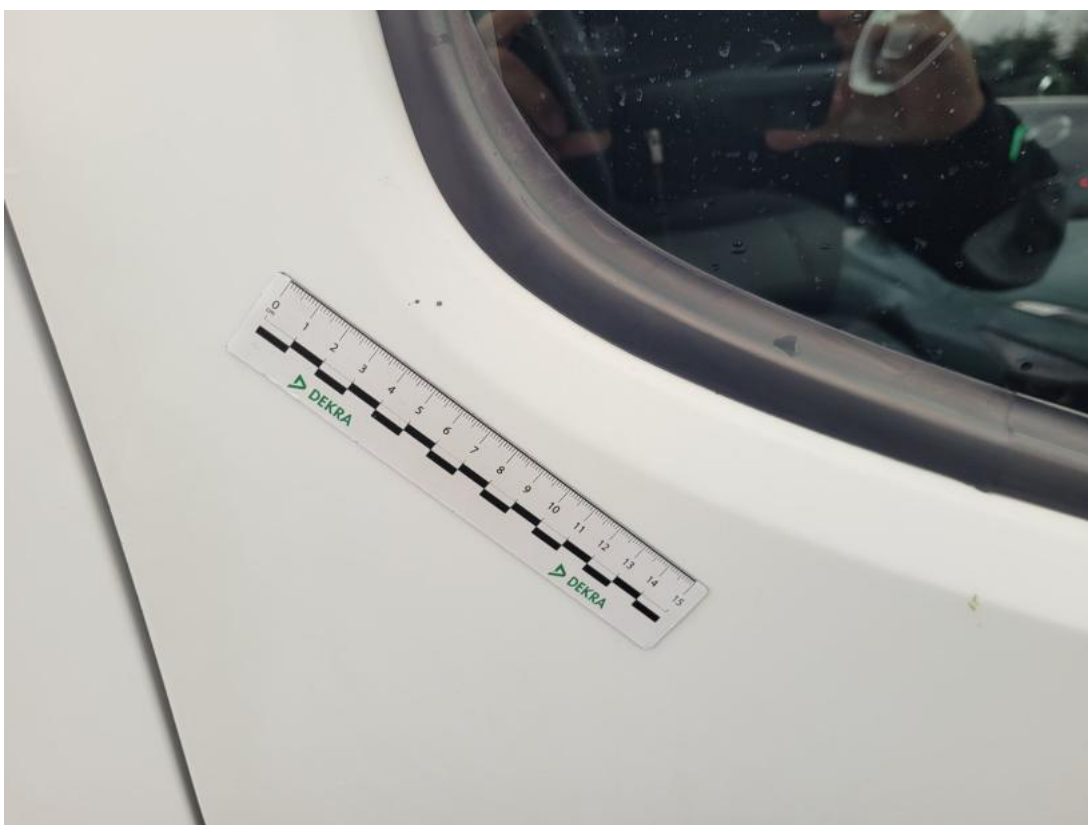
**Fot. 42**

| 13 | Drzwi przednie (nieuzbrojone) R | rysa/odprysk | | |

Drzwi przednie P - Rysa/odprysk 1

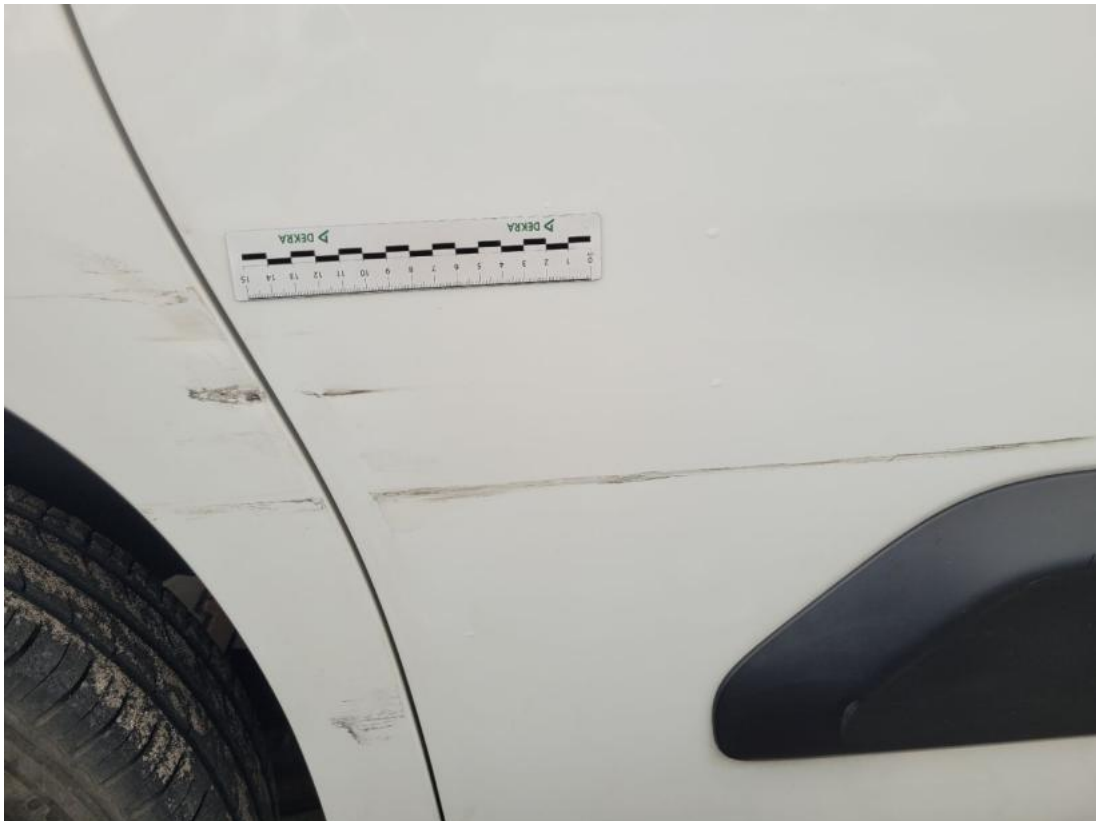
**Fot. 43**

| 6 | Drzwi części ład.przesuwne R | rysa/odprysk, wgniecenie/odkształcenie | NA | 1.5 |

Drzwi tylne P - Rysa/odprysk 1

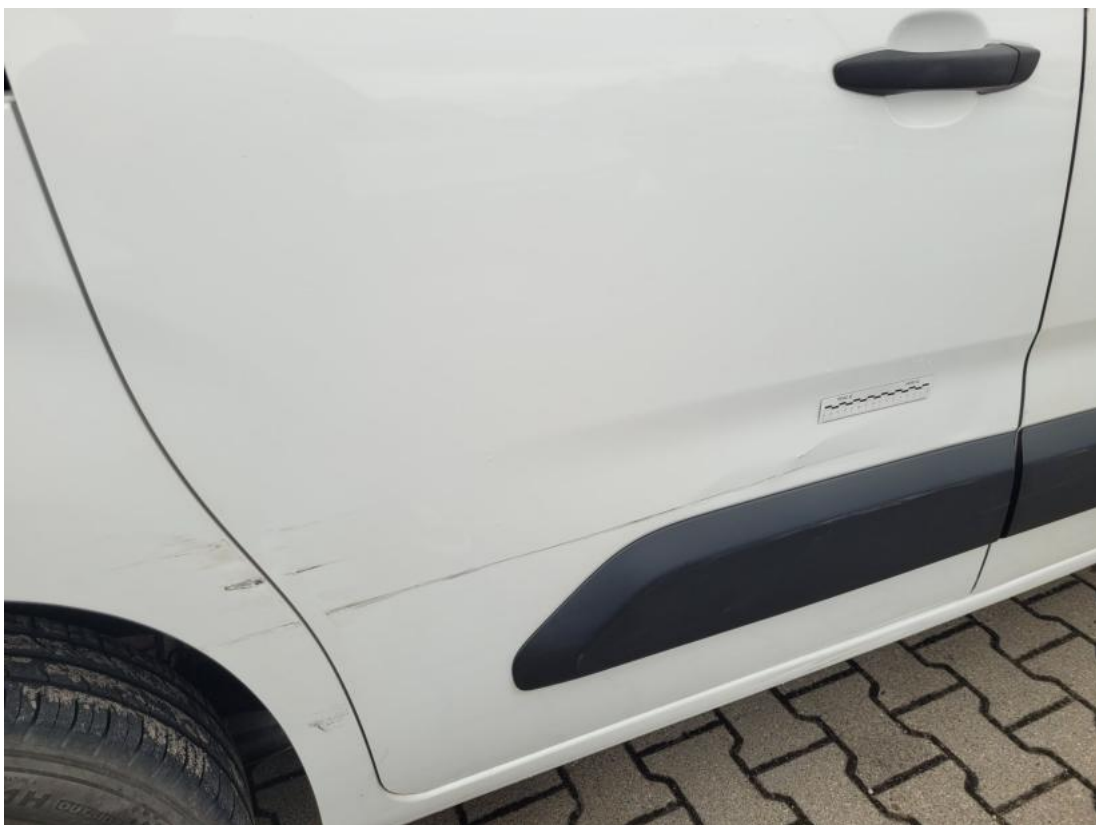
**Fot. 44**

Drzwi tylne P() - Rysa/odprysk 3

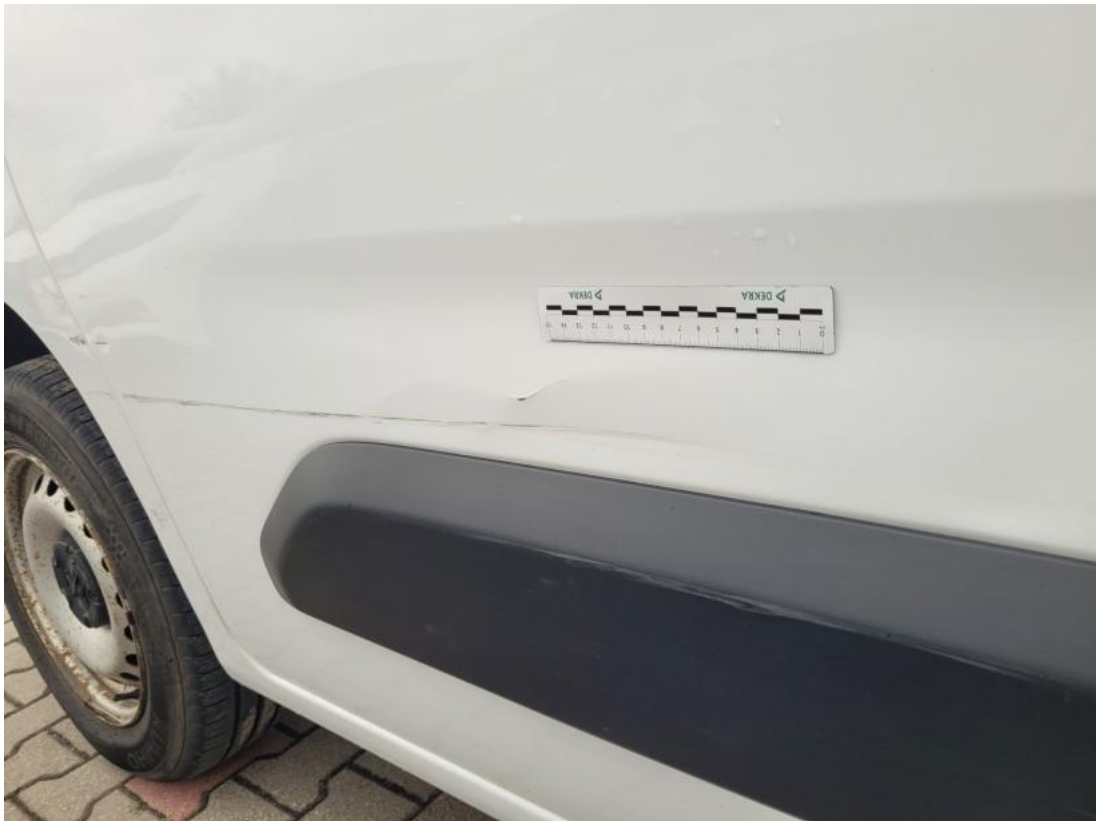
**Fot. 45**

Drzwi tylne P - Wgniecenie/odkształcenie 1

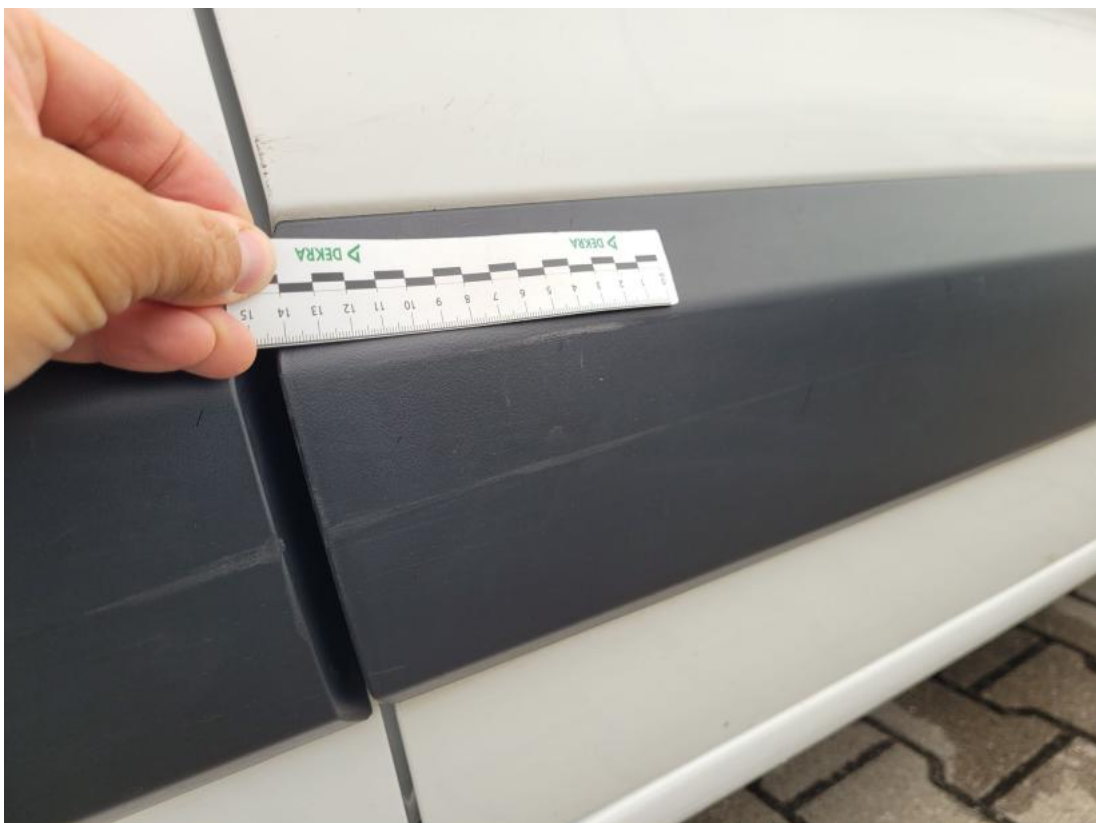
**Fot. 46**

| 14 | Nakładka dolna drzwi przednich R | zarysowanie | | |

Listwa drzwi przednich P - Rysa/odprysk 1

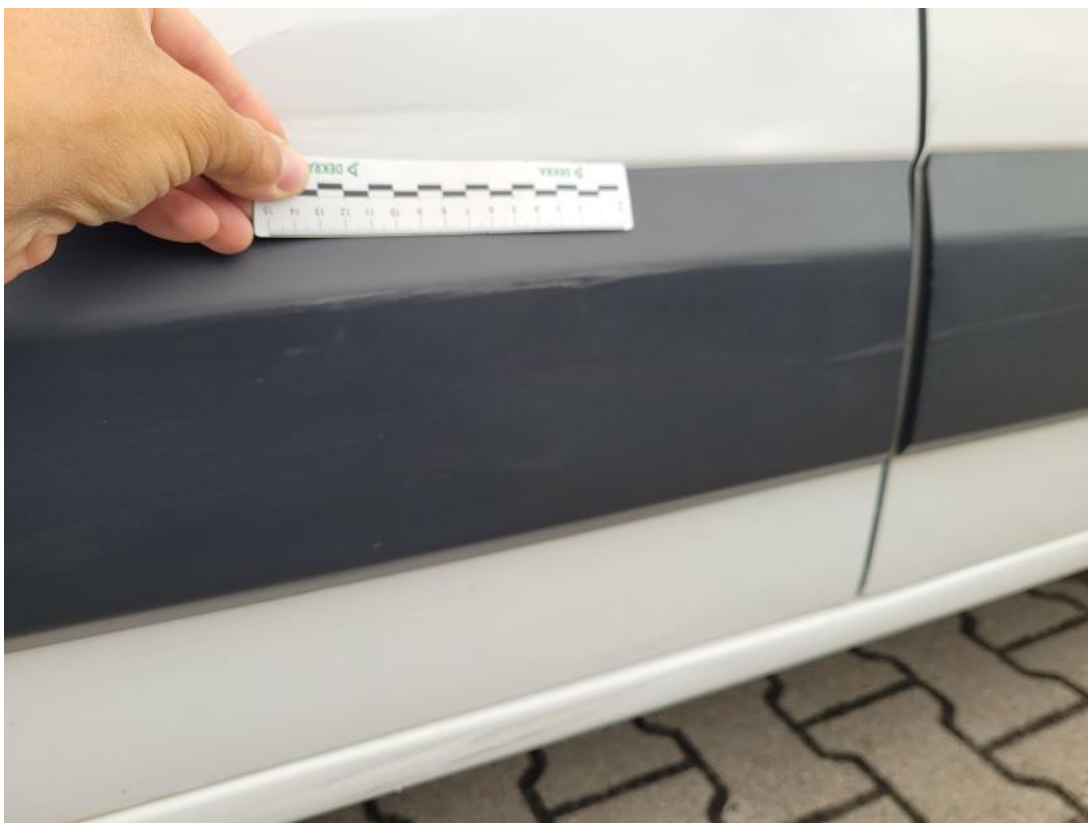
**Fot. 47**

| Poz. | Nazwa pozycji | Opis uszkodzeń | Kwalifik. | Naprawa [rbg] |
|---|---|---|---|---|
| 1 | Nakładka dolna drzwi tylnych R | zarysowanie, ubytki materiału | WY | 0.2 |

Listwa drzwi tylnych P - Rysa/odprysk 1

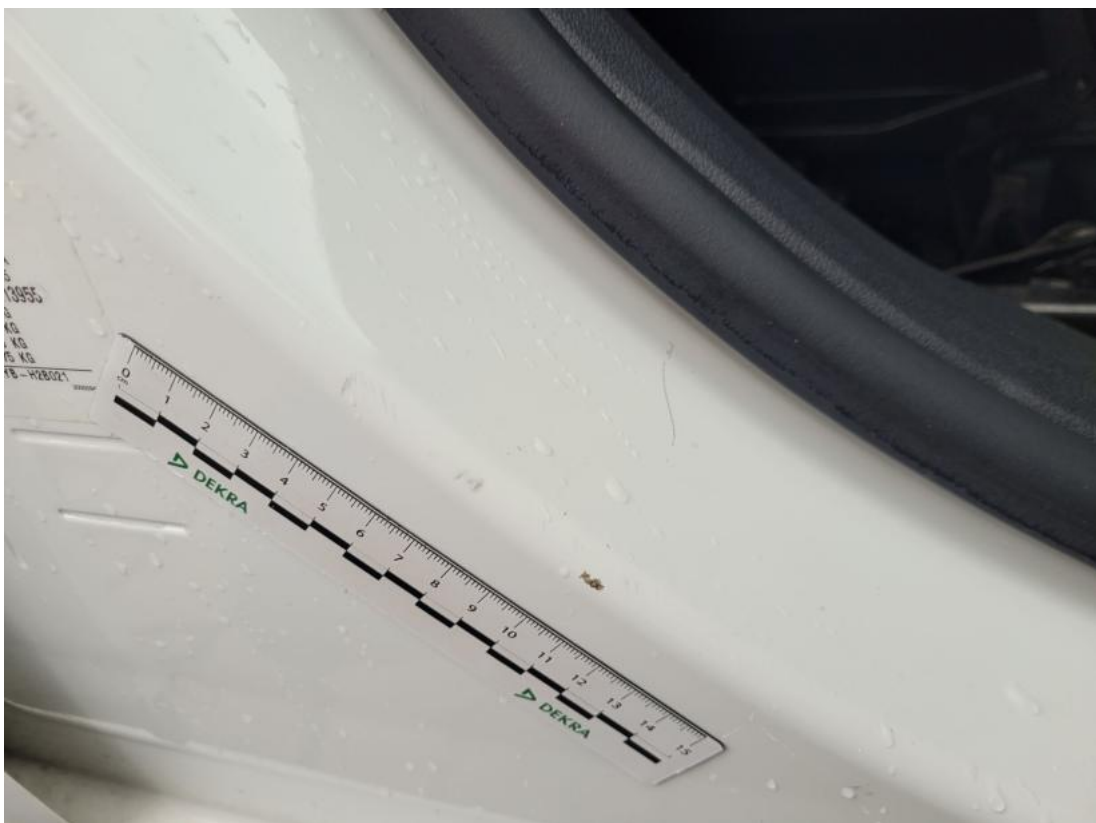
**Fot. 50**

| 8 | Próg R | rysa/odprysk, wgniecenie/odkształcenie | NA | 0.7 |

Próg P - Rysa/odprysk 1

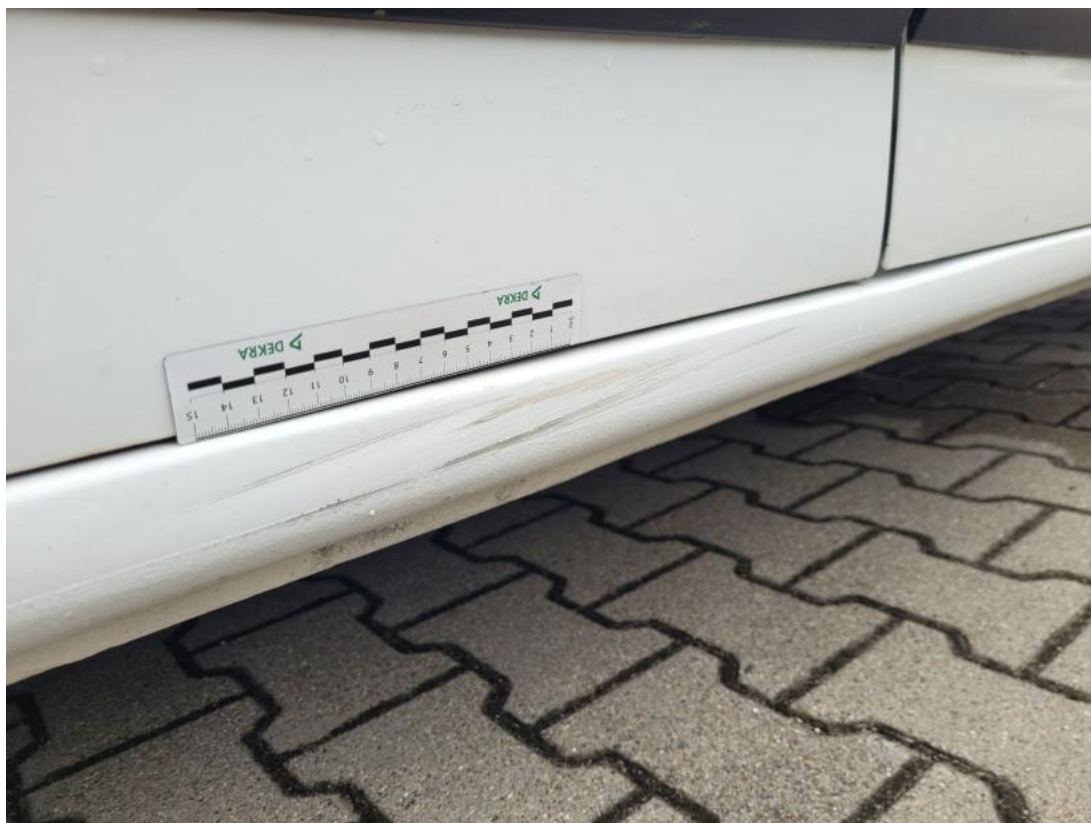
**Fot. 51**

Próg P - Rysa/odprysk 2

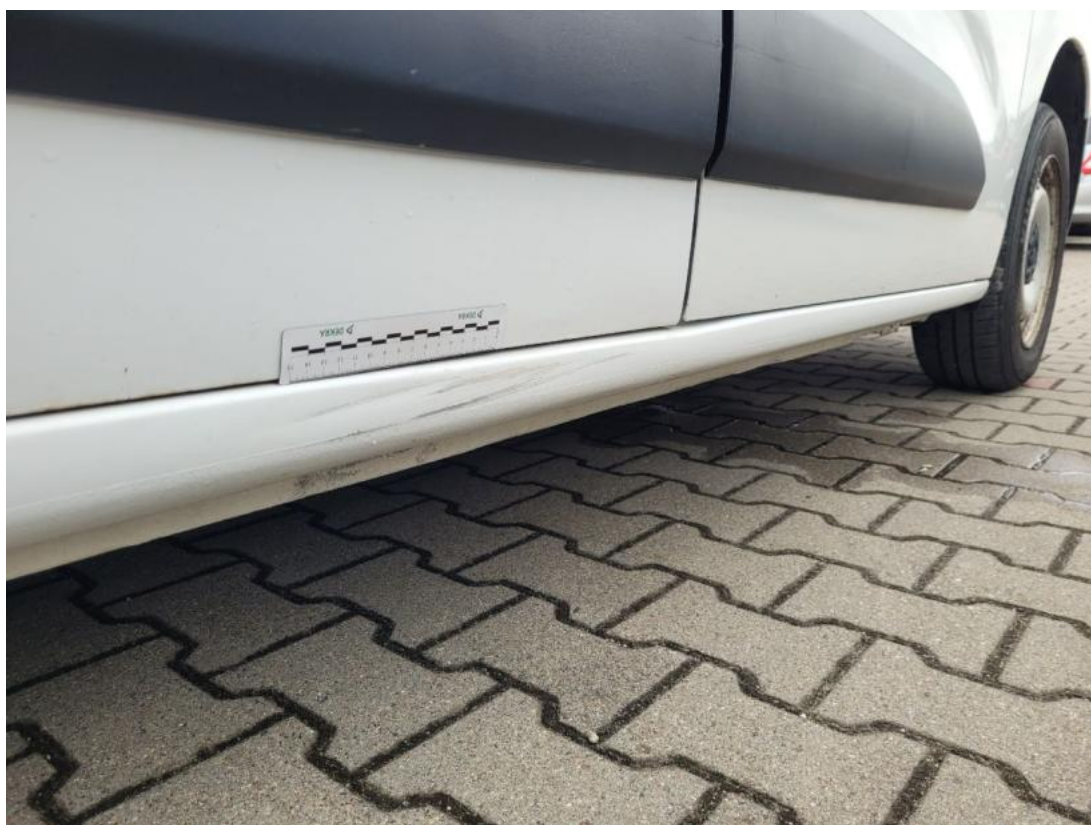
**Fot. 52**

Próg P() - Rysa/odprysk 3

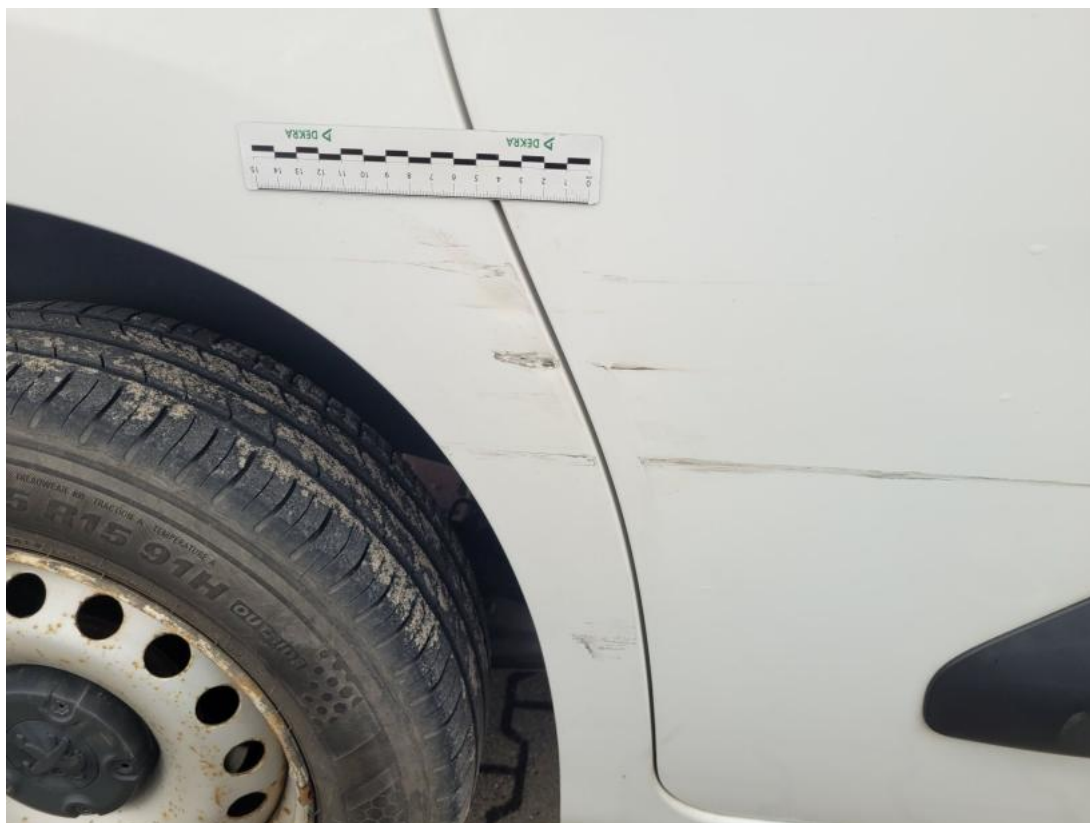
**Fot. 53**

| Poz. | Nazwa części | Przedział grubości powłoki lakierowej [µm] |
|---|---|---|
| 1 | Łotnik tylny prawy/ściana boczna prawa | 150 - 2000 |

| 9 | Światnik tylny R | rysa/odprysk, wgniecenie/odkształcenie | NA | 2 |

Błotnik tylny P / Ściana boczna P - Rysa/odprysk 1

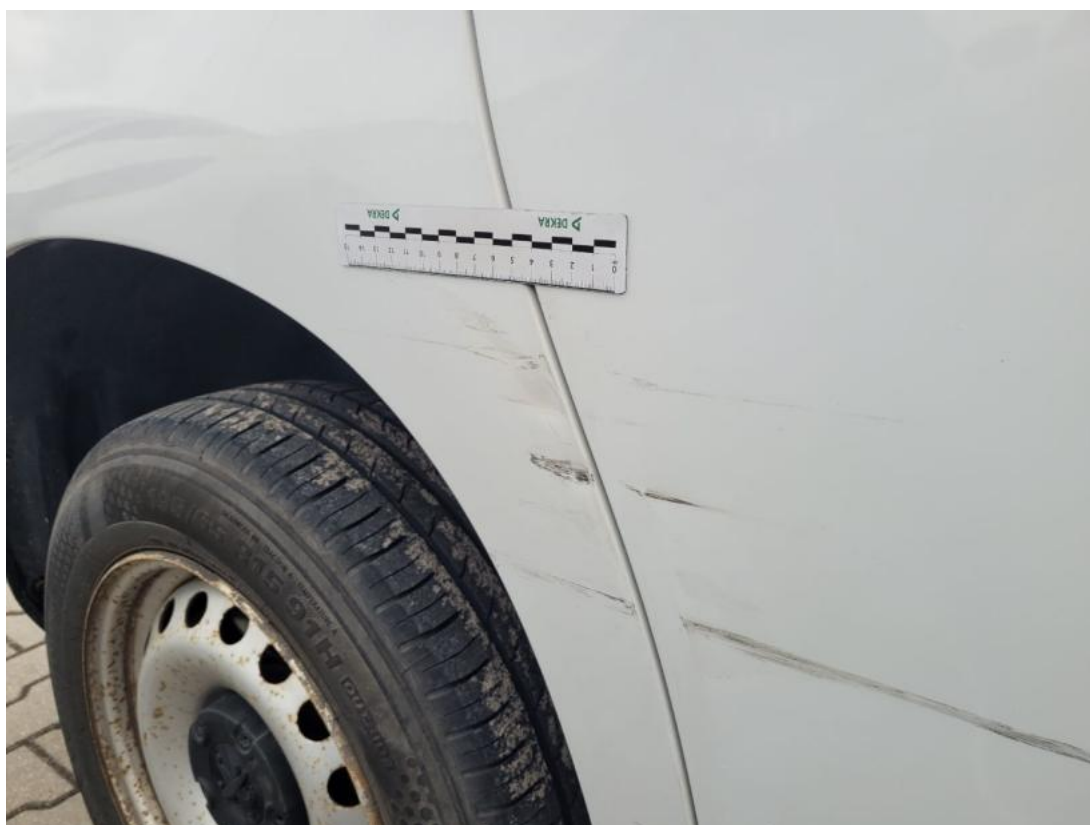
**Fot. 54**

Błotnik tylny P / Ściana boczna P - Wgniecenie/odkształcenie 1

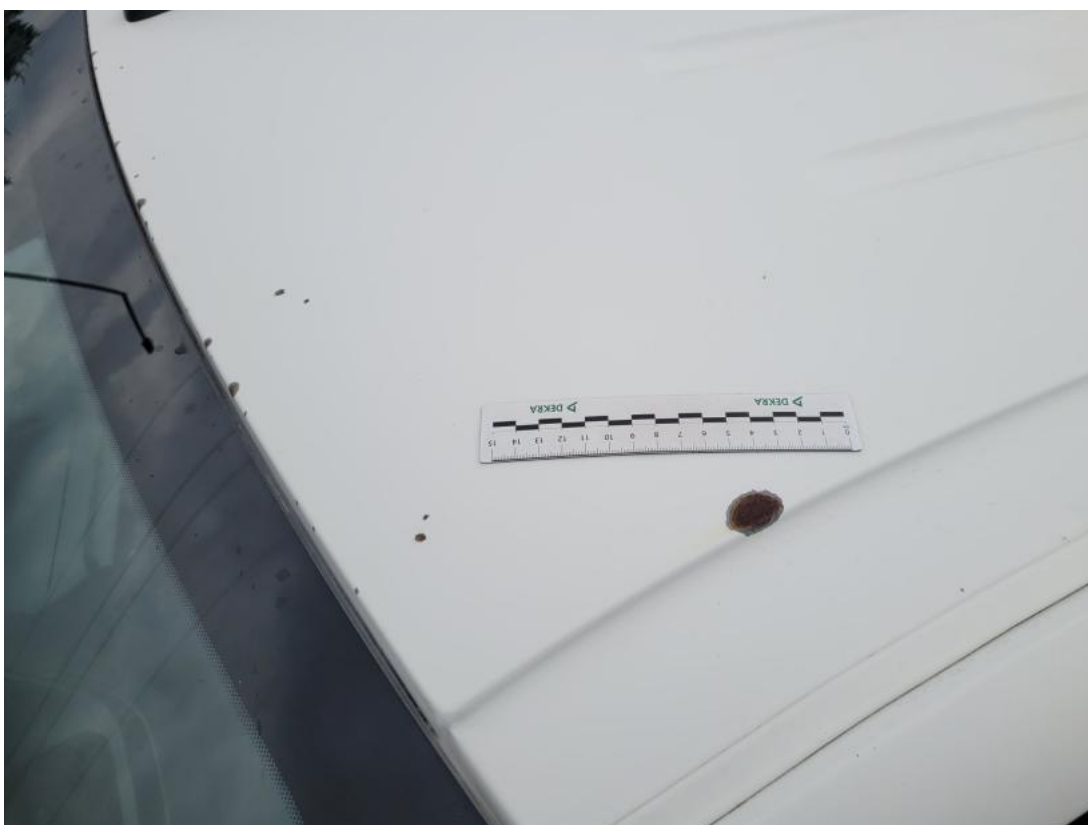
**Fot. 58**

| 5 | Dach | rysa/odprysk, ślady korozji | NA | 0.3 |

Dach - Rysa/odprysk 1

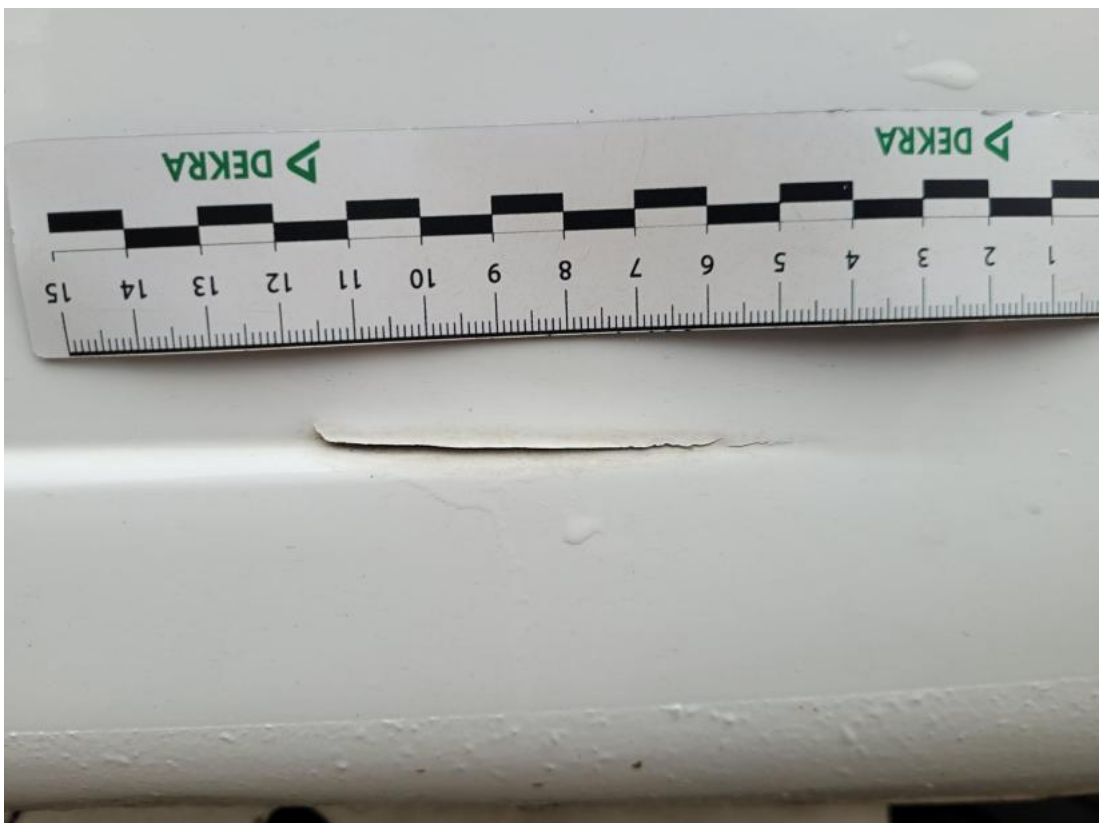
**Fot. 60**

Błotnik tylny L / Ściana boczna L - Inne 1

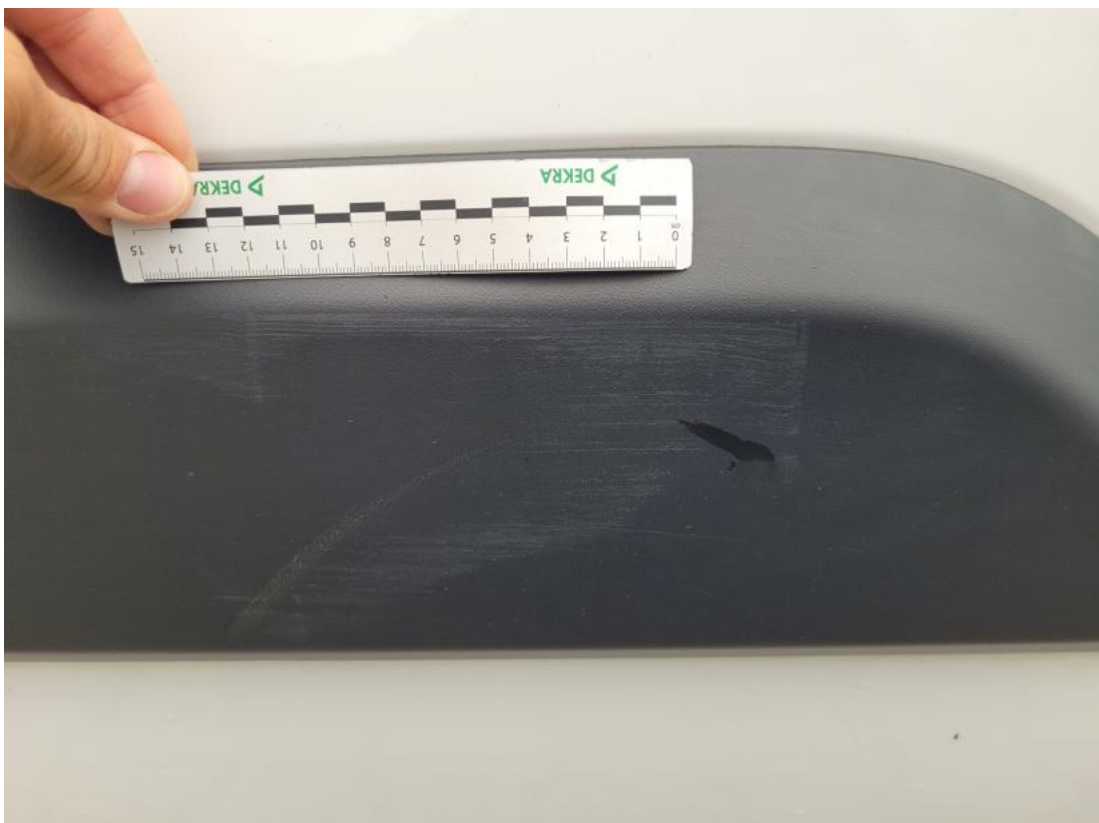
**Fot. 62**

| 15 | Ochrona światnika tylnego, dolna L | zarysowanie | | |

Listwa krawędzi błotnika tyl L - Rysa/odprysk 1

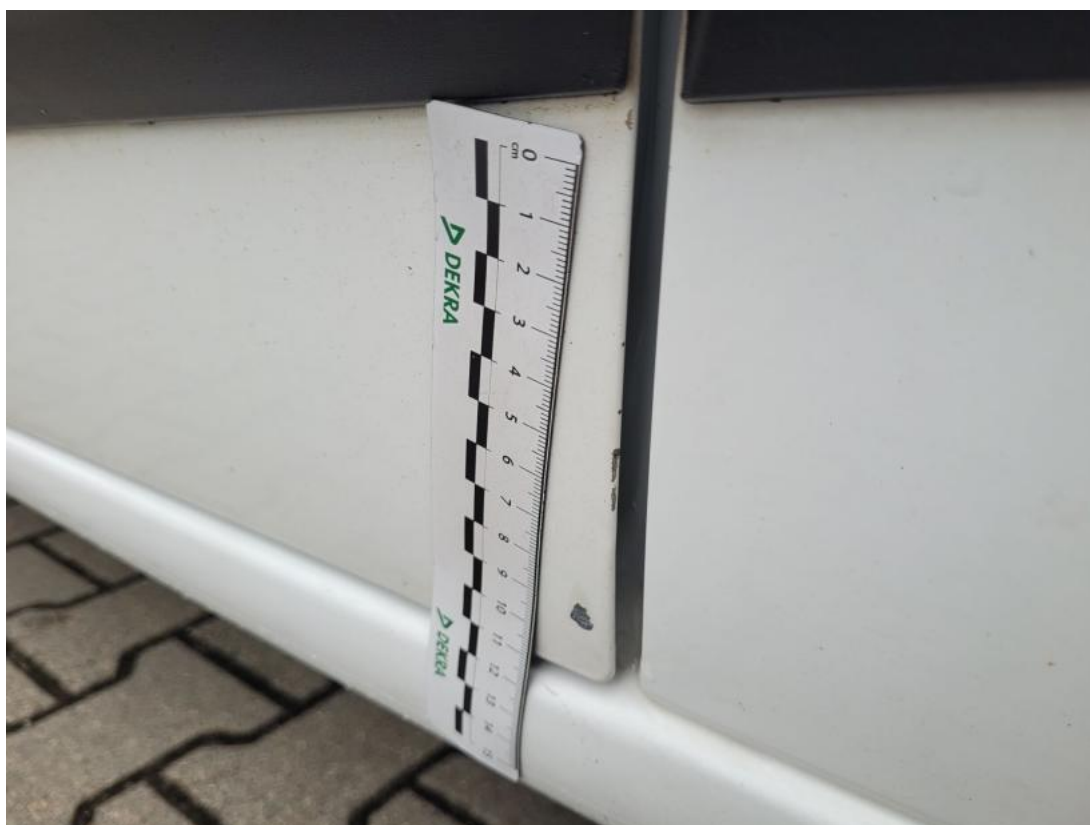
**Fot. 64**

| 12 | Drzwi przednie (nieuzbrojone) L | rysa/odprysk | | |

Drzwi przed L - Rysa/odprysk 1

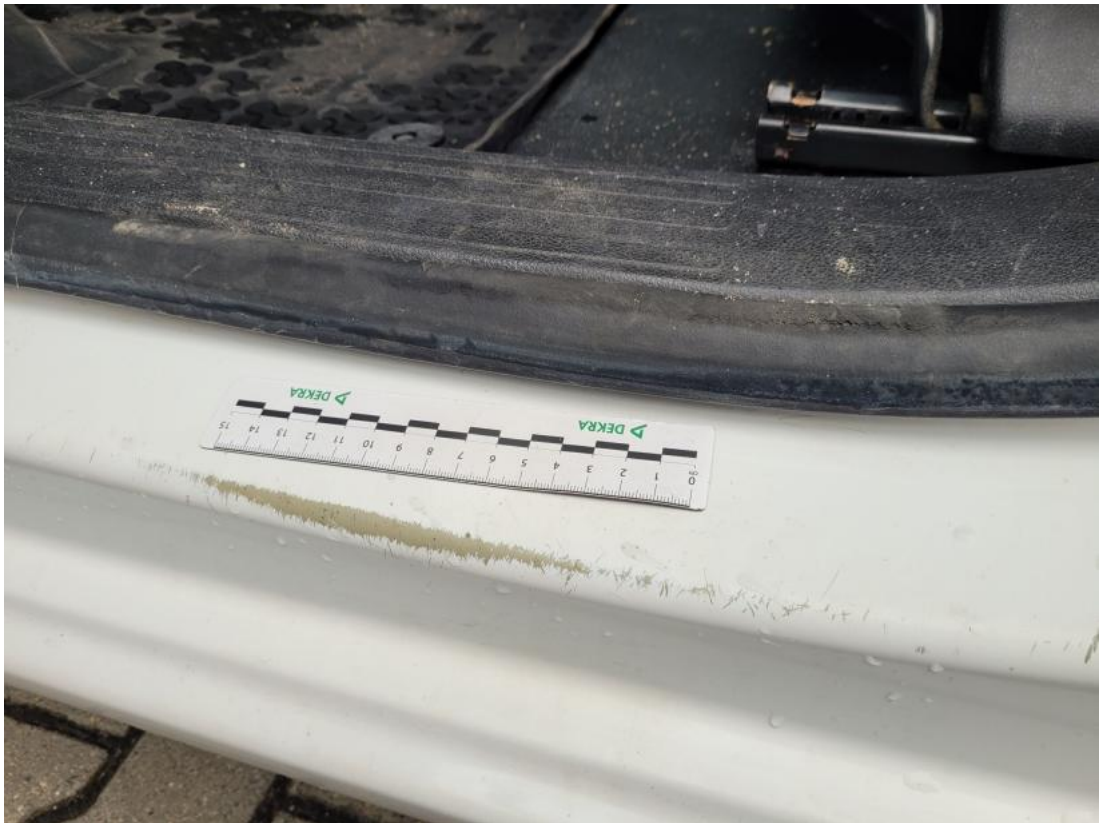
**Fot. 65**

| 7 | Próg L | rysa/odprysk, pęknięcia powłoki lakierowej, wgniecenie/odkształcenie | NA | 1 |

Próg L - Rysa/odprysk 1

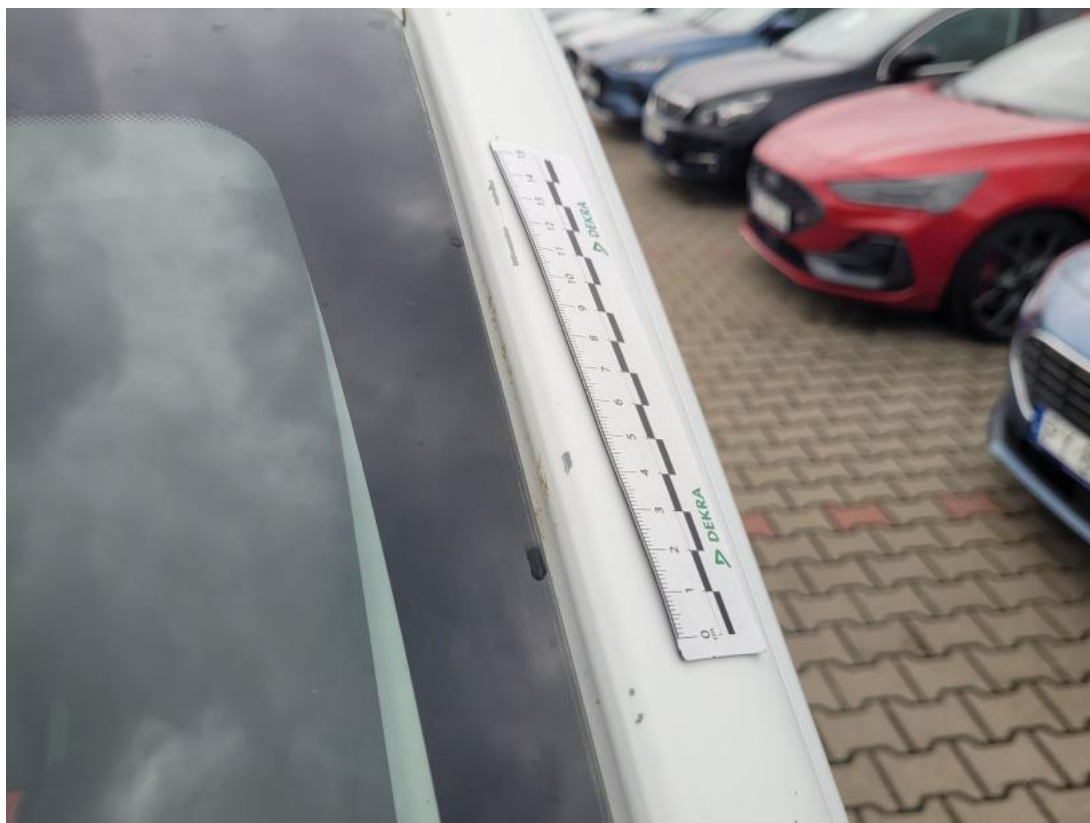
**Fot. 67**

| 4 | Śłupki przedni (A) z progami L | rysa/odprysk | NA | 0.5 |

Słupek przedni L - Rysa/odprysk 1

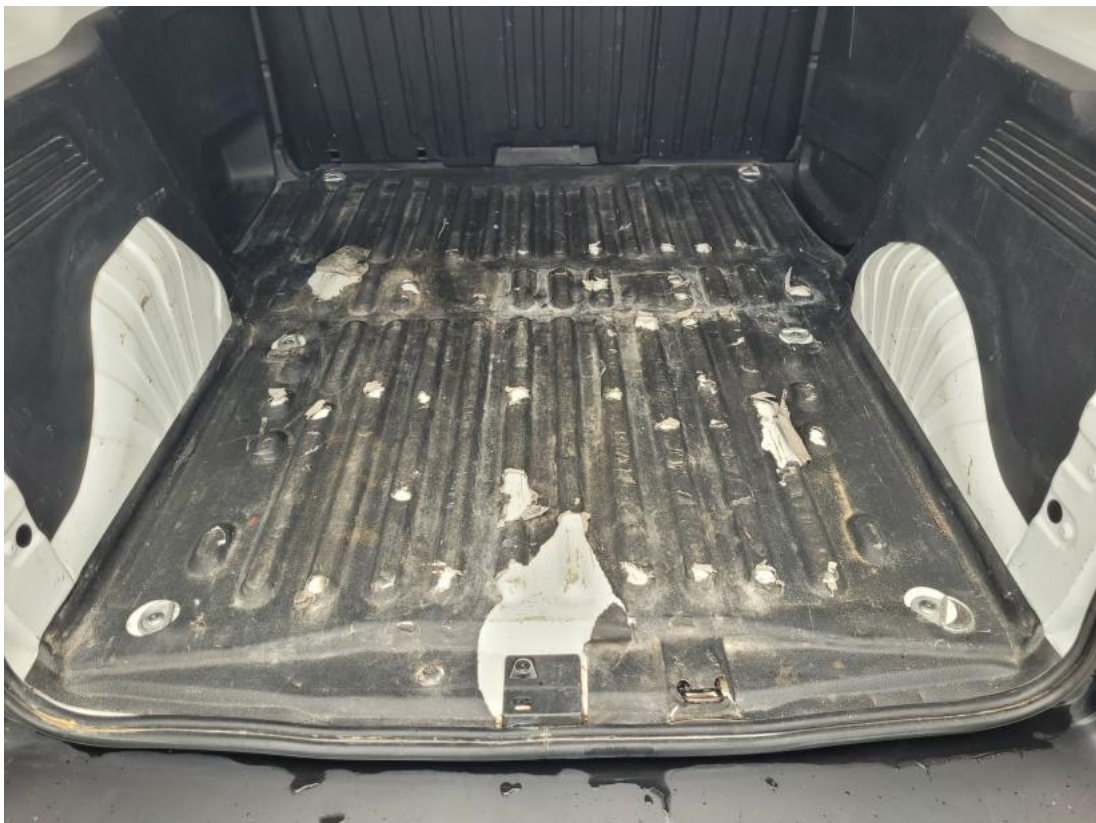
**Fot. 70**

| Poz. | Nazwa pozycji | Opis uszkodzeń | Kwalifik. | Naprawa [rbg] |
|---|---|---|---|---|
| 2 | Dywaniki bagażnika | rozerwanie | WY | 0.2 |

Wykładzina podłogi - Pęknięcie/rozerwanie 1

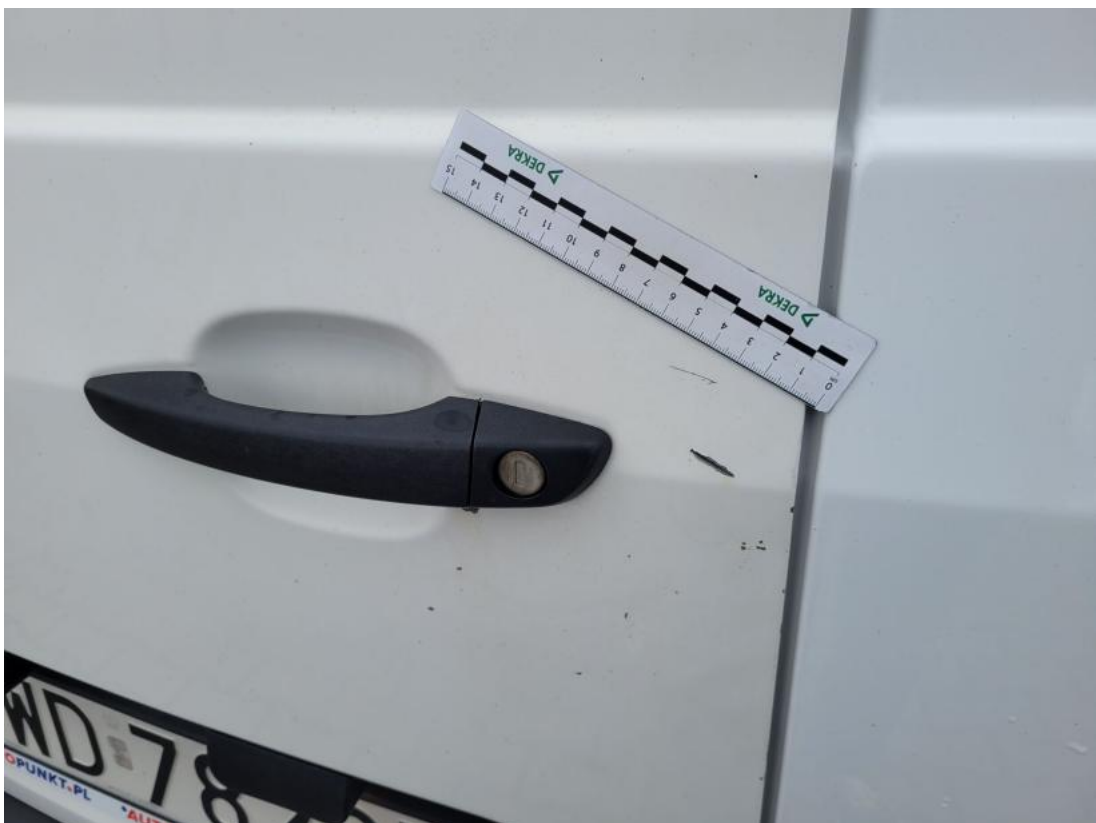
**Fot. 72**

| 10 | Drzwi tylne, skrzydło lewe L | rysa/odprysk, różnica odcienia lakieru | NA | 0.5 |

Drzwi tyłu lewe - Rysa/odprysk 1
