## Raport z oględzin pojazdu

| Numer raportu | 12999/8/26-15201 | Data raportu | 11-08-2026 |

| Numer identyfikacyjny (VIN) | <b>TMBEP6NJ8JZ158587</b> |
| Marka, model | SKODA Fabia III Hatchback 14... |

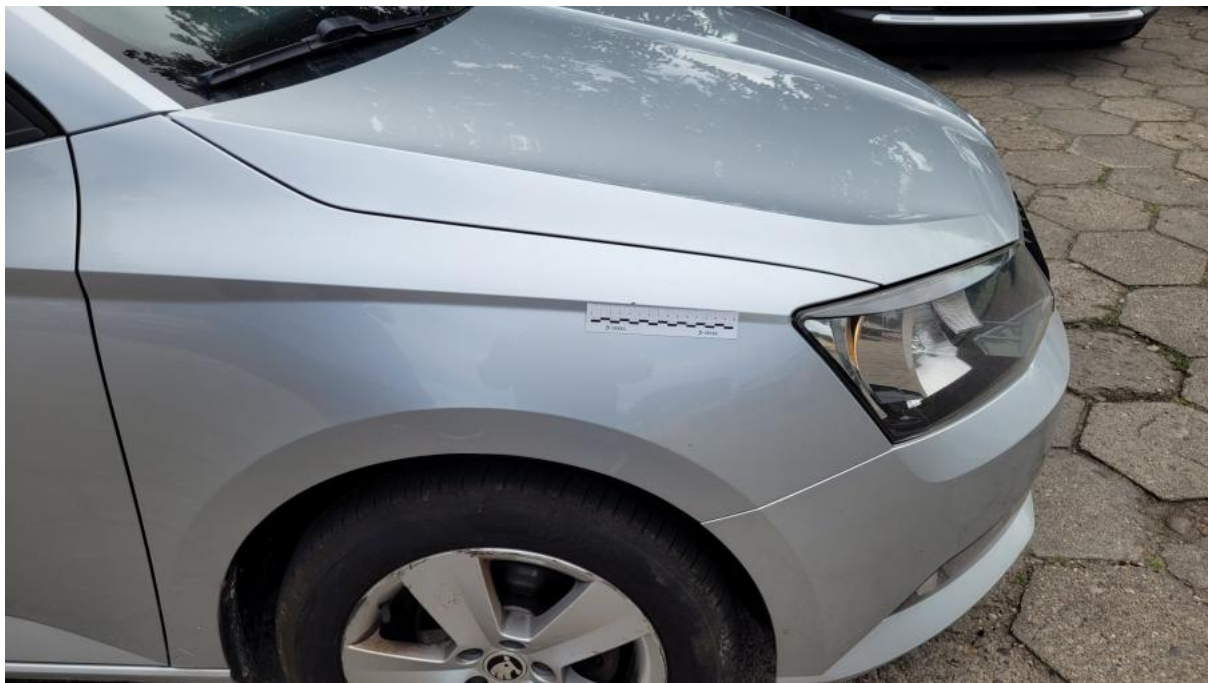
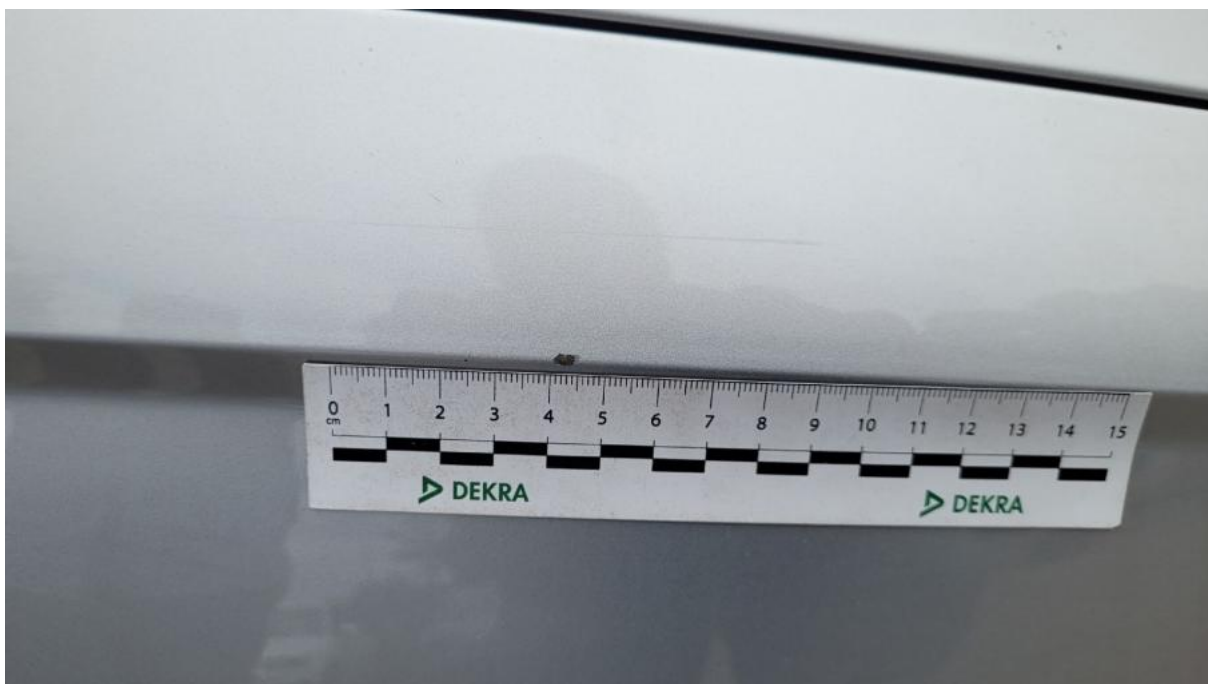
Błotnik przedni P - zdjęcie poglądowe 1

Błotnik przedni P - zdjęcie poglądowe 2

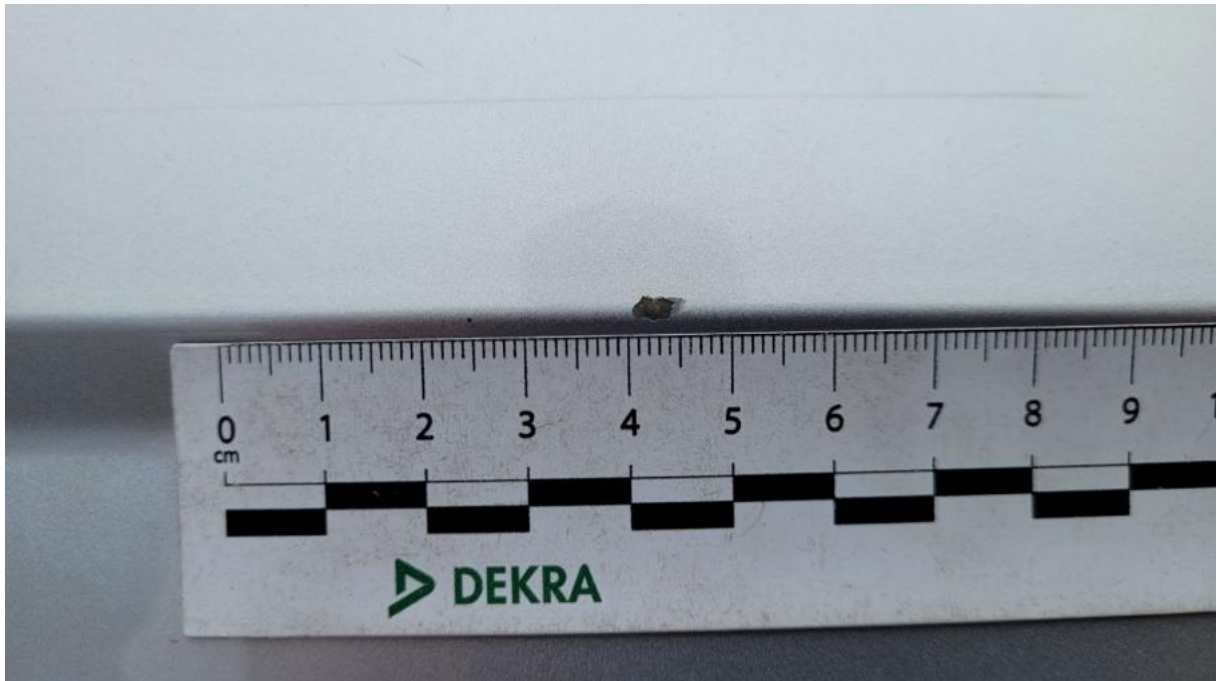
**Fot. 39**

| Poz. | Nazwa pozycji | Opis uszkodzeń | Kwalifik. | Naprawa [rbg] |
|---|---|---|---|---|
| 4 | Błotnik przedni R | odpryski lakieru | NA | |

Błotnik przedni P - Rysa/odprysk 1

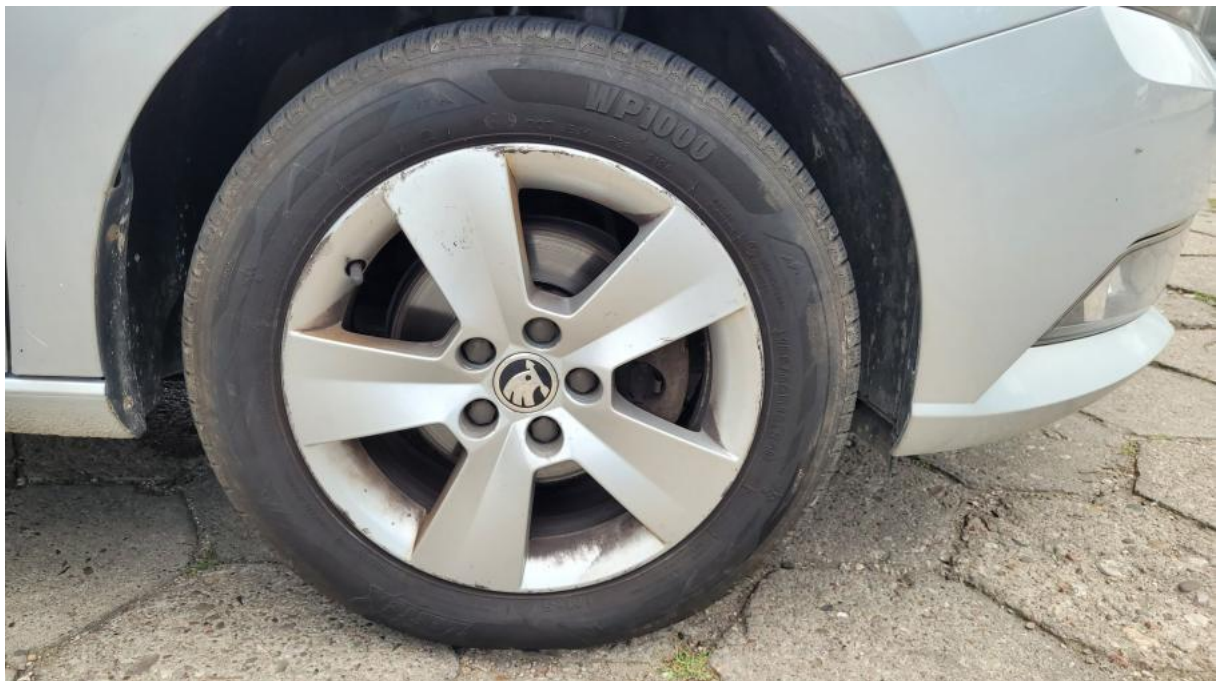
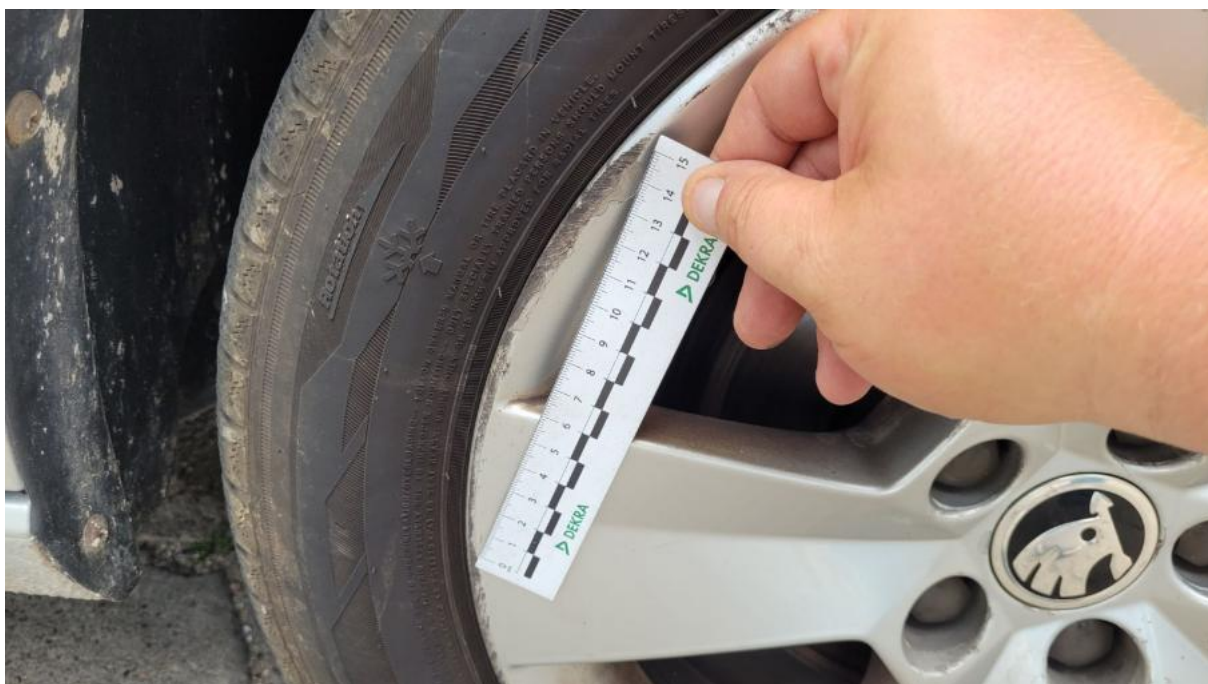
Felga aluminiowa przednia P - zdjęcie poglądowe 1

Felga aluminiowa przednia P - zdjęcie poglądowe 2

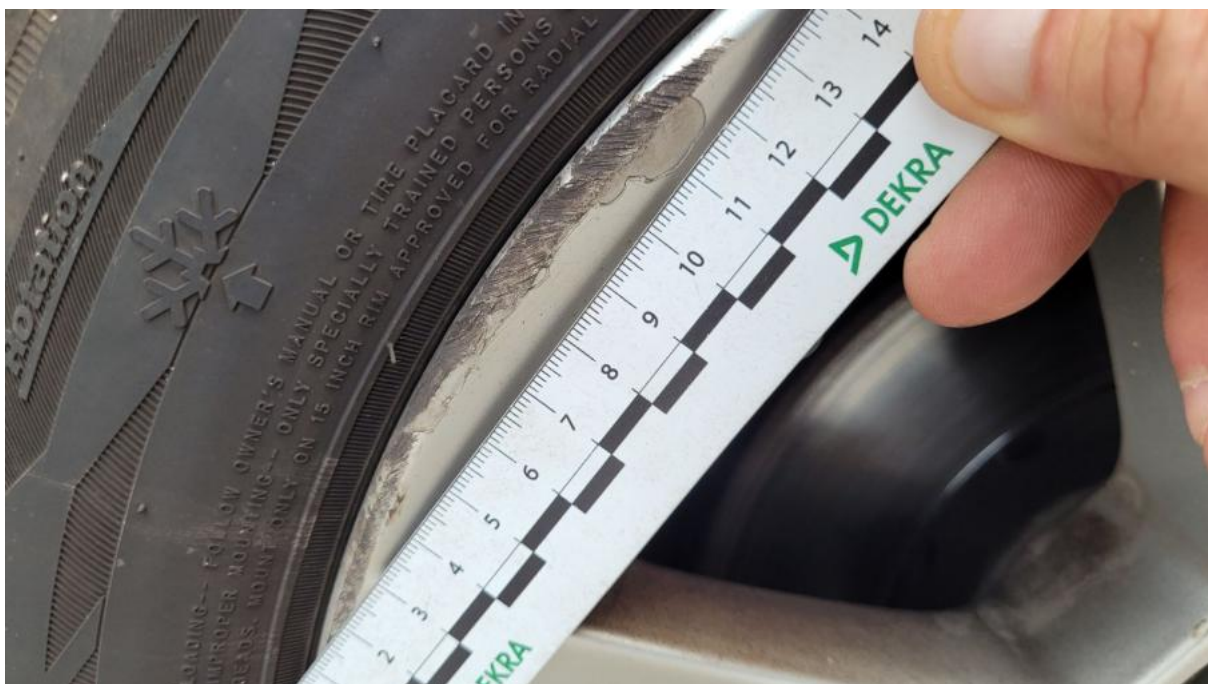
**Fot. 42**

| Poz. | Nazwa pozycji | Opis uszkodzeń | Kwalifik. | Naprawa [rbg] |
|---|---|---|---|---|
| 2 | Tarcza koła aluminiowa przód R | zarysowanie | WY | |

Felga aluminiowa przednia P - Rysa/odprysk 1

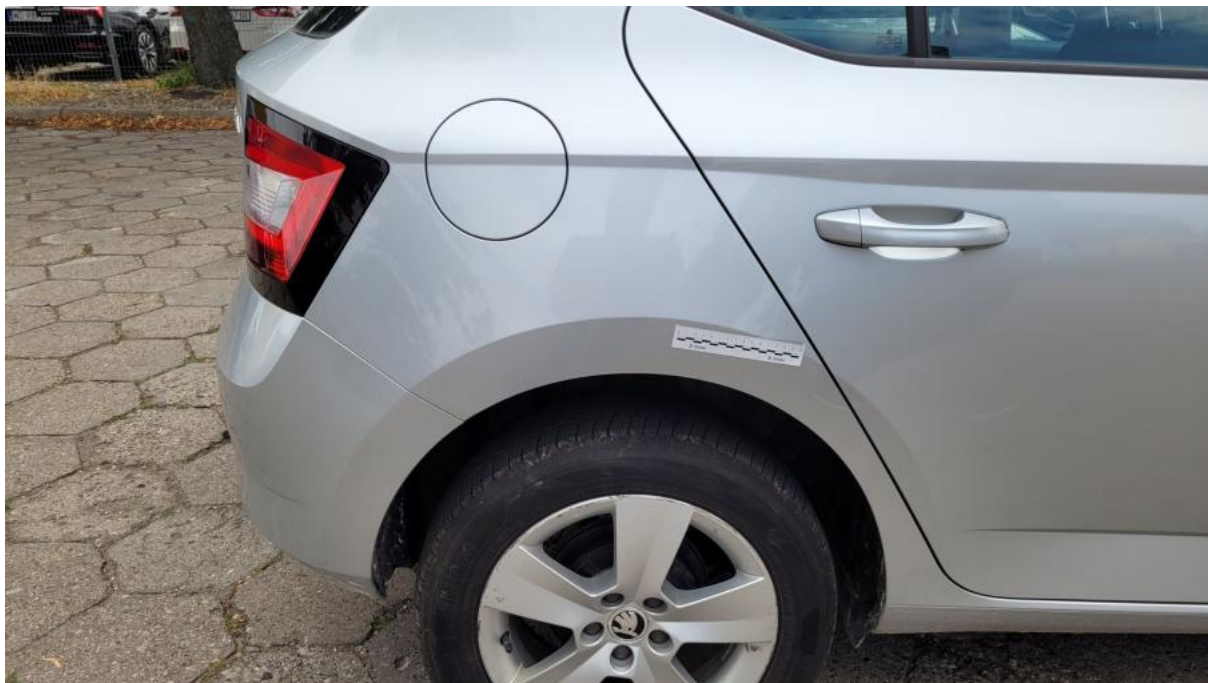
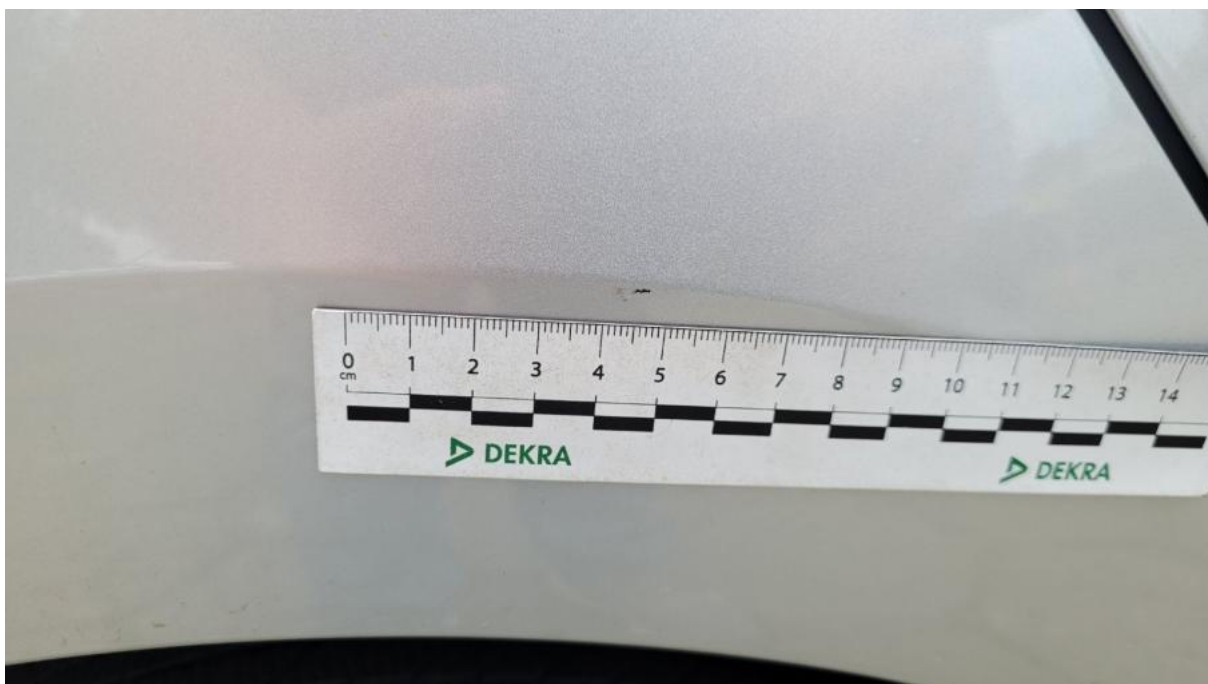
Błotnik tylny P / Ściana boczna P - zdjęcie pogładowe 1

Błotnik tylny P / Ściana boczna P - zdjęcie pogładowe 2

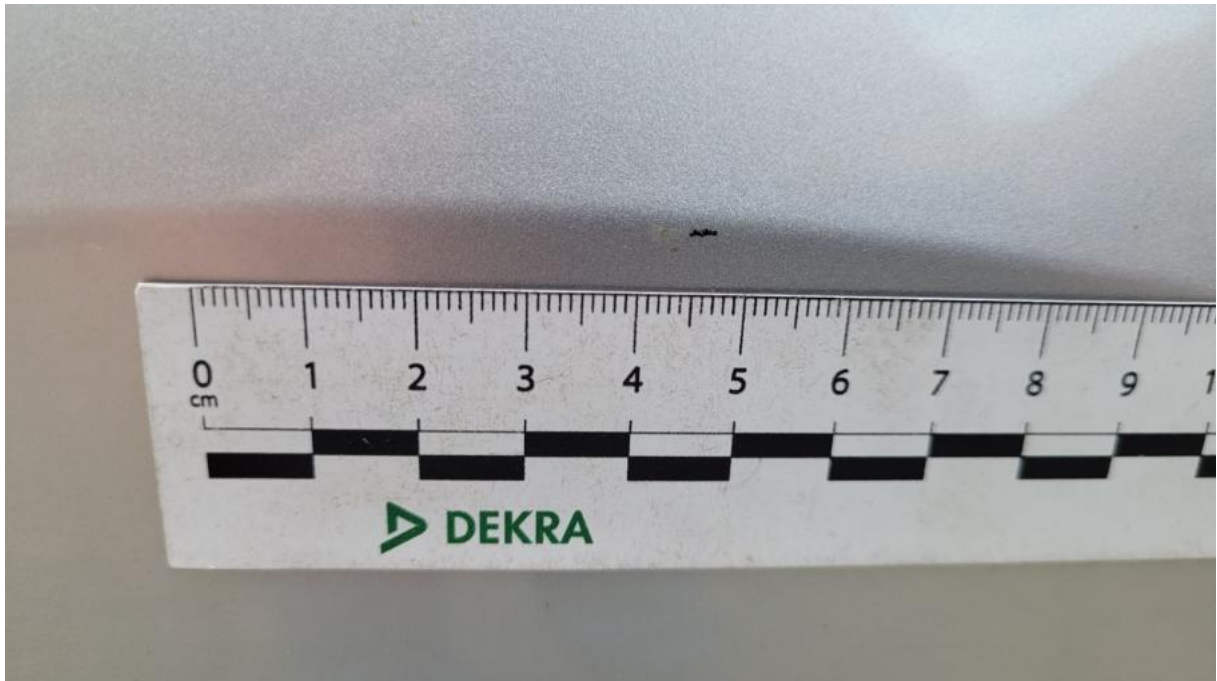
**Fot. 45**

| Poz. | Nazwa pozycji | Opis uszkodzeń | Kwalifik. | Naprawa [rbg] |
|---|---|---|---|---|
| 8 | Błotnik tylny R | odpryski lakieru | | |

Błotnik tylny P / Ściana boczna P - Rysa/odprysk 1

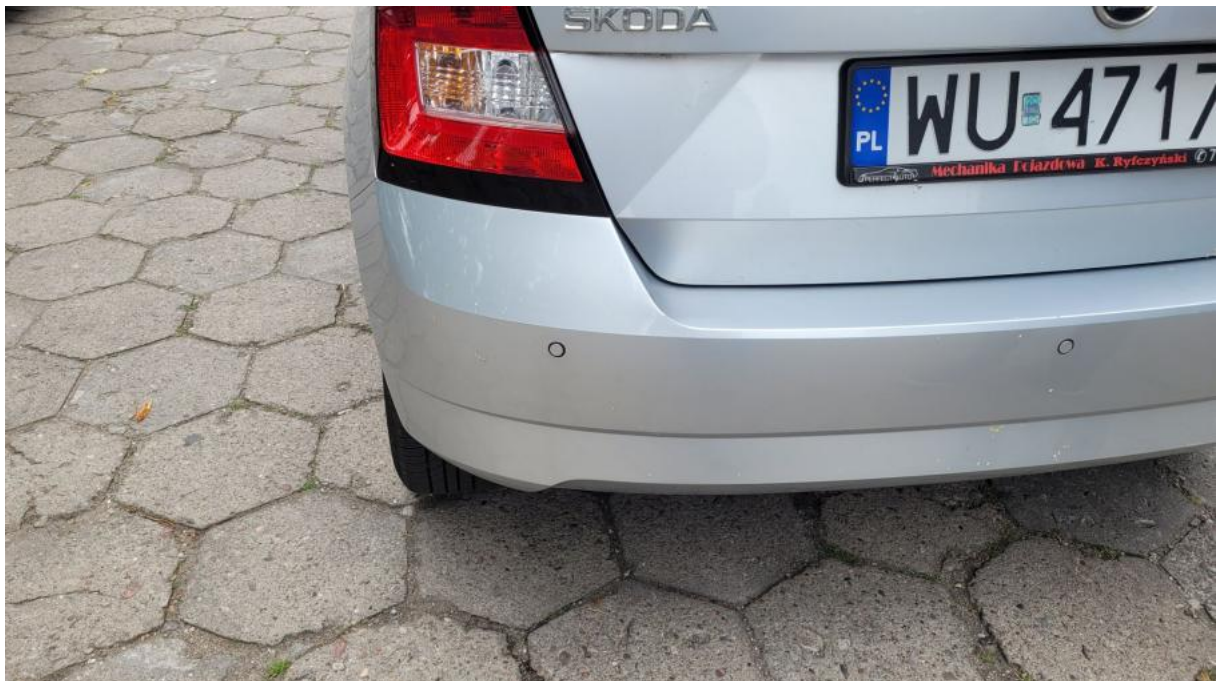
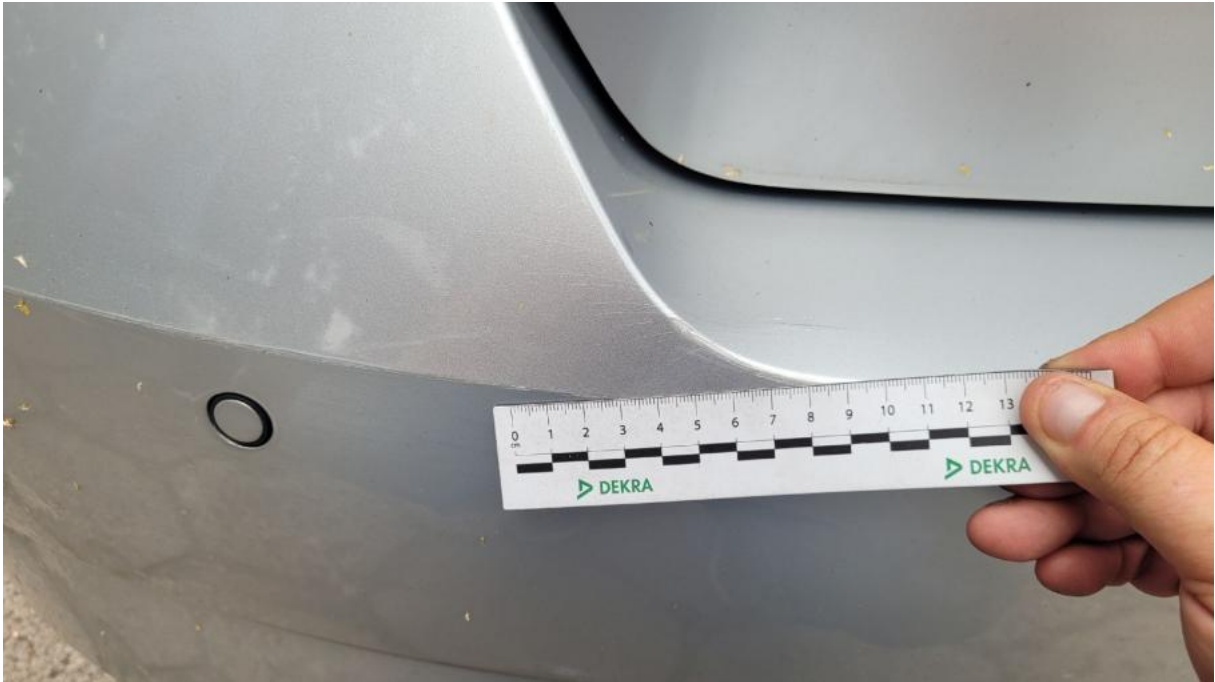
Zderzak tylny cz L - zdjęcie poglądowe 1

Zderzak tylny cz L - zdjęcie poglądowe 2

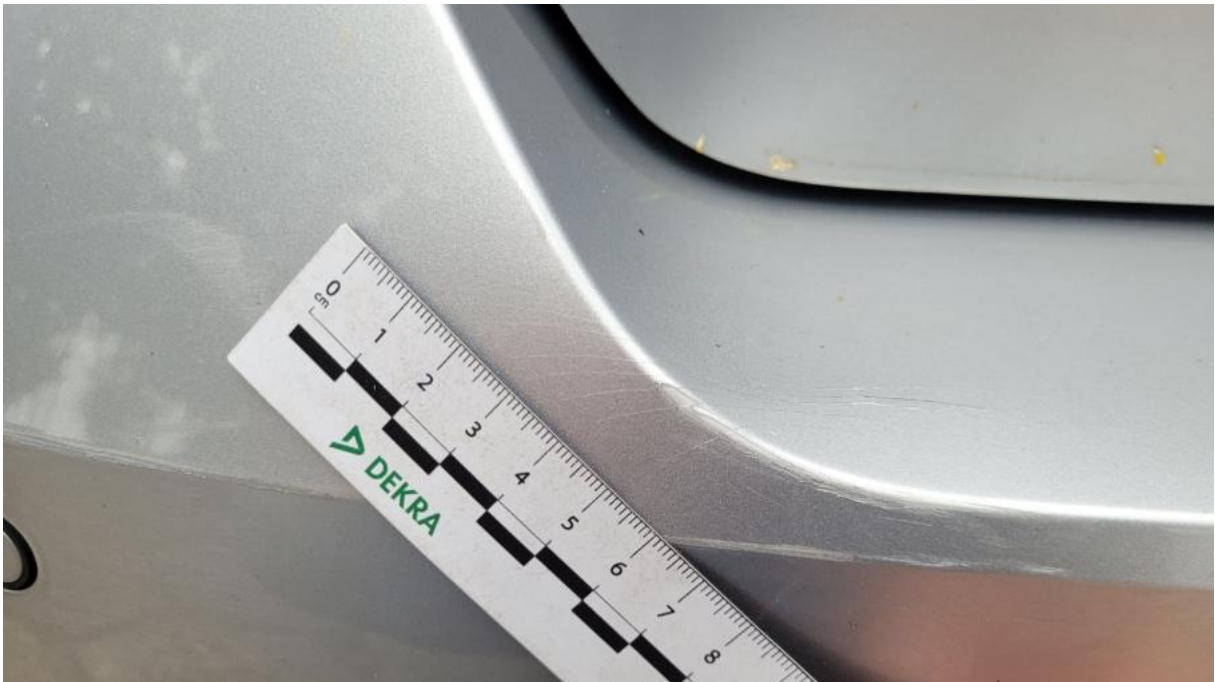
**Fot. 48**

| Poz. | Nazwa pozycji | Opis uszkodzeń | Kwalifik. | Naprawa [rbg] |
|---|---|---|---|---|
| 5 | Okładzina zderzaka tylnego | odpryski lakieru | NA | |

Zderzak tylny cz L - Rysa/odprysk 1

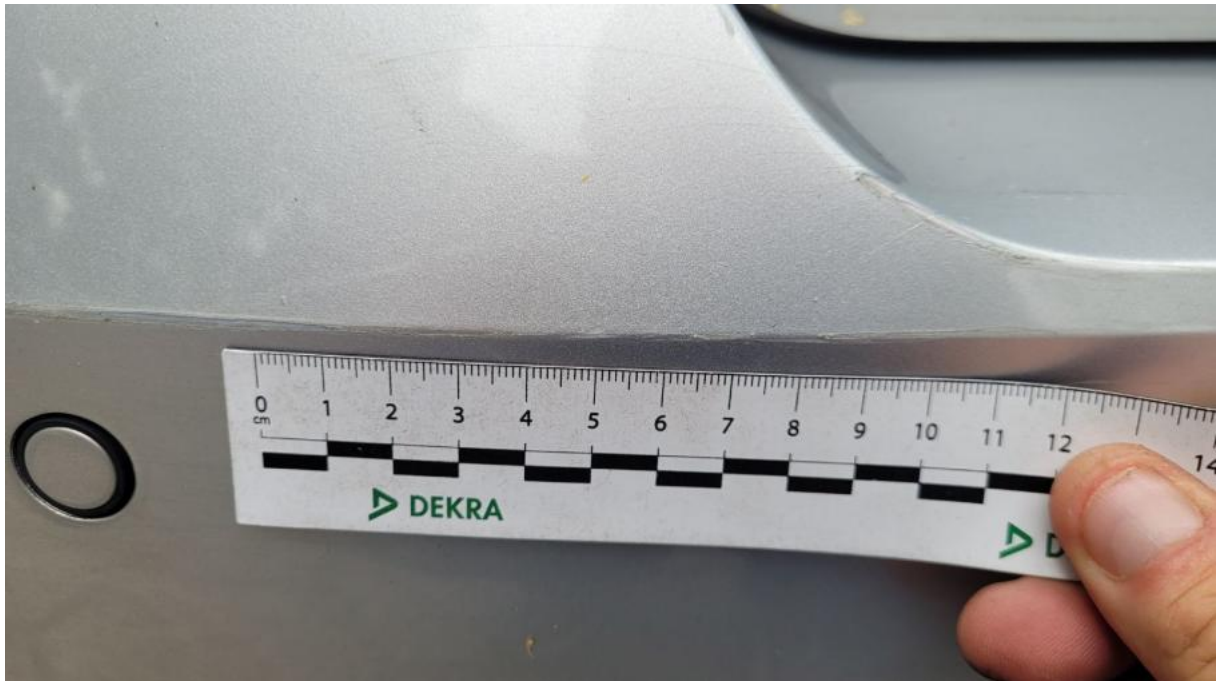
**Fot. 49**

Zderzak tylny cz L - Rysa/odprysk 2

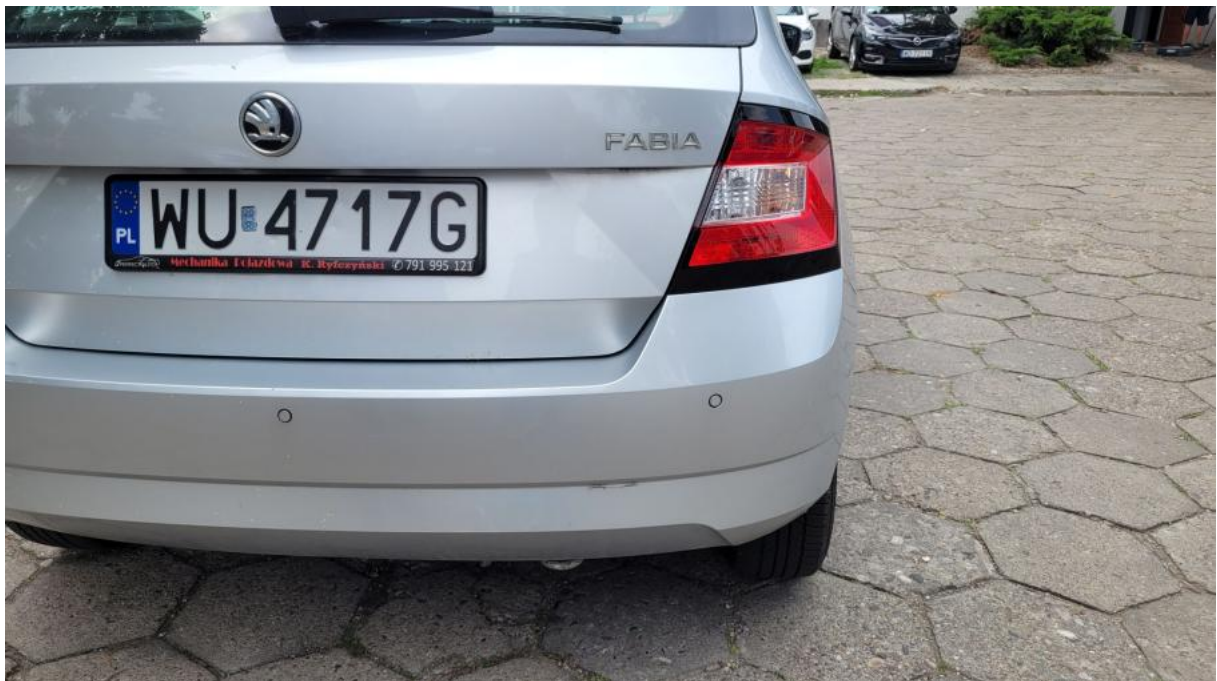
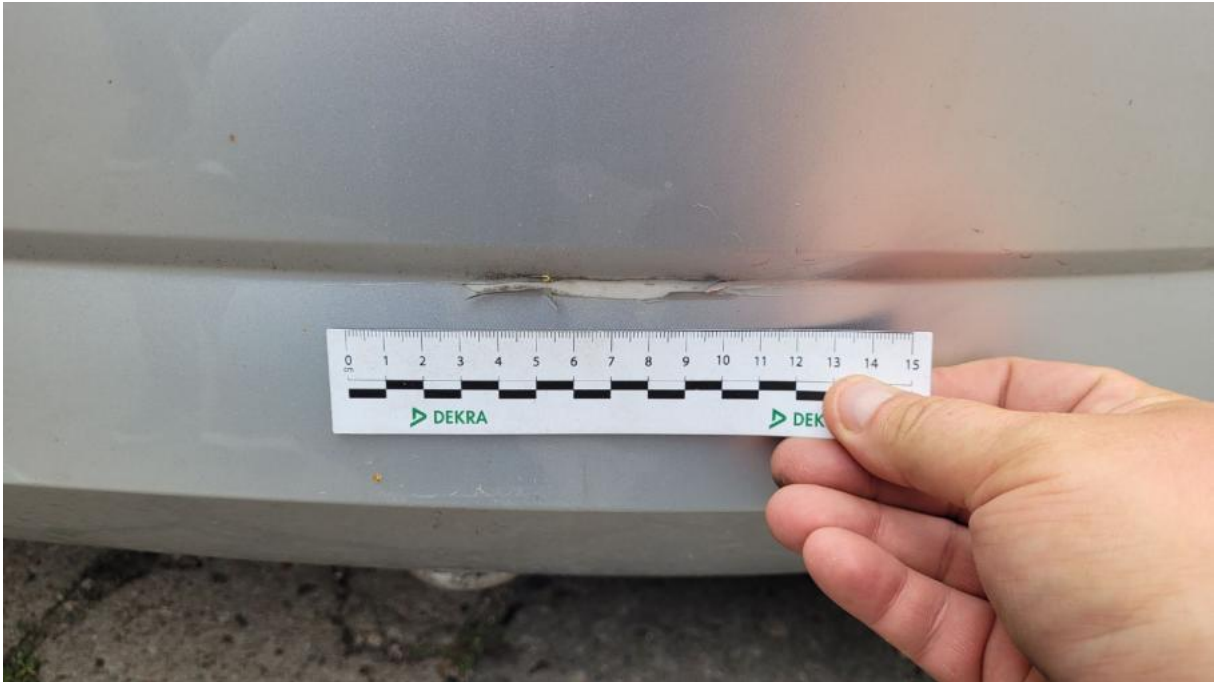
Zderzak tylny cz P - zdjęcie poglądowe 1

Zderzak tylny cz P - zdjęcie poglądowe 2

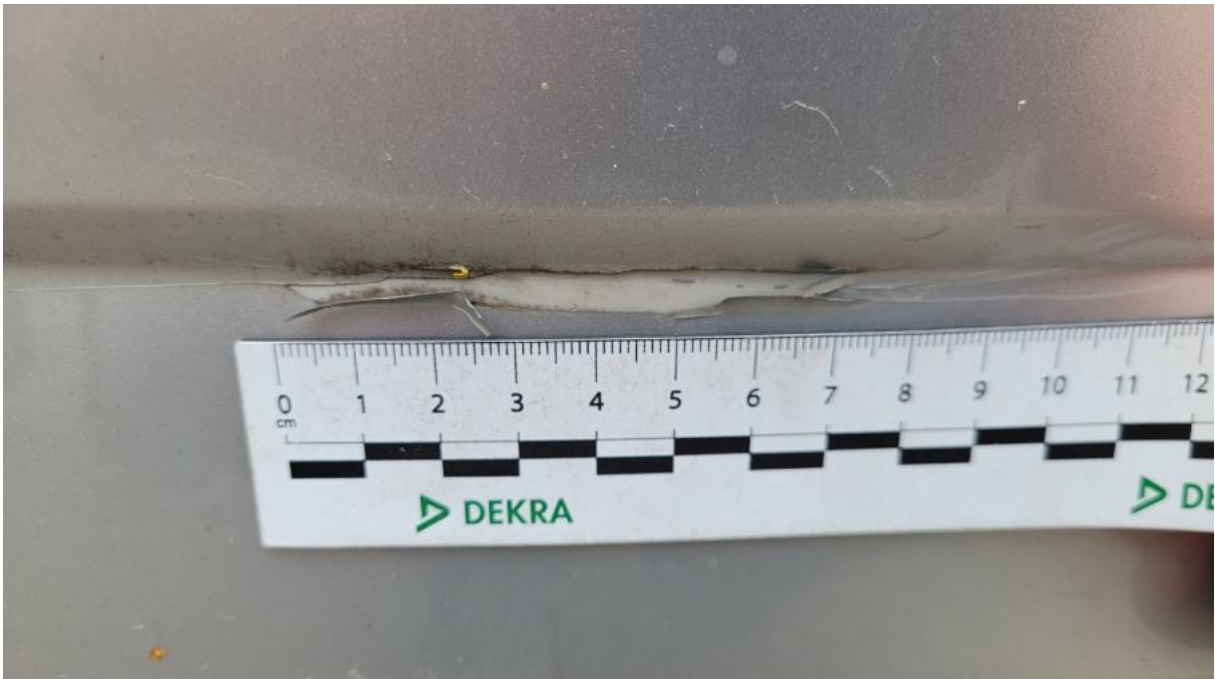
**Fot. 52**

Zderzak tylny cz P - Rysa/odprysk 1

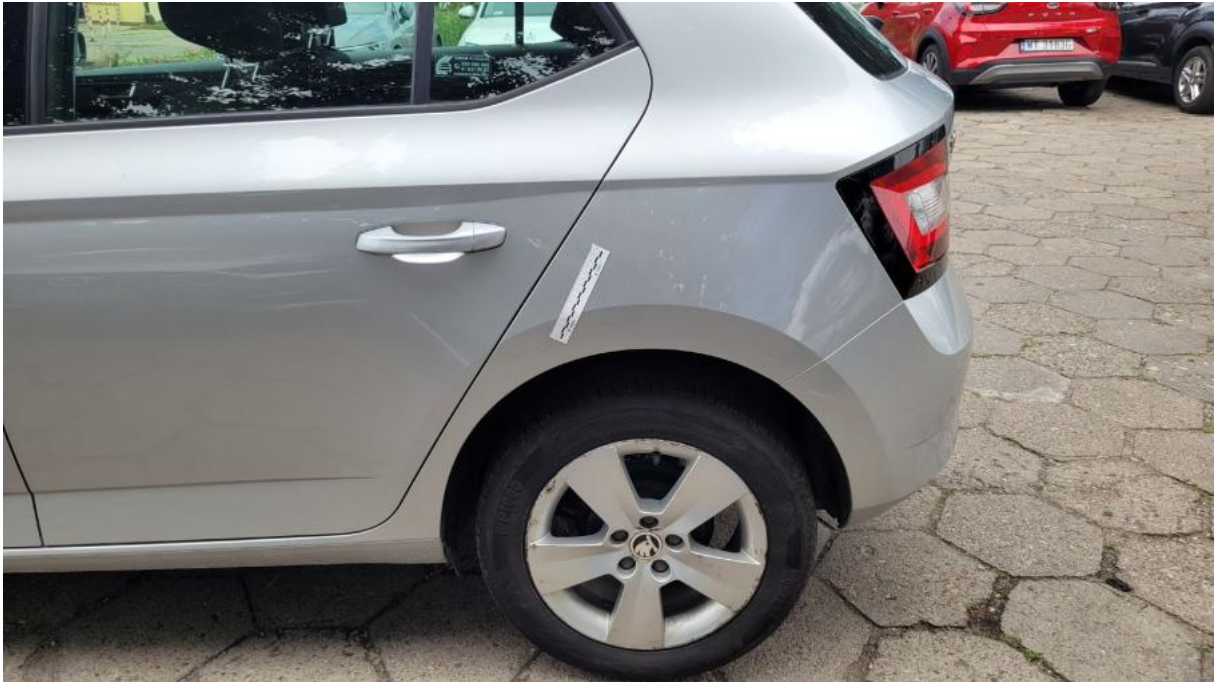
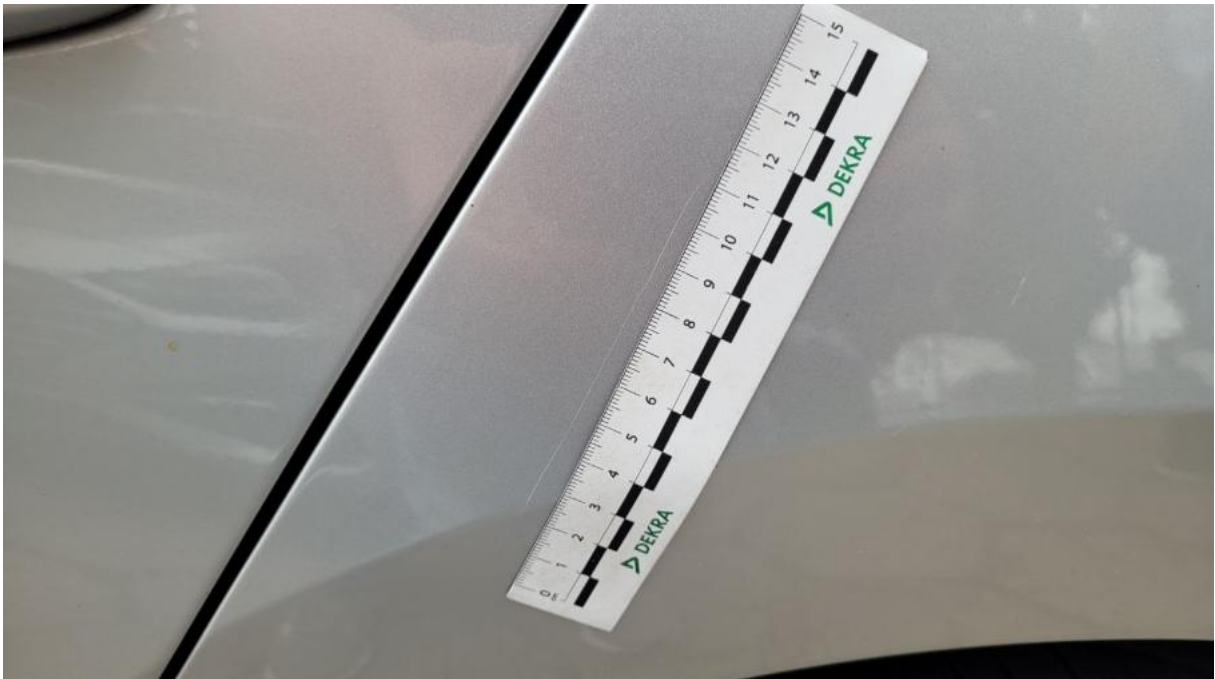
Błotnik tylny L / Ściana boczna L - zdjęcie pogładowe 1

Błotnik tylny L / Ściana boczna L - zdjęcie pogładowe 2

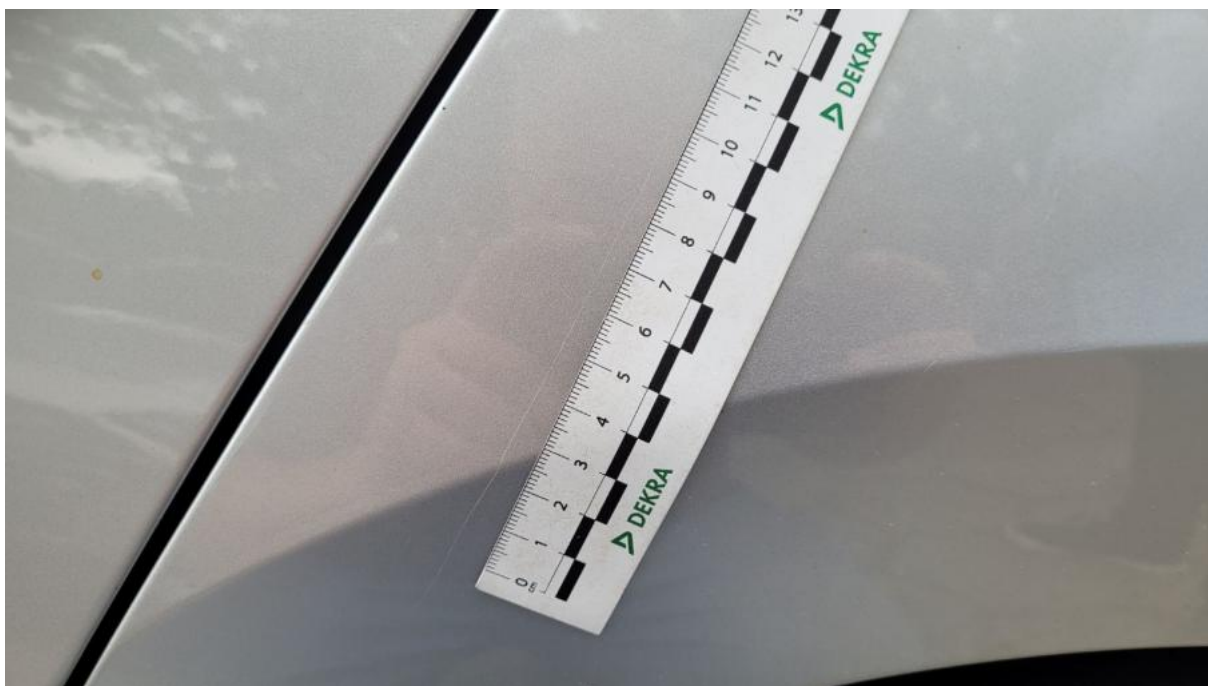
**Fot. 55**

| Poz. | Nazwa pozycji | Opis uszkodzeń | Kwalifik. | Naprawa [rbg] |
|---|---|---|---|---|
| 7 | Błotnik tylny L | zarysowanie | | |

Błotnik tylny L / Ściana boczna L - Rysa/odprysk 1

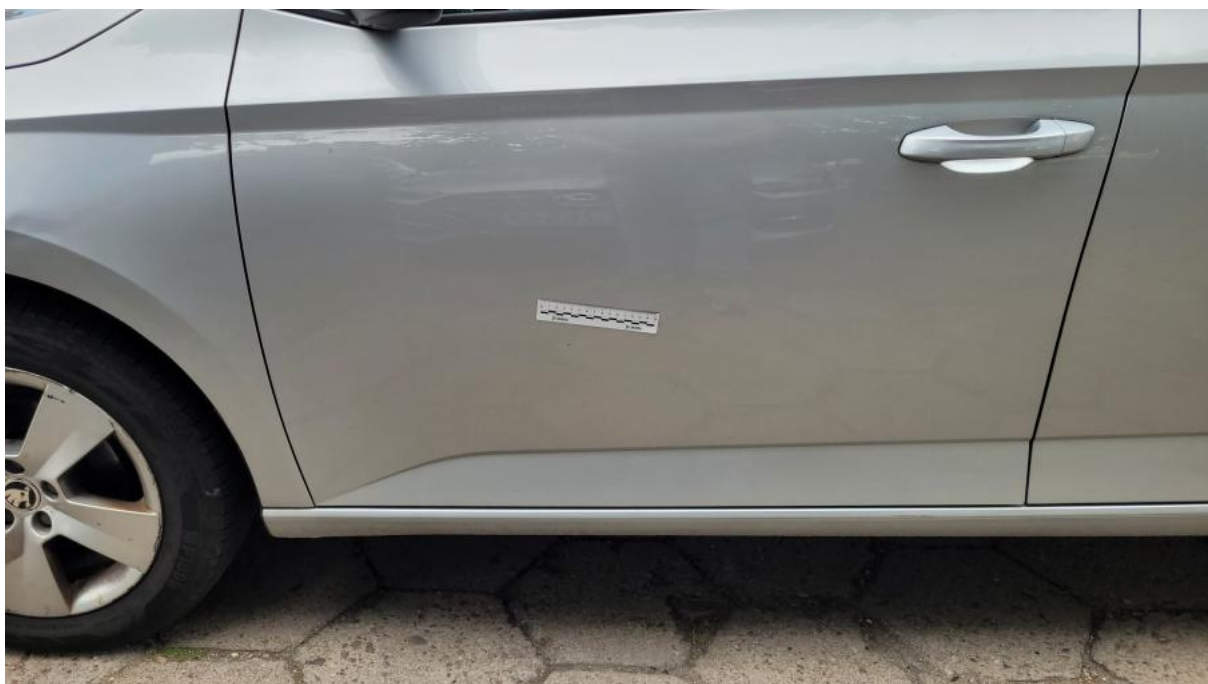
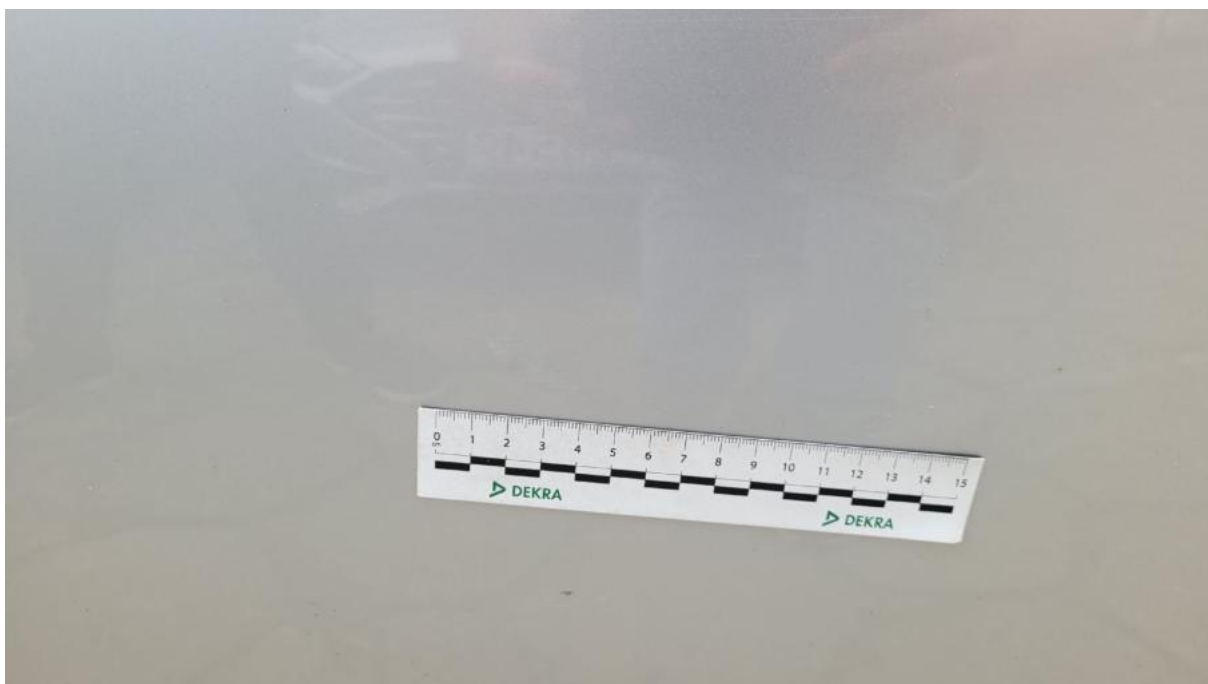
Drzwi przed L - zdjęcie poglądowe 1

Drzwi przed L - zdjęcie poglądowe 2

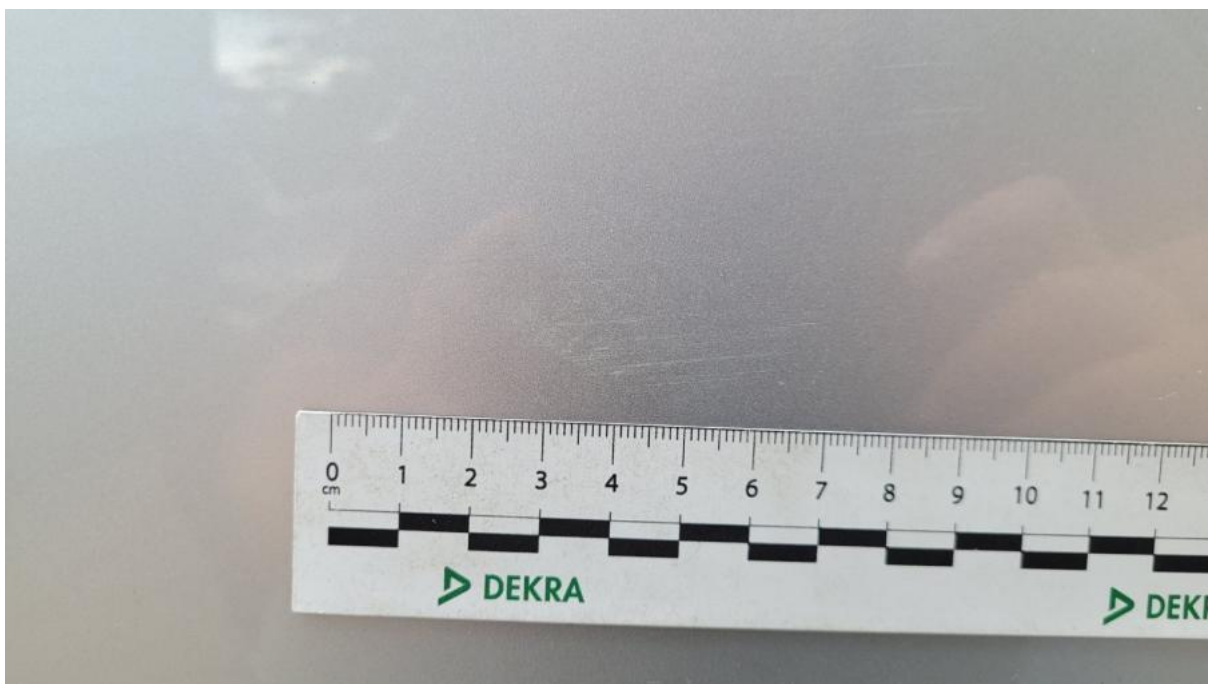
**Fot. 58**

| Poz. | Nazwa pozycji | Opis uszkodzeń | Kwalifik. | Naprawa [rbg] |
|---|---|---|---|---|
| 6 | Drzwi przednie (nieuzbrojone) L | zarysowanie | | |

Drzwi przed L - Rysa/odprysk 1

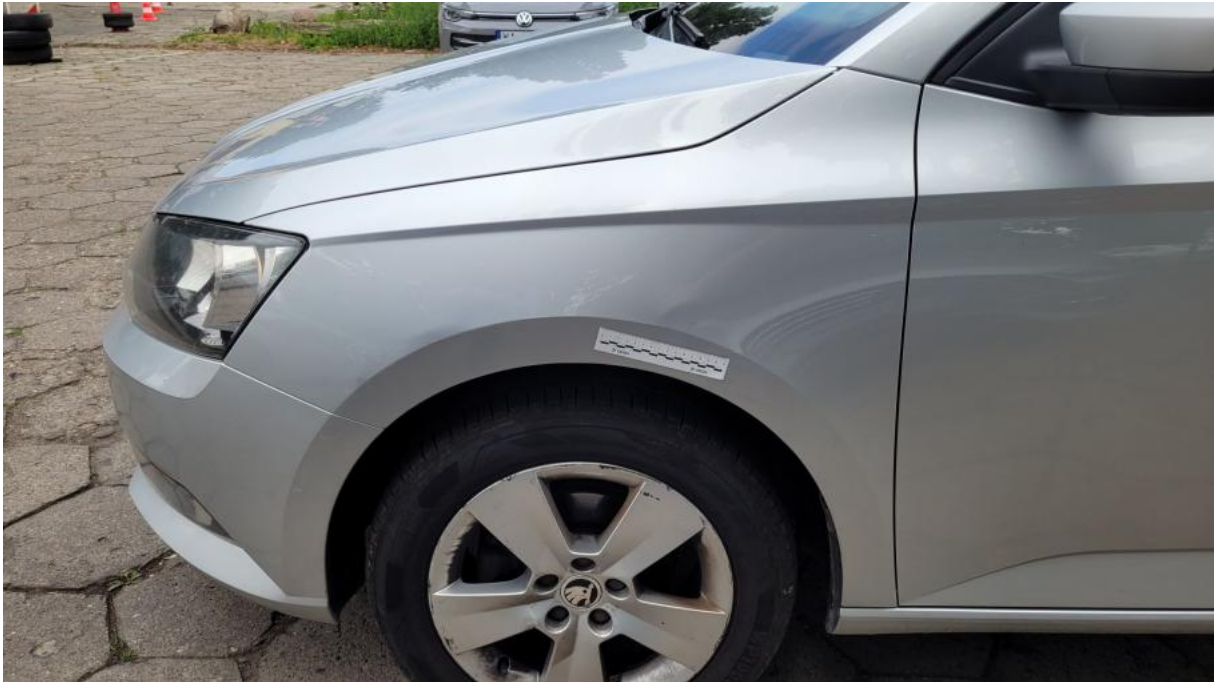
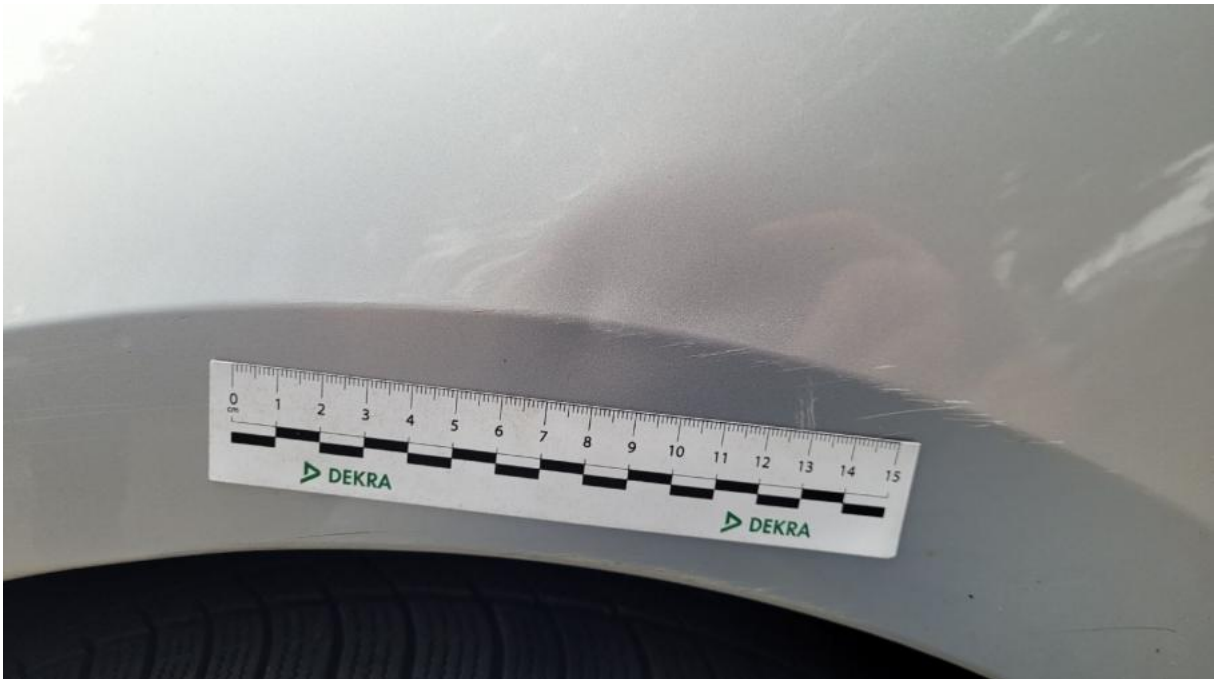
Błotnik przedni L - zdjęcie pogładowe 1

Błotnik przedni L - zdjęcie pogładowe 2

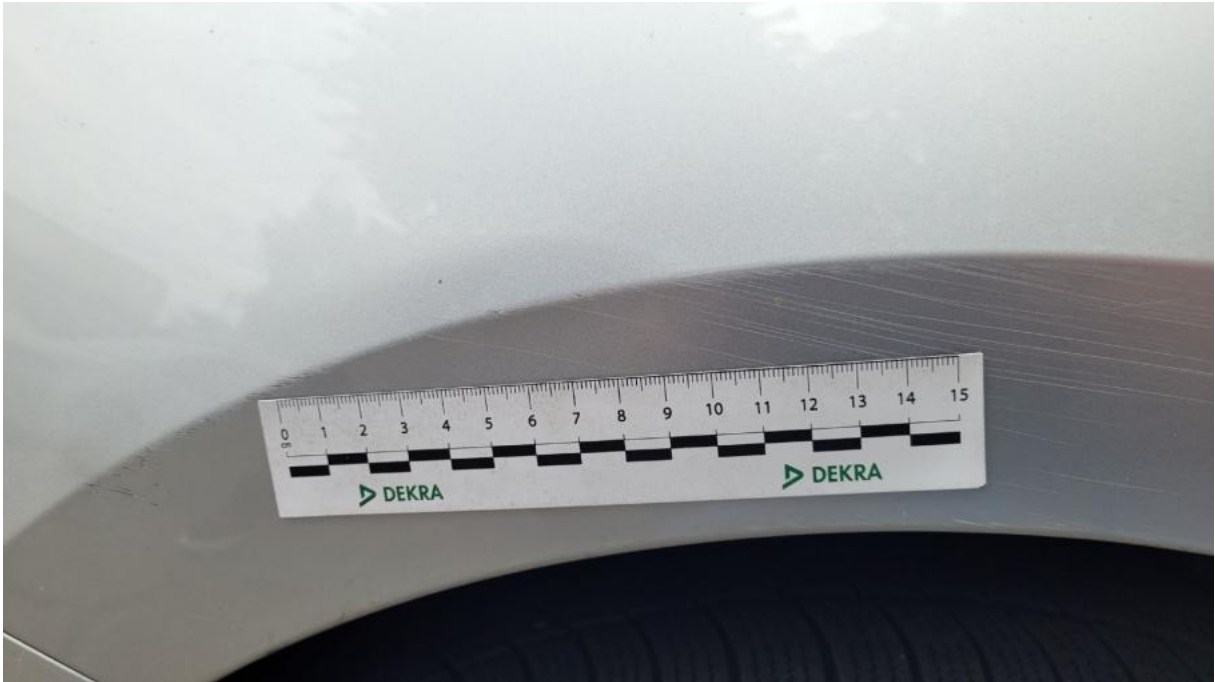
**Fot. 61**

| Poz. | Nazwa pozycji | Opis uszkodzeń | Kwalifik. | Naprawa [rbg] |
|---|---|---|---|---|
| 3 | Błotnik przedni L | zarysowanie | NA | |

Błotnik przedni L - Wgniecenie/odkształcenie 1

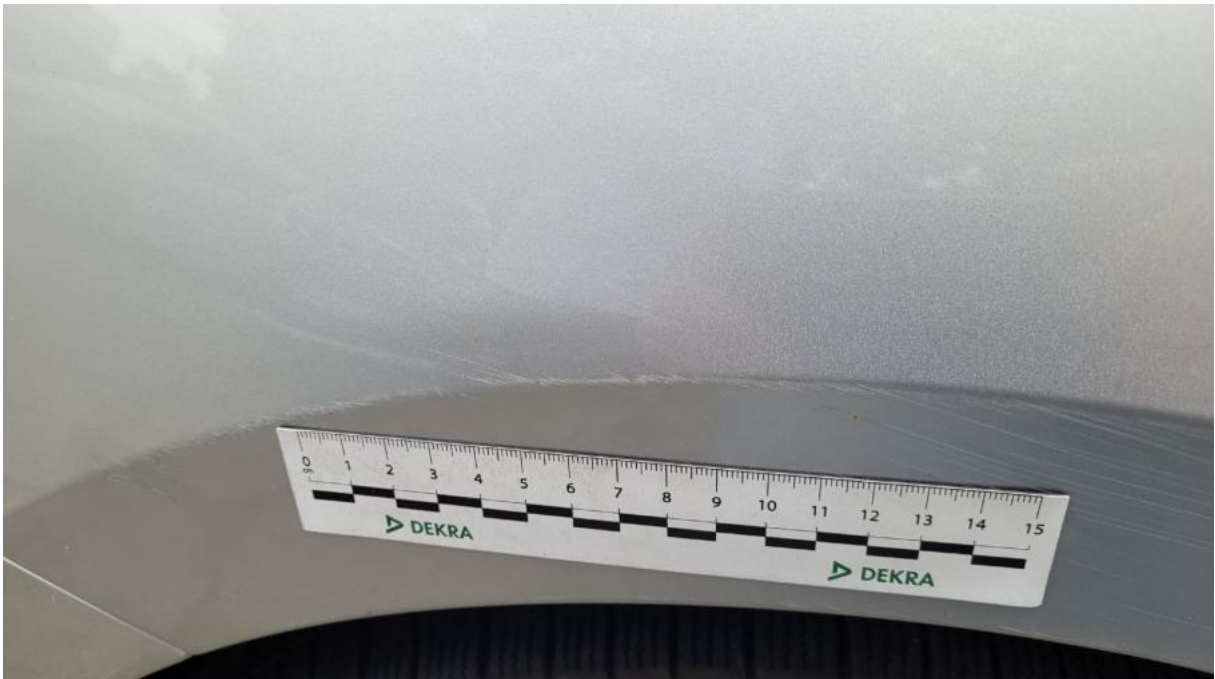
**Fot. 62**

Błotnik przedni L - Wgniecenie/odkształcenie 2

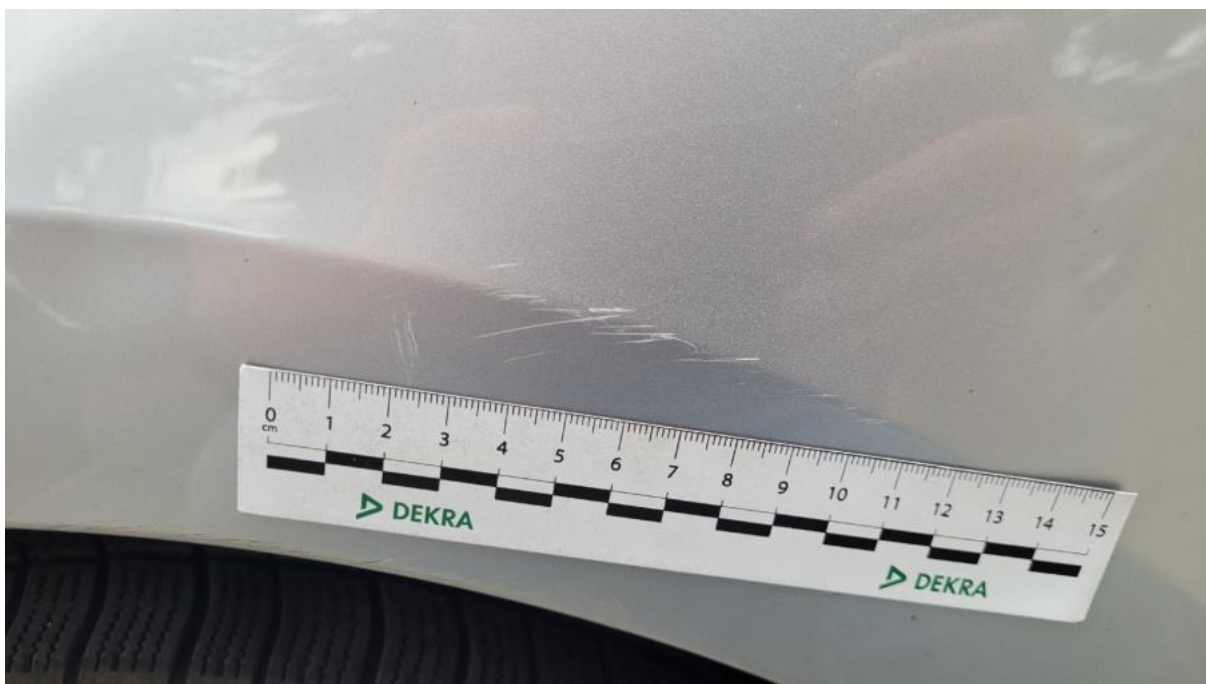
**Fot. 63**

Błotnik przedni L() - Wgniecenie/odkształcenie 3
