## Raport z oględzin pojazdu

| Numer raportu | 12999/8/26-15201 | Data raportu | 11-08-2026 |

| Numer identyfikacyjny (VIN) | <b>TMBEP6NJ8JZ158587</b> |
| Marka, model | SKODA Fabia III Hatchback 14... |

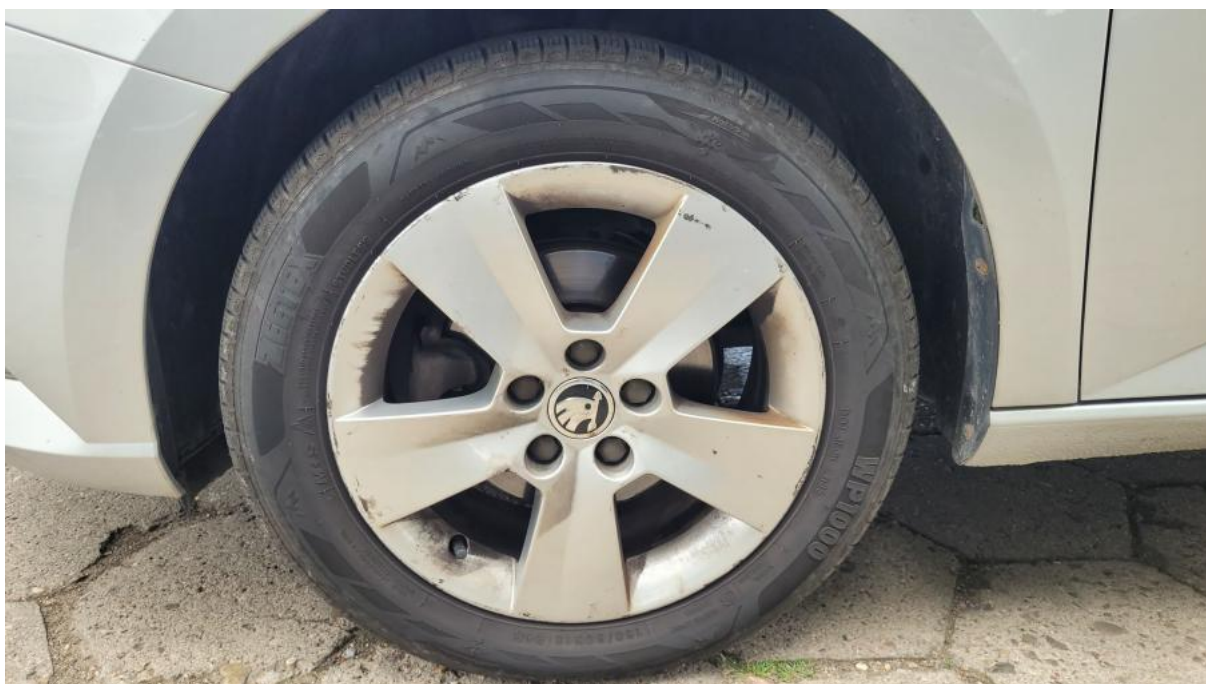
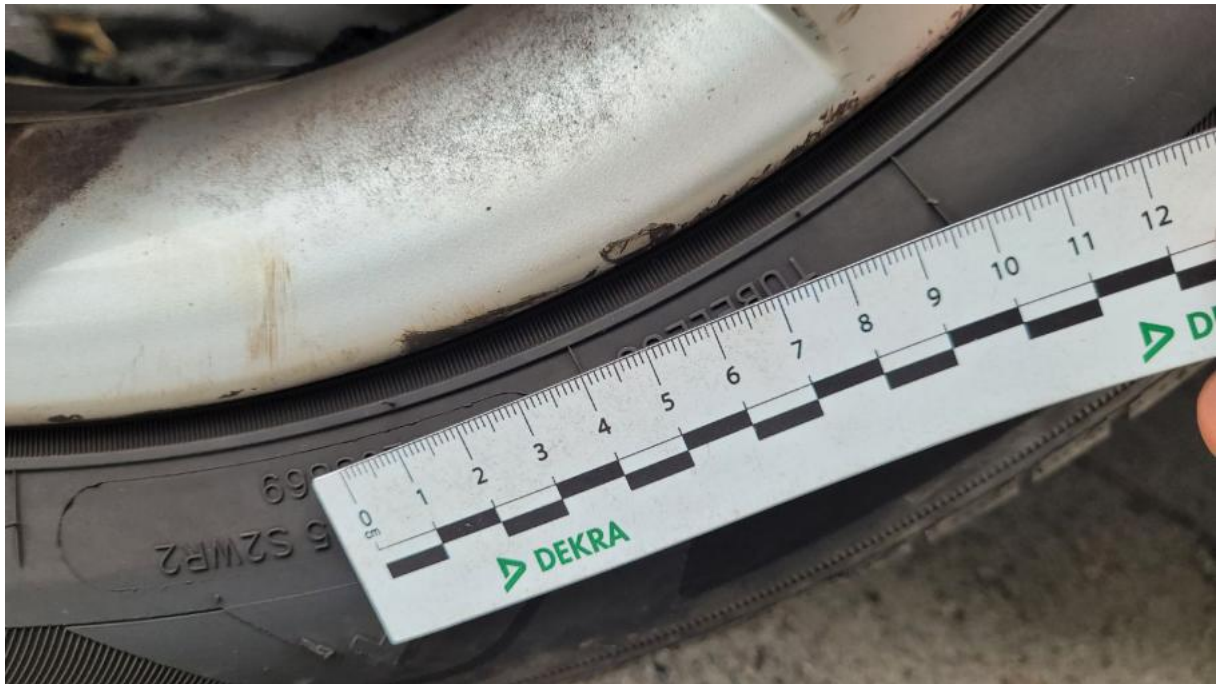
Felga Aluminiowa przednia L - zdjęcie poglądowe 1

Felga Aluminiowa przednia L - zdjęcie poglądowe 2

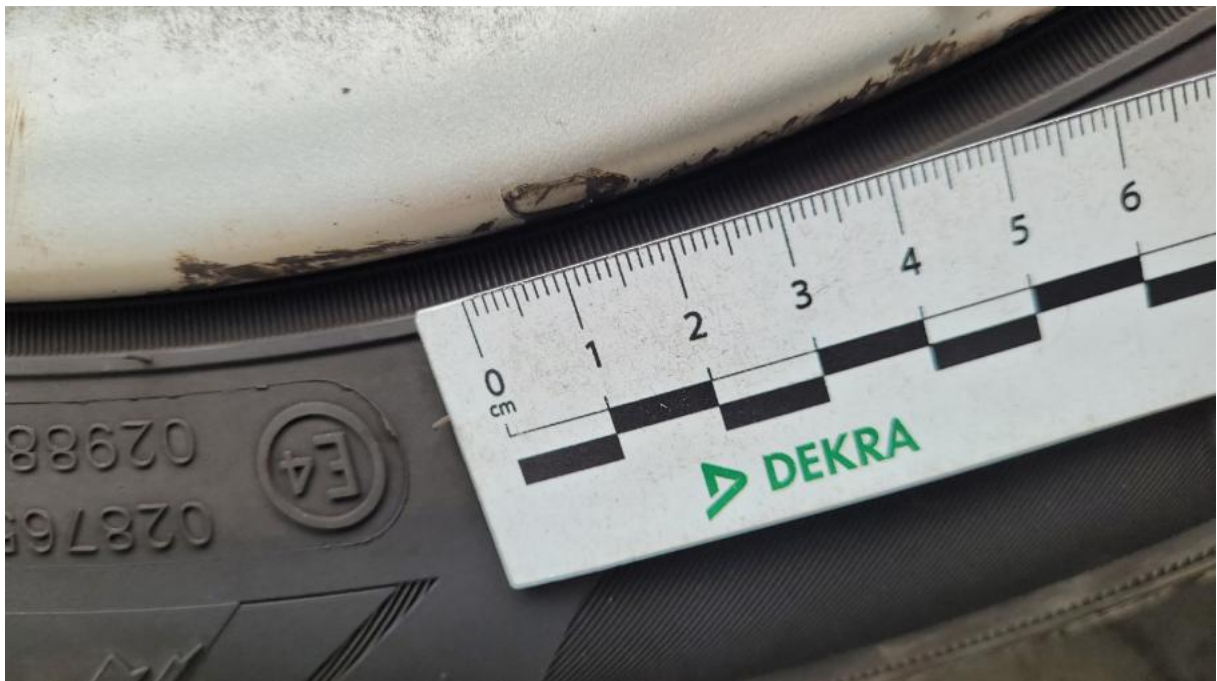
**Fot. 66**

| Poz. | Nazwa pozycji | Opis uszkodzeń | Kwalifik. | Naprawa [rbg] |
|---|---|---|---|---|
| 1 | Tarcza koła aluminiowa przód L | zarysowanie | WY | |

Felga Aluminiowa przednia L - Rysa/odprysk 1
