## Raport z oględzin pojazdu

| Numer raportu | 439236/8/26-9544 | Data raportu | 17-08-2026 |

| Marka, model | SUZUKI Swift 20-24 |
| Numer rejestracyjny | WD7293S |

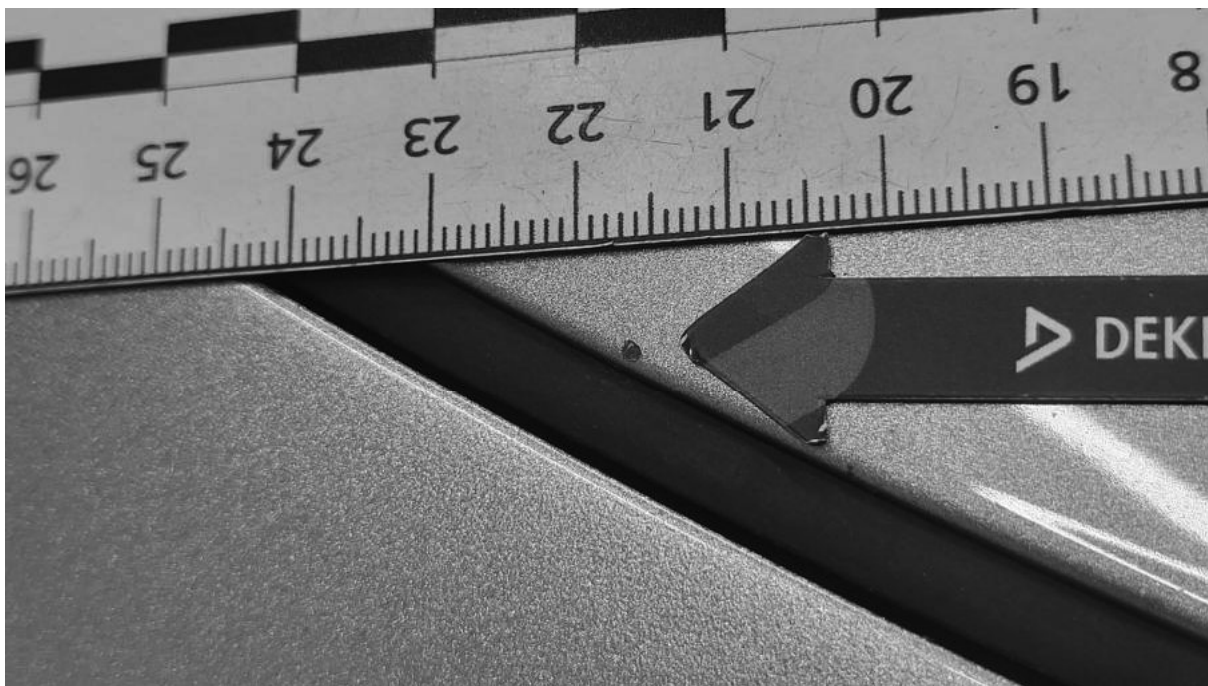
**Fot. 41**

| Poz. | Nazwa pozycji | Opis uszkodzeń | Kwalifik. | Naprawa [rbg] |
|---|---|---|---|---|
| 3 | Pokrywa przednia | ślady korozji | NA | 0.5 |

Pokrywa komory silnika - Inne 1

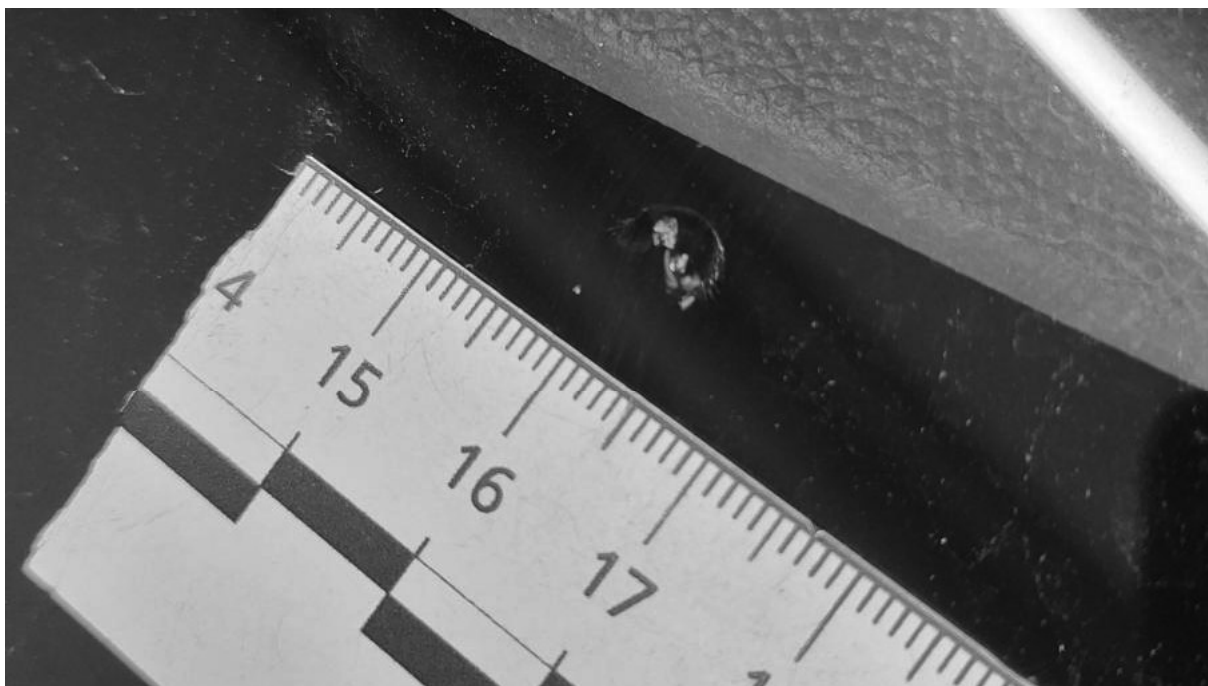
**Fot. 43**

| Poz. | Nazwa pozycji | Opis uszkodzeń | Kwalifik. | Naprawa [rbg] |
|---|---|---|---|---|
| 1 | Szyba przednia barwiona | pęknięcie | WY | 2.5 |

Szyba czołowa - Pęknięcie/rozerwanie 1

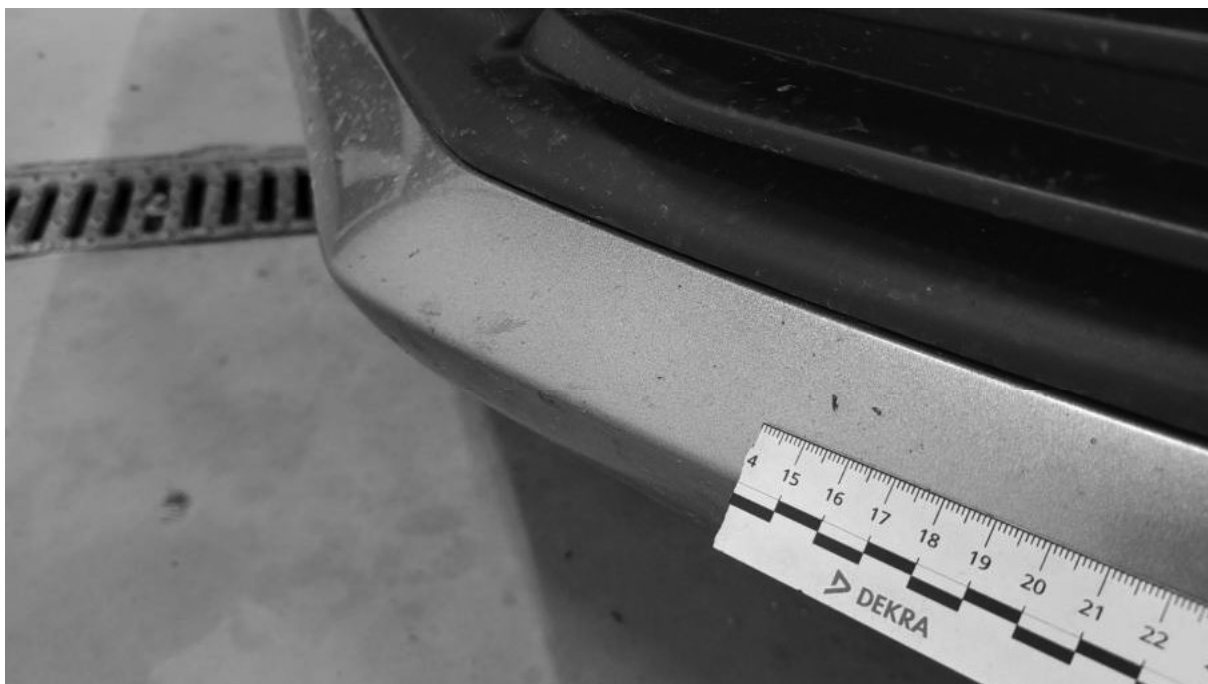
**Fot. 44**

| Poz. | Nazwa pozycji | Opis uszkodzeń | Kwalifik. | Naprawa [rbg] |
|---|---|---|---|---|
| 7 | Okładzina zderzaka przedniego | rysa/odprysk | | |

Zderzak - Rysa/odprysk 1

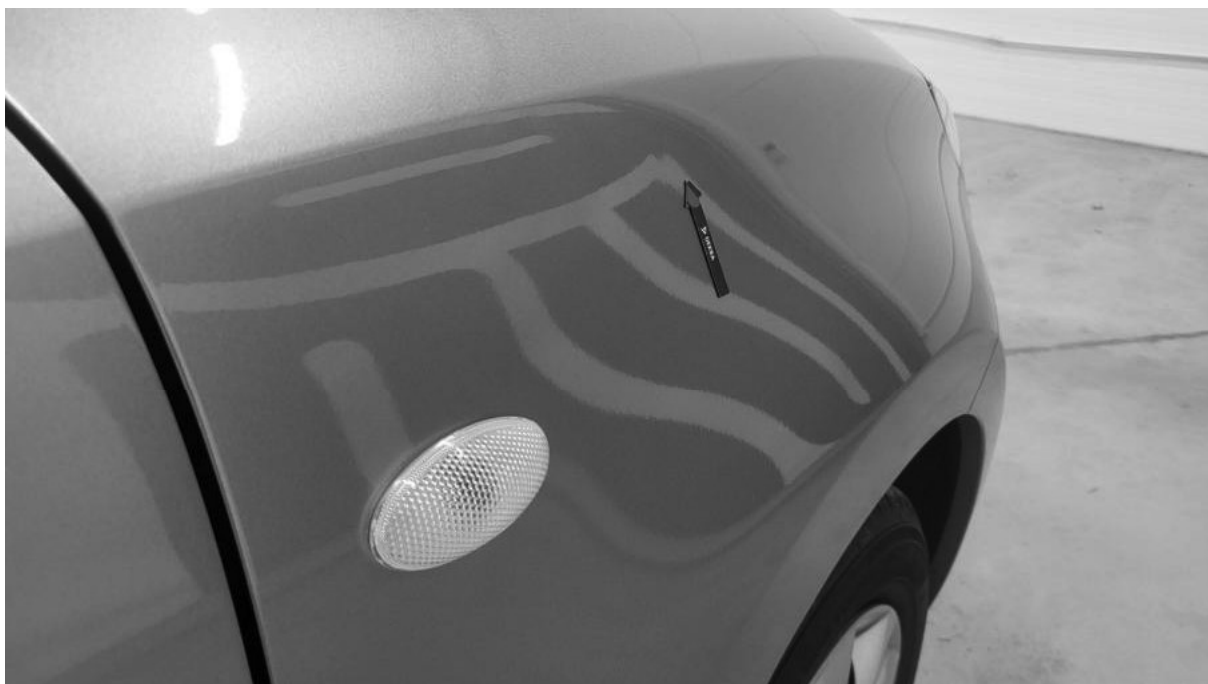
**Fot. 46**

| Poz. | Nazwa pozycji | Opis uszkodzeń | Kwalifik. | Naprawa [rbg] |
|---|---|---|---|---|
| 9 | Błotnik przedni R | wgniecenie | | |

Błotnik przedni P - Wgniecenie/odkształcenie 1

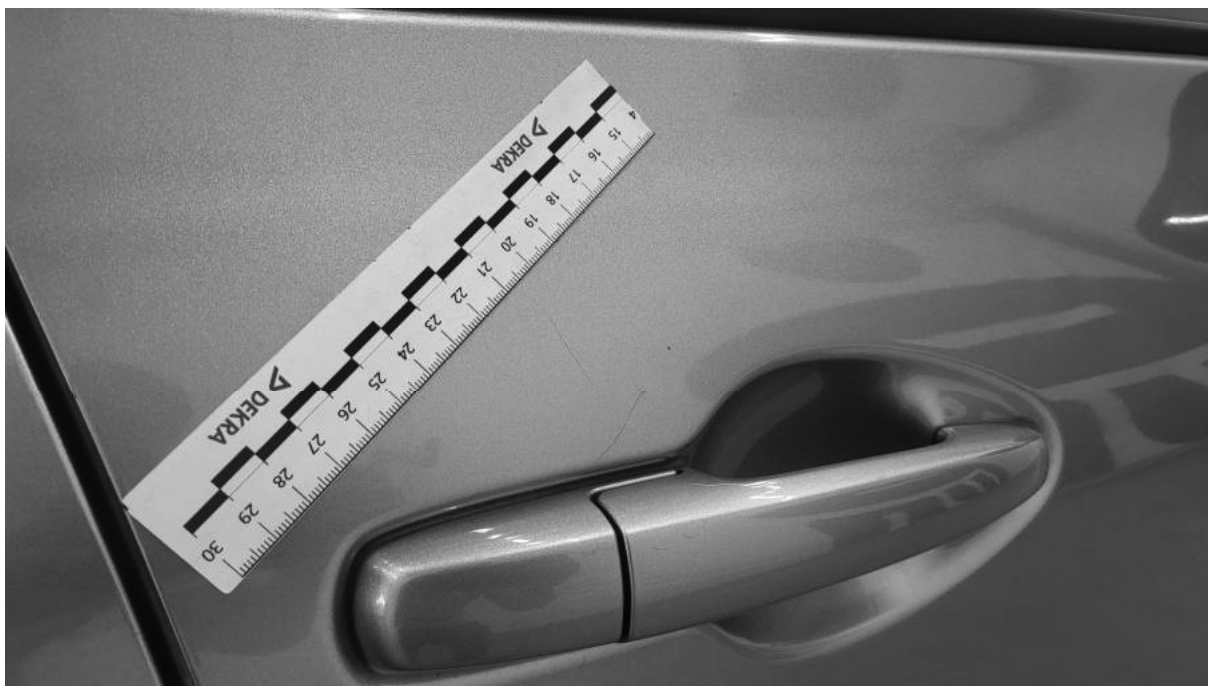
**Fot. 47**

| Poz. | Nazwa pozycji | Opis uszkodzeń | Kwalifik. | Naprawa [rbg] |
|---|---|---|---|---|
| 11 | Drzwi przednie (nieuzbrojone) R | rysa/odprysk | | |

Drzwi przednie P - Rysa/odprysk 1

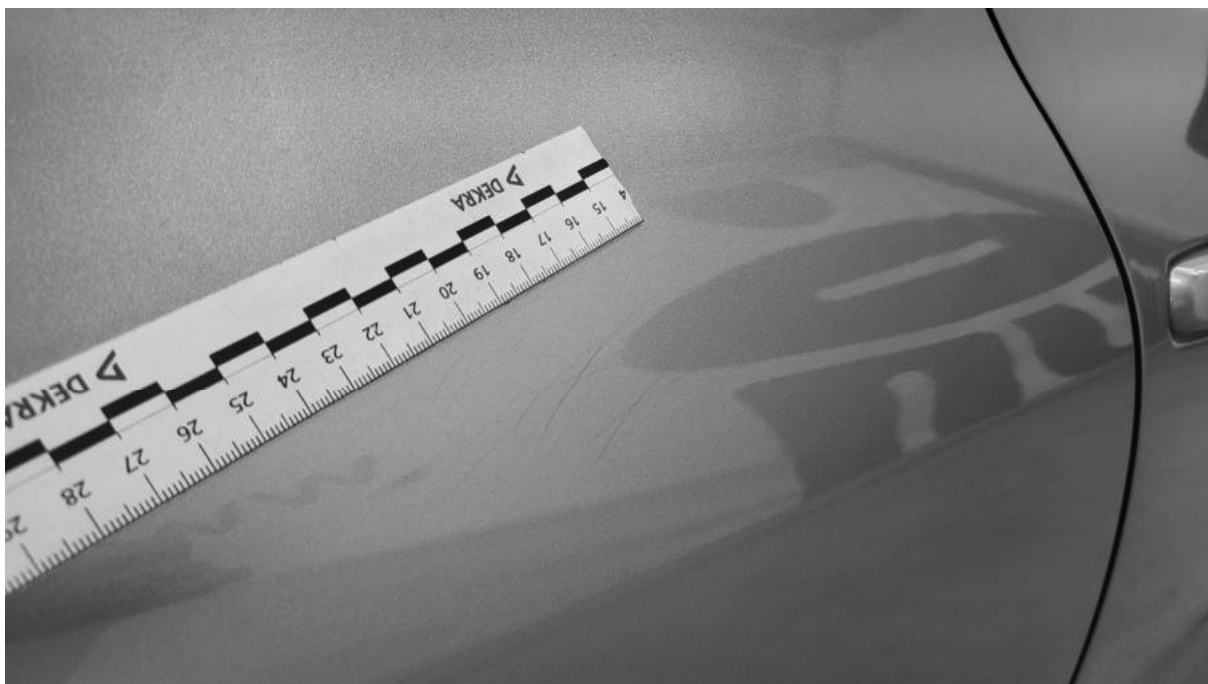
**Fot. 48**

| Poz. | Nazwa pozycji | Opis uszkodzeń | Kwalifik. | Naprawa [rbg] |
|---|---|---|---|---|
| 14 | Drzwi tylne (nieuzbrojone) R | rysa/odprysk, wgniecenie | | |

Drzwi tylne P - Rysa/odprysk 1

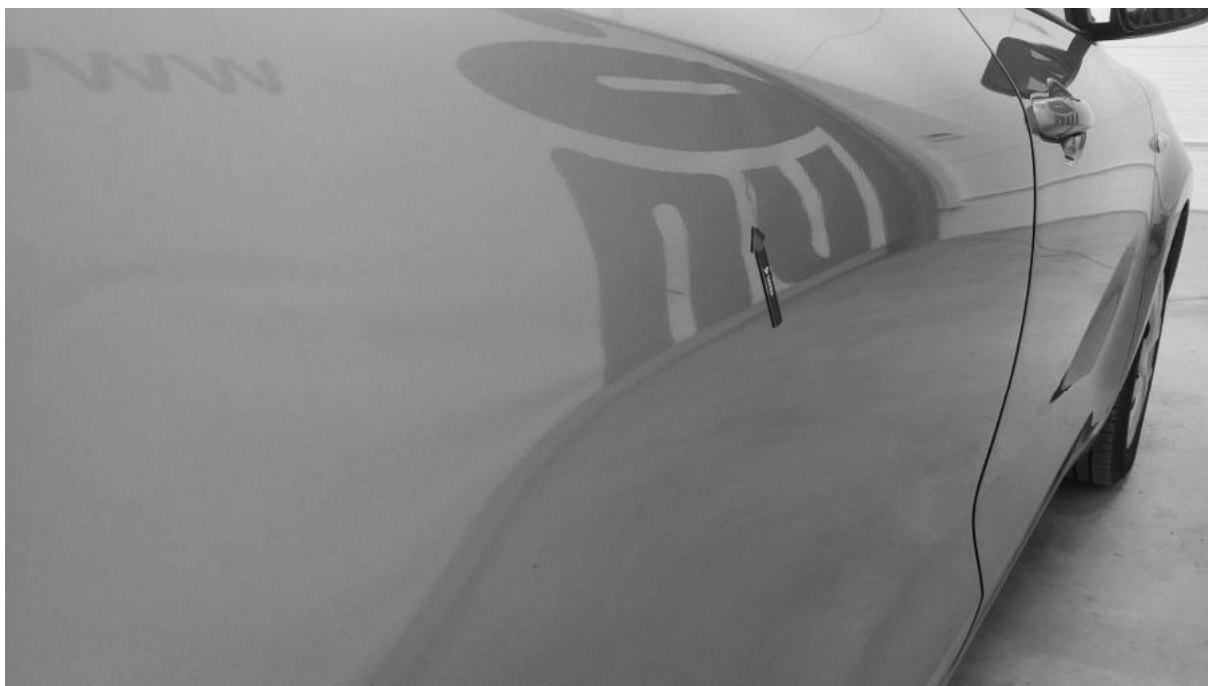
**Fot. 49**

Drzwi tylne P - Wgniecenie/odkształcenie 1

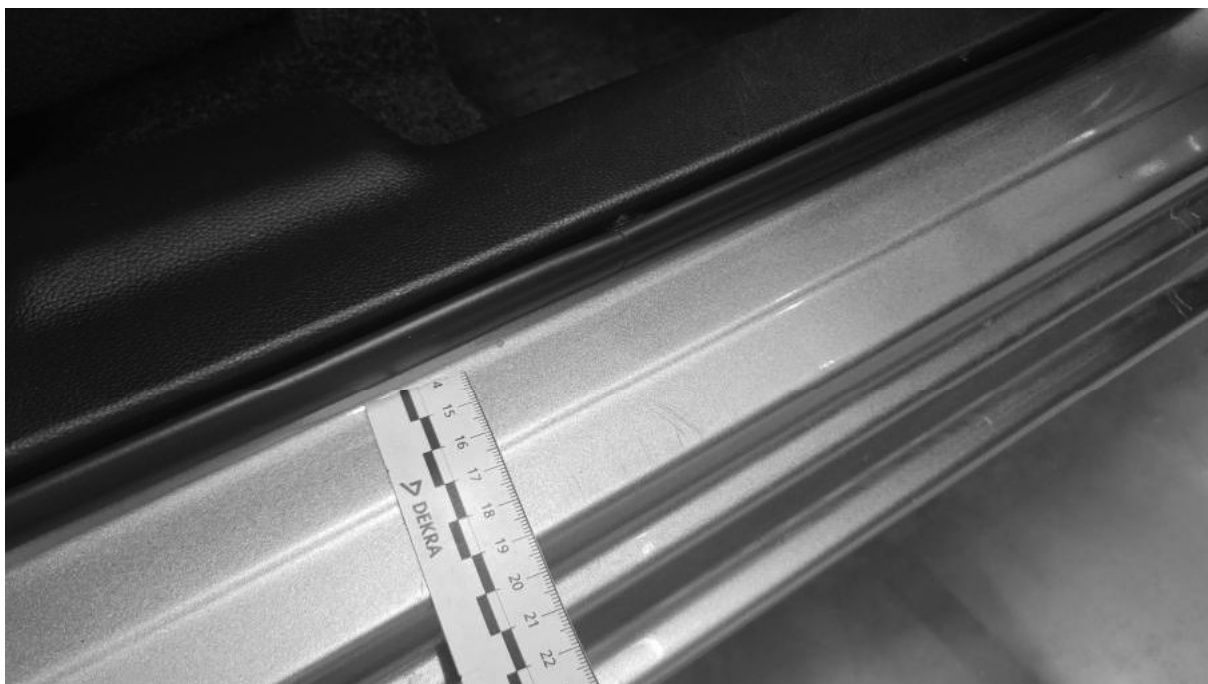
**Fot. 50**

| Poz. | Nazwa pozycji | Opis uszkodzeń | Kwalifik. | Naprawa [rbg] |
|---|---|---|---|---|
| 16 | Próg R | zarysowanie | | |

Próg P - Rysa/odprysk 1

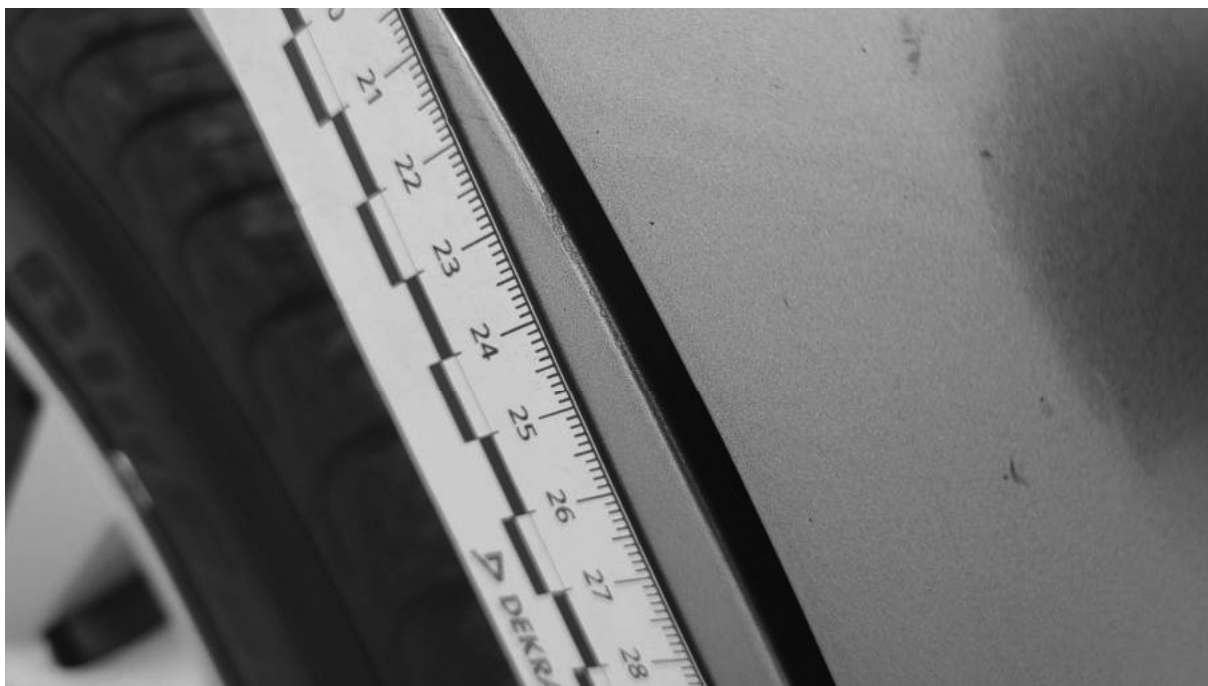
**Fot. 51**

| Poz. | Nazwa pozycji | Opis uszkodzeń | Kwalifik. | Naprawa [rbg] |
|---|---|---|---|---|
| 6 | Błotnik tylny R | wgniecenie, rysa/odprysk | NA | 0.6 |

Błotnik tylny P / Ściana boczna P - Rysa/odprysk 1

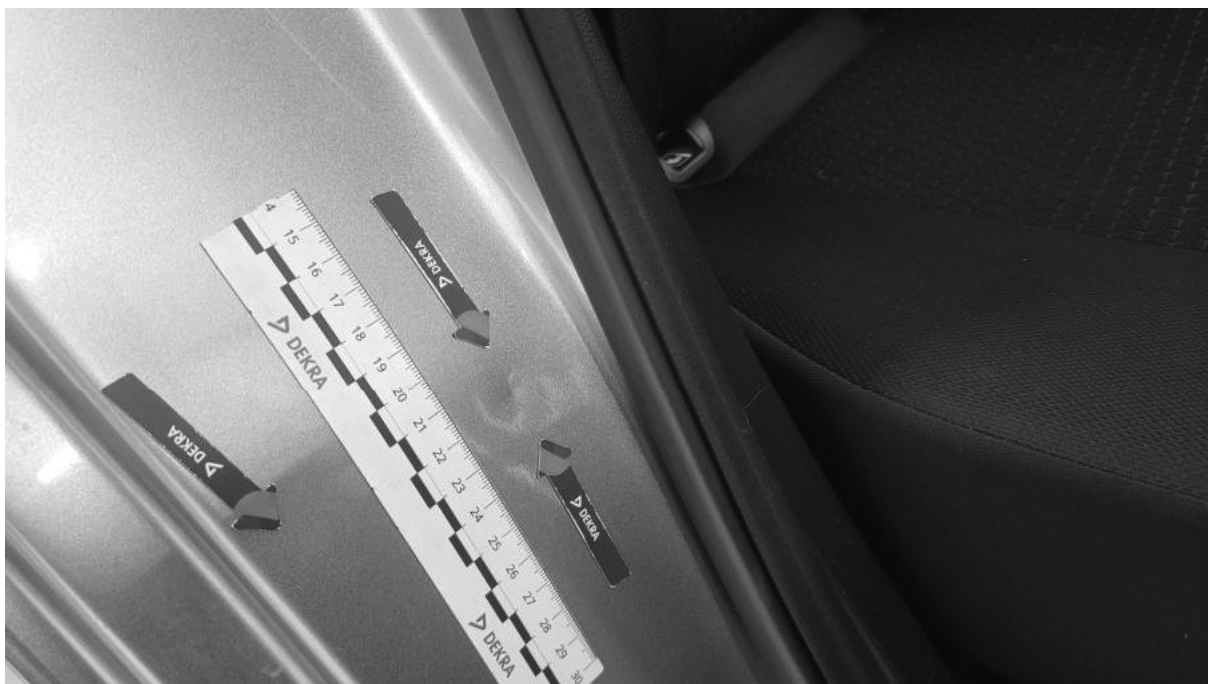
**Fot. 52**

Błotnik tylny P / Ściana boczna P - Wgniecenie/odkształcenie 1

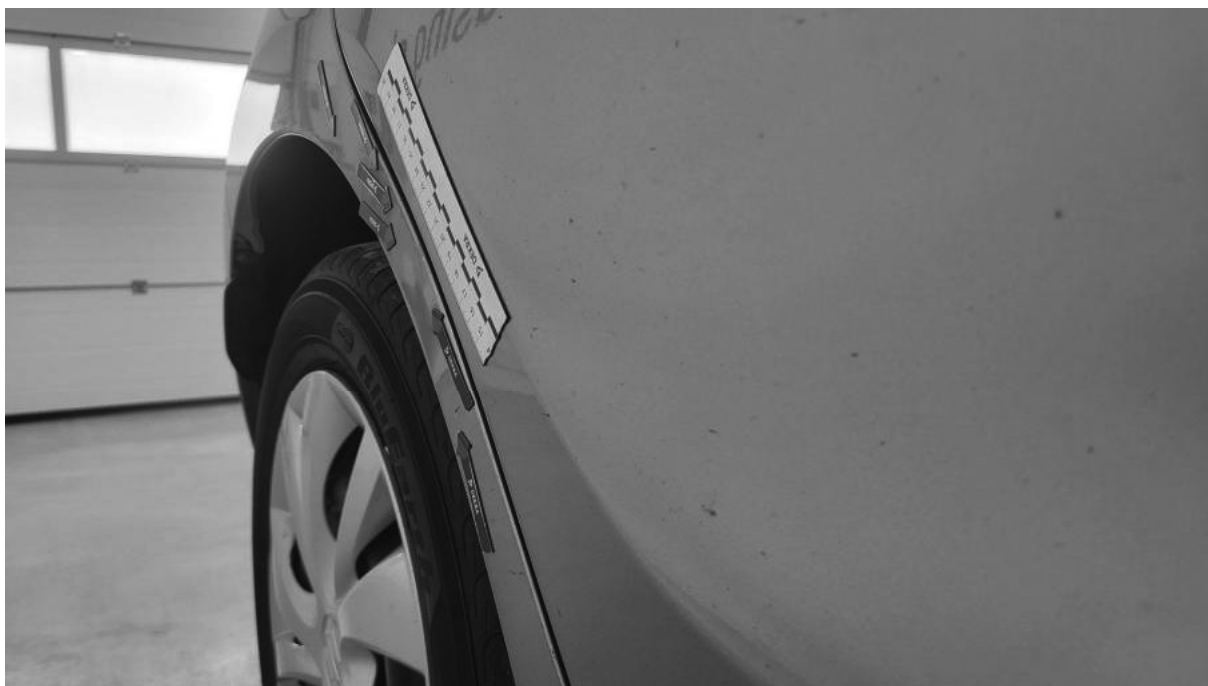
**Fot. 53**

Błotnik tylny P / Ściana boczna P - Wgniecenie/odkształcenie 2

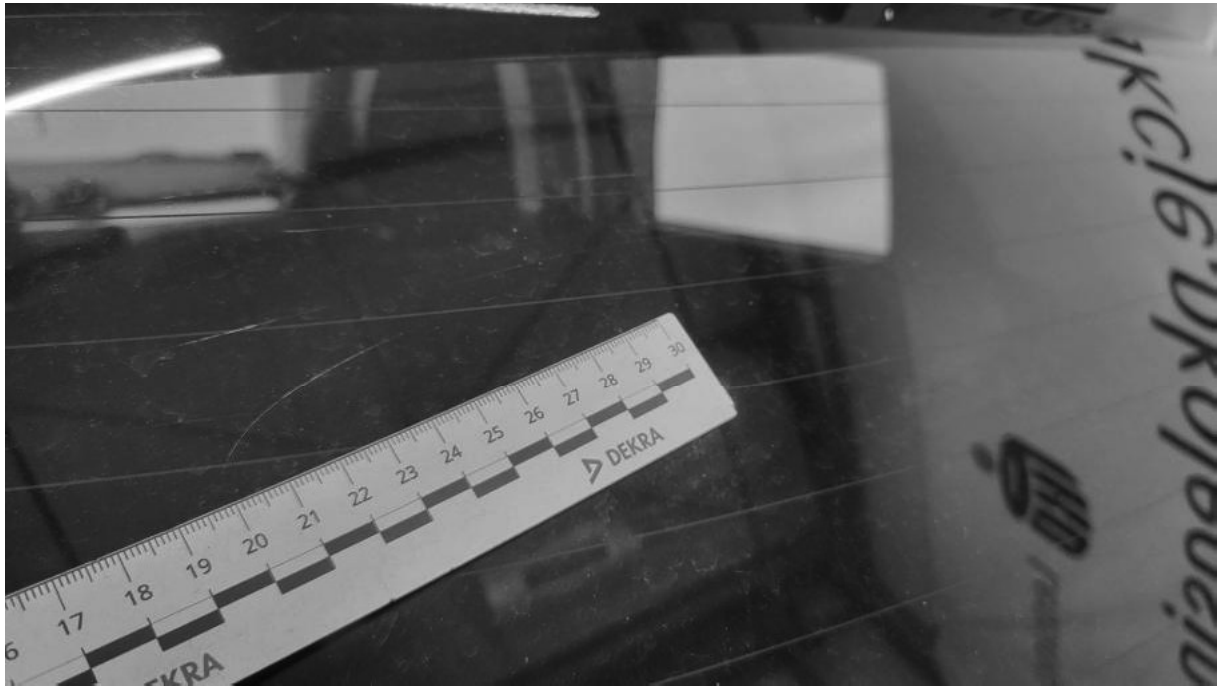
**Fot. 55**

| Poz. | Nazwa pozycji | Opis uszkodzeń | Kwalifik. | Naprawa [rbg] |
|---|---|---|---|---|
| 19 | Szyba tylna ogrzewana/barwiona | zarysowanie | | |

Szyba tylna - Rysa/odprysk 1

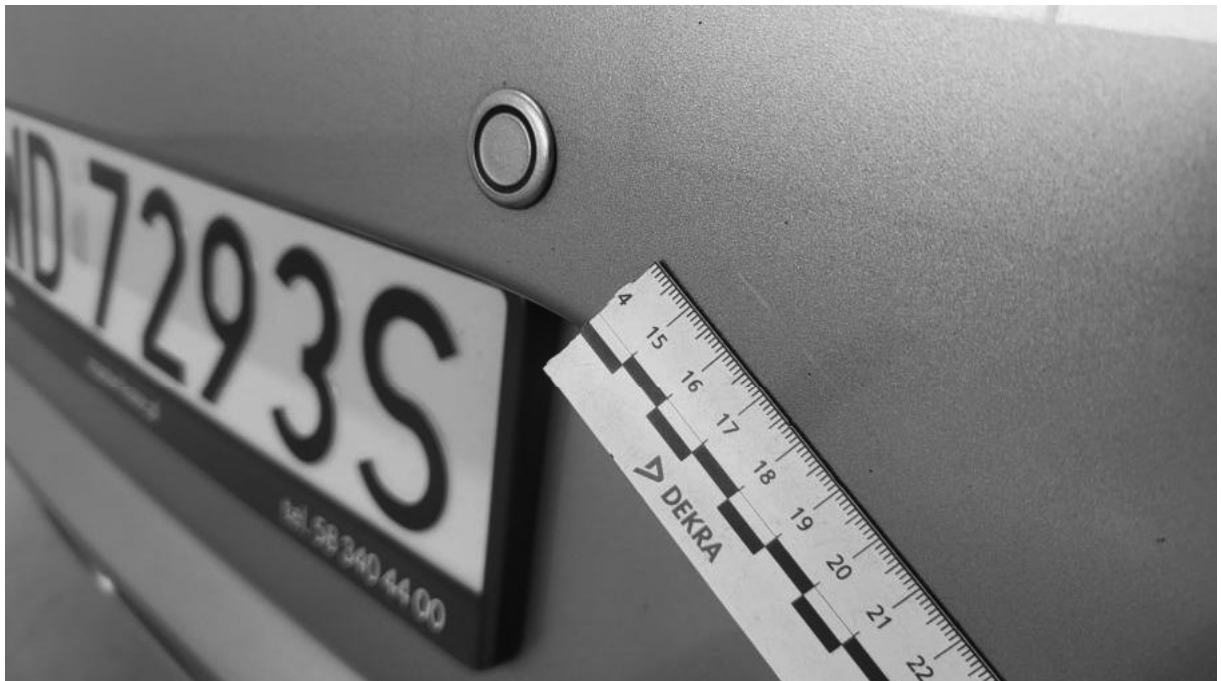
**Fot. 56**

| Poz. | Nazwa pozycji | Opis uszkodzeń | Kwalifik. | Naprawa [rbg] |
|---|---|---|---|---|
| 17 | Okładzina zderzaka tylnego | zarysowanie | | |

Zderzak tylny - Rysa/odprysk 1

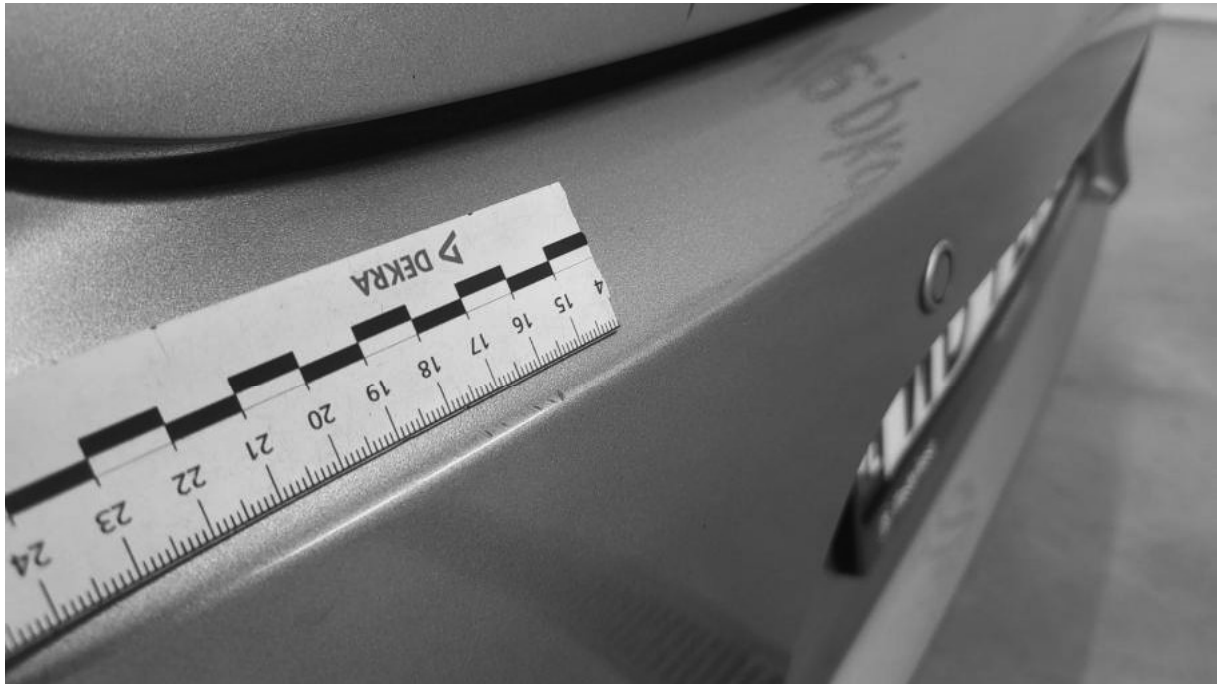
**Fot. 57**

Zderzak tylny - Rysa/odprysk 2

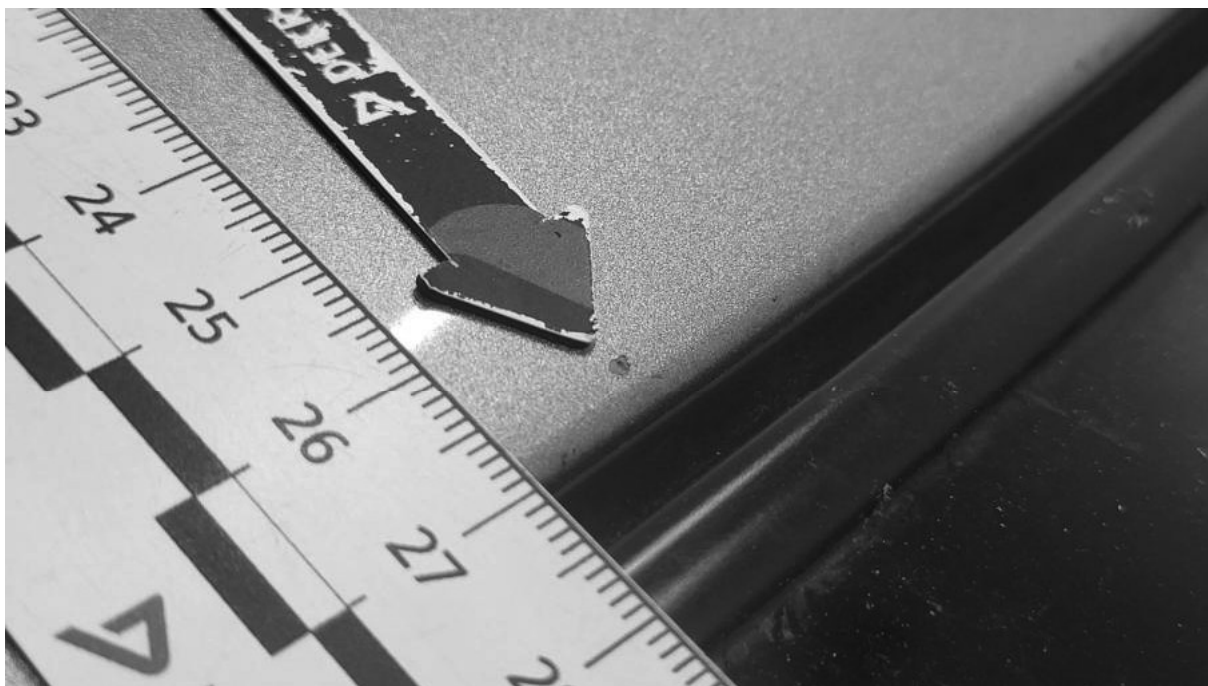
**Fot. 59**

| Poz. | Nazwa pozycji | Opis uszkodzeń | Kwalifik. | Naprawa [rbg] |
|---|---|---|---|---|
| 4 | Dach | ślady korozji | NA | 0.5 |

Dach - Inne 1

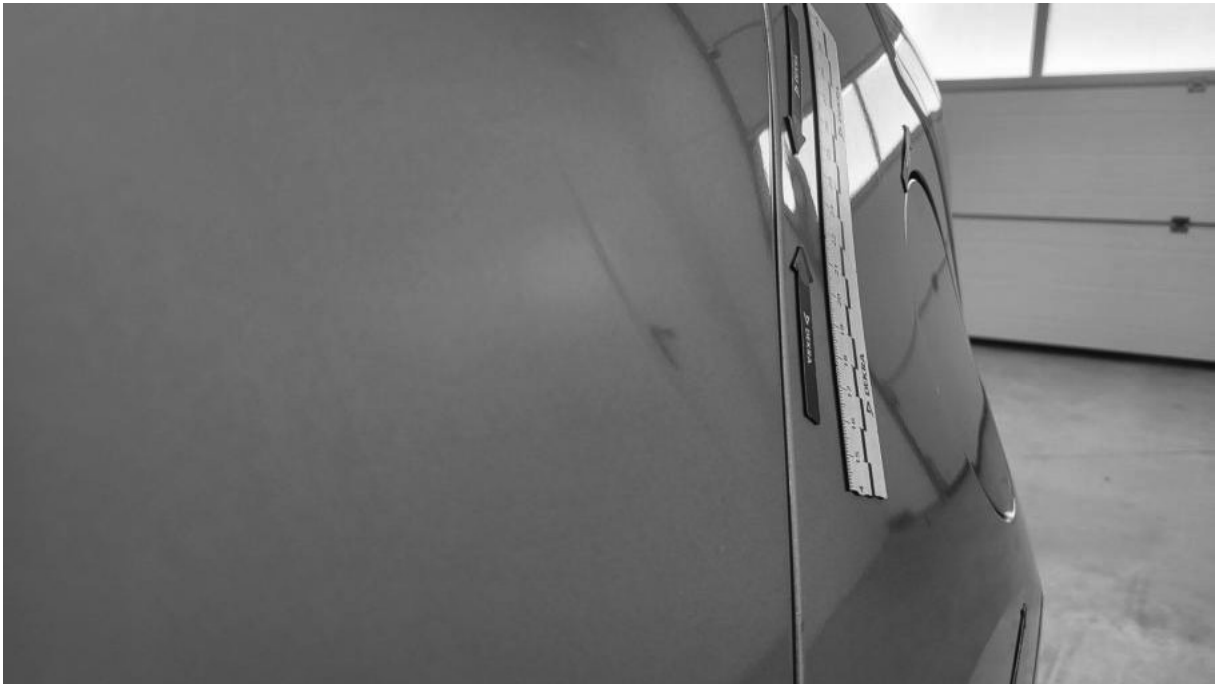
**Fot. 61**

| Poz. | Nazwa pozycji | Opis uszkodzeń | Kwalifik. | Naprawa [rbg] |
|---|---|---|---|---|
| 5 | Błotnik tylny L | wgniecenie | NA | 0.5 |

Błotnik tylny L / Ściana boczna L - Wgniecenie/odkształcenie 1

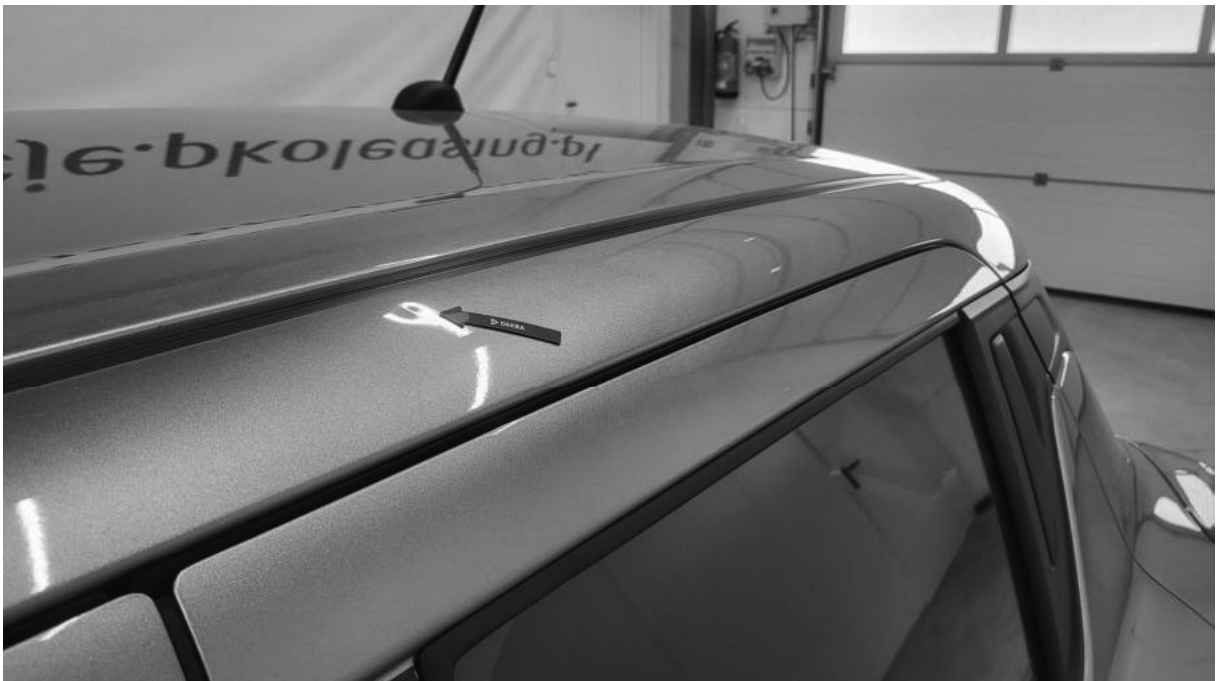
**Fot. 62**

Błotnik tylny L / Ściana boczna L - Wgniecenie/odkształcenie 2

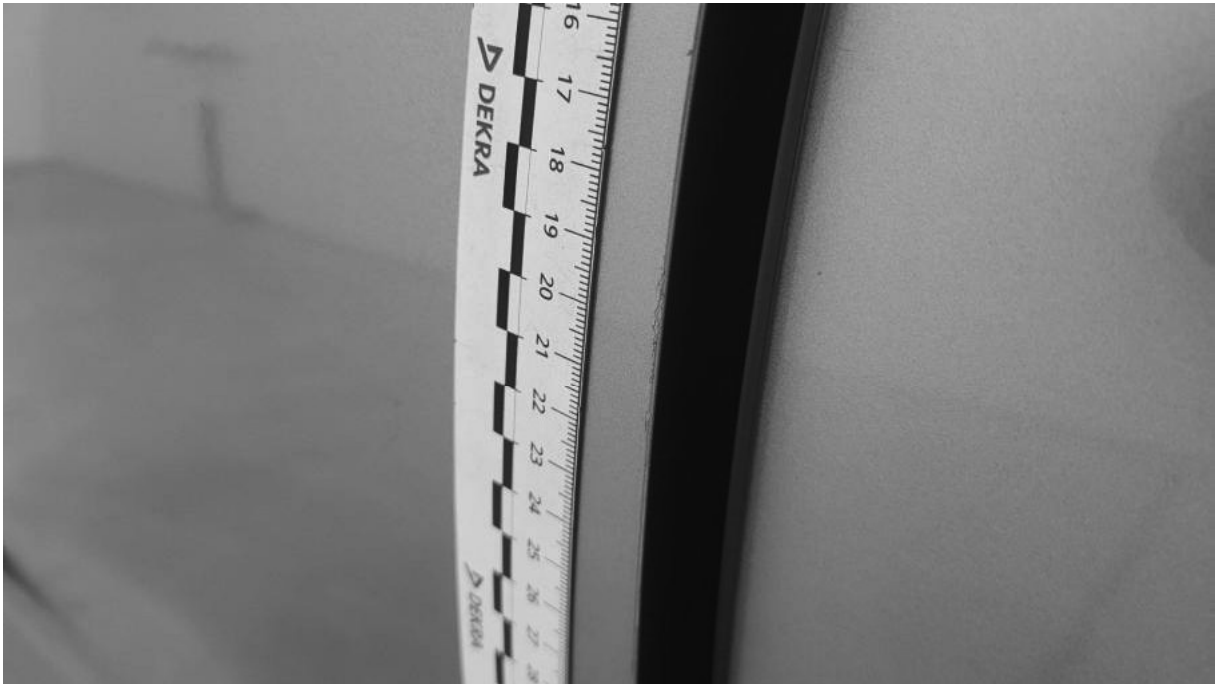
**Fot. 63**

| Poz. | Nazwa pozycji | Opis uszkodzeń | Kwalifik. | Naprawa [rbg] |
|---|---|---|---|---|
| 10 | Drzwi przednie (nieuzbrojone) L | rysa/odprysk | | |

Drzwi przed L - Rysa/odprysk 1

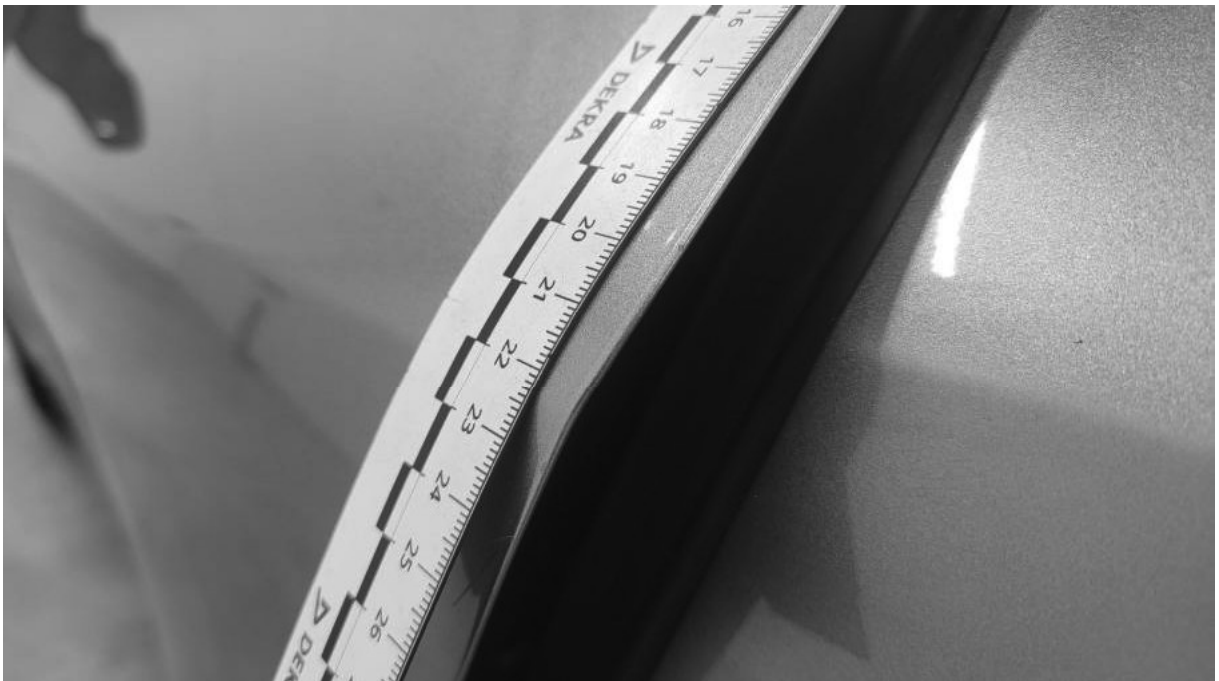
**Fot. 64**

| Poz. | Nazwa pozycji | Opis uszkodzeń | Kwalifik. | Naprawa [rbg] |
|---|---|---|---|---|
| 13 | Drzwi tylne (nieuzbrojone) L | rysa/odprysk | | |

Drzwi tylne L - Rysa/odprysk 1

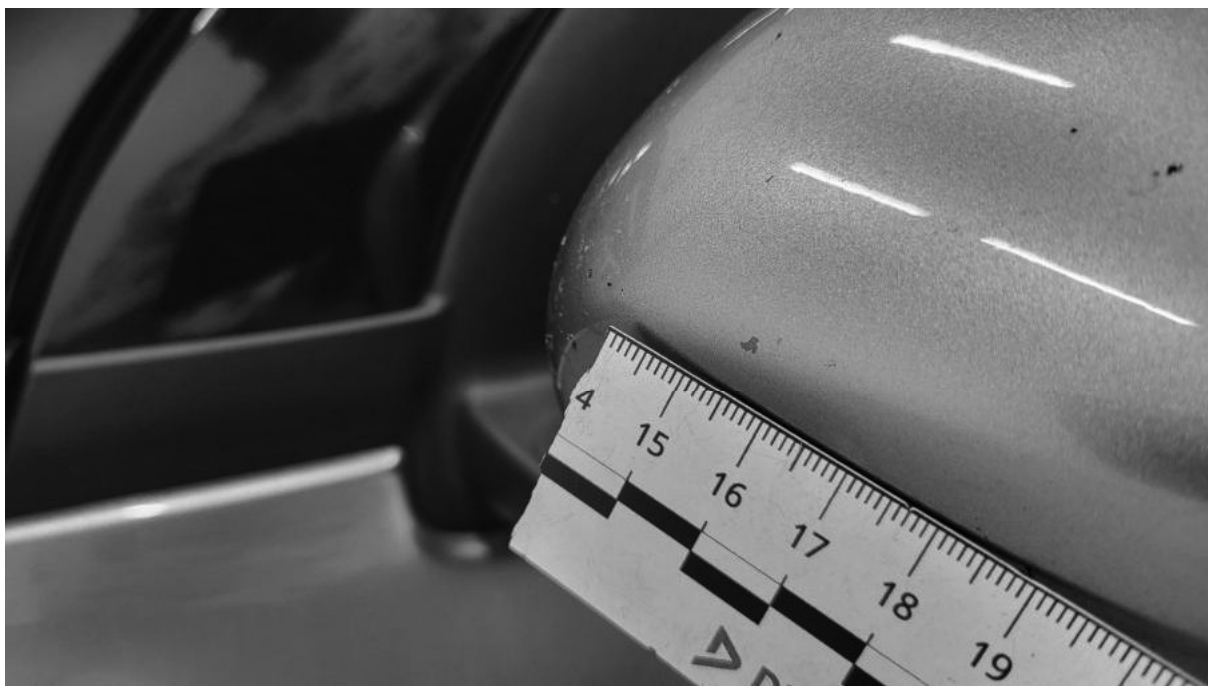
**Fot. 65**

| Poz. | Nazwa pozycji | Opis uszkodzeń | Kwalifik. | Naprawa [rbg] |
|---|---|---|---|---|
| 12 | Osłona lusterka zewnętrznego L | rysa/odprysk | | |

Lusterko zew L - Rysa/odprysk 1

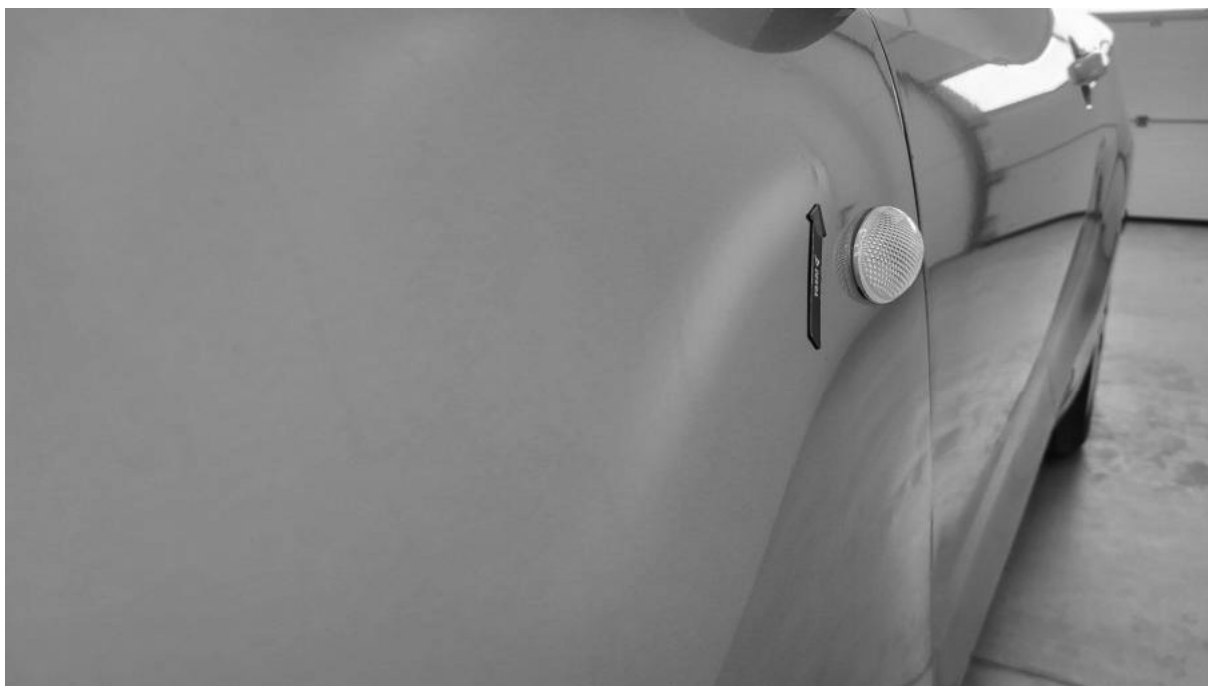
**Fot. 67**

| Poz. | Nazwa pozycji | Opis uszkodzeń | Kwalifik. | Naprawa [rbg] |
|---|---|---|---|---|
| 8 | Błotnik przedni L | wgniecenie | | |

Błotnik przedni L - Wgniecenie/odkształcenie 1

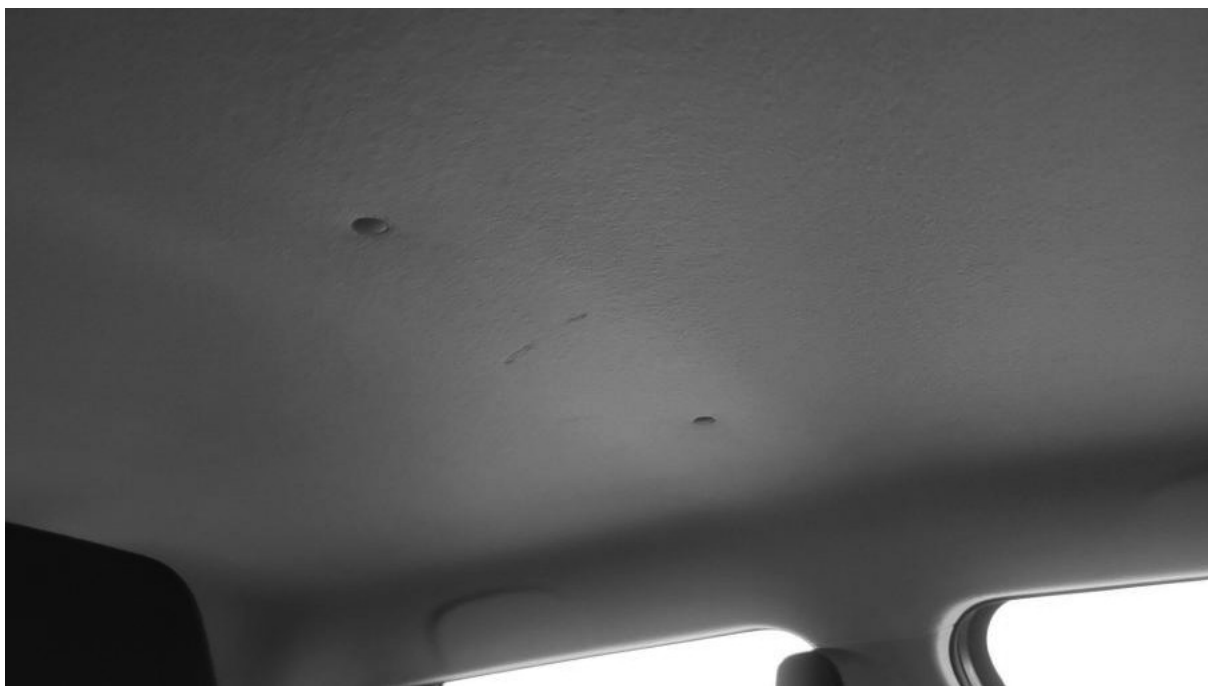
**Fot. 69**

Podsufitka - Inne 1

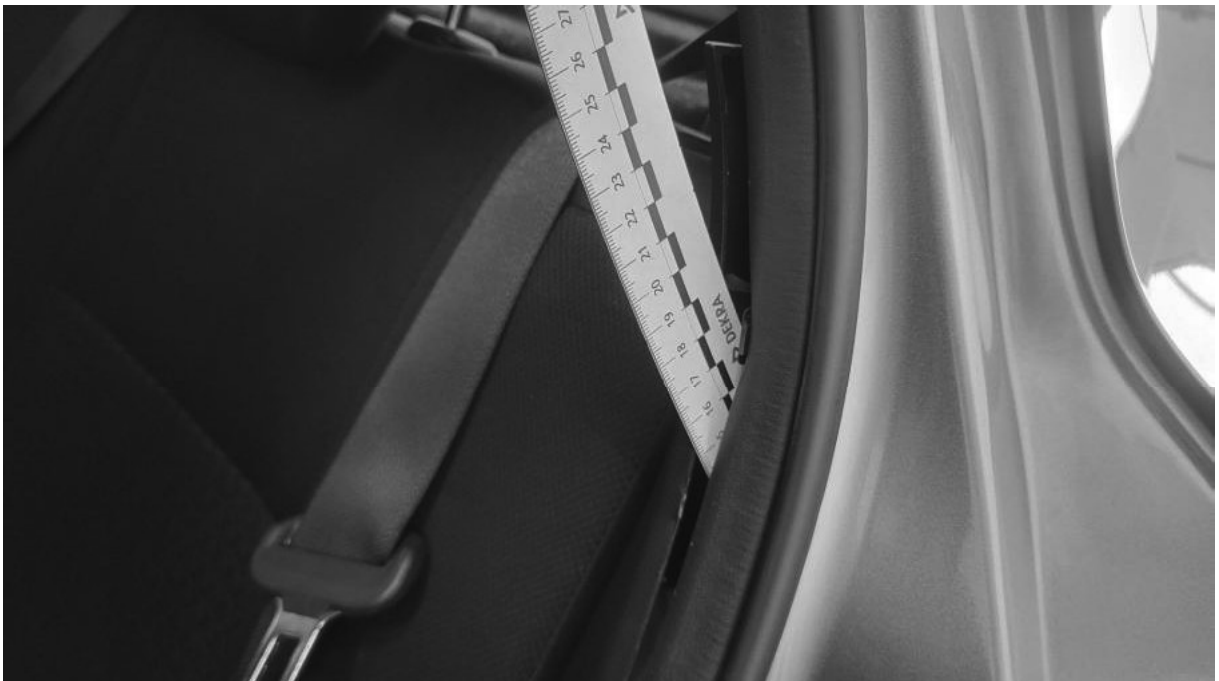
**Fot. 72**

Wykładzina(y) słupka tylnego L - Inne 1

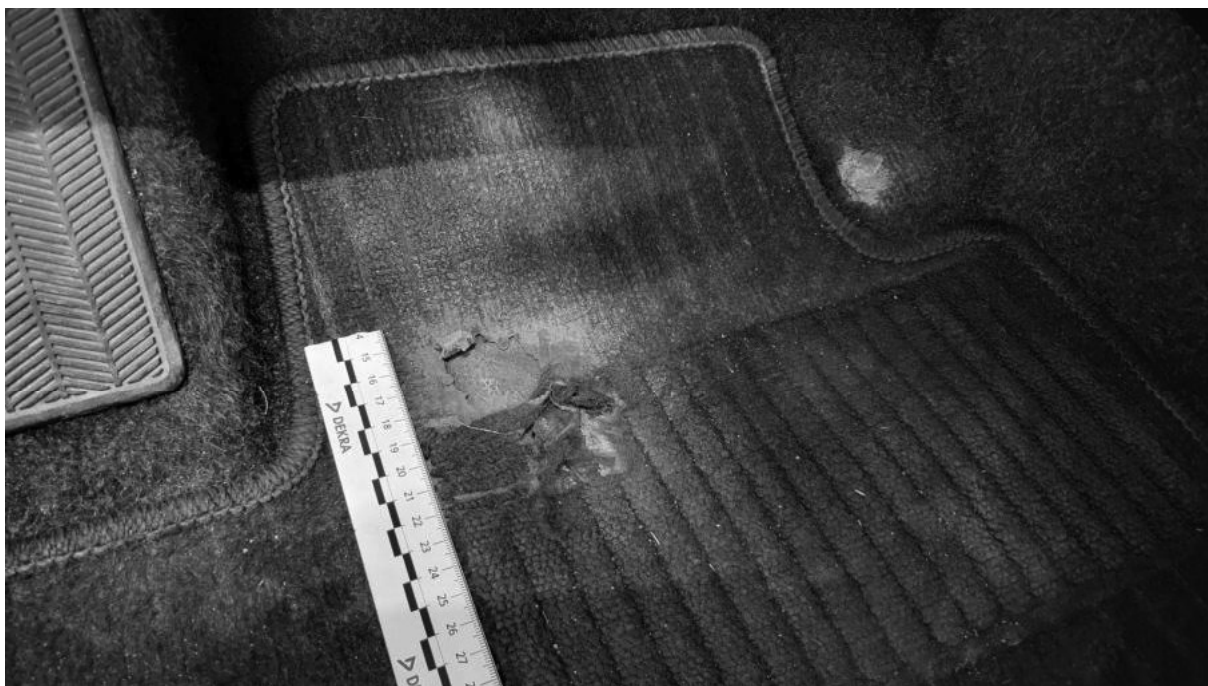
**Fot. 73**

| Poz. | Nazwa pozycji | Opis uszkodzeń | Kwalifik. | Naprawa [rbg] |
|---|---|---|---|---|
| 2 | Dywaniki podłogi komplet | rozerwanie | WY | 0.7 |

Dywanik prze L - Pęknięcie/rozerwanie 1

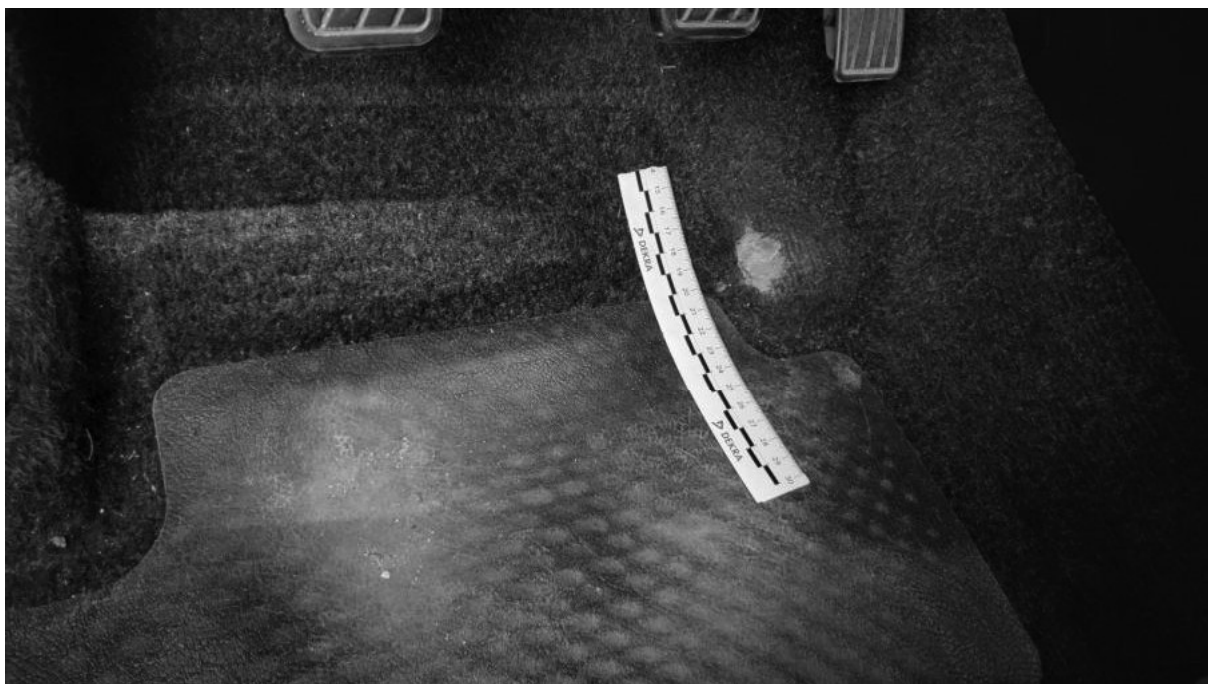
**Fot. 74**

Wykładzina podłogi - Pęknięcie/rozerwanie 1

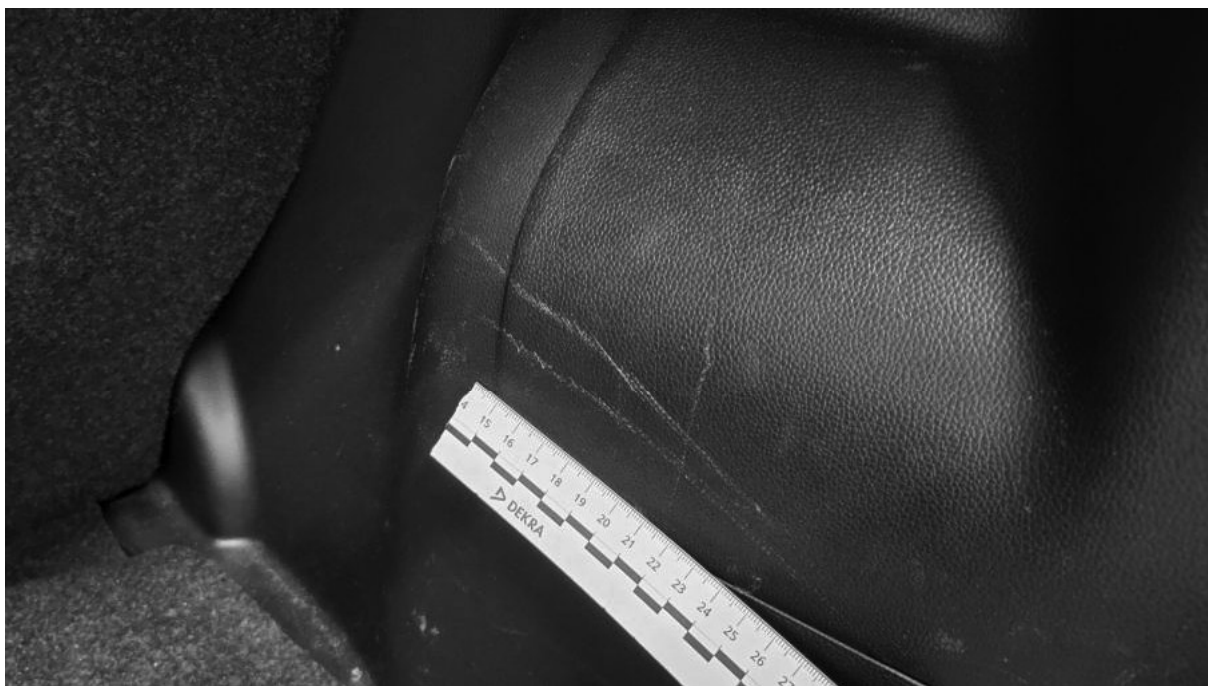
**Fot. 75**

Wykładzina przestrzeni bagażowej - Rysa/odprysk 1
