## Raport z oględzin pojazdu

| Numer raportu | 439242/8/26-9544 | Data raportu | 17-08-2026 |

| Marka, model | SUZUKI Swift 20-24 |
| Numer rejestracyjny | WJ5340L |

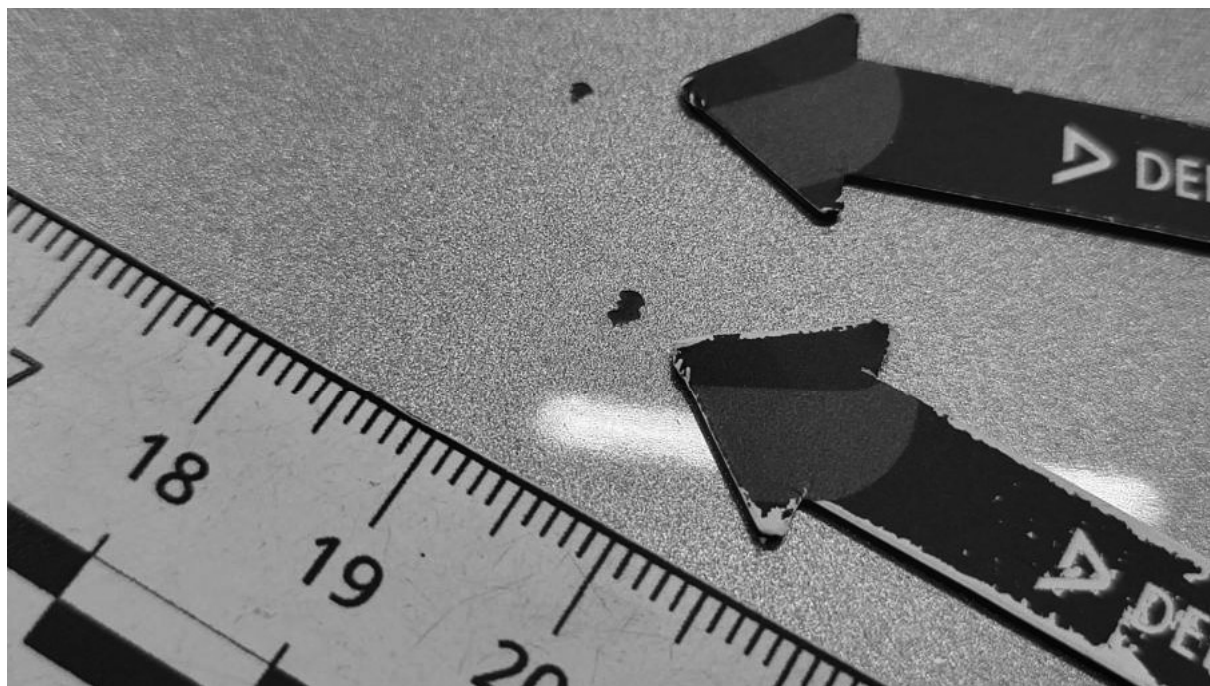
**Fot. 41**

| Poz. | Nazwa pozycji | Opis uszkodzeń | Kwalifik. | Naprawa [rbg] |
|---|---|---|---|---|
| 2 | Pokrywa przednia | ślady korozji | NA | 0.5 |

Pokrywa komory silnika - Inne 1

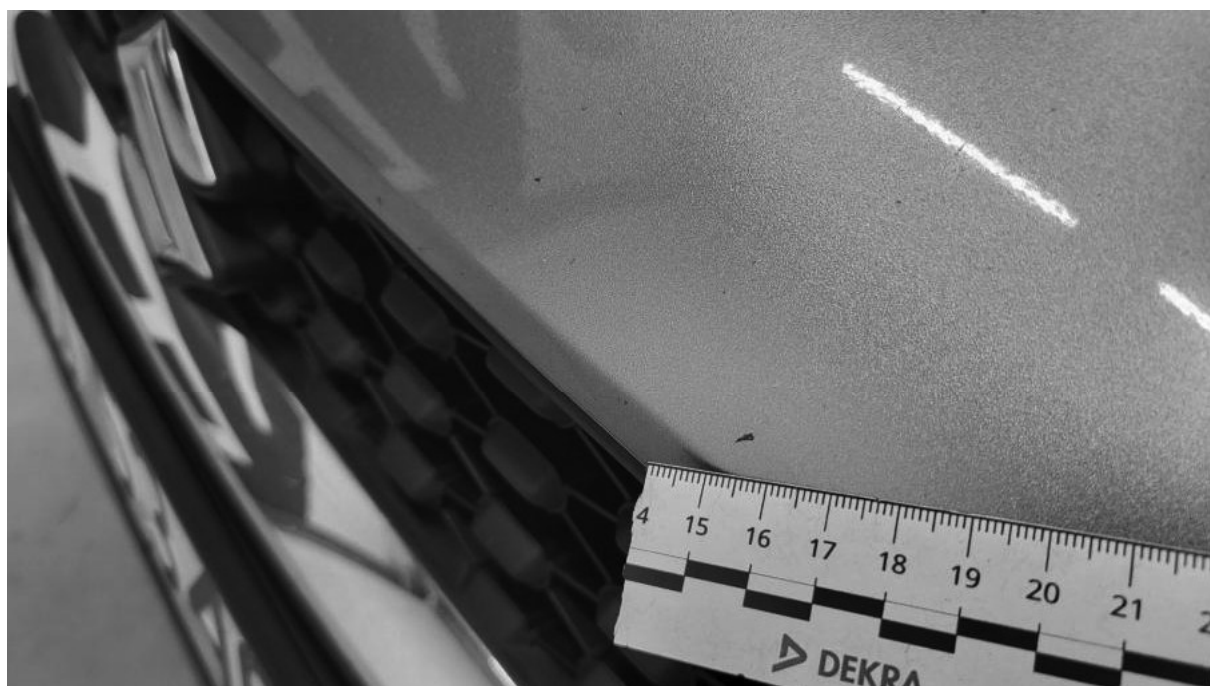
**Fot. 42**

| Poz. | Nazwa pozycji | Opis uszkodzeń | Kwalifik. | Naprawa [rbg] |
|---|---|---|---|---|
| 5 | Okladzina zderzaka przedniego | rysa/odprysk | | |

Zderzak - Rysa/odprysk 1

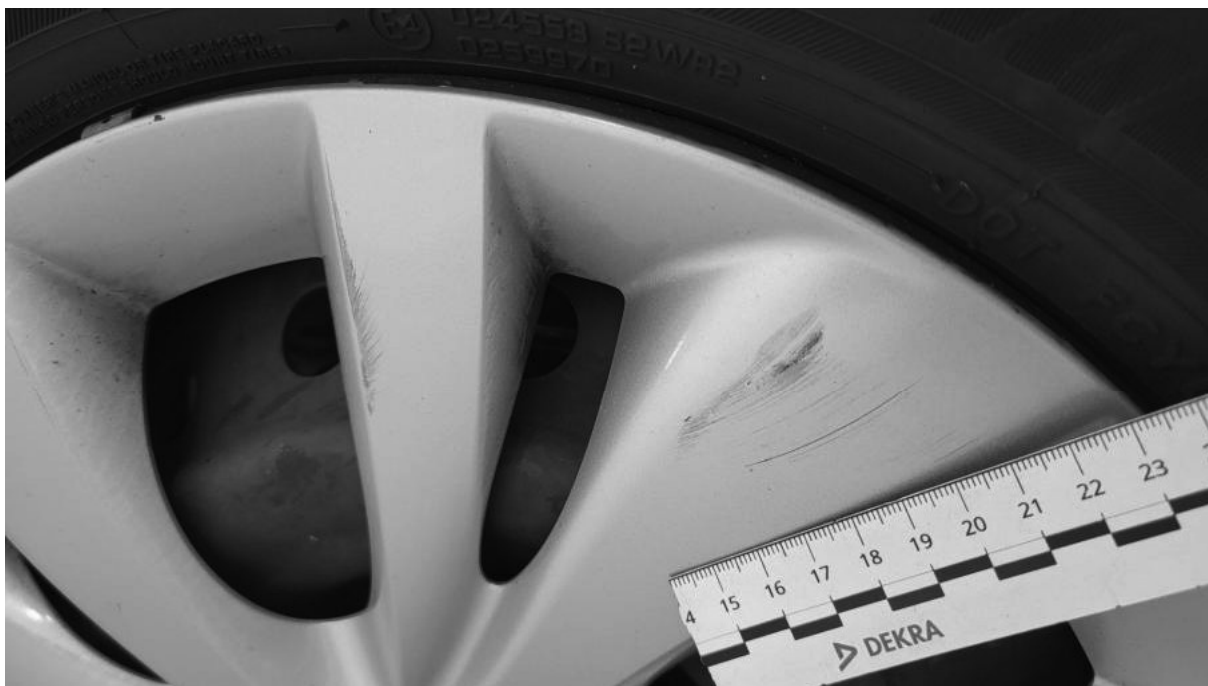
**Fot. 43**

| Poz. | Nazwa pozycji | Opis uszkodzeń | Kwalifik. | Naprawa [rbg] |
|---|---|---|---|---|
| 13 | Kolpak koła tył R | zarysowanie | | |

Kółpak przedni P - Rysa/odprysk 1

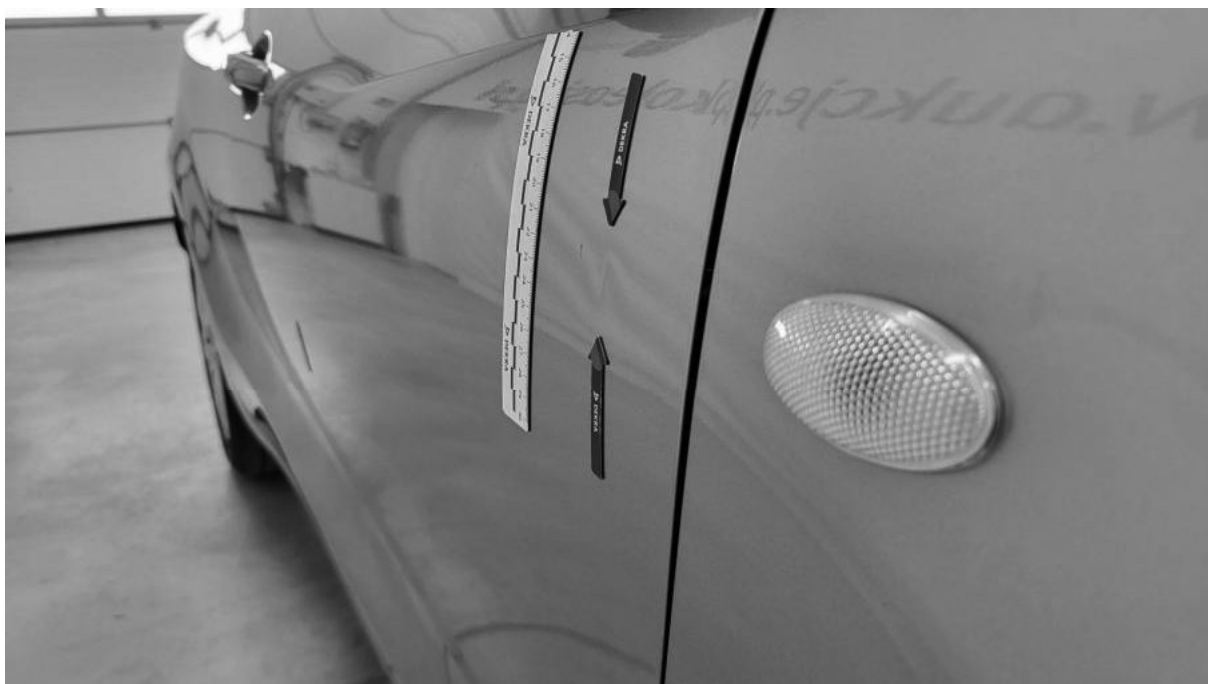
**Fot. 44**

| Poz. | Nazwa pozycji | Opis uszkodzeń | Kwalifik. | Naprawa [rbg] |
|---|---|---|---|---|
| 4 | Drzwi przednie (nieuzbrojone) R | wgniecenie | NA | 0.5 |

Drzwi przednie P - Wgniecenie/odkształcenie 1

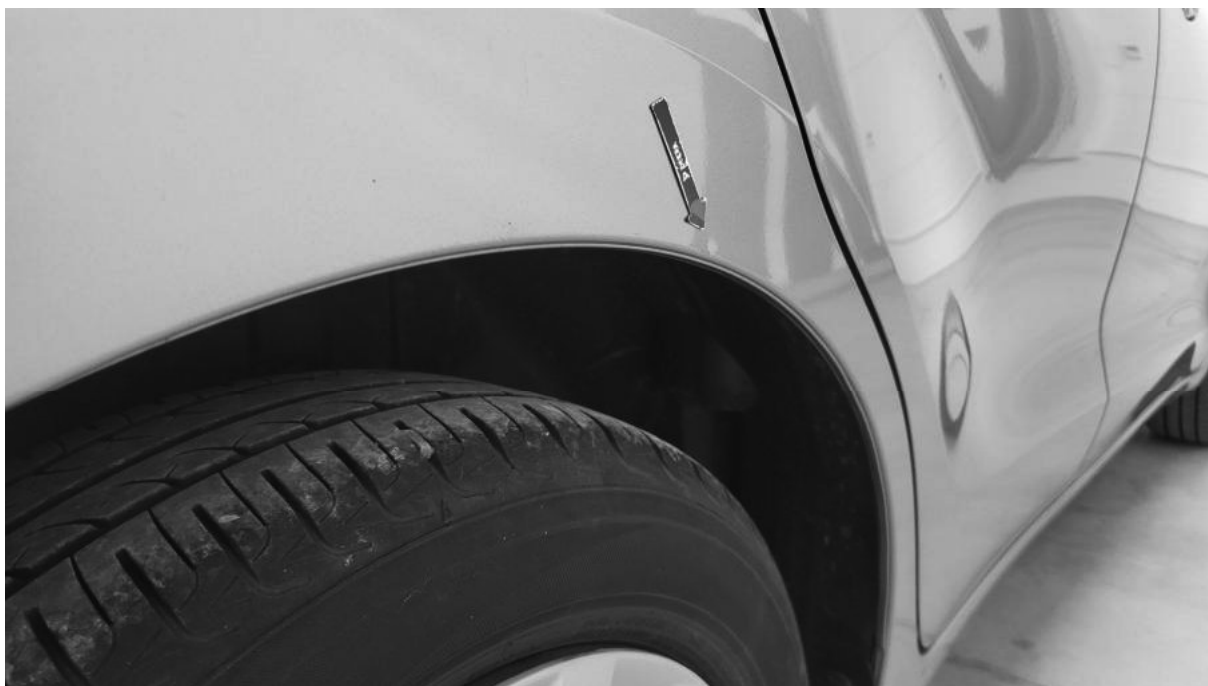
**Fot. 45**

| Poz. | Nazwa pozycji | Opis uszkodzeń | Kwalifik. | Naprawa [rbg] |
|---|---|---|---|---|
| 10 | Blotnik tylny R | wgniecenie | | |

Błotnik tylny P / Ściana boczna P - Wgniecenie/odkształcenie 1

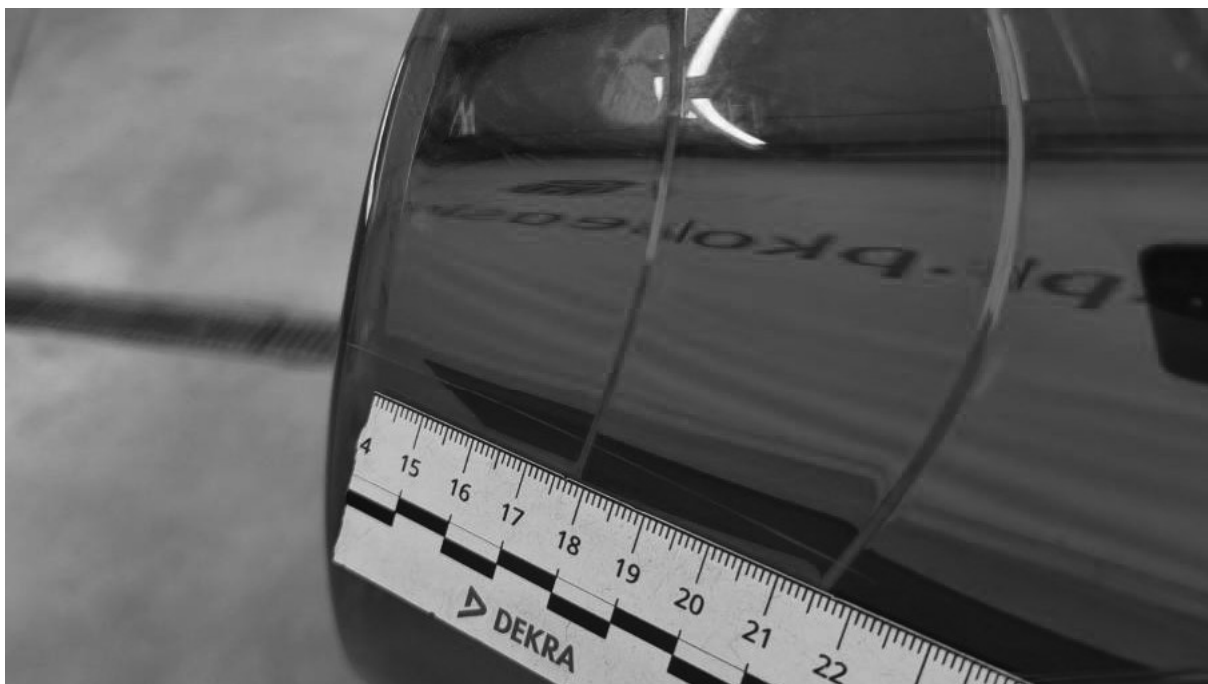
**Fot. 46**

| Poz. | Nazwa pozycji | Opis uszkodzeń | Kwalifik. | Naprawa [rbg] |
|---|---|---|---|---|
| 9 | Lampa tylna R | zarysowanie | | |

Lampa zespolona tylna P - Rysa/odprysk 1

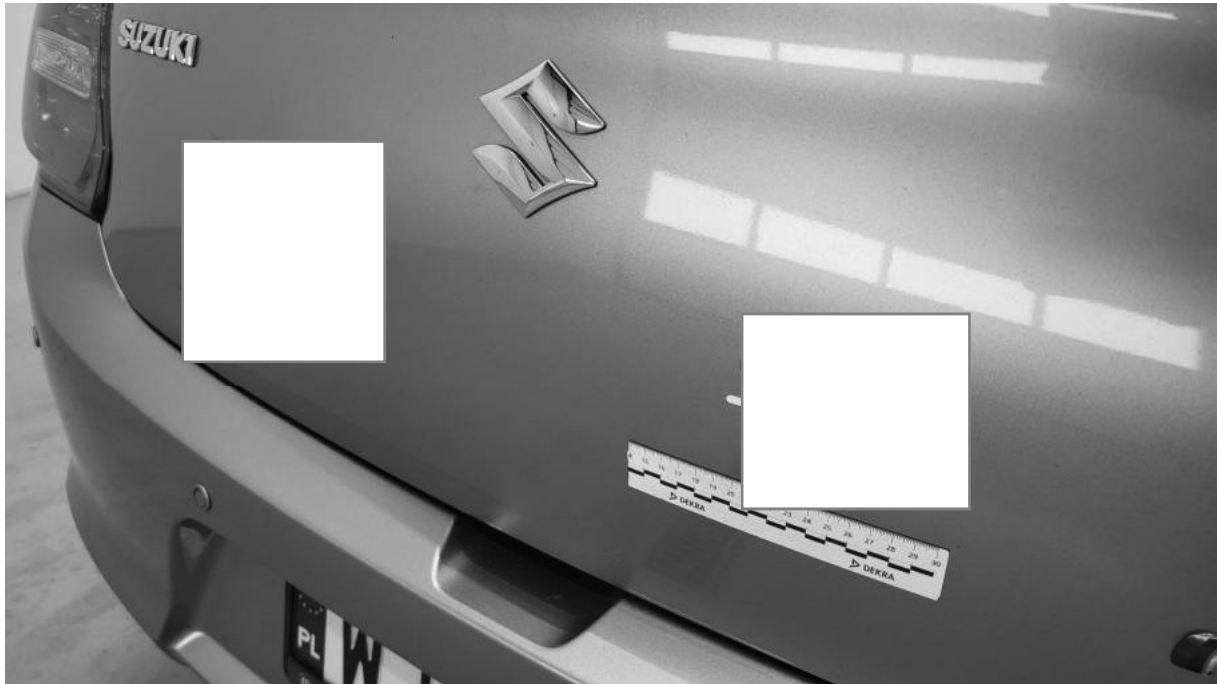
**Fot. 47**

| Poz. | Nazwa pozycji | Opis uszkodzeń | Kwalifik. | Naprawa [rbg] |
|---|---|---|---|---|
| 11 | Pokrywa tylna | grafika reklamowa | | |

Pokrywy bagażnika - Inne 1

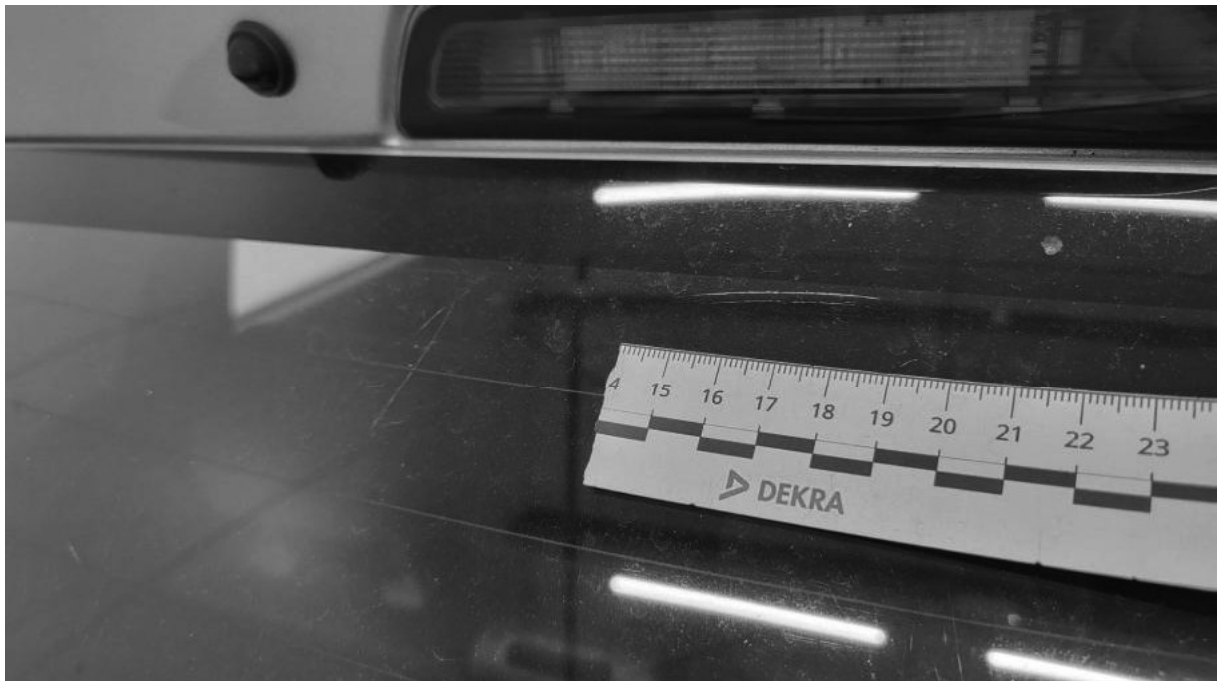
**Fot. 48**

| Poz. | Nazwa pozycji | Opis uszkodzeń | Kwalifik. | Naprawa [rbg] |
|---|---|---|---|---|
| 12 | Szyba tylna ogrzewana/barwiona | zarysowanie | | |

Szyba tylna - Rysa/odprysk 1

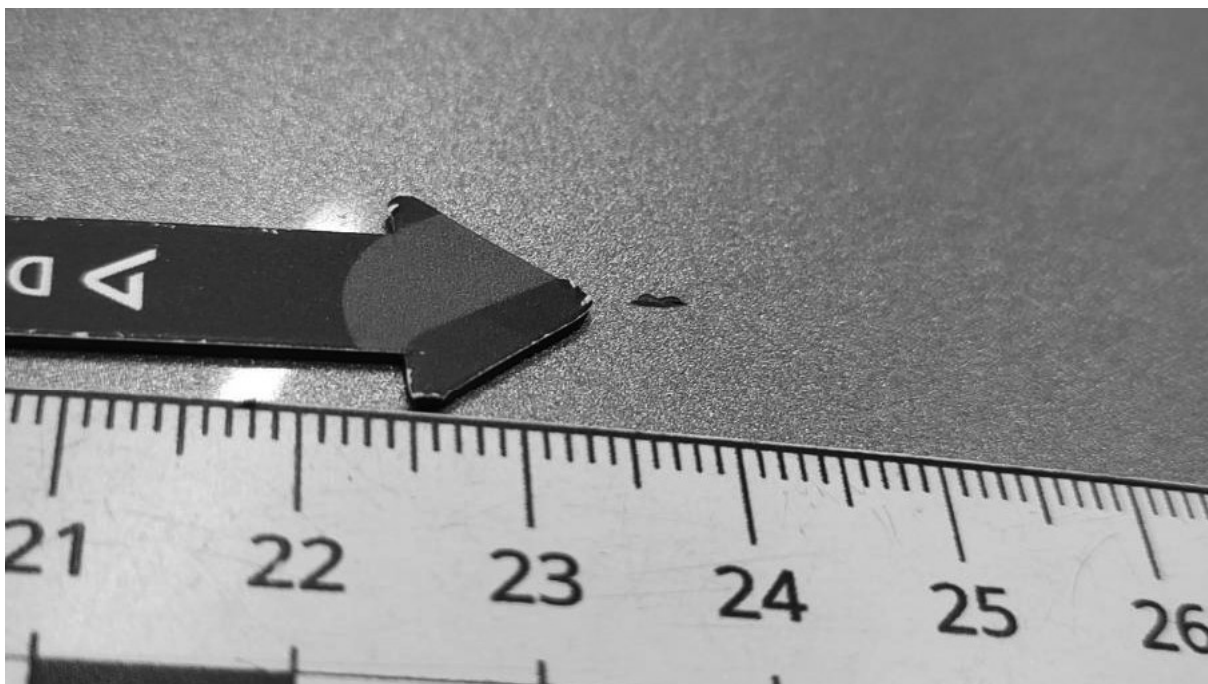
**Fot. 50**

| Poz. | Nazwa pozycji | Opis uszkodzeń | Kwalifik. | Naprawa [rbg] |
|---|---|---|---|---|
| 3 | Dach | ślady korozji | NA | 0.5 |

Dach - Inne 1

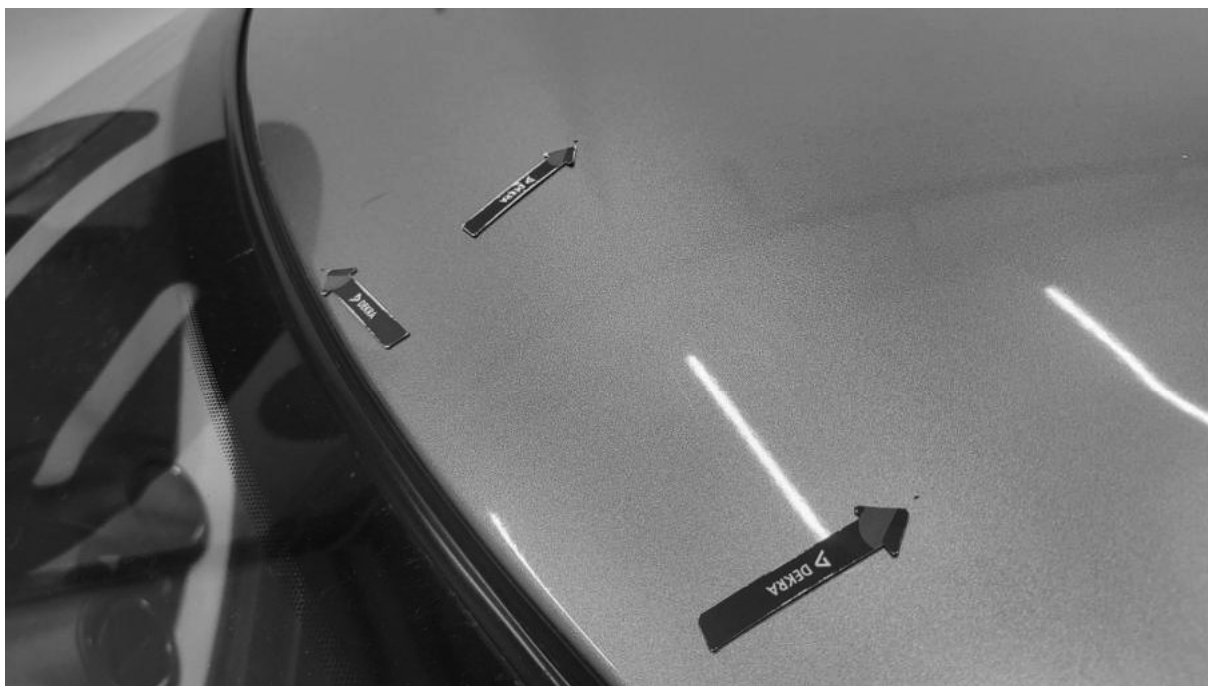
**Fot. 51**

Dach - Inne 2

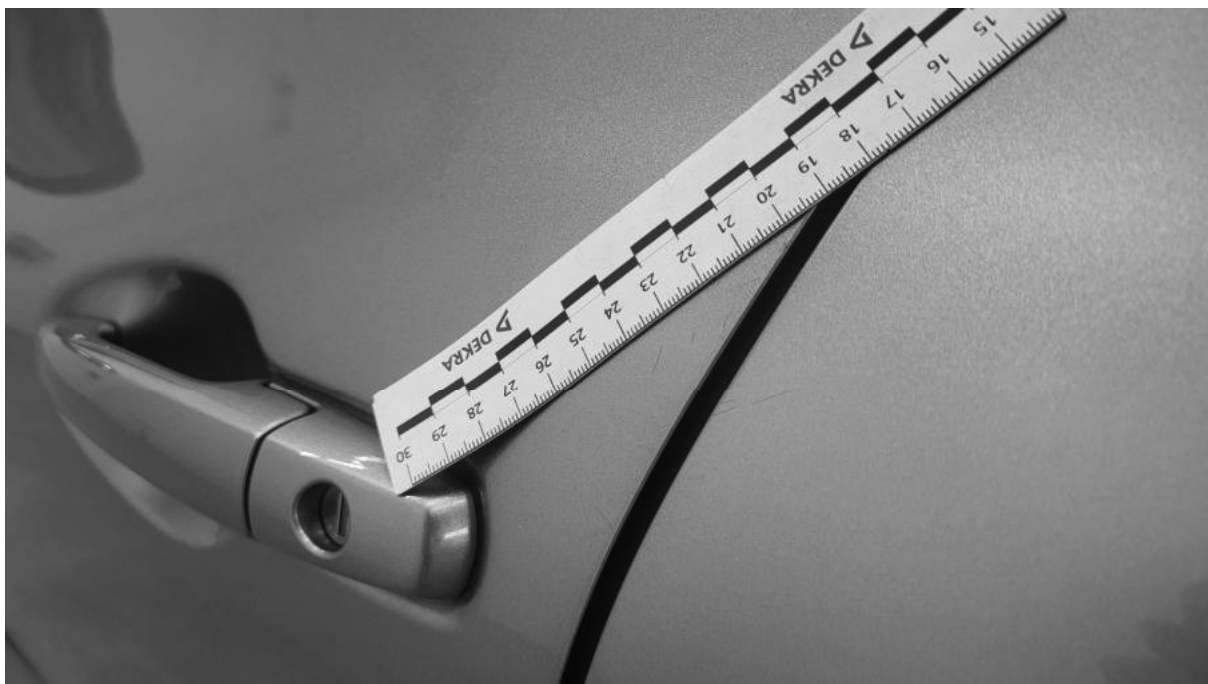
**Fot. 52**

| Poz. | Nazwa pozycji | Opis uszkodzeń | Kwalifik. | Naprawa [rbg] |
|---|---|---|---|---|
| 6 | Drzwi przednie (nieuzbrojone) L | rysa/odprysk | | |

Drzwi przed L - Rysa/odprysk 1

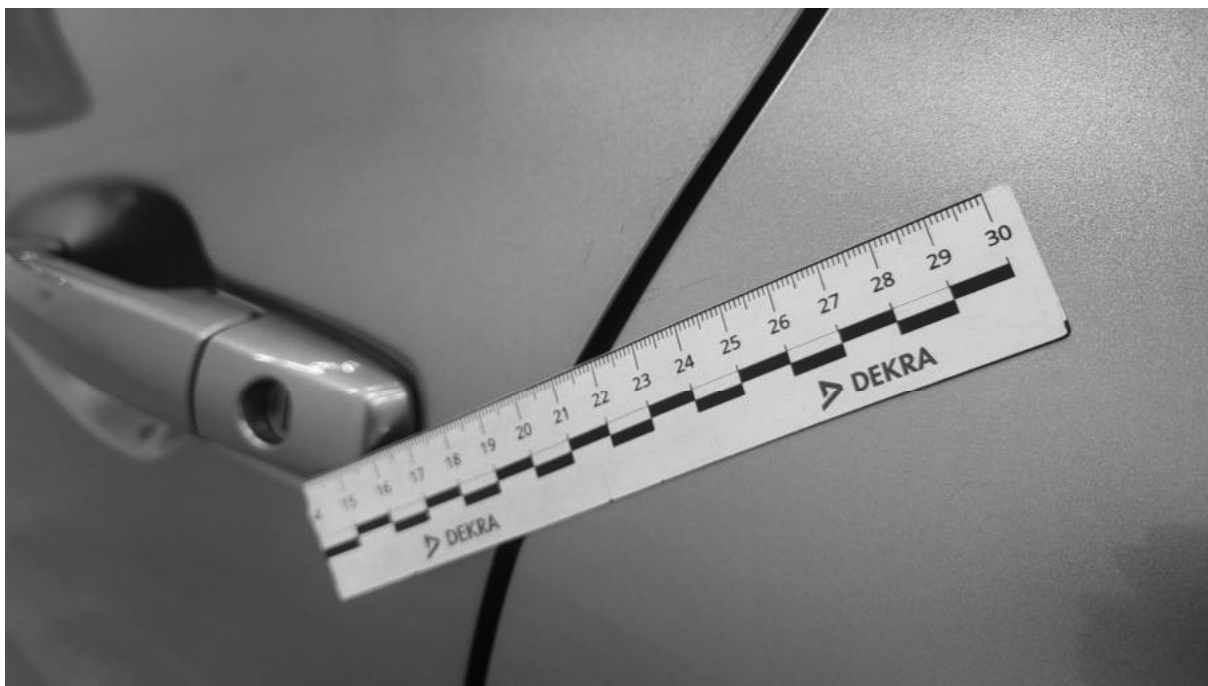
**Fot. 53**

| Poz. | Nazwa pozycji | Opis uszkodzeń | Kwalifik. | Naprawa [rbg] |
|---|---|---|---|---|
| 8 | Drzwi tylne (nieuzbrojone) L | zarysowanie | | |

Drzwi tylne L - Rysa/odprysk 1

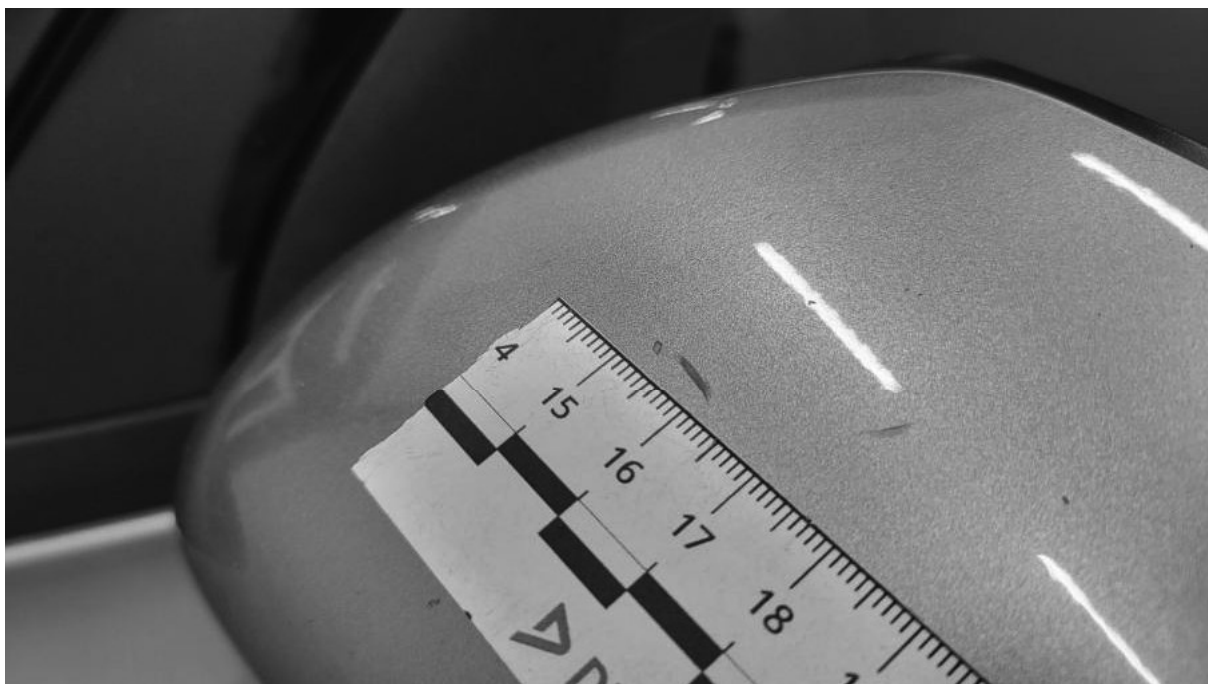
**Fot. 54**

| Poz. | Nazwa pozycji | Opis uszkodzeń | Kwalifik. | Naprawa [rbg] |
|---|---|---|---|---|
| 7 | Oslona lusterka zewnętrznego L | zarysowanie | | |

Lusterko zew L - Rysa/odprysk 1

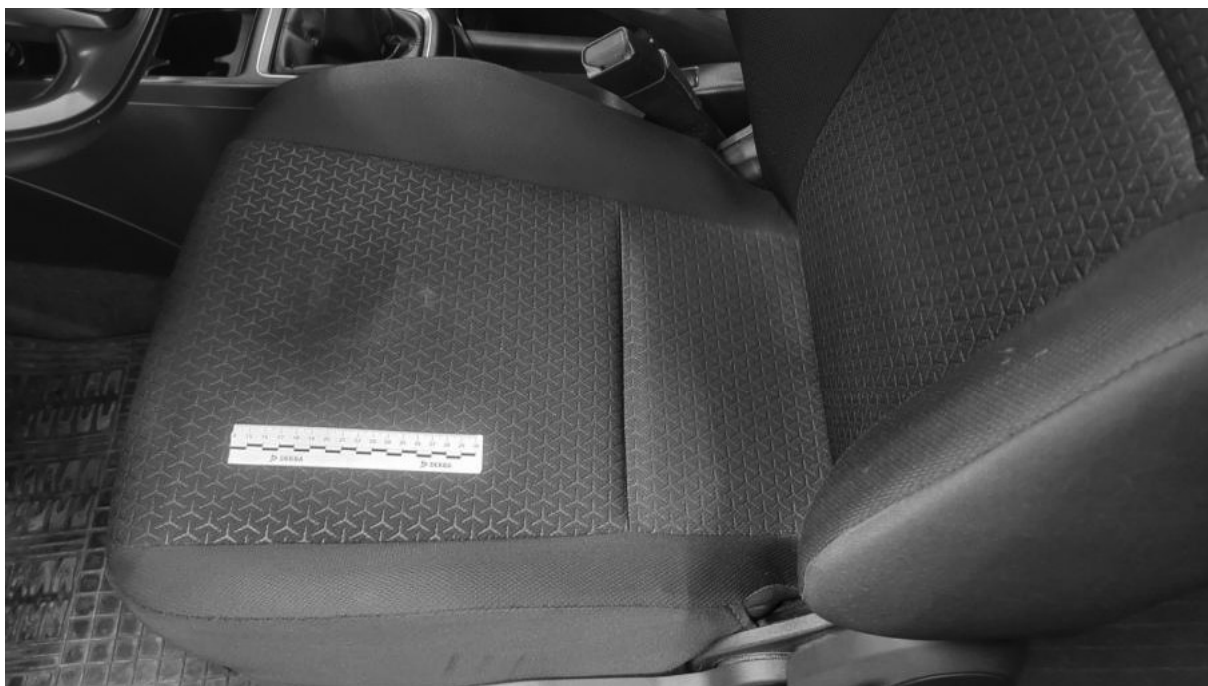
**Fot. 55**

Fotel prz. lew. - Inne 1

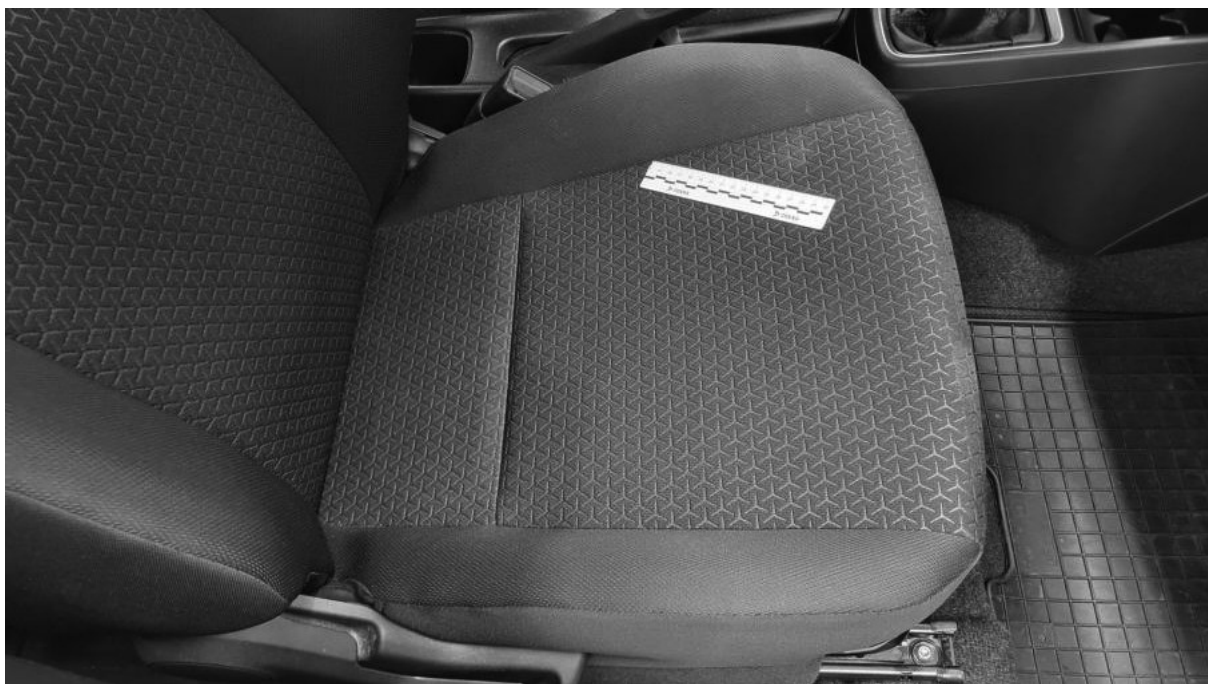
**Fot. 56**

Fotel prz. praw. - Inne 1

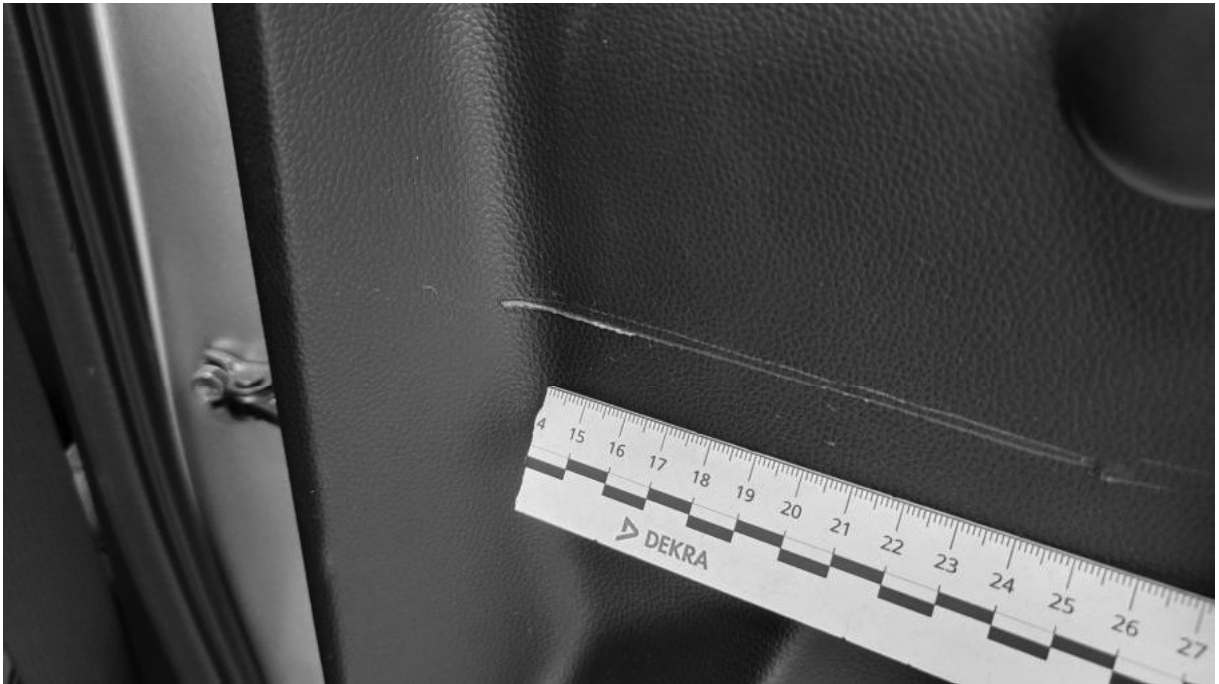
**Fot. 57**

Tapicerka drzwi tylnych P - Rysa/odprysk 1

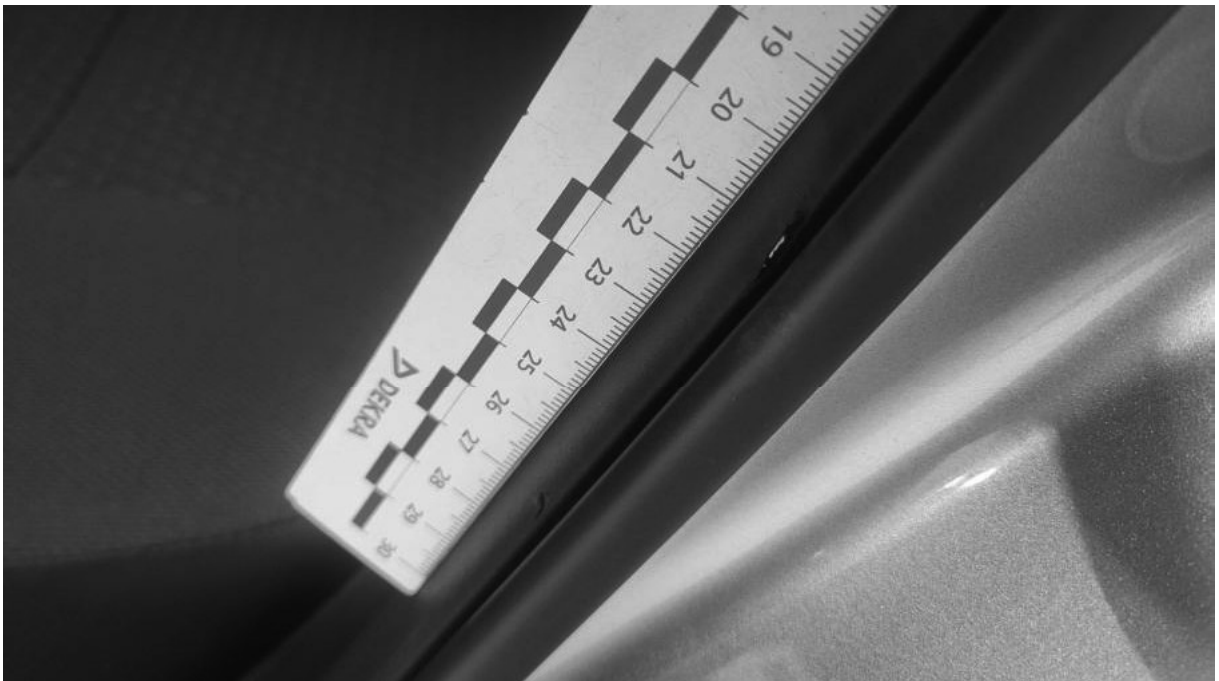
**Fot. 58**

| Poz. | Nazwa pozycji | Opis uszkodzeń | Kwalifik. | Naprawa [rbg] |
|---|---|---|---|---|
| 1 | Uszczelka drzwi tylnych L | pęknięcie | WY | 0.3 |

Uszczelka drzwi tylnych L - Pęknięcie/rozerwanie 1

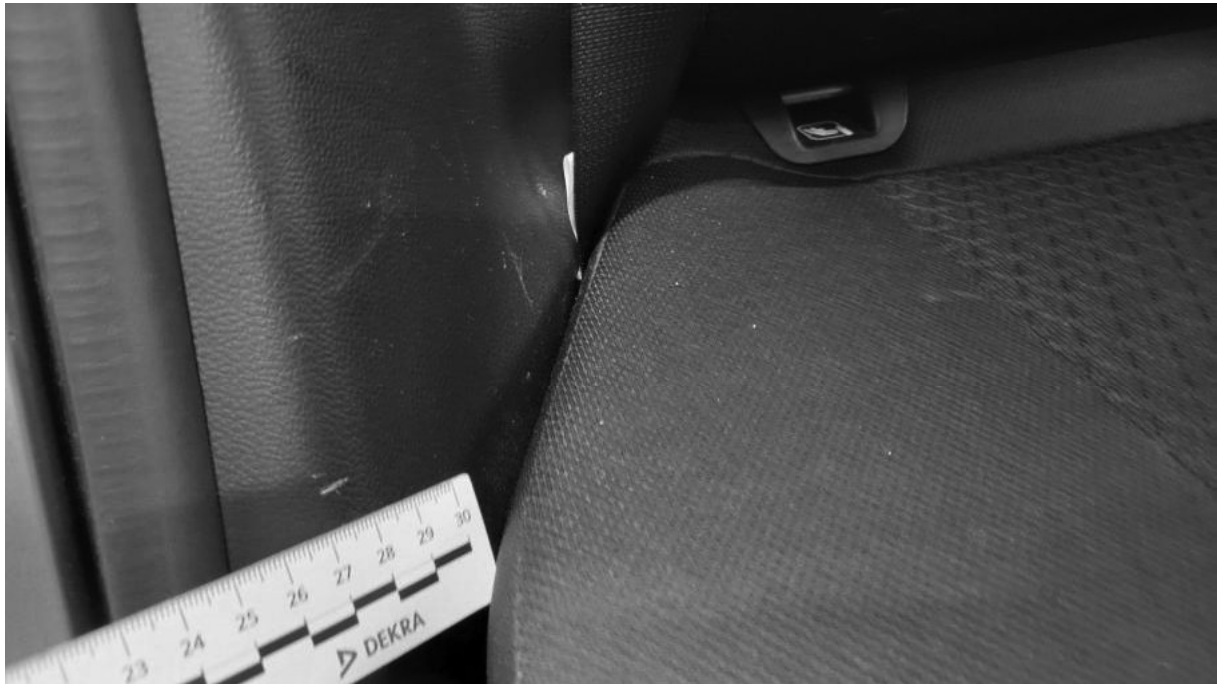
**Fot. 59**

Wykładzina(y) słupka tylnego P - Rysa/odprysk 1
