## Raport z oględzin pojazdu

| Numer raportu | 217502/12/25-11401 | Data raportu | 16-12-2025 |

| Marka, model | MERCEDES-BENZ A Klasa S... |
| Typ, wersja | A 200 d Progressive 8G-DCT |

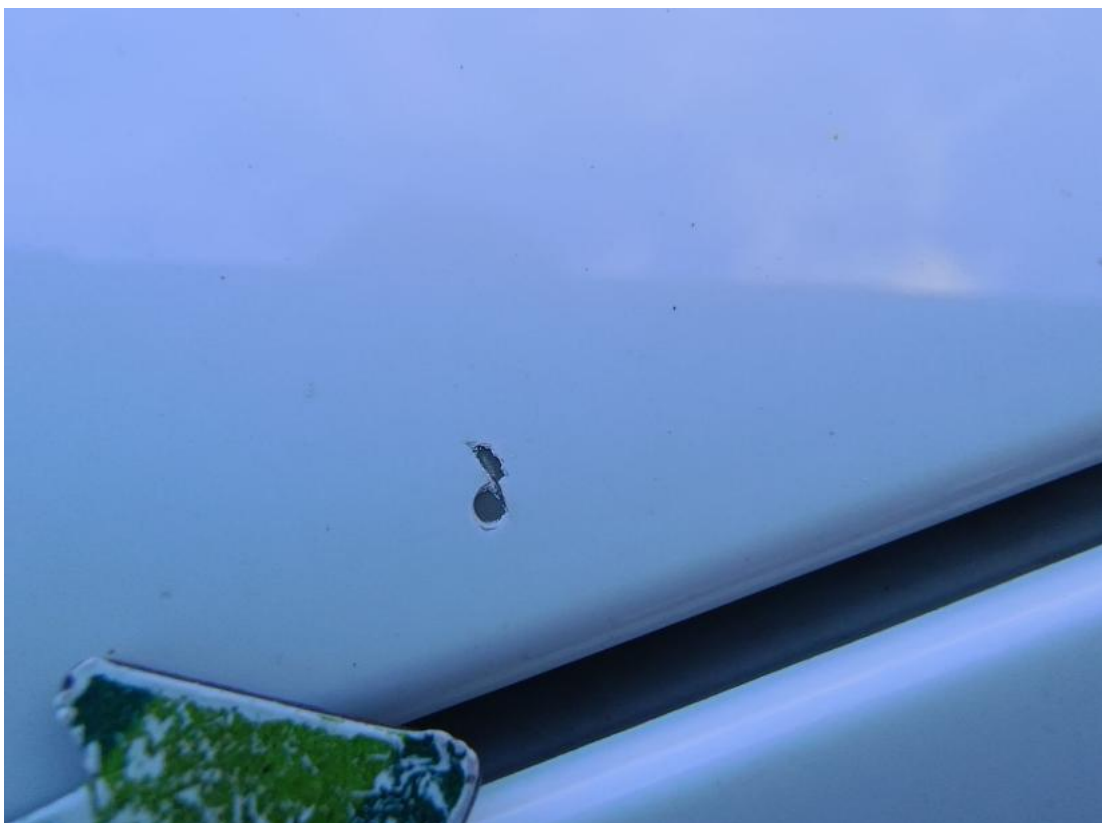
**Fot. 35**

| Poz. | Nazwa pozycji | Opis uszkodzeń | Kwalifik. | Naprawa<br>[rbg] |
|---|---|---|---|---|
| 1 | Pokrywa przednia | rysa/odprysk | NA | 0.5 |

Pokrywa komory silnika - Rysa/odprysk 1

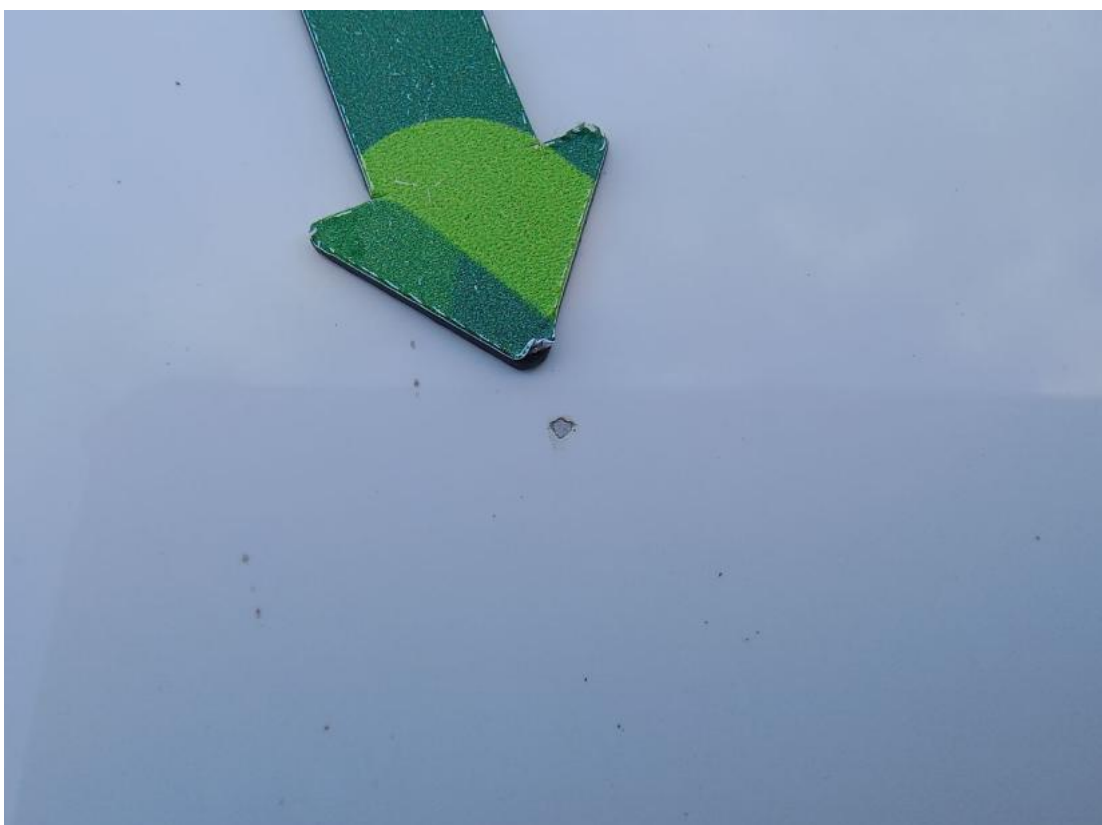
**Fot. 36**

Pokrywa komory silnika - Rysa/odprysk 2

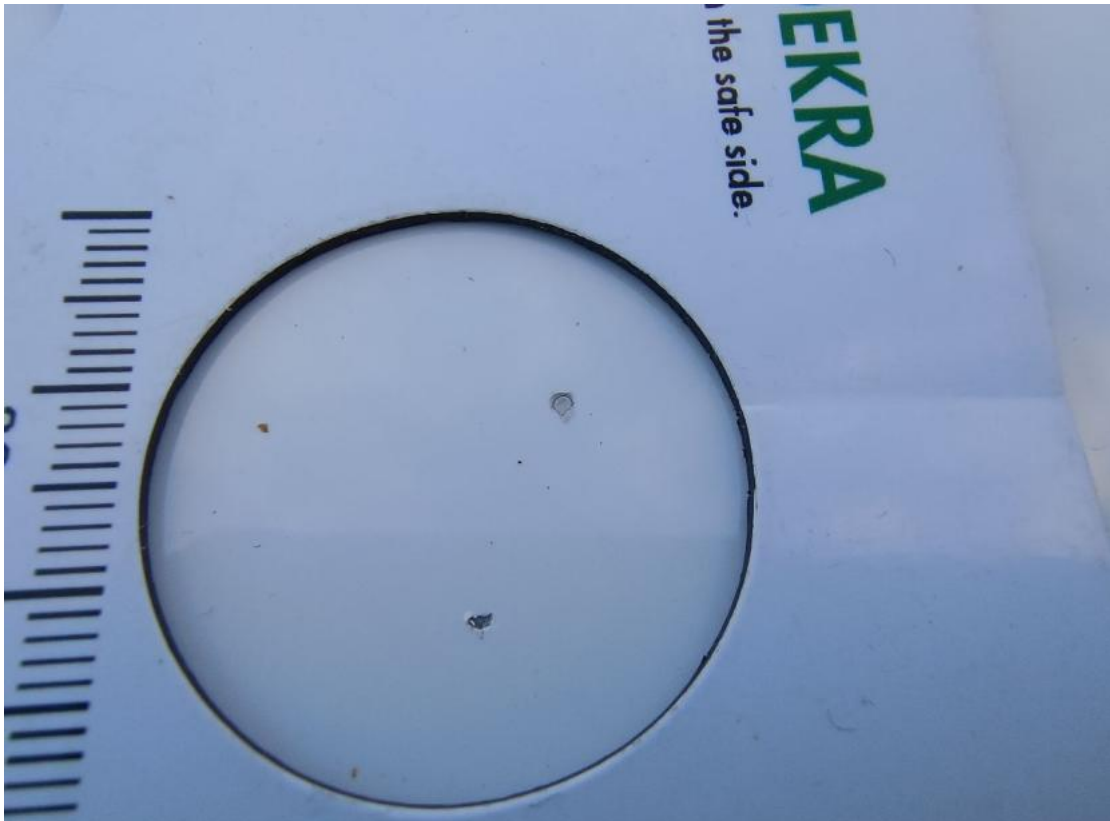
**Fot. 37**

Pokrywa komory silnika() - Rysa/odprysk 3

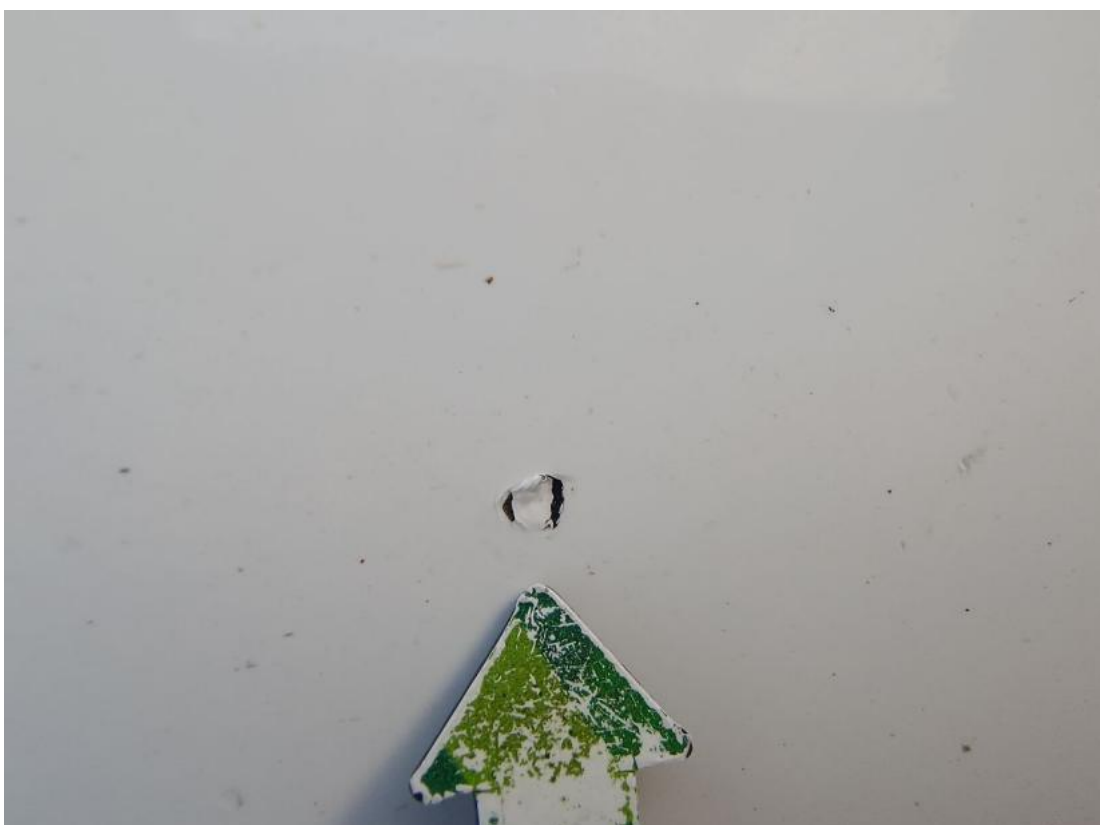
**Fot. 40**

Zderzak - Rysa/odprysk 1

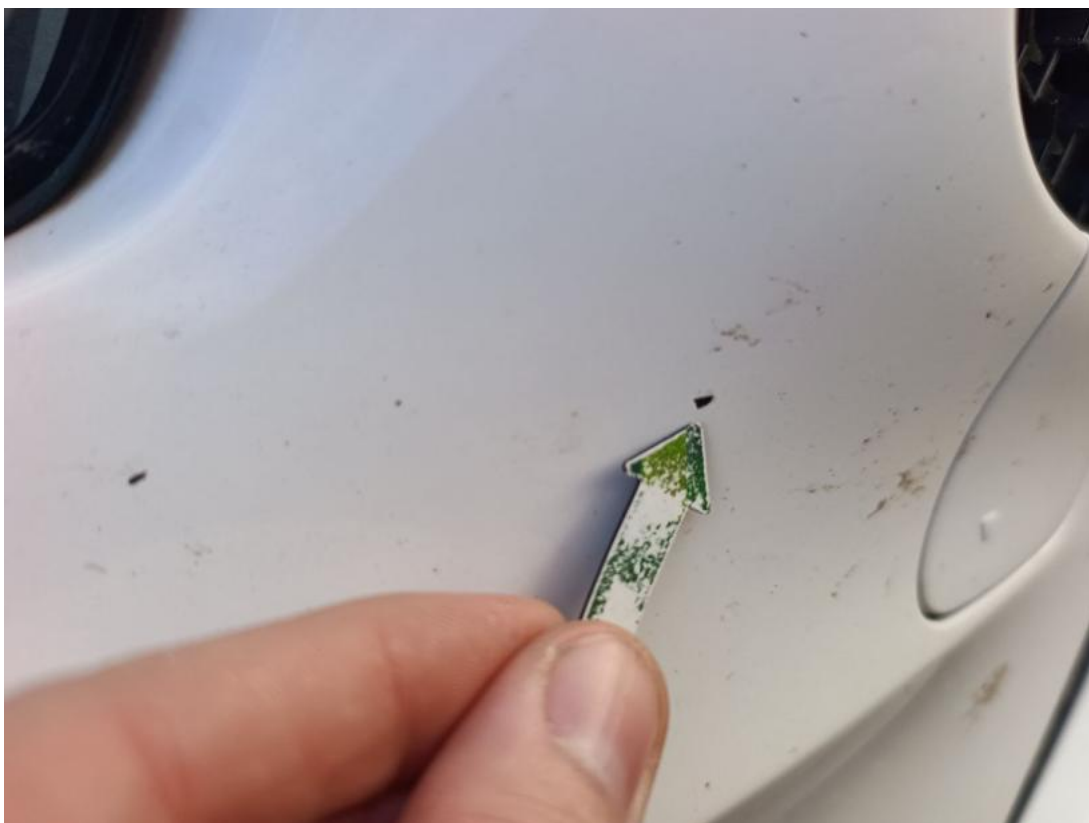
**Fot. 41**

Zderzak - Rysa/odprysk 2

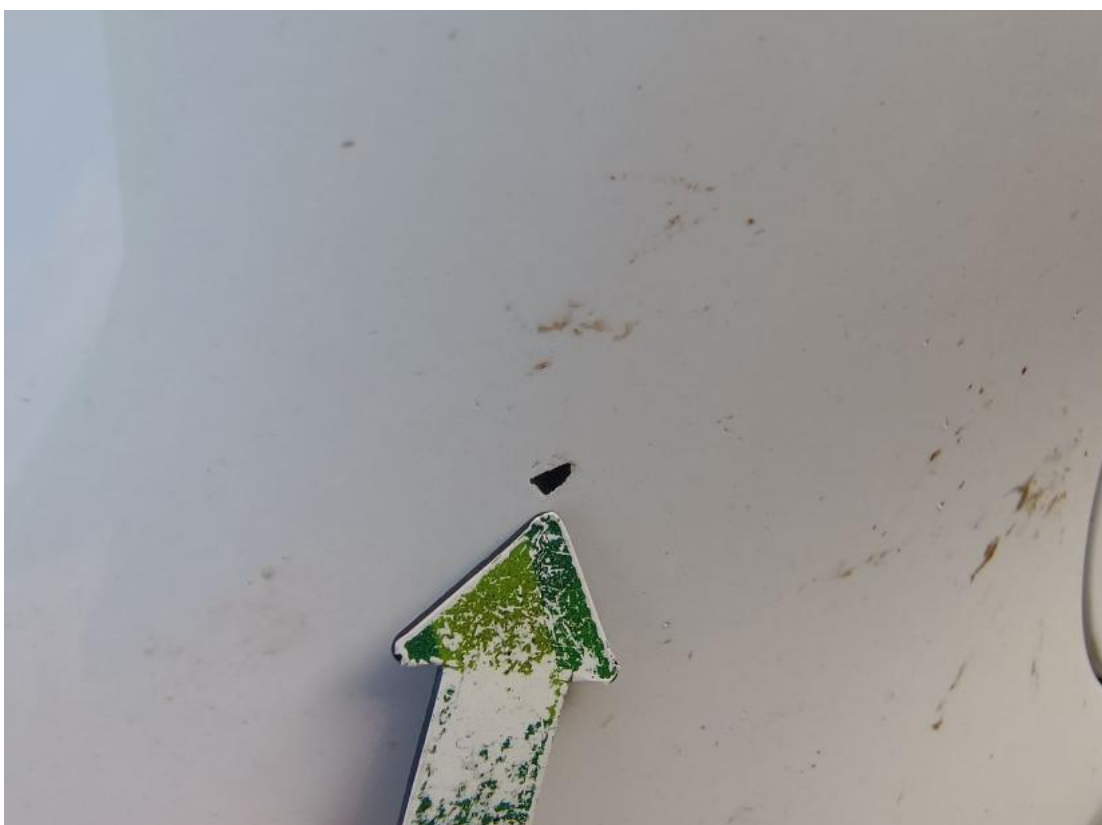
**Fot. 42**

Zderzak() - Rysa/odprysk 3

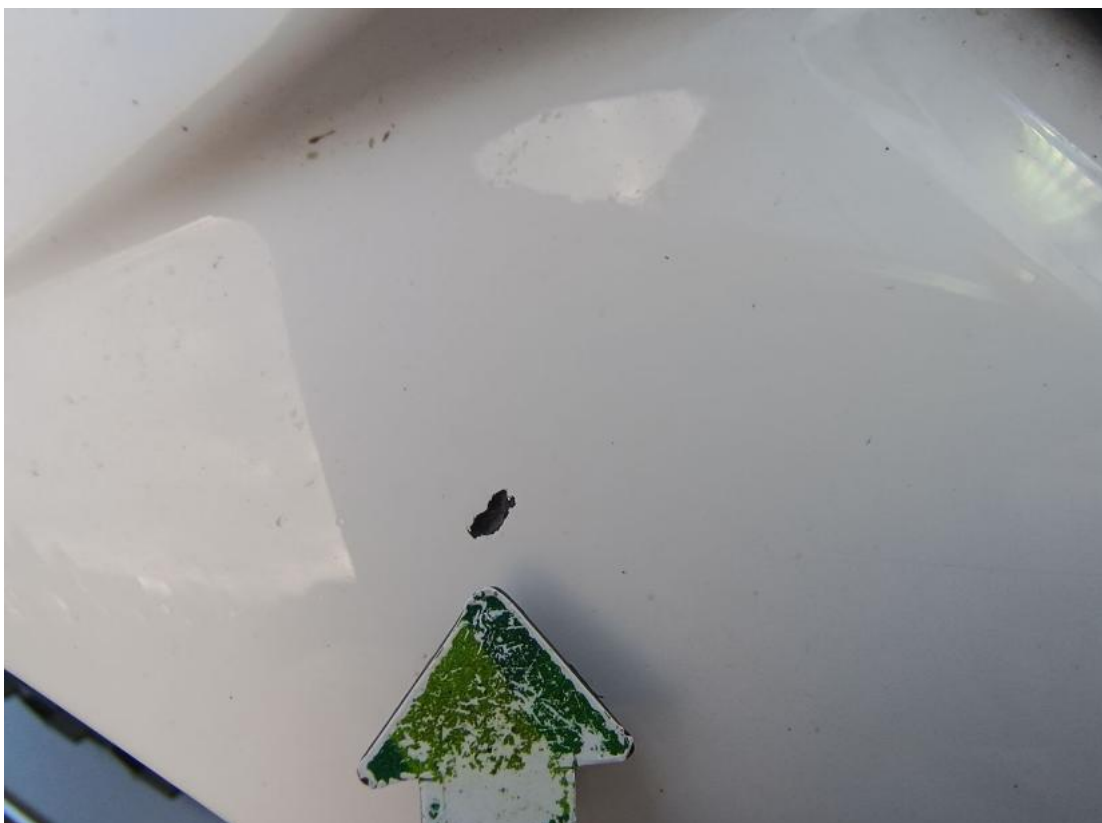
**Fot. 45**

| Poz. | Nazwa pozycji | Opis uszkodzeń | Kwalifik. | Naprawa<br>[rbg] |
|---|---|---|---|---|
| 2 | Okladzina zderzaka przedniego | rysa/odprysk | | |

Zderzak przedni cz L - Rysa/odprysk 1

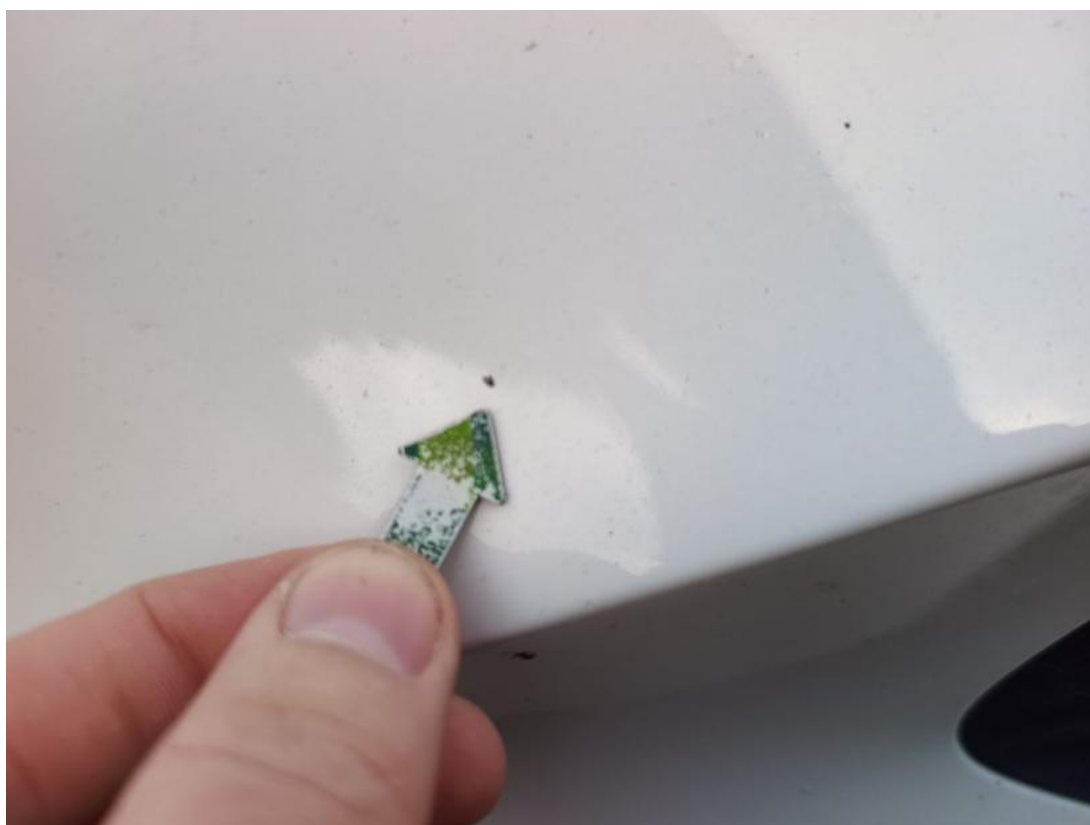
**Fot. 46**

Zderzak przedni cz L - Rysa/odprysk 2

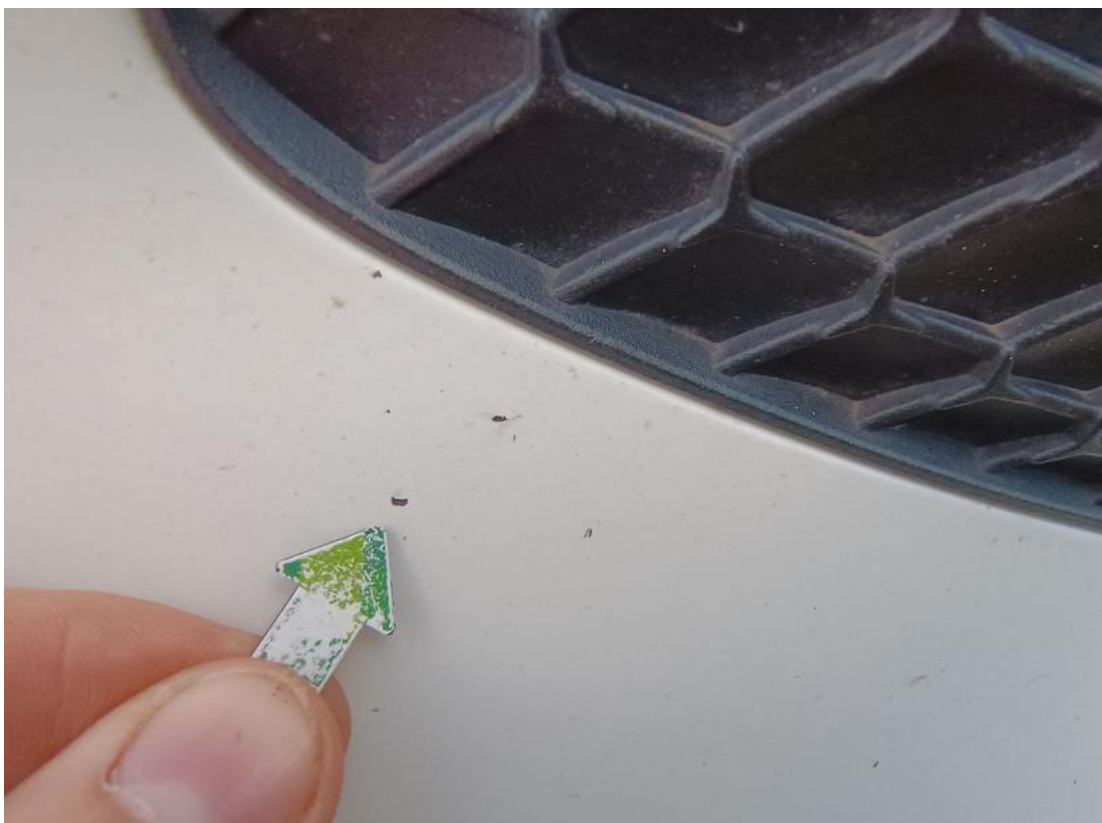
**Fot. 47**

Zderzak przedni cz L() - Rysa/odprysk 3

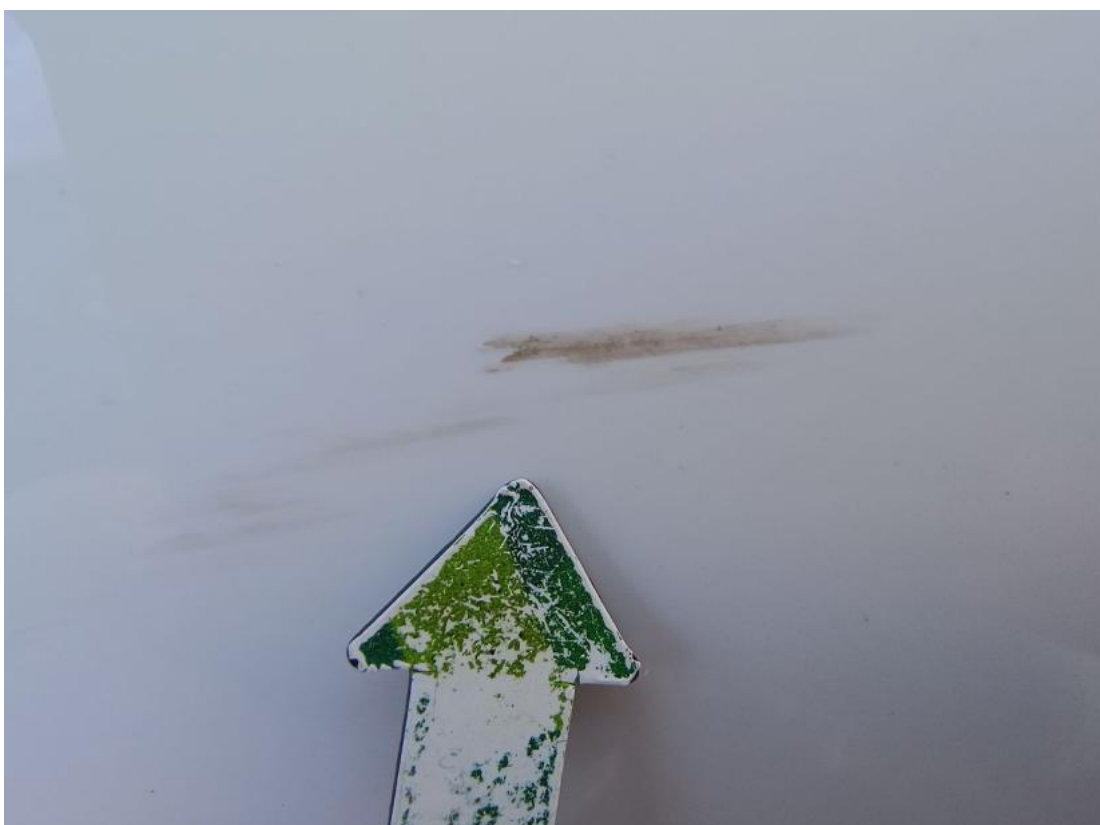
**Fot. 50**

Zderzak przedni cz P - Rysa/odprysk 1

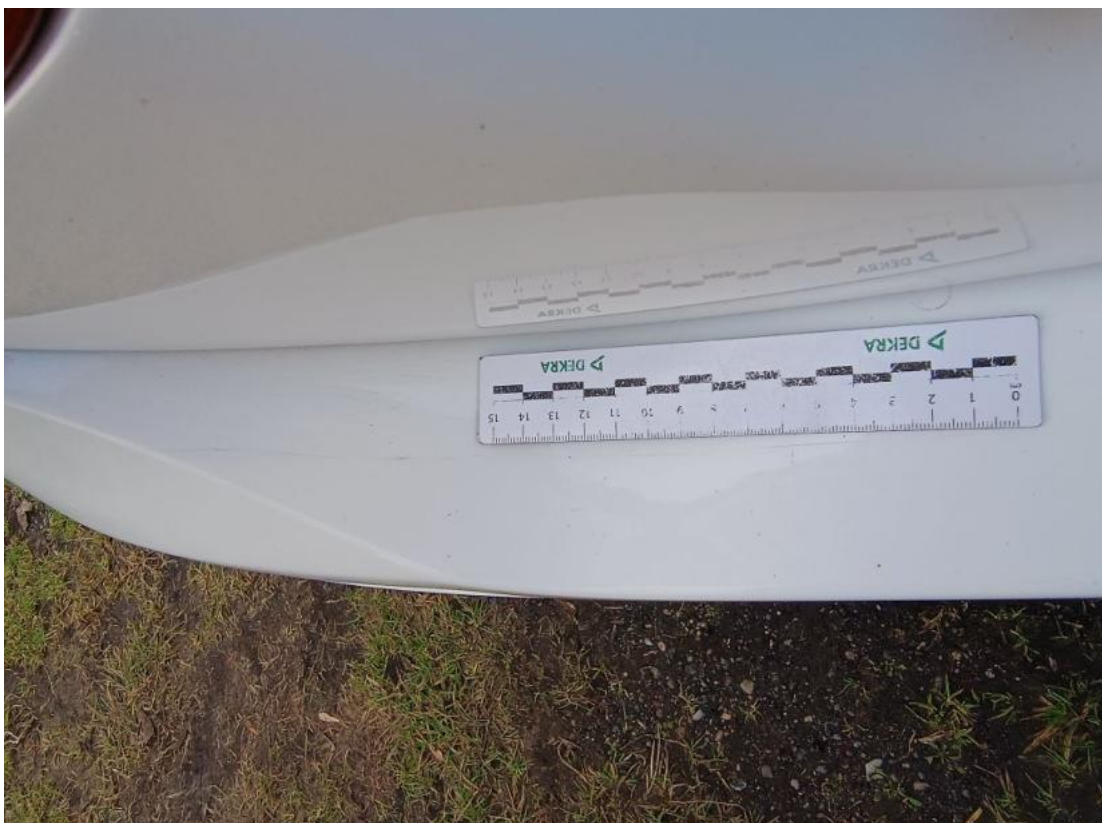
**Fot. 53**

| Poz. | Nazwa pozycji | Opis uszkodzeń | Kwalifik. | Naprawa<br>[rbg] |
|---|---|---|---|---|
| 3 | Okladzina zderzaka tylnego | rysa/odprysk | | |

Zderzak tylny cz górna - Rysa/odprysk 1

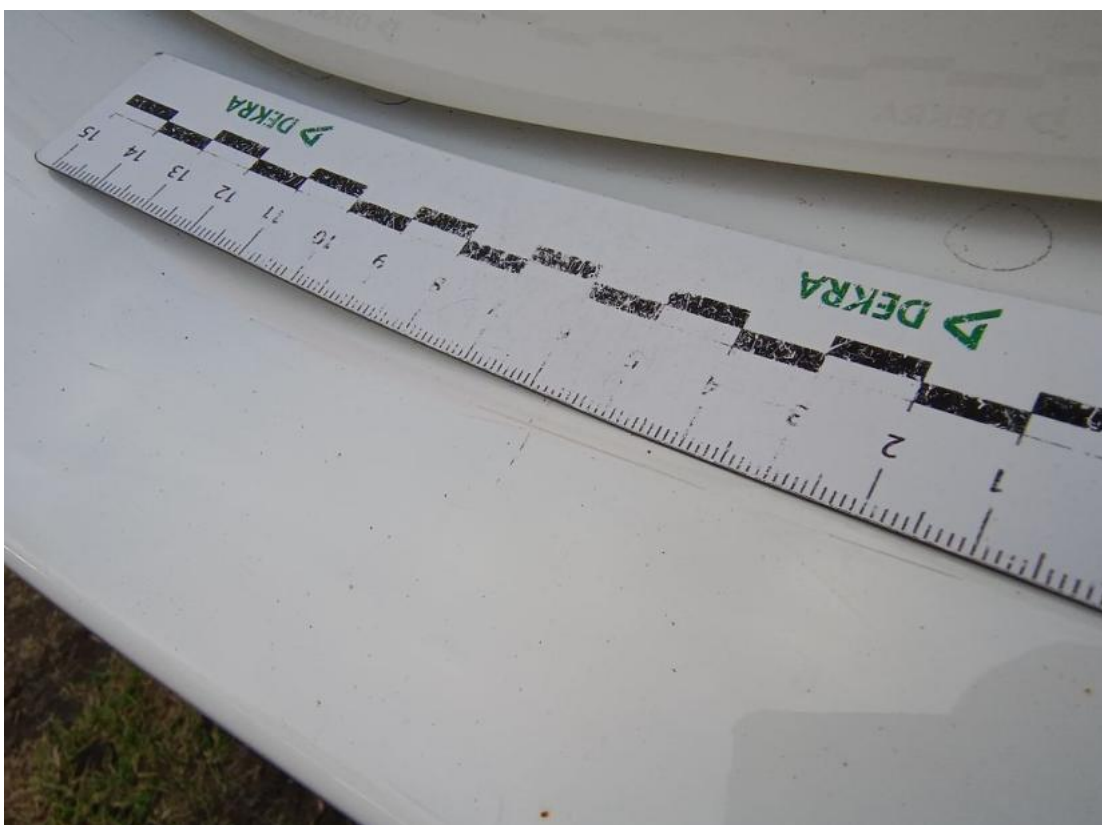
**Fot. 54**

Zderzak tylny cz górna - Rysa/odprysk 2

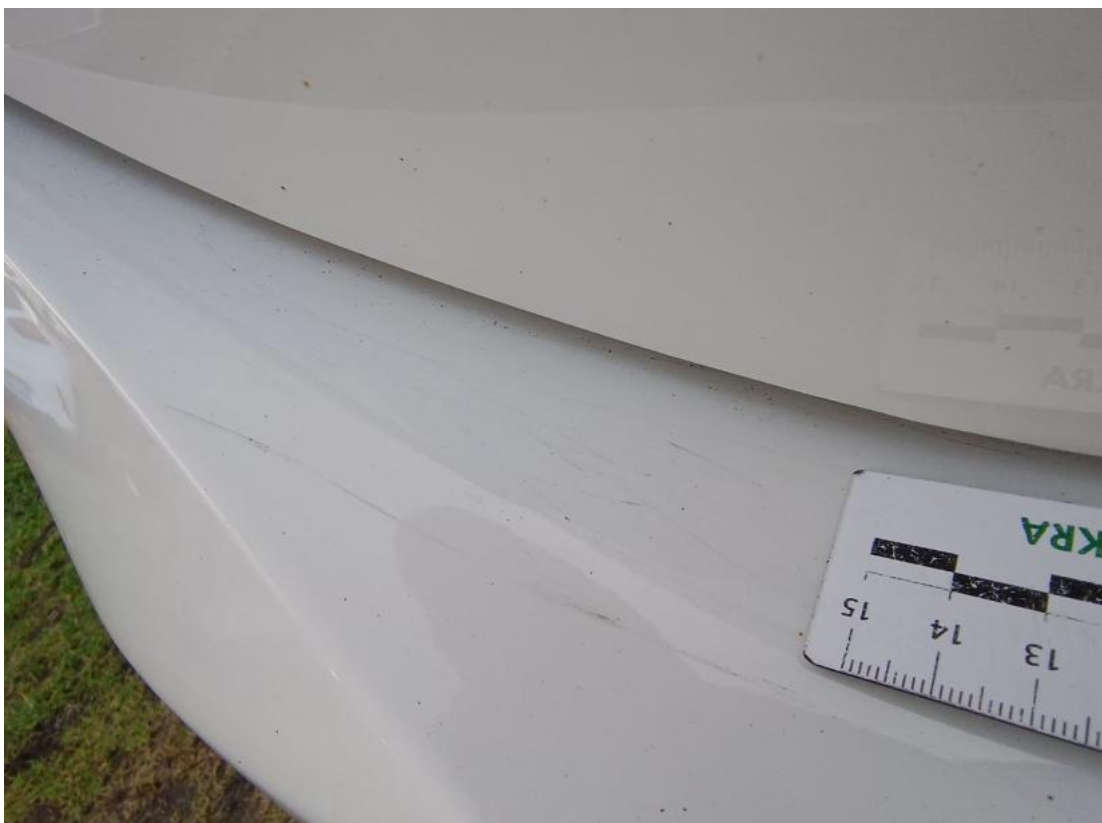
**Fot. 55**

Zderzak tylny cz górna() - Rysa/odprysk 3
