## Raport z oględzin pojazdu

| Numer raportu | 216918/10/25-11401 | Data raportu | 27-10-2025 |

| Numer identyfikacyjny (VIN) | <b>VF72RHNPMM4150268</b> |
| Marka, model | CITROEN C3 Aircross 21-24 |

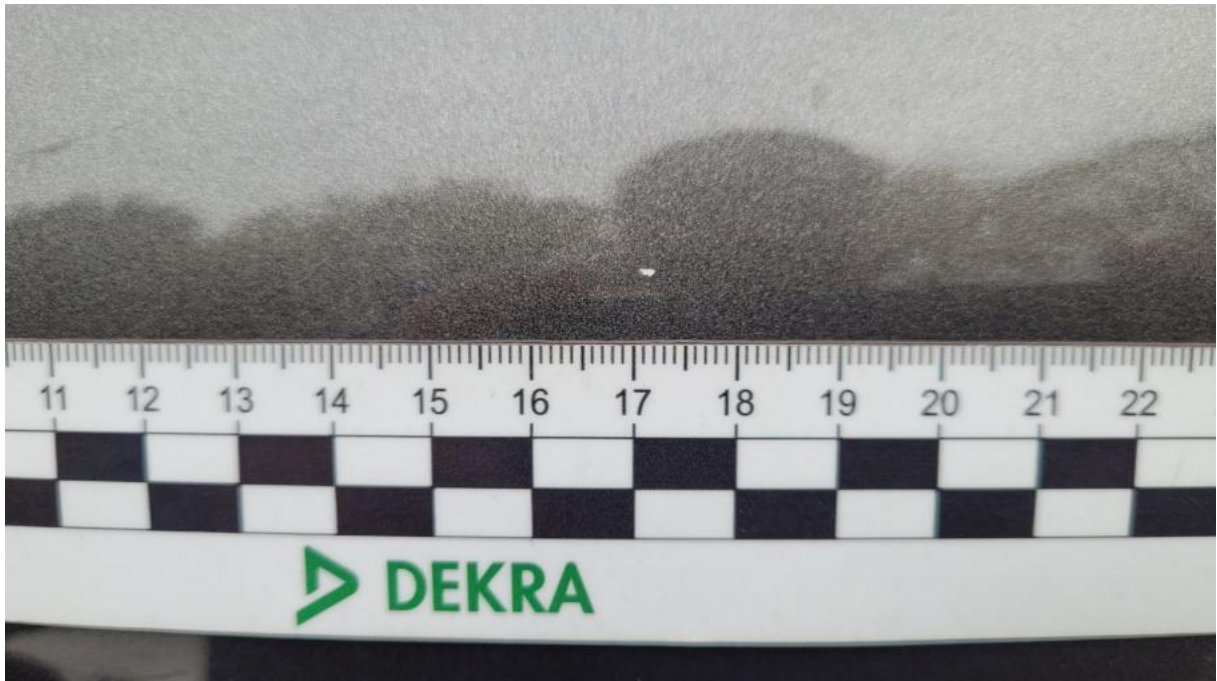
| Poz. | Nazwa pozycji | Opis uszkodzeń | Kwalifik. | Naprawa [rbg] |
|---|---|---|---|---|
| 7 | Pokrywa przednia | rysa/odprysk | | |

Pokrywa komory silnika - Rysa/odprysk 1

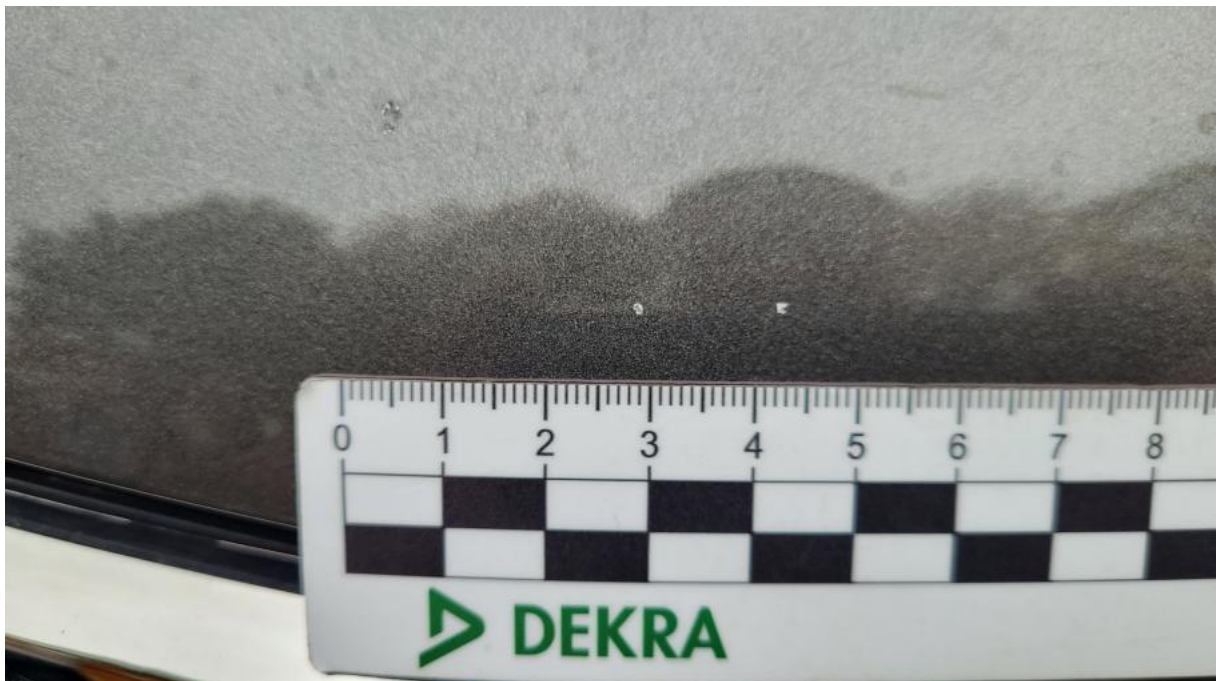
Pokrywa komory silnika - Rysa/odprysk 2

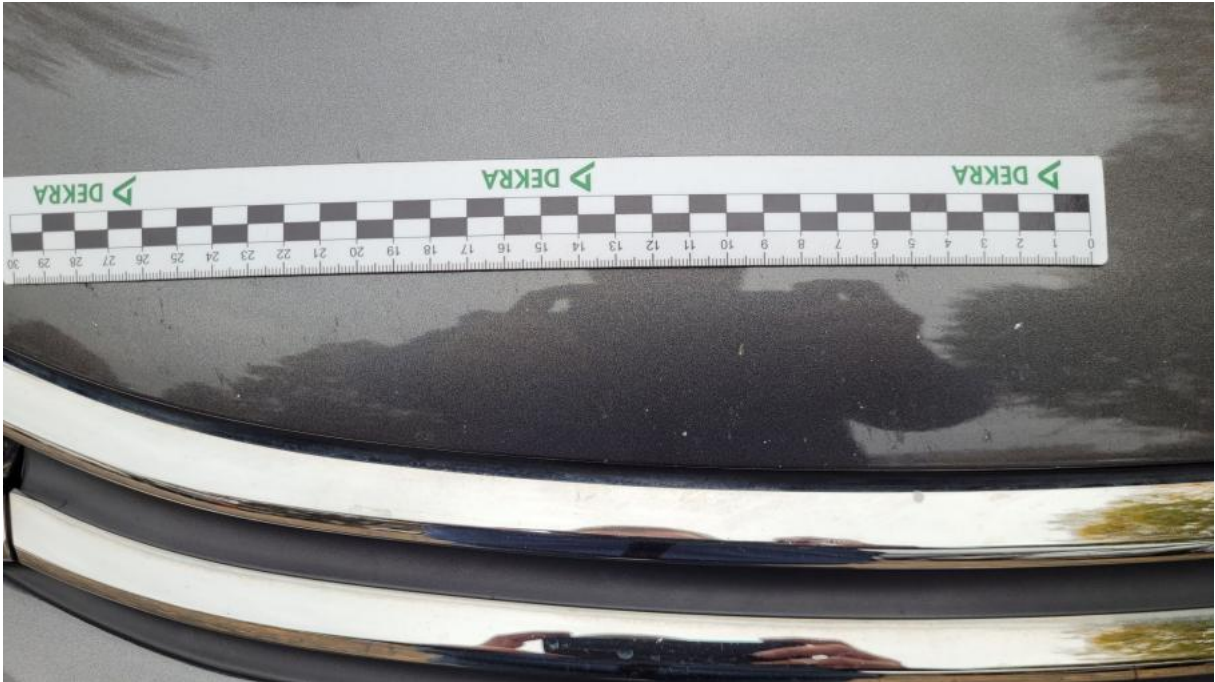
Pokrywa komory silnika() - Rysa/odprysk 3

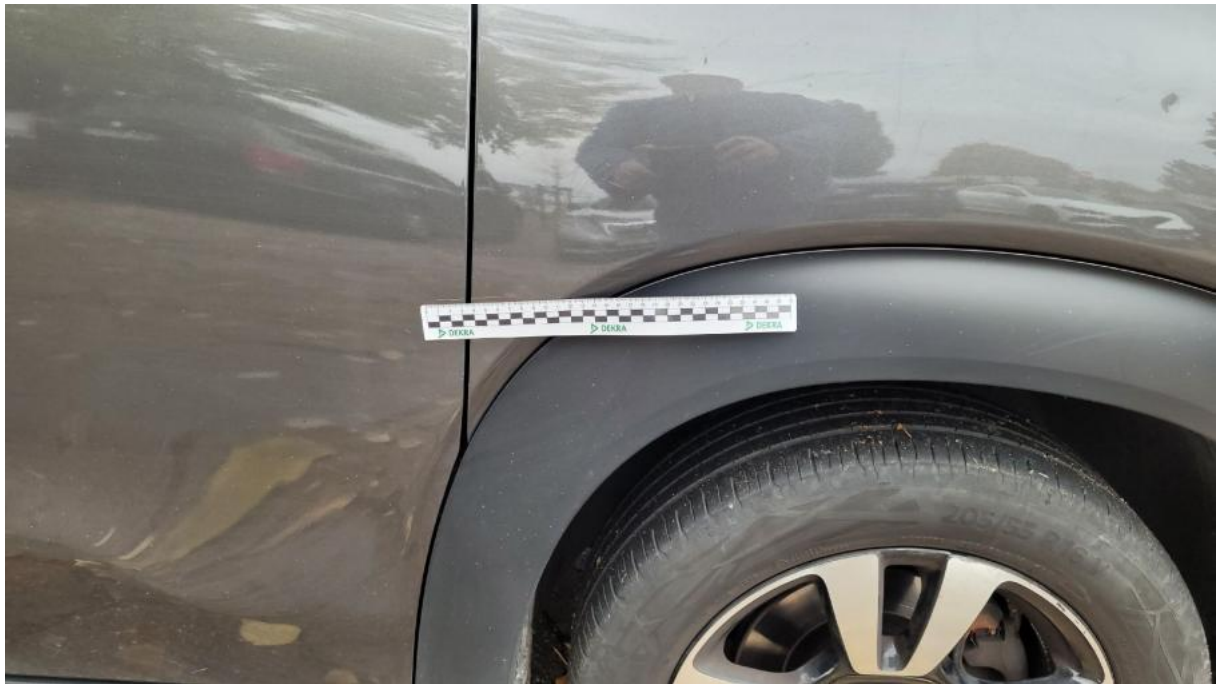
| Poz. | Nazwa pozycji | Opis uszkodzeń | Kwalifik. | Naprawa [rbg] |
|---|---|---|---|---|
| 1 | Błotnik przedni R | rysa/odprysk, wgniecenie/odkształcenie | NA | 0.7 |

Błotnik przedni P - Rysa/odprysk 2

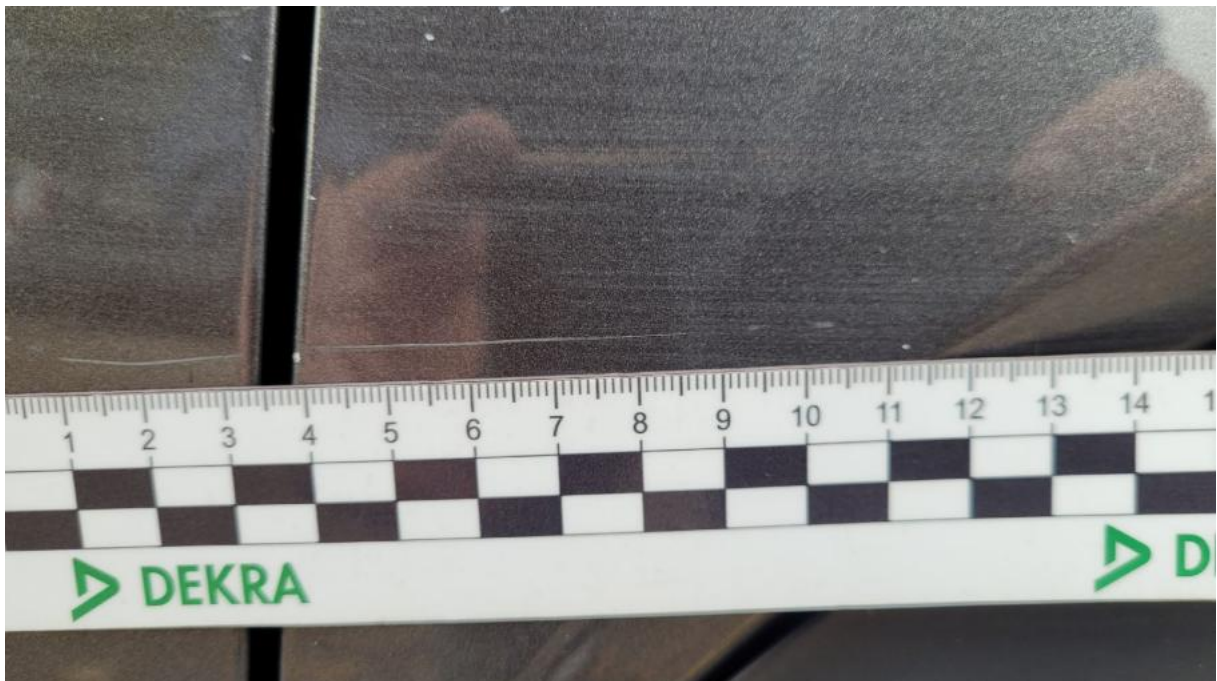
Błotnik przedni P() - Rysa/odprysk 3

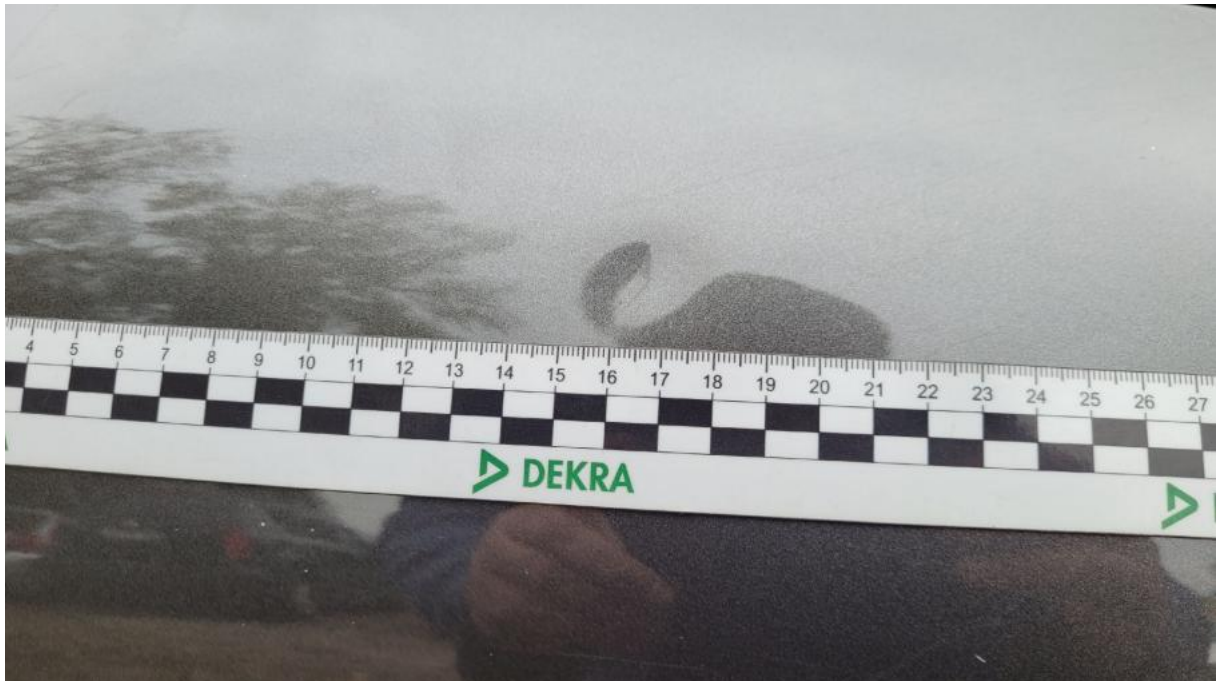
Błotnik przedni P() - Wgniecenie/odkształcenie 3

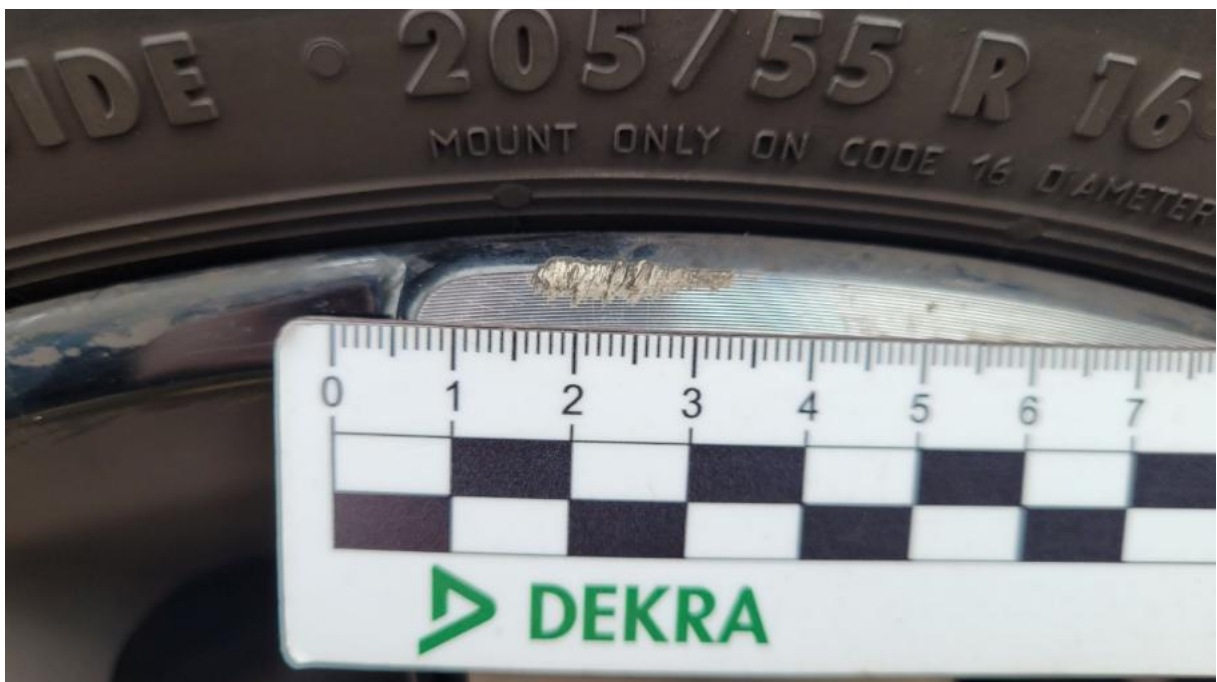
| Poz. | Nazwa pozycji | Opis uszkodzeń | Kwalifik. | Naprawa [rbg] |
|---|---|---|---|---|
| 6 | Tarcza koła aluminiowa przód R | rysa/odprysk, ubytki materiału | NA | 2 |

Felga aluminiowa przednia P - Rysa/odprysk 1

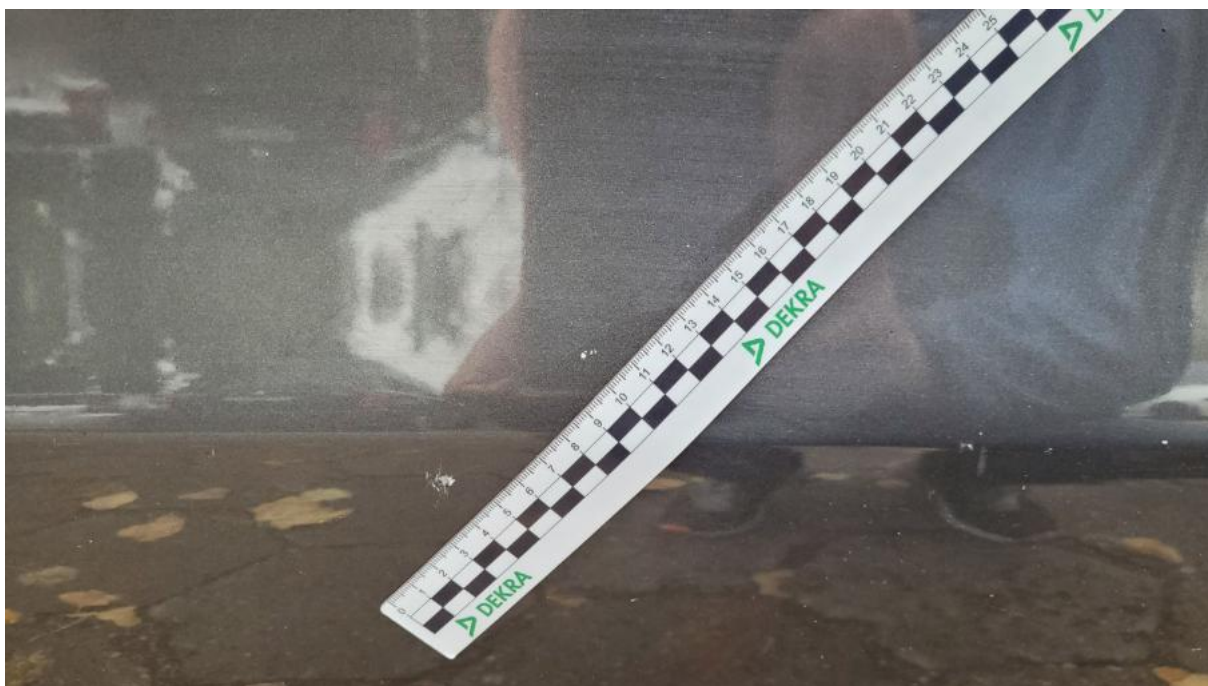
| Poz. | Nazwa pozycji | Opis uszkodzeń | Kwalifik. | Naprawa [rbg] |
|---|---|---|---|---|
| 2 | Drzwi przednie (nieuzbrojone) R | rysa/odprysk | NA | 0.5 |

Drzwi przednie P - Rysa/odprysk 1

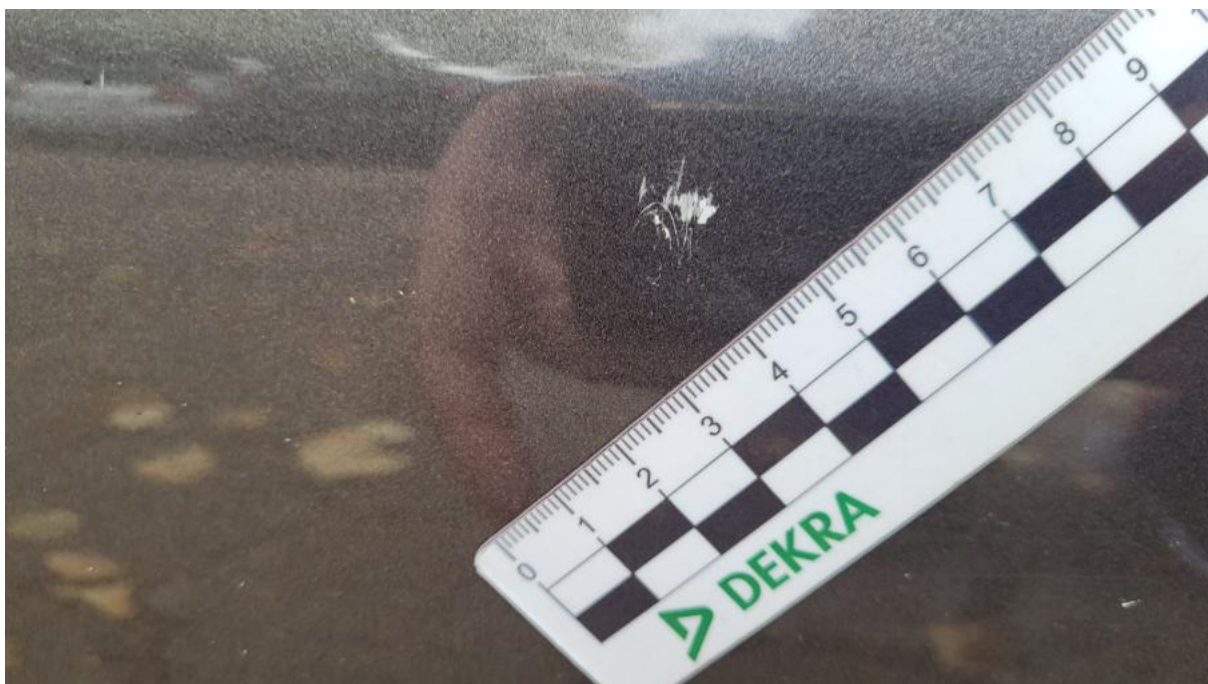
Drzwi przednie P - Rysa/odprysk 2

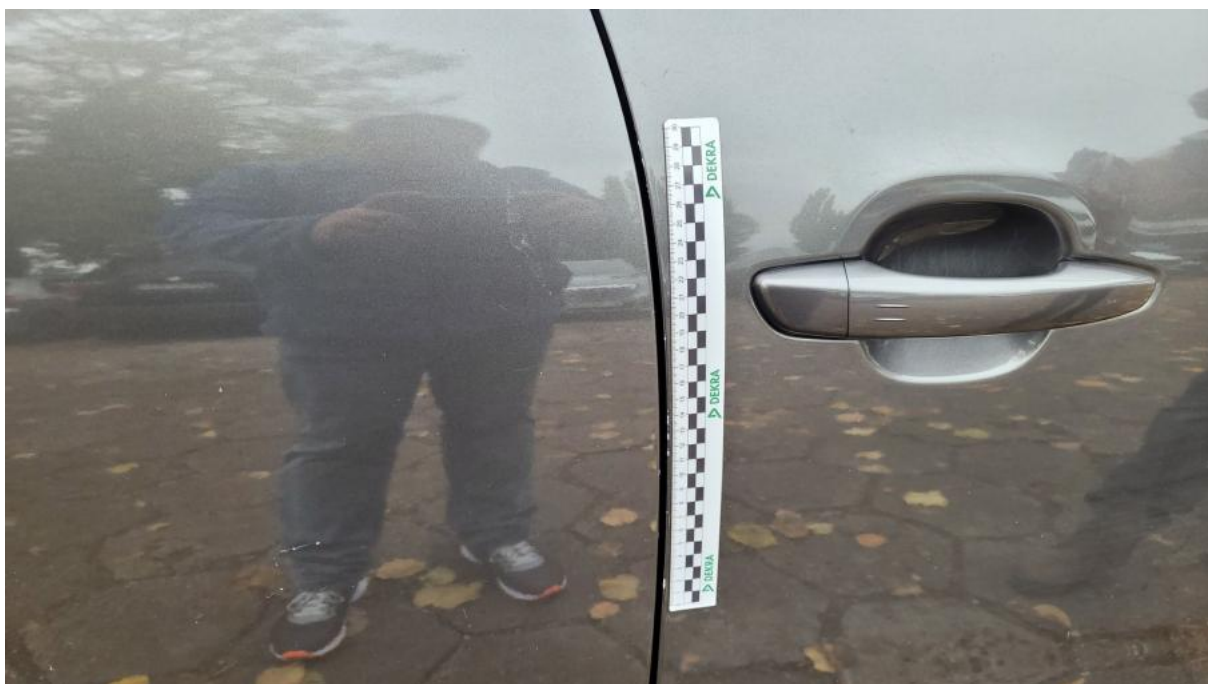
Drzwi przednie P - Inne 1

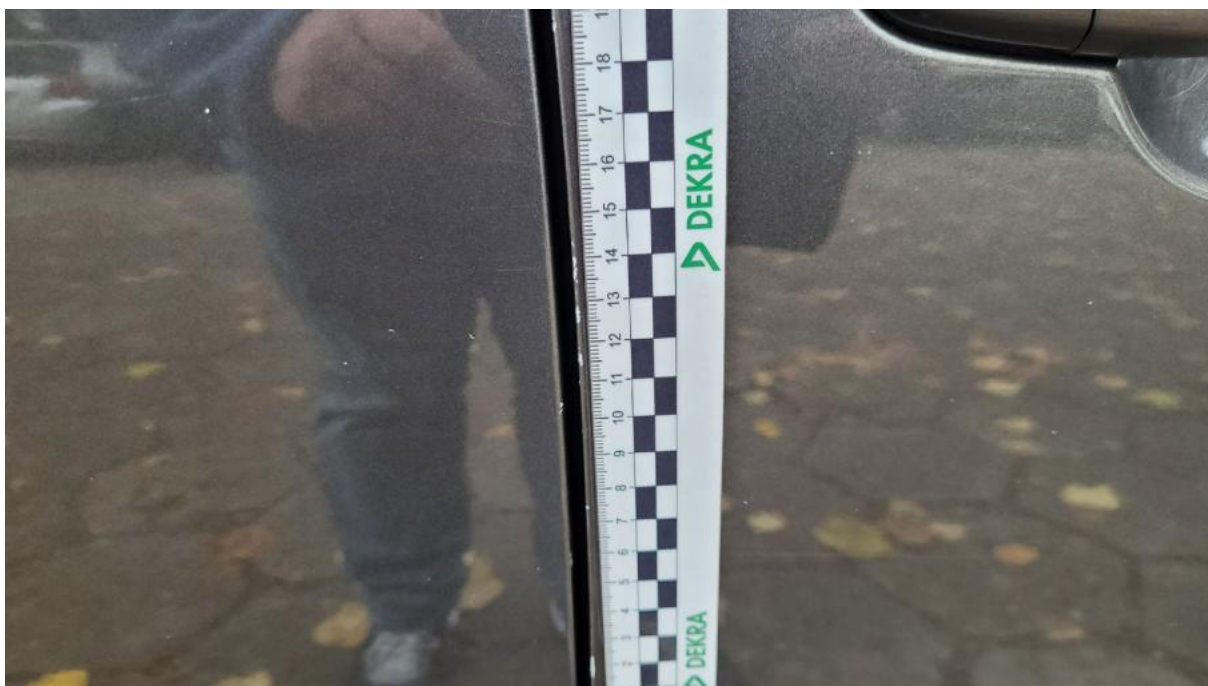
Drzwi przednie P - Inne 2

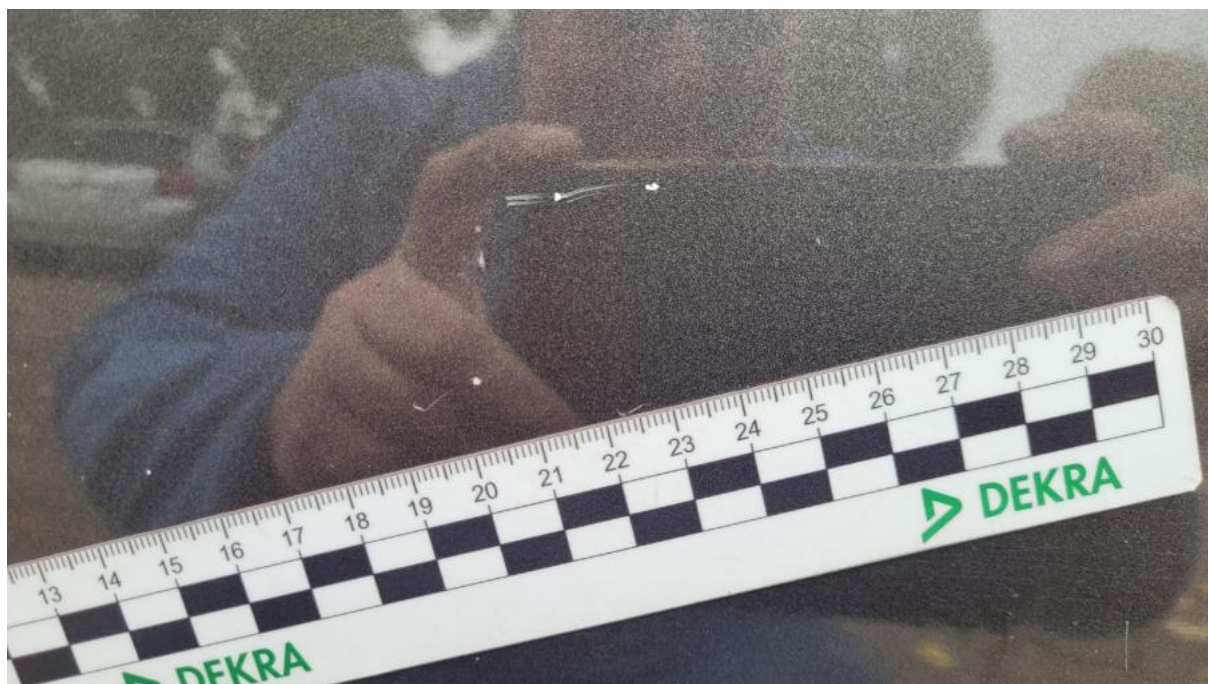
| Poz. | Nazwa pozycji | Opis uszkodzeń | Kwalifik. | Naprawa [rbg] |
|---|---|---|---|---|
| 8 | Drzwi tylne (nieuzbrojone) R | rysa/odprysk | | |

Drzwi tylne P - Rysa/odprysk 1

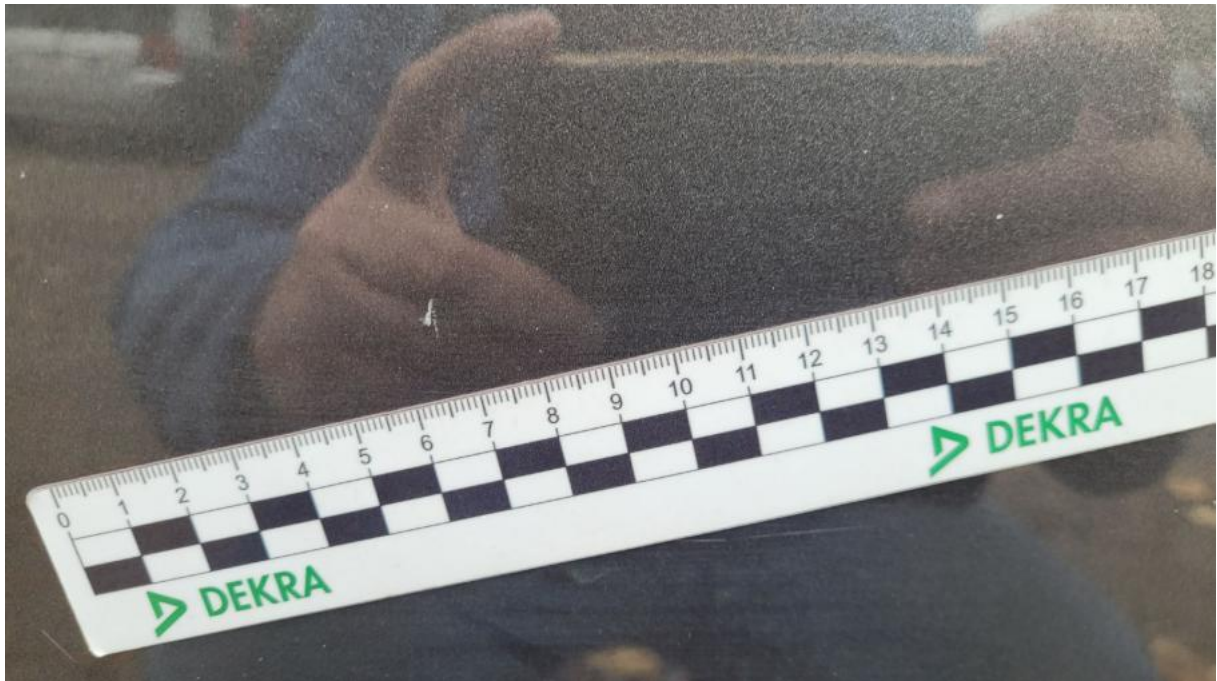
Drzwi tylne P - Rysa/odprysk 2

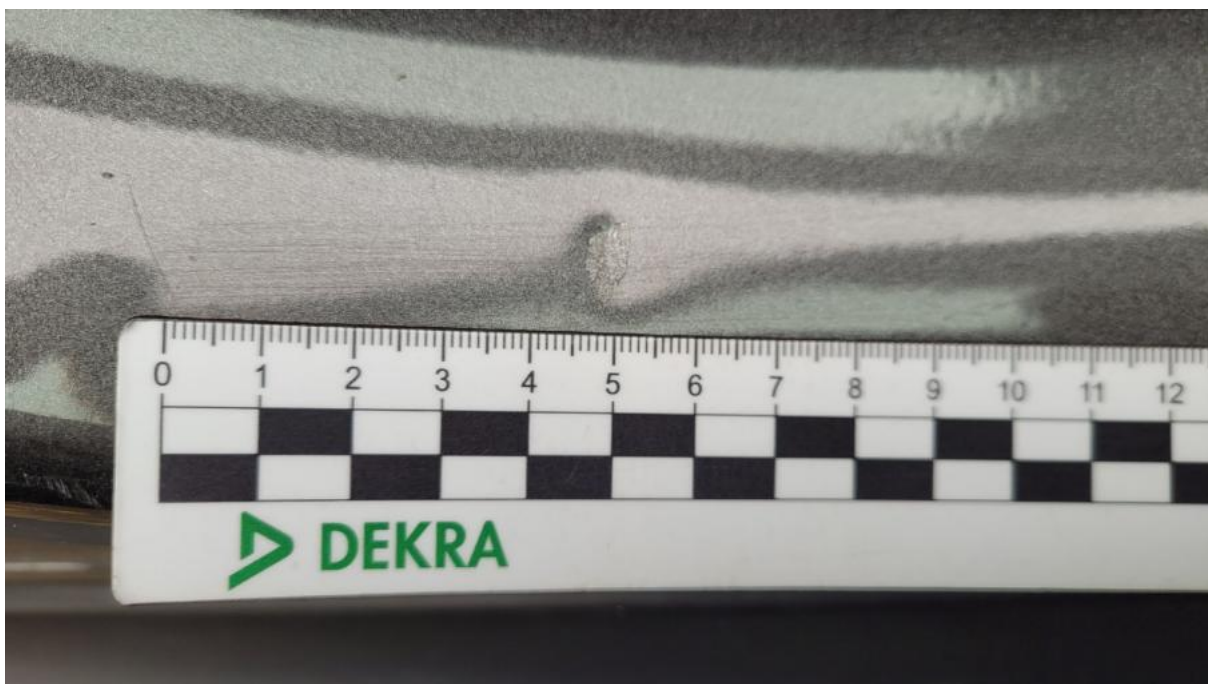
| Poz. | Nazwa pozycji | Opis uszkodzeń | Kwalifik. | Naprawa [rbg] |
|---|---|---|---|---|
| 3 | Próg R | rysa/odprysk, wgniecenie/odkształcenie | NA | 0.5 |

Próg P - Wgniecenie/odkształcenie 1

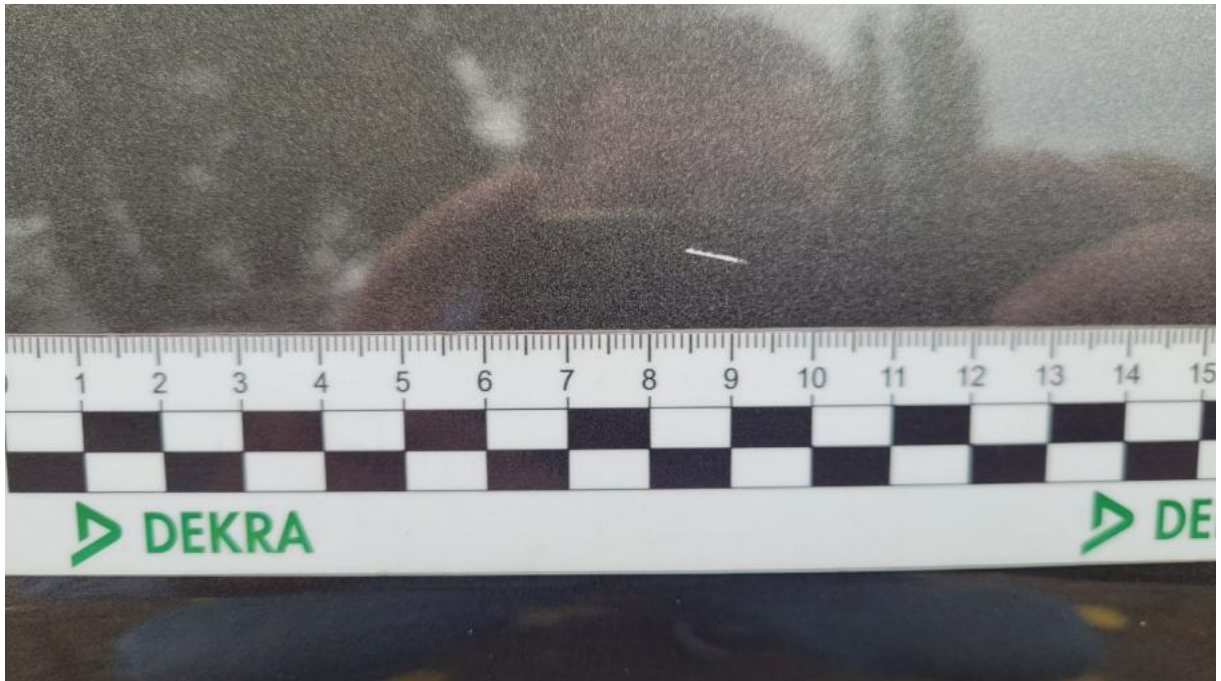
| Poz. | Nazwa pozycji | Opis uszkodzeń | Kwalifik. | Naprawa [rbg] |
|---|---|---|---|---|
| 11 | Błotnik tylny R | rysa/odprysk | | |

Błotnik tylny P / Ściana boczna P - Rysa/odprysk 1

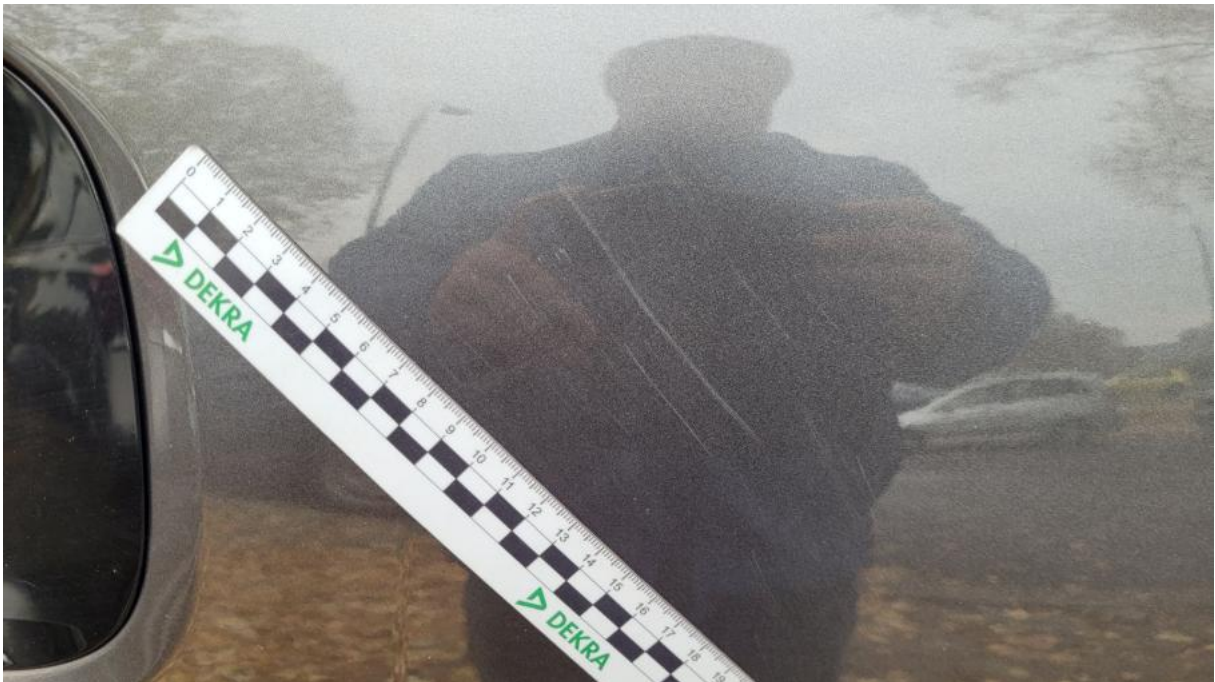
| Poz. | Nazwa pozycji | Opis uszkodzeń | Kwalifik. | Naprawa [rbg] |
|---|---|---|---|---|
| 4 | Pokrywa tylna | rysa/odprysk, wgniecenie/odkształcenie | NA | 0.8 |

Pokrywy bagażnika - Rysa/odprysk 1

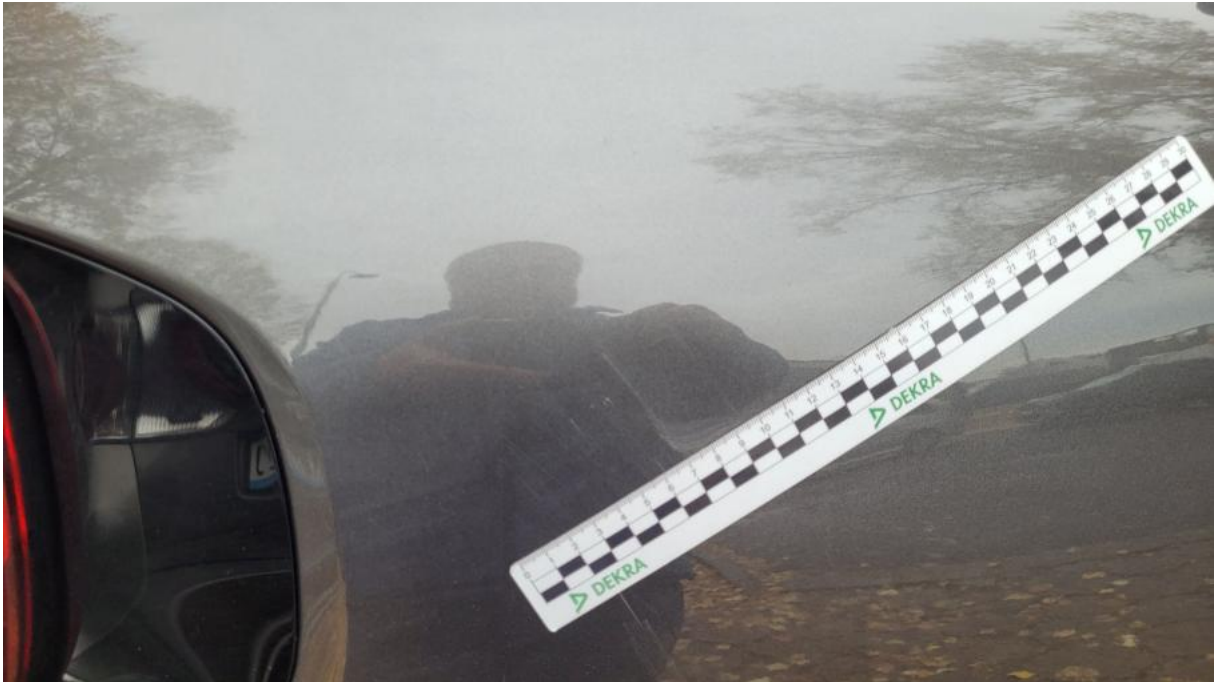
Pokrywy bagażnika - Rysa/odprysk 2

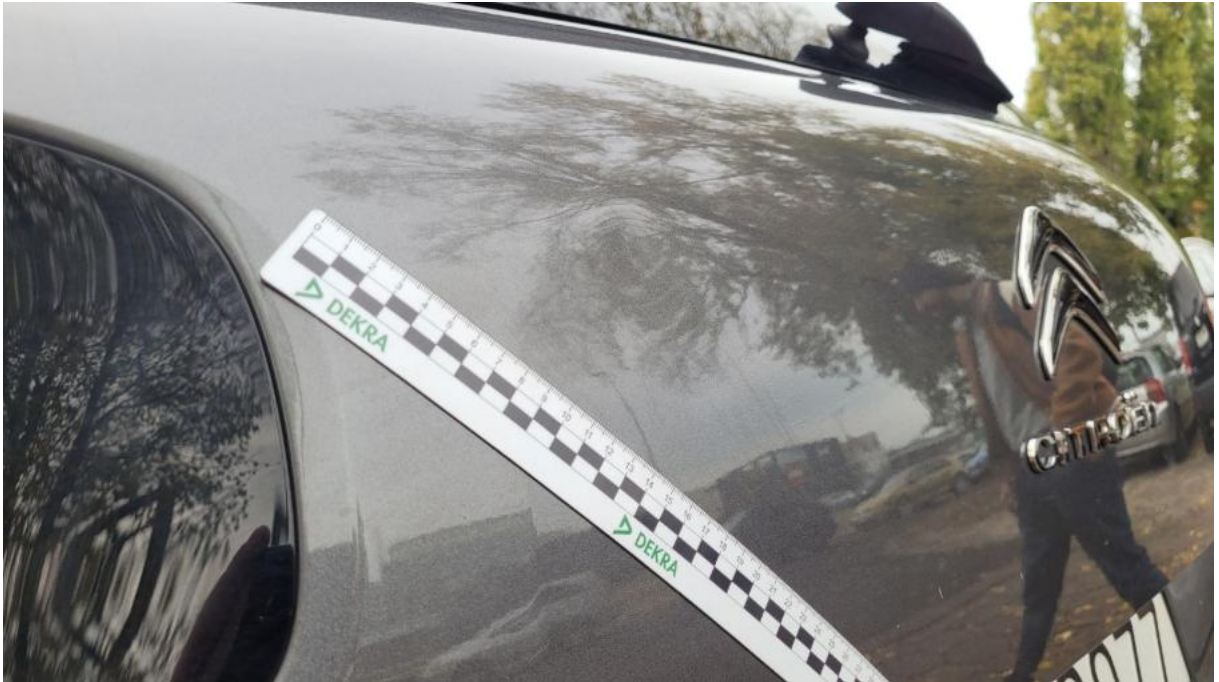
Pokrywy bagażnika - Wgniecenie/odkształcenie 2

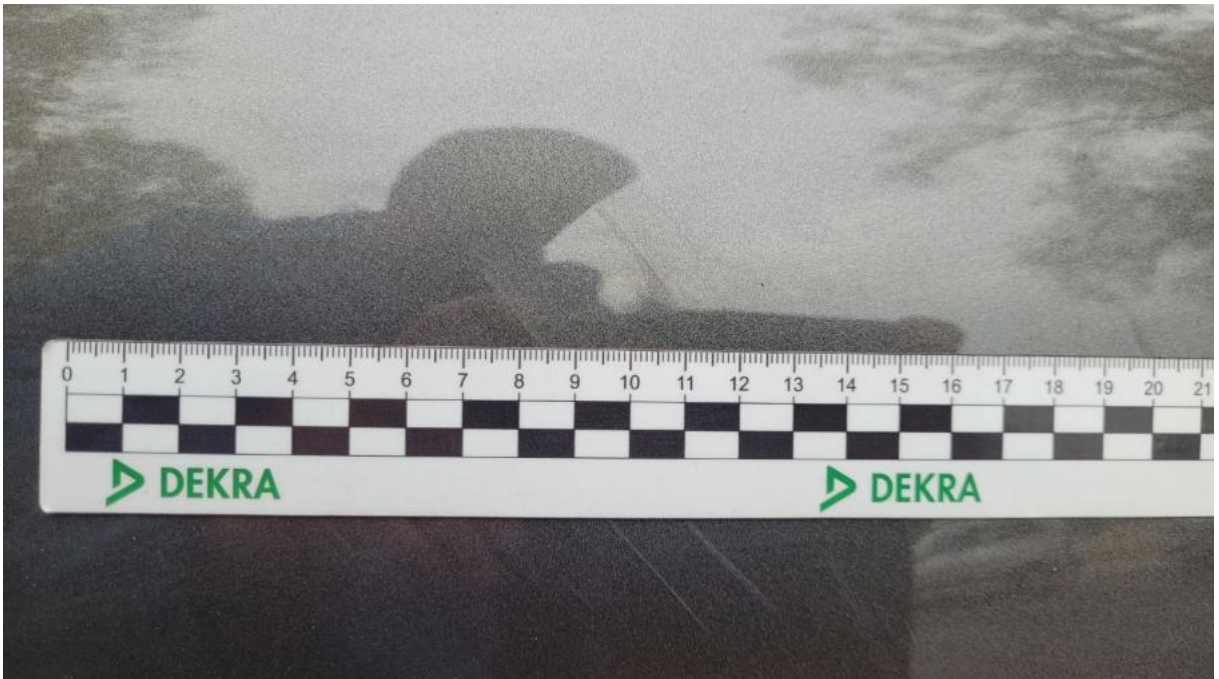
Pokrywy bagażnika() - Wgniecenie/odkształcenie 3

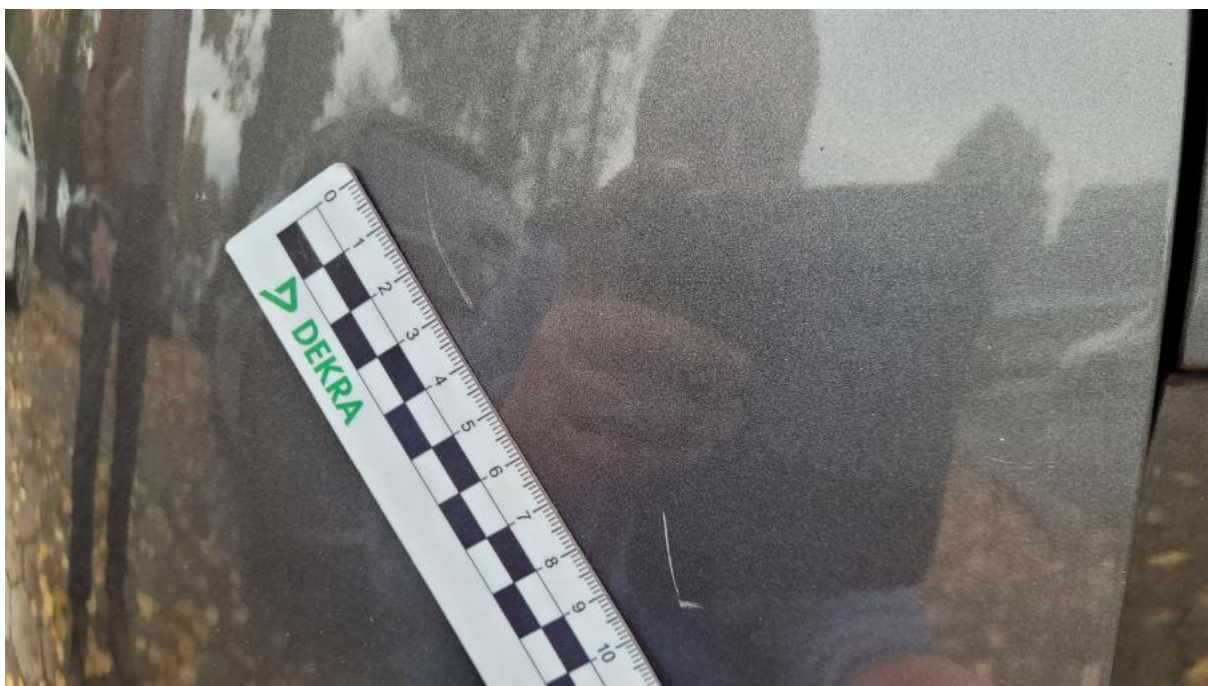
| Poz. | Nazwa pozycji | Opis uszkodzeń | Kwalifik. | Naprawa [rbg] |
|---|---|---|---|---|
| 10 | Zderzak, róg L | rysa/odprysk | | |

Zderzak tylny cz L - Rysa/odprysk 1

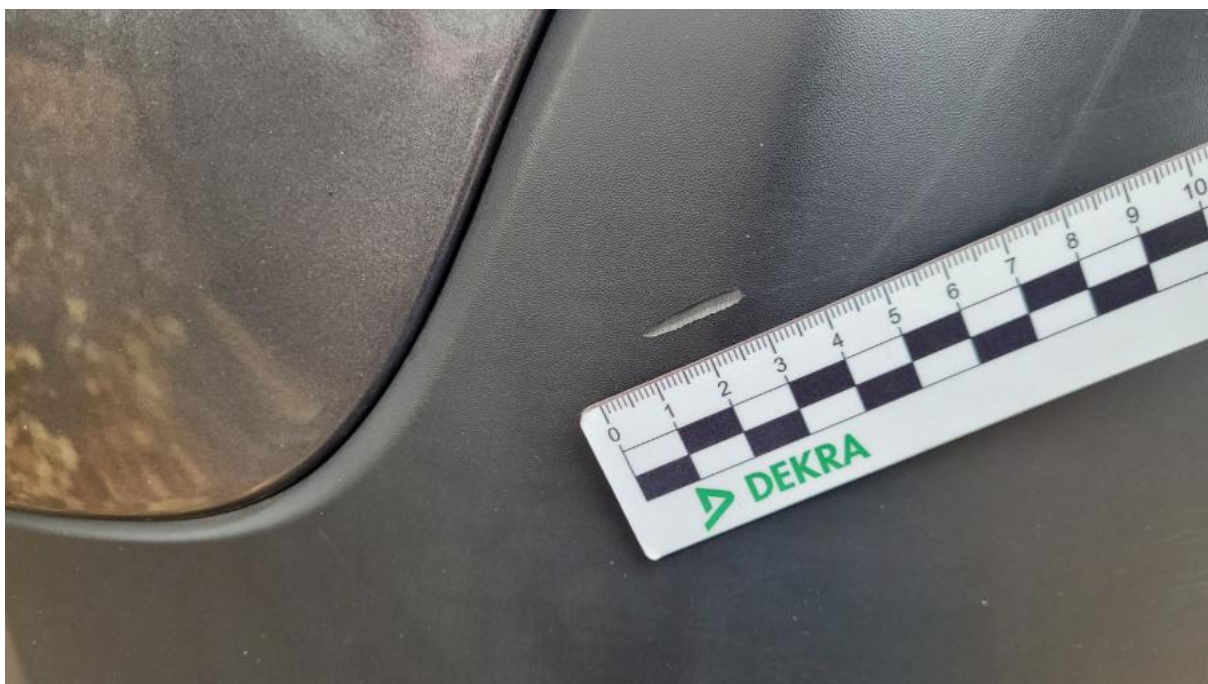
Zderzak tylny cz L - Rysa/odprysk 2

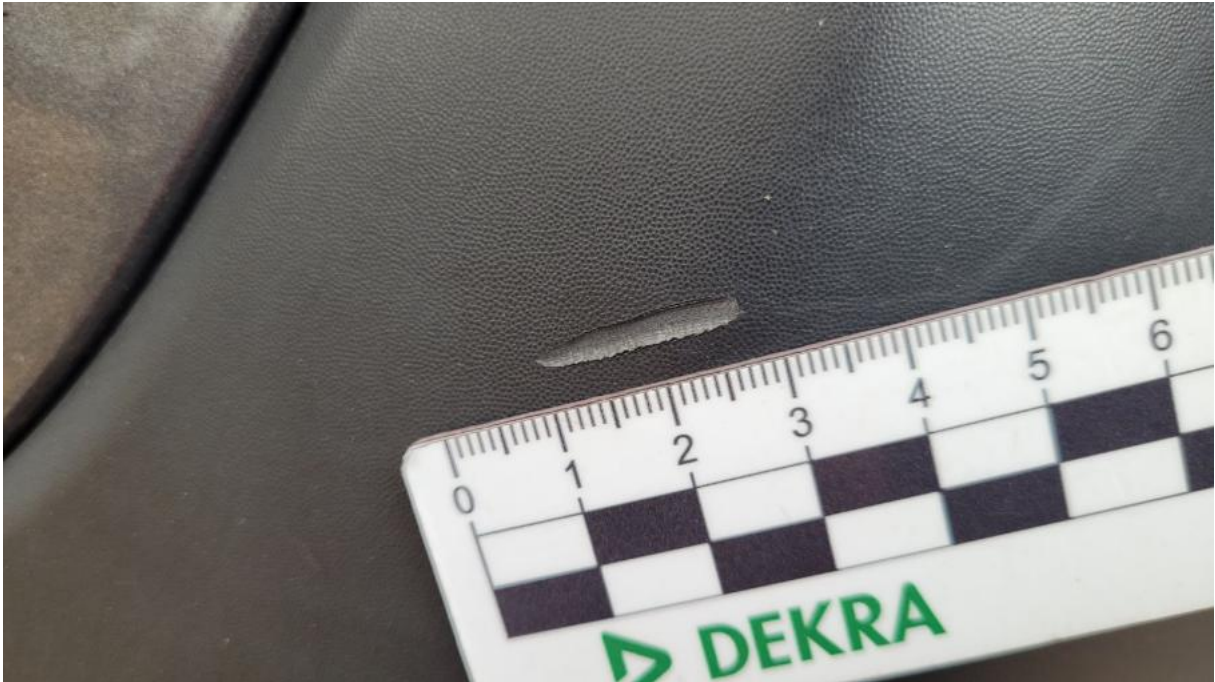
Zderzak tylny cz L() - Rysa/odprysk 3

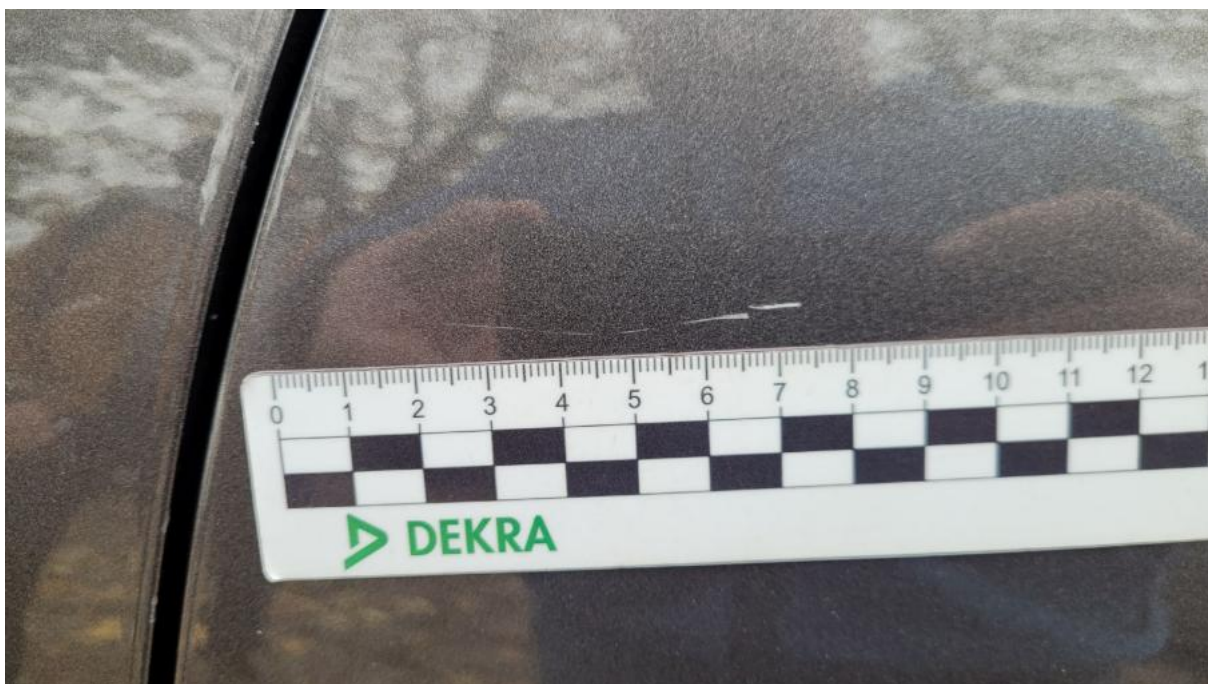
Drzwi tylne L - Rysa/odprysk 1

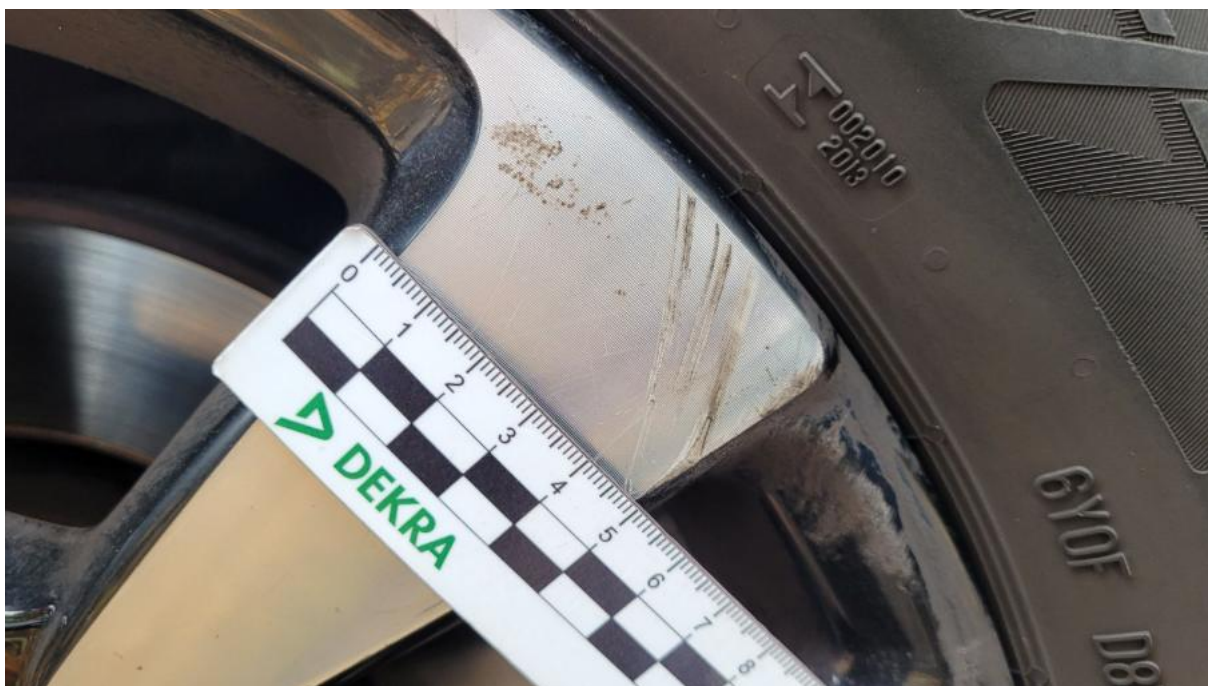
| Poz. | Nazwa pozycji | Opis uszkodzeń | Kwalifik. | Naprawa [rbg] |
|---|---|---|---|---|
| 5 | Tarcza koła aluminiowa przód L | rysa/odprysk, ubytki materiału | NA | 2 |

Felga Aluminiowa przednia L - Rysa/odprysk 1
