## Raport z oględzin pojazdu

| Numer raportu | 12911/8/26-15201 | Data raportu | 04-08-2026 |

| Marka, model | OPEL Astra V Sports Tourer 1... |
| Numer rejestracyjny | WD0377N |

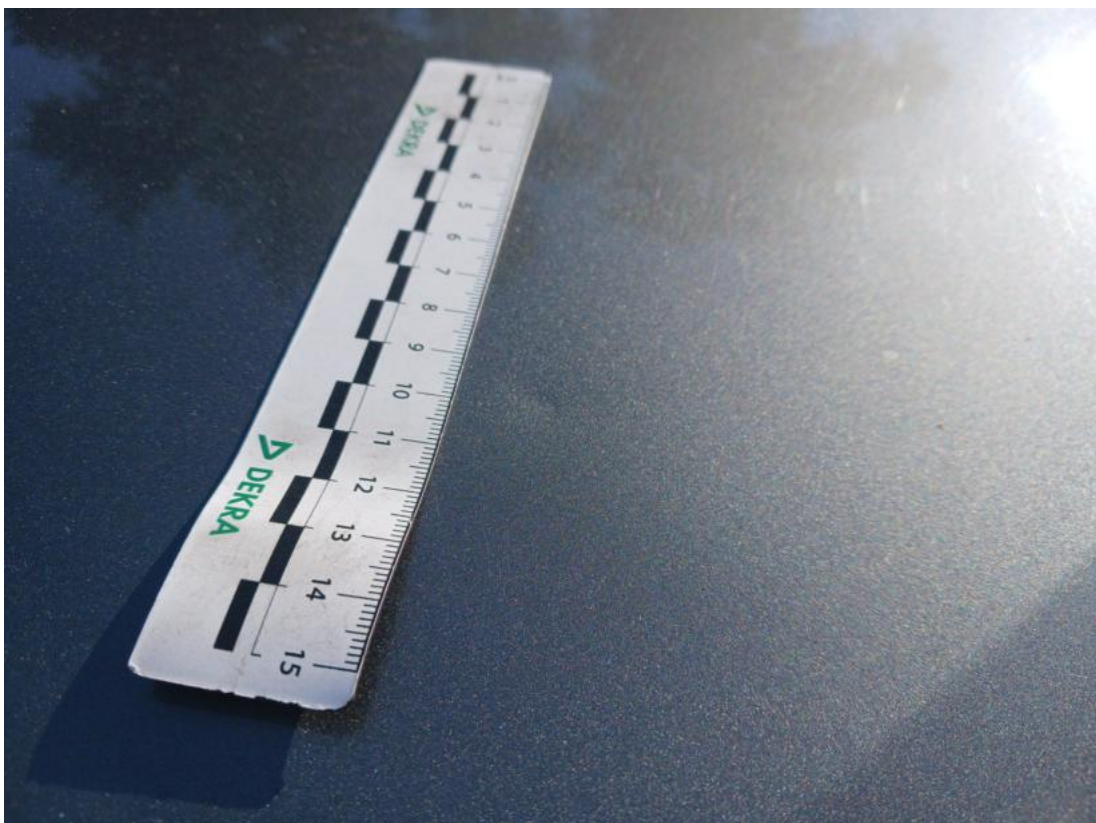
**Fot. 40**

| Poz. | Nazwa pozycji | Opis uszkodzeń | Kwalifik. | Naprawa [rbg] |
|---|---|---|---|---|
| 5 | Pokrywa przednia | wgniecenie, wgniecenie | | |

Pokrywa komory silnika - Wgniecenie/odkształcenie 1

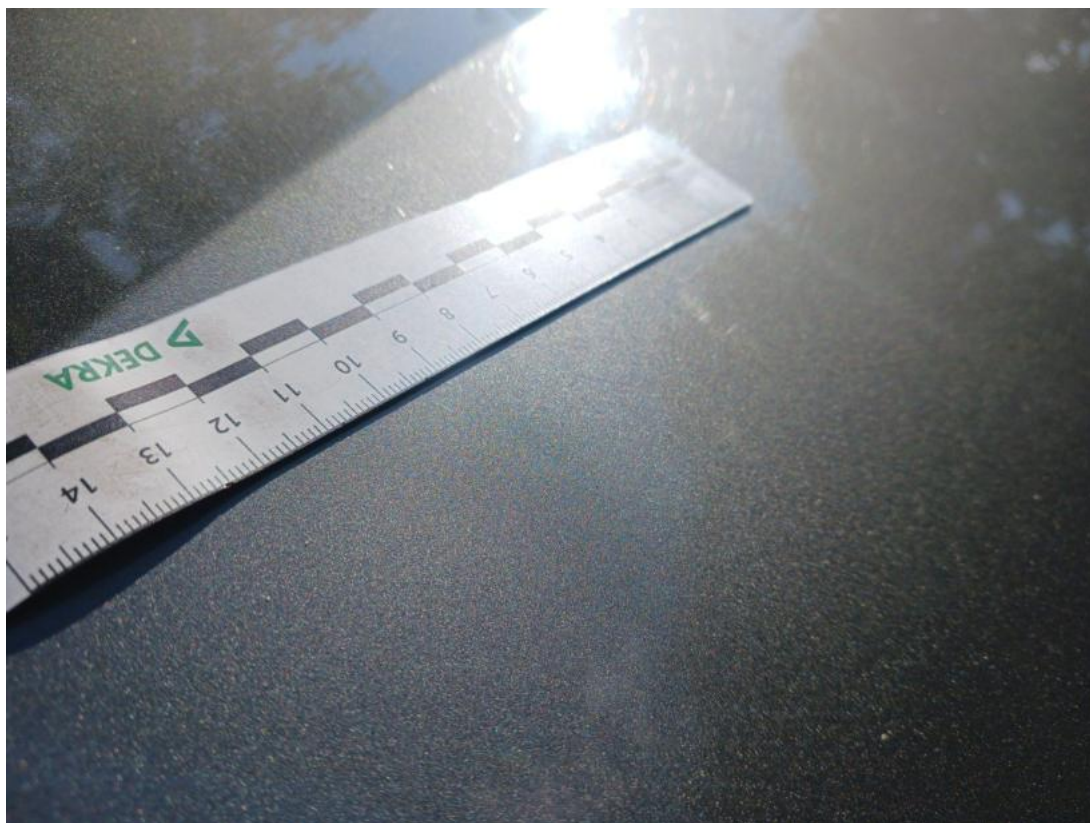
**Fot. 41**

Pokrywa komory silnika - Wgniecenie/odkształcenie 2

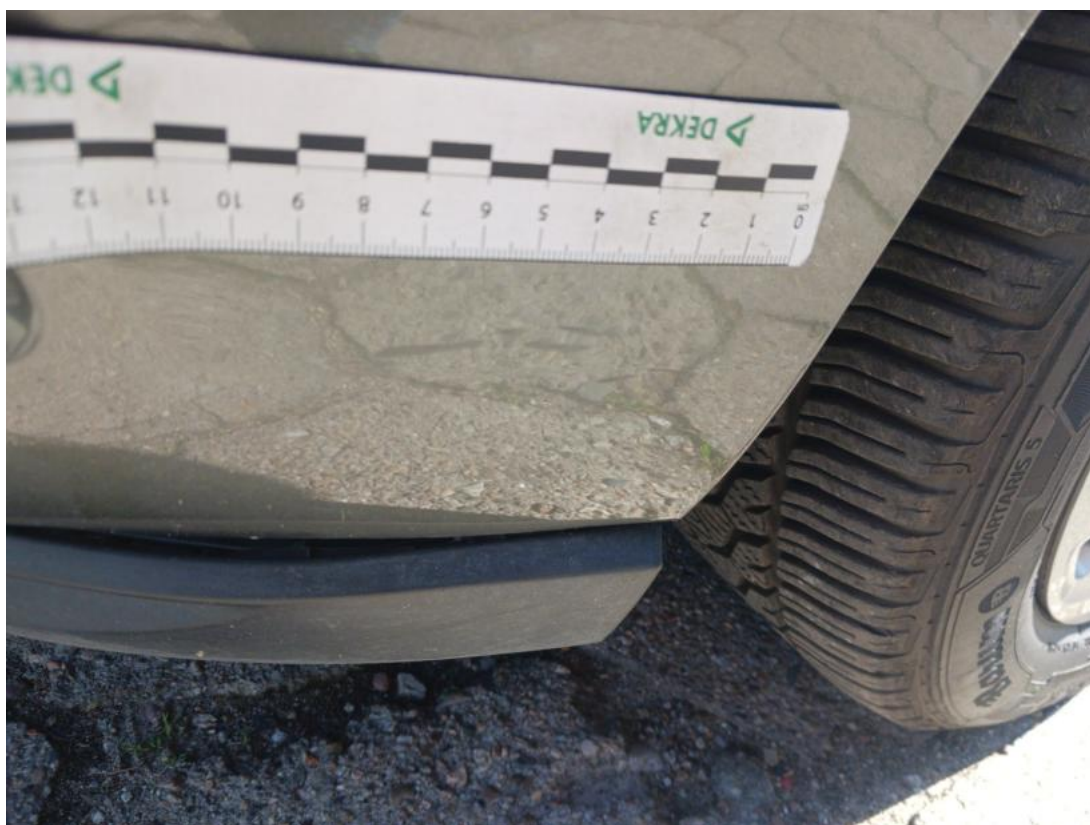
**Fot. 42**

| Poz. | Nazwa pozycji | Opis uszkodzeń | Kwalifik. | Naprawa [rbg] |
|---|---|---|---|---|
| 4 | Okładzina zderzaka przedniego | zarysowanie | | |

Zderzak przedni cz L - Rysa/odprysk 1

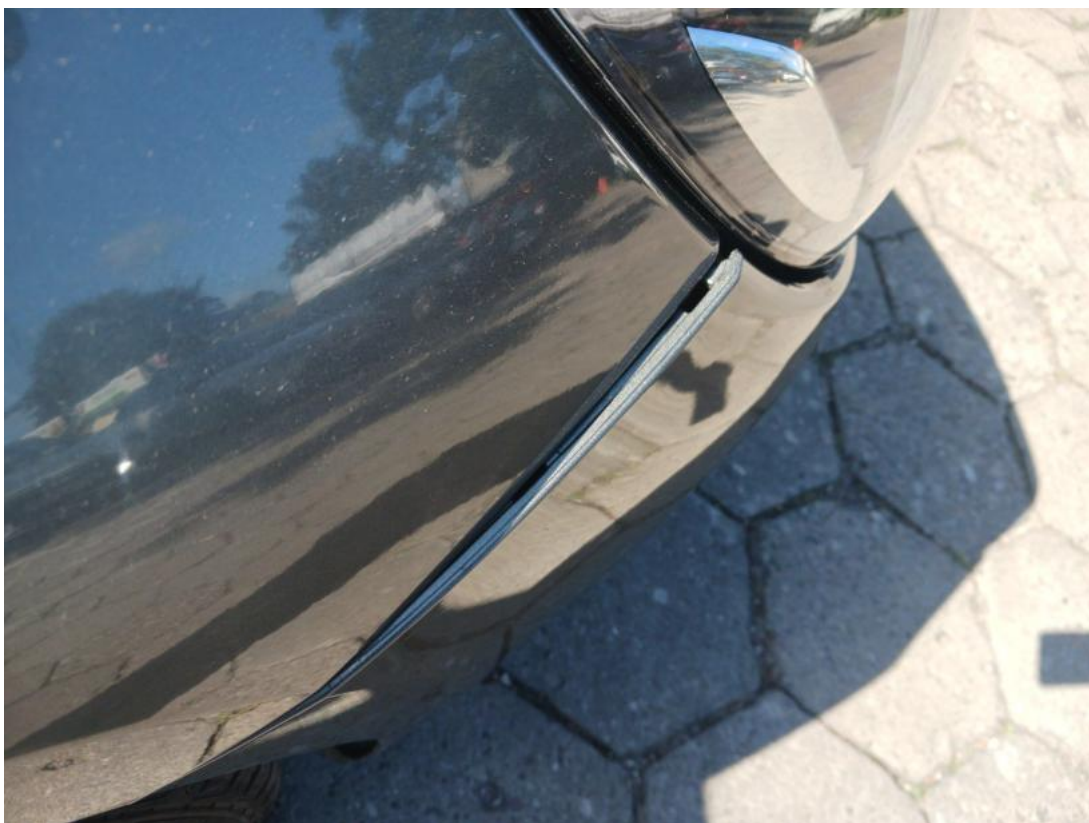
**Fot. 43**

| Poz. | Nazwa pozycji | Opis uszkodzeń | Kwalifik. | Naprawa [rbg] |
|---|---|---|---|---|
| 1 | Okładzina zderzaka przedniego | inne | NA | 0.2 |

Zderzak przedni cz P - Inne 1

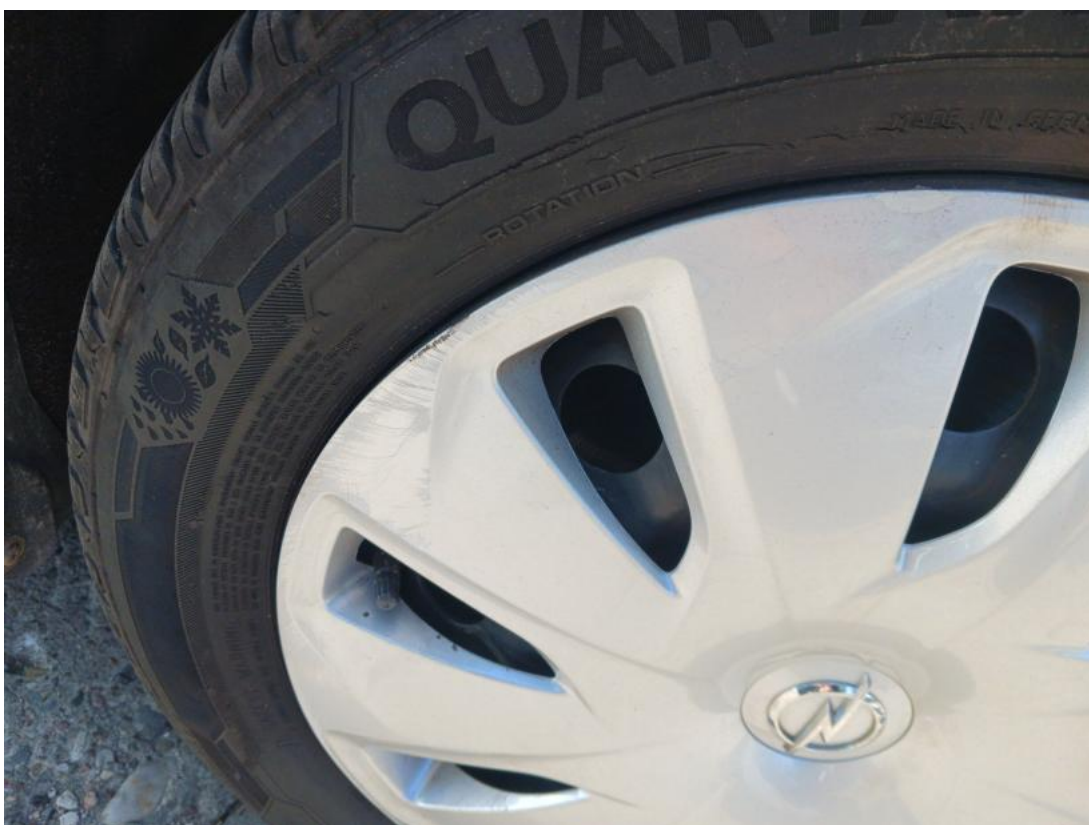
**Fot. 44**

| 14 | Kolpak koła przód R | zarysowanie | | |

Kołpak przedni P - Rysa/odprysk 1

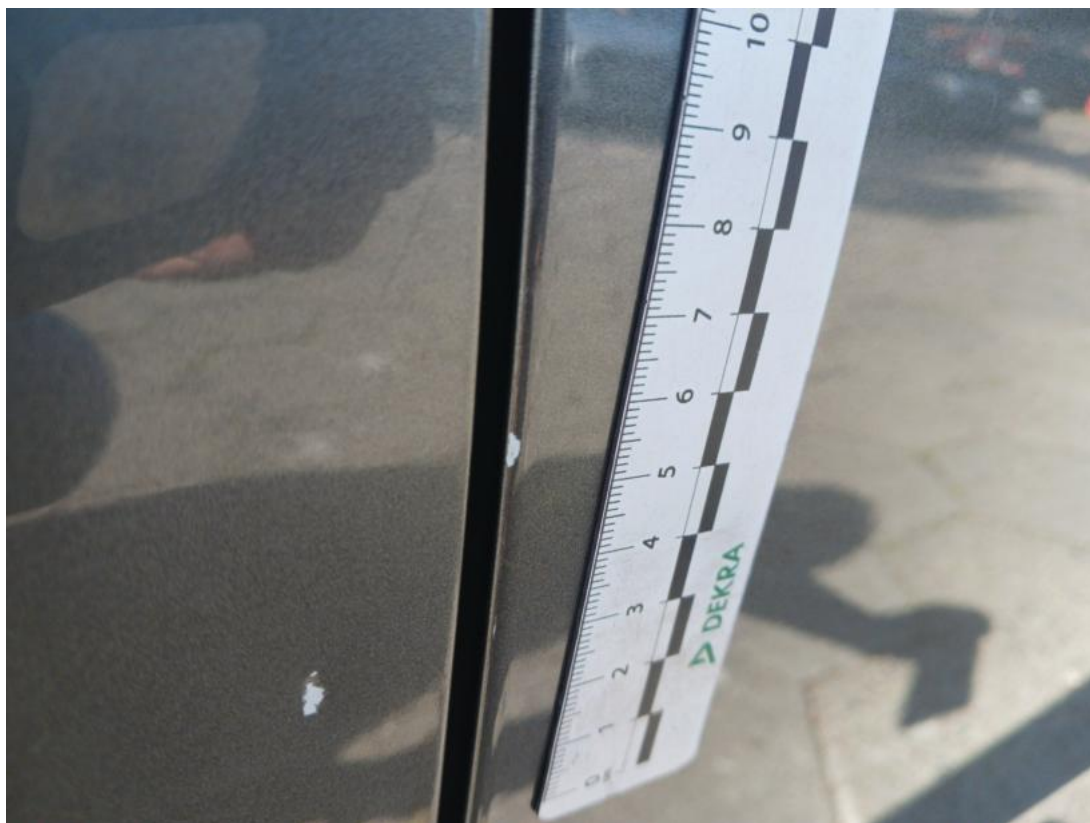
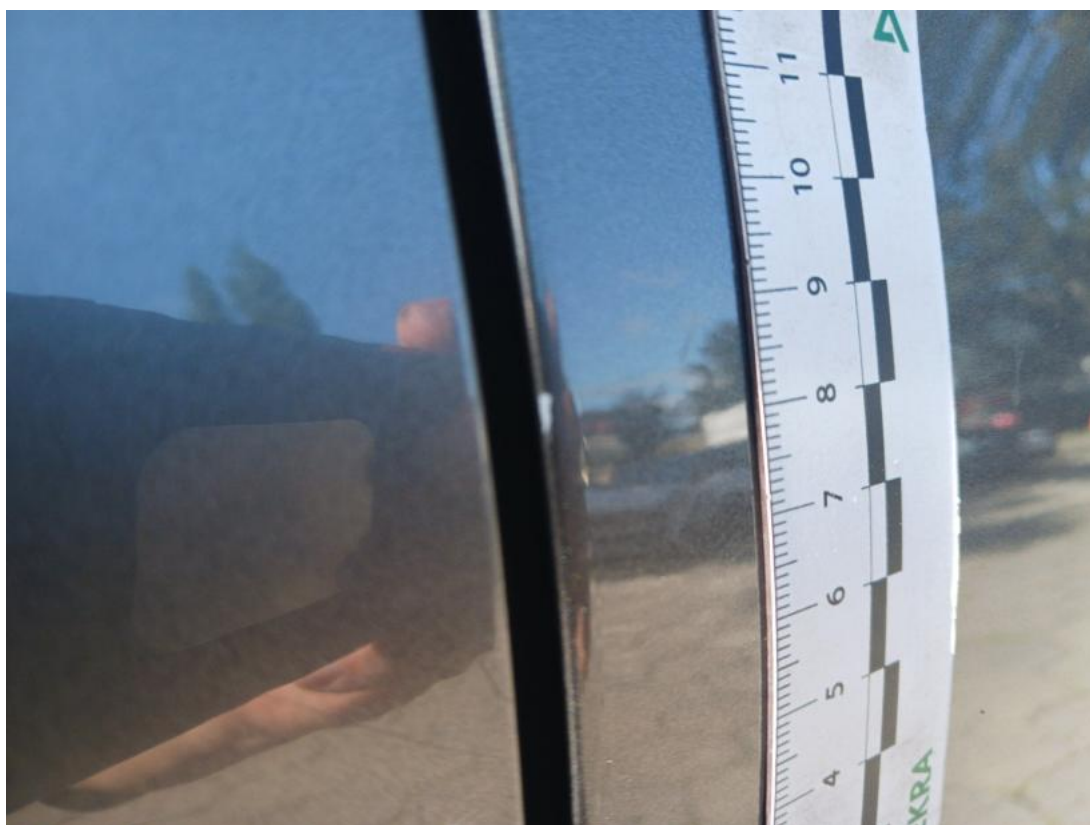
| Poz. | Nazwa pozycji | Opis uszkodzeń | Kwalifik. | Naprawa [rbg] |
|---|---|---|---|---|
| 7 | Drzwi przednie (nieuzbrojone) R | odpryski lakieru | | |

Drzwi przednie P - Rysa/odprysk 1

Drzwi przednie P - Rysa/odprysk 2

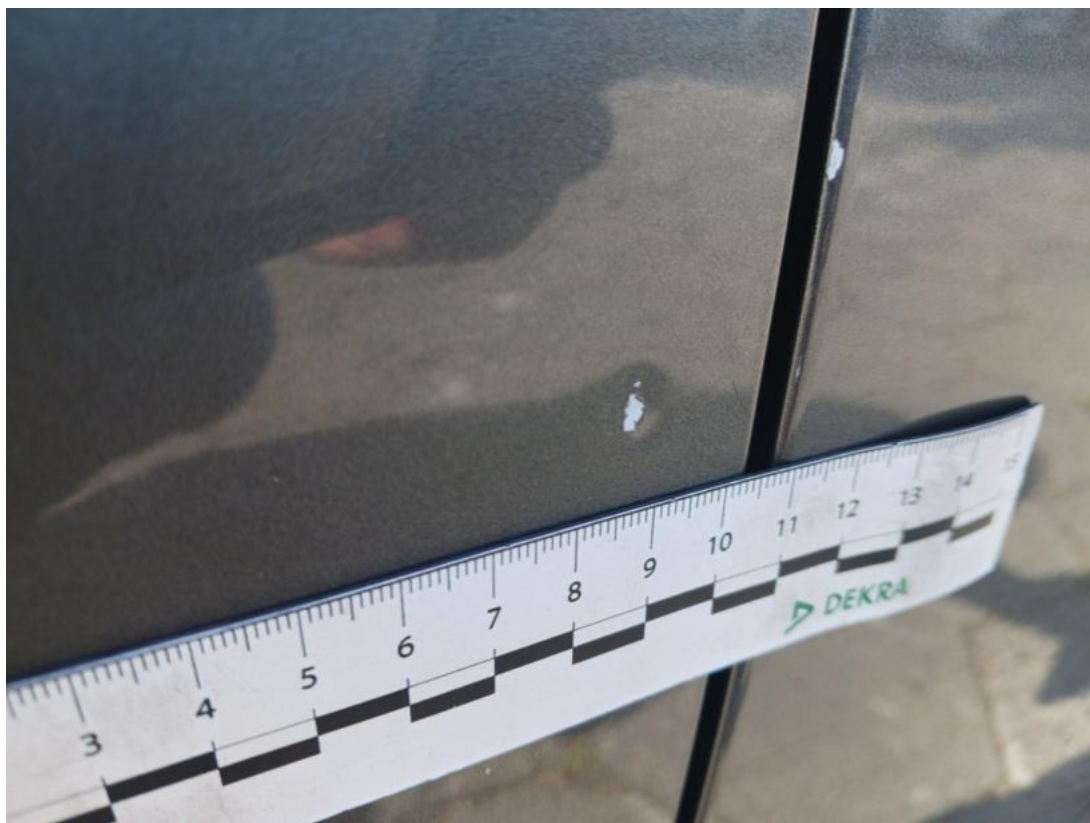
**Fot. 47**

| 10 | Drzwi tylne (nieuzbrojone) R | wgniecenie | | |

Drzwi tylne P - Wgniecenie/odkształcenie 1

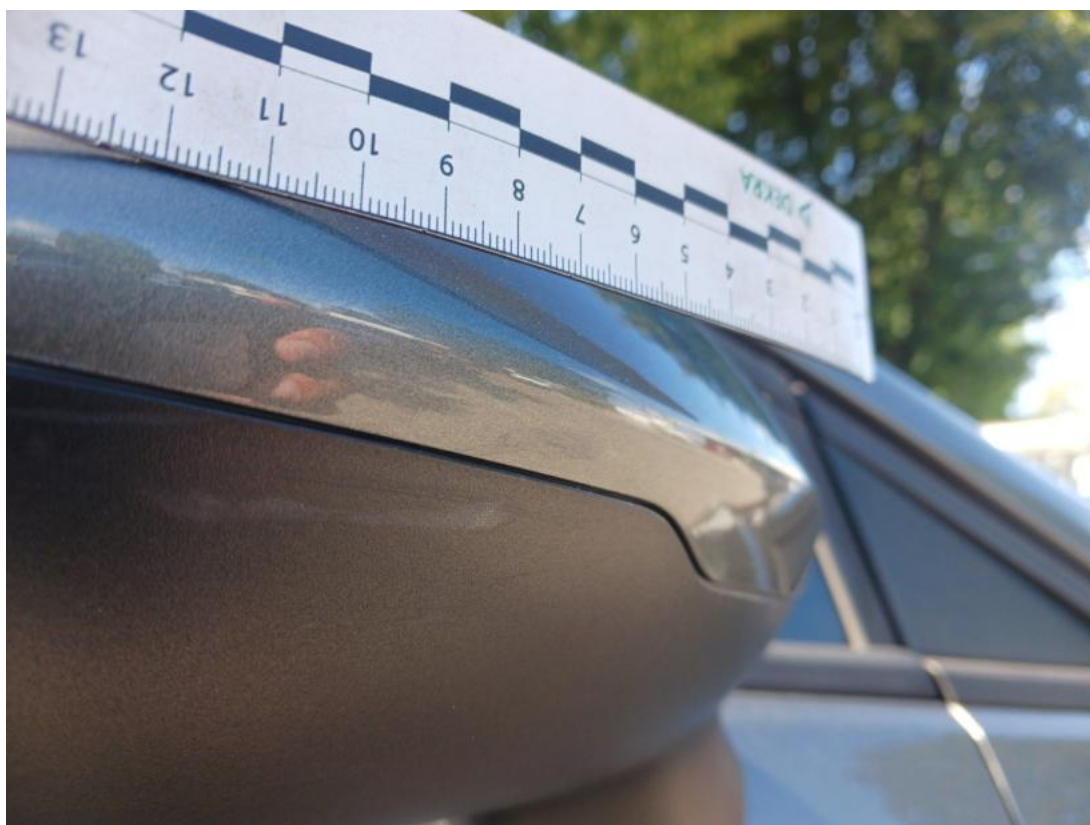
**Fot. 48**

| Poz. | Nazwa pozycji | Opis uszkodzeń | Kwalifik. | Naprawa [rbg] |
|---|---|---|---|---|
| 8 | Osłona lusterka zewnętrznego R | zarysowanie | | |

Obudowa lusterka zew P - Rysa/odprysk 1

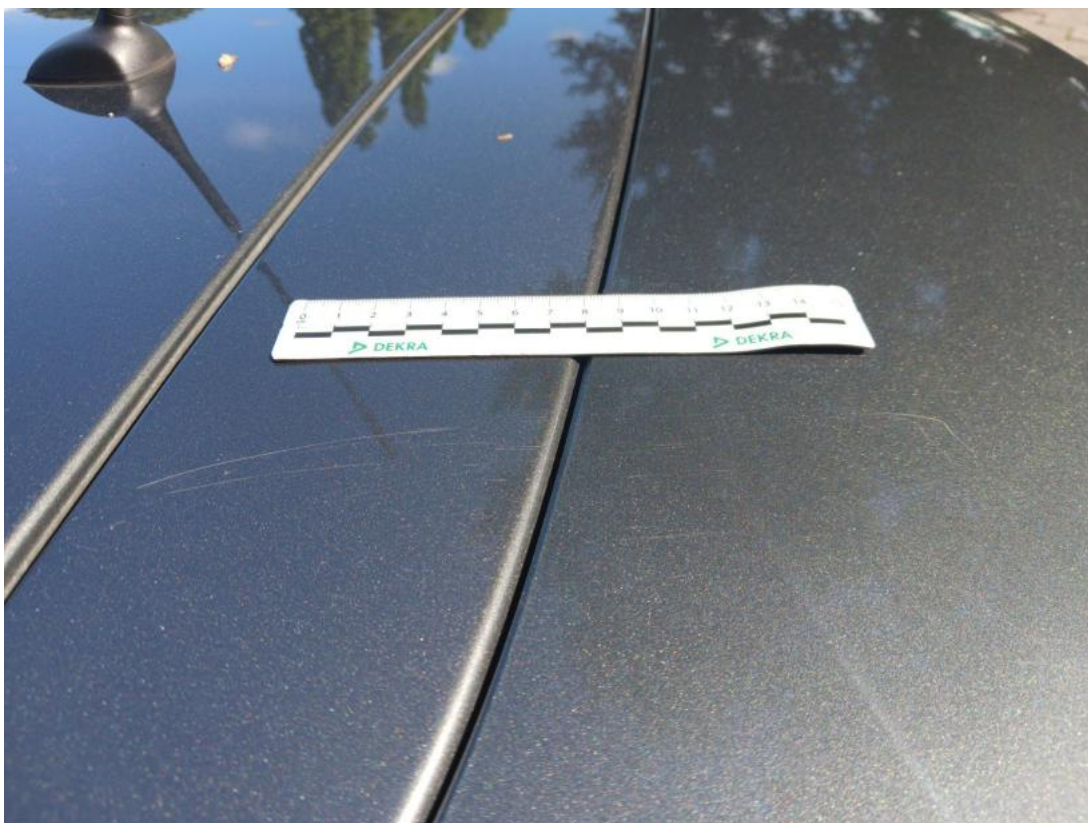
**Fot. 49**

| 13 | Spoiler tylny, góra | zarysowanie | | |

Nakładka pokryw tylnej - Rysa/odprysk 1

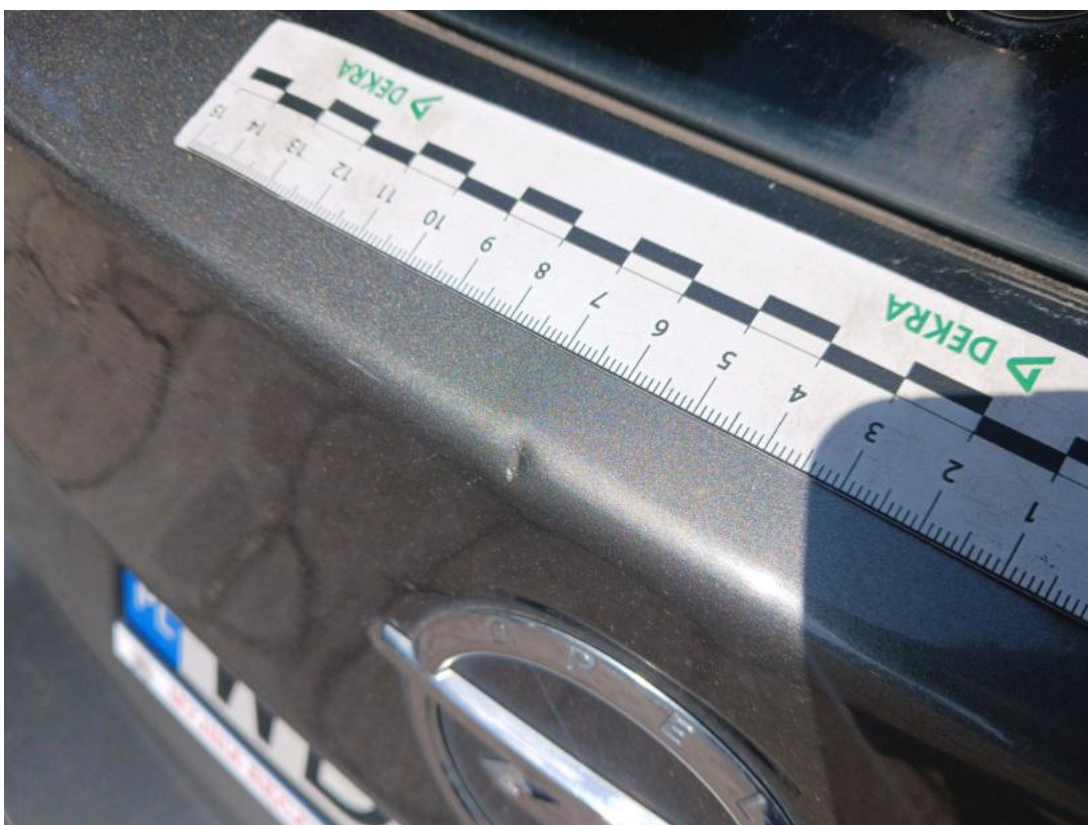
**Fot. 50**

| 12 | Pokrywa tylna | wgniecenie | | |

Pokrywy bagażnika - Wgniecenie/odkształcenie 1

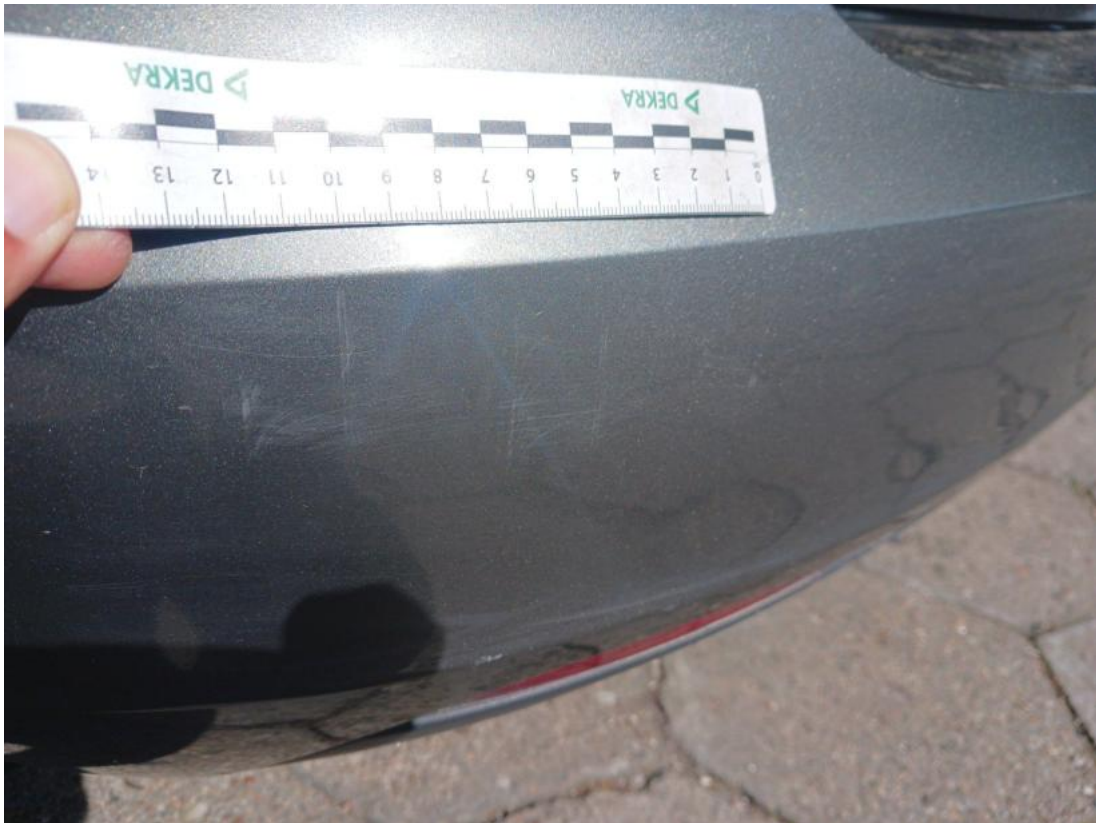
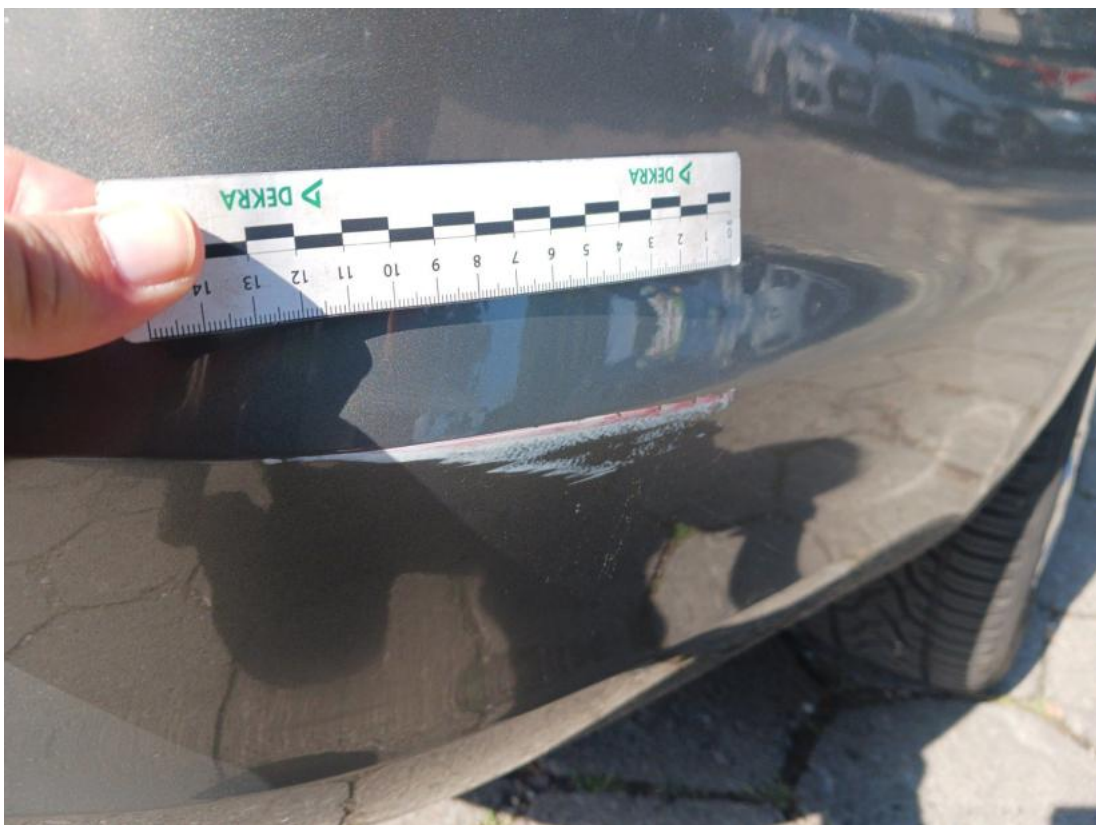
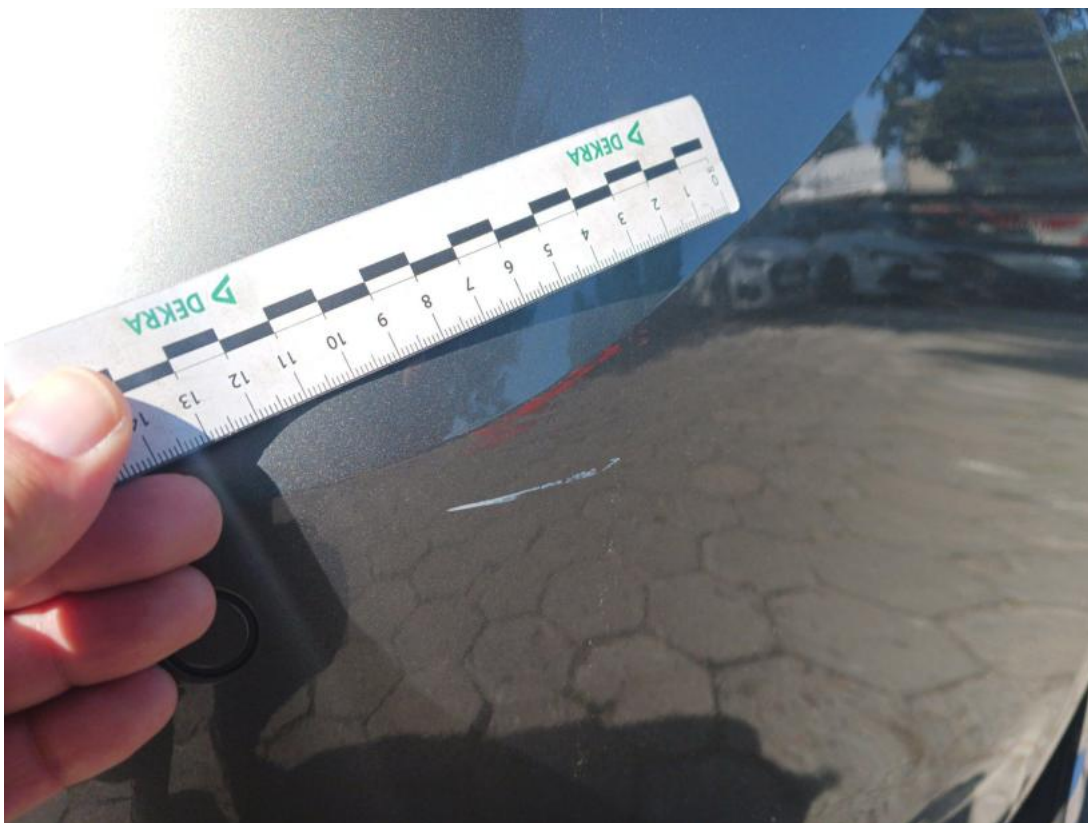
| Poz. | Nazwa pozycji | Opis uszkodzeń | Kwalifik. | Naprawa [rbg] |
|---|---|---|---|---|
| 3 | Okładzina zderzaka tylnego | zarysowanie | NA | |

Zderzak tylny cz L - Rysa/odprysk 1

Zderzak tylny cz P - Rysa/odprysk 1

Zderzak tylny cz P - Rysa/odprysk 2

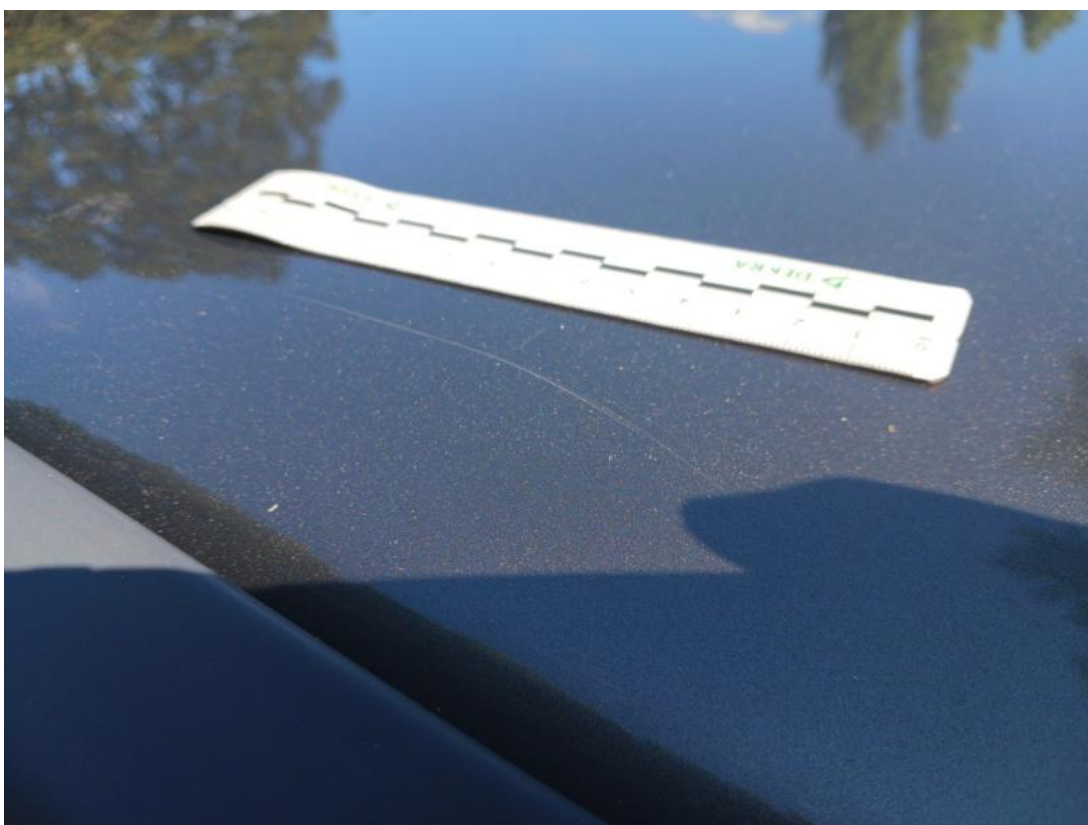
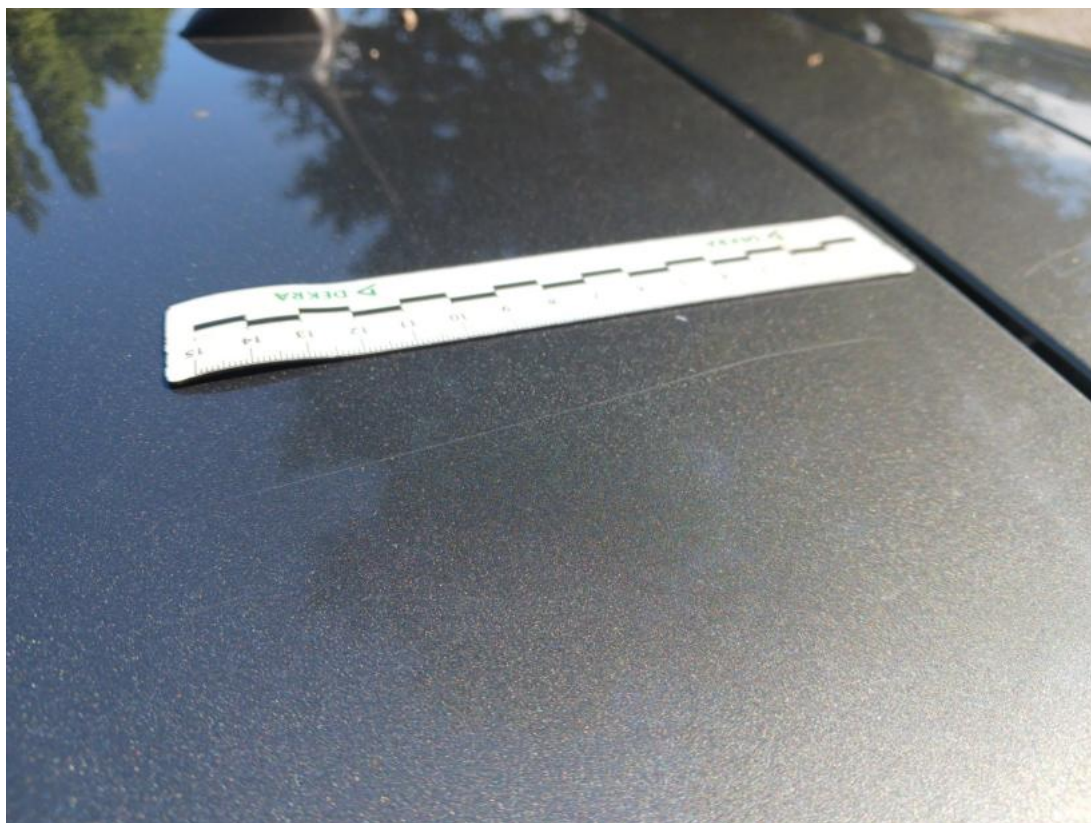
| Poz. | Nazwa pozycji | Opis uszkodzeń | Kwalifik. | Naprawa [rbg] |
|---|---|---|---|---|
| 2 | Dach | zarysowanie | NA | |

Dach - Rysa/odprysk 1

Dach - Rysa/odprysk 2

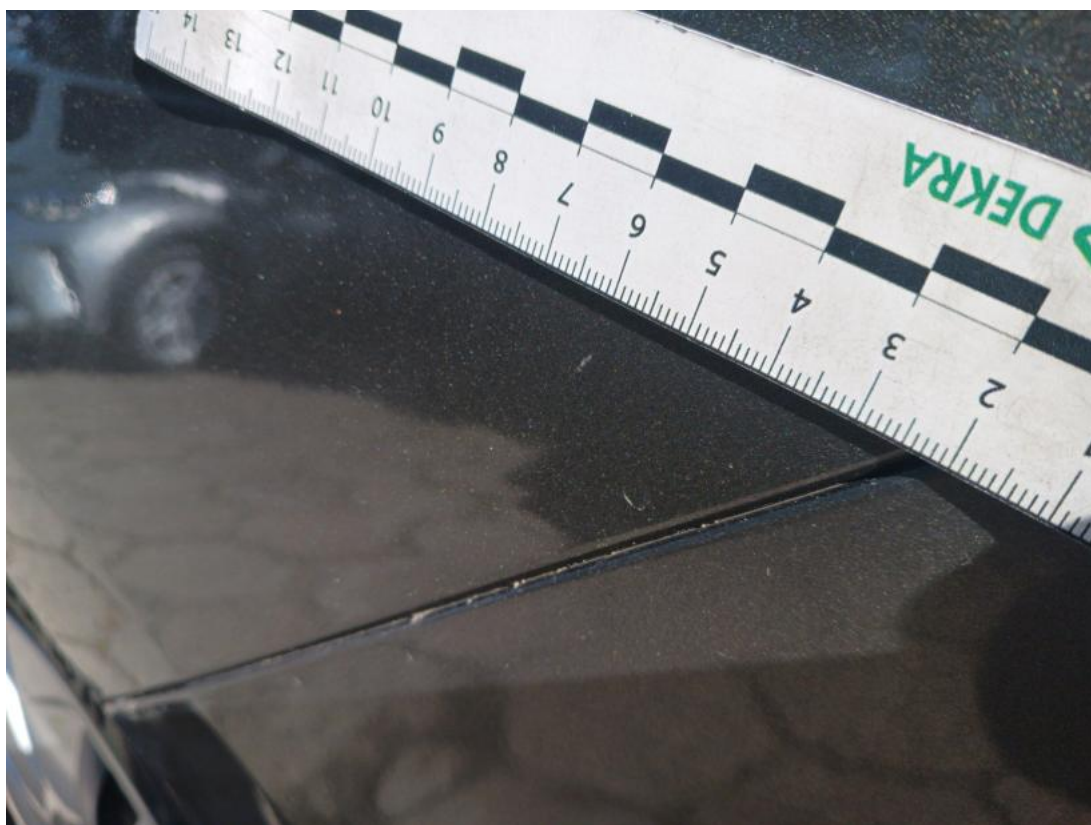
**Fot. 56**

| 11 | Błotnik tylny L | wgniecenie | | |

Błotnik tylny L / Ściana boczna L - Wgniecenie/odkształcenie 1

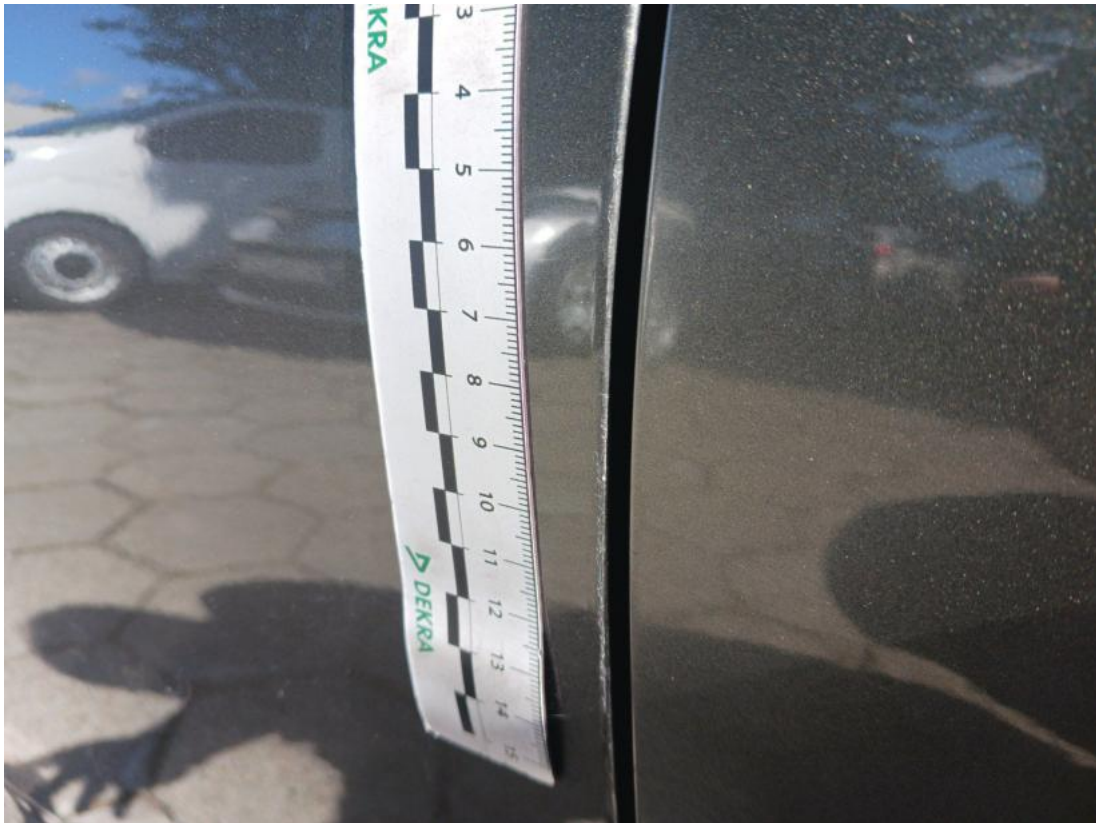
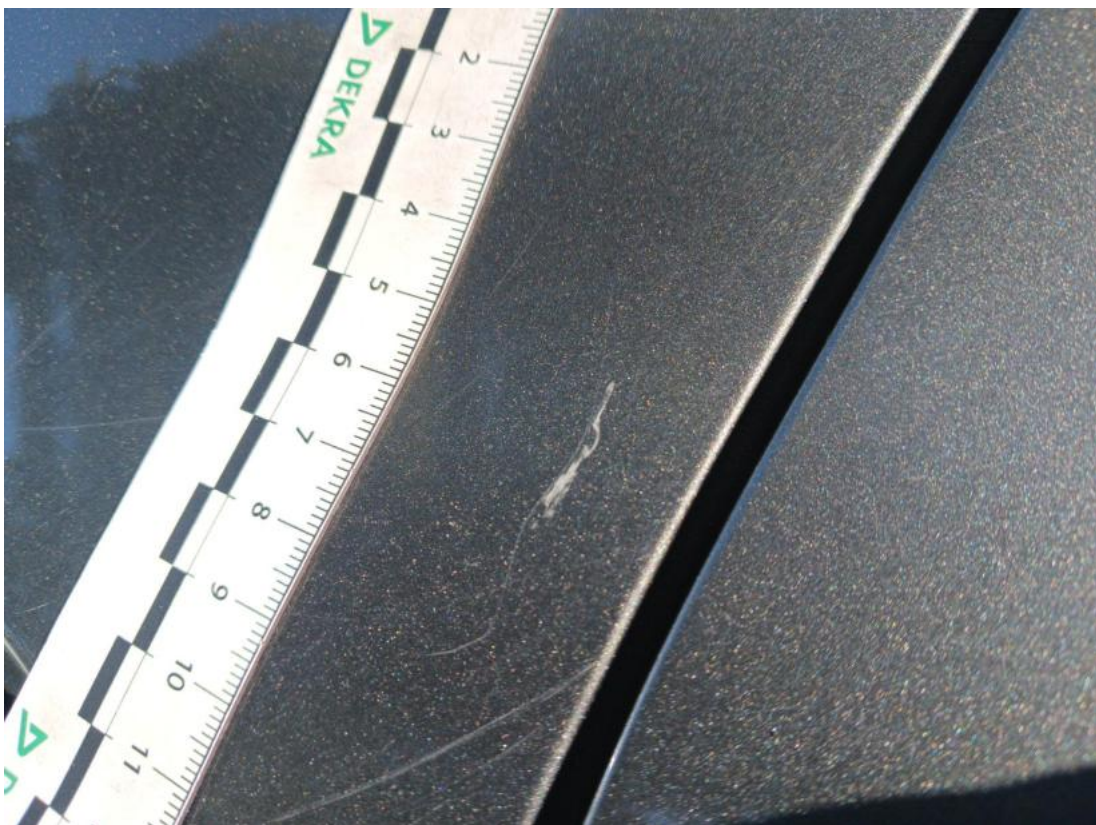
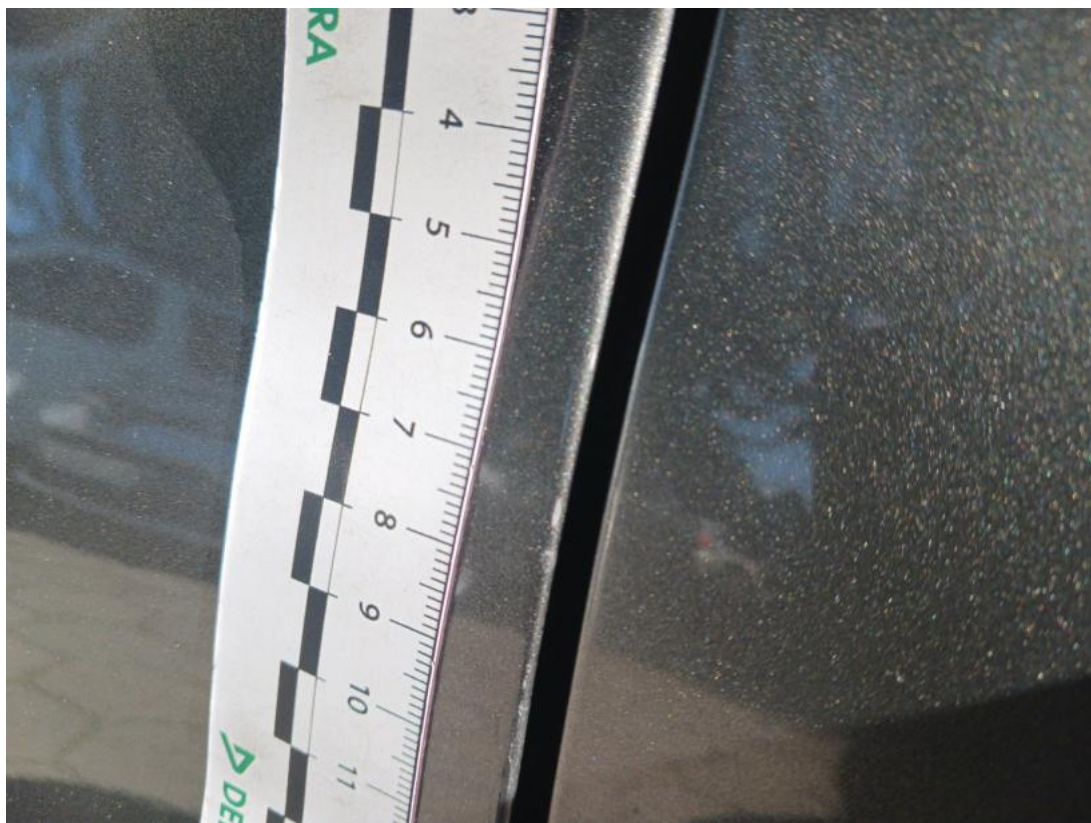
| Poz. | Nazwa pozycji | Opis uszkodzeń | Kwalifik. | Naprawa [rbg] |
|---|---|---|---|---|
| 6 | Drzwi przednie (nieuzbrojone) L | odpryski lakieru | | |

Drzwi przed L - Rysa/odprysk 1

Drzwi przed L - Rysa/odprysk 2

Drzwi przed L() - Rysa/odprysk 3

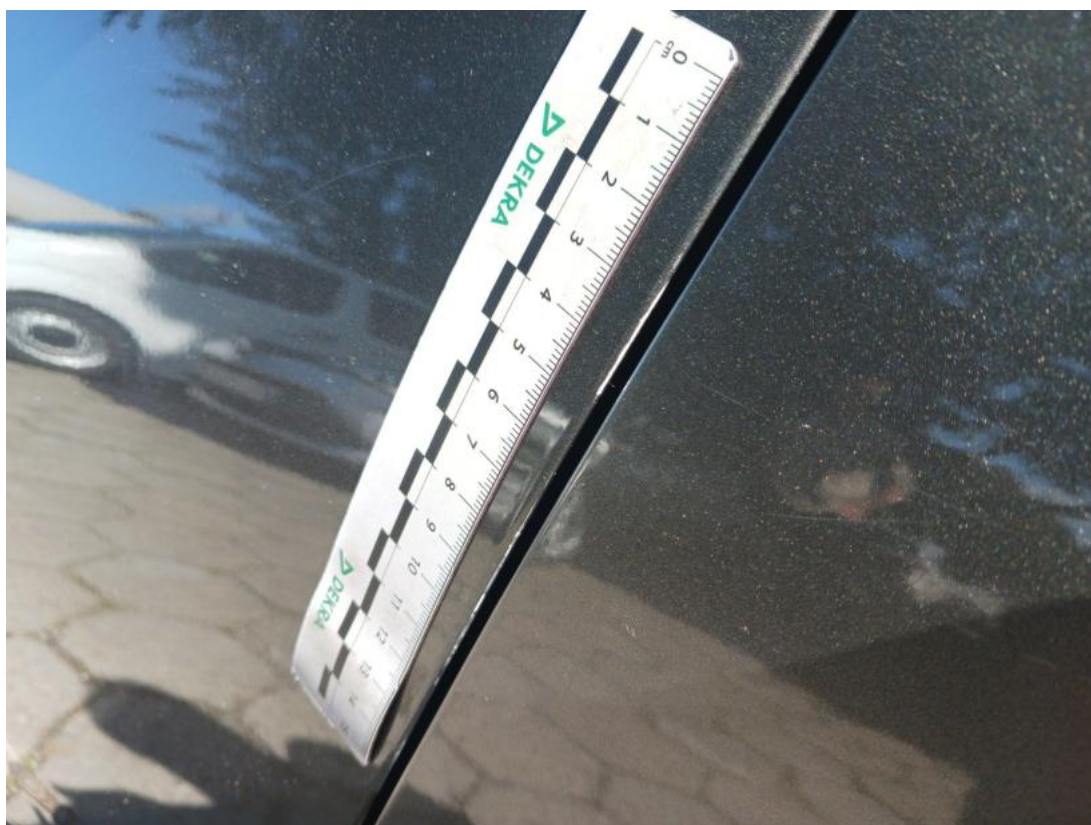
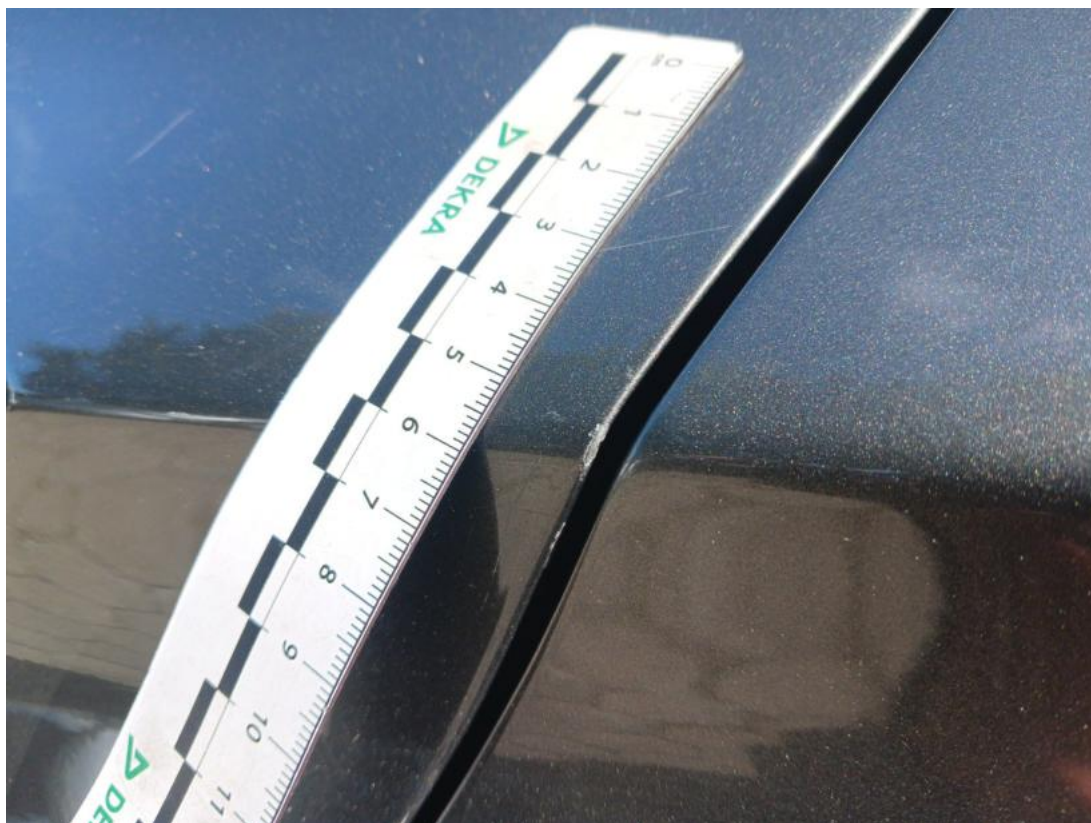
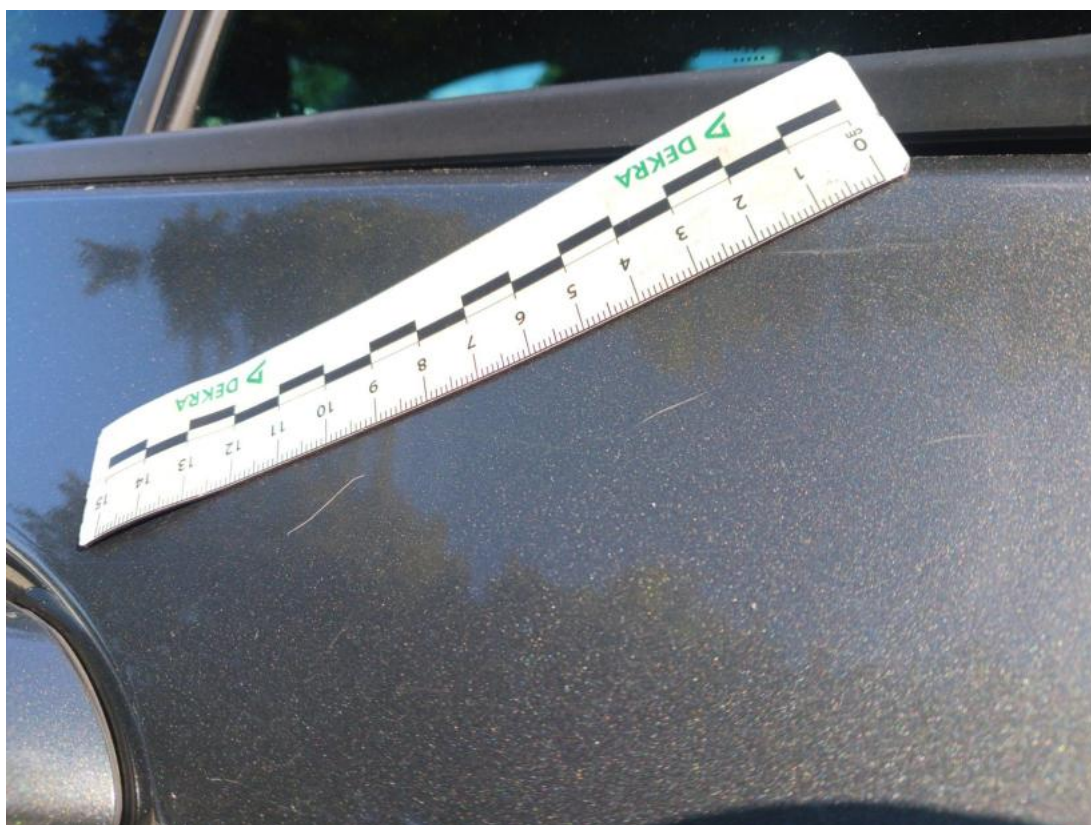
| 9 | Drzwi tylne (nieuzbrojone) L | zarysowanie, odpryski lakieru | | |

Drzwi tylne L - Rysa/odprysk 1

Drzwi tylne L - Rysa/odprysk 2

Drzwi tylne L() - Rysa/odprysk 3
