## Raport z oględzin pojazdu

| Numer raportu | 219714/6/26-11401 | Data raportu | 30-06-2026 |

| Marka, model | OPEL Movano CDTI Euro 6 21... |
| Numer rejestracyjny | WJ8348L |

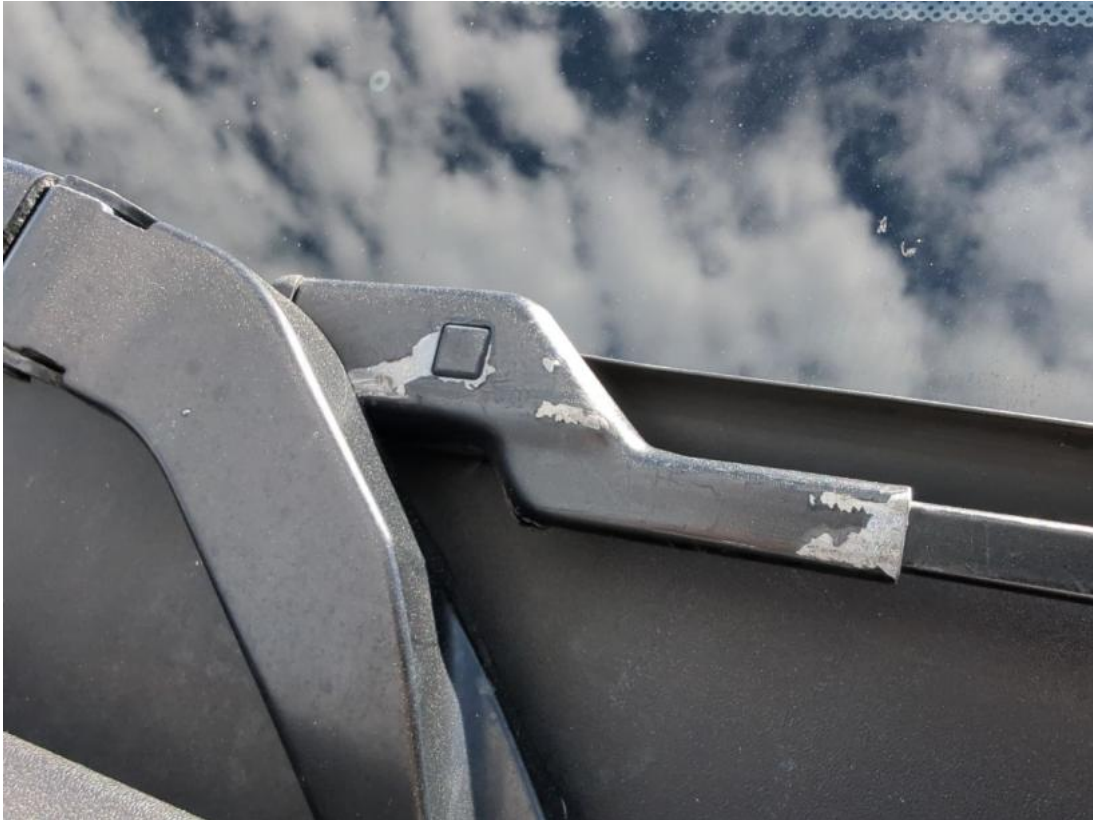
**Fot. 39**

| Poz. | Nazwa pozycji | Opis uszkodzeń | Kwalifik. | Naprawa [rbg] |
|---|---|---|---|---|
| 21 | Ramię wycieraczki L | rysa/odprysk | | |

Ramię wycieraczki L - Rysa/odprysk 1

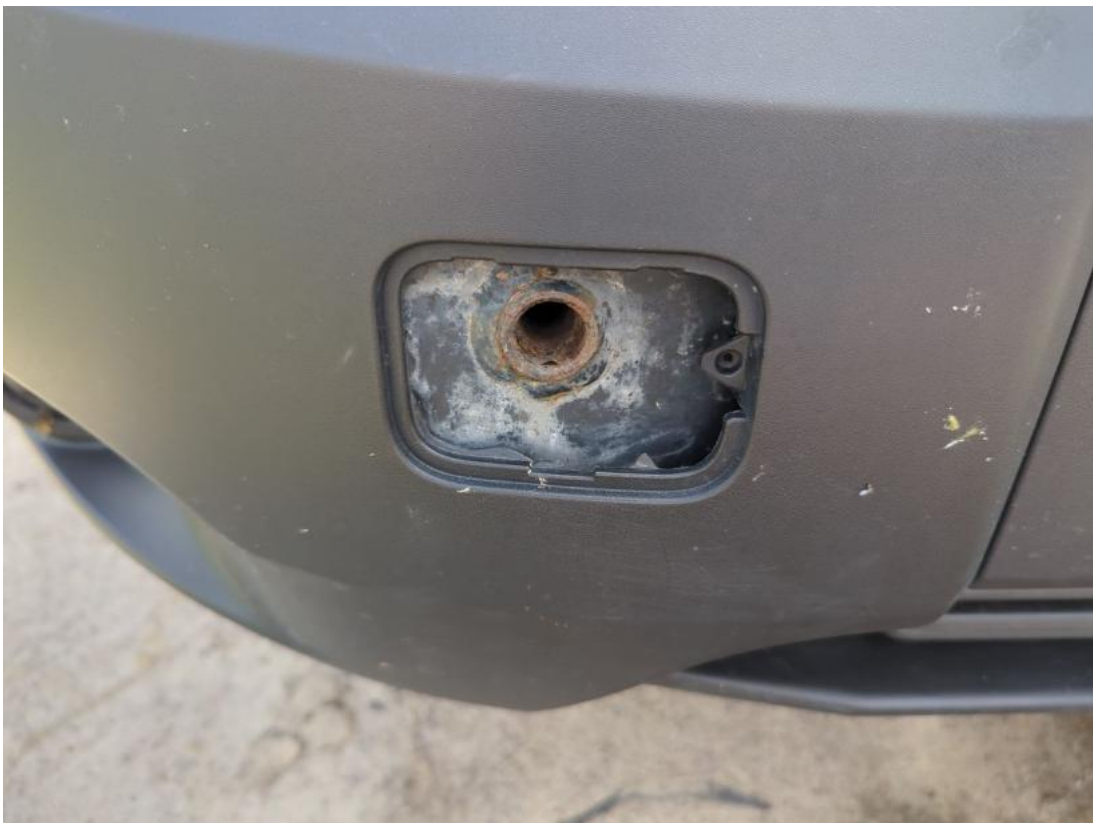
**Fot. 40**

| Poz. | Nazwa pozycji | Opis uszkodzeń | Kwalifik. | Naprawa [rbg] |
|---|---|---|---|---|
| 1 | Zaślepka haka holowniczego R | brak | WY | 0.1 |

Zaślepka prz haka hol. - Inne 1

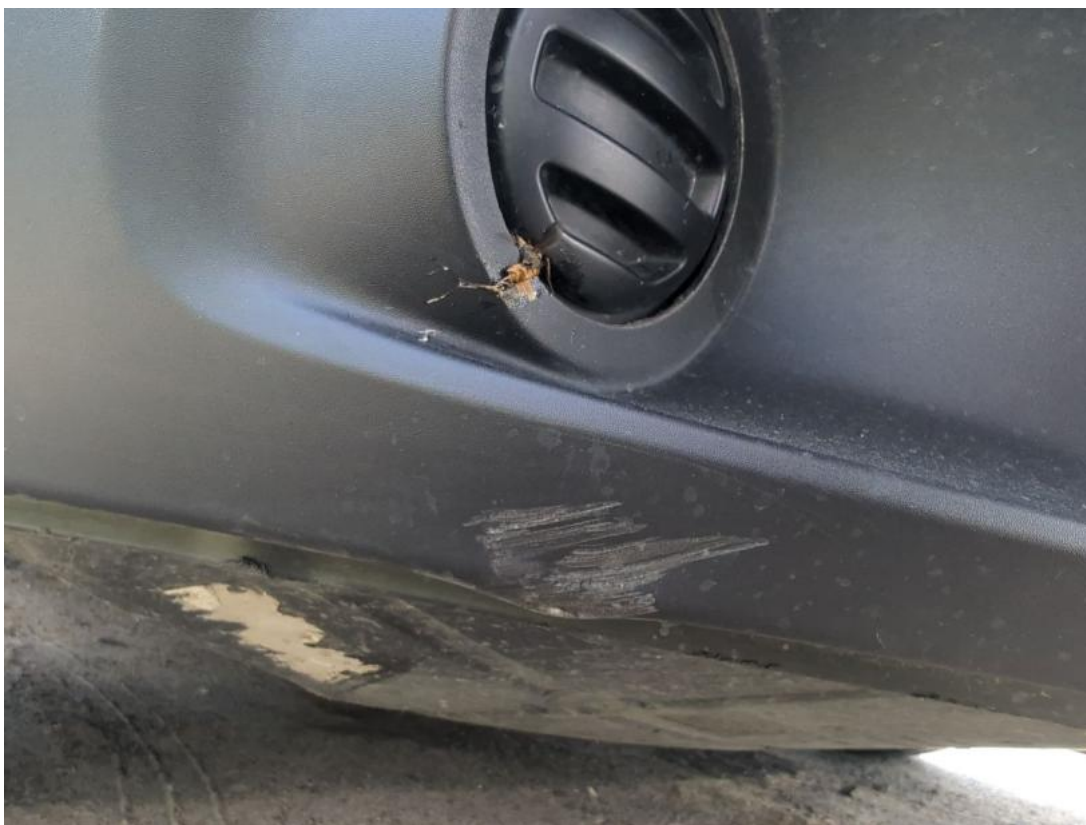
**Fot. 41**

Zderzak - Rysa/odprysk 1

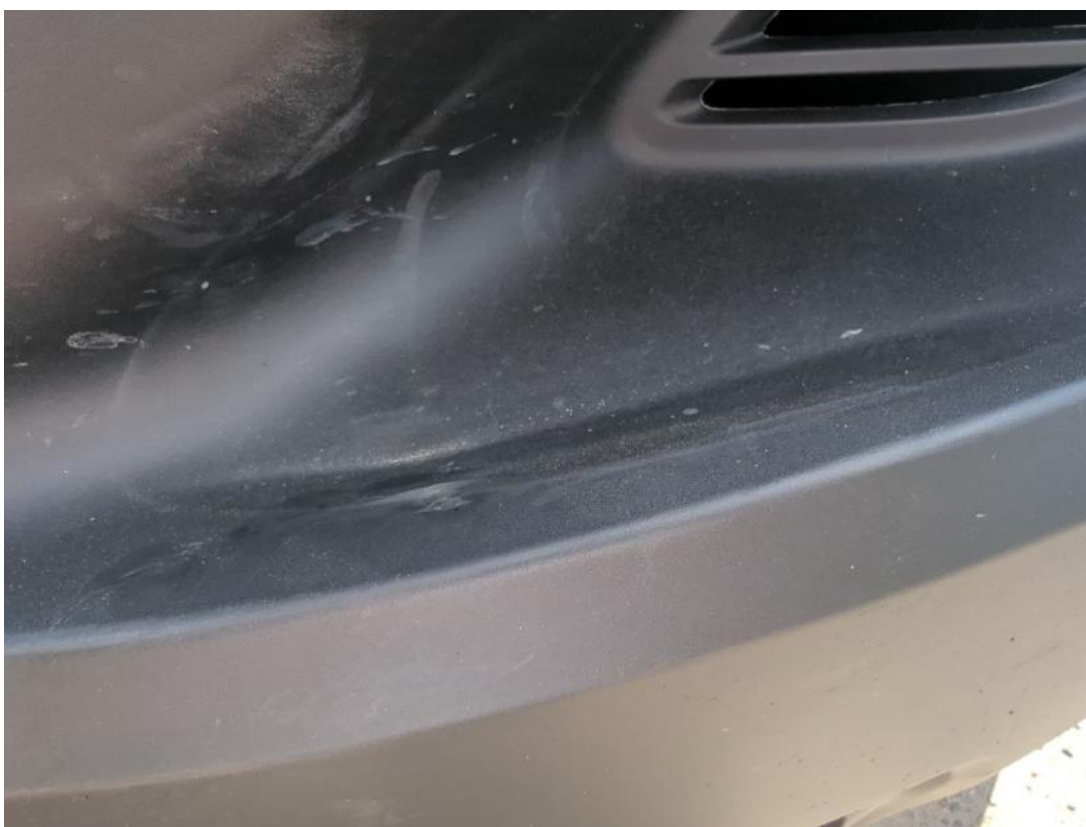
**Fot. 42**

Zderzak - Wgniecenie/odkształcenie 1

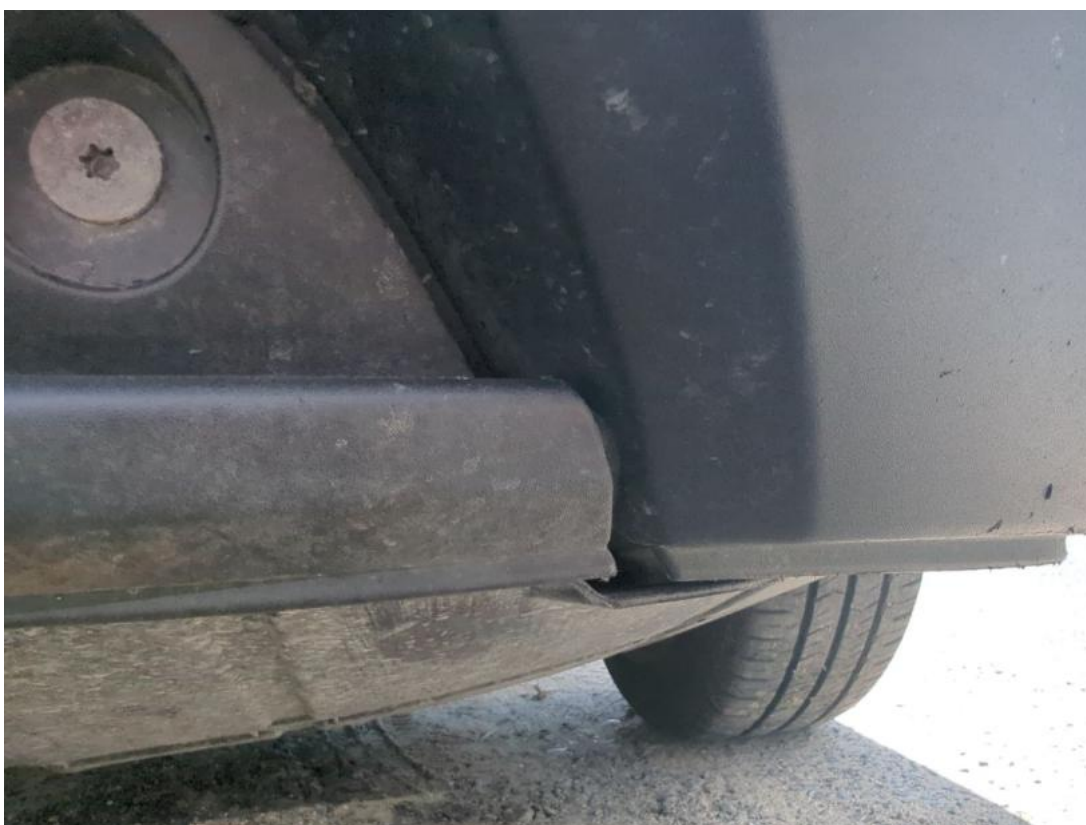
**Fot. 44**

Zderzak - Pęknięcie/rozerwanie 1

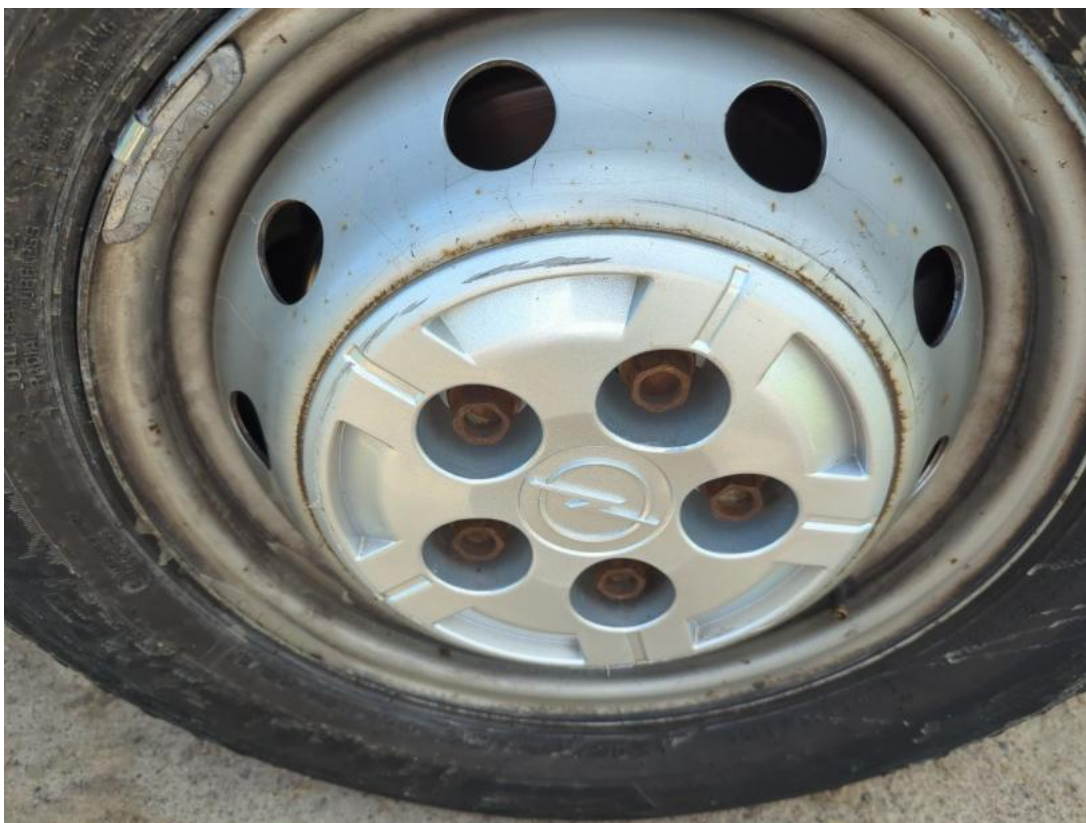
**Fot. 45**

Felga przednia P - Rysa/odprysk 1

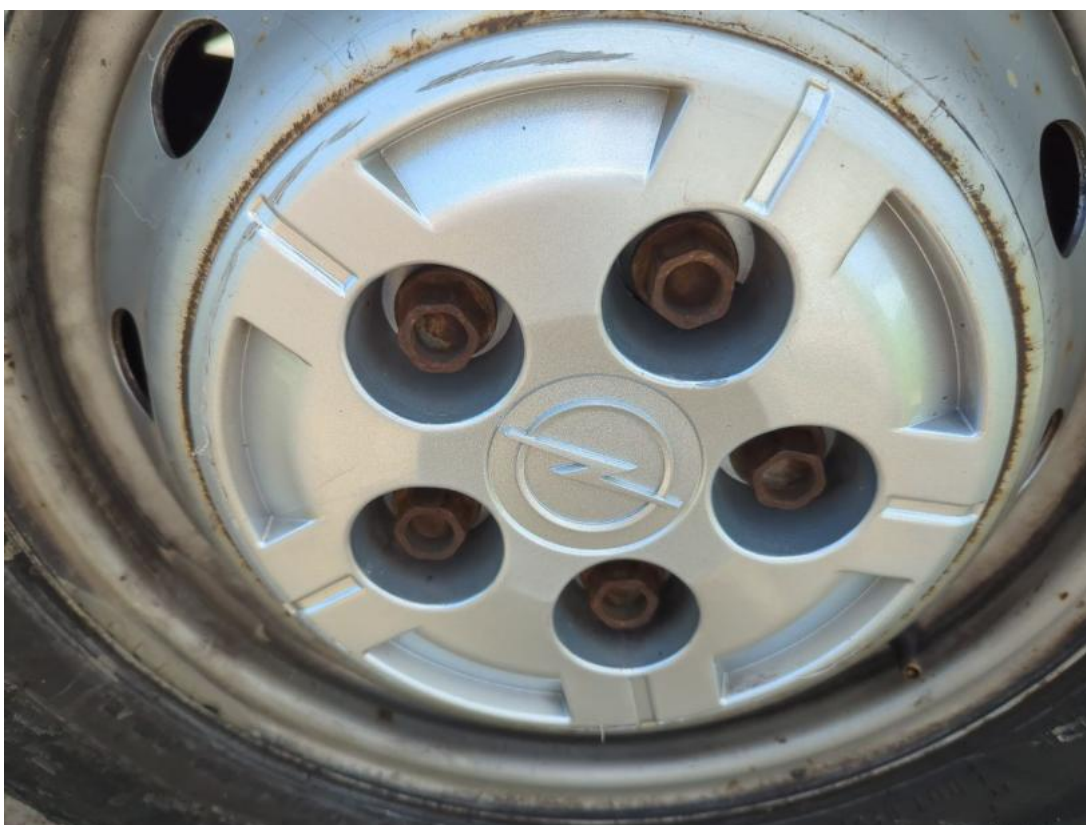
**Fot. 46**

Kołpak przedni P - Rysa/odprysk 1

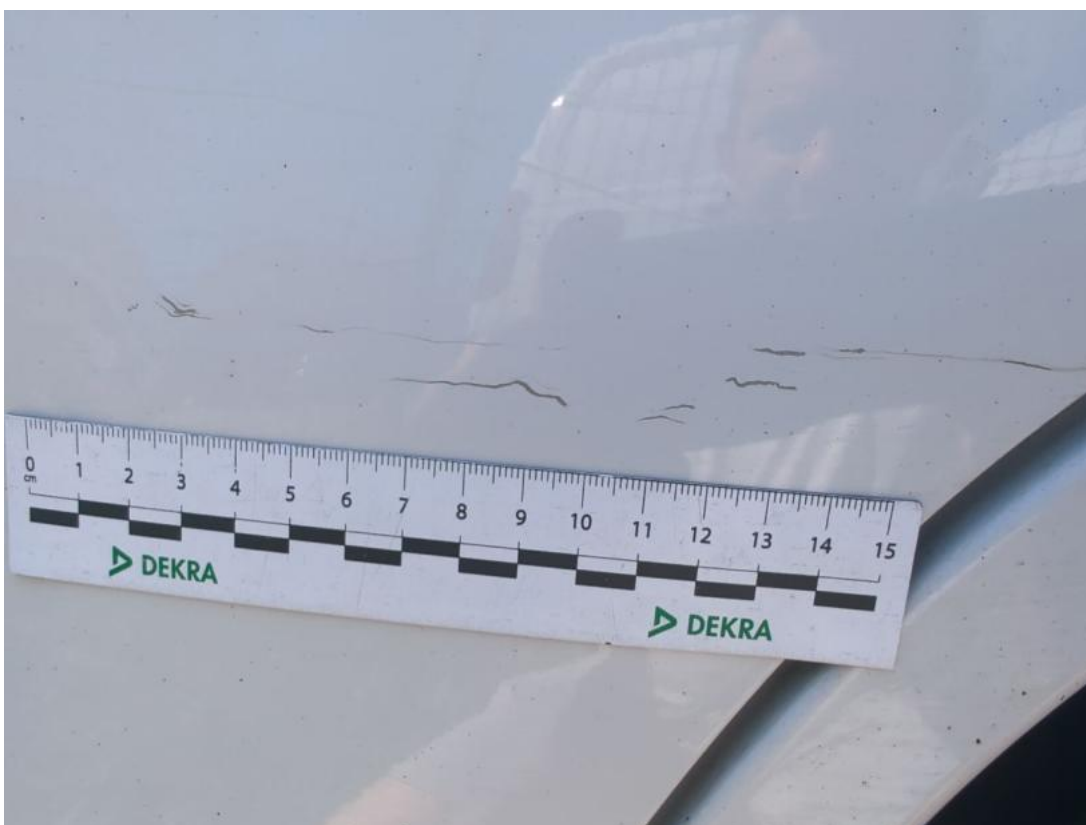
**Fot. 48**

| Poz. | Nazwa pozycji | Opis uszkodzeń | Kwalifik. | Naprawa [rbg] |
|---|---|---|---|---|
| 11 | Drzwi przednie (nieuzbrojone) R | rysa/odprysk, wgniecenie/odkształcenie | NA | 1.2 |

Drzwi przednie P - Rysa/odprysk 1

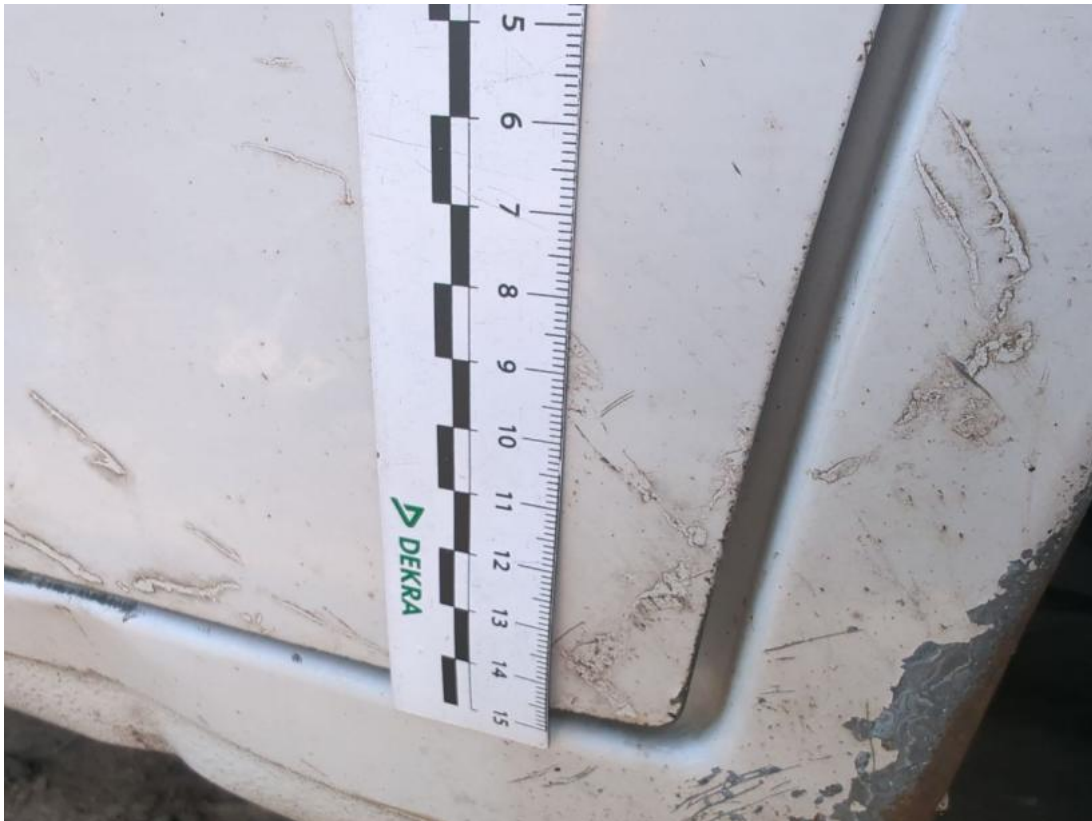
**Fot. 49**

Drzwi przednie P - Rysa/odprysk 2

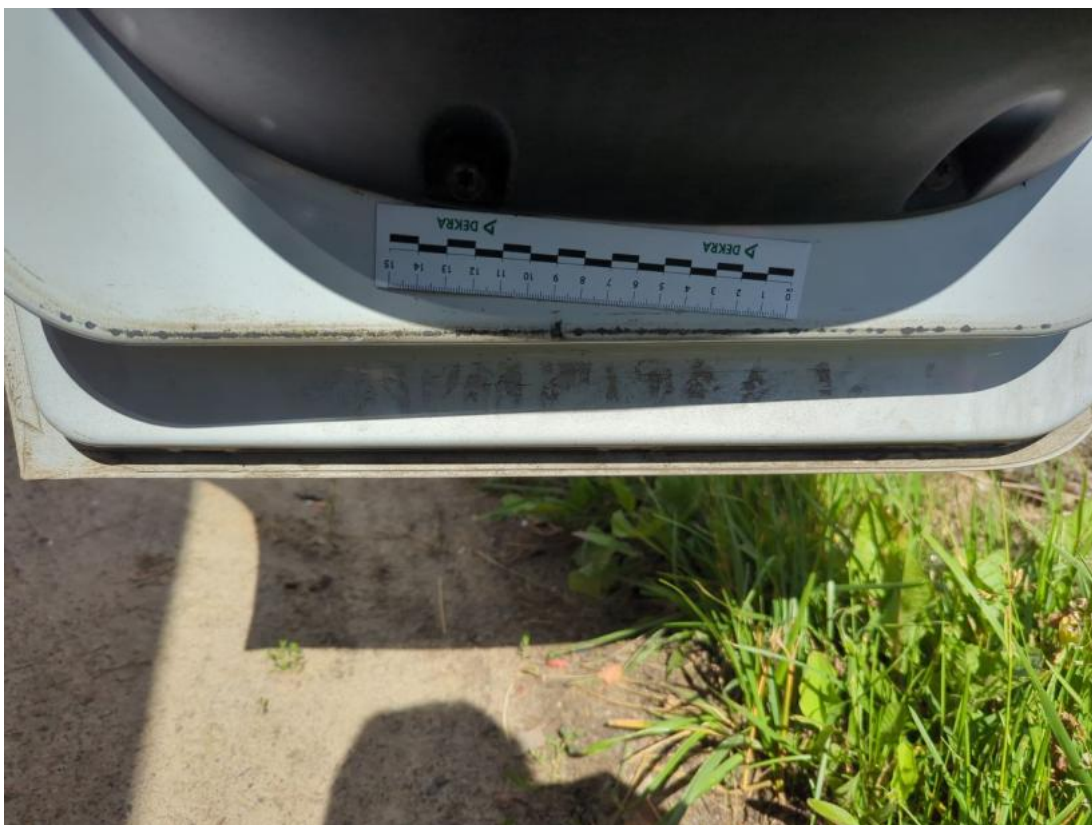
**Fot. 50**

Drzwi przednie P() - Rysa/odprysk 3

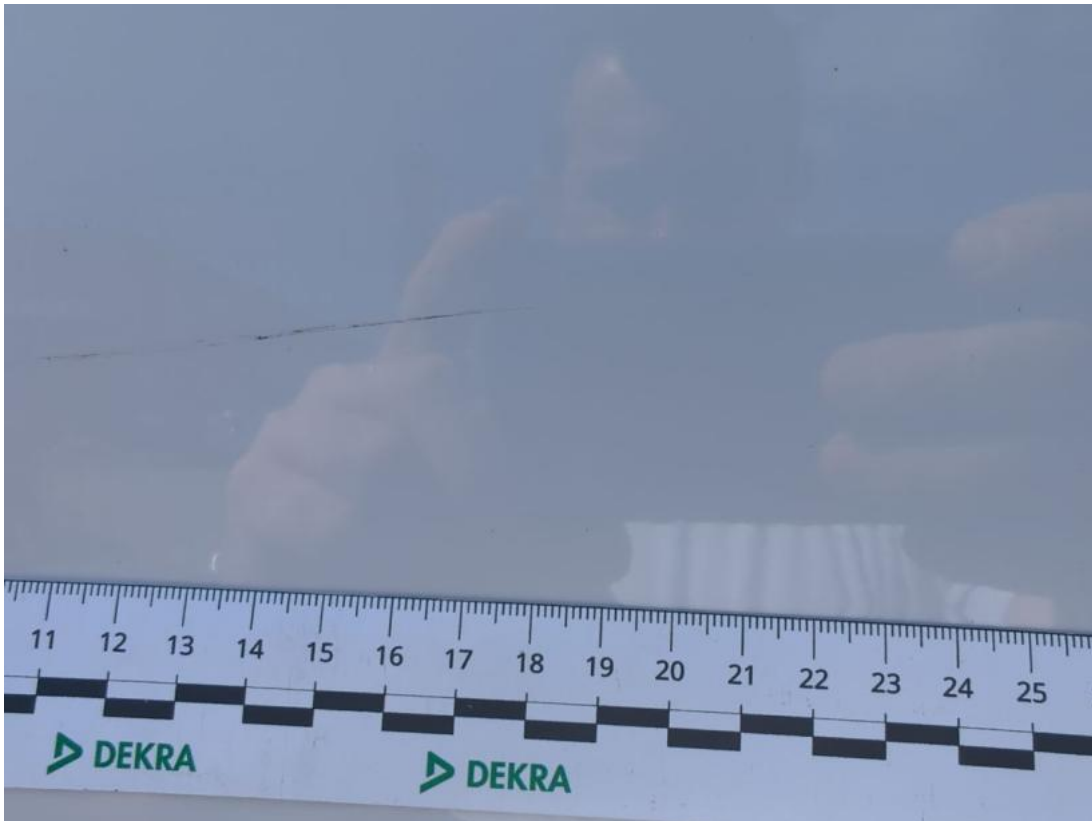
**Fot. 53**

Drzwi tylne P - Rysa/odprysk 1

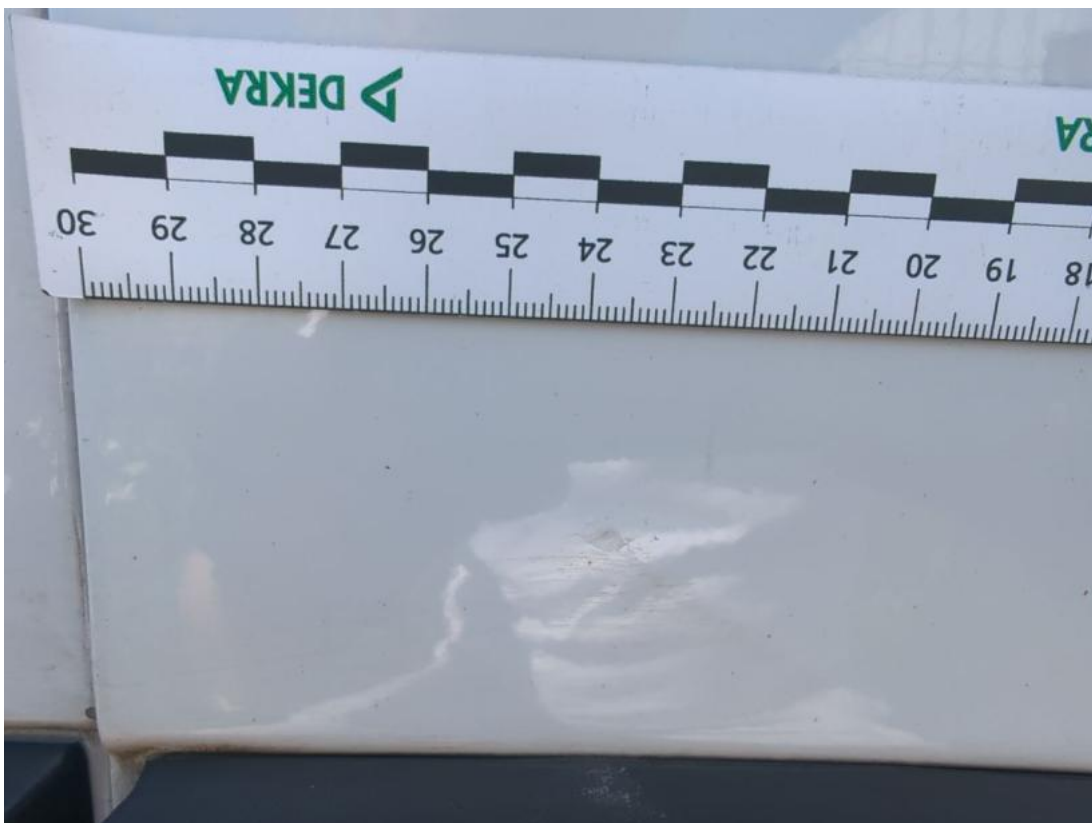
**Fot. 54**

Drzwi tylne P - Rysa/odprysk 2

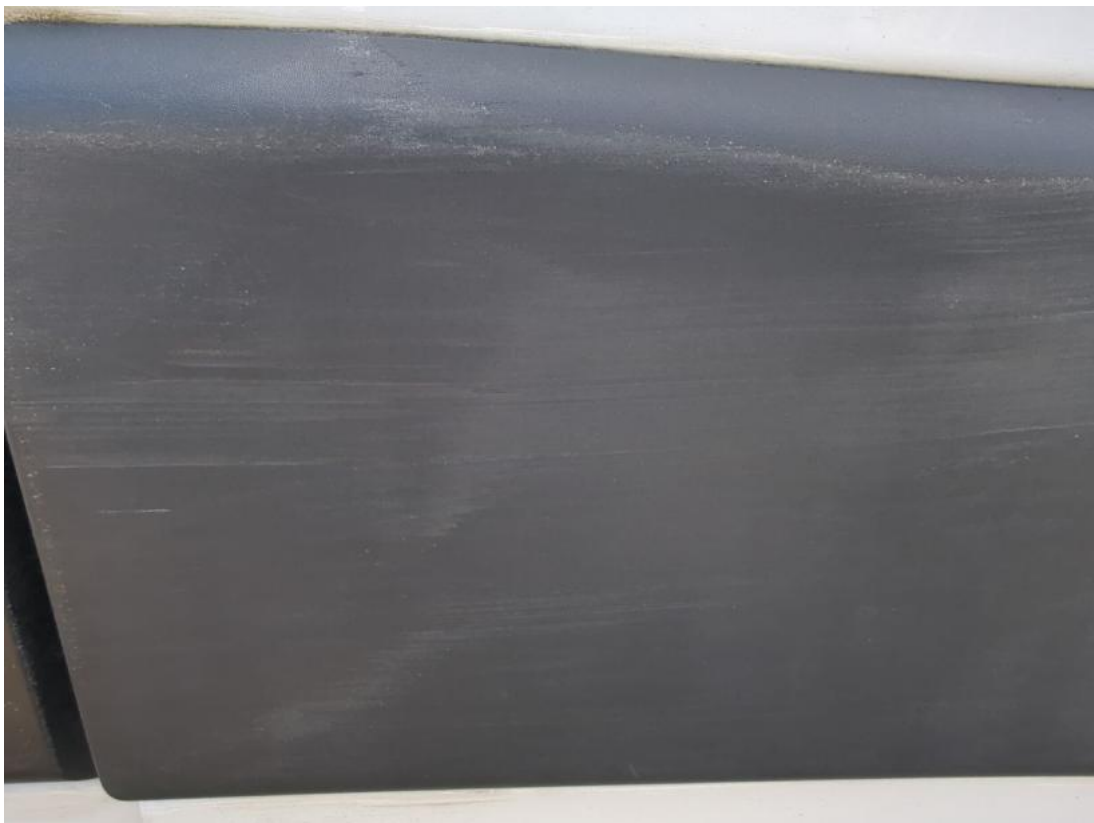
**Fot. 56**

| Poz. | Nazwa pozycji | Opis uszkodzeń | Kwalifik. | Naprawa [rbg] |
|---|---|---|---|---|
| 2 | Listwa ochronna drzwi tylnych R | zarysowanie, wgniecenie/odkształcenie | WY | 0.2 |

Listwa drzwi tylnych P - Rysa/odprysk 1

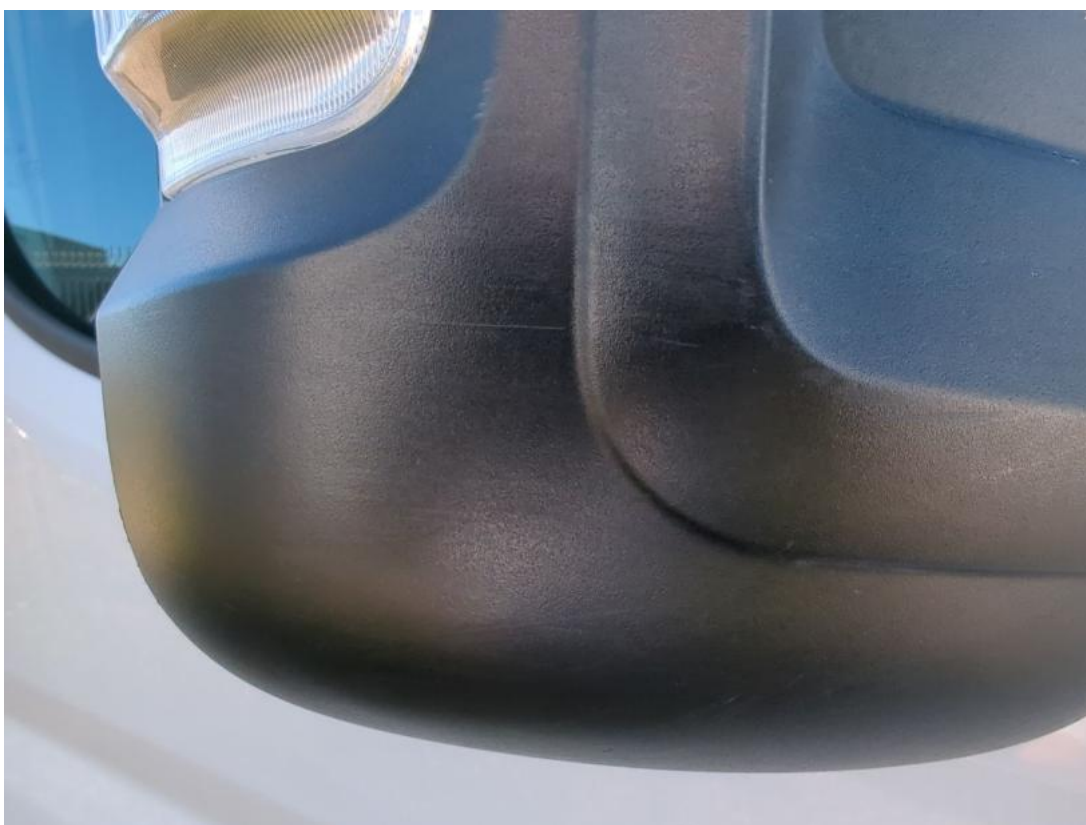
**Fot. 58**

| Poz. | Nazwa pozycji | Opis uszkodzeń | Kwalifik. | Naprawa [rbg] |
|---|---|---|---|---|
| 22 | Lusterko zewn. sterow. elektr. R | zarysowanie | | |

Lusterko zew P - Rysa/odprysk 1

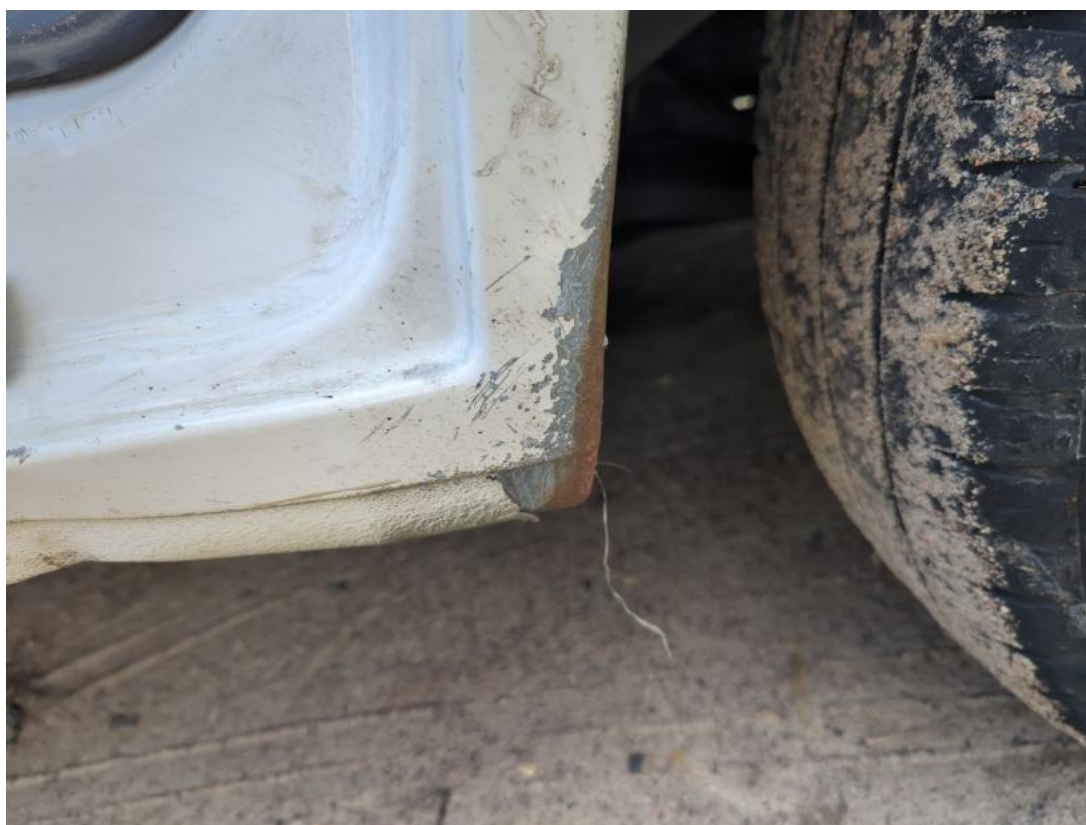
**Fot. 62**

| Poz. | Nazwa pozycji | Opis uszkodzeń | Kwalifik. | Naprawa [rbg] |
|---|---|---|---|---|
| 16 | Próg R | rysa/odprysk, ślady korozji | NA | |

Próg P - Rysa/odprysk 2

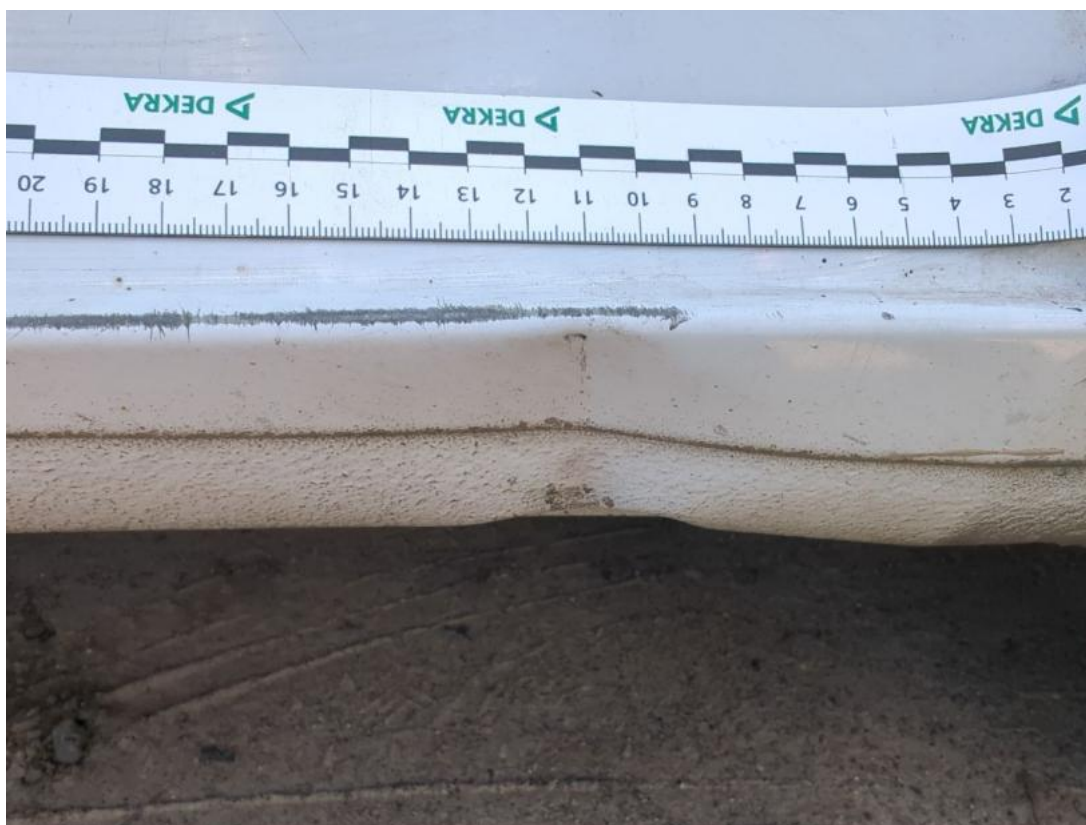
**Fot. 64**

Próg P - Wgniecenie/odkształcenie 1

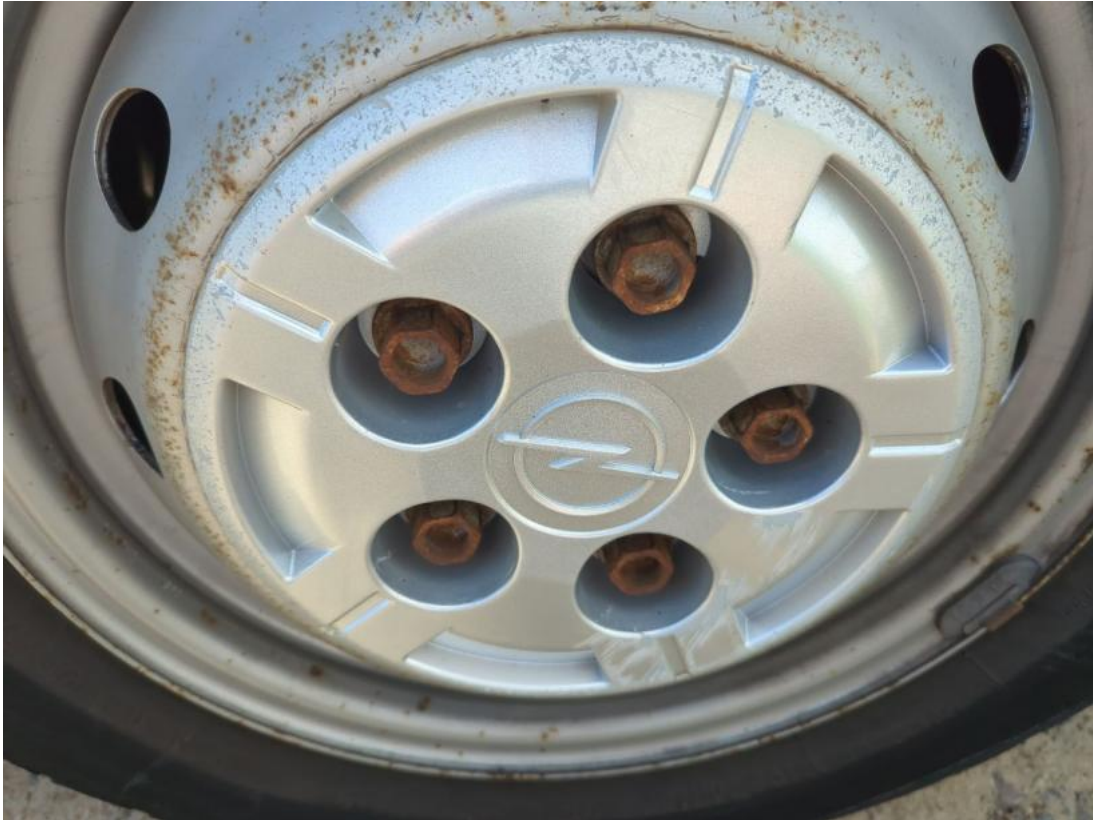
**Fot. 73**

Kołpak tylny P - Rysa/odprysk 1

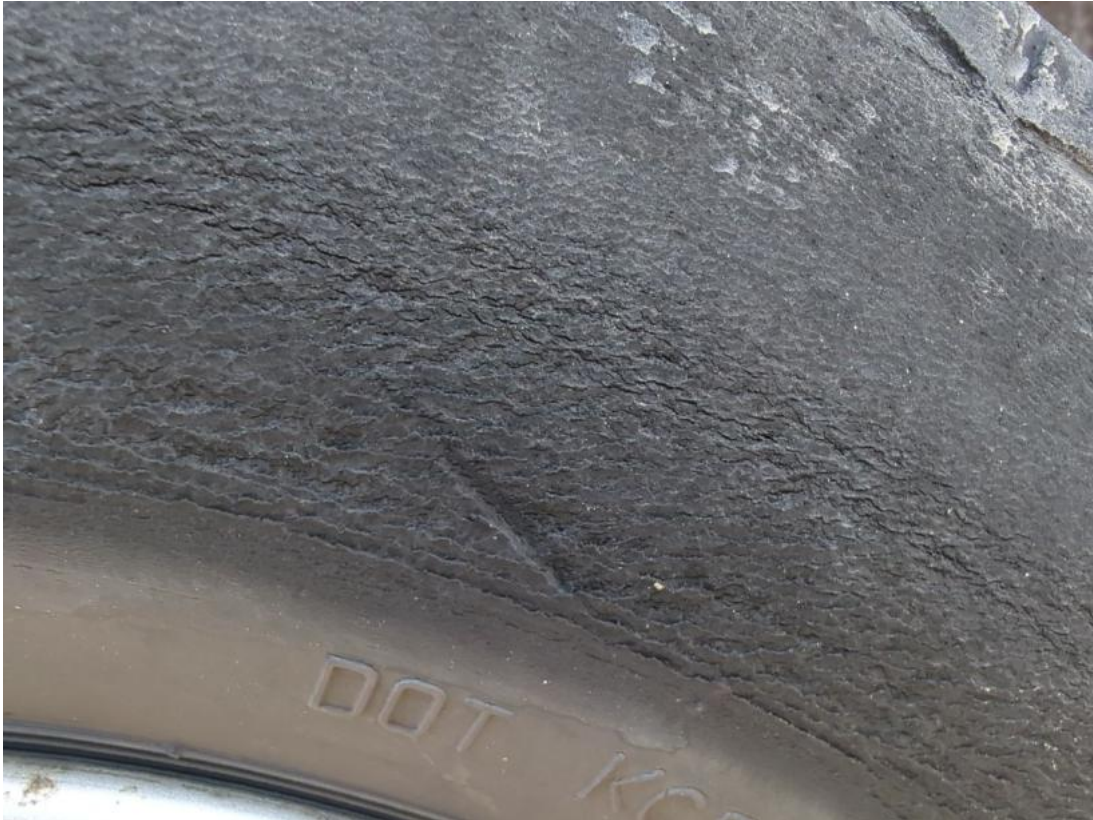
**Fot. 77**

Opona tylna P - Inne 1

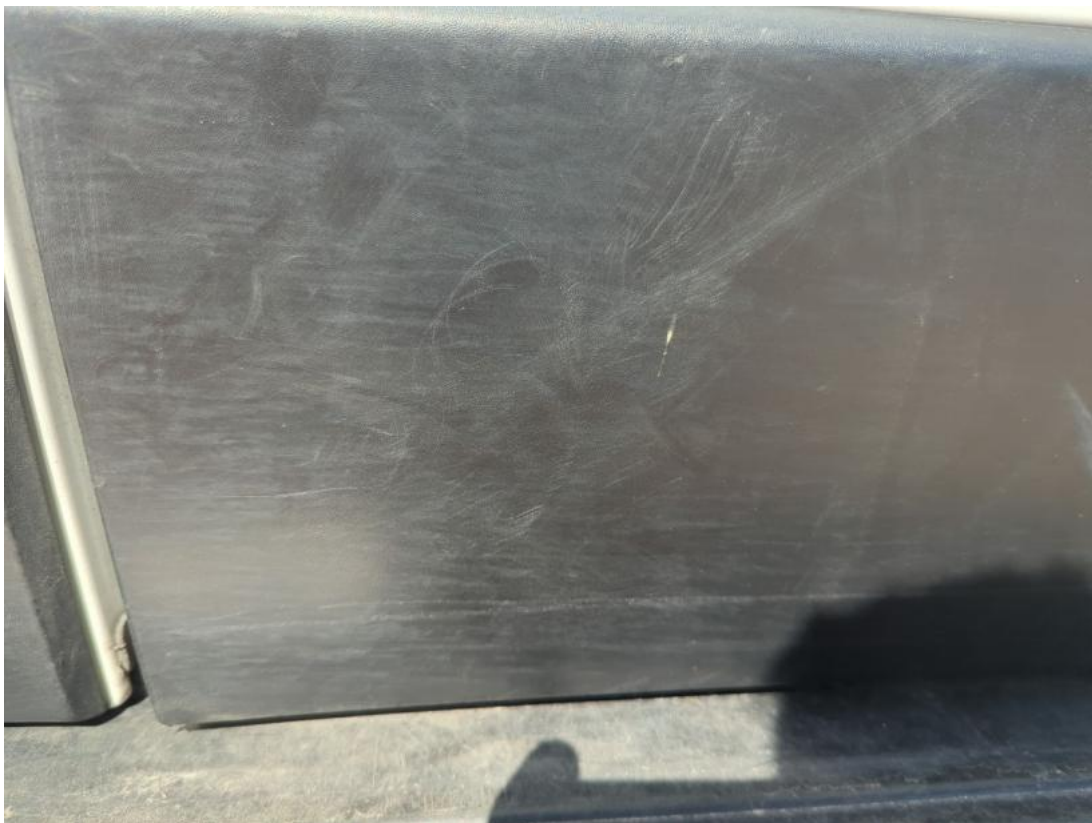
**Fot. 80**

Listwa śr zderzaka tylnego - Rysa/odprysk 1

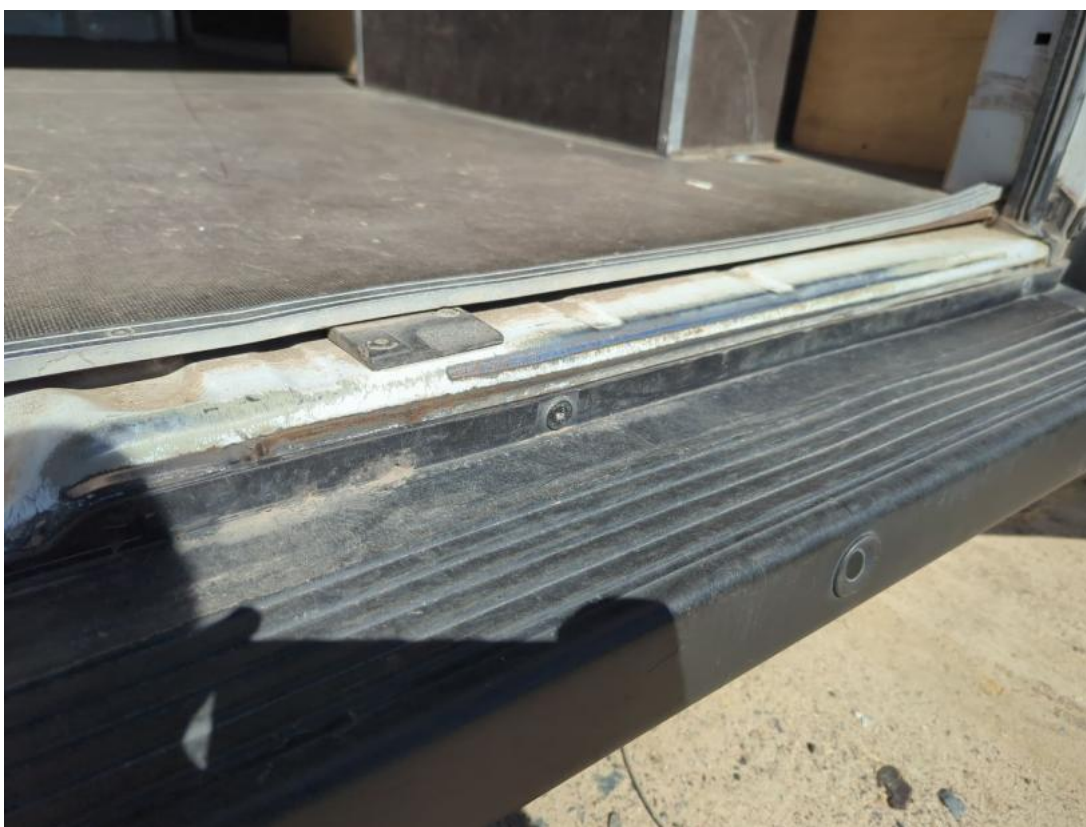
**Fot. 84**

Pas tylny - Rysa/odprysk 2

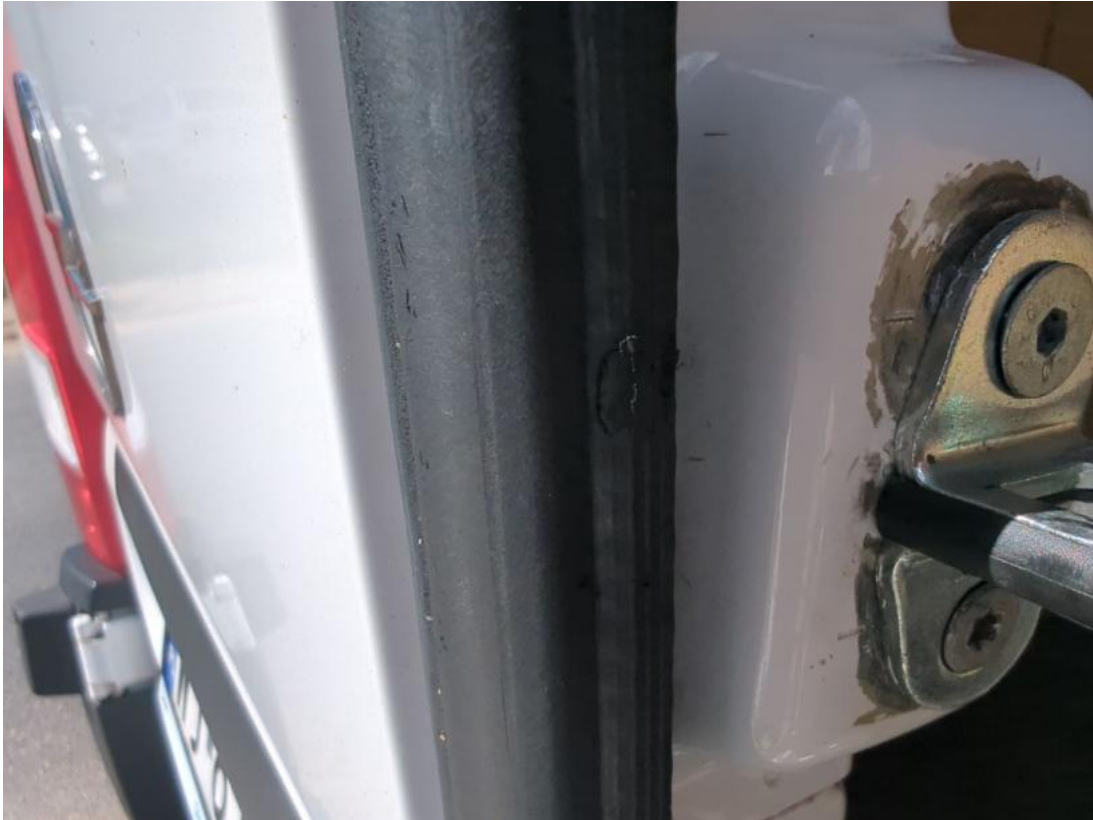
**Fot. 85**

Uszczelka szyby tylnej - Pęknięcie/rozerwanie 1

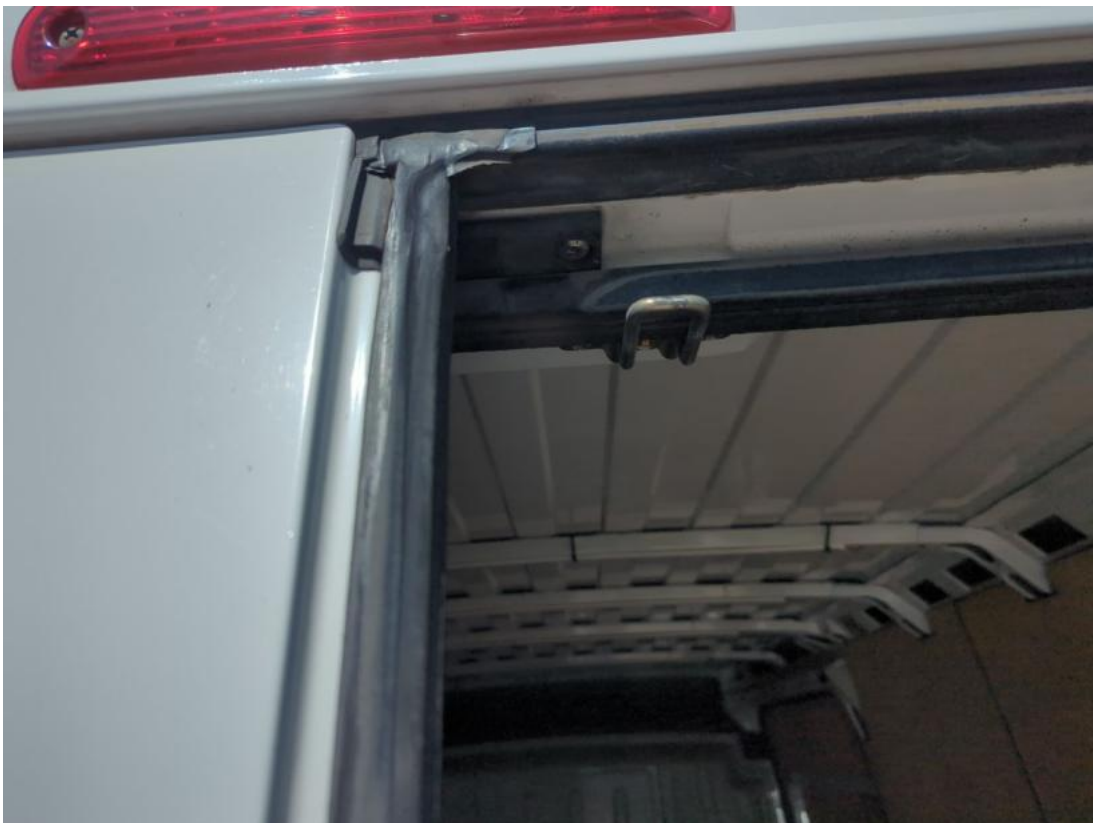
**Fot. 86**

Uszczelka szyby tylnej - Pęknięcie/rozerwanie 2

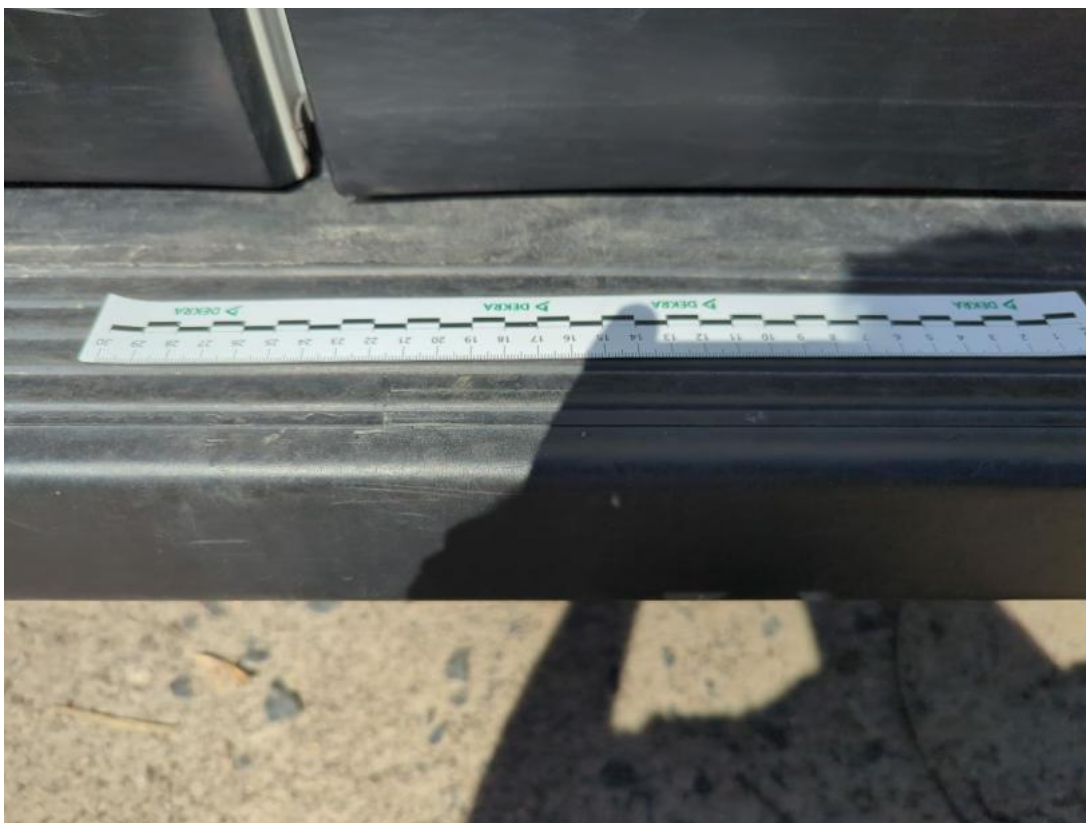
**Fot. 87**

Zderzak tylny - Rysa/odprysk 1

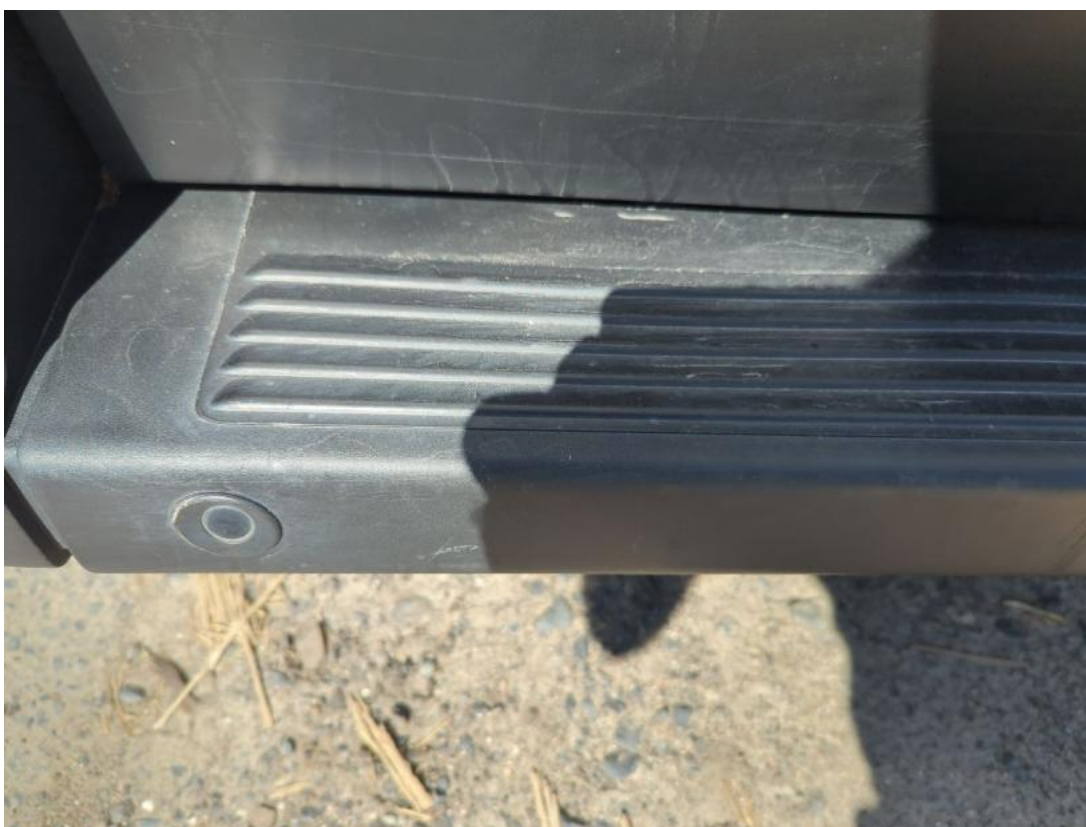
**Fot. 88**

Zderzak tylny - Rysa/odprysk 2

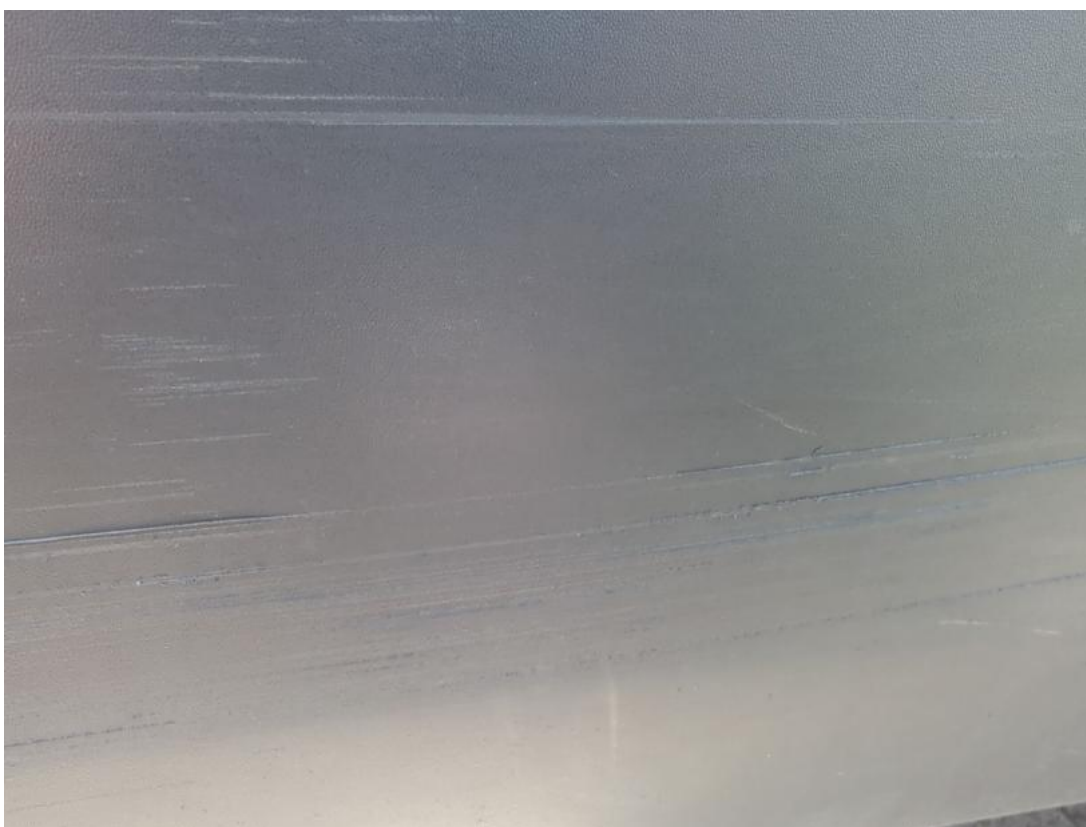
**Fot. 94**

Zderzak tylny cz P - Rysa/odprysk 1
