## Raport z oględzin pojazdu

| Numer raportu | 219714/6/26-11401 | Data raportu | 30-06-2026 |

| Marka, model | OPEL Movano CDTI Euro 6 21... |
| Numer rejestracyjny | WJ8348L |

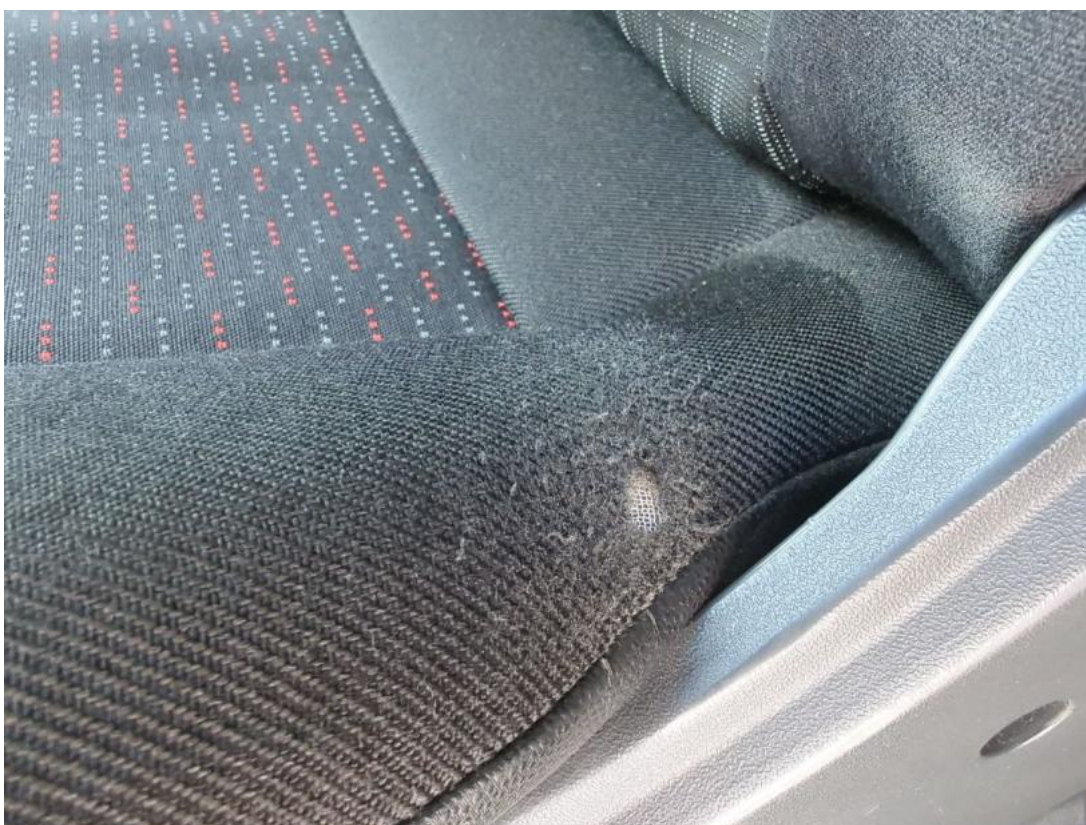
**Fot. 120**

| Poz. | Nazwa pozycji | Opis uszkodzeń | Kwalifik. | Naprawa [rbg] |
|---|---|---|---|---|
| 8 | Tapicerka siedziska 1.rząd L | rozerwanie | WY | 0.4 |

Fotel prz. lew. - Pęknięcie/rozerwanie 1

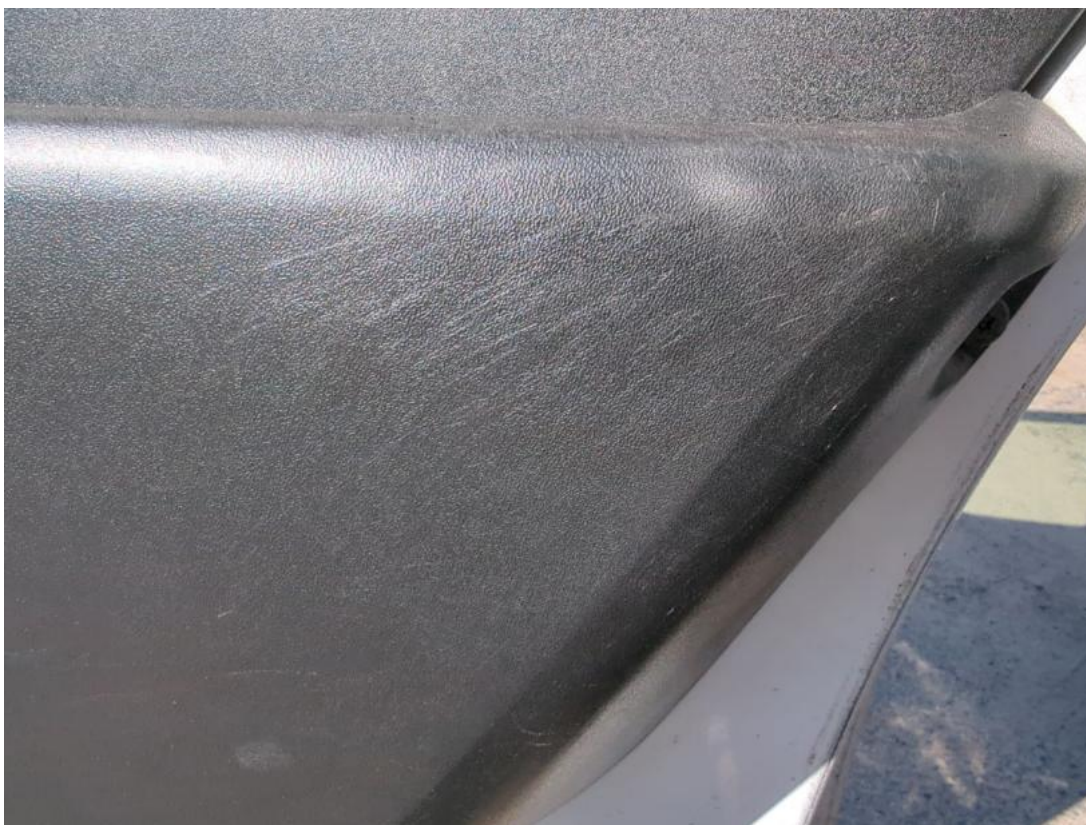
**Fot. 121**

Tapicerka drzwi przednich L - Rysa/odprysk 1

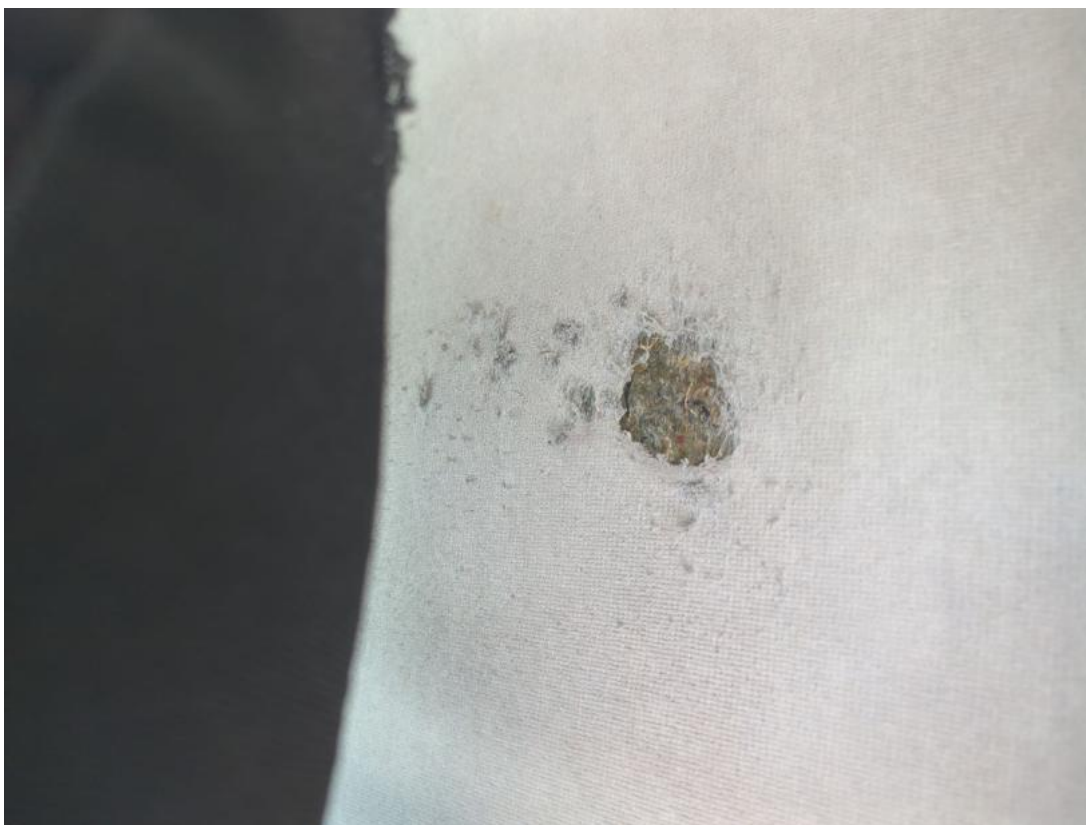
**Fot. 122**

| Poz. | Nazwa pozycji | Opis uszkodzeń | Kwalifik. | Naprawa [rbg] |
|---|---|---|---|---|
| 6 | Podsufitka kabiny | rozerwanie | WY | 1.7 |

Podsufitka - Pęknięcie/rozerwanie 1

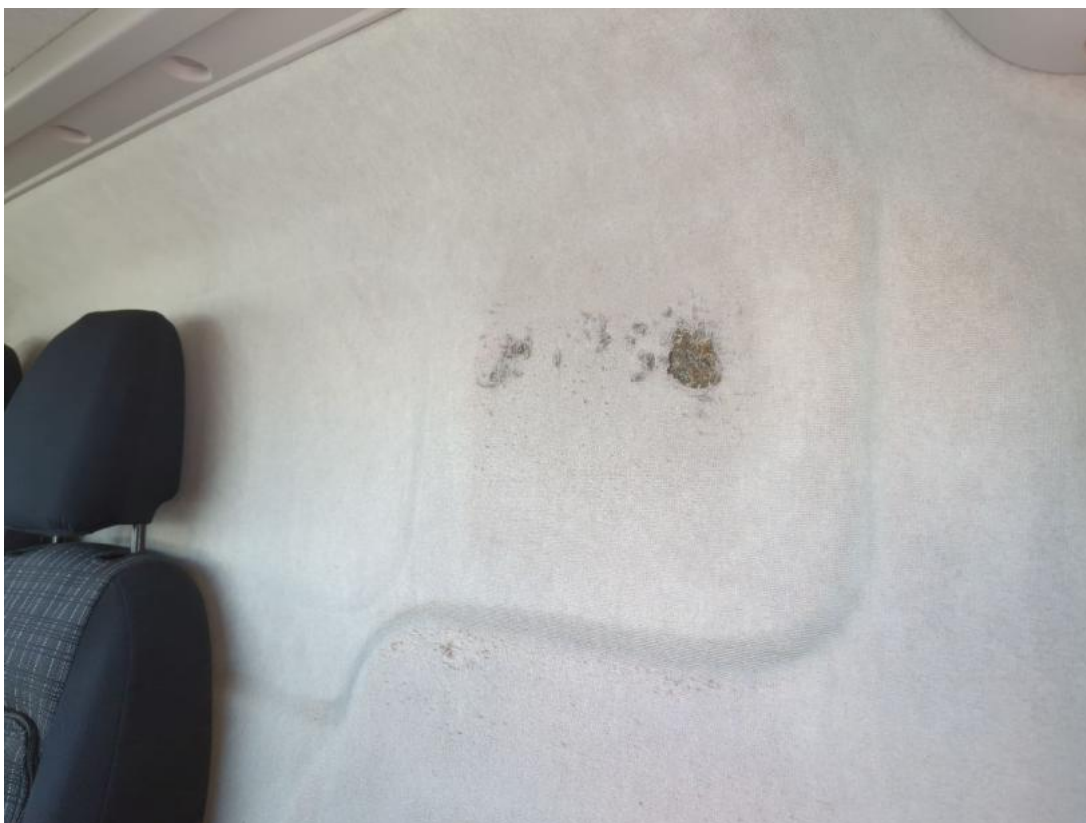
**Fot. 123**

Podsufitka - Pęknięcie/rozerwanie 2

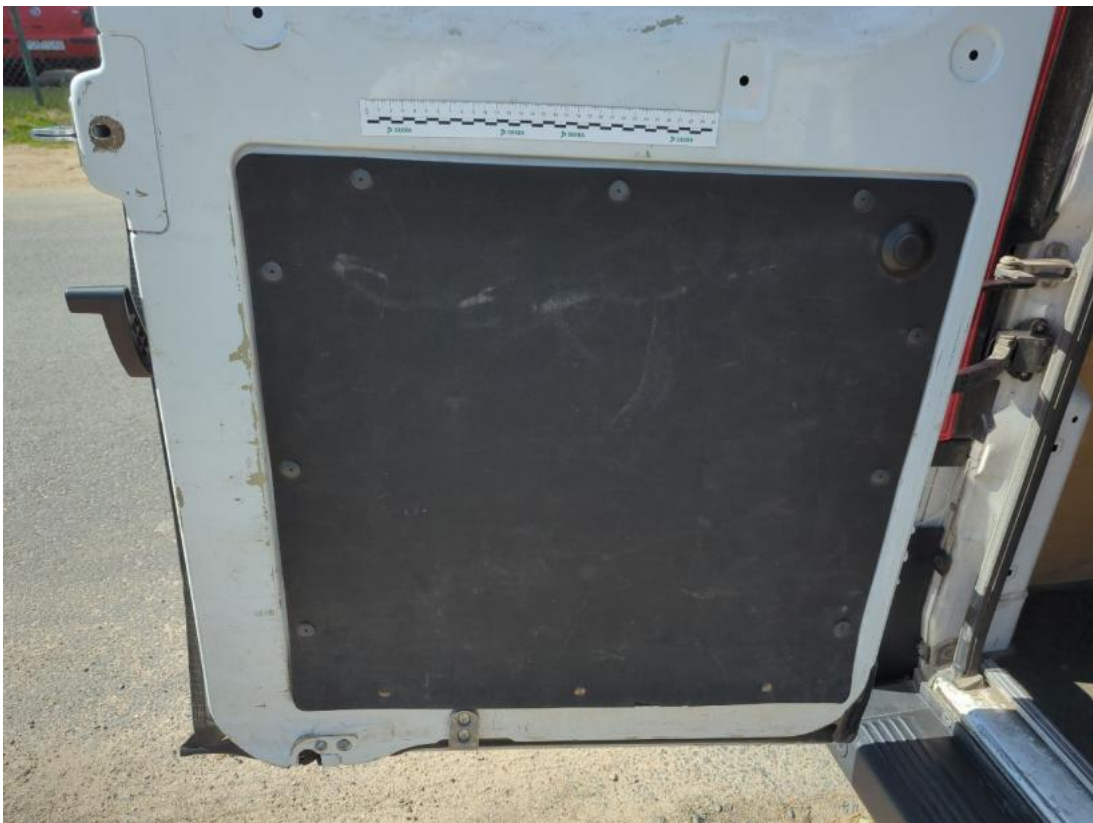
**Fot. 126**

Drzwi tyłu lewe - Rysa/odprysk 1

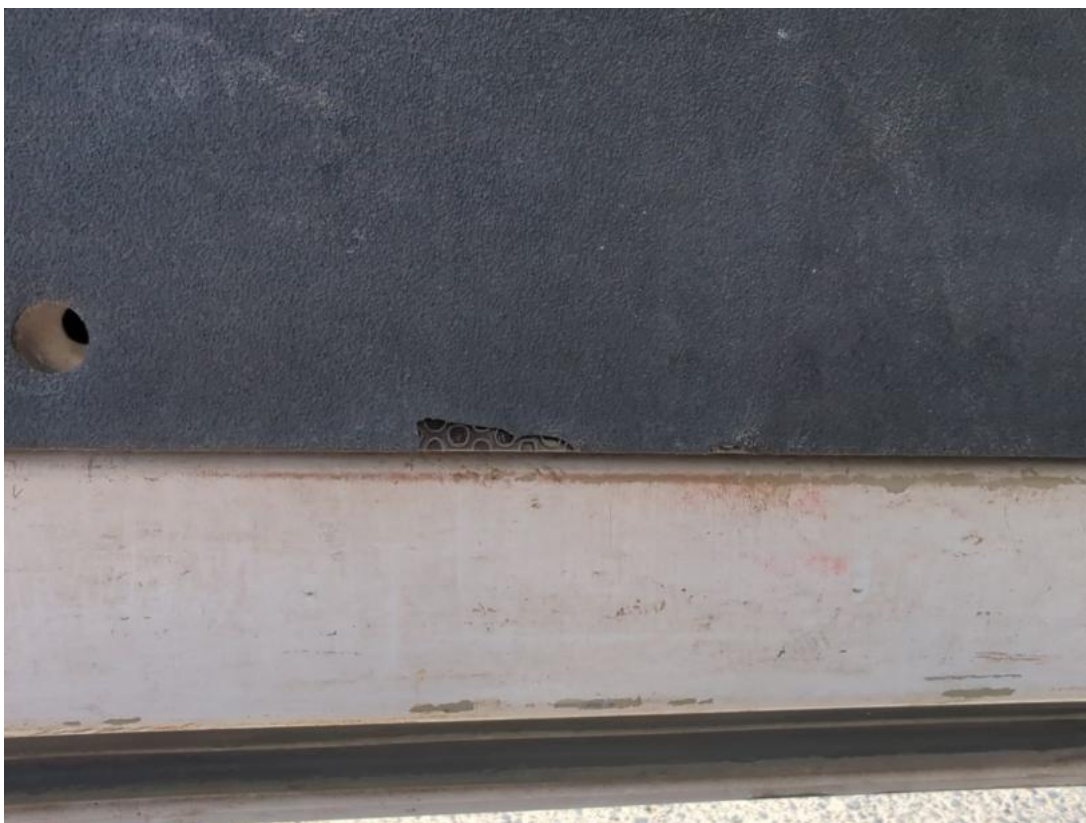
**Fot. 129**

Drzwi tyłu lewe - Pęknięcie/rozerwanie 1

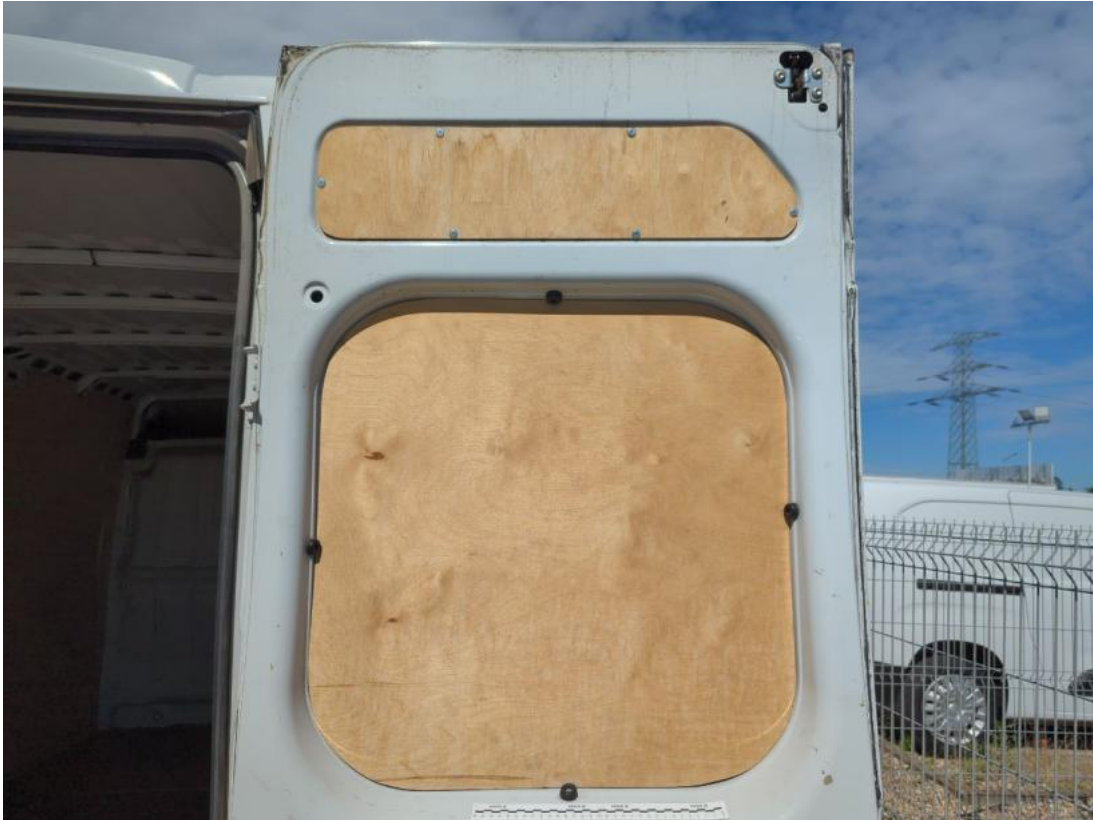
**Fot. 131**

Drzwi tyłu prawe - Rysa/odprysk 1

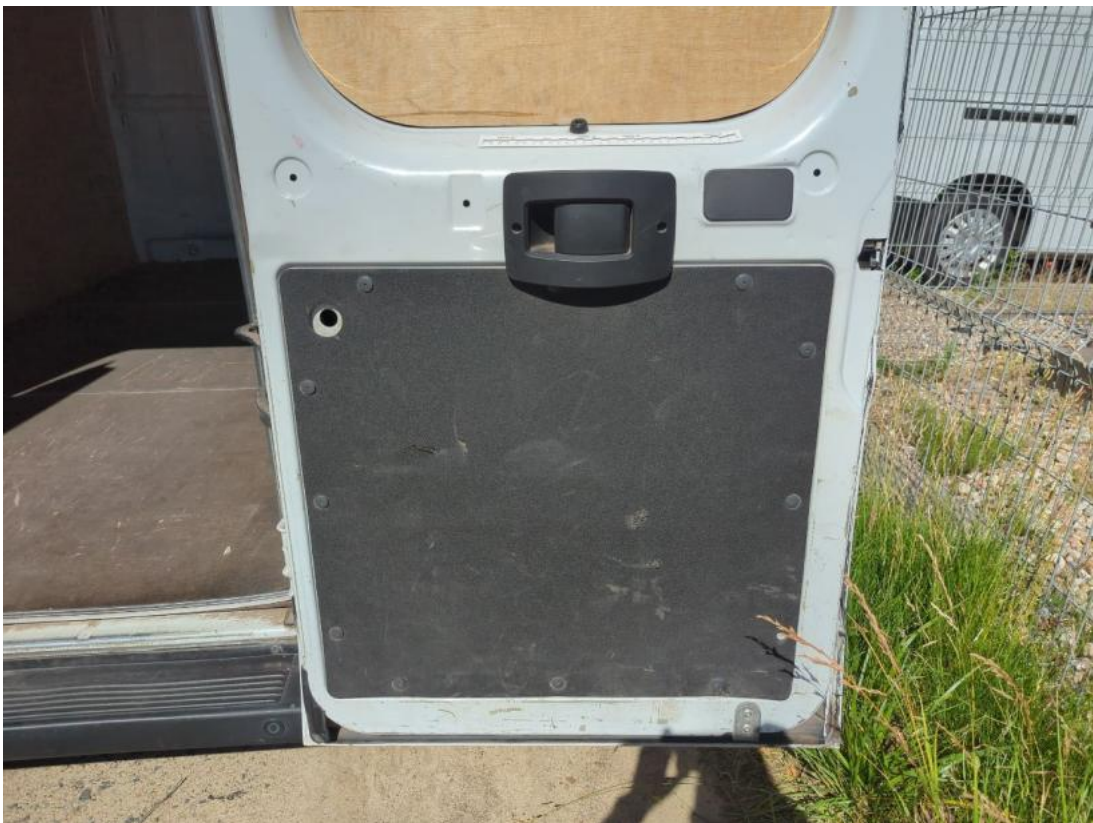
**Fot. 132**

Drzwi tyłu prawe - Rysa/odprysk 2

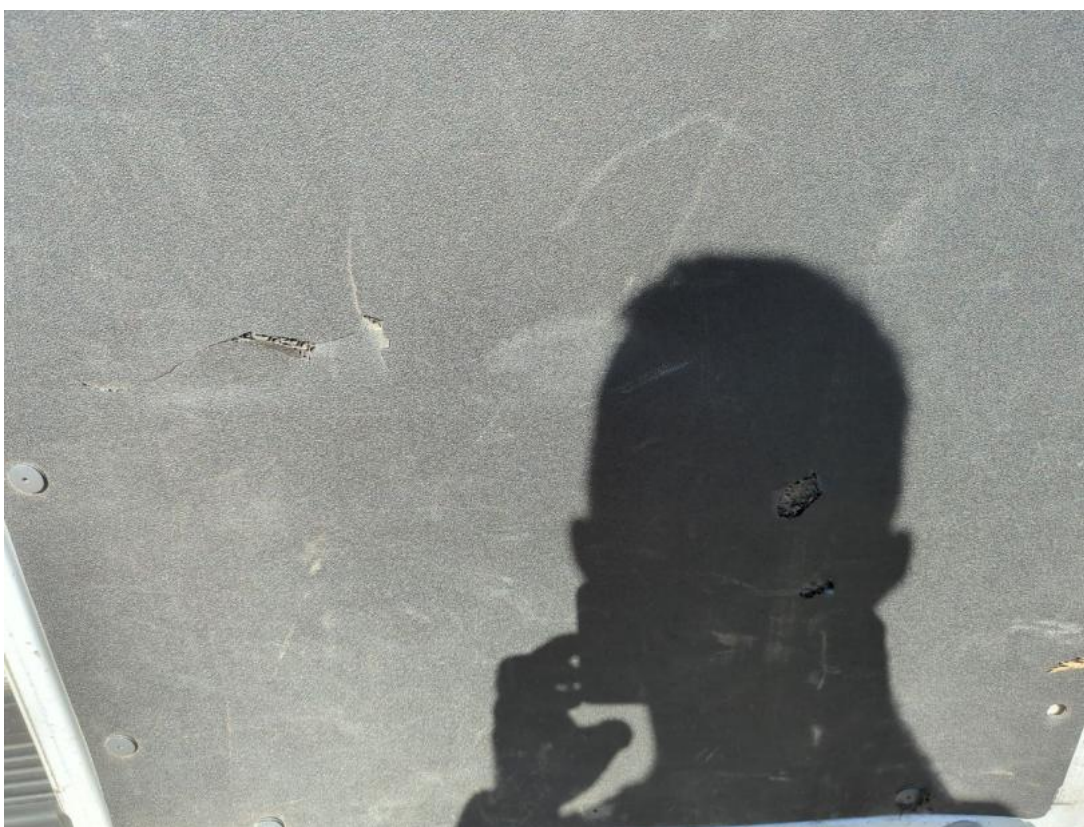
**Fot. 134**

| Poz. | Nazwa pozycji | Opis uszkodzeń | Kwalifik. | Naprawa [rbg] |
|---|---|---|---|---|
| 7 | Tapicerka drzwi tylnych R | rozerwanie | WY | 0.3 |

Drzwi tyłu prawe - Pęknięcie/rozerwanie 1

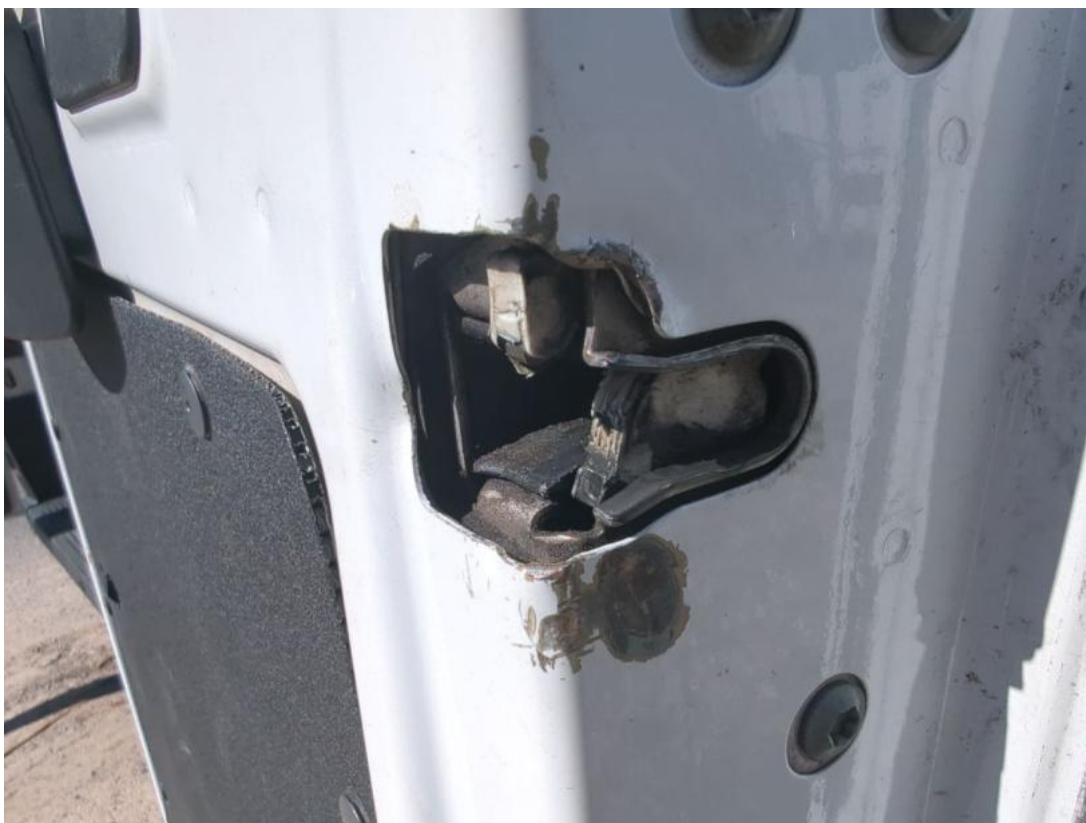
**Fot. 135**

Drzwi tyłu prawe - Pęknięcie/rozerwanie 2

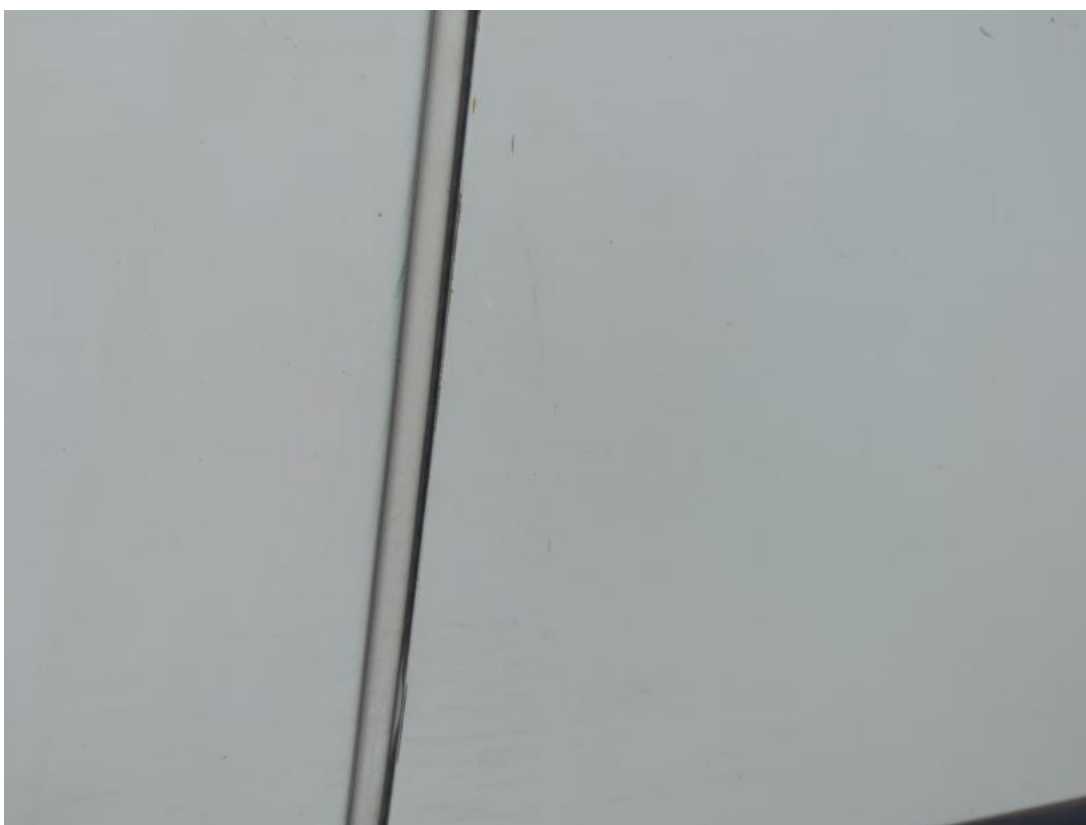
**Fot. 136**

Drzwi tyłu prawe() - Pęknięcie/rozerwanie 3

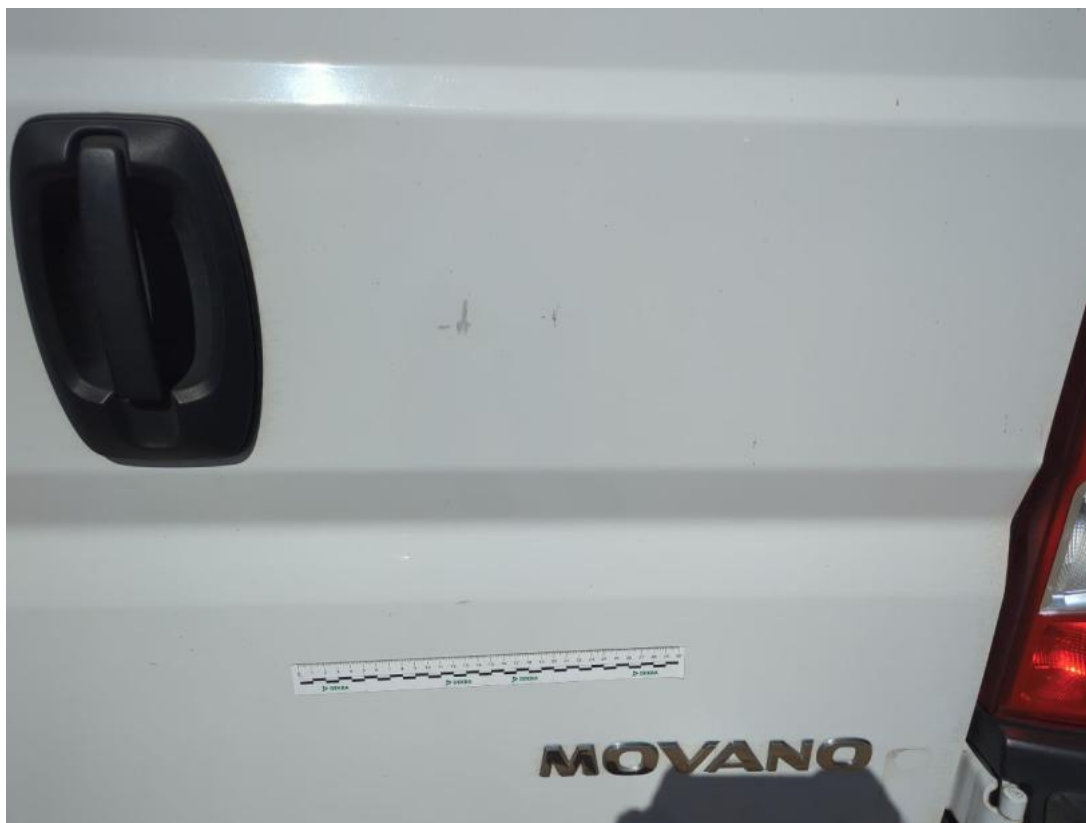
**Fot. 137**

Drzwi tyłu prawe - Inne 1

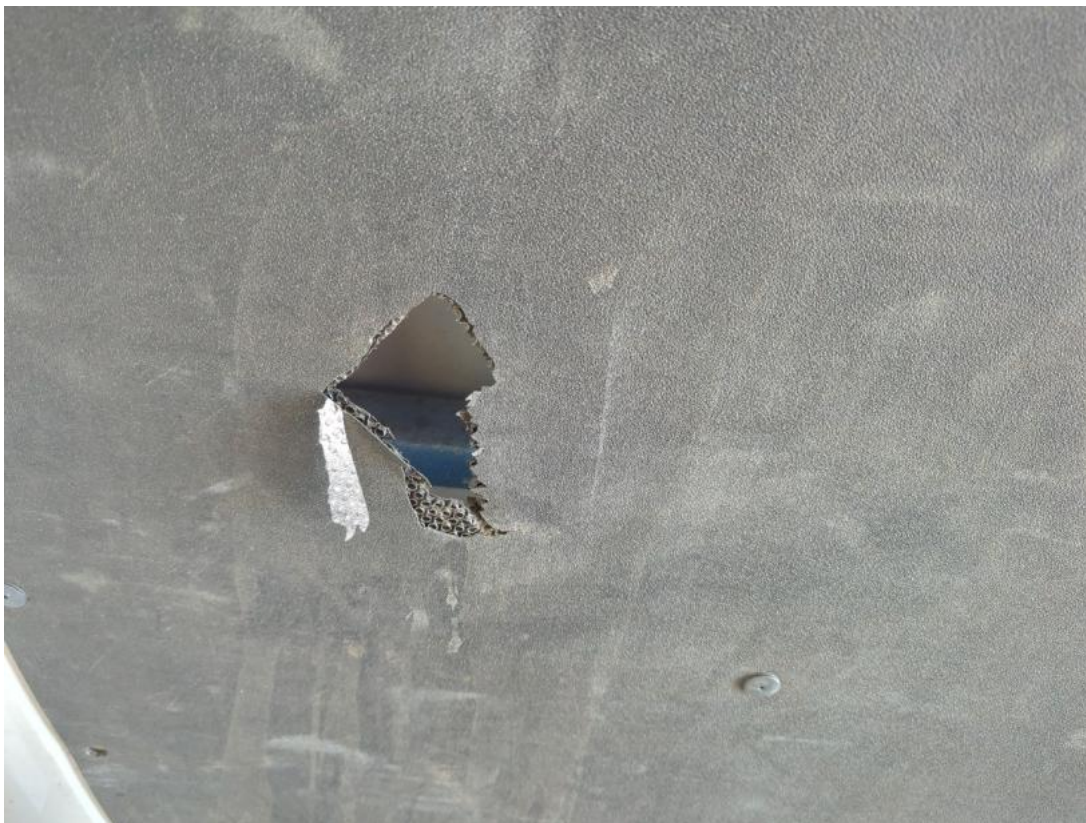
**Fot. 151**

Ściana prawa - Pęknięcie/rozerwanie 1
