## Raport z oględzin pojazdu

| Numer raportu | 00260/6/26-17802 | Data raportu | 08-06-2026 |

| Numer identyfikacyjny (VIN) | <b>NMTBA3BE10R059974</b> |
| Marka, model | TOYOTA Corolla Sedan 22- |

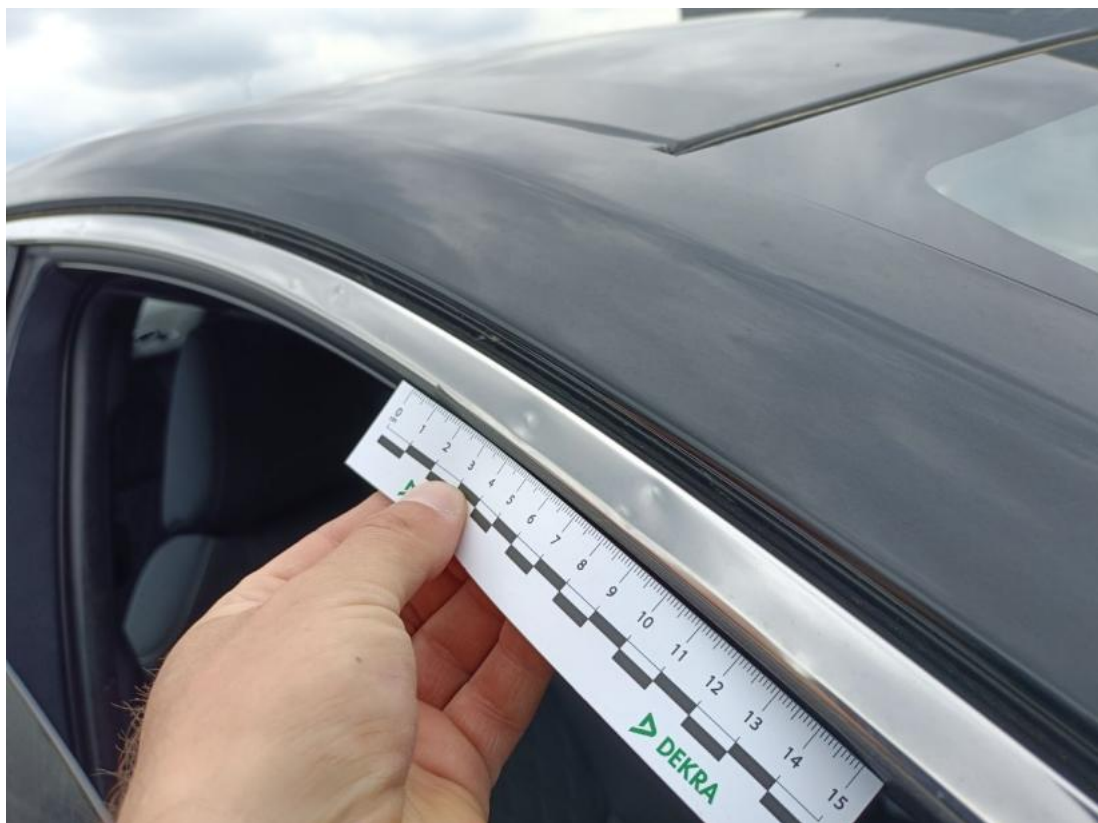
**Fot. 46**

listwy drzwi przednich oraz tylnych po gradobiciu

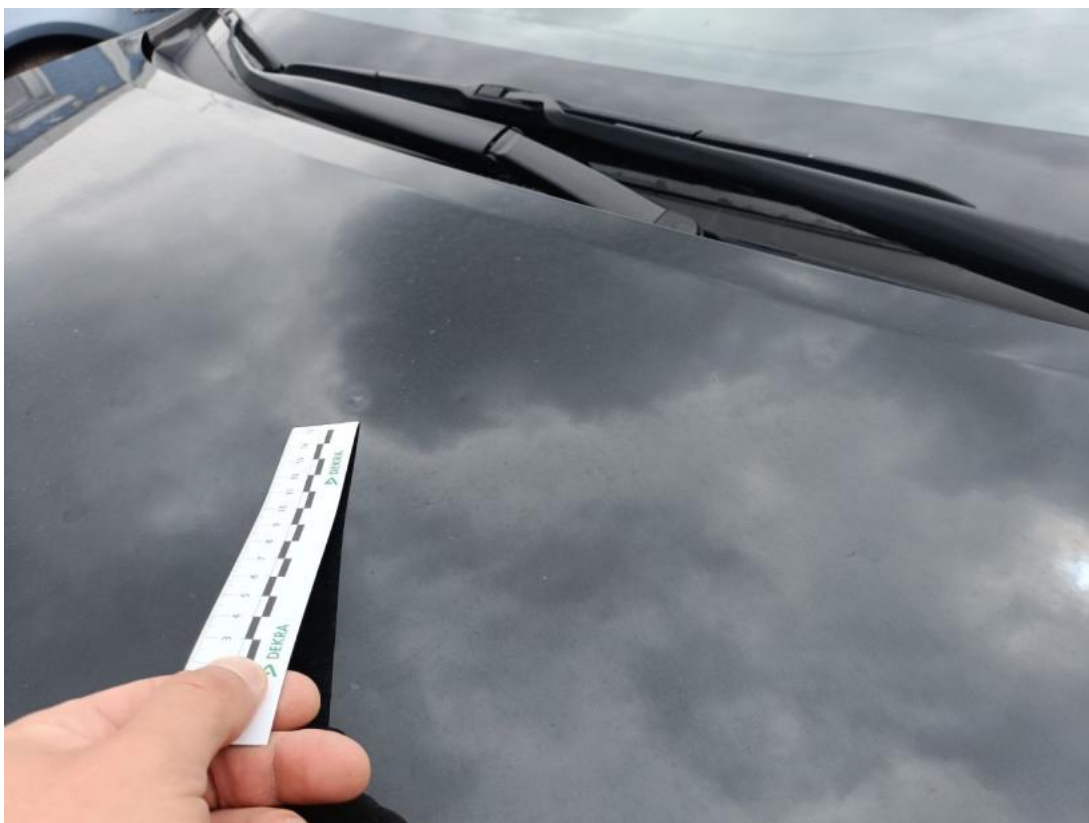
**Fot. 47**

Pokrywa komory silnika - zdjęcie poglądowe 1

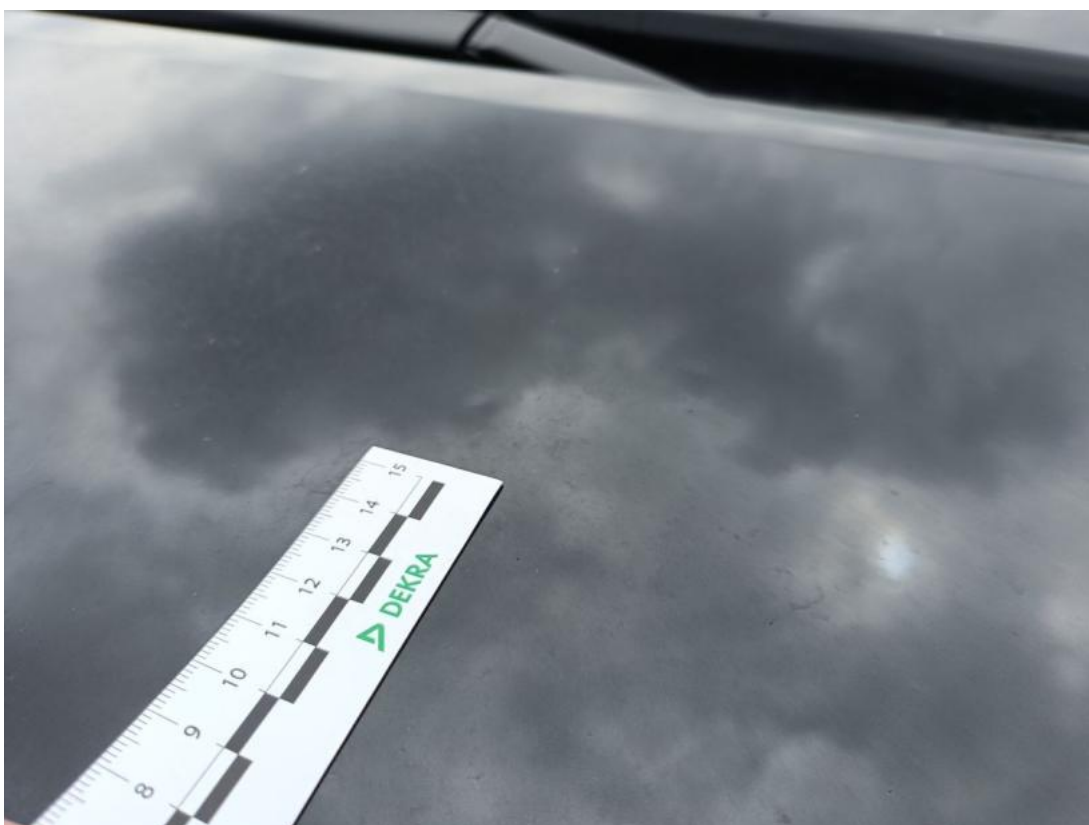
**Fot. 48**

| Poz. | Nazwa pozycji | Opis uszkodzeń | Kwalifik. | Naprawa [rbg] |
|---|---|---|---|---|
| 2 | Pokrywa przednia | wgniecenie | NA | 0.5 |

Pokrywa komory silnika - Wgniecenie/odkształcenie 1

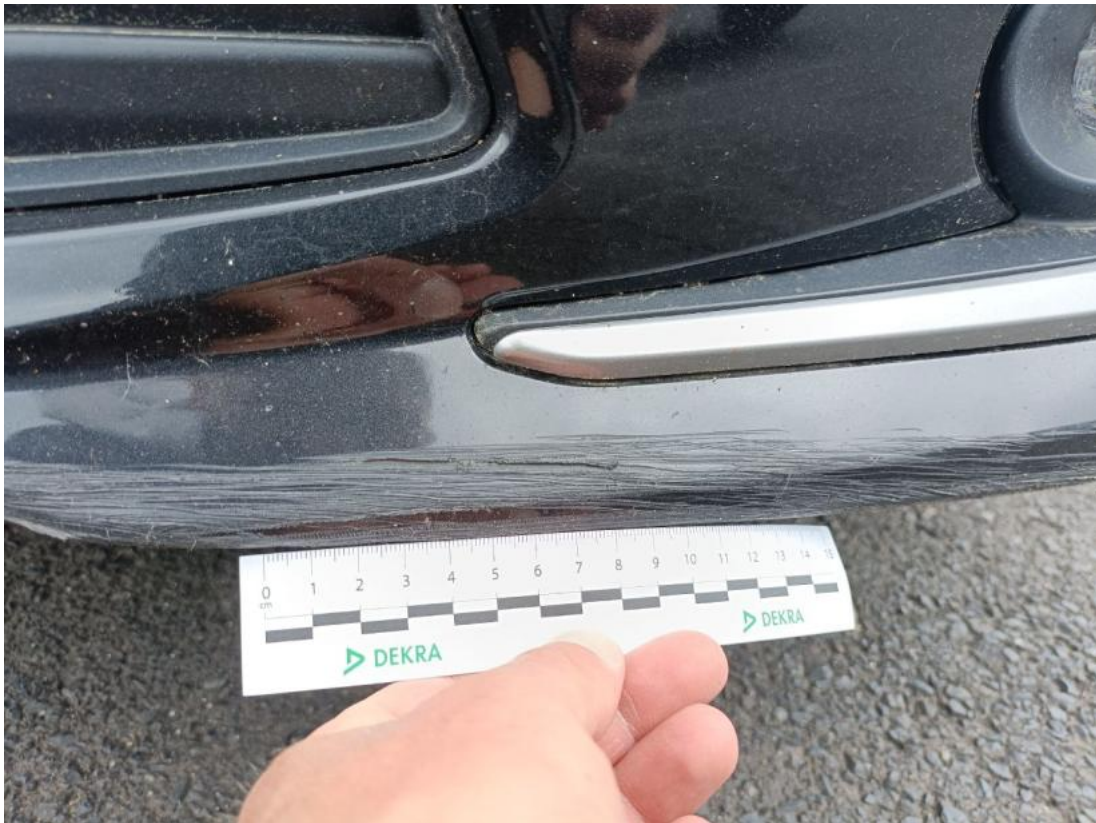
**Fot. 51**

| Poz. | Nazwa pozycji | Opis uszkodzeń | Kwalifik. | Naprawa [rbg] |
|---|---|---|---|---|
| 1 | Okładzina zderzaka przedniego | zarysowanie | NA | |

Zderzak - Rysa/odprysk 1

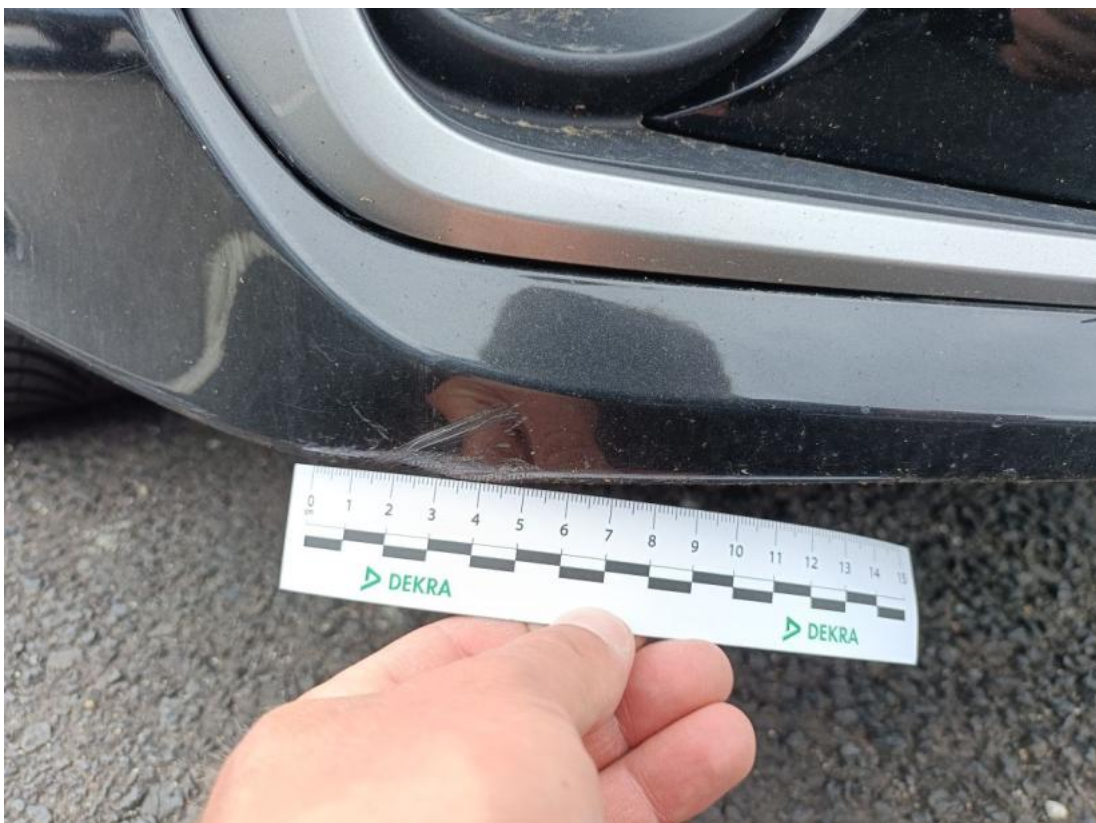
**Fot. 52**

Zderzak - Wgniecenie/odkształcenie 1

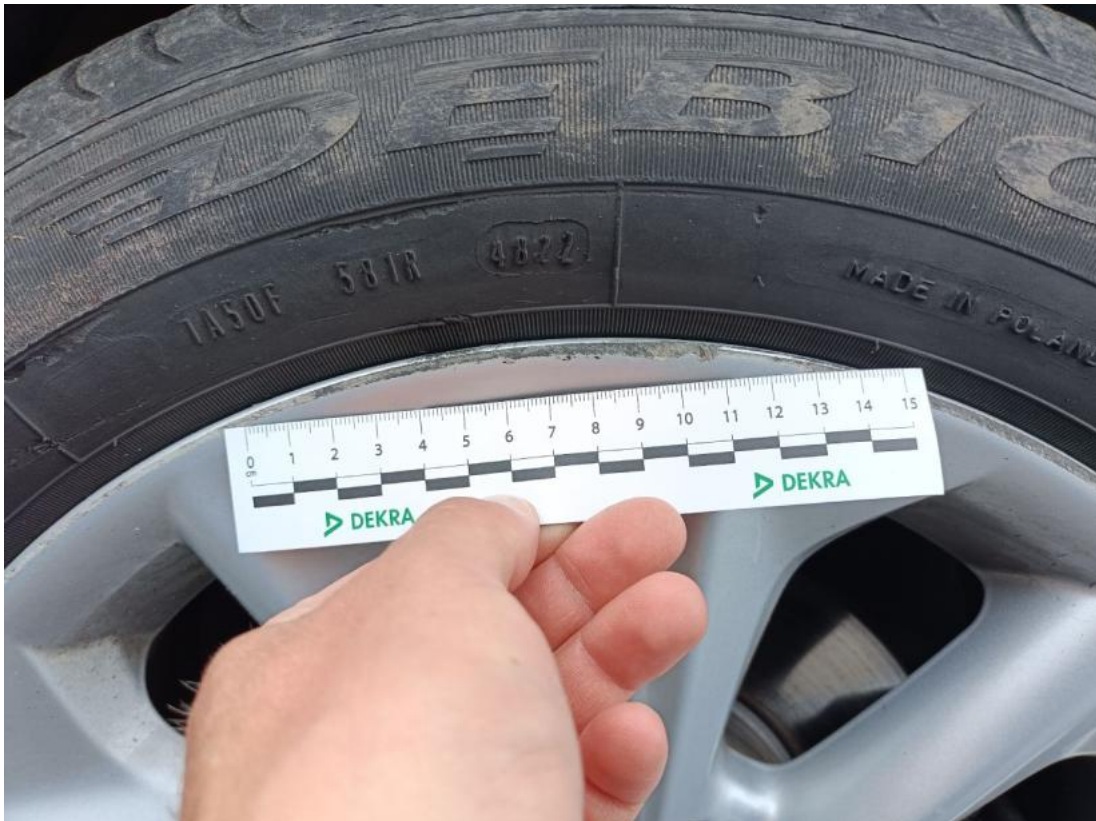
**Fot. 55**

Felga aluminiowa przednia P - Rysa/odprysk 1

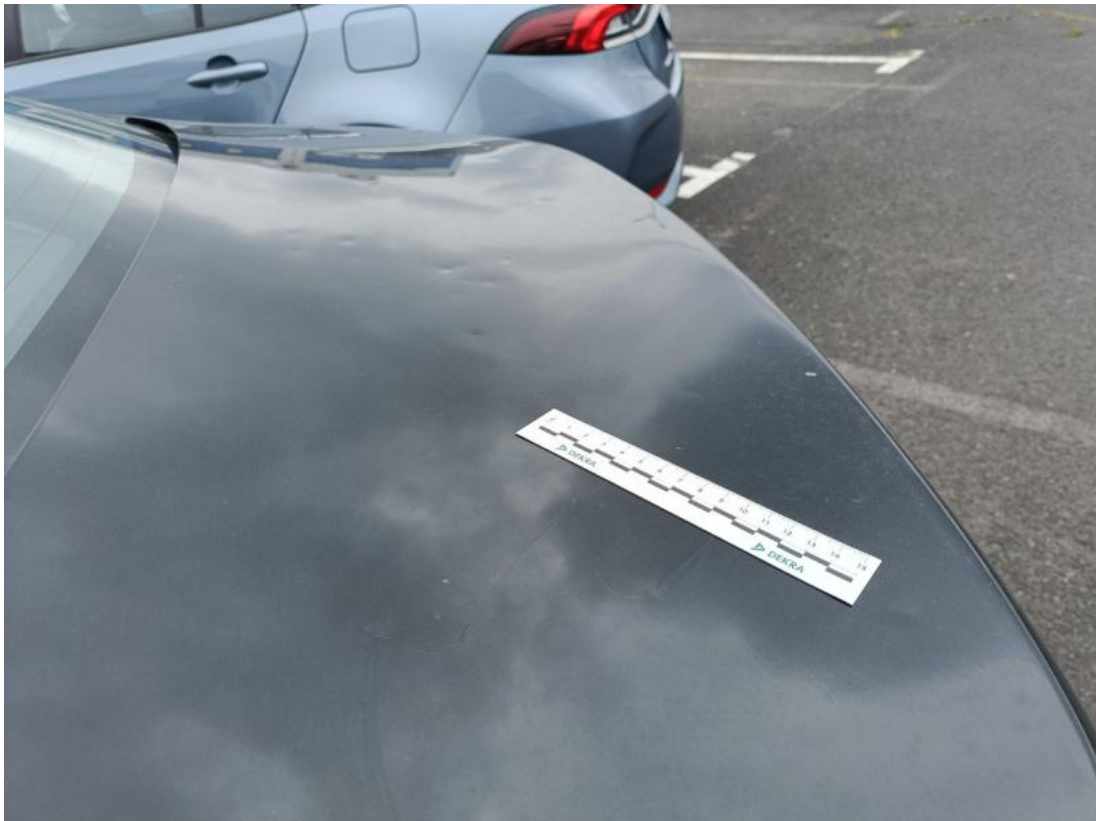
**Fot. 57**

| Poz. | Nazwa pozycji | Opis uszkodzeń | Kwalifik. | Naprawa [rbg] |
|---|---|---|---|---|
| 5 | Pokrywa tylna | wgniecenie | NA | 2 |

Pokrywy bagażnika - Wgniecenie/odkształcenie 1

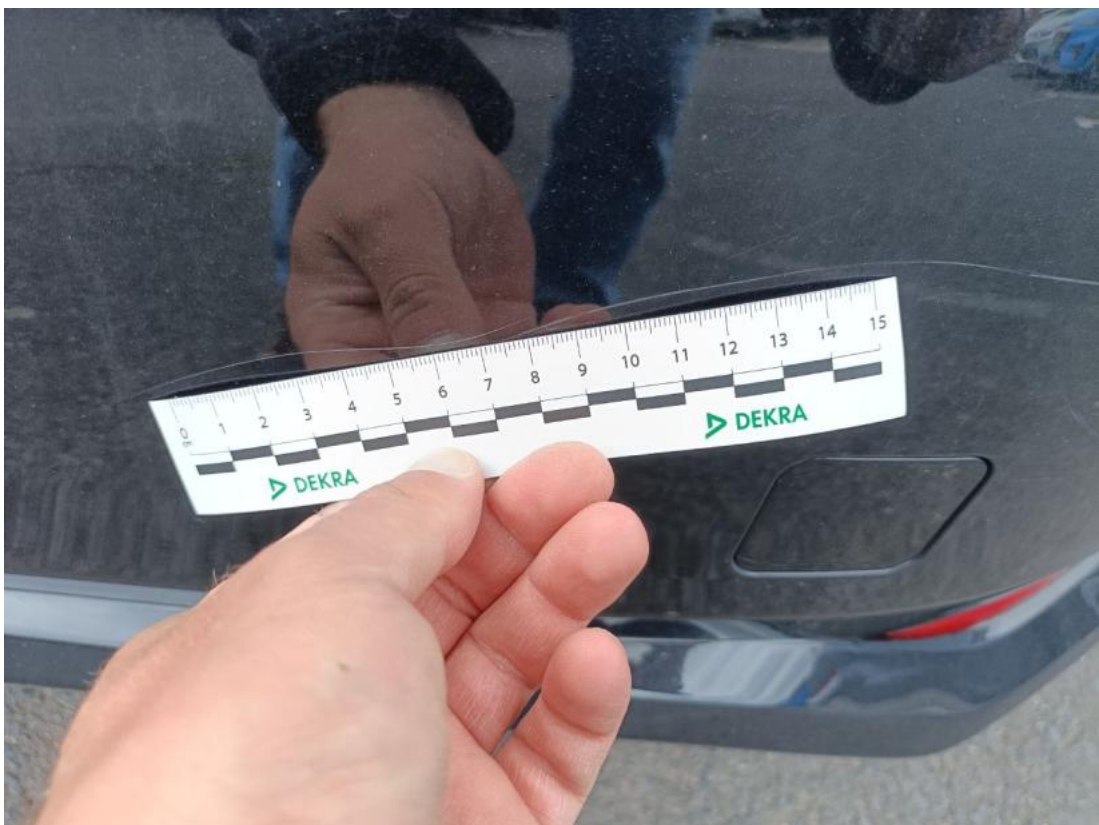
**Fot. 60**

| Poz. | Nazwa pozycji | Opis uszkodzeń | Kwalifik. | Naprawa [rbg] |
|---|---|---|---|---|
| 4 | Okładzina zderzaka tylnego | pęknięcie, zarysowanie | NA | 1 |

Zderzak tylny - Rysa/odprysk 1

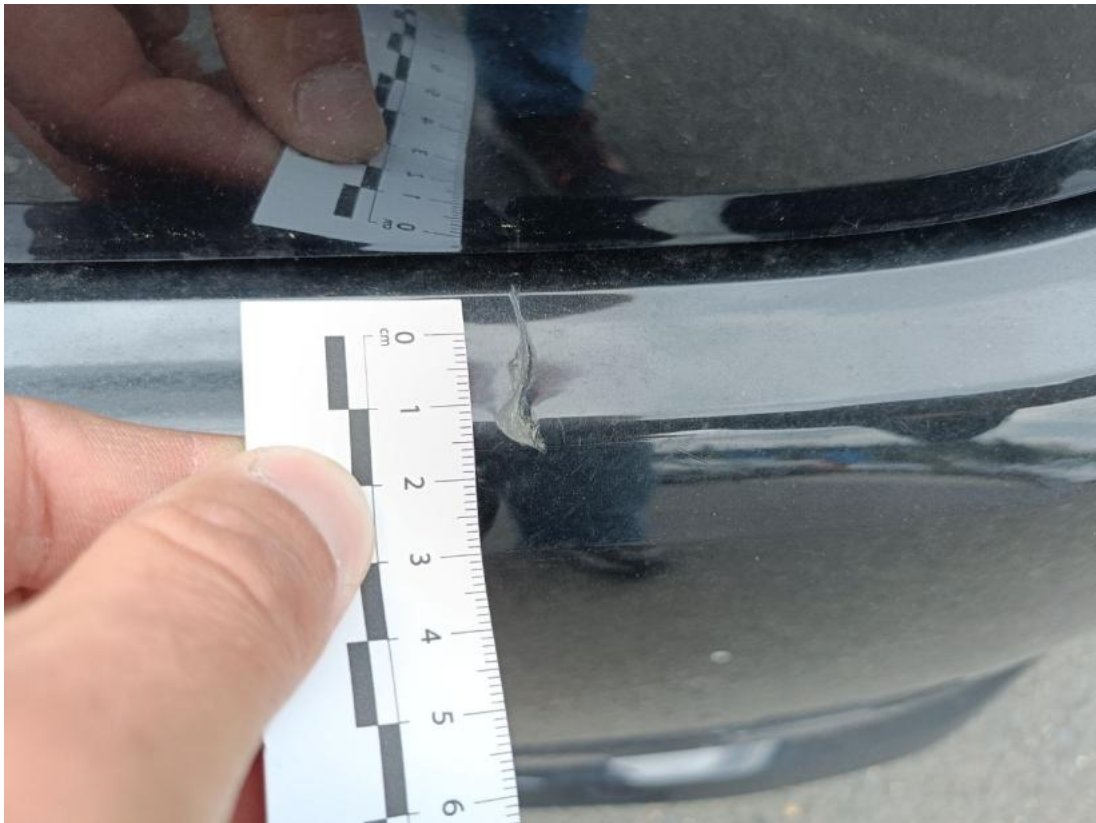
**Fot. 61**

Zderzak tylny - Pęknięcie/rozerwanie 1

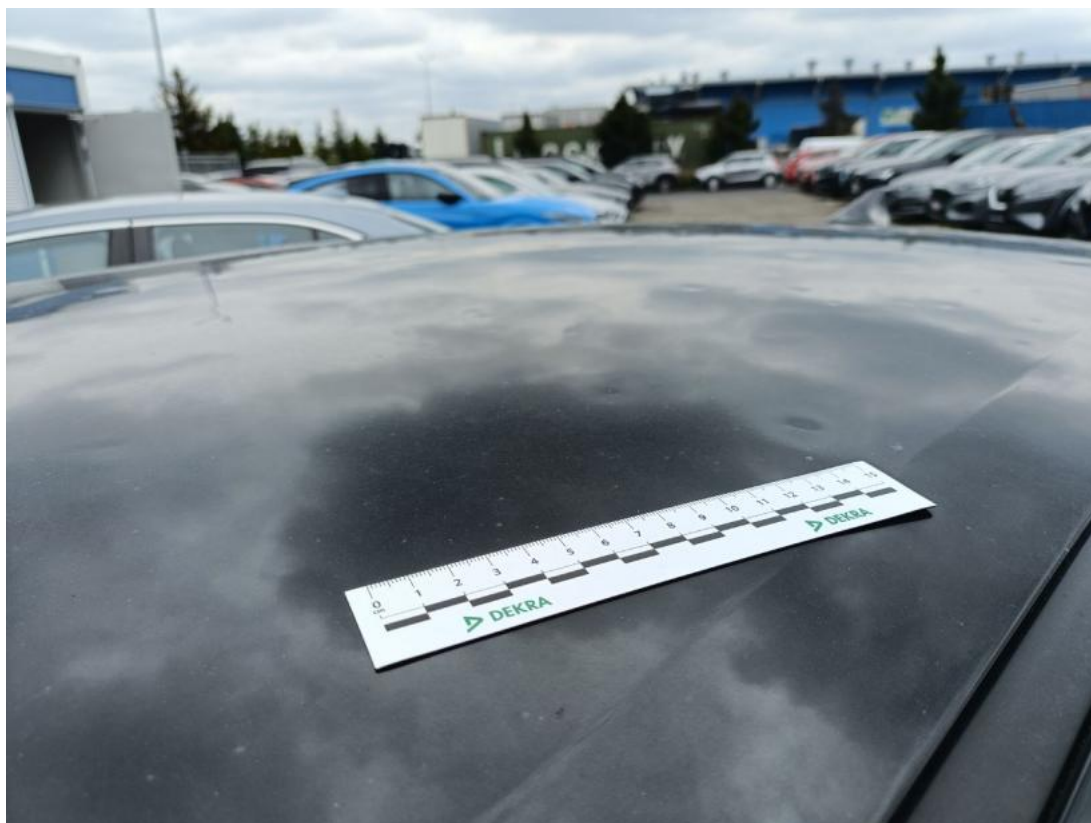
**Fot. 63**

| Poz. | Nazwa pozycji | Opis uszkodzeń | Kwalifik. | Naprawa [rbg] |
|---|---|---|---|---|
| 3 | Dach | wgniecenie | NA | 4 |

Dach - Wgniecenie/odkształcenie 1
