## Raport z oględzin pojazdu

| Numer raportu | 12988/8/26-15201 | Data raportu | 09-08-2026 |

| Numer identyfikacyjny (VIN) | WVWZZZCD4RW803727 |
| Marka, model | VOLKSWAGEN Golf VIII Varia... |

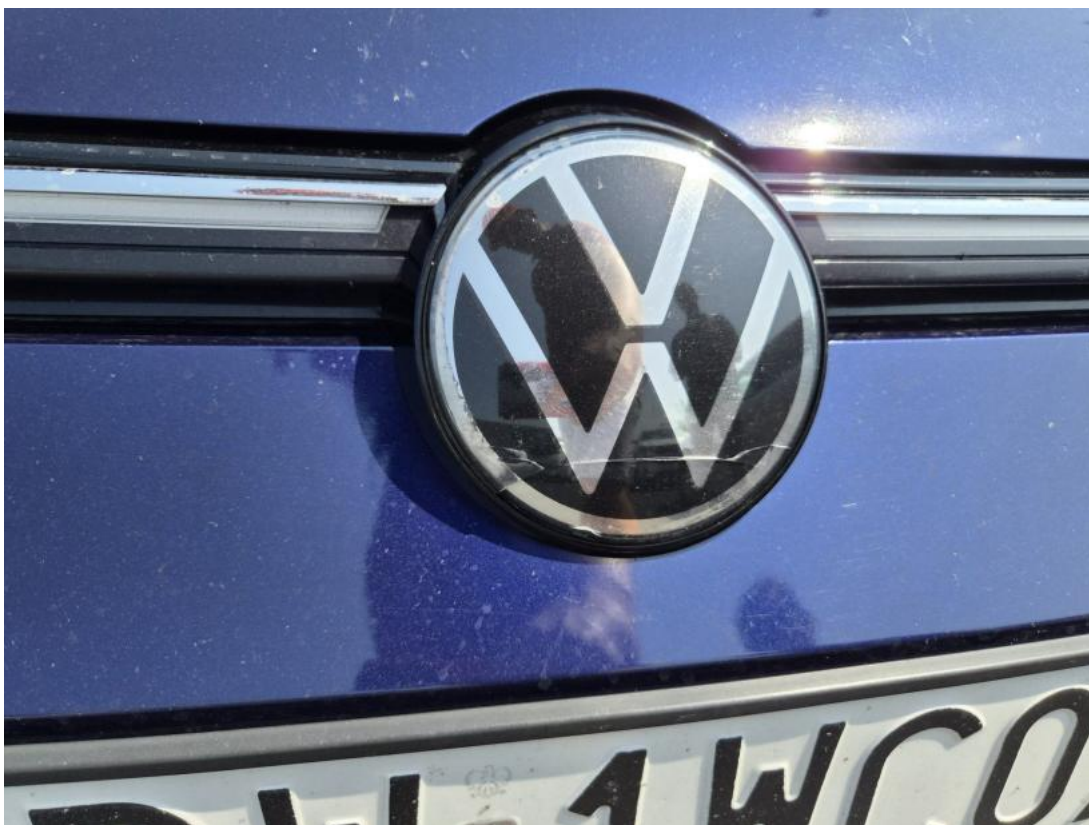
**Fot. 41**

| Poz. | Nazwa pozycji | Opis uszkodzeń | Kwalifik. | Naprawa [rbg] |
|---|---|---|---|---|
| 1 | Emblemat | pęknięcie | WY | 0.3 |

Emblemat - Pęknięcie/rozerwanie 1

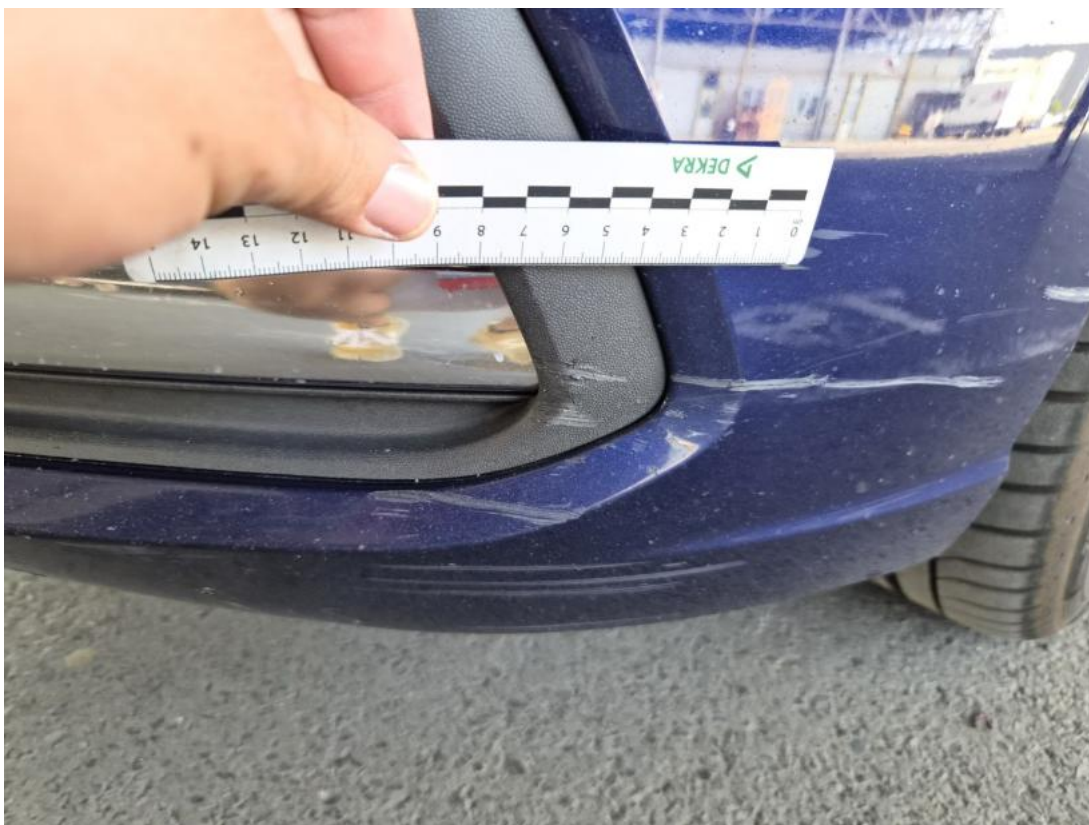
**Fot. 42**

Kratka/zaślepka halogenu L - Rysa/odprysk 1

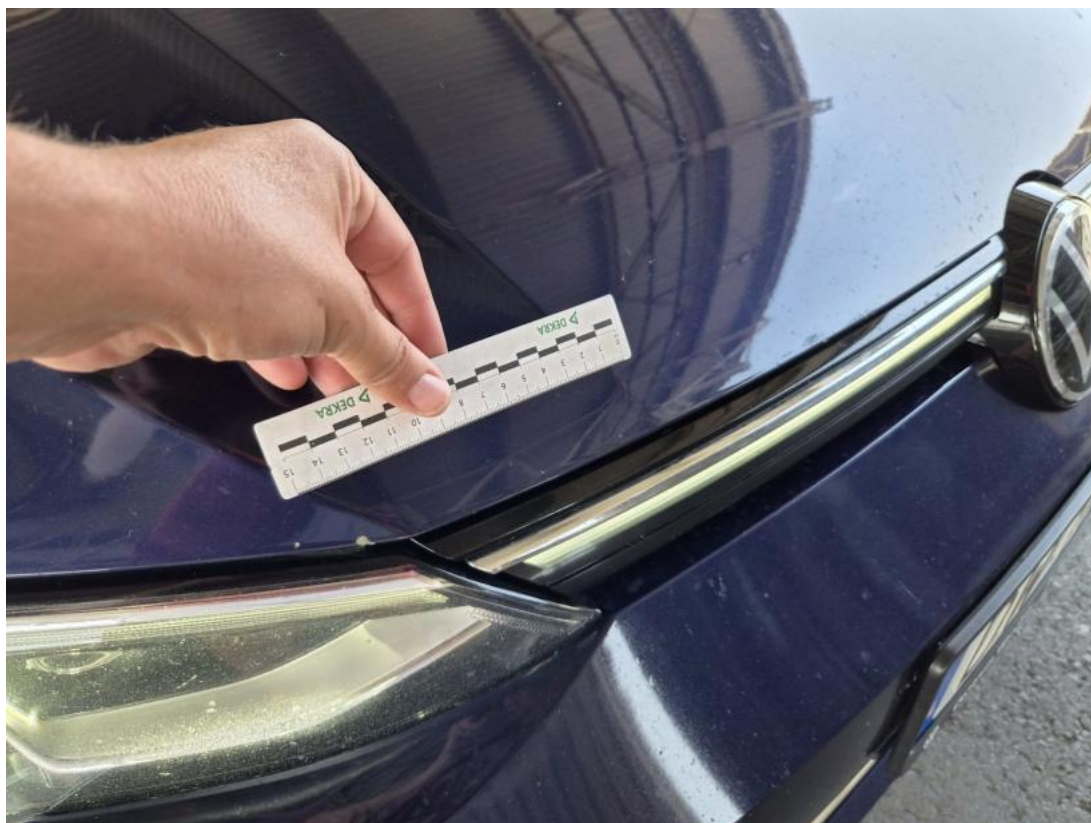
**Fot. 43**

| Poz. | Nazwa pozycji | Opis uszkodzeń | Kwalifik. | Naprawa [rbg] |
|---|---|---|---|---|
| 18 | Pokrywa przednia | odpryski lakieru | | |

Pokrywa komory silnika - Rysa/odprysk 1

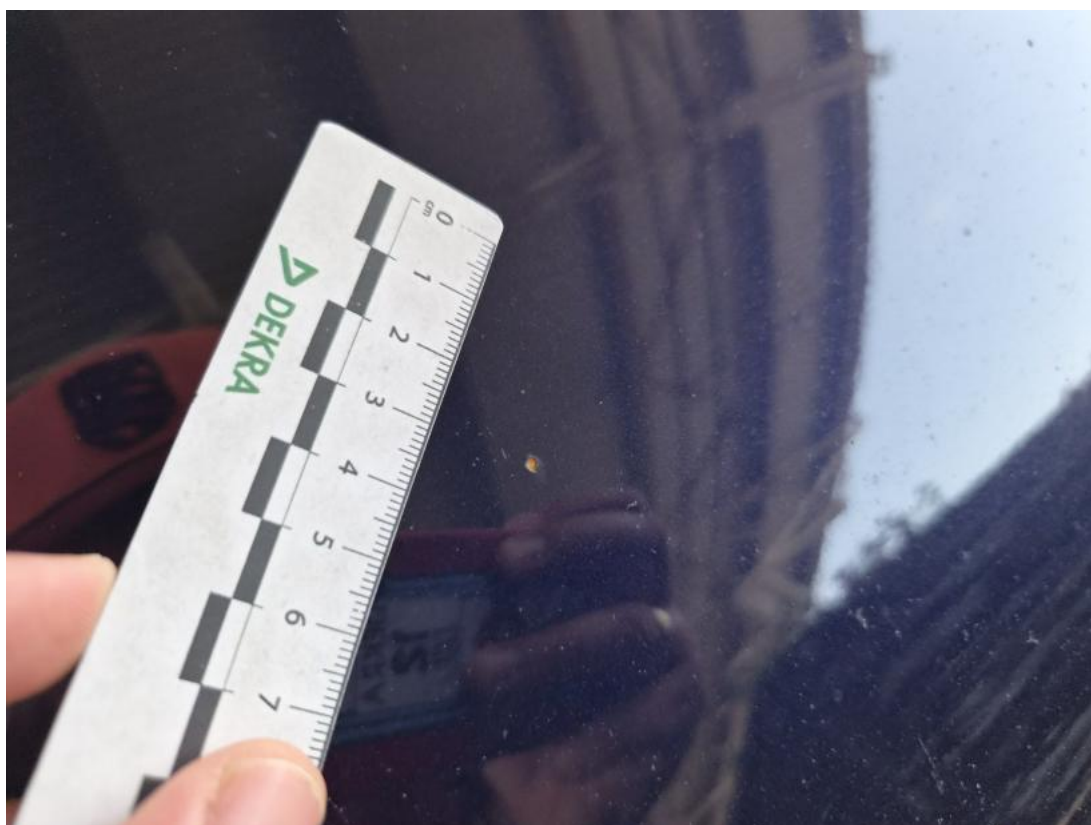
**Fot. 44**

Pokrywa komory silnika - Rysa/odprysk 2

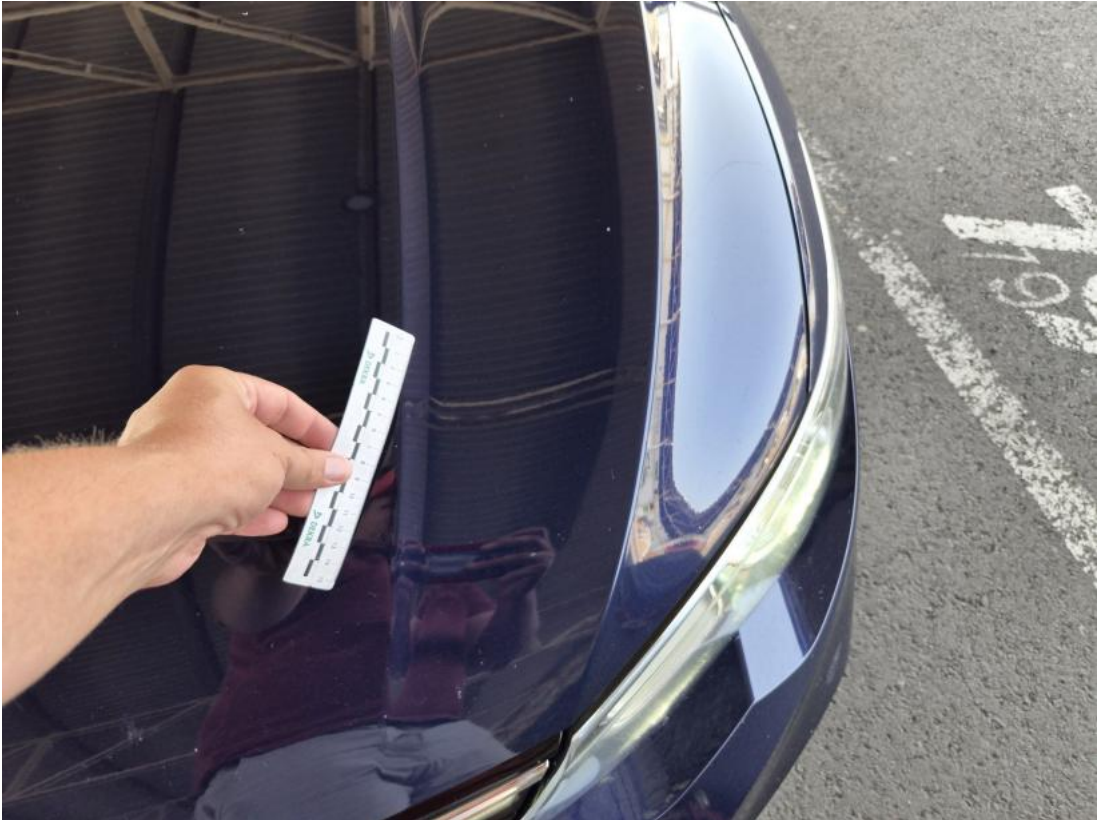
**Fot. 45**

Pokrywa komory silnika() - Rysa/odprysk 3

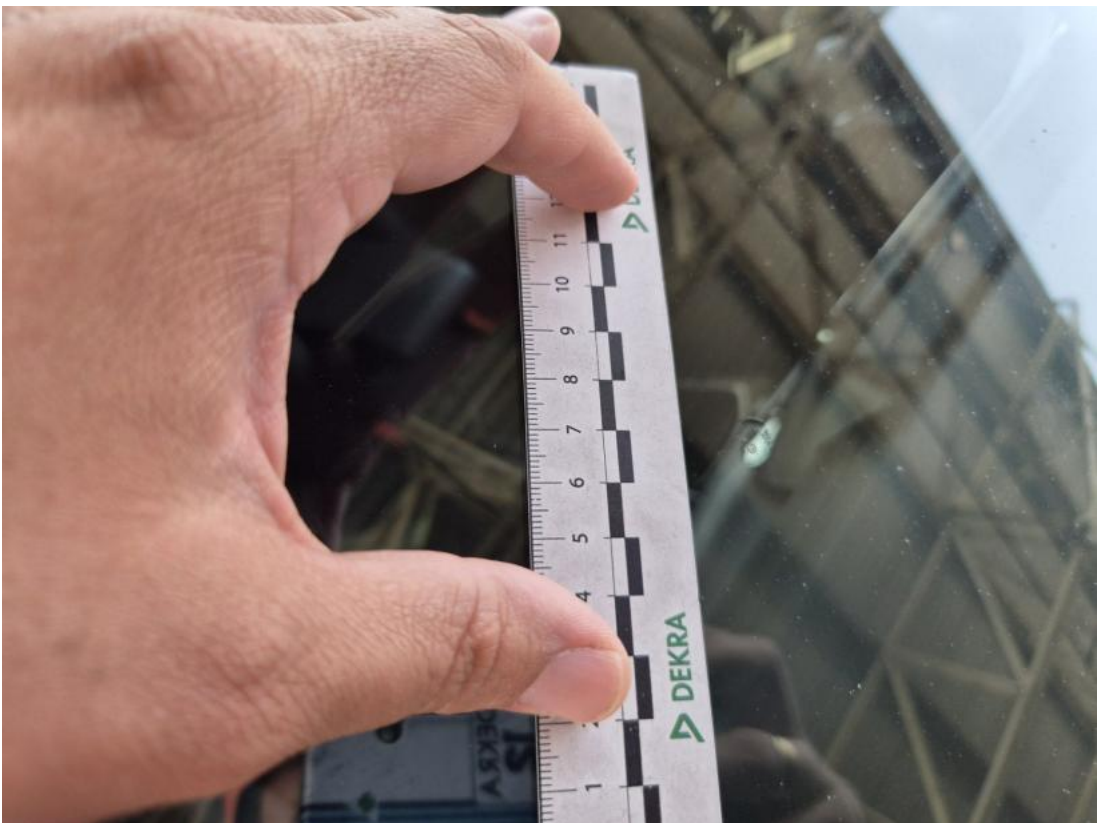
**Fot. 46**

| Poz. | Nazwa pozycji | Opis uszkodzeń | Kwalifik. | Naprawa [rbg] |
|---|---|---|---|---|
| 2 | Szyba przednia barwiona | pęknięcie | WY | 4.2 |

Szyba czołowa - Rysa/odprysk 1

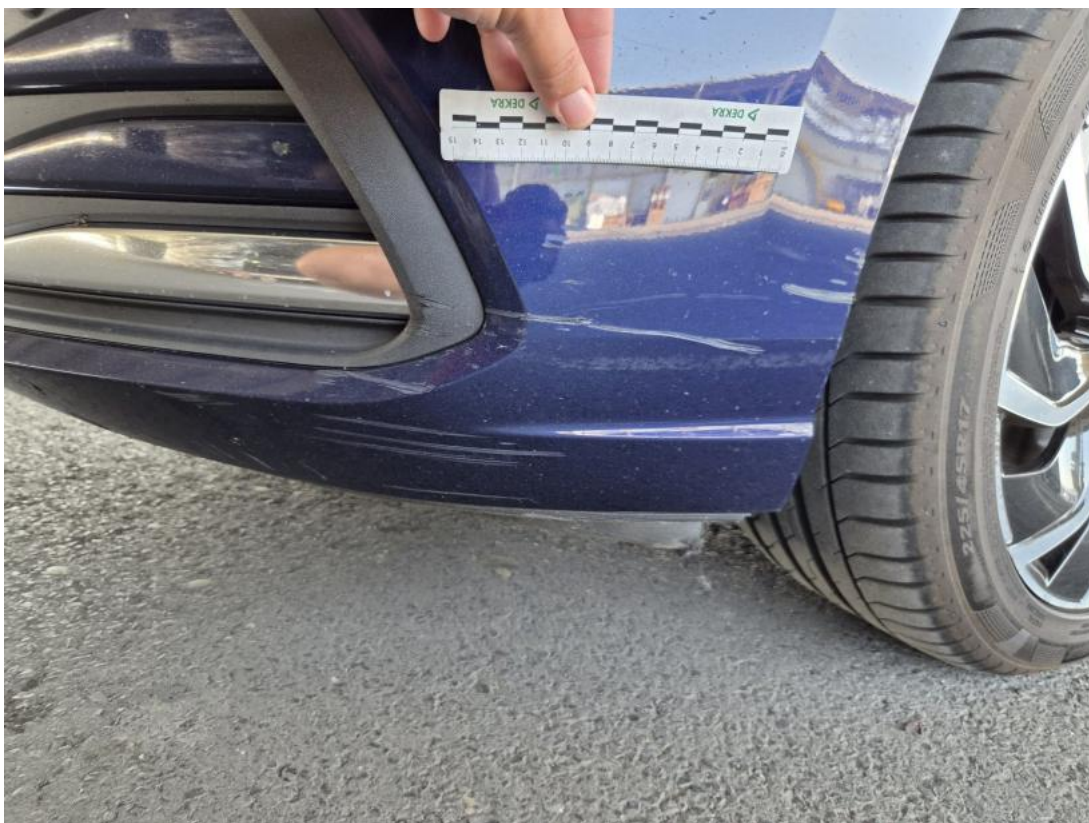
**Fot. 47**

| Poz. | Nazwa pozycji | Opis uszkodzeń | Kwalifik. | Naprawa [rbg] |
|---|---|---|---|---|
| 16 | Okładzina zderzaka przedniego | zarysowanie | | |

Zderzak - Rysa/odprysk 1

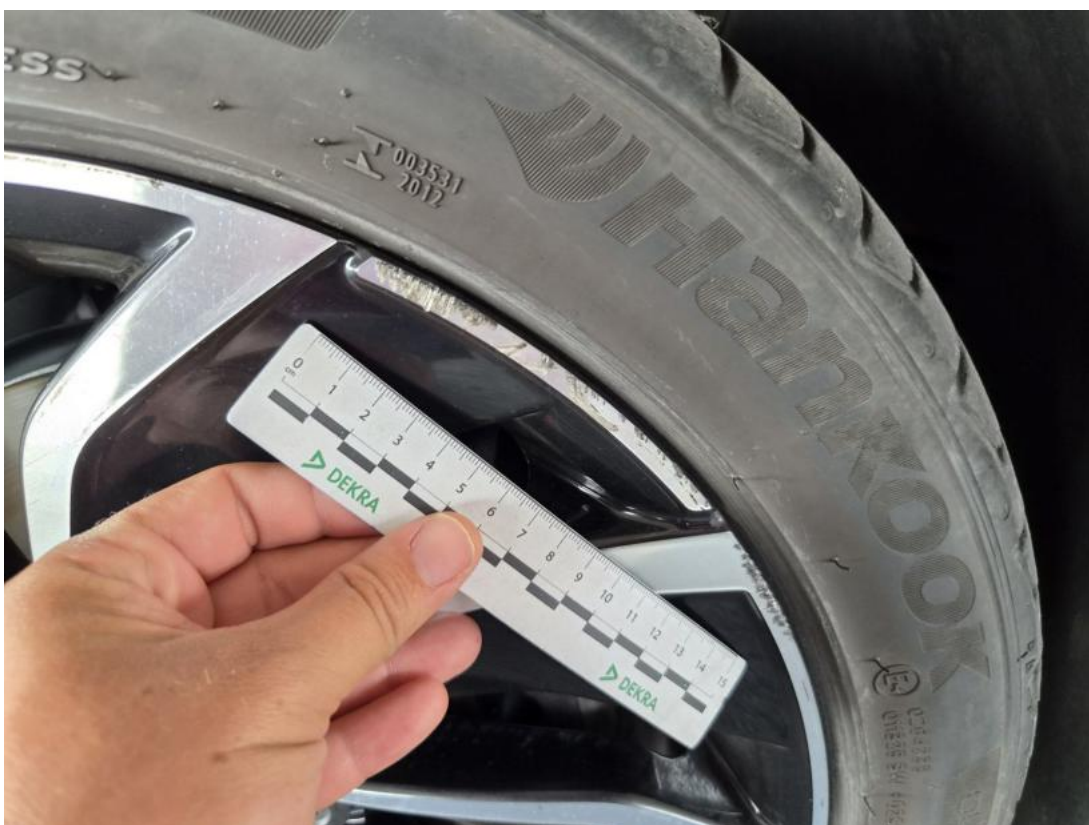
**Fot. 48**

| Poz. | Nazwa pozycji | Opis uszkodzeń | Kwalifik. | Naprawa [rbg] |
|---|---|---|---|---|
| 10 | Tarcza koła aluminiowa przód R | zarysowanie | WY | |

Felga aluminiowa przednia P - Rysa/odprysk 1

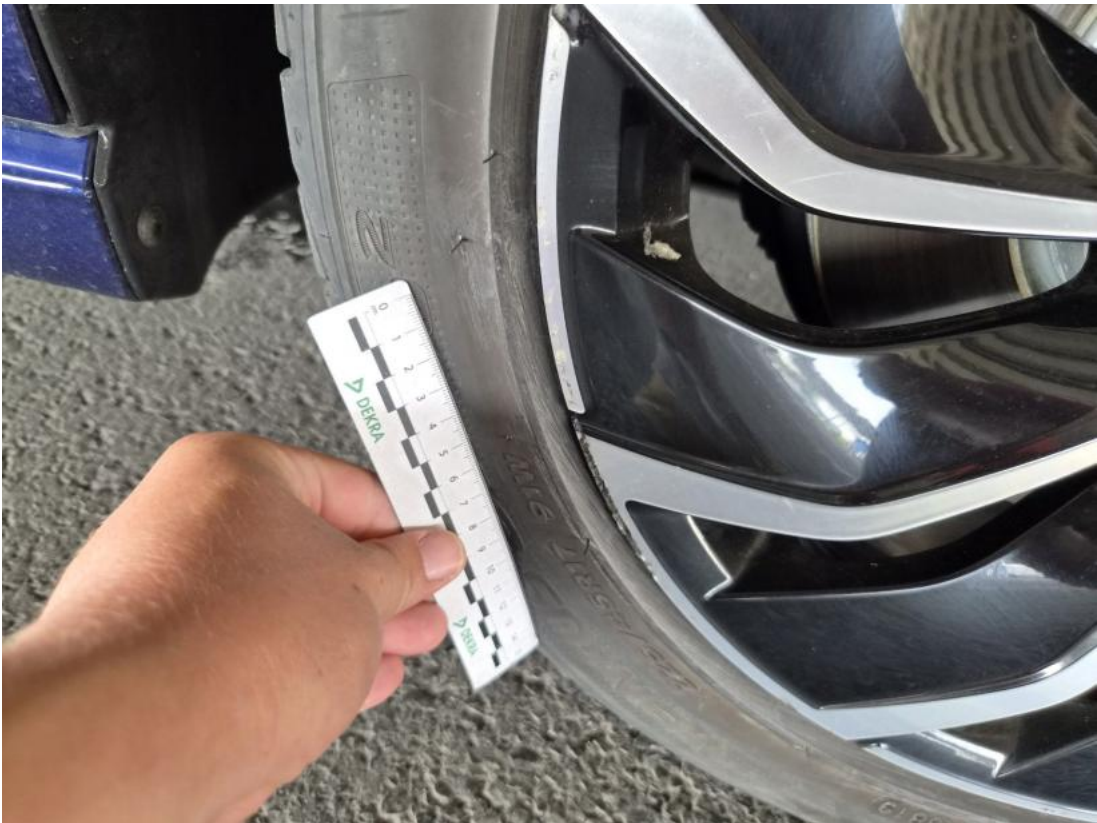
**Fot. 49**

Felga aluminiowa przednia P - Rysa/odprysk 2

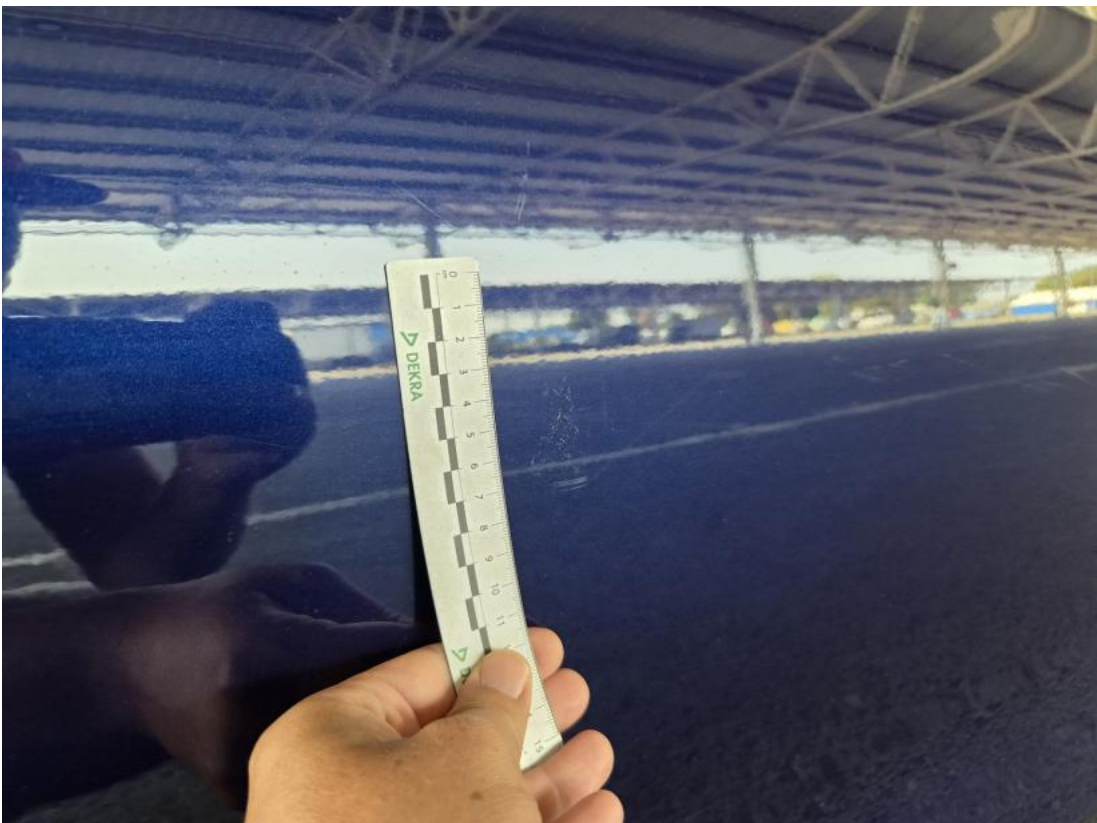
**Fot. 50**

| Poz. | Nazwa pozycji | Opis uszkodzeń | Kwalifik. | Naprawa [rbg] |
|---|---|---|---|---|
| 22 | Drzwi tylne (nieuzbrojone) R | zarysowanie | | |

Drzwi tylne P - Rysa/odprysk 1

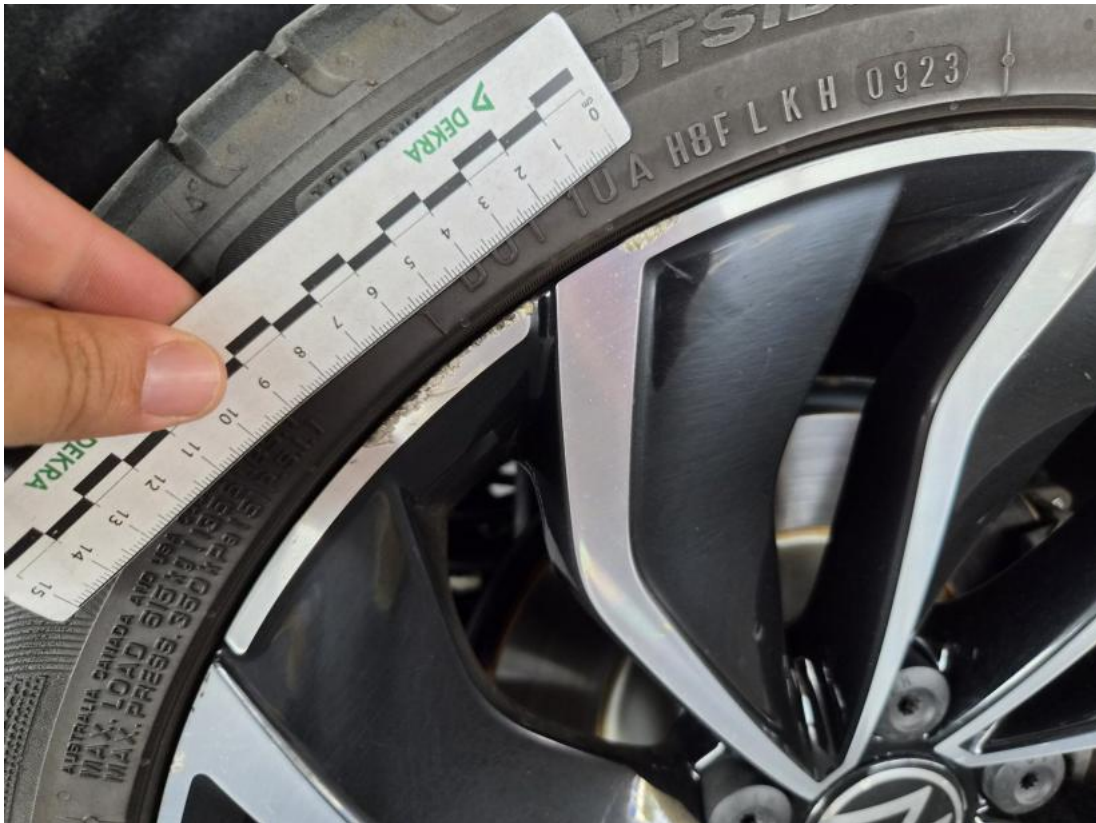
**Fot. 51**

| Poz. | Nazwa pozycji | Opis uszkodzeń | Kwalifik. | Naprawa [rbg] |
|---|---|---|---|---|
| 12 | Tarcza koła aluminiowa tył R | zarysowanie | WY | 0.5 |

Felga aluminiowa tylna P - Rysa/odprysk 1

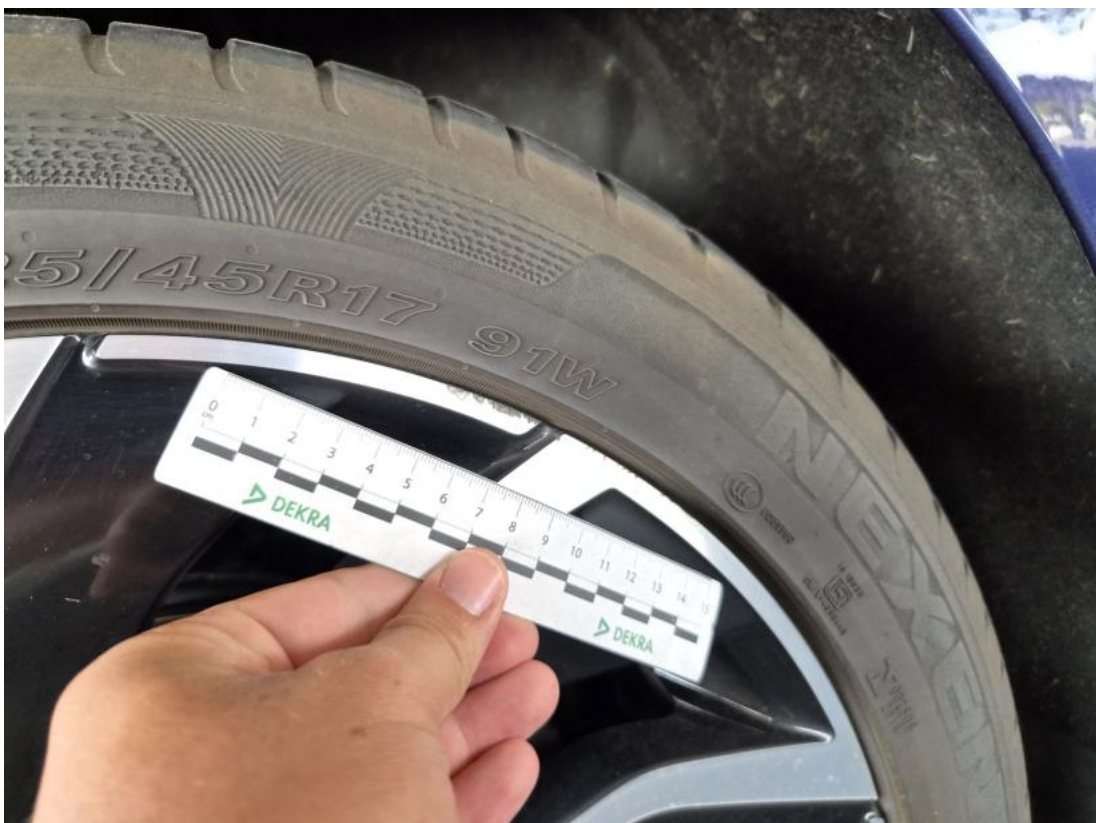
**Fot. 52**

Felga aluminiowa tylna P - Rysa/odprysk 2

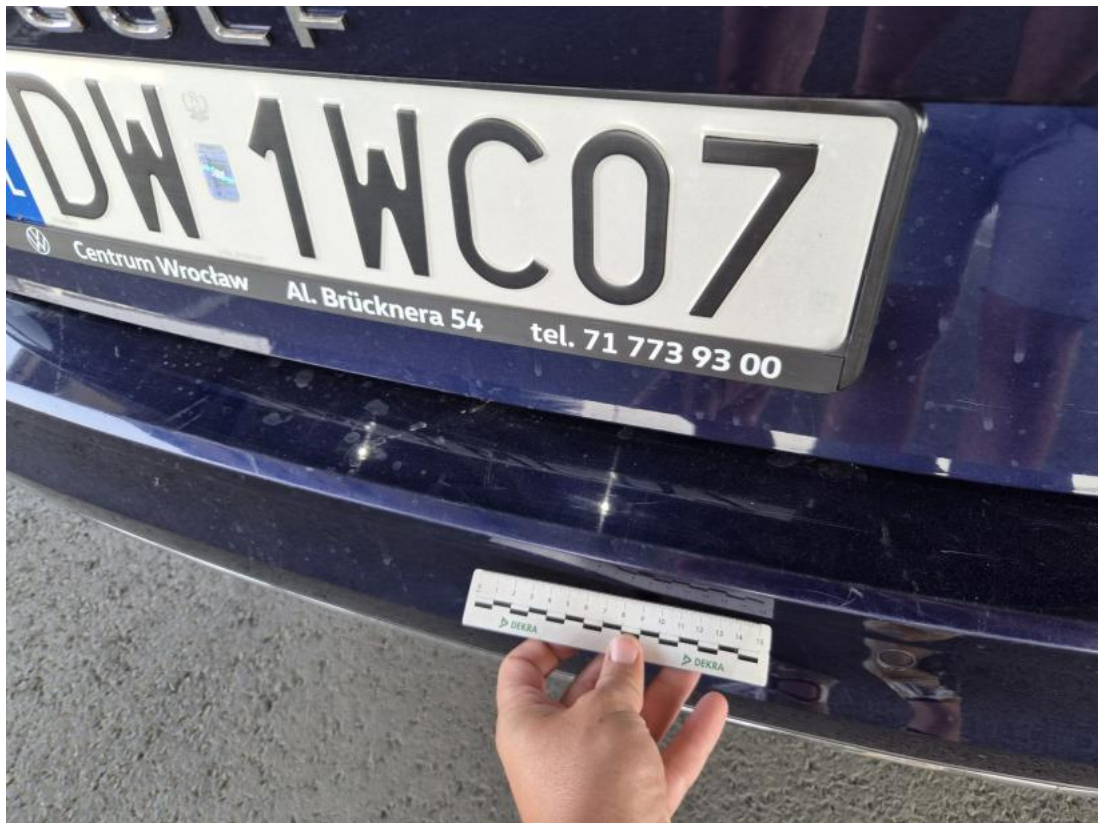
**Fot. 55**

| Poz. | Nazwa pozycji | Opis uszkodzeń | Kwalifik. | Naprawa [rbg] |
|---|---|---|---|---|
| 23 | Okładzina zderzaka tylnego | zarysowanie | | |

Zderzak tylny - Rysa/odprysk 2

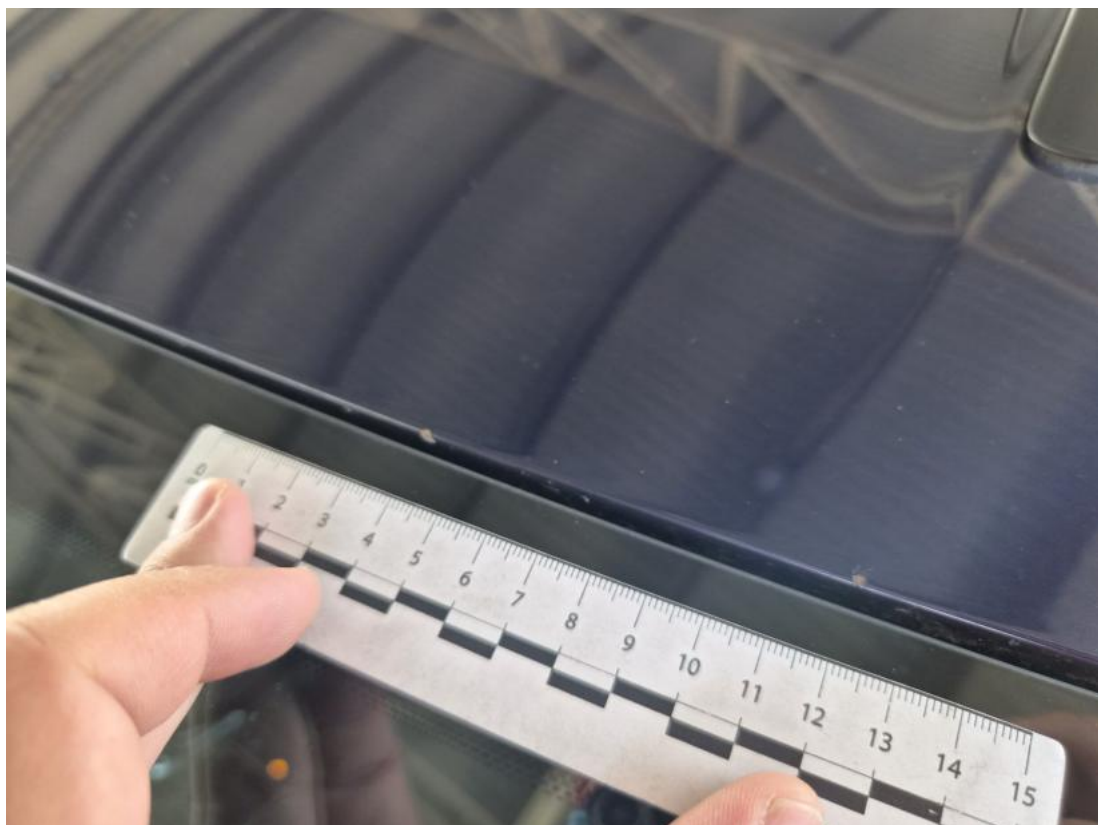
**Fot. 56**

| Poz. | Nazwa pozycji | Opis uszkodzeń | Kwalifik. | Naprawa [rbg] |
|---|---|---|---|---|
| 15 | Dach | odpryski lakieru | NA | |

Dach - Rysa/odprysk 1

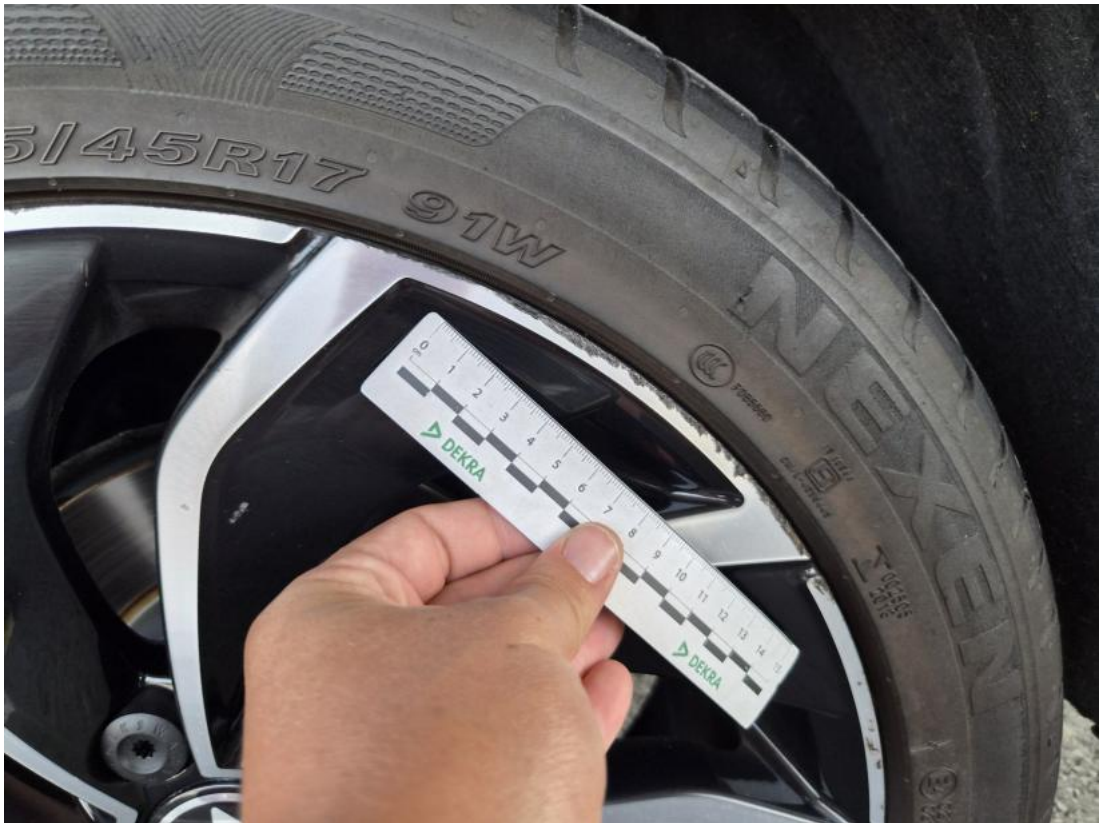
**Fot. 57**

| Poz. | Nazwa pozycji | Opis uszkodzeń | Kwalifik. | Naprawa [rbg] |
|---|---|---|---|---|
| 11 | Tarcza koła aluminiowa tył L | zarysowanie | WY | 0.5 |

Felga aluminiowa tylna L - Rysa/odprysk 1

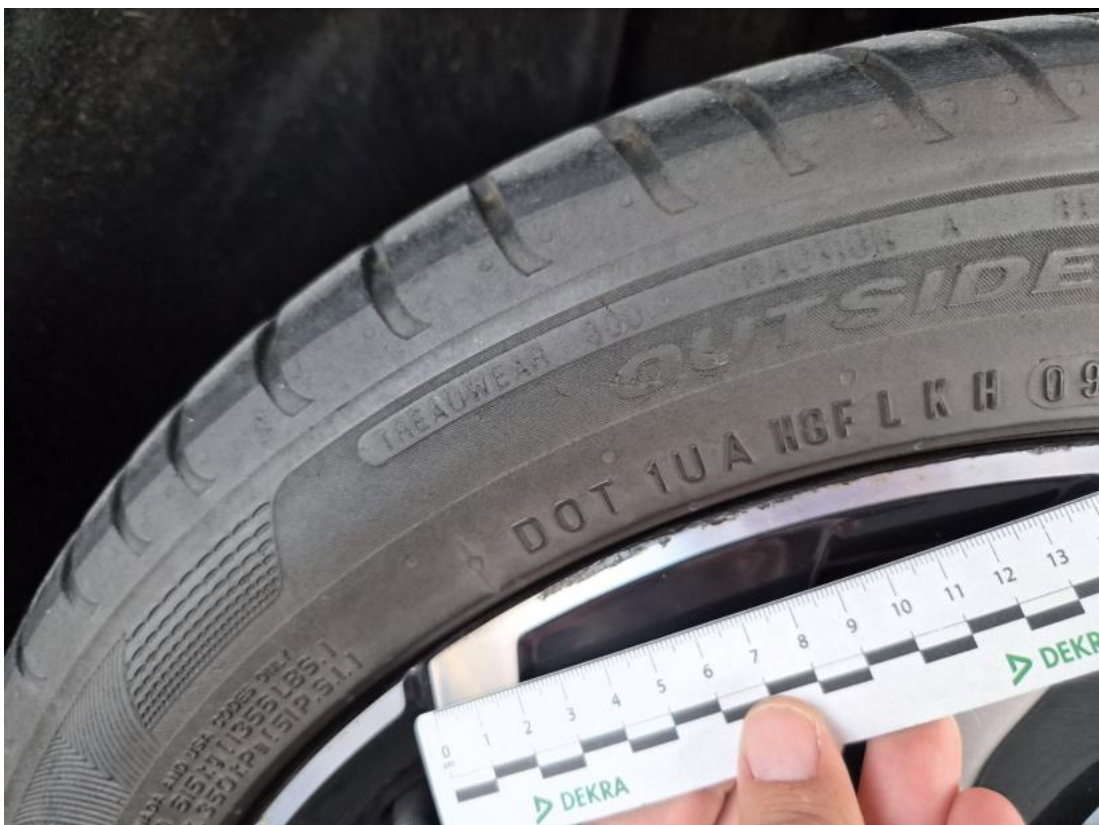
**Fot. 58**

Felga aluminiowa tylna L - Rysa/odprysk 2

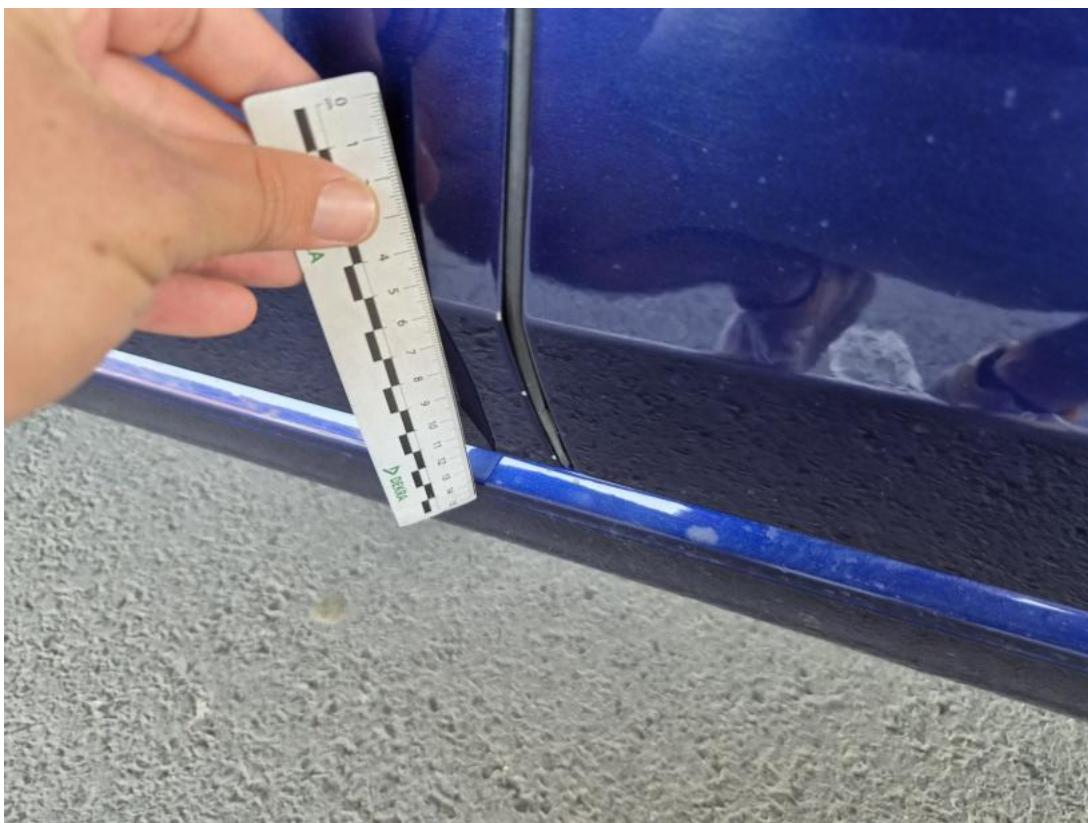
**Fot. 59**

| Poz. | Nazwa pozycji | Opis uszkodzeń | Kwalifik. | Naprawa [rbg] |
|---|---|---|---|---|
| 19 | Drzwi przednie (nieuzbrojone) L | odpryski lakieru | | |

Drzwi przed L - Rysa/odprysk 1

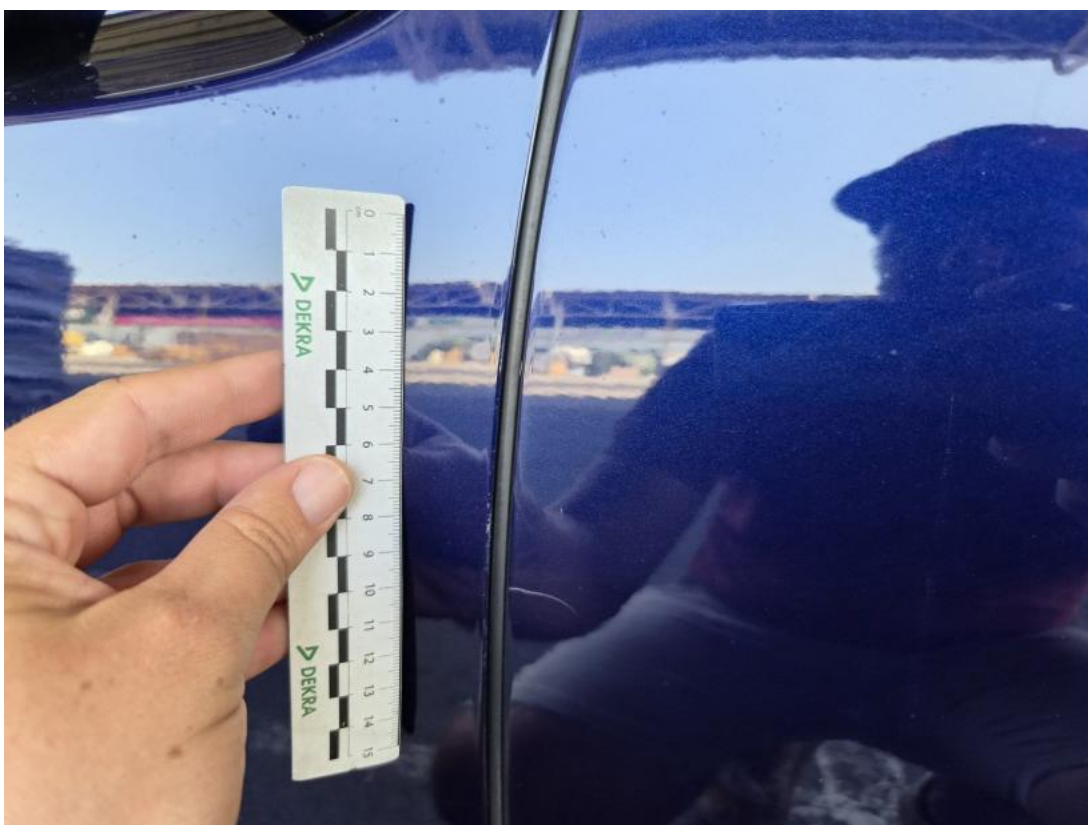
**Fot. 60**

Drzwi przed L - Rysa/odprysk 2

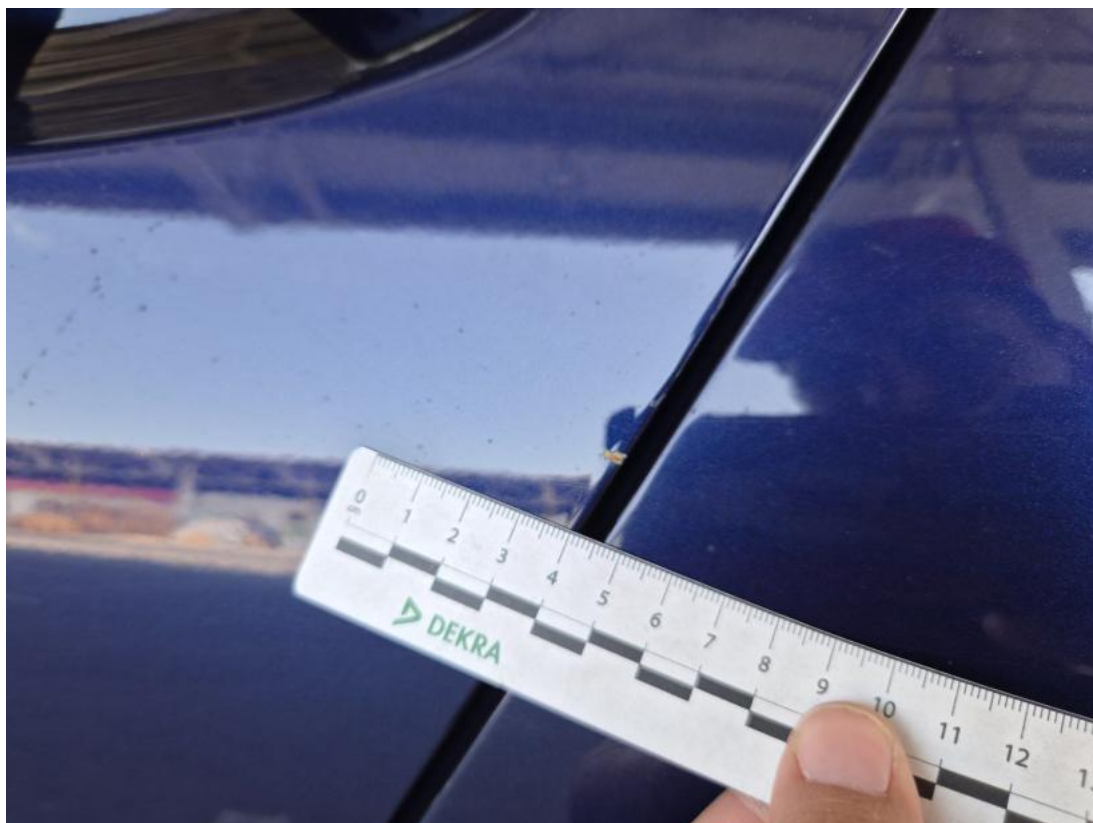
**Fot. 61**

| Poz. | Nazwa pozycji | Opis uszkodzeń | Kwalifik. | Naprawa [rbg] |
|---|---|---|---|---|
| 21 | Drzwi tylne (nieuzbrojone) L | odpryski lakieru | | |

Drzwi tylne L - Rysa/odprysk 1

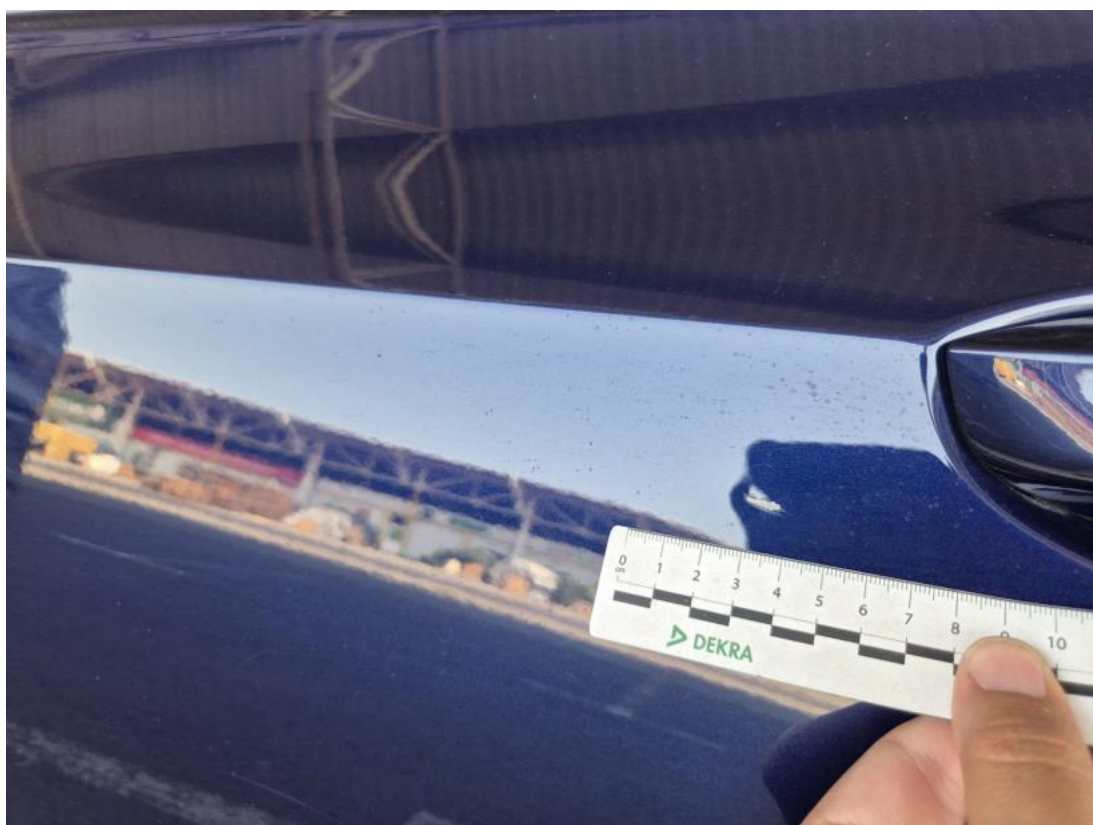
**Fot. 62**

Drzwi tylne L - Wgniecenie/odkształcenie 1

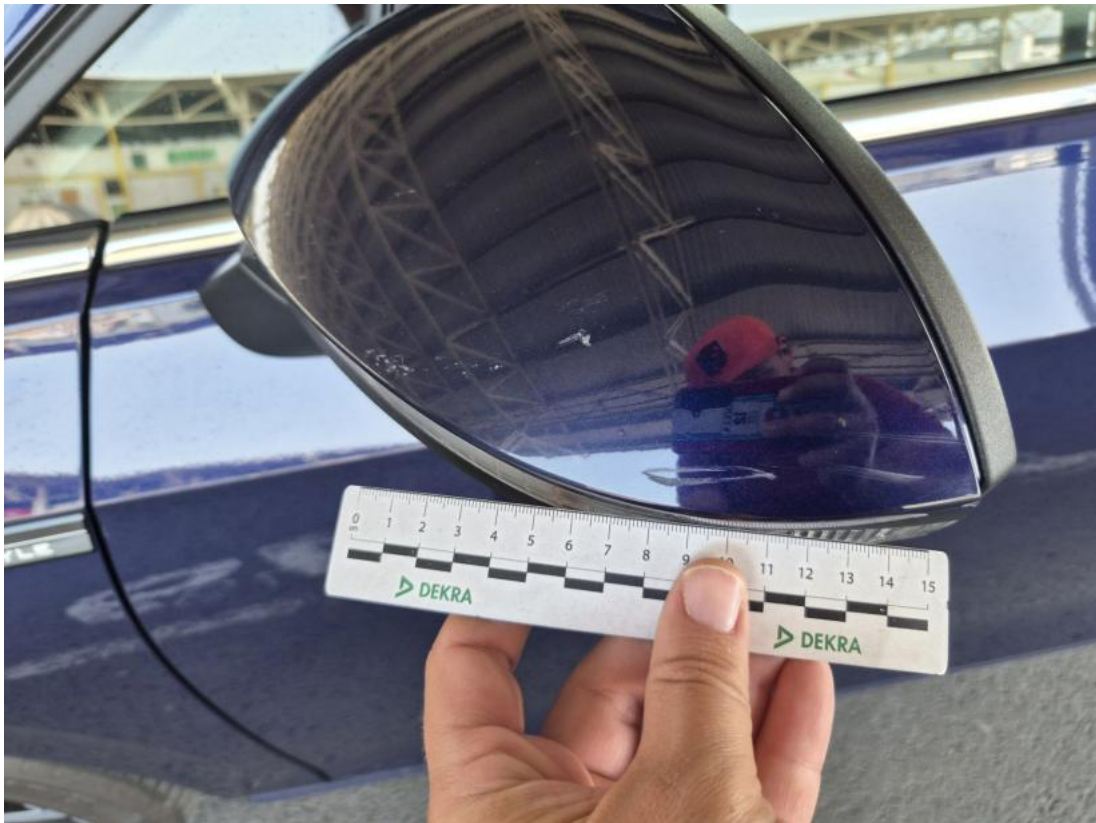
**Fot. 63**

| Poz. | Nazwa pozycji | Opis uszkodzeń | Kwalifik. | Naprawa [rbg] |
|---|---|---|---|---|
| 20 | Oslona lusterka zewnętrznego L | zarysowanie | | |

Obudowa lusterka zew L - Rysa/odprysk 1

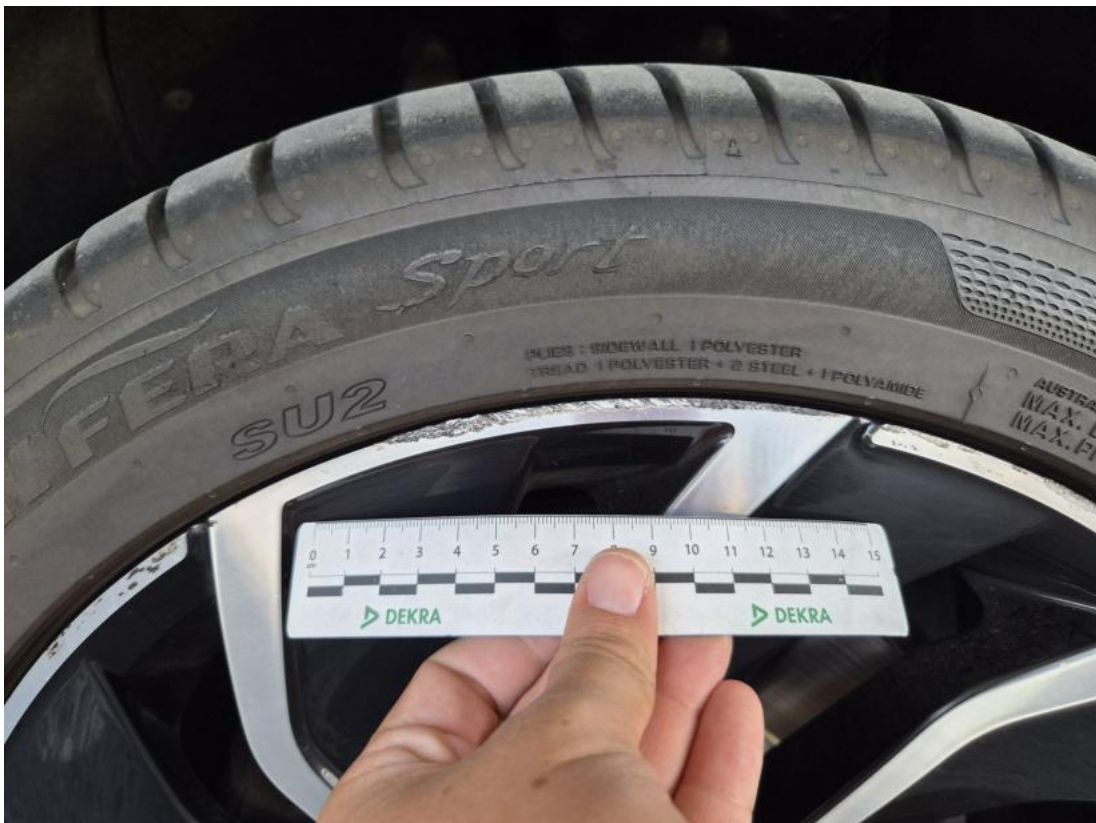
**Fot. 64**

| Poz. | Nazwa pozycji | Opis uszkodzeń | Kwalifik. | Naprawa [rbg] |
|---|---|---|---|---|
| 9 | Tarcza koła aluminiowa przód L | zarysowanie | WY | |

Felga Aluminiowa przednia L - Rysa/odprysk 1

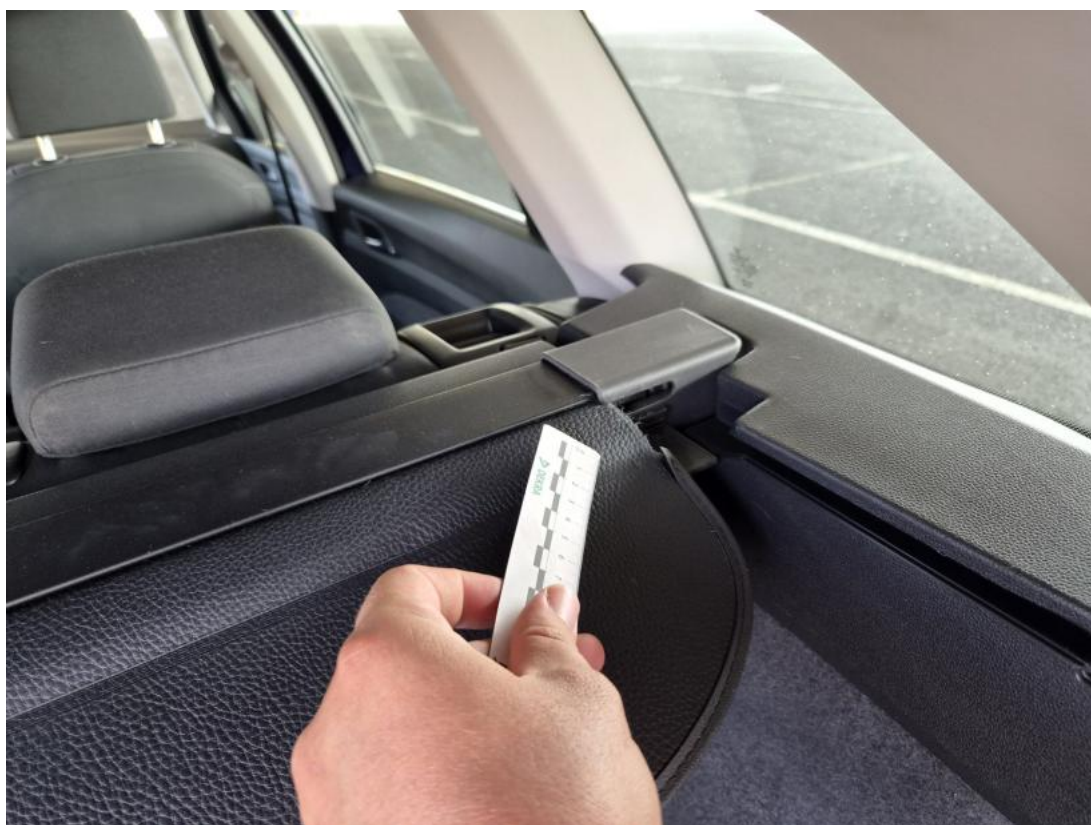
**Fot. 66**

| Poz. | Nazwa pozycji | Opis uszkodzeń | Kwalifik. | Naprawa [rbg] |
|---|---|---|---|---|
| 13 | Nakładka przestrzeni bagażowej | pęknięcie/rozerwanie | WY | 0.2 |

Półka/roleta tylna - Inne 1

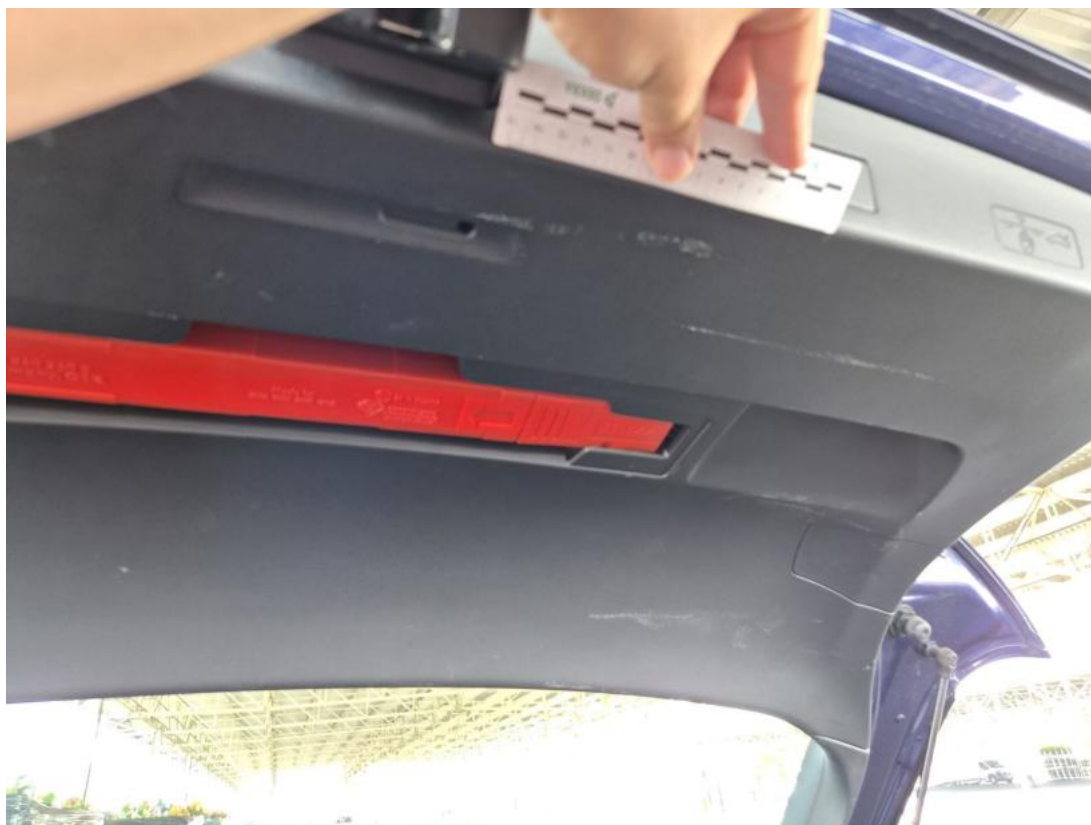
**Fot. 67**

| Poz. | Nazwa pozycji | Opis uszkodzeń | Kwalifik. | Naprawa [rbg] |
|---|---|---|---|---|
| 24 | Nakładka pokrywy tylnej dół | zarysowanie | | |

Wykładzina pokrywy tylnej - Rysa/odprysk 1
