## Raport z oględzin pojazdu

| Numer raportu | 217922/1/26-11401 | Data raportu | 23-01-2026 |

| Marka, model | FORD Fiesta 21-23 |
| Numer rejestracyjny | GD3F405 |

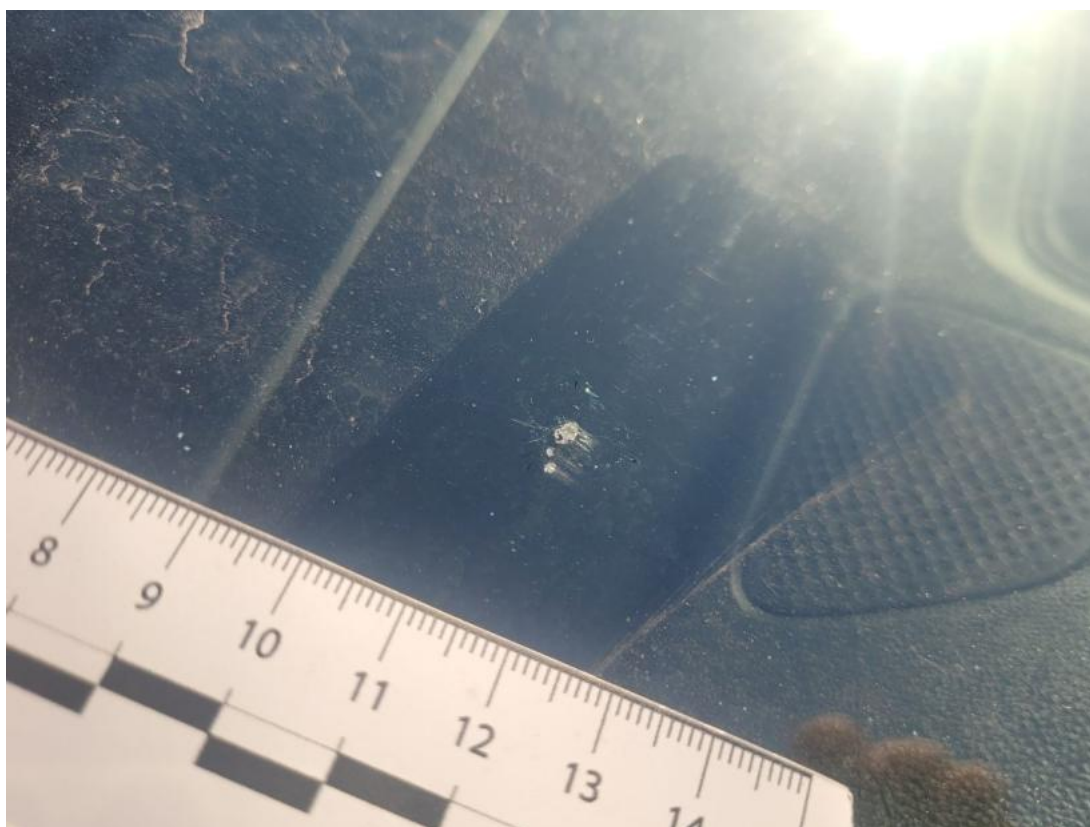
**Fot. 32**

Szyba czołowa - zdjęcie poglądowe 2

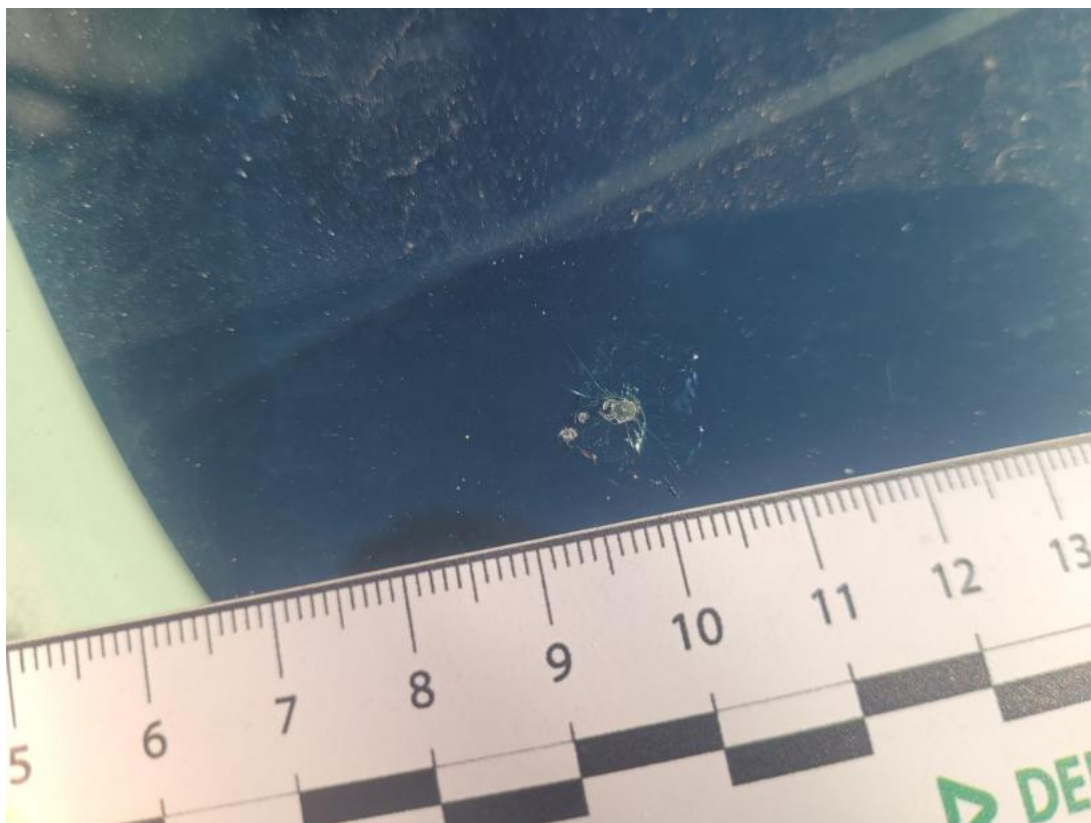
**Fot. 33**

| Poz. | Nazwa pozycji | Opis uszkodzeń | Kwalifik. | Naprawa [rbg] |
|---|---|---|---|---|
| 2 | Szyba przednia barwiona | pęknięcie | WY | 1.6 |

Szyba czołowa - Rysa/odprysk 1

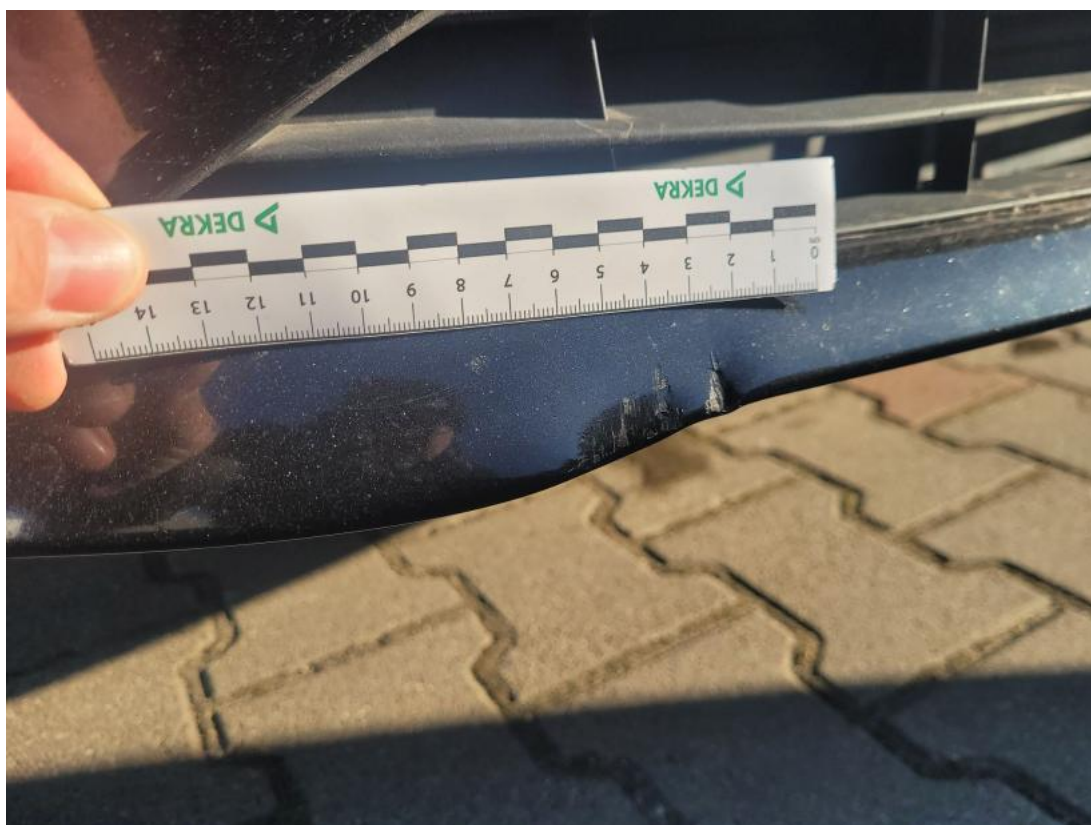
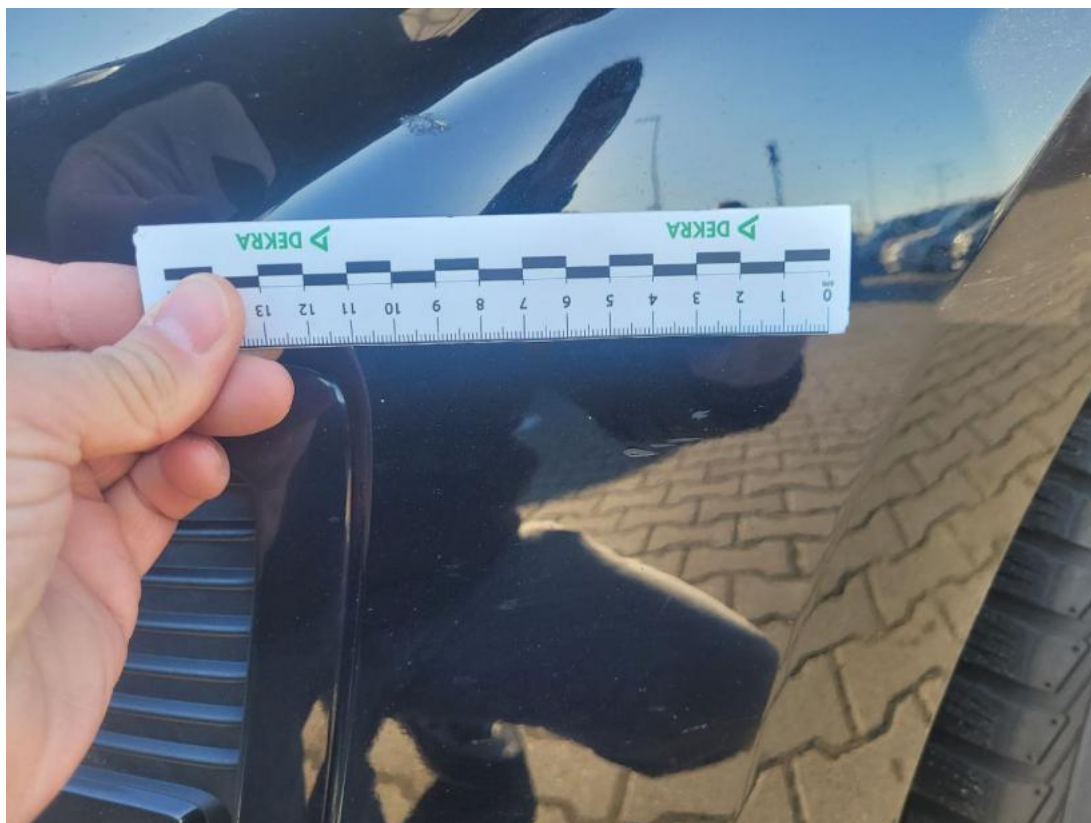
Zderzak - zdjęcie poglądowe 1

Zderzak - zdjęcie pogładowe 2

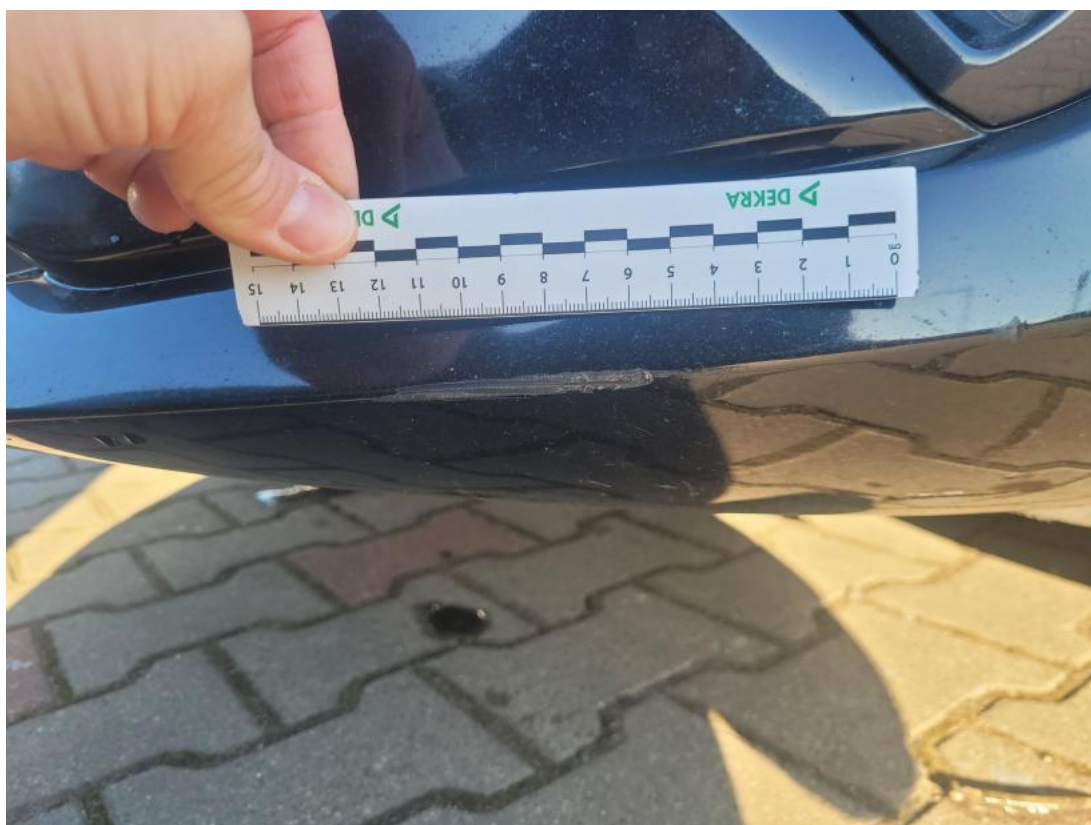
**Fot. 36**

| Poz. | Nazwa pozycji | Opis uszkodzeń | Kwalifik. | Naprawa [rbg] |
|---|---|---|---|---|
| 4 | Okladzina zderzaka przedniego | rysa/odprysk, wgniecenie/odkształcenie | NA | 1.2 |

Zderzak - Rysa/odprysk 1

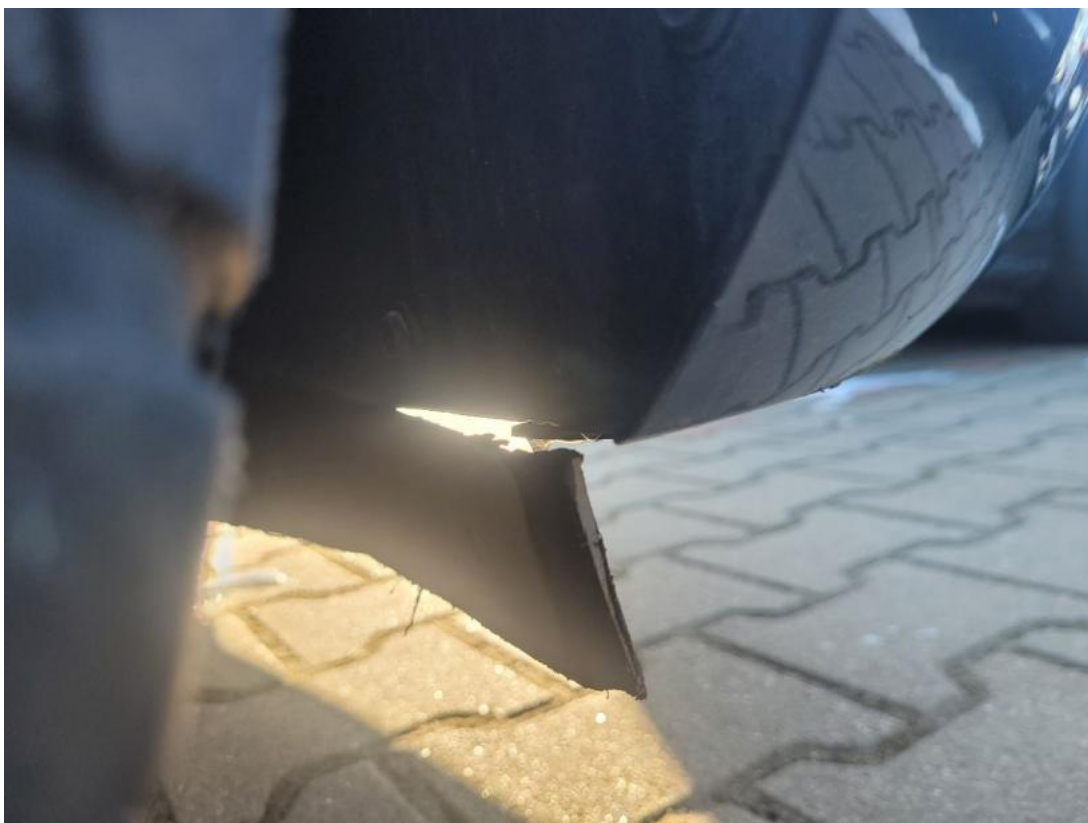
**Fot. 37**

Nadkole przednie P - zdjęcie poglądowe 2

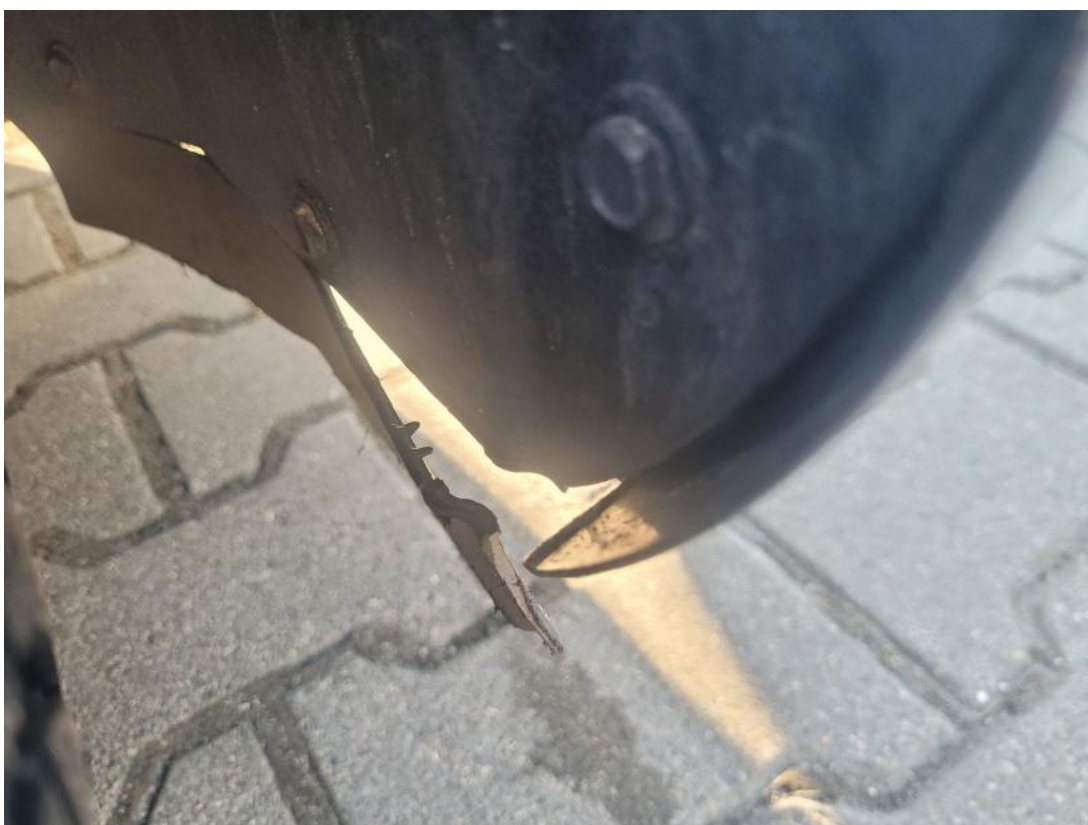
**Fot. 38**

| Poz. | Nazwa pozycji | Opis uszkodzeń | Kwalifik. | Naprawa [rbg] |
|---|---|---|---|---|
| 1 | Nadkole wewn. R | rozerwanie | WY | 0.2 |

Nadkole przednie P - Pęknięcie/rozerwanie 1

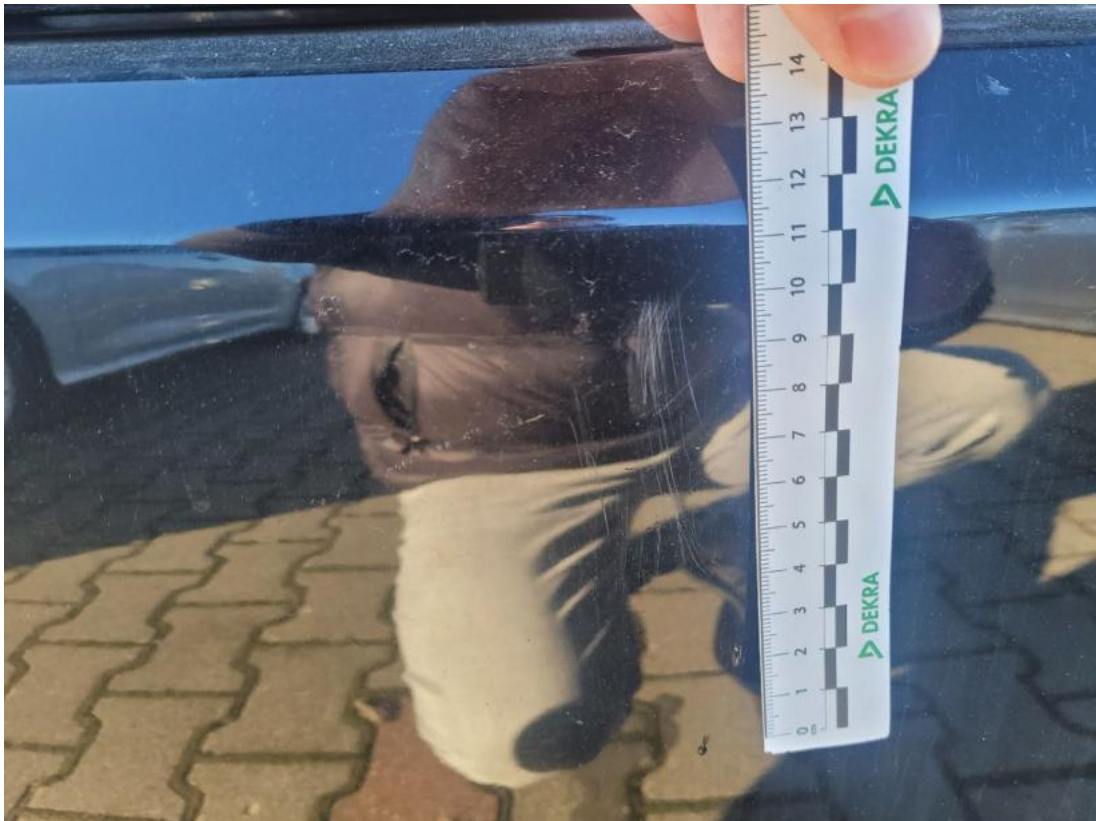
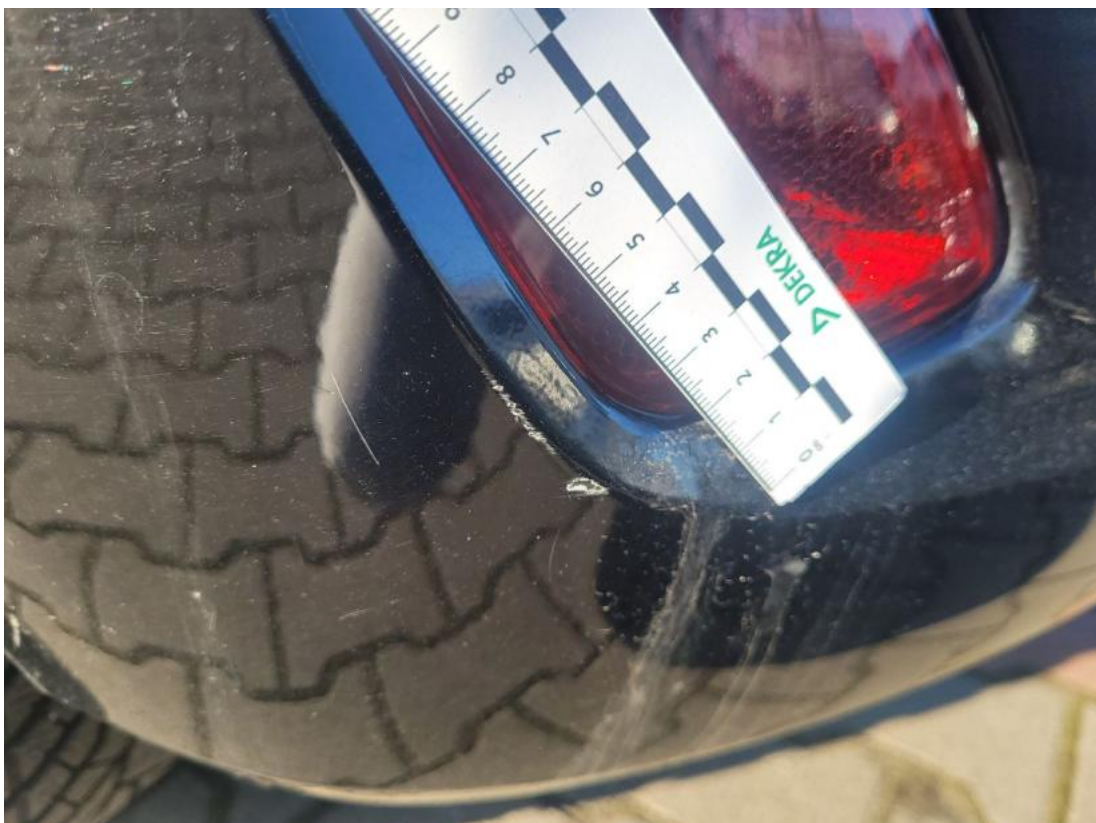
Zderzak tylny - zdjęcie poglądowe 1

Zderzak tylny - zdjęcie poglądowe 2

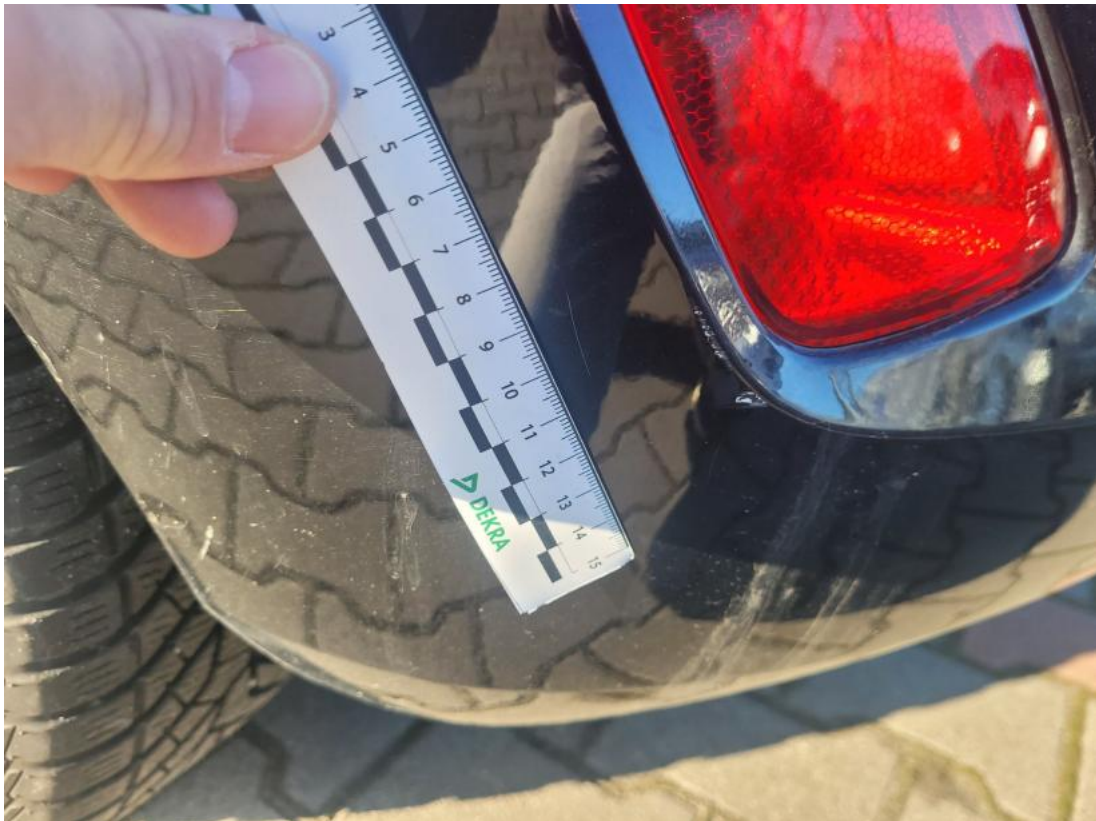
**Fot. 41**

| Poz. | Nazwa pozycji | Opis uszkodzeń | Kwalifik. | Naprawa [rbg] |
|---|---|---|---|---|
| 5 | Okladzina zderzaka tylnego | rysa/odprysk | | |

Zderzak tylny - Rysa/odprysk 1

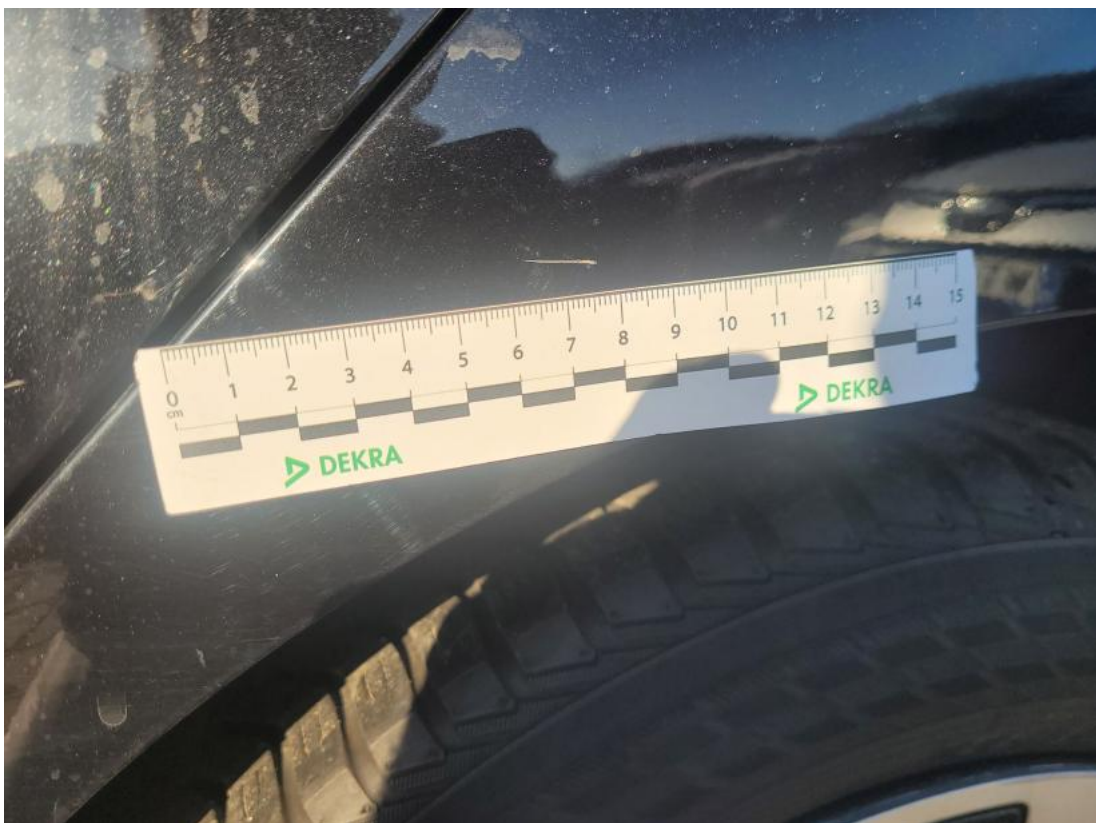
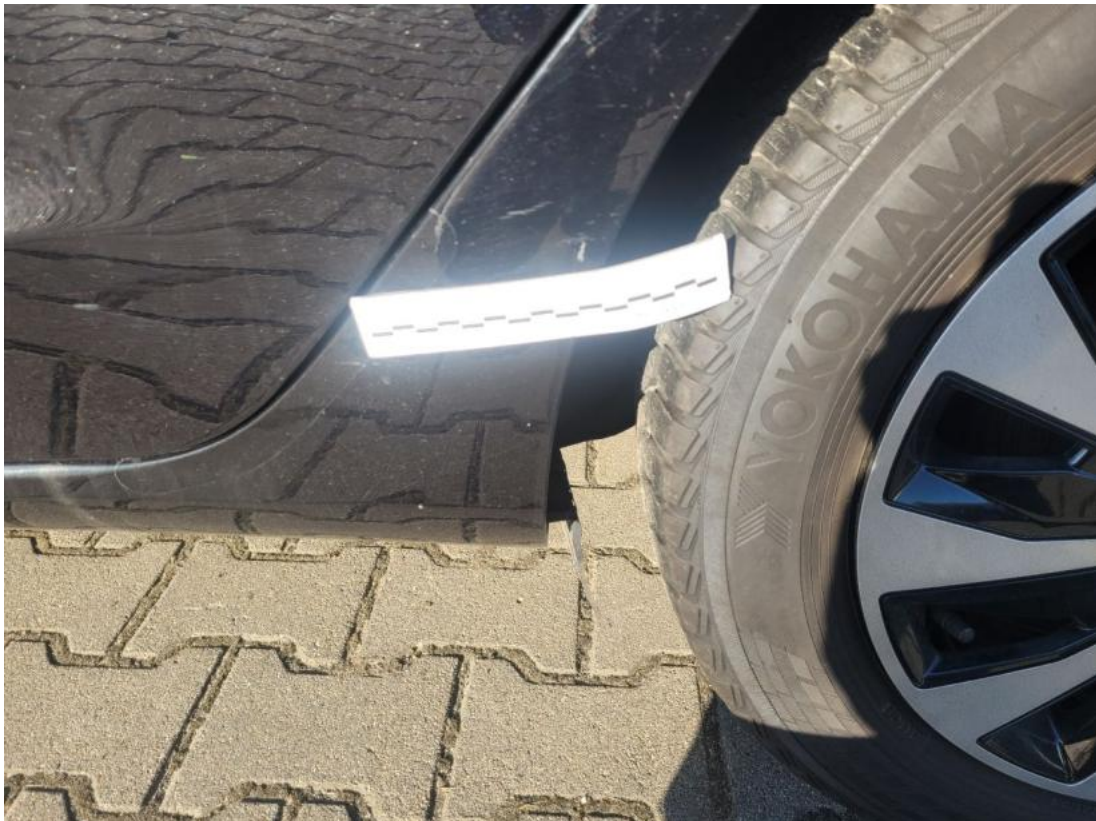
Błotnik tylny L / Ściana boczna L - zdjęcie poglądowe 1

Błotnik tylny L / Ściana boczna L - zdjęcie poglądowe 2

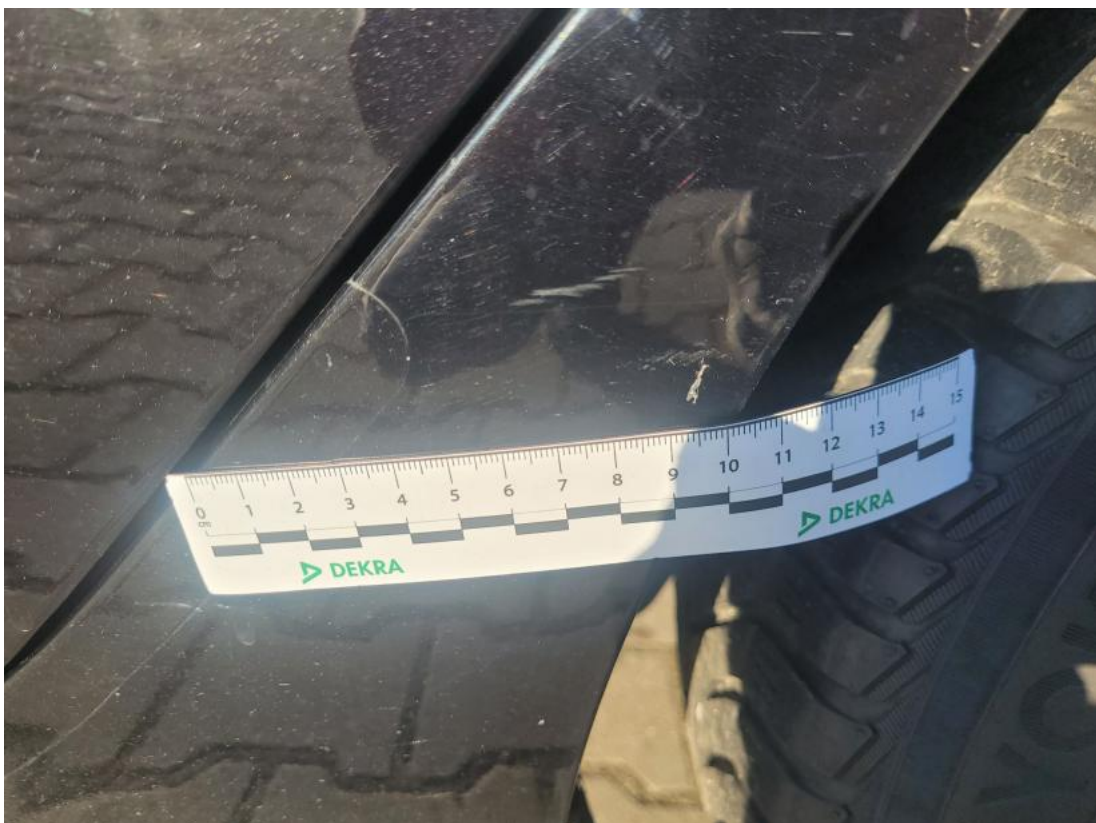
**Fot. 44**

| Poz. | Nazwa pozycji | Opis uszkodzeń | Kwalifik. | Naprawa [rbg] |
|---|---|---|---|---|
| 6 | Blotnik tylny kpl. L | rysa/odprysk | | |

Błotnik tylny L / Ściana boczna L - Rysa/odprysk 1

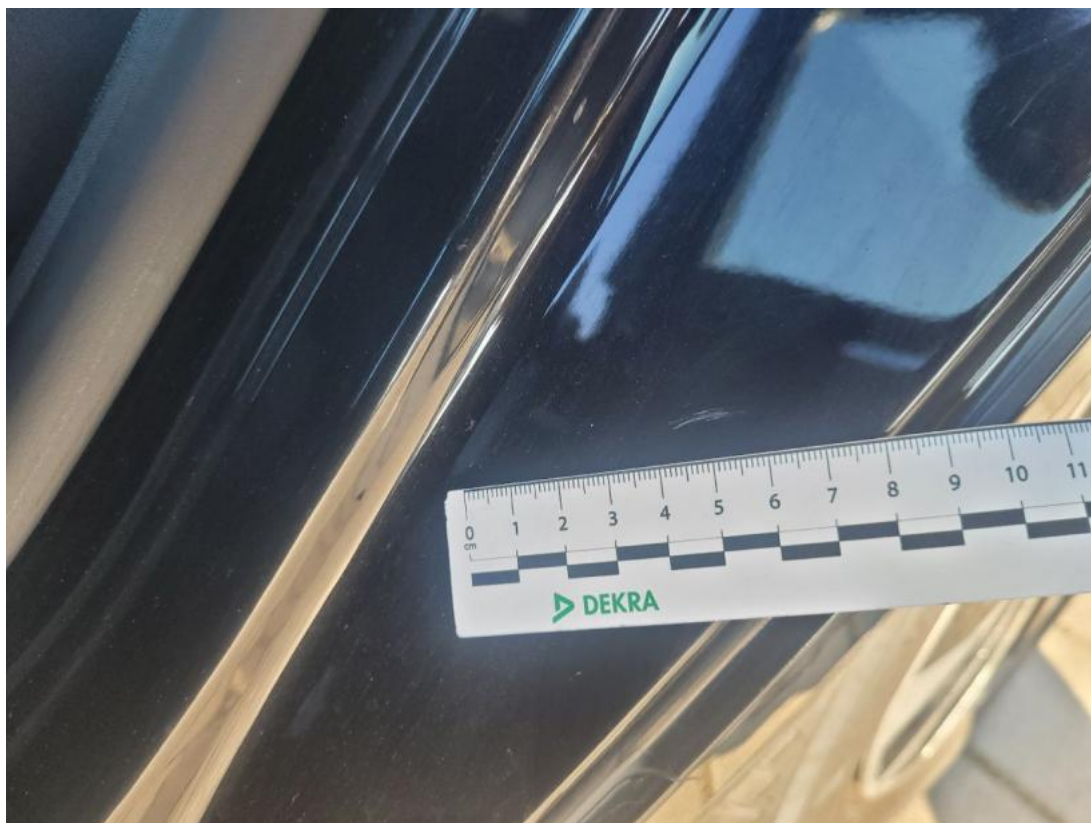
**Fot. 45**

Błotnik tylny L / Ściana boczna L - Rysa/odprysk 2
