## Raport z oględzin pojazdu

| Numer raportu | 12999/8/26-15201 | Data raportu | 11-08-2026 |

| Marka, model | SKODA Fabia III Hatchback 14... |
| Numer rejestracyjny | WU4717G |

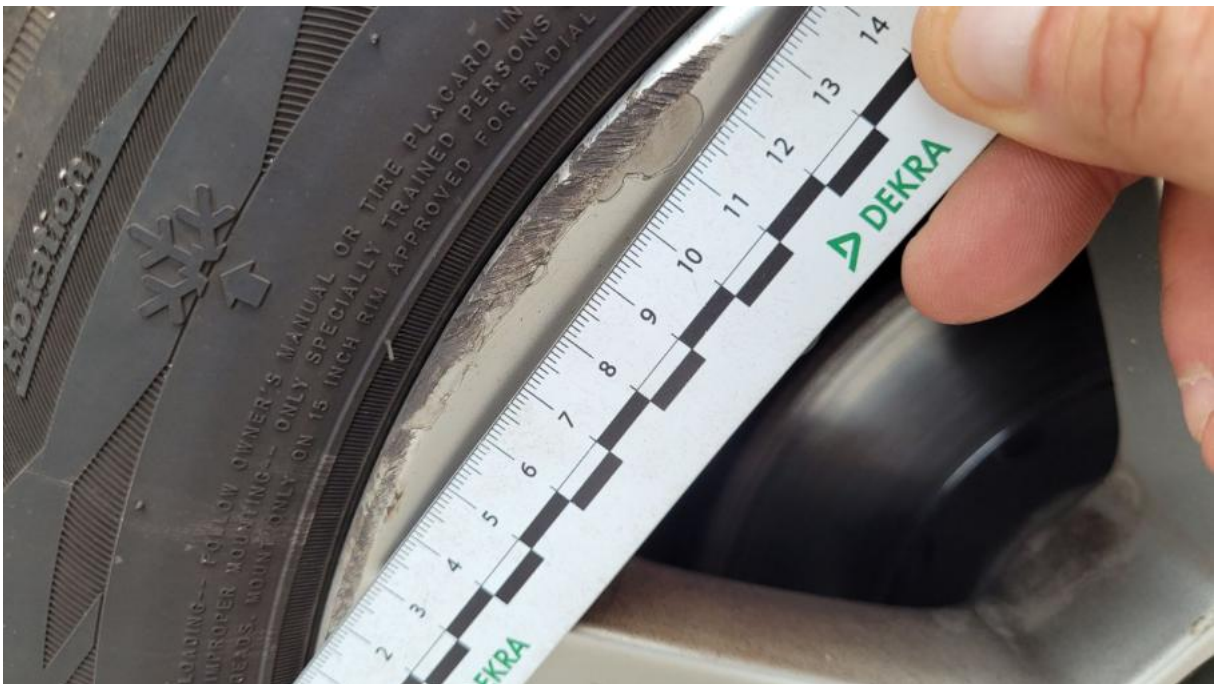
**Fot. 42**

| Poz. | Nazwa pozycji | Opis uszkodzeń | Kwalifik. | Naprawa [rbg] |
|---|---|---|---|---|
| 2 | Tarcza koła aluminiowa przód R | zarysowanie | WY | |

Felga aluminiowa przednia P - Rysa/odprysk 1
