## Raport z oględzin pojazdu

| Numer raportu | 439345/8/26-9544 | Data raportu | 13-08-2026 |

| Marka, model | SUZUKI Swift 20-24 |
| Numer rejestracyjny | WJ1856L |

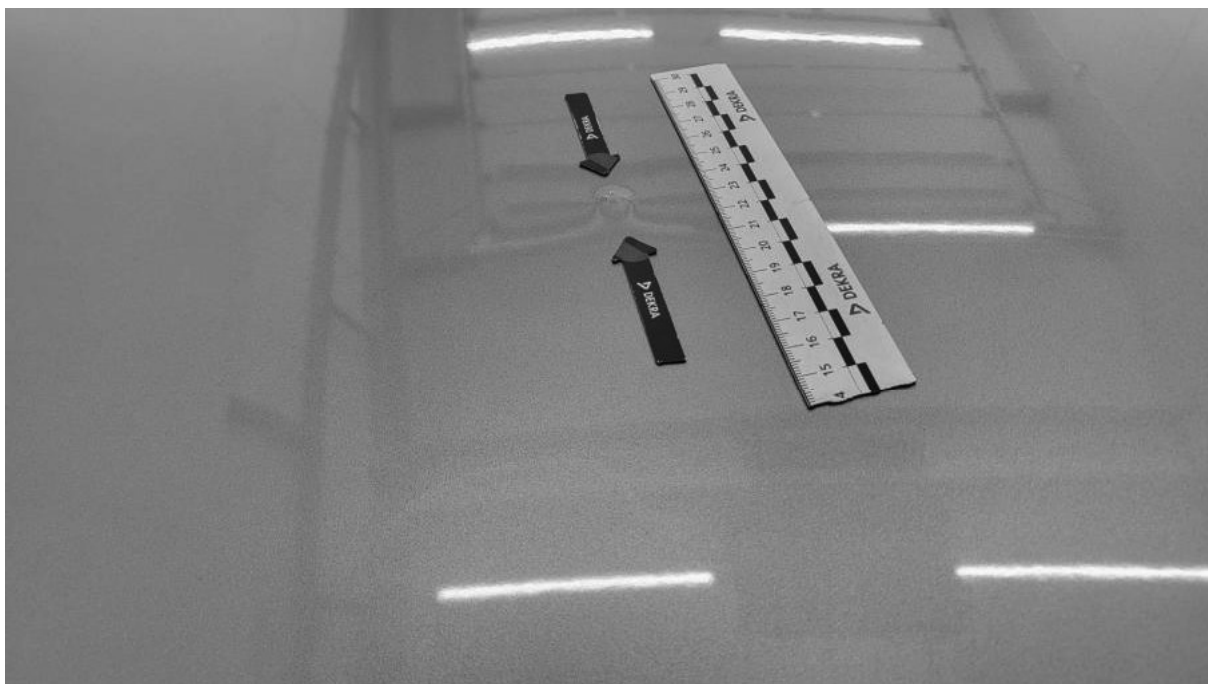
**Fot. 40**

| Poz. | Nazwa pozycji | Opis uszkodzeń | Kwalifik. | Naprawa [rbg] |
|---|---|---|---|---|
| 2 | Pokrywa przednia | pęknięcie powłoki, ślady korozji, wgniecenie | NA | 0.7 |

Pokrywa komory silnika - Wgniecenie/odkształcenie 1

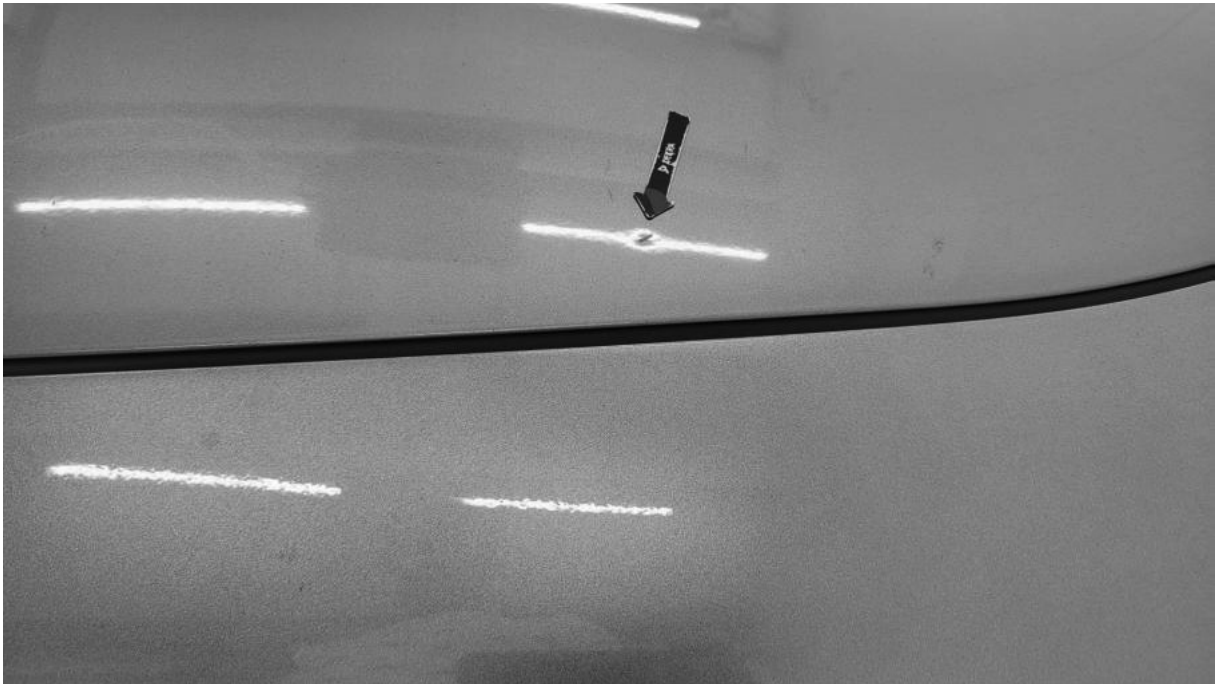
**Fot. 41**

Pokrywa komory silnika - Wgniecenie/odkształcenie 2

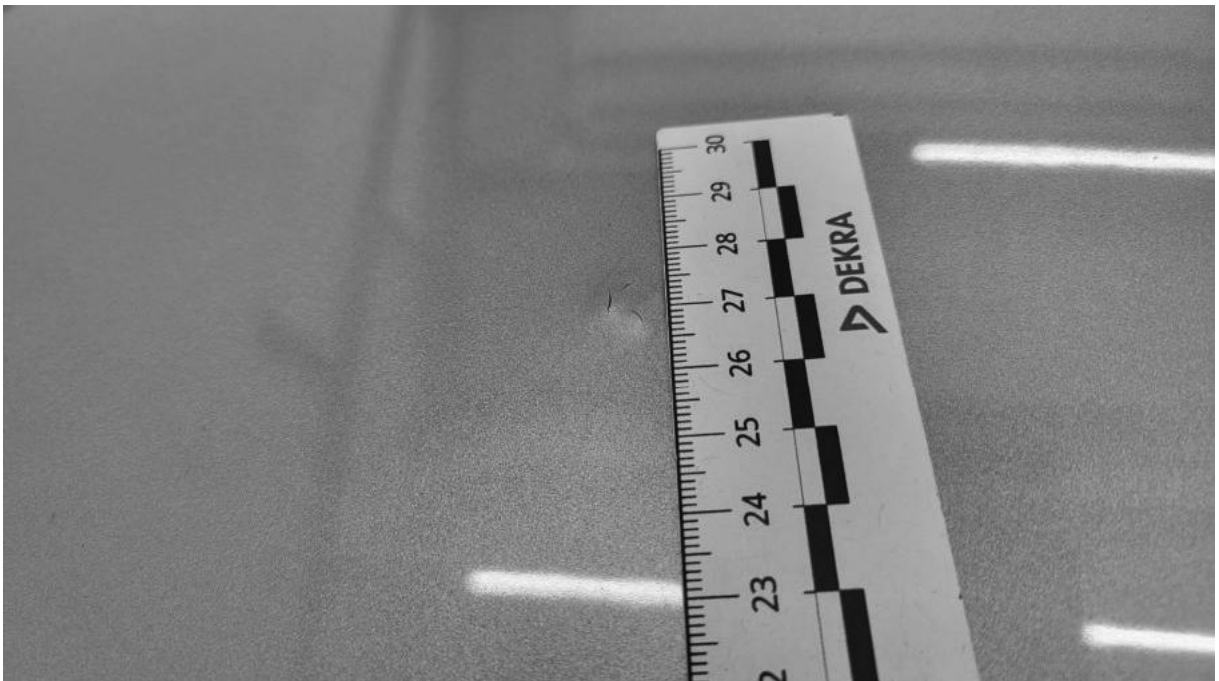
**Fot. 42**

Pokrywa komory silnika - Pęknięcie/rozerwanie 1

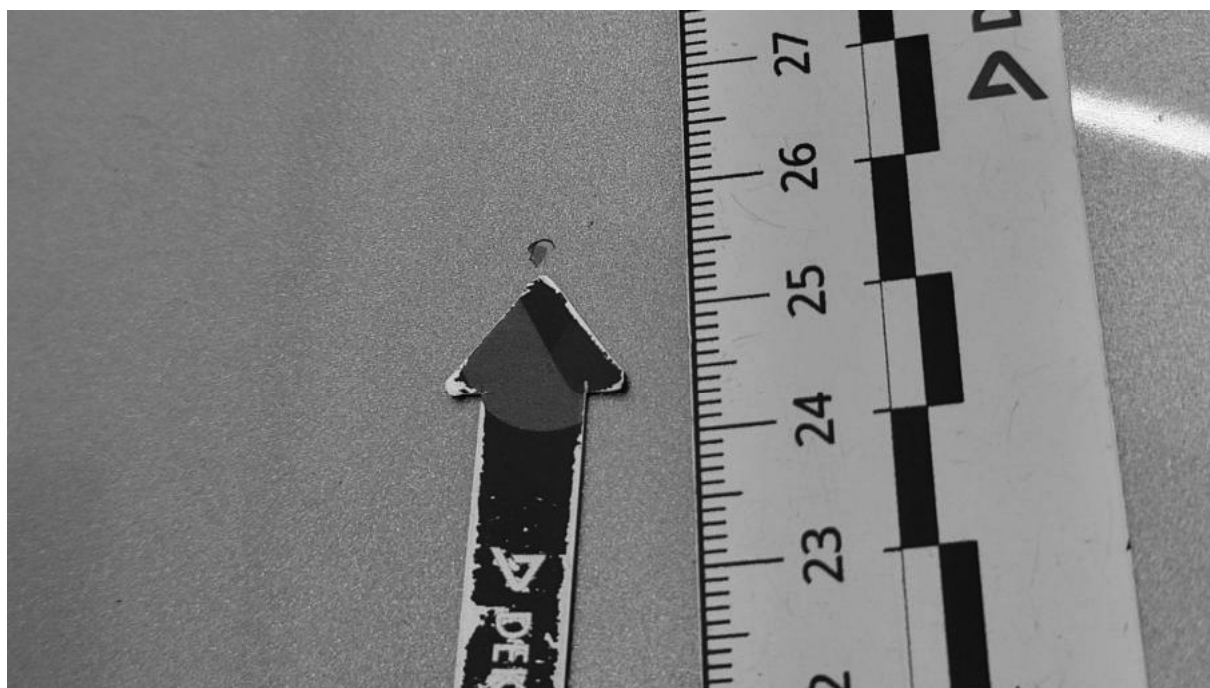
**Fot. 43**

Pokrywa komory silnika - Inne 1

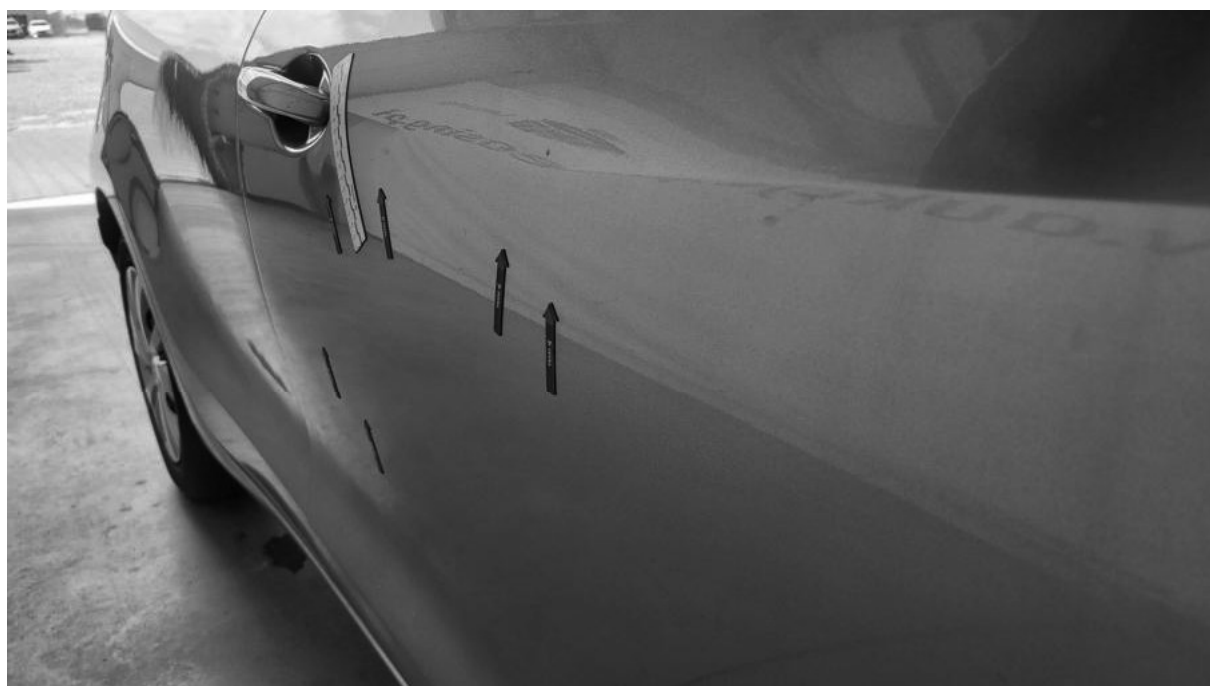
**Fot. 44**

| Poz. | Nazwa pozycji | Opis uszkodzeń | Kwalifik. | Naprawa [rbg] |
|---|---|---|---|---|
| 3 | Drzwi przednie (nieuzbrojone) R | wgniecenie | NA | 0.5 |

Drzwi przednie P - Wgniecenie/odkształcenie 1

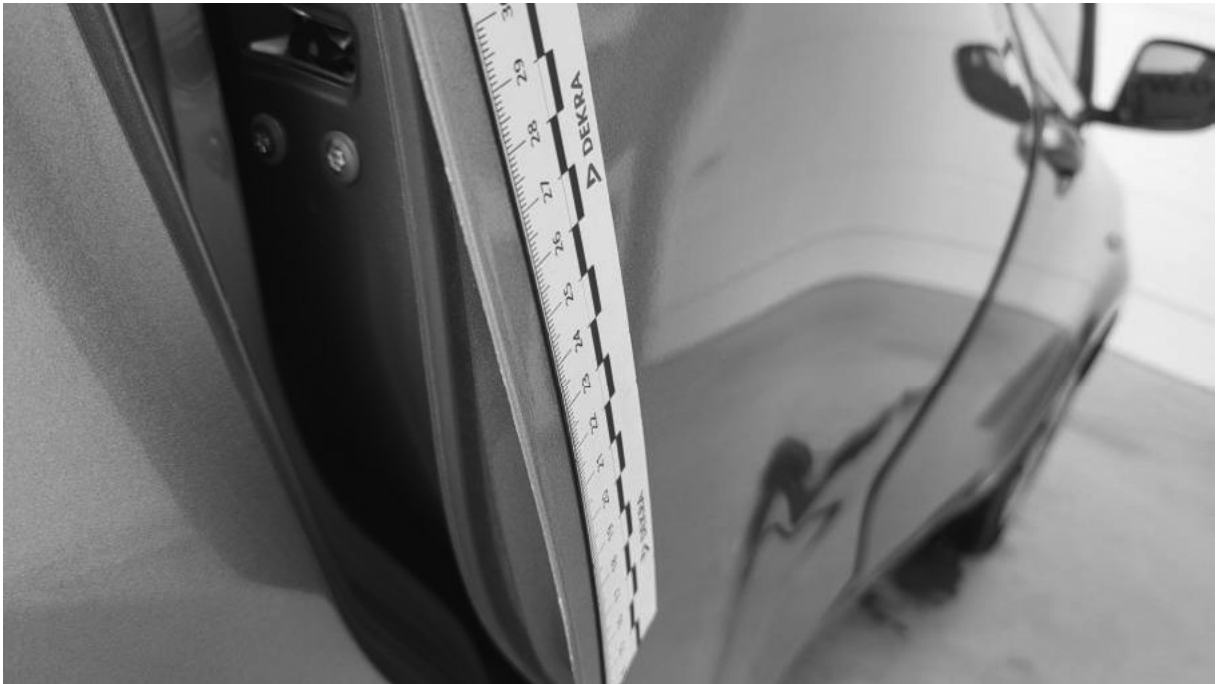
**Fot. 45**

| Poz. | Nazwa pozycji | Opis uszkodzeń | Kwalifik. | Naprawa [rbg] |
|---|---|---|---|---|
| 4 | Drzwi tylne (nieuzbrojone) R | wgniecenie, zarysowanie | NA | 0.5 |

Drzwi tylne P - Rysa/odprysk 1

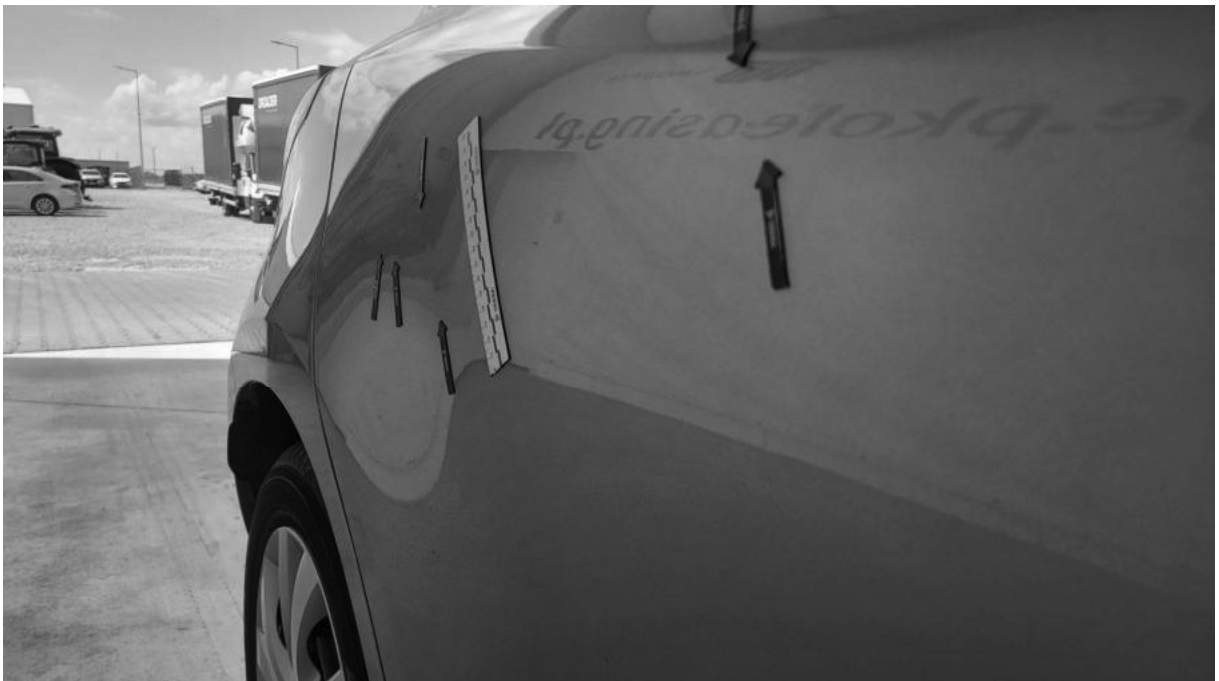
**Fot. 46**

Drzwi tylne P - Wgniecenie/odkształcenie 1

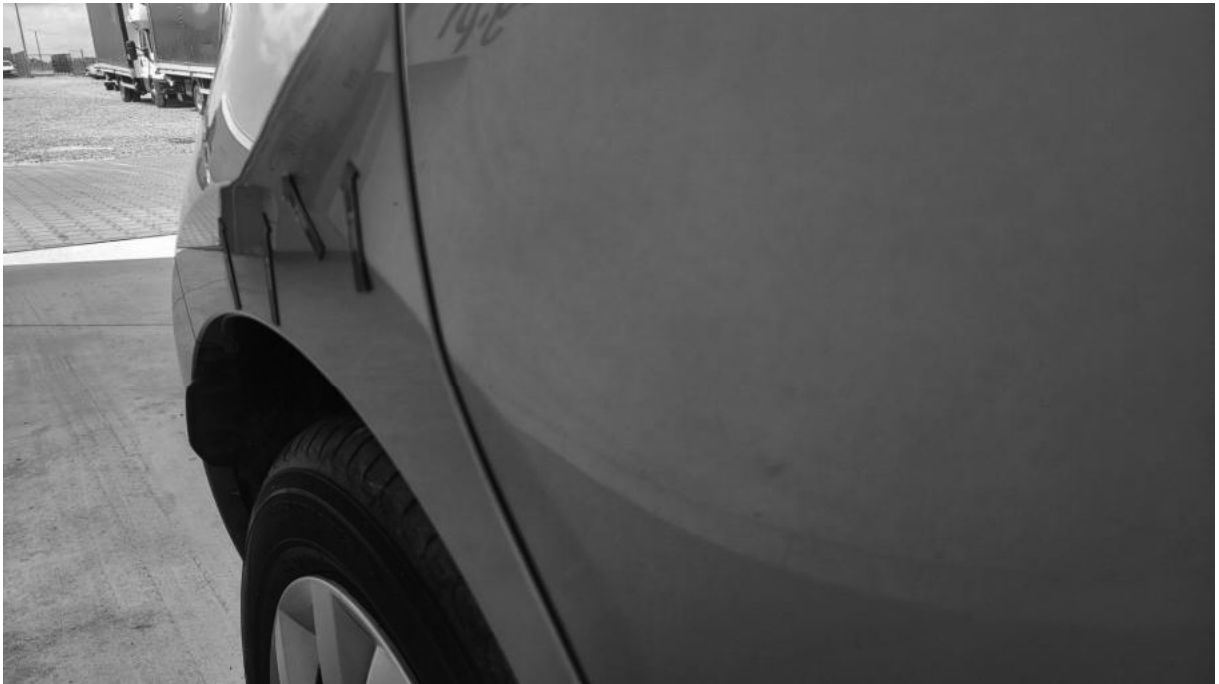
**Fot. 47**

| Poz. | Nazwa pozycji | Opis uszkodzeń | Kwalifik. | Naprawa [rbg] |
|---|---|---|---|---|
| 6 | Błotnik tylny R | wgniecenie | NA | 0.5 |

Błotnik tylny P / Ściana boczna P - Wgniecenie/odkształcenie 1

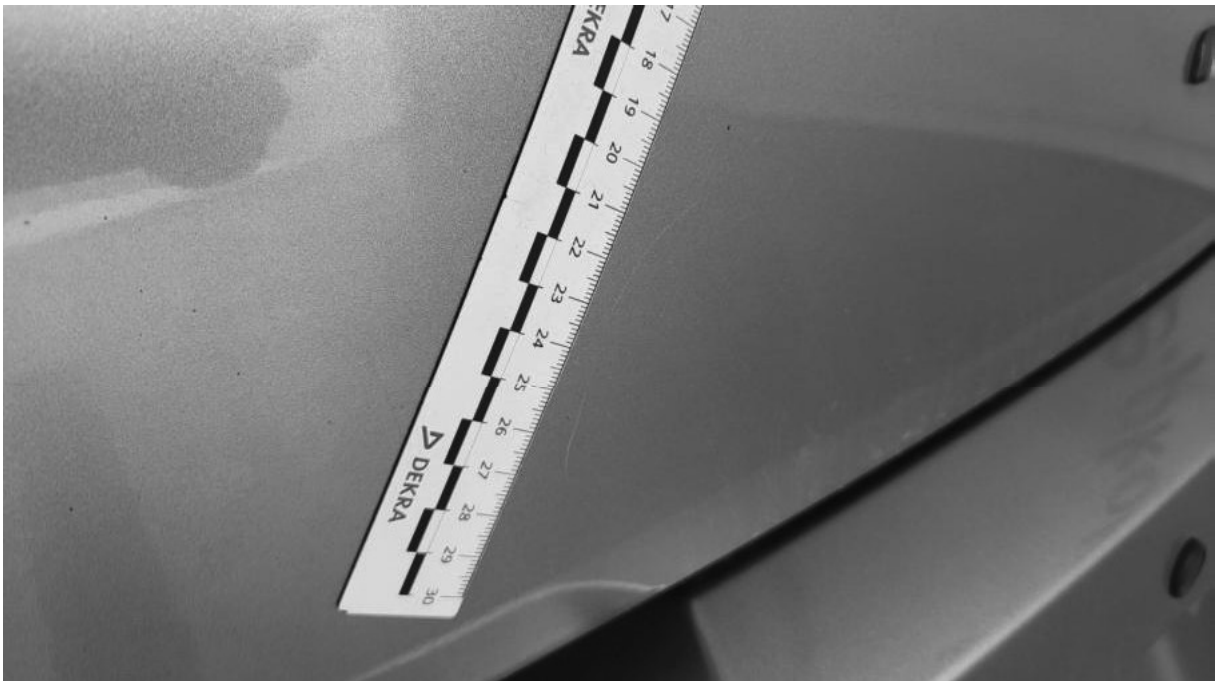
**Fot. 48**

| Poz. | Nazwa pozycji | Opis uszkodzeń | Kwalifik. | Naprawa [rbg] |
|---|---|---|---|---|
| 12 | Pokrywa tylna | grafika reklamowa, , zarysowanie | | |

Pokrywy bagażnika - Rysa/odprysk 1

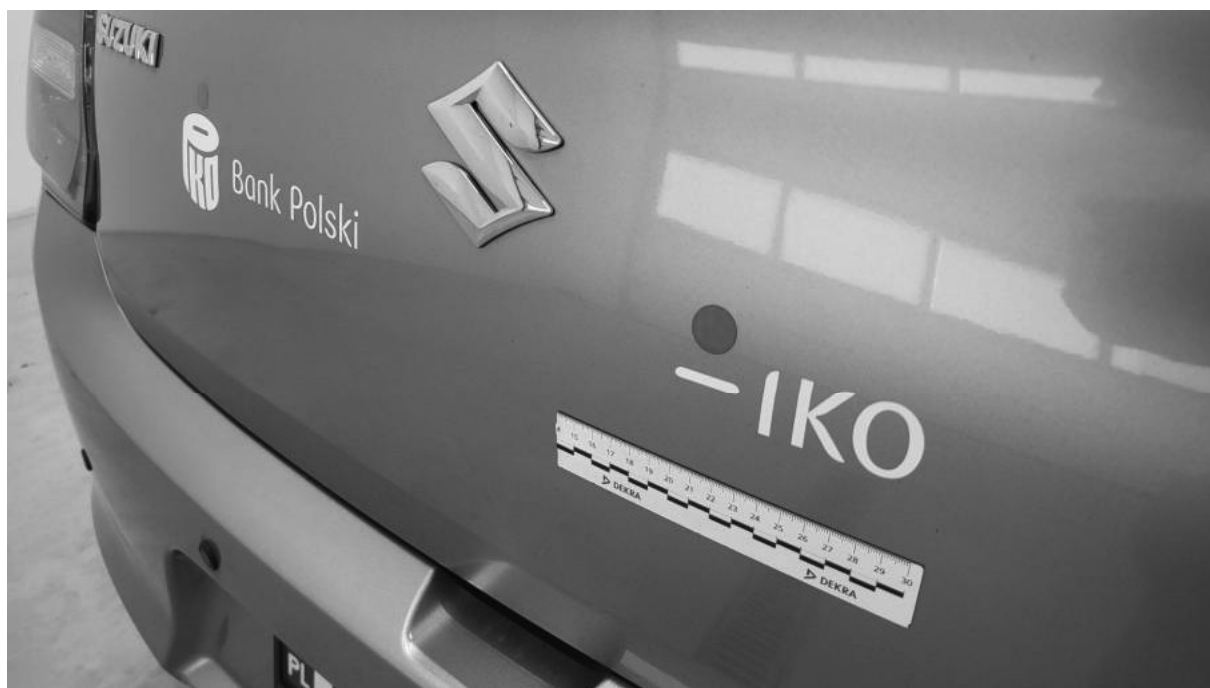
**Fot. 49**

Pokrywy bagażnika - Inne 1

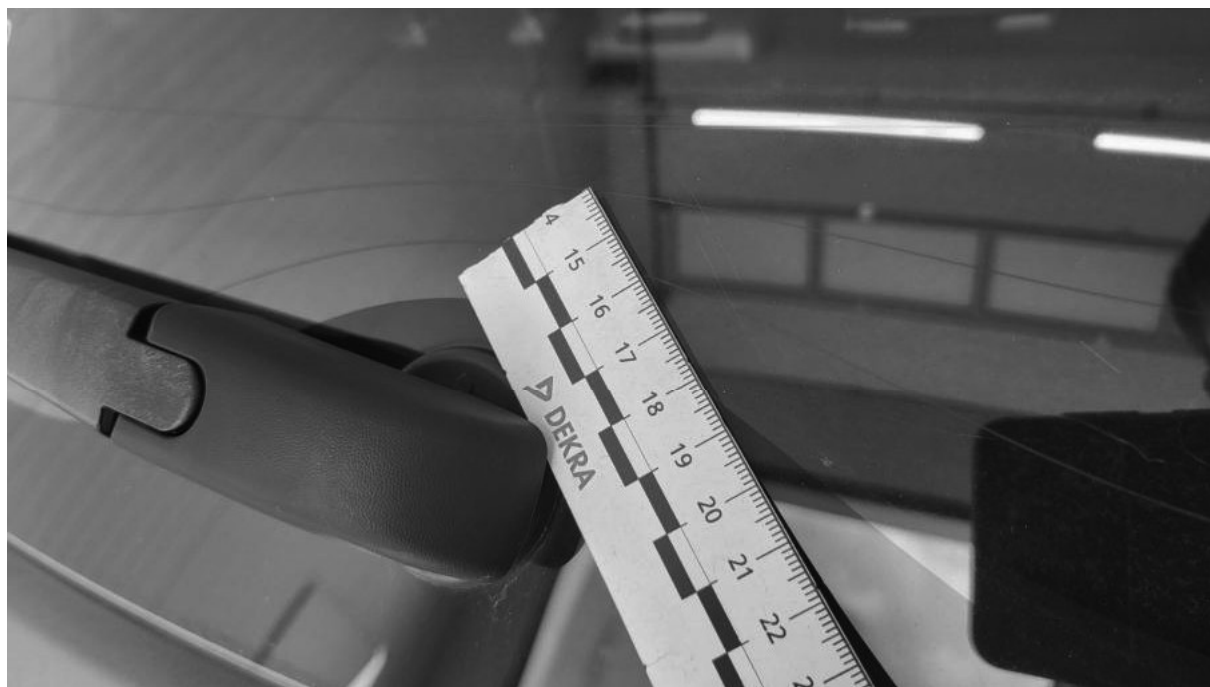
**Fot. 50**

| Poz. | Nazwa pozycji | Opis uszkodzeń | Kwalifik. | Naprawa [rbg] |
|---|---|---|---|---|
| 13 | Szyba tylna ogrzewana/barwiona | zarysowanie | | |

Szyba tylna - Rysa/odprysk 1

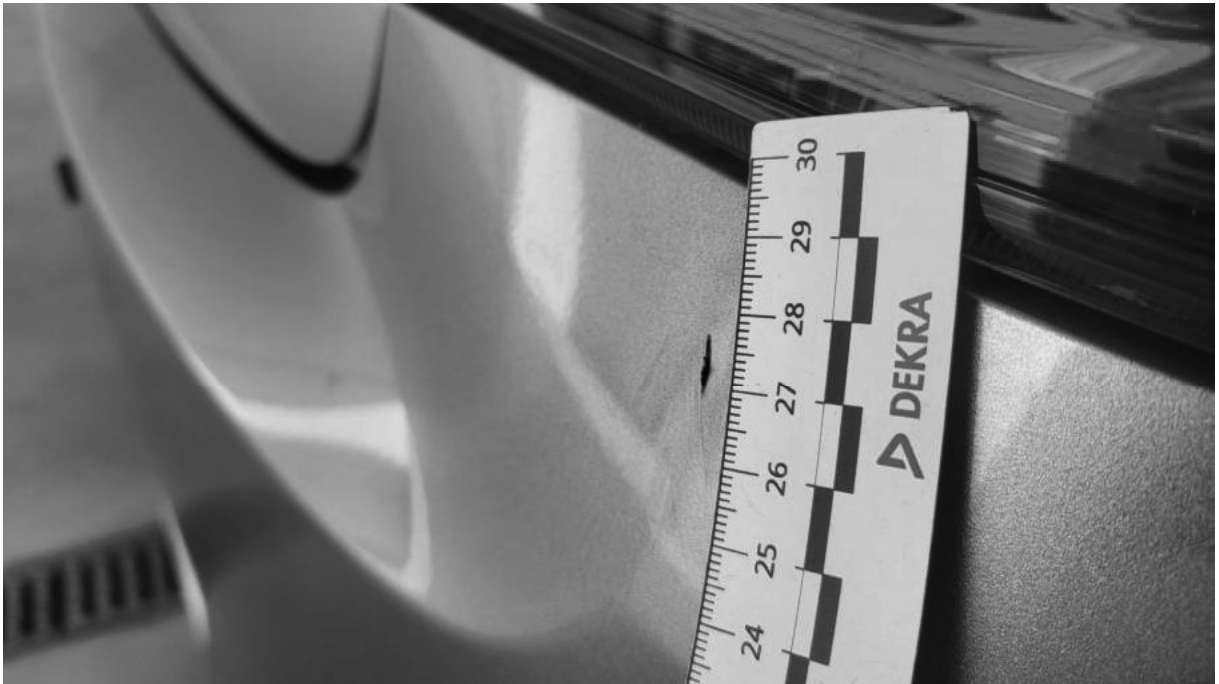
**Fot. 51**

| Poz. | Nazwa pozycji | Opis uszkodzeń | Kwalifik. | Naprawa [rbg] |
|---|---|---|---|---|
| 10 | Okładzina zderzaka tylnego | odstaje, , zarysowanie | | |

Zderzak tylny - Rysa/odprysk 1

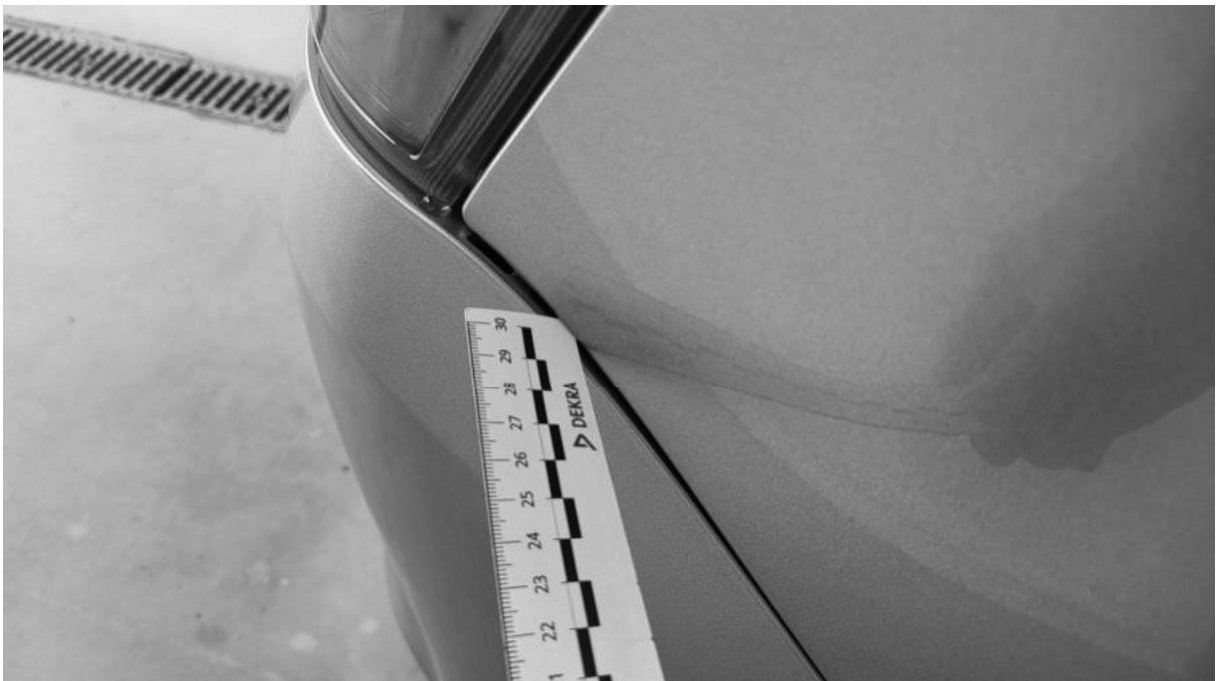
**Fot. 52**

Zderzak tylny - Inne 1

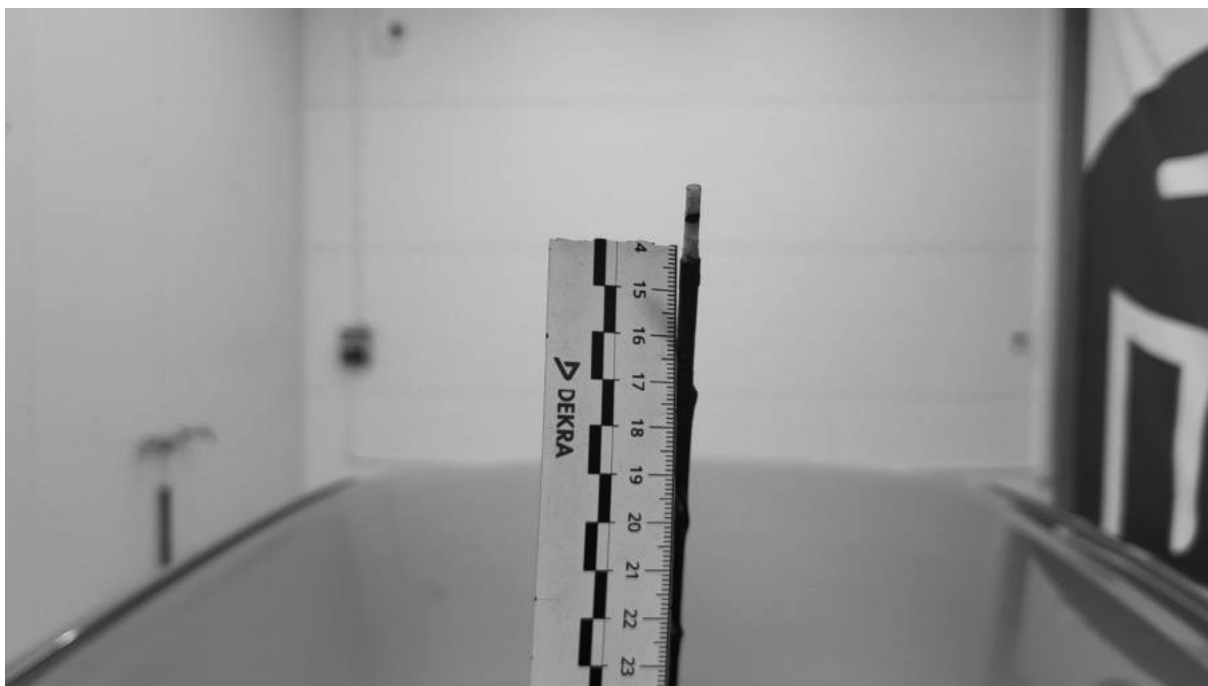
**Fot. 53**

| Poz. | Nazwa pozycji | Opis uszkodzeń | Kwalifik. | Naprawa [rbg] |
|---|---|---|---|---|
| 1 | Antena dachowa | ubytek materiału | WY | 0.1 |

Antena - Inne 1

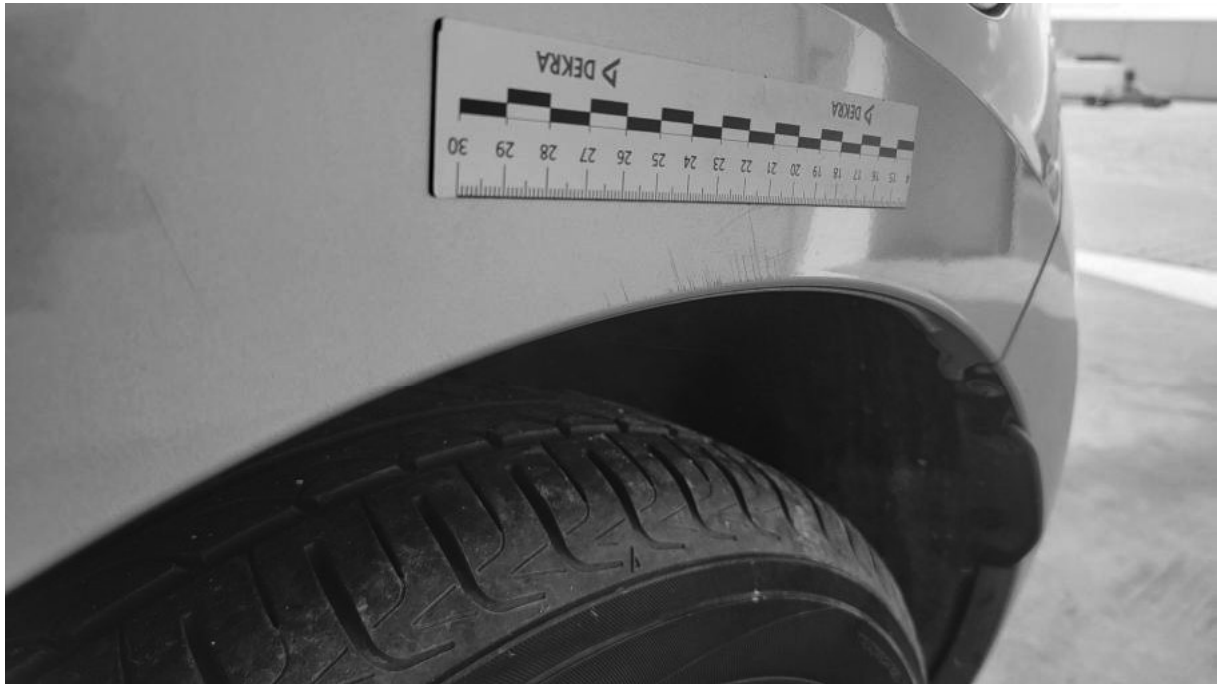
**Fot. 55**

| Poz. | Nazwa pozycji | Opis uszkodzeń | Kwalifik. | Naprawa [rbg] |
|---|---|---|---|---|
| 5 | Błotnik tylny L | ślady korozji, wgniecenie, zarysowanie | NA | 0.8 |

Błotnik tylny L / Ściana boczna L - Rysa/odprysk 1

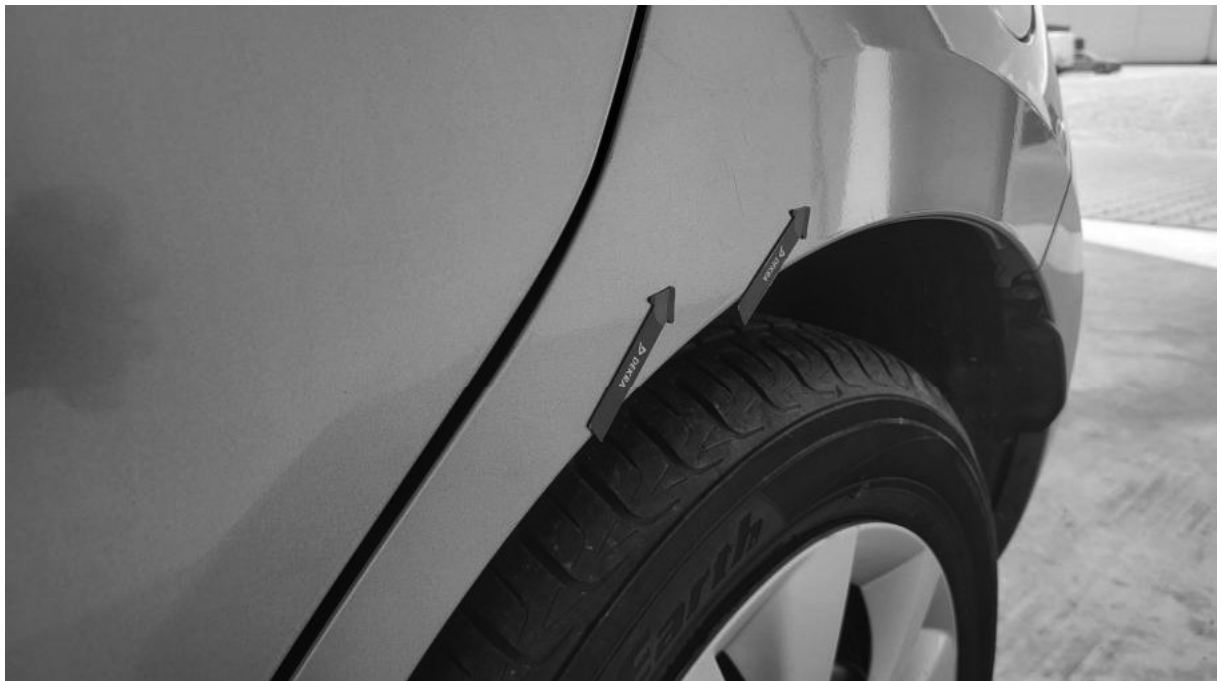
**Fot. 56**

Błotnik tylny L / Ściana boczna L - Wgniecenie/odkształcenie 1

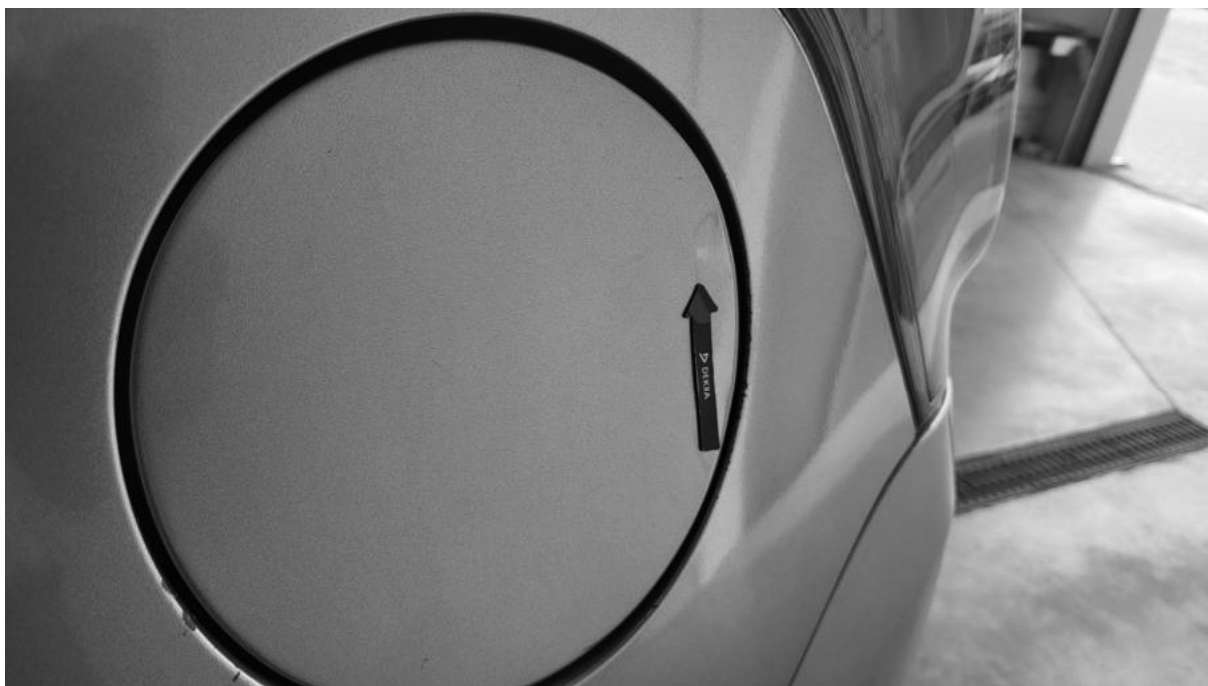
**Fot. 57**

Błotnik tylny L / Ściana boczna L - Wgniecenie/odkształcenie 2

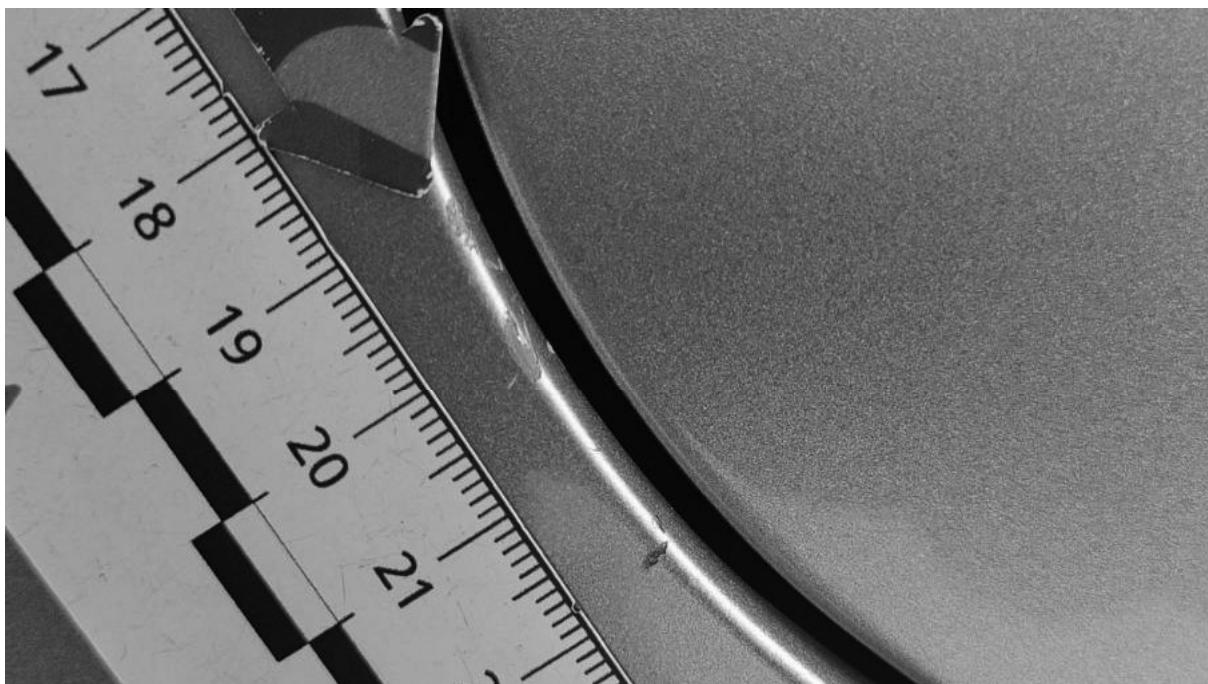
**Fot. 58**

Błotnik tylny L / Ściana boczna L - Inne 1

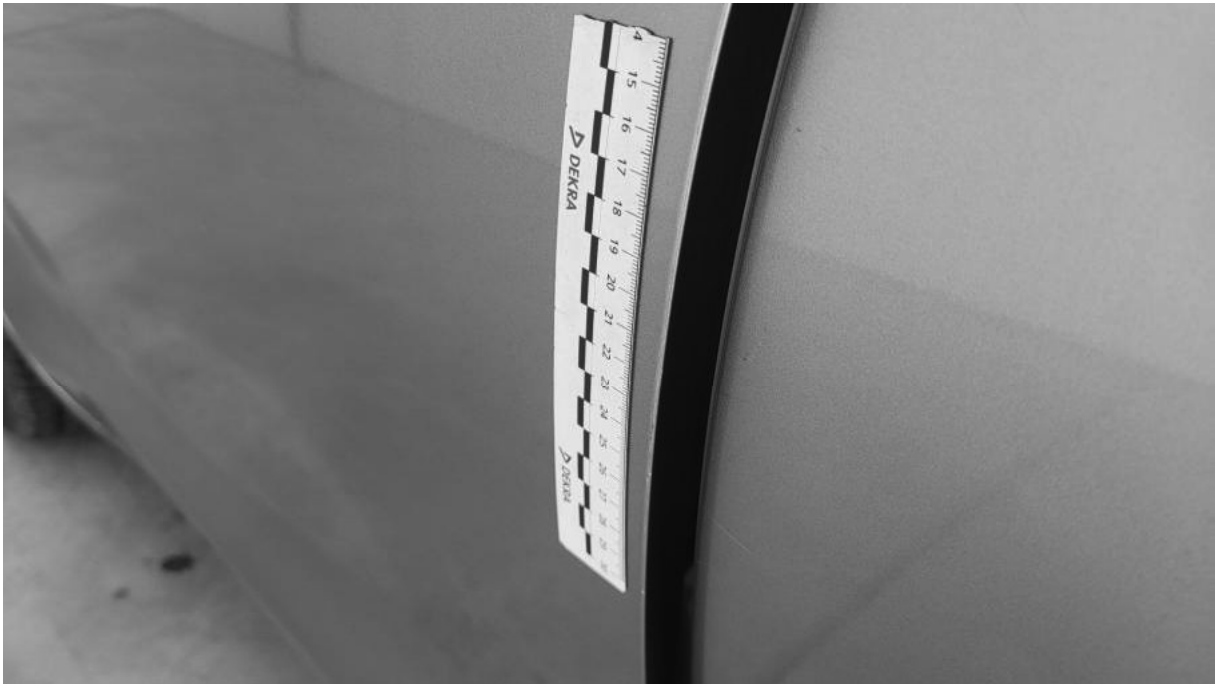
**Fot. 59**

| Poz. | Nazwa pozycji | Opis uszkodzeń | Kwalifik. | Naprawa [rbg] |
|---|---|---|---|---|
| 8 | Drzwi przednie (nieuzbrojone) L | rysa/odprysk, wgniecenie | | |

Drzwi przed L - Rysa/odprysk 1

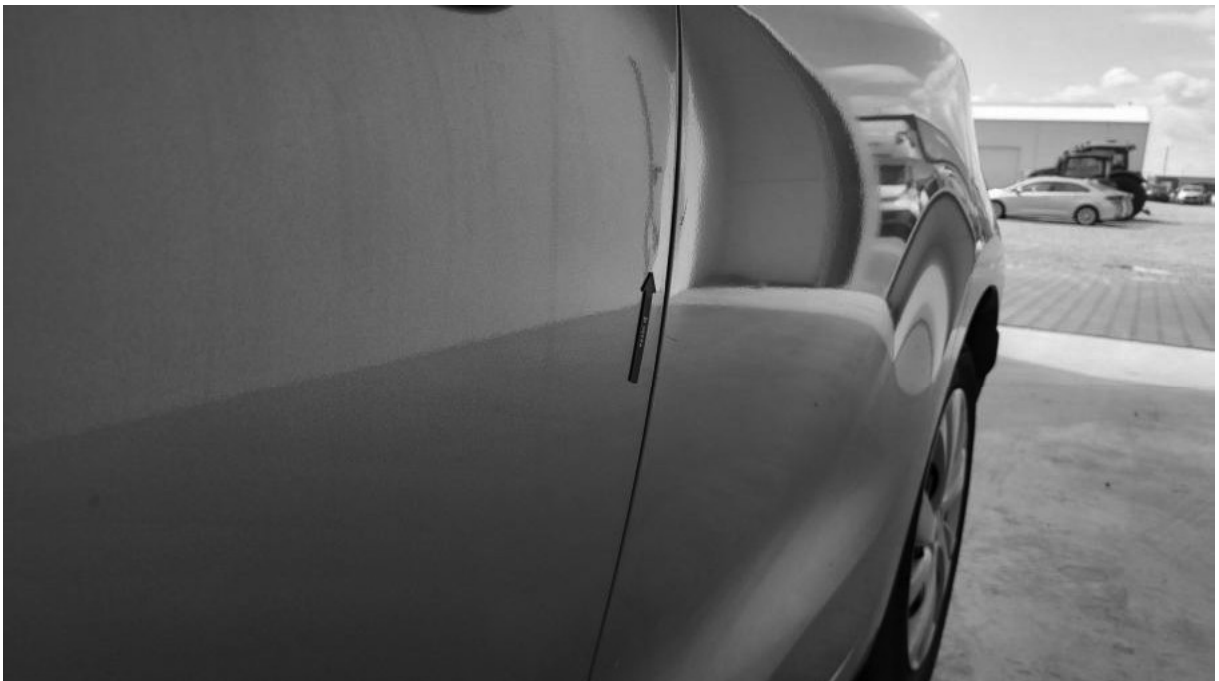
**Fot. 60**

Drzwi przed L - Wgniecenie/odkształcenie 1

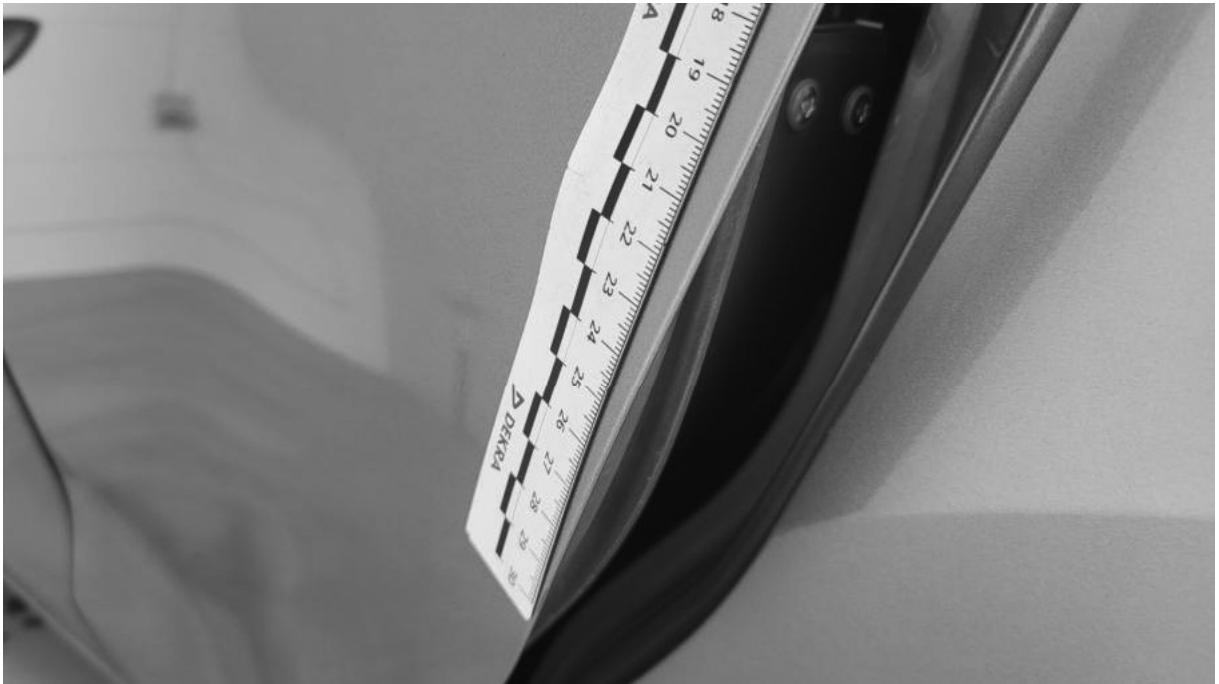
**Fot. 61**

| Poz. | Nazwa pozycji | Opis uszkodzeń | Kwalifik. | Naprawa [rbg] |
|---|---|---|---|---|
| 9 | Drzwi tylne (nieuzbrojone) L | rysa/odprysk, wgniecenie | | |

Drzwi tylne L - Rysa/odprysk 1

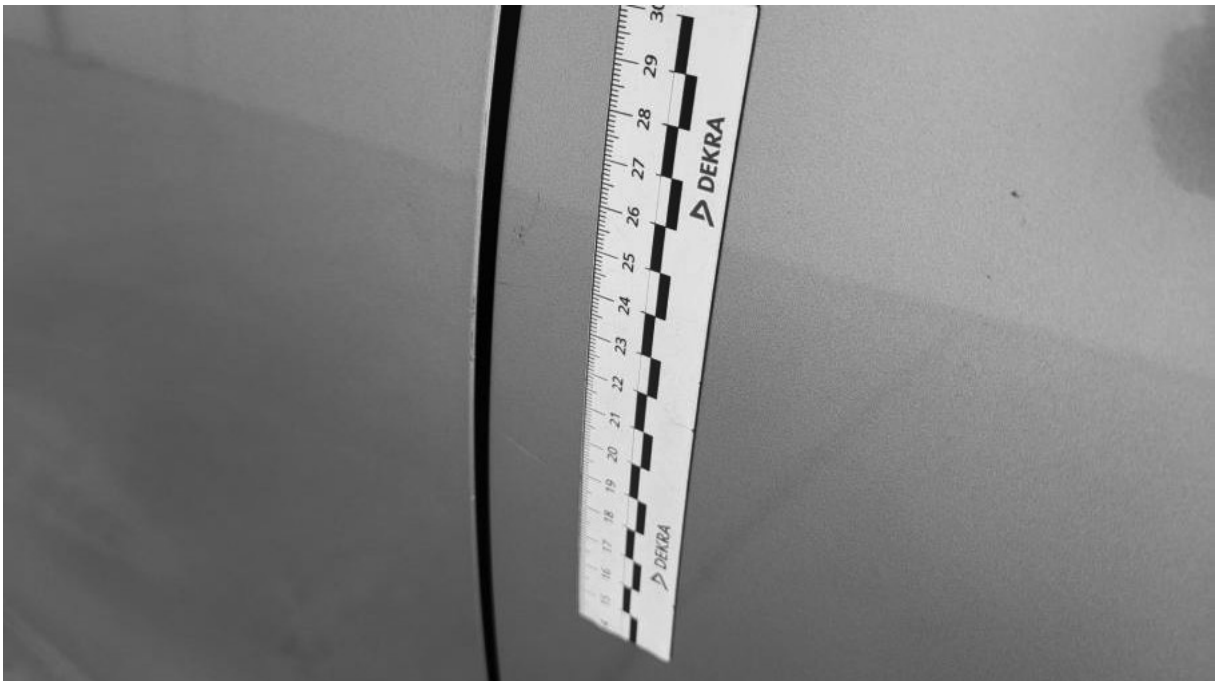
**Fot. 62**

Drzwi tylne L - Rysa/odprysk 2

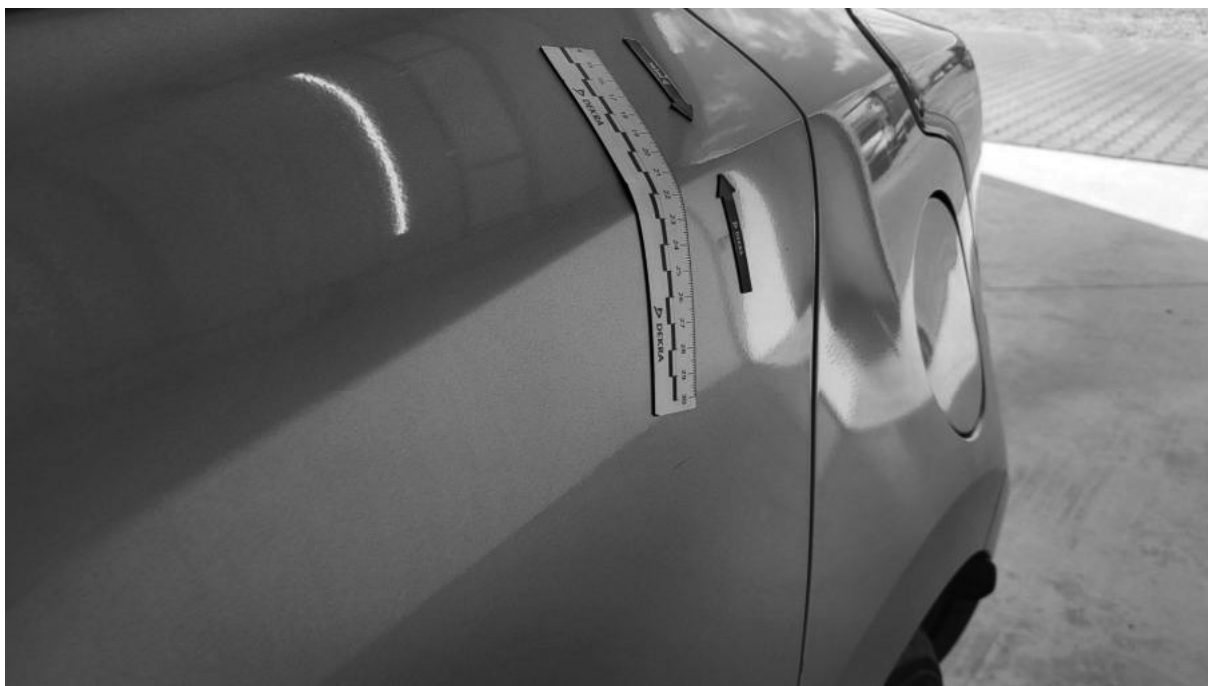
**Fot. 63**

Drzwi tylne L - Wgniecenie/odkształcenie 1

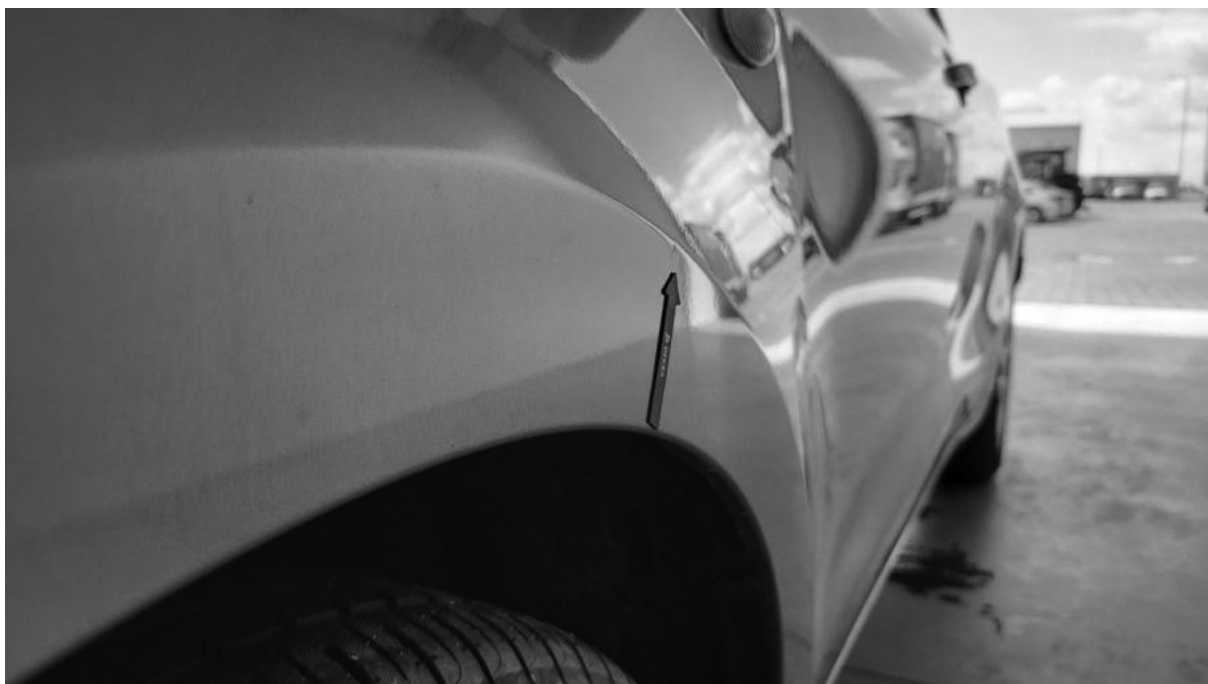
**Fot. 64**

| Poz. | Nazwa pozycji | Opis uszkodzeń | Kwalifik. | Naprawa [rbg] |
|---|---|---|---|---|
| 7 | Błotnik przedni L | wgniecenie | | |

Łótnik przedni L - Wgniecenie/odkształcenie 1

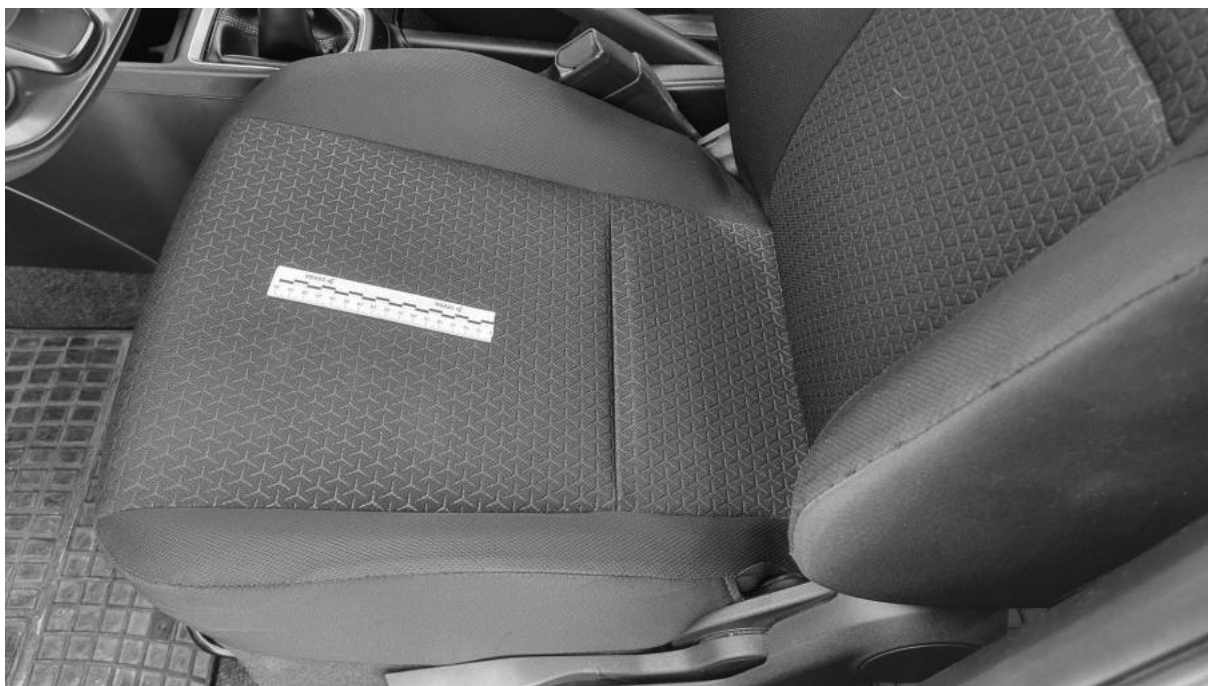
**Fot. 65**

Fotel prz. lew. - Inne 1

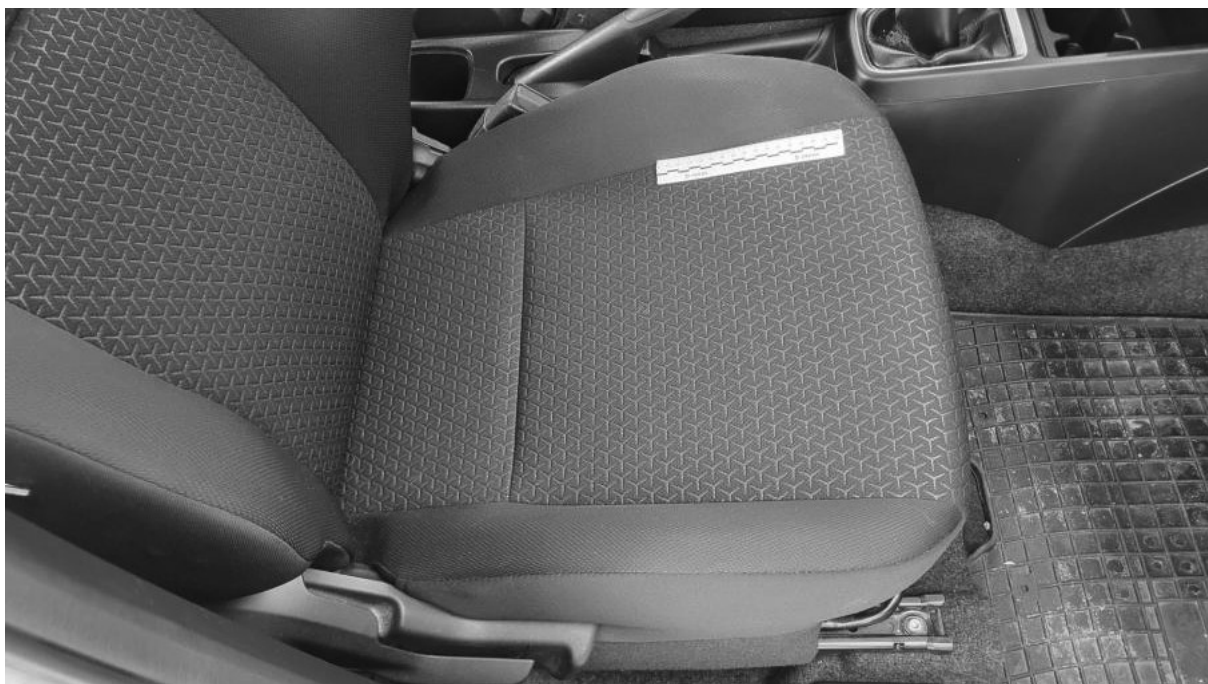
**Fot. 66**

Fotel prz. praw. - Inne 1
