## Raport z oględzin pojazdu

| Numer raportu | 12852/7/26-15201 | Data raportu | 30-07-2026 |

| Numer identyfikacyjny (VIN) | <b>ZFA25000002X44286</b> |
| Marka, model | FIAT Ducato 35 MultiJet3 Euro... |

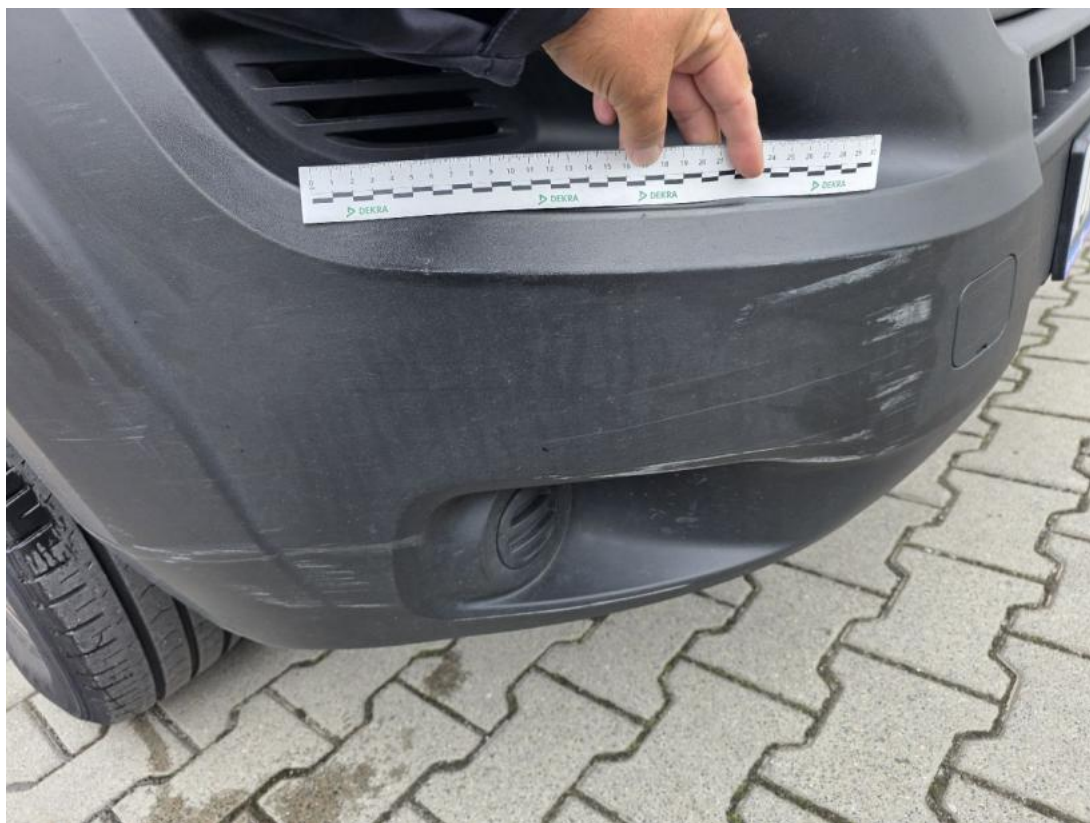
| Poz. | Nazwa pozycji | Opis uszkodzeń | Kwalifik. | Naprawa [rbg] |
|---|---|---|---|---|
| 1 | Róg zderzaka boczny R | zarysowanie | WY | 1 |

**Fot. 37**  
Zderzak - Rysa/odprysk 1

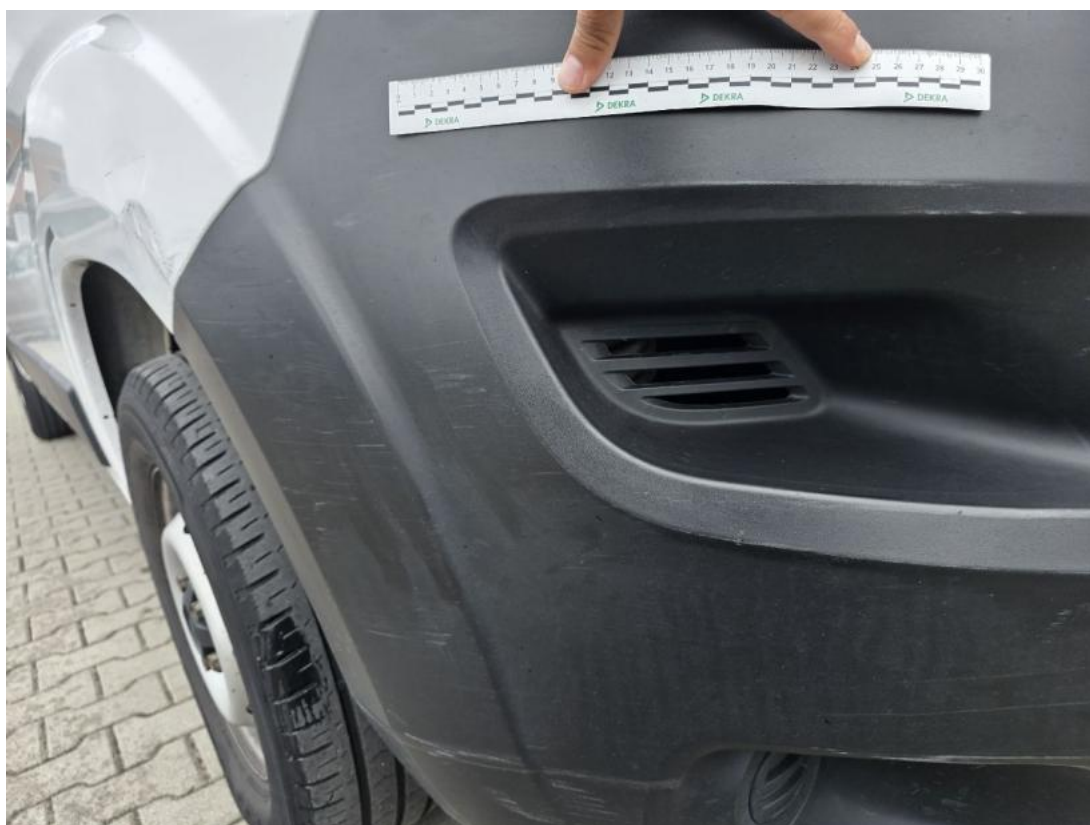
**Fot. 38**  
Zderzak - Rysa/odprysk 2

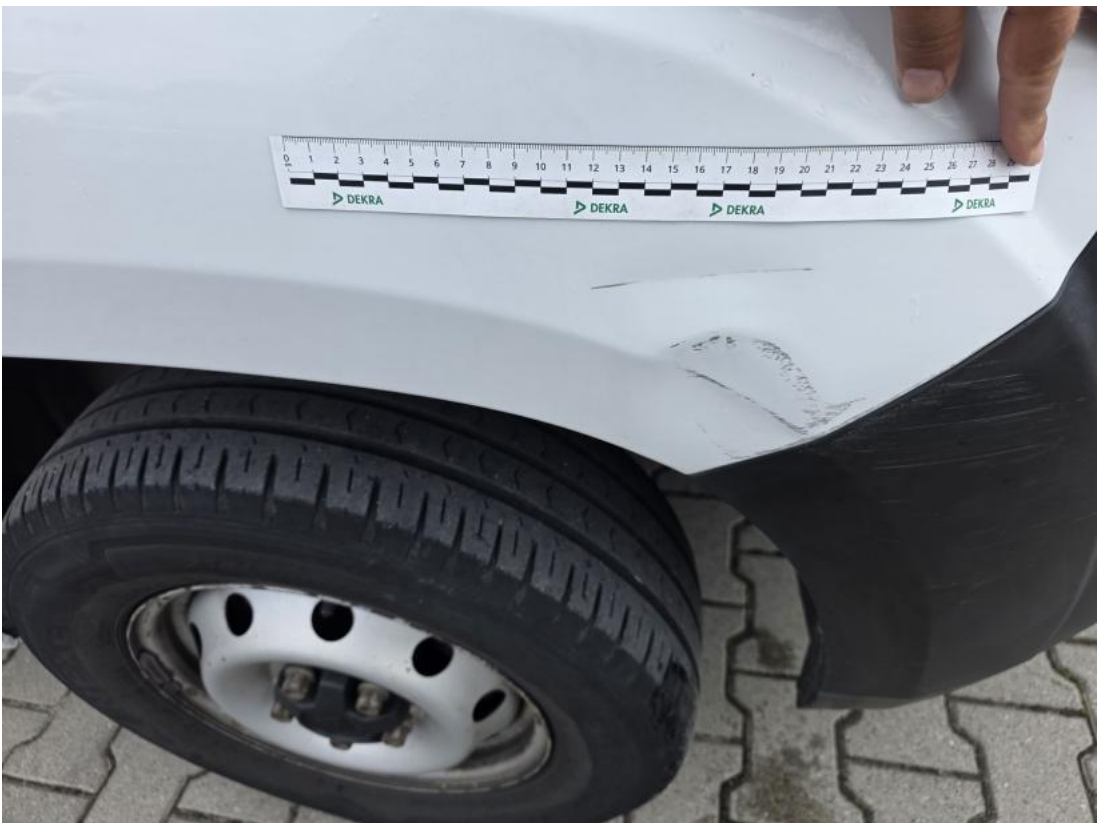
**Fot. 40**

| Poz. | Nazwa pozycji | Opis uszkodzeń | Kwalifik. | Naprawa [rbg] |
|---|---|---|---|---|
| 5 | Błotnik przedni R | wgniecenie | NA | 2 |

Błotnik przedni P - Wgniecenie/odkształcenie 1

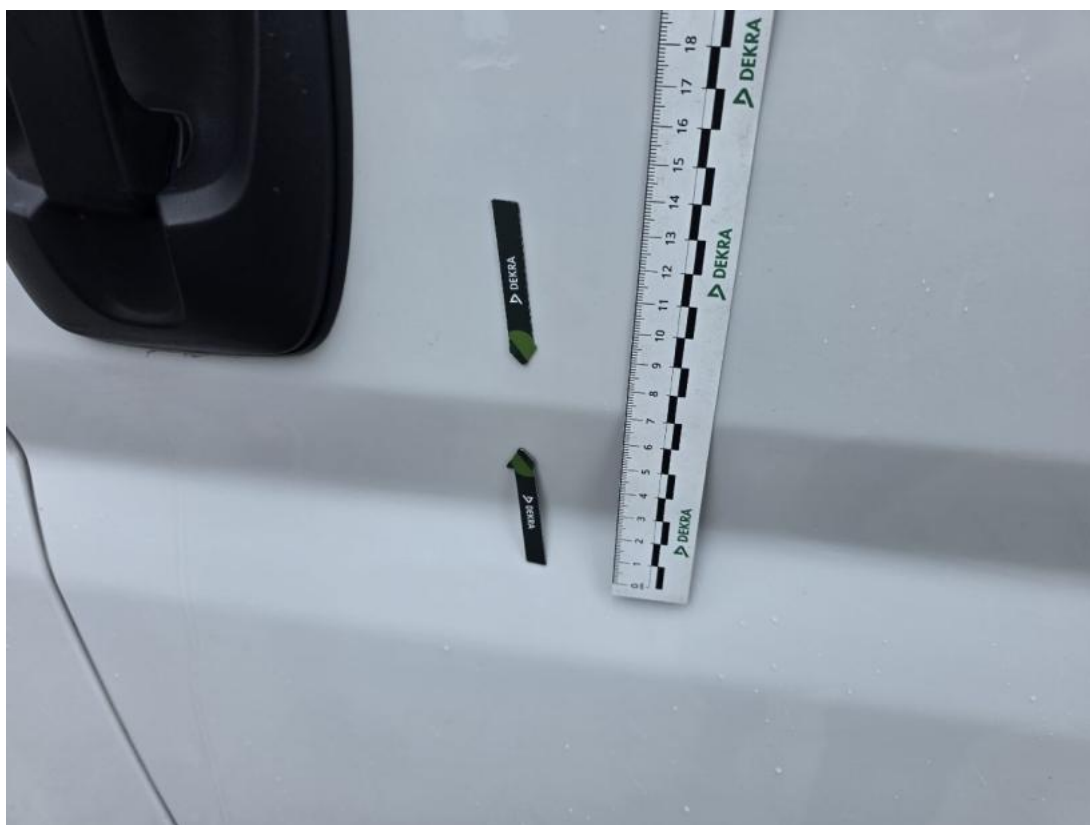
**Fot. 42**

| 7 | Drzwi przednie (nieuzbrojone) R | wgniecenie | NA | 1.2 |

Drzwi przednie P - Wgniecenie/odkształcenie 1

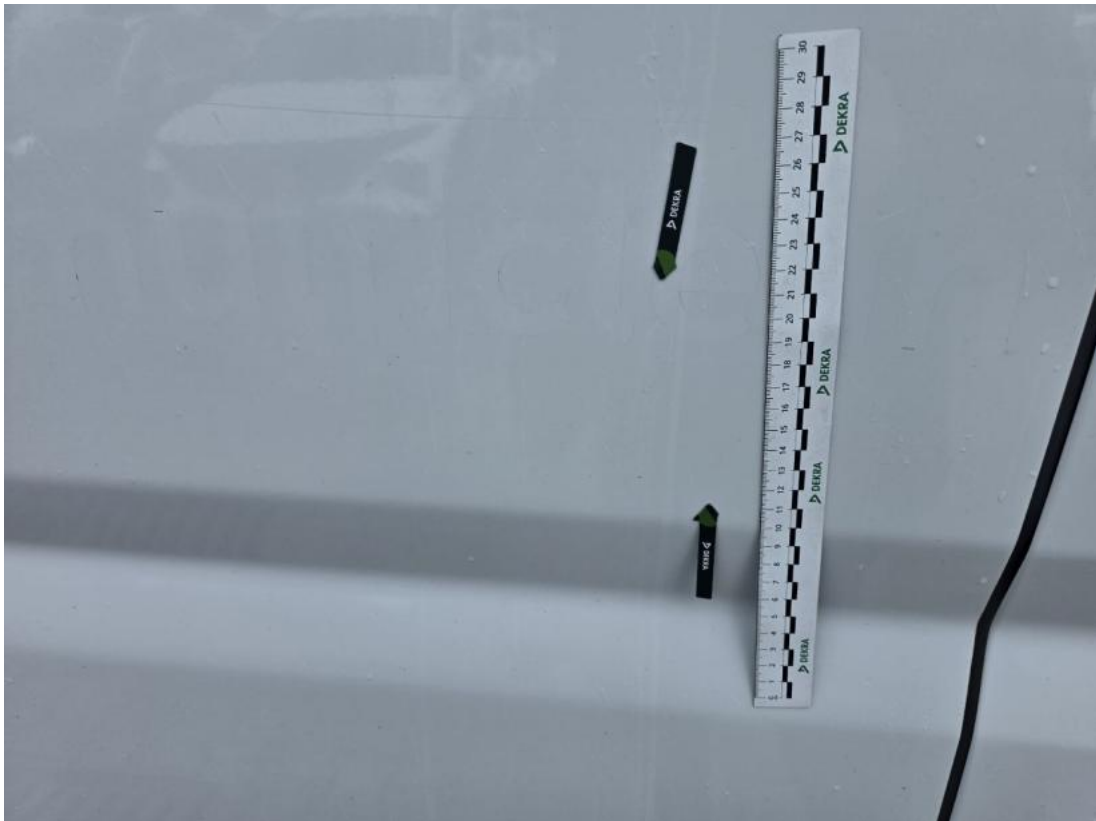
**Fot. 45**

| 11 | Błotnik tylny R | liczne, wgniecenie | NA | 3 |

Błotnik tylny P / Ściana boczna P - Wgniecenie/odkształcenie 1

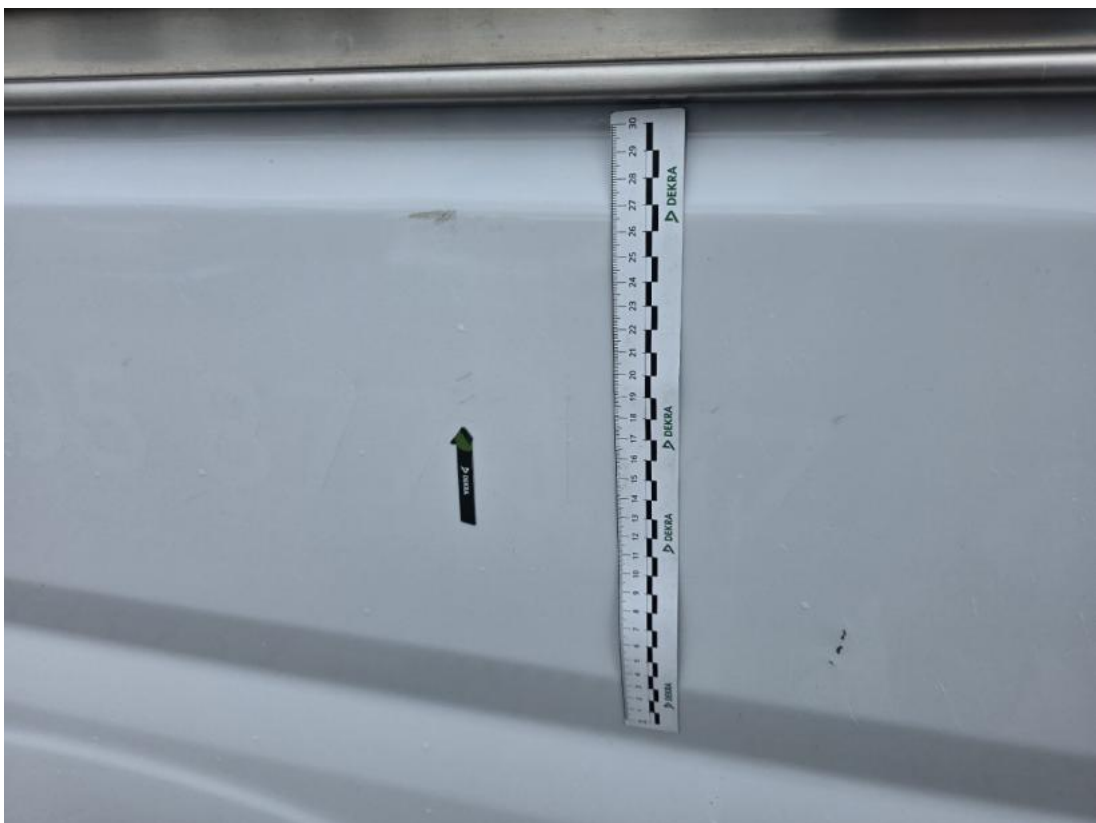
**Fot. 46**

Błotnik tylny P / Ściana boczna P - Wgniecenie/odkształcenie 2

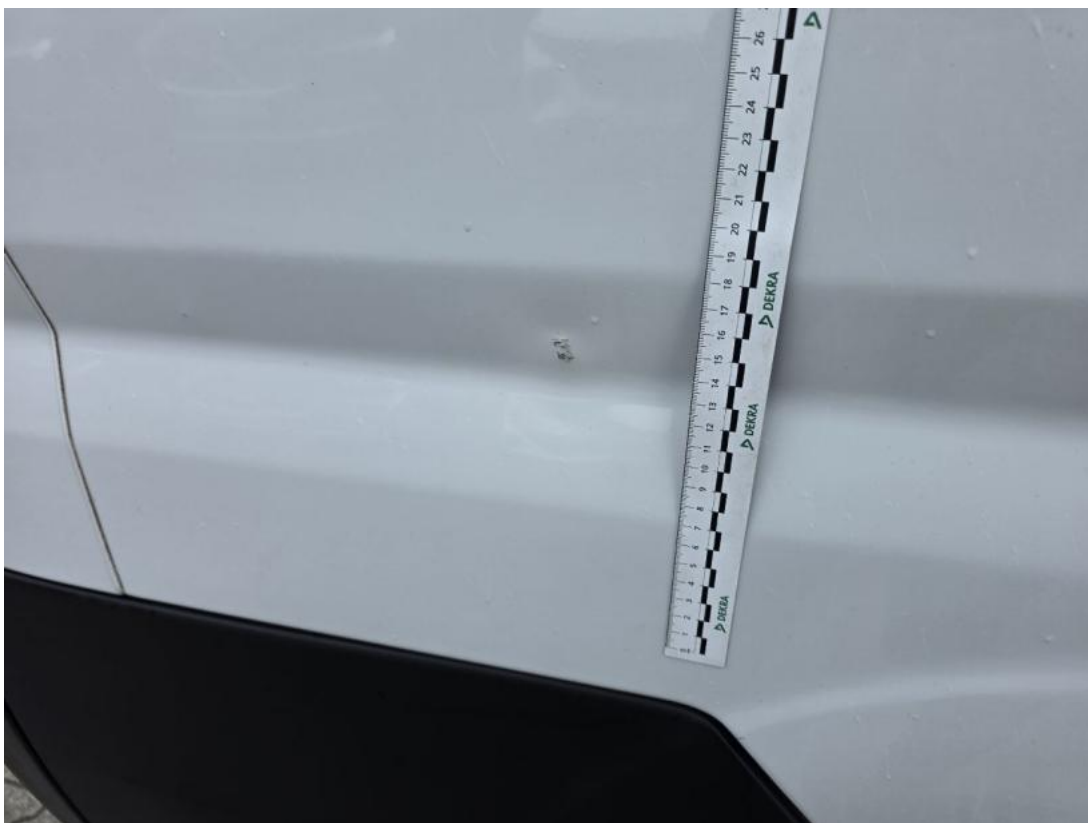
**Fot. 47**

Błotnik tylny P / Ściana boczna P() - Wgniecenie/odkształcenie 3

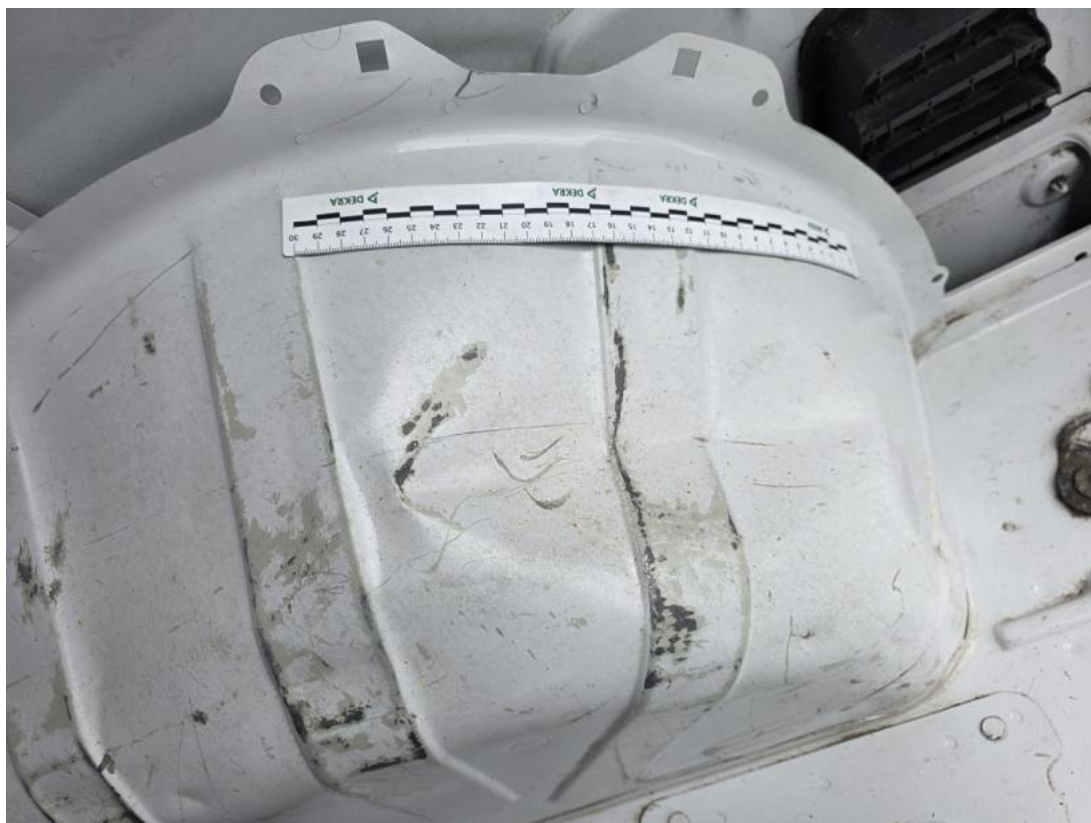
**Fot. 49**

| Poz. | Nazwa pozycji | Opis uszkodzeń | Kwalifik. | Naprawa [rbg] |
|---|---|---|---|---|
| 3 | Wnęka koła wewnętrzna R | wgniecenie/odkształcenie | WY | 2 |

Nadkole tylne P - Wgniecenie/odkształcenie 1

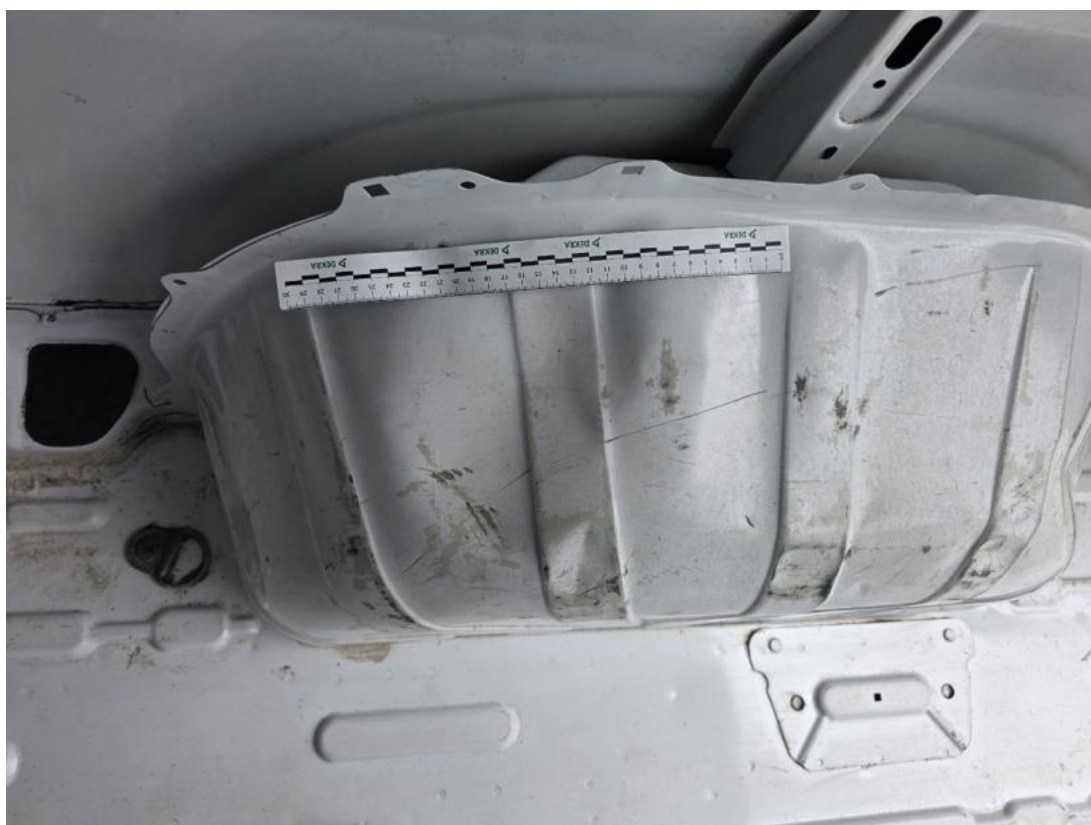
**Fot. 50**

Nadkole tylne P - Wgniecenie/odkształcenie 2

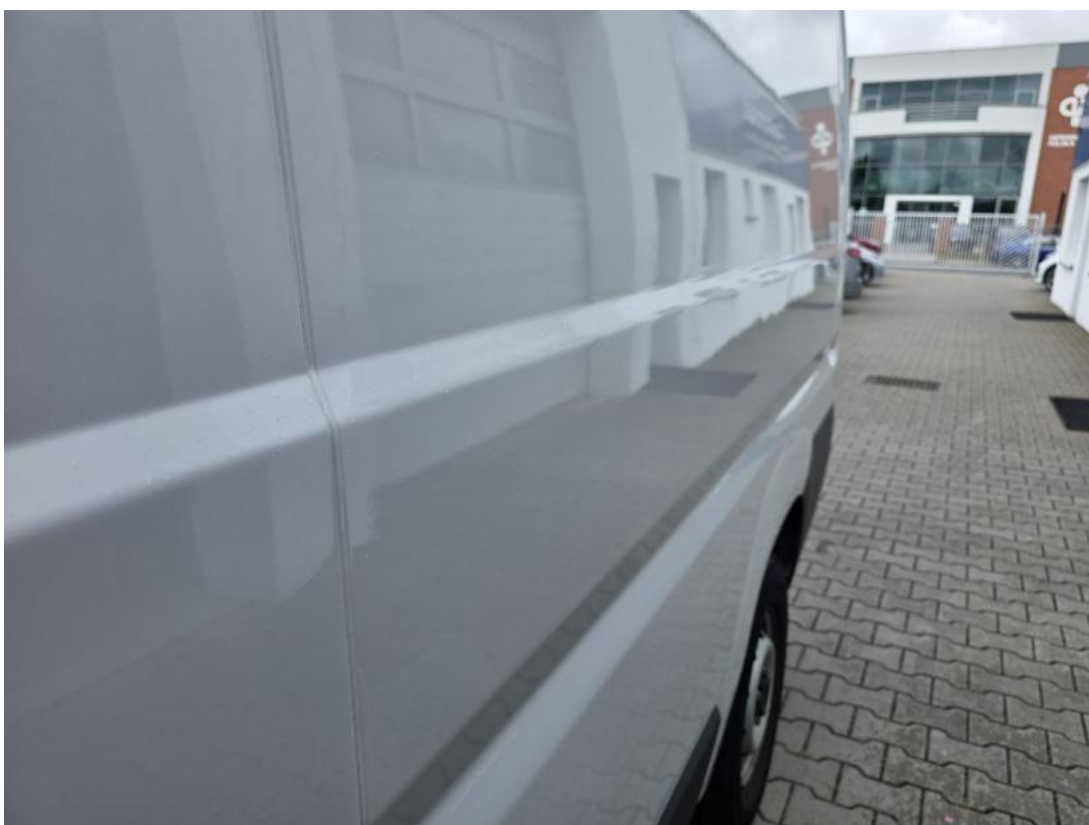
**Fot. 52**

| 10 | Błotnik tylny L | inne | NA | |

Błotnik tylny L / Ściana boczna L - Inne 1

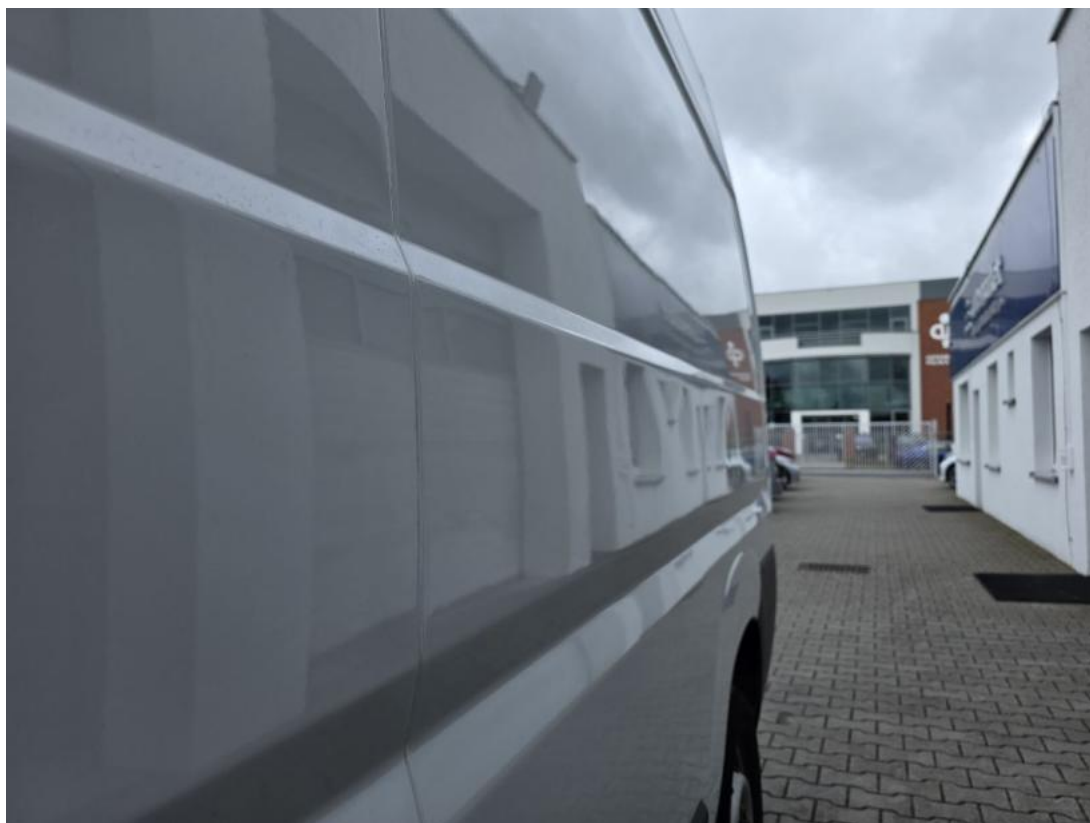
**Fot. 53**

Błotnik tylny L / Ściana boczna L - Inne 2

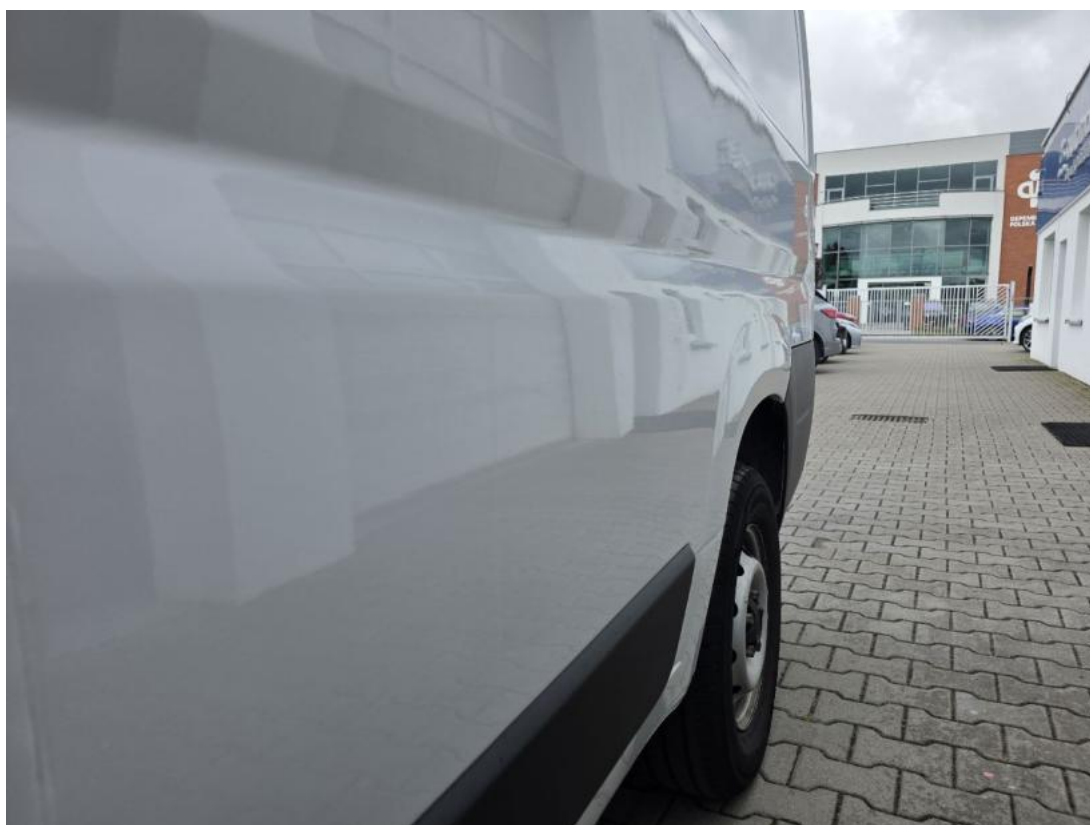
**Fot. 54**

Błotnik tylny L / Ściana boczna L() - Inne 3

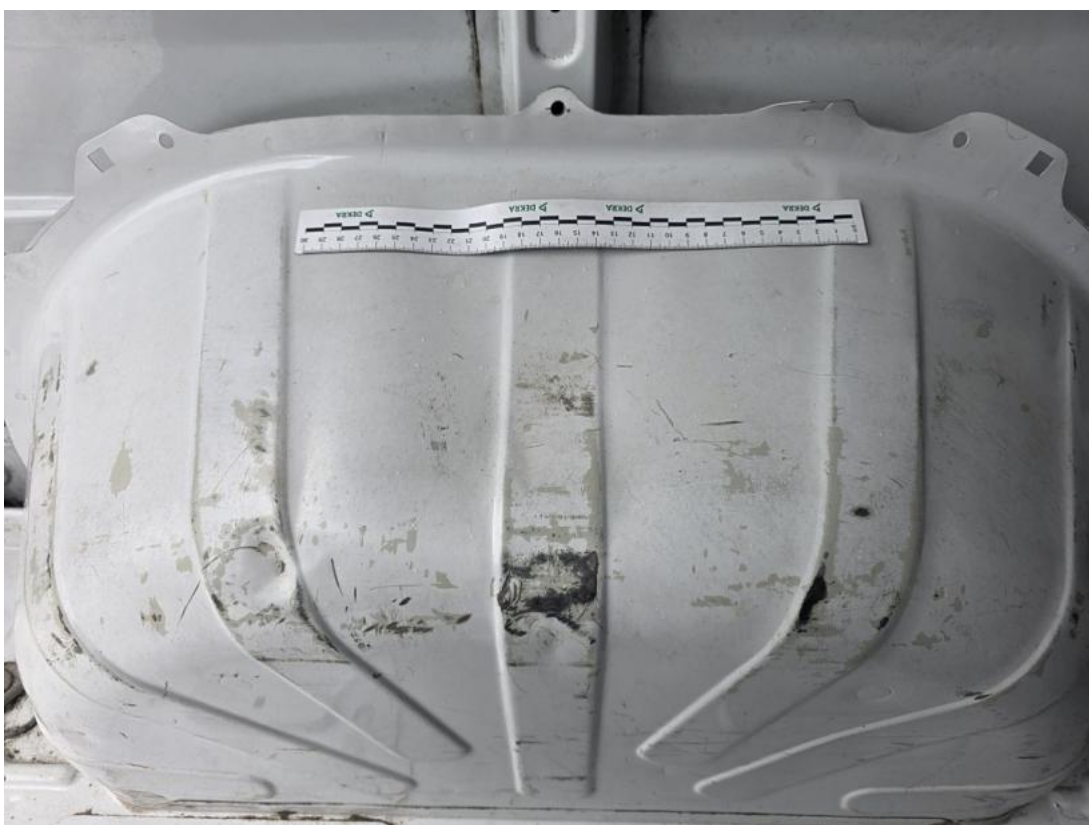
**Fot. 56**

| Poz. | Nazwa pozycji | Opis uszkodzeń | Kwalifik. | Naprawa [rbg] |
|---|---|---|---|---|
| 2 | Wnęka koła wewnętrzna L | wgniecenie/odkształcenie | WY | 2 |

Nadkole tylne L - Wgniecenie/odkształcenie 1

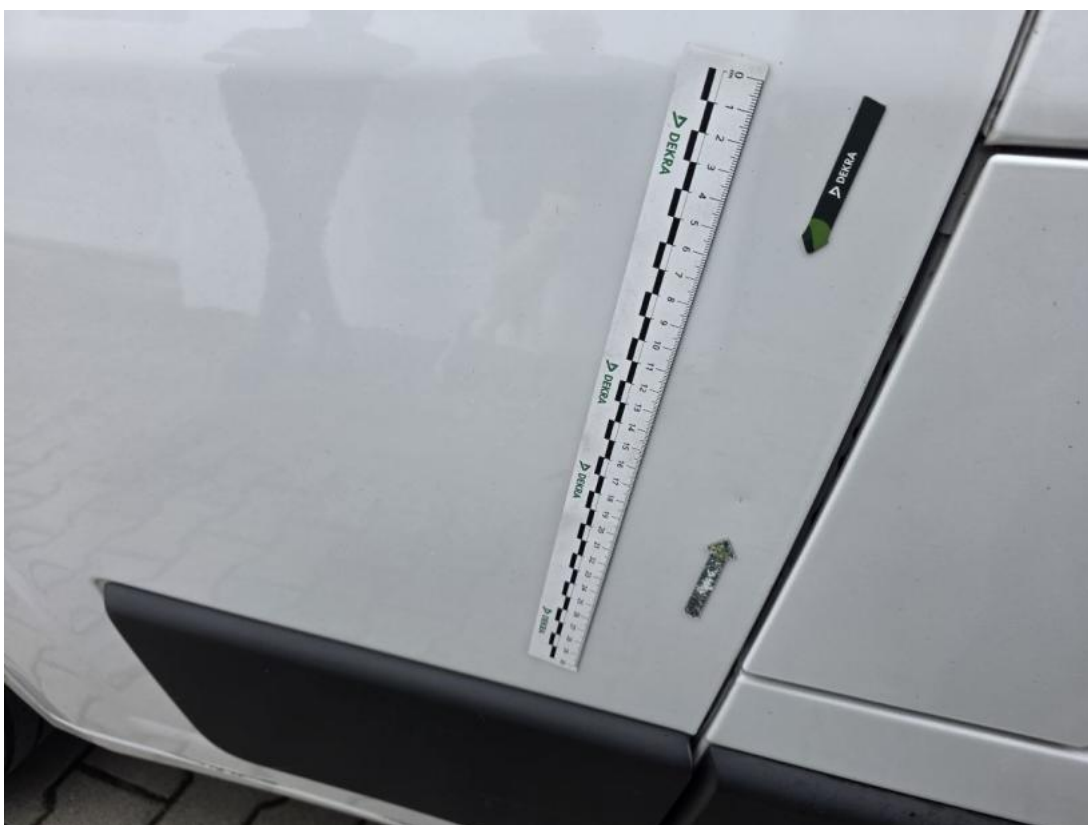
**Fot. 58**

| Poz. | Nazwa pozycji | Opis uszkodzeń | Kwalifik. | Naprawa [rbg] |
|---|---|---|---|---|
| 6 | Drzwi przednie (nieuzbrojone) L | wgniecenie | NA | 1.5 |

Drzwi przed L - Wgniecenie/odkształcenie 1

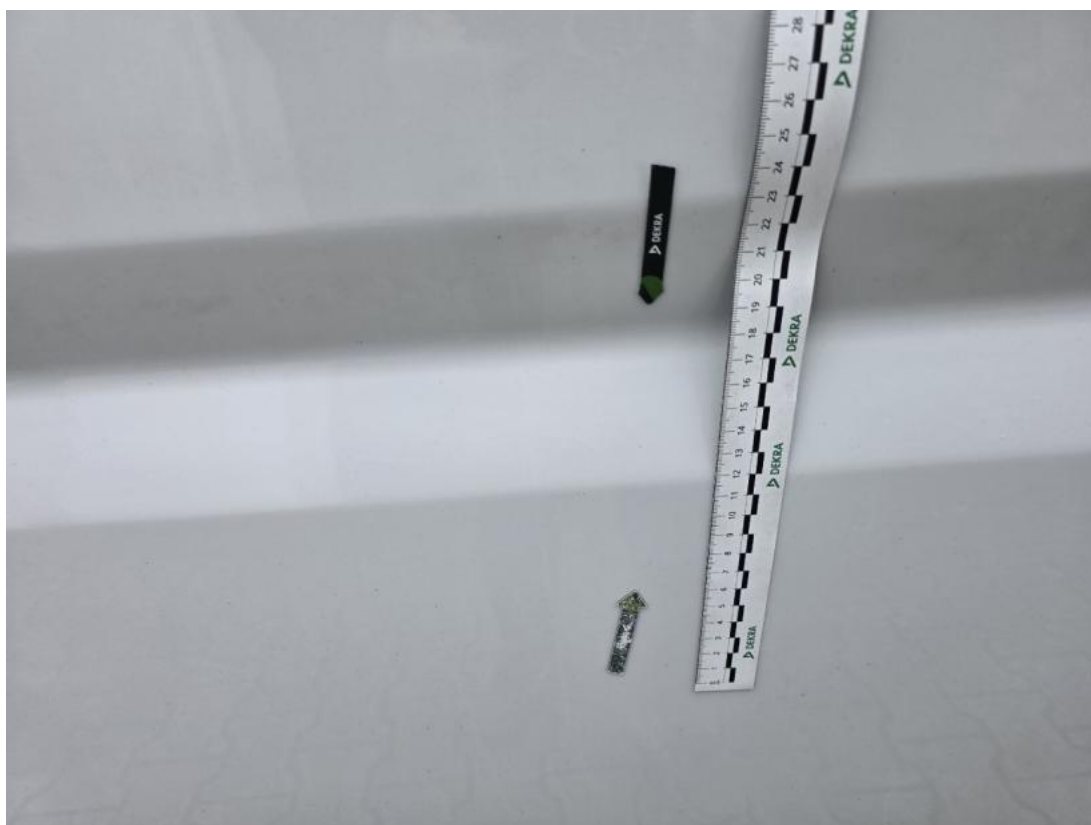
**Fot. 60**

Drzwi tylne L - Wgniecenie/odkształcenie 1

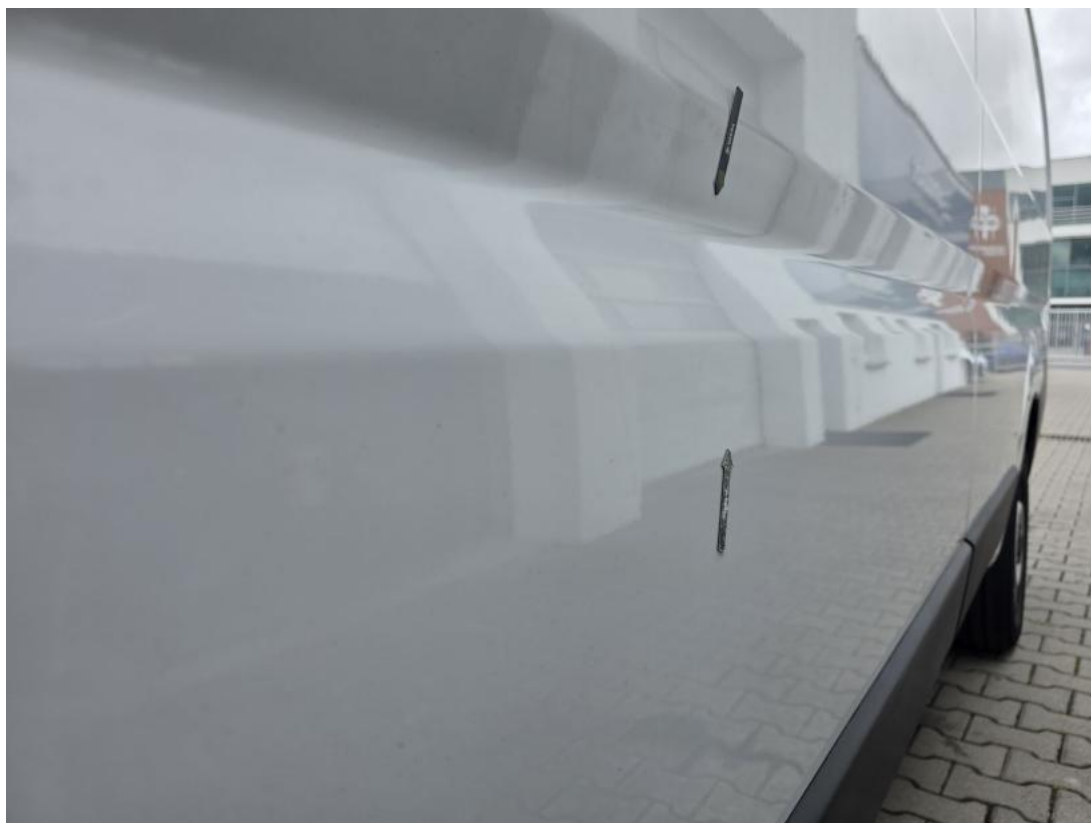
**Fot. 61**

Drzwi tylne L - Wgniecenie/odkształcenie 2

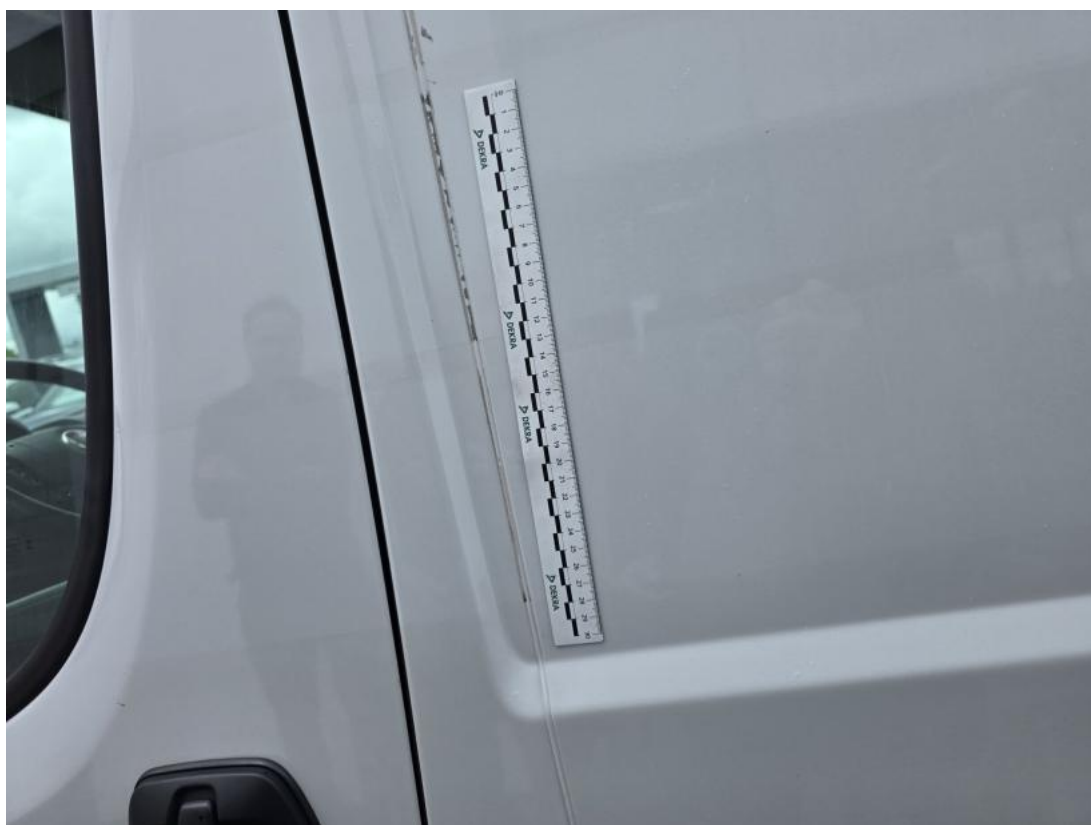
**Fot. 62**

Drzwi tylne L() - Wgniecenie/odkształcenie 3

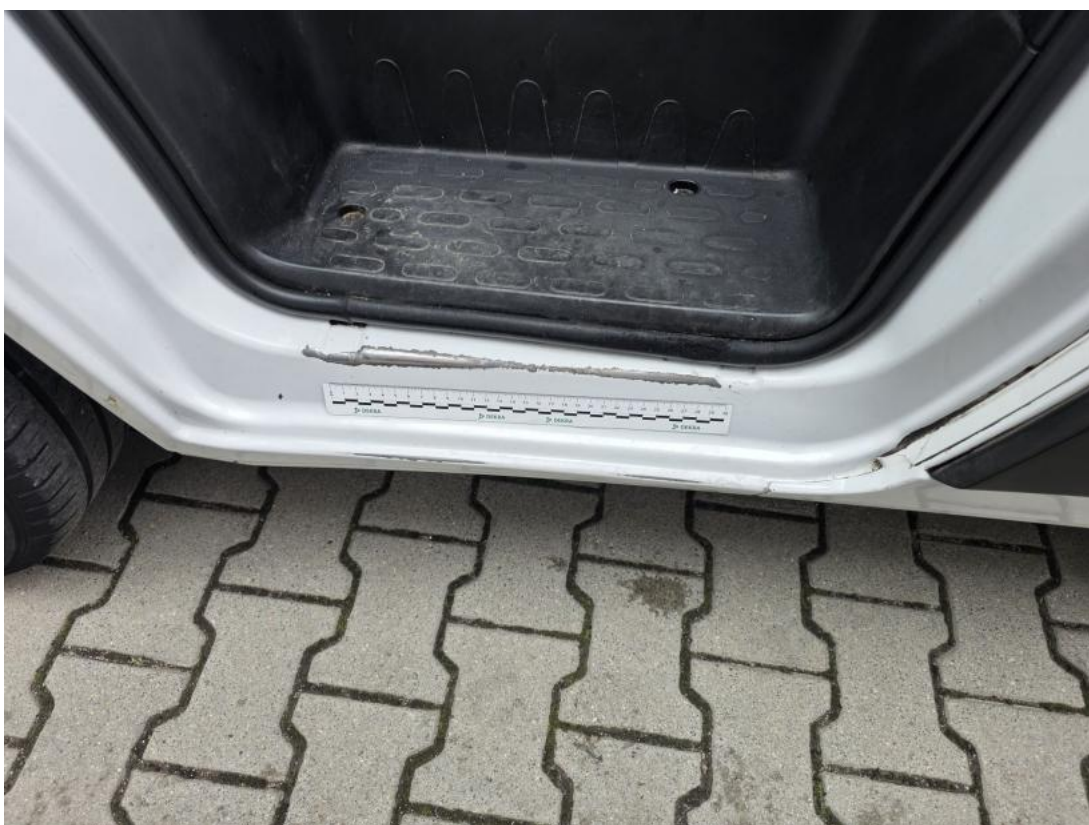
**Fot. 64**

Próg L - Rysa/odprysk 1

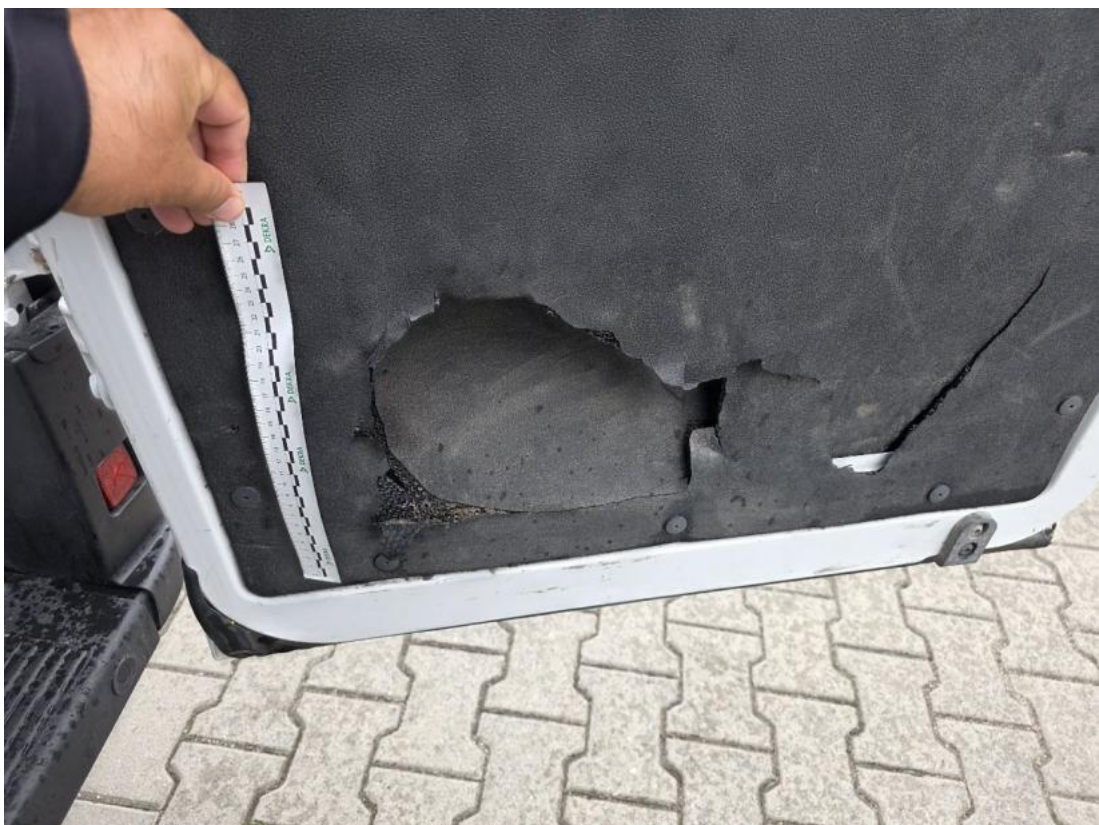
**Fot. 66**

| Poz. | Nazwa pozycji | Opis uszkodzeń | Kwalifik. | Naprawa [rbg] |
|---|---|---|---|---|
| 4 | Nakładka pokrywy tylnej dół R | pęknięcie | WY | 0.1 |

Tapicerka drzwi tylnych P - Pęknięcie/rozerwanie 1

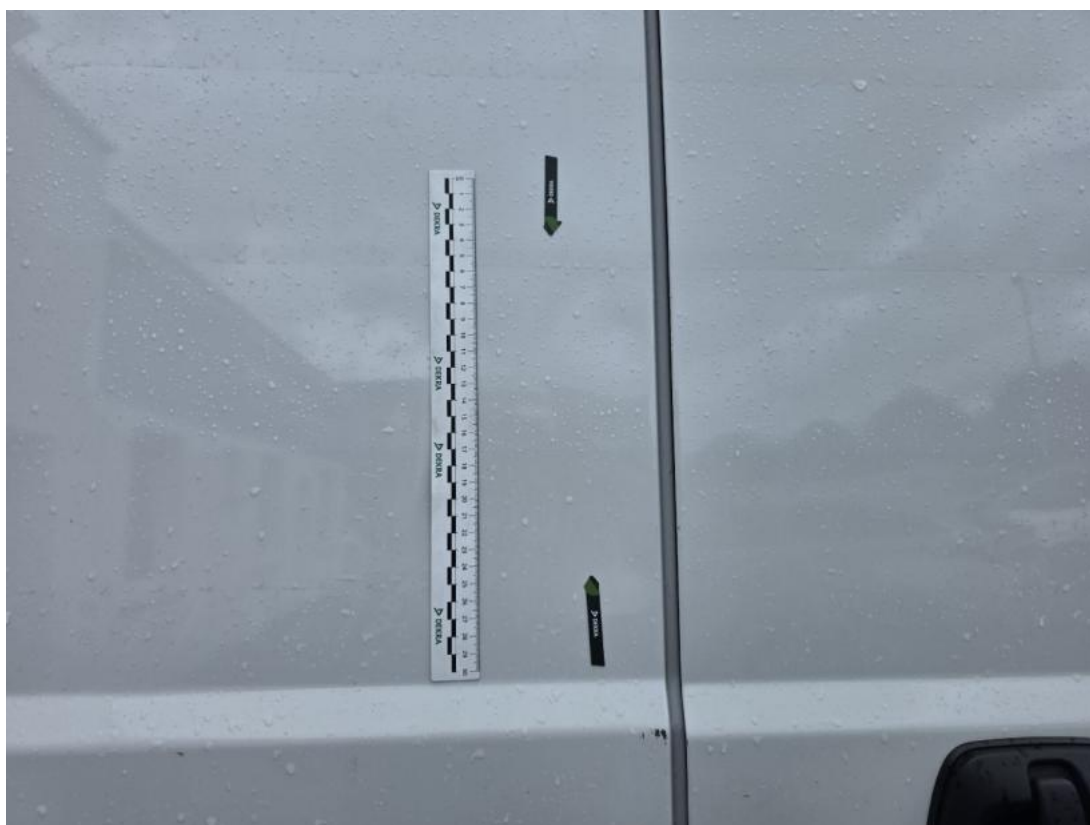
**Fot. 68**

| 12 | Drzwi tylne, skrzydło lewe L | wgniecenie, wgniecenie | NA | |

Drzwi tyłu lewe - Wgniecenie/odkształcenie 1

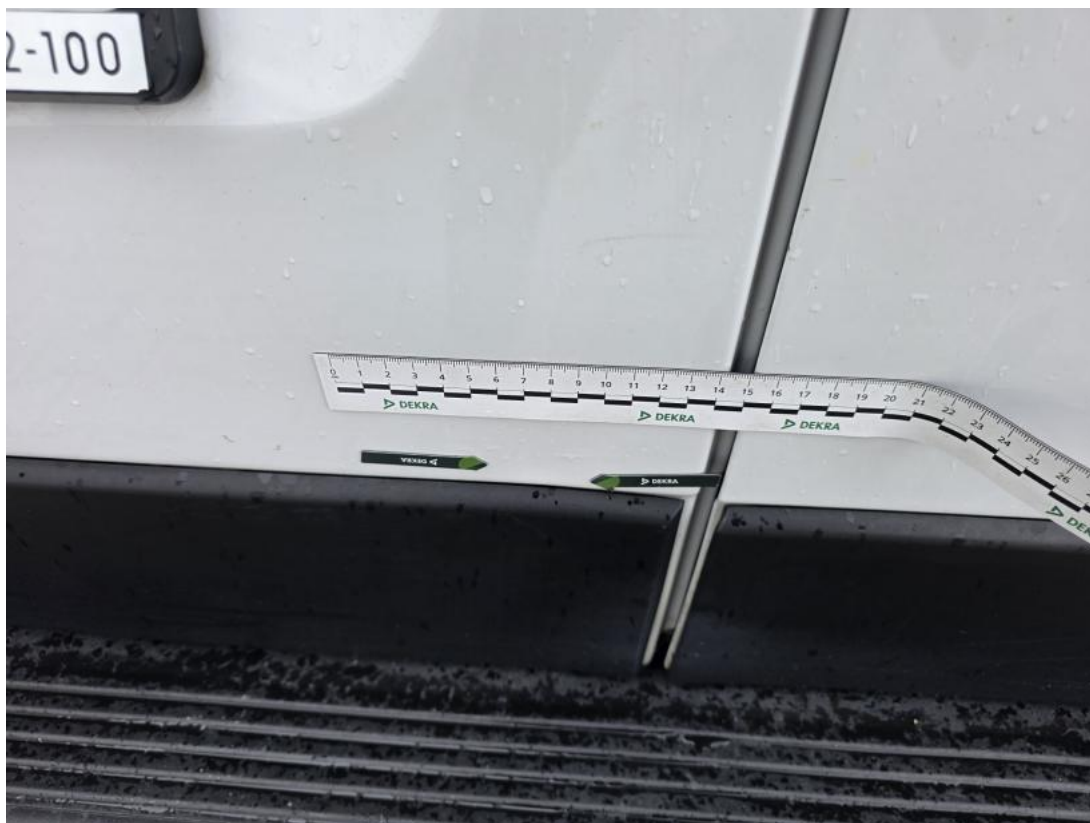
**Fot. 69**

Drzwi tyłu lewe - Wgniecenie/odkształcenie 2
