## Raport z oględzin pojazdu

| Numer raportu | 08615/12/25-15201 | Data raportu | 04-12-2025 |

| Marka, model | MERCEDES-BENZ A Klasa S... |
| Typ, wersja | A 200 d Progressive 8G-DCT |

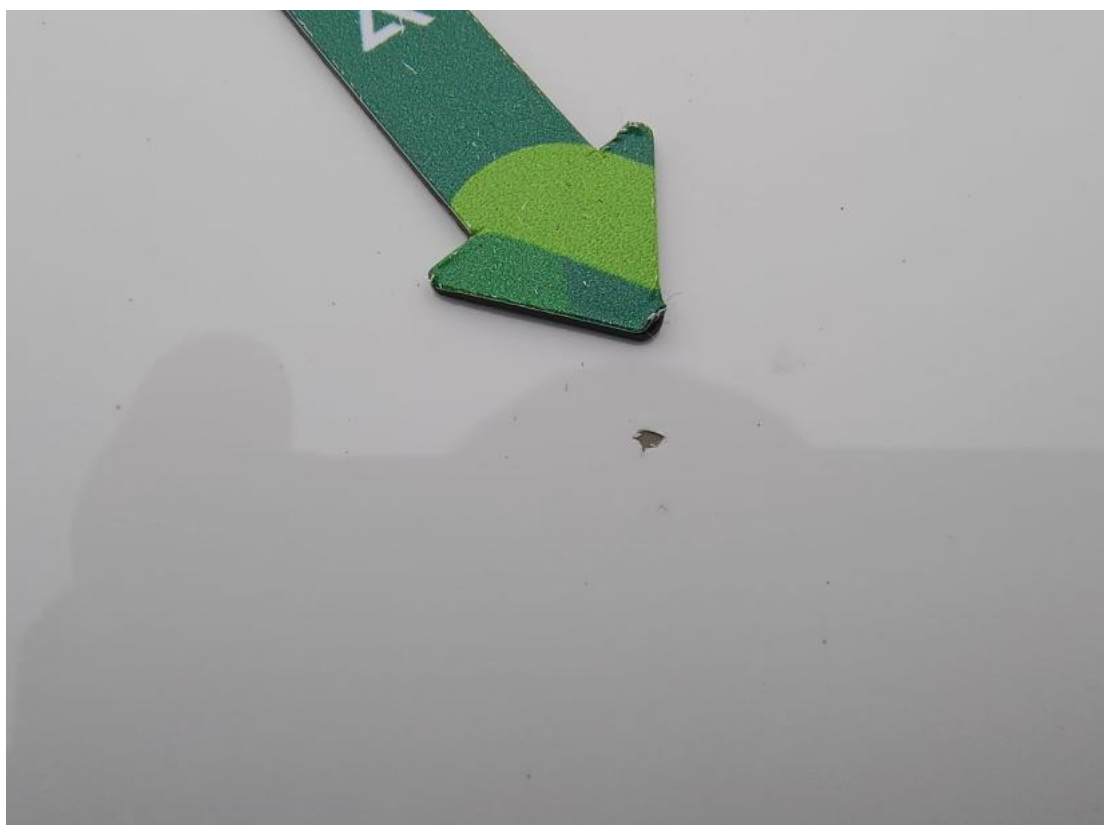
**Fot. 34**

| Poz. | Nazwa pozycji | Opis uszkodzeń | Kwalifik. | Naprawa [rbg] |
|---|---|---|---|---|
| 3 | Pokrywa przednia | odpryski lakieru | | |

Pokrywa komory silnika - Rysa/odprysk 1

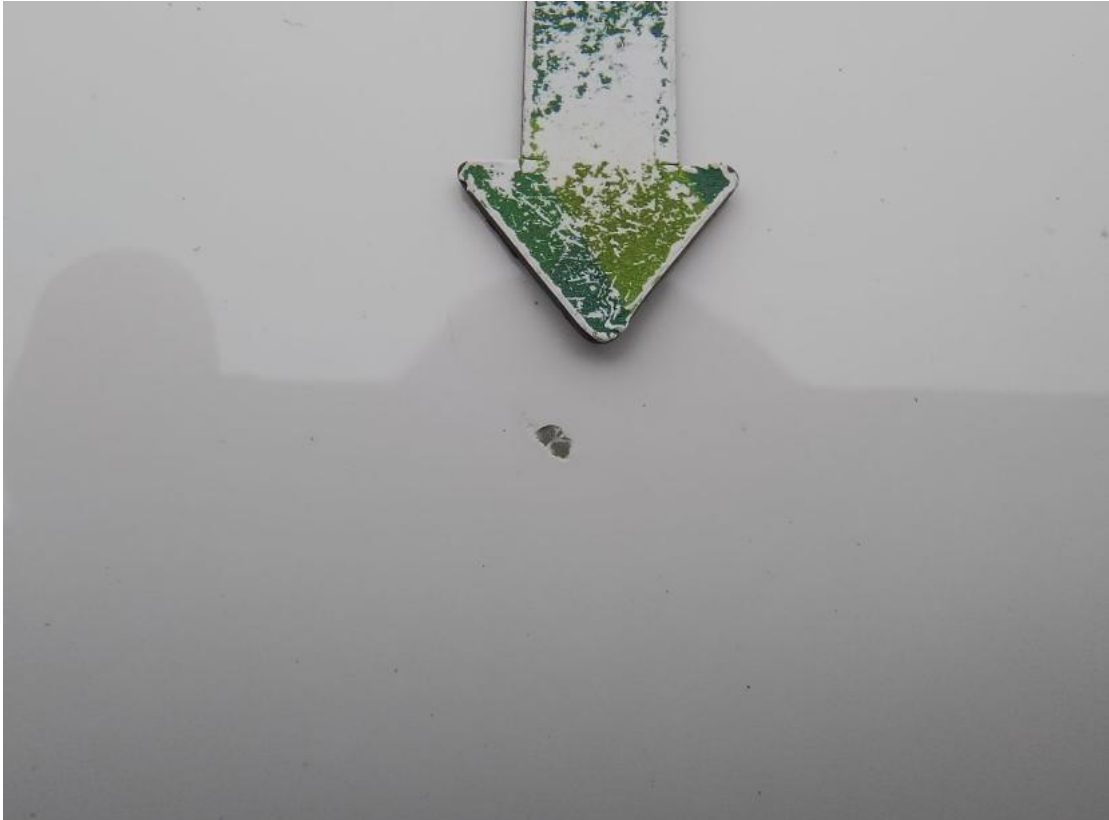
**Fot. 35**

Pokrywa komory silnika - Rysa/odprysk 2

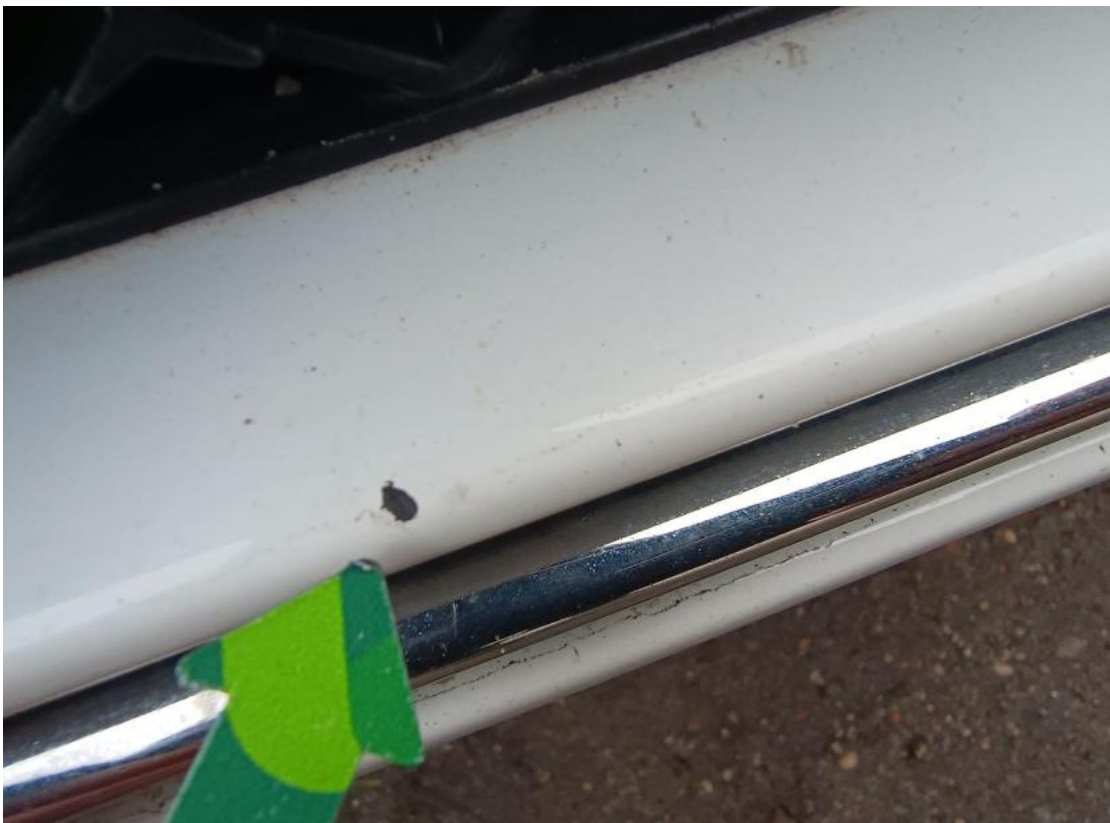
**Fot. 38**

| Poz. | Nazwa pozycji | Opis uszkodzeń | Kwalifik. | Naprawa [rbg] |
|---|---|---|---|---|
| 1 | Okladzina zderzaka przedniego | odpryski lakieru | NA | |

Zderzak przedni cz dolna - Rysa/odprysk 1

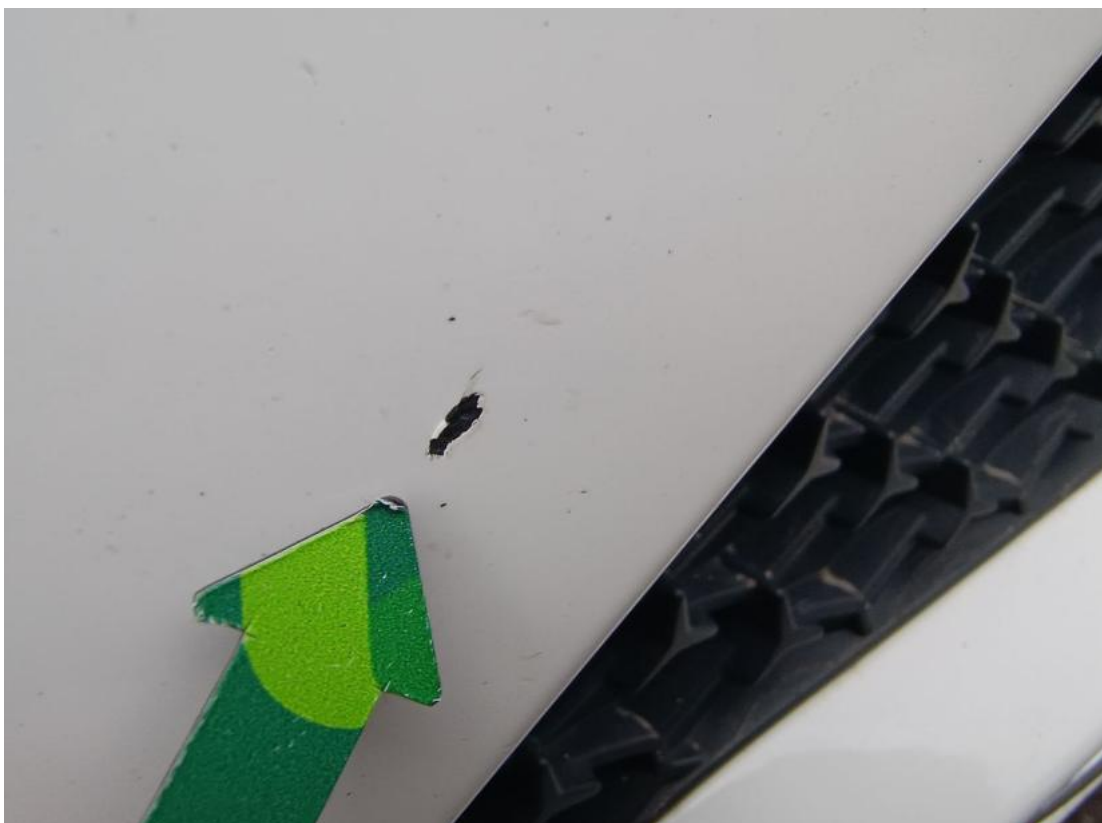
**Fot. 41**

Zderzak przedni cz P - Rysa/odprysk 1

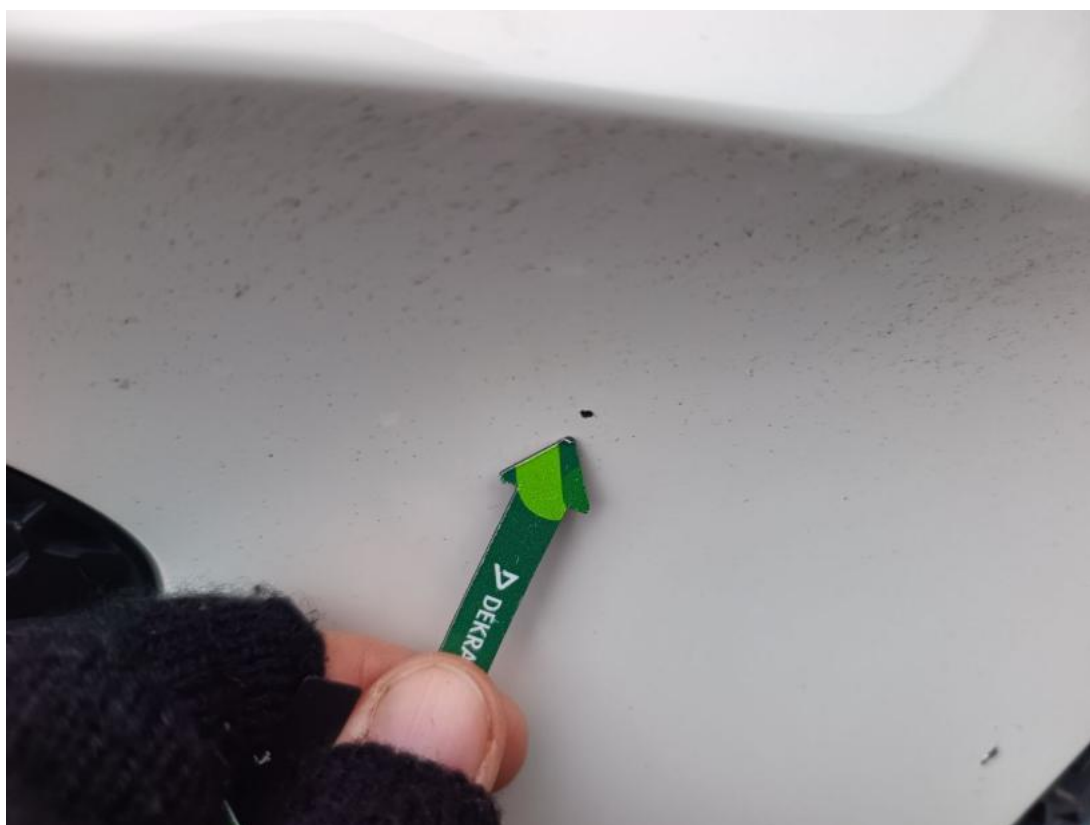
**Fot. 42**

Zderzak przedni cz P - Rysa/odprysk 2

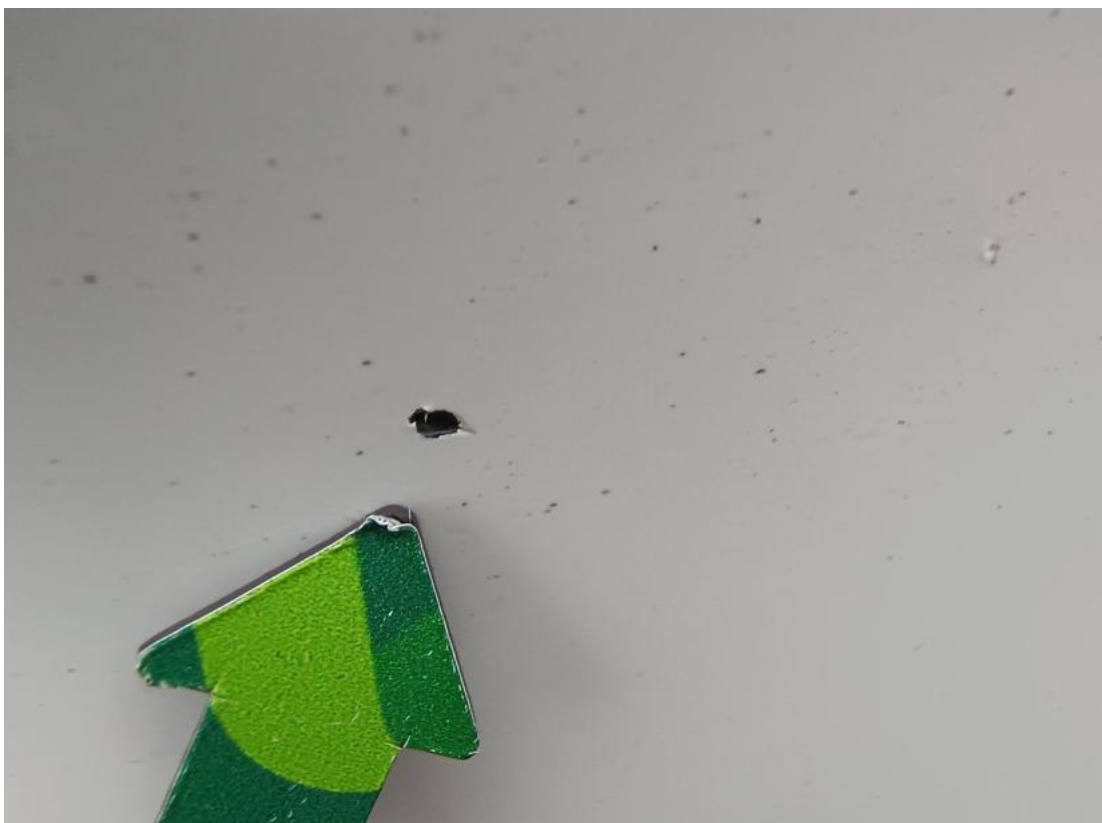
**Fot. 43**

Zderzak przedni cz P() - Rysa/odprysk 3

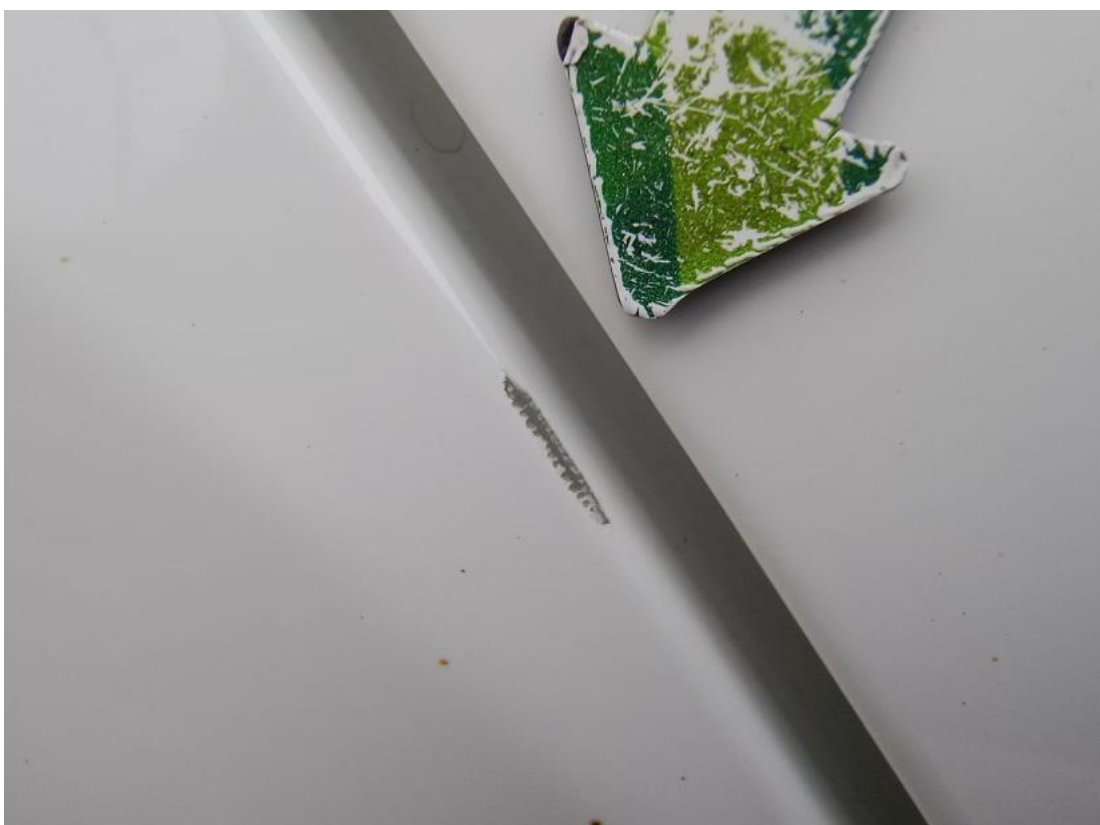
**Fot. 46**

| Poz. | Nazwa pozycji | Opis uszkodzeń | Kwalifik. | Naprawa [rbg] |
|---|---|---|---|---|
| 5 | Światnik tylny R | zarysowanie | | |

Błotnik tylny P / Ściana boczna P - Rysa/odprysk 1

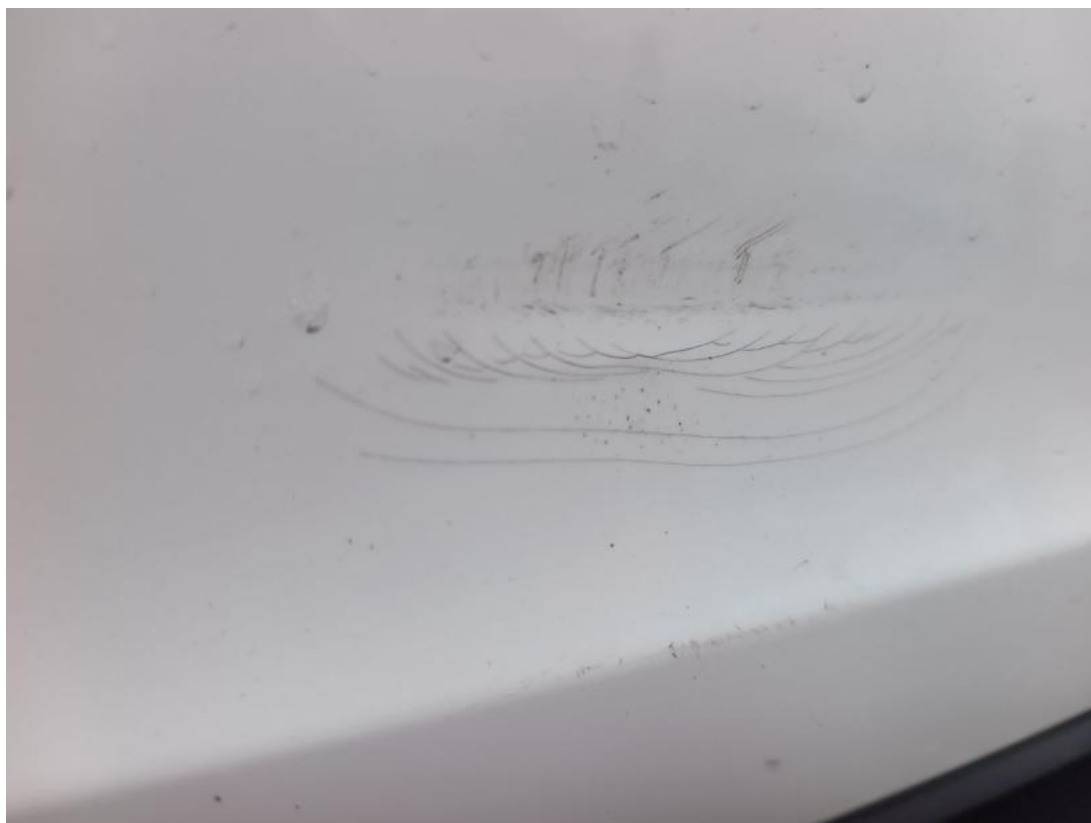
**Fot. 49**

| Poz. | Nazwa pozycji | Opis uszkodzeń | Kwalifik. | Naprawa [rbg] |
|---|---|---|---|---|
| 2 | Okladzina zderzaka tylnego | pęknięcia powłoki lakierowej | NA | |

Zderzak tylny - Pęknięcie/rozerwanie 1

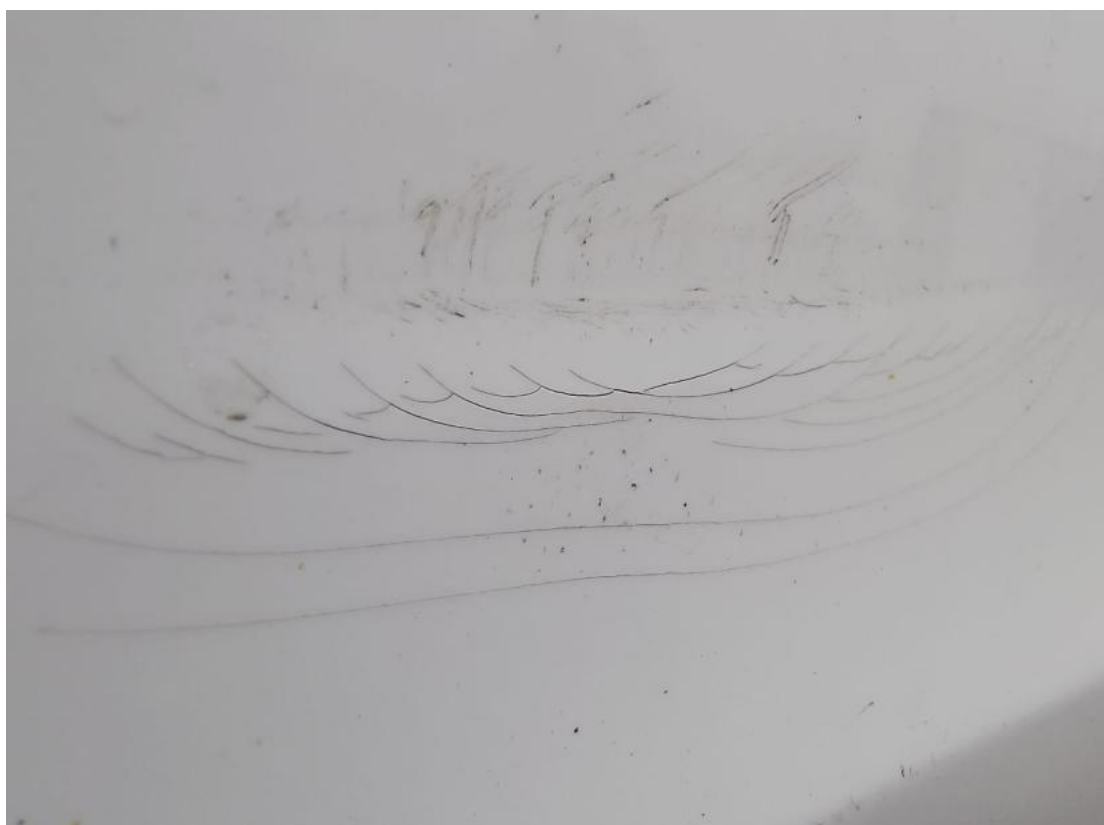
**Fot. 50**

Zderzak tylny - Pęknięcie/rozerwanie 2

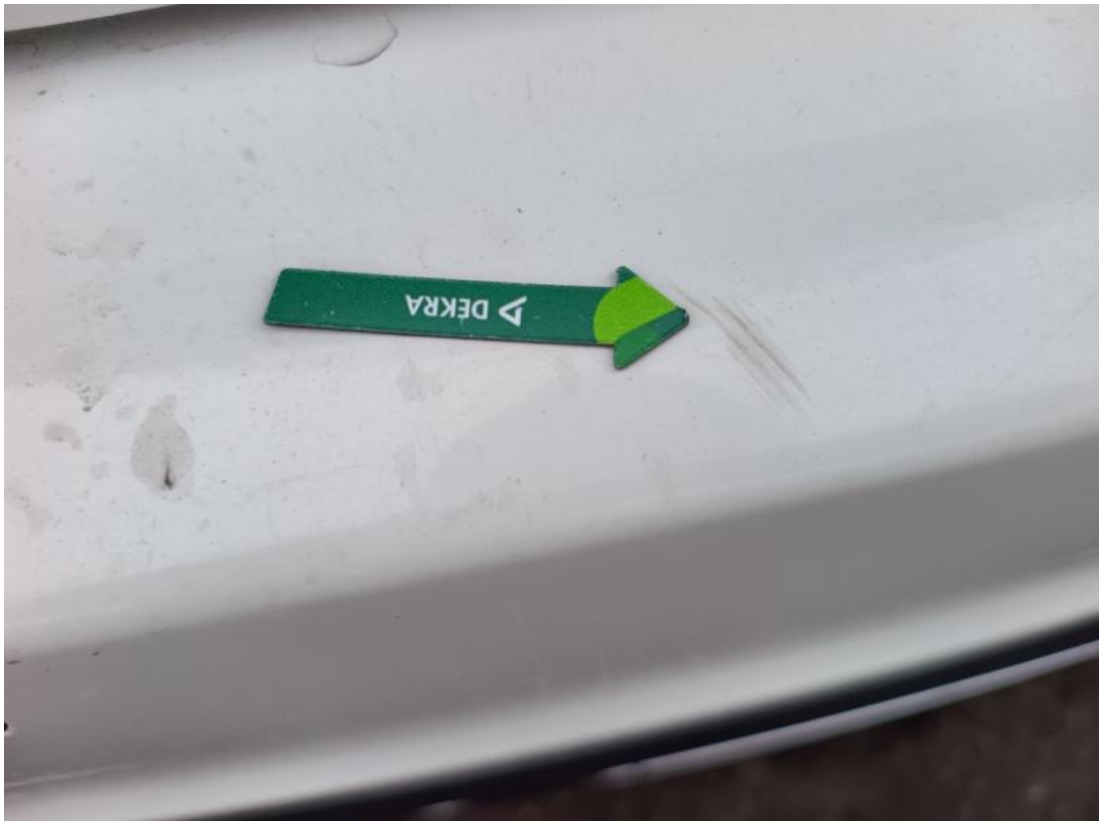
**Fot. 53**

Zderzak tylny cz górna - Rysa/odprysk 1

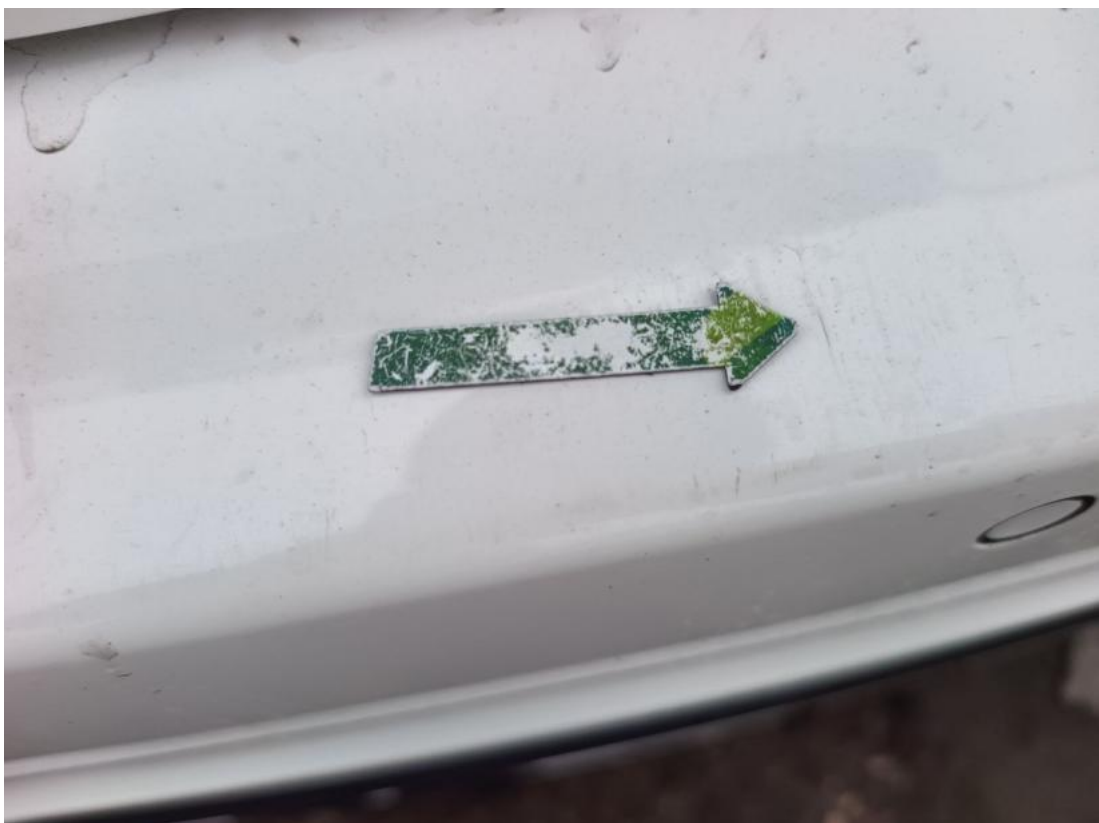
**Fot. 54**

Zderzak tylny cz górna - Rysa/odprysk 2

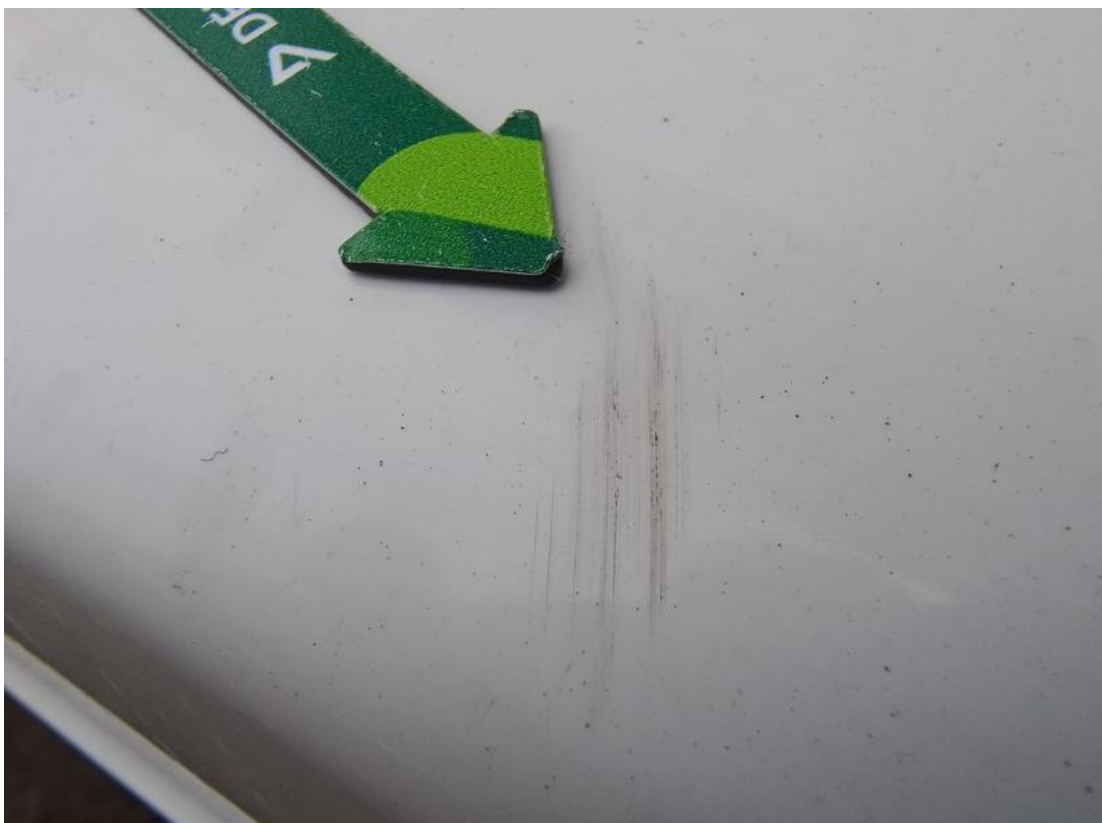
**Fot. 55**

Zderzak tylny cz górna() - Rysa/odprysk 3

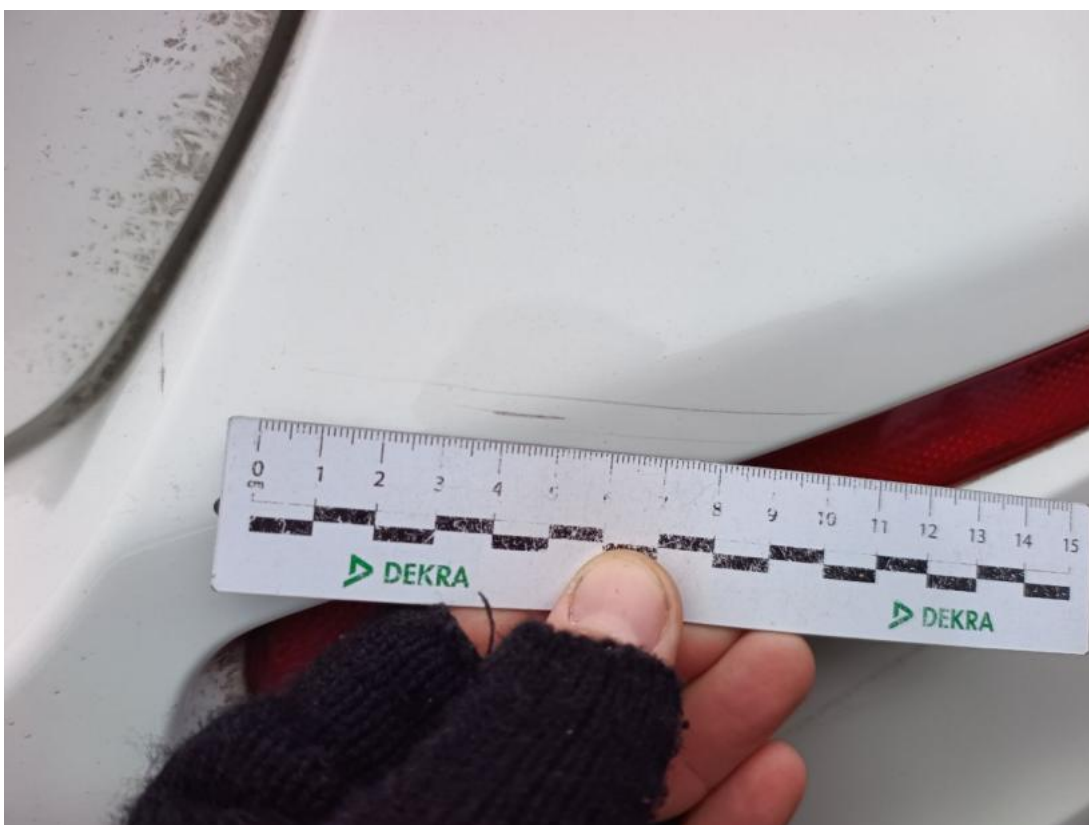
**Fot. 58**

Zderzak tylny cz P - Rysa/odprysk 1

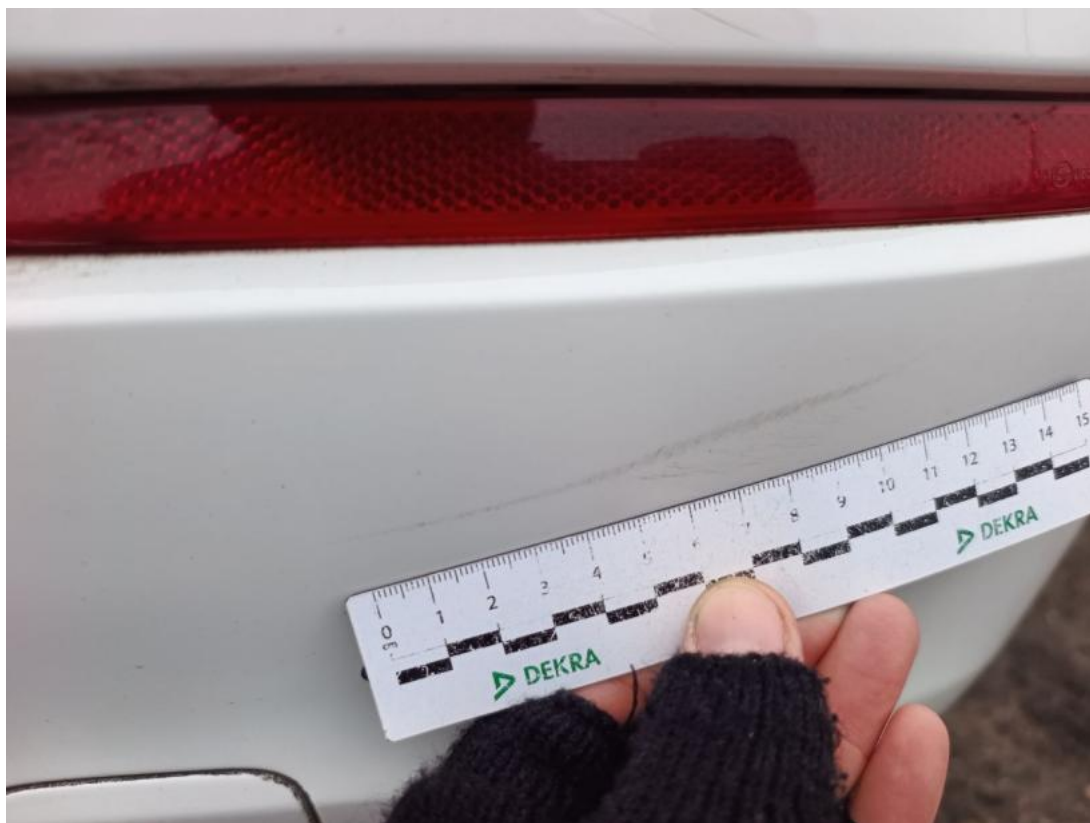
**Fot. 59**

Zderzak tylny cz P - Rysa/odprysk 2

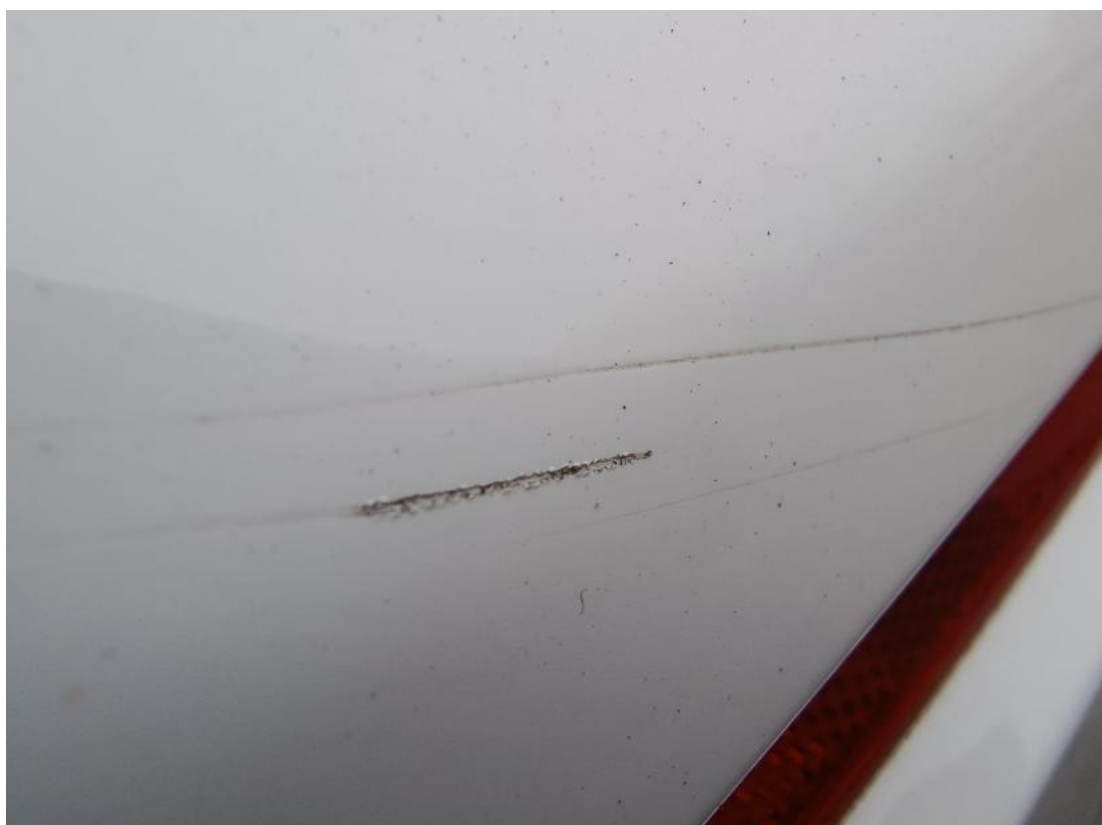
**Fot. 60**

Zderzak tylny cz P() - Rysa/odprysk 3

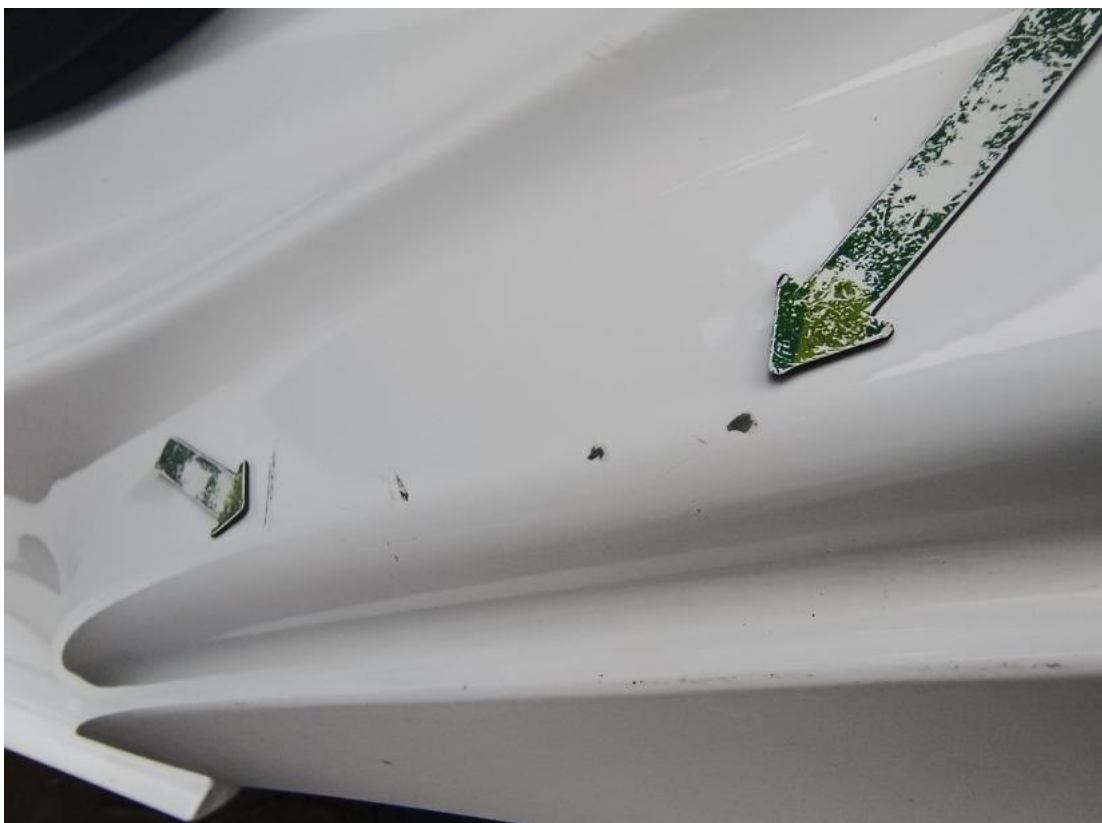
**Fot. 63**

| Poz. | Nazwa pozycji | Opis uszkodzeń | Kwalifik. | Naprawa [rbg] |
|---|---|---|---|---|
| 4 | Światnik tylny L | odpryski lakieru, zarysowanie, wgniecenie, wgniecenie, wgniecenie | | |

Błotnik tylny L / Ściana boczna L - Rysa/odprysk 1

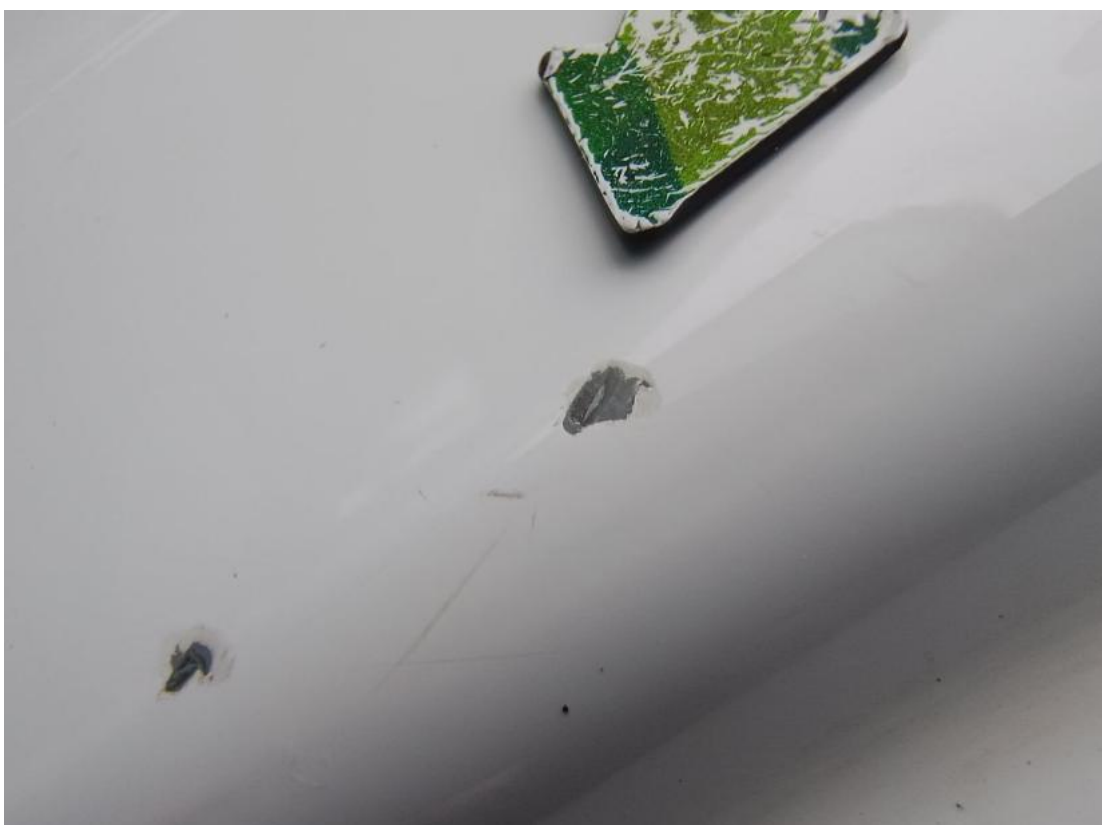
**Fot. 64**

Błotnik tylny L / Ściana boczna L - Rysa/odprysk 2

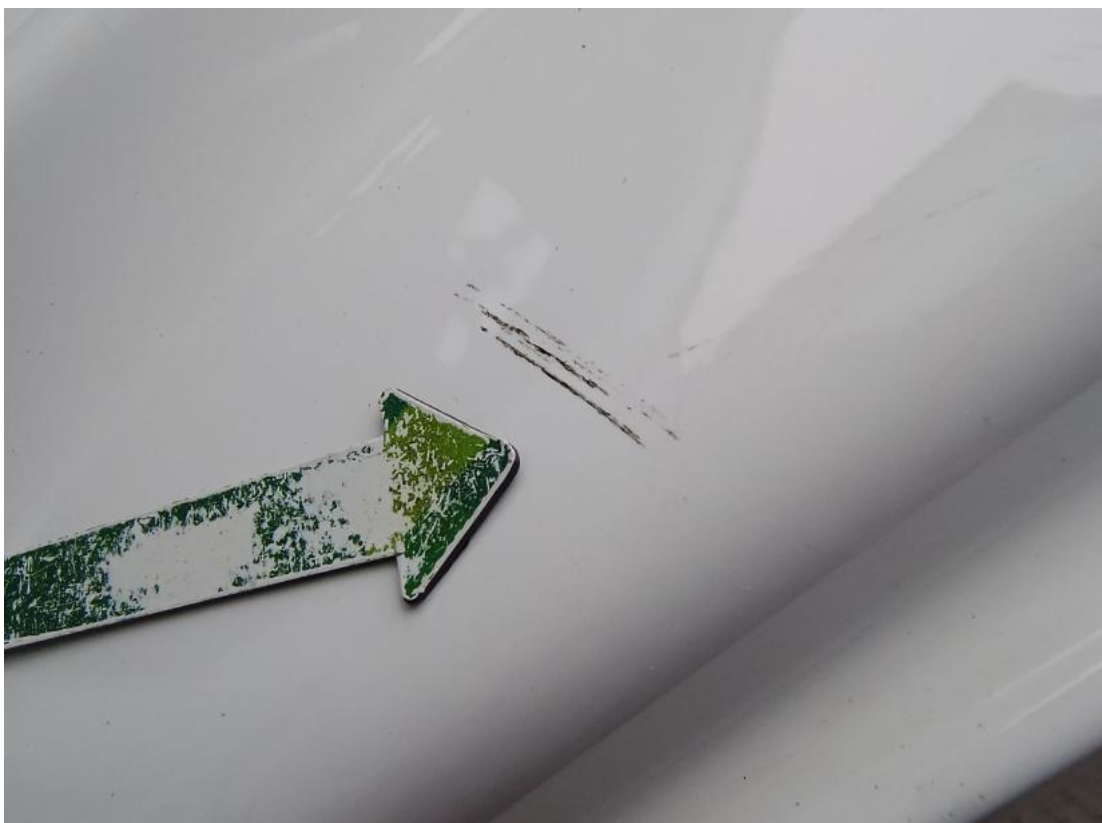
**Fot. 65**

Błotnik tylny L / Ściana boczna L() - Rysa/odprysk 3

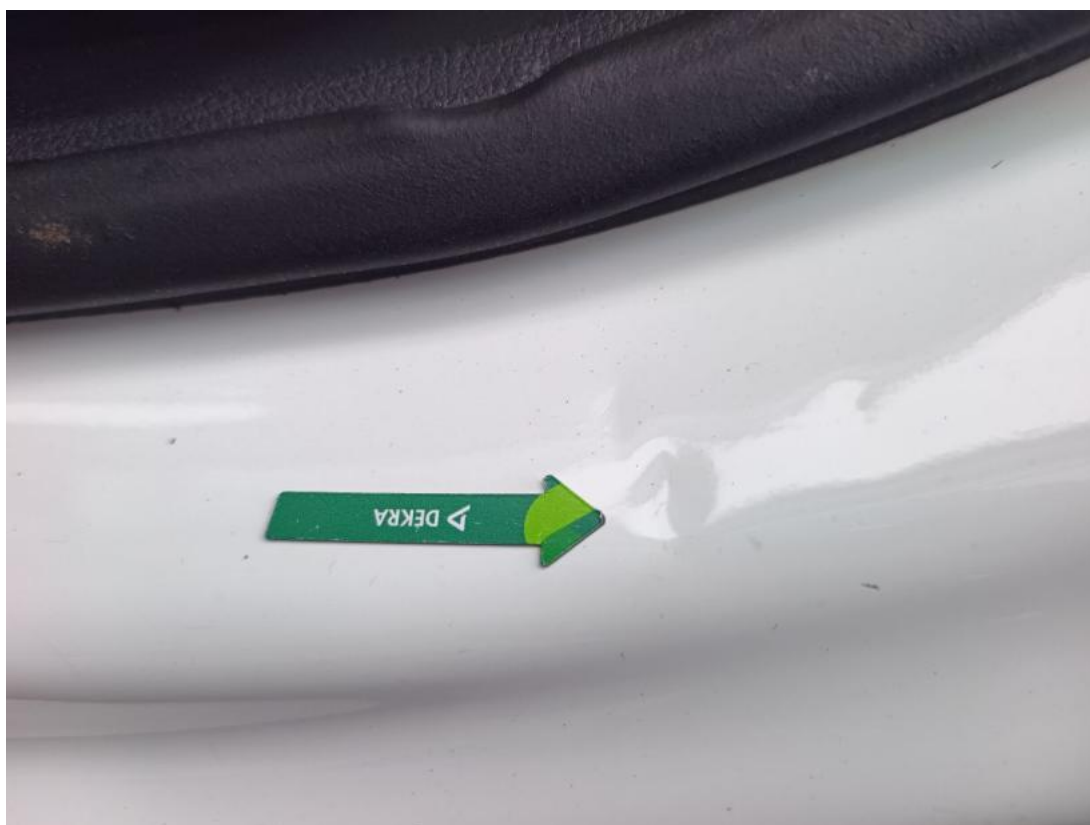
**Fot. 66**

Błotnik tylny L / Ściana boczna L - Wgniecenie/odkształcenie 1

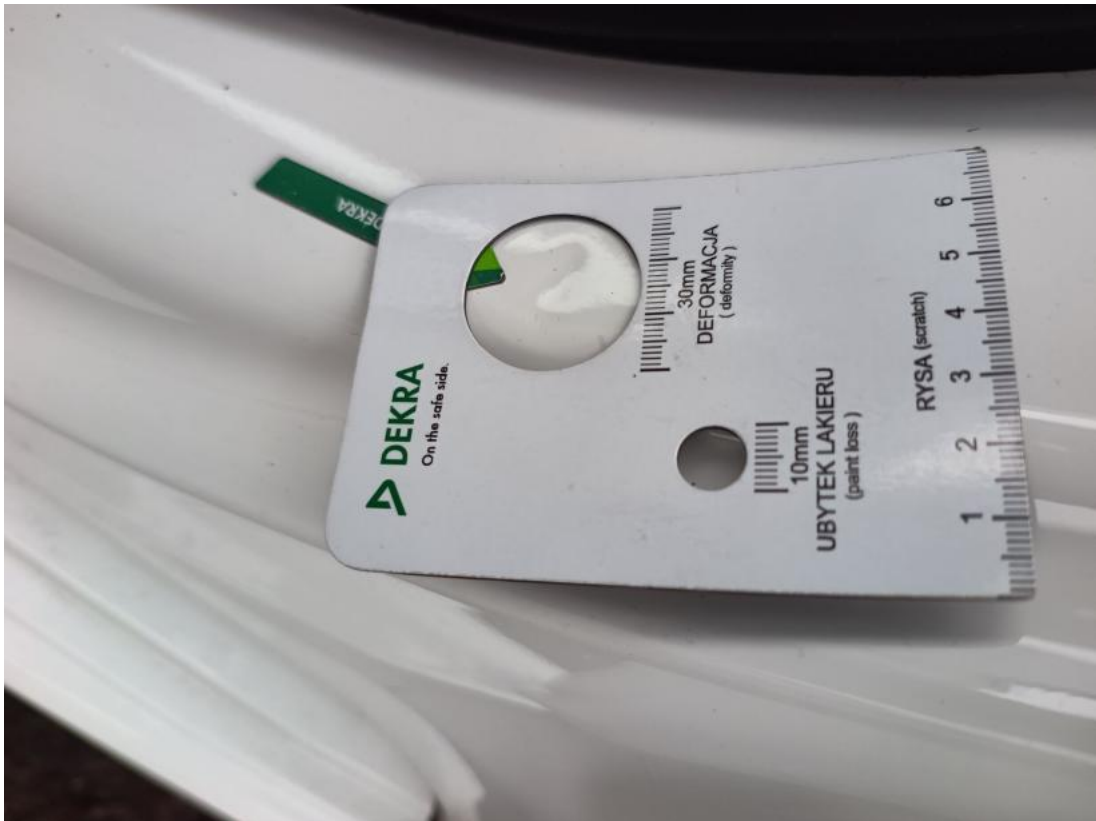
**Fot. 67**

Błotnik tylny L / Ściana boczna L - Wgniecenie/odkształcenie 2

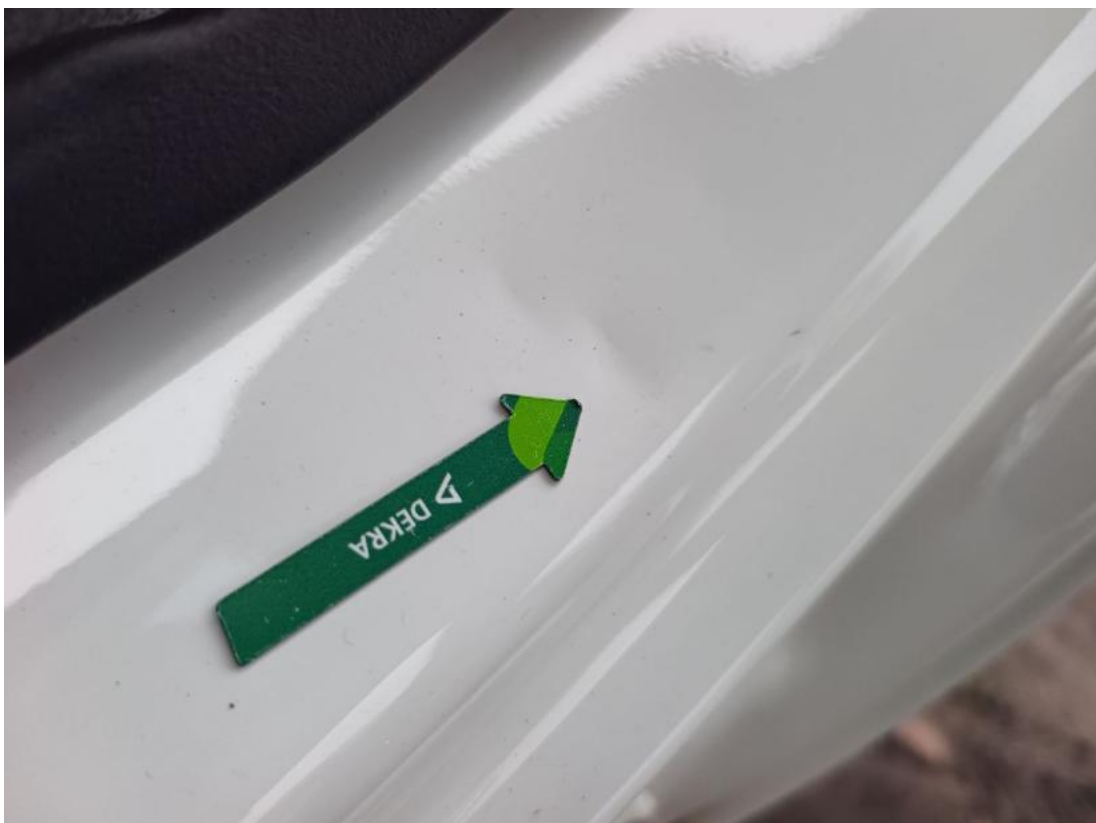
**Fot. 68**

Błotnik tylny L / Ściana boczna L() - Wgniecenie/odkształcenie 3
