## Raport z oględzin pojazdu

| Numer raportu | 439308/8/26-9544 | Data raportu | 13-08-2026 |

| Marka, model | SUZUKI Swift 20-24 |
| Numer rejestracyjny | WJ5383L |

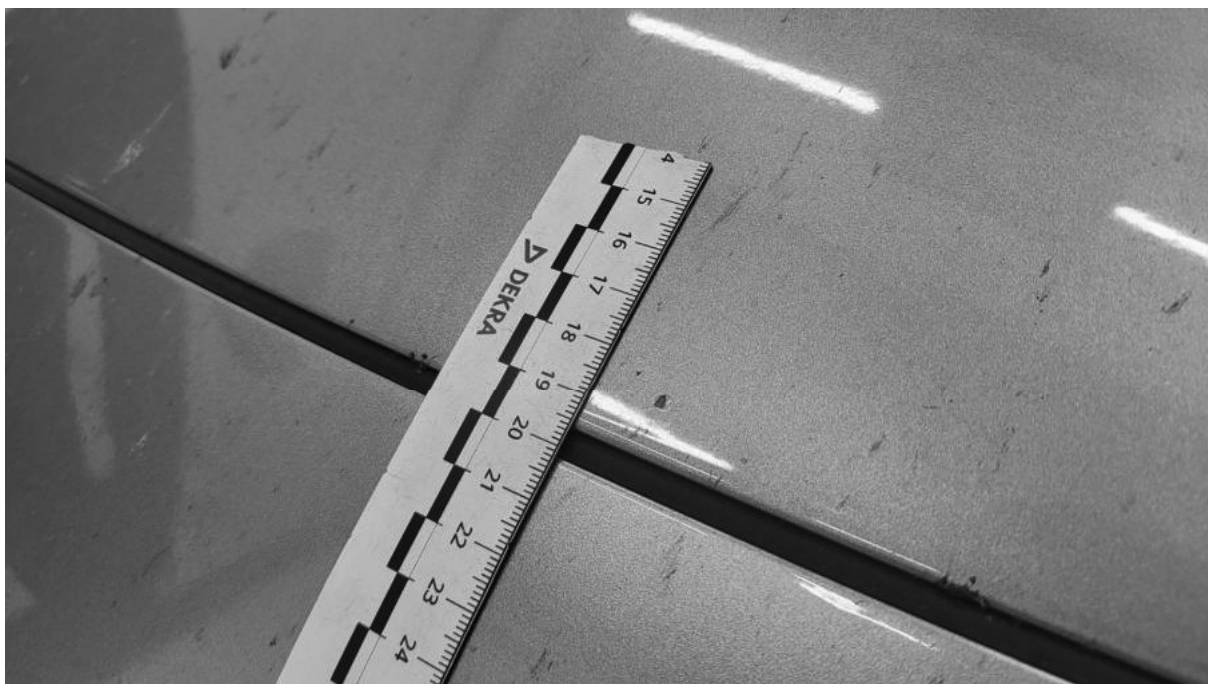
**Fot. 40**

| Poz. | Nazwa pozycji | Opis uszkodzeń | Kwalifik. | Naprawa [rbg] |
|---|---|---|---|---|
| 4 | Pokrywa przednia | rysa/odprysk | | |

Pokrywa komory silnika - Rysa/odprysk 1

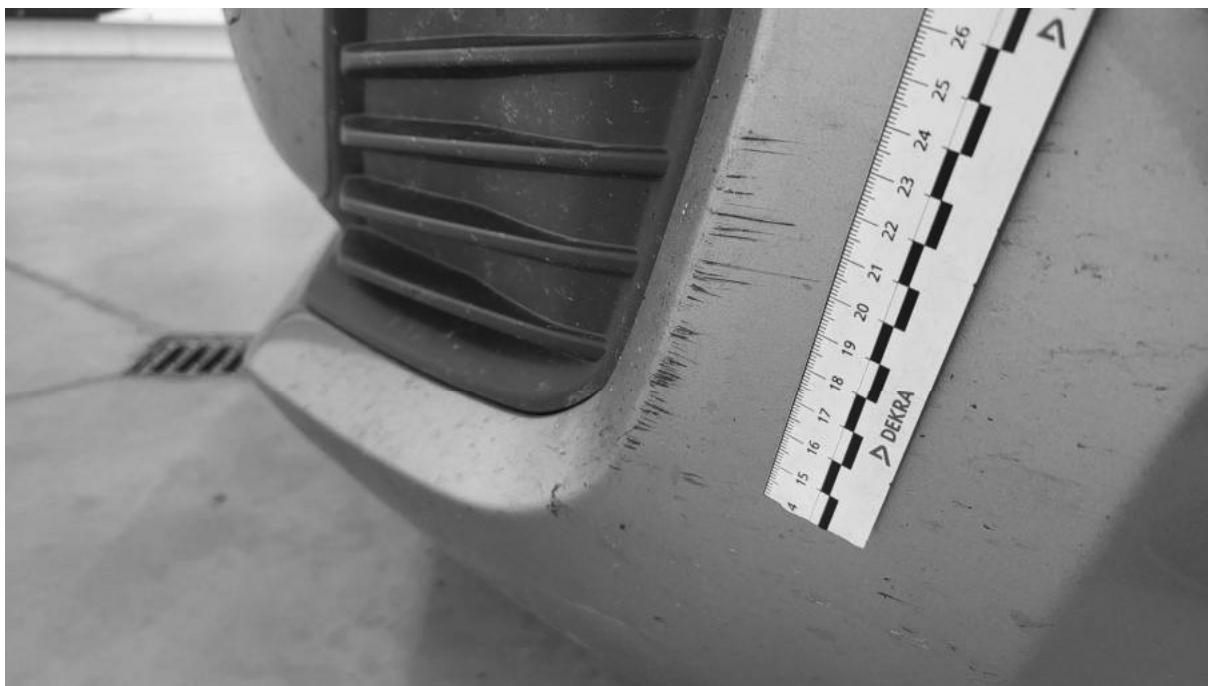
**Fot. 41**

| Poz. | Nazwa pozycji | Opis uszkodzeń | Kwalifik. | Naprawa [rbg] |
|---|---|---|---|---|
| 1 | Okładzina zderzaka przedniego | wgniecenie, zarysowanie | NA | 1 |

Zderzak - Rysa/odprysk 1

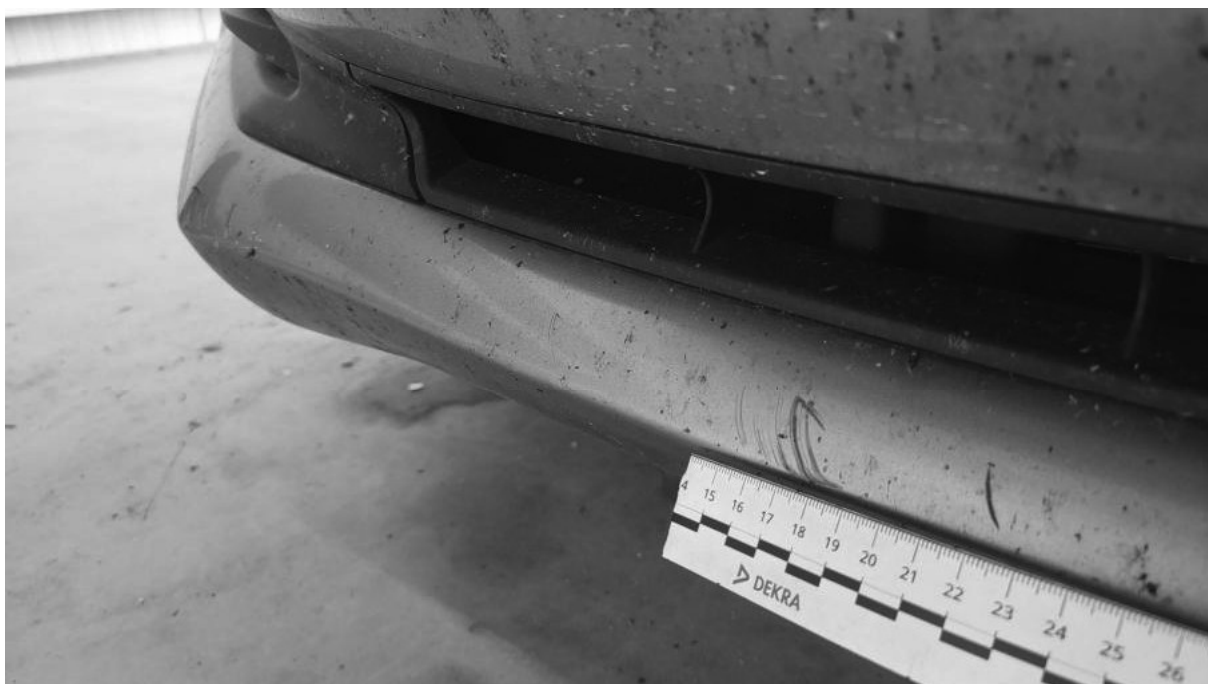
**Fot. 42**

Zderzak - Rysa/odprysk 2

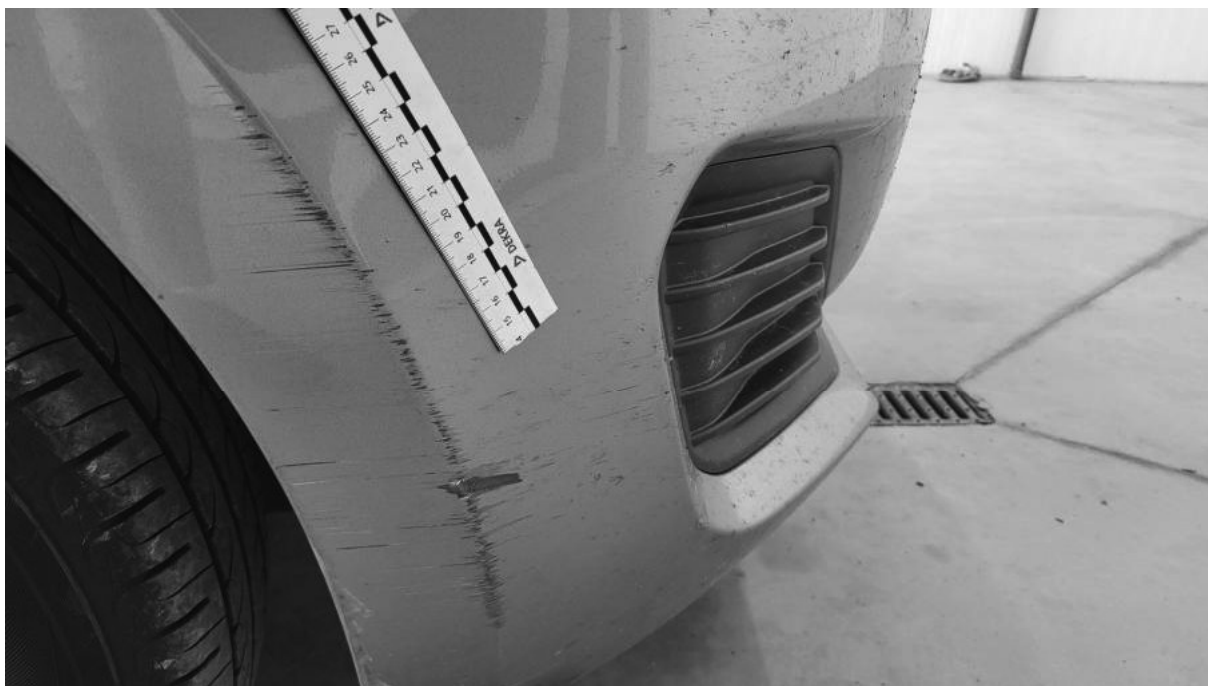
**Fot. 43**

Zderzak() - Rysa/odprysk 3

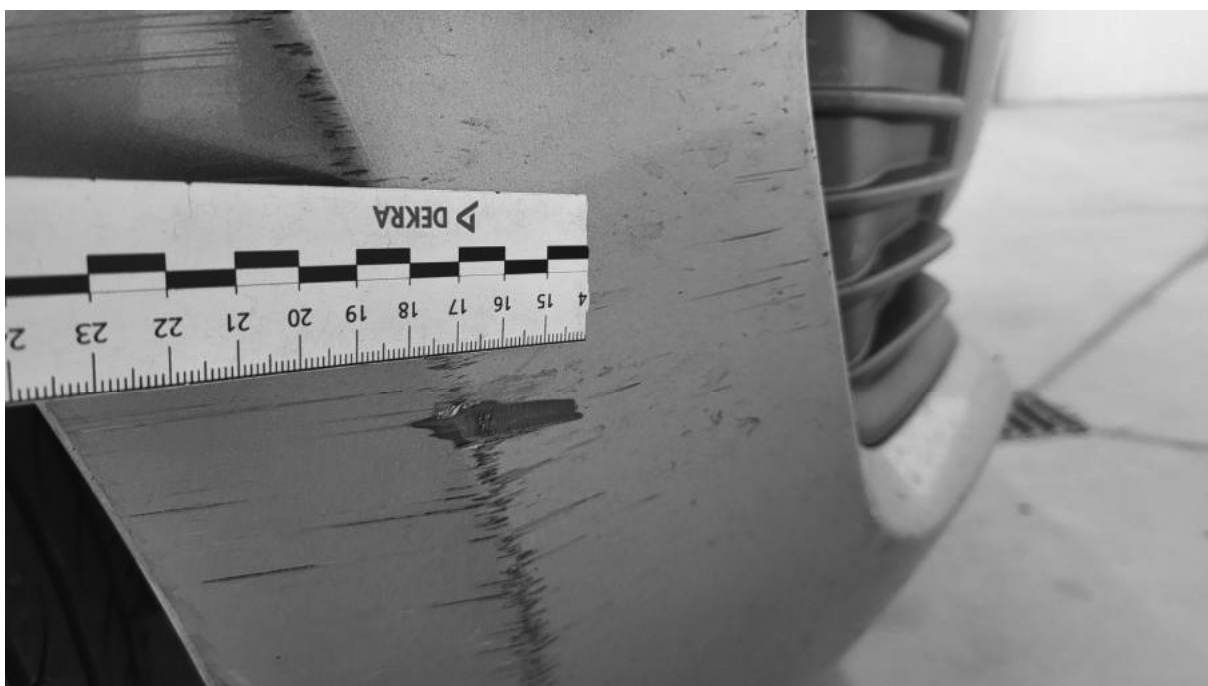
**Fot. 44**

Zderzak - Wgniecenie/odkształcenie 1

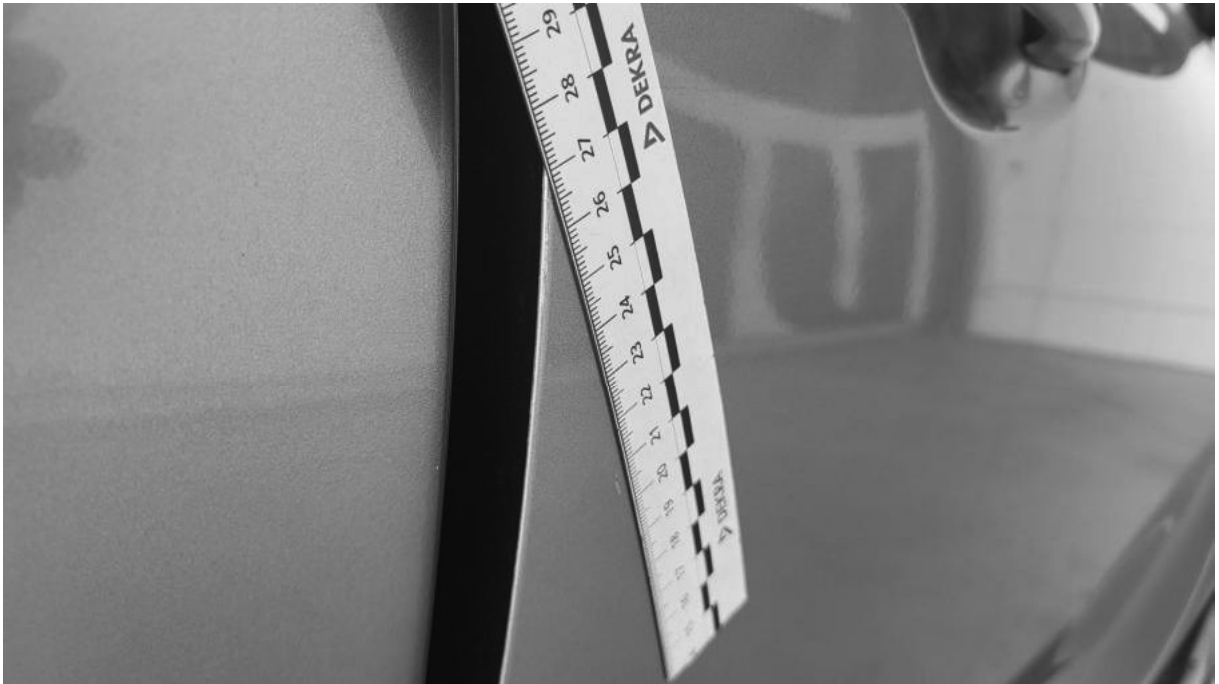
**Fot. 45**

Drzwi przednie P - Rysa/odprysk 1

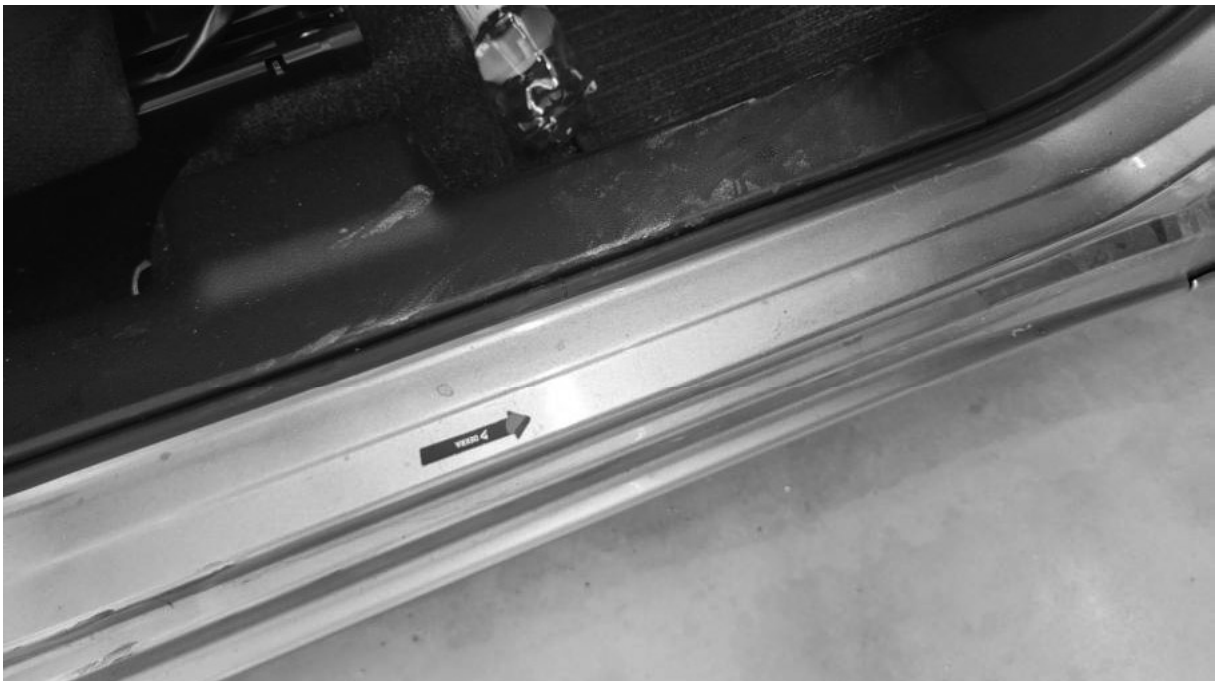
**Fot. 46**

| Poz. | Nazwa pozycji | Opis uszkodzeń | Kwalifik. | Naprawa [rbg] |
|---|---|---|---|---|
| 7 | Próg R | wgniecenie | | |

Próg P - Wgniecenie/odkształcenie 1

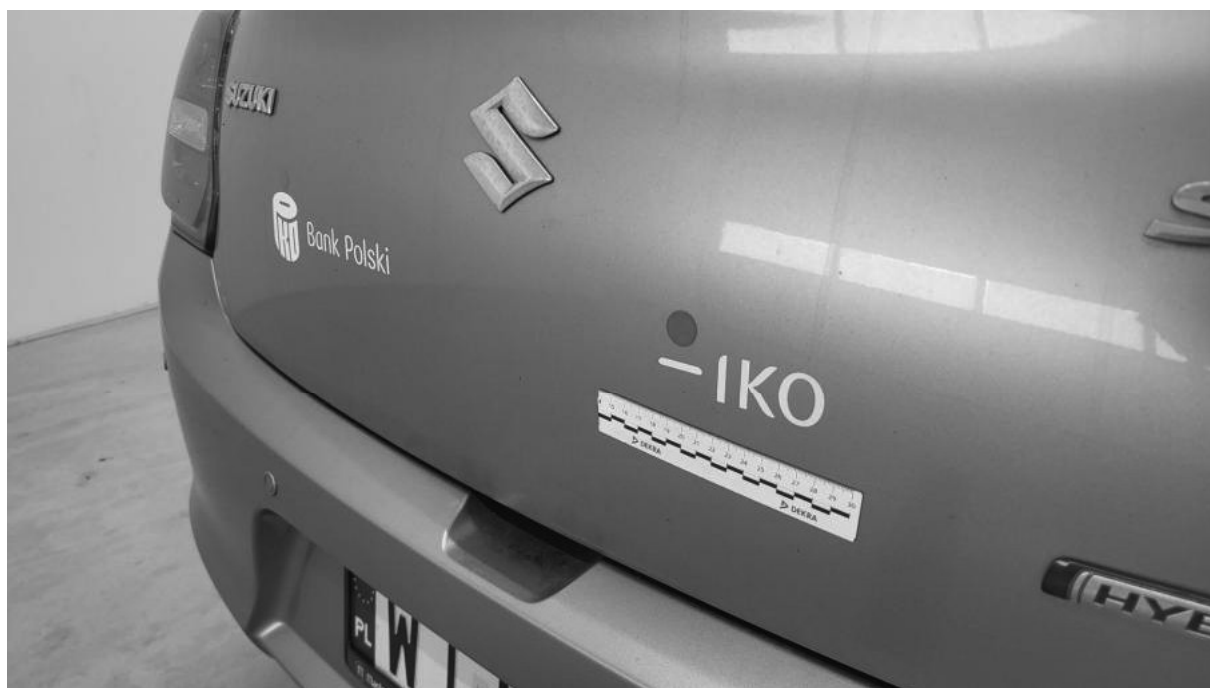
**Fot. 47**

| Poz. | Nazwa pozycji | Opis uszkodzeń | Kwalifik. | Naprawa [rbg] |
|---|---|---|---|---|
| 9 | Pokrywa tylna | grafika reklamowa | | |

Pokrywy bagażnika - Inne 1

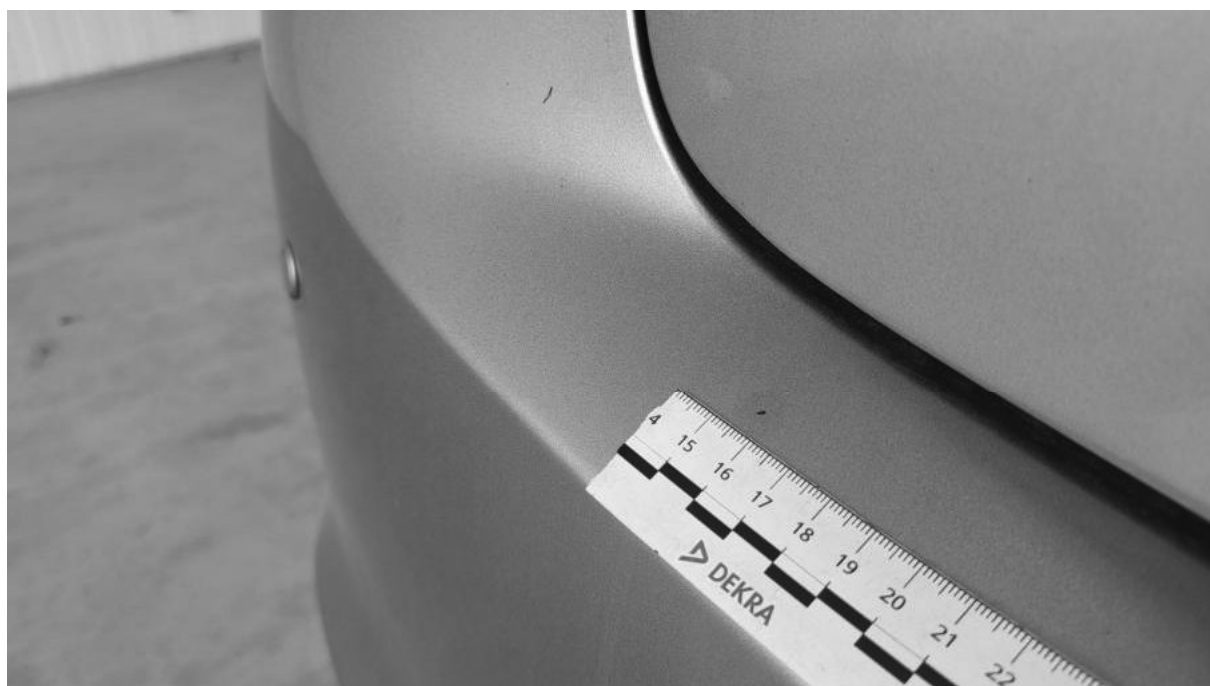
**Fot. 48**

| Poz. | Nazwa pozycji | Opis uszkodzeń | Kwalifik. | Naprawa [rbg] |
|---|---|---|---|---|
| 8 | Okładzina zderzaka tylnego | rysa/odprysk | | |

Zderzak tylny - Rysa/odprysk 1

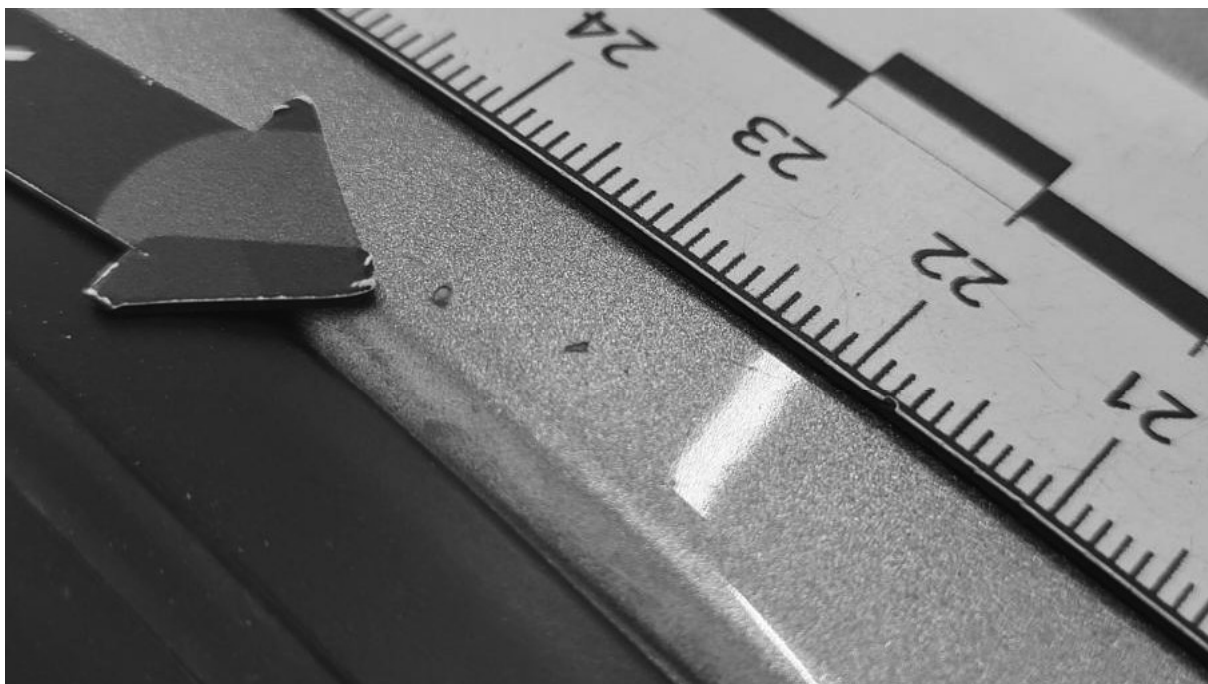
**Fot. 50**

| Poz. | Nazwa pozycji | Opis uszkodzeń | Kwalifik. | Naprawa [rbg] |
|---|---|---|---|---|
| 2 | Dach | ślady korozji | NA | 0.4 |

Dach - Inne 1

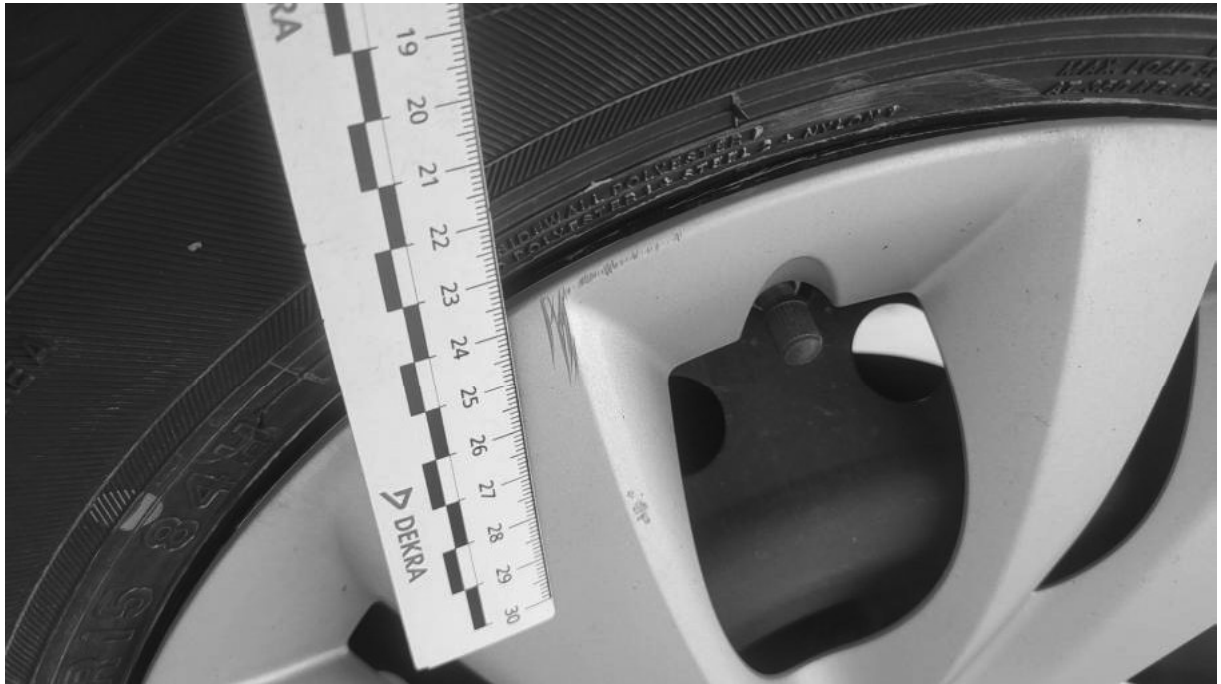
**Fot. 51**

| Poz. | Nazwa pozycji | Opis uszkodzeń | Kwalifik. | Naprawa [rbg] |
|---|---|---|---|---|
| 10 | Kołpak koła tył L | zarysowanie | | |

Kołpak tylny L - Rysa/odprysk 1

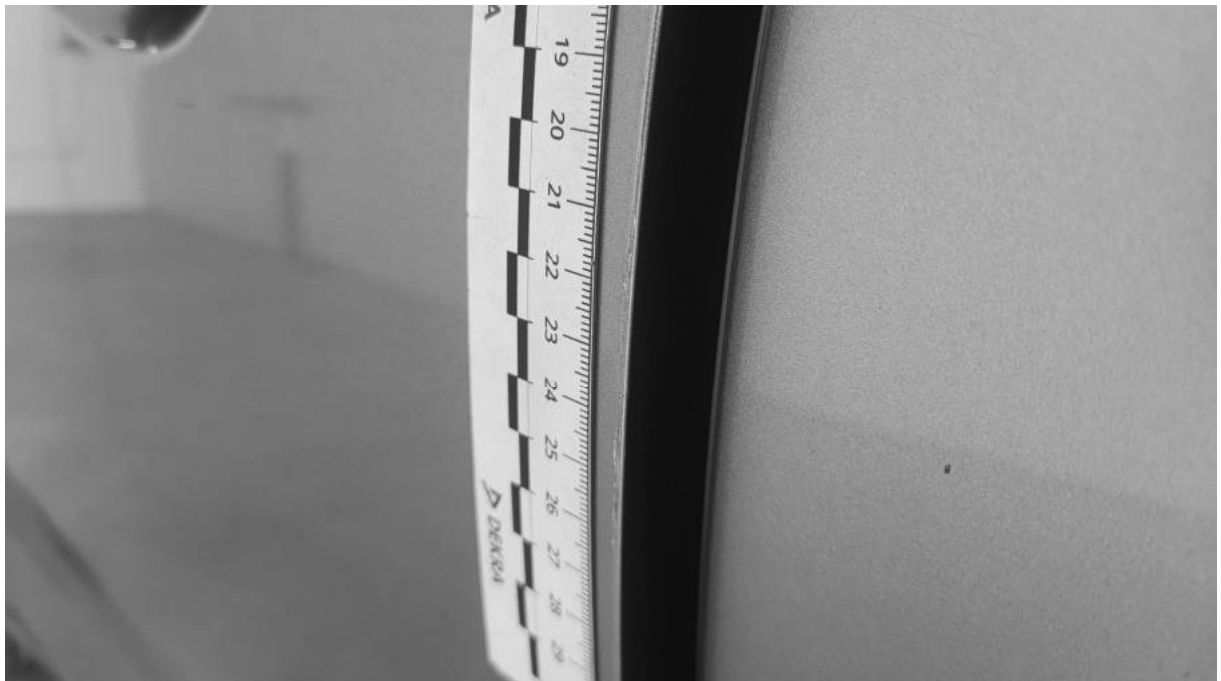
**Fot. 52**

| Poz. | Nazwa pozycji | Opis uszkodzeń | Kwalifik. | Naprawa [rbg] |
|---|---|---|---|---|
| 5 | Drzwi przednie (nieuzbrojone) L | rysa/odprysk | | |

Drzwi przed L - Rysa/odprysk 1

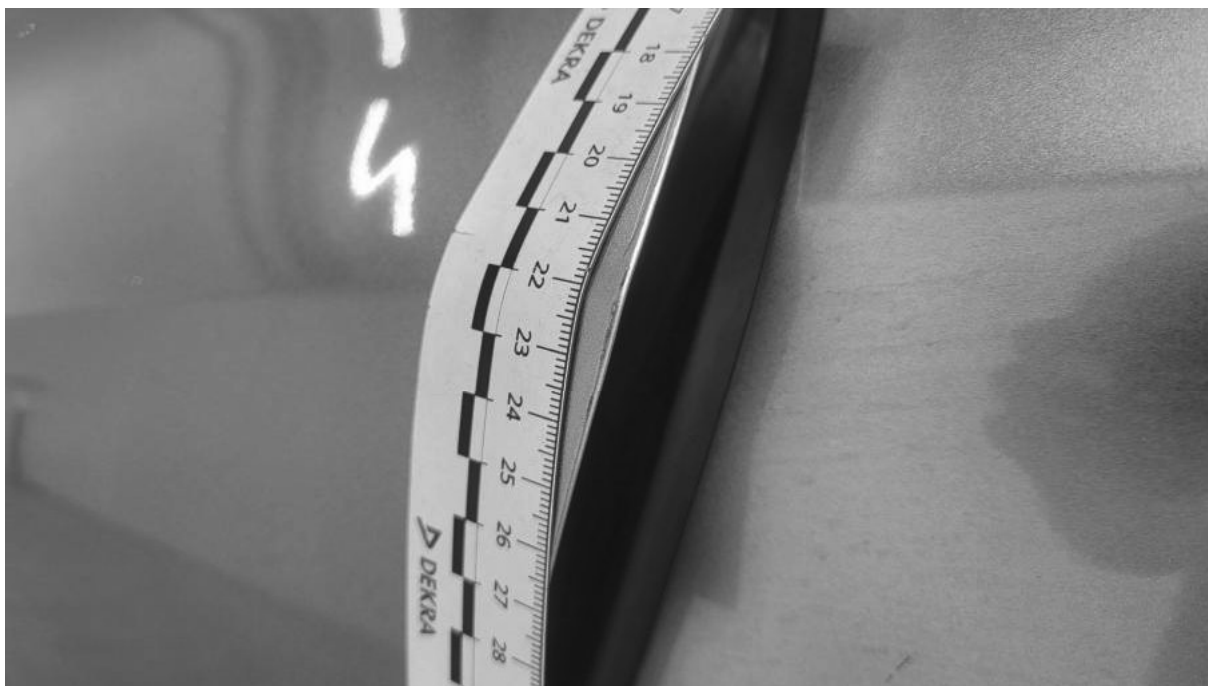
**Fot. 53**

| Poz. | Nazwa pozycji | Opis uszkodzeń | Kwalifik. | Naprawa [rbg] |
|---|---|---|---|---|
| 3 | Drzwi tylne (nieuzbrojone) L | wgniecenie, rysa/odprysk | NA | 0.5 |

Drzwi tylne L - Rysa/odprysk 1

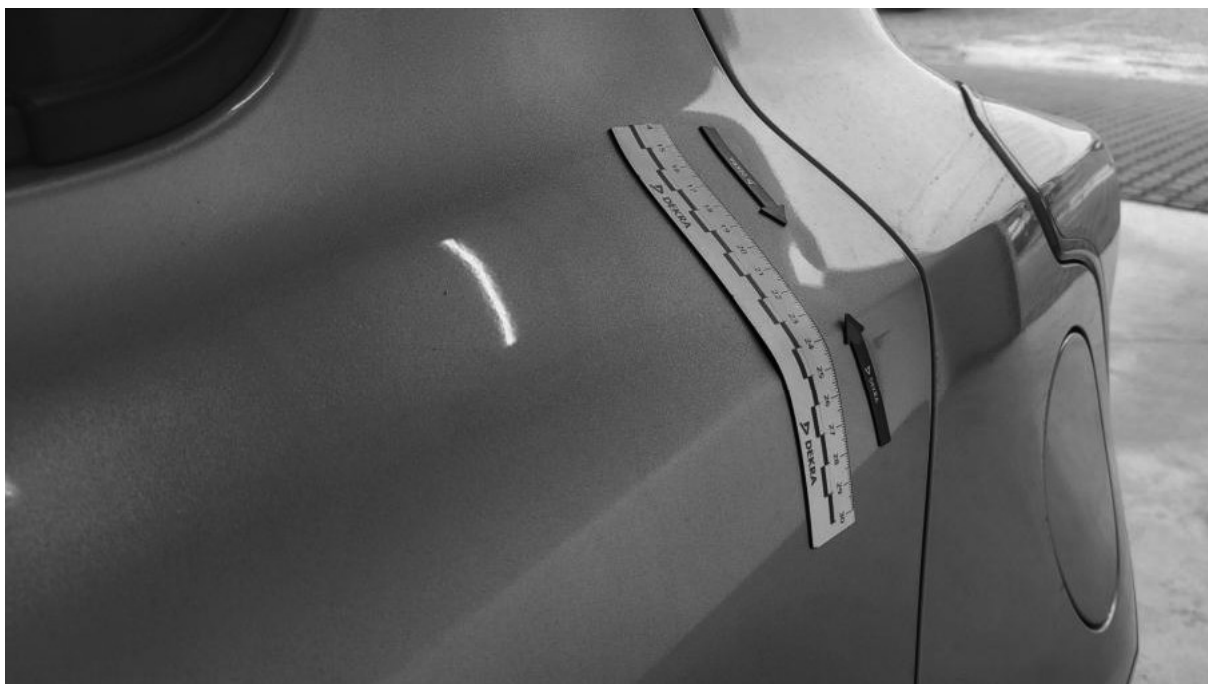
**Fot. 54**

Drzwi tylne L - Wgniecenie/odkształcenie 1

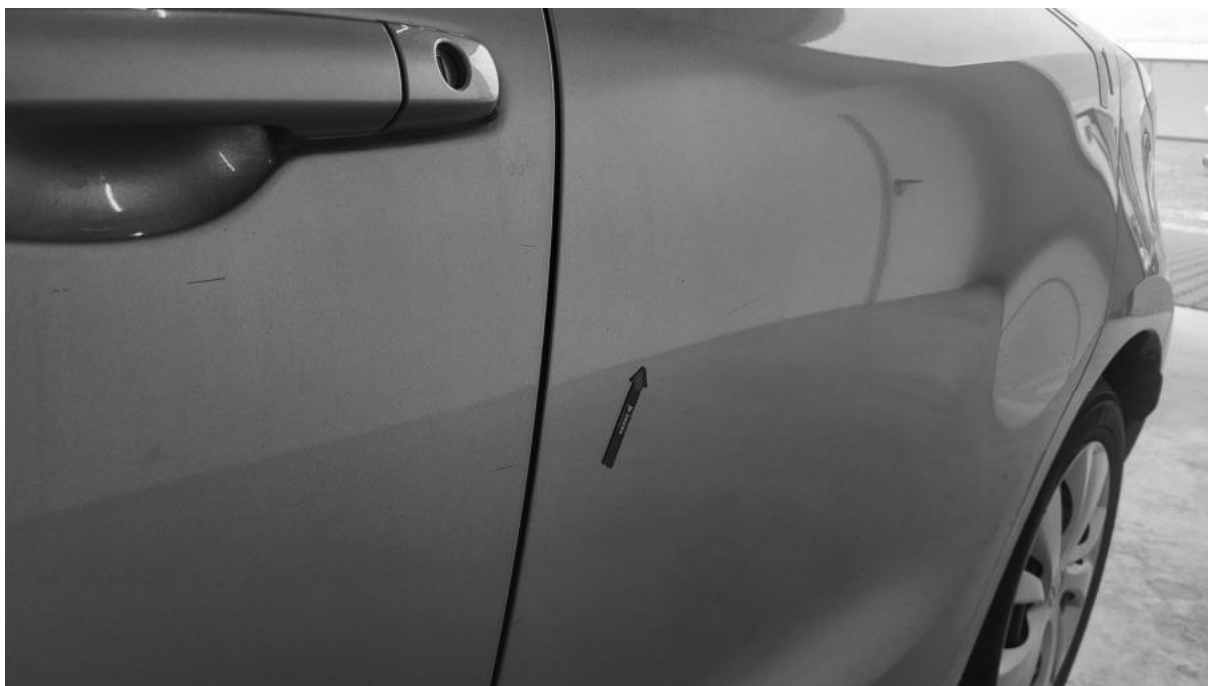
**Fot. 55**

Drzwi tylne L - Wgniecenie/odkształcenie 2

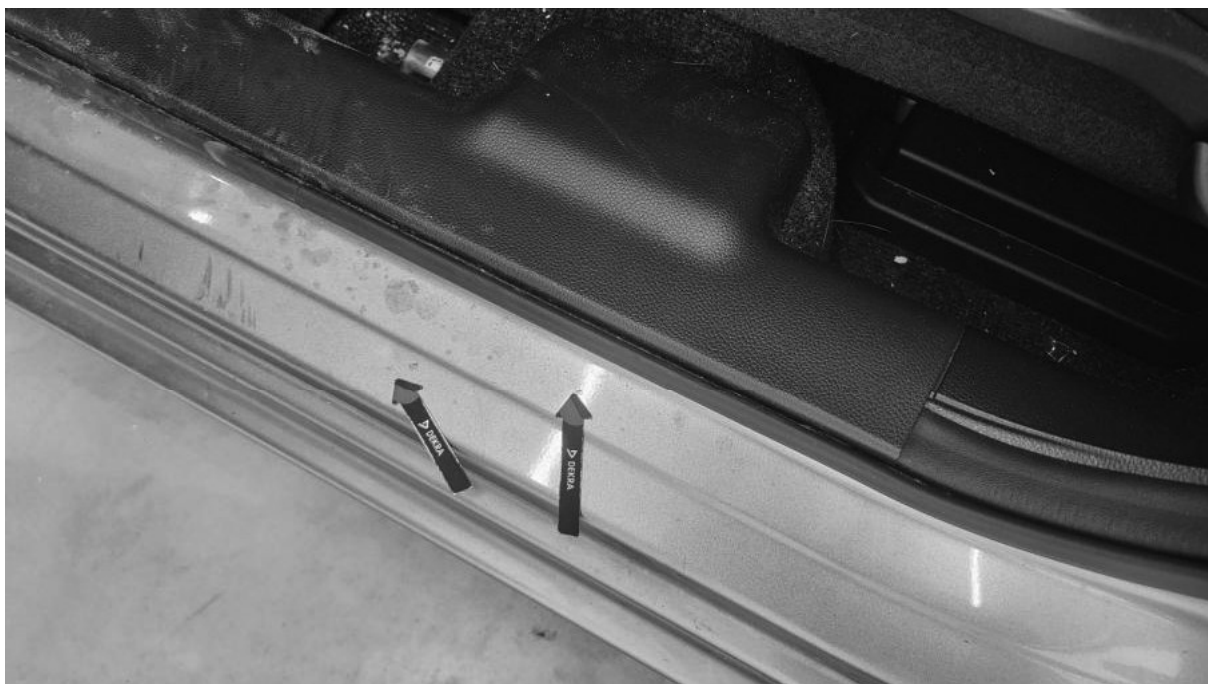
**Fot. 56**

| Poz. | Nazwa pozycji | Opis uszkodzeń | Kwalifik. | Naprawa [rbg] |
|---|---|---|---|---|
| 6 | Próg L | wgniecenie | | |

Próg L - Wgniecenie/odkształcenie 1

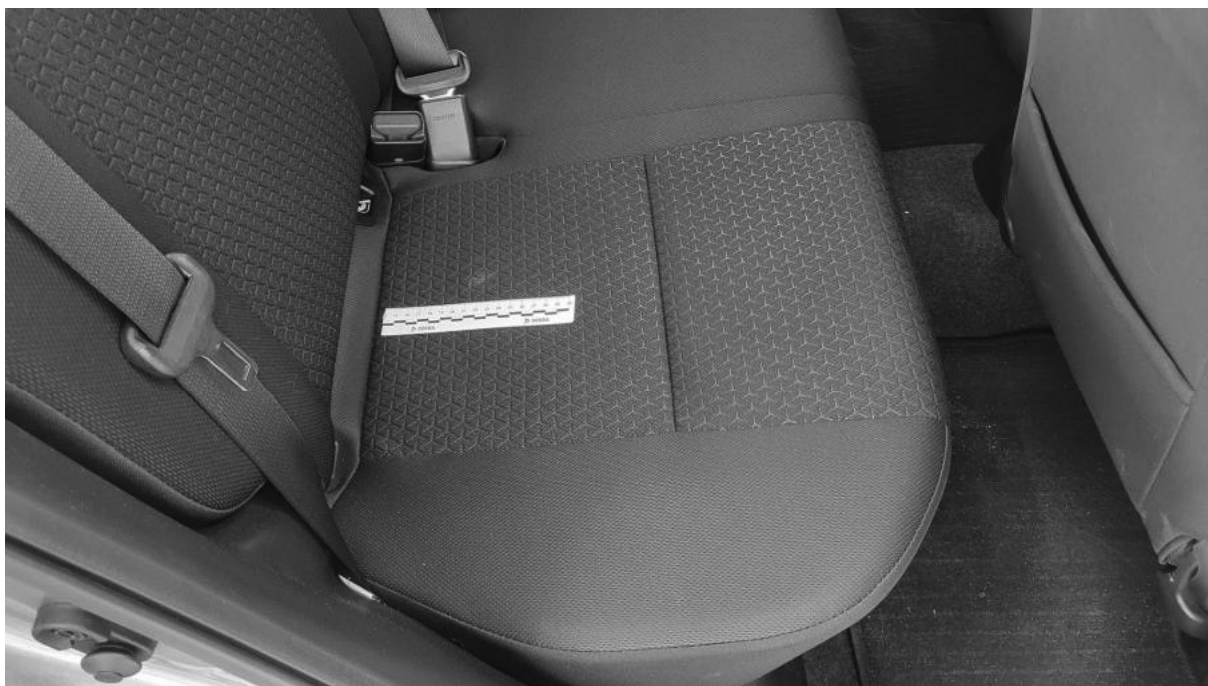
**Fot. 57**

Kanapa tyl. - Inne 1

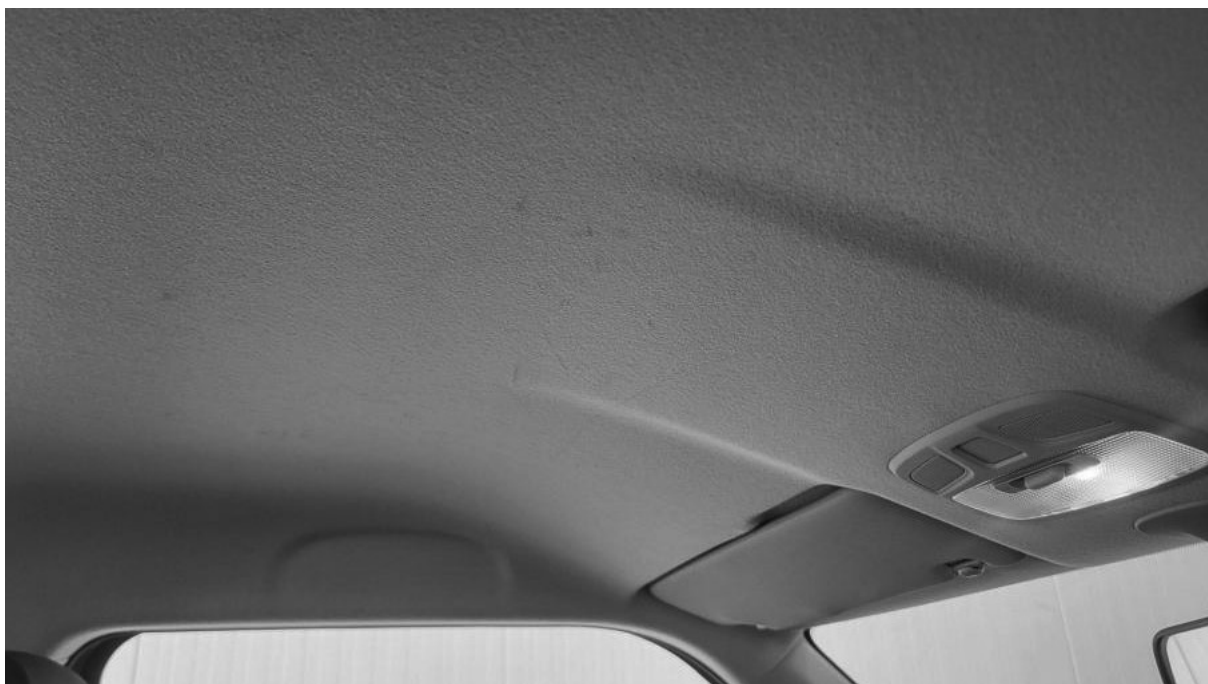
**Fot. 58**

Podsufitka - Inne 1
