## Raport z oględzin pojazdu

| Numer raportu | 08263/11/25-15201 | Data raportu | 10-11-2025 |

| Marka, model | VOLVO XC40 22- |
| Numer rejestracyjny | WD0947R |

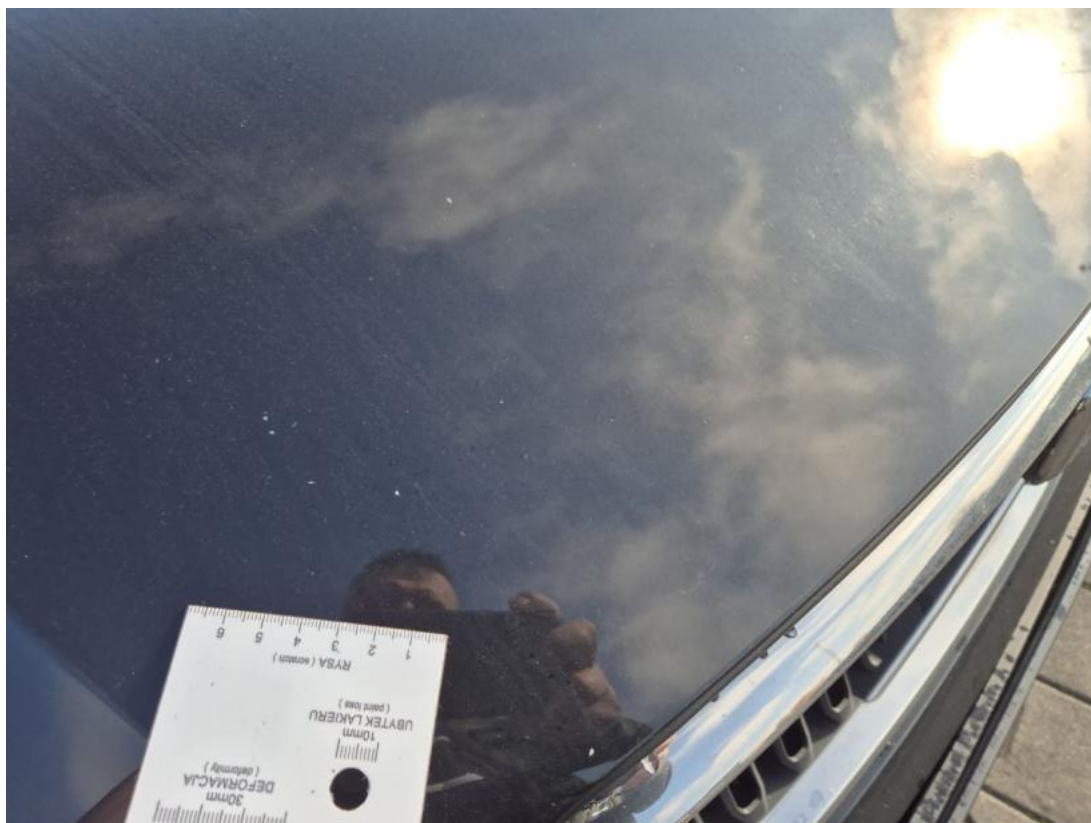
**Fot. 39**

| Poz. | Nazwa pozycji | Opis uszkodzeń | Kwalifik. | Naprawa [rbg] |
|---|---|---|---|---|
| 6 | Pokrywa przednia | odpryski lakieru | | |

Pokrywa komory silnika - Rysa/odprysk 1

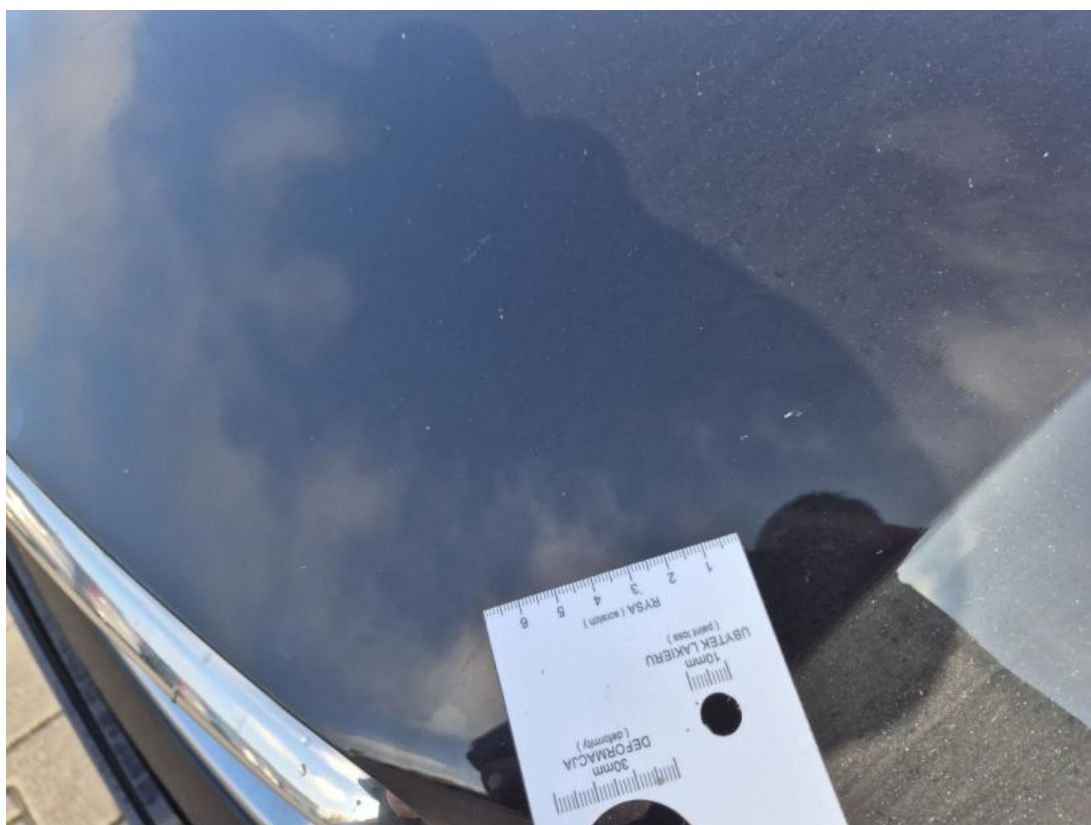
**Fot. 40**

Pokrywa komory silnika - Rysa/odprysk 2

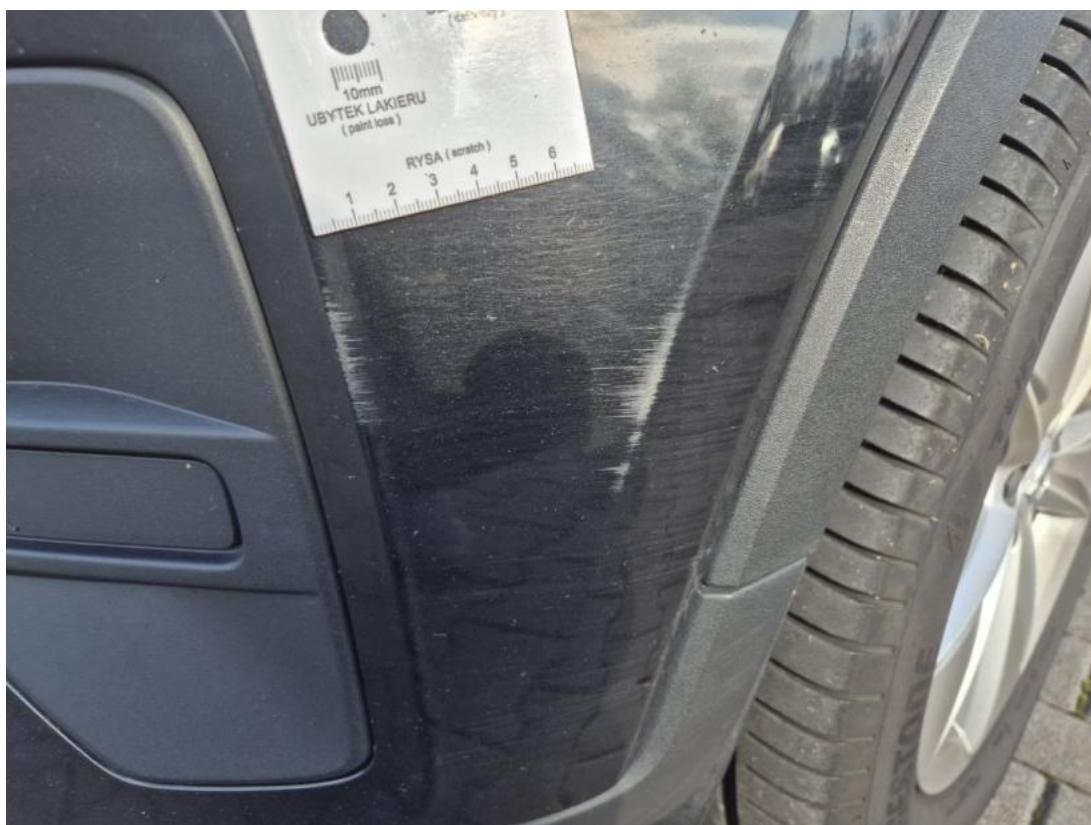
**Fot. 41**

| Poz. | Nazwa pozycji | Opis uszkodzeń | Kwalifik. | Naprawa [rbg] |
|---|---|---|---|---|
| 2 | Nakładka zderzaka przedniego, góra | zarysowanie | NA | |

Zderzak - Rysa/odprysk 1

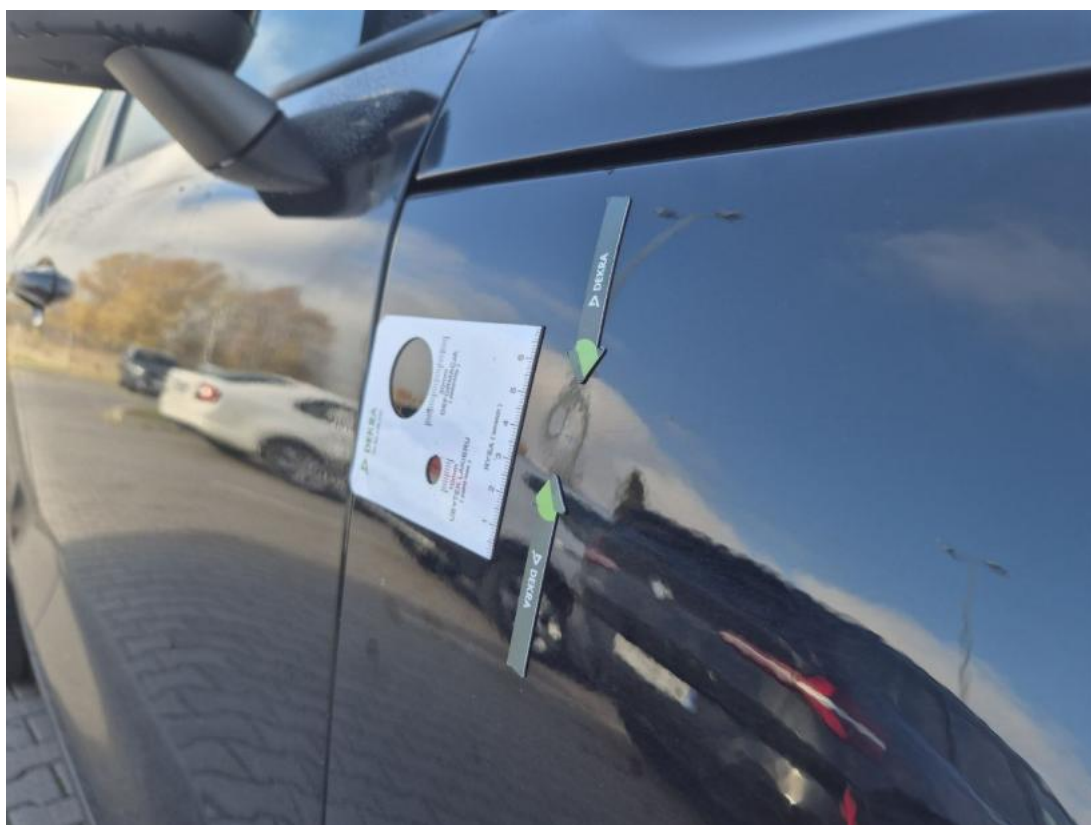
**Fot. 42**

| Poz. | Nazwa pozycji | Opis uszkodzeń | Kwalifik. | Naprawa [rbg] |
|---|---|---|---|---|
| 3 | Błotnik przedni R | wgniecenie | NA | 1.2 |

Łótnik przedni P - Wgniecenie/odkształcenie 1

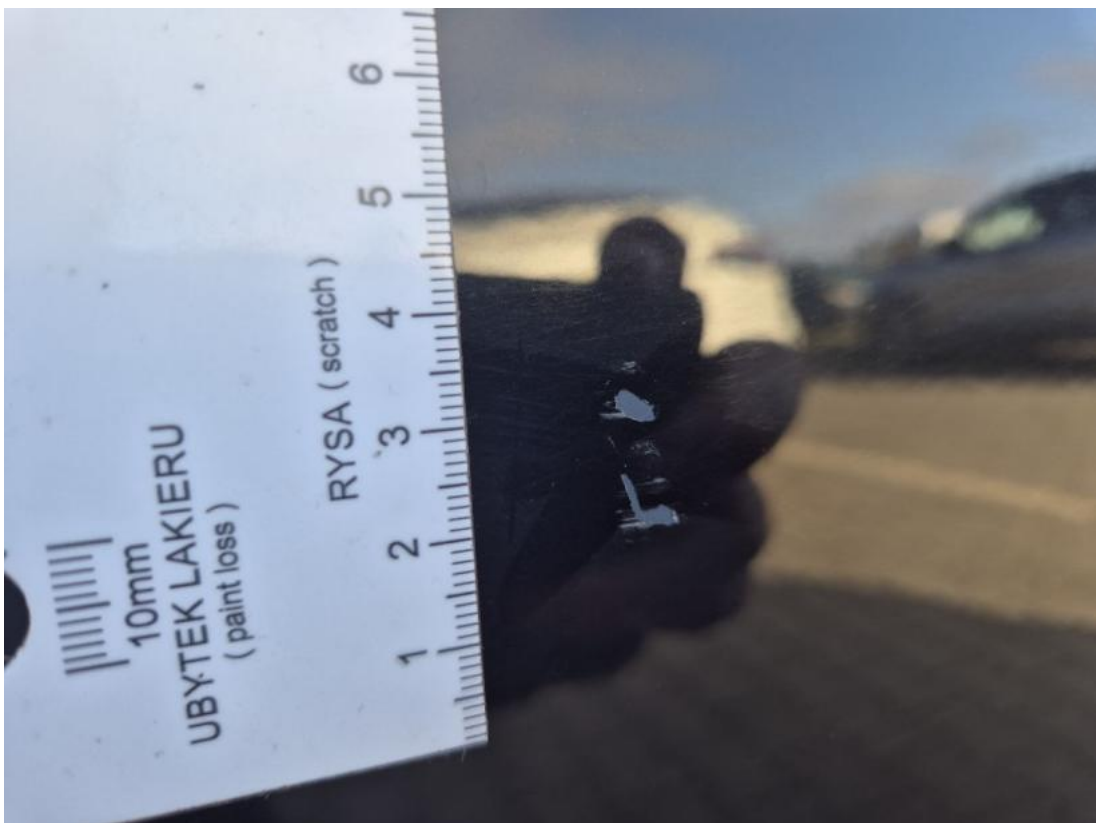
**Fot. 44**

| Poz. | Nazwa pozycji | Opis uszkodzeń | Kwalifik. | Naprawa [rbg] |
|---|---|---|---|---|
| 4 | Poszycie drzwi przednich R | odpryski lakieru | NA | |

Drzwi przednie P - Rysa/odprysk 1

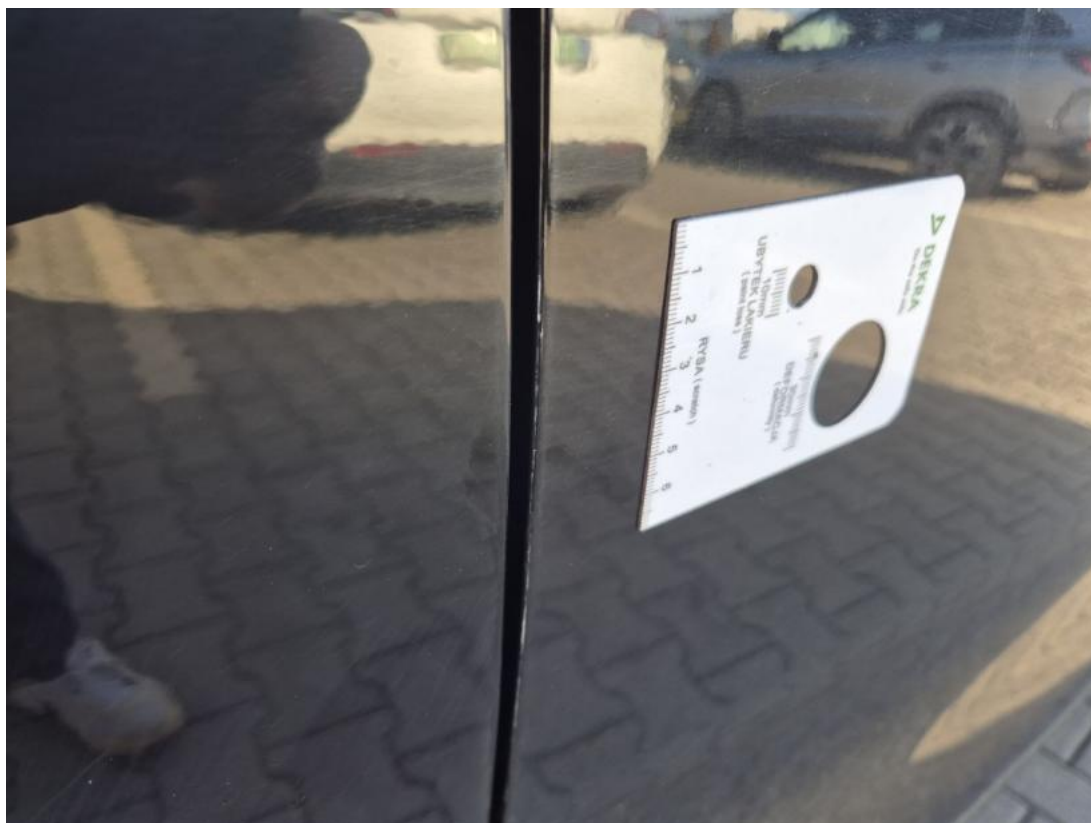
**Fot. 45**

Drzwi przednie P - Rysa/odprysk 2

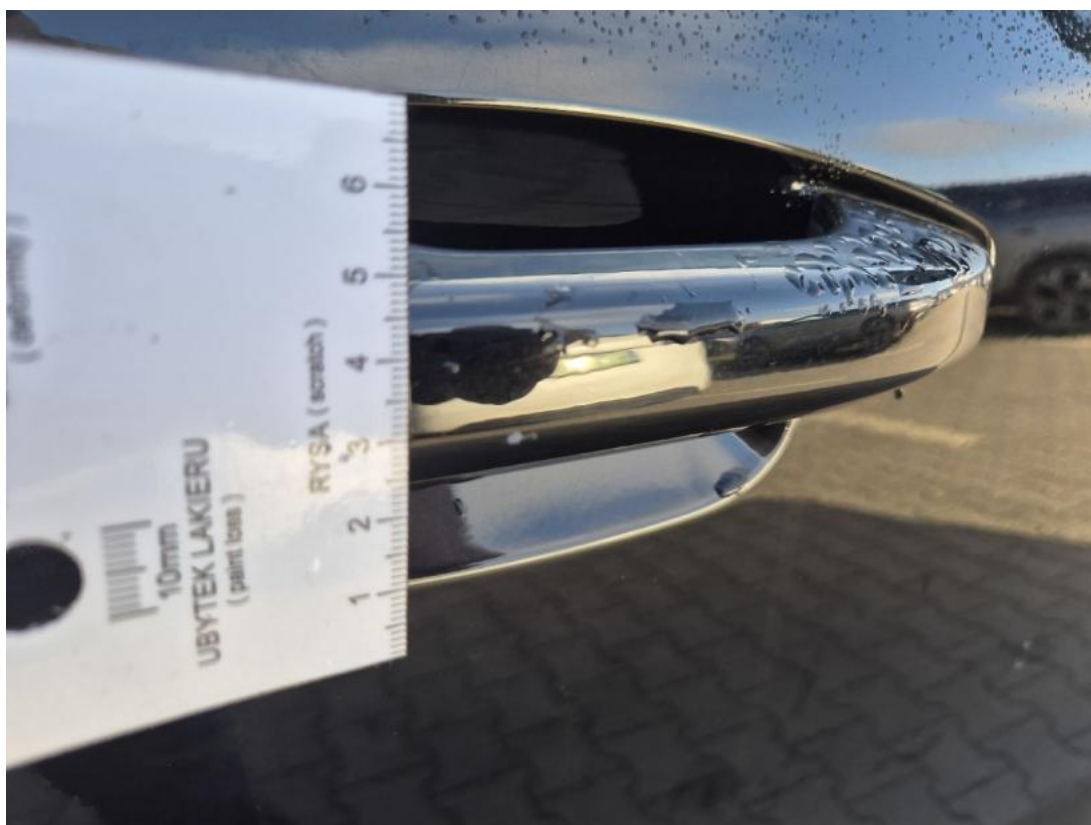
**Fot. 46**

| Poz. | Nazwa pozycji | Opis uszkodzeń | Kwalifik. | Naprawa [rbg] |
|---|---|---|---|---|
| 8 | Klamka zewnętrzna drzwi przednich R | zarysowanie | | |

Klamka drzwi prz P - Rysa/odprysk 1

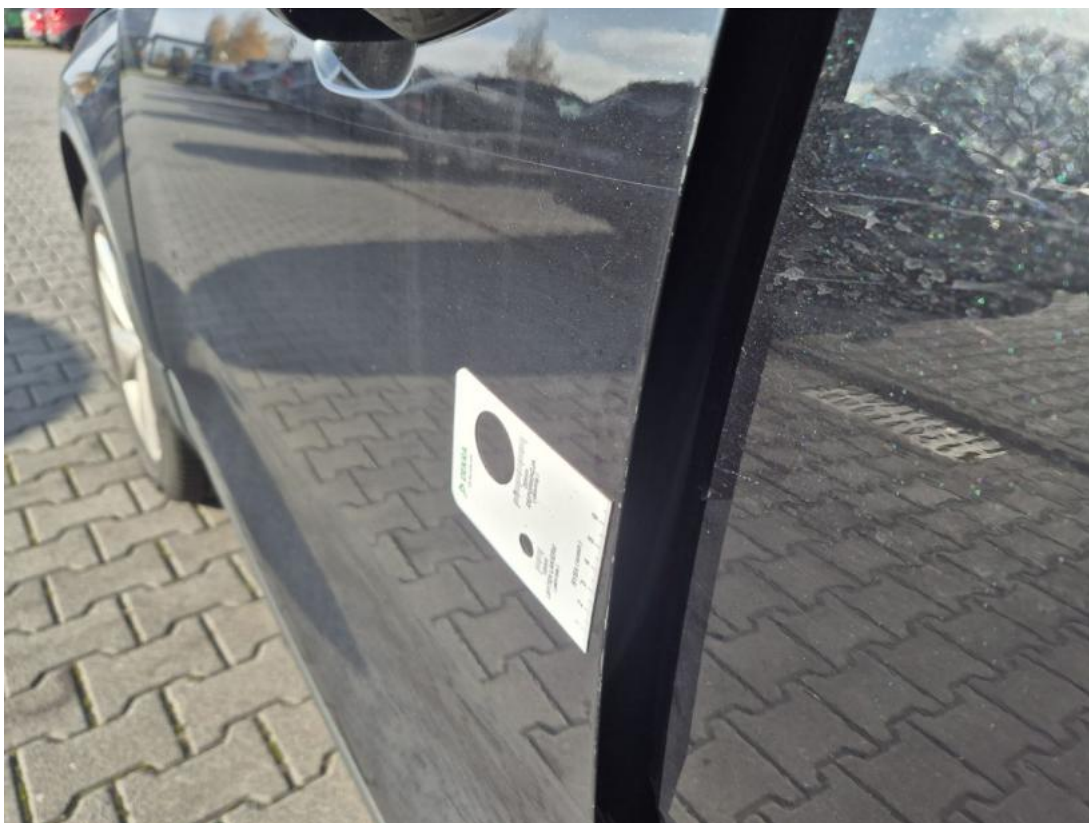
**Fot. 47**

| Poz. | Nazwa pozycji | Opis uszkodzeń | Kwalifik. | Naprawa [rbg] |
|---|---|---|---|---|
| 7 | Poszycie drzwi przednich L | odpryski lakieru | | |

Drzwi przed L - Rysa/odprysk 1

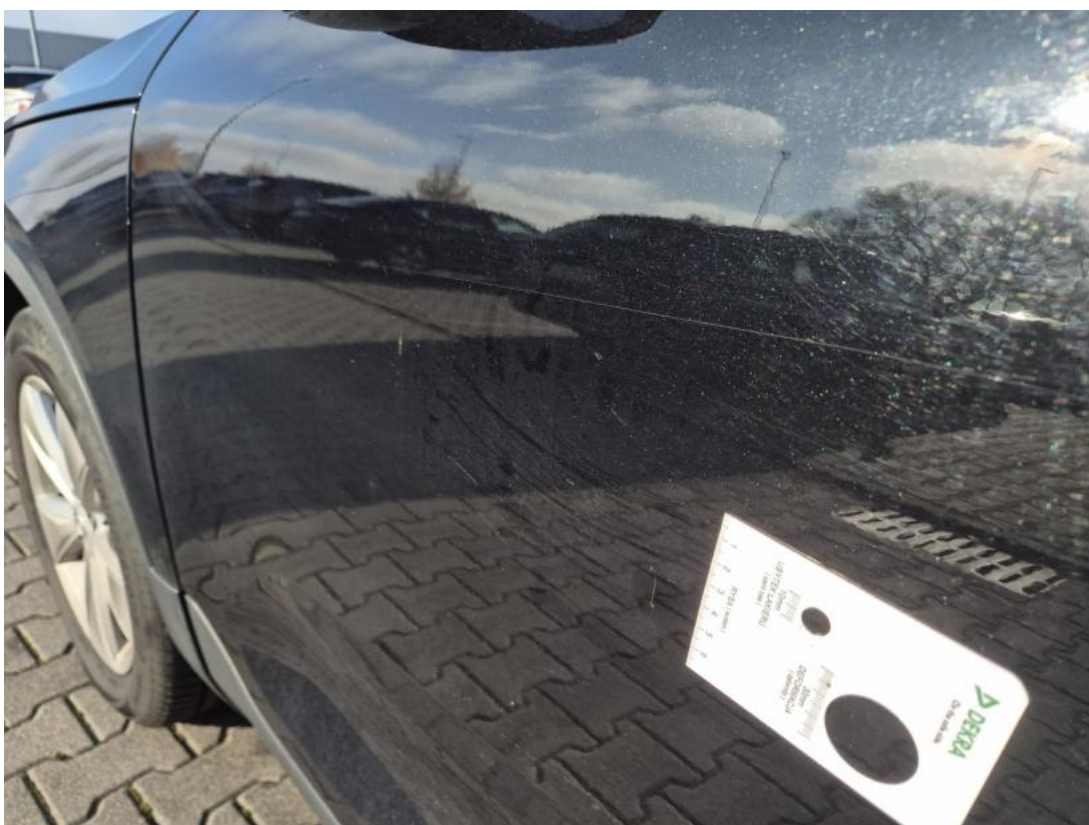
**Fot. 48**

Drzwi przed L - Rysa/odprysk 2

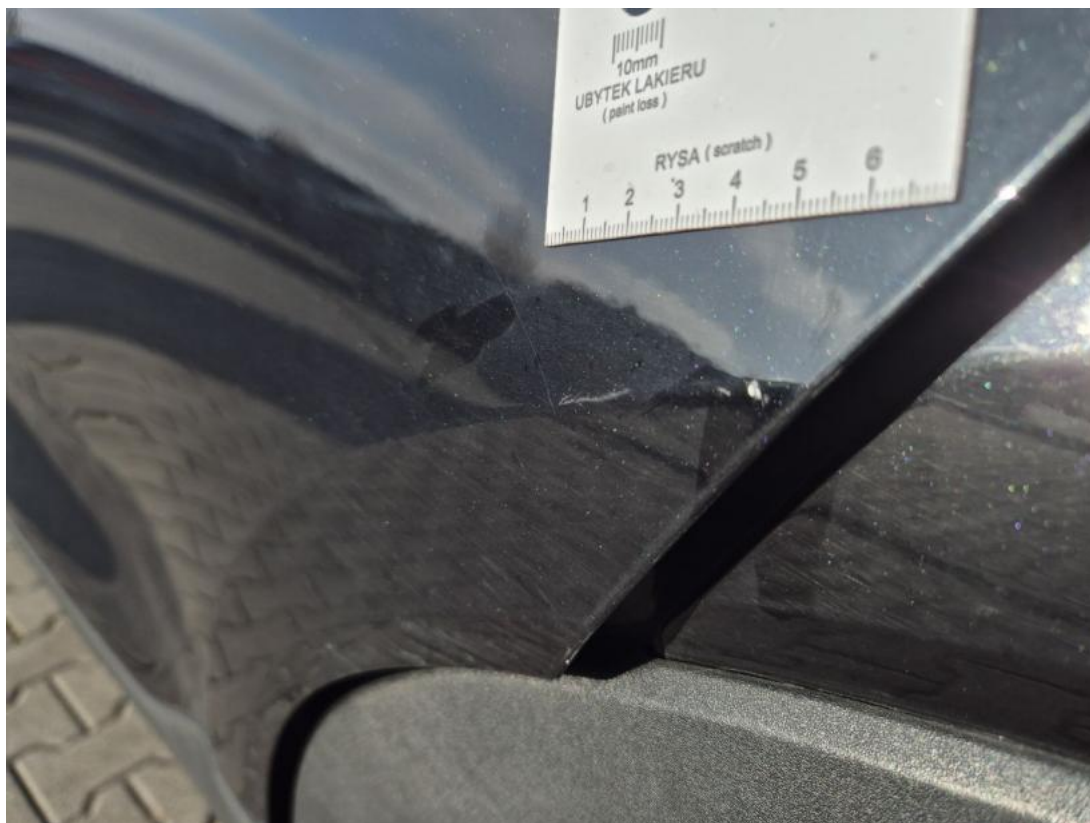
**Fot. 49**

| Poz. | Nazwa pozycji | Opis uszkodzeń | Kwalifik. | Naprawa [rbg] |
|---|---|---|---|---|
| 10 | Poszycie drzwi tylnych L | zarysowanie | | |

Drzwi tylne L - Rysa/odprysk 1

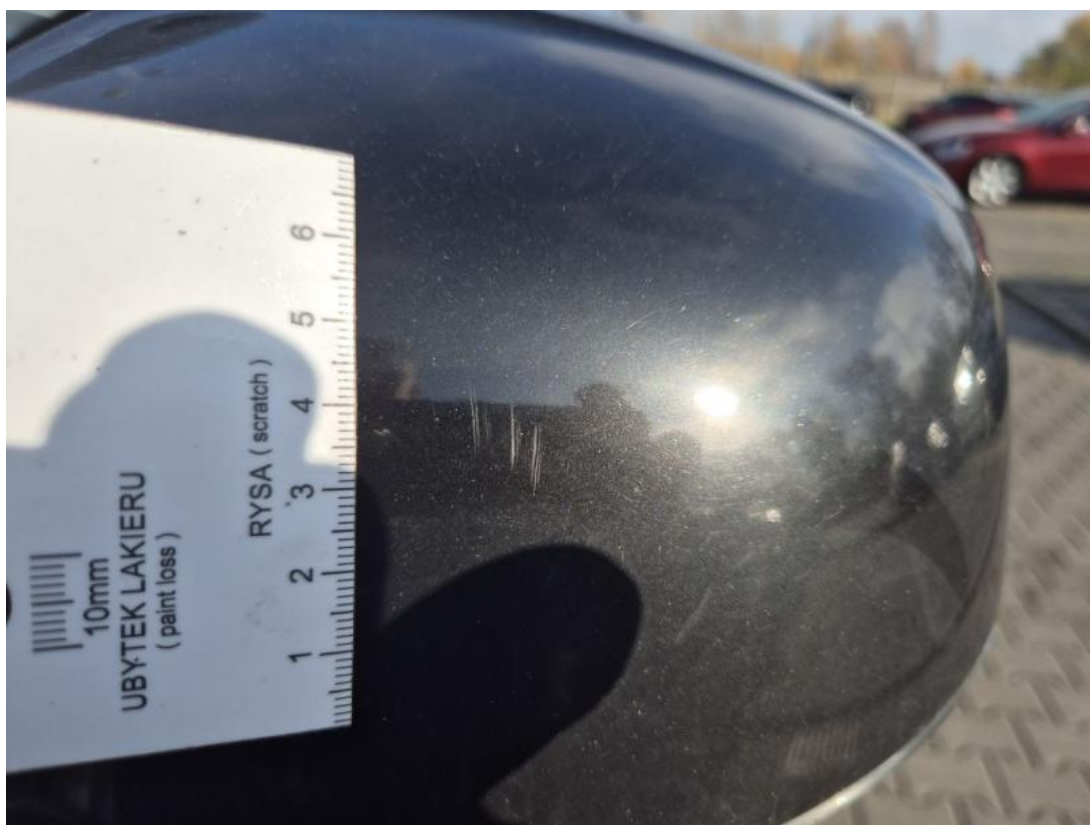
**Fot. 50**

| Poz. | Nazwa pozycji | Opis uszkodzeń | Kwalifik. | Naprawa [rbg] |
|---|---|---|---|---|
| 9 | Osłona lusterka zewnętrznego L | zarysowanie | | |

Lusterko zew L - Rysa/odprysk 1

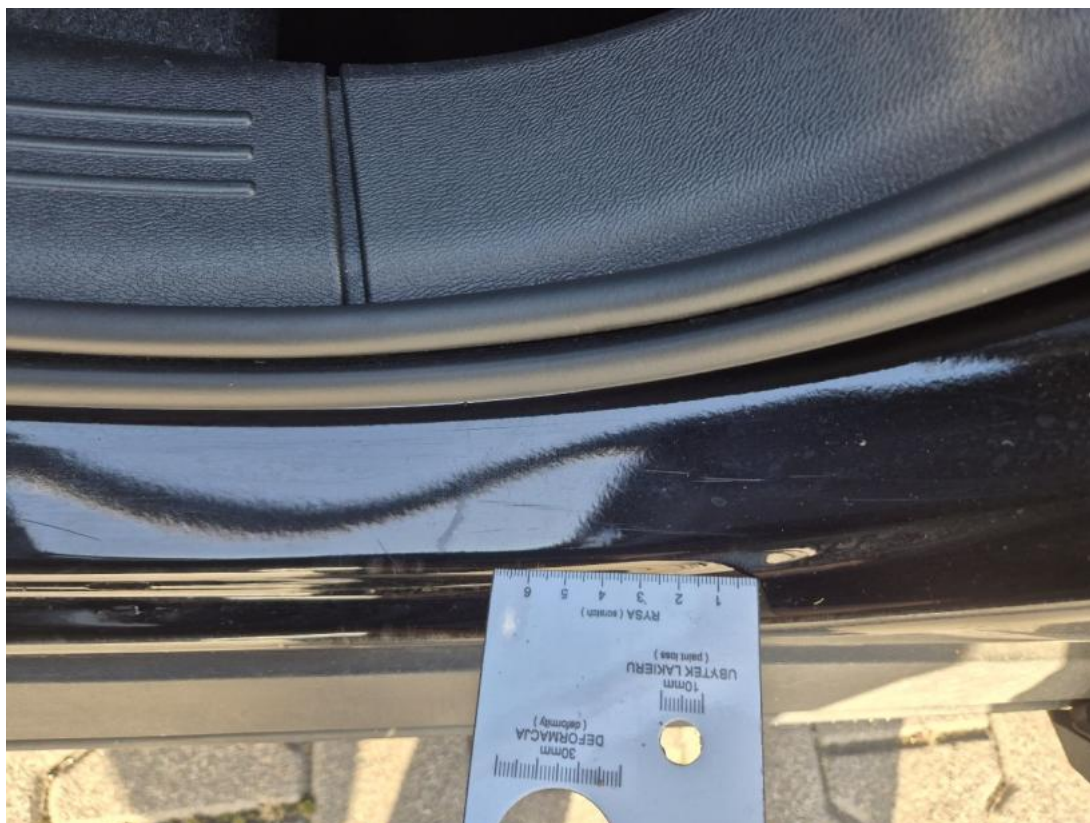
**Fot. 51**

| Poz. | Nazwa pozycji | Opis uszkodzeń | Kwalifik. | Naprawa [rbg] |
|---|---|---|---|---|
| 11 | Próg L | zarysowanie | | |

Próg L - Rysa/odprysk 1

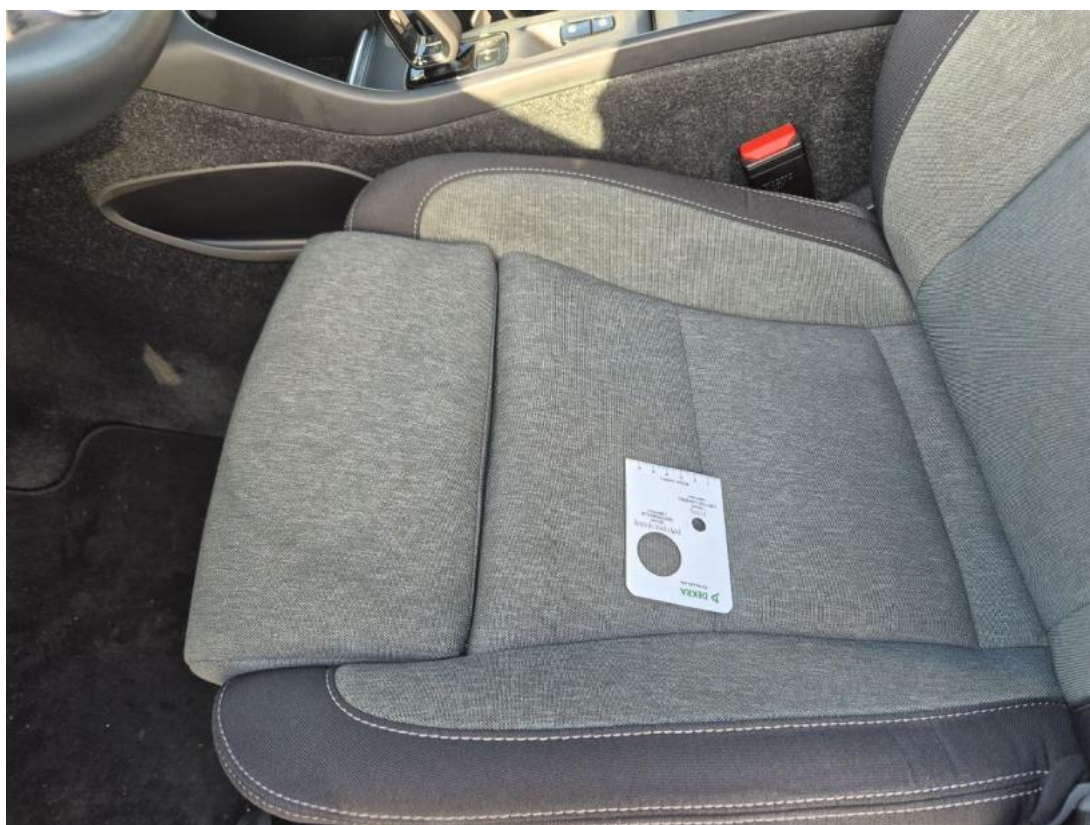
**Fot. 52**

| Poz. | Nazwa pozycji | Opis uszkodzeń | Kwalifik. | Naprawa [rbg] |
|---|---|---|---|---|
| 5 | Tapicerka siedziska 1.rząd L | zabrudzenie | NA | |

Fotel prz. lew. - Inne 1
