## Raport z oględzin pojazdu

| Numer raportu | 218208/2/26-11401 | Data raportu | 19-02-2026 |

| Numer identyfikacyjny (VIN) | W0VECYHZJKJ607955 |
| Marka, model | OPEL Combo Life 18-23 |

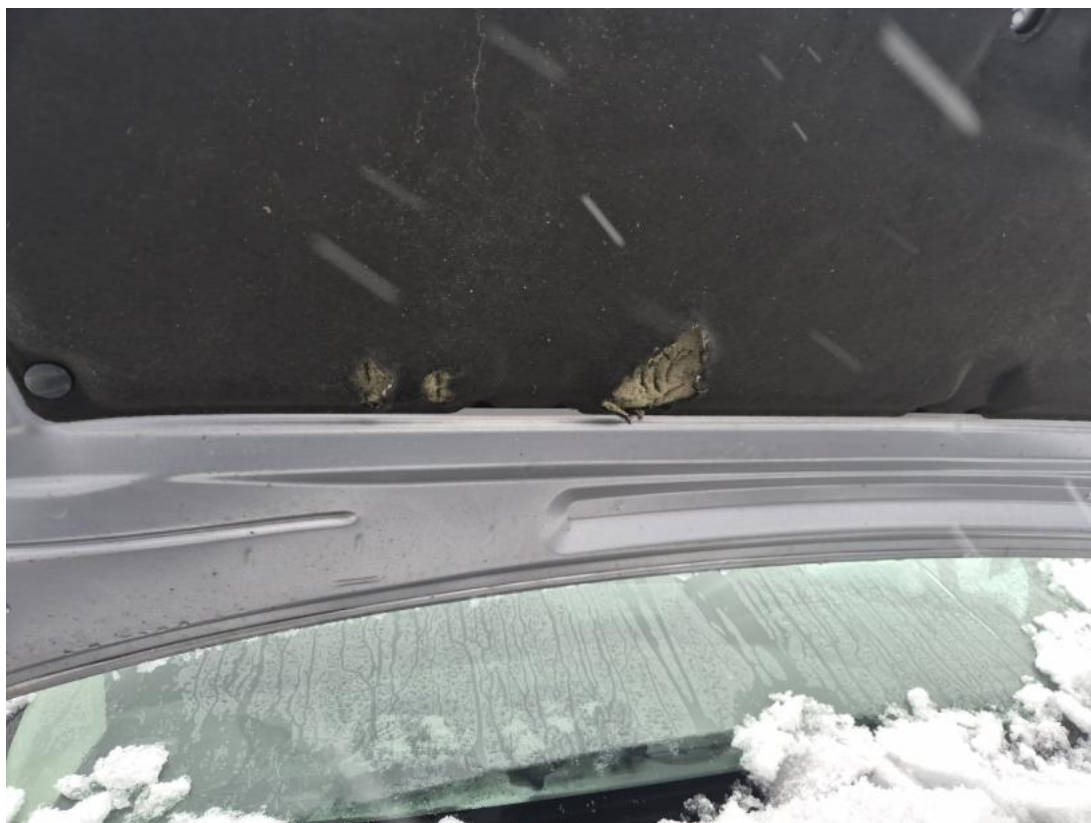
**Fot. 33**

| 1 | Wykładzina tłumiąca pokrywy przedniej | rozerwanie, ubytki materiału | WY | 0.2 |

Wykładzina pokrywy komory silnika - Pęknięcie/rozerwanie 1

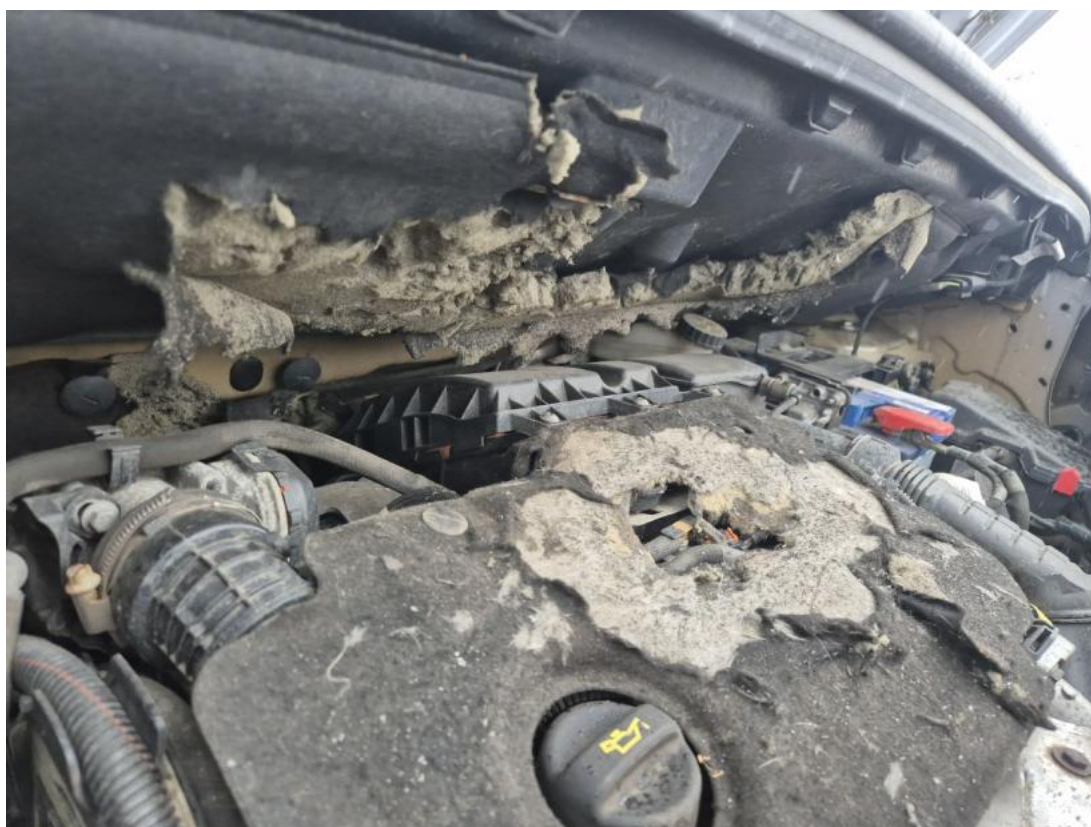
**Fot. 34**

Wykładzina pokrywy komory silnika - Pęknięcie/rozerwanie 2
