## Raport z oględzin pojazdu

| Numer raportu | 218704/3/26-11401 | Data raportu | 19-03-2026 |

| Marka, model | SKODA Superb III Kombi 19-24 |
| Numer rejestracyjny | WD1692S |

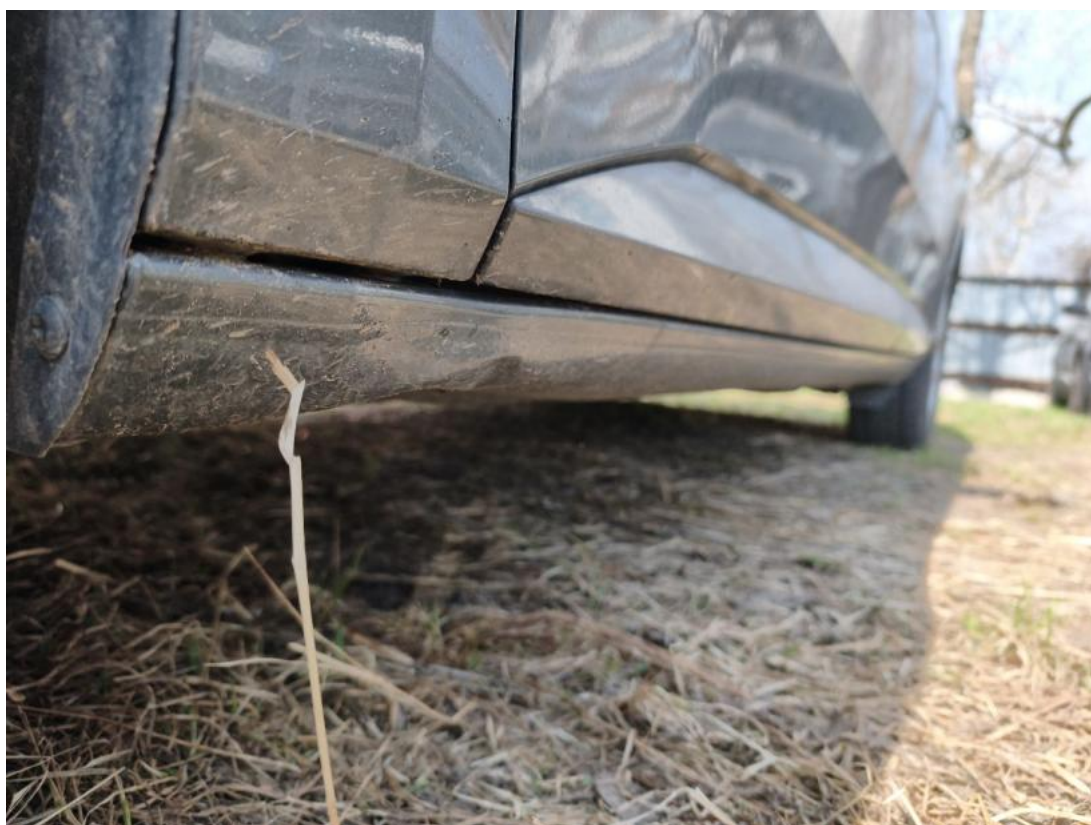
**Fot. 12**

| Poz. | Nazwa pozycji | Opis uszkodzeń | Kwalifik. | Naprawa [rbg] |
|---|---|---|---|---|
| 4 | Próg L | wgniecenie/odkształcenie | NA | 1 |

Próg lewy (widok od przodu)

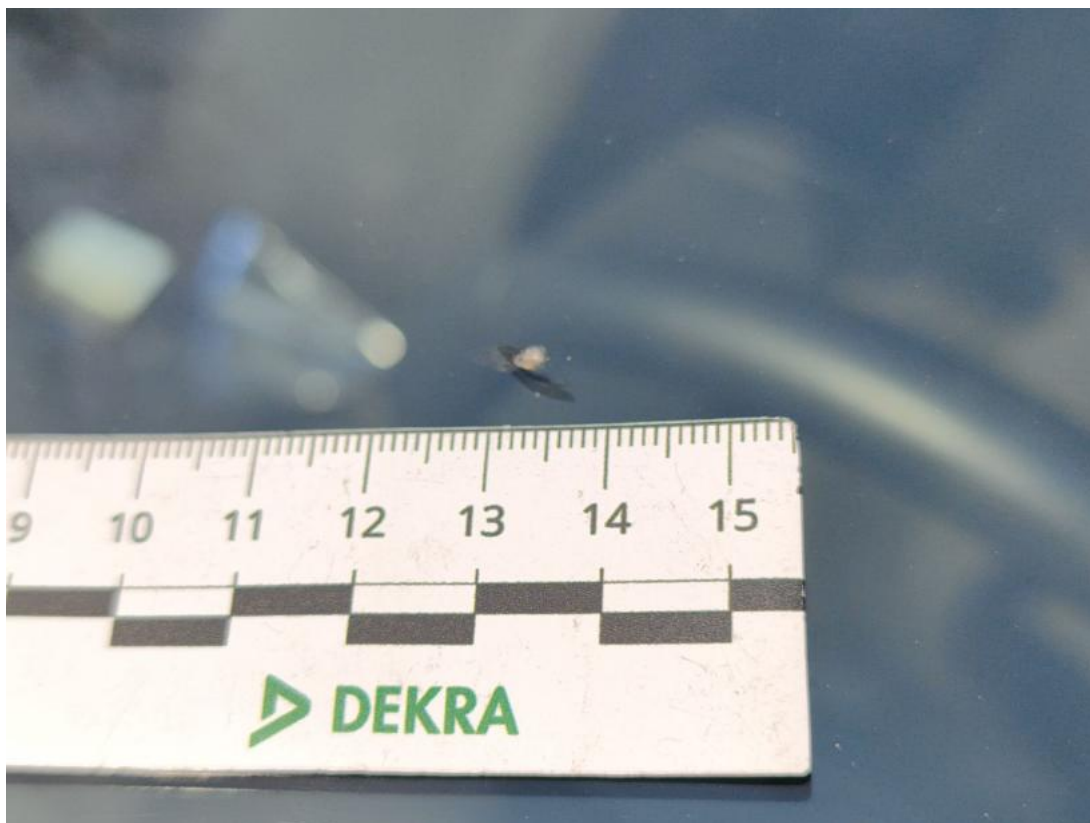
**Fot. 37**

| Poz. | Nazwa pozycji | Opis uszkodzeń | Kwalifik. | Naprawa [rbg] |
|---|---|---|---|---|
| 1 | Szyba przednia atermiczna, barwiona | pęknięcie | WY | 2.6 |

Szyba czołowa - Pęknięcie/rozerwanie 1

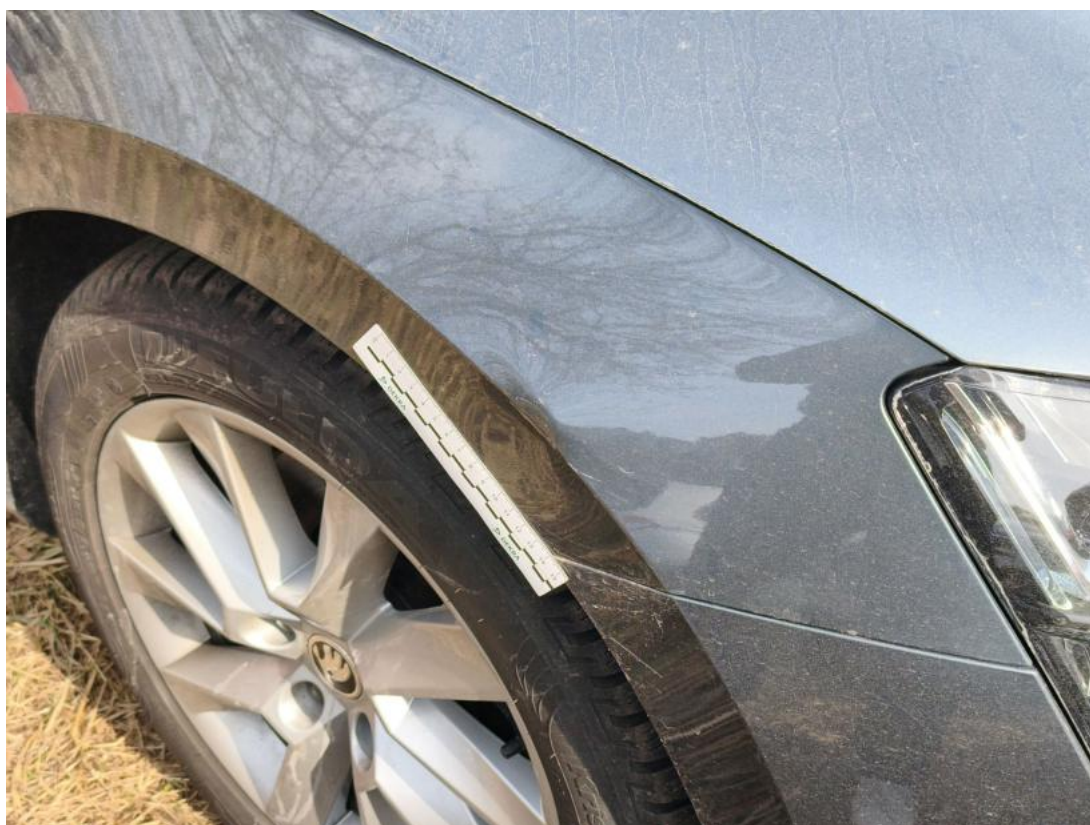
**Fot. 38**

Łotnik przedni P - zdjęcie poglądowe 2

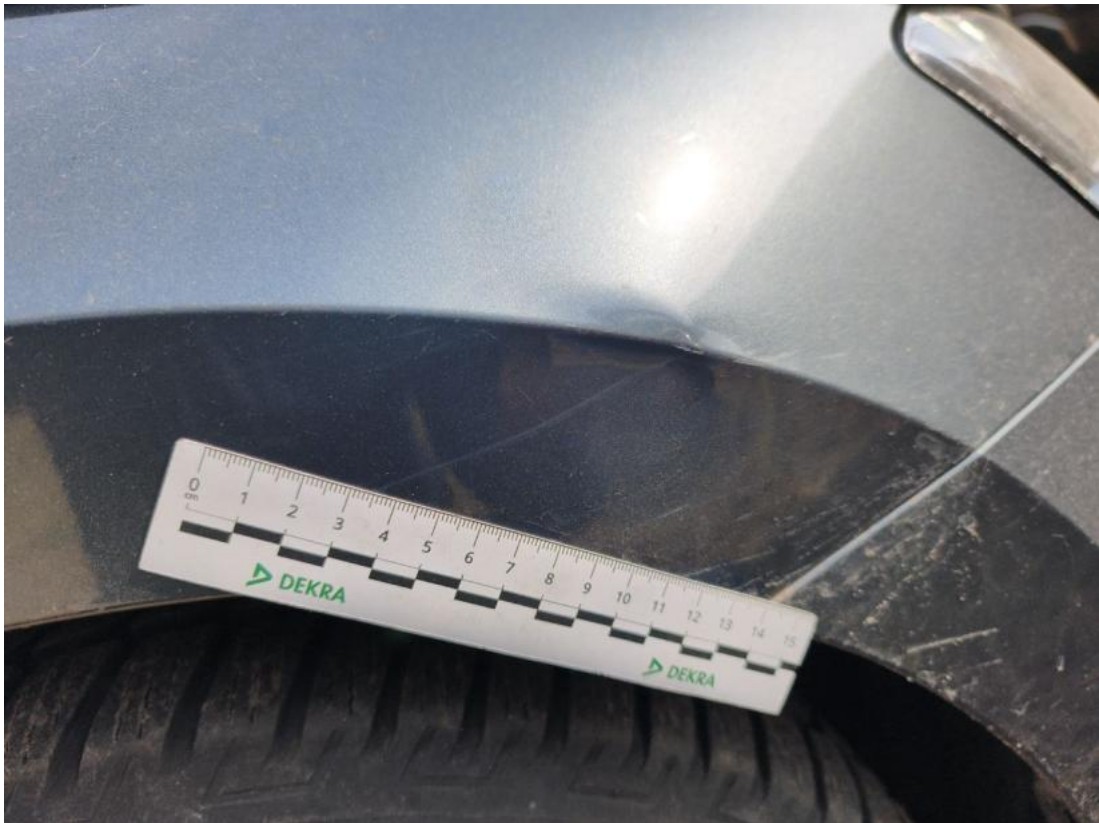
**Fot. 39**

| Poz. | Nazwa pozycji | Opis uszkodzeń | Kwalifik. | Naprawa [rbg] |
|---|---|---|---|---|
| 3 | Błotnik przedni R | rysa/odprysk, wgniecenie/odkształcenie | NA | 0.7 |

Błotnik przedni P - Wgniecenie/odkształcenie 1

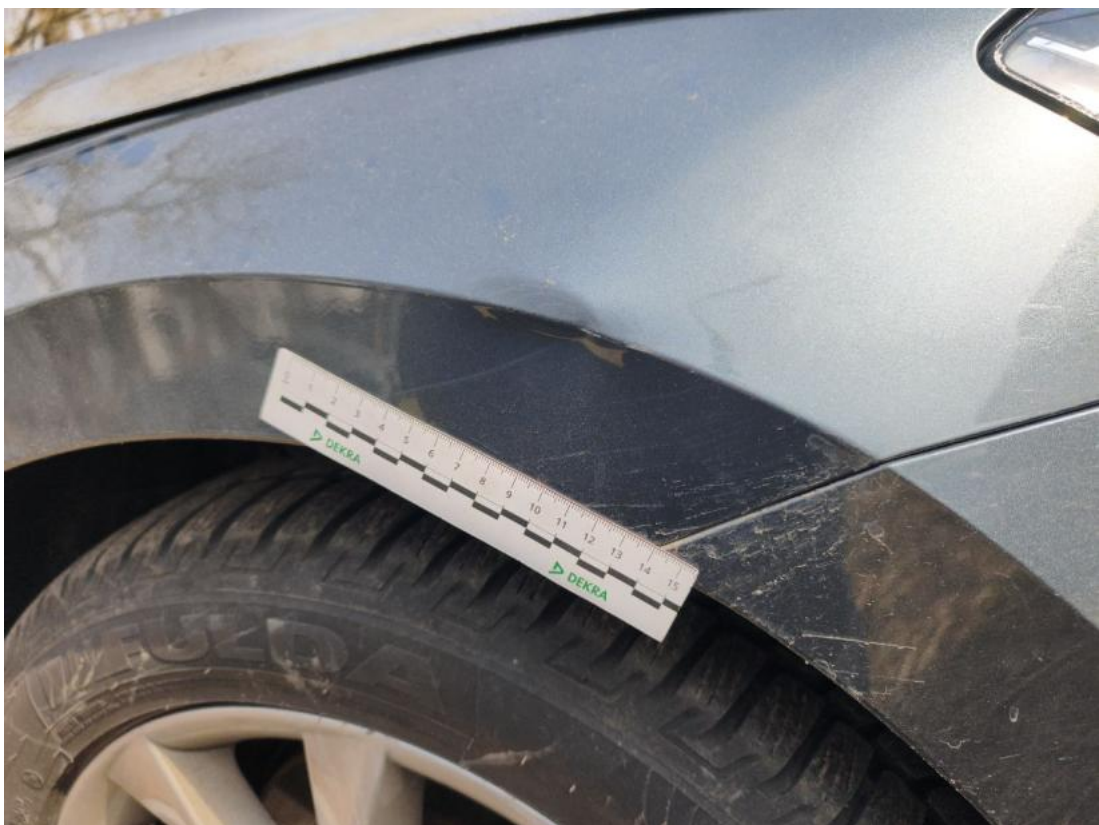
**Fot. 40**

Błotnik przedni P() - Wgniecenie/odkształcenie 3

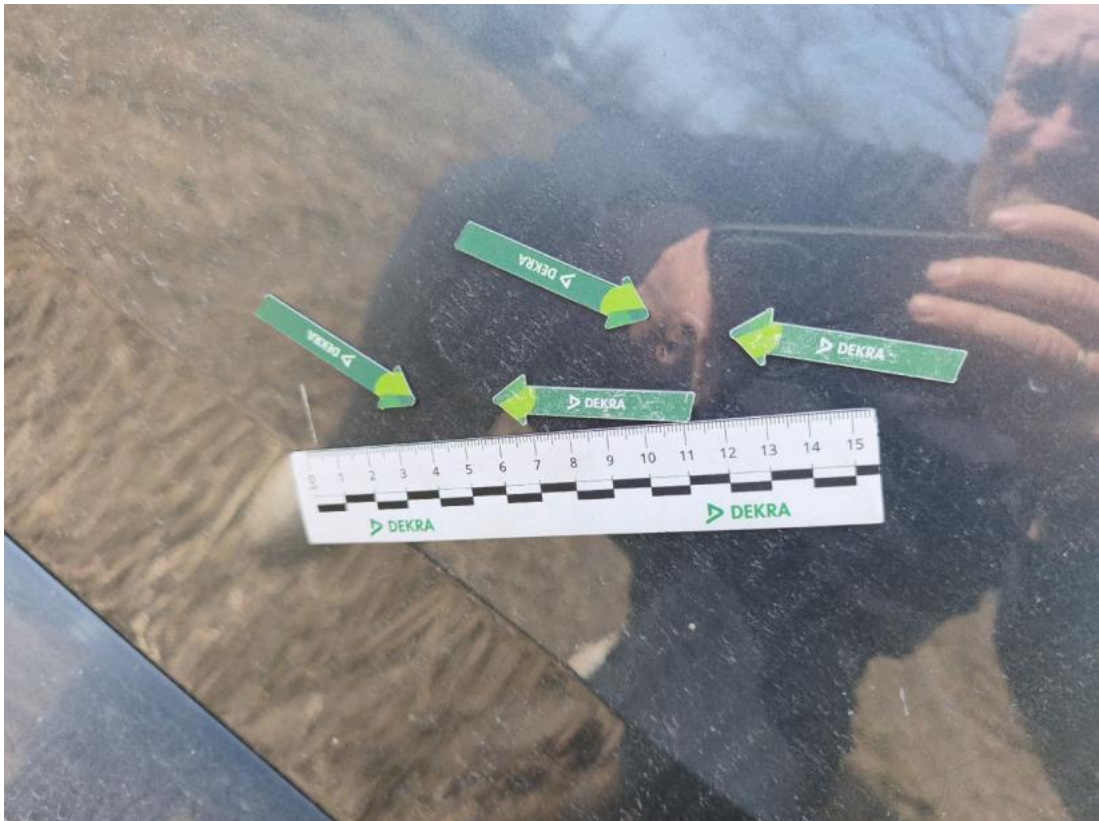
**Fot. 41**

Drzwi tylne L - zdjęcie poglądowe 2

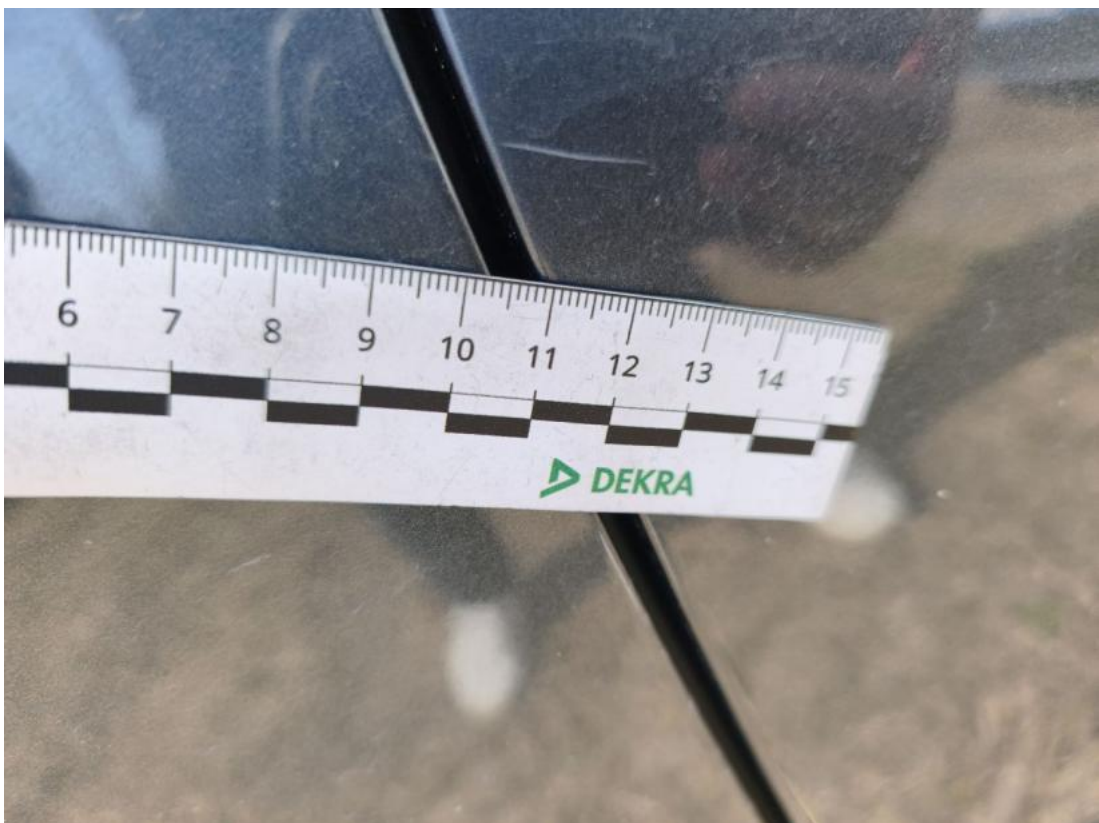
**Fot. 42**

Drzwi tylne L - Rysa/odprysk 1

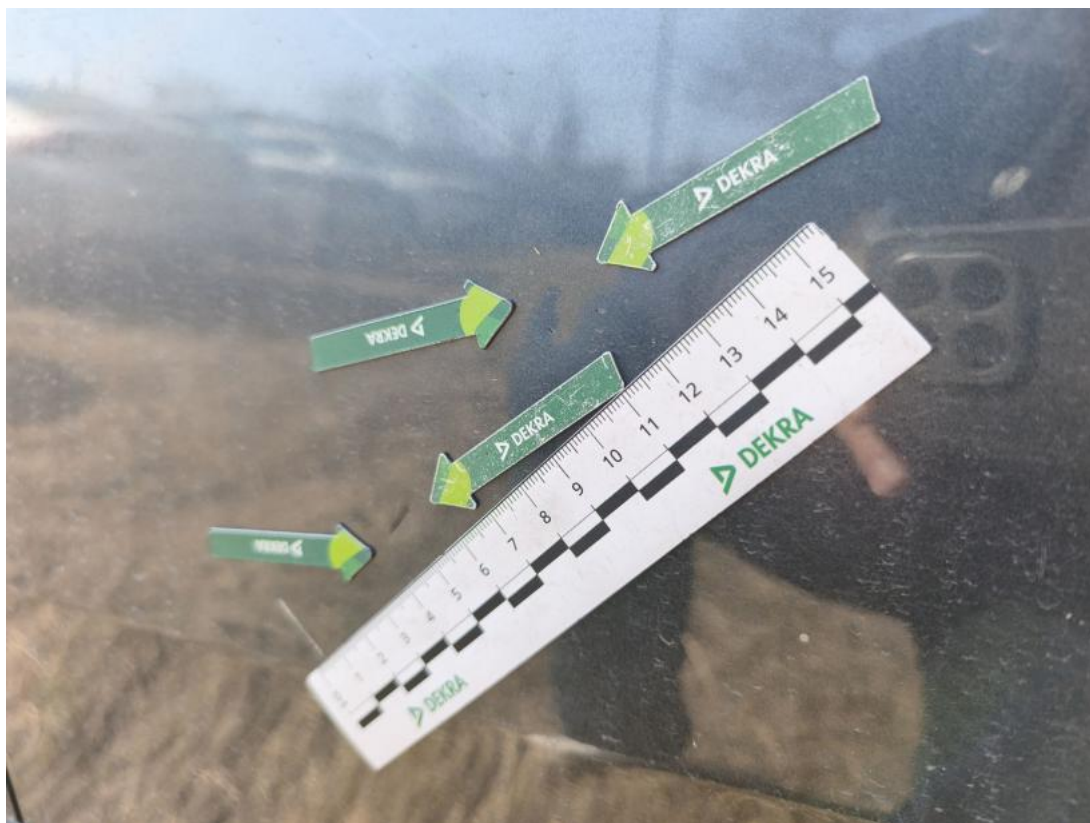
**Fot. 43**

| Poz. | Nazwa pozycji | Opis uszkodzeń | Kwalifik. | Naprawa [rbg] |
|---|---|---|---|---|
| 5 | Drzwi tylne (nieuzbrojone) L | wgniecenie/odkształcenie | | |

Drzwi tylne L - Wgniecenie/odkształcenie 1

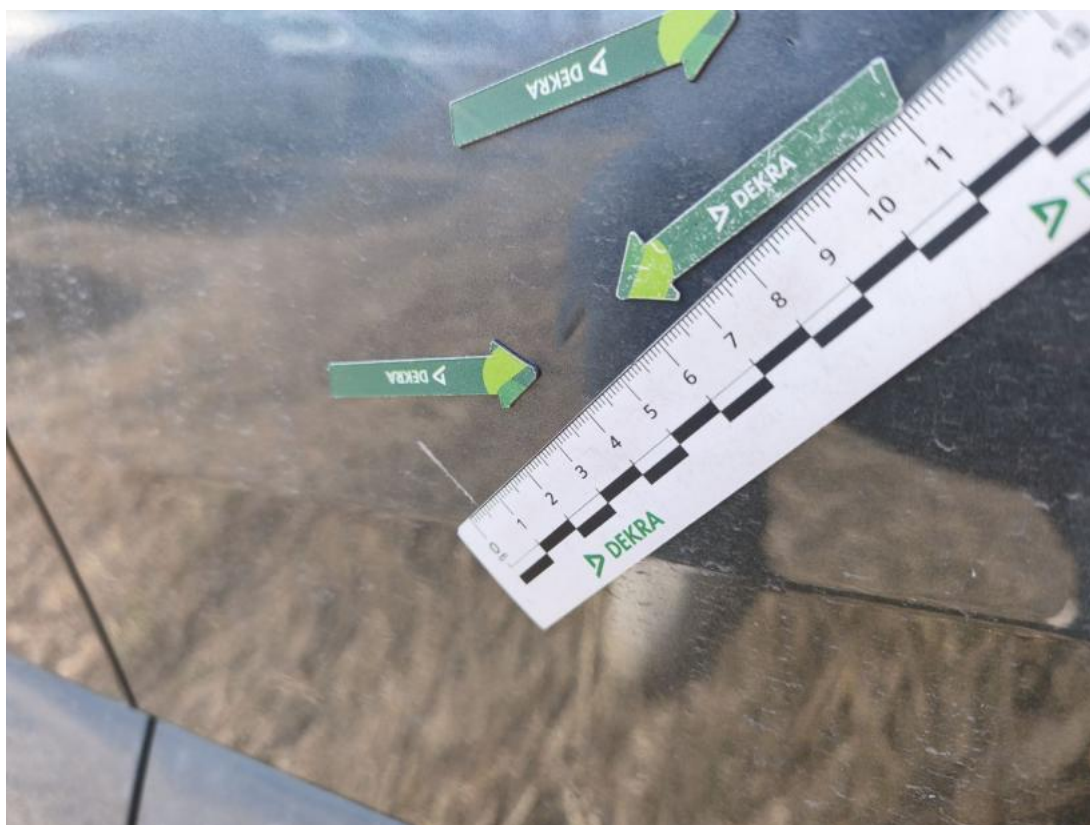
**Fot. 44**

Drzwi tylne L() - Wgniecenie/odkształcenie 3

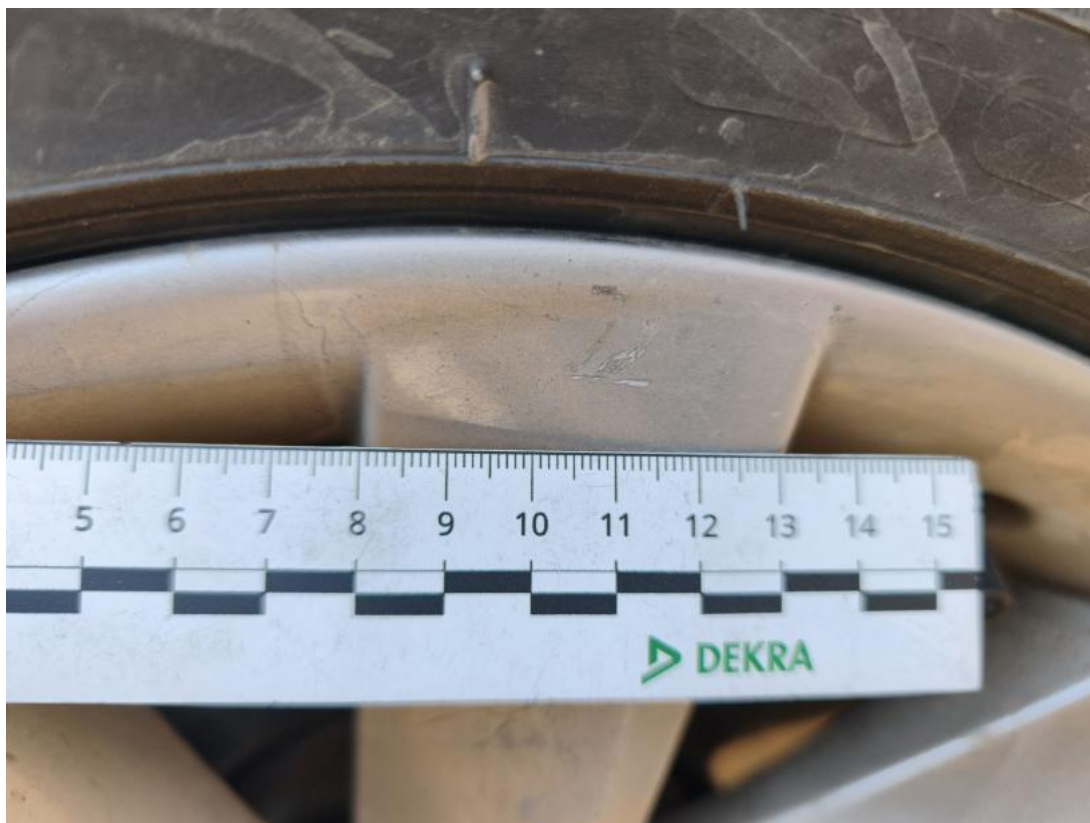
**Fot. 45**

| Poz. | Nazwa pozycji | Opis uszkodzeń | Kwalifik. | Naprawa [rbg] |
|---|---|---|---|---|
| 6 | Tarcza koła aluminiowa przód L | rysa/odprysk | | |

Felga Aluminiowa przednia L - Rysa/odprysk 1
