## Raport z oględzin pojazdu

| Numer raportu | 218549/3/26-11401 | Data raportu | 11-03-2026 |

| Numer identyfikacyjny (VIN) | YV1XZA6VCL2217496 |
| Marka, model | VOLVO XC40 17-21 |

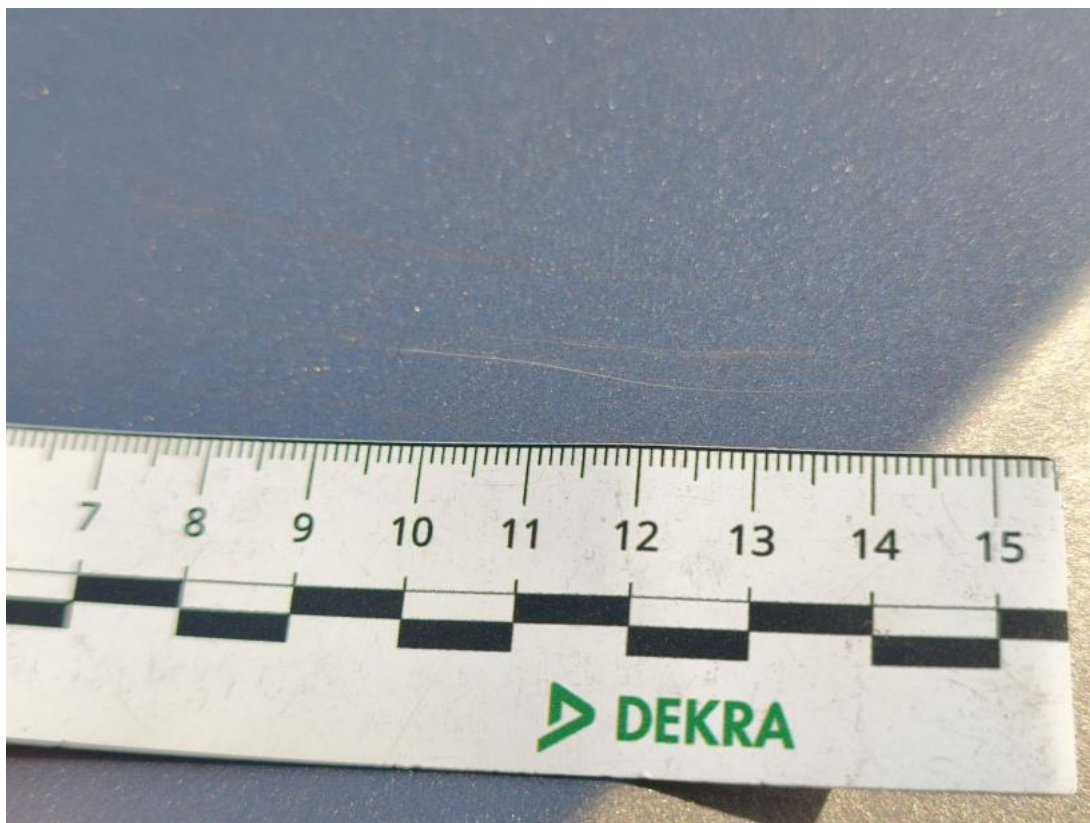
**Fot. 39**

| Poz. | Nazwa pozycji | Opis uszkodzeń | Kwalifik. | Naprawa [rbg] |
|---|---|---|---|---|
| 7 | Pokrywa przednia | rysa/odprysk | | |

Pokrywa komory silnika - Rysa/odprysk 1

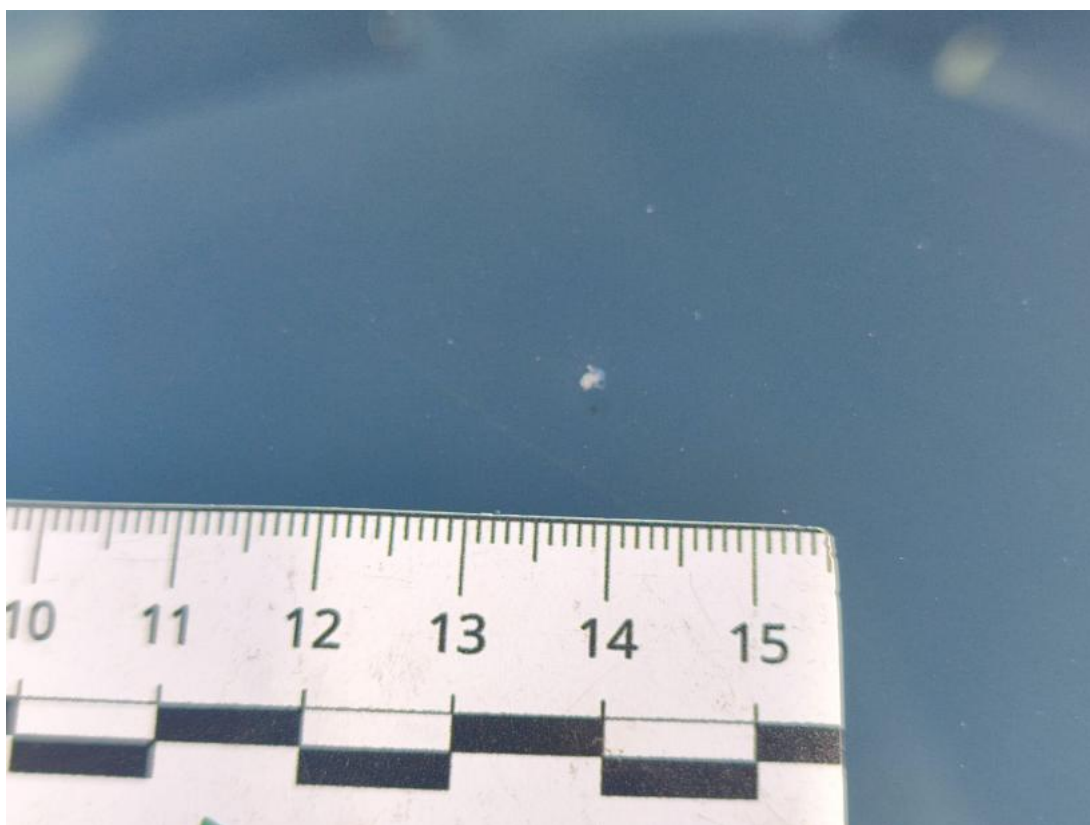
**Fot. 40**

| Poz. | Nazwa pozycji | Opis uszkodzeń | Kwalifik. | Naprawa [rbg] |
|---|---|---|---|---|
| 8 | Szyba przednia barwiona | rysa/odprysk | | |

Szyba czołowa - Rysa/odprysk 1

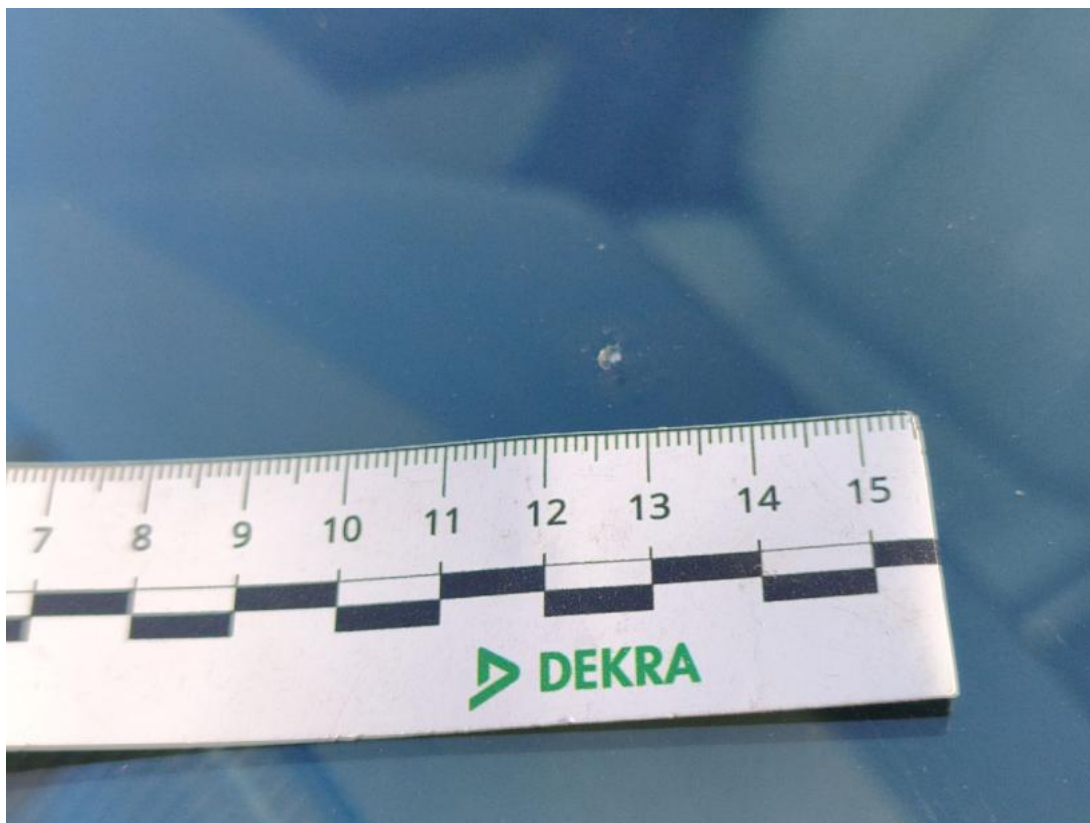
**Fot. 41**

Szyba czołowa - Rysa/odprysk 2

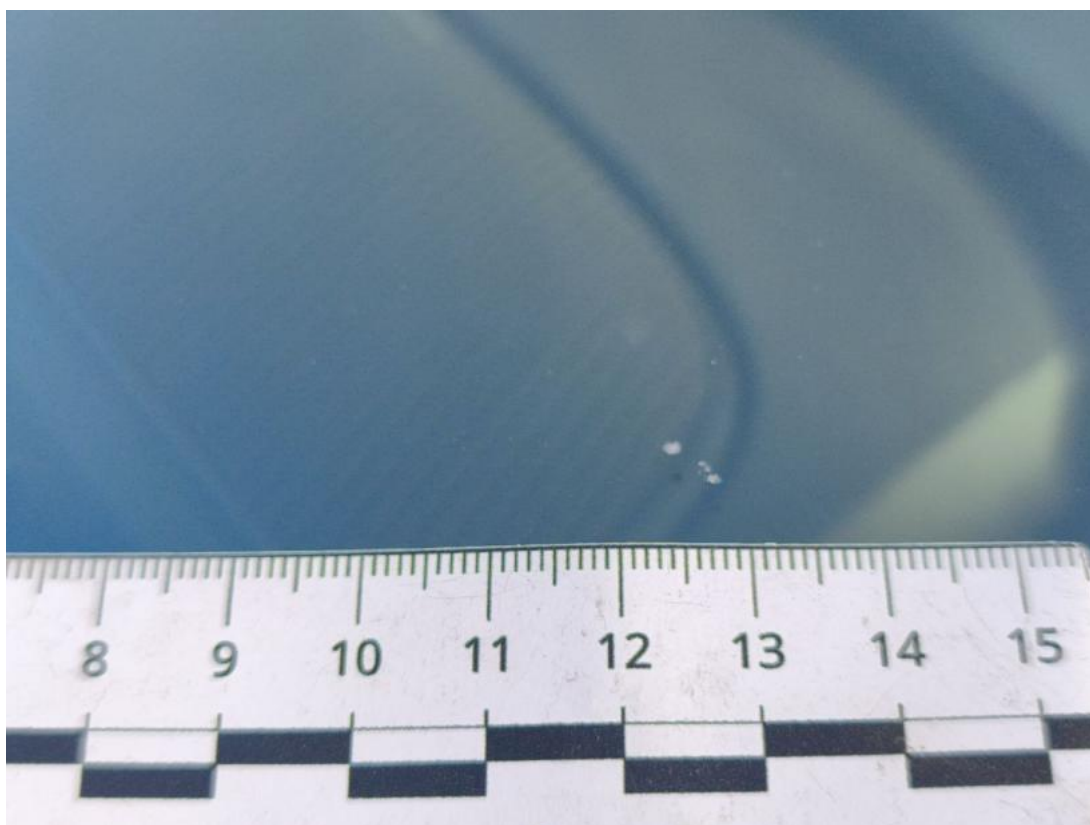
**Fot. 42**

Szyba czołowa() - Rysa/odprysk 3

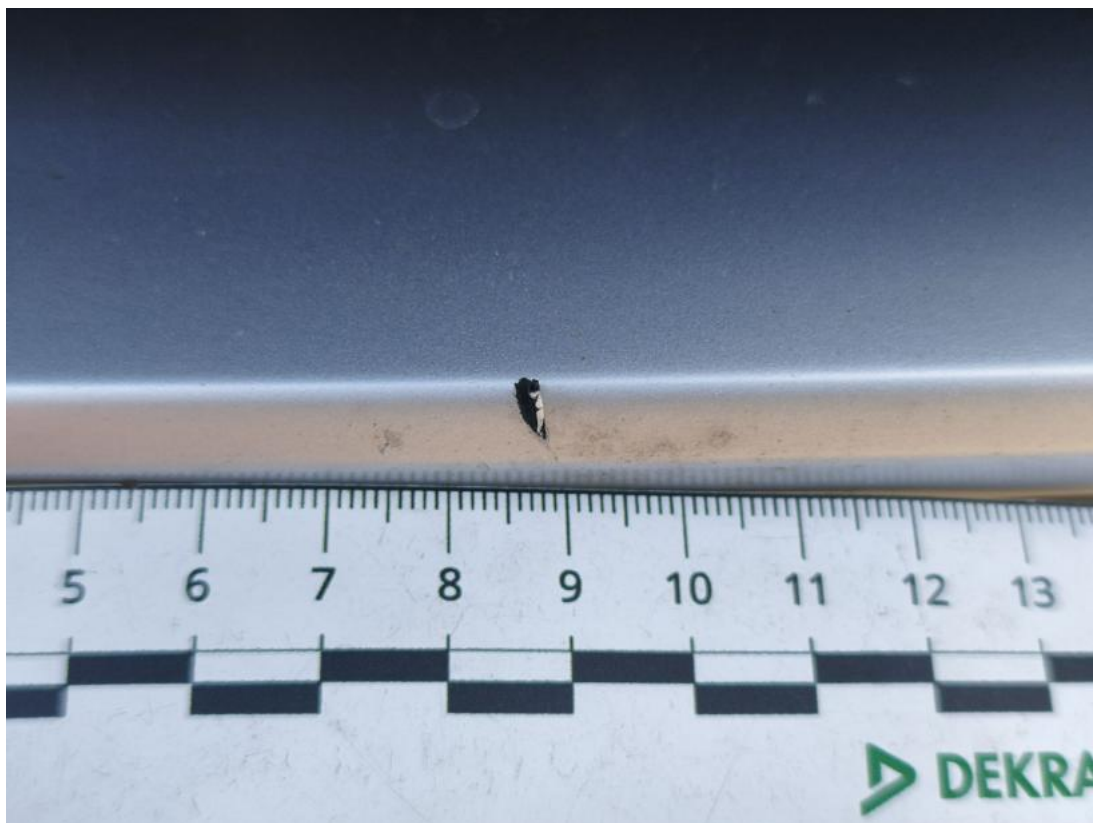
**Fot. 43**

Zderzak - Rysa/odprysk 1

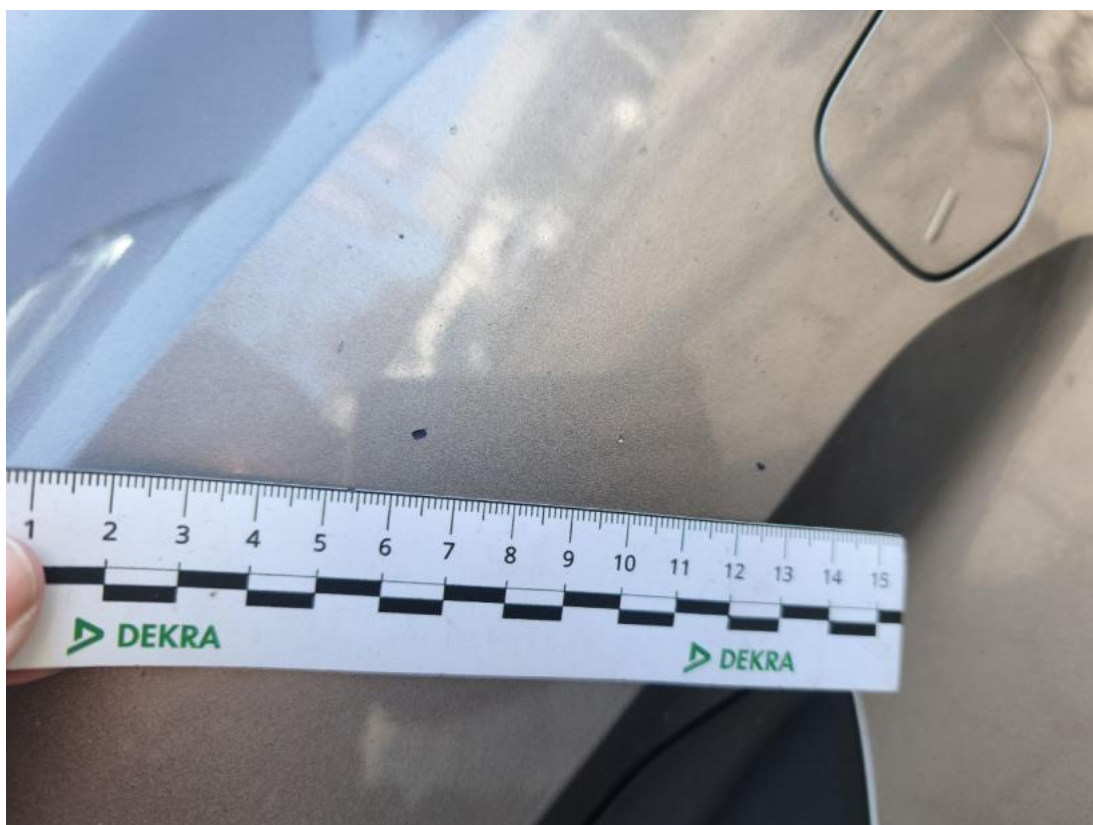
**Fot. 44**

Zderzak - Rysa/odprysk 2

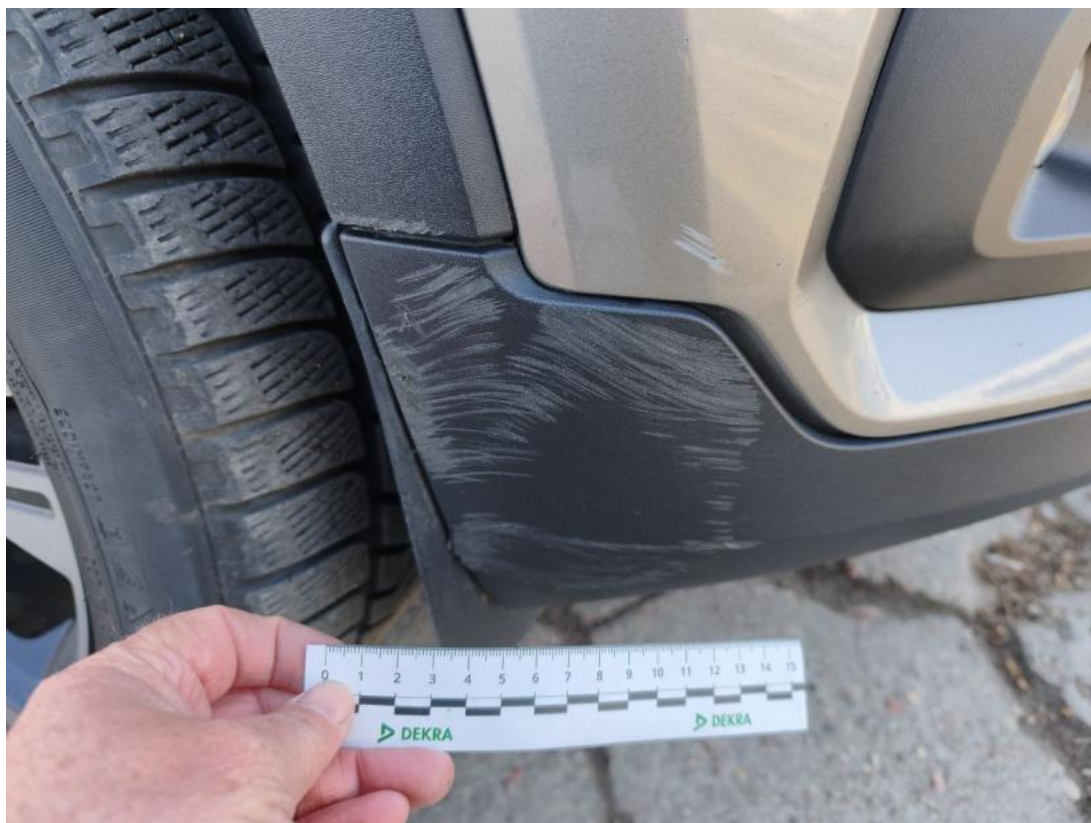
**Fot. 45**

Zderzak() - Rysa/odprysk 3

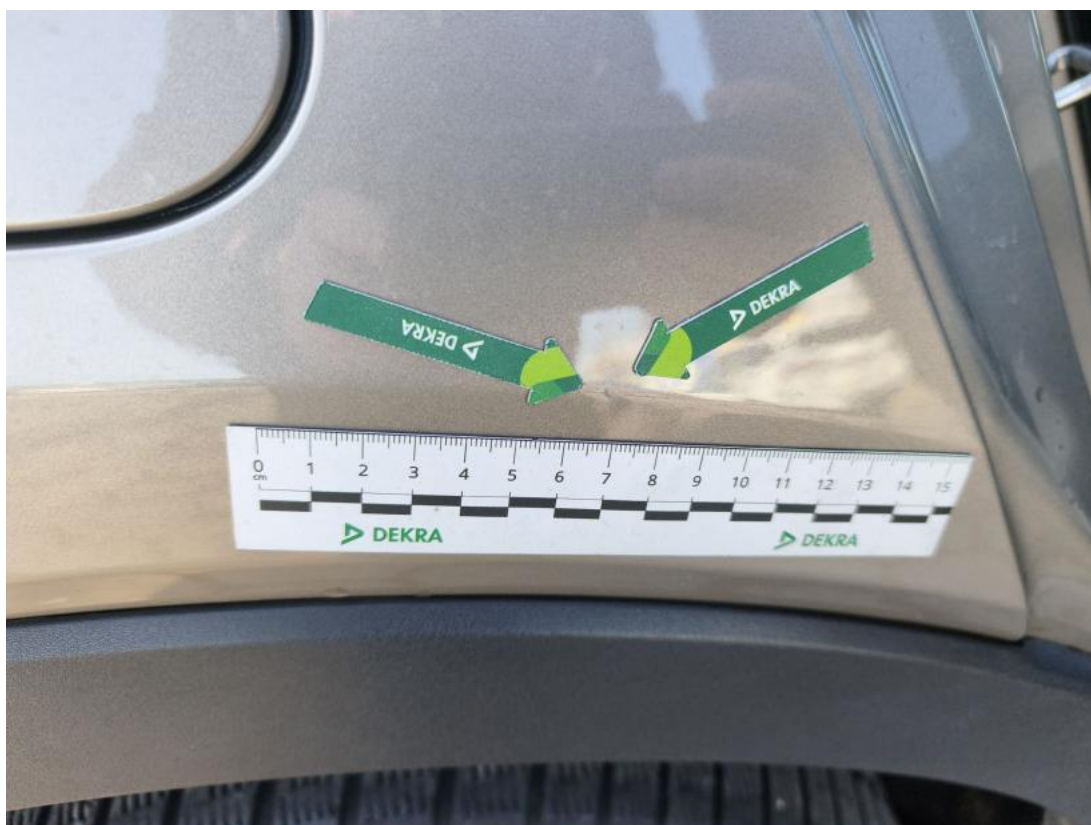
**Fot. 48**

| Poz. | Nazwa pozycji | Opis uszkodzeń | Kwalifik. | Naprawa [rbg] |
|---|---|---|---|---|
| 11 | Błotnik tylny R | rysa/odprysk, wgniecenie/odkształcenie | | |

Błotnik tylny P / Ściana boczna P - Wgniecenie/odkształcenie 1

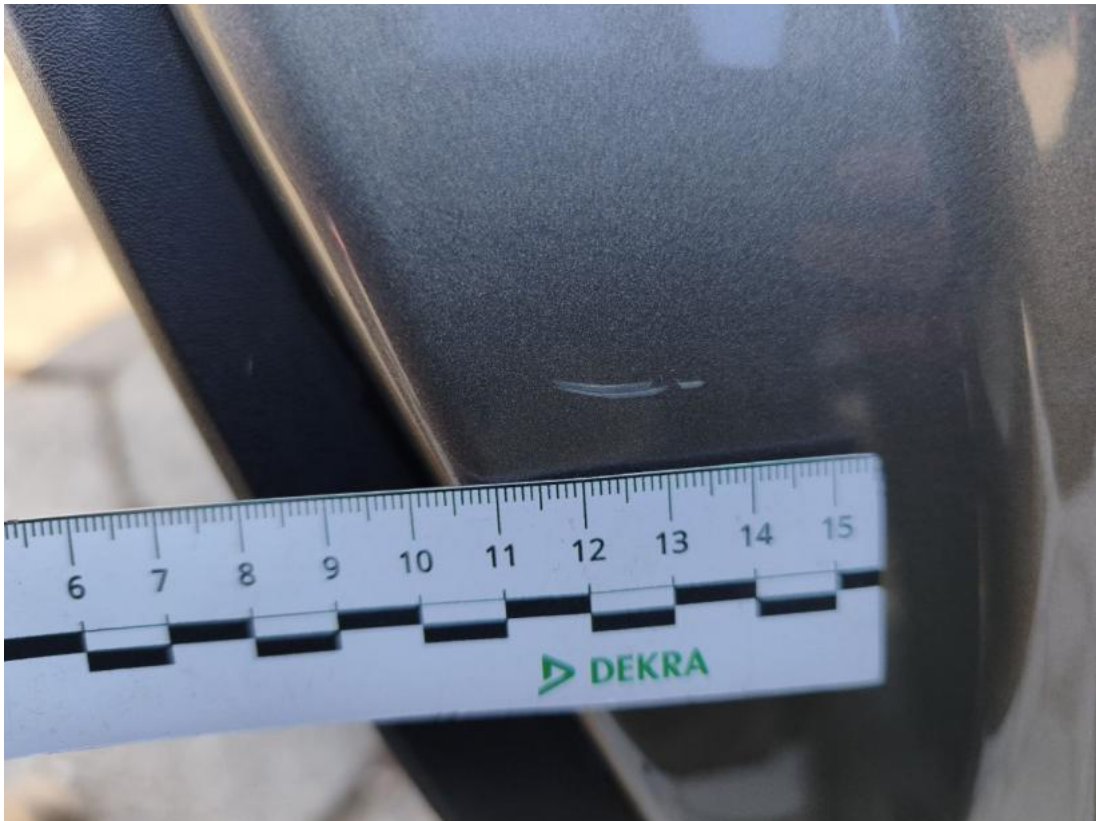
**Fot. 49**

Błotnik tylny P / Ściana boczna P() - Wgniecenie/odkształcenie 3

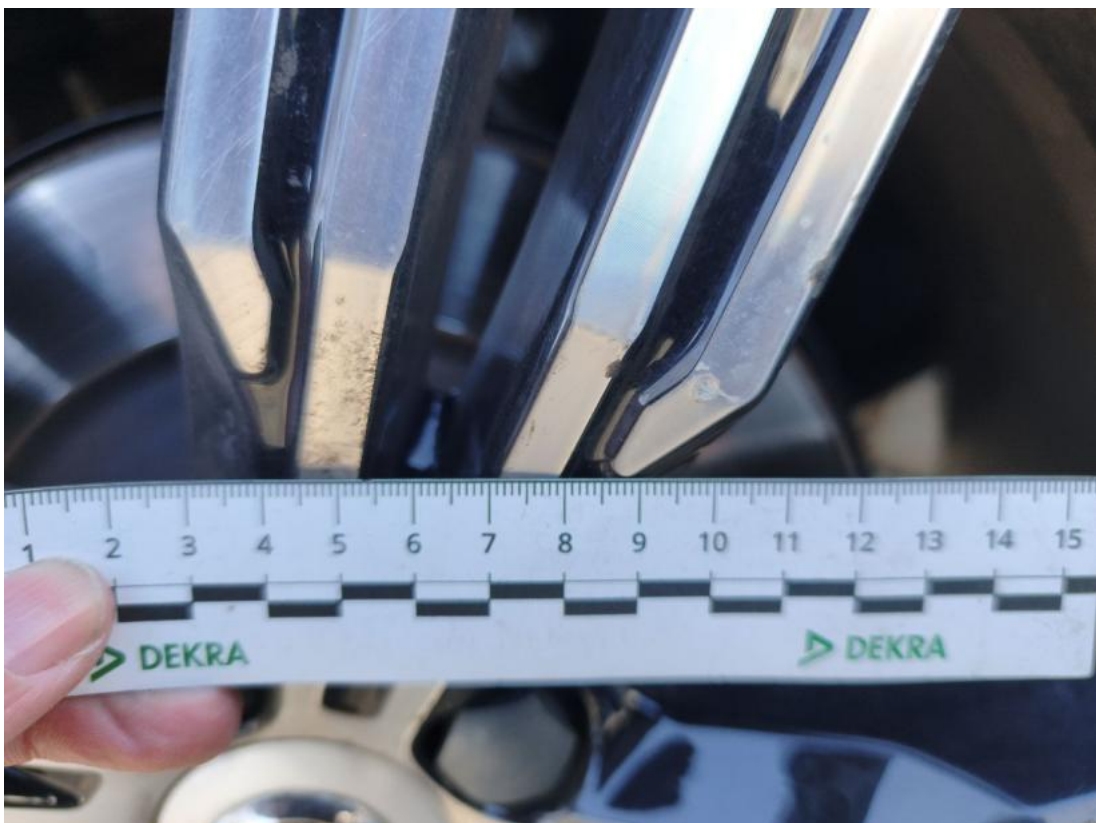
**Fot. 50**

| Poz. | Nazwa pozycji | Opis uszkodzeń | Kwalifik. | Naprawa [rbg] |
|---|---|---|---|---|
| 13 | Felgi alu | rysa/odprysk | | |

Felga aluminiowa tylna P - Rysa/odprysk 1

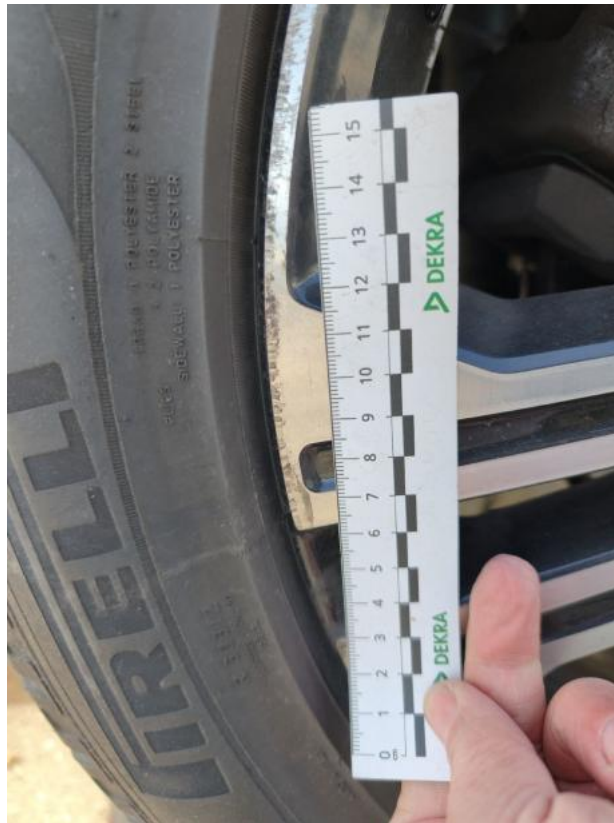
**Fot. 51**

Felga aluminiowa tylna P - Rysa/odprysk 2

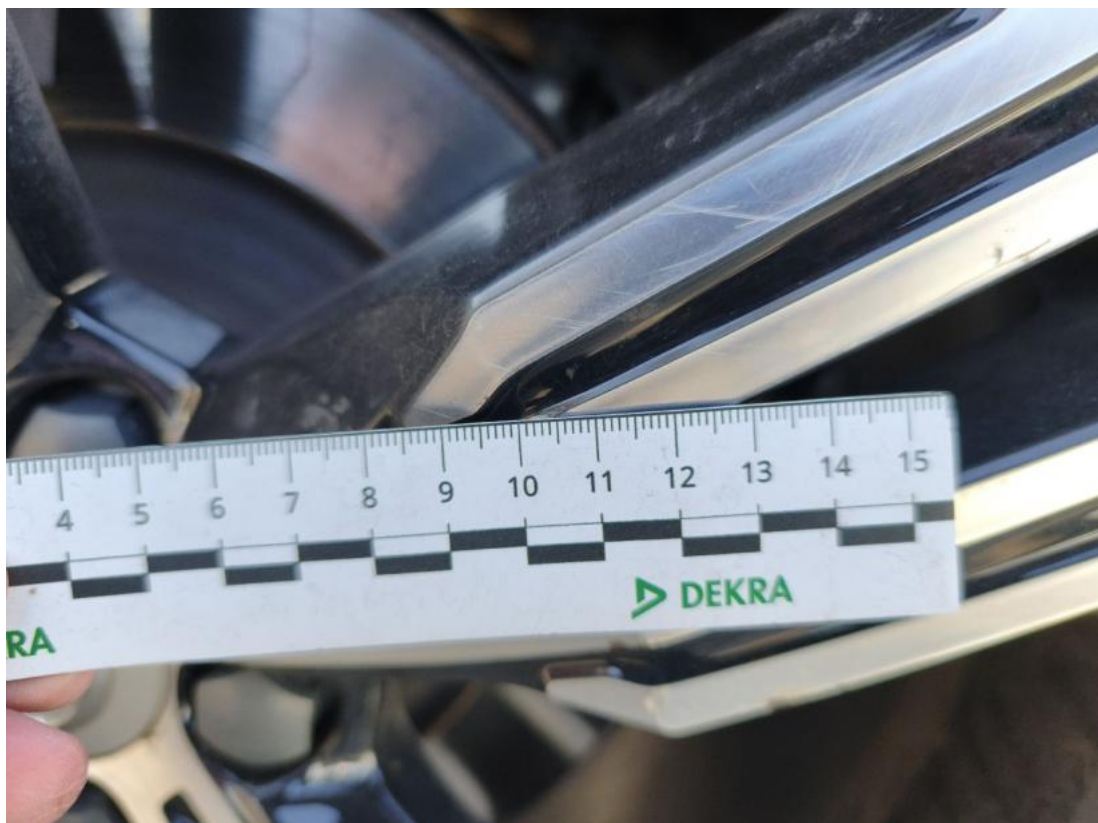
**Fot. 52**

Felga aluminiowa tylna P() - Rysa/odprysk 3

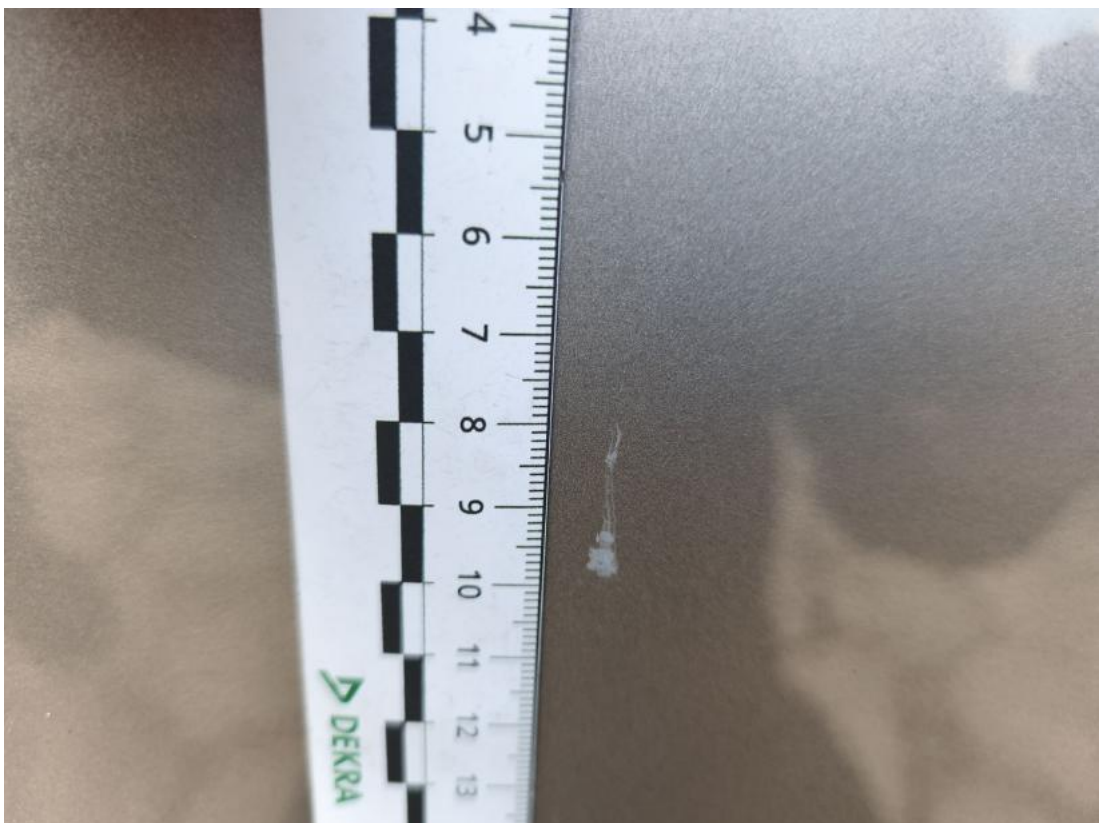
**Fot. 54**

| Poz. | Nazwa pozycji | Opis uszkodzeń | Kwalifik. | Naprawa [rbg] |
|---|---|---|---|---|
| 5 | Pokrywa tylna | rysa/odprysk, wgniecenie/odkształcenie | NA | 0.5 |

Pokrywy bagażnika - Rysa/odprysk 1

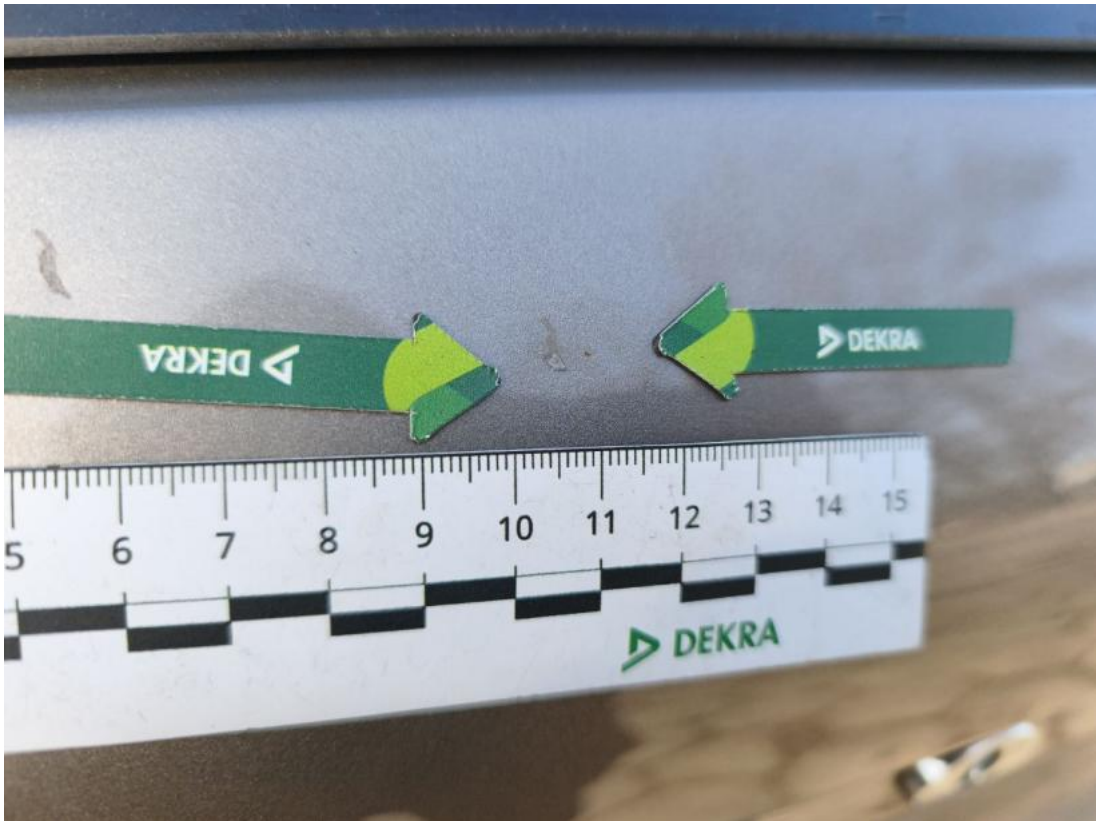
**Fot. 55**

Pokrywy bagażnika - Wgniecenie/odkształcenie 1

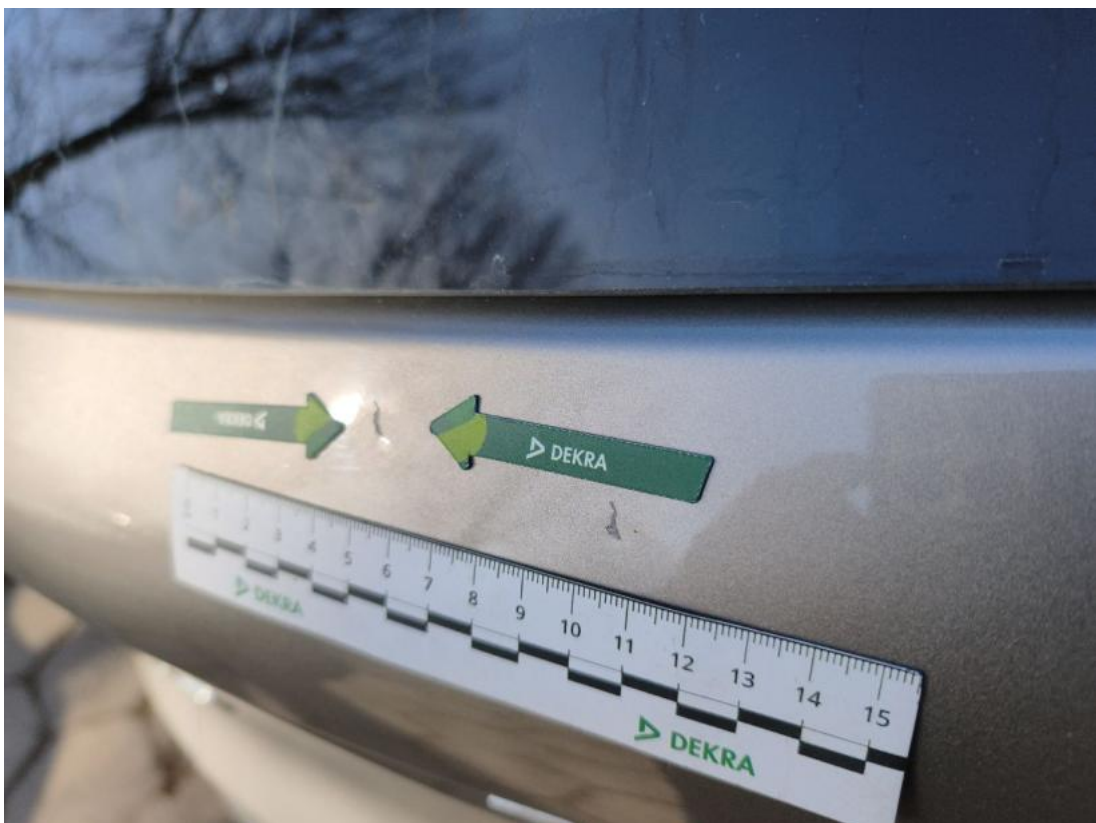
**Fot. 56**

Pokrywy bagażnika() - Wgniecenie/odkształcenie 3

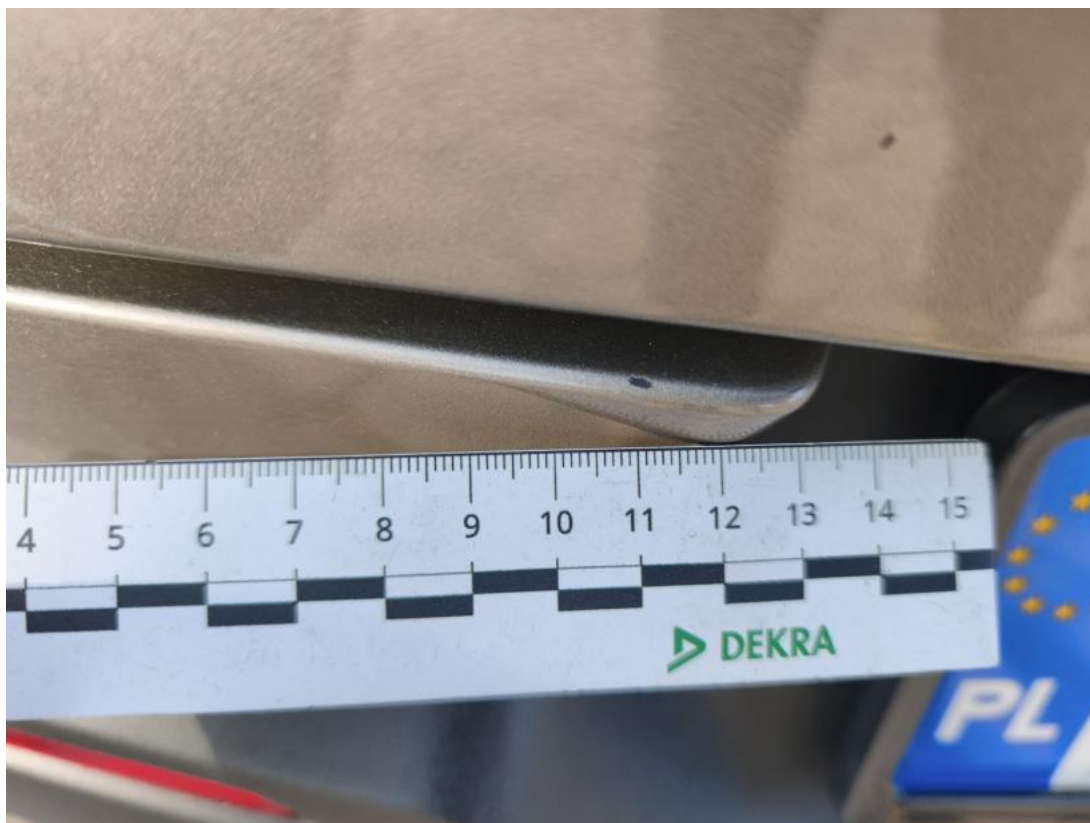
**Fot. 57**

Zderzak tylny - Rysa/odprysk 1

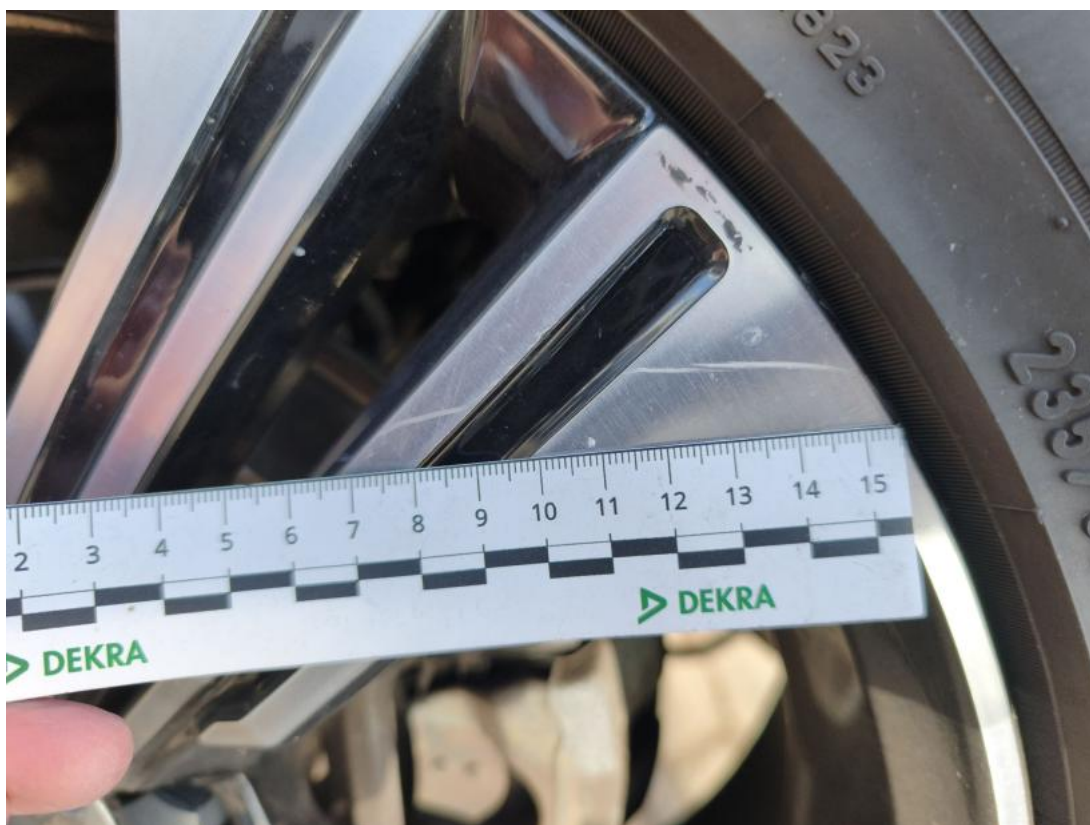
**Fot. 58**

Felga aluminiowa tylna L - Rysa/odprysk 1

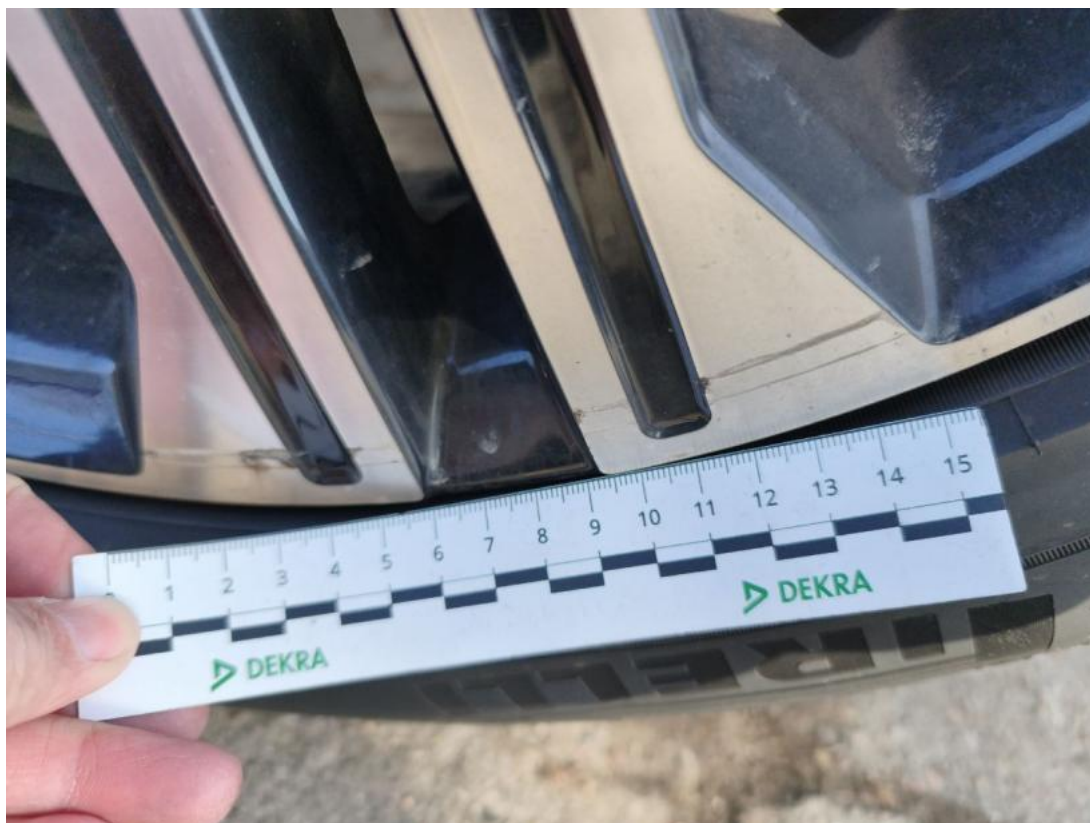
**Fot. 59**

Felga aluminiowa tylna L - Rysa/odprysk 2

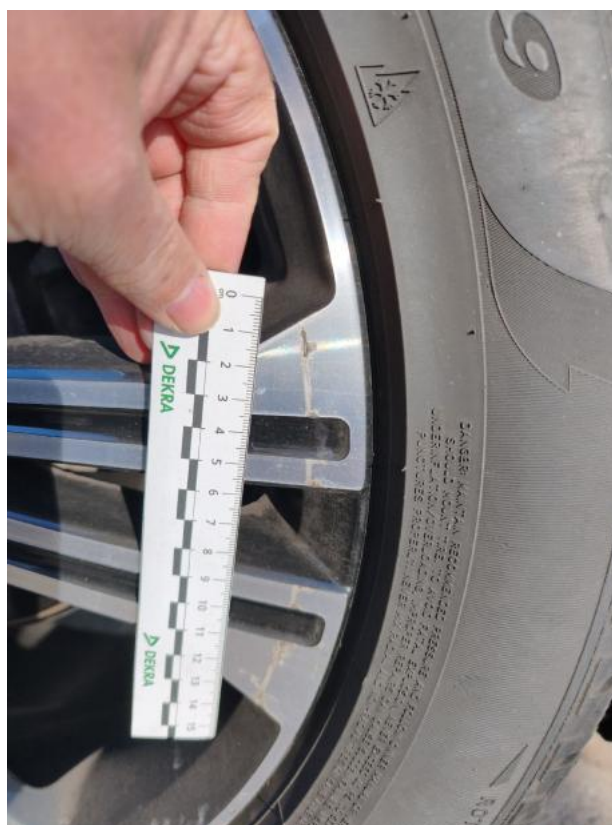
**Fot. 60**

Felga aluminiowa tylna L() - Rysa/odprysk 3

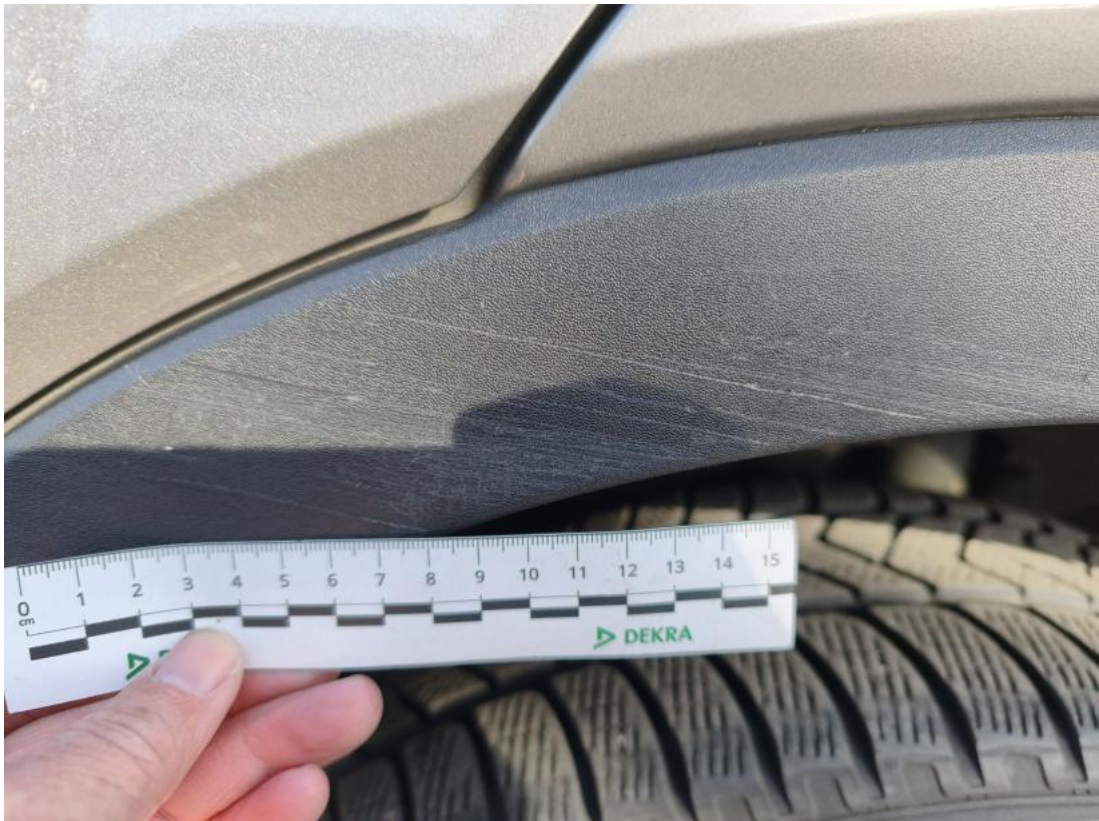
**Fot. 61**

Listwa krawędzi błotnika tyl L - Rysa/odprysk 1

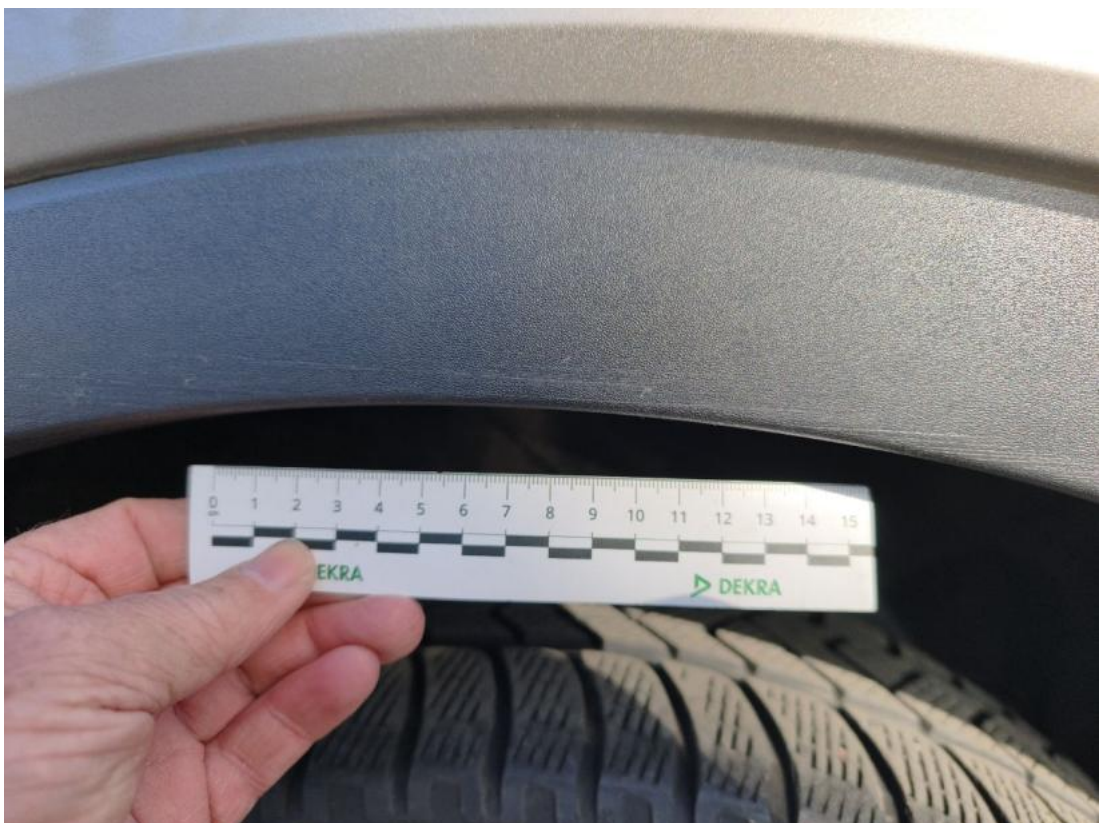
**Fot. 62**

Listwa krawędzi błotnika tyl L() - Rysa/odprysk 3

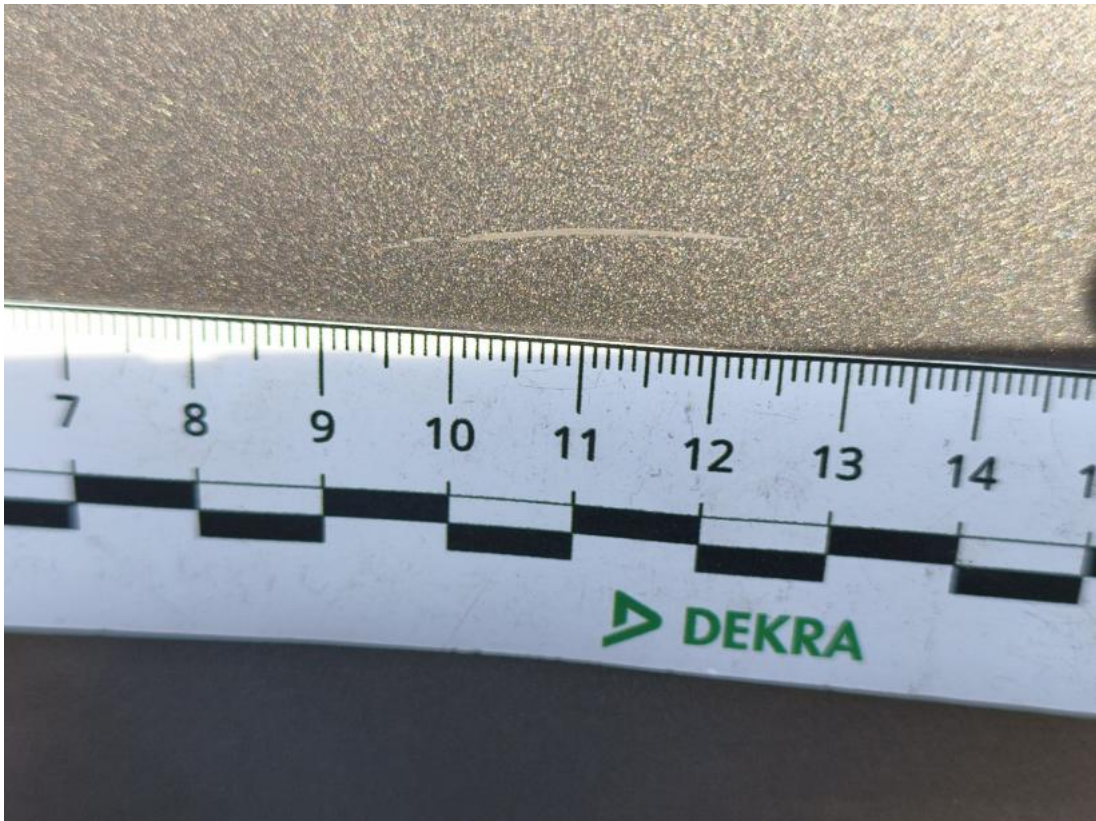
**Fot. 63**

| Poz. | Nazwa pozycji | Opis uszkodzeń | Kwalifik. | Naprawa [rbg] |
|---|---|---|---|---|
| 9 | Drzwi tylne (nieuzbrojone) L | rysa/odprysk, wgniecenie/odkształcenie | | |

Drzwi tylne L - Rysa/odprysk 1

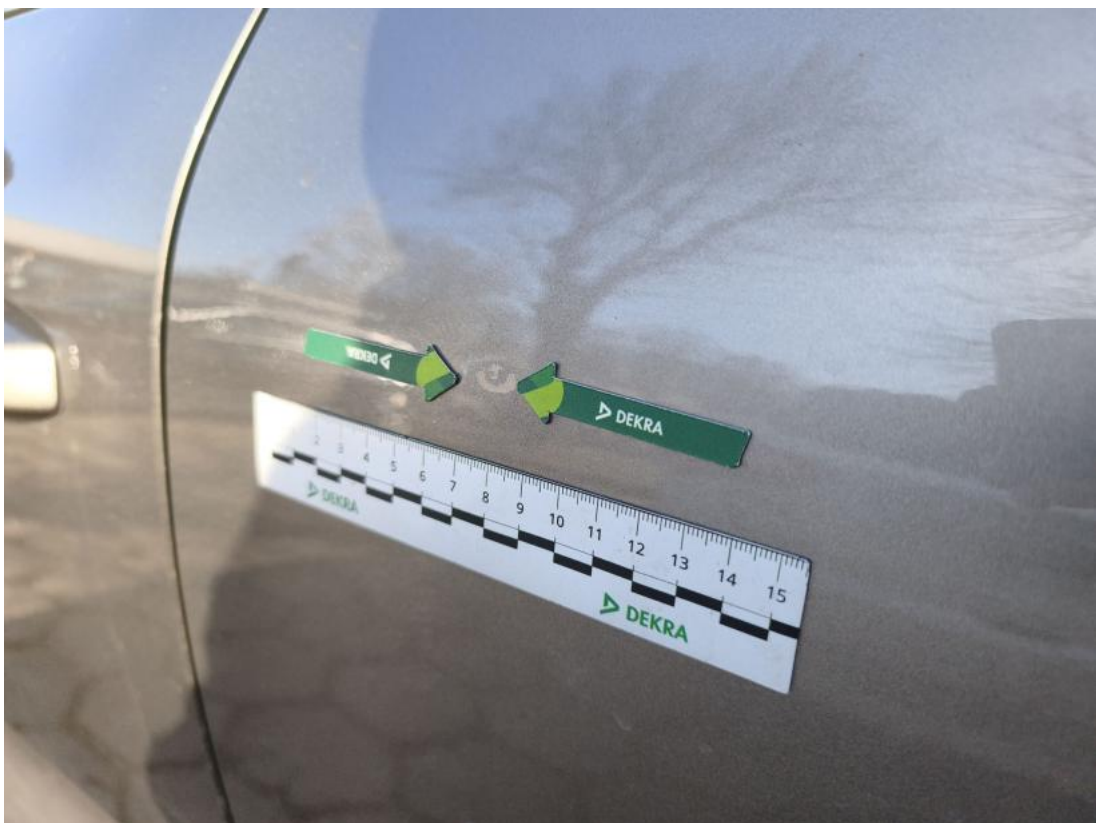
**Fot. 64**

Drzwi tylne L - Wgniecenie/odkształcenie 1

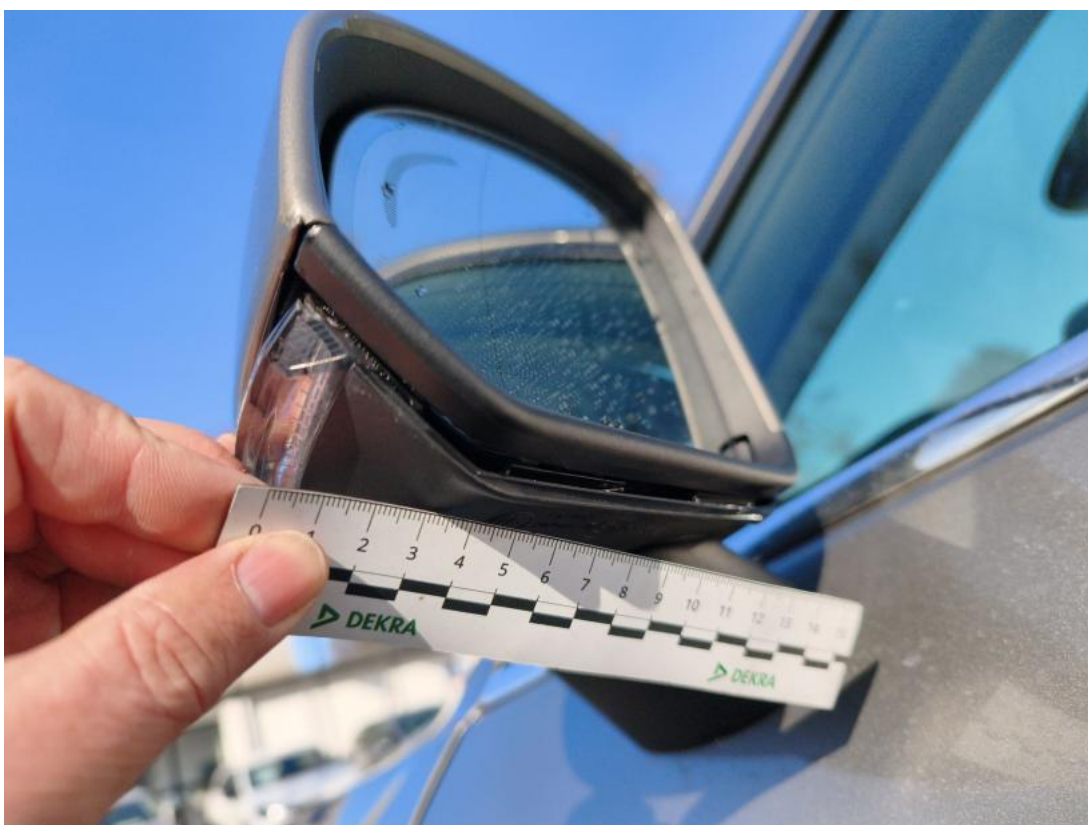
**Fot. 66**

| Poz. | Nazwa pozycji | Opis uszkodzeń | Kwalifik. | Naprawa [rbg] |
|---|---|---|---|---|
| 4 | Obudowa lusterka składana elektrycznie L | nietrwały montaż | NA | 0.3 |

Obudowa lusterka zew L - Inne 1

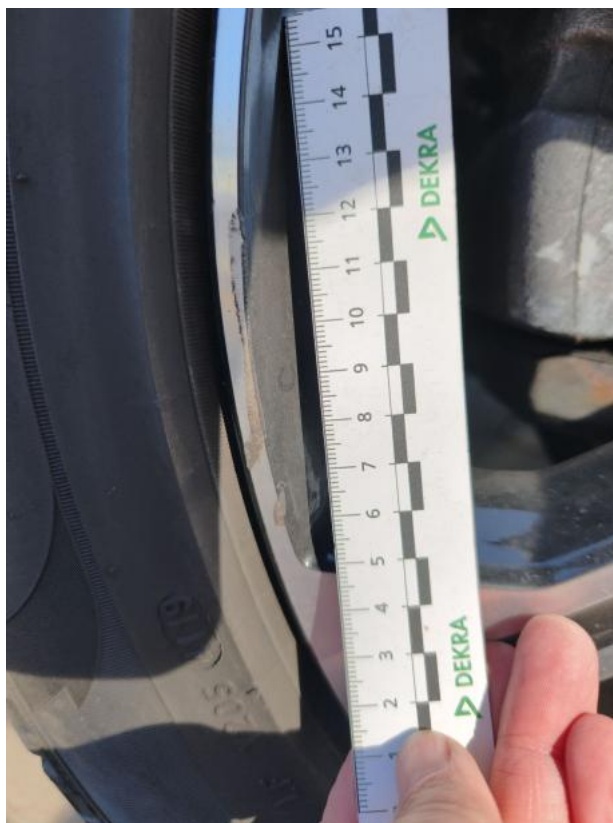
**Fot. 67**

Felga Aluminiowa przednia L - Rysa/odprysk 1

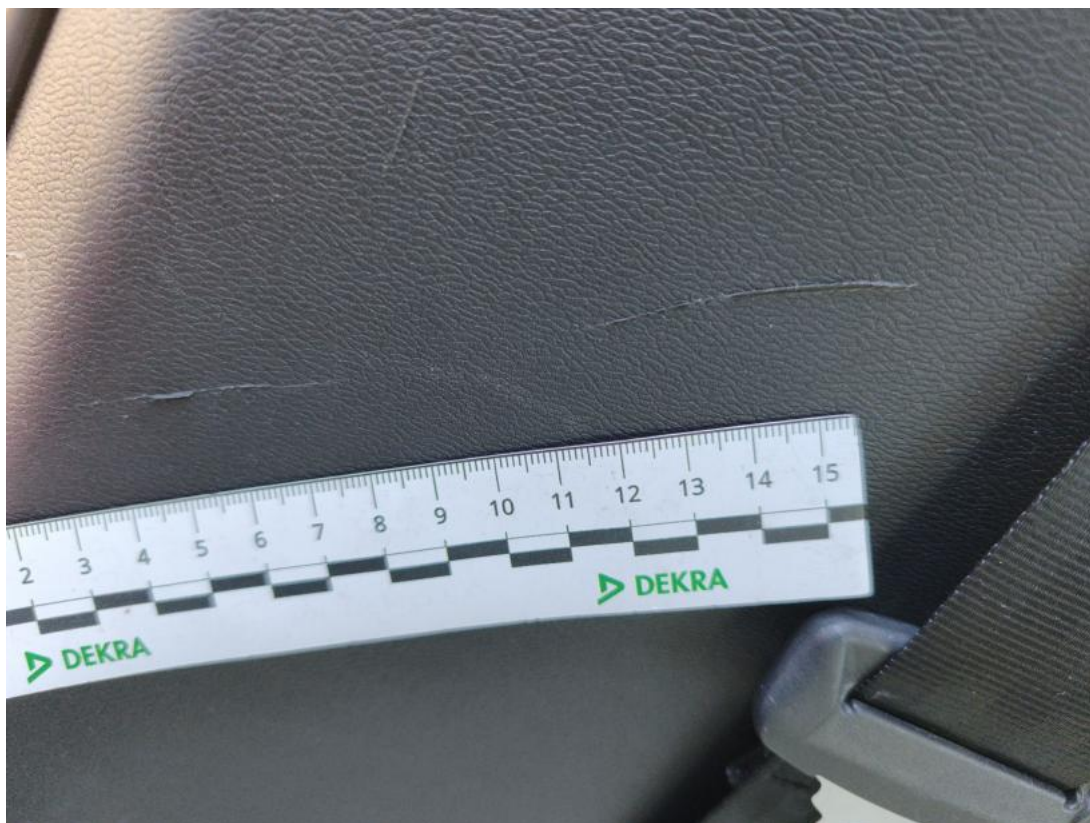
**Fot. 69**

Ośłony kanapy tyl. - Rysa/odprysk 1
