## Raport z oględzin pojazdu

| Numer raportu | 218549/3/26-11401 | Data raportu | 11-03-2026 |

| Numer identyfikacyjny (VIN) | YV1XZA6VCL2217496 |
| Marka, model | VOLVO XC40 17-21 |

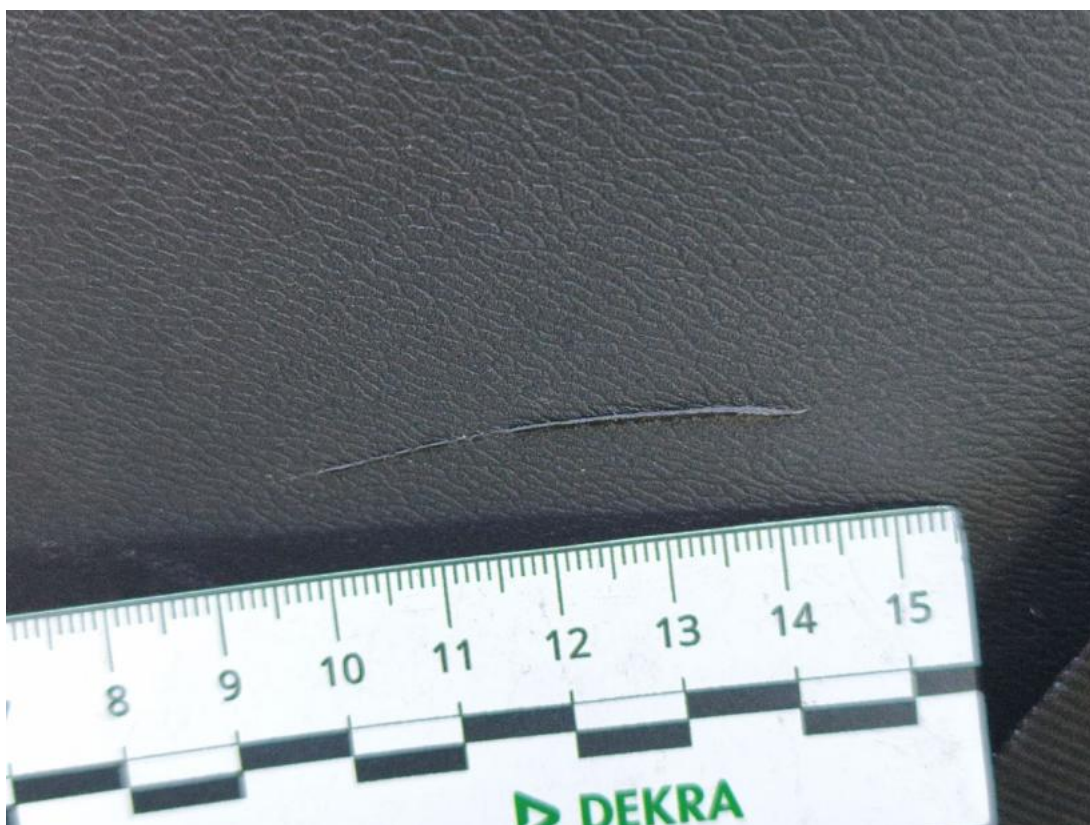
**Fot. 70**

Ośłony kanapy tyl.(.) - Rysa/odprysk 3
