## Raport z oględzin pojazdu

| Numer raportu | 219792/7/26-11401 | Data raportu | 03-07-2026 |

| Marka, model | OPEL Movano CDTI Euro 6 21... |
| Numer rejestracyjny | WJ8478L |

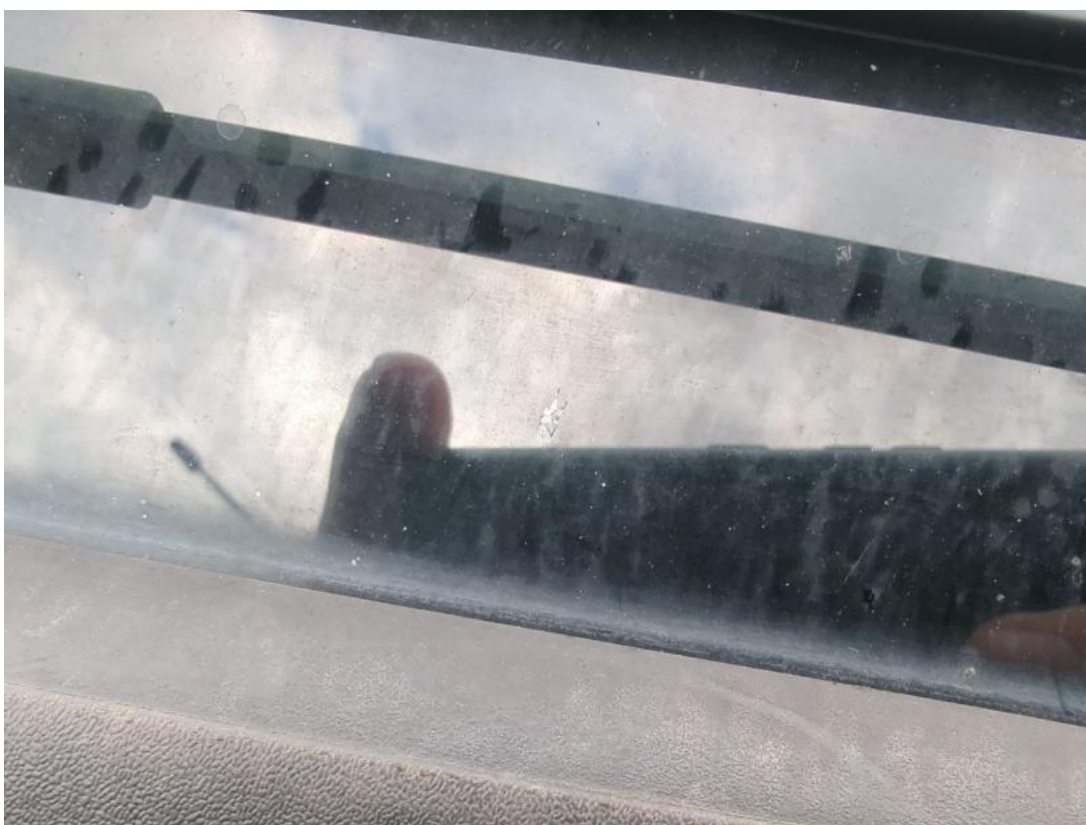
Szyba czołowa - Rysa/odprysk 1

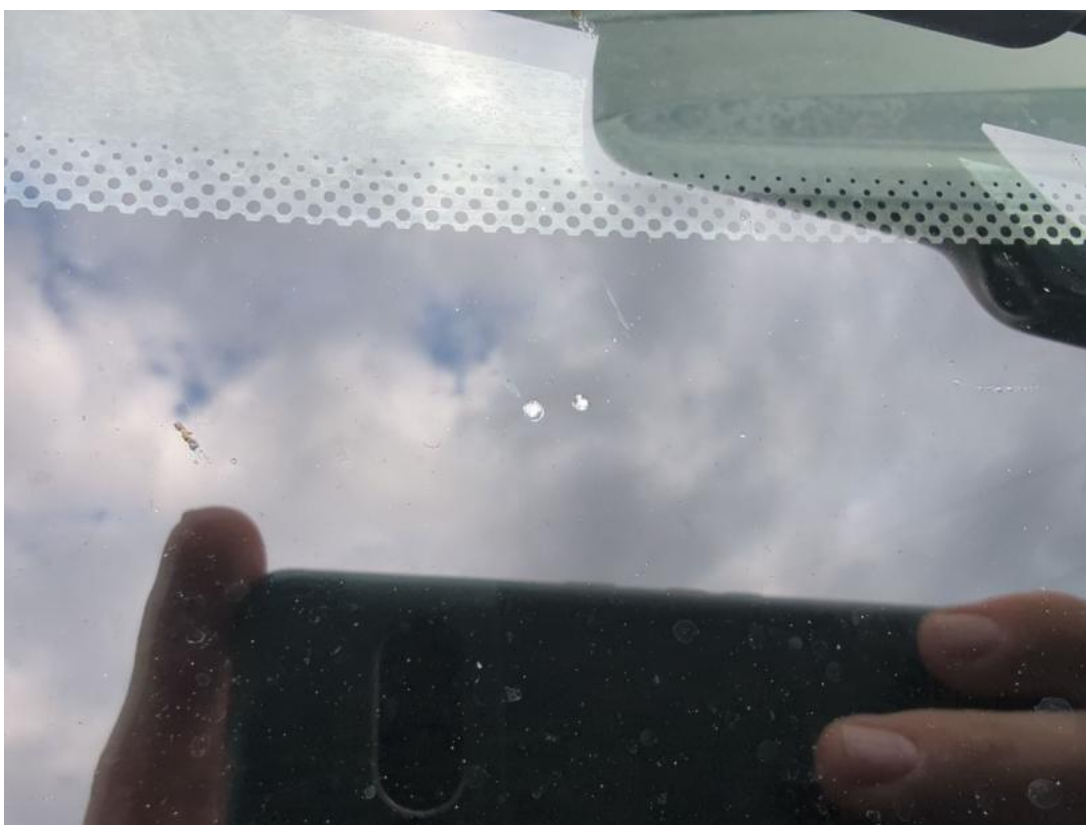
Szyba czołowa() - Rysa/odprysk 3

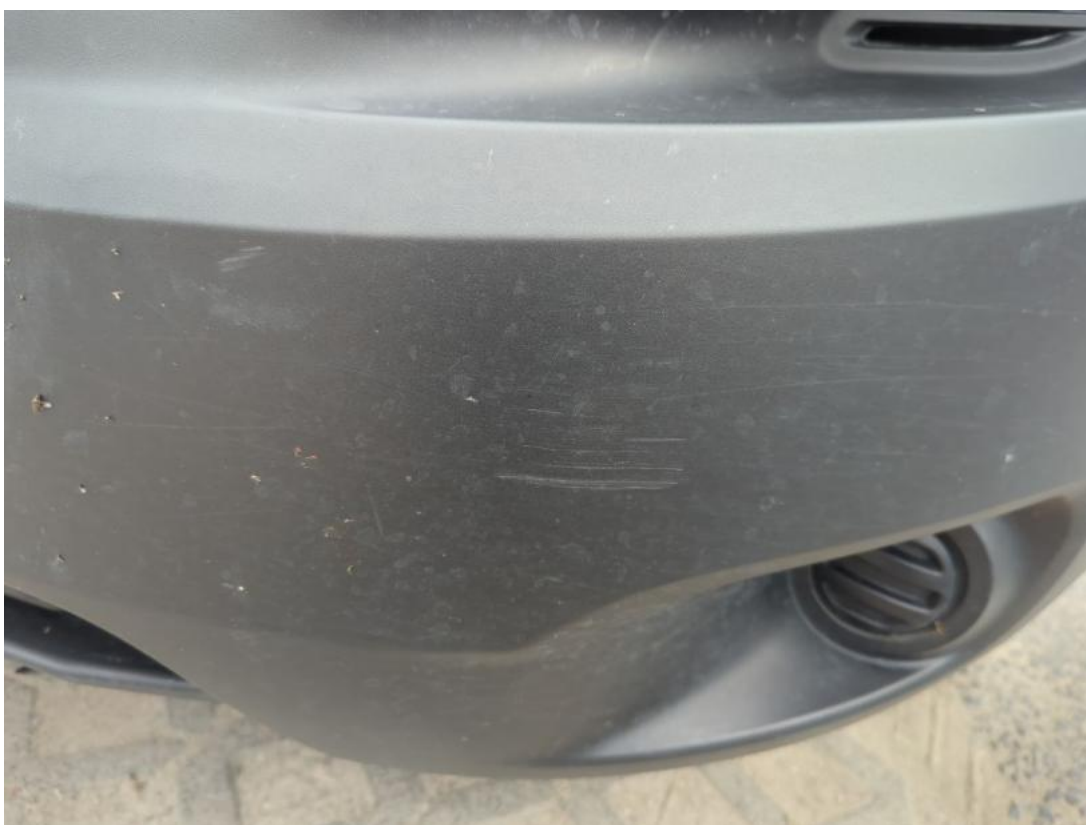
Zderzak - Rysa/odprysk 2

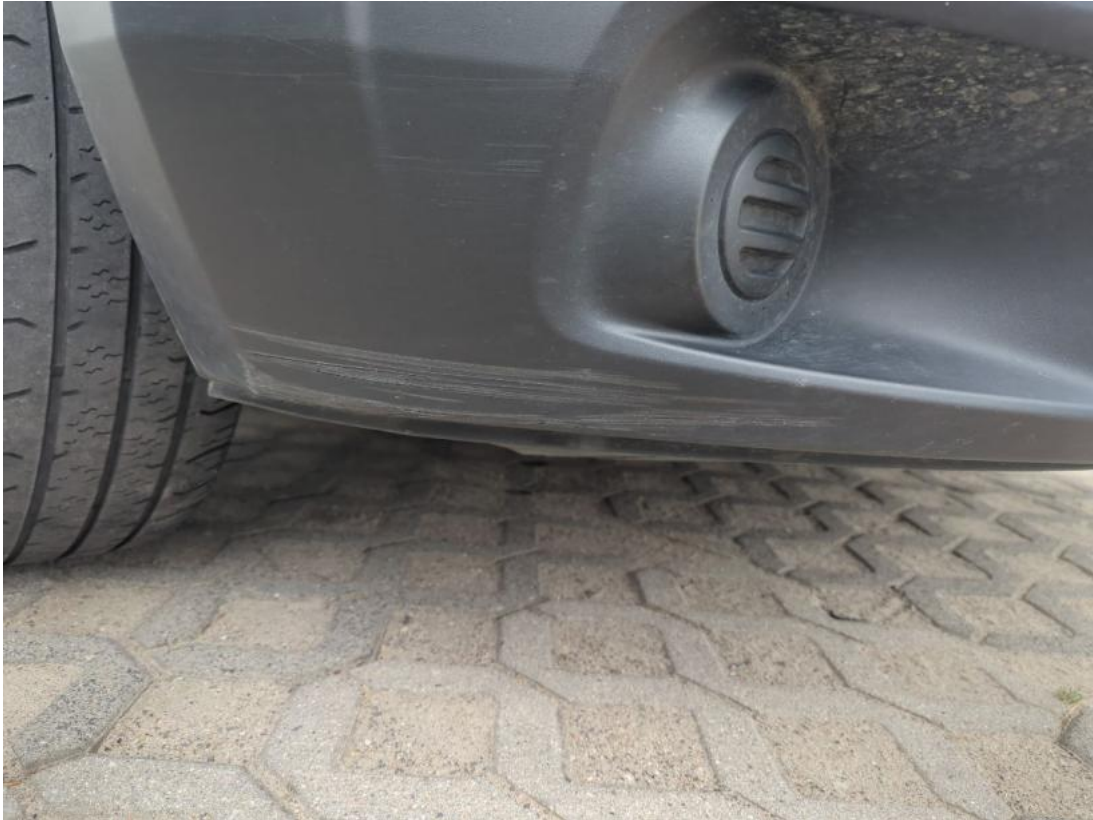
Zderzak() - Rysa/odprysk 3

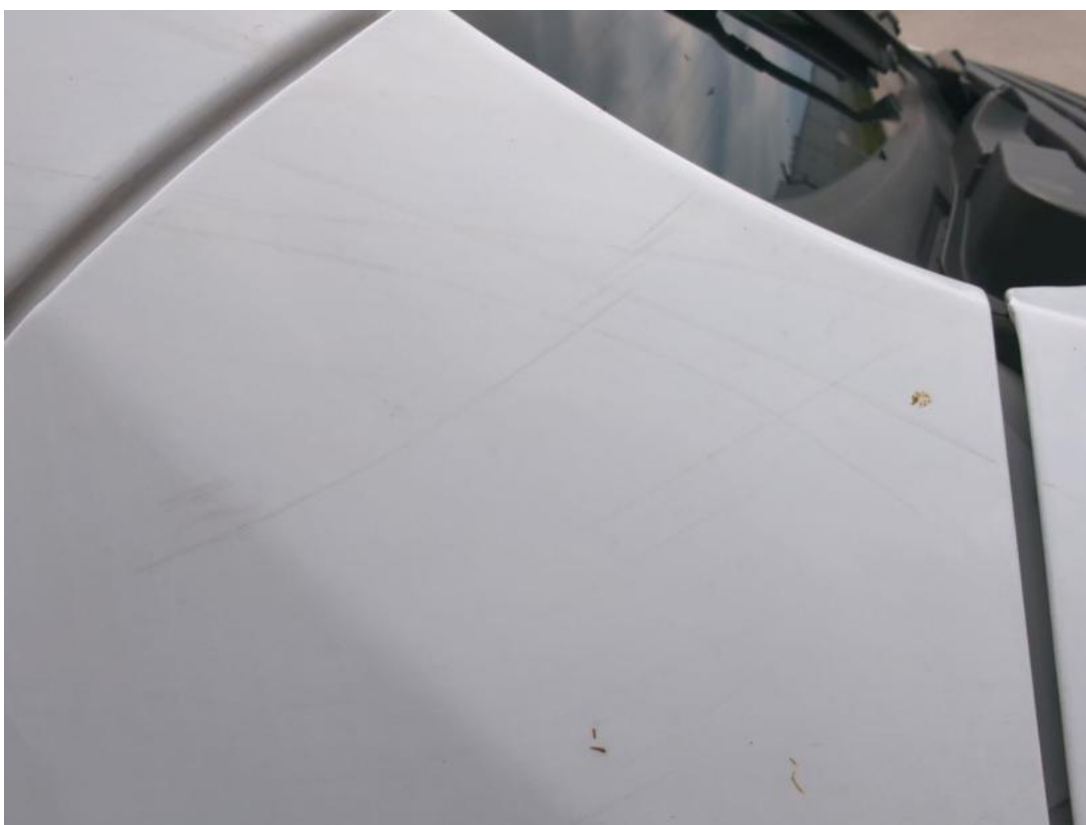
Błotnik przedni P - Rysa/odprysk 2

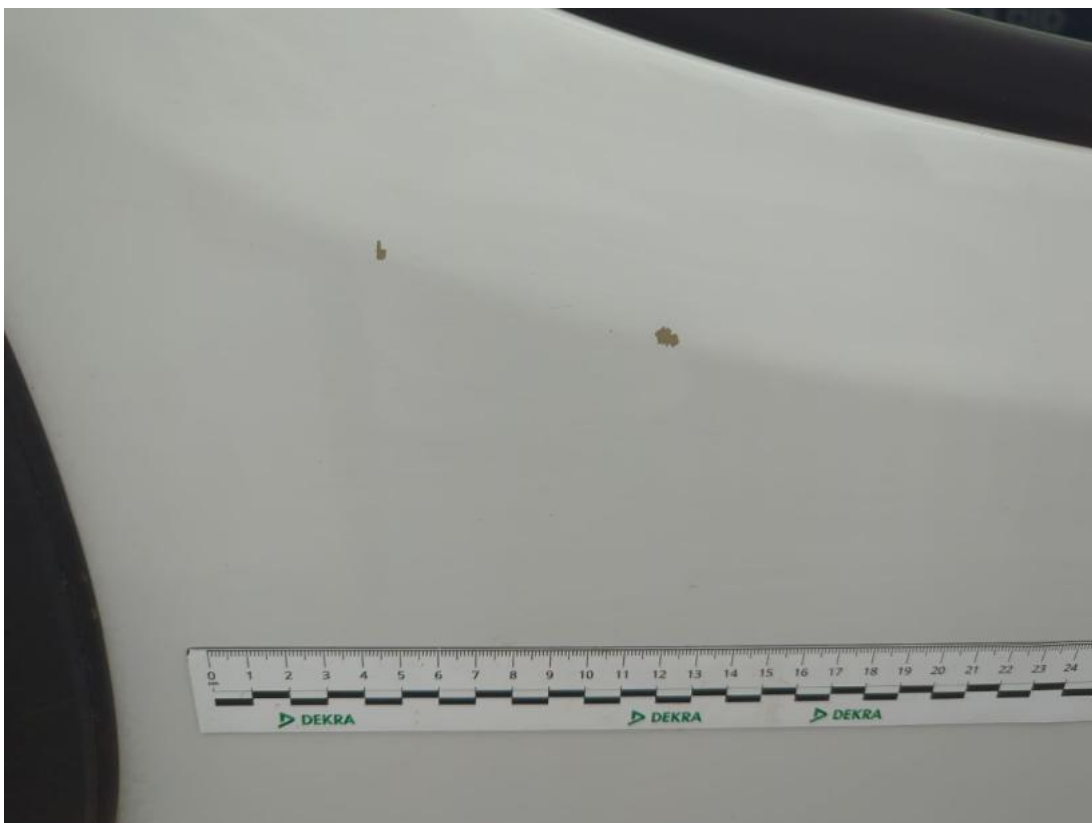
Drzwi przednie P - Rysa/odprysk 1

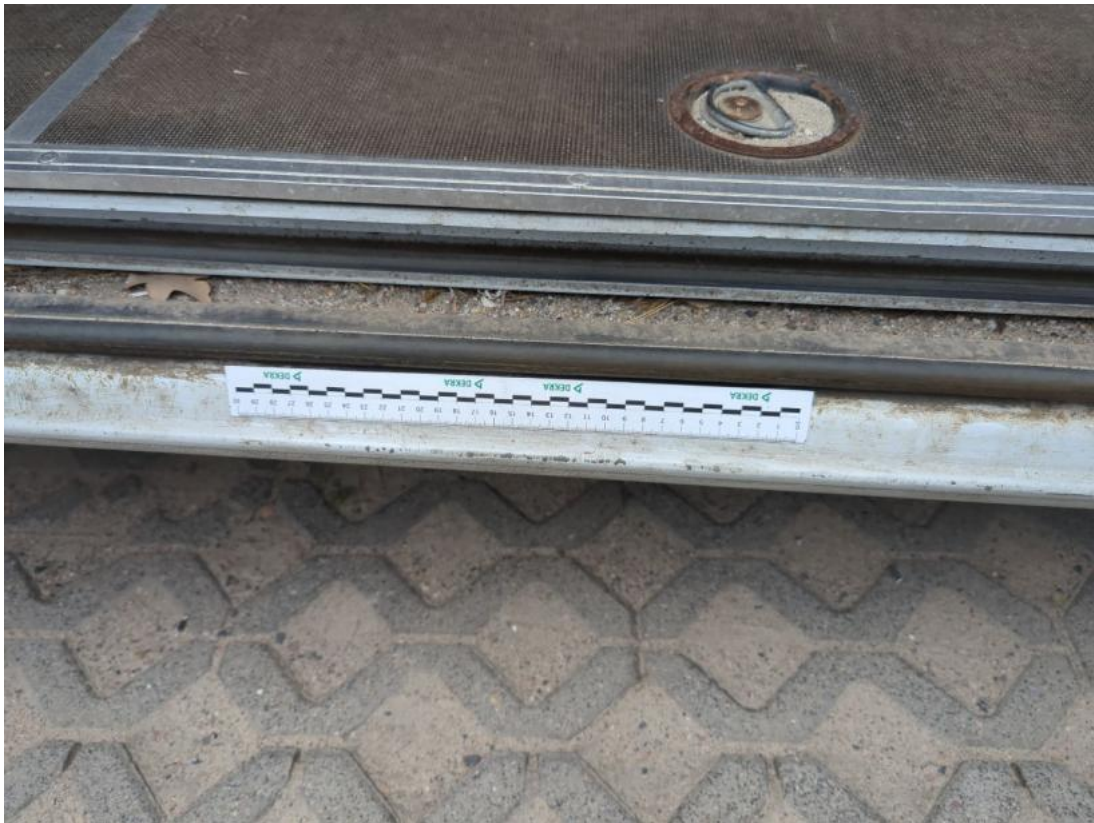
Próg P() - Rysa/odprysk 3

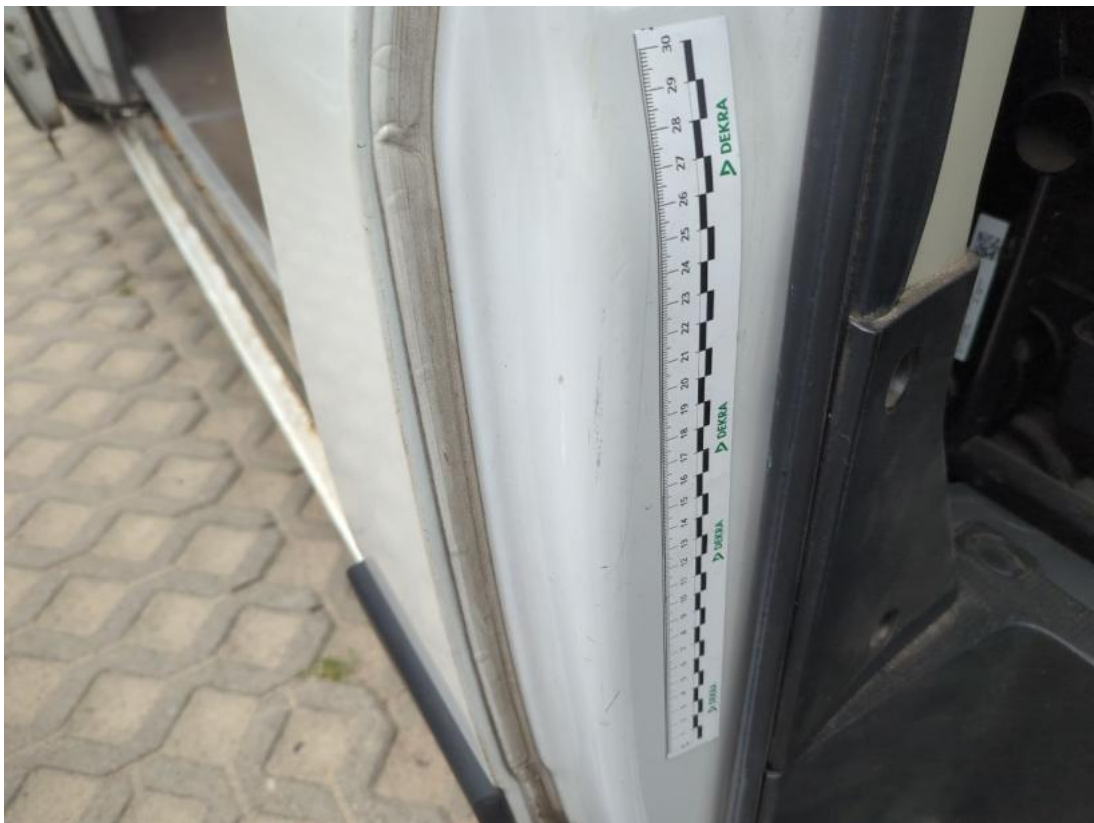
Słupek środkowy P - Rysa/odprysk 1

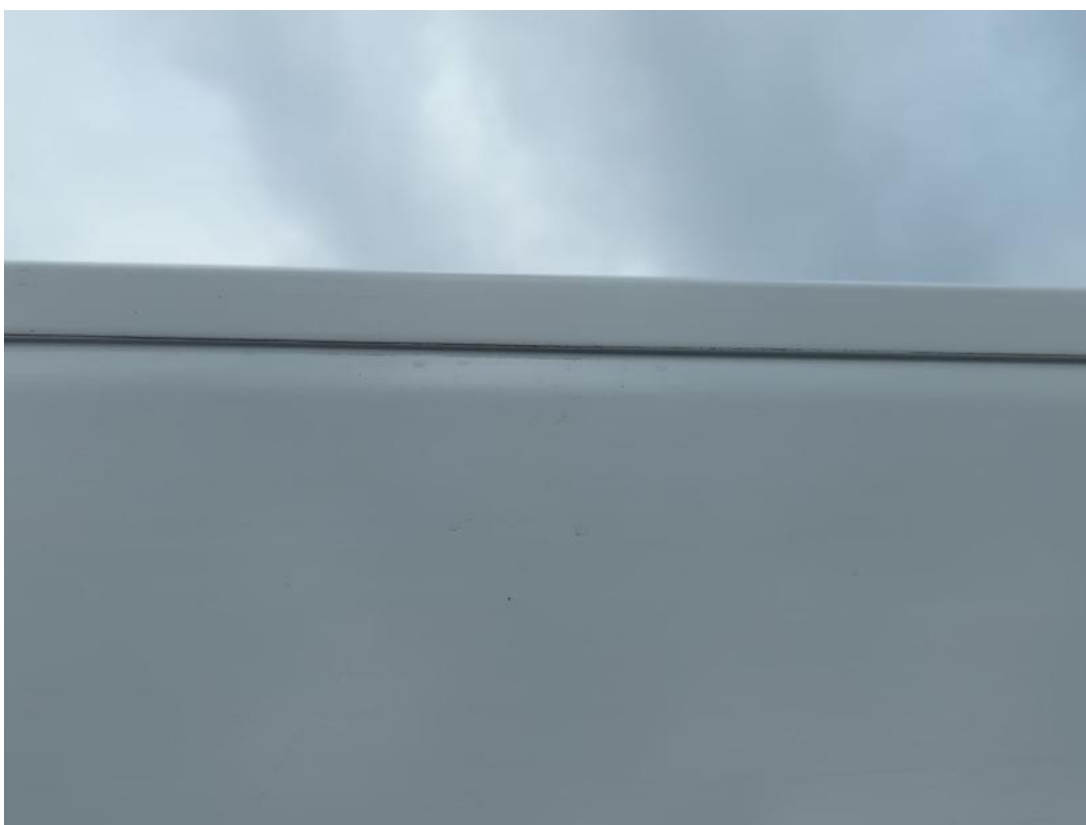
Błotnik tylny P / Ściana boczna P() - Inne 3

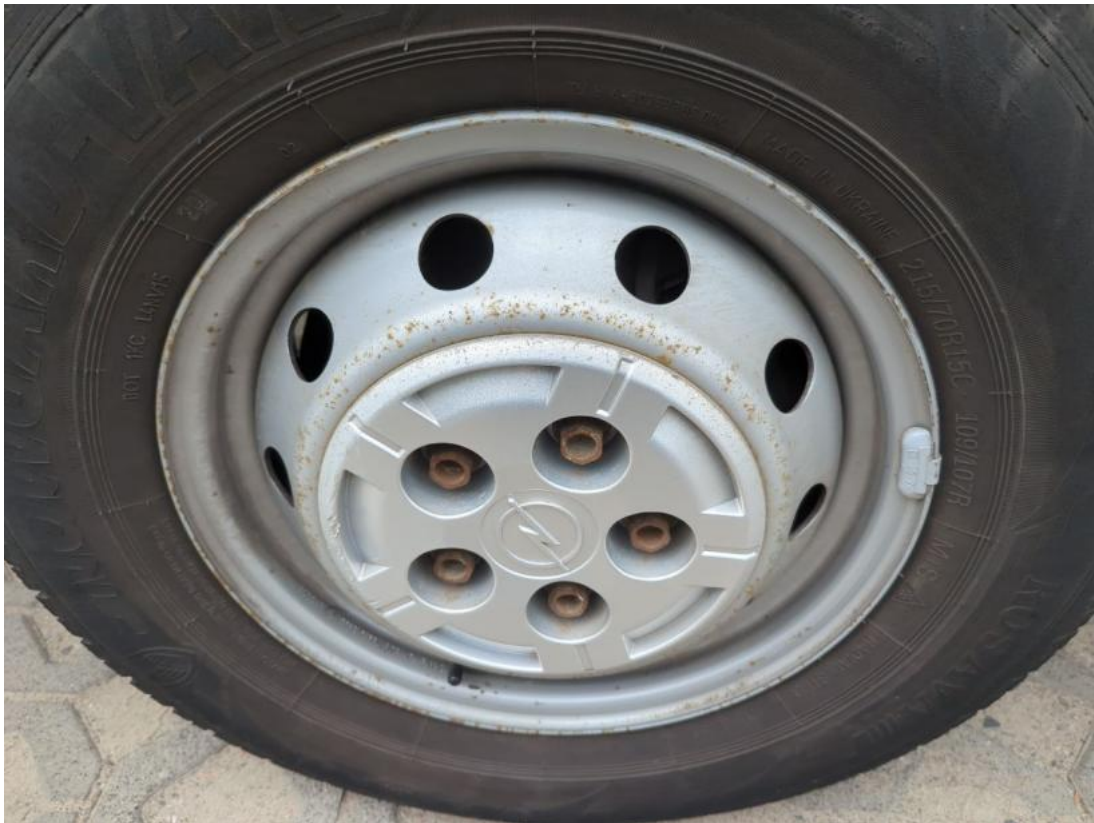
Felga tylna P - Rysa/odprysk 1

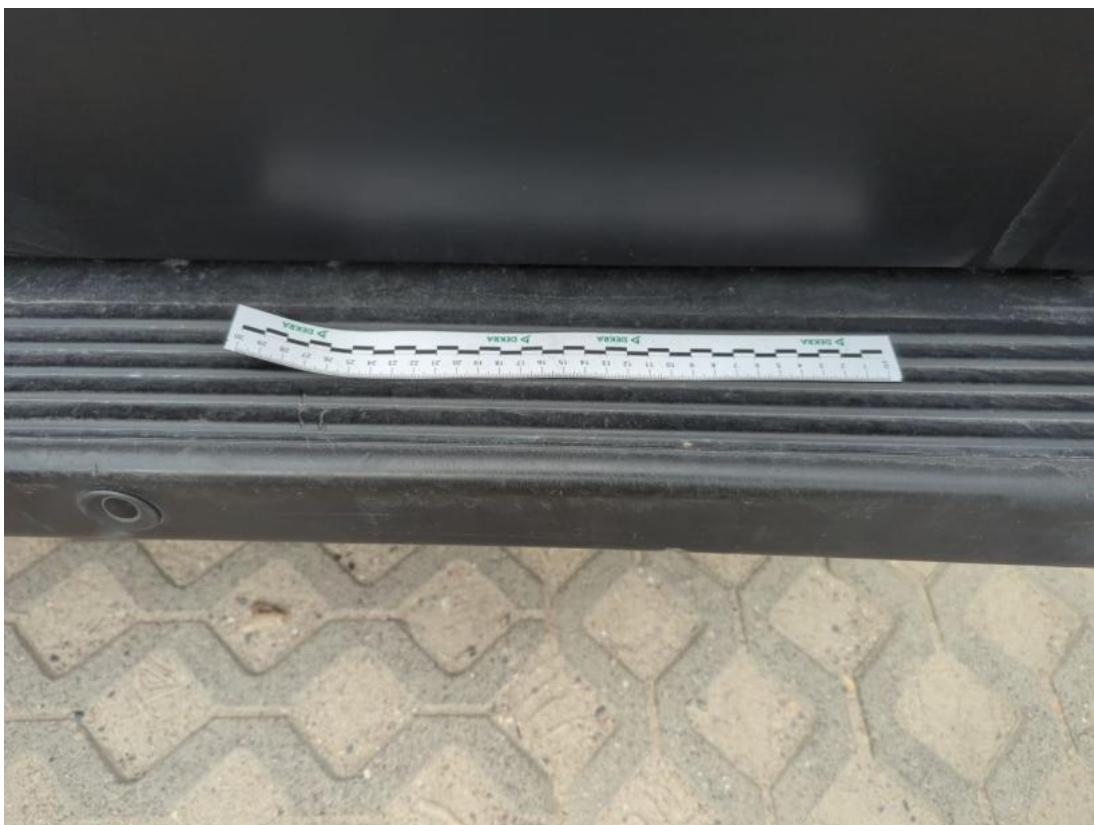
Zderzak tylny - Rysa/odprysk 1

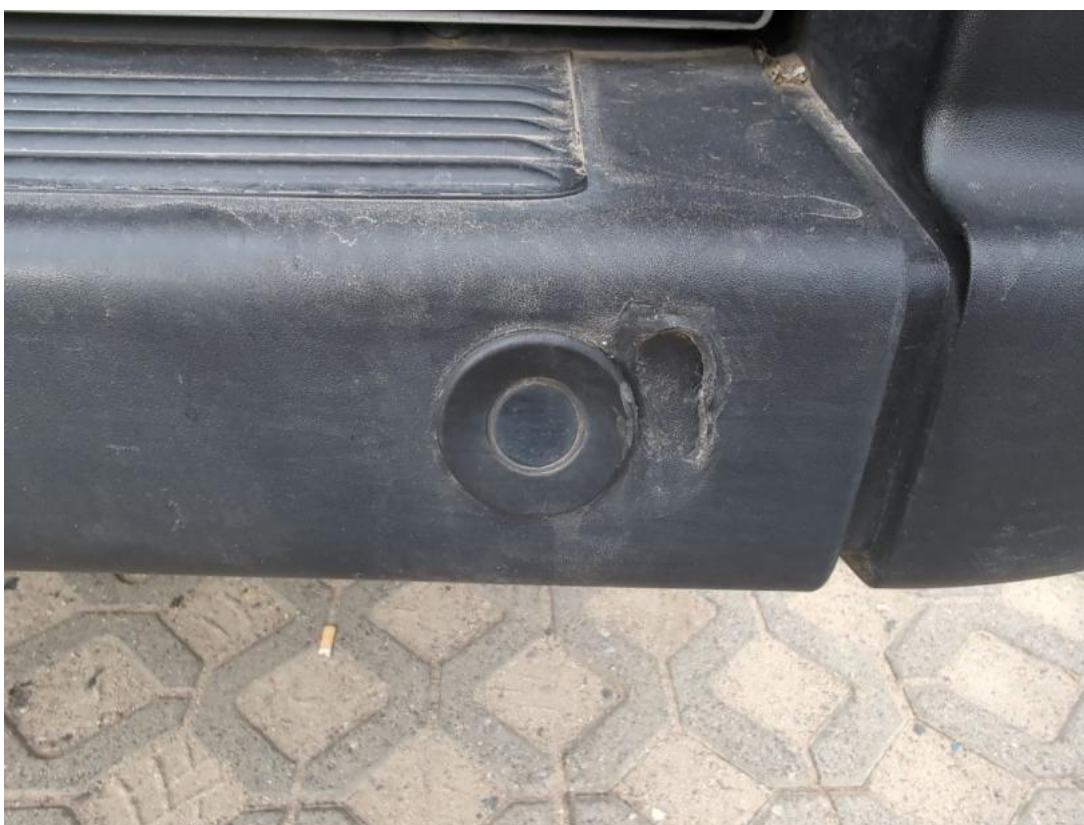
| 2 | Zderzak, środek | zarysowanie, wgniecenie/odkształcenie, pęknięcie | WY | 0.6 |

Zderzak tylny - Pęknięcie/rozerwanie 1

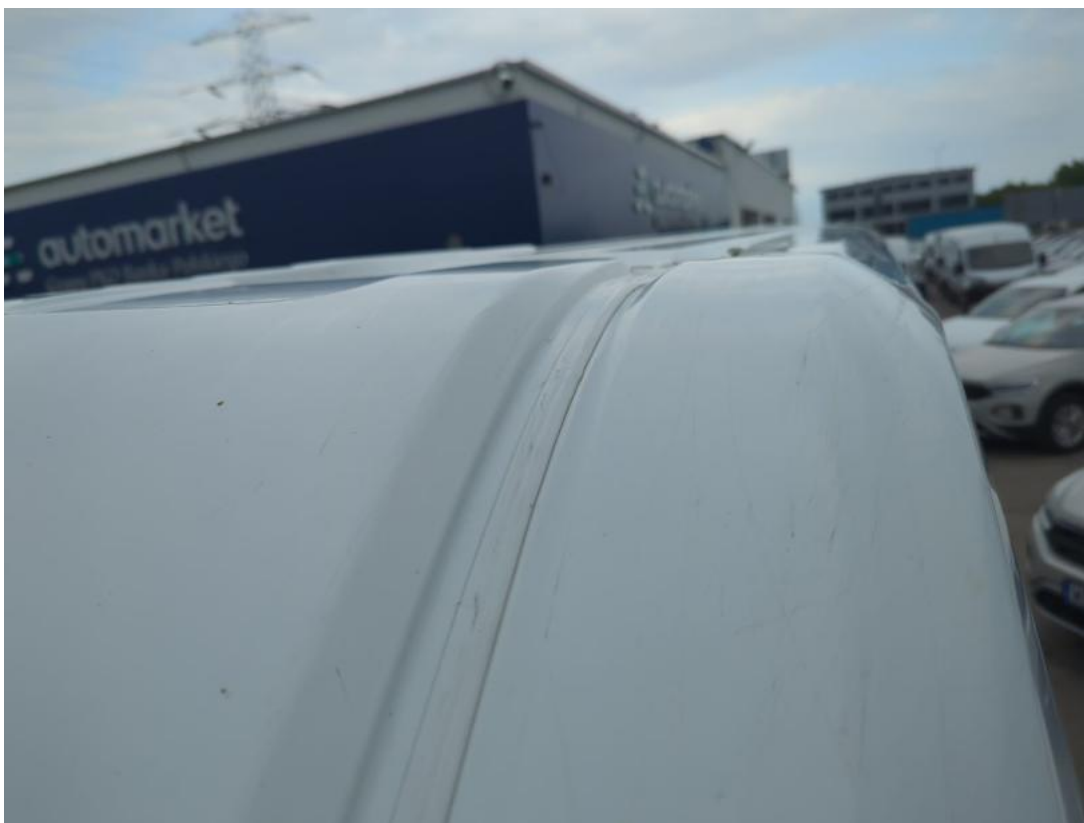
| 17 | Dach kabiny | rysa/odprysk | | |

Dach - Rysa/odprysk 1

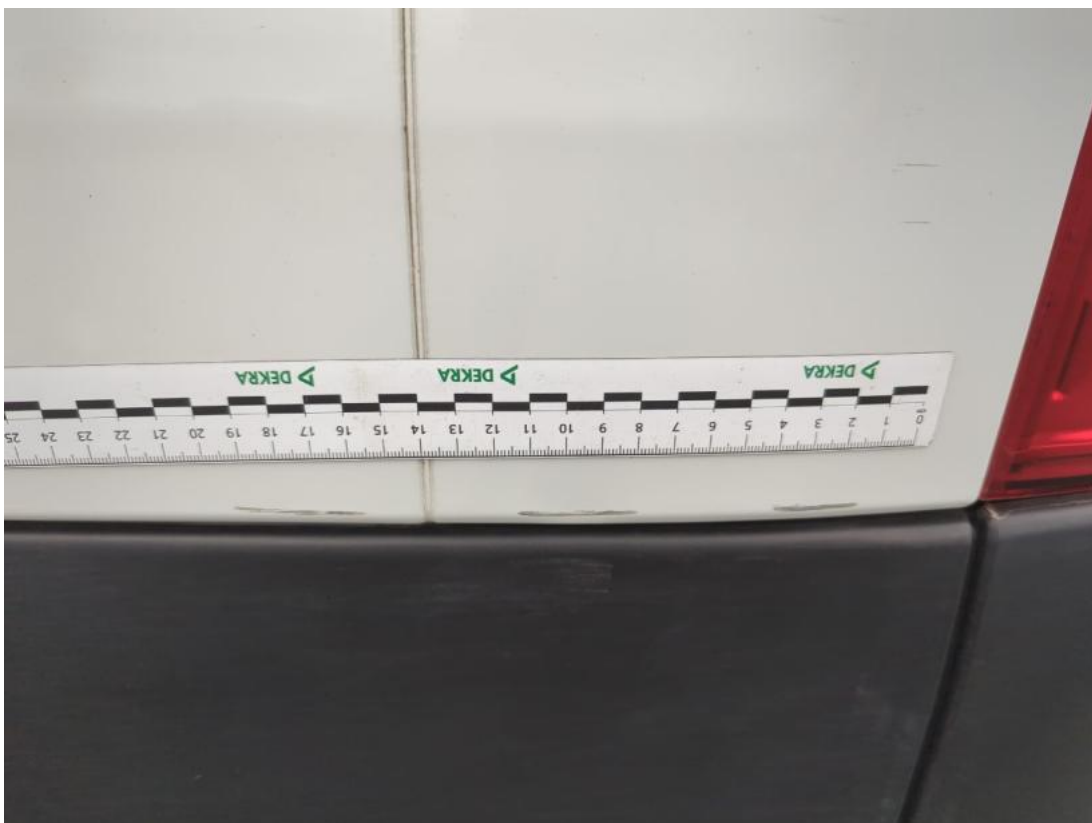
| 11 | Światnik tylny L | rysa/odprysk, ślady korozji | NA | 0.5 |

Błotnik tylny L / Ściana boczna L - Rysa/odprysk 1

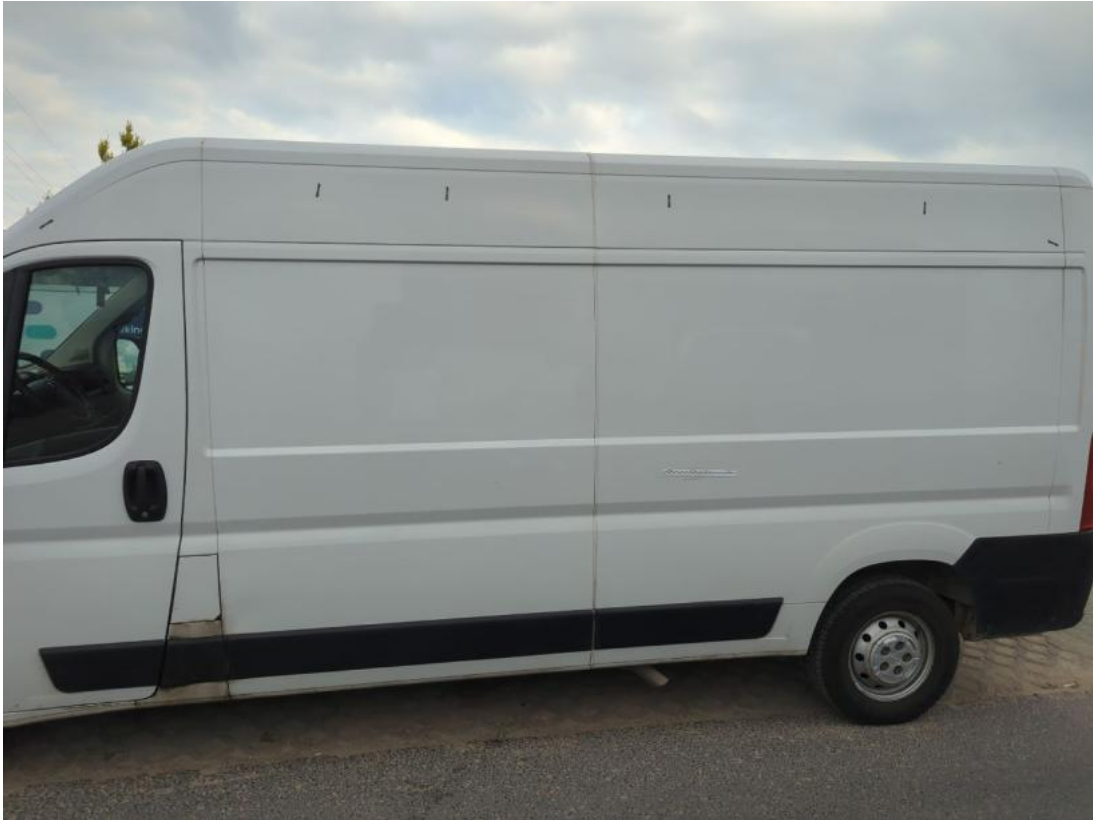
Błotnik tylny L / Ściana boczna L - Rysa/odprysk 2

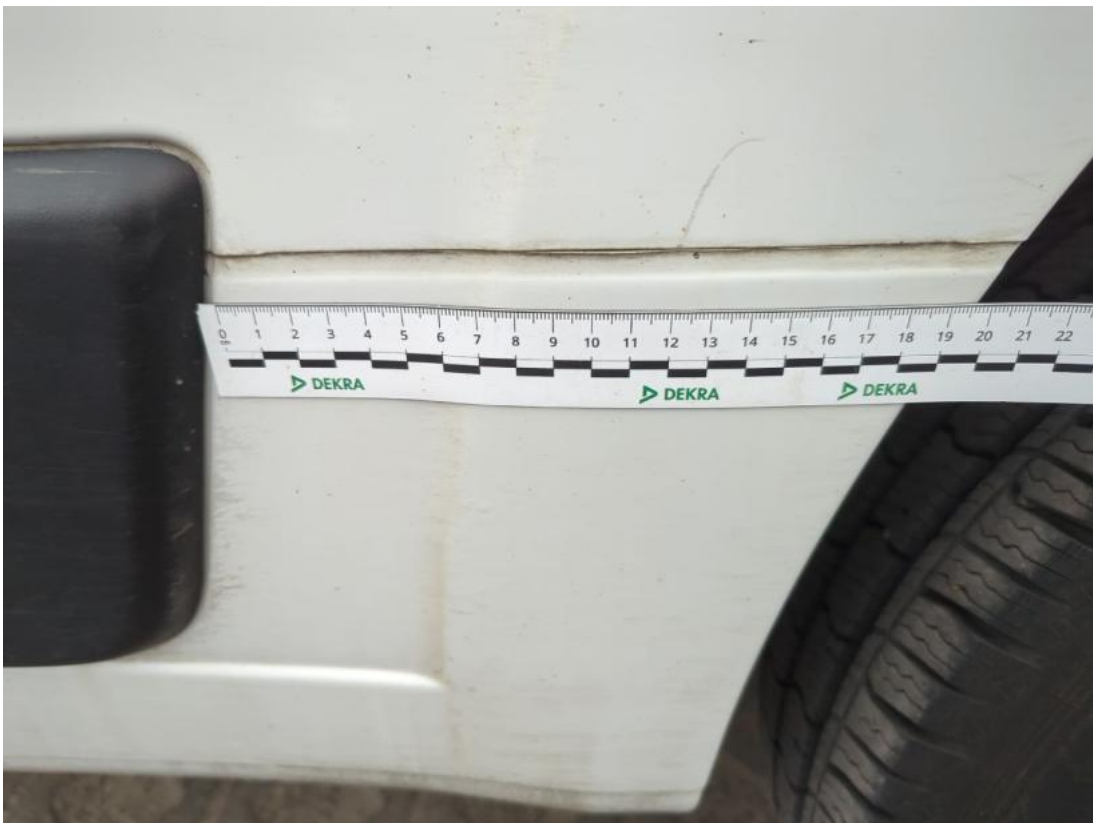
Błotnik tylny L / Ściana boczna L() - Rysa/odprysk 3

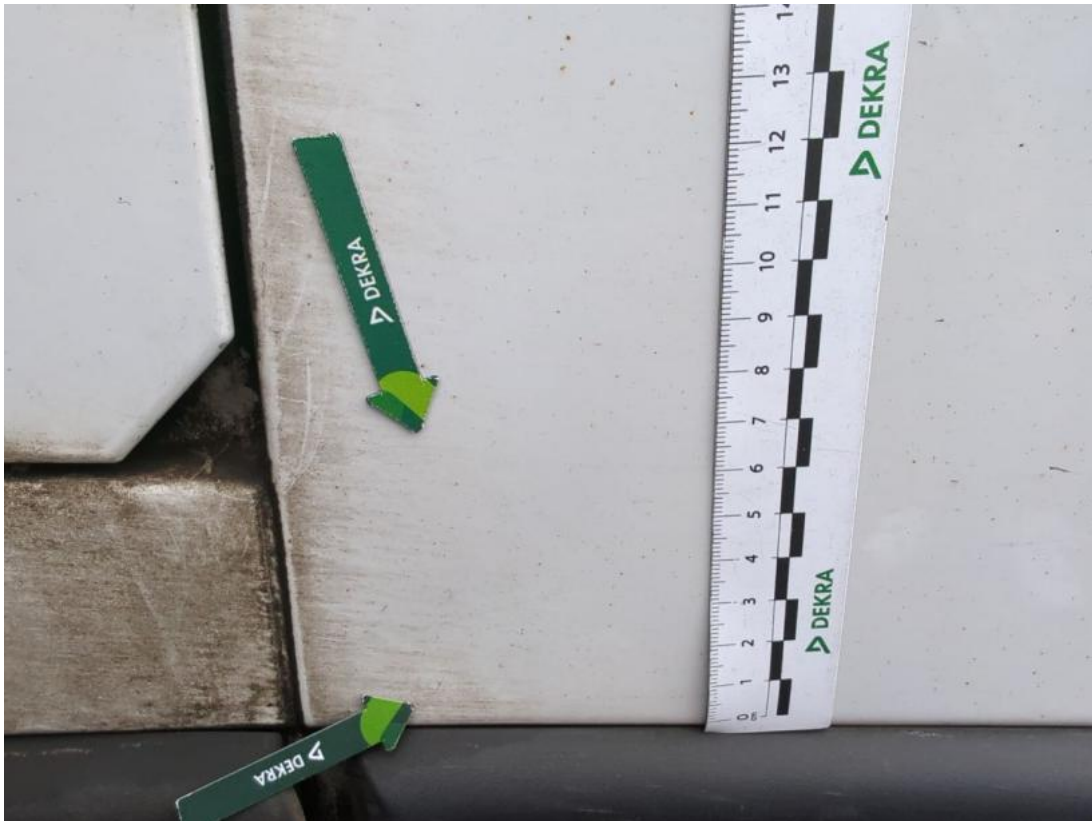
| 20 | Ściana boczna L | wgniecenie/odkształcenie | | |

Błotnik tylny L / Ściana boczna L - Wgniecenie/odkształcenie 1

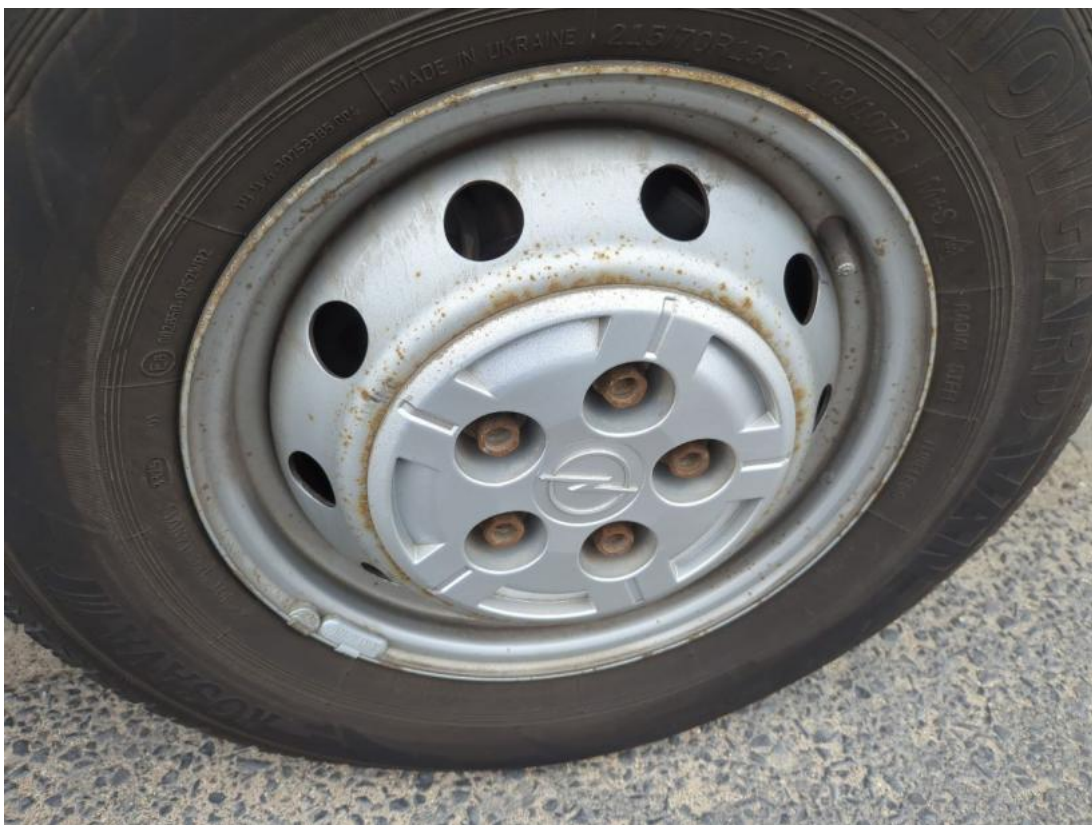
Felga tylna L - Rysa/odprysk 1

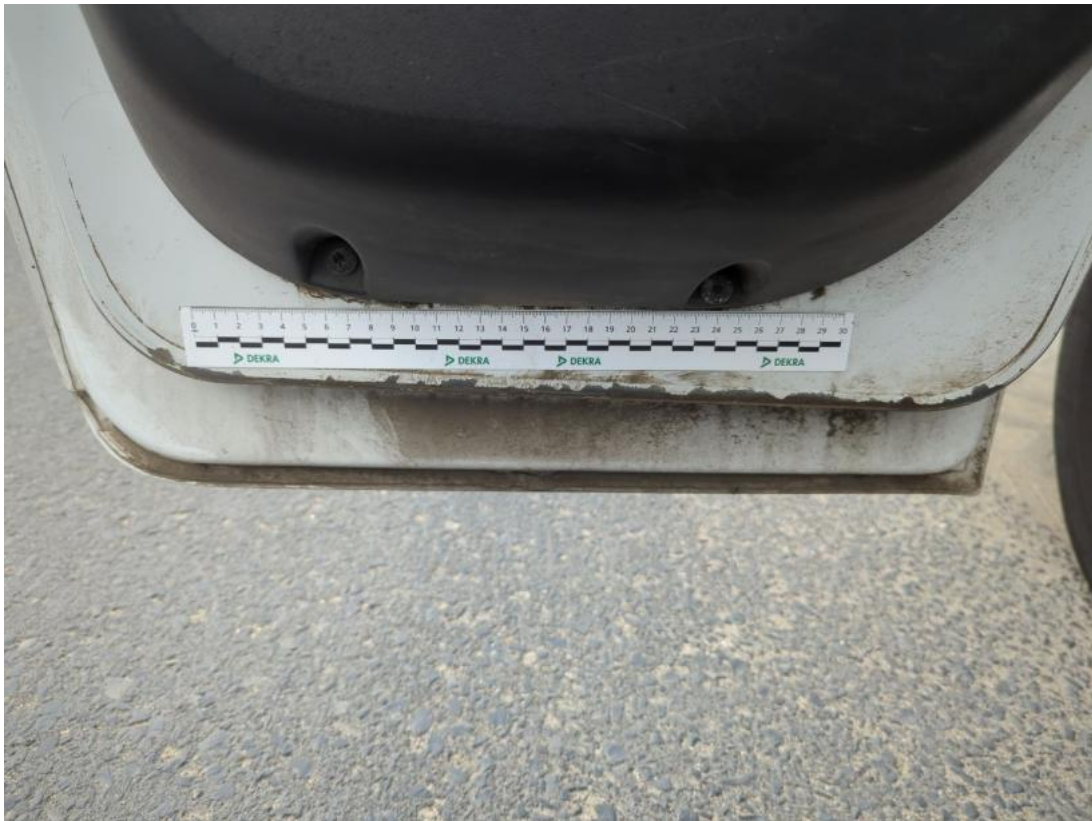
| 5 | Drzwi przednie (nieuzbrojone) L | rysa/odprysk, ślady korozji | NA | 0.5 |

Drzwi przed L - Rysa/odprysk 1

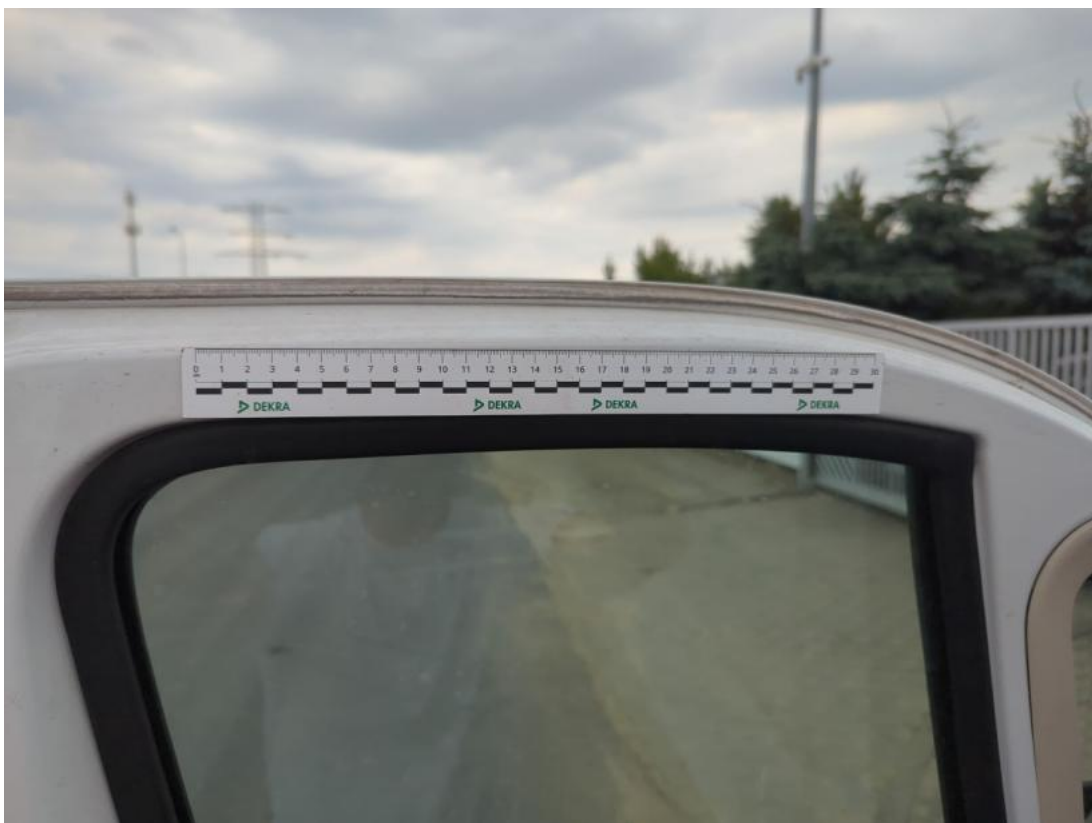
Drzwi przed L - Rysa/odprysk 2

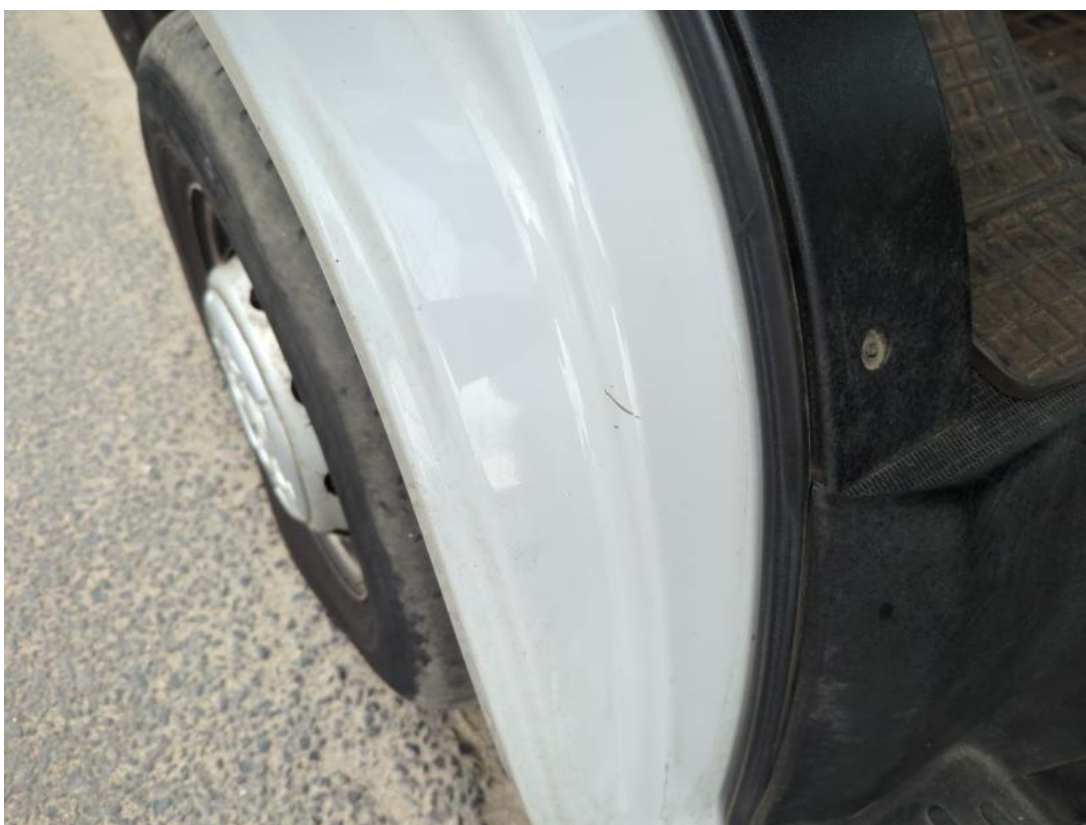
Próg L() - Rysa/odprysk 3

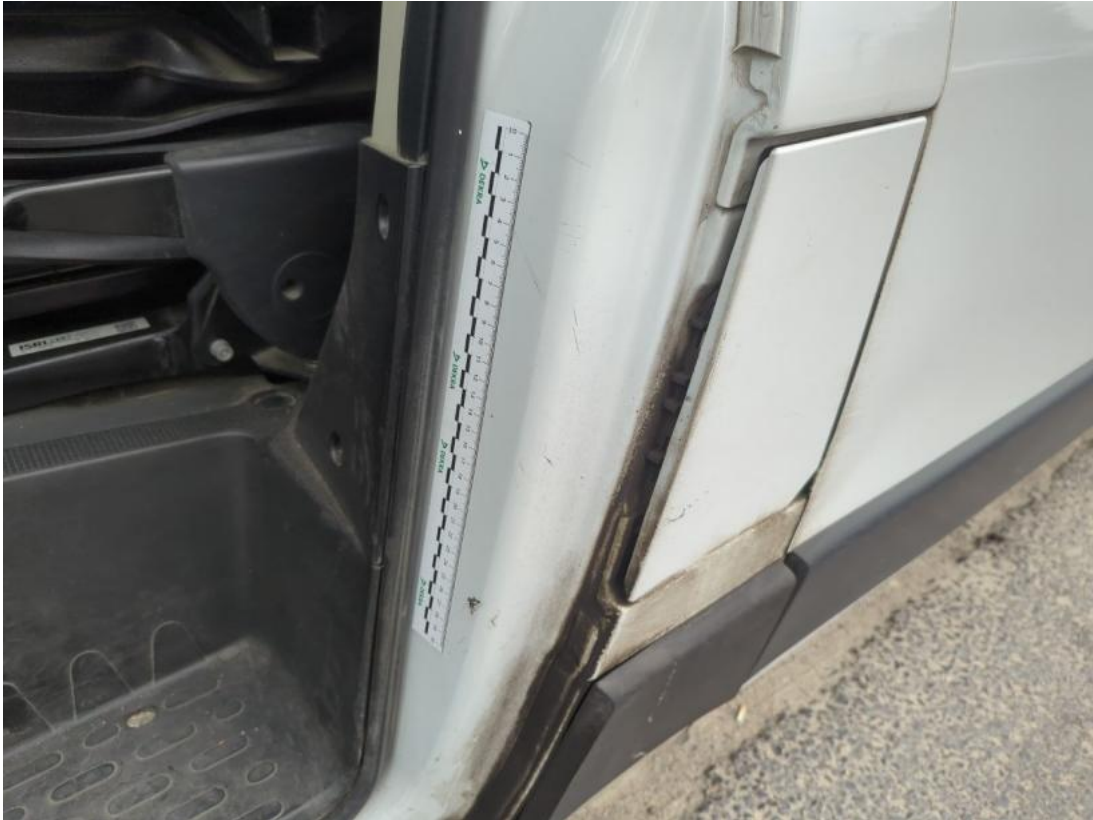
| 19 | Poszycie słupka środkowego góra L | rysa/odprysk | | |

Słupek środkowy L - Rysa/odprysk 1

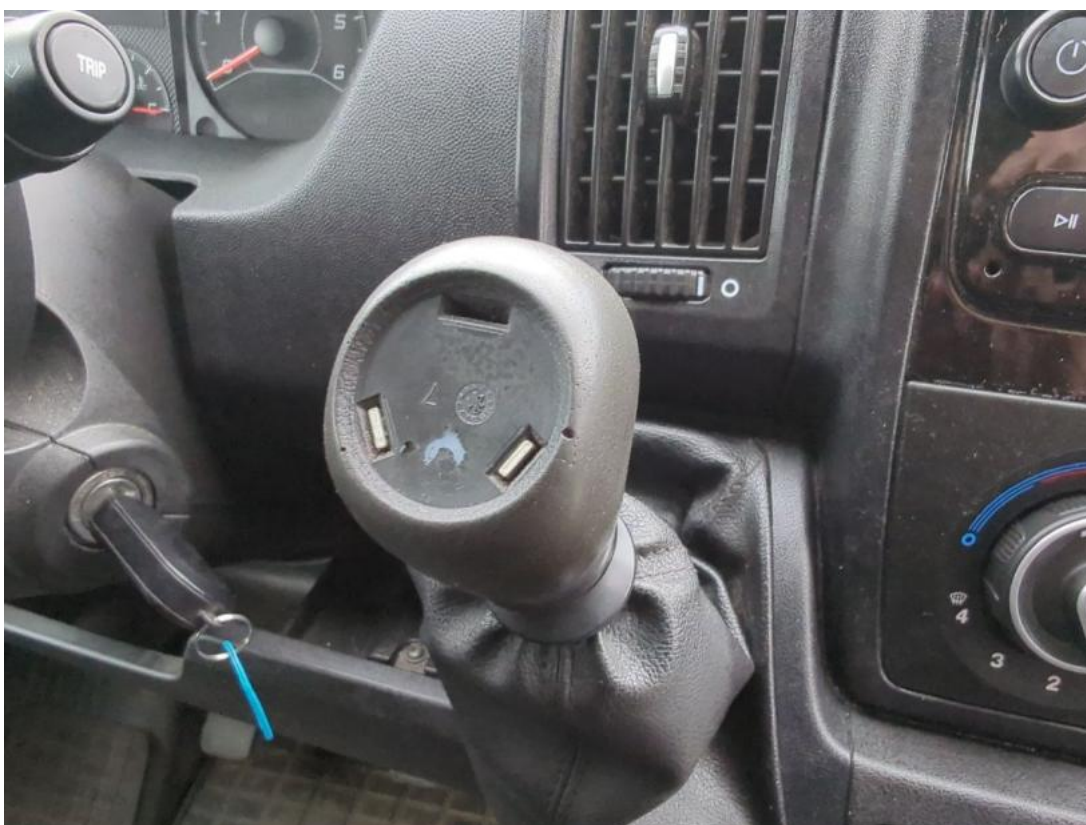
| 3 | Gałka | niekompletna | WY | 0.1 |

Gałka dźwigni zmiany biegów - Inne 1

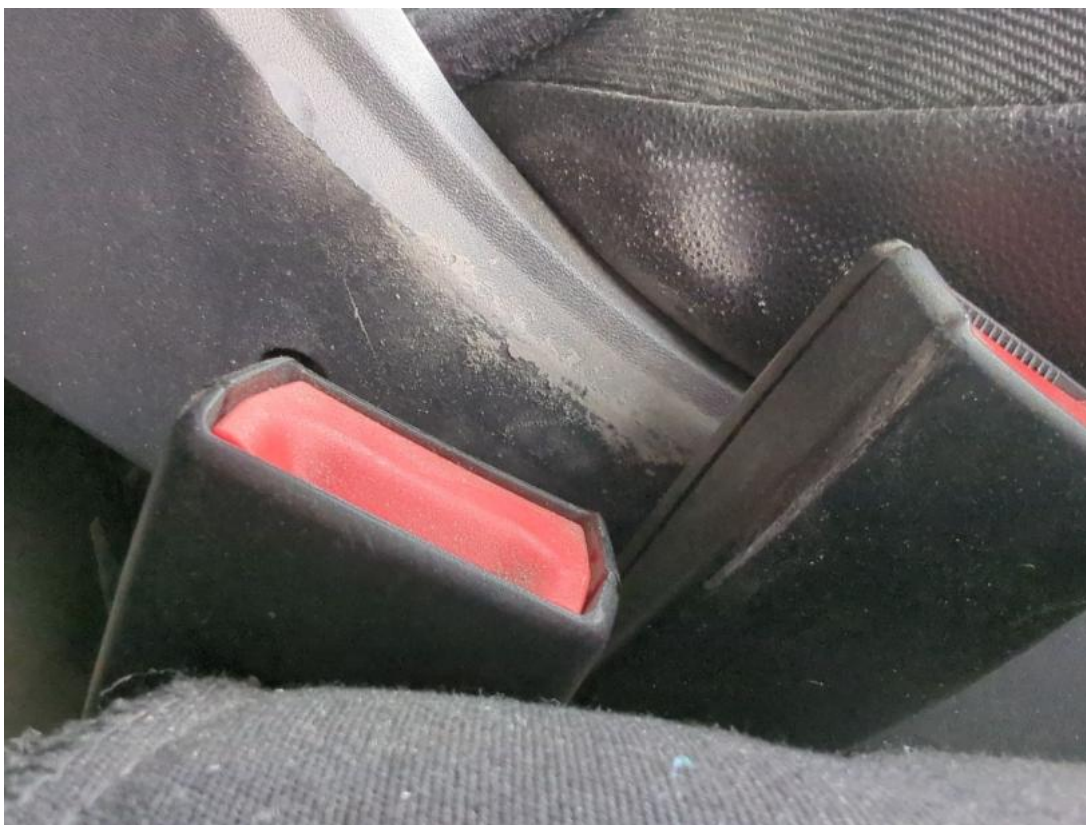
Fotel prz. lew. - Rysa/odprysk 1

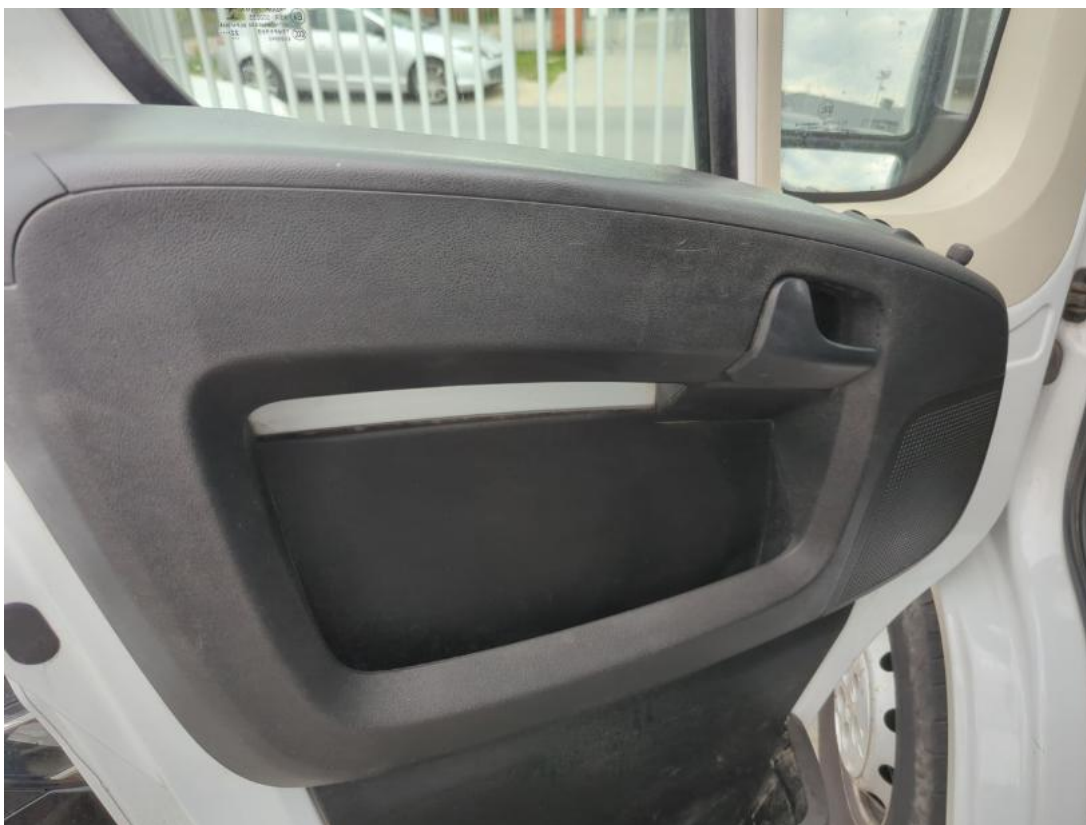
| 24 | Tapicerka drzwi, przód L | zarysowanie | | |

Tapicerka drzwi przednich L - Rysa/odprysk 1
