## Raport z oględzin pojazdu

| Numer raportu | 219792/7/26-11401 | Data raportu | 03-07-2026 |

| Marka, model | OPEL Movano CDTI Euro 6 21... |
| Numer rejestracyjny | WJ8478L |

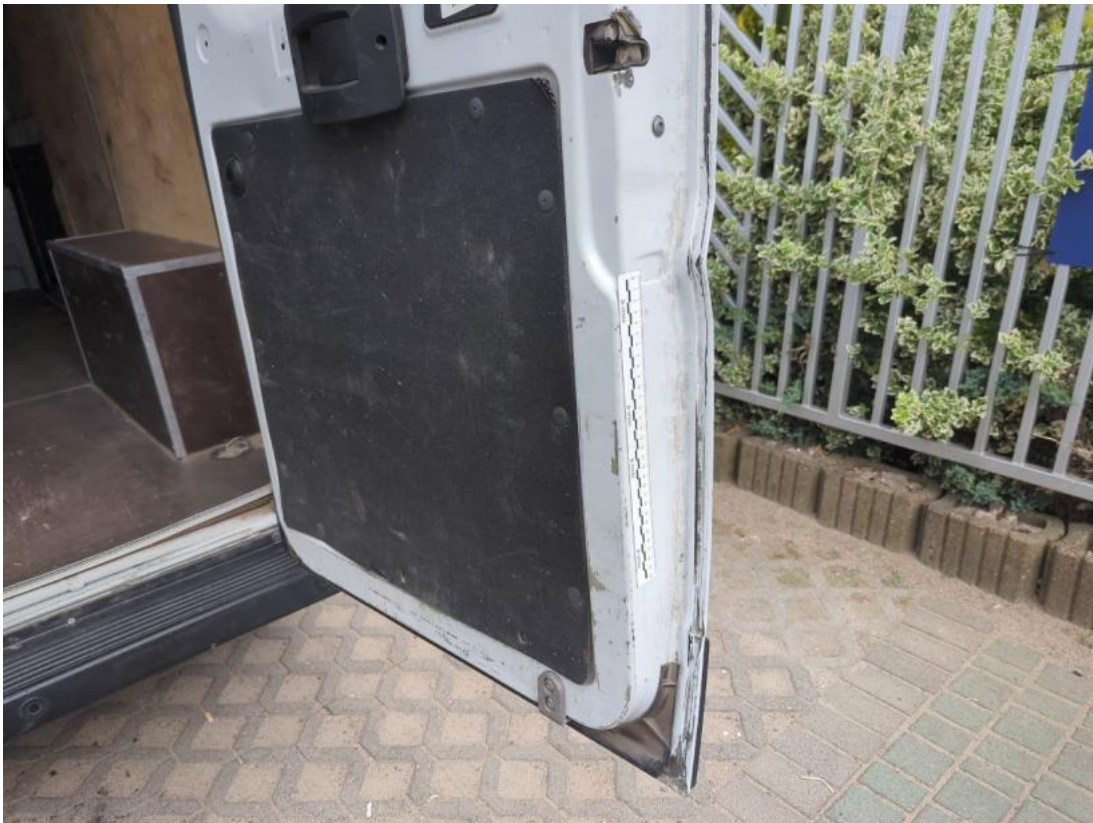
**Fot. 111**  
Drzwi - Rysa/odprysk 2

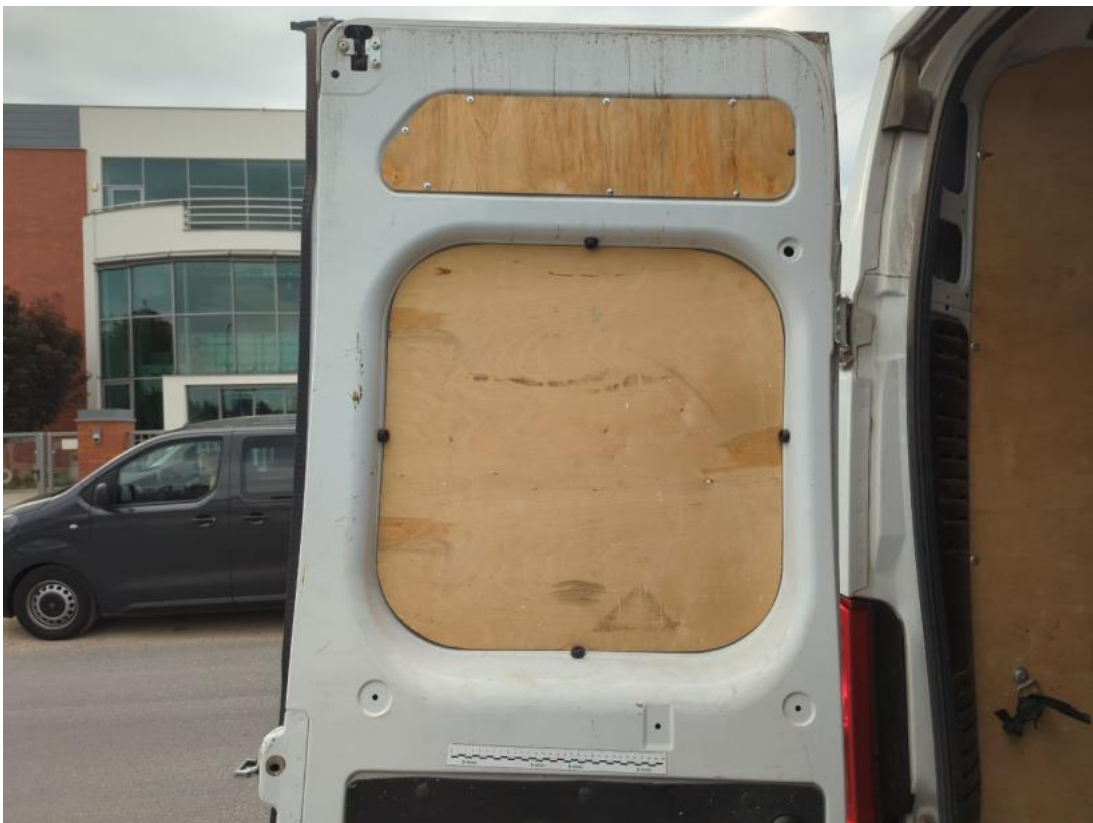
**Fot. 112**  
Drzwi() - Rysa/odprysk 3

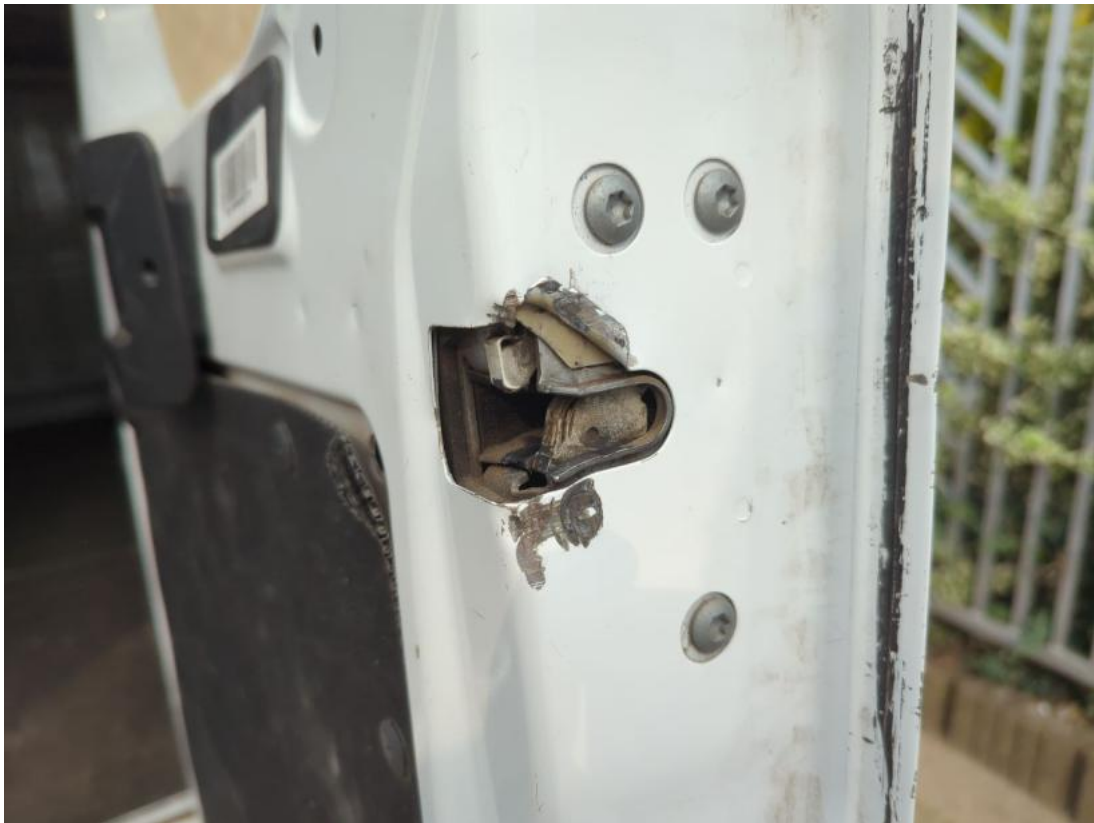
Drzwi - Pęknięcie/rozerwanie 1

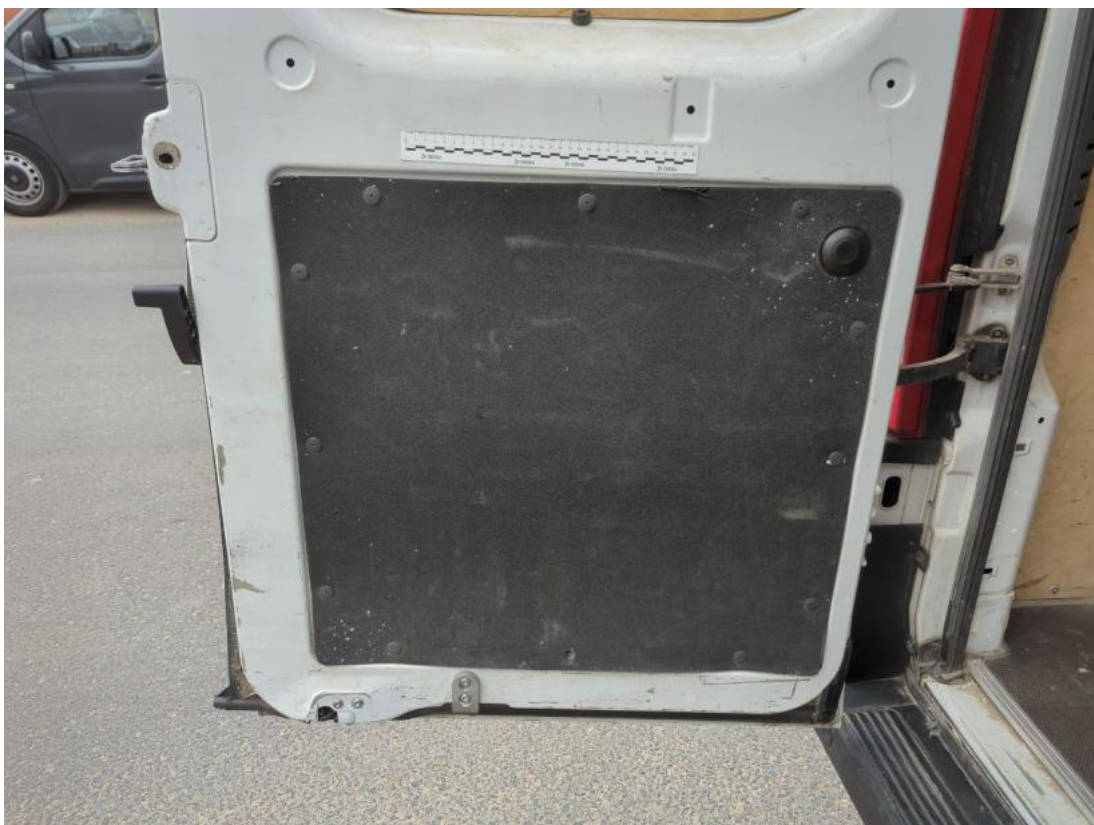
Drzwi - Pęknięcie/rozerwanie 2

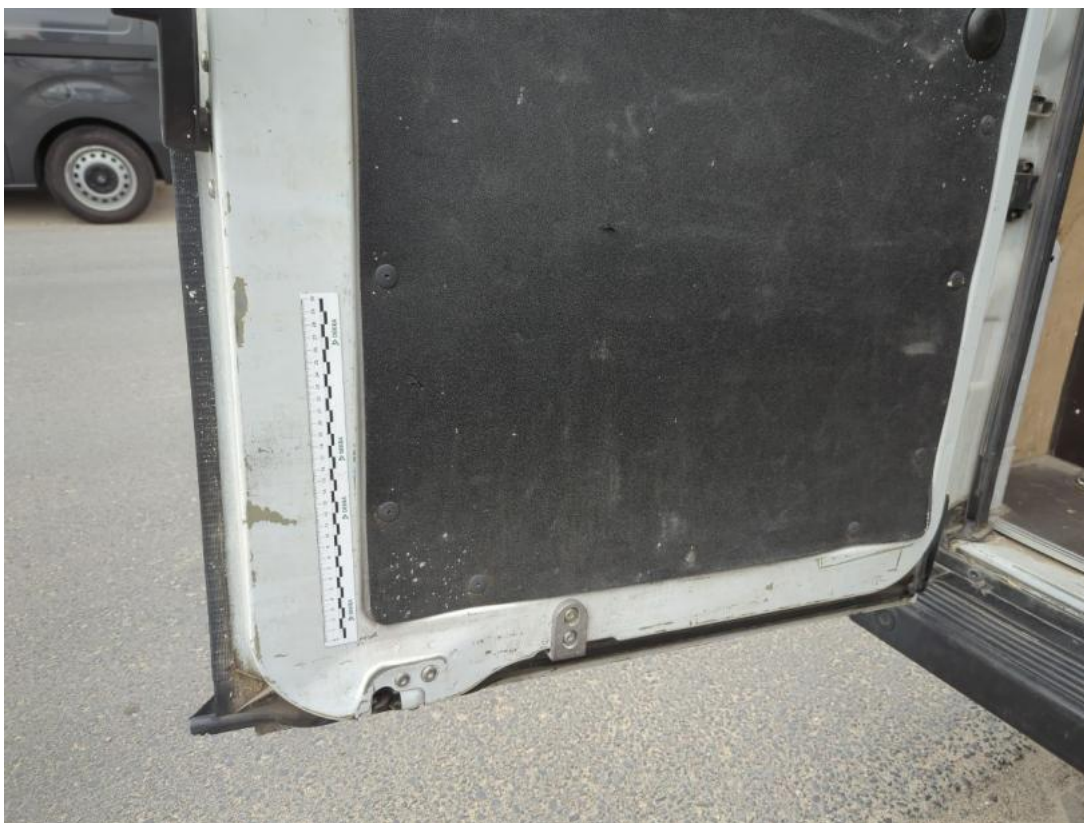
Drzwi() - Pęknięcie/rozerwanie 3

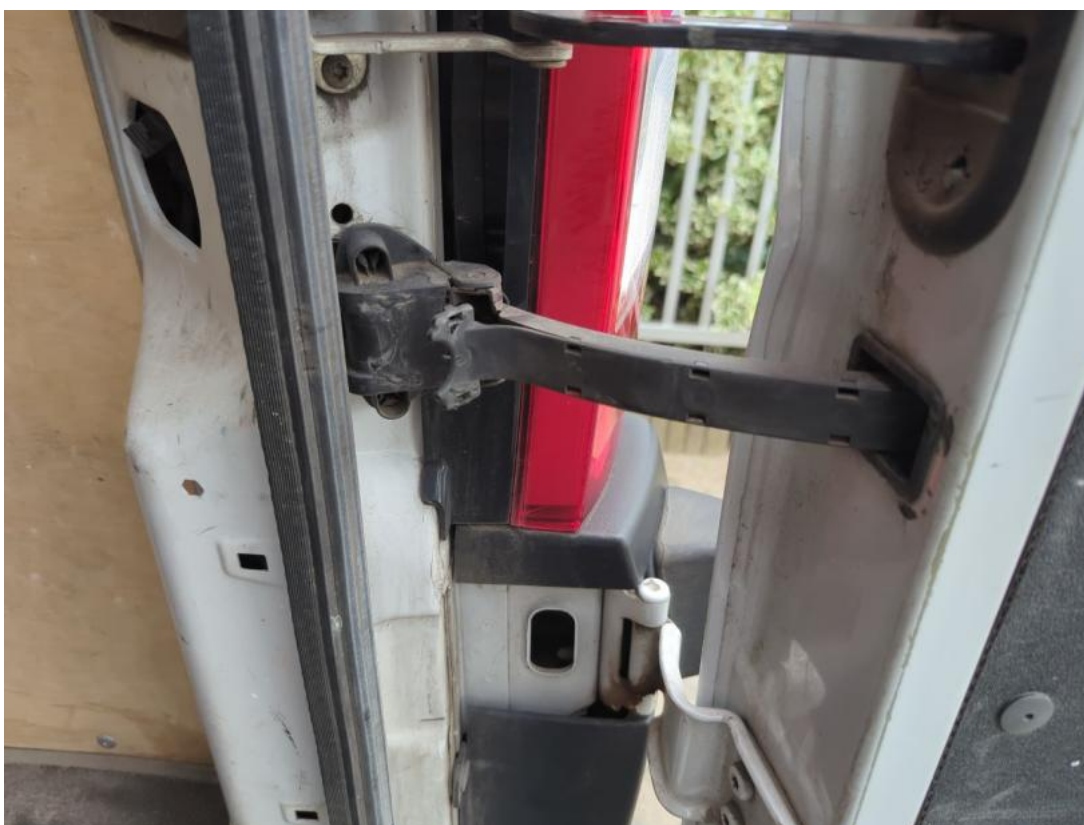
Drzwi - Inne 1

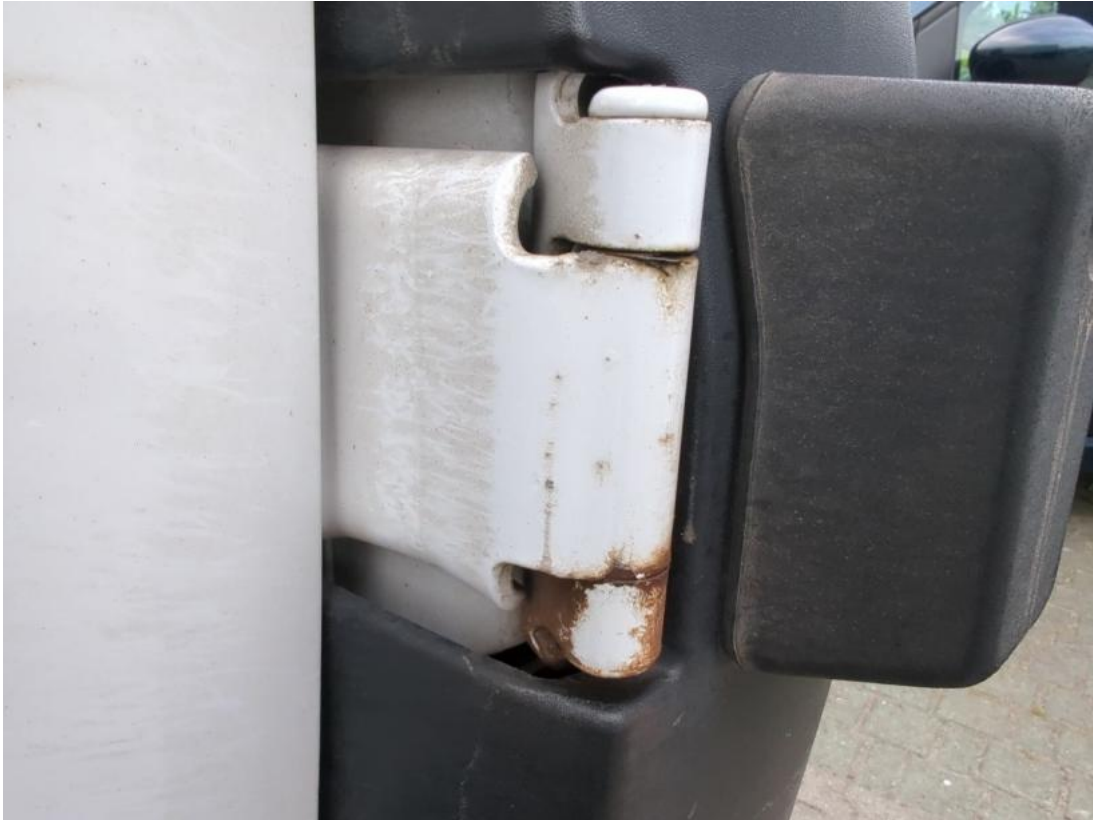
Drzwi tyłu lewe - Inne 2

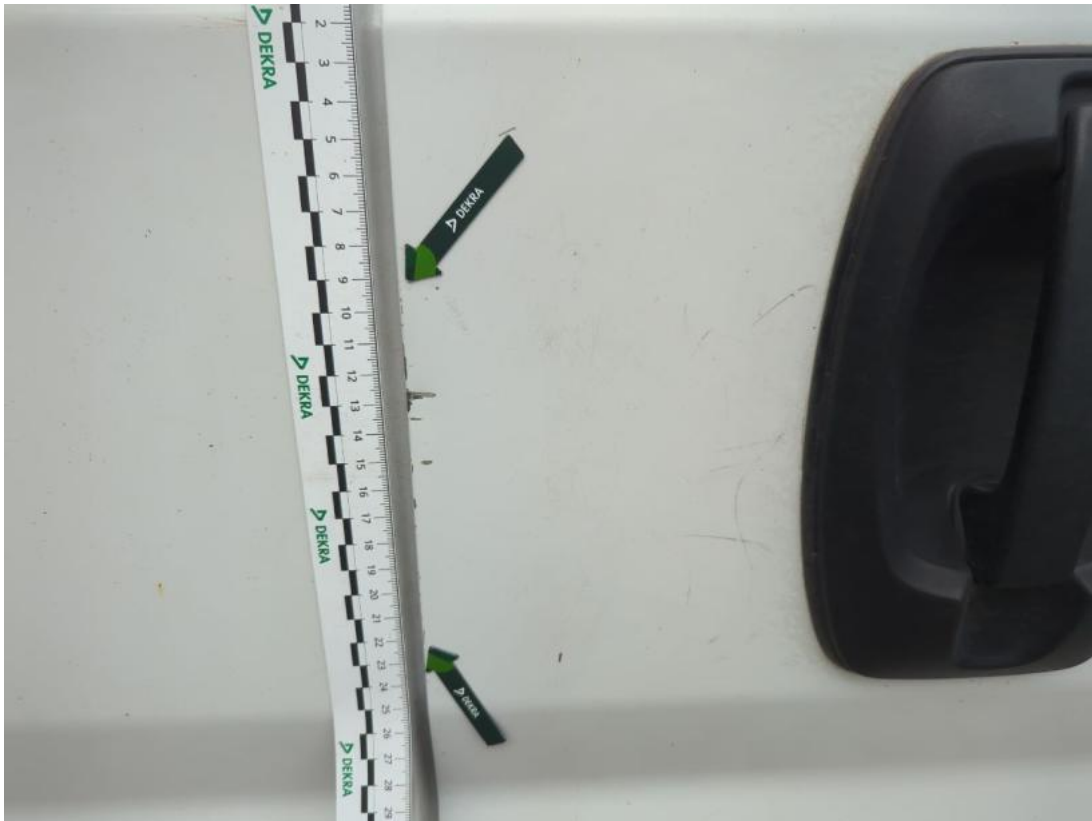
| 22 | Drzwi tylne, skrzydło prawe R | rysa/odprysk | | |

Drzwi tyłu prawe - Rysa/odprysk 2

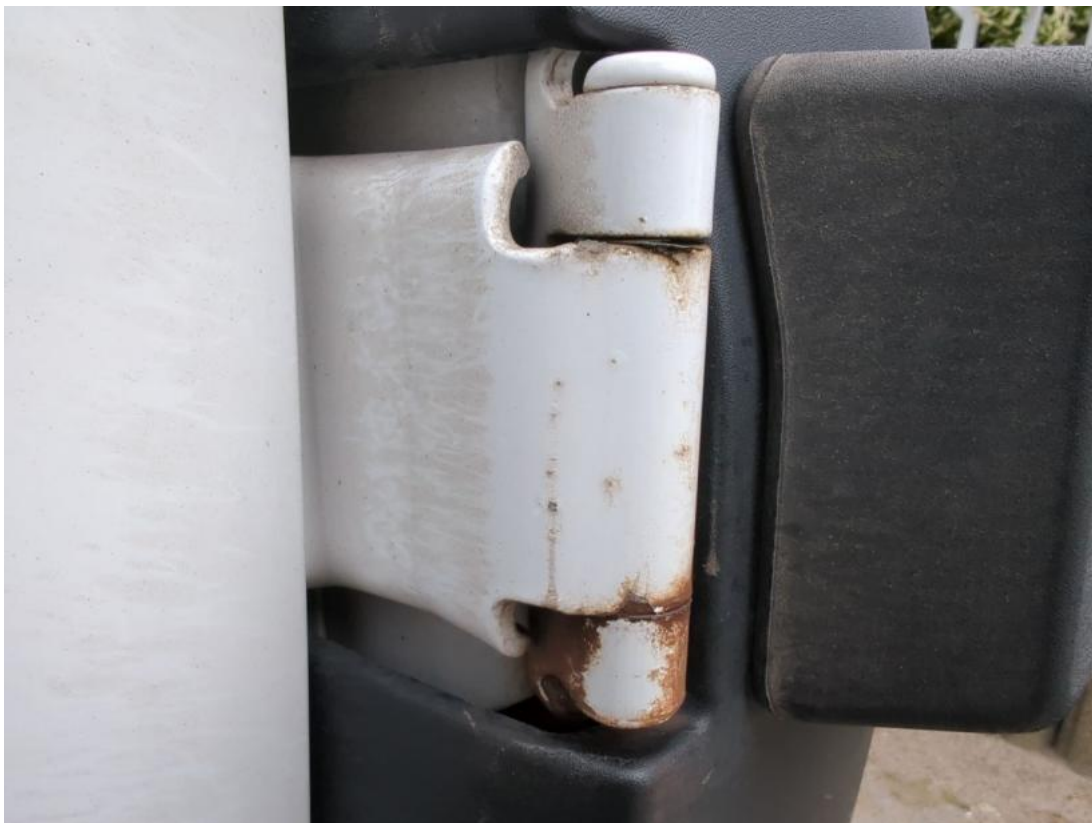
Drzwi tyłu prawe() - Rysa/odprysk 3

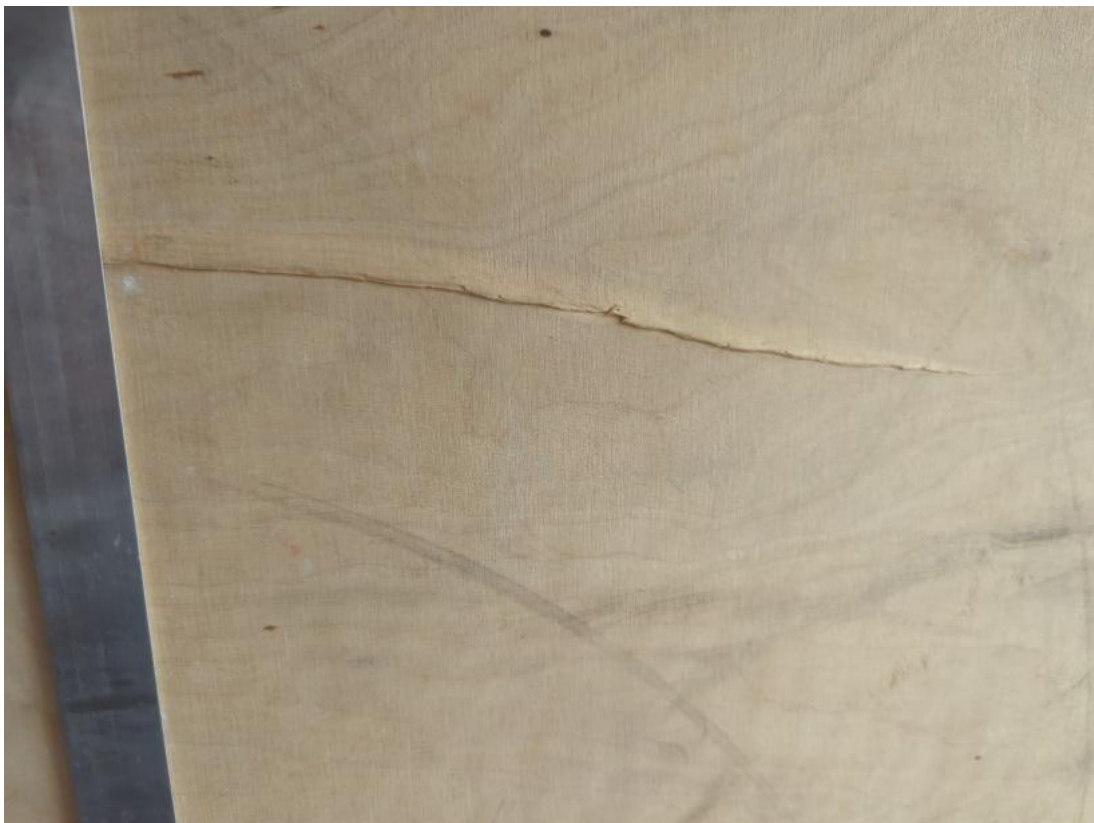
| 26 | Przestrzeń ładunkowa | rysa/odprysk, wgniecenie/odkształcenie | | |

Ściana prawa - Pęknięcie/rozerwanie 1
