## Raport z oględzin pojazdu

| Numer raportu | 217353/12/25-11401 | Data raportu | 05-12-2025 |

| Marka, model | KIA Ceed Kombi 21- |
| Numer rejestracyjny | CT627AA |

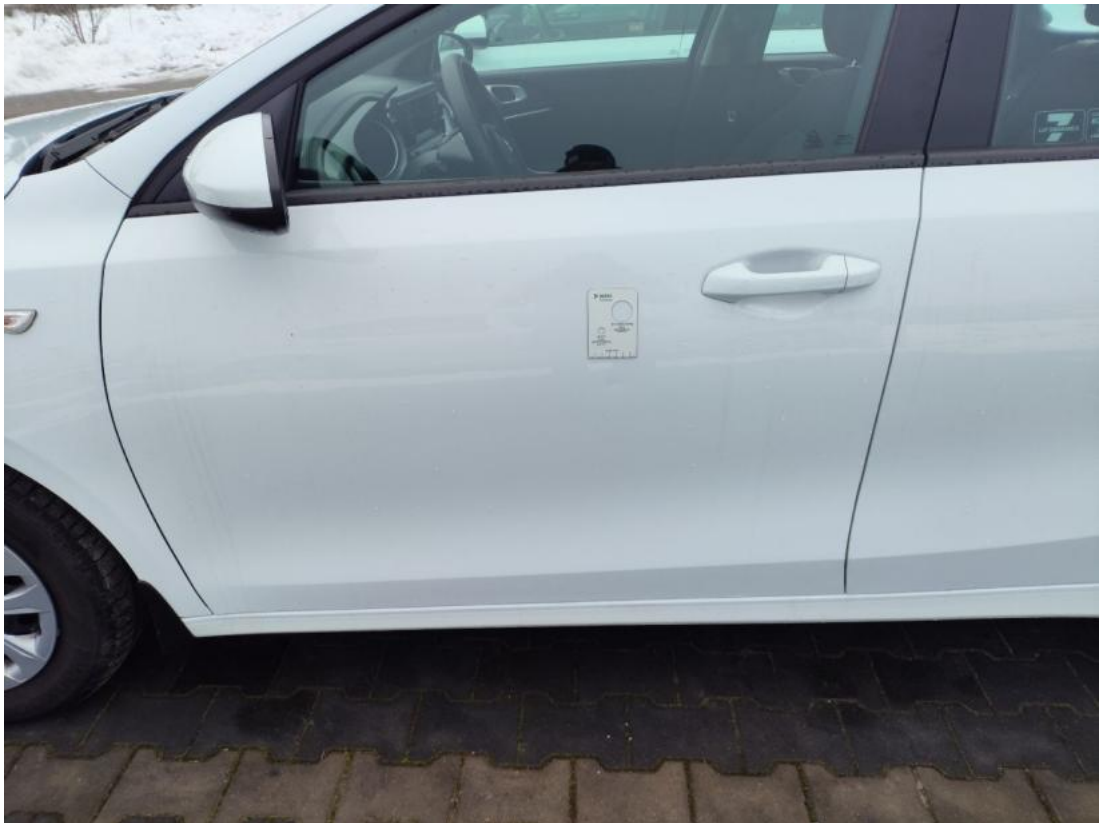
**Fot. 39**

Drzwi przed L - zdjęcie poglądowe 1

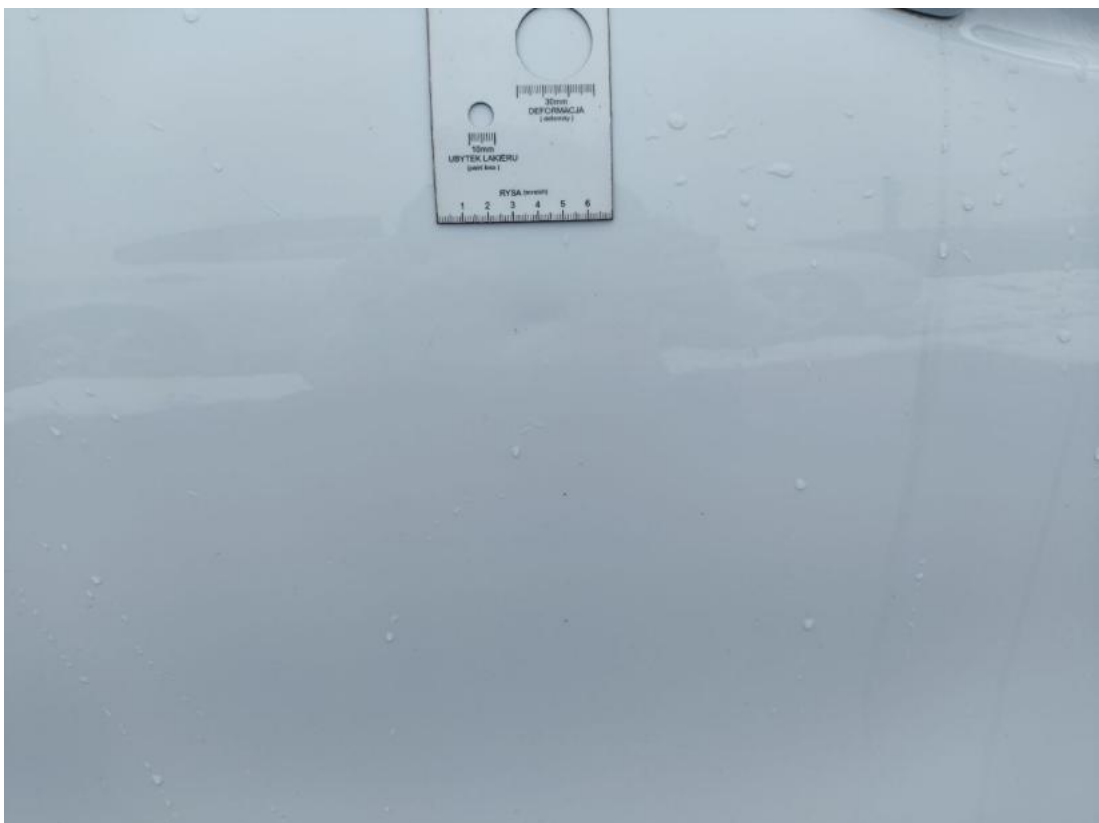
**Fot. 40**

Drzwi przed L - zdjęcie poglądowe 2

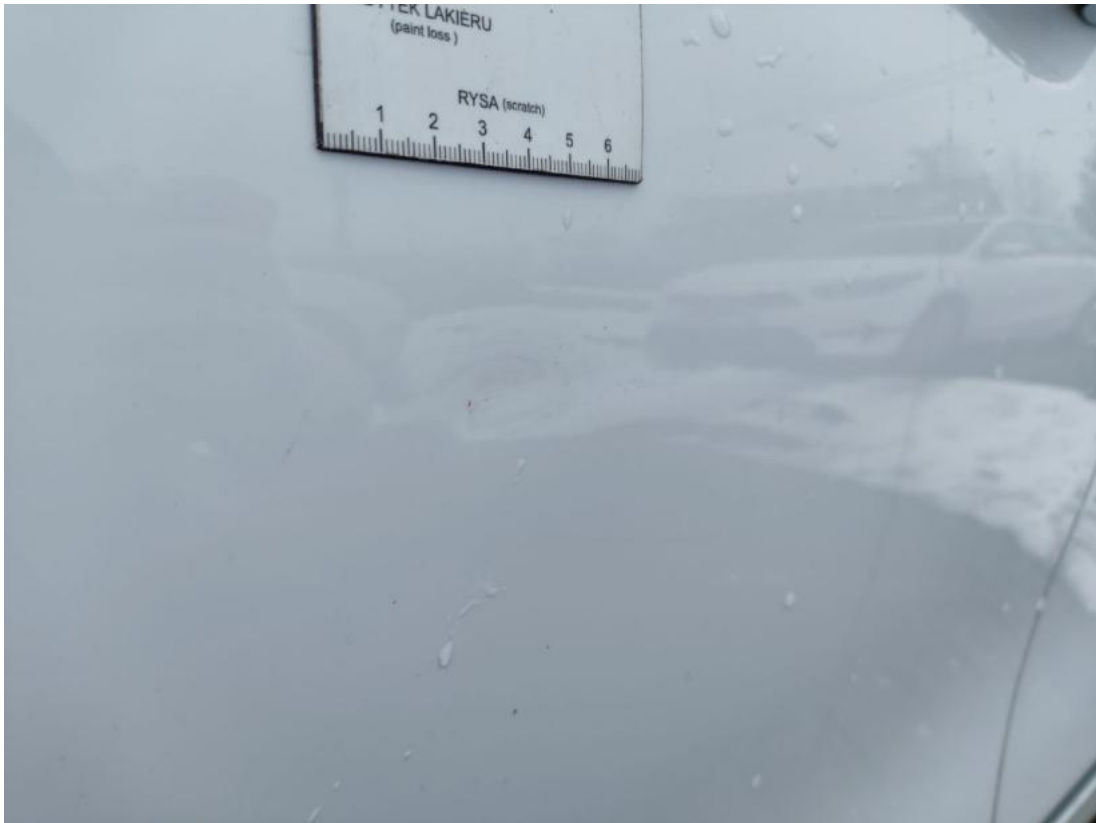
**Fot. 41**

| Poz. | Nazwa pozycji | Opis uszkodzeń | Kwalifik. | Naprawa [rbg] |
|---|---|---|---|---|
| 1 | Drzwi przednie (nieuzbrojone) L | wgniecenie/odkształcenie | NA | 0.7 |

Drzwi przed L - Wgniecenie/odkształcenie 1

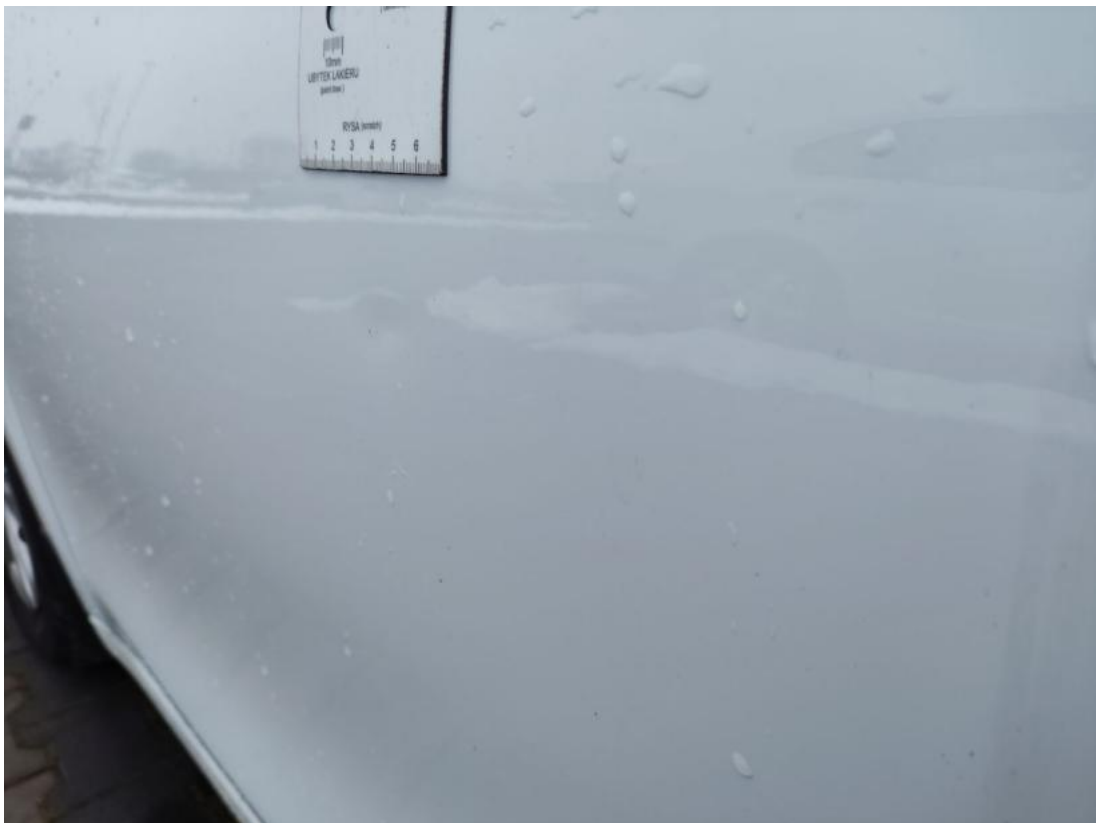
**Fot. 42**

Drzwi przed L - Wgniecenie/odkształcenie 2

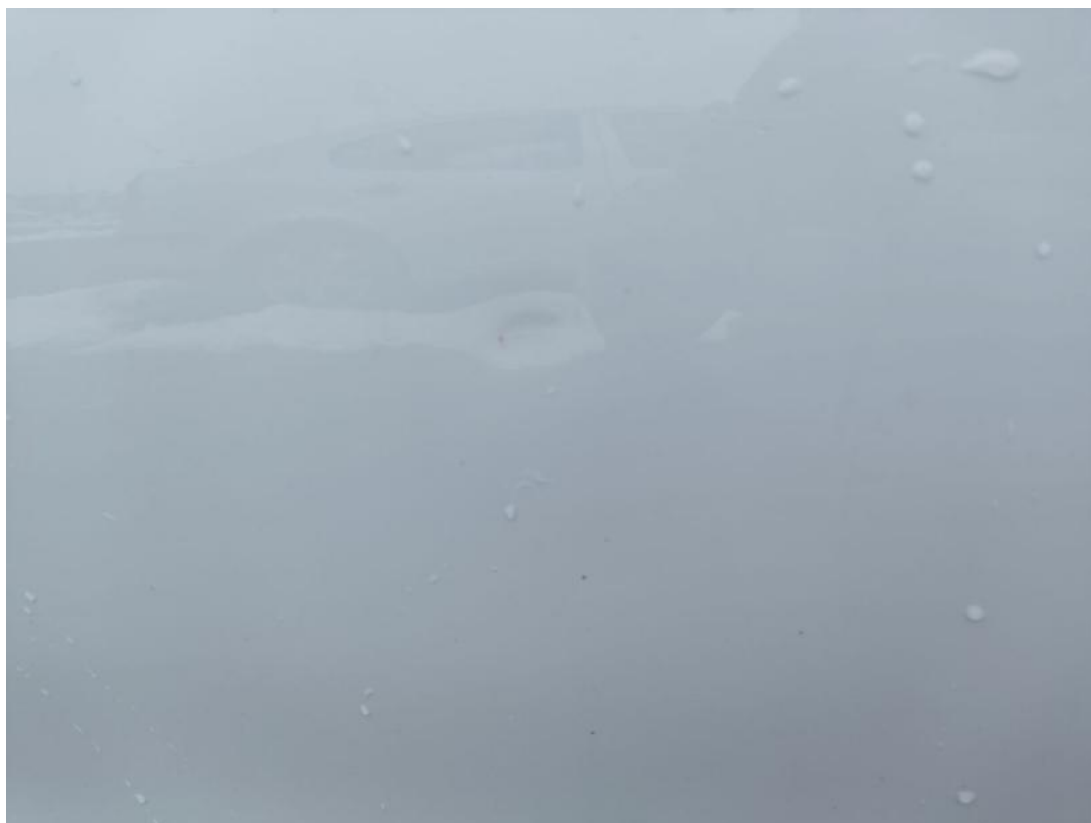
**Fot. 43**

Drzwi przed L() - Wgniecenie/odkształcenie 3

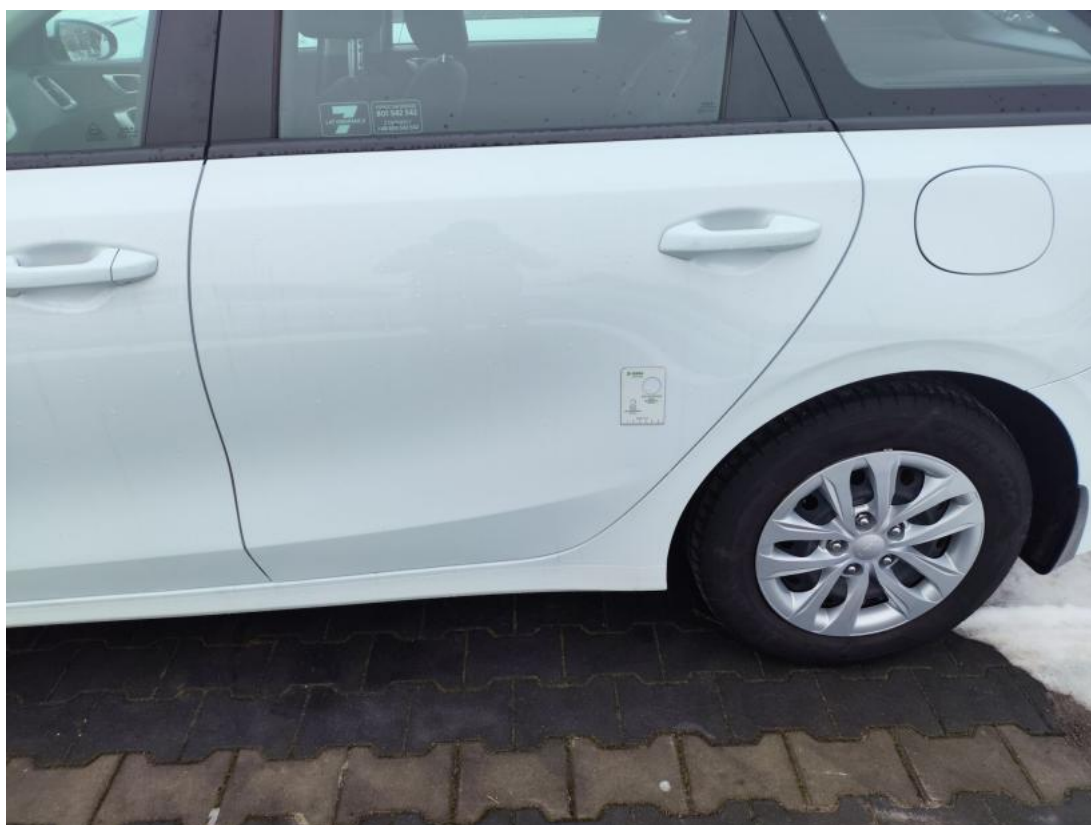
**Fot. 44**

Drzwi tylne L - zdjęcie poglądowe 1

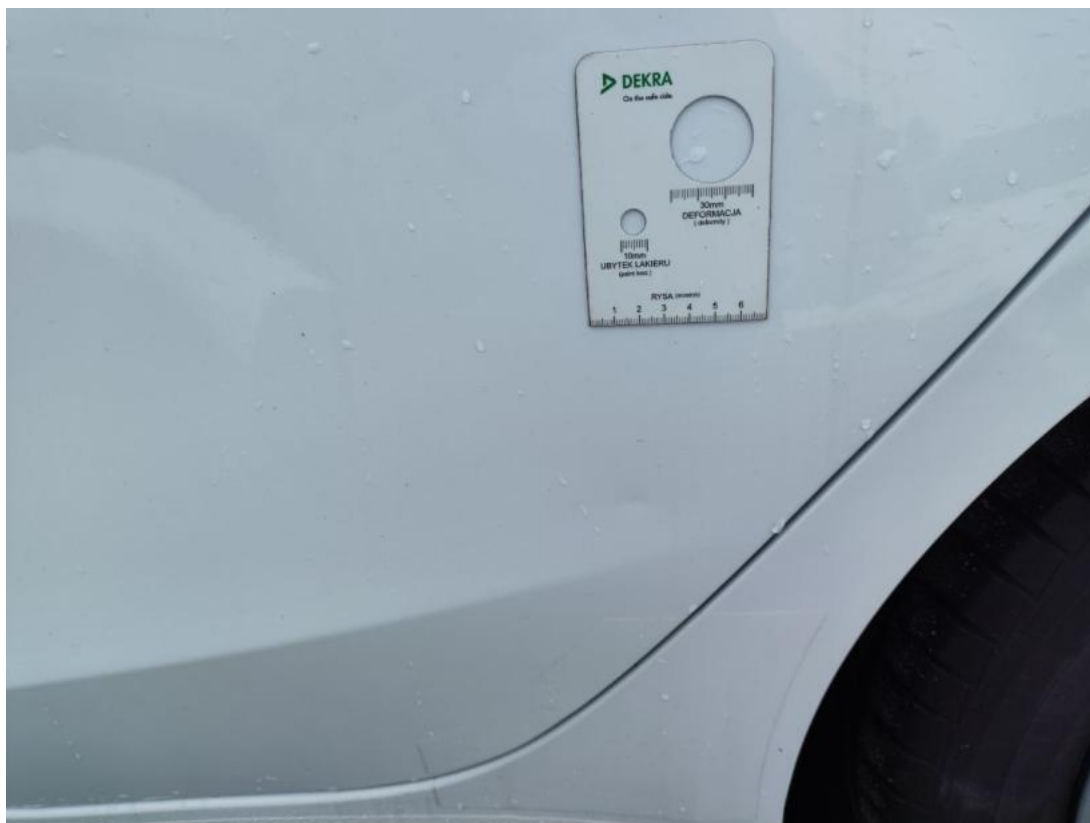
**Fot. 45**

Drzwi tylne L - zdjęcie poglądowe 2

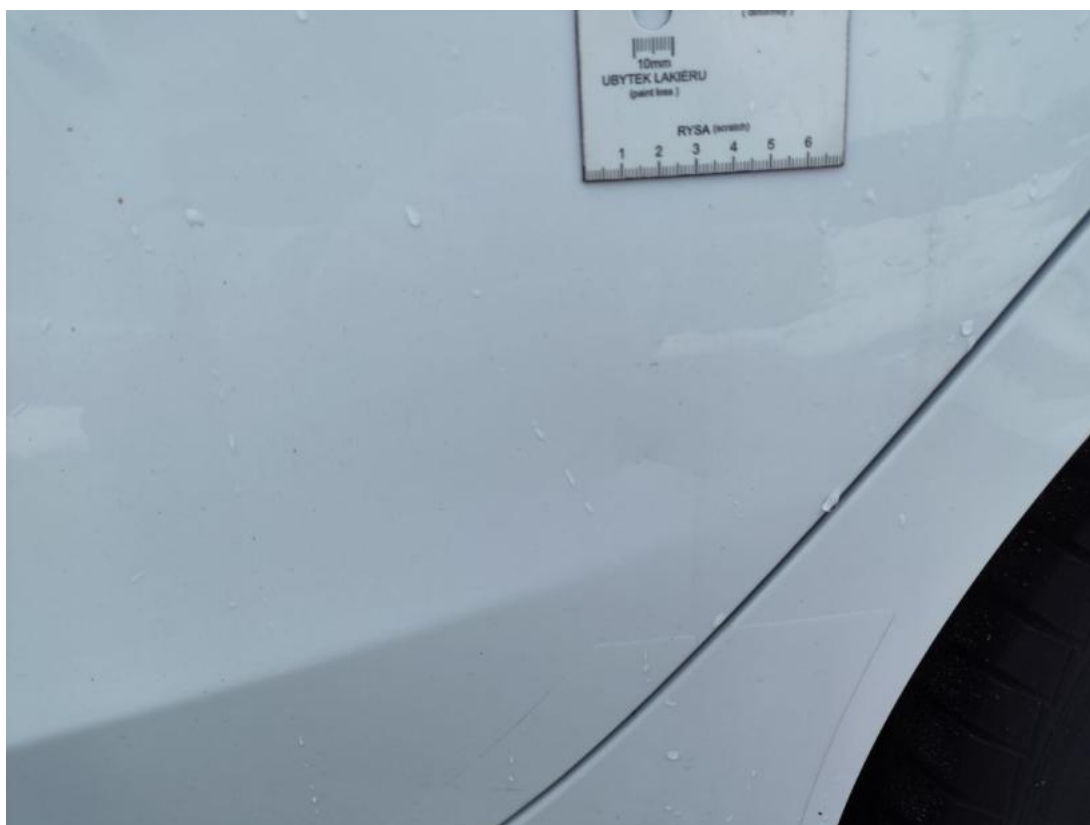
**Fot. 46**

| 2 | Drzwi tylne (nieuzbrojone) L | wgniecenie/odkształcenie | | |

Drzwi tylne L - Wgniecenie/odkształcenie 1

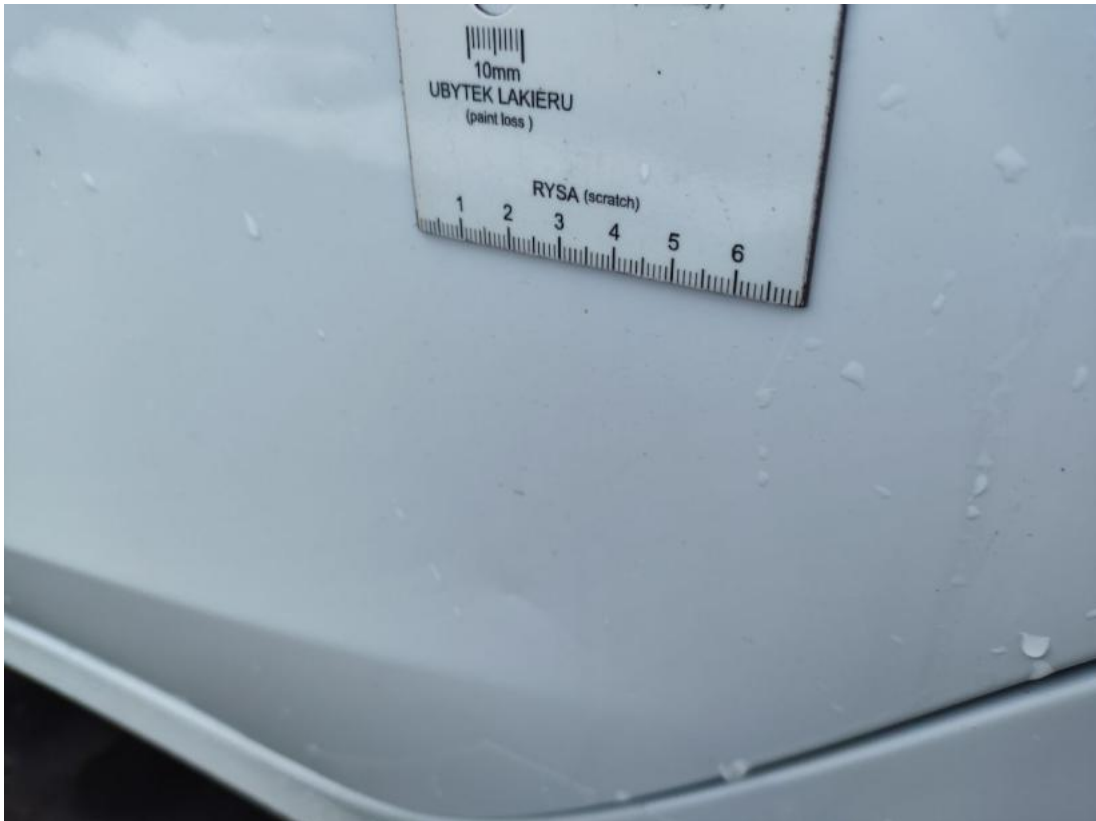
**Fot. 47**

Drzwi tylne L - Wgniecenie/odkształcenie 2

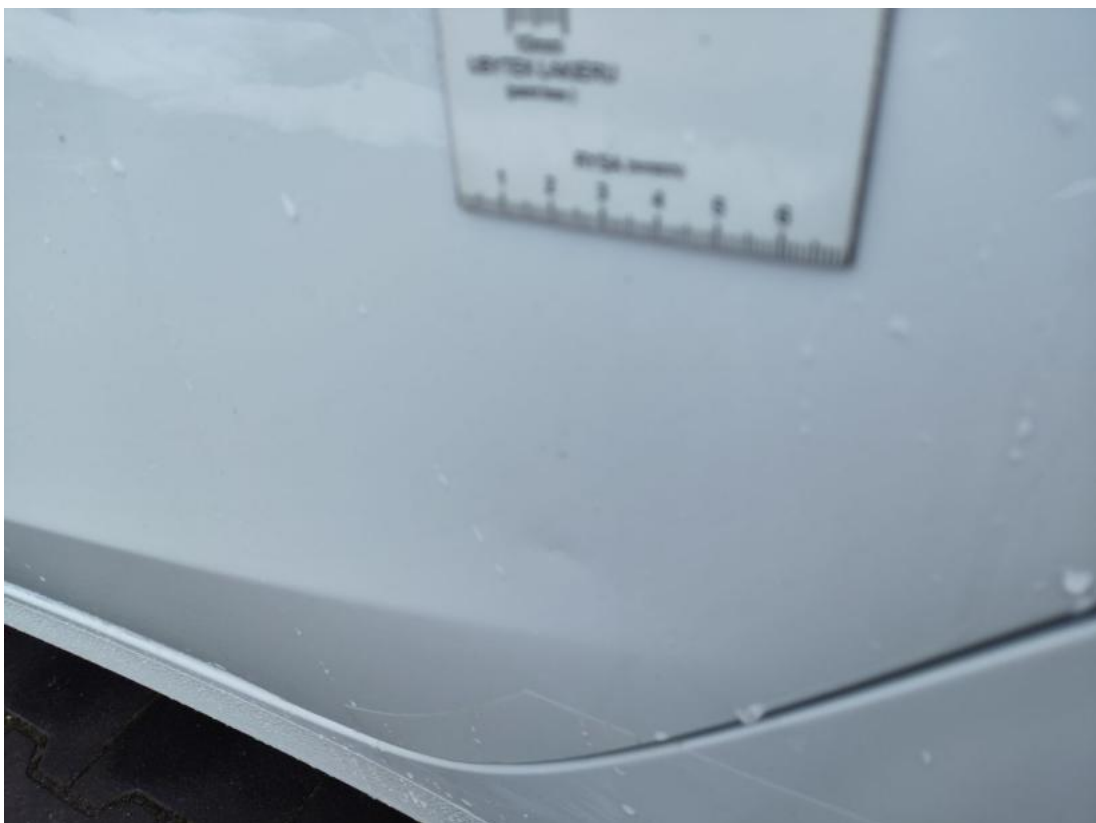
**Fot. 48**

Drzwi tylne L() - Wgniecenie/odkształcenie 3
