## Raport z oględzin pojazdu

| Numer raportu | 08962/12/25-15201 | Data raportu | 23-12-2025 |

| Marka, model | MERCEDES-BENZ A Klasa S... |
| Numer rejestracyjny | GD8K631 |

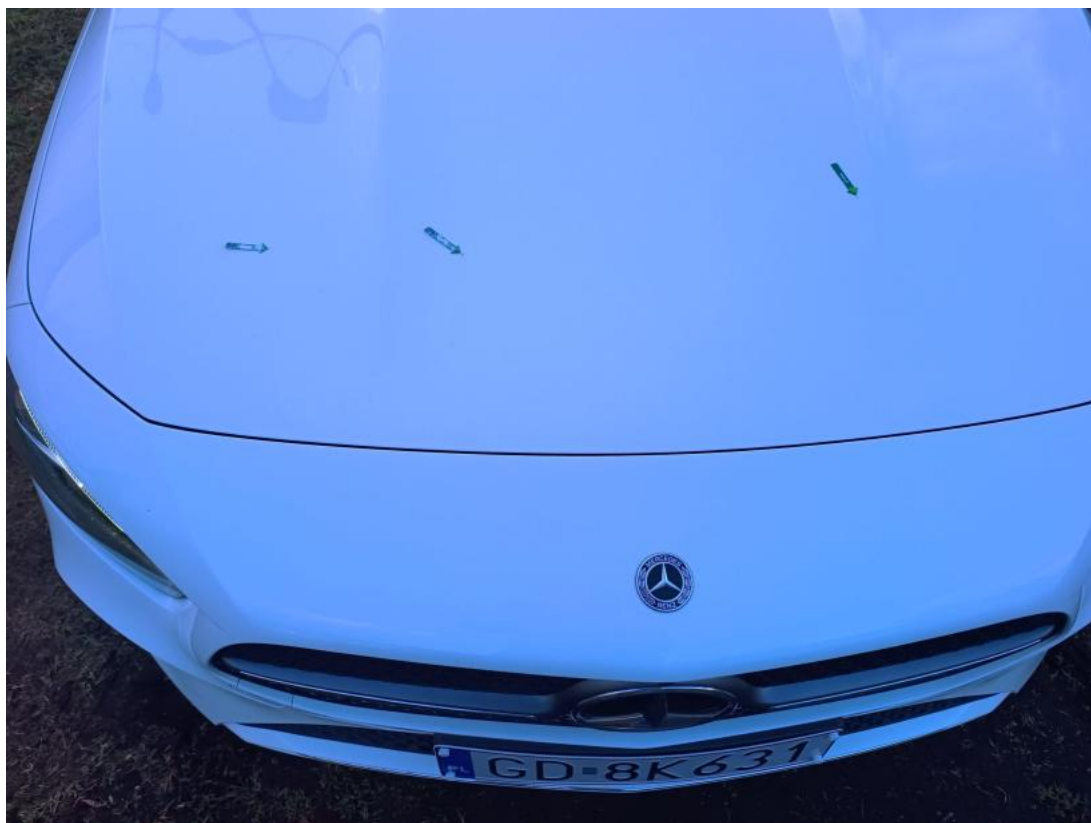
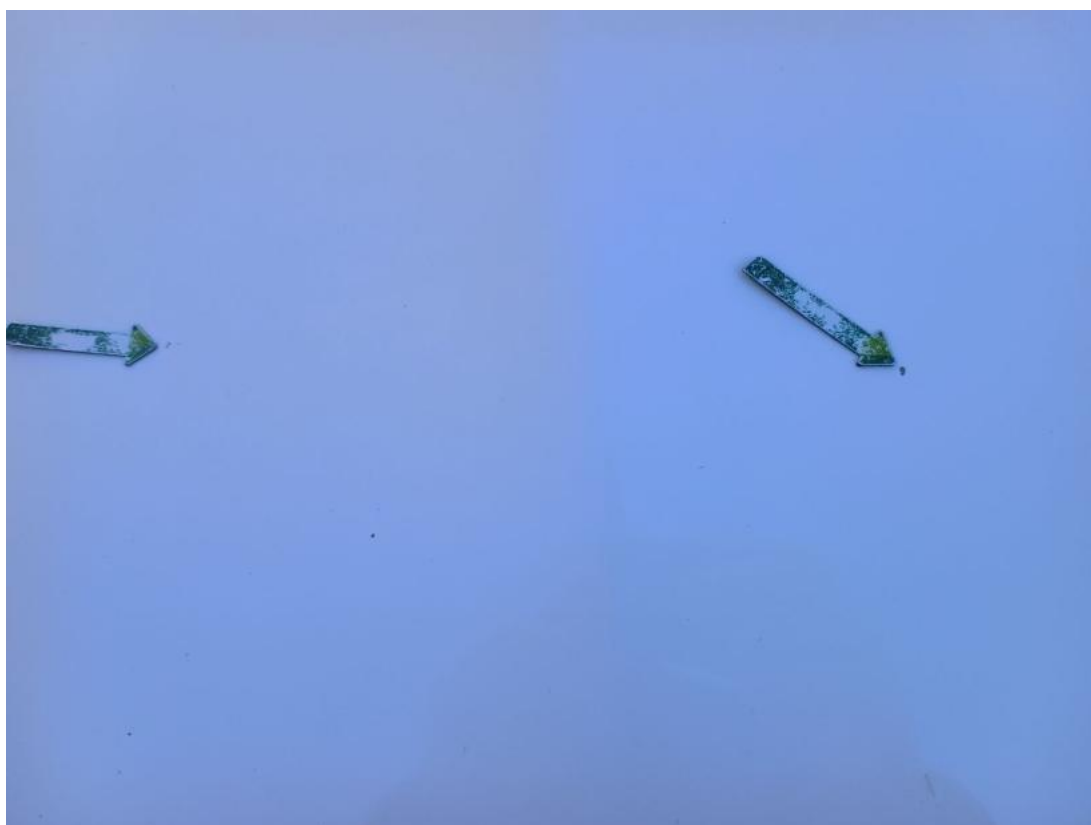
**Fot. 33**

Pokrywa komory silnika - zdjęcie poglądowe 1

Pokrywa komory silnika - zdjęcie poglądowe 2

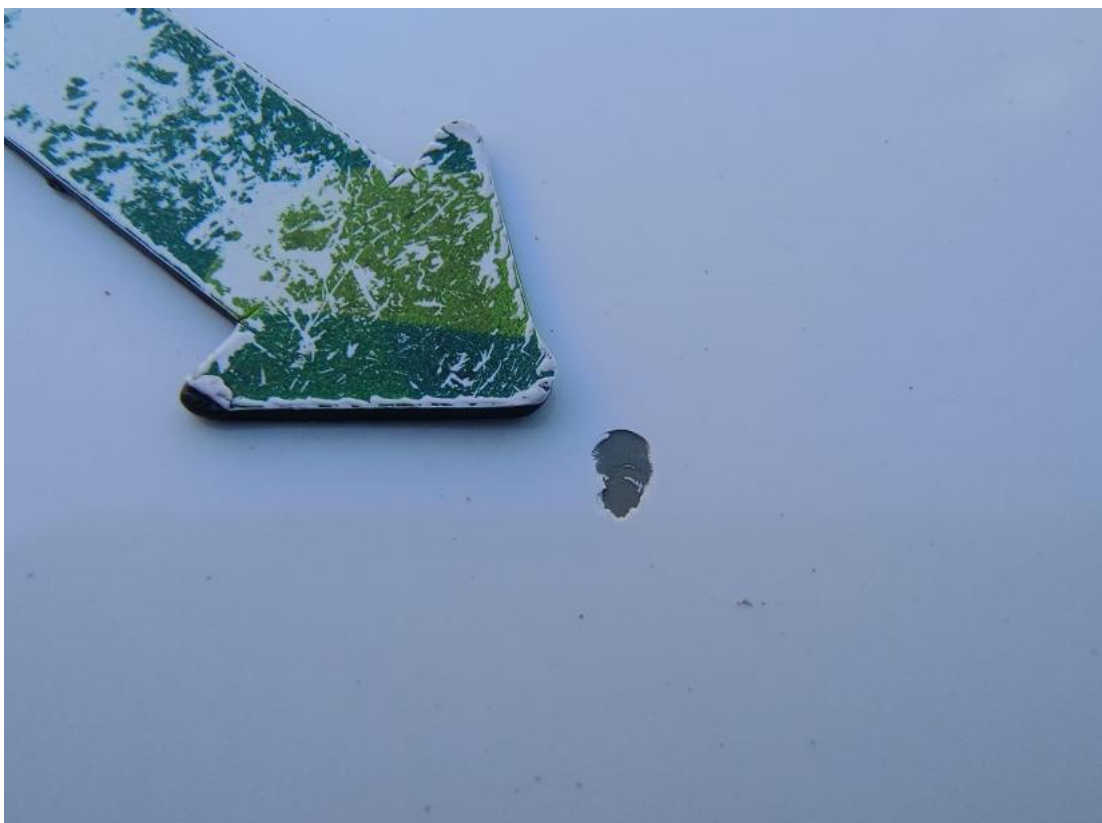
**Fot. 35**

| Poz. | Nazwa pozycji | Opis uszkodzeń | Kwalifik. | Naprawa<br>[rbg] |
|---|---|---|---|---|
| 2 | Pokrywa przednia | odpryski lakieru | | |

Pokrywa komory silnika - Rysa/odprysk 1

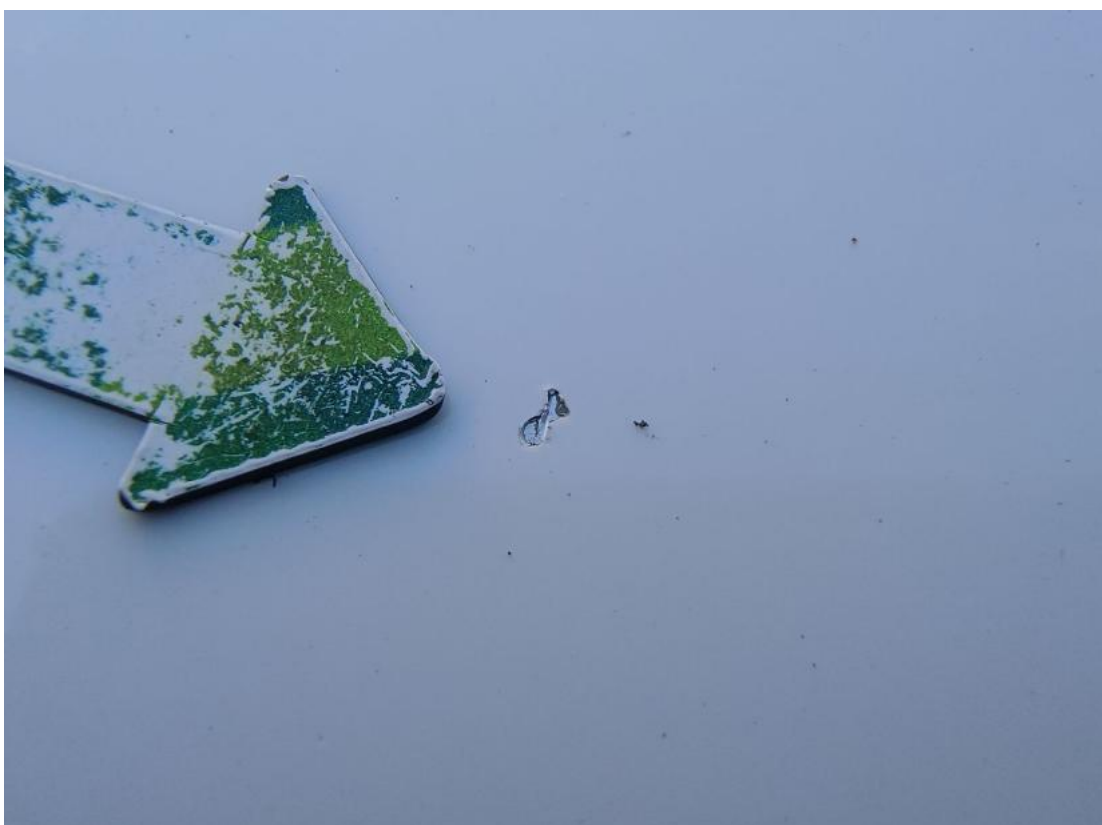
**Fot. 36**

Pokrywa komory silnika - Rysa/odprysk 2

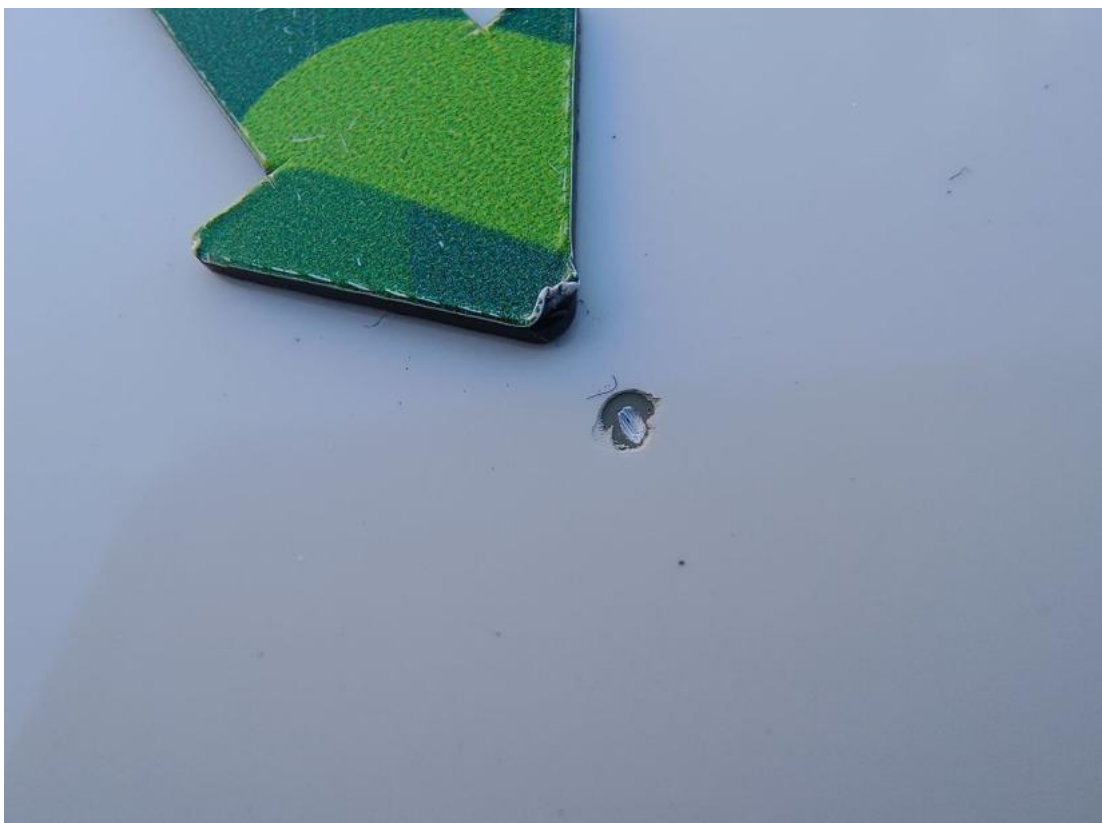
**Fot. 37**

Pokrywa komory silnika() - Rysa/odprysk 3

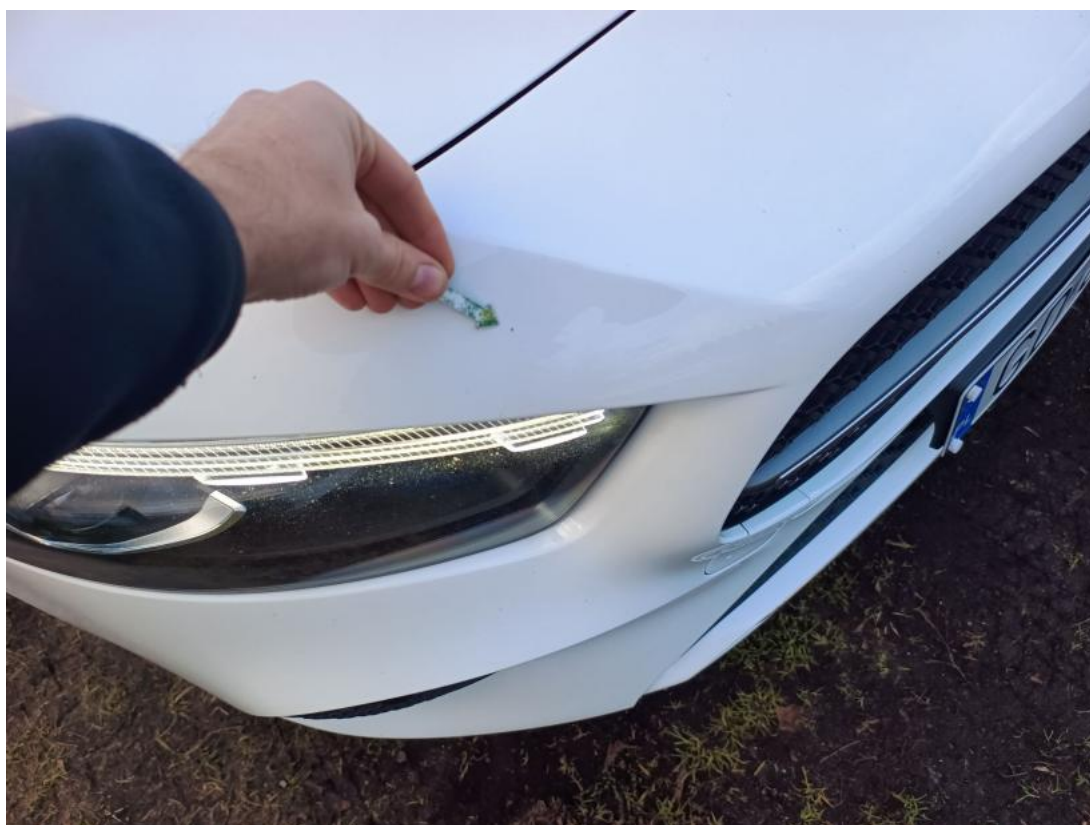
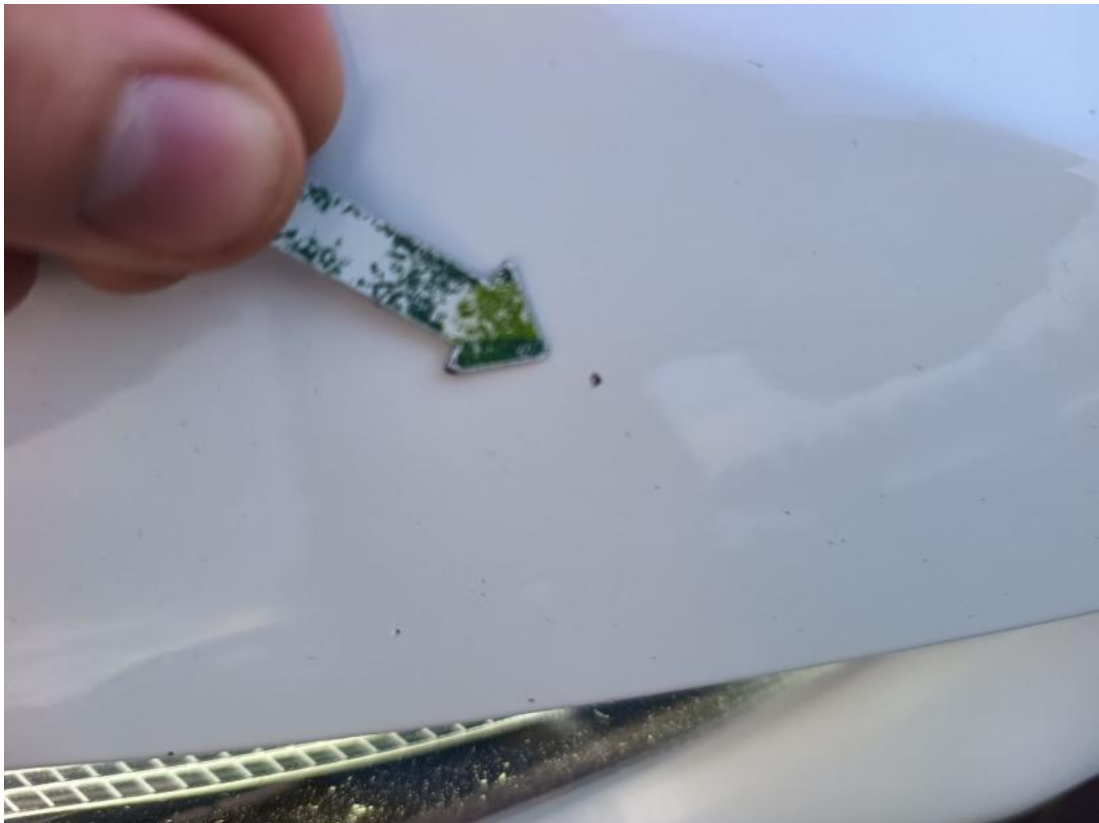
**Fot. 38**

Zderzak przedni cz górna - zdjęcie poglądowe 1

Zderzak przedni cz górna - zdjęcie poglądowe 2

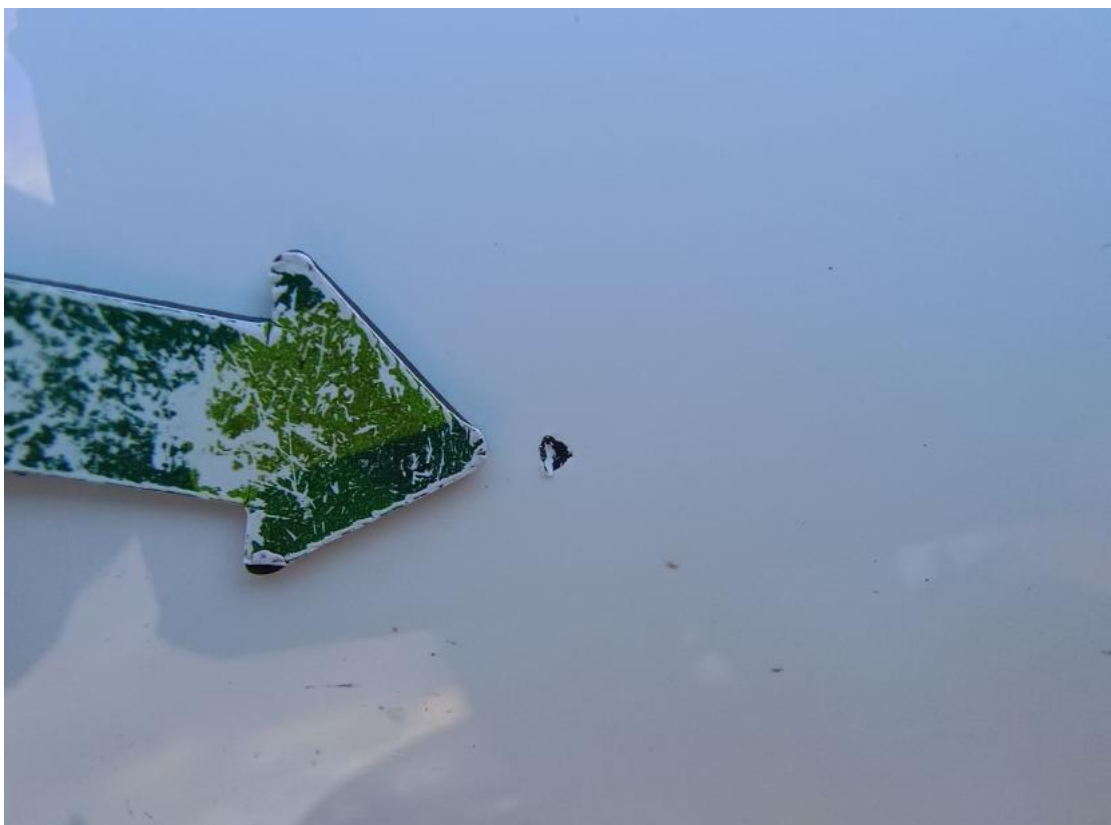
**Fot. 40**

| Poz. | Nazwa pozycji | Opis uszkodzeń | Kwalifik. | Naprawa<br>[rbg] |
|---|---|---|---|---|
| 1 | Okladzina zderzaka przedniego | odpryski lakieru | | |

Zderzak przedni cz górna - Rysa/odprysk 1

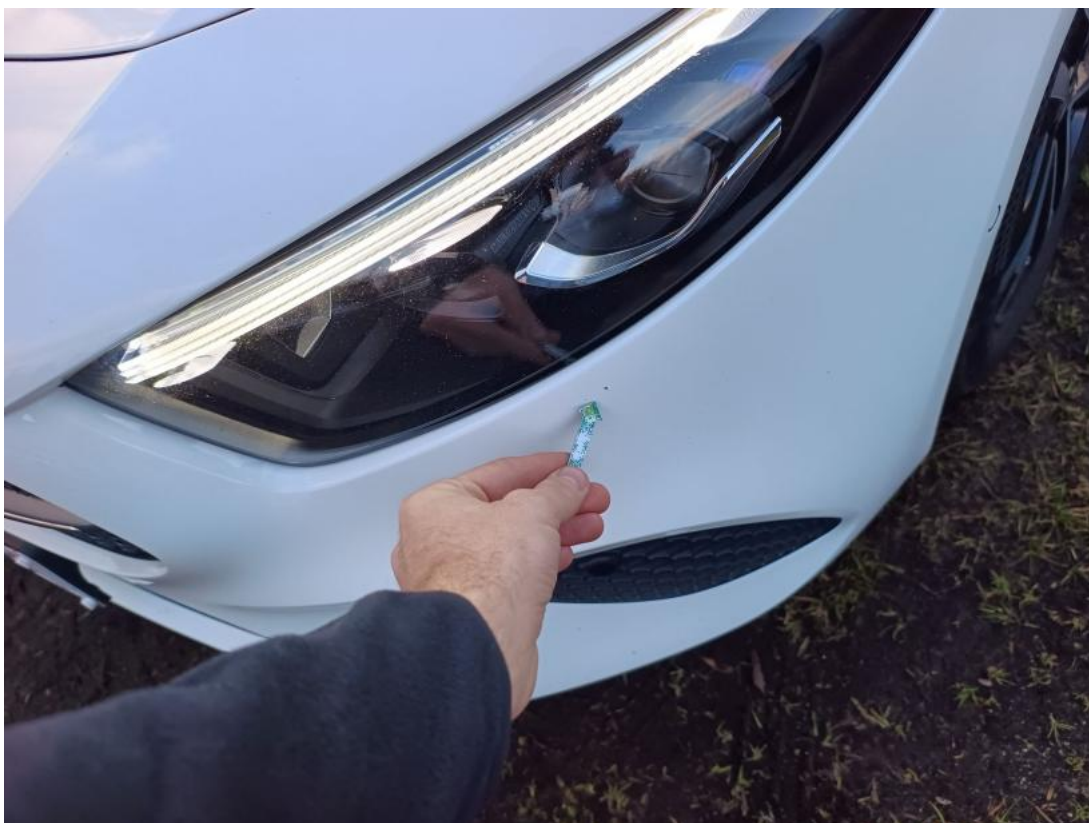
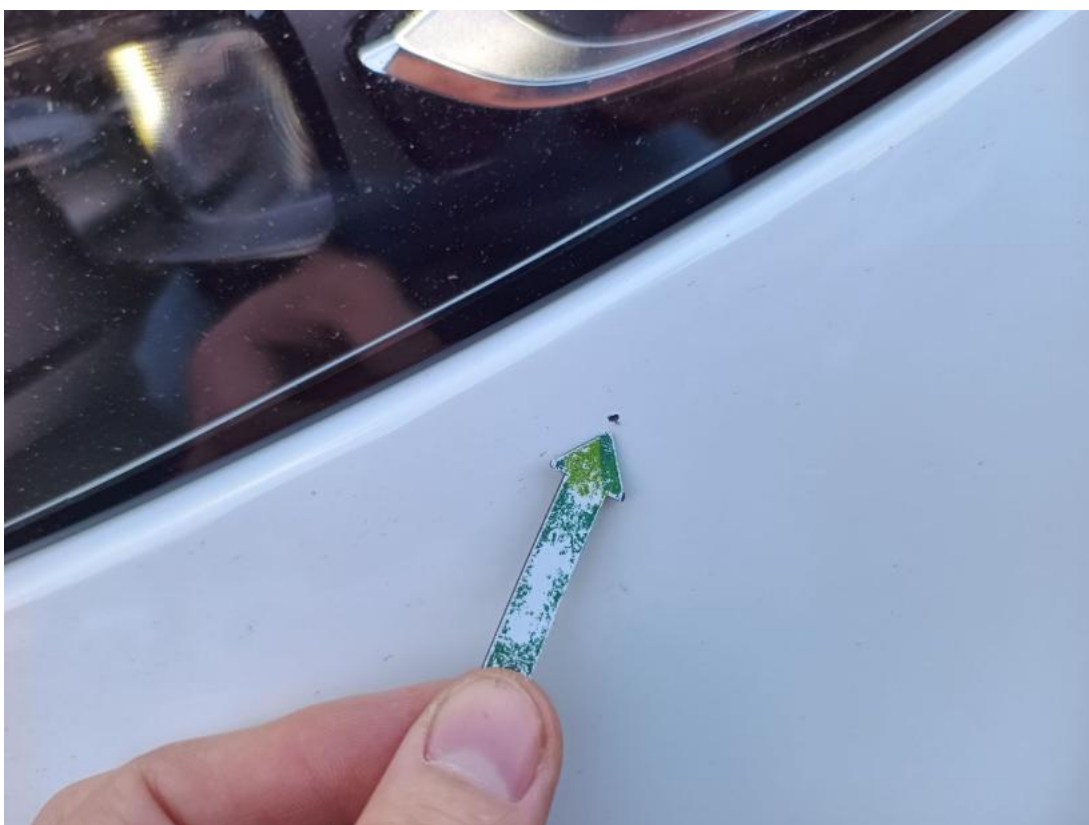
**Fot. 41**

Zderzak przedni cz L - zdjęcie poglądowe 1

Zderzak przedni cz L - zdjęcie poglądowe 2

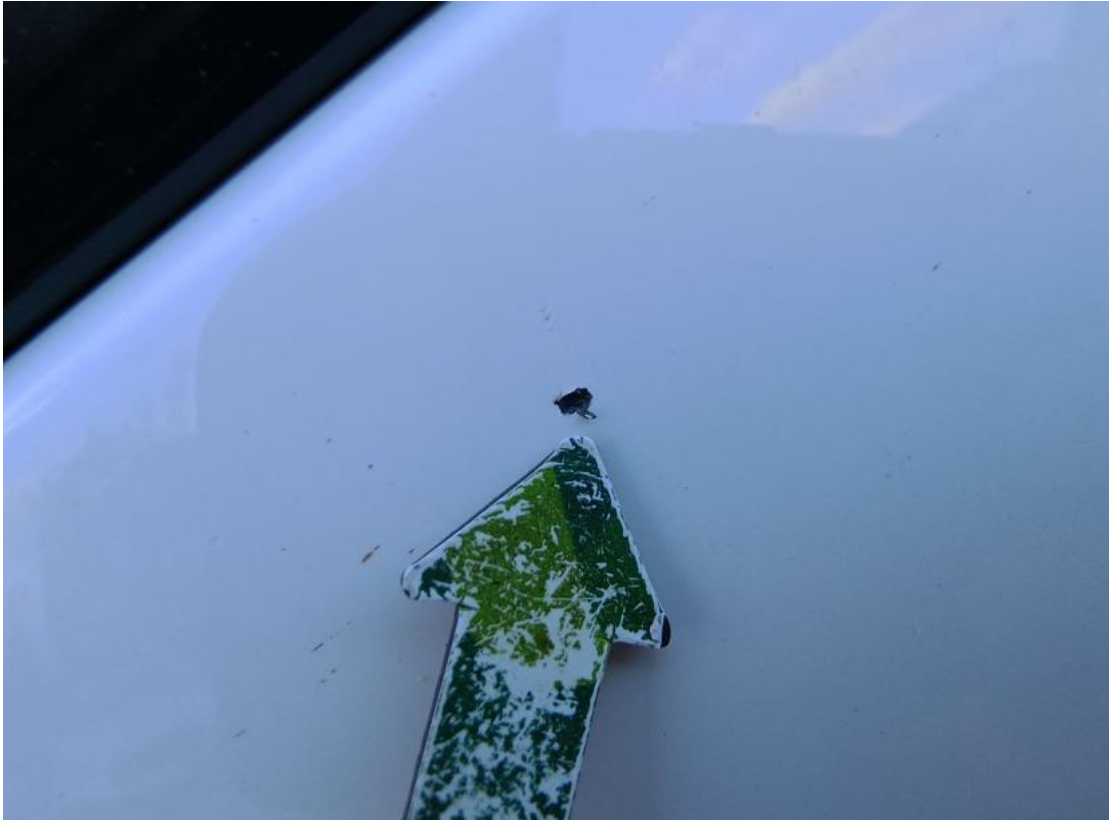
**Fot. 43**

Zderzak przedni cz L - Rysa/odprysk 1

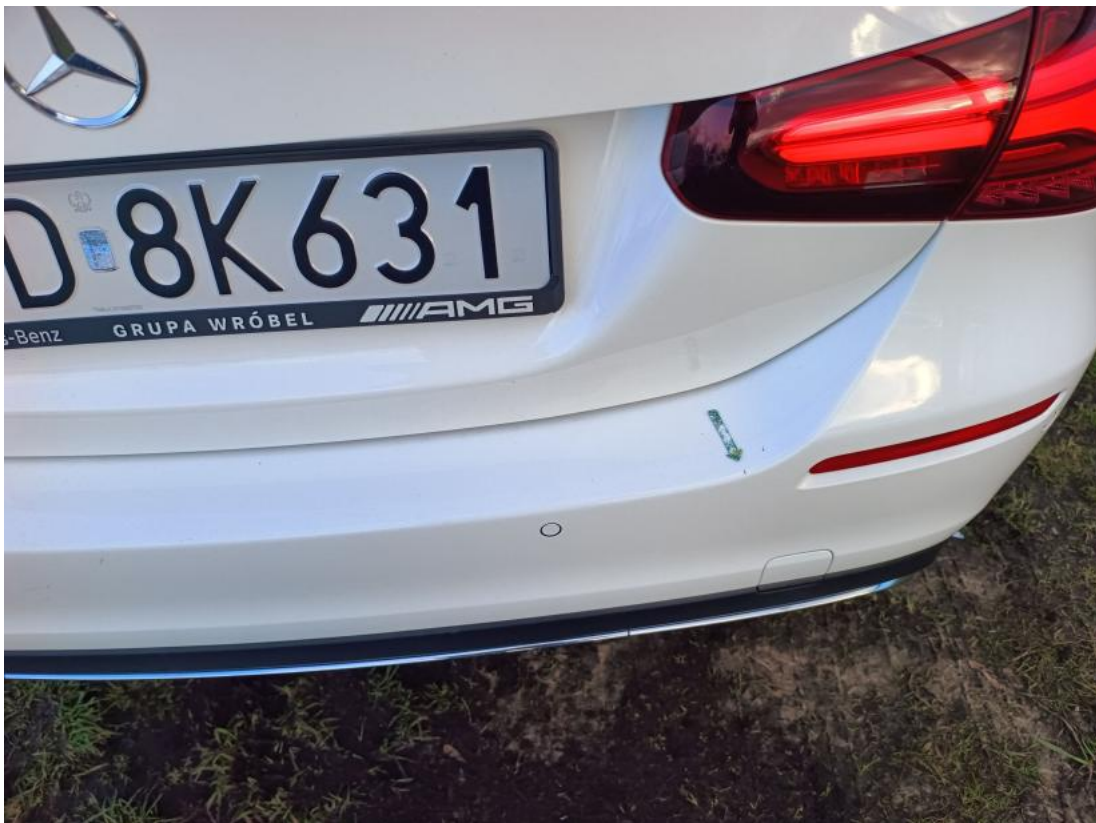
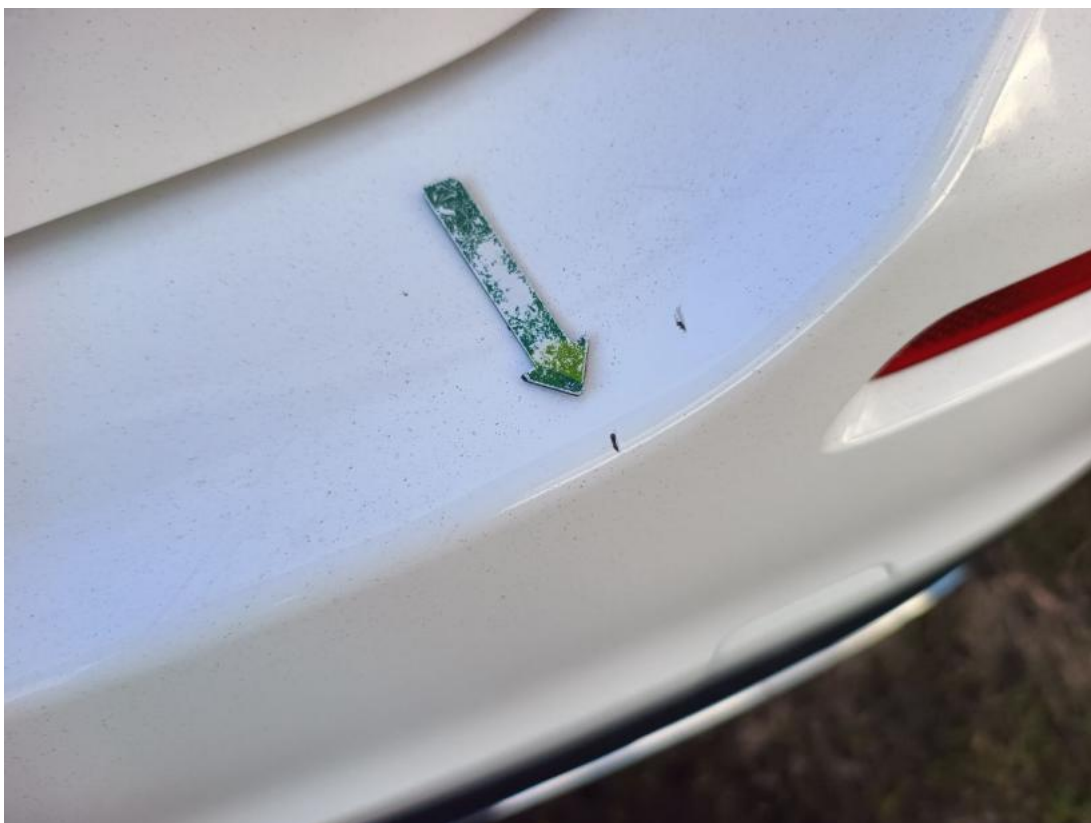
**Fot. 44**

Zderzak tylny cz górna - zdjęcie poglądowe 1

Zderzak tylny cz górna - zdjęcie poglądowe 2

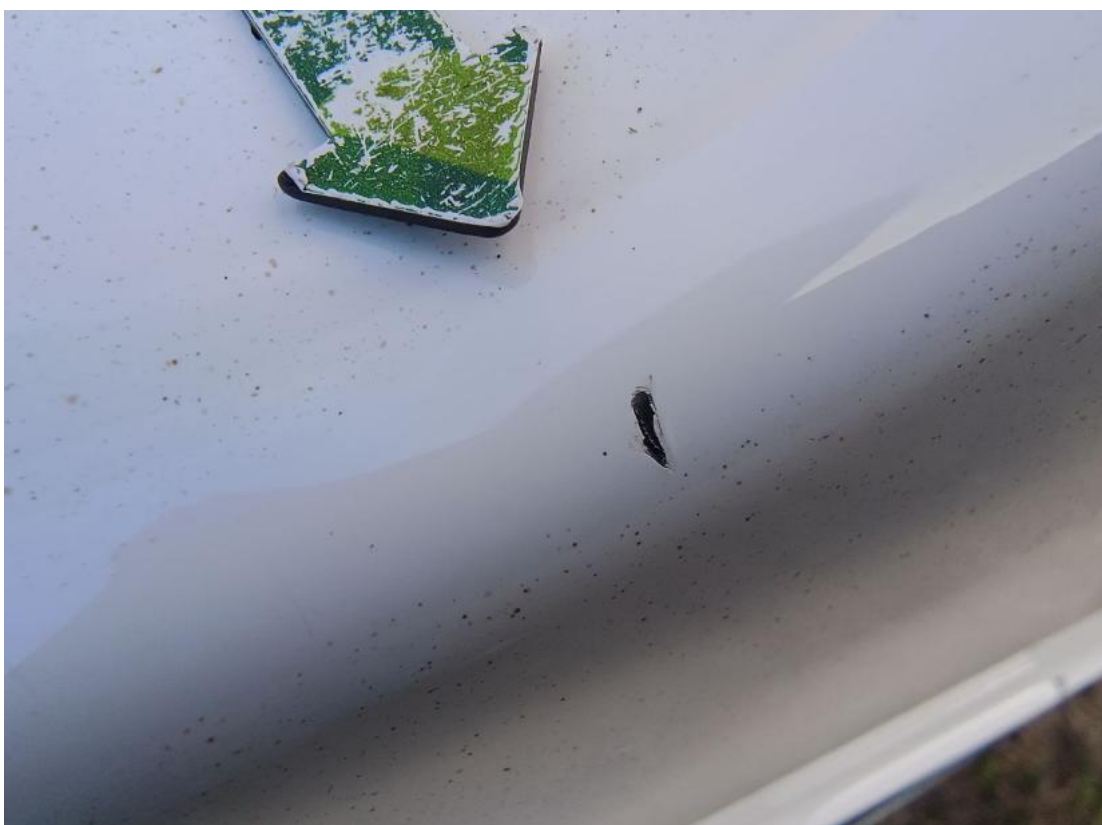
**Fot. 46**

| Poz. | Nazwa pozycji | Opis uszkodzeń | Kwalifik. | Naprawa<br>[rbg] |
|---|---|---|---|---|
| 3 | Okladzina zderzaka tylnego | odpryski lakieru | | |

Zderzak tylny cz górna - Rysa/odprysk 1

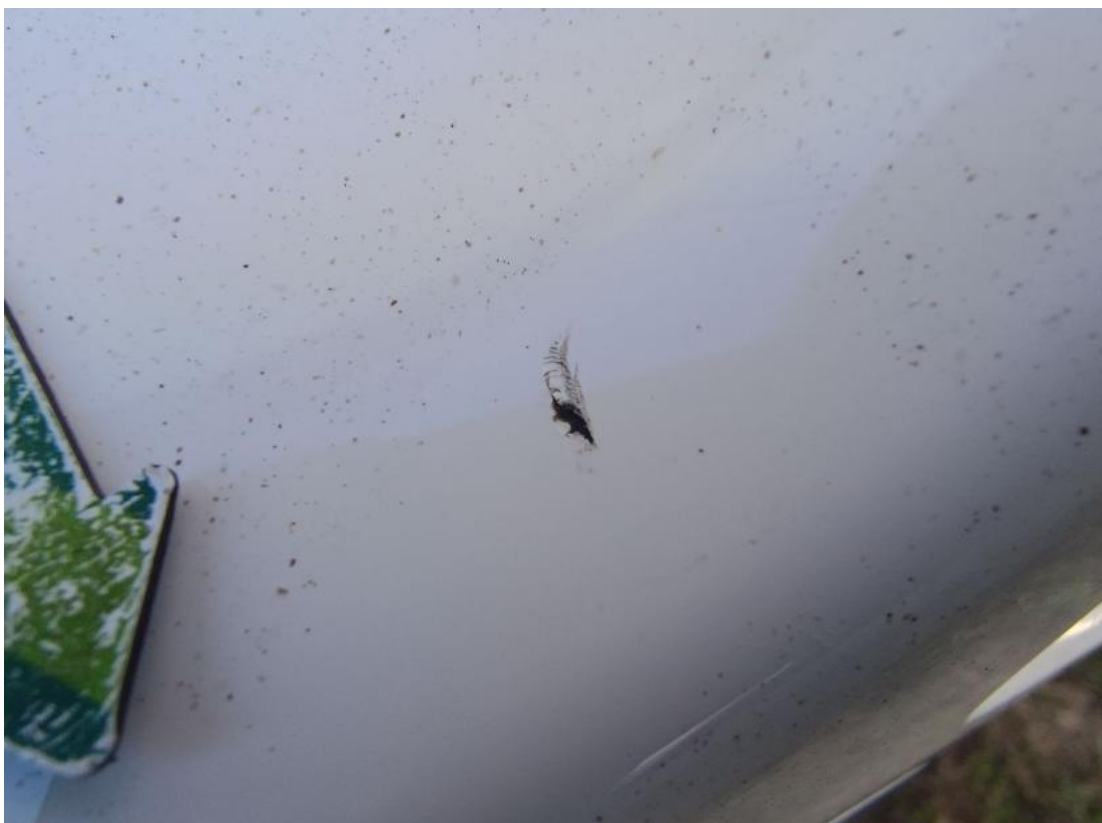
**Fot. 47**

Zderzak tylny cz górna - Rysa/odprysk 2
