## Raport z oględzin pojazdu

| Numer raportu | 00882/8/26-17802 | Data raportu | 15-08-2026 |

| Marka, model | HYUNDAI Tucson 15-19 |
| Numer rejestracyjny | GD4E126 |

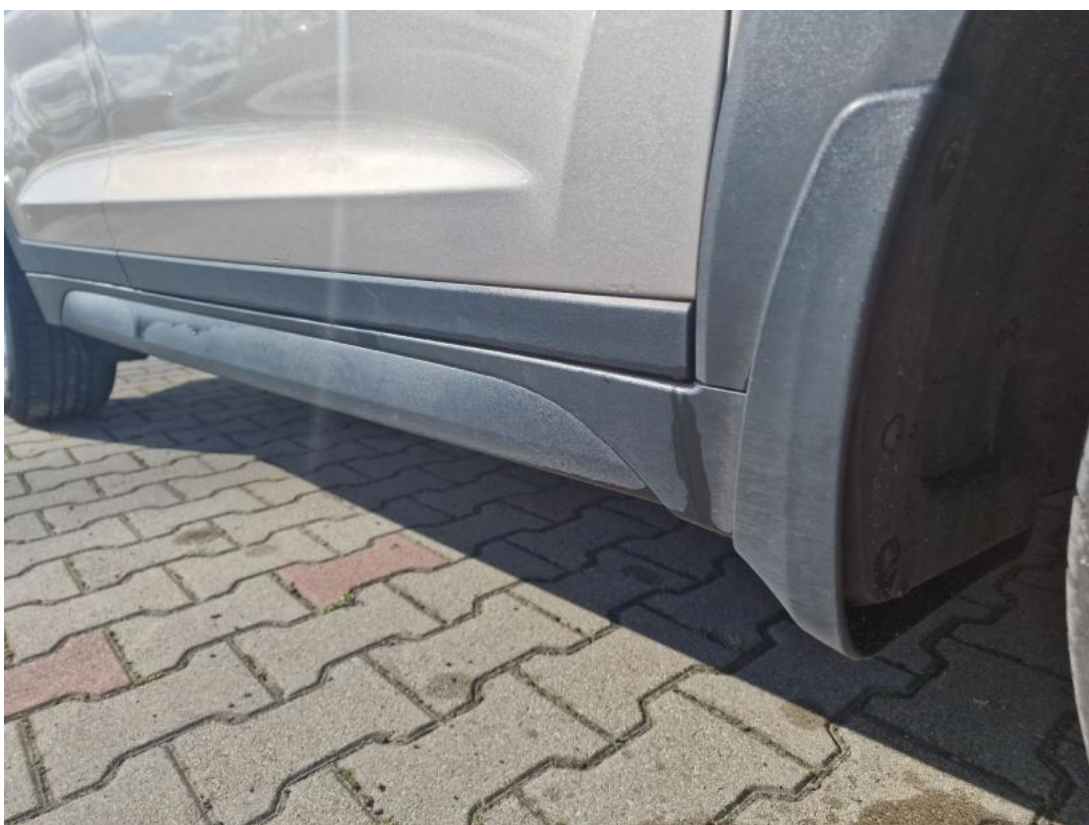
**Fot. 4**

| 2 | Próg R | wgniecenie/odkształcenie, głębokie, rysa/odprysk | NA | |

Próg prawy (widok od przodu)

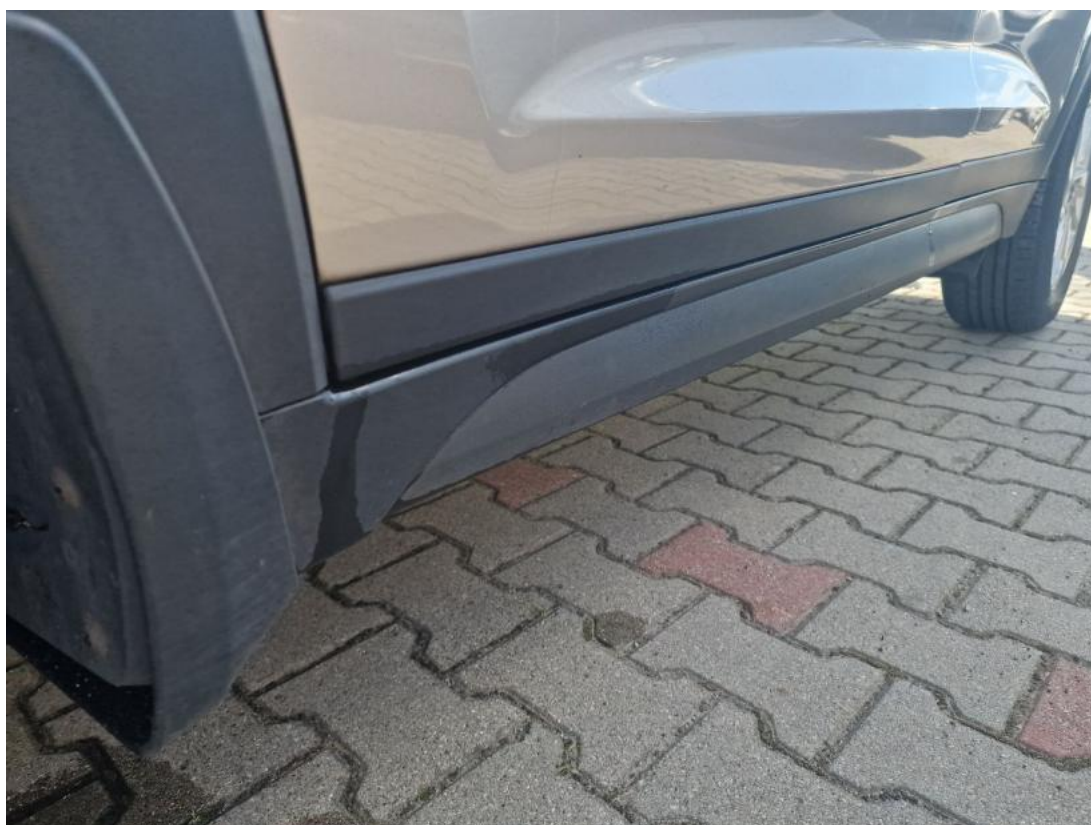
**Fot. 12**

| 1 | Próg L | wgniecenie/odkształcenie, rysa/odprysk | NA | |

Próg lewy (widok od przodu)

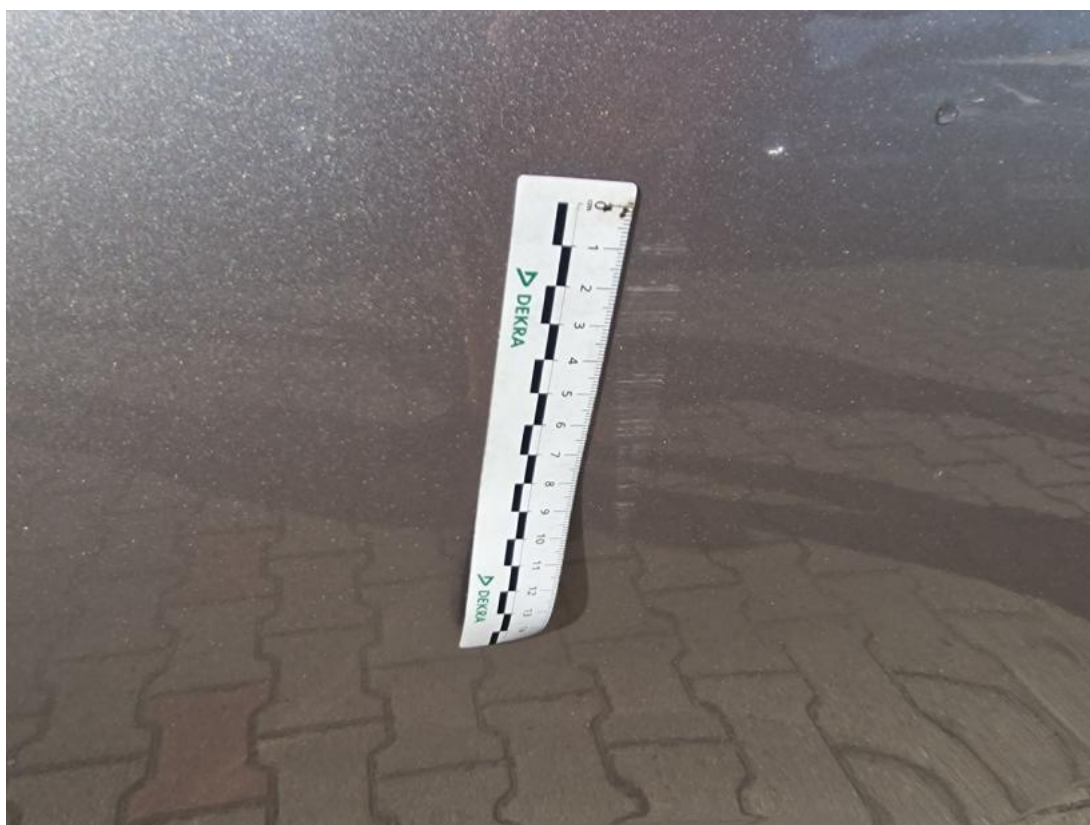
**Fot. 42**

| 4 | Drzwi przednie (nieuzbrojone) R | zarysowanie | | |

Drzwi przednie P - Rysa/odprysk 1

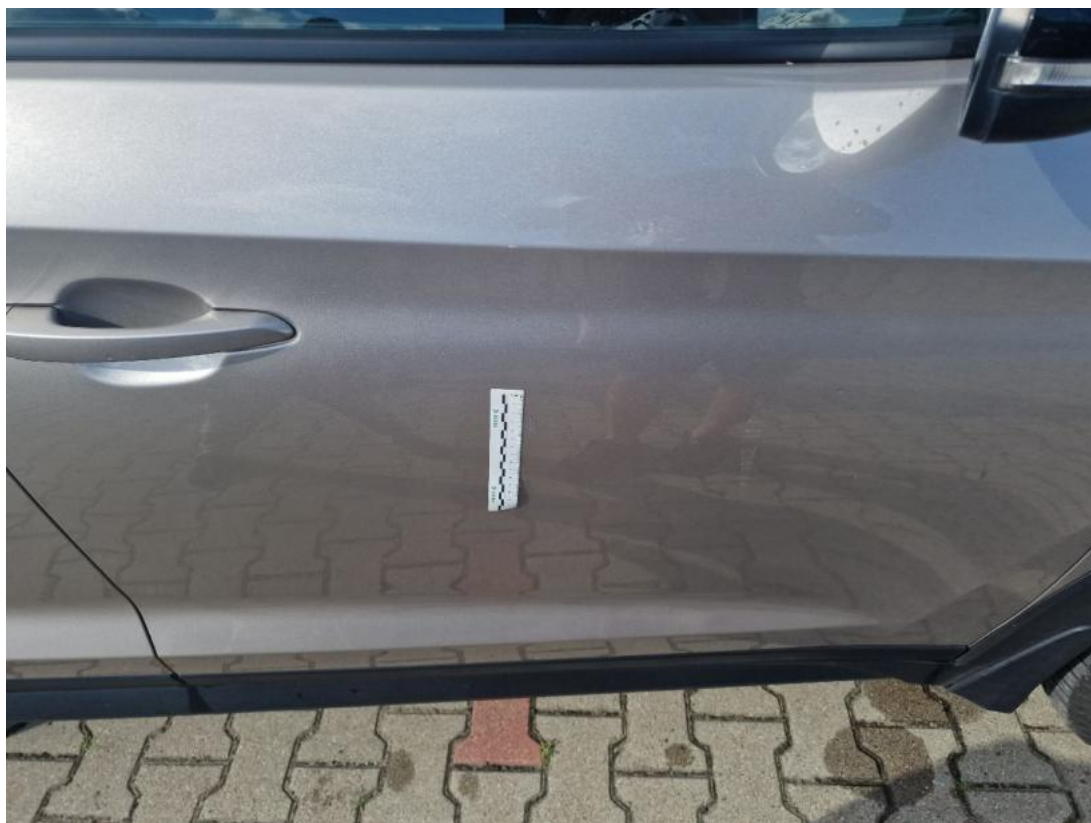
**Fot. 43**

Drzwi przednie P() - Rysa/odprysk 3

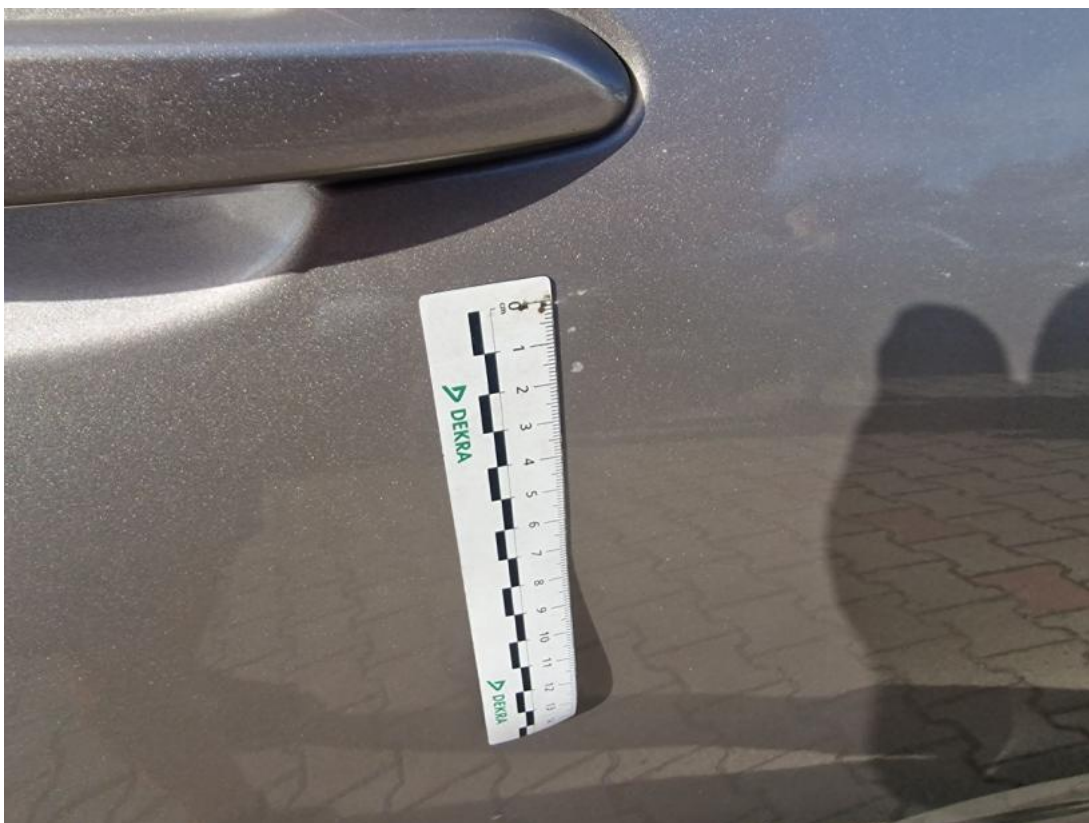
**Fot. 45**

| 7 | Drzwi tylne (nieuzbrojone) R | rysa/odprysk | | |

Drzwi tylne P - Rysa/odprysk 1

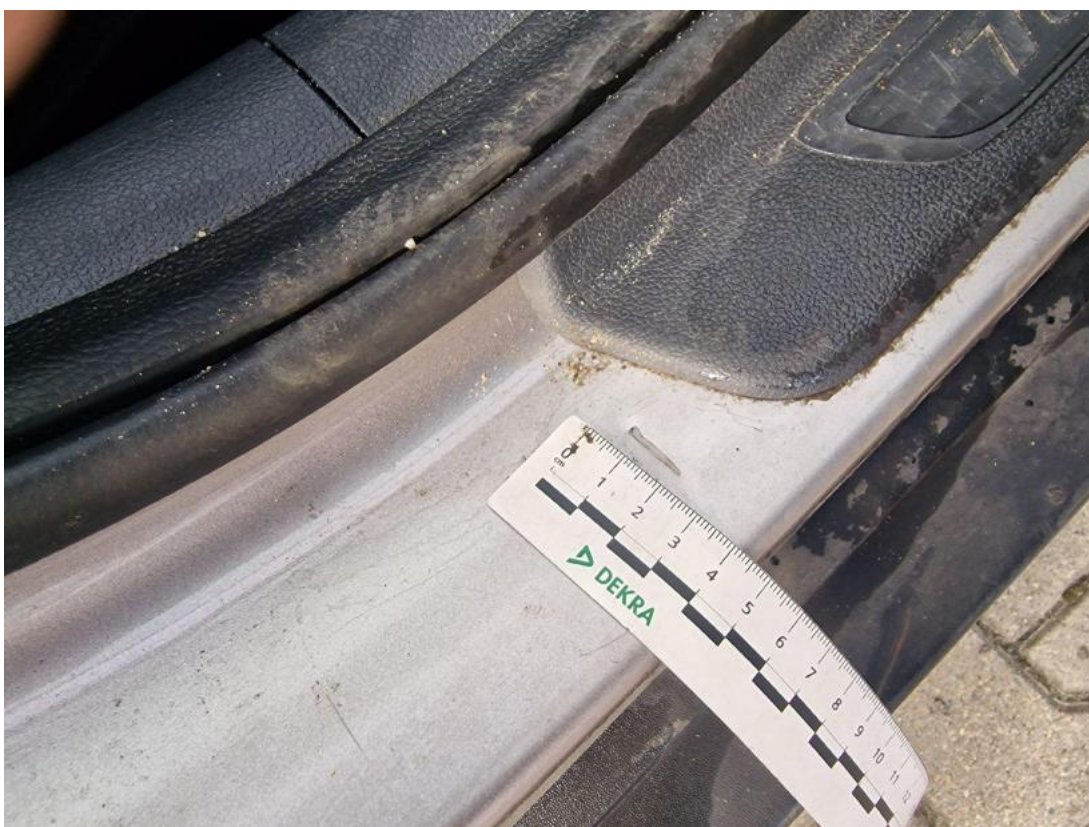
**Fot. 46**

Próg P - Rysa/odprysk 1

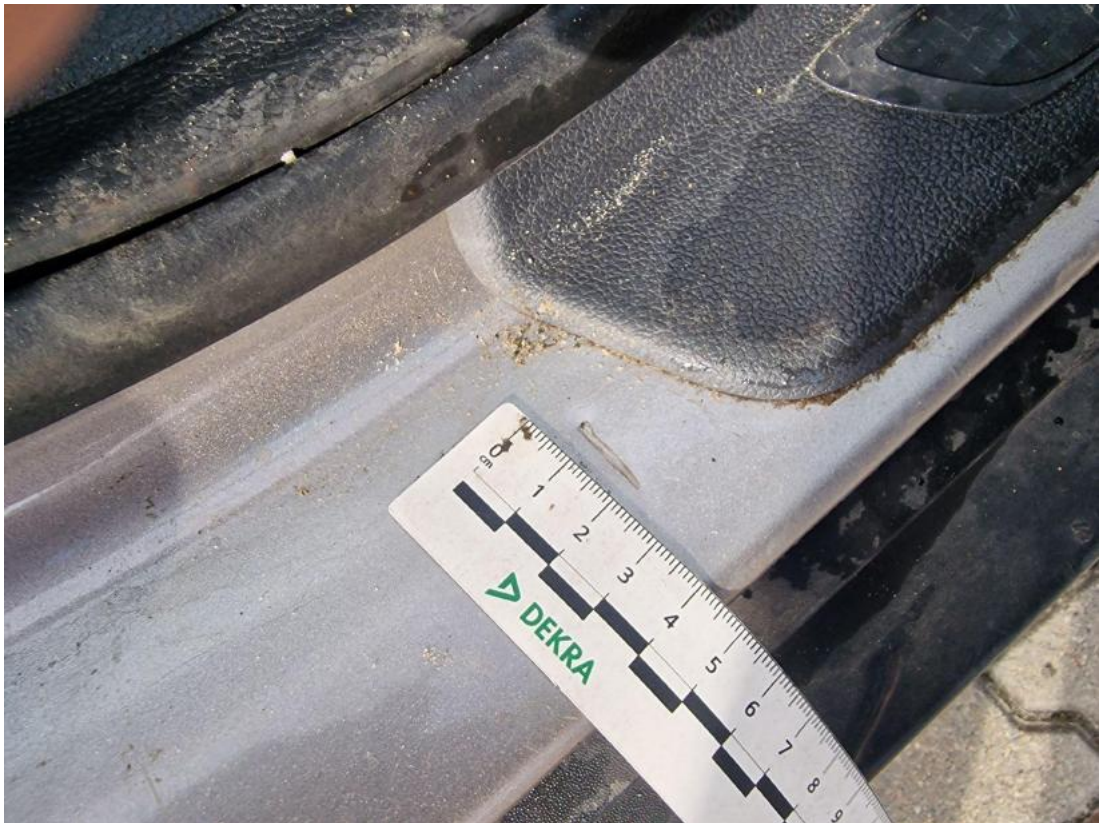
**Fot. 47**

Próg P - Wgniecenie/odkształcenie 1

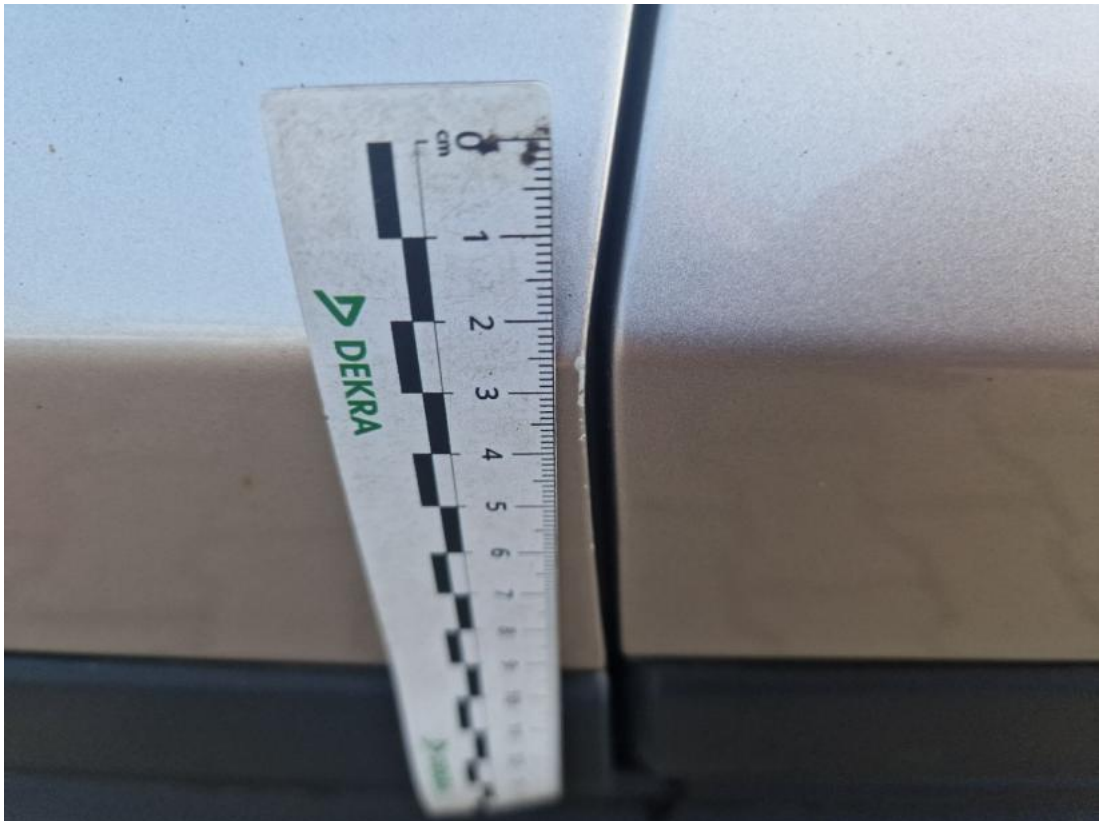
**Fot. 49**

| 3 | Drzwi przednie (nieuzbrojone) L | rysa/odprysk | | |

Drzwi przed L - Rysa/odprysk 1

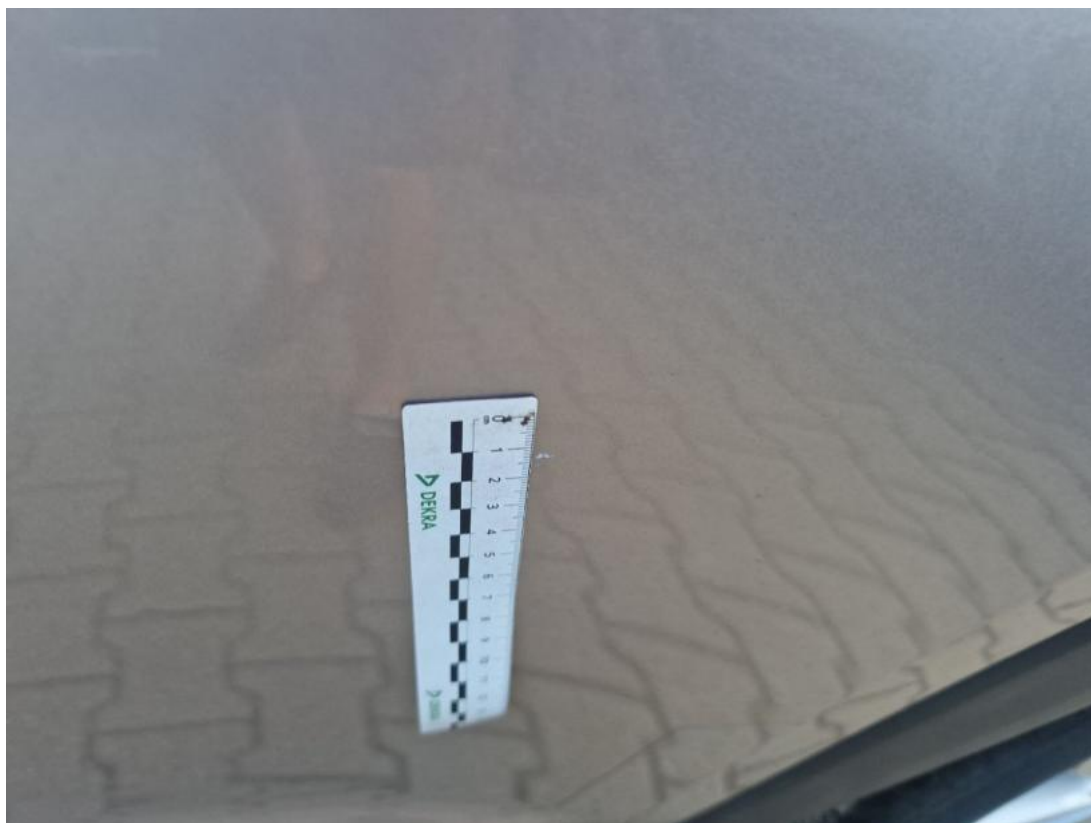
**Fot. 51**

| 6 | Drzwi tylne (nieuzbrojone) L | rysa/odprysk | | |

Drzwi tylne L - Rysa/odprysk 1

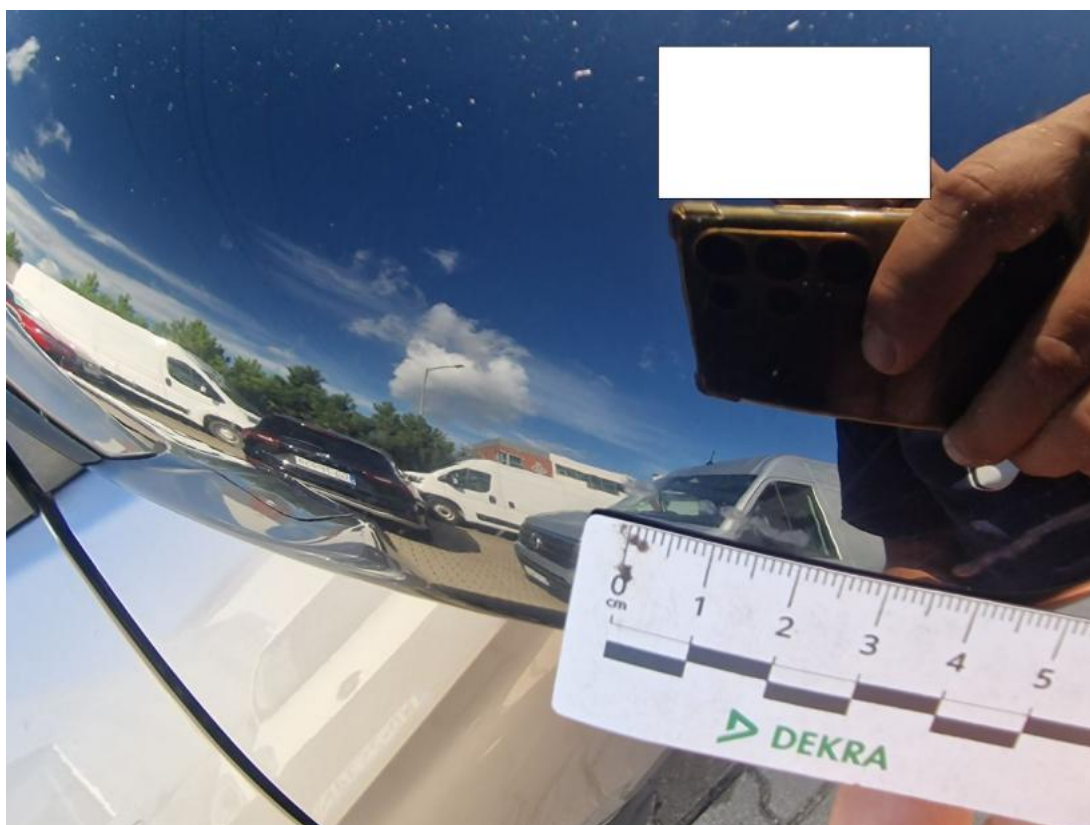
**Fot. 53**

| 5 | Oslona lusterka zewnętrznego L | rysa/odprysk | | |

Lusterko zew L - Rysa/odprysk 1

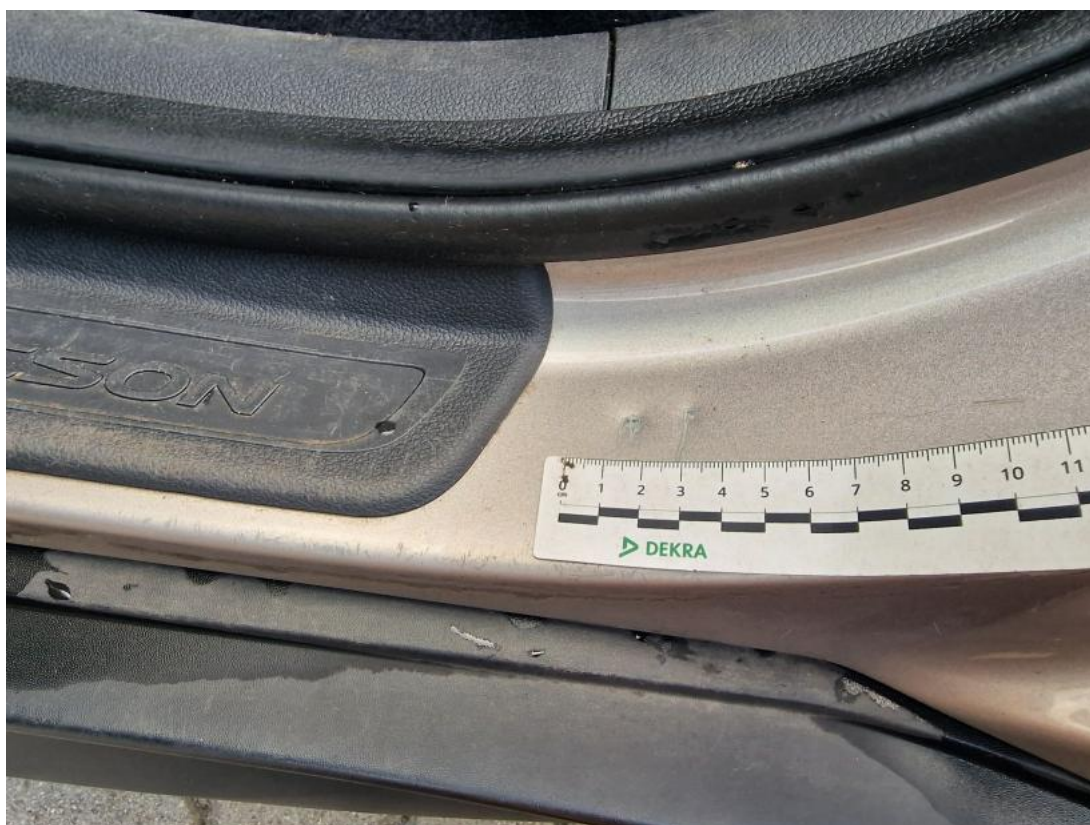
**Fot. 54**

Próg L - Rysa/odprysk 1

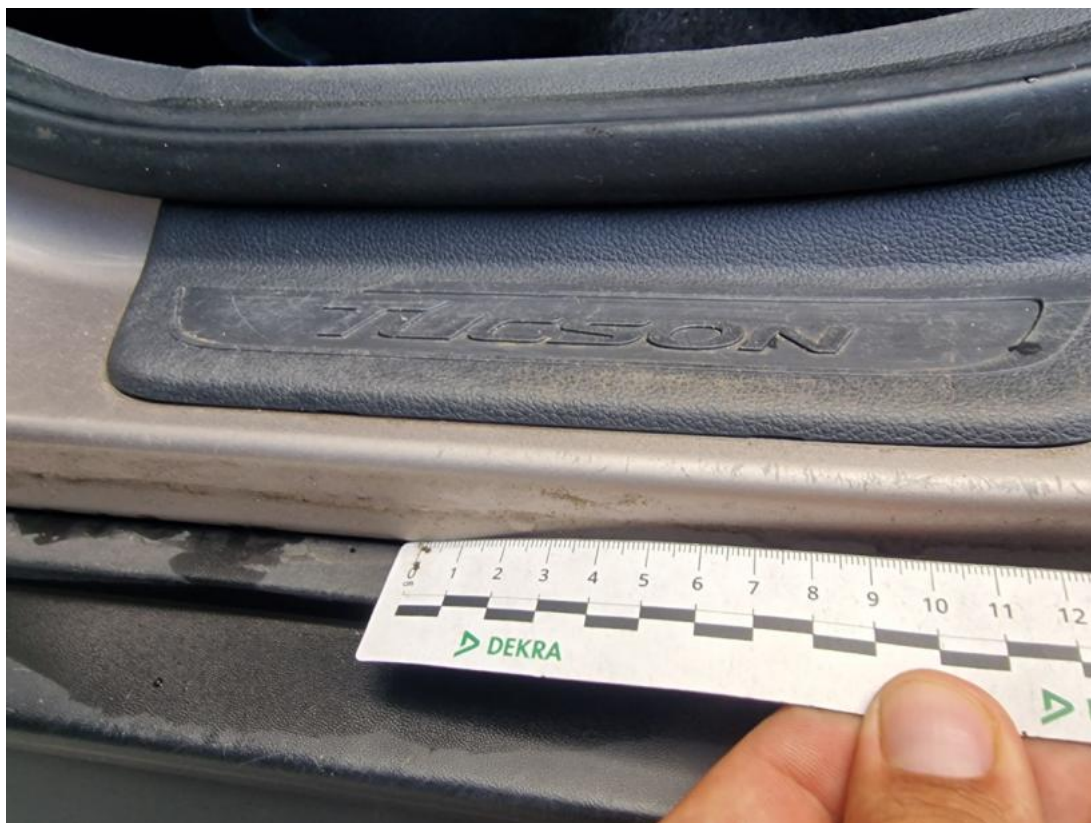
**Fot. 55**

Próg L() - Rysa/odprysk 3

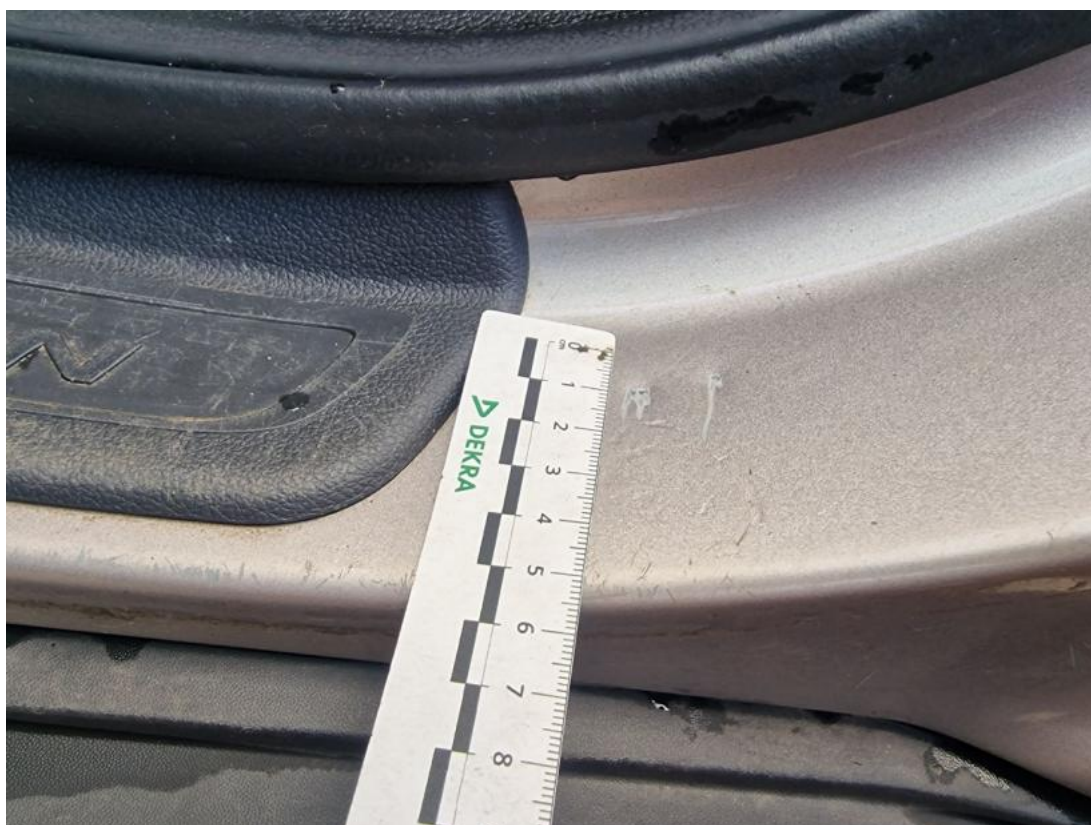
**Fot. 56**

Próg L - Wgniecenie/odkształcenie 1

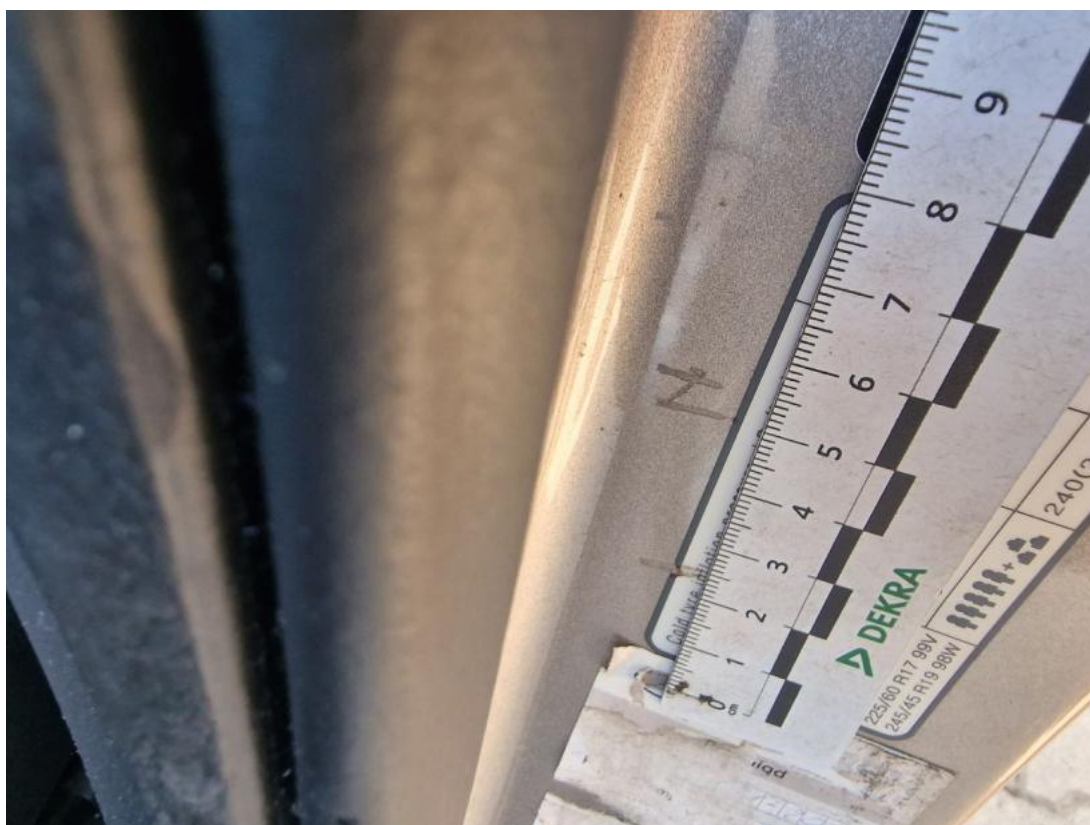
**Fot. 58**

Słupek środkowy L - Rysa/odprysk 1

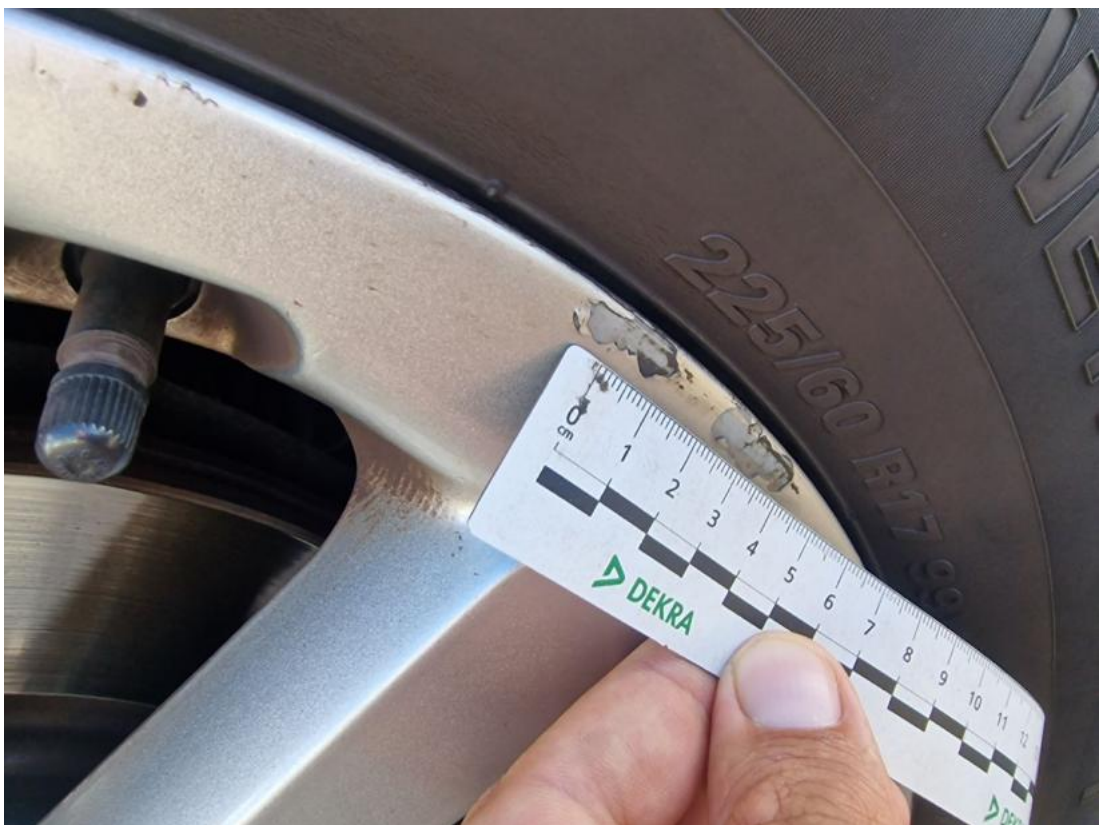
**Fot. 60**

Felga Aluminiowa przednia L - Rysa/odprysk 1

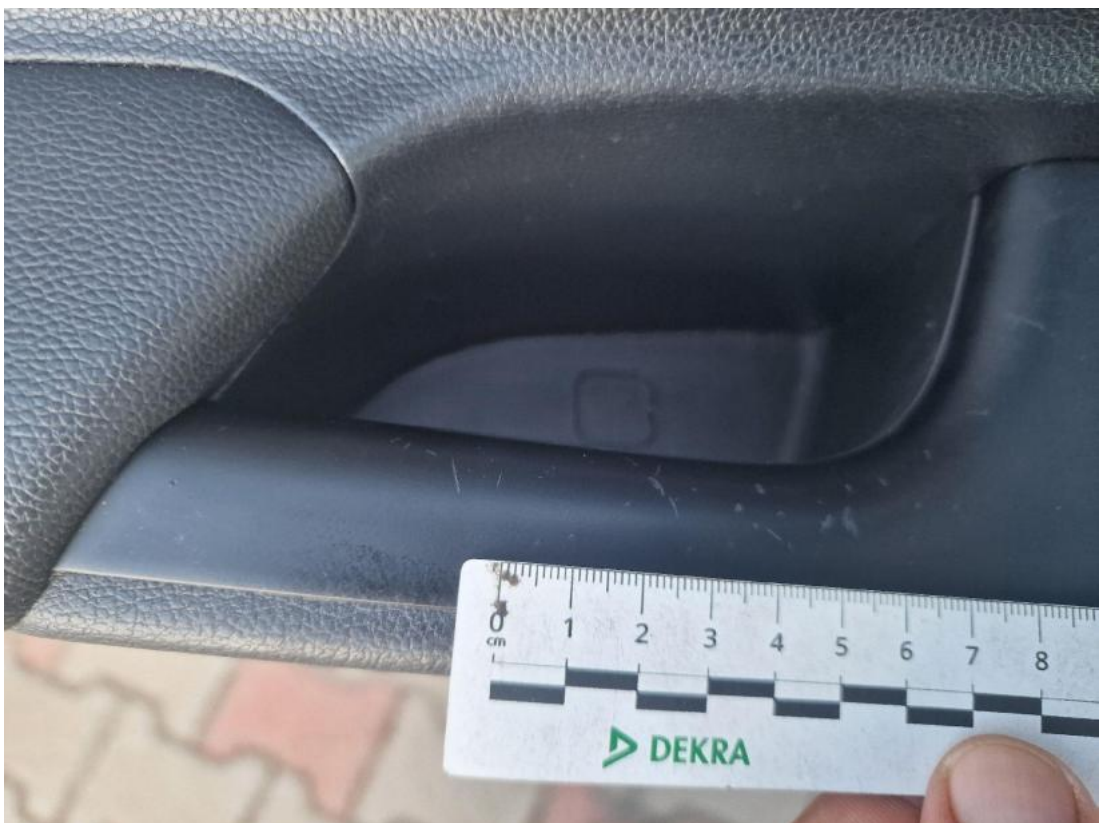
**Fot. 62**

| 11 | Tapicerka drzwi, przód L | zarysowania eksploatacyjne | | |

Tapicerka drzwi przednich L - Rysa/odprysk 1

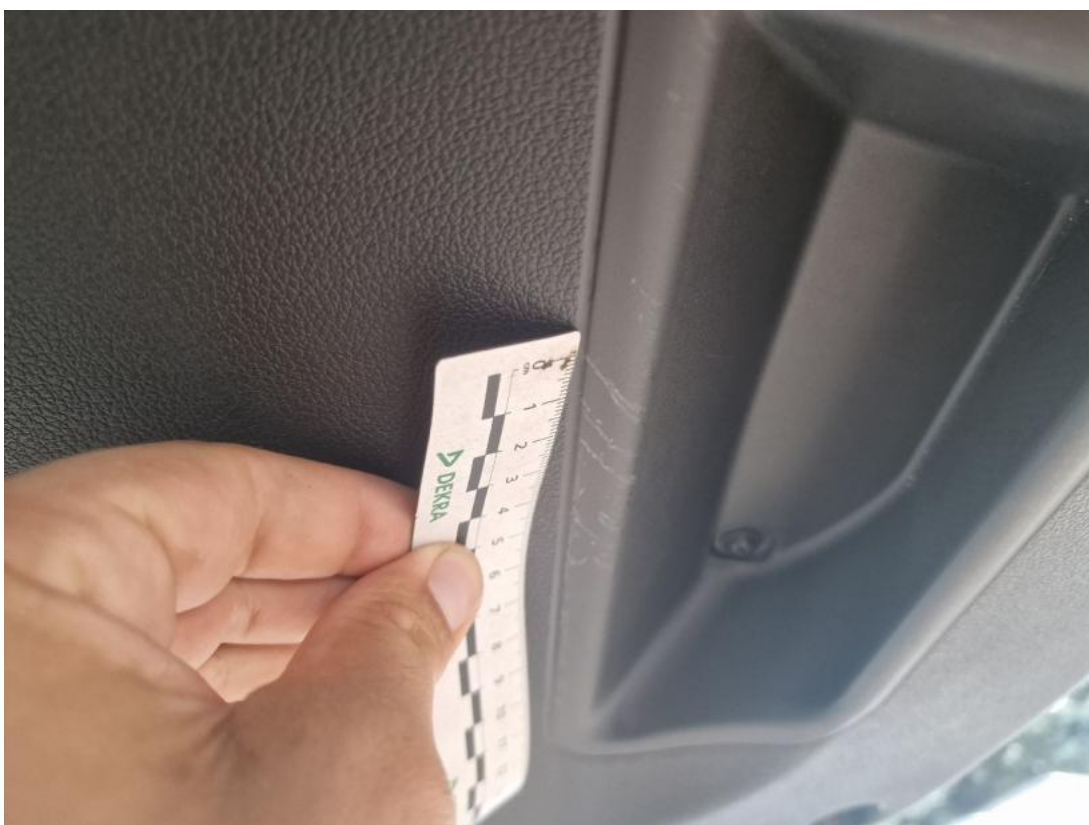
**Fot. 64**

| 12 | Nakładka pokrywy tylnej dół | zarysowania eksploatacyjne | | |

Wykładzina pokrywy tylnej - Rysa/odprysk 1

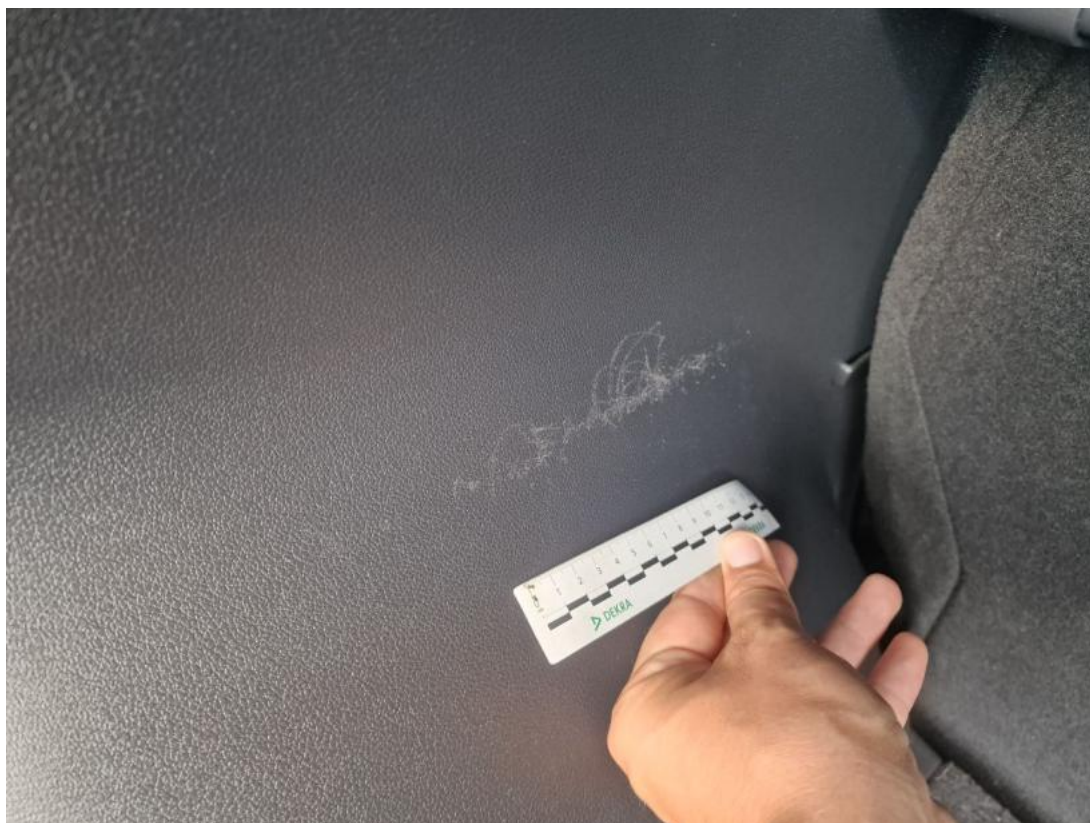
**Fot. 67**

Ściana lewa - Rysa/odprysk 1

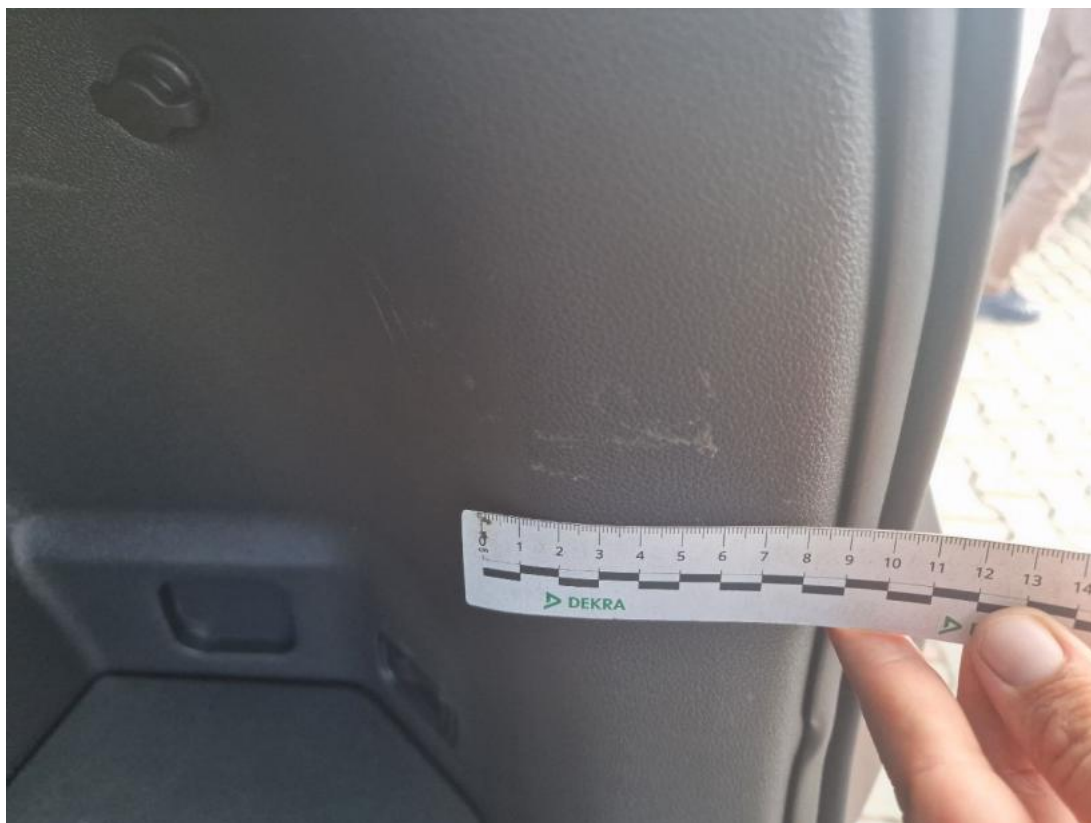
**Fot. 69**

Ściana prawa - Rysa/odprysk 1
