## Raport z oględzin pojazdu

| Numer raportu | 13169/8/26-15201 | Data raportu | 18-08-2026 |

| Marka, model | OPEL Astra V Sports Tourer 1... |
| Numer rejestracyjny | WD9723J |

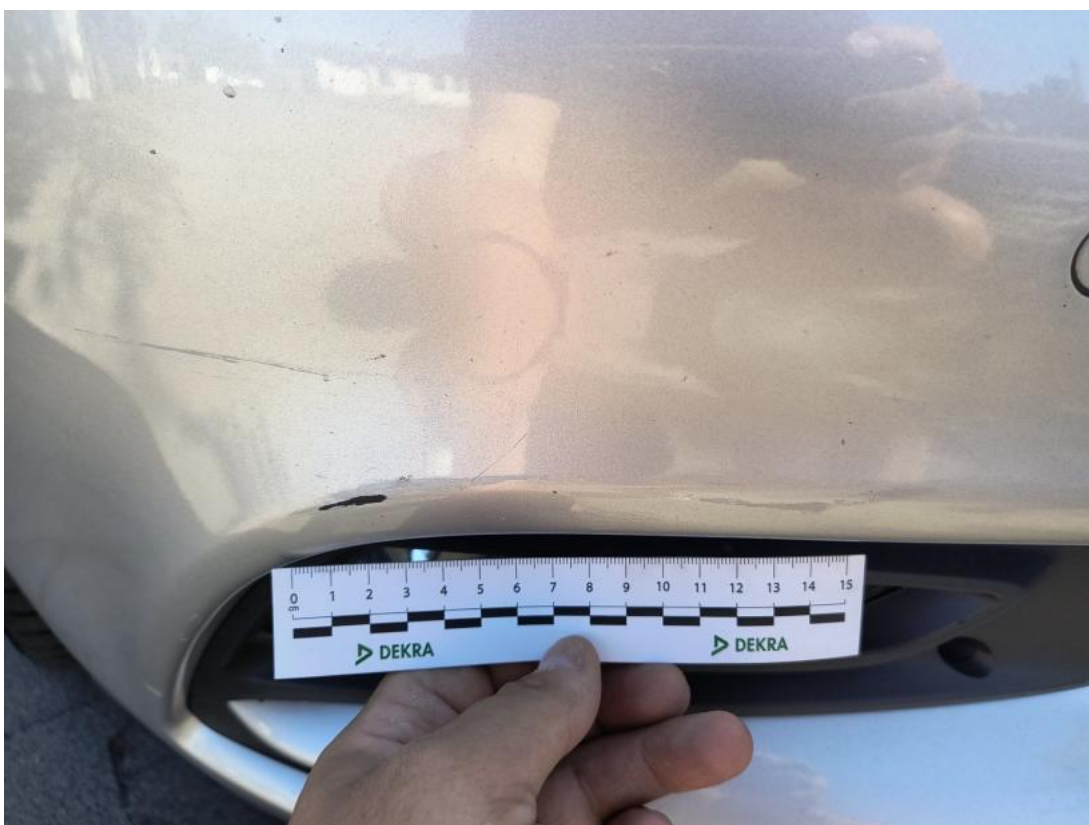
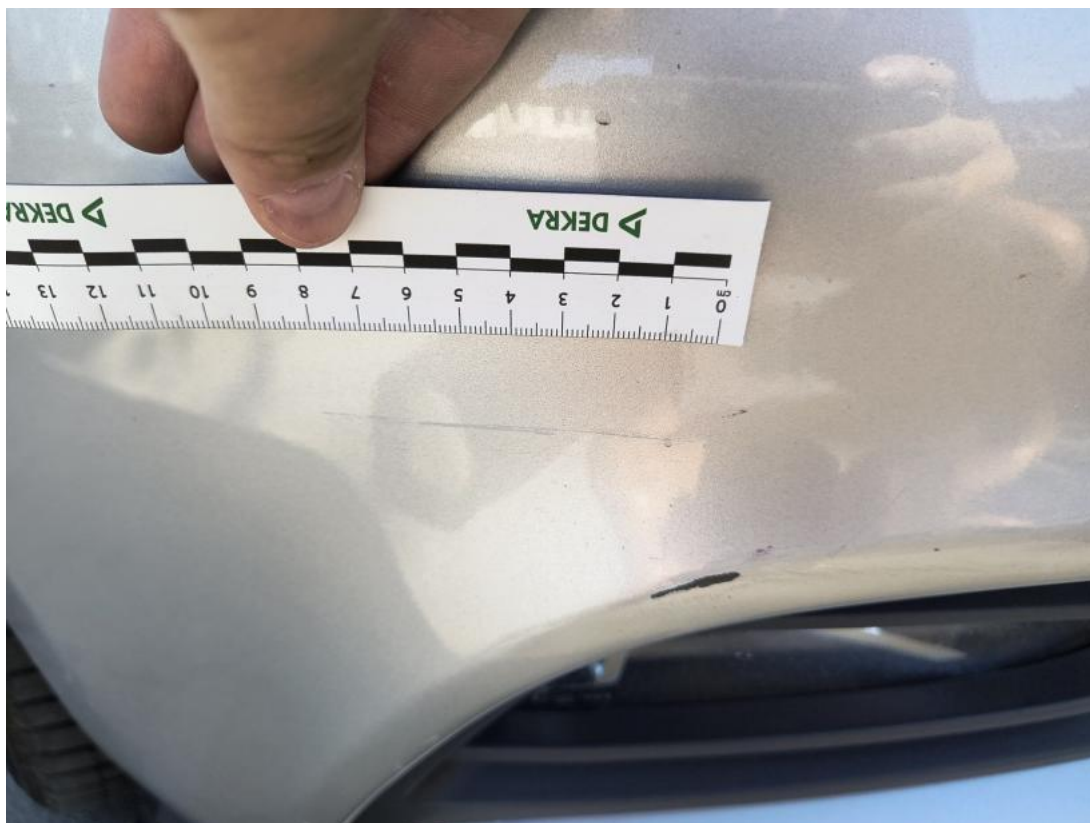
| Poz. | Nazwa pozycji | Opis uszkodzeń | Kwalifik. | Naprawa [rbg] |
|---|---|---|---|---|
| 2 | Okładzina zderzaka przedniego | zarysowanie | NA | |

Zderzak - Rysa/odprysk 1

Zderzak - Rysa/odprysk 2

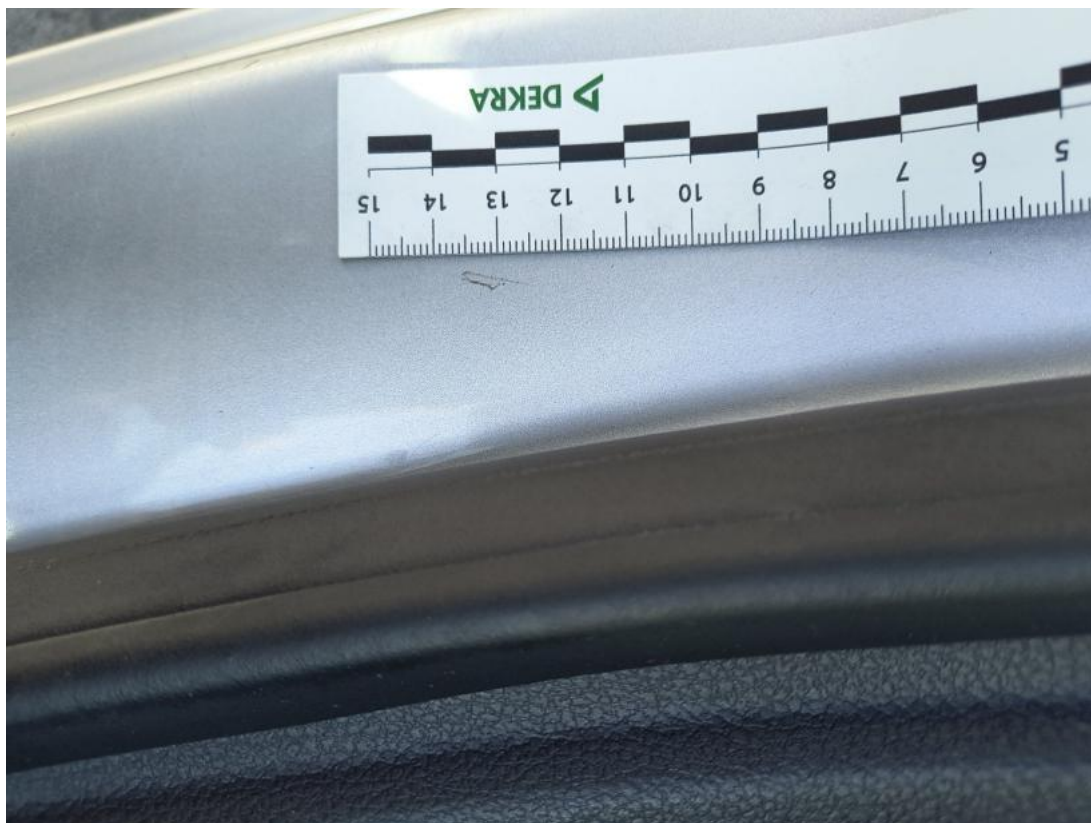
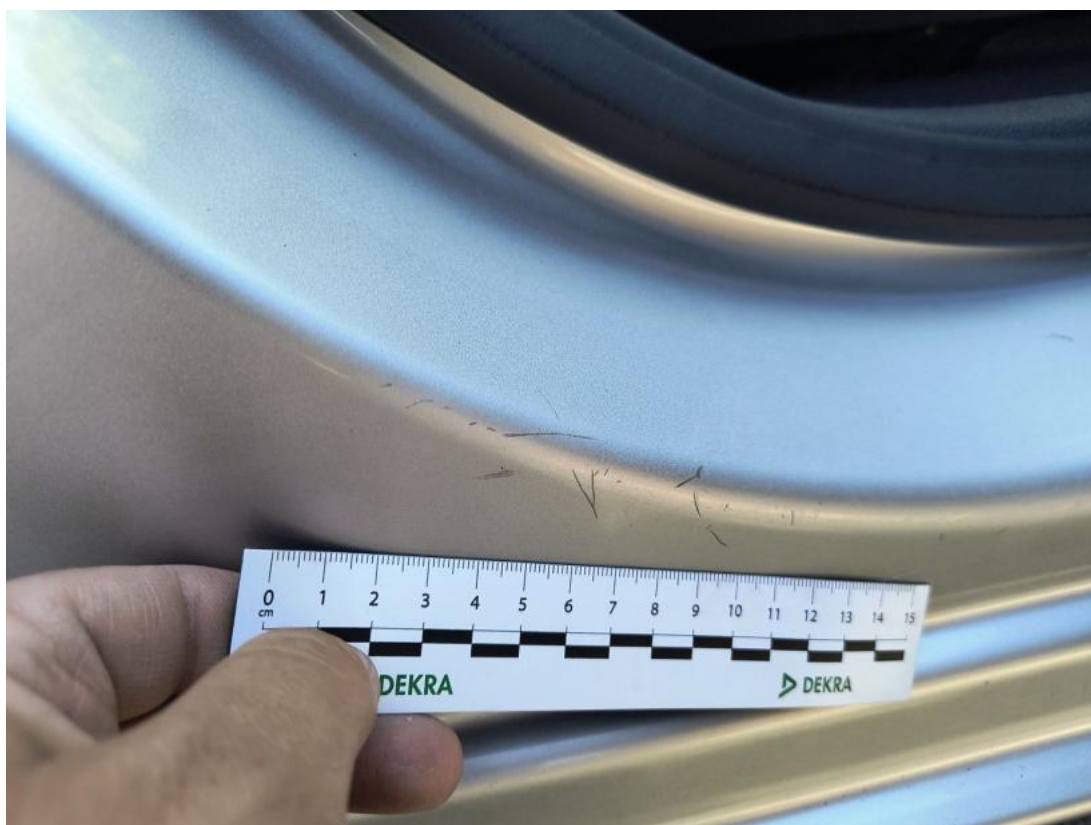
| 7 | Próg R | zarysowanie | | |

Próg P - Rysa/odprysk 1

Próg P - Rysa/odprysk 2

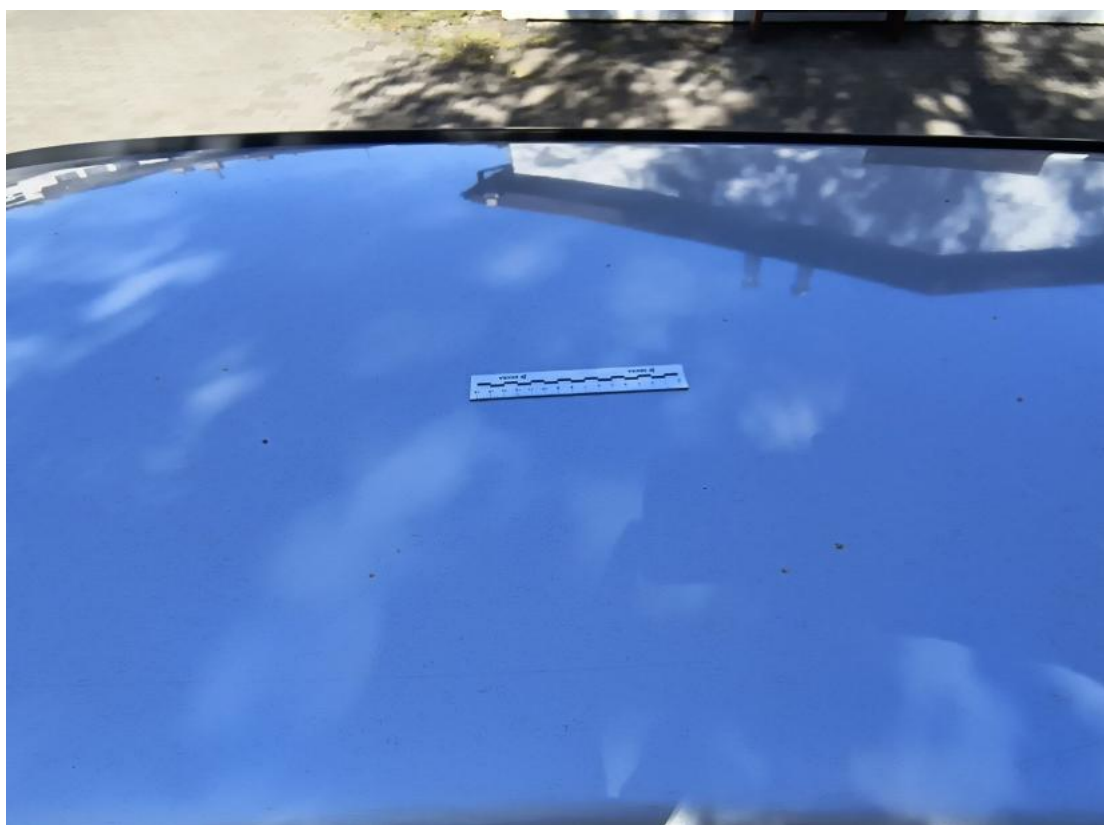
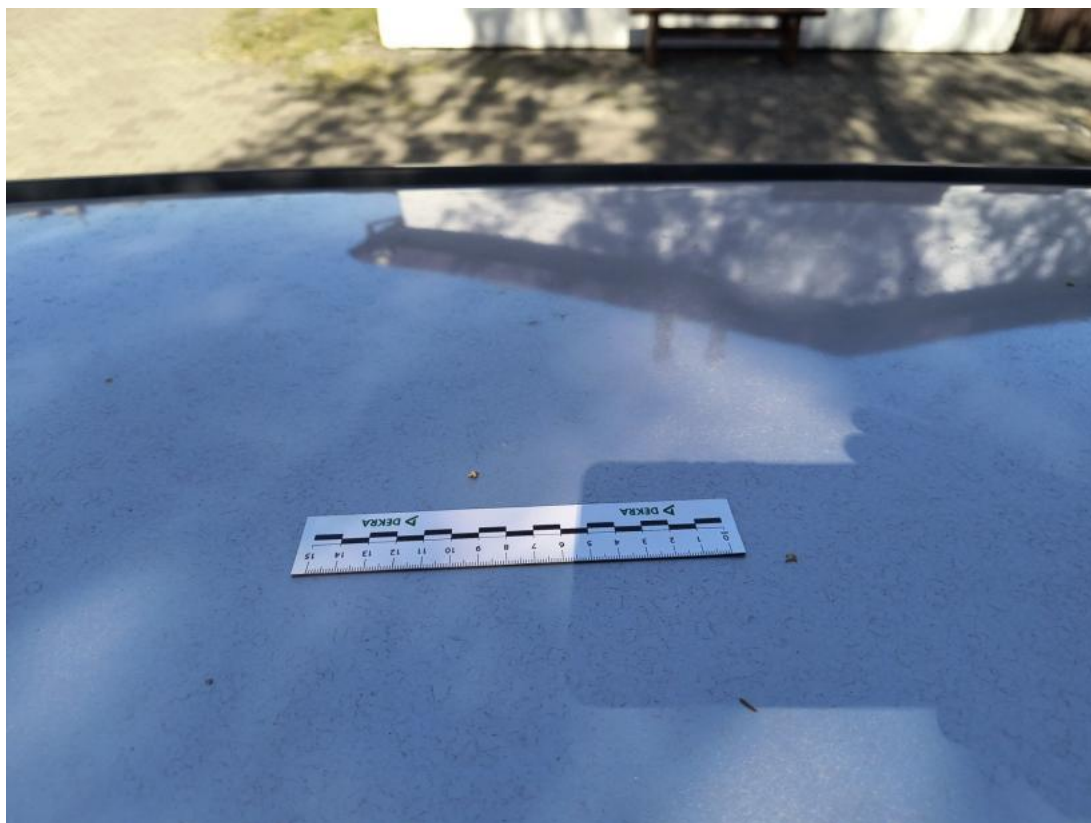
| 4 | Dach | wgniecenie | | |

Dach - Wgniecenie/odkształcenie 1

Dach - Wgniecenie/odkształcenie 2

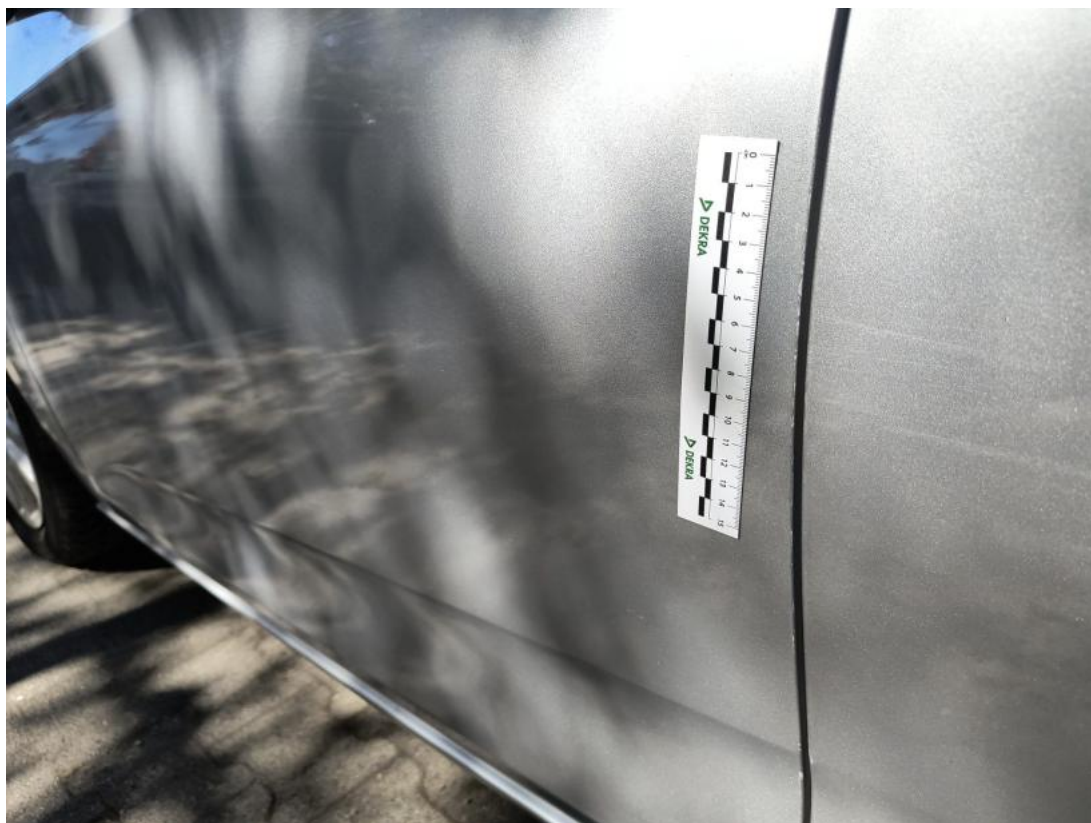
| 5 | Drzwi przednie (nieuzbrojone) L | odpryski lakieru | | |

Drzwi przed L - Rysa/odprysk 1

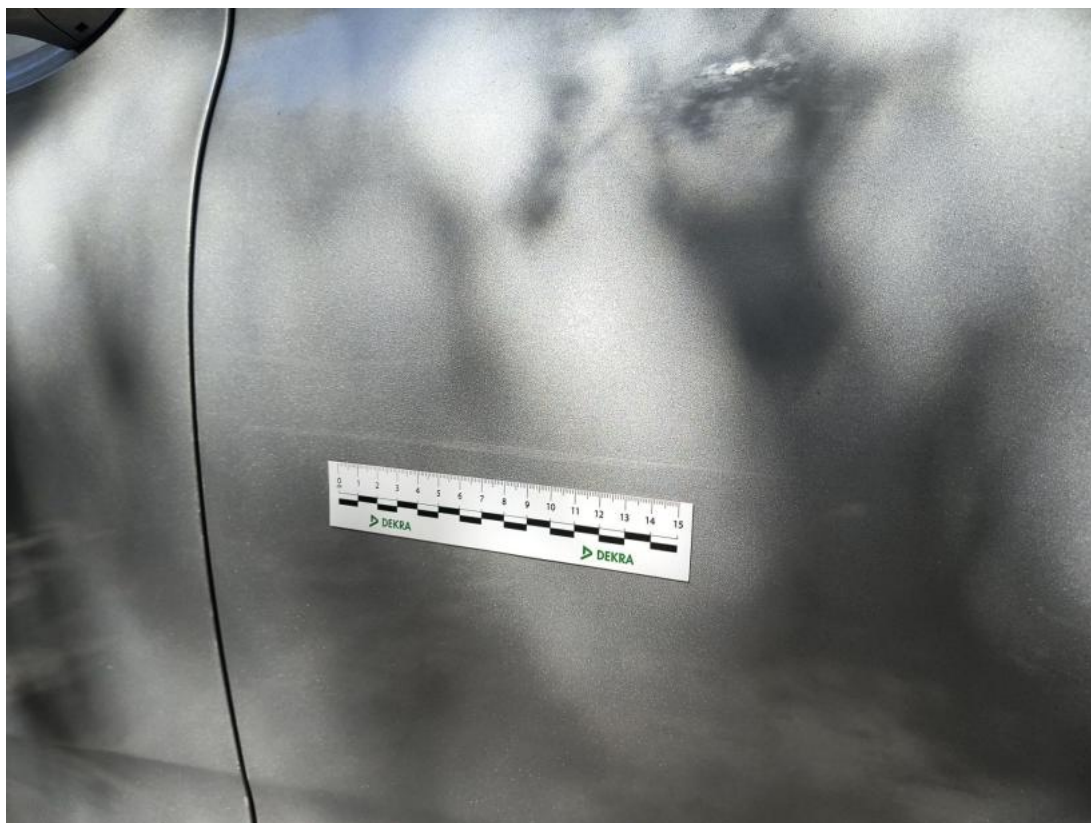
| 3 | Drzwi tylne (nieuzbrojone) L | zarysowanie | NA | |

Drzwi tylne L - Rysa/odprysk 1

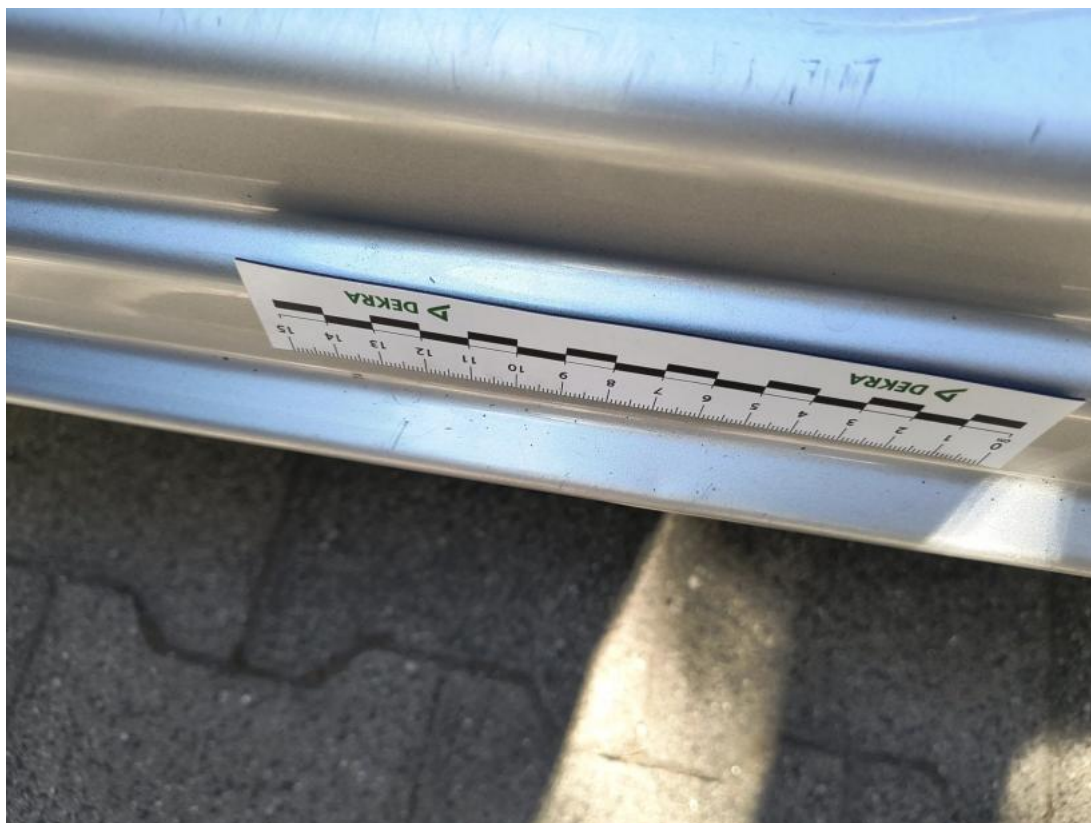
| 6 | Próg L | wgniecenie | | |

Próg L - Wgniecenie/odkształcenie 1

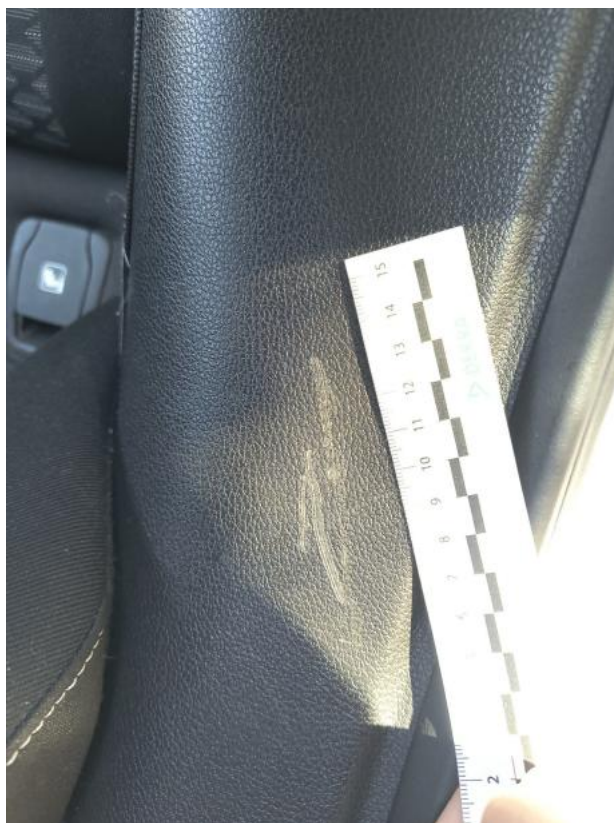
Ośłony kanapy tyl. - Rysa/odprysk 1

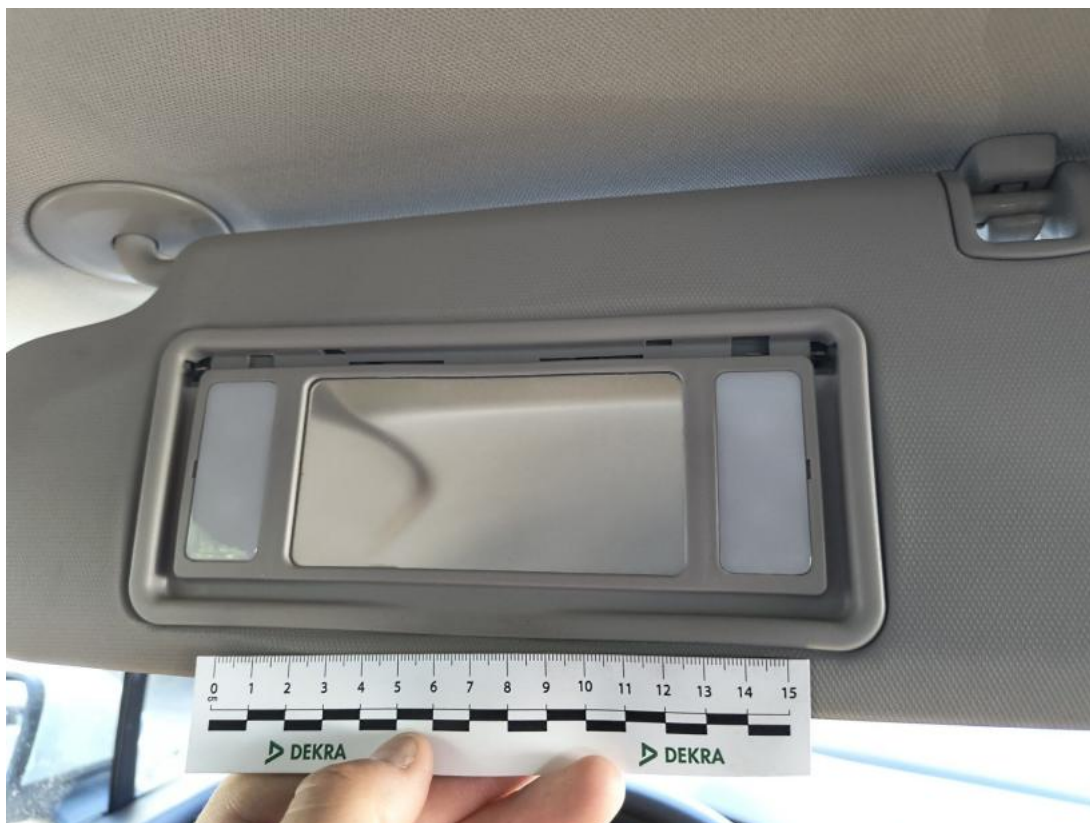
| Poz. | Nazwa pozycji | Opis uszkodzeń | Kwalifik. | Naprawa [rbg] |
|---|---|---|---|---|
| 1 | Osłona przeciwsłoneczna L | ubytki materiału | WY | 0.3 |

Ostona p/słoneczna lewa - Pęknięcie/rozerwanie 1
