## Raport z oględzin pojazdu

| Numer raportu | 13033/8/26-15201 | Data raportu | 13-08-2026 |

| Marka, model | AUDI Q5 20-24 |
| Typ, wersja | Q5 40 TDI mHEV Quattro S tro... |

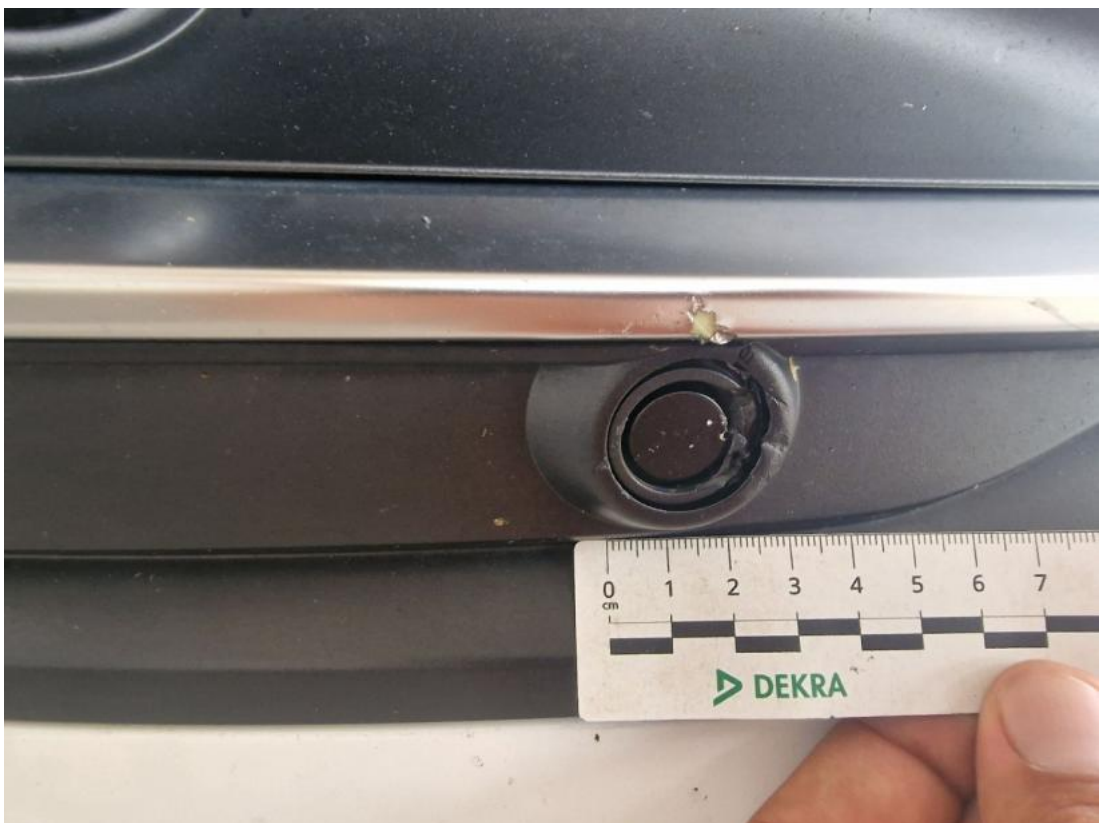
**Fot. 38**

| 2 | Czujnik odstępu przedni R | wgniecenie | WY | |

Czujniki parkowania przód - Inne 1

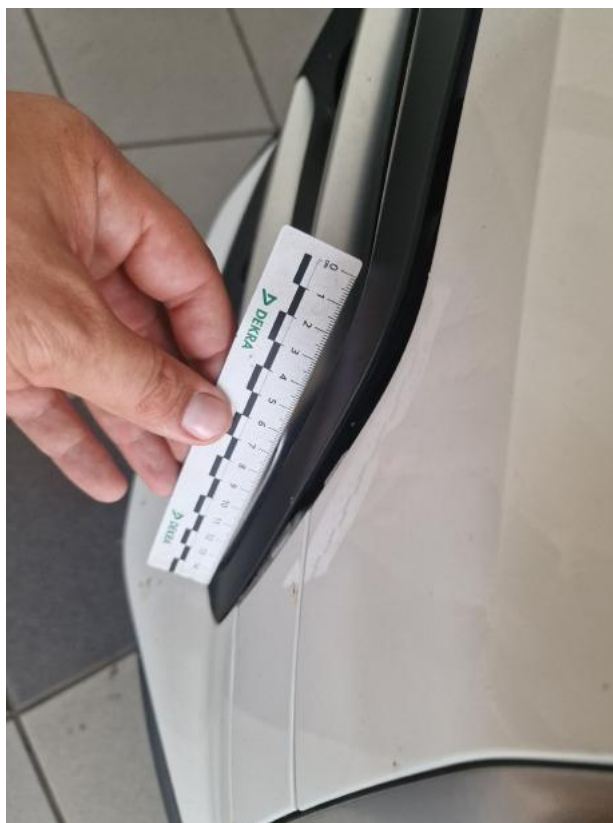
**Fot. 39**

Czujniki parkowania przód - Inne 2

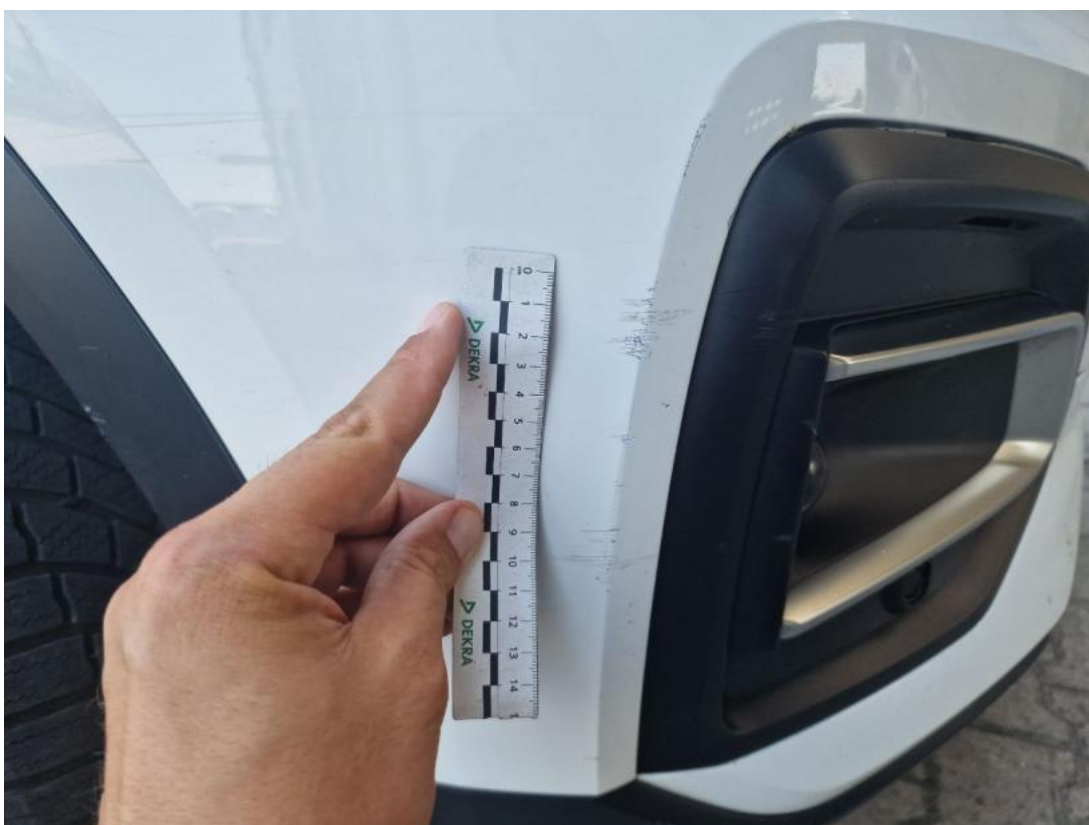
**Fot. 42**

| 4 | Okładzina zderzaka przedniego | zarysowanie | NA | |

Zderzak - Rysa/odprysk 1

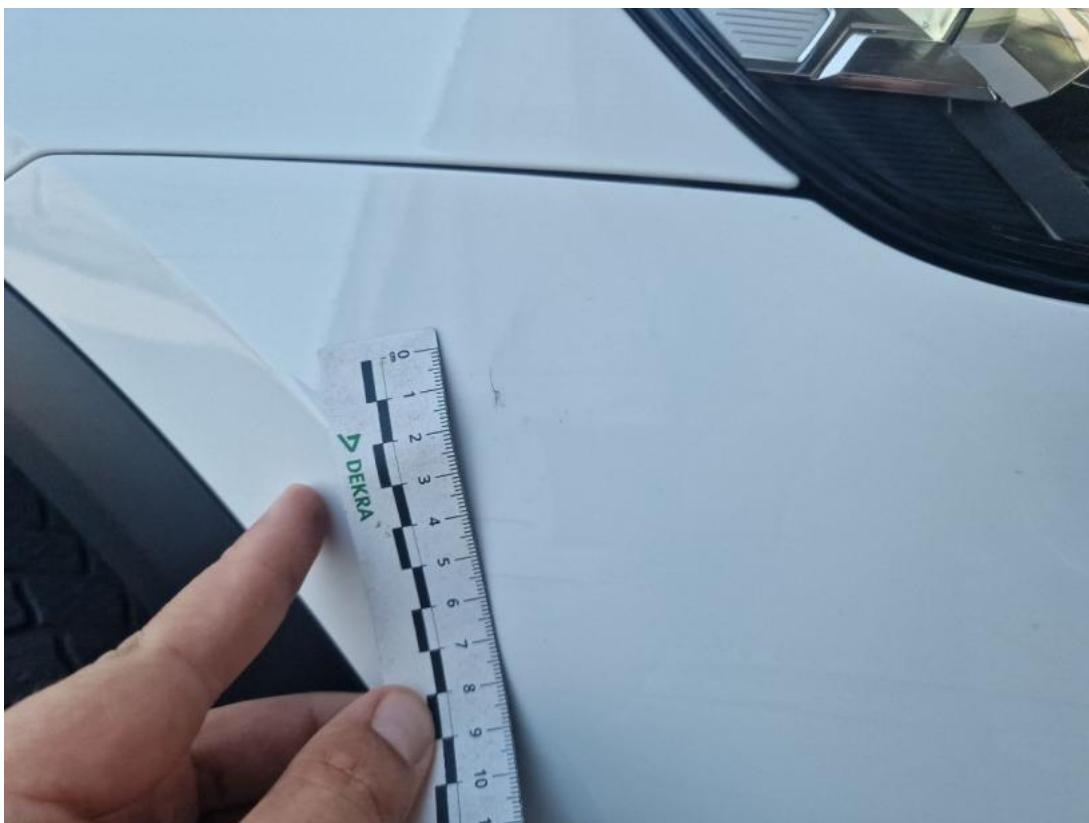
**Fot. 43**

Zderzak - Rysa/odprysk 2

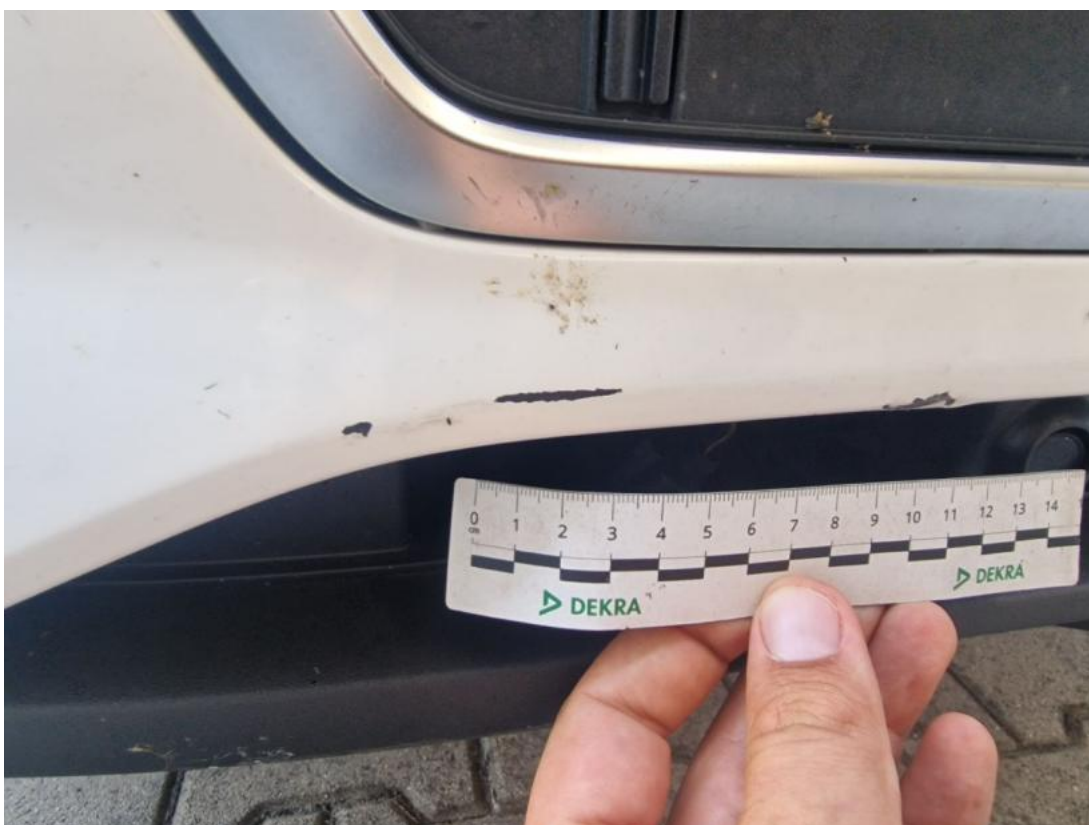
**Fot. 44**

Zderzak() - Rysa/odprysk 3

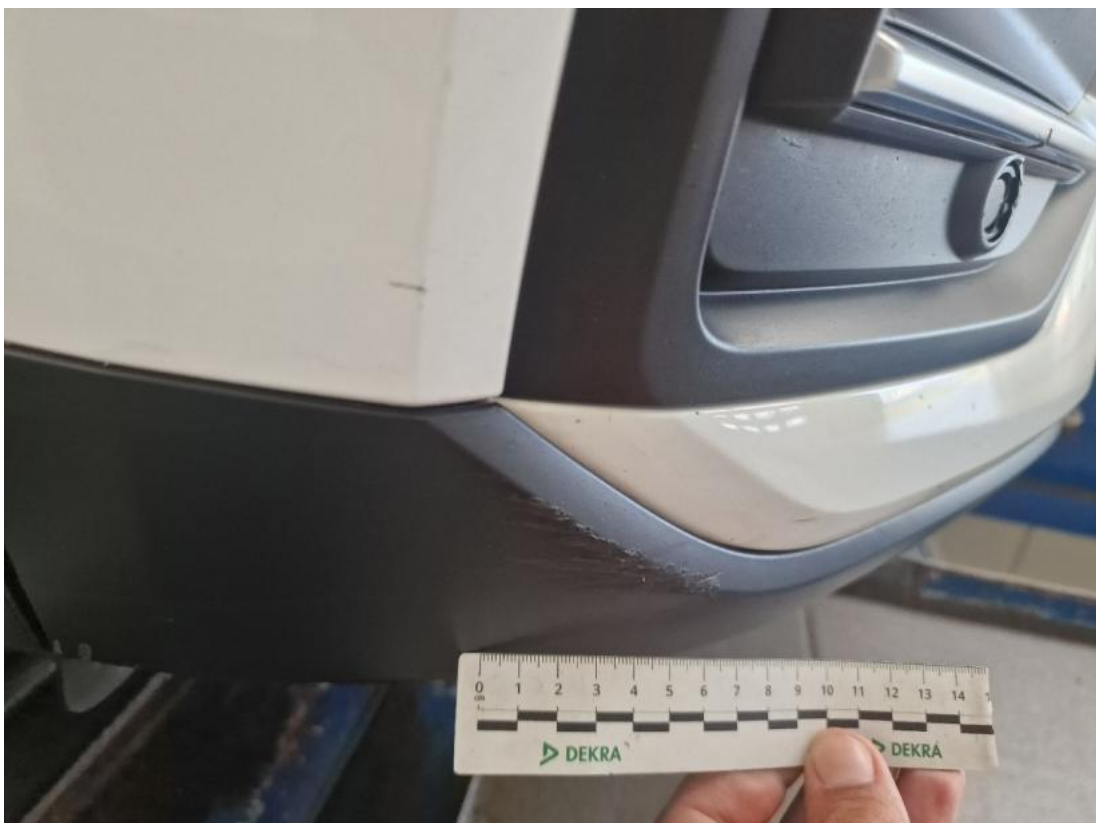
**Fot. 46**

| 8 | Spoiler czołowy, boczny R | zarysowanie | | |

Zderzak przedni cz dolna - Rysa/odprysk 1

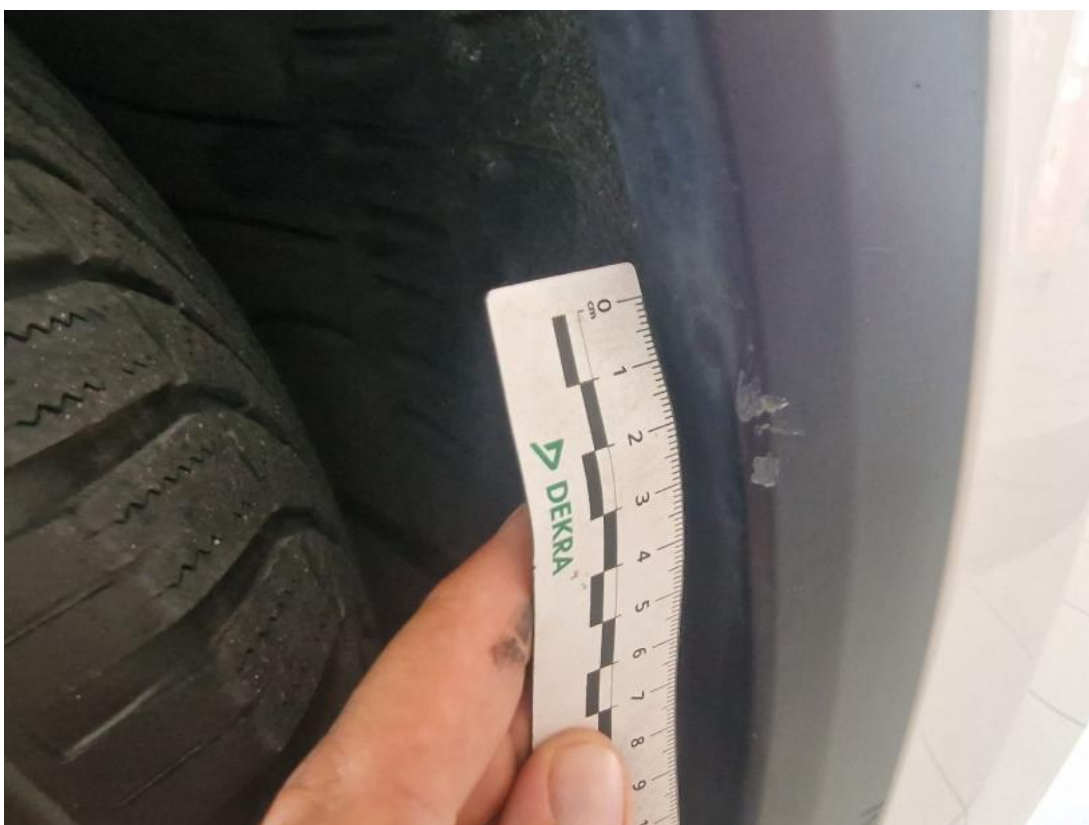
**Fot. 48**

| 3 | Listwa ochronna rantu błotnika R | zarysowanie | WY | 0.4 |

Nadkole przednie P - Rysa/odprysk 1

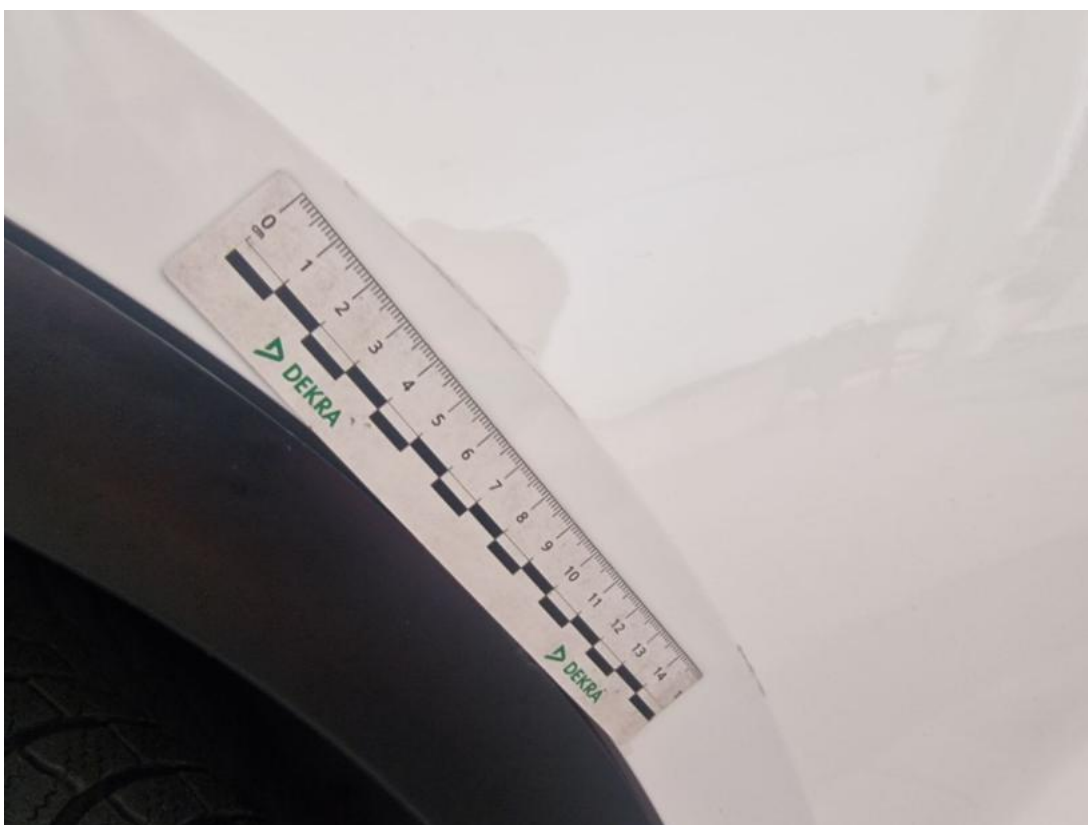
**Fot. 50**

| 10 | Drzwi tylne (nieuzbrojone) R | zarysowanie | | |

Drzwi tylne P - Rysa/odprysk 1

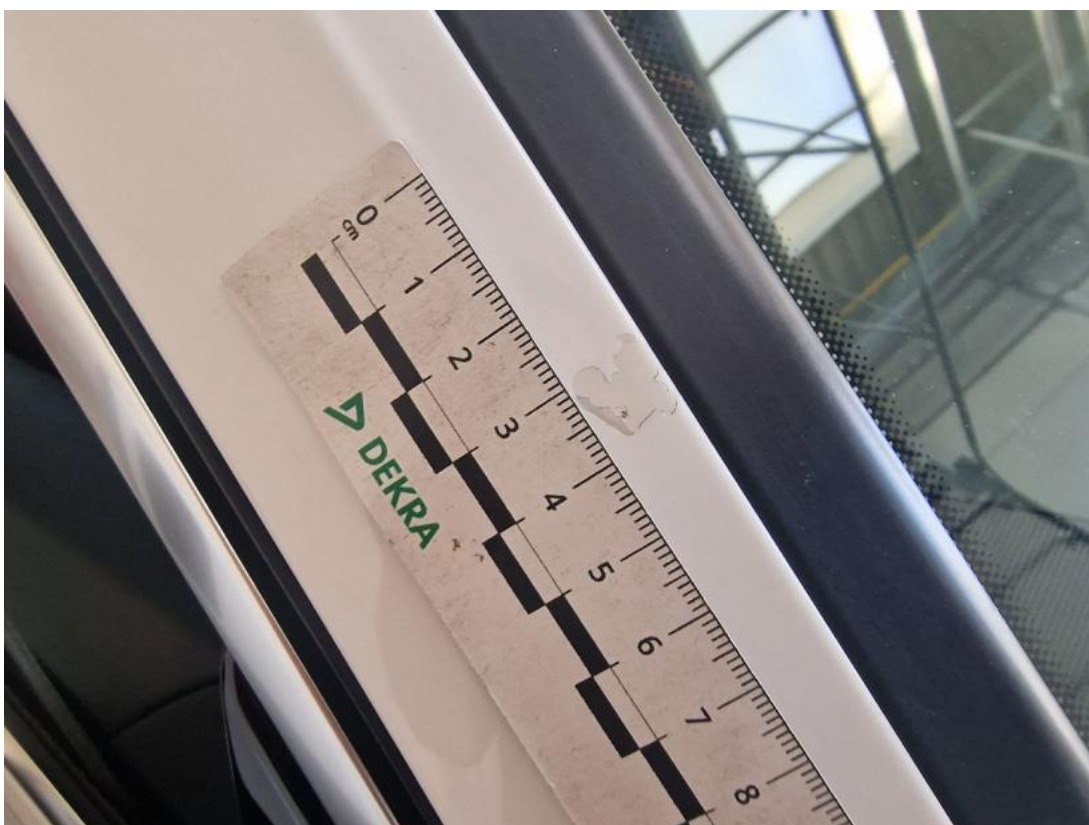
**Fot. 52**

| 6 | Rama drzwi, przód R | odpryski lakieru | NA | |

Słupek przedni P - Rysa/odprysk 1

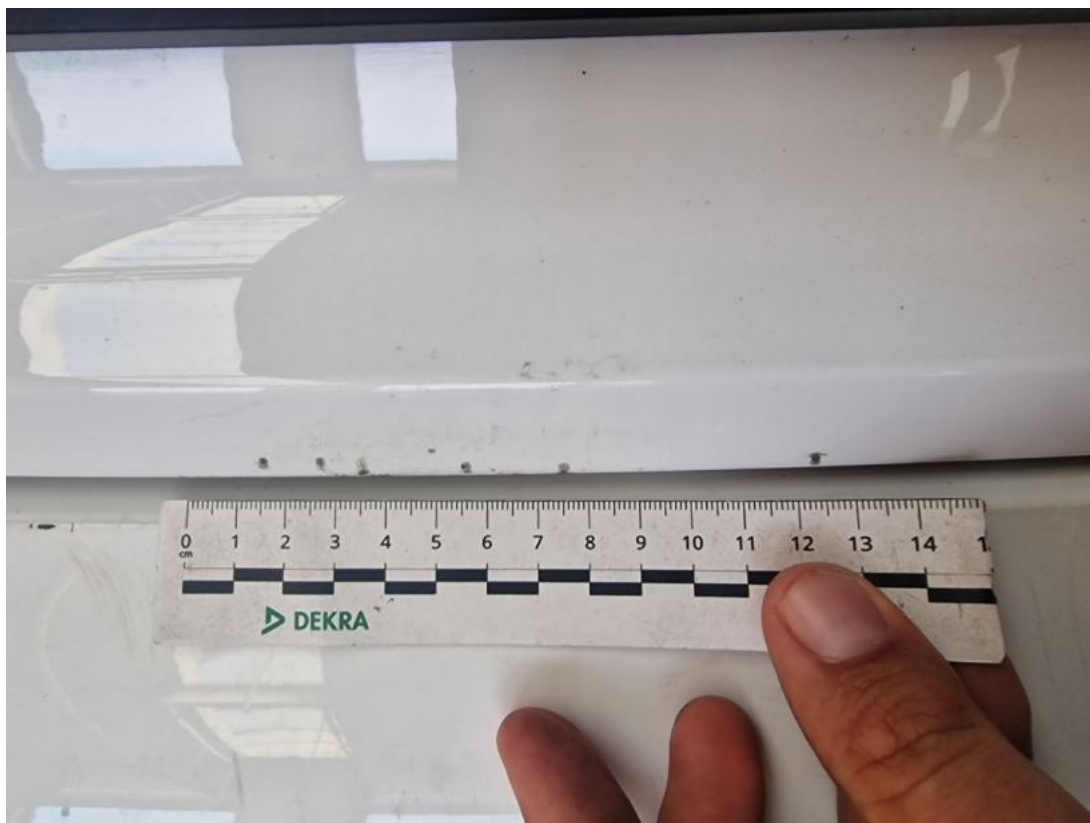
**Fot. 55**

| 7 | Pokrywa tylna | odpryski lakieru | NA | |

Pokrywy bagażnika - Rysa/odprysk 1

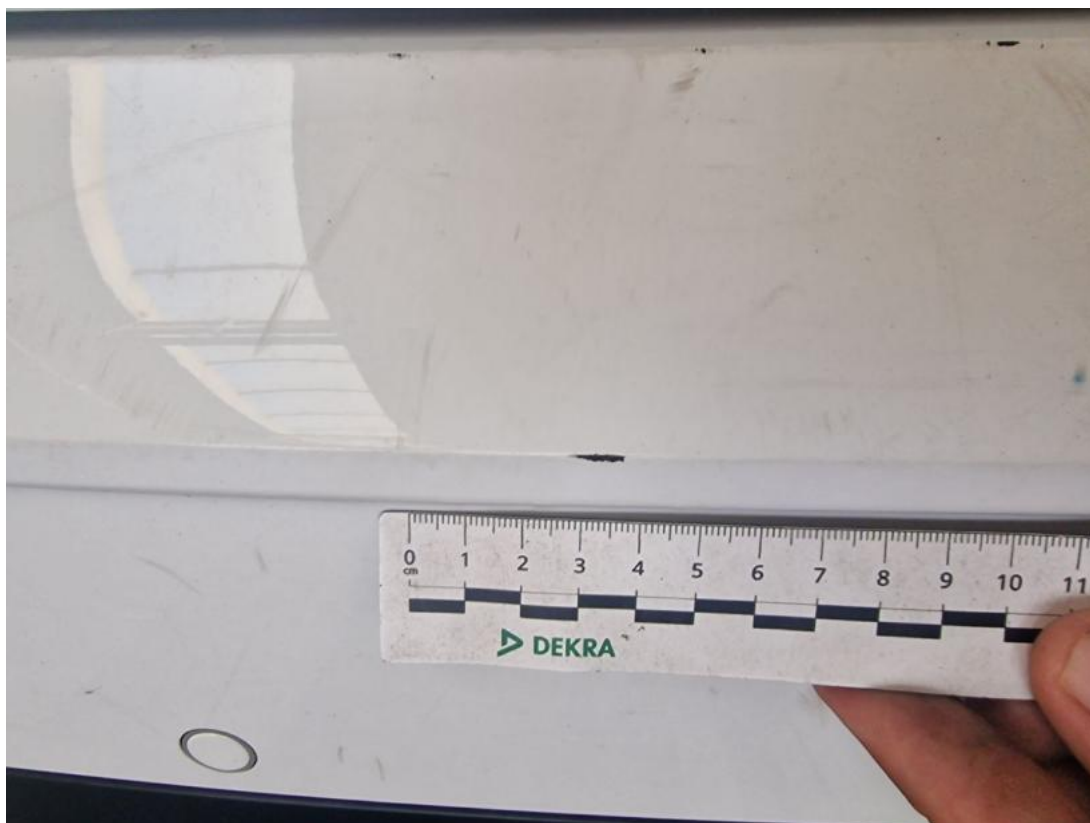
**Fot. 57**

| 11 | Nakładka zderzaka tylnego, góra | zarysowanie | | |

Zderzak tylny - Rysa/odprysk 1

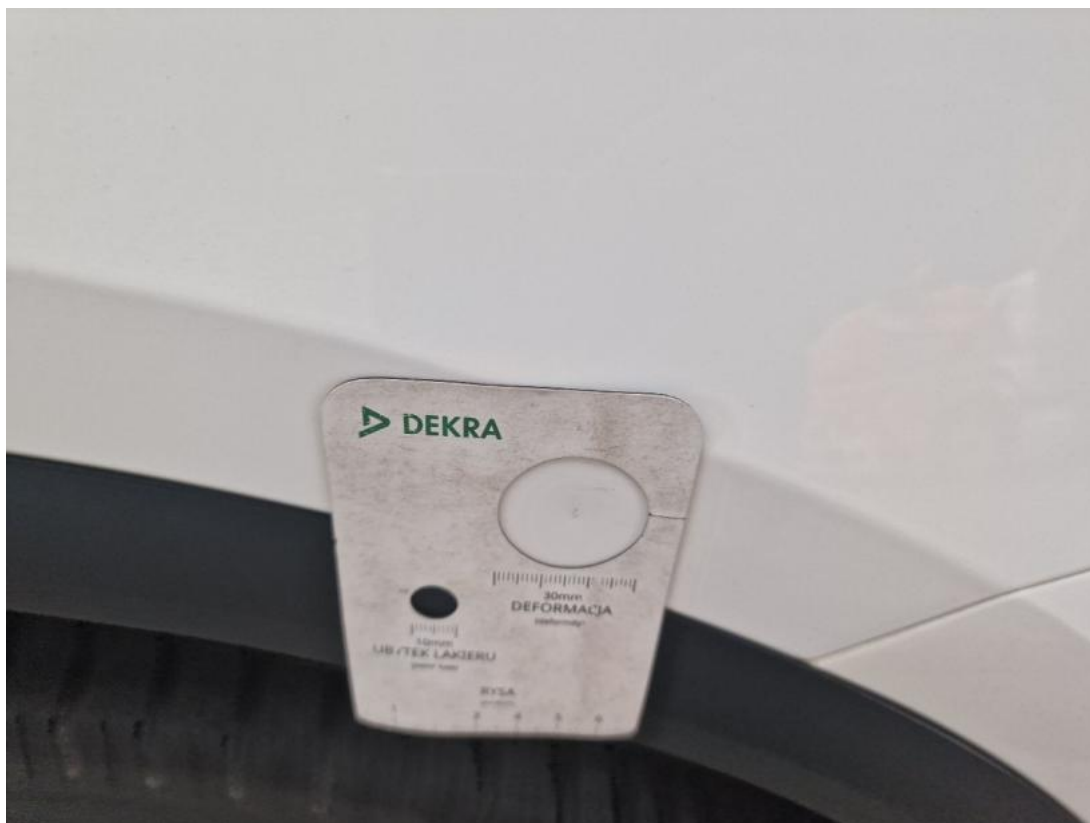
**Fot. 59**

| 12 | Błotnik tylny L | wgniecenie | | |

Błotnik tylny L / Ściana boczna L - Wgniecenie/odkształcenie 1

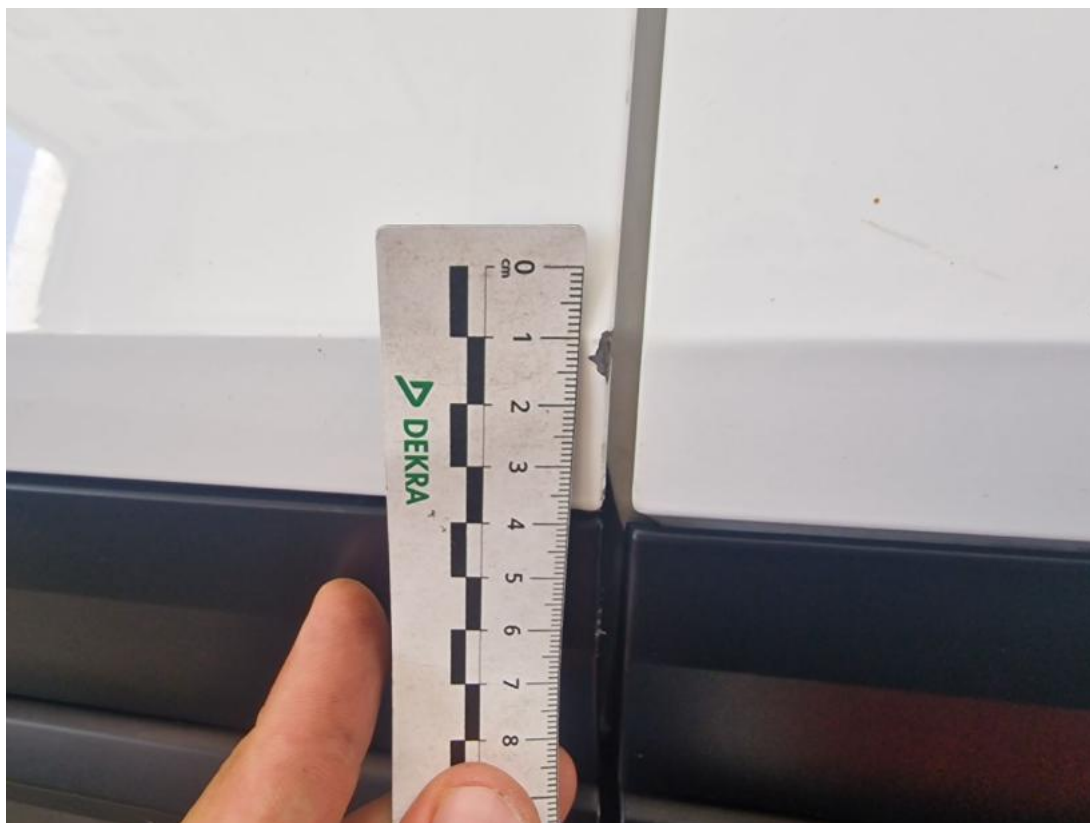
**Fot. 61**

| 5 | Drzwi przednie (nieuzbrojone) L | odpryski lakieru | NA | |

Drzwi przed L - Rysa/odprysk 1

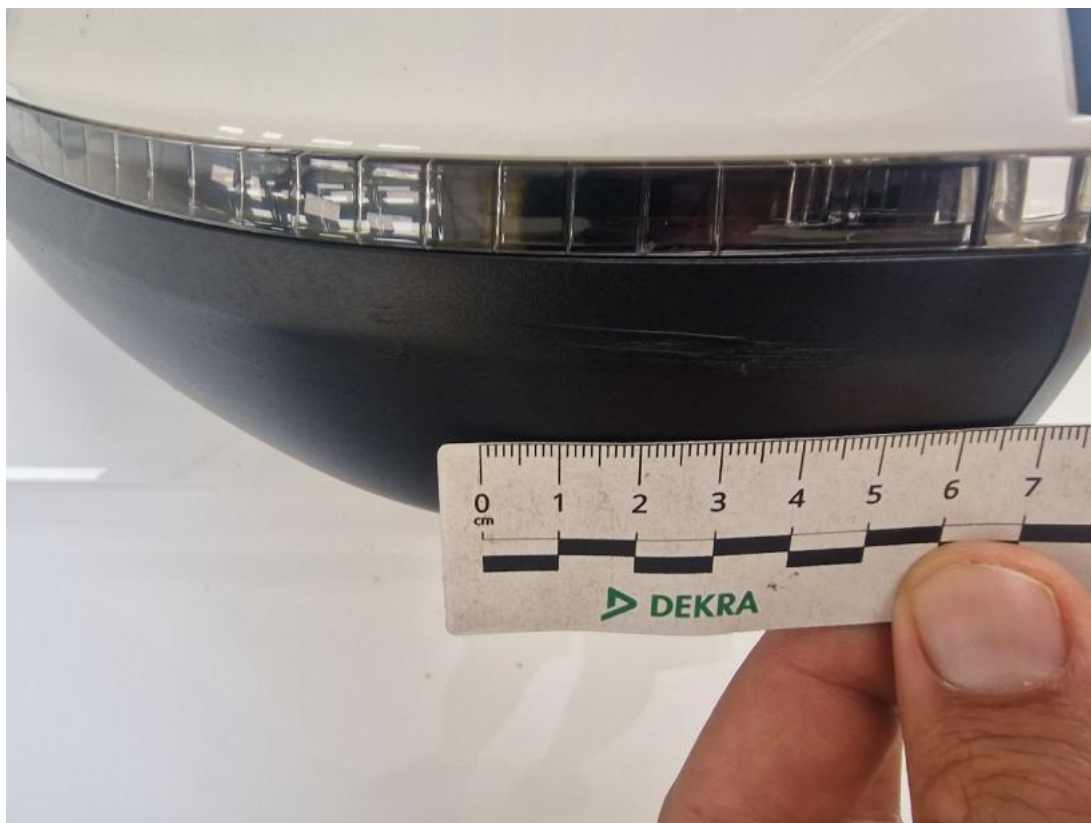
**Fot. 63**

| 9 | Oslona lusterka zewnętrznego L | zarysowanie | | |

Lusterko zew L - Rysa/odprysk 1

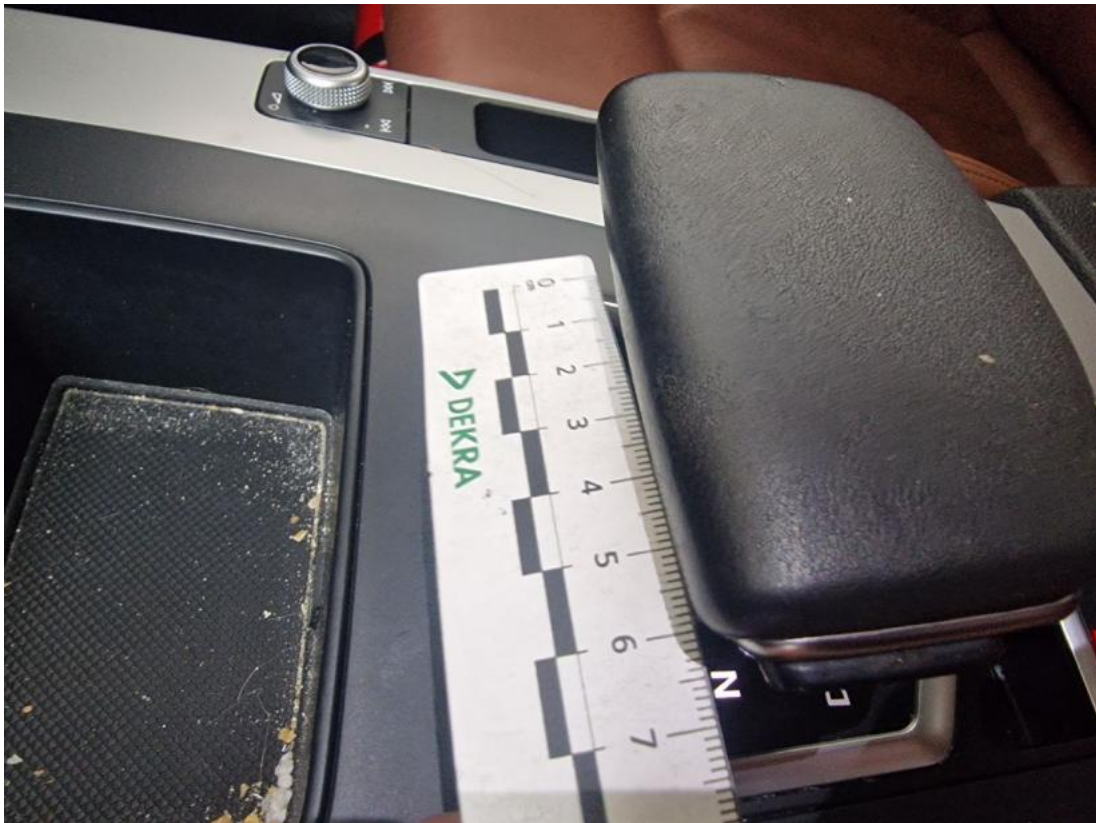
**Fot. 65**

| 14 | Oslona gałki | zarysowanie | | |

Gałka dźwigni zmiany biegów - Rysa/odprysk 1

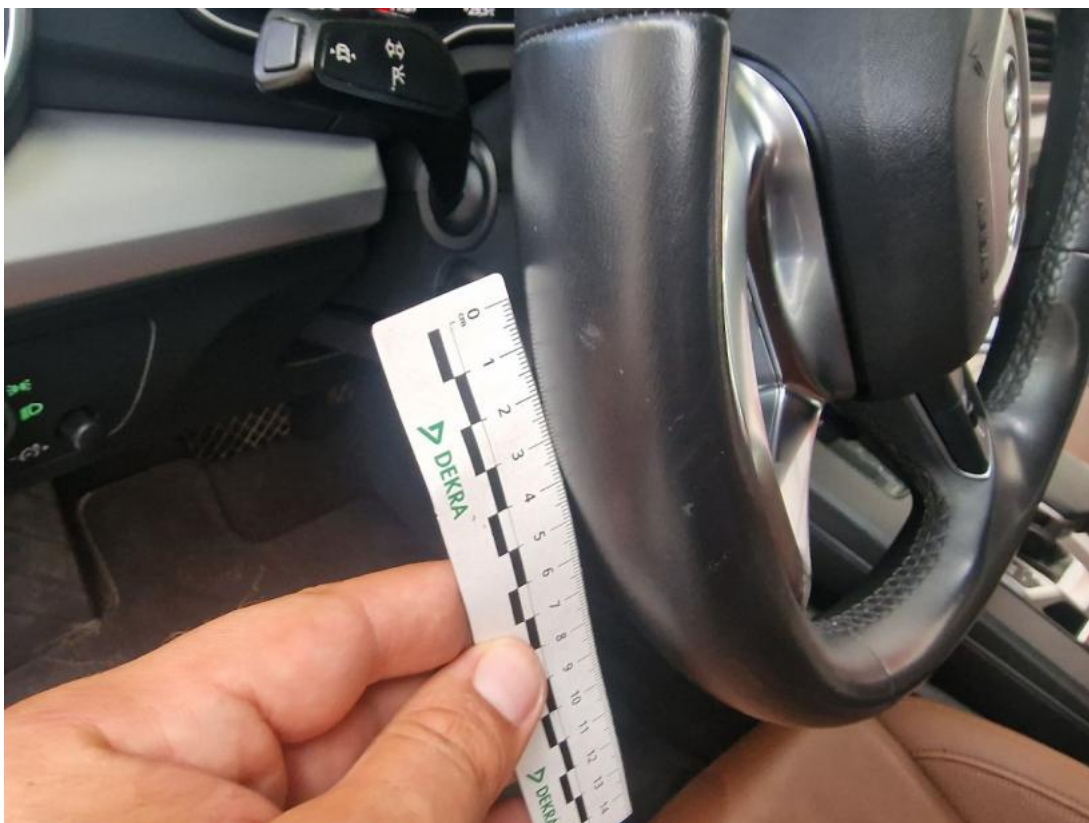
**Fot. 67**

| 13 | Kierownica skórzana z Airbag | zarysowanie | | |

Koło kierownicy - Rysa/odprysk 1

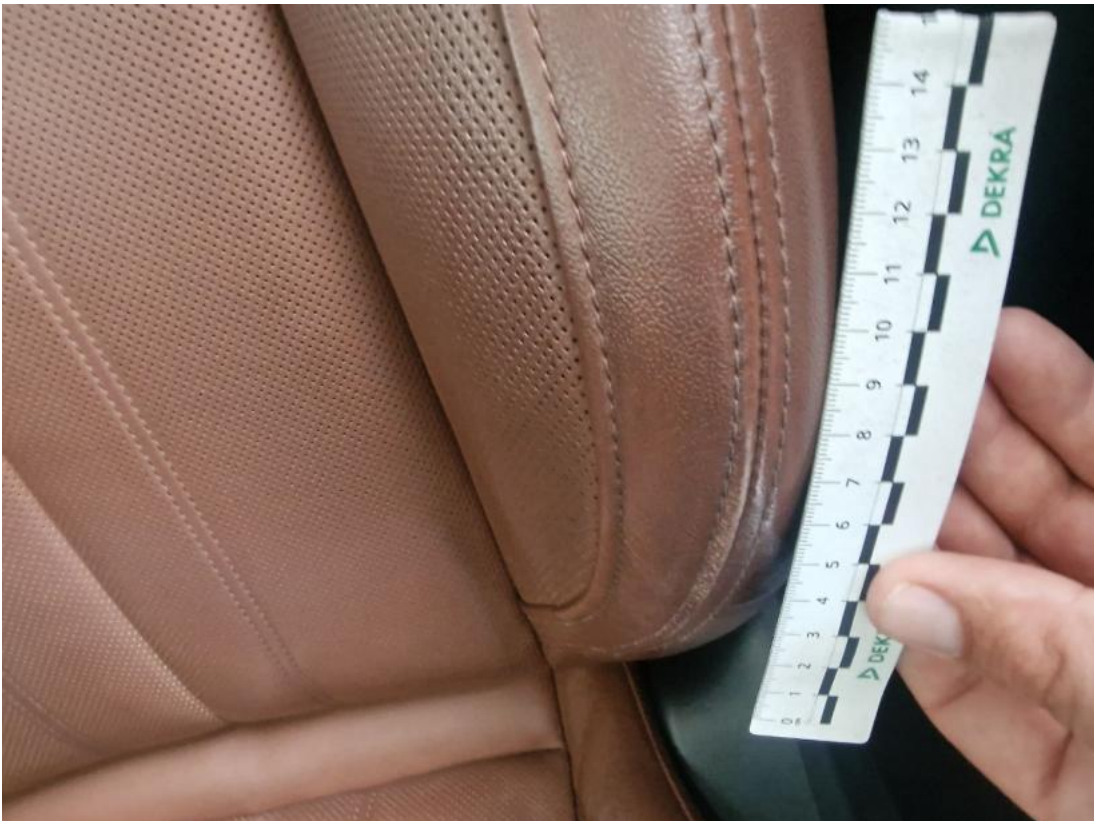
**Fot. 69**

| 16 | Tapicerka oparcia 1.rząd L | zarysowania eksploatacyjne | | |

Fotel prz. lew. - Rysa/odprysk 1
