## Raport z oględzin pojazdu

| Numer raportu | 217112/11/25-11401 | Data raportu | 18-11-2025 |

| Marka, model | HYUNDAI Tucson 20-24 |
| Numer rejestracyjny | LU865RU |

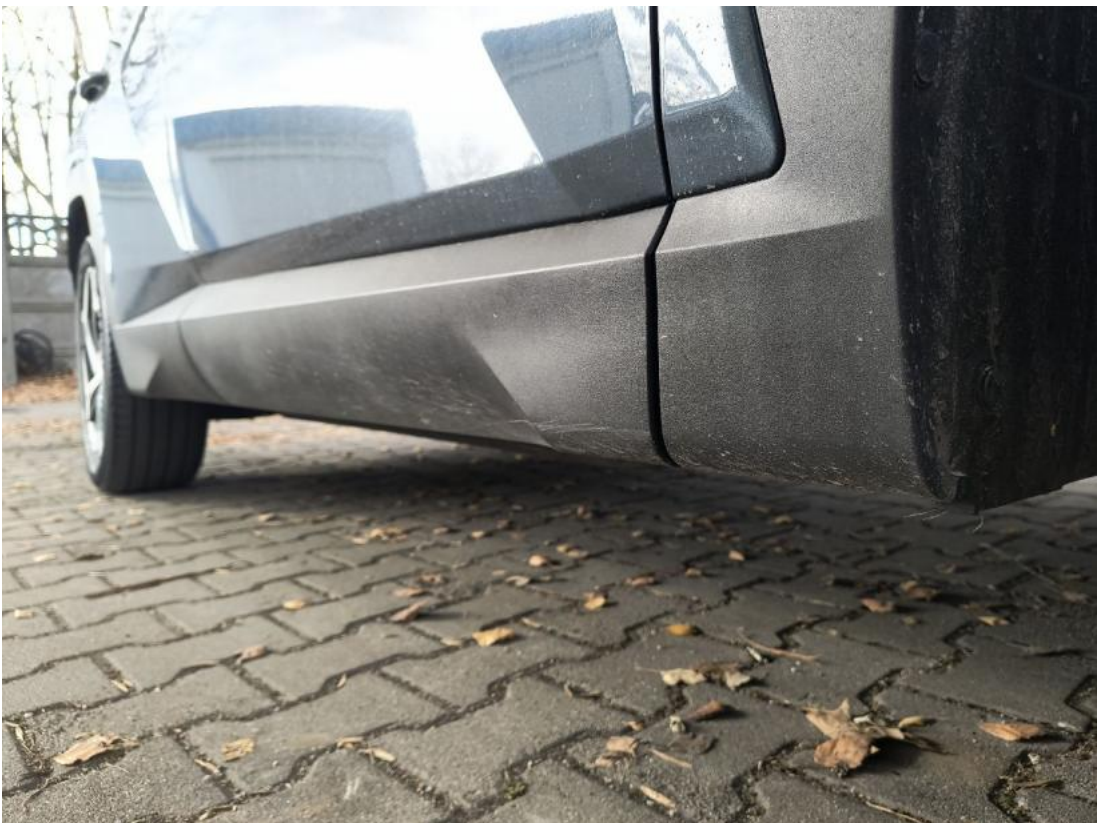
**Fot. 4**

| Poz. | Nazwa pozycji | Opis uszkodzeń | Kwalifik. | Naprawa [rbg] |
|---|---|---|---|---|
| 1 | Próg R | rysa/odprysk, wgniecenie/odkształcenie | NA | 0.5 |

Próg prawy (widok od przodu)

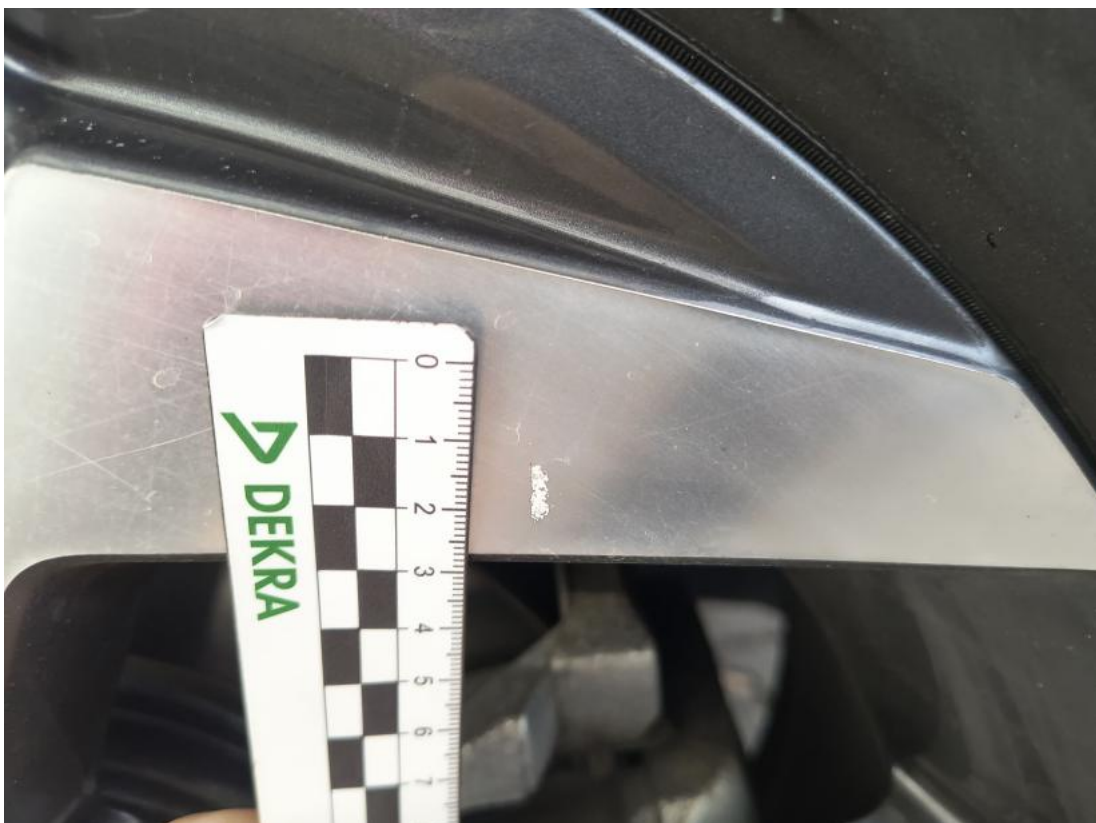
**Fot. 38**

| Poz. | Nazwa pozycji | Opis uszkodzeń | Kwalifik. | Naprawa [rbg] |
|---|---|---|---|---|
| 12 | Felgi alu | rysa/odprysk | | |

Felga przednia P - Rysa/odprysk 1

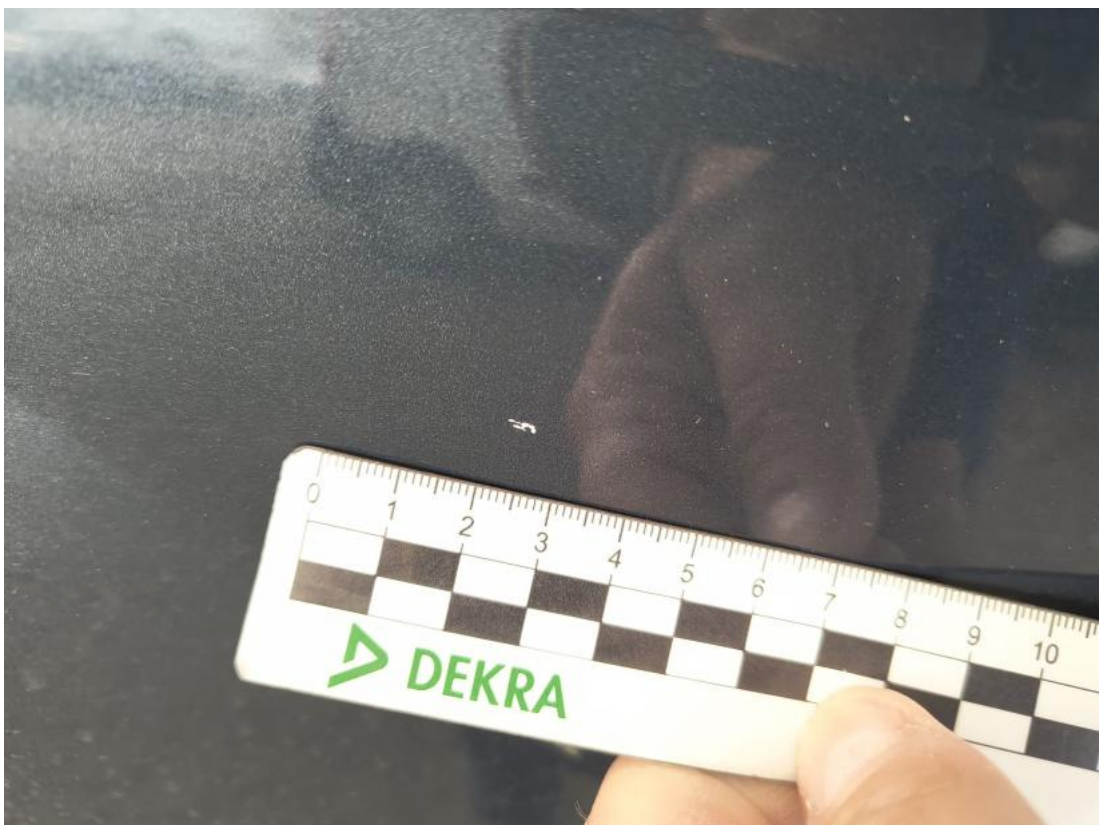
**Fot. 40**

| Poz. | Nazwa pozycji | Opis uszkodzeń | Kwalifik. | Naprawa [rbg] |
|---|---|---|---|---|
| 5 | Drzwi tylne (nieuzbrojone) R | rysa/odprysk | | |

Drzwi tylne P - Rysa/odprysk 1

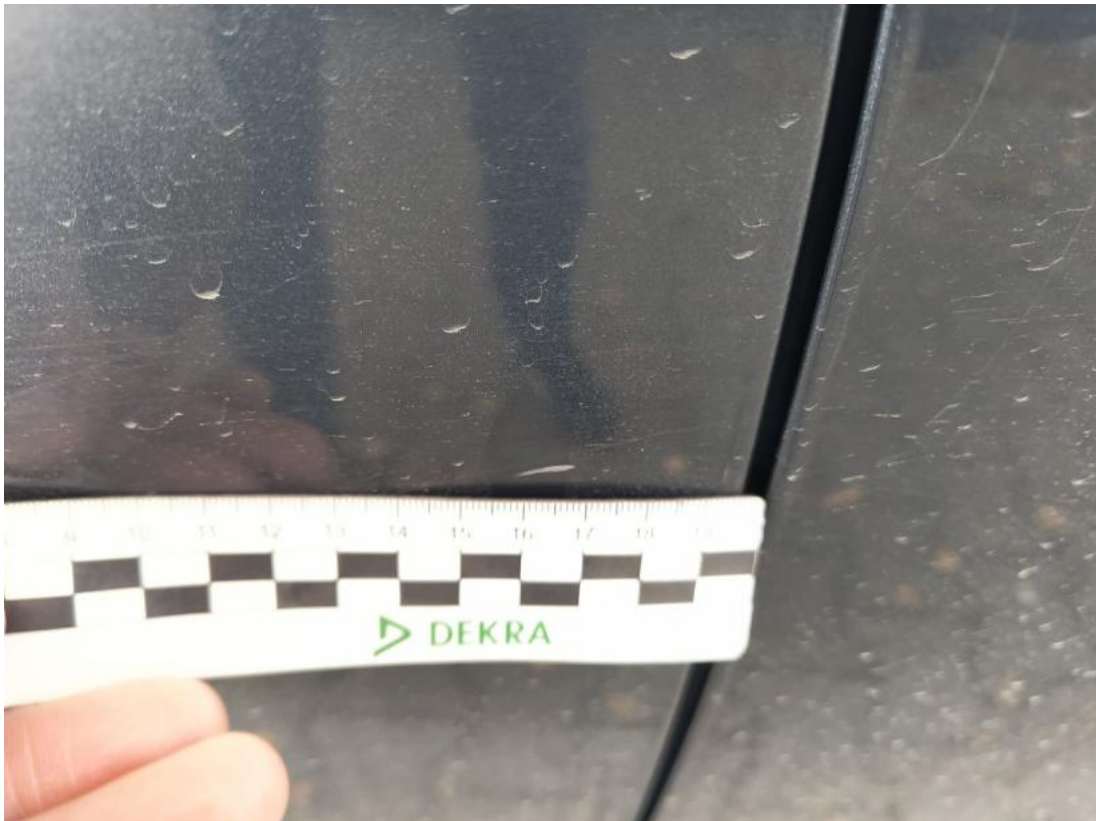
**Fot. 41**

Drzwi tylne P - Rysa/odprysk 2

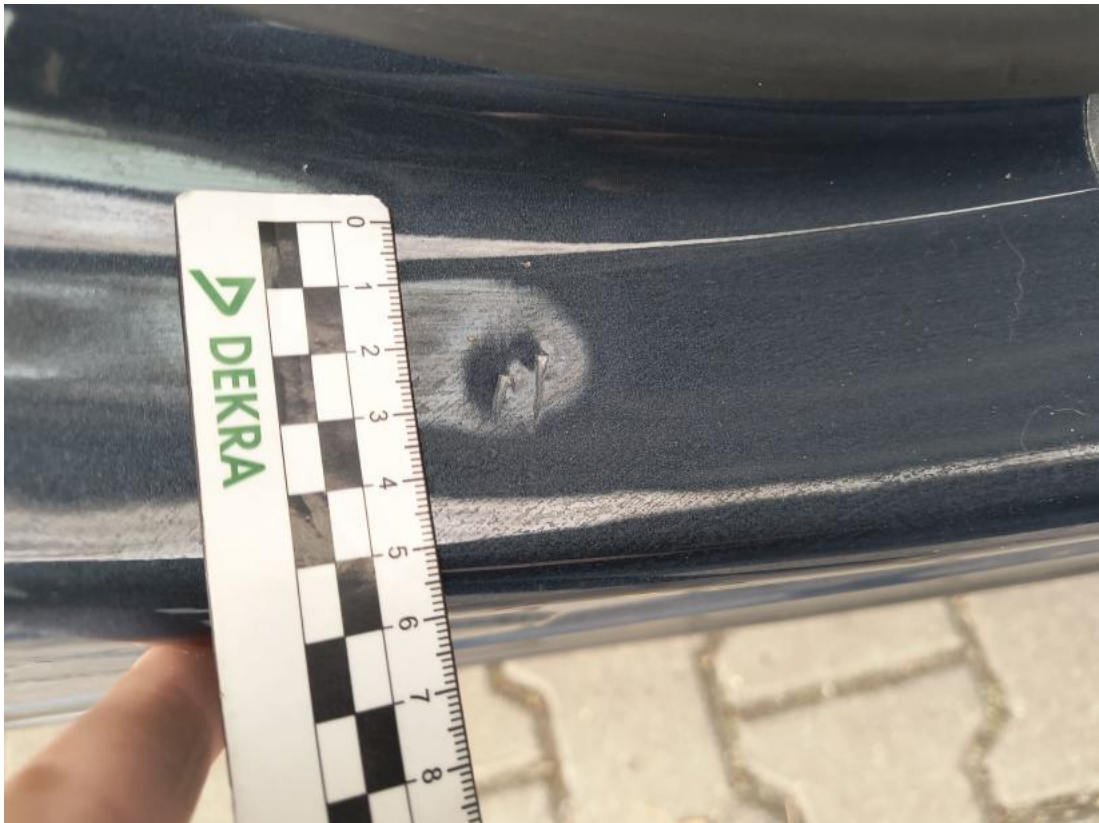
**Fot. 43**

Próg P - Wgniecenie/odkształcenie 1

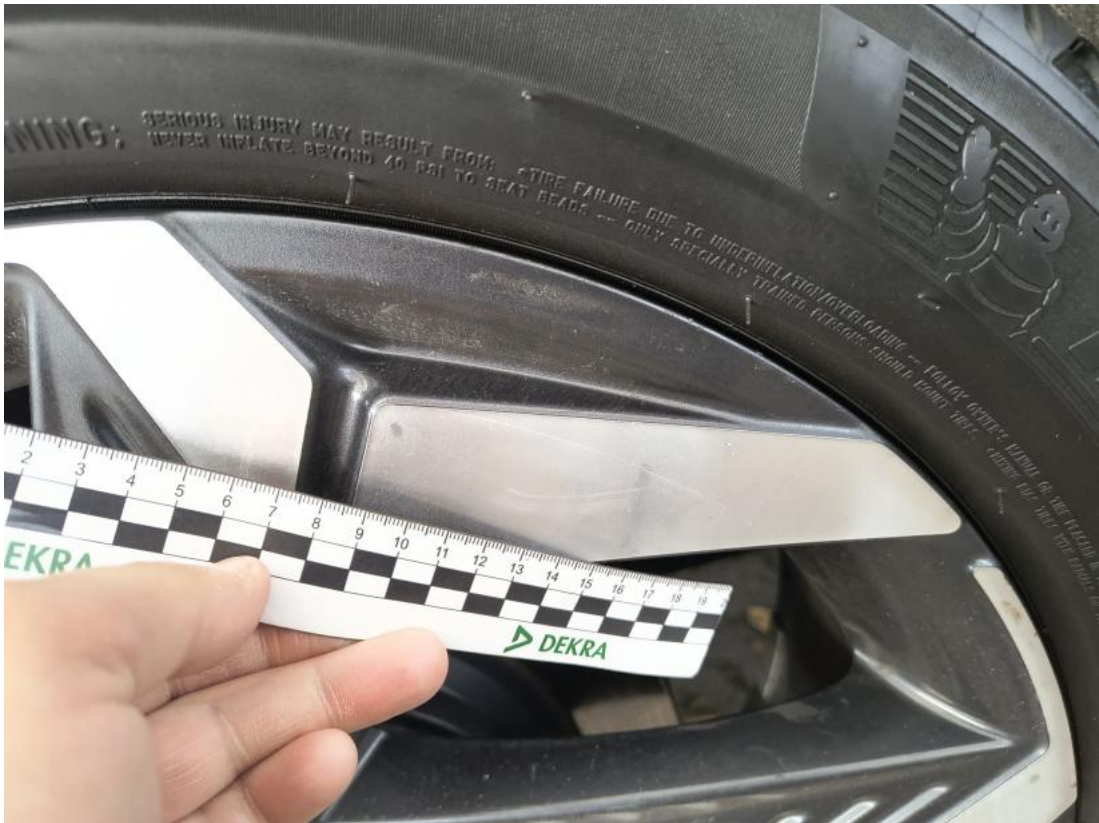
**Fot. 45**

Felga aluminiowa tylna P - Rysa/odprysk 1

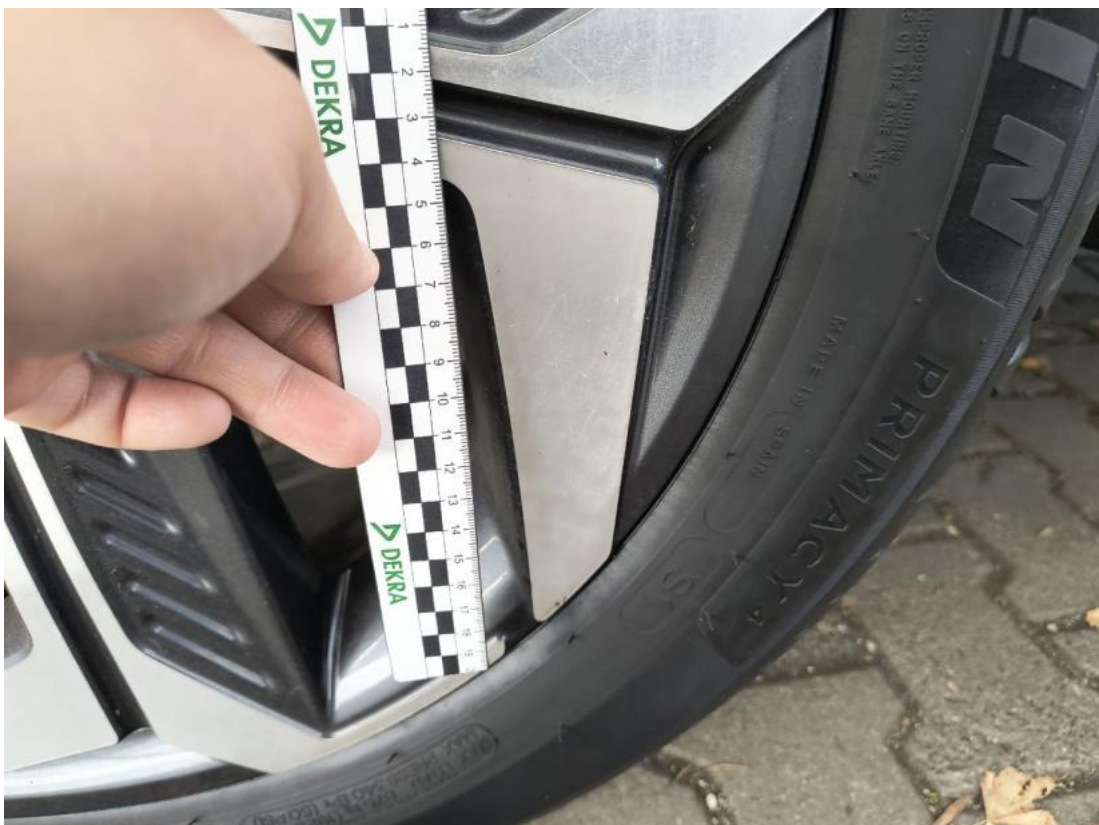
**Fot. 46**

Felga aluminiowa tylna P - Rysa/odprysk 2

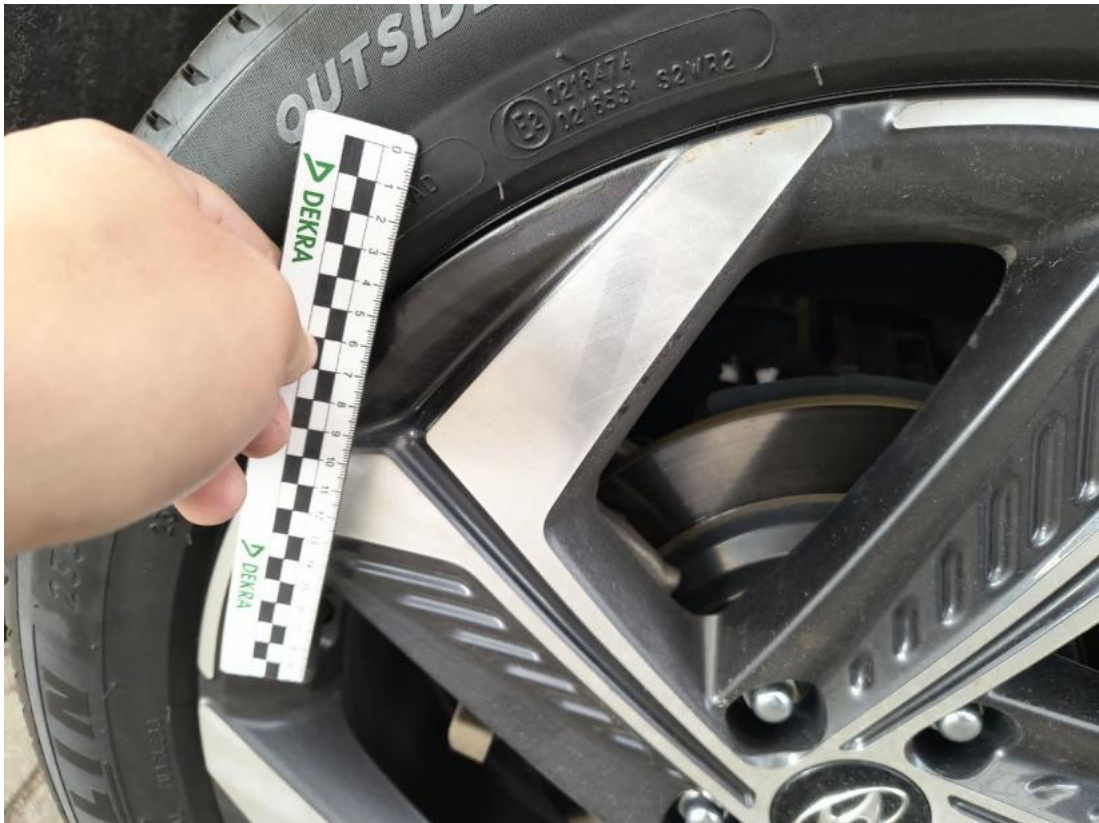
**Fot. 47**

Felga aluminiowa tylna P() - Rysa/odprysk 3

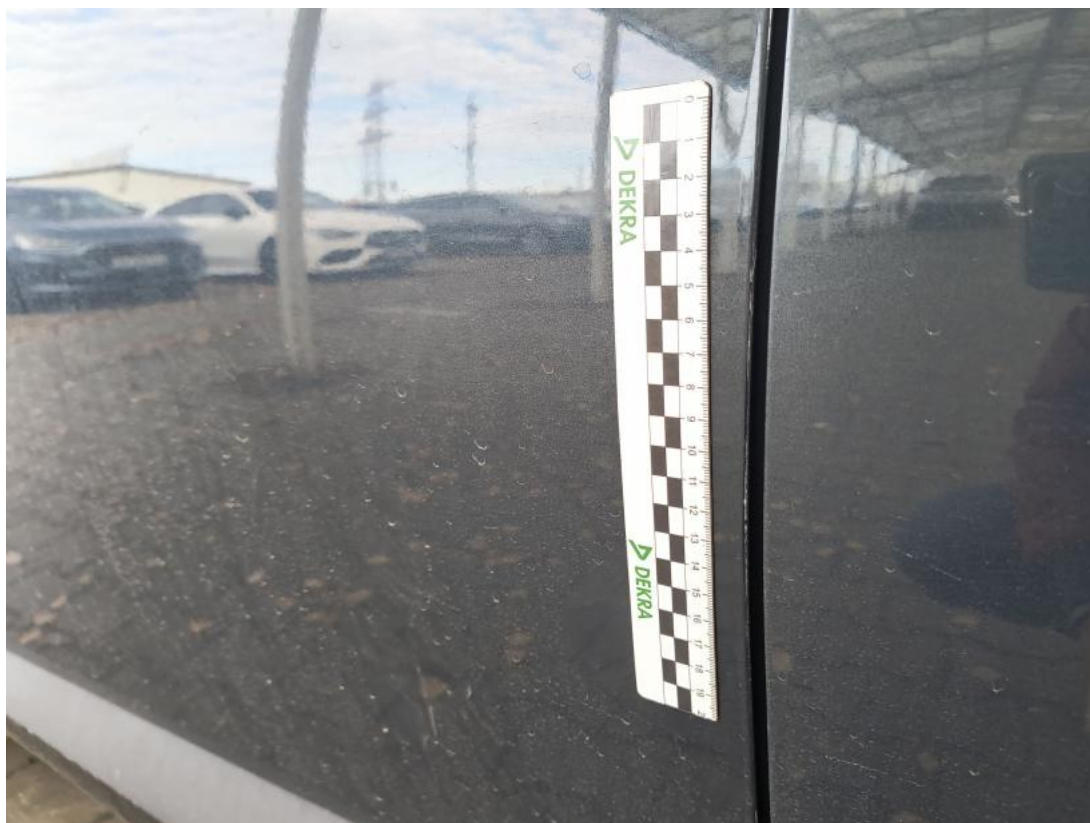
**Fot. 49**

| Poz. | Nazwa pozycji | Opis uszkodzeń | Kwalifik. | Naprawa [rbg] |
|---|---|---|---|---|
| 3 | Drzwi przednie (nieuzbrojone) L | rysa/odprysk | | |

Drzwi przed L - Rysa/odprysk 1

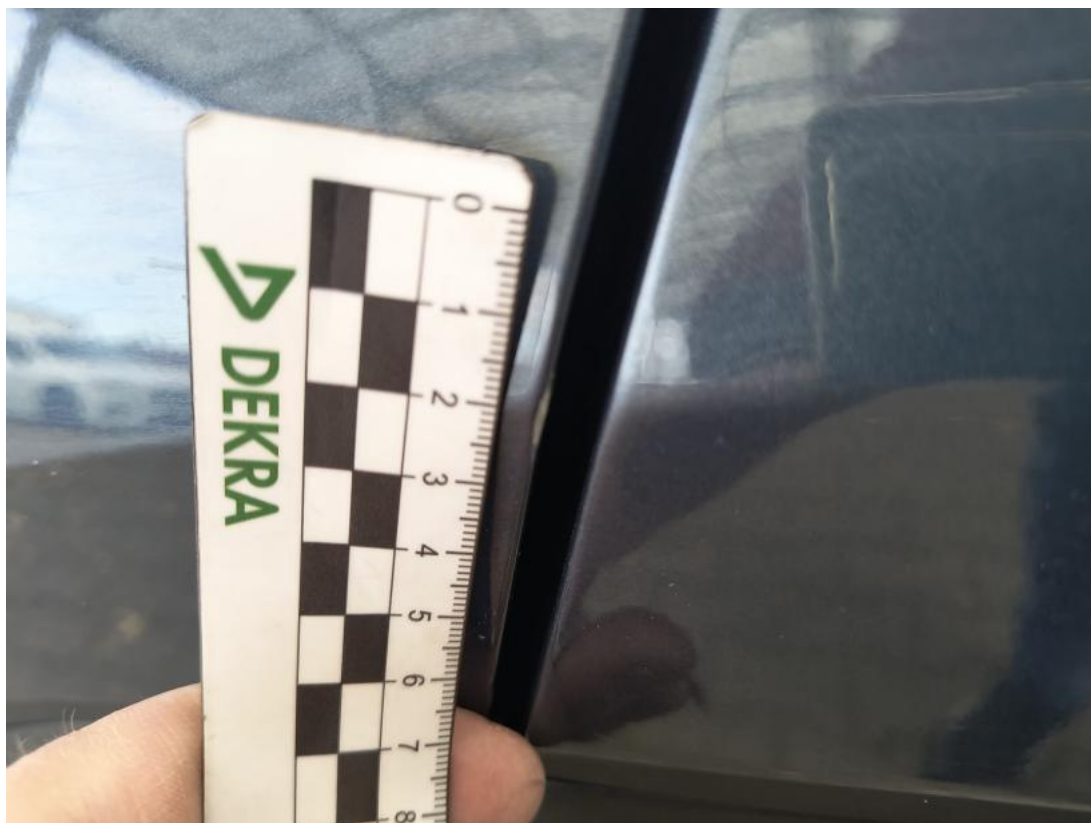
**Fot. 51**

| Poz. | Nazwa pozycji | Opis uszkodzeń | Kwalifik. | Naprawa [rbg] |
|---|---|---|---|---|
| 4 | Drzwi tylne (nieuzbrojone) L | rysa/odprysk | | |

Drzwi tylne L - Rysa/odprysk 1

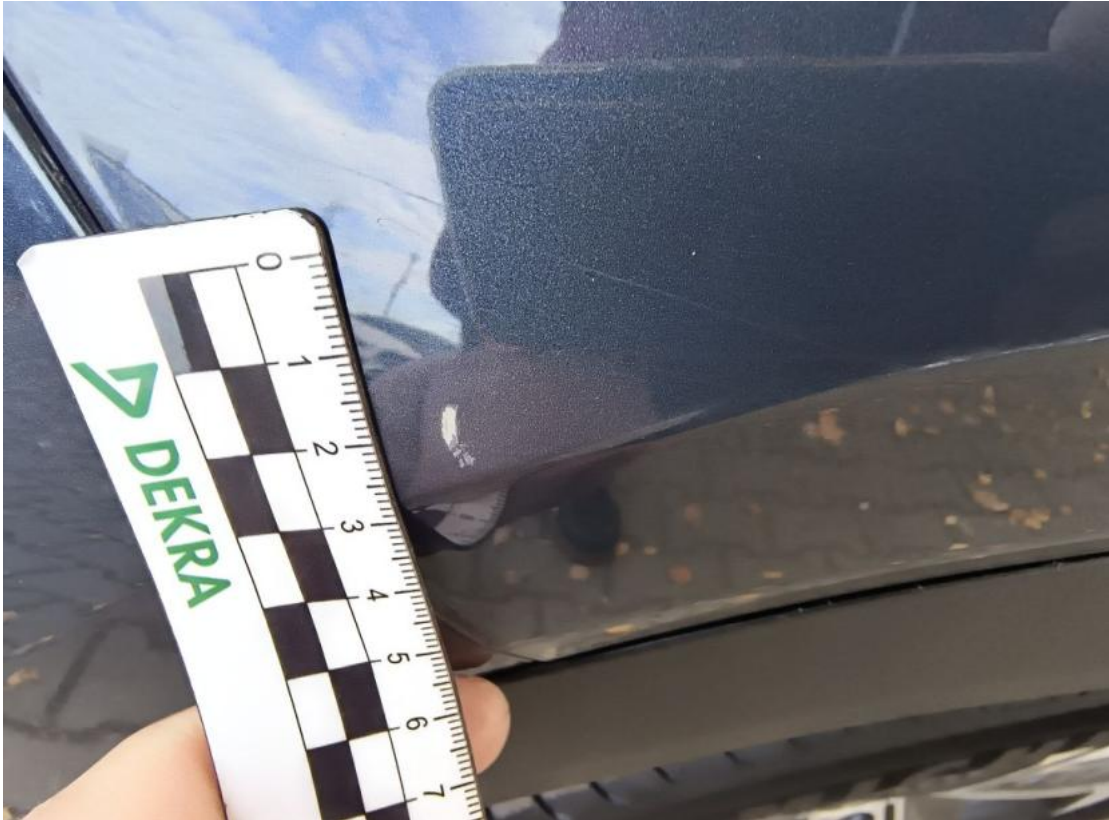
**Fot. 53**

| Poz. | Nazwa pozycji | Opis uszkodzeń | Kwalifik. | Naprawa [rbg] |
|---|---|---|---|---|
| 2 | Błotnik przedni L | rysa/odprysk | | |

Błotnik przedni L - Rysa/odprysk 1

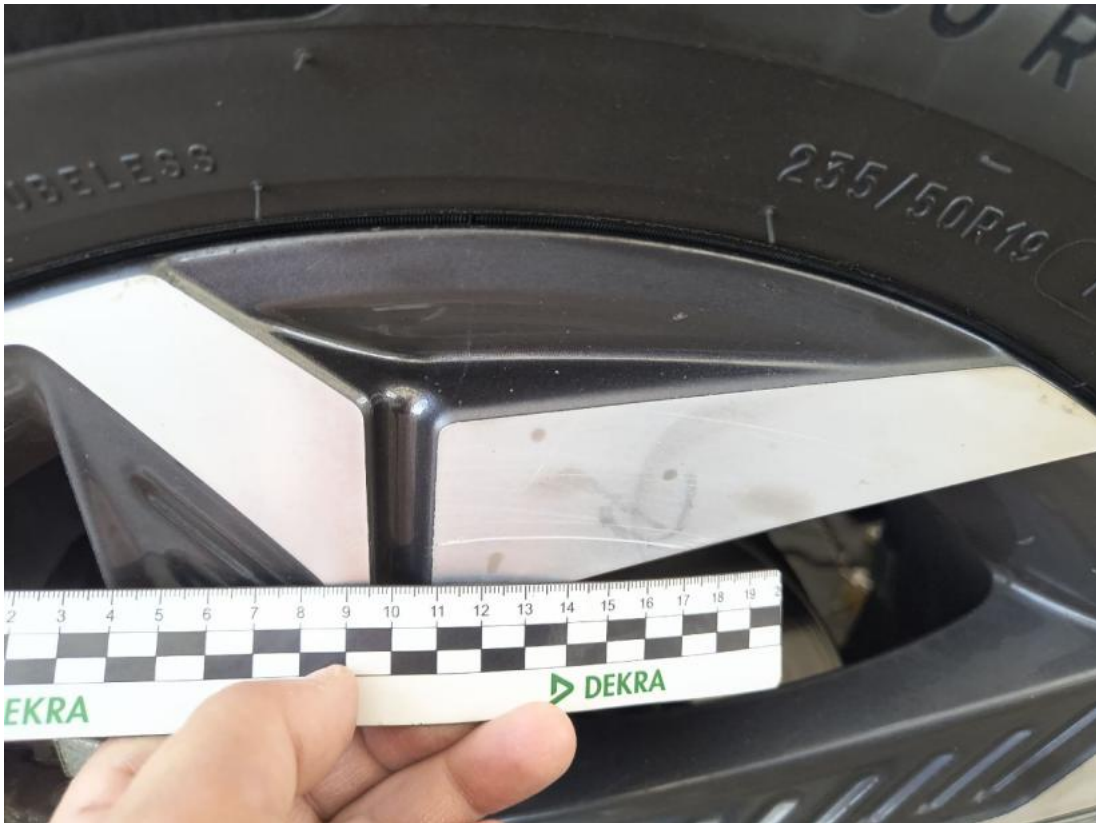
**Fot. 55**

Felga Aluminiowa przednia L - Rysa/odprysk 1

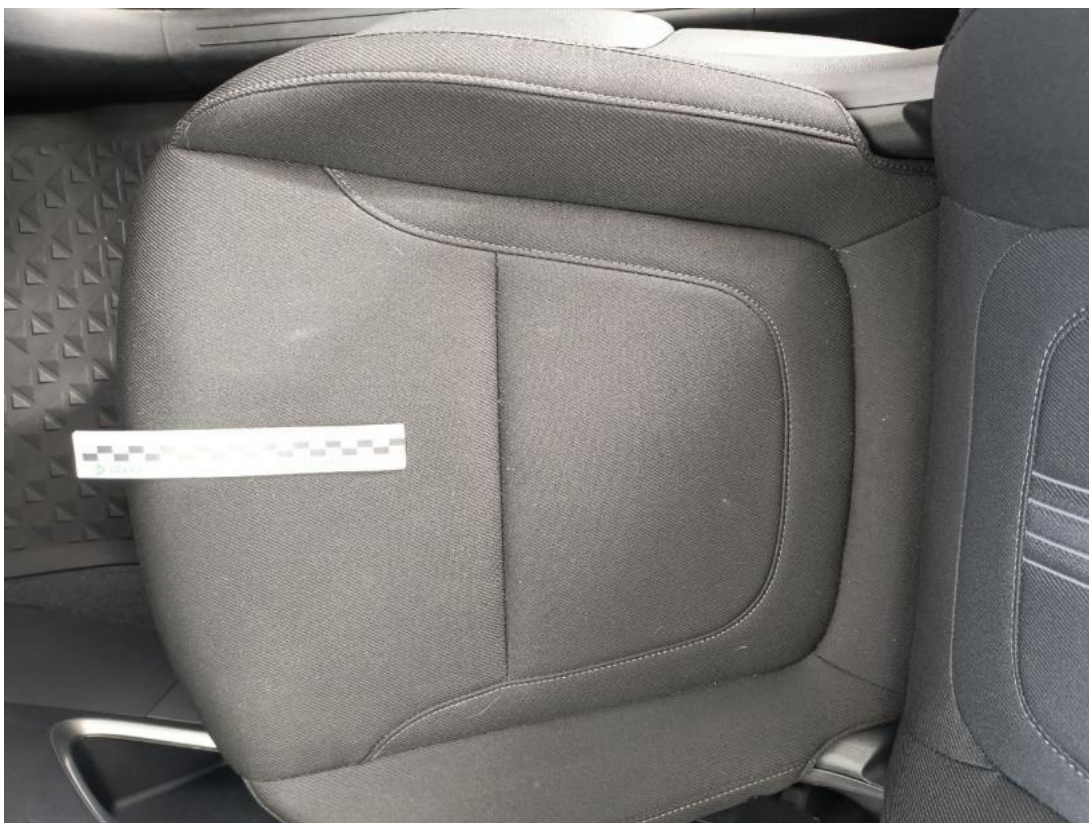
**Fot. 57**

| Poz. | Nazwa pozycji | Opis uszkodzeń | Kwalifik. | Naprawa [rbg] |
|---|---|---|---|---|
| 11 | Tapicerka siedziska 1.rząd R | zabrudzenie | | |

Fotel prz. praw. - Inne 1

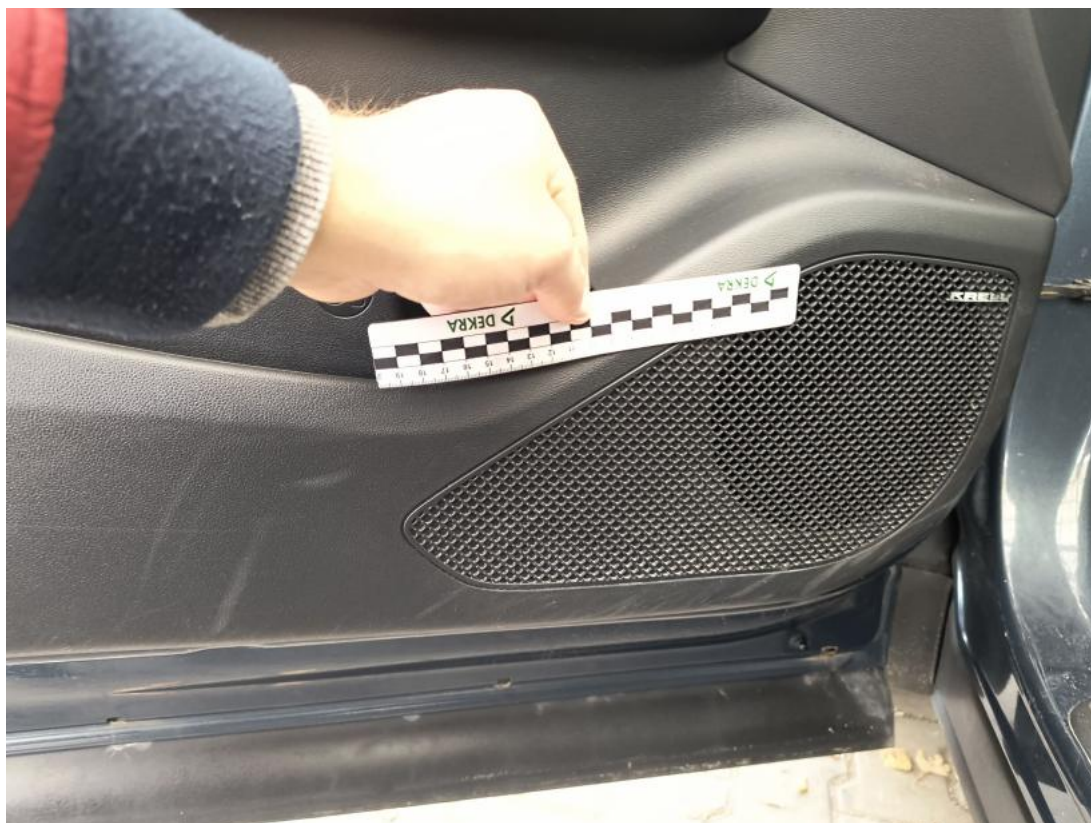
**Fot. 59**

| Poz. | Nazwa pozycji | Opis uszkodzeń | Kwalifik. | Naprawa [rbg] |
|---|---|---|---|---|
| 8 | Tapicerka drzwi, przód L | zarysowanie | | |

Tapicerka drzwi przednich L - Rysa/odprysk 1

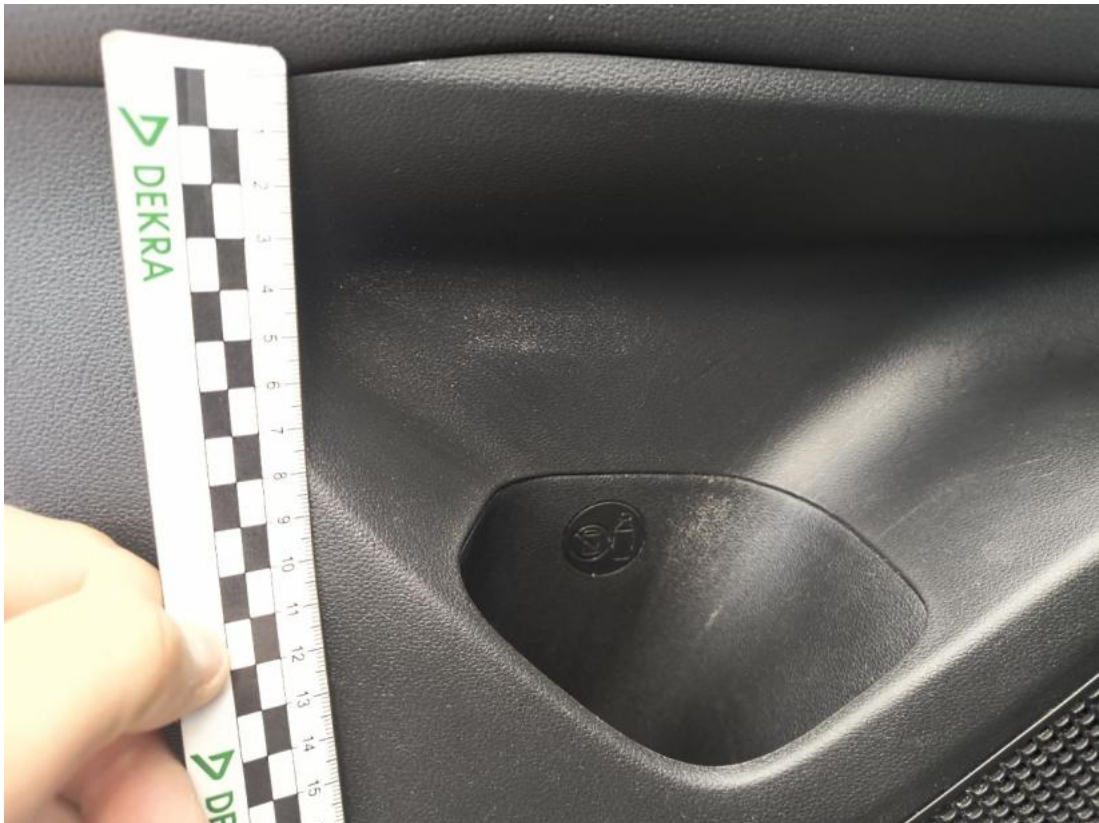
**Fot. 61**

| Poz. | Nazwa pozycji | Opis uszkodzeń | Kwalifik. | Naprawa [rbg] |
|---|---|---|---|---|
| 9 | Tapicerka drzwi tylnych L | zarysowanie, wgniecenie/odkształcenie | | |

Tapicerka drzwi tylnych L - Rysa/odprysk 1

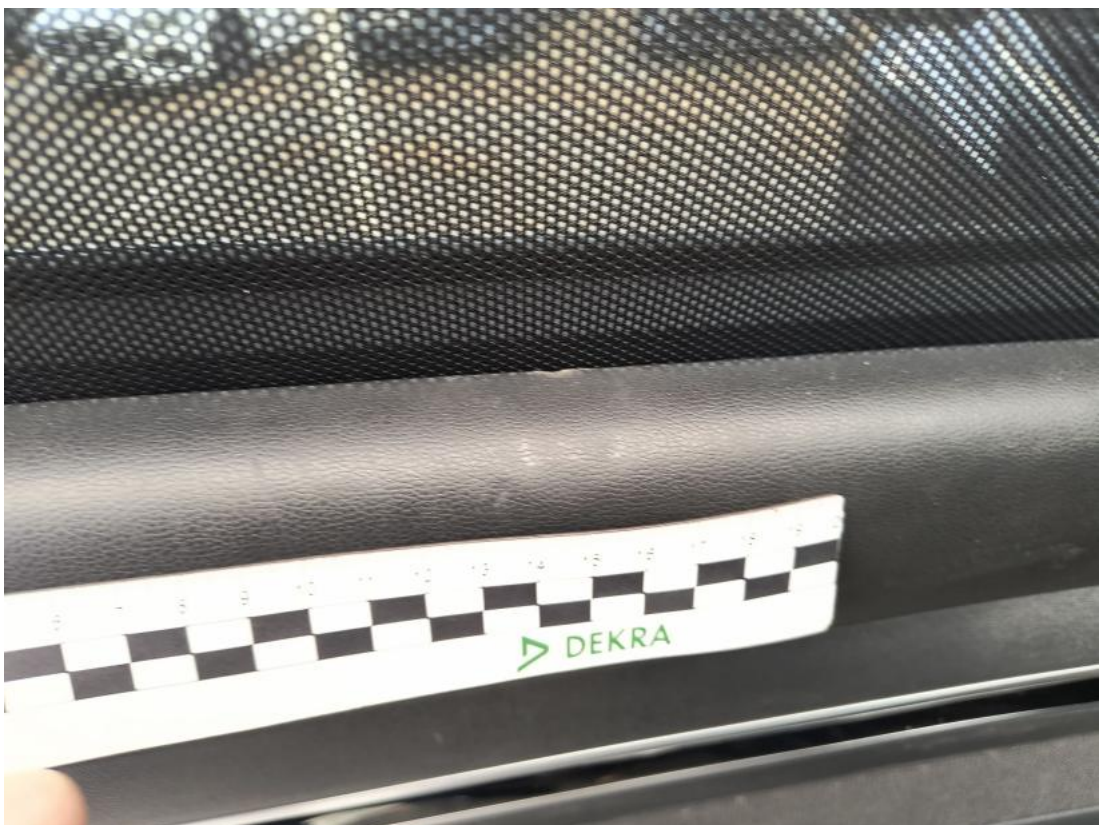
**Fot. 62**

Tapicerka drzwi tylnych L - Wgniecenie/odkształcenie 1

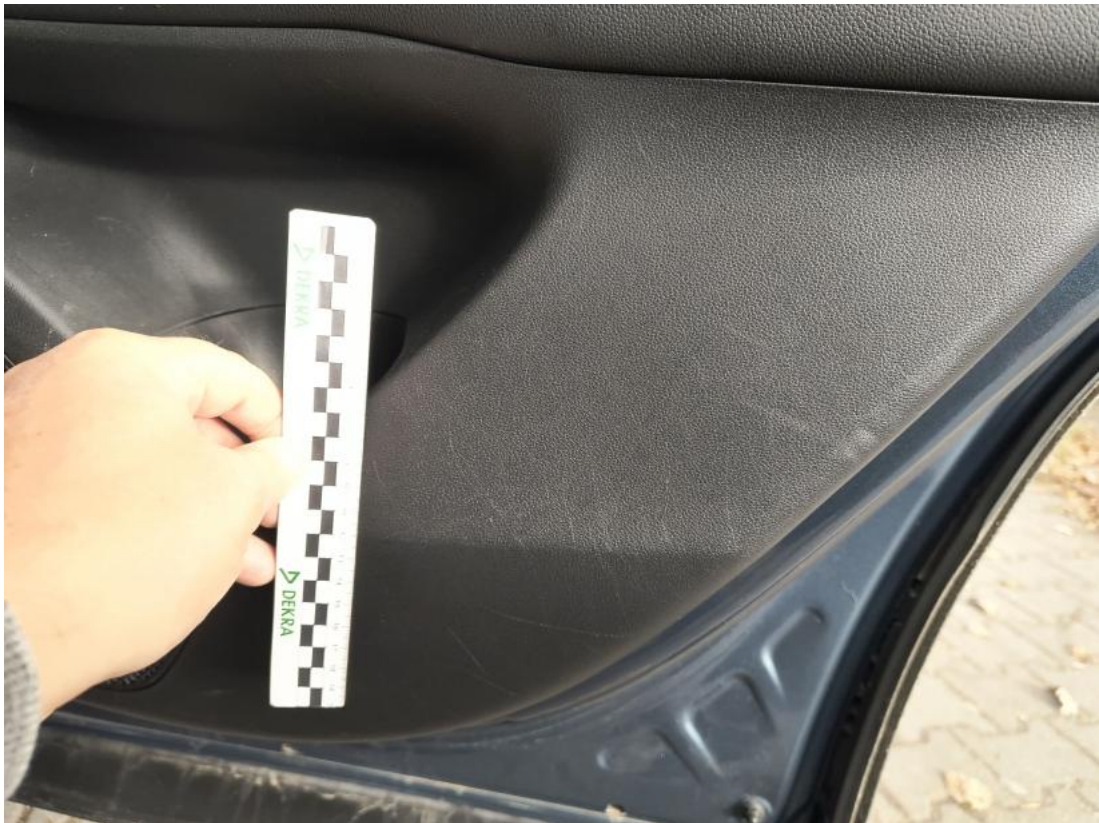
**Fot. 65**

| Poz. | Nazwa pozycji | Opis uszkodzeń | Kwalifik. | Naprawa [rbg] |
|---|---|---|---|---|
| 10 | Tapicerka drzwi tylnych R | zarysowanie, wgniecenie/odkształcenie | | |

Tapicerka drzwi tylnych P - Rysa/odprysk 1

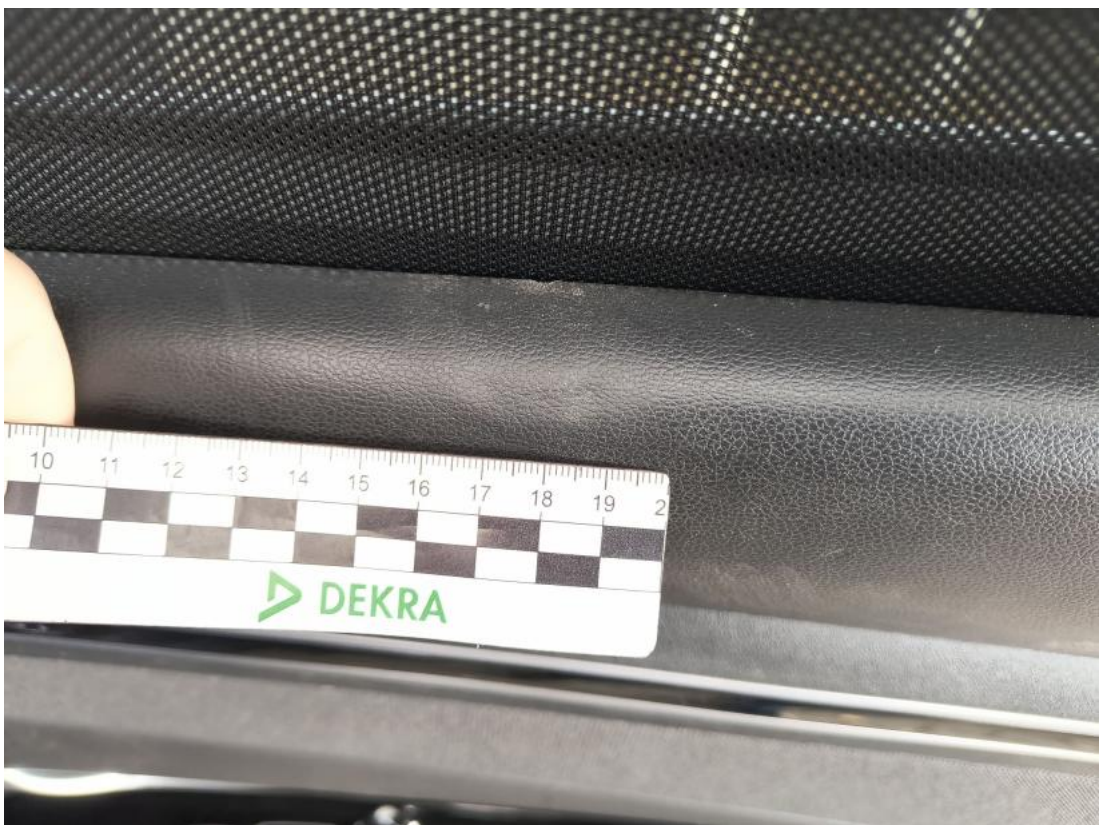
**Fot. 66**

Tapicerka drzwi tylnych P - Wgniecenie/odkształcenie 1

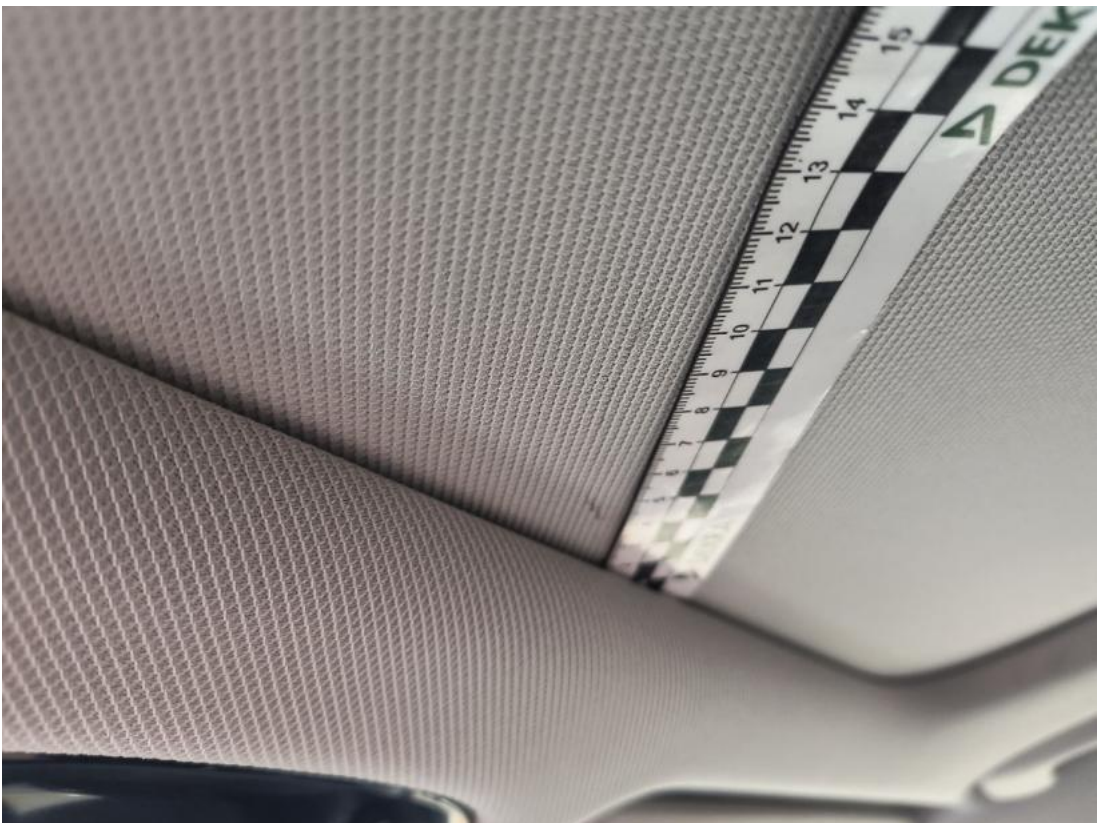
**Fot. 68**

| Poz. | Nazwa pozycji | Opis uszkodzeń | Kwalifik. | Naprawa [rbg] |
|---|---|---|---|---|
| 7 | Roleta przeciwsłoneczna | zabrudzenie | | |

Podsufitka - Inne 1

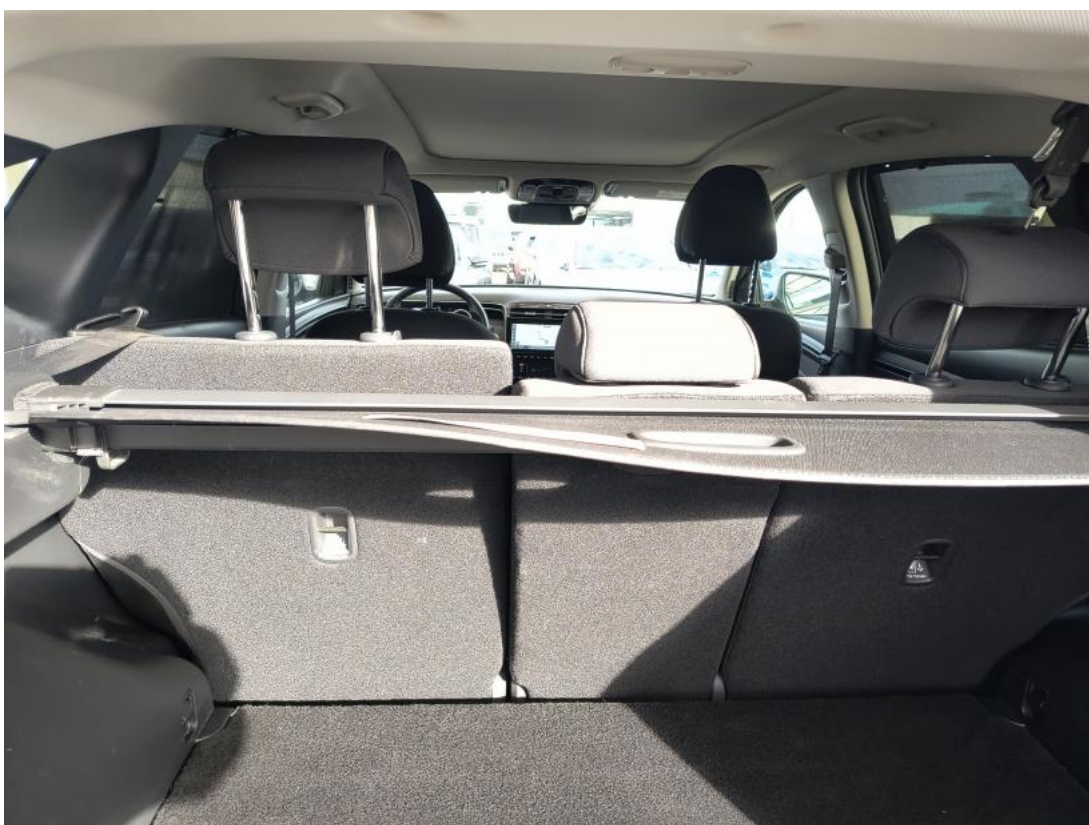
**Fot. 70**

| Poz. | Nazwa pozycji | Opis uszkodzeń | Kwalifik. | Naprawa [rbg] |
|---|---|---|---|---|
| 6 | Nakładka przestrzeni bagażowej | wgniecenie/odkształcenie | | |

Półka/roleta tylna - Wgniecenie/odkształcenie 1
