## Raport z oględzin pojazdu

| Numer raportu | 09155/1/26-15201 | Data raportu | 09-01-2026 |

| Marka, model | RENAULT Captur 19-24 |
| Numer rejestracyjny | WE8E246 |

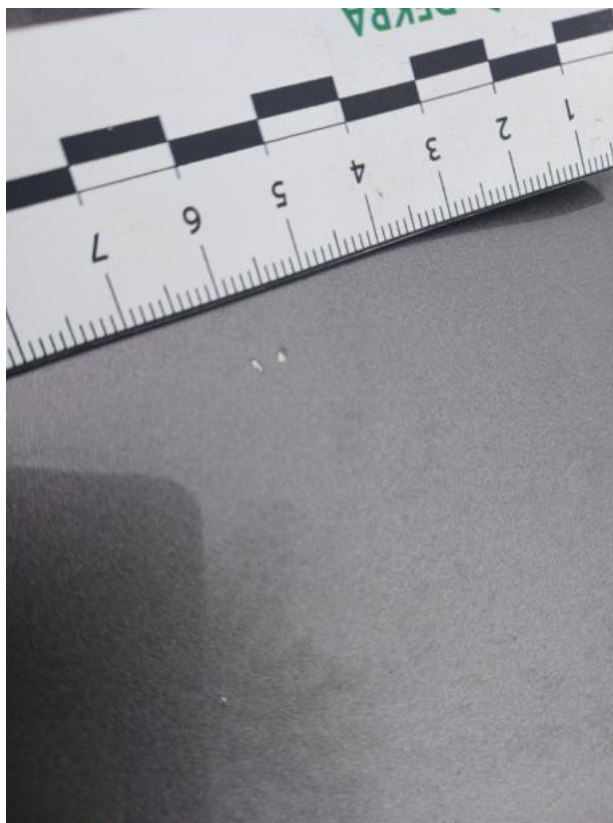
**Fot. 37**

| Poz. | Nazwa pozycji | Opis uszkodzeń | Kwalifik. | Naprawa [rbg] |
|---|---|---|---|---|
| 3 | Pokrywa przednia | odpryski lakieru | | |

Pokrywa komory silnika - Rysa/odprysk 1

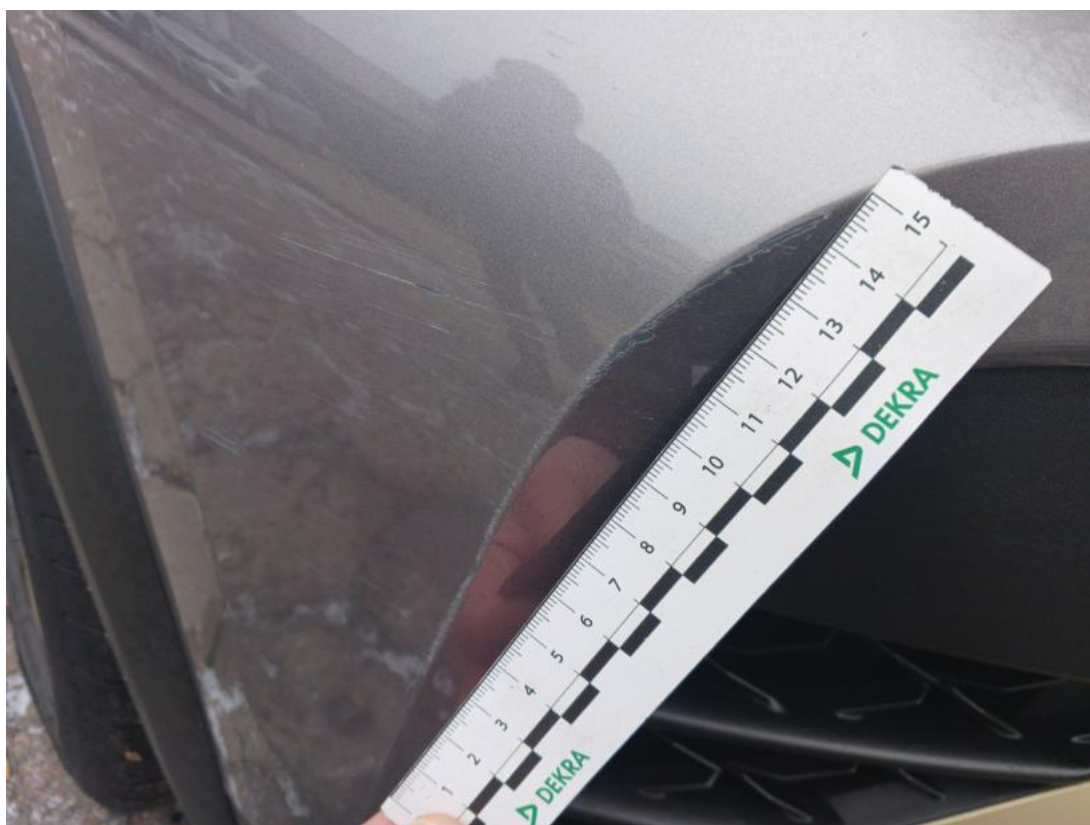
**Fot. 38**

Zderzak przedni cz P - Rysa/odprysk 1

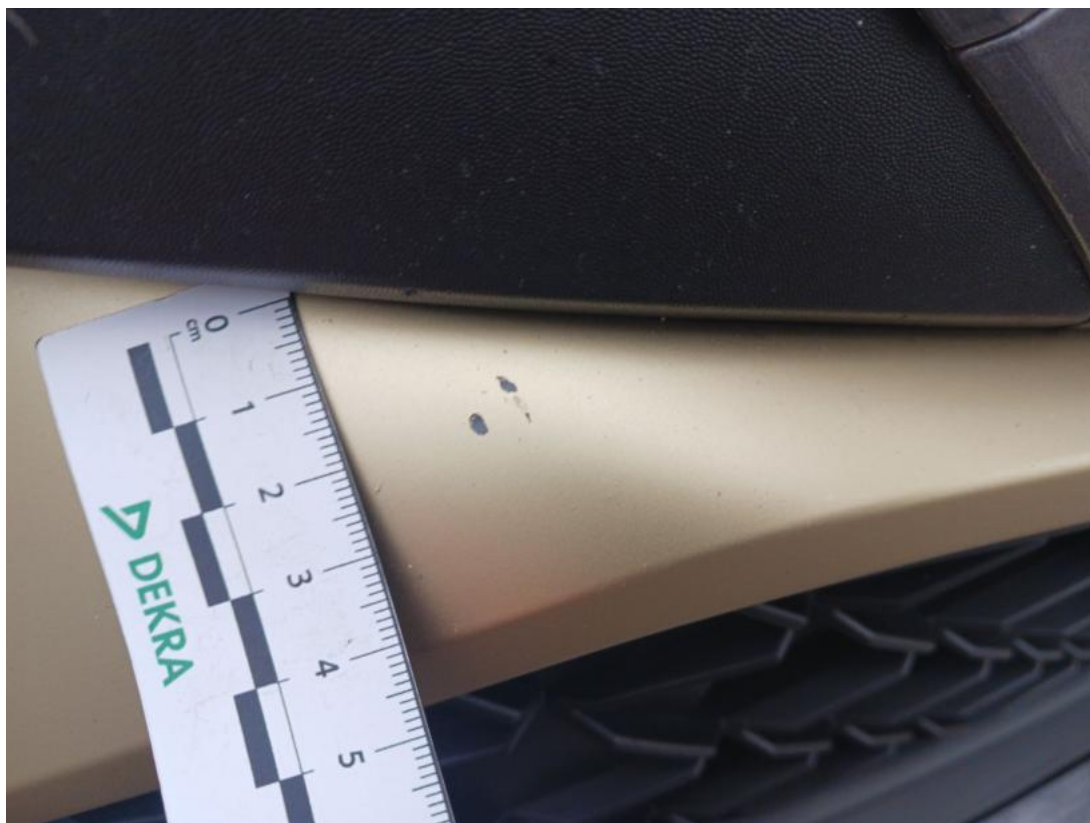
**Fot. 39**

| Poz. | Nazwa pozycji | Opis uszkodzeń | Kwalifik. | Naprawa [rbg] |
|---|---|---|---|---|
| 1 | Zderzak-część dolna | zarysowanie, zarysowanie | WY | 1.8 |

Zderzak przedni cz Śr - Rysa/odprysk 1

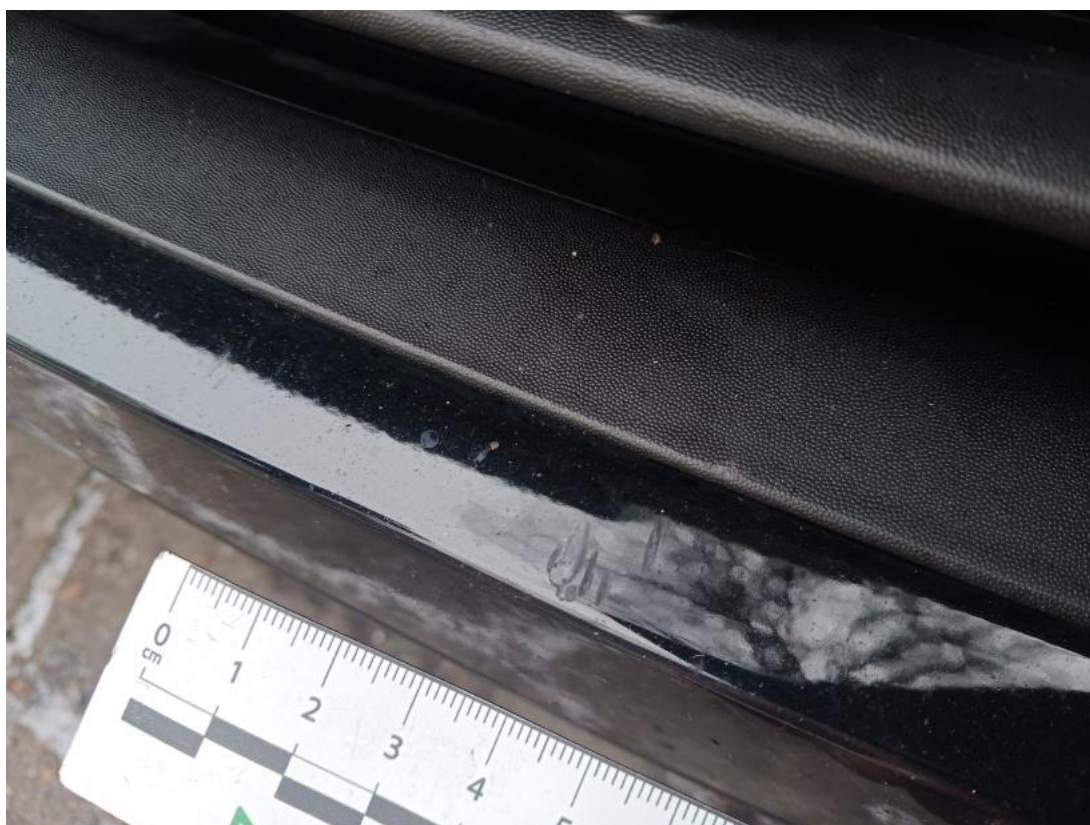
**Fot. 40**

Zderzak przedni cz Śr - Rysa/odprysk 2

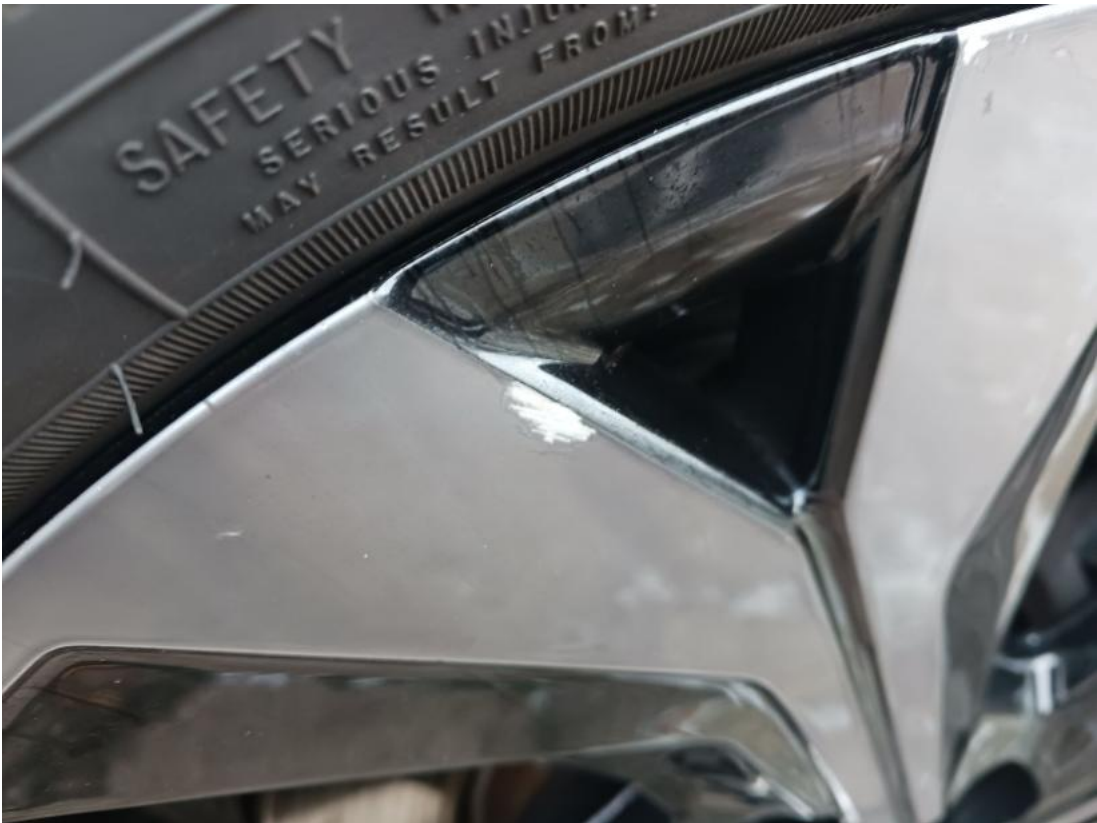
**Fot. 41**

| Poz. | Nazwa pozycji | Opis uszkodzeń | Kwalifik. | Naprawa [rbg] |
|---|---|---|---|---|
| 6 | Tarcza koła aluminiowa przód R | zarysowanie | | |

Felga aluminiowa przednia P - Rysa/odprysk 1

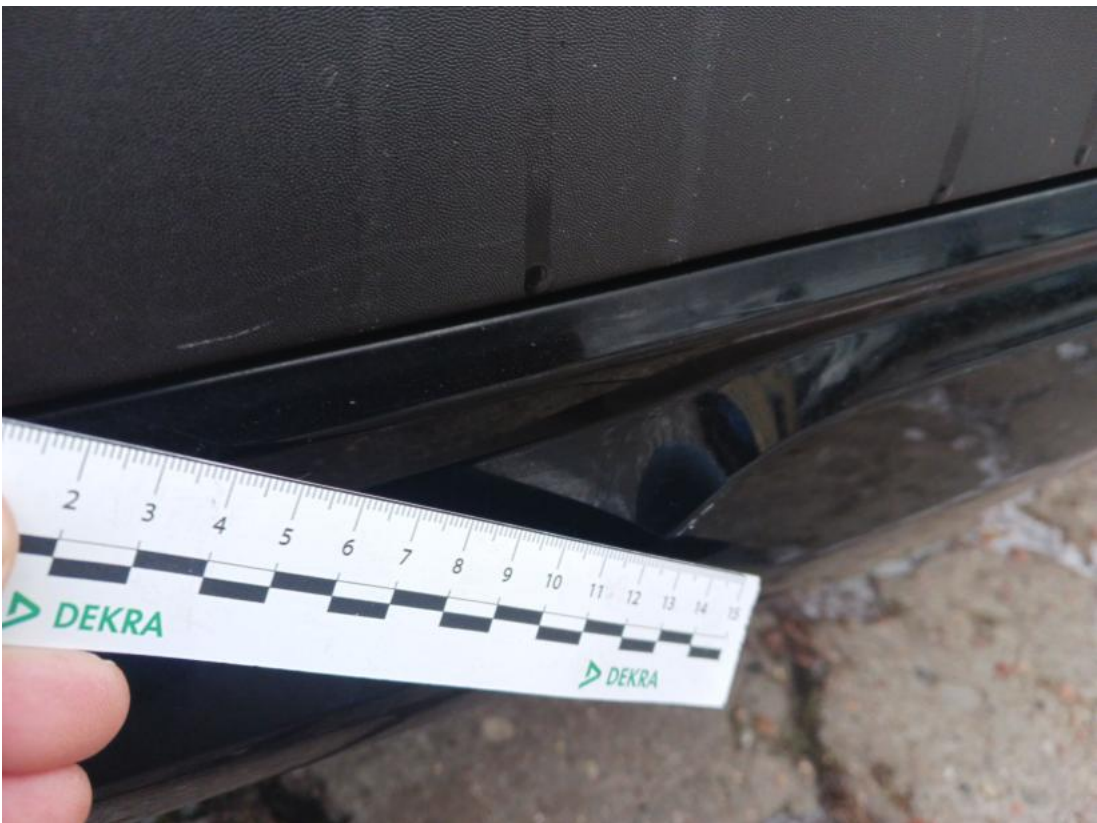
**Fot. 42**

Zderzak tylny cz śr - Rysa/odprysk 1

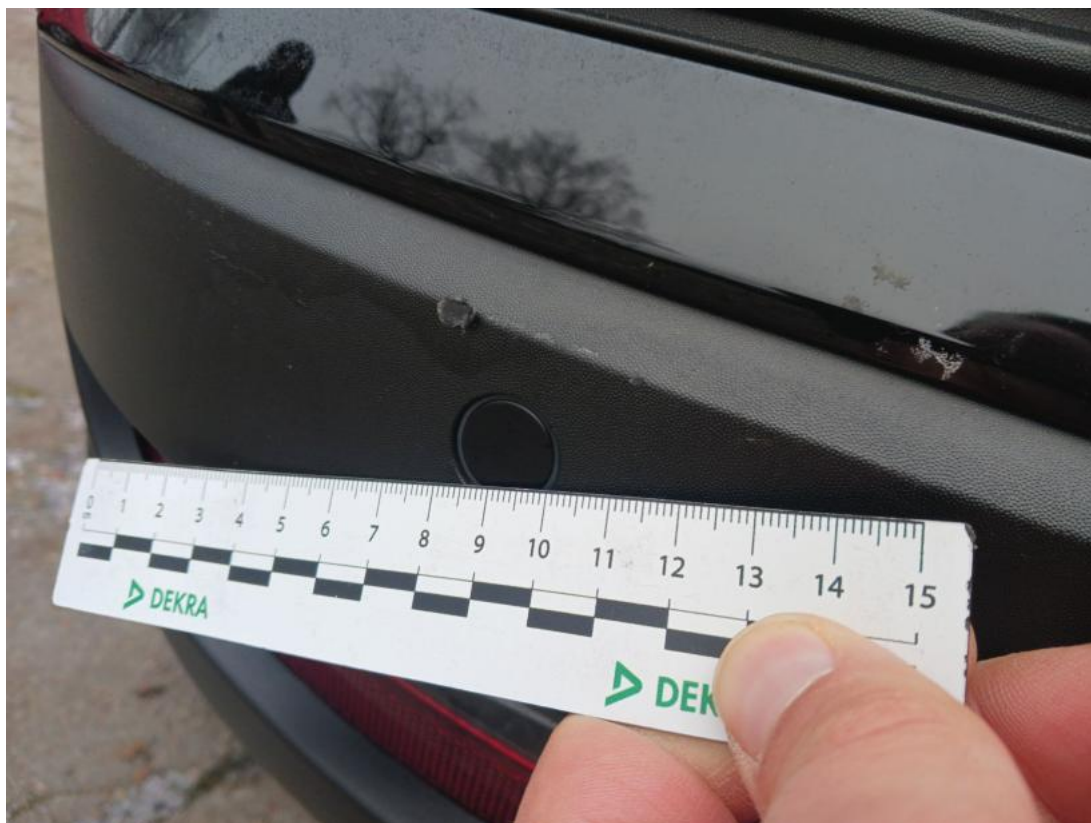
**Fot. 43**

Zderzak tylny cz śr - Rysa/odprysk 2

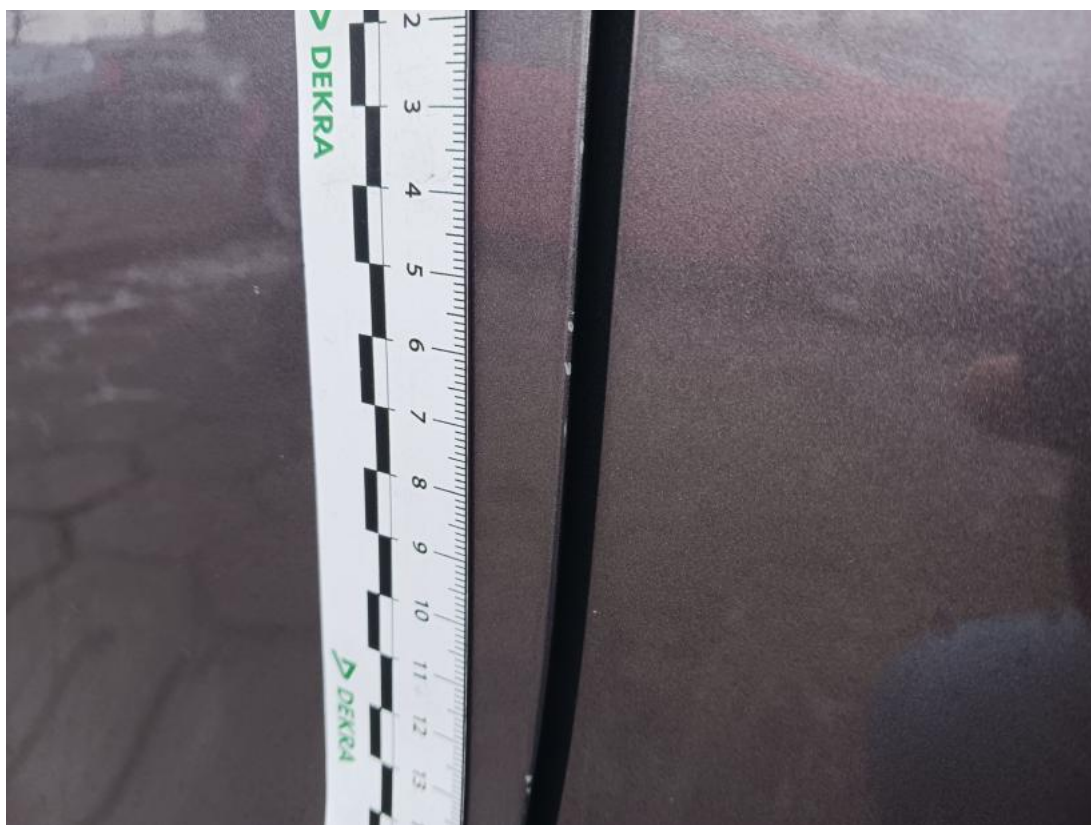
**Fot. 44**

| Poz. | Nazwa pozycji | Opis uszkodzeń | Kwalifik. | Naprawa [rbg] |
|---|---|---|---|---|
| 4 | Drzwi przednie (nieuzbrojone) L | odpryski lakieru | | |

Drzwi przed L - Rysa/odprysk 1

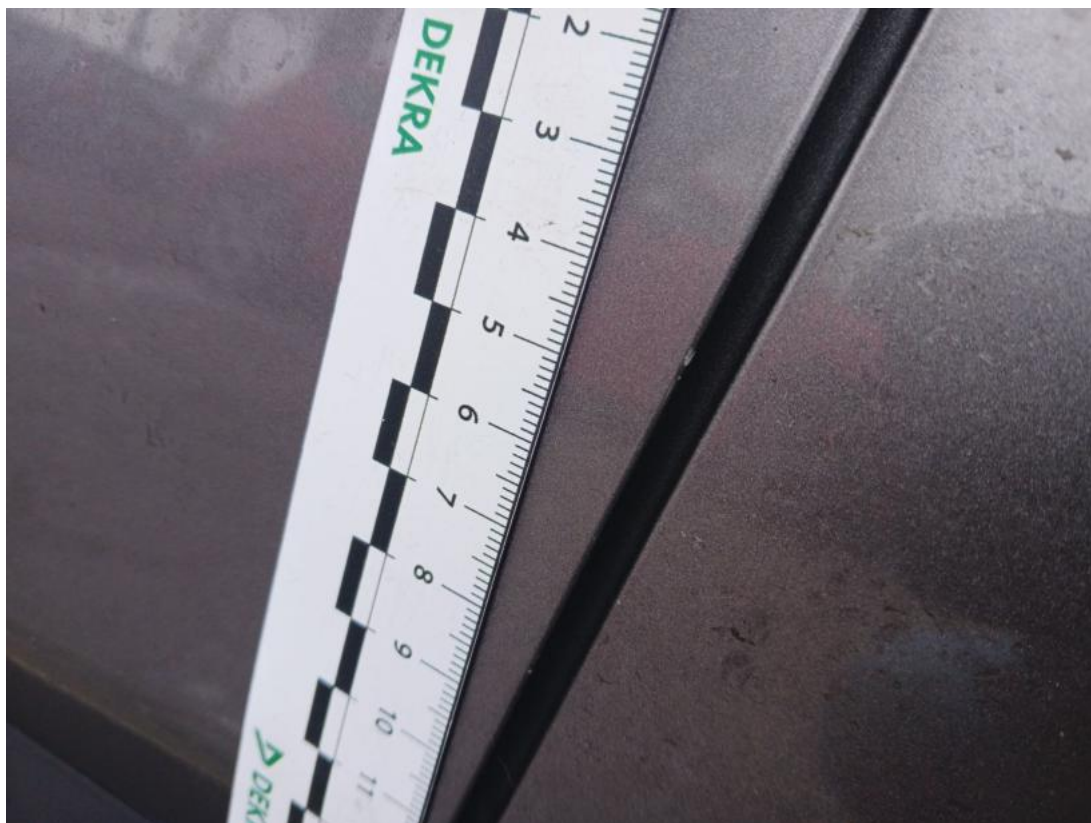
**Fot. 45**

Drzwi przed L - Rysa/odprysk 2

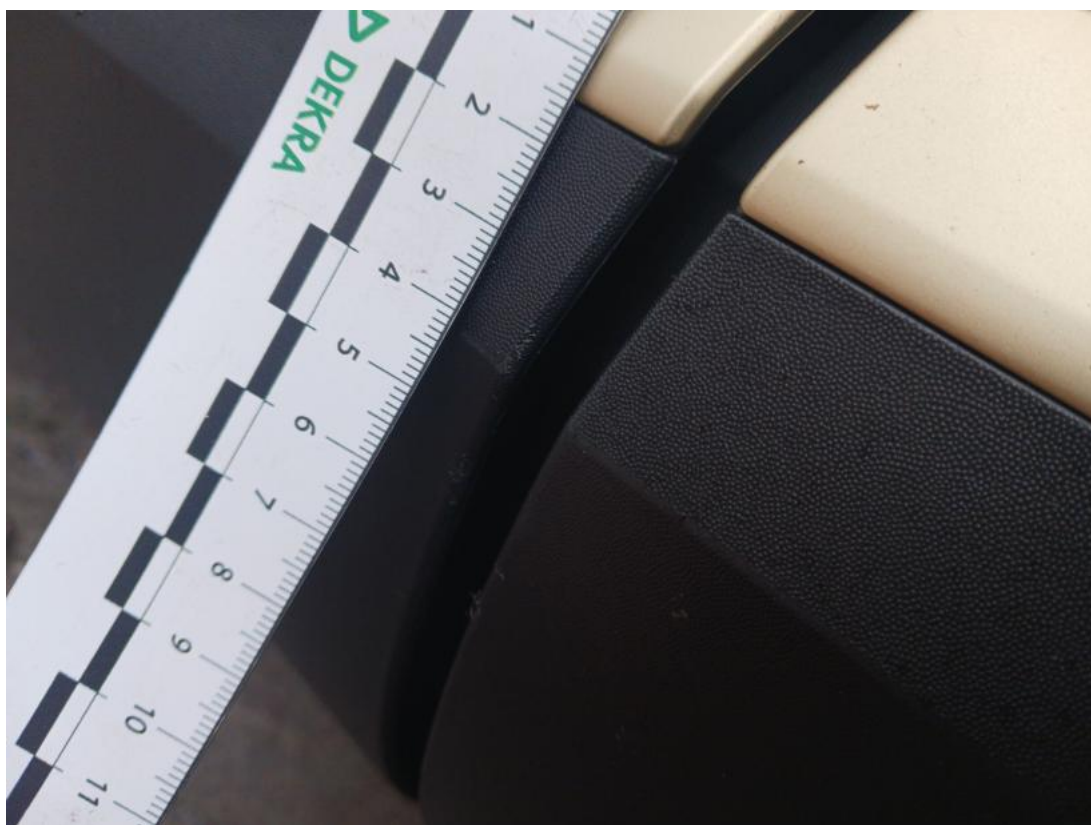
**Fot. 46**

| Poz. | Nazwa pozycji | Opis uszkodzeń | Kwalifik. | Naprawa [rbg] |
|---|---|---|---|---|
| 5 | Nakładka dolna drzwi przednich L | rysa/odprysk | | |

Listwa drzwi przednich L - Rysa/odprysk 1
