## Raport z oględzin pojazdu

| Numer raportu | 219674/6/26-11401 | Data raportu | 26-06-2026 |

| Marka, model | VOLKSWAGEN Crafter 35 TDI... |
| Numer rejestracyjny | WD9853P |

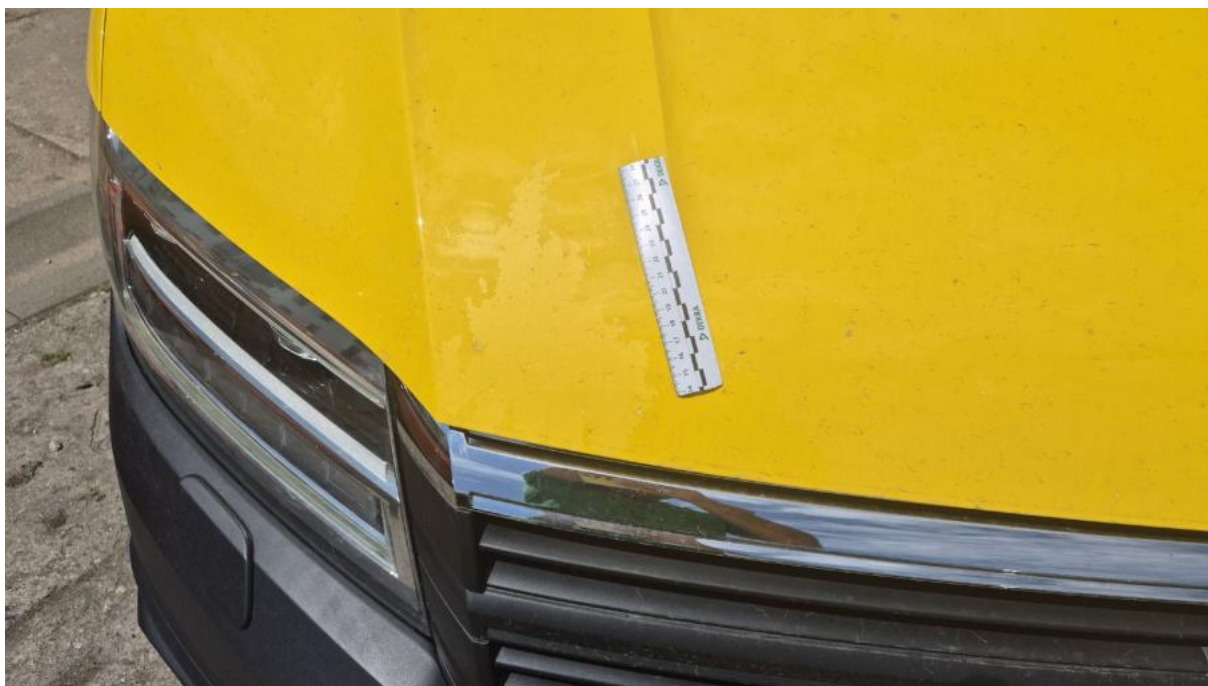
**Fot. 43**

| Poz. | Nazwa pozycji | Opis uszkodzeń | Kwalifik. | Naprawa [rbg] |
|---|---|---|---|---|
| 7 | Pokrywa przednia | rysa/odprysk, wgniecenie/odkształcenie, łuszczenie powłoki lakierowej | NA | 0.5 |

Pokrywa komory silnika - Rysa/odprysk 1

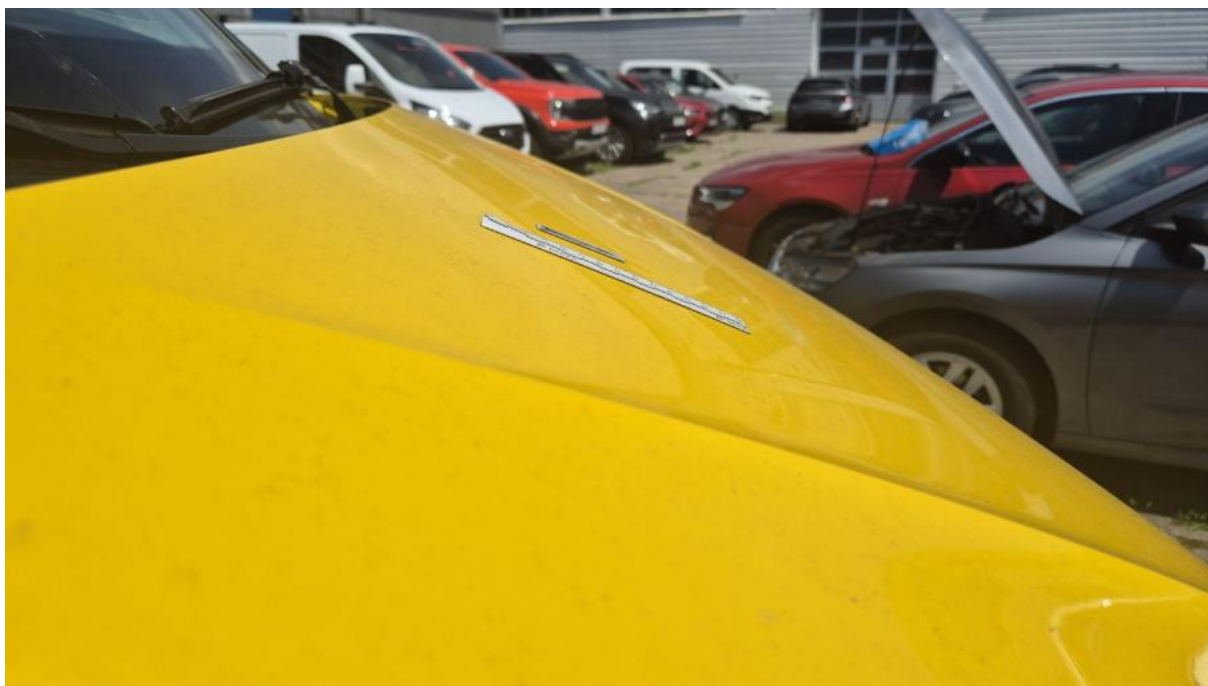
**Fot. 45**

Pokrywa komory silnika - Wgniecenie/odkształcenie 1

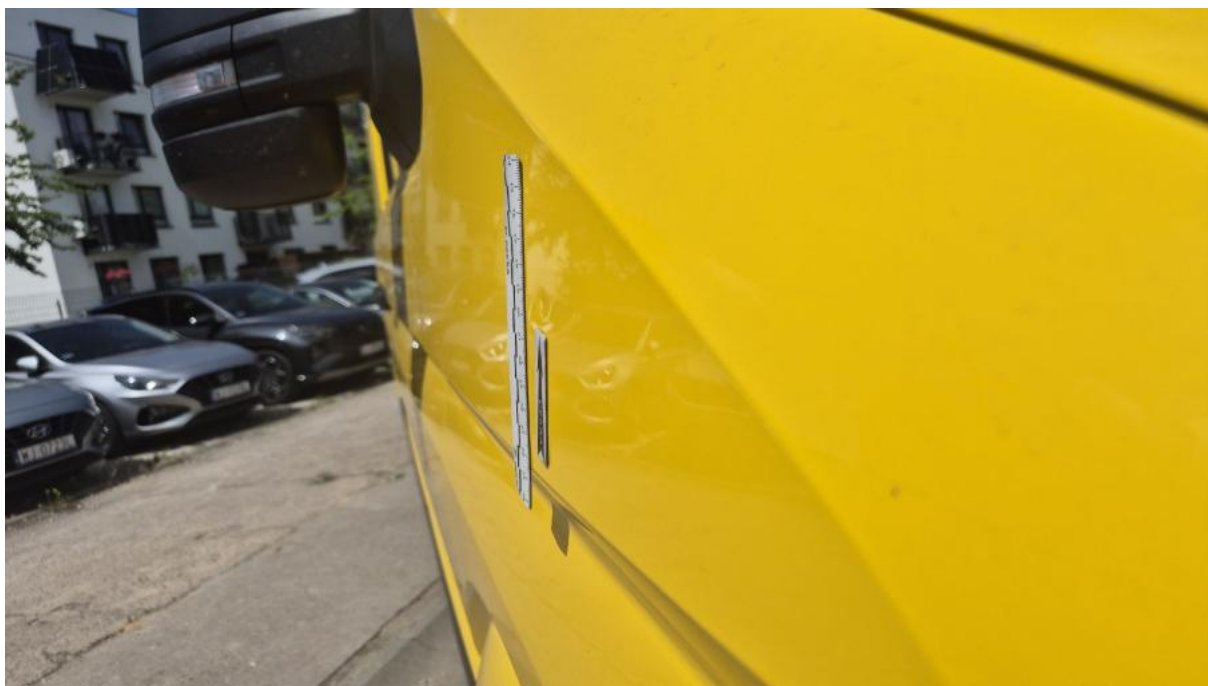
**Fot. 47**

| Poz. | Nazwa pozycji | Opis uszkodzeń | Kwalifik. | Naprawa [rbg] |
|---|---|---|---|---|
| 14 | Błotnik przedni (góra) R | wgniecenie/odkształcenie | | |

Błotnik przedni P - Wgniecenie/odkształcenie 1

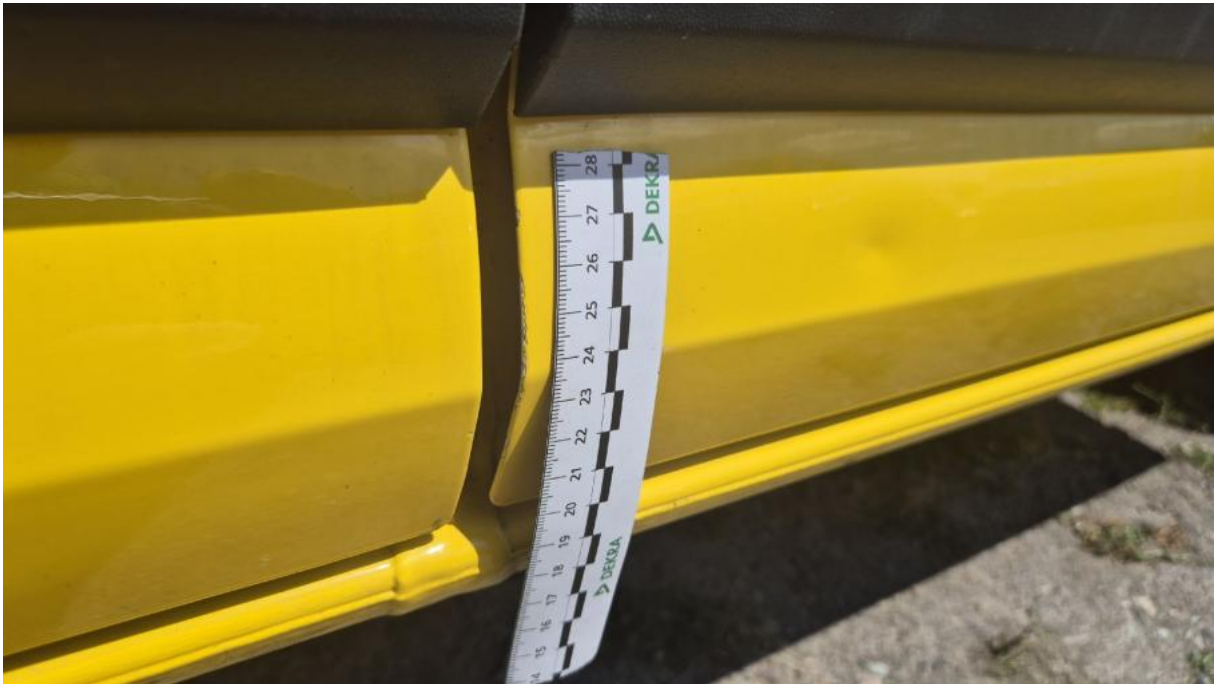
**Fot. 49**

| Poz. | Nazwa pozycji | Opis uszkodzeń | Kwalifik. | Naprawa [rbg] |
|---|---|---|---|---|
| 8 | Drzwi przednie (nieuzbrojone) R | rysa/odprysk, wgniecenie/odkształcenie | NA | 0.7 |

Drzwi przednie P - Rysa/odprysk 1

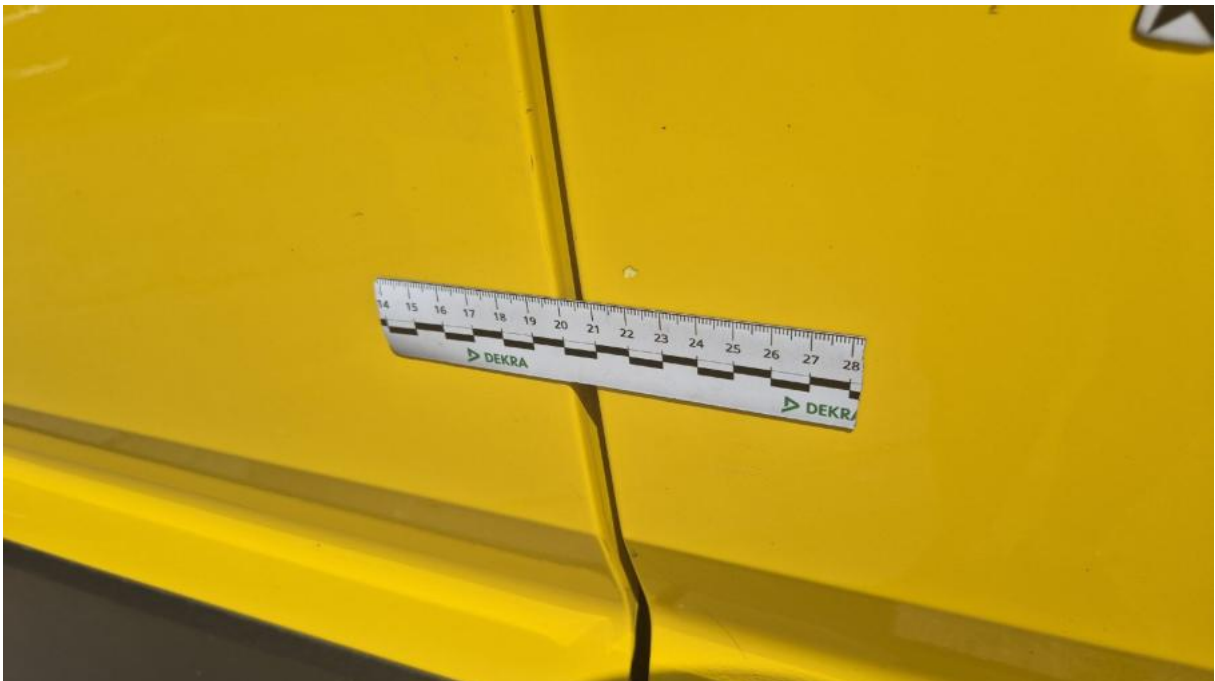
**Fot. 50**

Drzwi przednie P - Rysa/odprysk 2

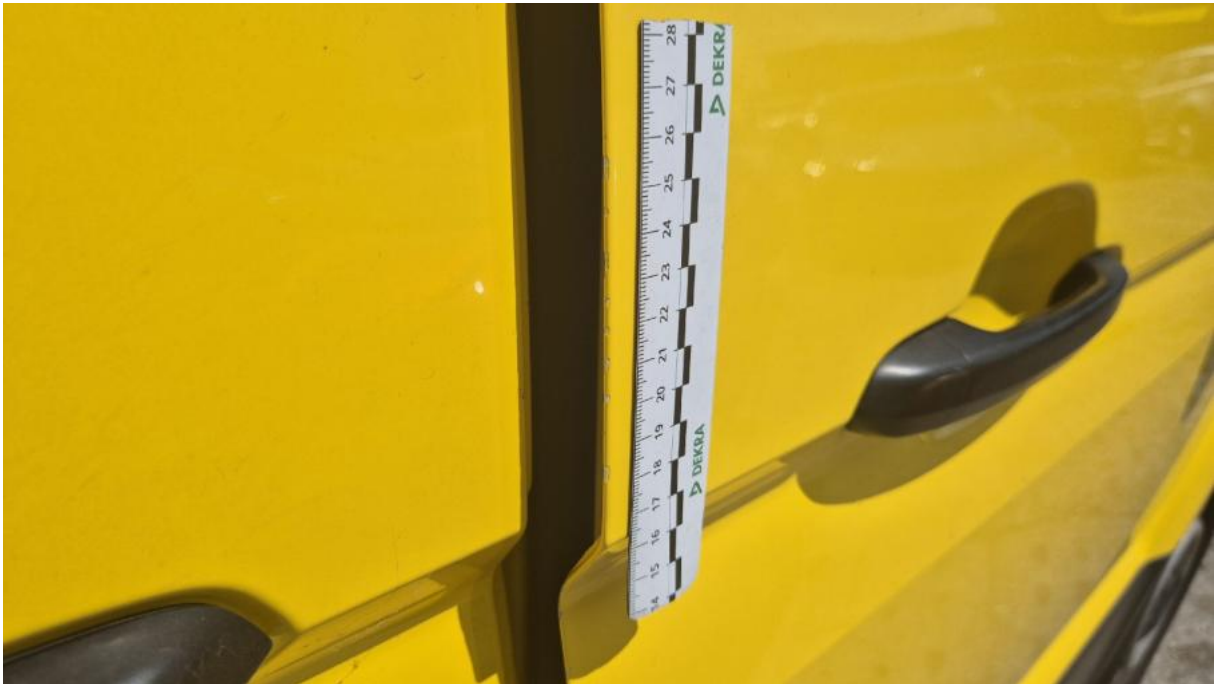
**Fot. 51**

Drzwi przednie P() - Rysa/odprysk 3

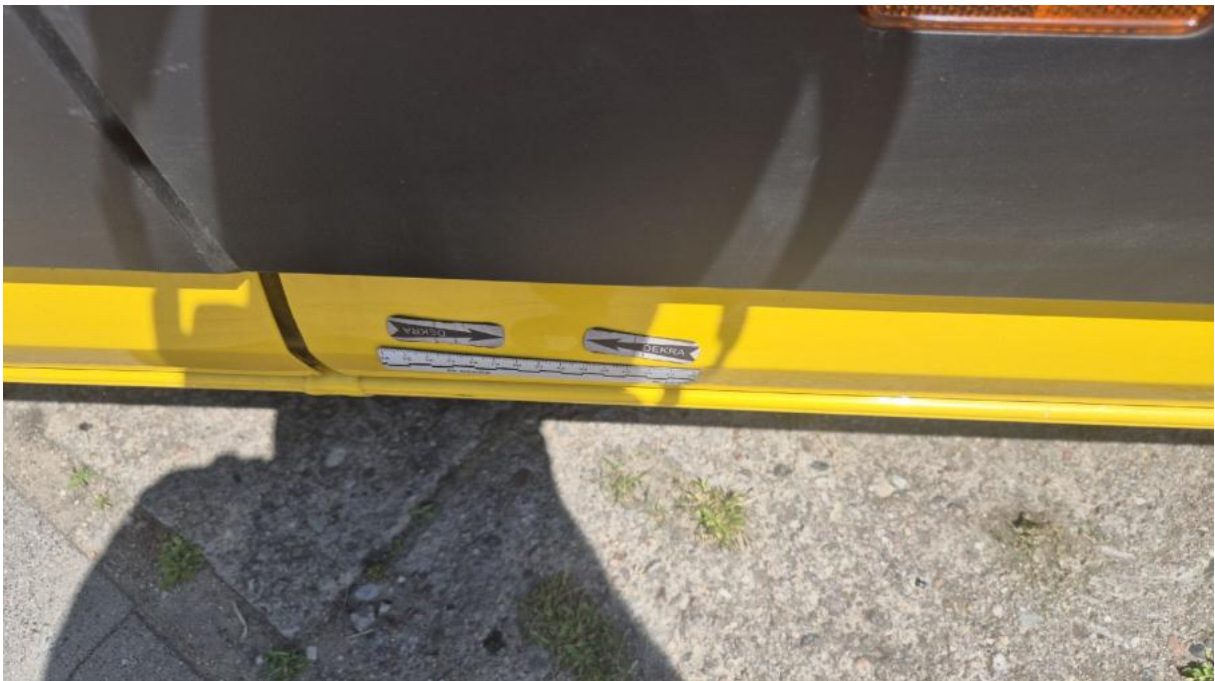
**Fot. 52**

Drzwi przednie P - Wgniecenie/odkształcenie 1

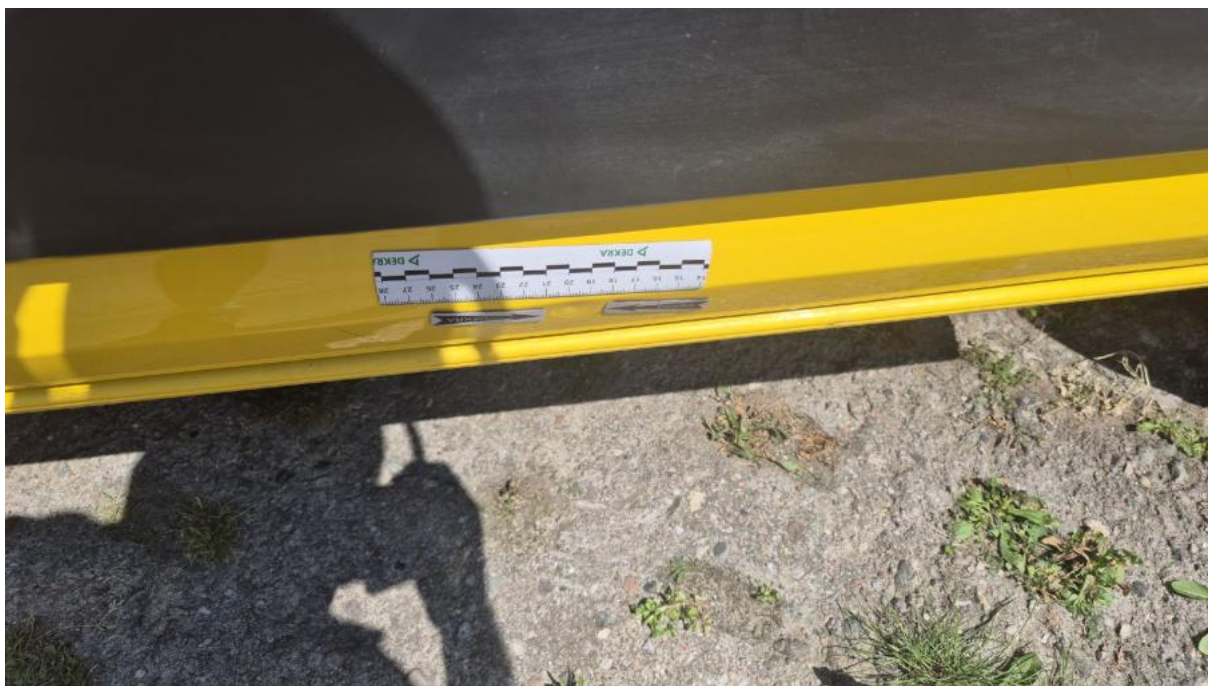
**Fot. 53**

Drzwi przednie P - Wgniecenie/odkształcenie 2

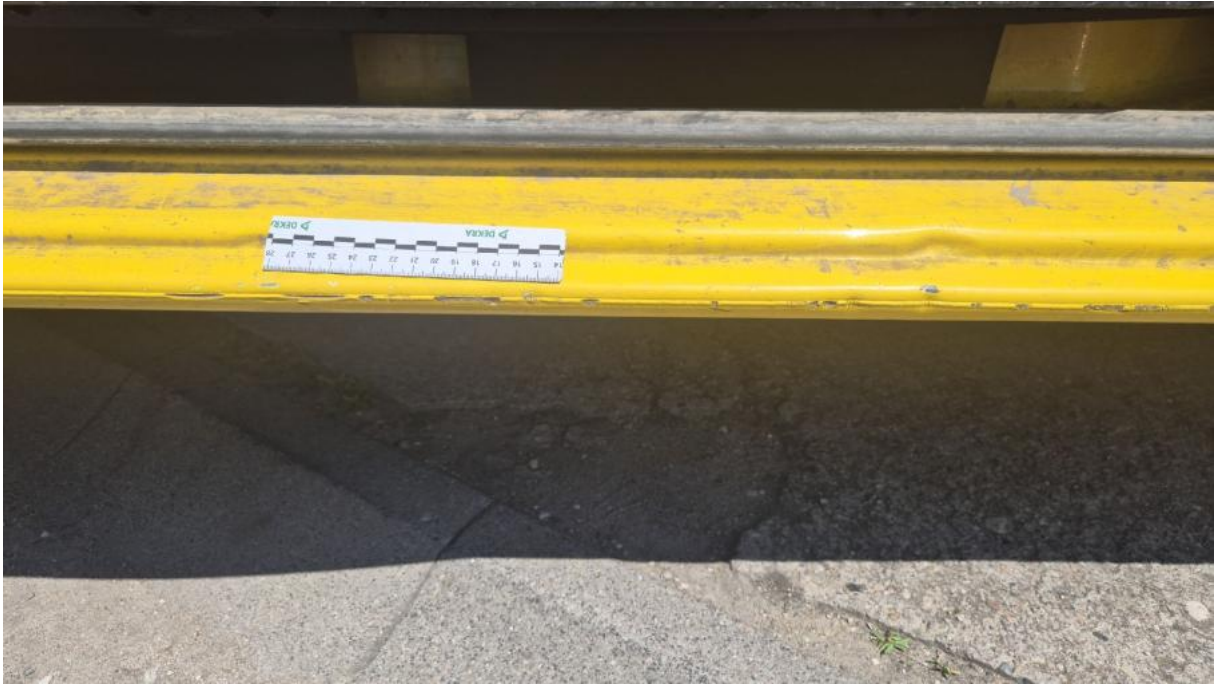
**Fot. 55**

| Poz. | Nazwa pozycji | Opis uszkodzeń | Kwalifik. | Naprawa [rbg] |
|---|---|---|---|---|
| 9 | Poszycie progu R | rysa/odprysk, wgniecenie/odkształcenie | NA | 1 |

Próg P - Rysa/odprysk 1

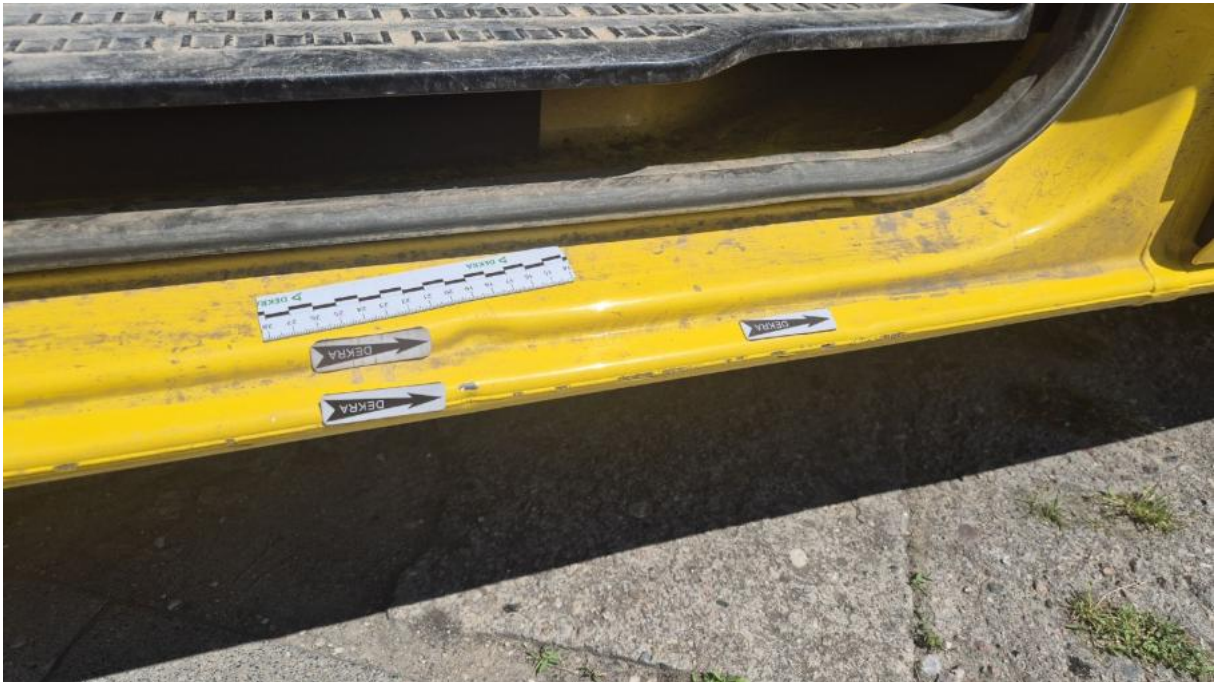
**Fot. 56**

Próg P - Wgniecenie/odkształcenie 1

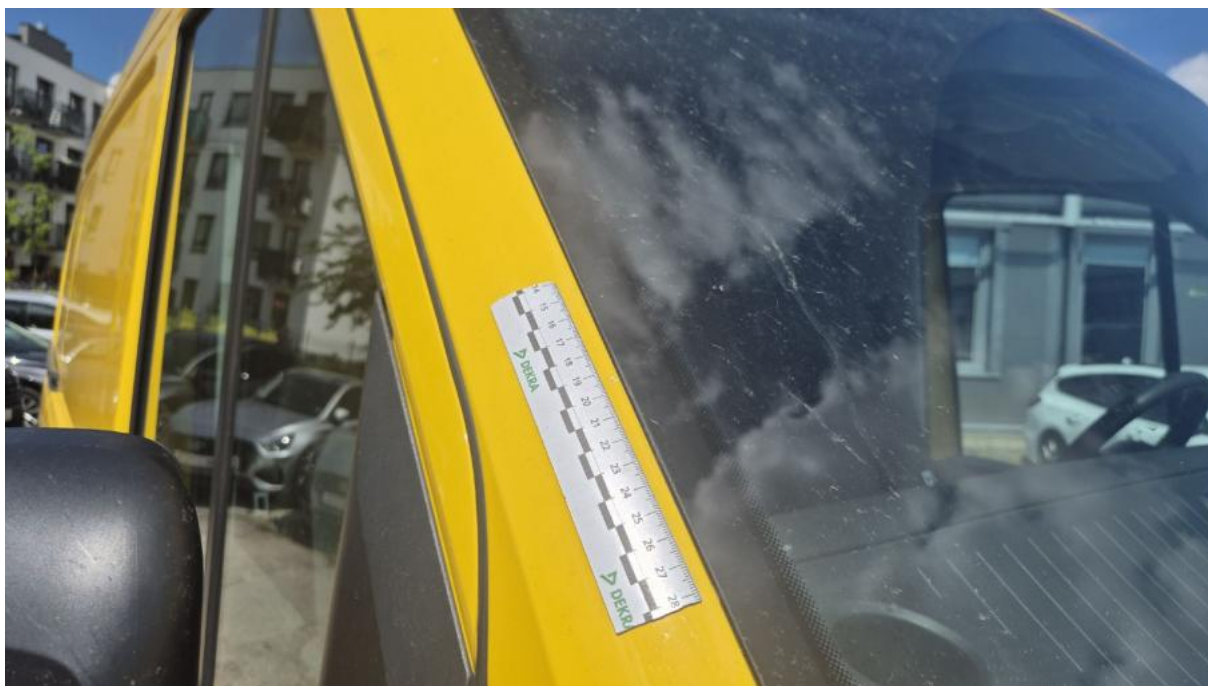
**Fot. 57**

Słupek przedni P - Rysa/odprysk 1

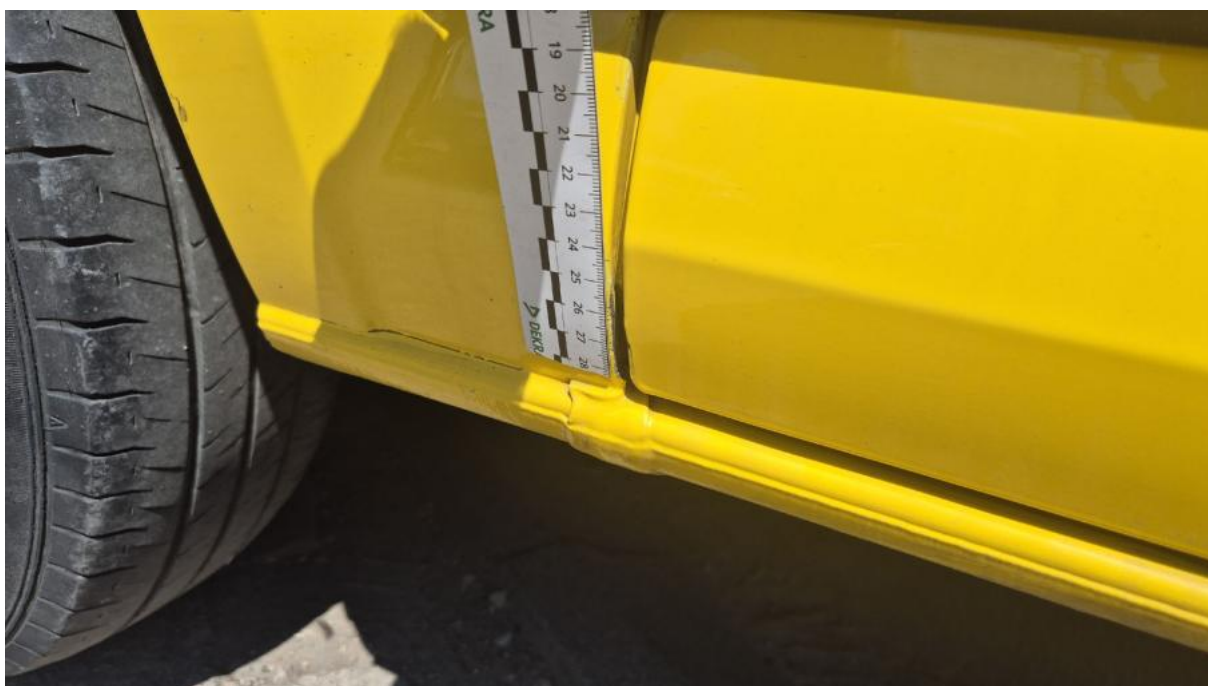
**Fot. 58**

Błotnik tylny P / Ściana boczna P - Rysa/odprysk 1

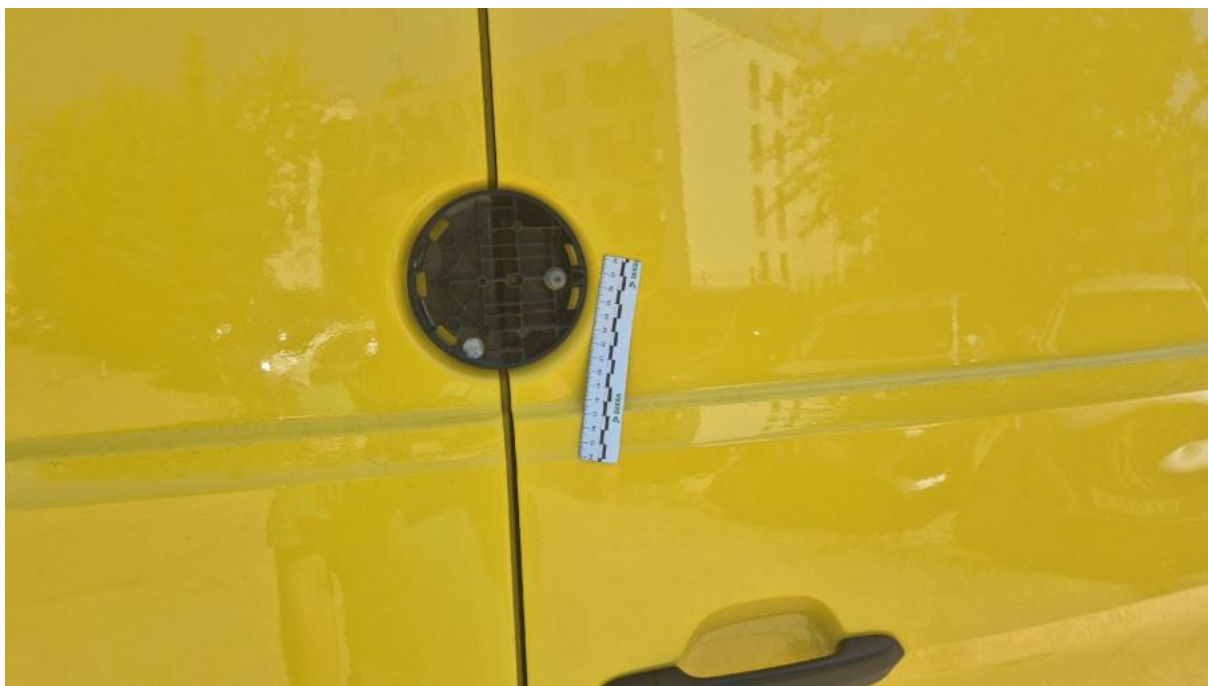
**Fot. 59**

| Poz. | Nazwa pozycji | Opis uszkodzeń | Kwalifik. | Naprawa [rbg] |
|---|---|---|---|---|
| 3 | Emblemat (monogram) | brak | WY | 0.2 |

Emblemat tylny - Inne 1

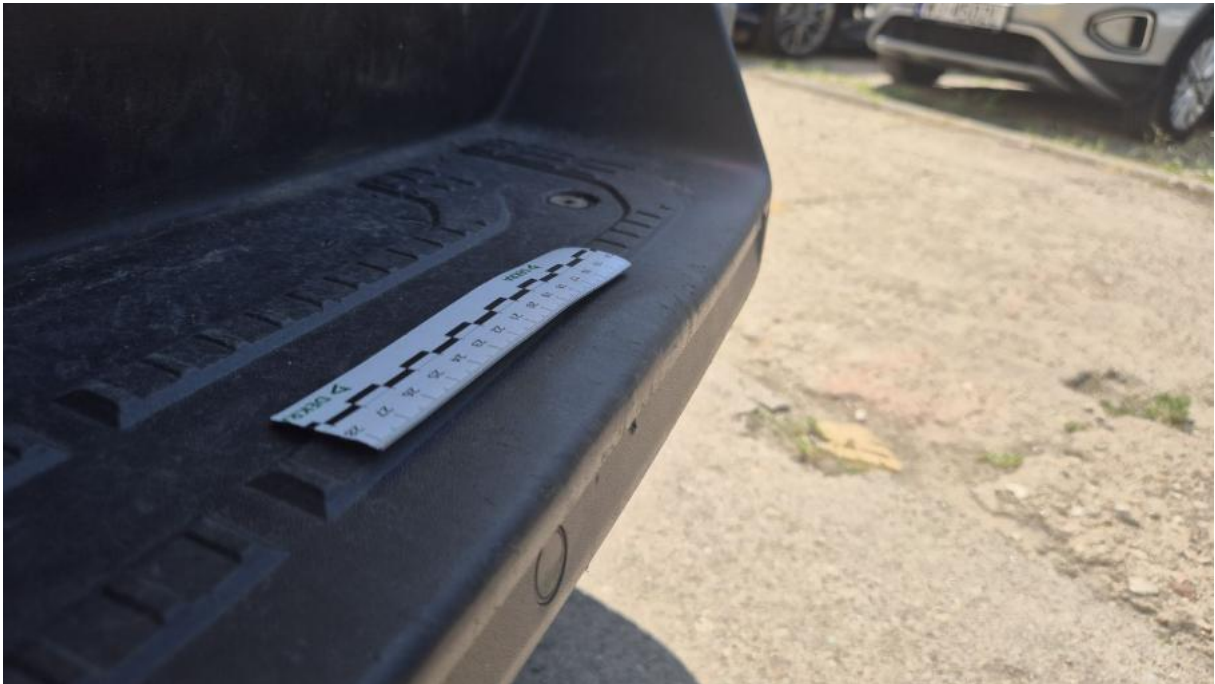
**Fot. 61**

Zderzak tylny - Wgniecenie/odkształcenie 1

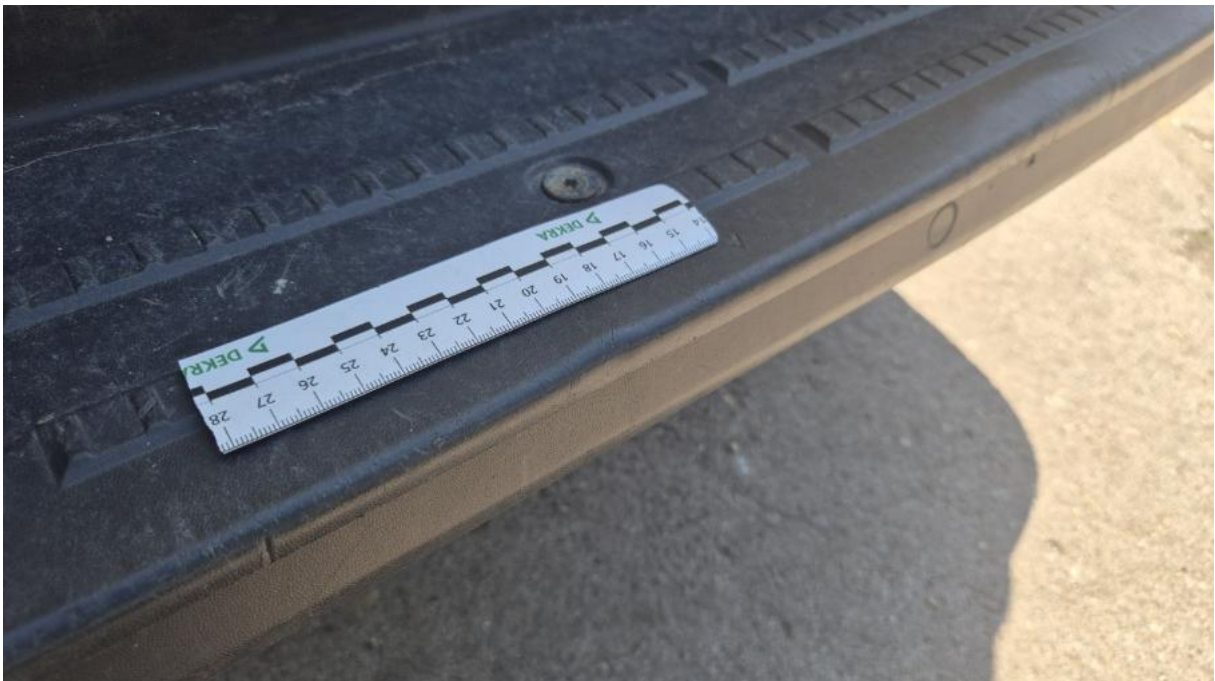
**Fot. 62**

Zderzak tylny - Wgniecenie/odkształcenie 2

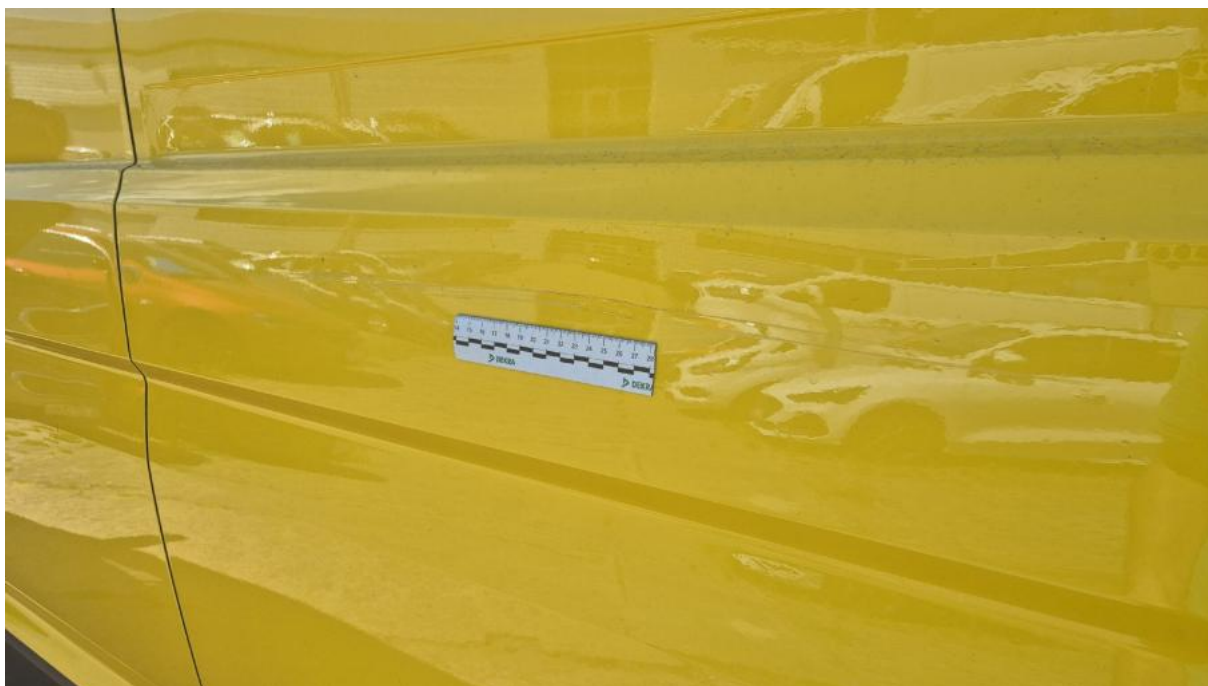
**Fot. 63**

| Poz. | Nazwa pozycji | Opis uszkodzeń | Kwalifik. | Naprawa [rbg] |
|---|---|---|---|---|
| 10 | Błotnik tylny L | rysa/odprysk, wgniecenie/odkształcenie | NA | 2 |

Błotnik tylny L / Ściana boczna L - Rysa/odprysk 1

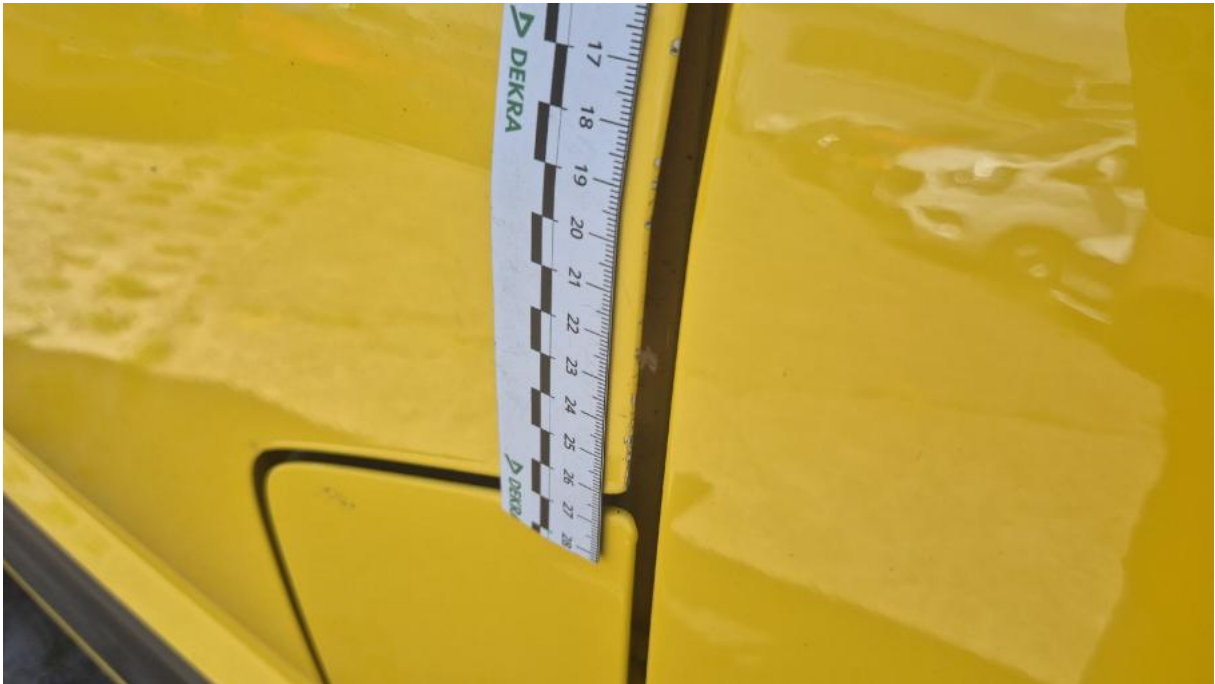
**Fot. 65**

| Poz. | Nazwa pozycji | Opis uszkodzeń | Kwalifik. | Naprawa [rbg] |
|---|---|---|---|---|
| 15 | Drzwi przednie (nieuzbrojone) L | rysa/odprysk, wgniecenie/odkształcenie | | |

Drzwi przed L - Rysa/odprysk 1

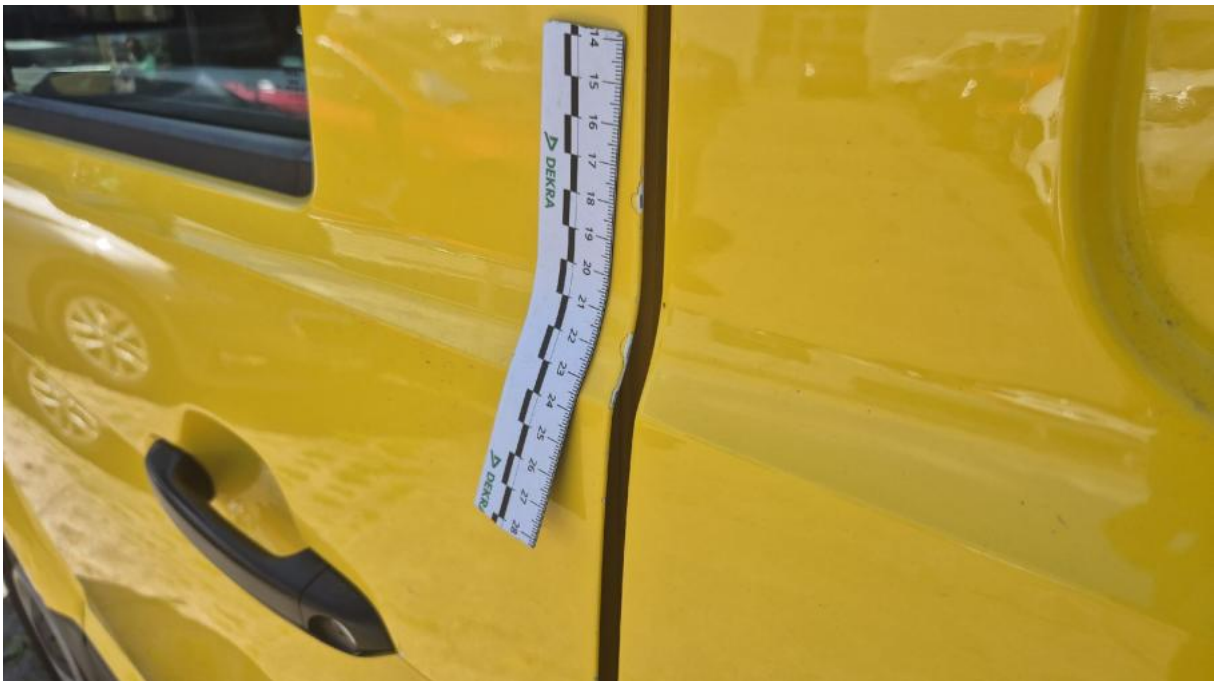
**Fot. 66**

Drzwi przed L - Rysa/odprysk 2

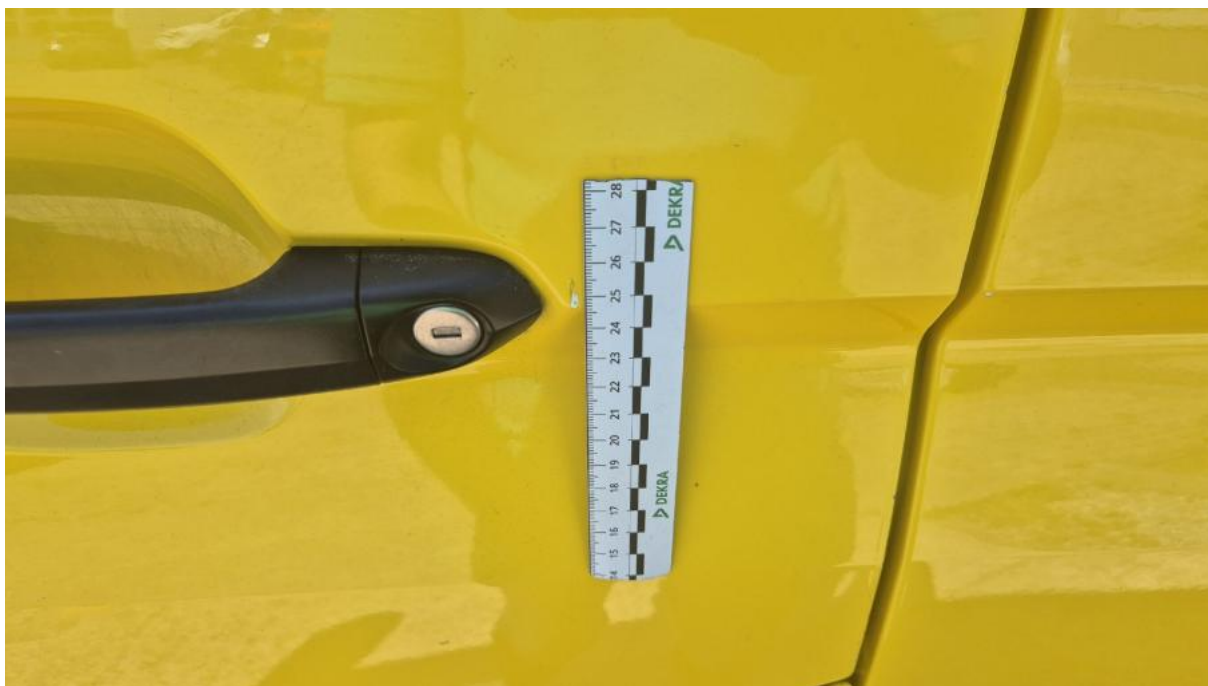
**Fot. 67**

Drzwi przed L() - Rysa/odprysk 3

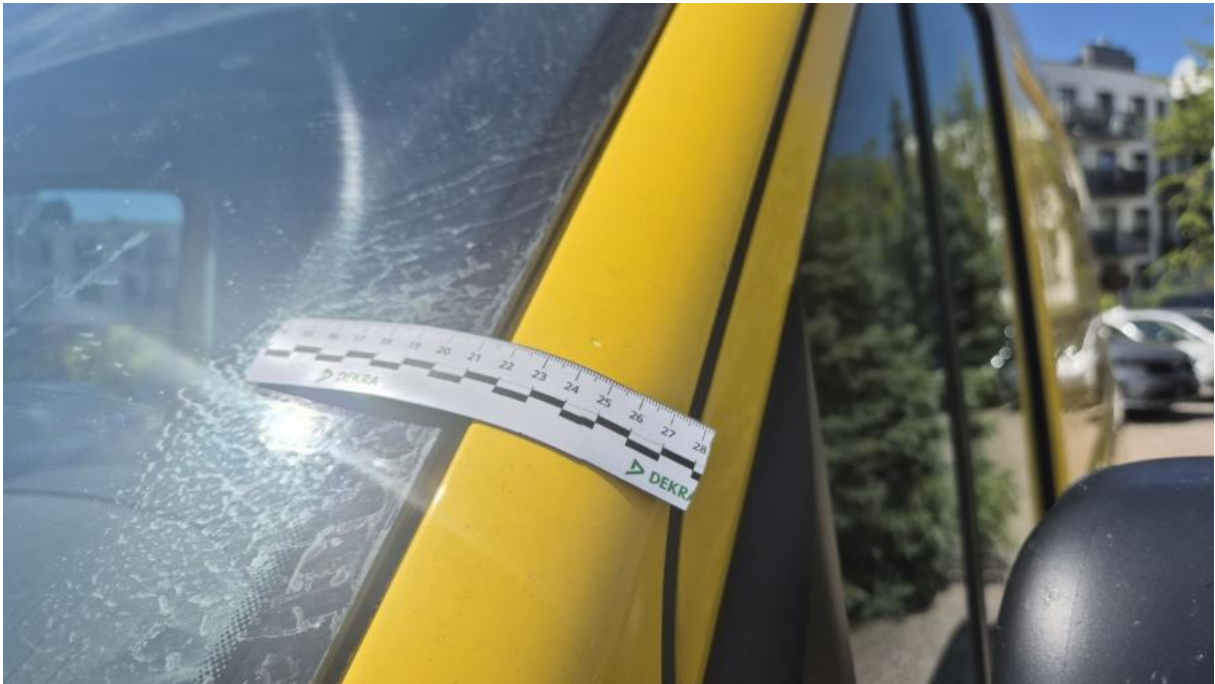
**Fot. 69**

Słupek przedni L - Rysa/odprysk 1

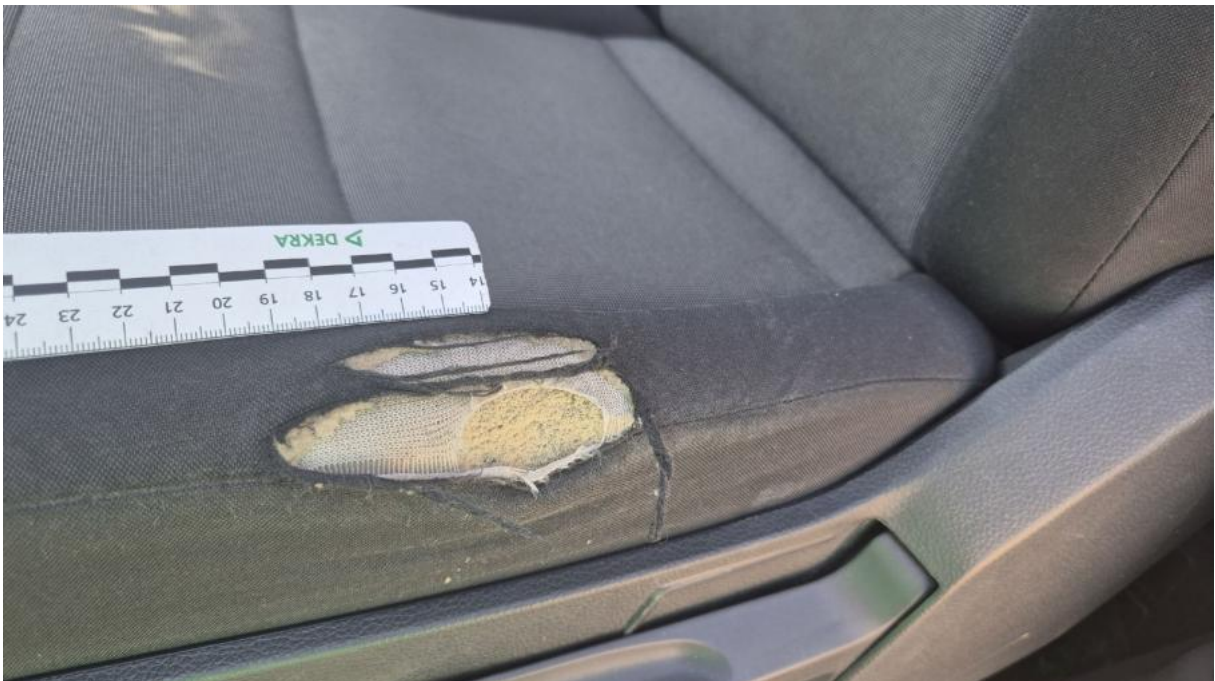
**Fot. 70**

| Poz. | Nazwa pozycji | Opis uszkodzeń | Kwalifik. | Naprawa [rbg] |
|---|---|---|---|---|
| 6 | Tapicerka siedziska 1.rząd L | rozerwanie | WY | 0.7 |

Fotel prz. lew. - Pęknięcie/rozerwanie 1

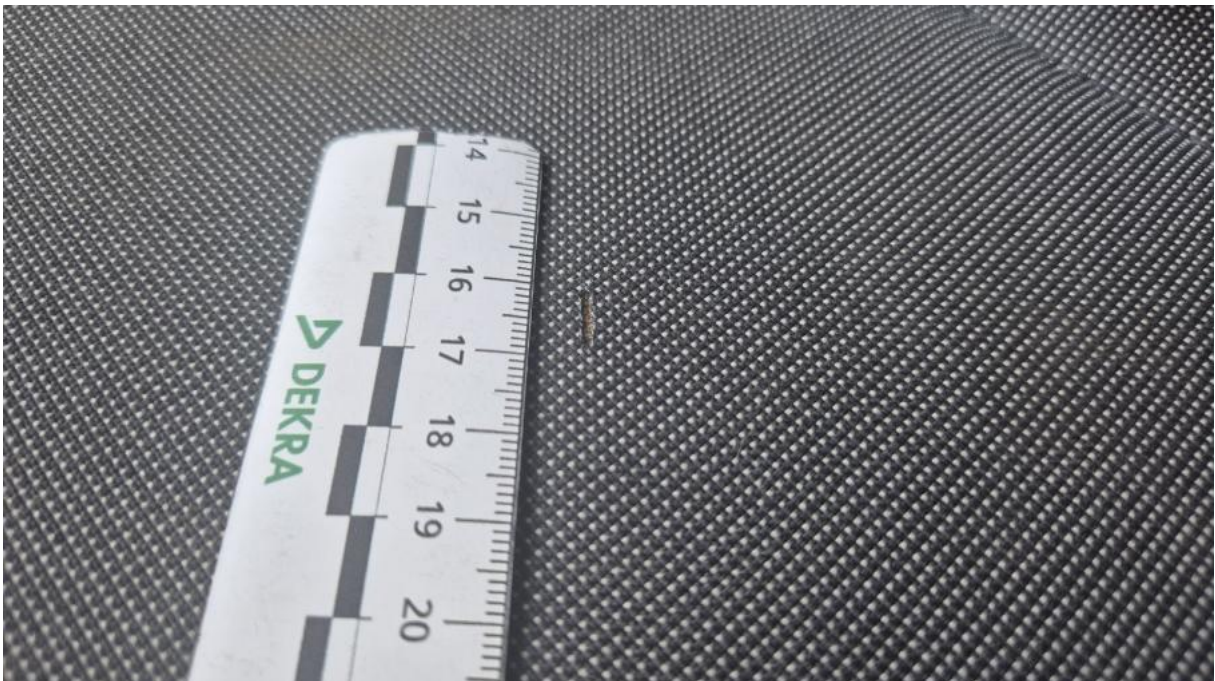
**Fot. 72**

| Poz. | Nazwa pozycji | Opis uszkodzeń | Kwalifik. | Naprawa [rbg] |
|---|---|---|---|---|
| 5 | Tapicerka siedziska 1.rząd | przepalenie | WY | 0.5 |

Fotel prz. praw. - Inne 1

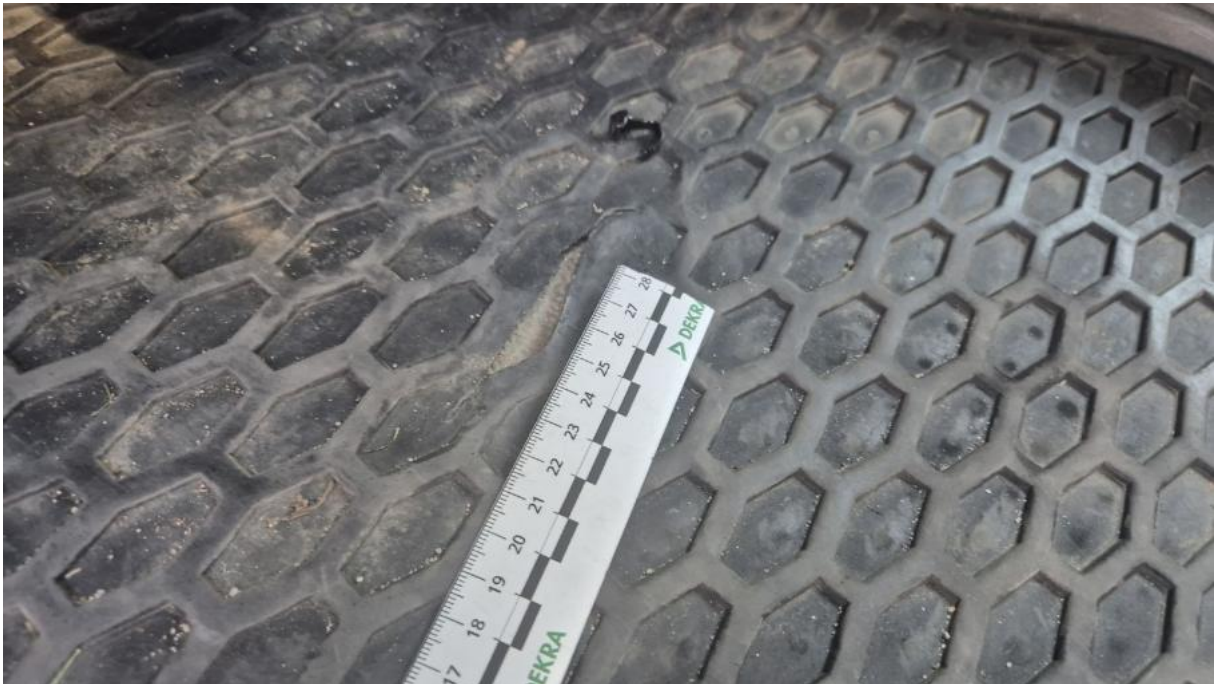
**Fot. 73**

Dywanik prze L - Pęknięcie/rozerwanie 1

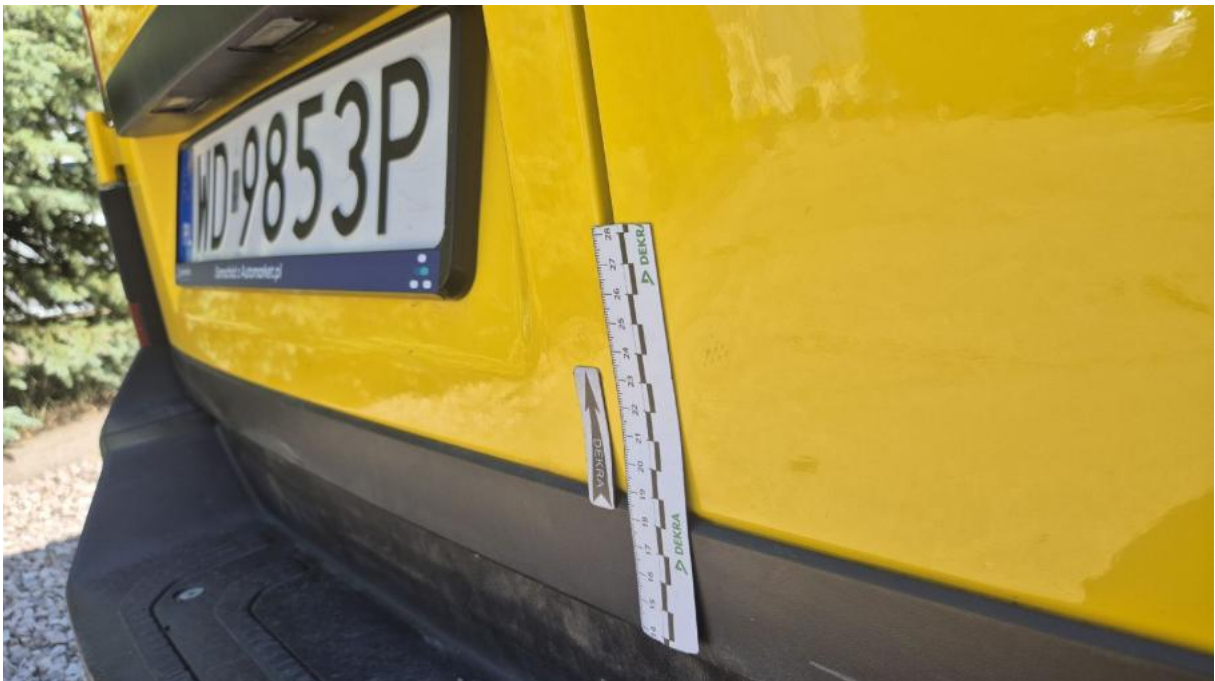
**Fot. 74**

| Poz. | Nazwa pozycji | Opis uszkodzeń | Kwalifik. | Naprawa [rbg] |
|---|---|---|---|---|
| 19 | Drzwi tylne, skrzydło lewe L | wgniecenie/odkształcenie | | |

Drzwi tyłu lewe - Wgniecenie/odkształcenie 1

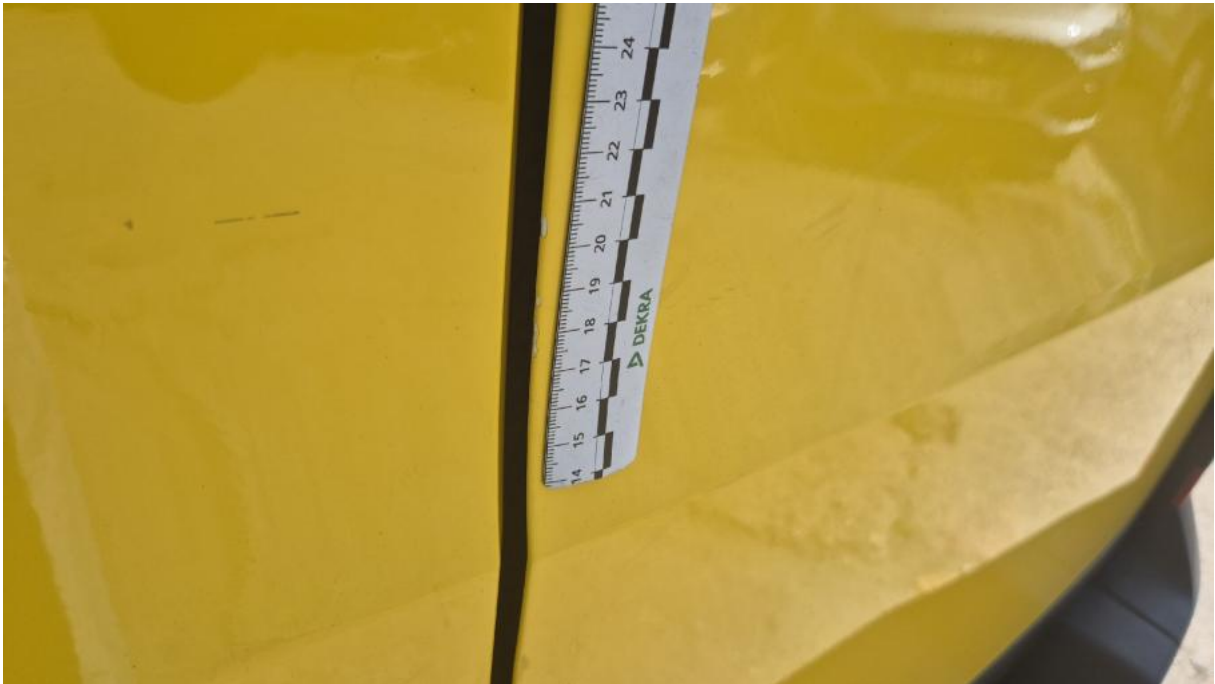
**Fot. 75**

| Poz. | Nazwa pozycji | Opis uszkodzeń | Kwalifik. | Naprawa [rbg] |
|---|---|---|---|---|
| 12 | Drzwi tylne, skrzydło prawe R | rysa/odprysk, wgniecenie/odkształcenie | NA | 2 |

Drzwi tyłu prawe - Rysa/odprysk 1

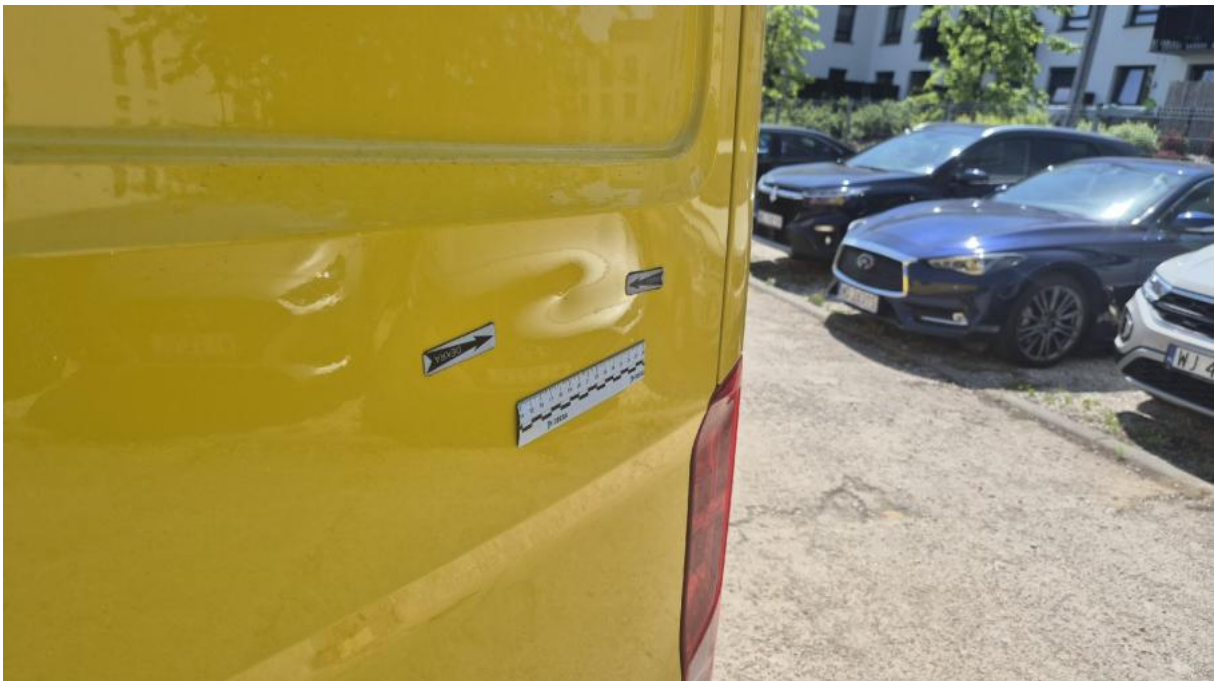
**Fot. 76**

Drzwi tyłu prawe - Wgniecenie/odkształcenie 1

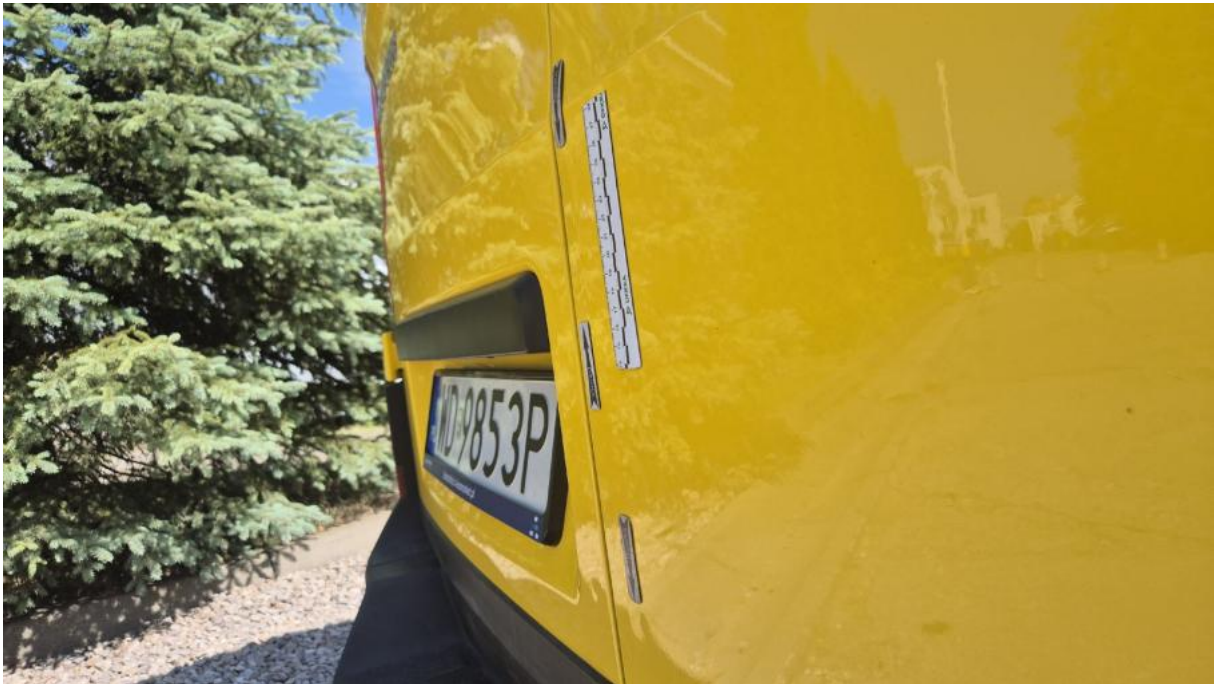
**Fot. 77**

Drzwi tyłu prawe - Wgniecenie/odkształcenie 2
