## Raport z oględzin pojazdu

| Numer raportu | 05717/5/25-15201 | Data raportu | 28-05-2025 |

| Marka, model | VOLVO XC60 21- |
| Numer rejestracyjny | GD9H112 |

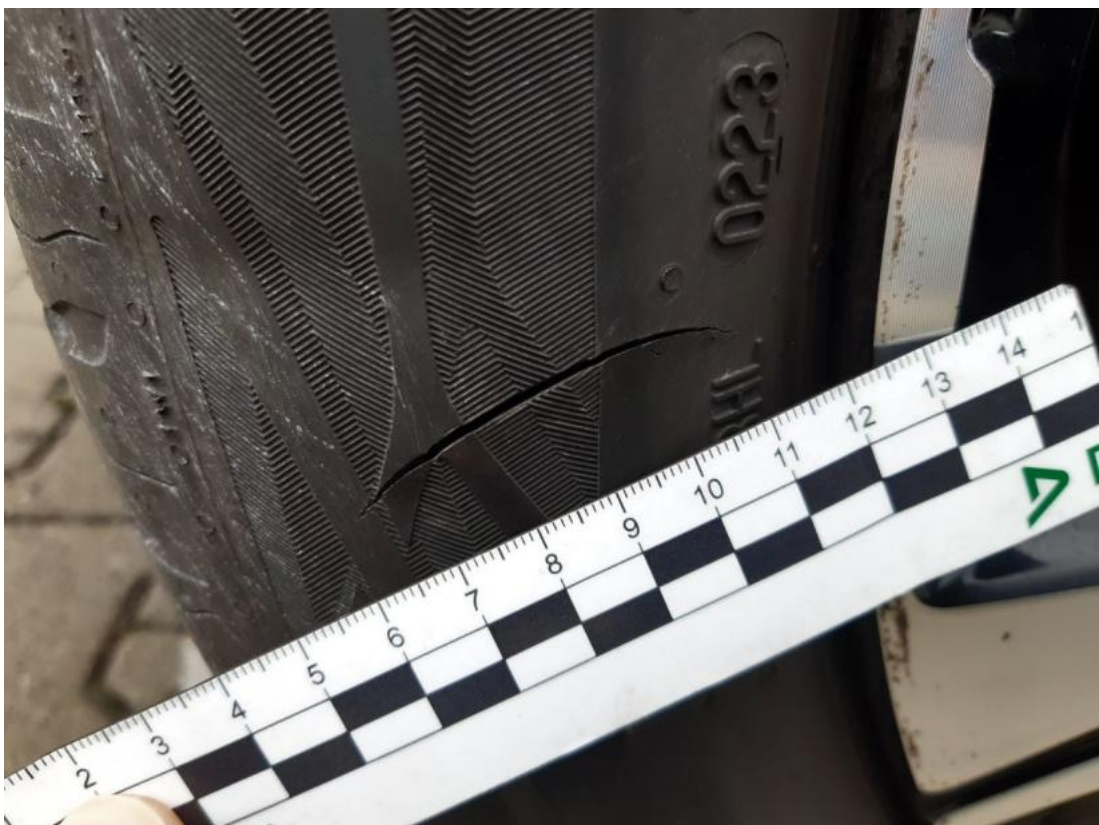
**Fot. 44**

| Poz. | Nazwa pozycji | Opis uszkodzeń | Kwalifik. | Naprawa [rbg] |
|---|---|---|---|---|
| 1 | Opona 235 / 55 / R / 19V 0.0mm HR | pęknięcie/rozerwanie | WY | |

Opona tylna P - Pęknięcie/rozerwanie 1

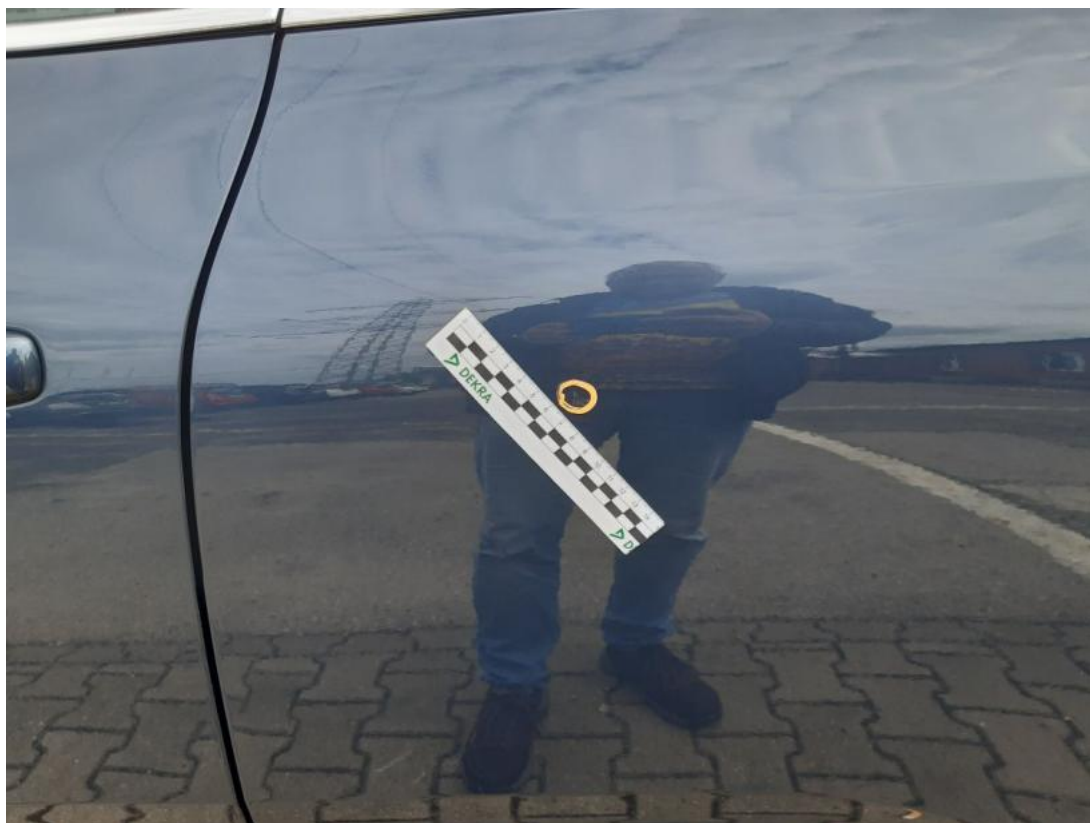
**Fot. 45**

| Poz. | Nazwa pozycji | Opis uszkodzeń | Kwalifik. | Naprawa [rbg] |
|---|---|---|---|---|
| 3 | Poszycie drzwi tylnych L | wgniecenie, wgniecenie | | |

Drzwi tylne L - Wgniecenie/odkształcenie 1

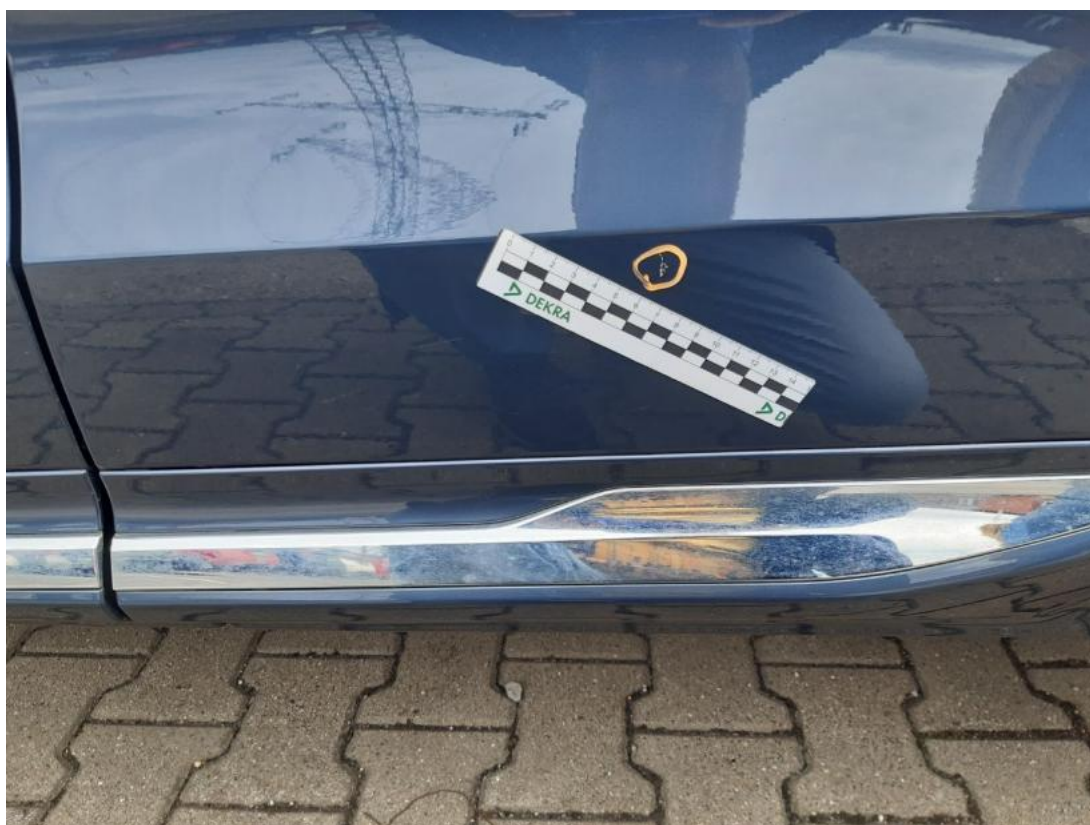
**Fot. 46**

Drzwi tylne L - Wgniecenie/odkształcenie 2

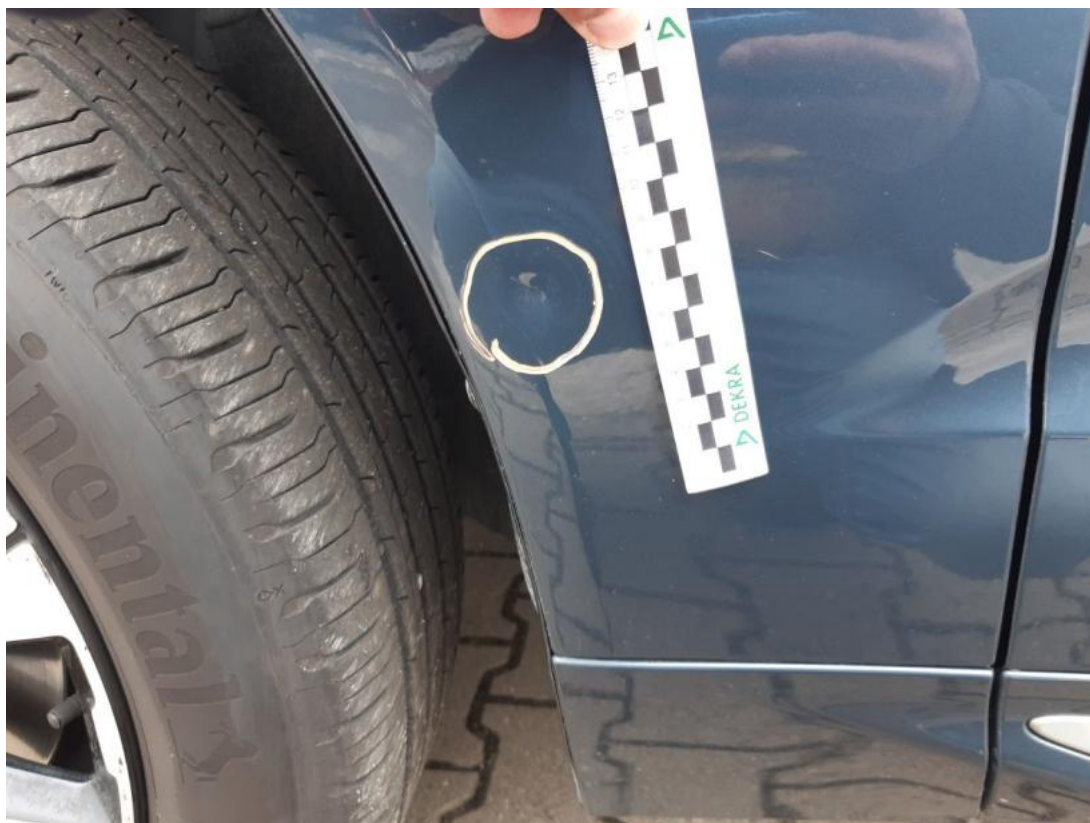
**Fot. 47**

| Poz. | Nazwa pozycji | Opis uszkodzeń | Kwalifik. | Naprawa [rbg] |
|---|---|---|---|---|
| 2 | Błotnik przedni L | wgniecenie | NA | 0.7 |

Błotnik przedni L - Wgniecenie/odkształcenie 1
