## Raport z oględzin pojazdu

| Numer raportu | 06487/7/25-15201 | Data raportu | 23-07-2025 |

| Marka, model | VOLVO XC40 22- |
| Numer rejestracyjny | WD8374S |

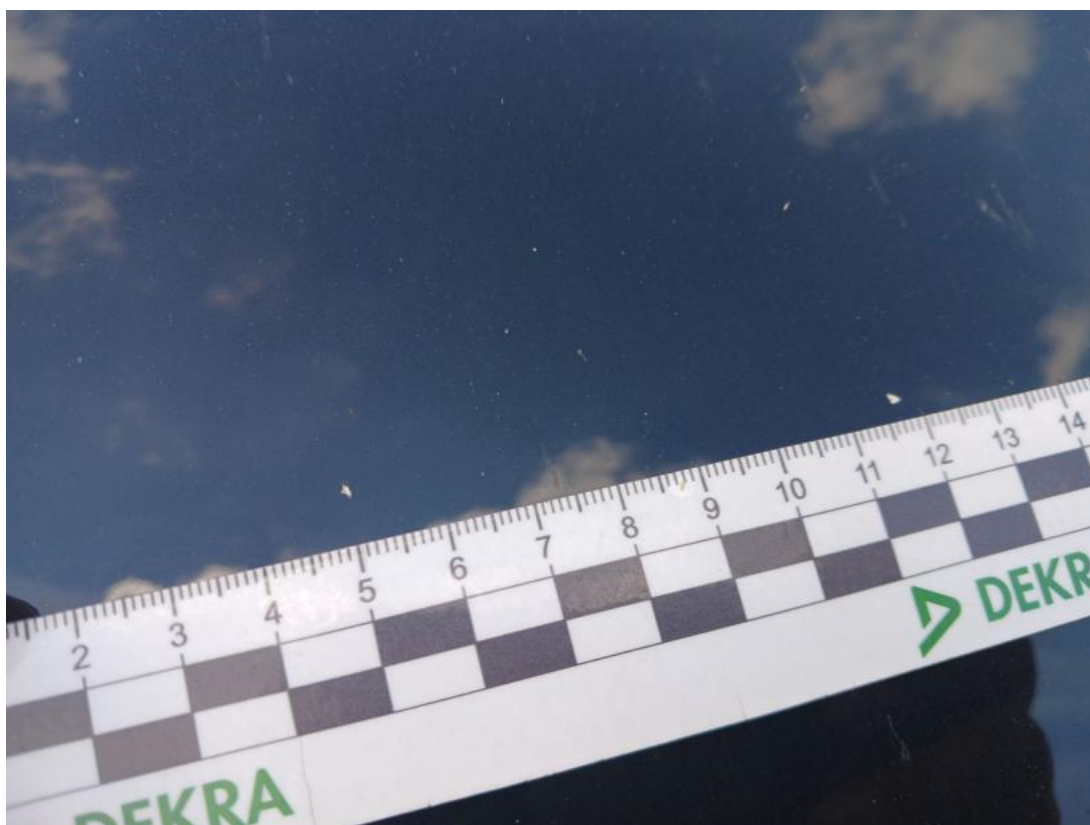
| Poz. | Nazwa pozycji | Opis uszkodzeń | Kwalifik. | Naprawa [rbg] |
|---|---|---|---|---|
| 2 | Pokrywa przednia | odpryski lakieru | | |

**Fot. 36**  
Pokrywa komory silnika - Rysa/odprysk 1

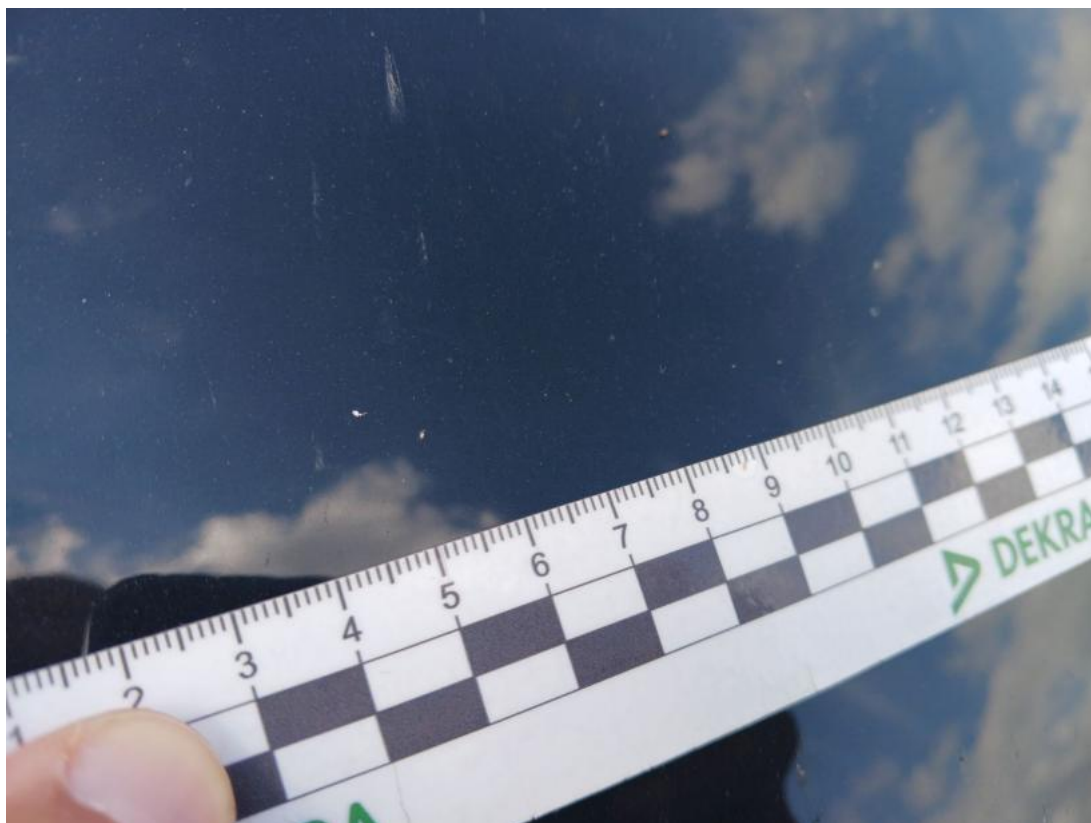
Pokrywa komory silnika - Rysa/odprysk 2

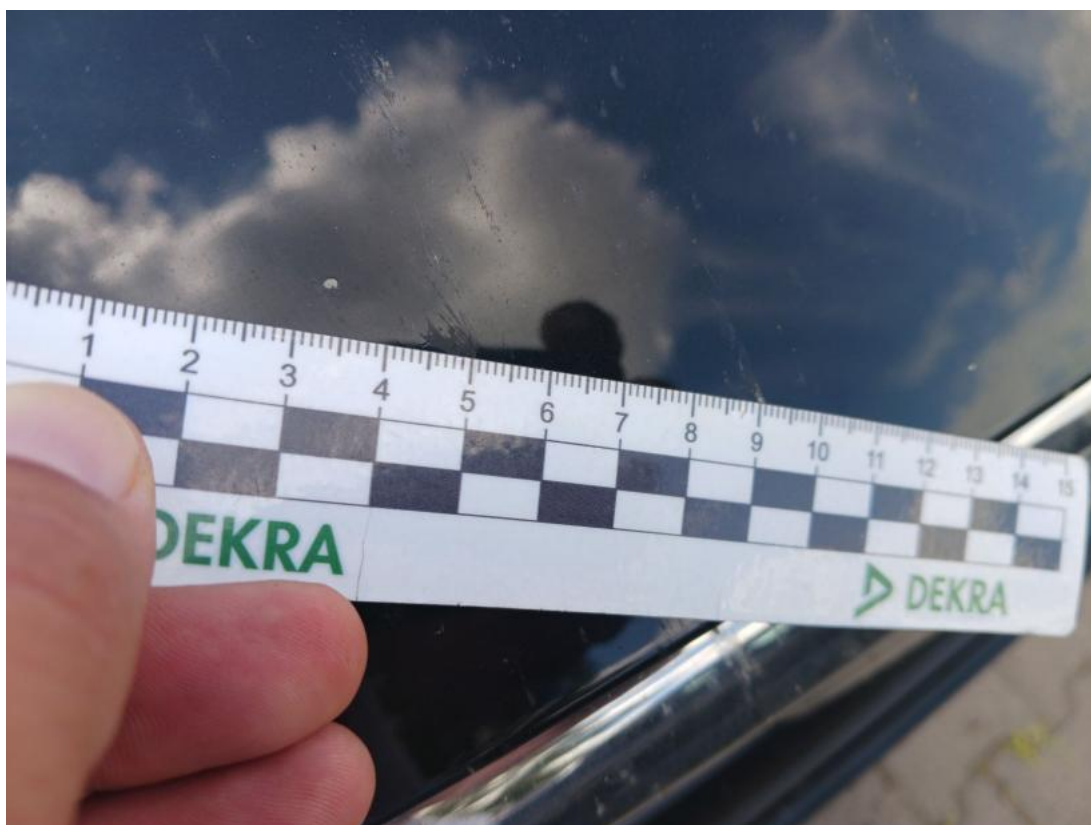
Pokrywa komory silnika() - Rysa/odprysk 3

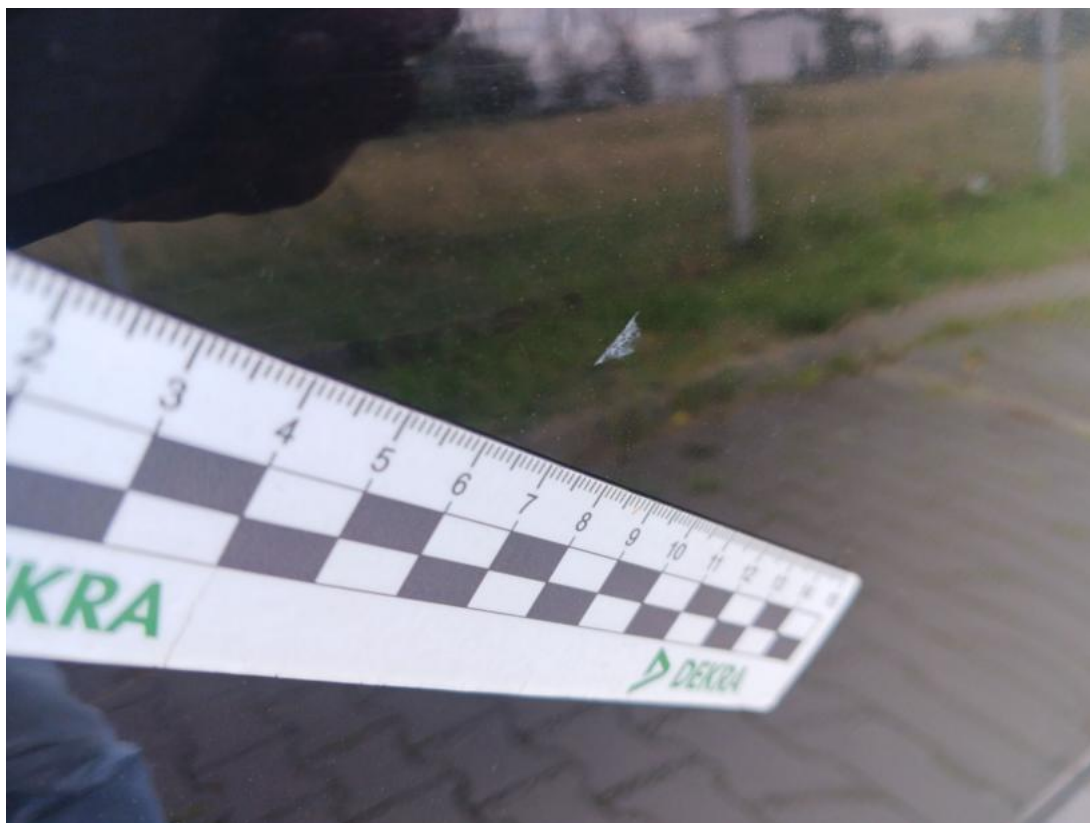
| Poz. | Nazwa pozycji | Opis uszkodzeń | Kwalifik. | Naprawa [rbg] |
|---|---|---|---|---|
| 4 | Poszycie drzwi tylnych L | zarysowanie | | |

Drzwi tylne L - Rysa/odprysk 1

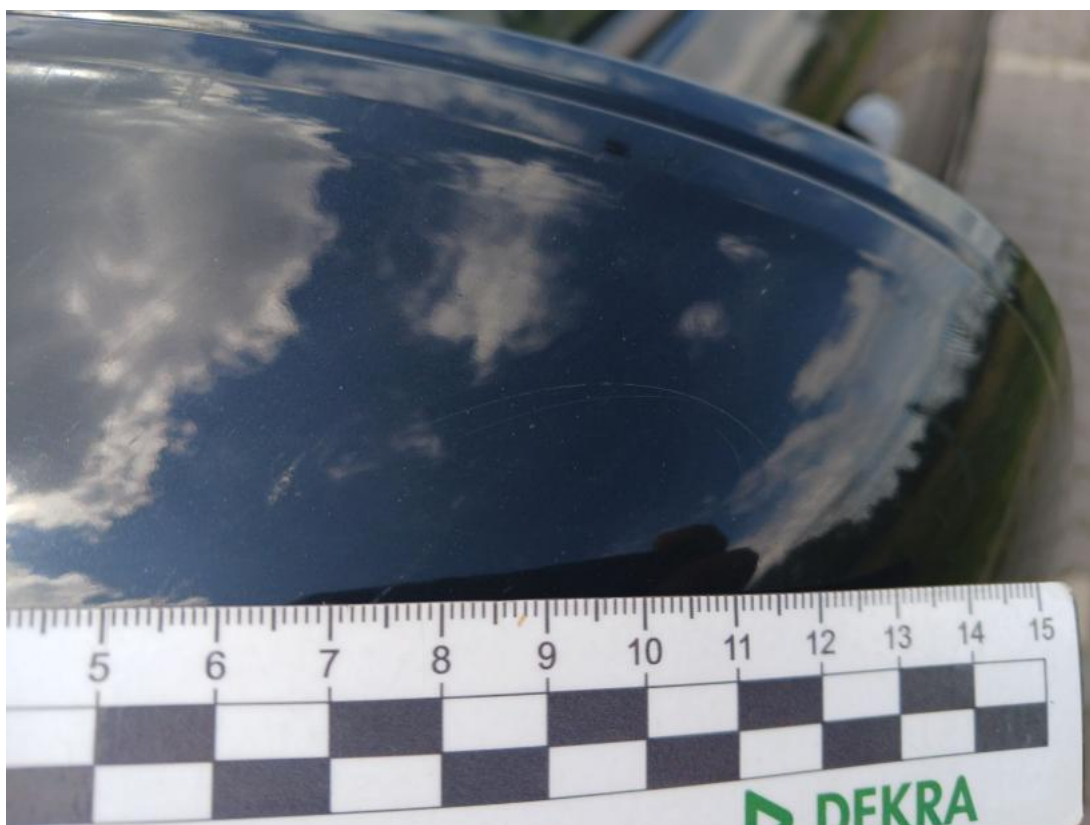
| Poz. | Nazwa pozycji | Opis uszkodzeń | Kwalifik. | Naprawa [rbg] |
|---|---|---|---|---|
| 3 | Osłona lusterka zewnętrznego L | zarysowanie | | |

Obudowa lusterka zew L - Rysa/odprysk 1

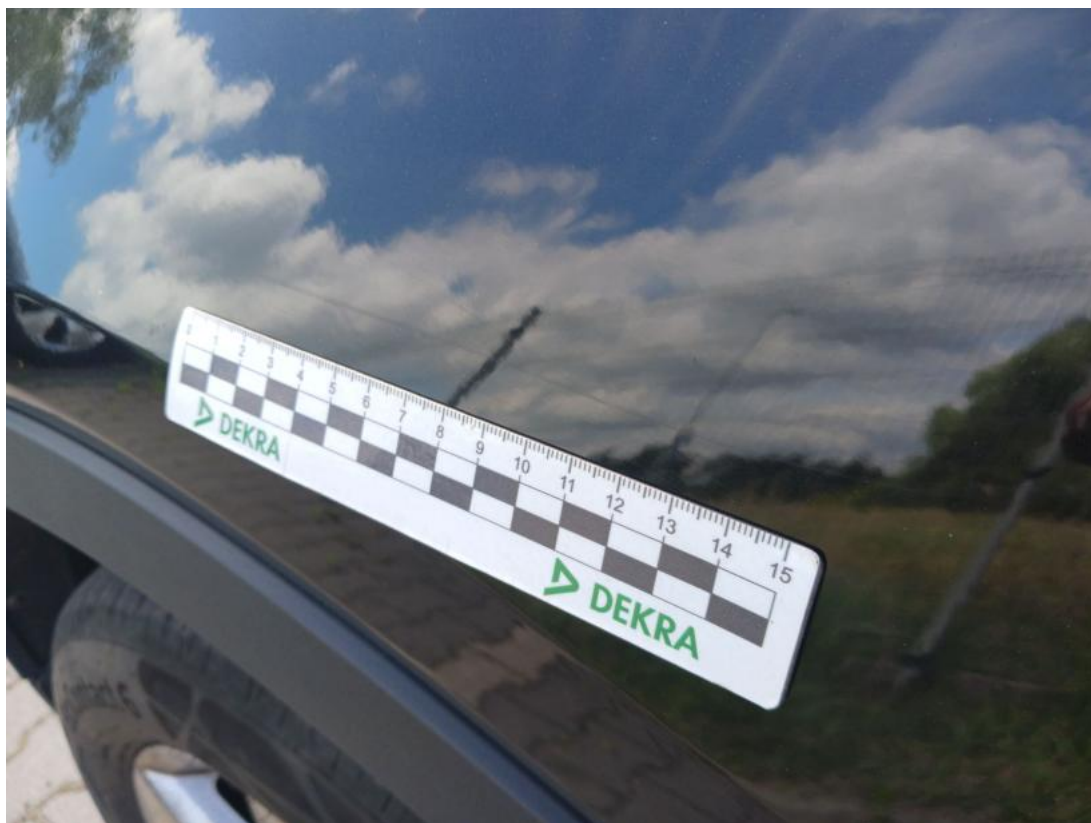
| Poz. | Nazwa pozycji | Opis uszkodzeń | Kwalifik. | Naprawa [rbg] |
|---|---|---|---|---|
| 1 | Błotnik przedni L | zarysowanie | | |

Błotnik przedni L - Rysa/odprysk 1
