## Raport z oględzin pojazdu

| Numer raportu | 00899/8/26-17802 | Data raportu | 16-08-2026 |

| Marka, model | PEUGEOT 308 17-21 |
| Numer rejestracyjny | KK98870 |

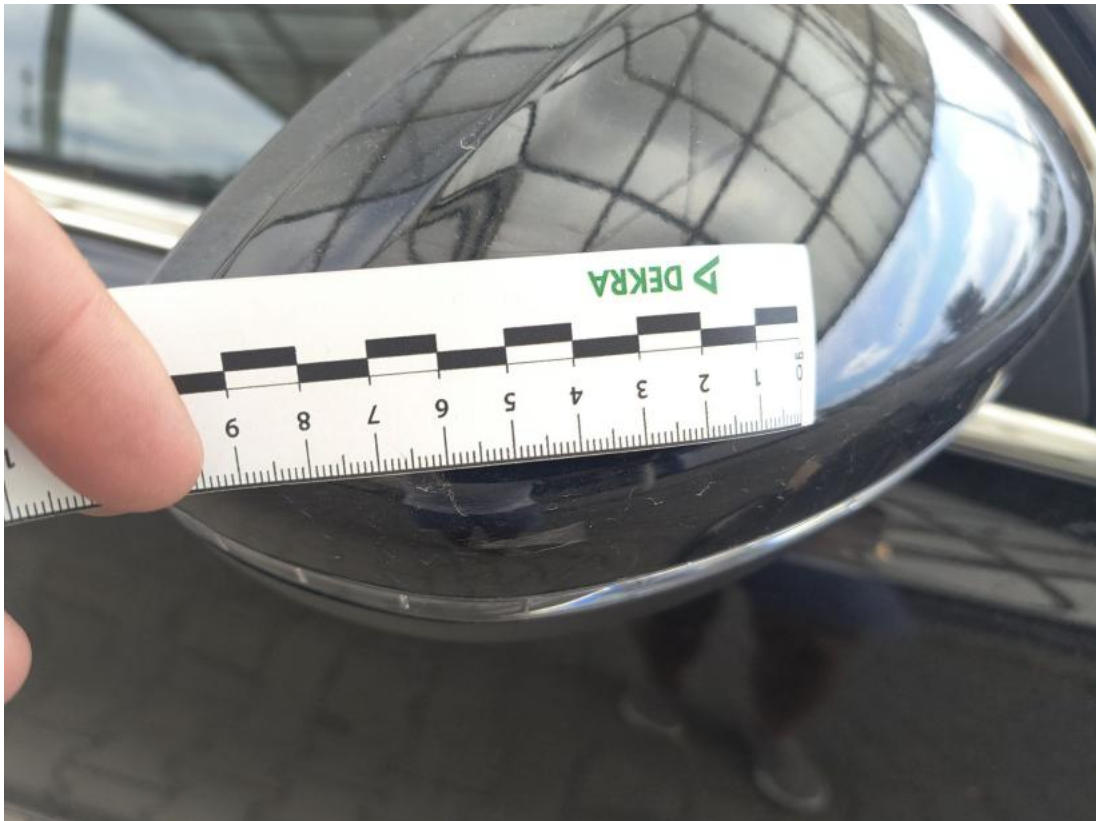
**Fot. 37**

| Poz. | Nazwa pozycji | Opis uszkodzeń | Kwalifik. | Naprawa [rbg] |
|---|---|---|---|---|
| 2 | Oslona lusterka zewnętrznego R | zarysowanie | | |

Obudowa lusterka zew P - Rysa/odprysk 1

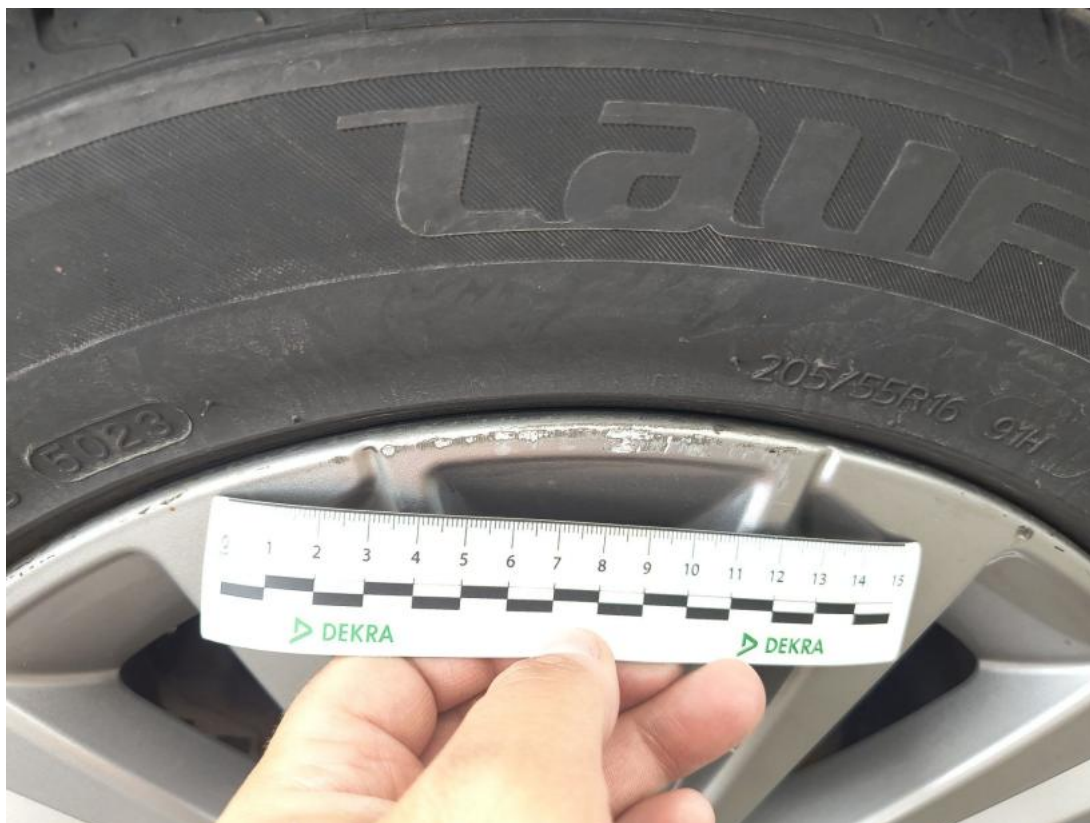
**Fot. 39**

Felga tylna P - Rysa/odprysk 1

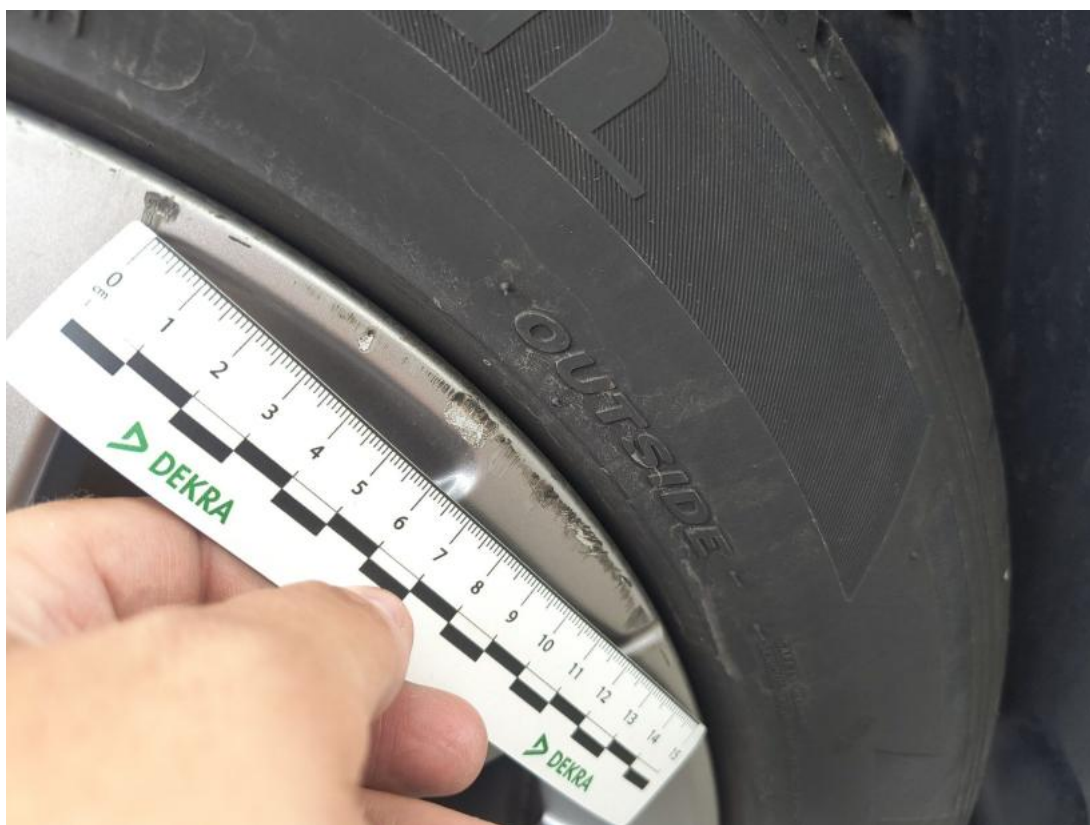
**Fot. 40**

Felga tylna P - Rysa/odprysk 2

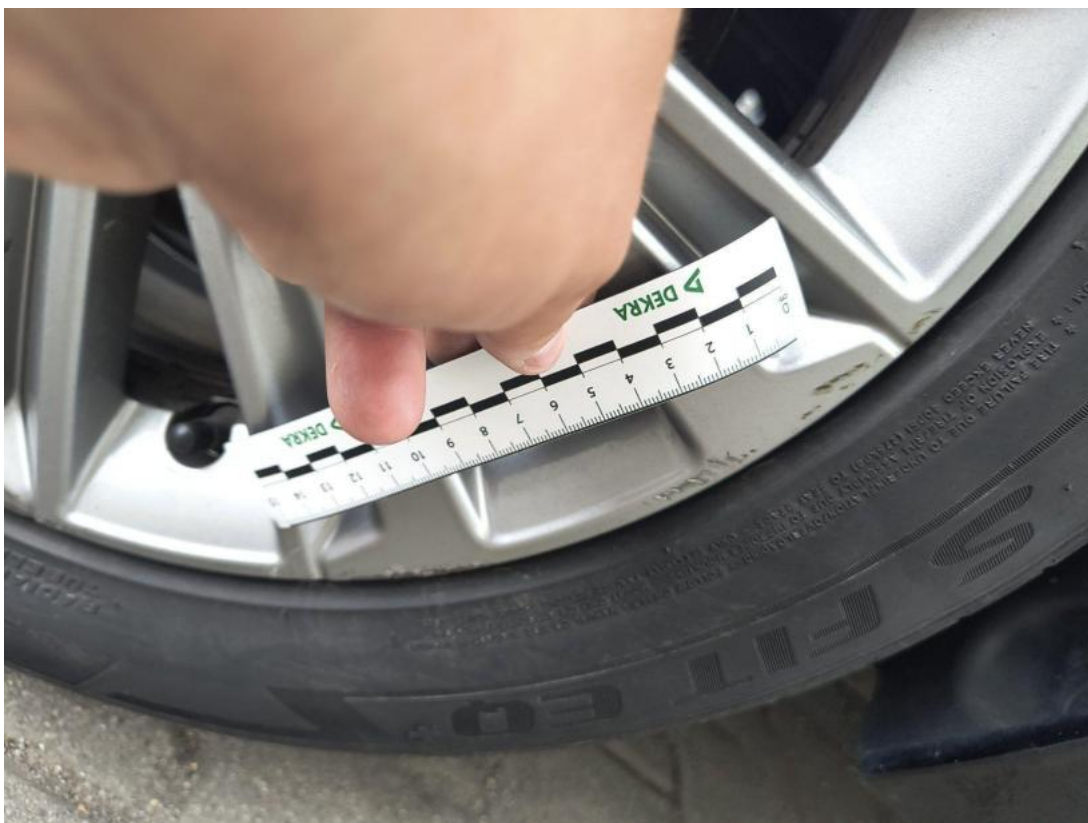
**Fot. 41**

Felga tylna P() - Rysa/odprysk 3

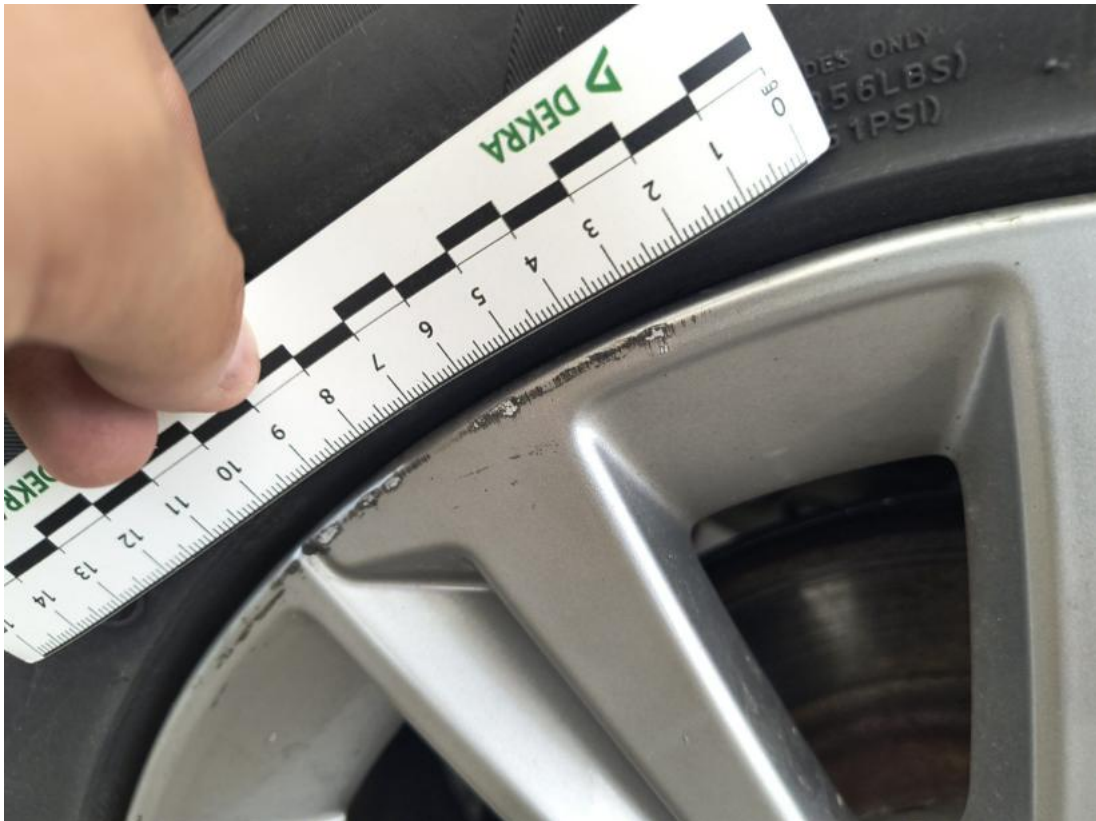
**Fot. 43**

Felga tylna L - Rysa/odprysk 1

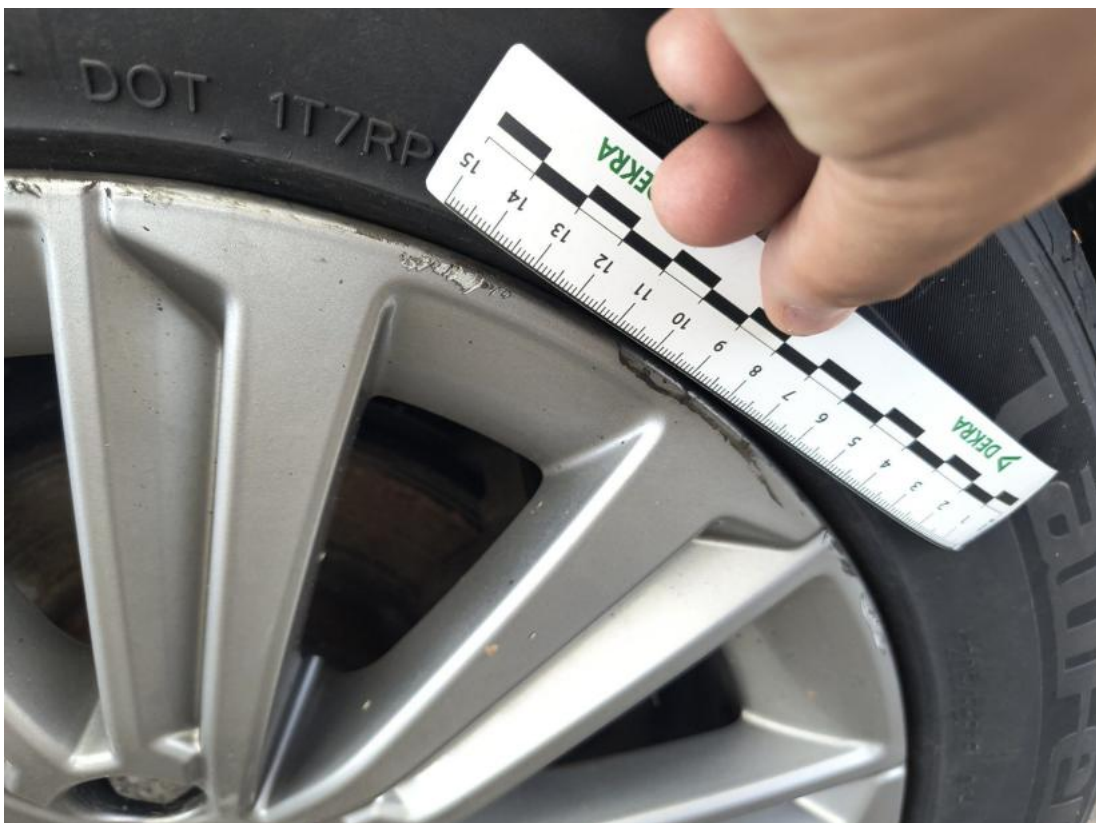
**Fot. 44**

Felga tylna L - Rysa/odprysk 2

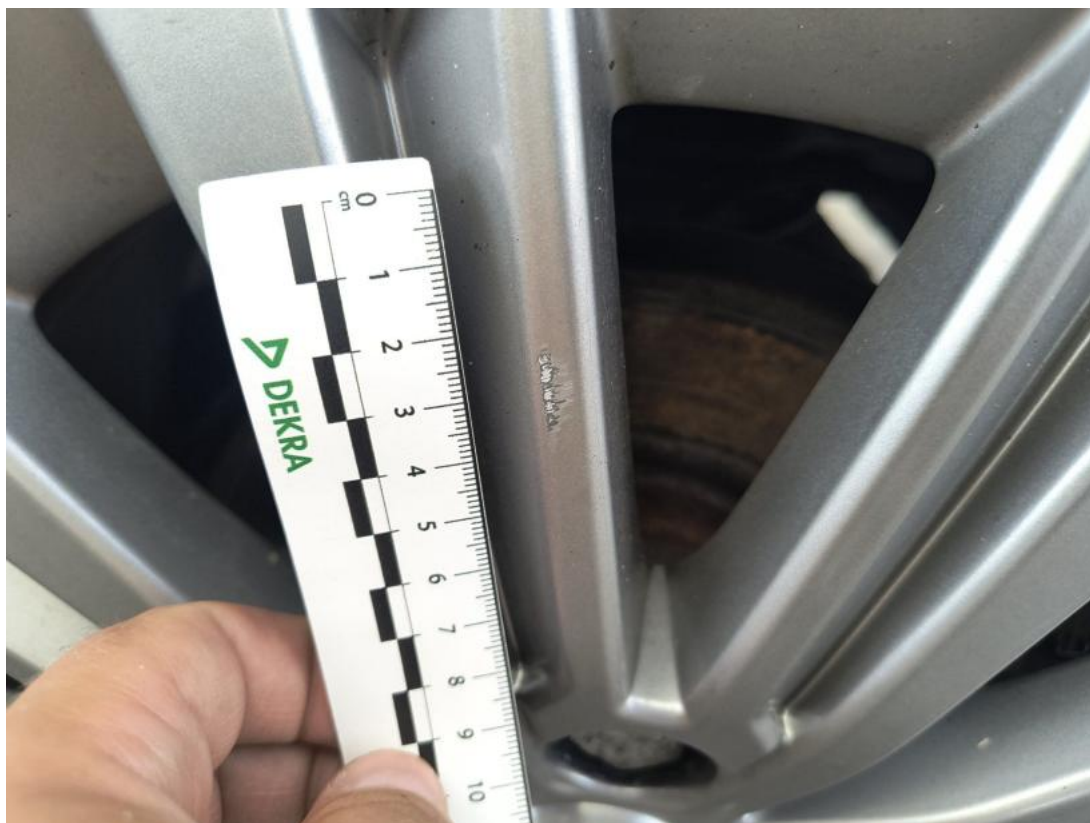
**Fot. 45**

Felga tylna L() - Rysa/odprysk 3

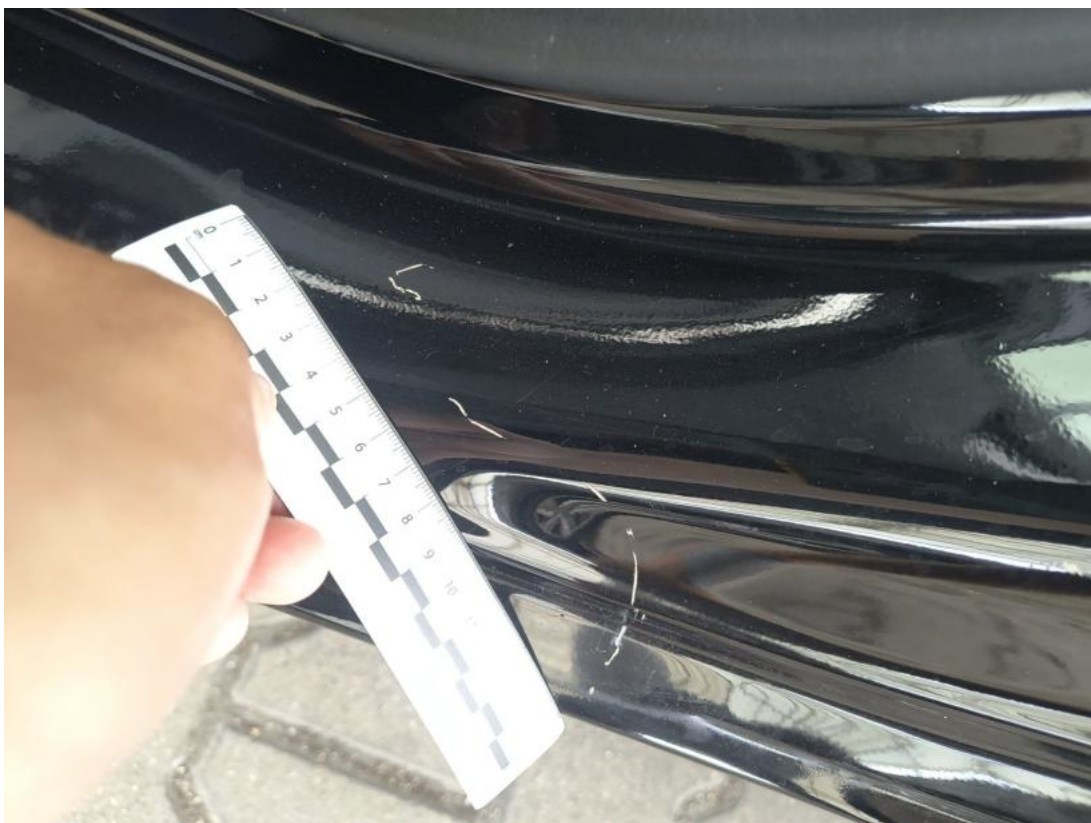
**Fot. 47**

| Poz. | Nazwa pozycji | Opis uszkodzeń | Kwalifik. | Naprawa [rbg] |
|---|---|---|---|---|
| 3 | Próg L | rysa/odprysk | | |

Próg L - Rysa/odprysk 1

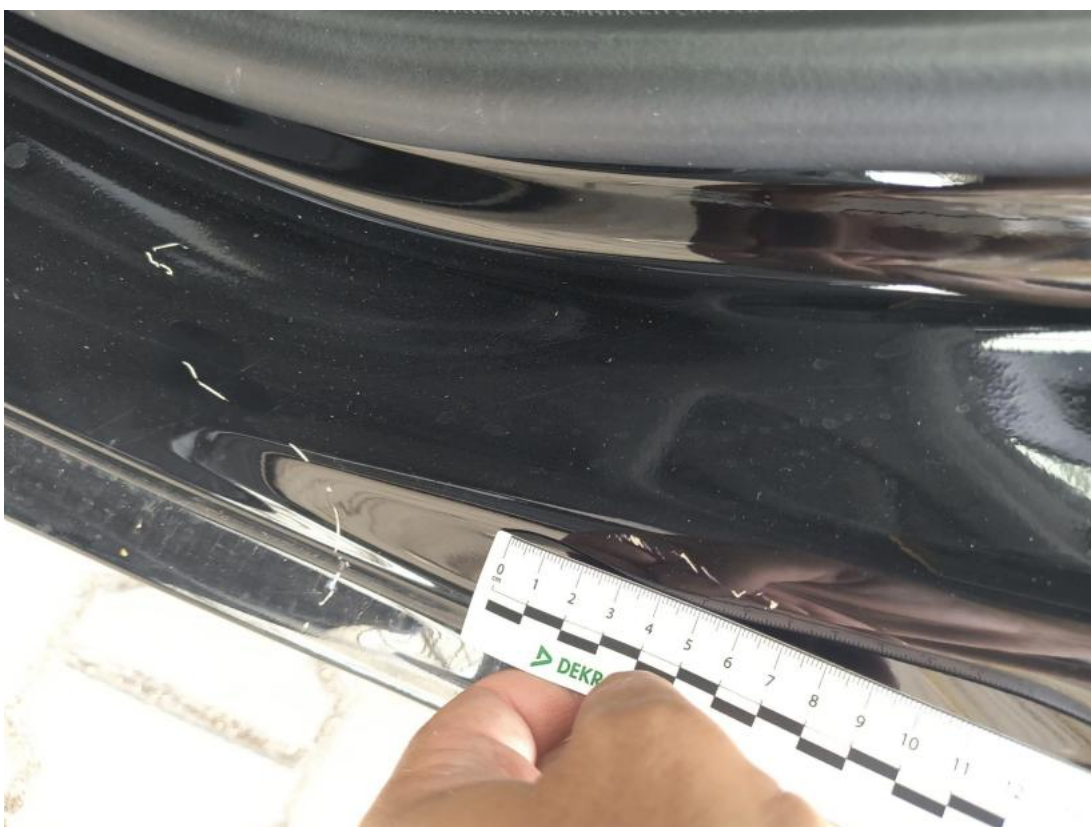
**Fot. 48**

Próg L - Rysa/odprysk 2

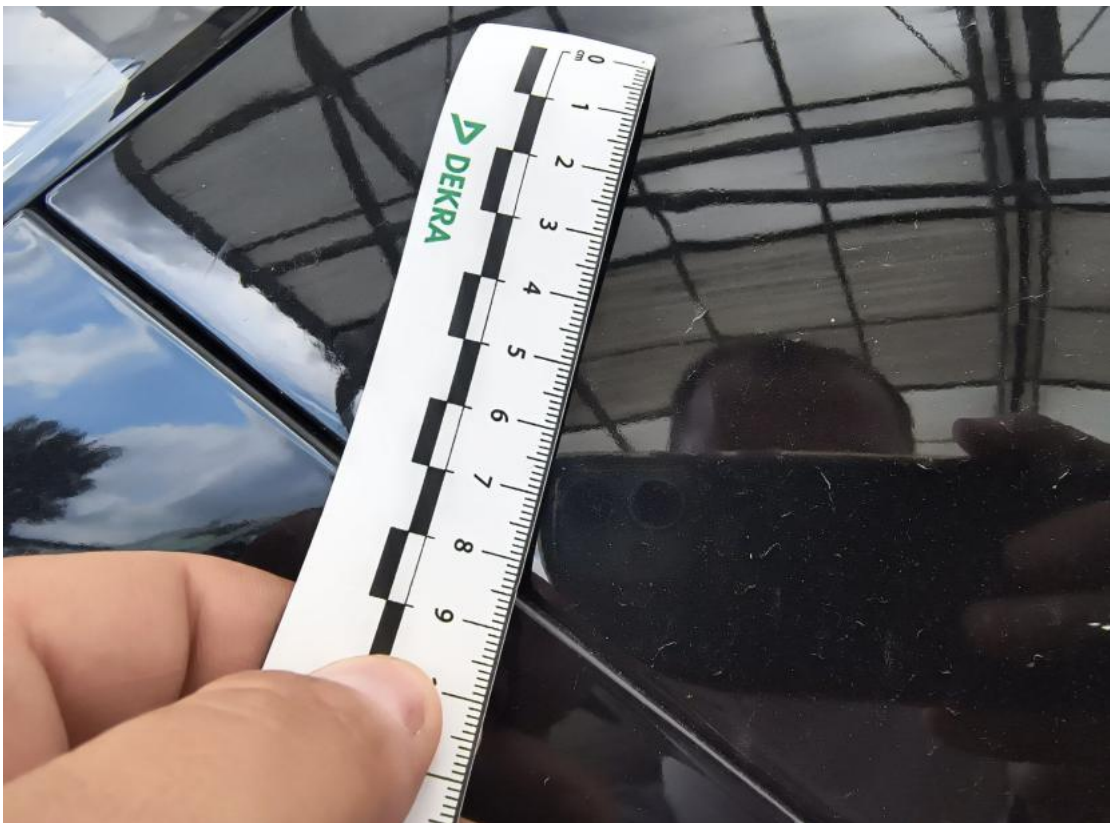
**Fot. 50**

| Poz. | Nazwa części | Przedział grubości powłoki lakierowej [µm] |
|---|---|---|
| 1 | Błotnik przedni lewy | 150 - 1000 |

| Poz. | Nazwa pozycji | Opis uszkodzeń | Kwalifik. | Naprawa [rbg] |
|---|---|---|---|---|
| 1 | Błotnik przedni L | wgniecenie/odkształcenie | | |

Błotnik przedni L - Wgniecenie/odkształcenie 1

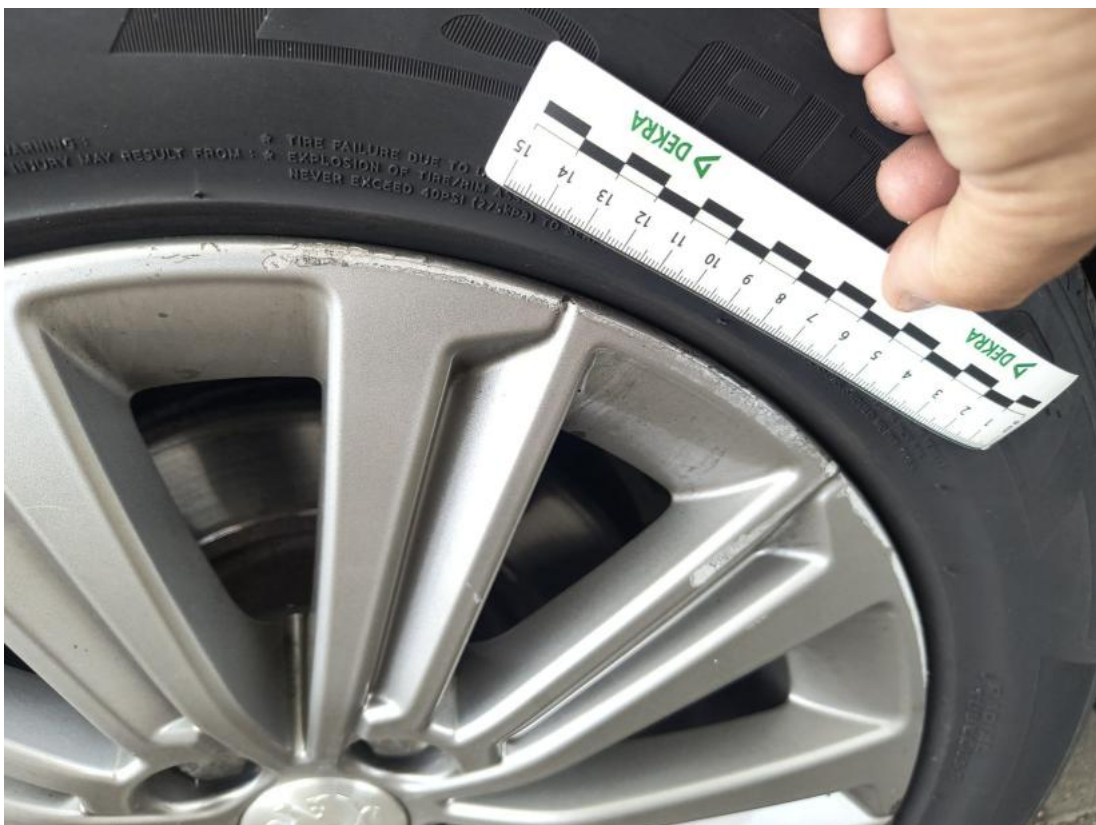
**Fot. 52**

Felga przednia L - Rysa/odprysk 1
