## Raport z oględzin pojazdu

| Numer raportu | 13021/8/26-15201 | Data raportu | 12-08-2026 |

| Marka, model | OPEL Astra V Sports Tourer 1... |
| Numer rejestracyjny | GD817UT |

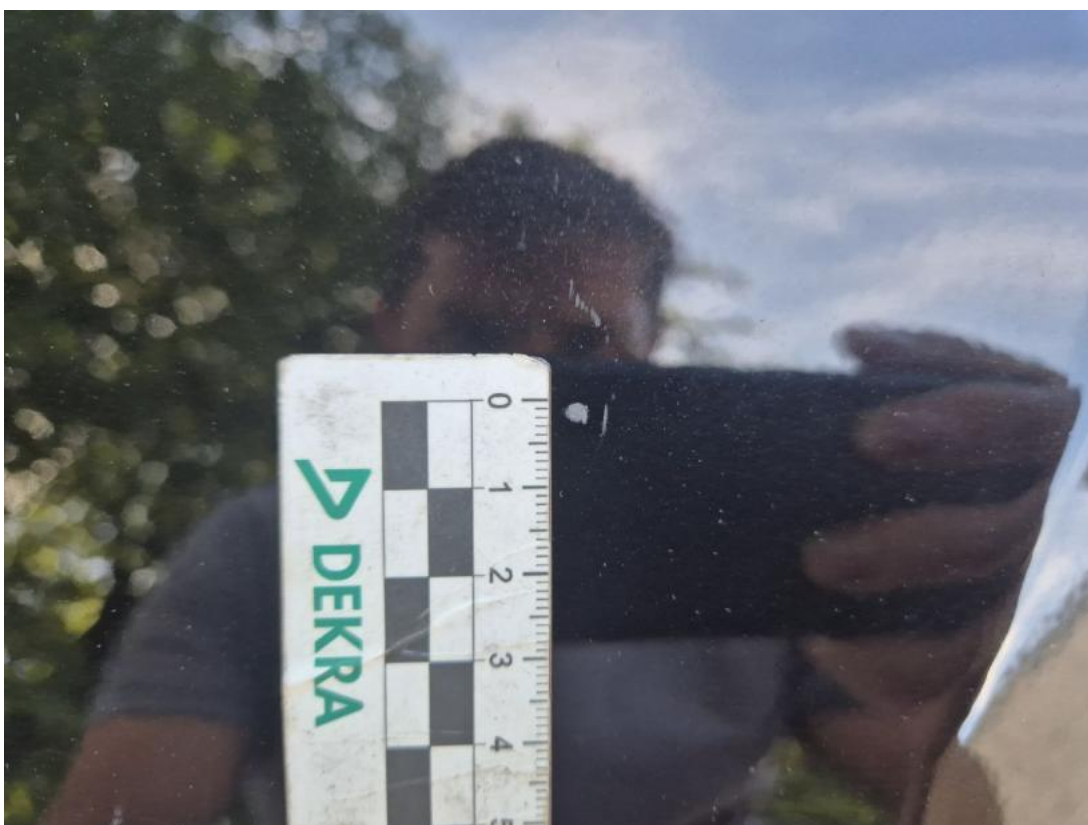
| 5 | Pokrywa przednia | odpryski lakieru, wgniecenie | NA | 1 |

**Fot. 38**  
Pokrywa komory silnika - Rysa/odprysk 1

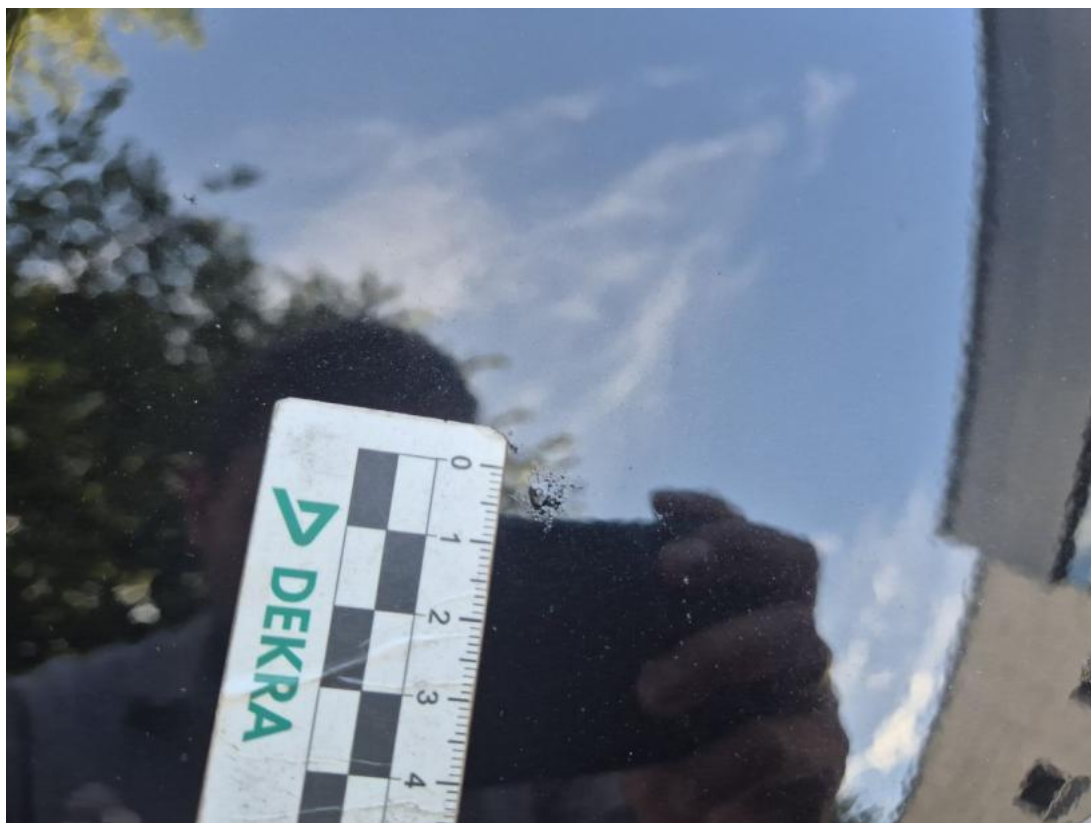
**Fot. 39**

Pokrywa komory silnika - Rysa/odprysk 2

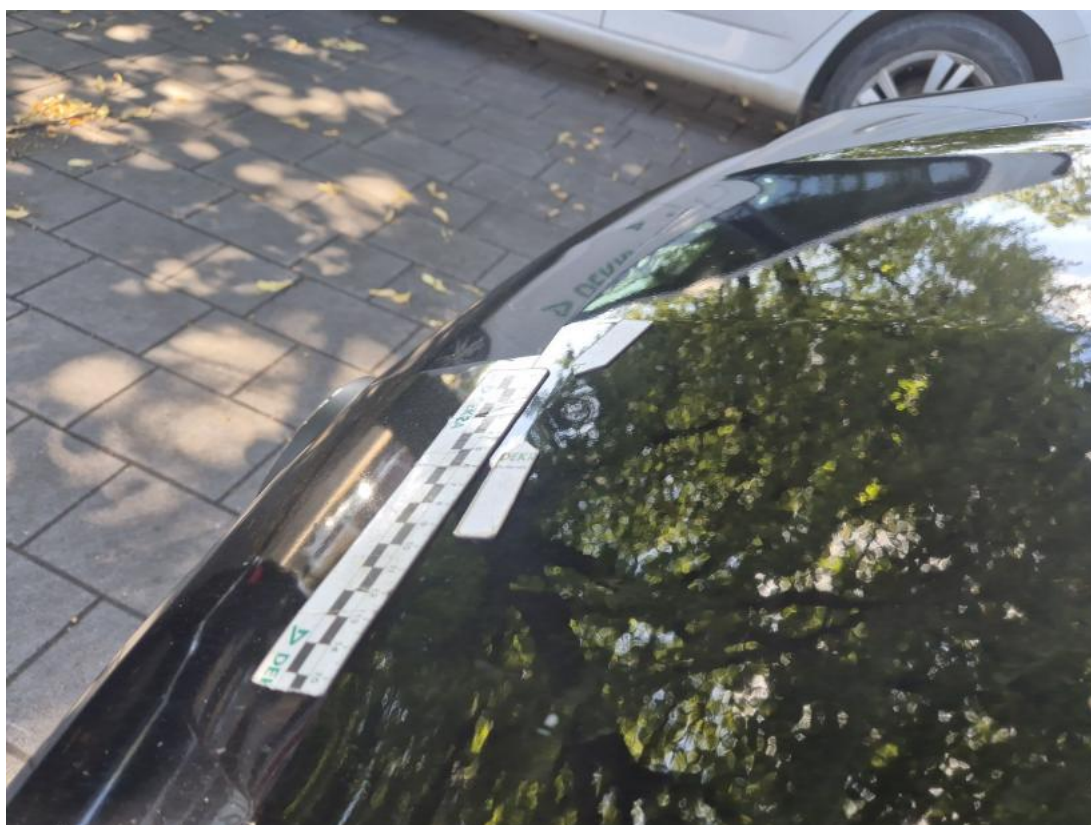
**Fot. 40**

Pokrywa komory silnika - Wgniecenie/odkształcenie 1

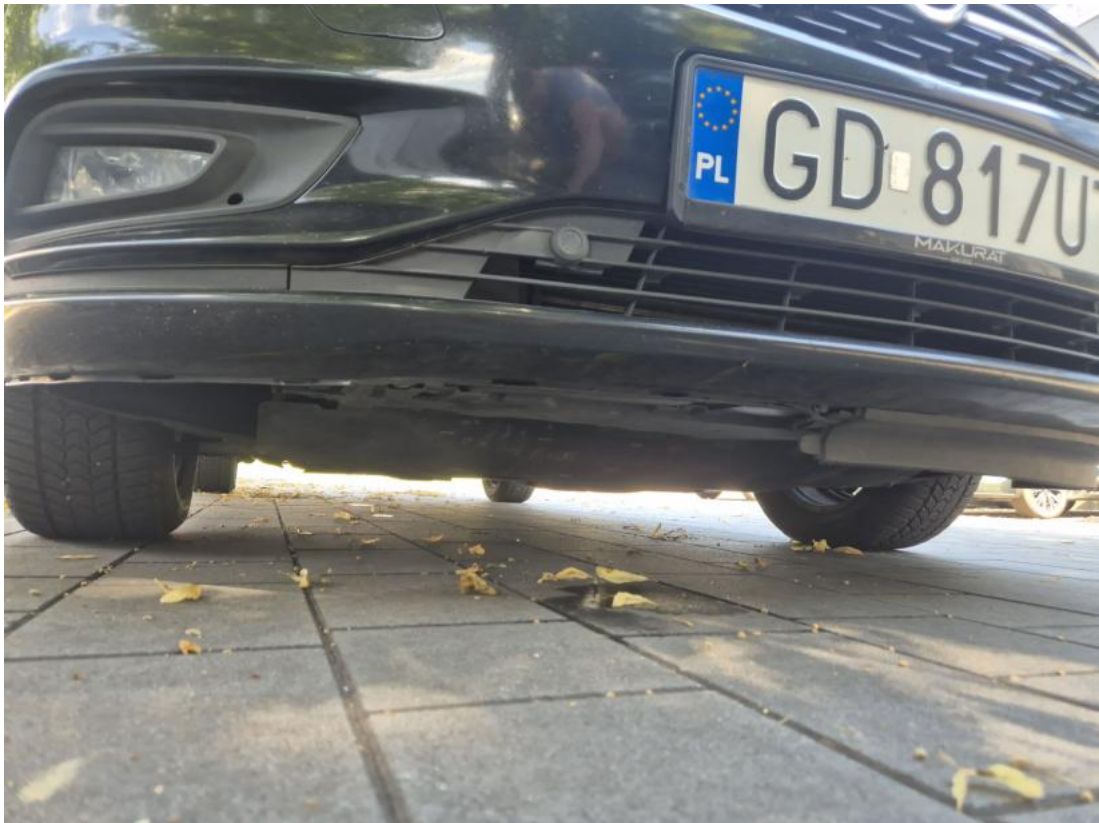
**Fot. 41**

Spoiler zderzaka przedniego - Inne 1

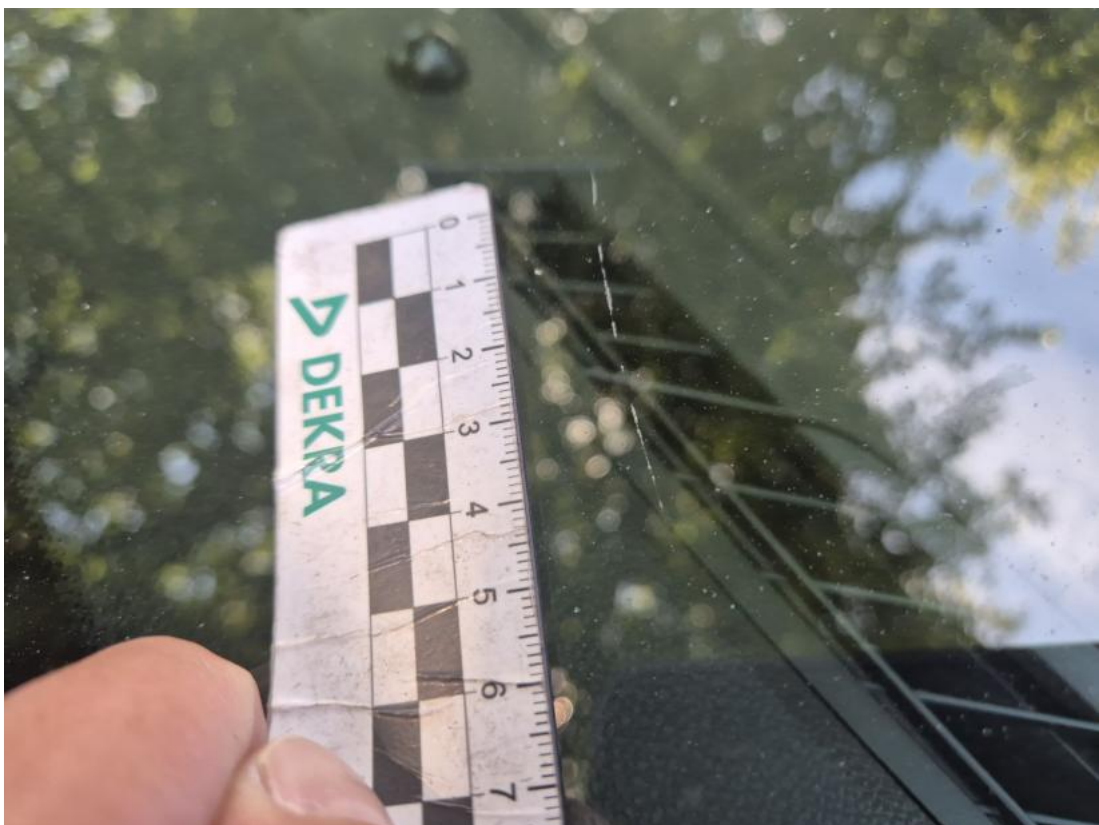
**Fot. 42**

| 15 | Szyba przednia barwiona | zarysowanie | | |

Szyba czołowa - Rysa/odprysk 1

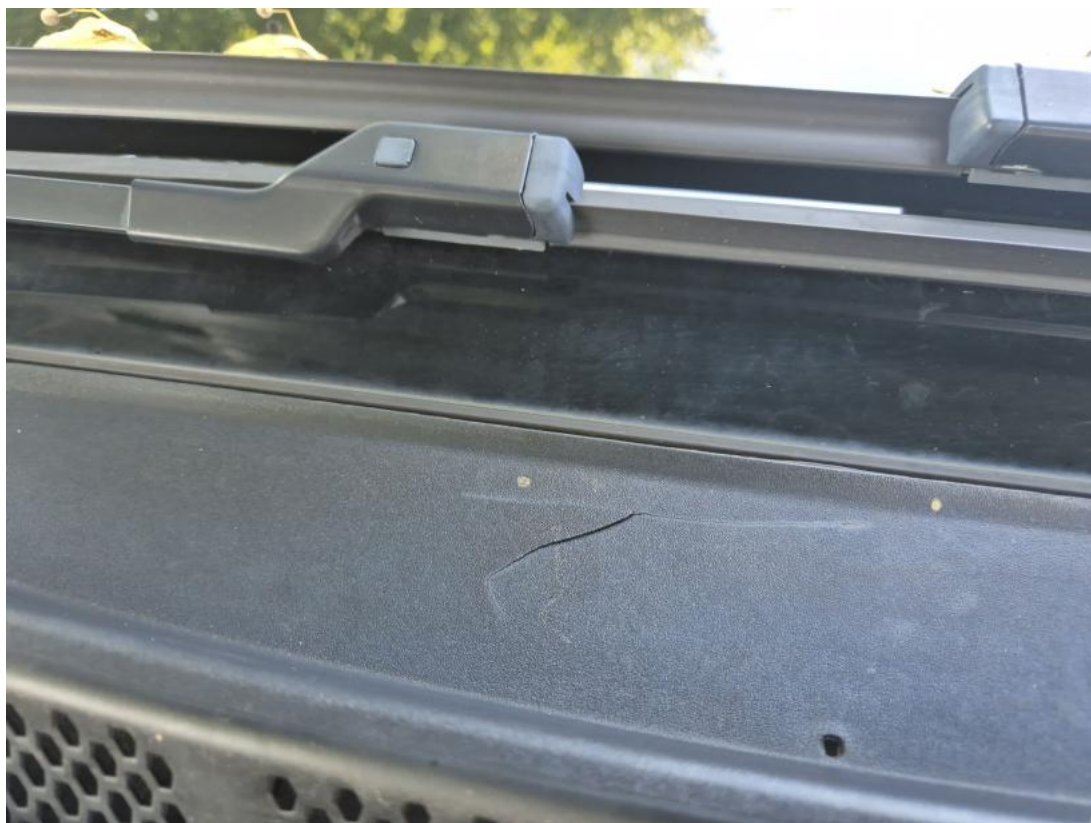
**Fot. 43**

| Poz. | Nazwa pozycji | Opis uszkodzeń | Kwalifik. | Naprawa [rbg] |
|---|---|---|---|---|
| 2 | Kratka ozdobna pasa podszybia | pęknięcie | WY | 0.3 |

Uszczelka/listwa szyby czołowej - Pęknięcie/rozerwanie 1

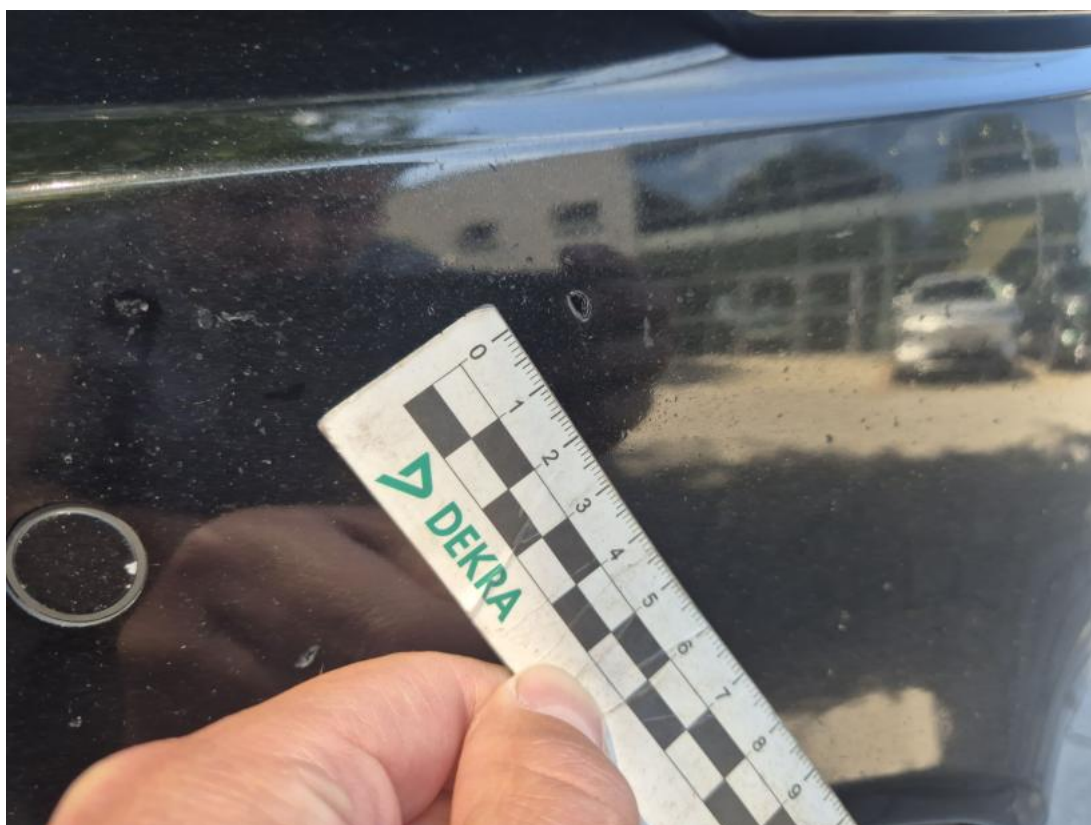
**Fot. 44**

| 11 | Okładzina zderzaka przedniego | rysa/odprysk | | |

Zderzak - Rysa/odprysk 1

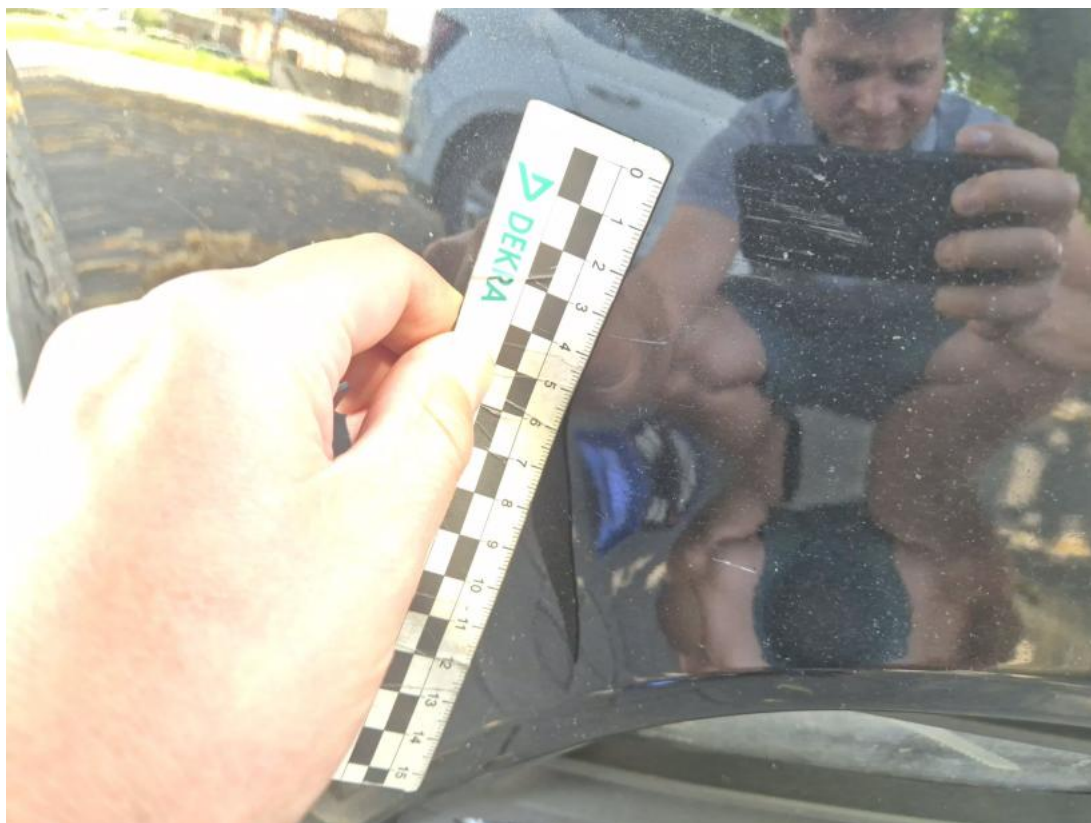
**Fot. 45**

Zderzak - Rysa/odprysk 2

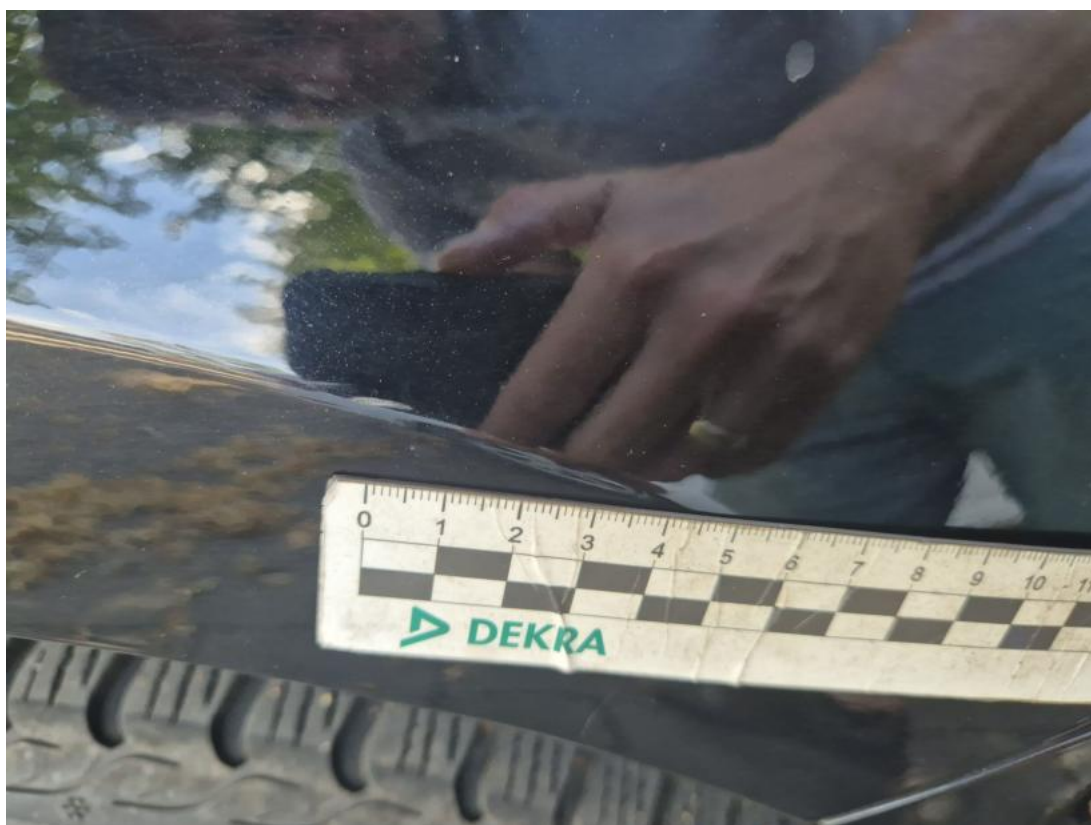
**Fot. 46**

| 14 | Łotnik przedni R | zarysowanie, wgniecenie | | |

Błotnik przedni P - Rysa/odprysk 1

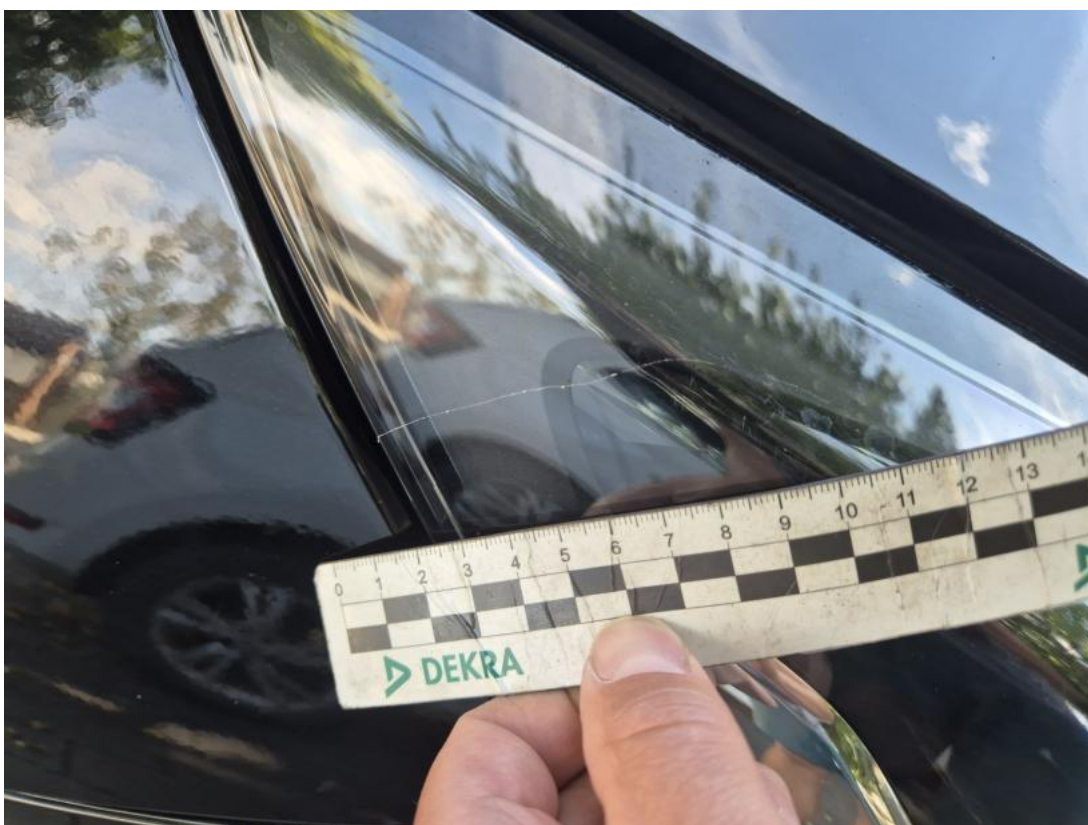
**Fot. 48**

| 13 | Reflektor z kierunkowskazem kpl. R | zarysowanie | | |

Reflektor P - Rysa/odprysk 1

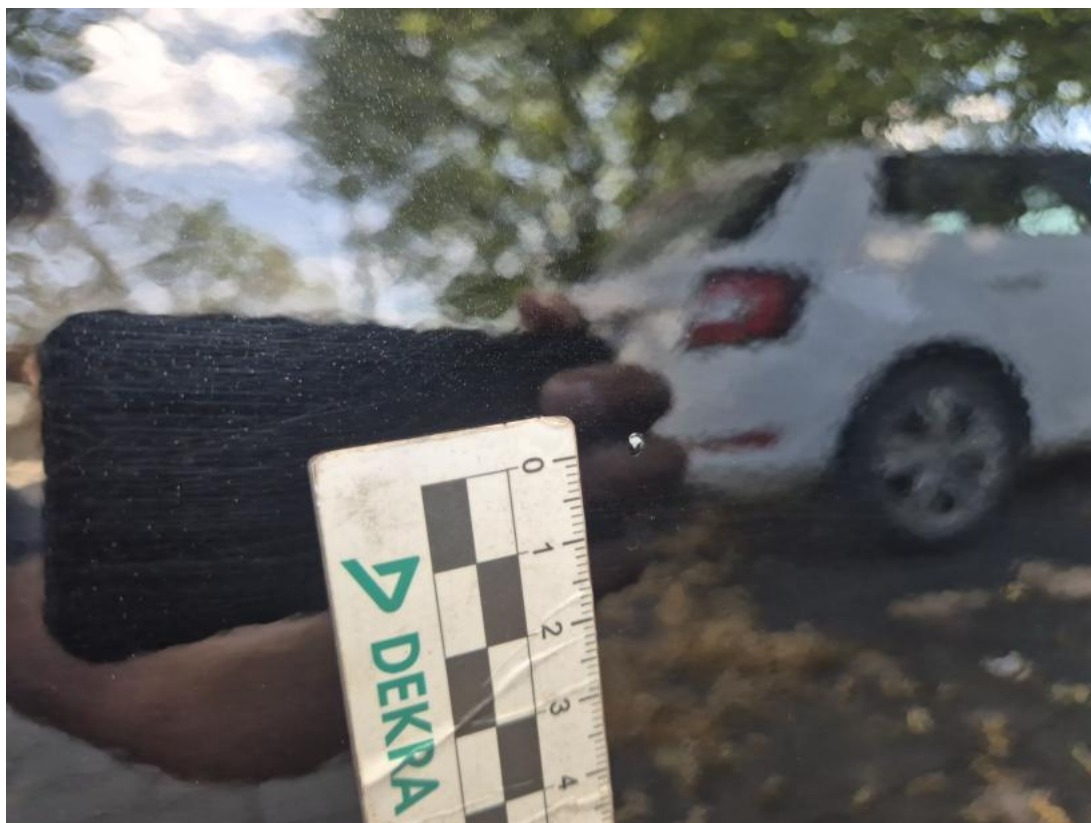
**Fot. 49**

| 17 | Drzwi przednie (nieuzbrojone) R | odpryski lakieru | | |

Drzwi przednie P - Rysa/odprysk 1

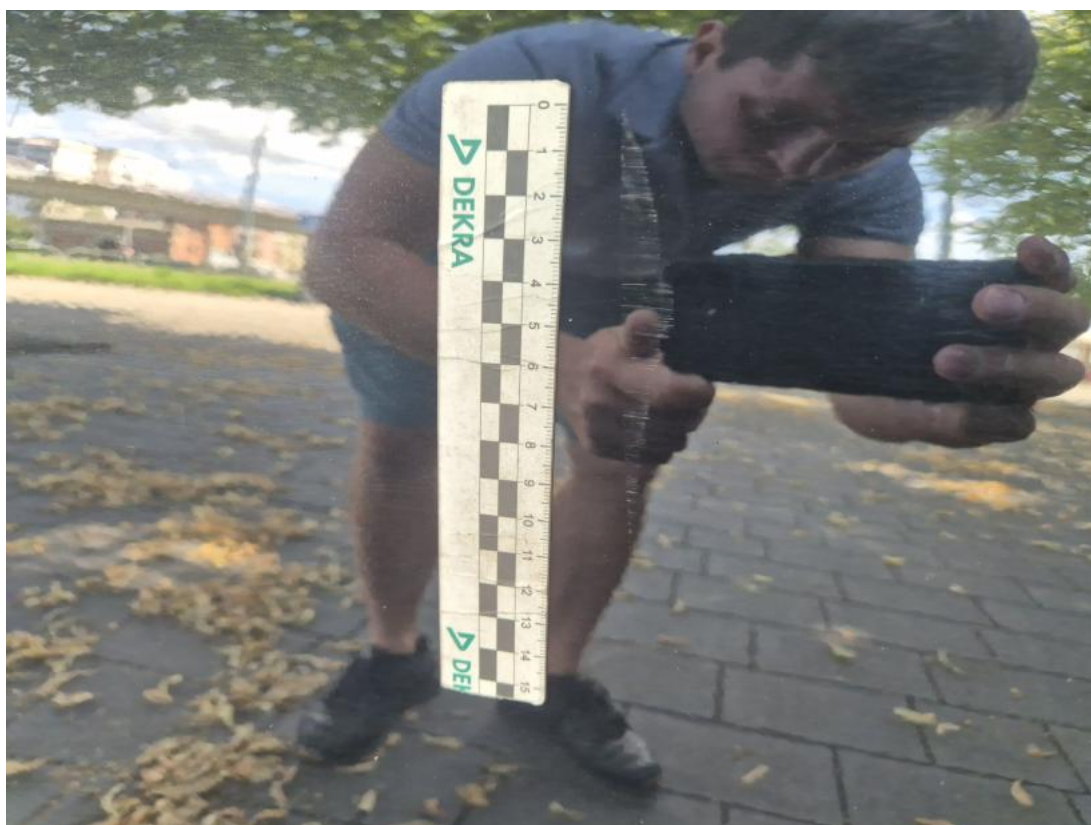
**Fot. 50**

| 21 | Drzwi tylne (nieuzbrojone) R | wgniecenie, wgniecenie, wgniecenie | | |

Drzwi tylne P - Rysa/odprysk 1

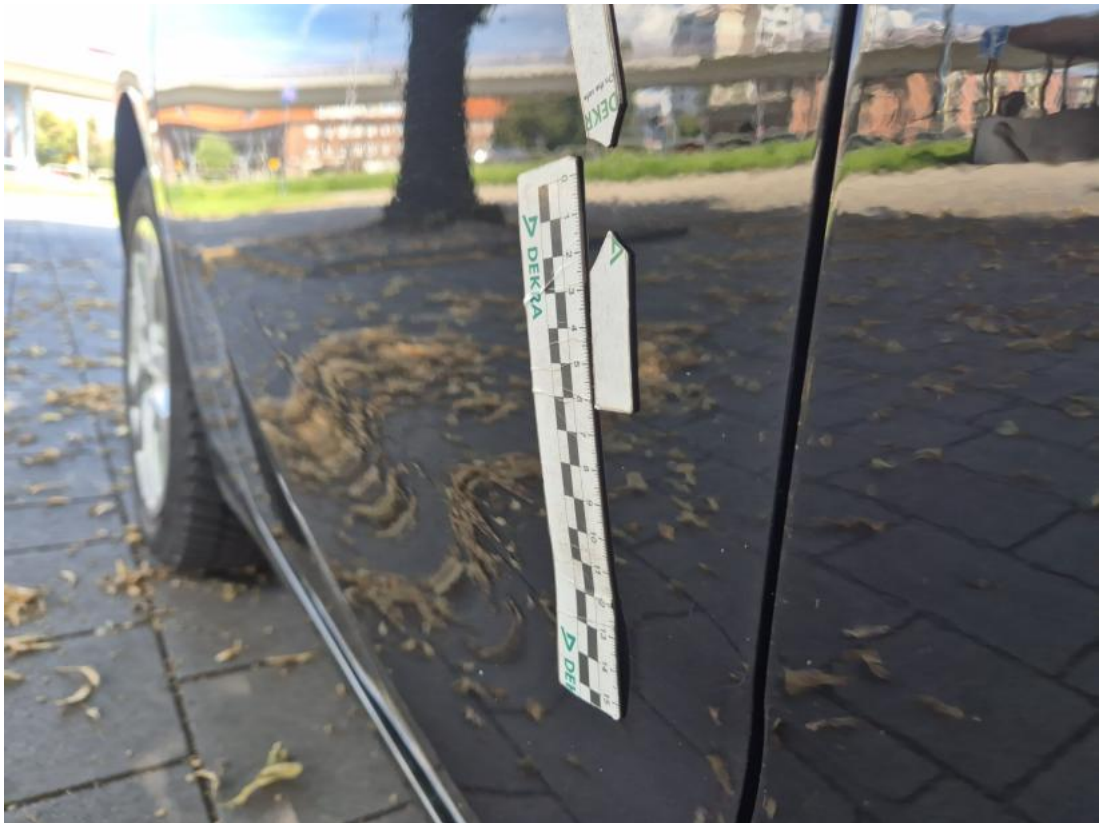
**Fot. 51**

Drzwi tylne P - Wgniecenie/odkształcenie 1

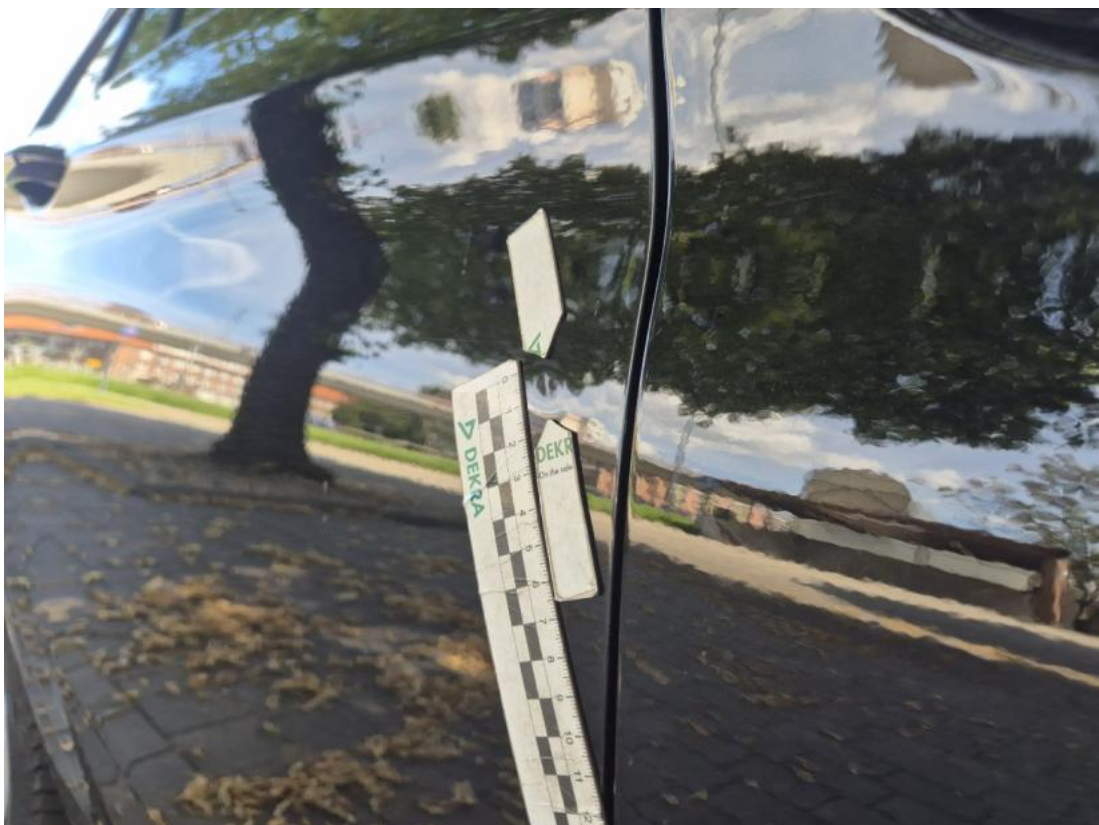
**Fot. 52**

Drzwi tylne P - Wgniecenie/odkształcenie 2

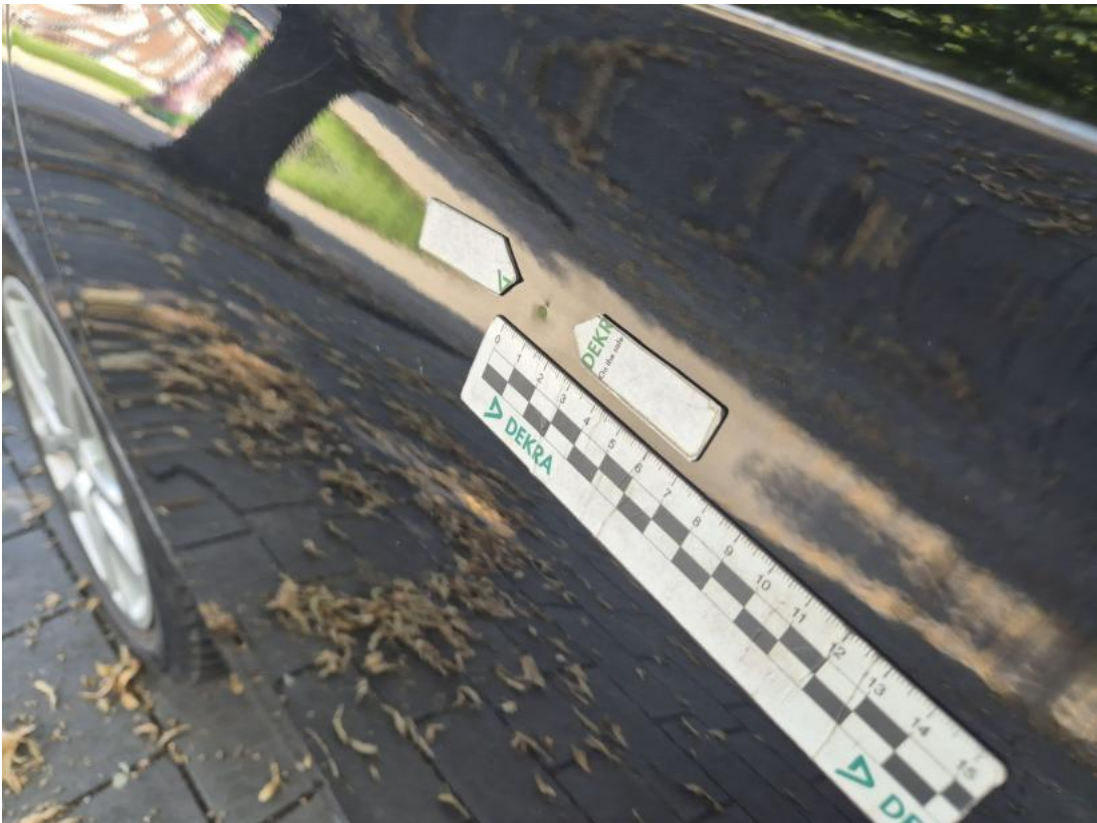
**Fot. 53**

Drzwi tylne P() - Wgniecenie/odkształcenie 3

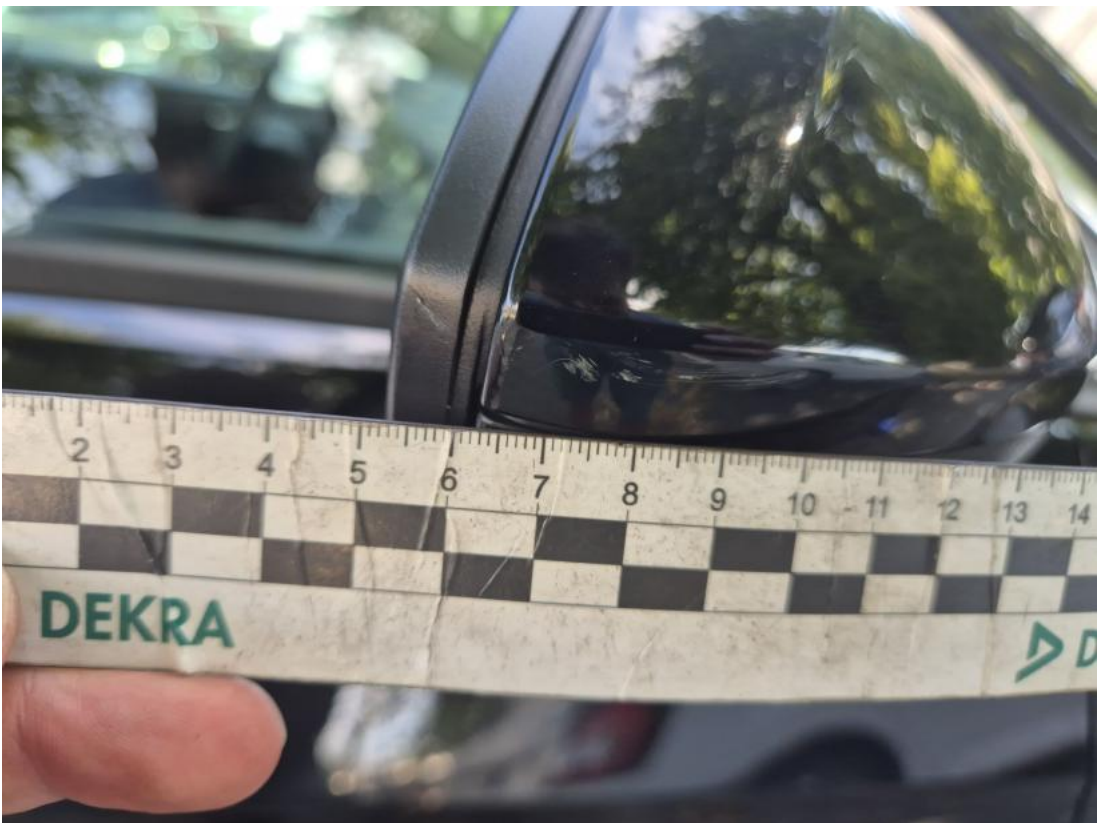
**Fot. 54**

| 19 | Osłona lusterka zewnętrznego R | zarysowanie | | |

Obudowa lusterka zew P - Rysa/odprysk 1

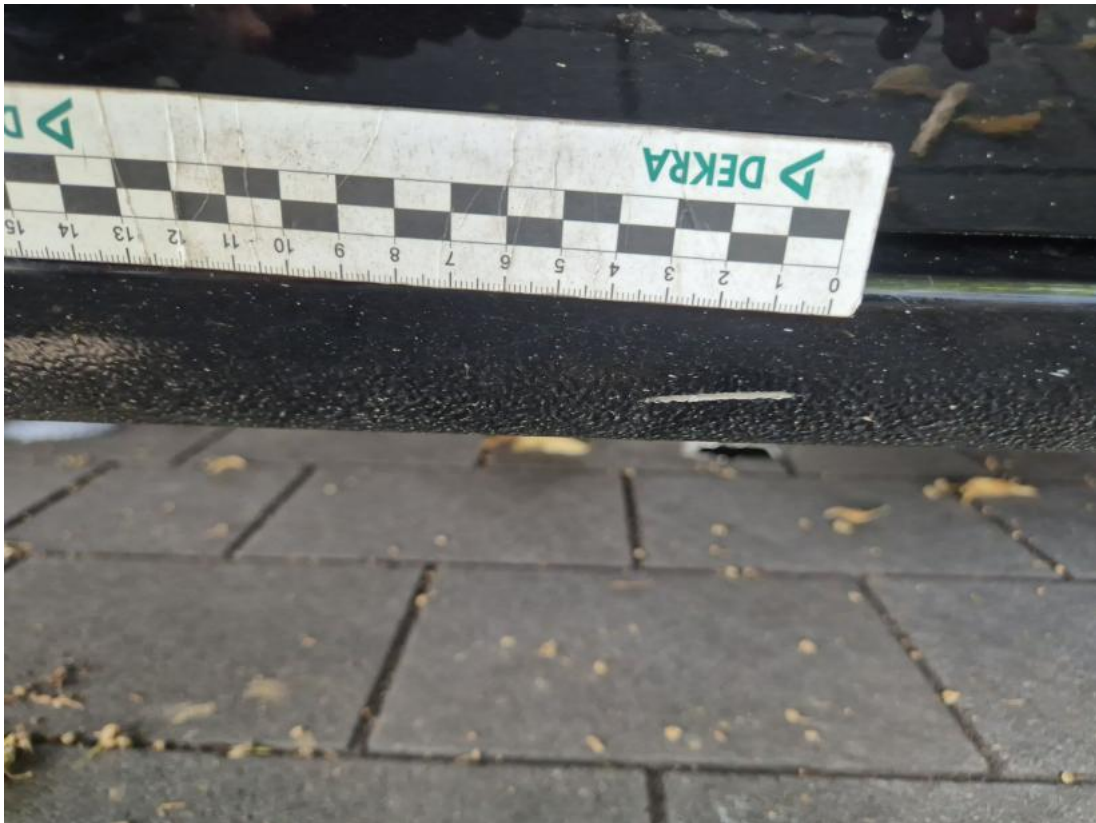
**Fot. 55**

| 23 | Próg R | zarysowanie | | |

Próg P - Rysa/odprysk 1

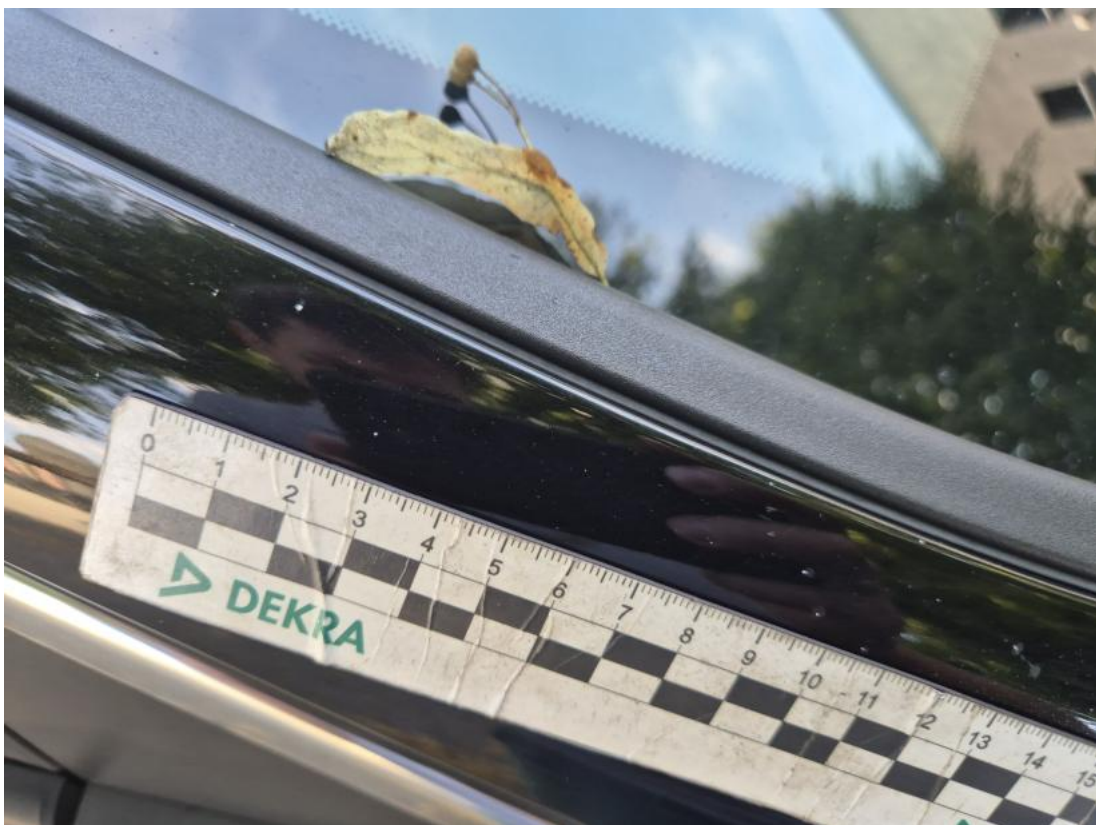
**Fot. 56**

| 16 | Słupki przedni (A) z progiem R | odpryski lakieru | | |

Słupiek przedni P - Rysa/odprysk 1

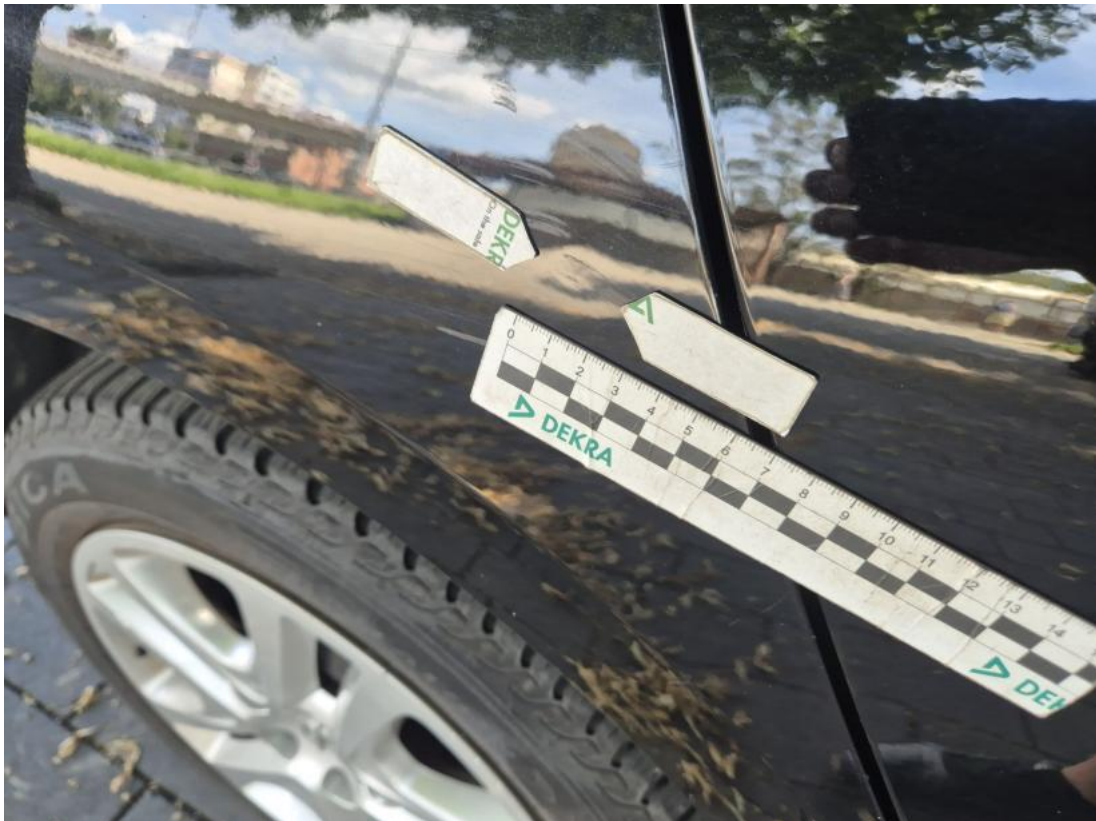
**Fot. 57**

| 24 | Łotnik tylny R | wgniecenie | | |

Błotnik tylny P / Ściana boczna P - Wgniecenie/odkształcenie 1

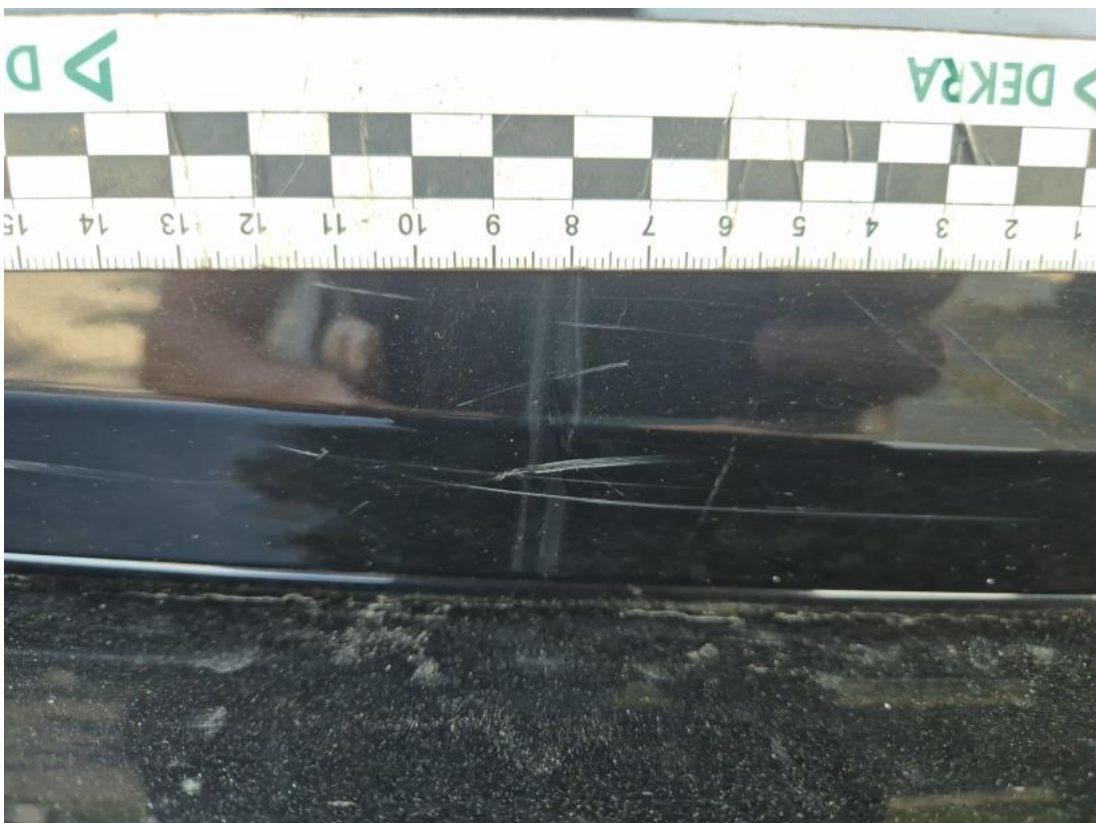
**Fot. 58**

| 25 | Pokrywa tylna | wgniecenie, zarysowanie | | |

Pokrywy bagażnika - Rysa/odprysk 1

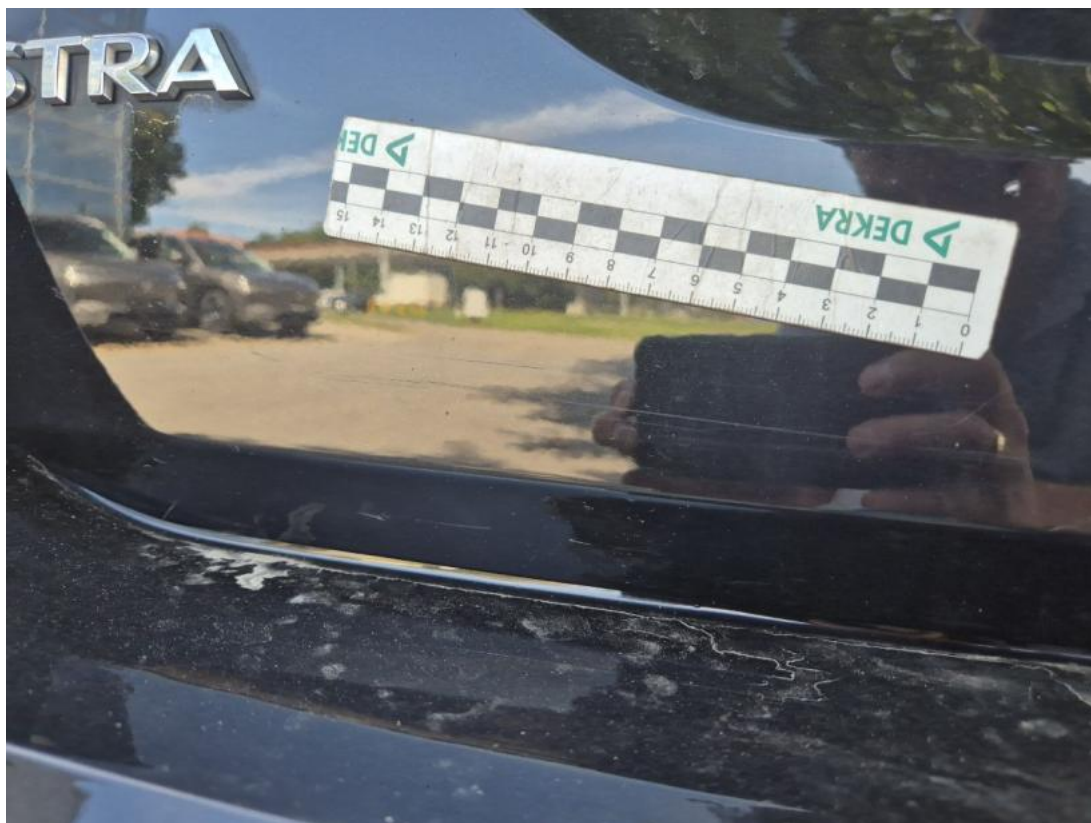
**Fot. 59**

Pokrywy bagażnika - Rysa/odprysk 2

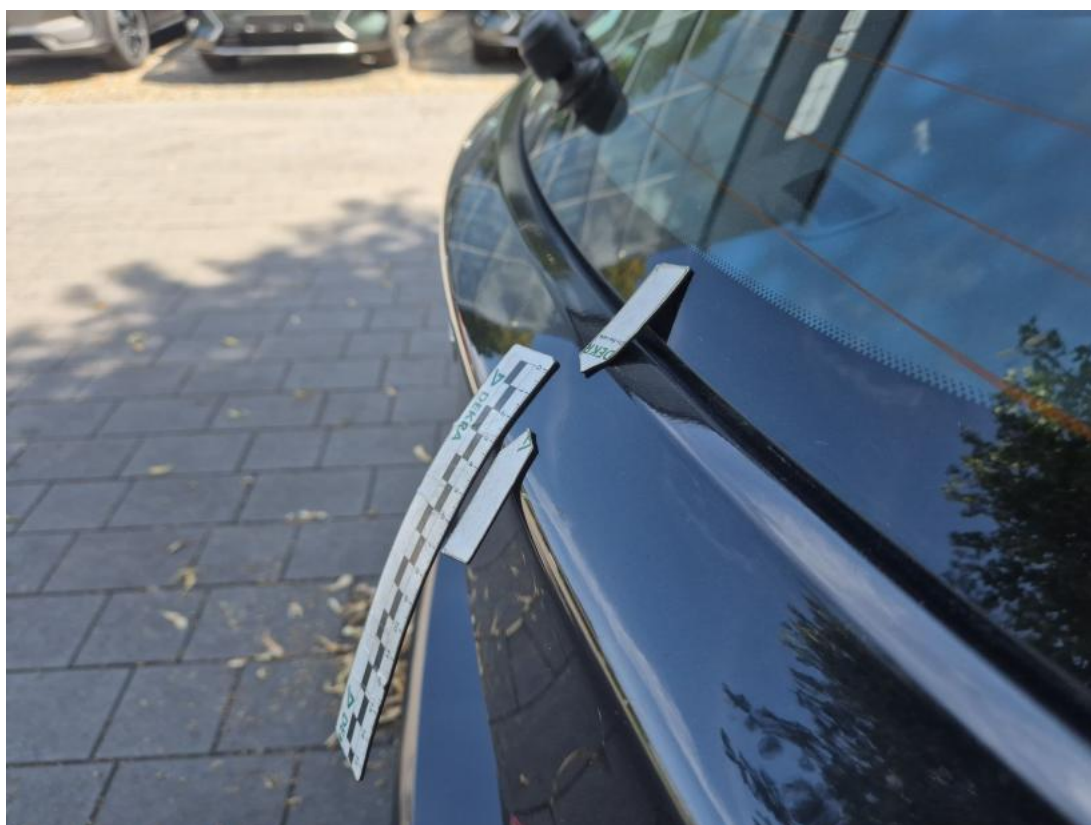
**Fot. 60**

Pokrywy bagażnika - Wgniecenie/odkształcenie 1

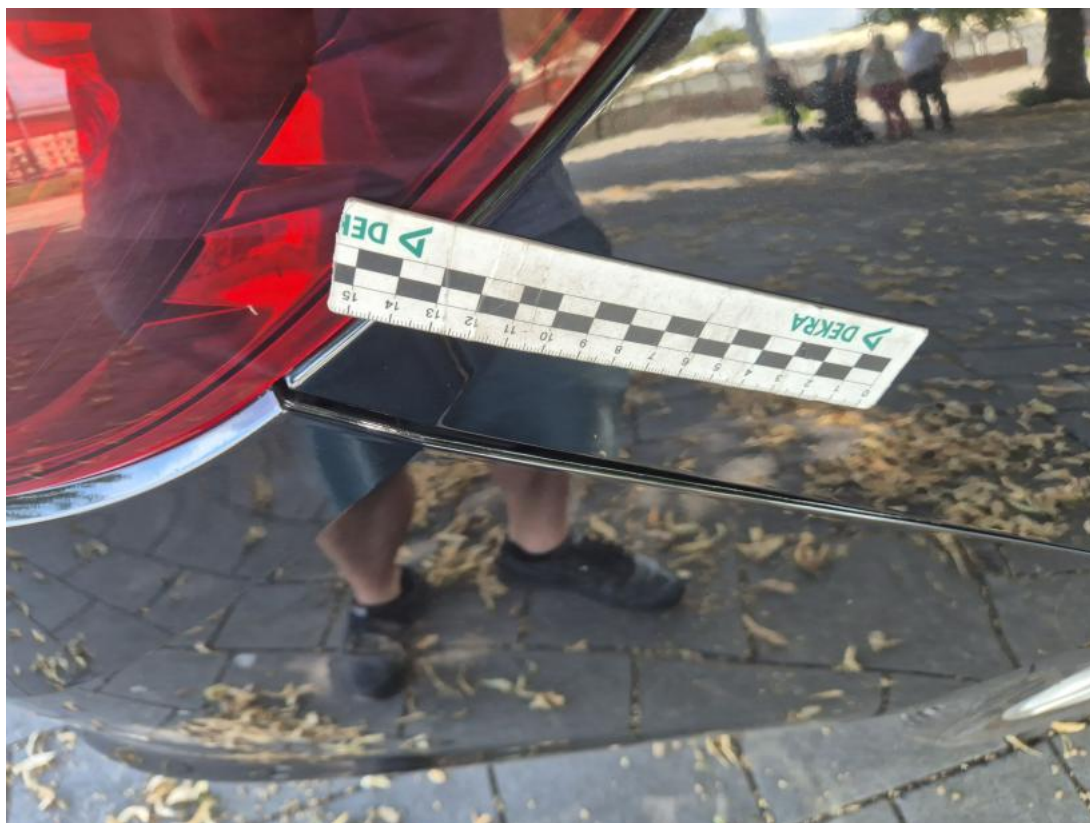
| 9 | Okładzina zderzaka tylnego | inne | NA | 0.2 |

**Fot. 61**  
Zderzak tylny - Inne 1

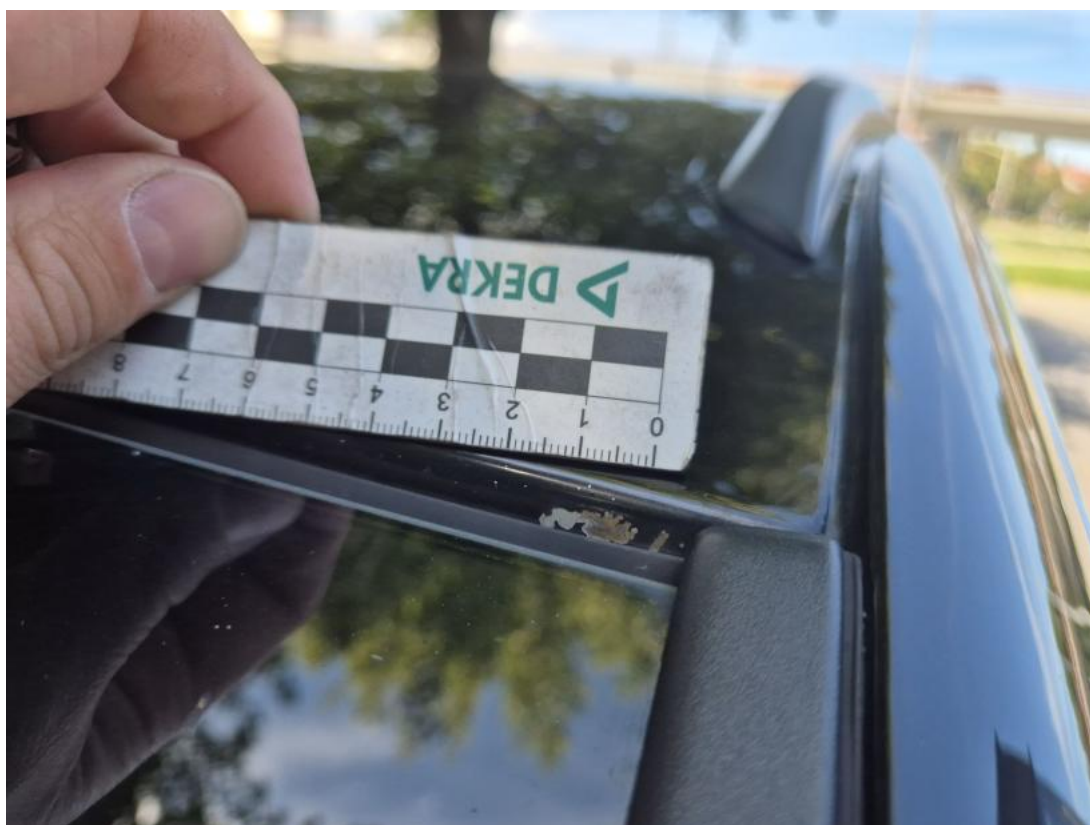
| 7 | Dach | odpryski lakieru | NA | |

**Fot. 62**  
Dach - Rysa/odprysk 1

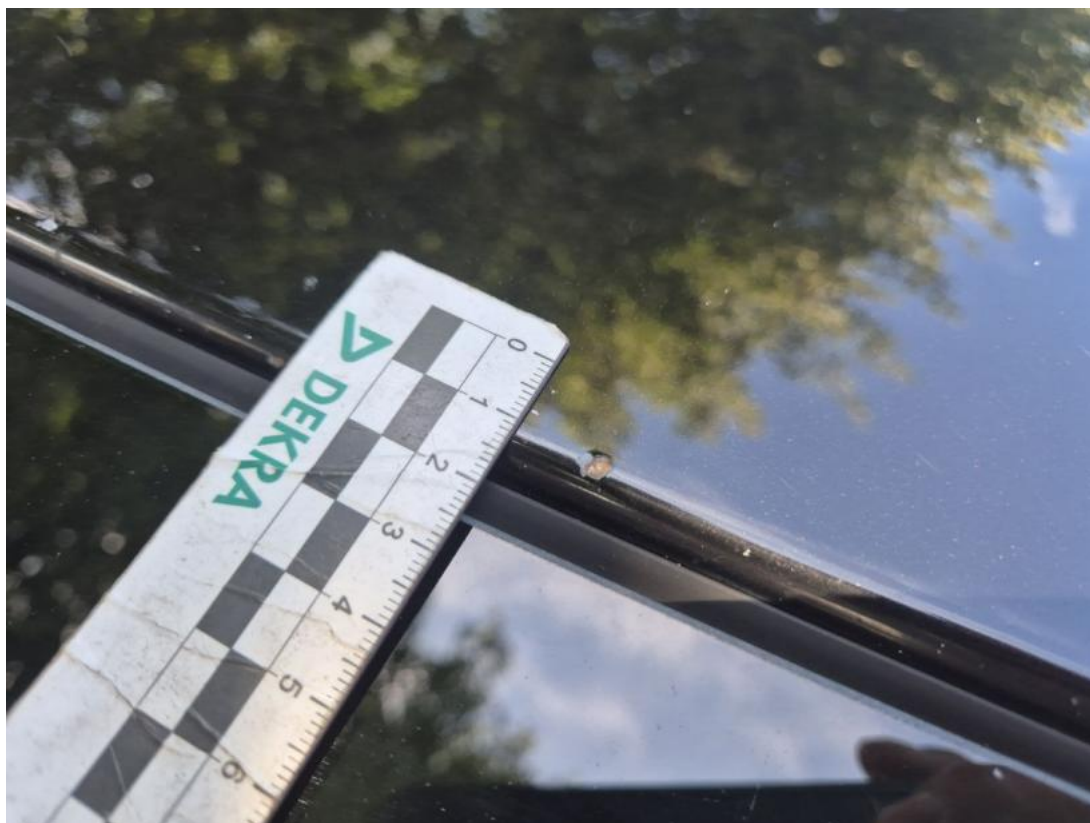
**Fot. 63**

Dach - Rysa/odprysk 2
