## Raport z oględzin pojazdu

| Numer raportu | 13021/8/26-15201 | Data raportu | 12-08-2026 |

| Marka, model | OPEL Astra V Sports Tourer 1... |
| Numer rejestracyjny | GD817UT |

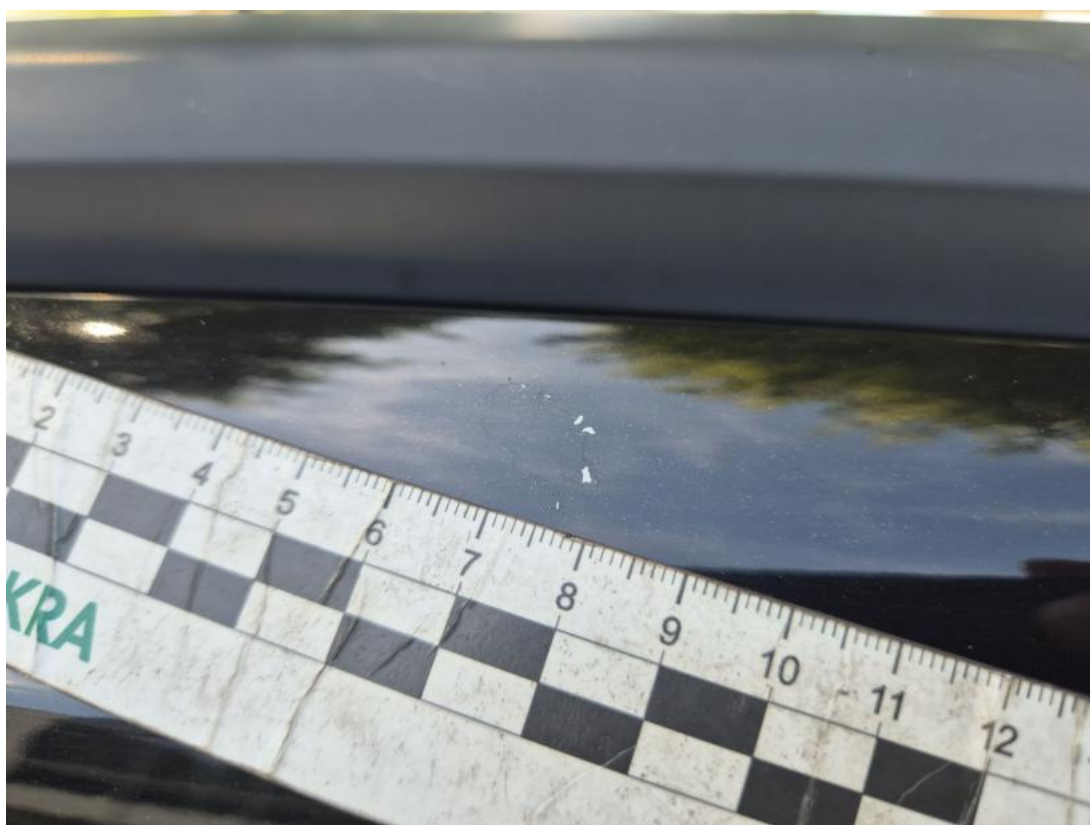
**Fot. 64**

| 22 | Rama drzwi góra, L | odpryski lakieru | | |

Rama dachu L - Inne 1

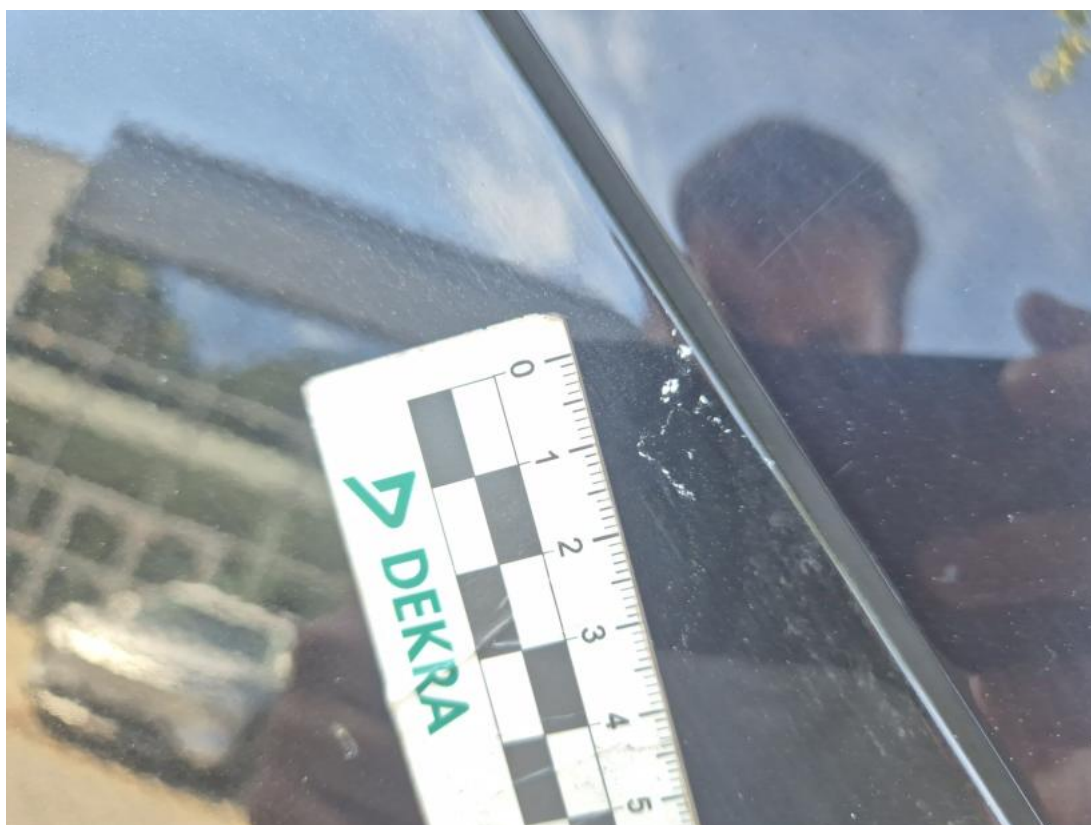
**Fot. 66**

| 10 | Łotnik tylny L | odpryski lakieru, zarysowanie | NA | |

Błotnik tylny L / Ściana boczna L - Rysa/odprysk 1

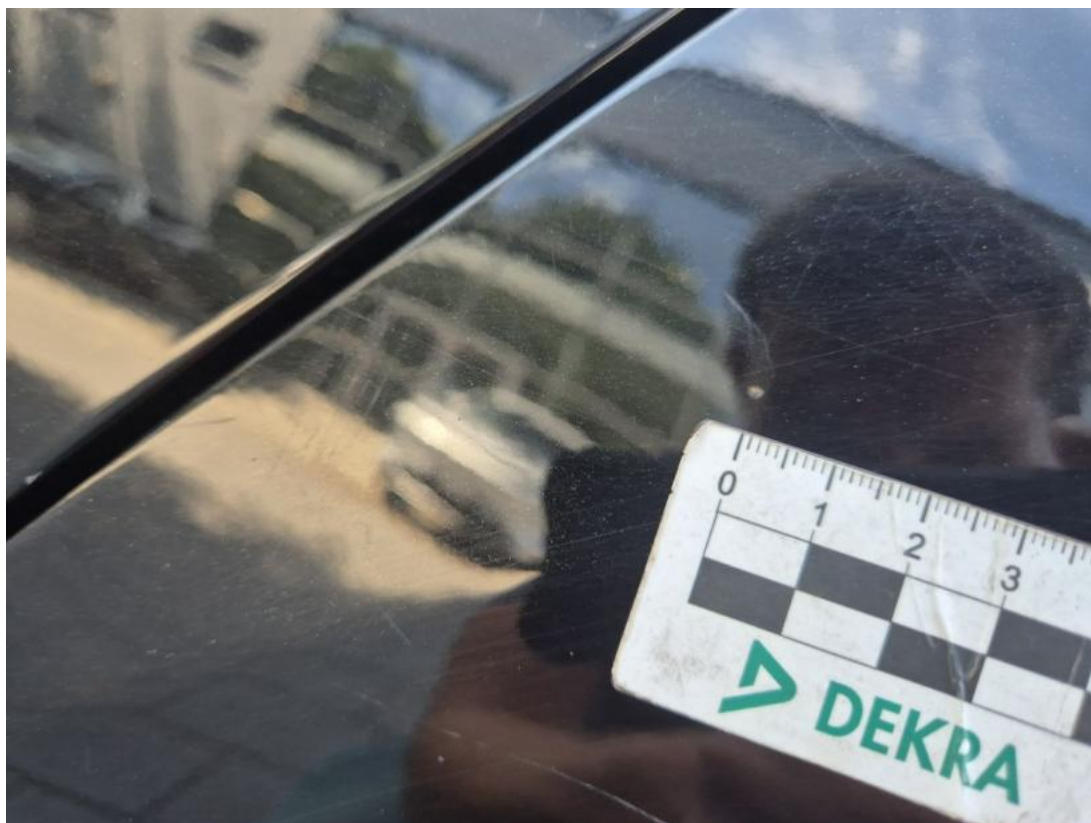
**Fot. 67**

Błotnik tylny L / Ściana boczna L - Rysa/odprysk 2

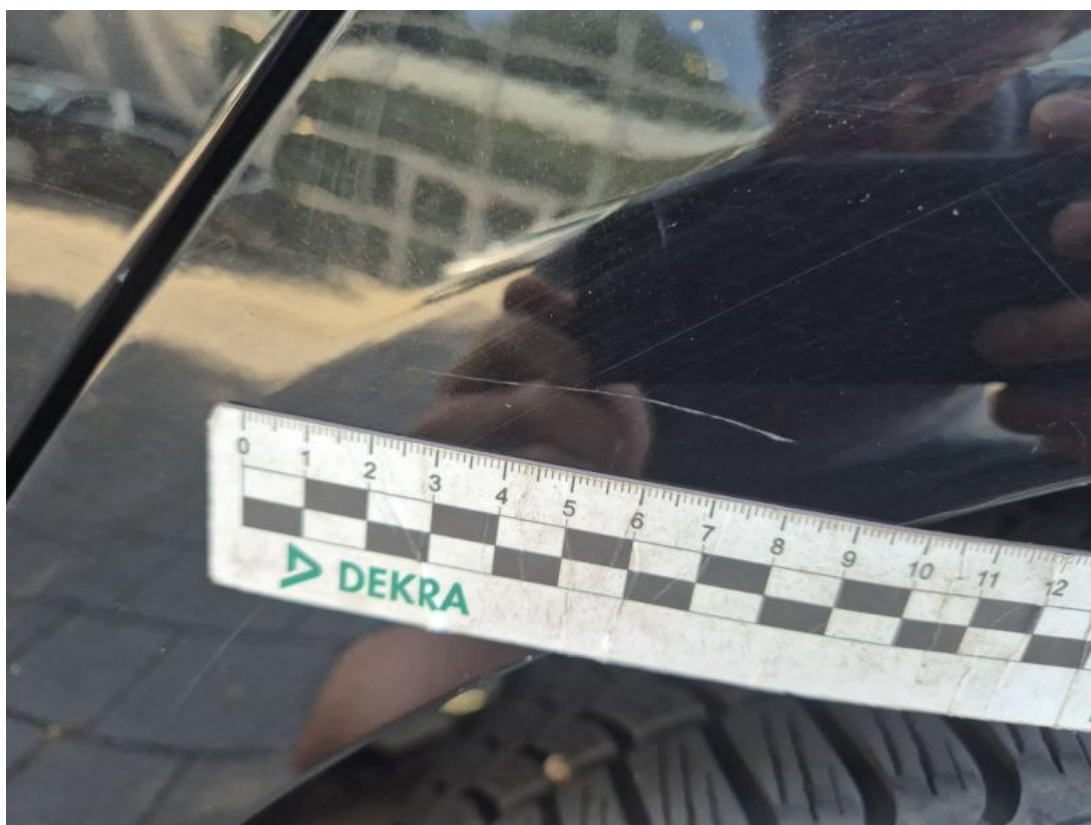
**Fot. 68**

Błotnik tylny L / Ściana boczna L() - Rysa/odprysk 3

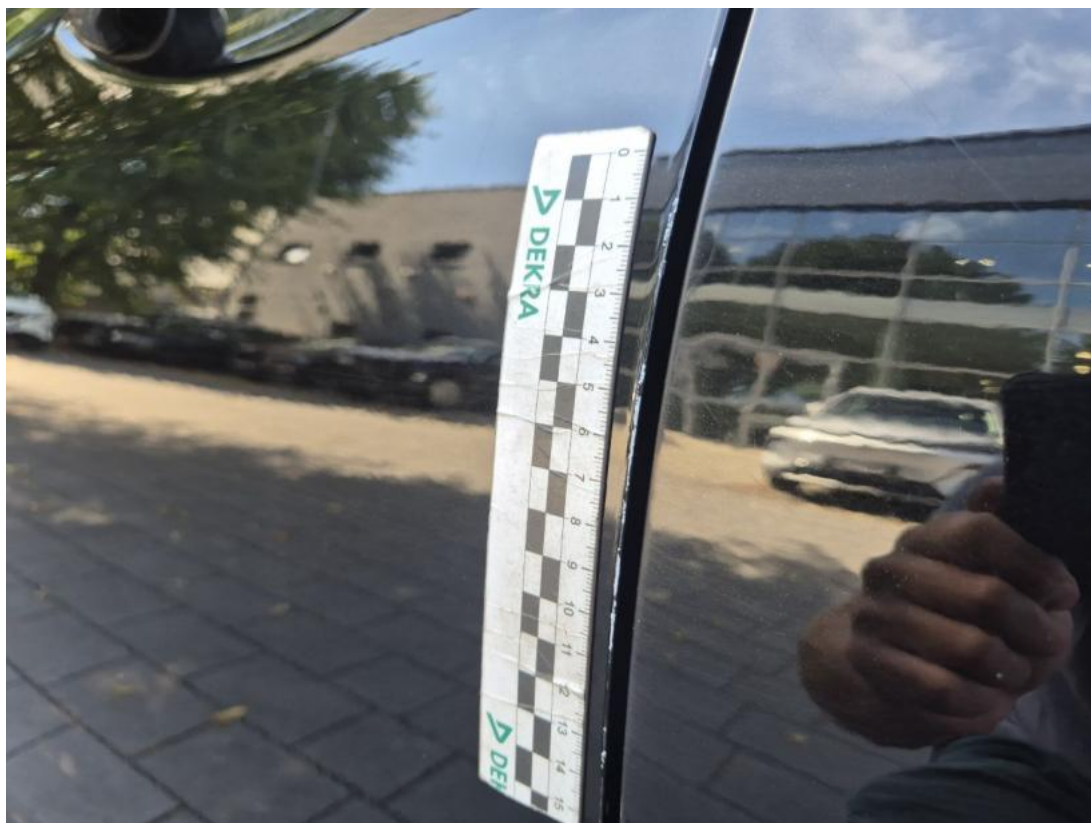
**Fot. 69**

| 8 | Drzwi przednie (nieuzbrojone) L | odpryski lakieru, zarysowanie | NA | |

Drzwi przed L - Rysa/odprysk 1

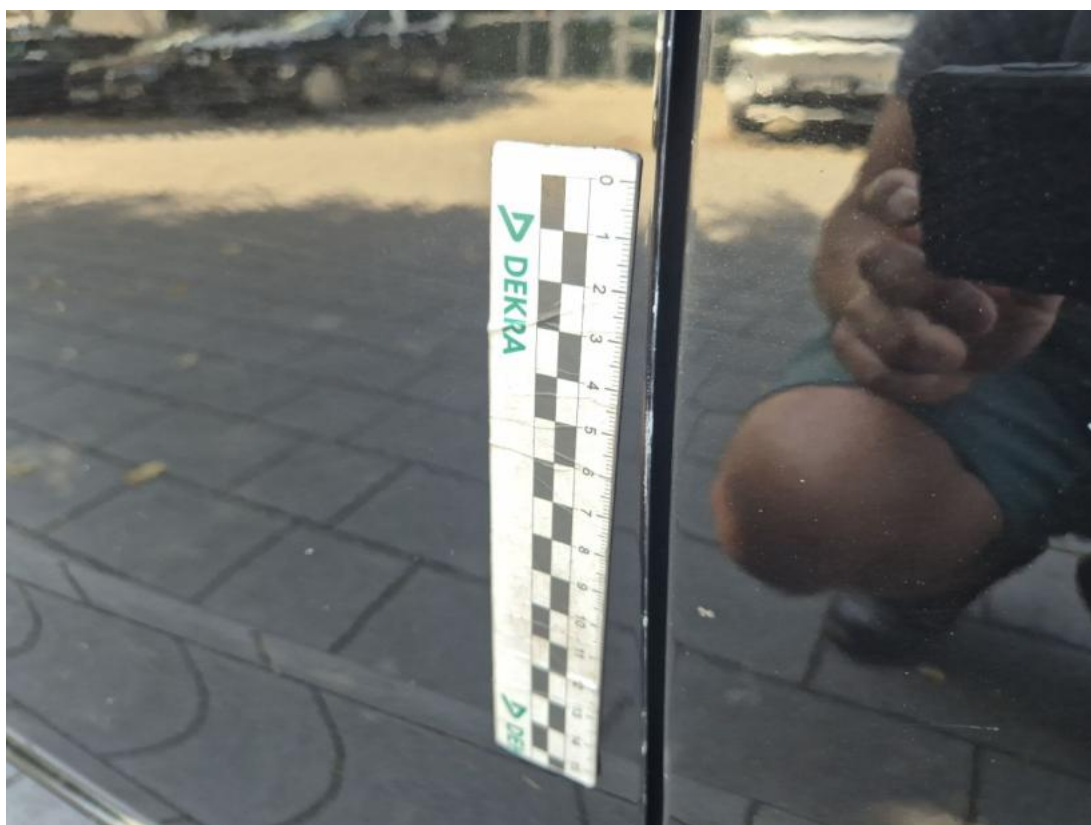
**Fot. 70**

Drzwi przed L - Rysa/odprysk 2

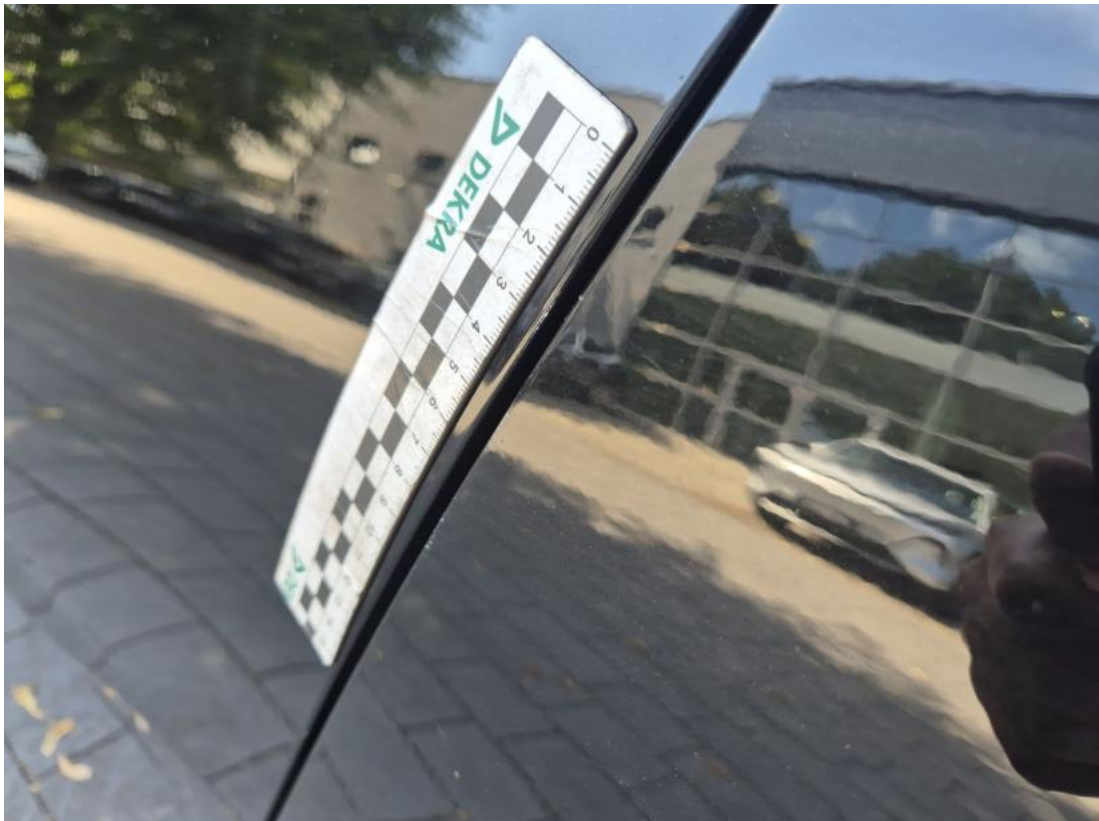
**Fot. 73**

| 20 | Drzwi tylne (nieuzbrojone) L | odpryski lakieru, zarysowanie, wgniecenie | | |

Drzwi tylne L - Rysa/odprysk 1

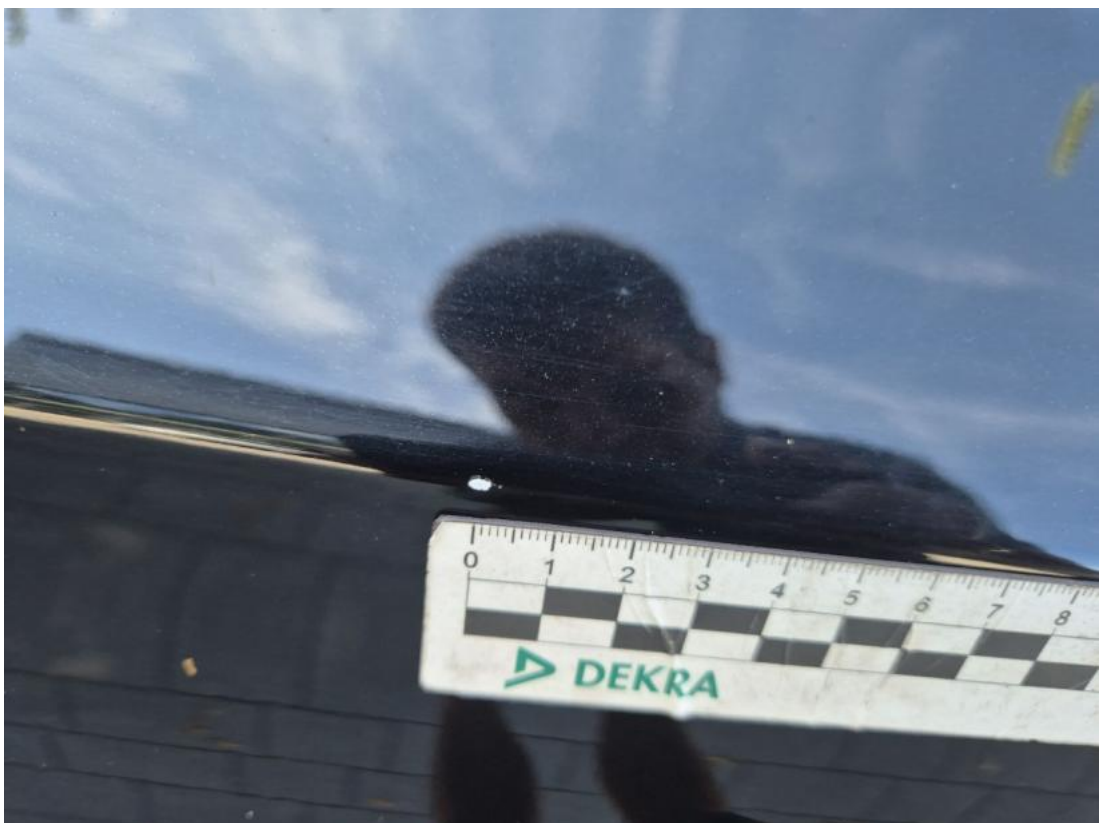
**Fot. 74**

Drzwi tylne L - Rysa/odprysk 2

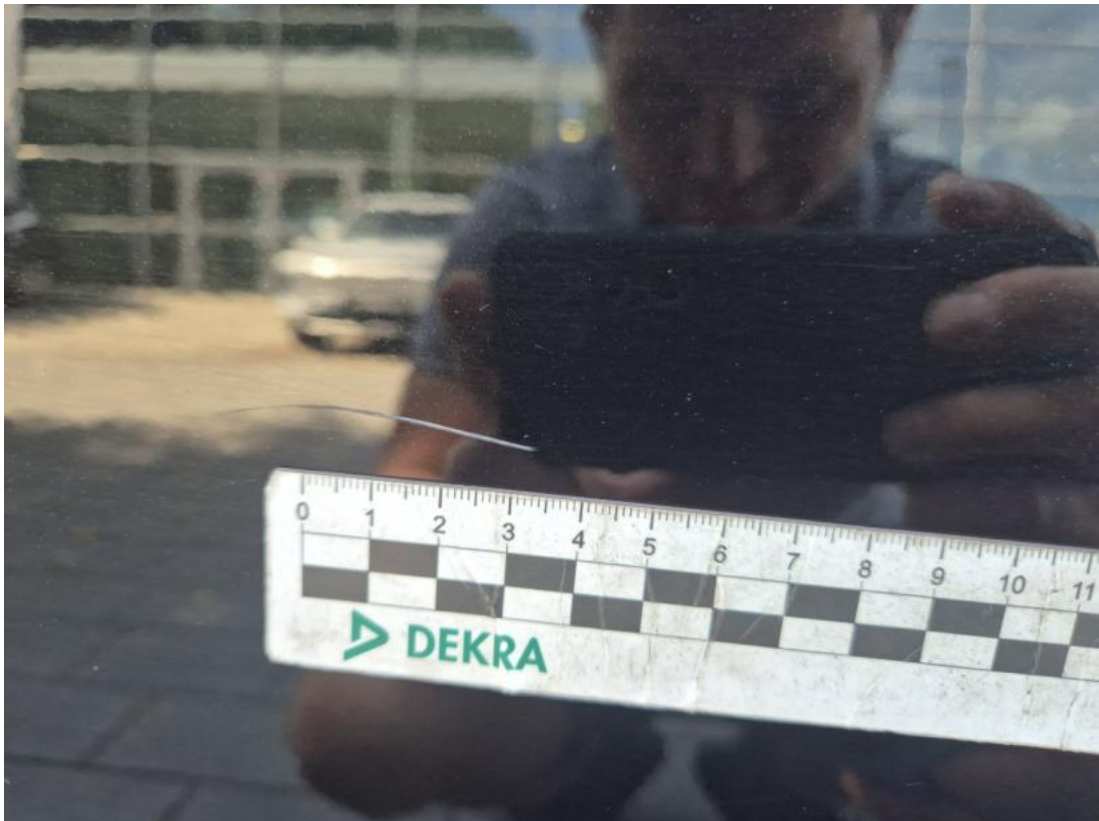
**Fot. 75**

Drzwi tylne L() - Rysa/odprysk 3

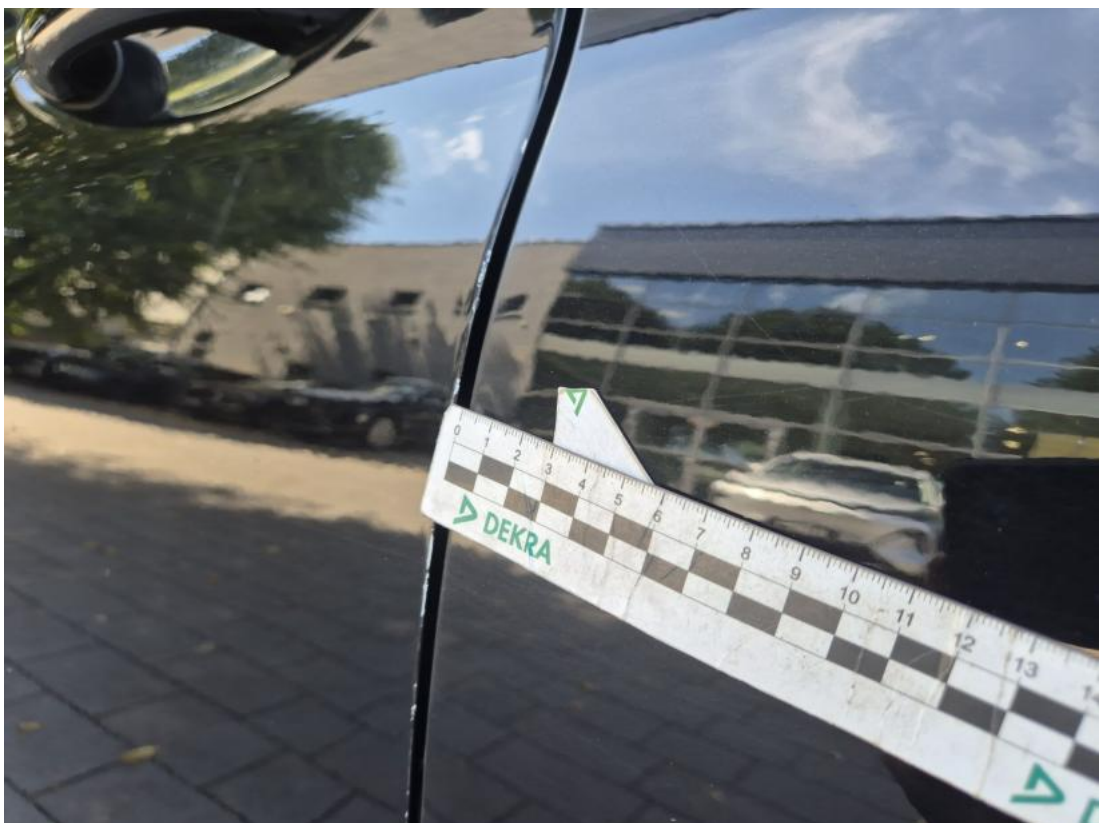
**Fot. 76**

Drzwi tylne L - Wgniecenie/odkształcenie 1

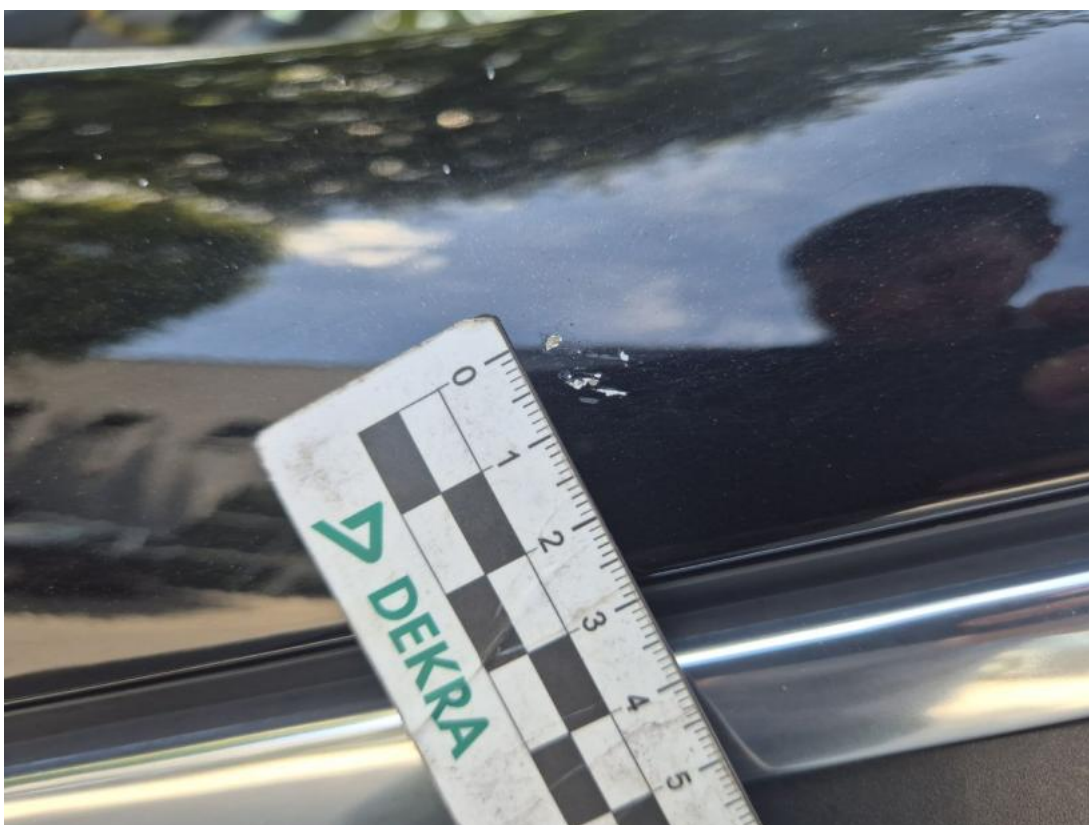
**Fot. 80**

| 6 | Słupki przedni (A) z progiem L | odpryski lakieru | NA | |

Słupek przedni L - Rysa/odprysk 2

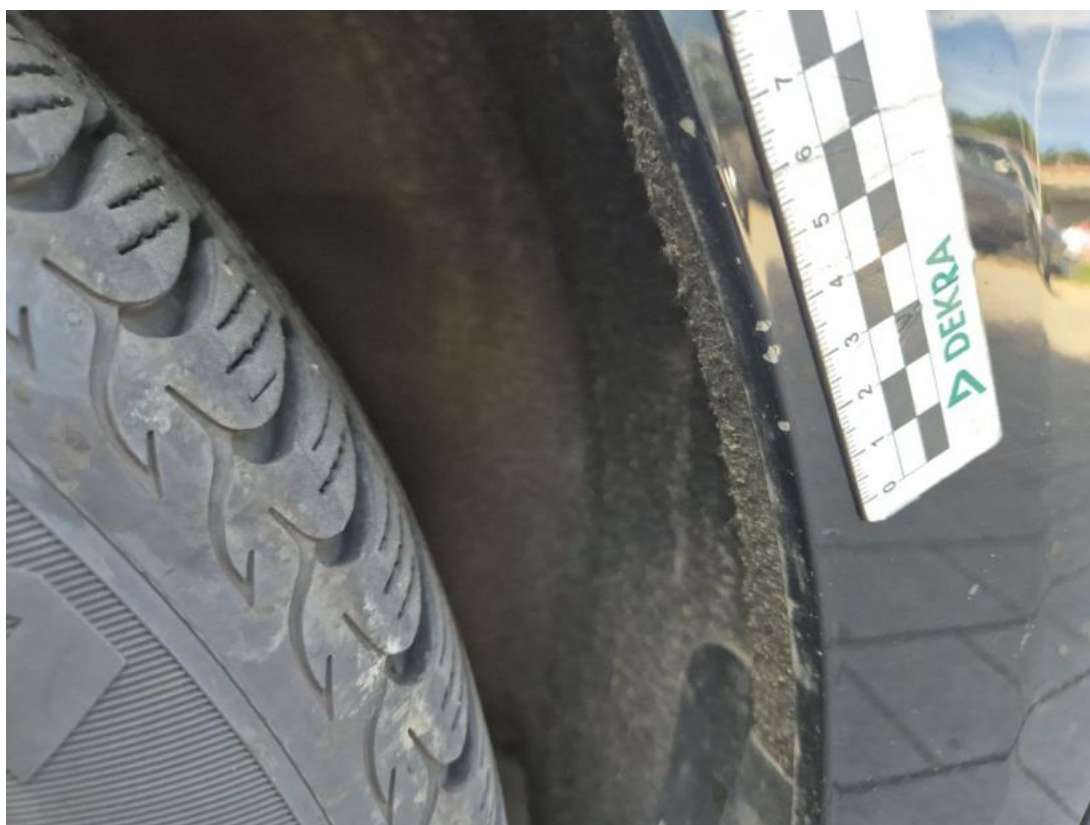
**Fot. 82**

| 4 | Łotnik przedni L | wgniecenie, odpryski lakieru | NA | 1.2 |

Błotnik przedni L - Rysa/odprysk 2

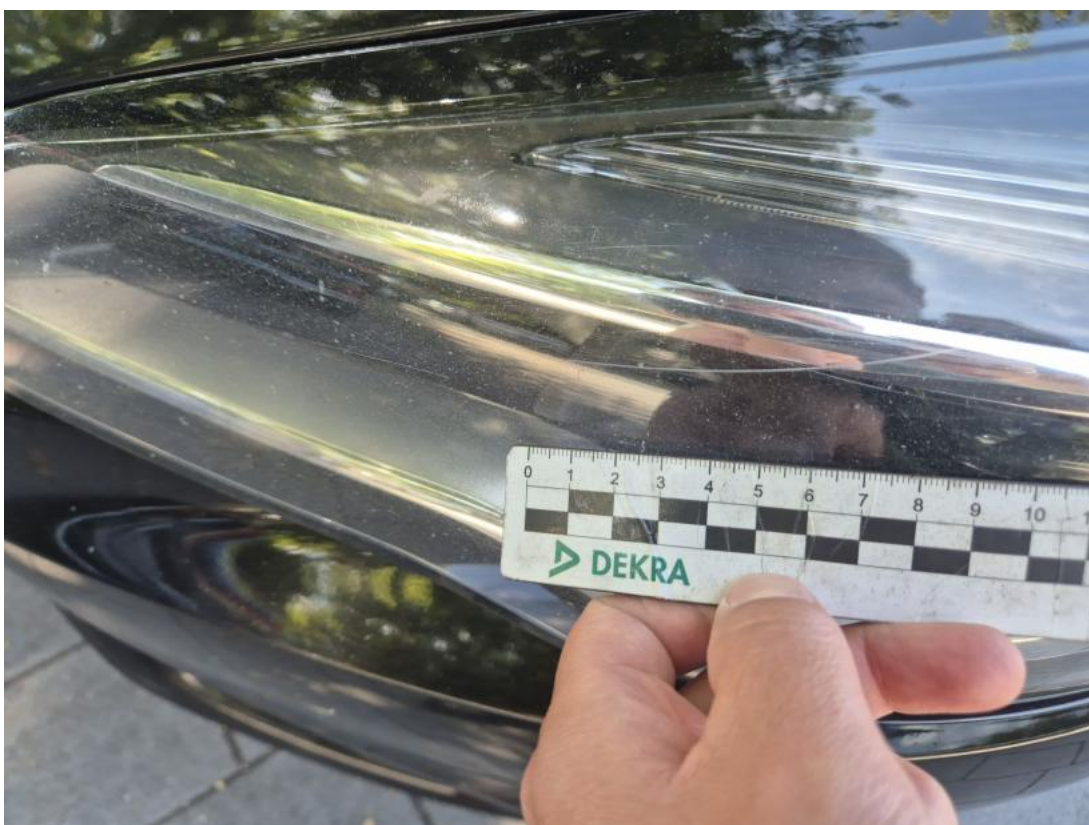
**Fot. 84**

| 12 | Reflektor z kierunkowskazem kpl. L | zarysowanie | | |

Reflektor L - Rysa/odprysk 1

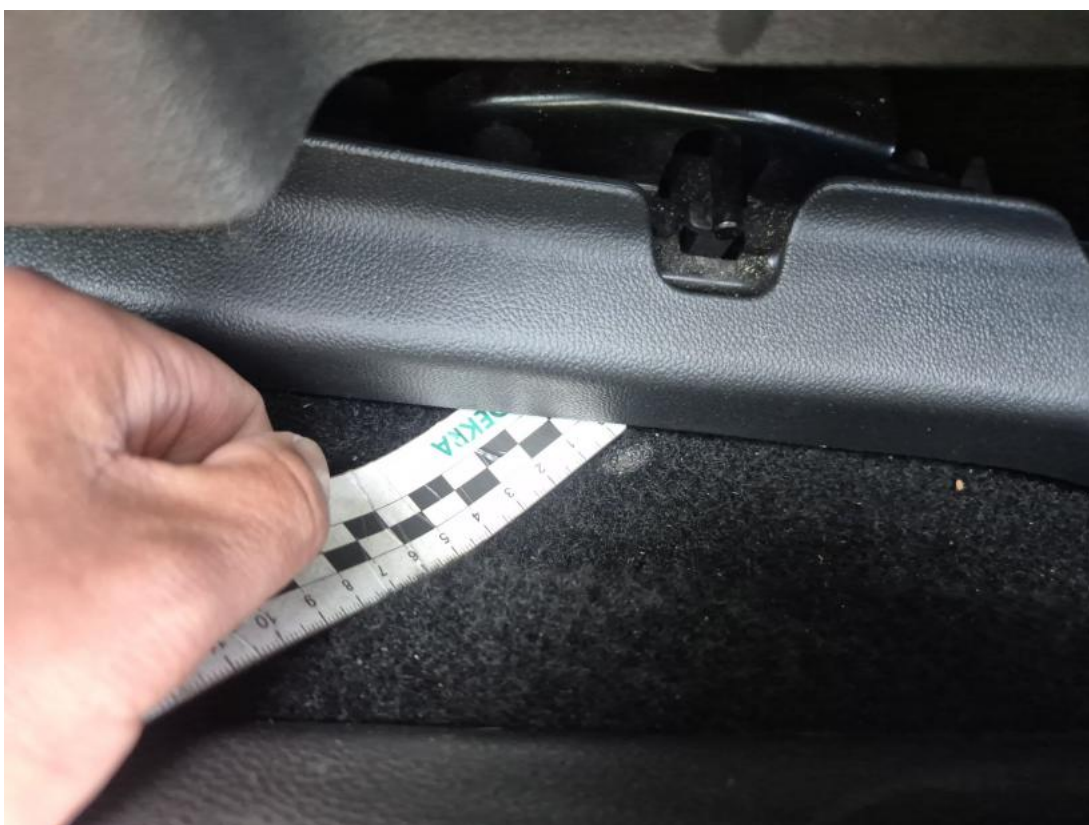
**Fot. 86**

| Poz. | Nazwa pozycji | Opis uszkodzeń | Kwalifik. | Naprawa [rbg] |
|---|---|---|---|---|
| 3 | Dywaniki podłogi komplet | przepalenie | WY | 1.5 |

Wykładzina podłogi - Inne 1
