## Raport z oględzin pojazdu

| Numer raportu | 13176/8/26-15201 | Data raportu | 18-08-2026 |

| Marka, model | FORD Mondeo Kombi 14-19 |
| Numer rejestracyjny | LU558ST |

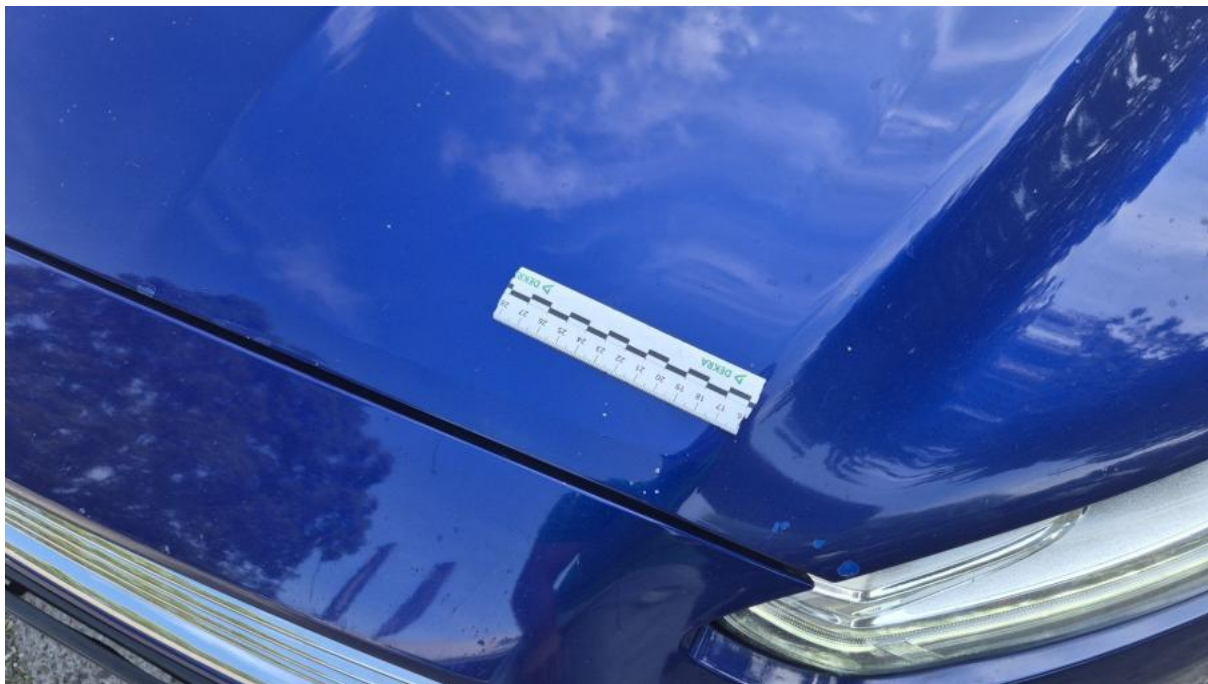
**Fot. 38**  
Pokrywa komory silnika - Rysa/odprysk 1

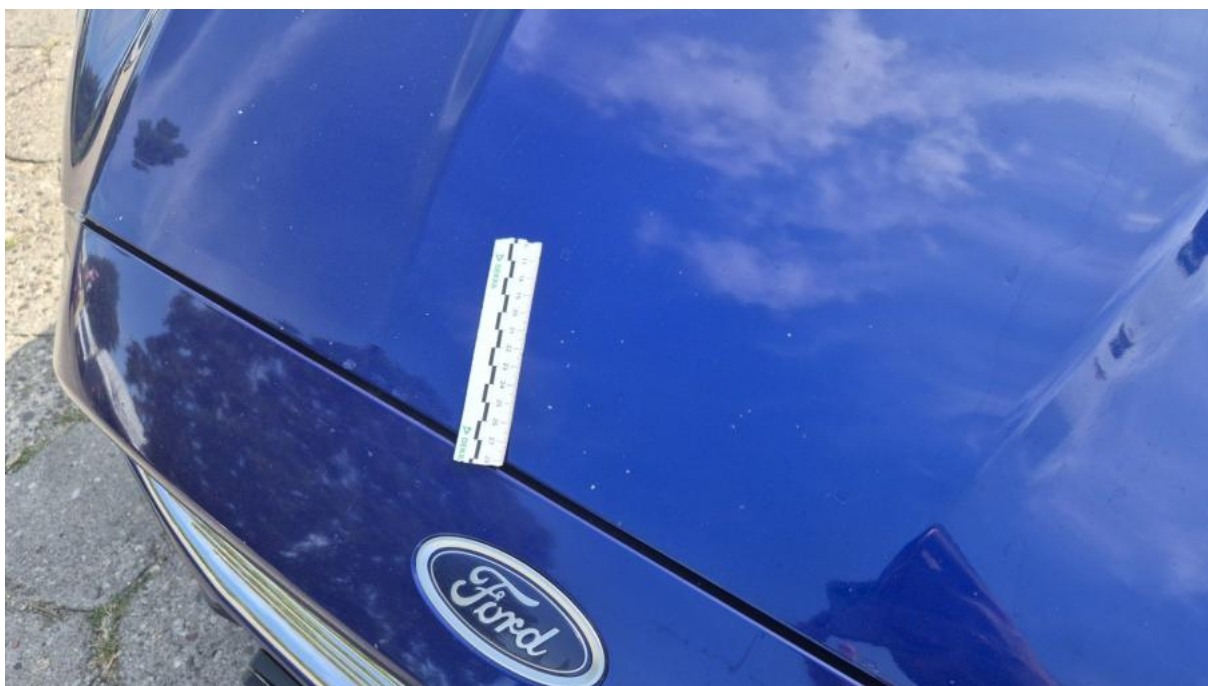
**Fot. 39**

Pokrywa komory silnika - Rysa/odprysk 2

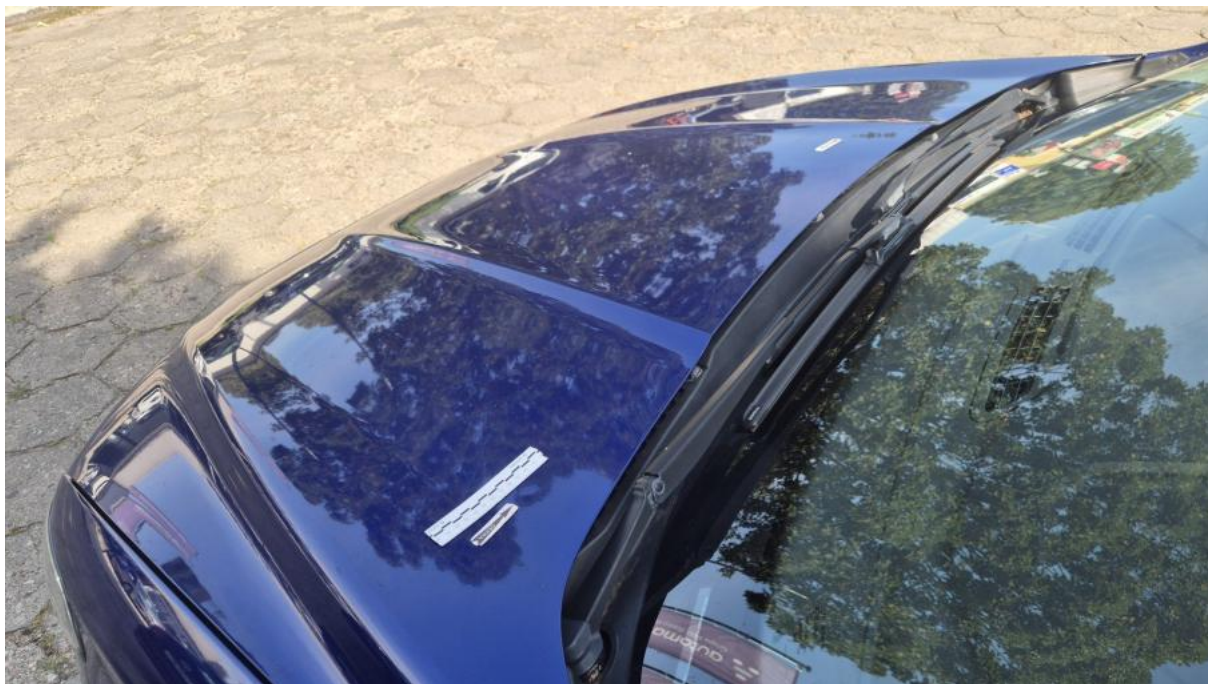
**Fot. 40**

| Poz. | Nazwa pozycji | Opis uszkodzeń | Kwalifik. | Naprawa [rbg] |
|---|---|---|---|---|
| 4 | Pokrywa przednia | odpryski lakieru, wgniecenie, inne | NA | 1 |

Pokrywa komory silnika - Wgniecenie/odkształcenie 1

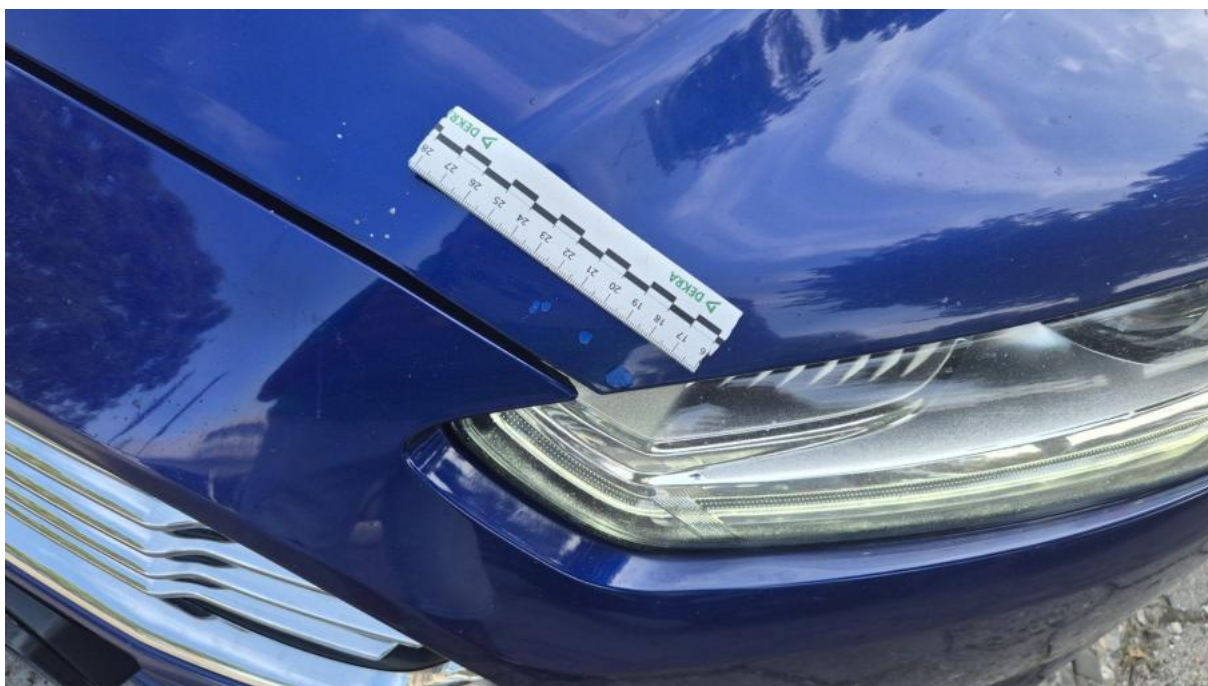
**Fot. 41**

Pokrywa komory silnika - Inne 1

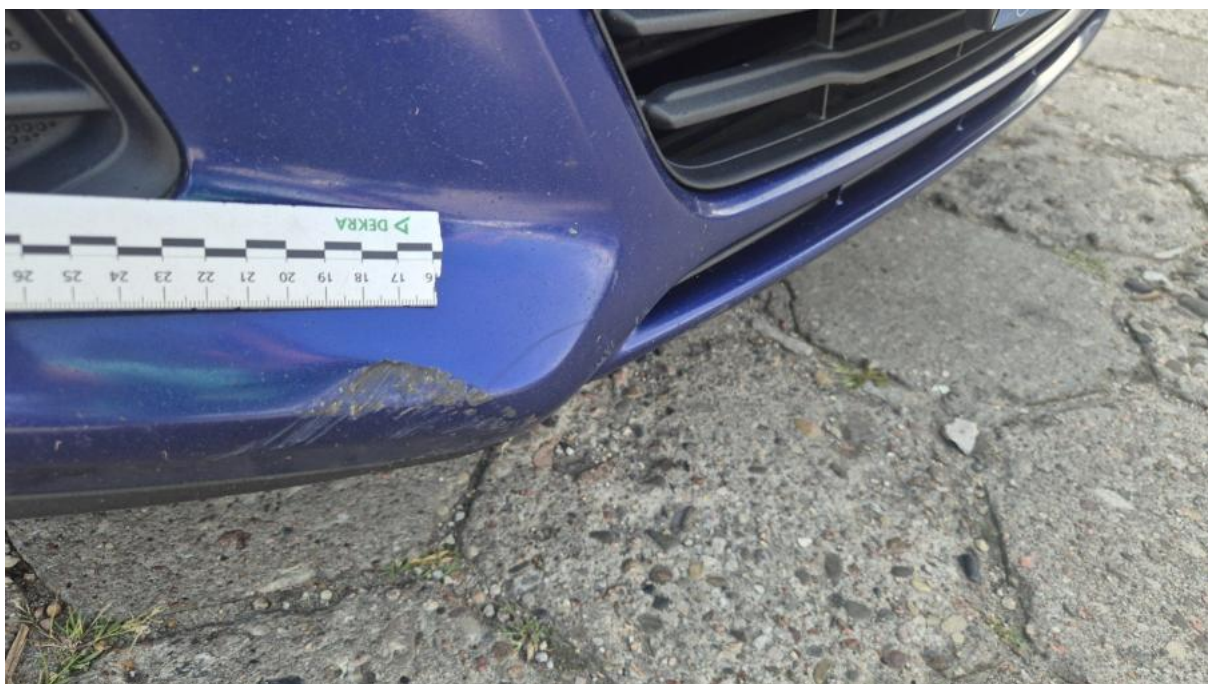
**Fot. 42**

| Poz. | Nazwa pozycji | Opis uszkodzeń | Kwalifik. | Naprawa [rbg] |
|---|---|---|---|---|
| 1 | Okladzina zderzaka przedniego | wgniecenie | WY | 1.8 |

Zderzak - Wgniecenie/odkształcenie 1

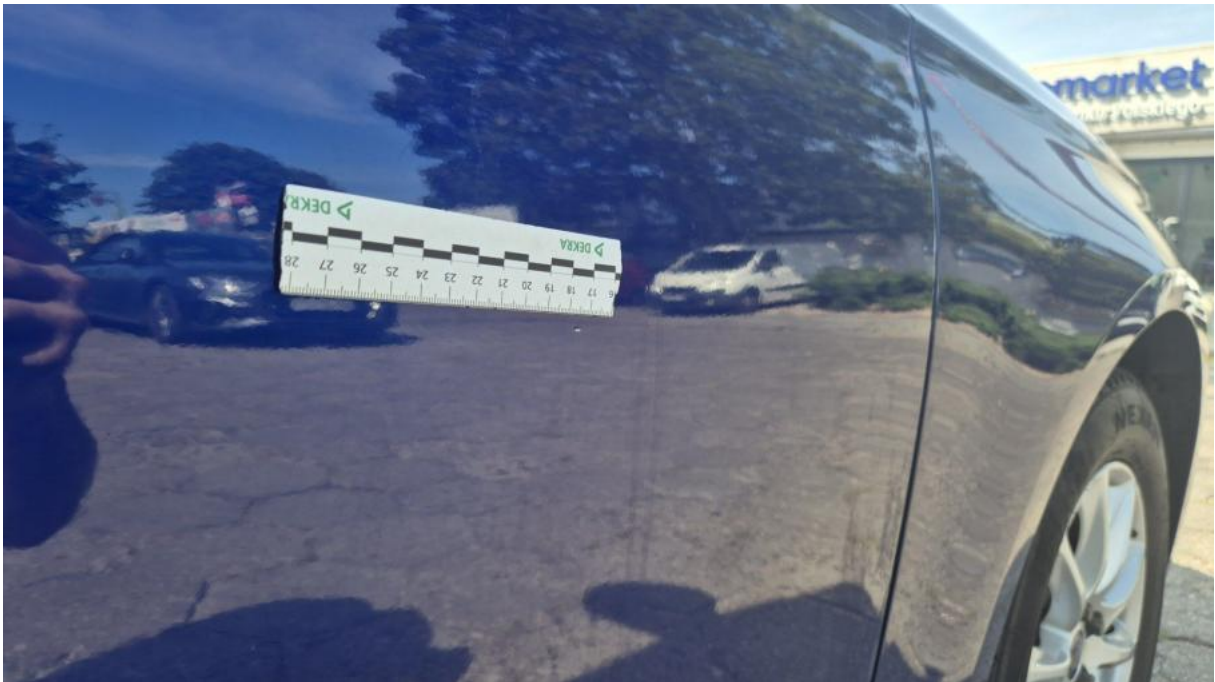
**Fot. 44**

Drzwi przednie P - Rysa/odprysk 1

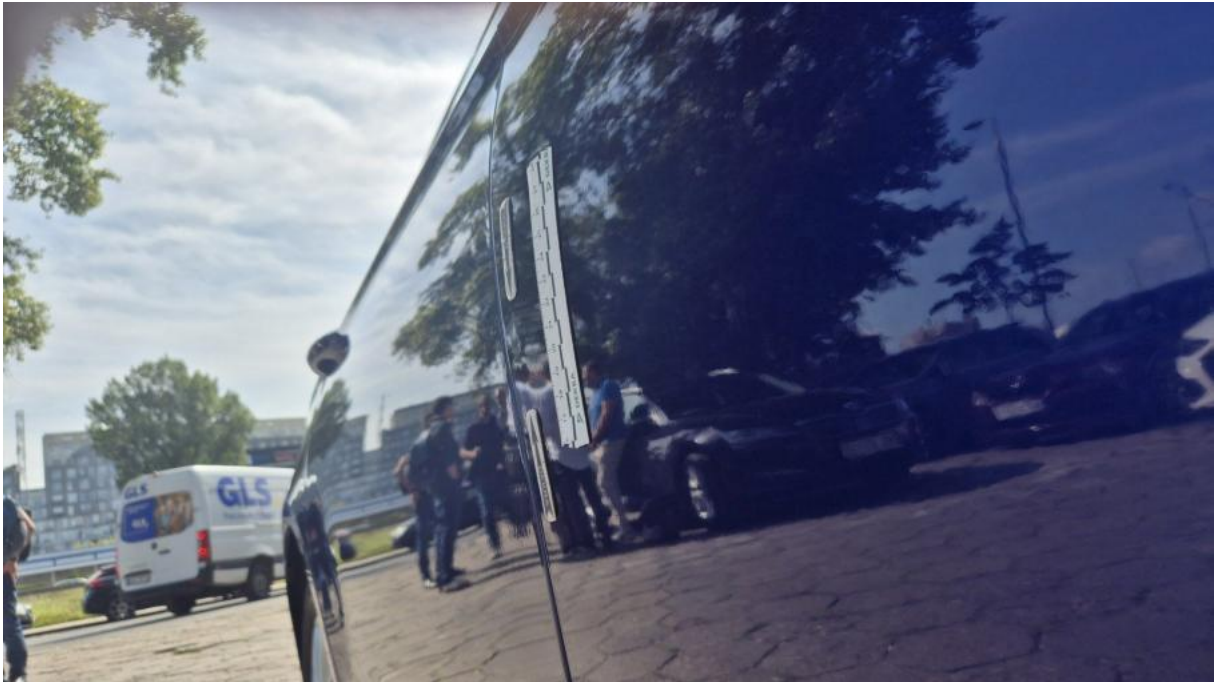
**Fot. 45**

| Poz. | Nazwa pozycji | Opis uszkodzeń | Kwalifik. | Naprawa [rbg] |
|---|---|---|---|---|
| 6 | Drzwi przednie (nieuzbrojone) R | wgniecenie, zarysowanie | NA | 1.2 |

Drzwi przednie P - Wgniecenie/odkształcenie 1

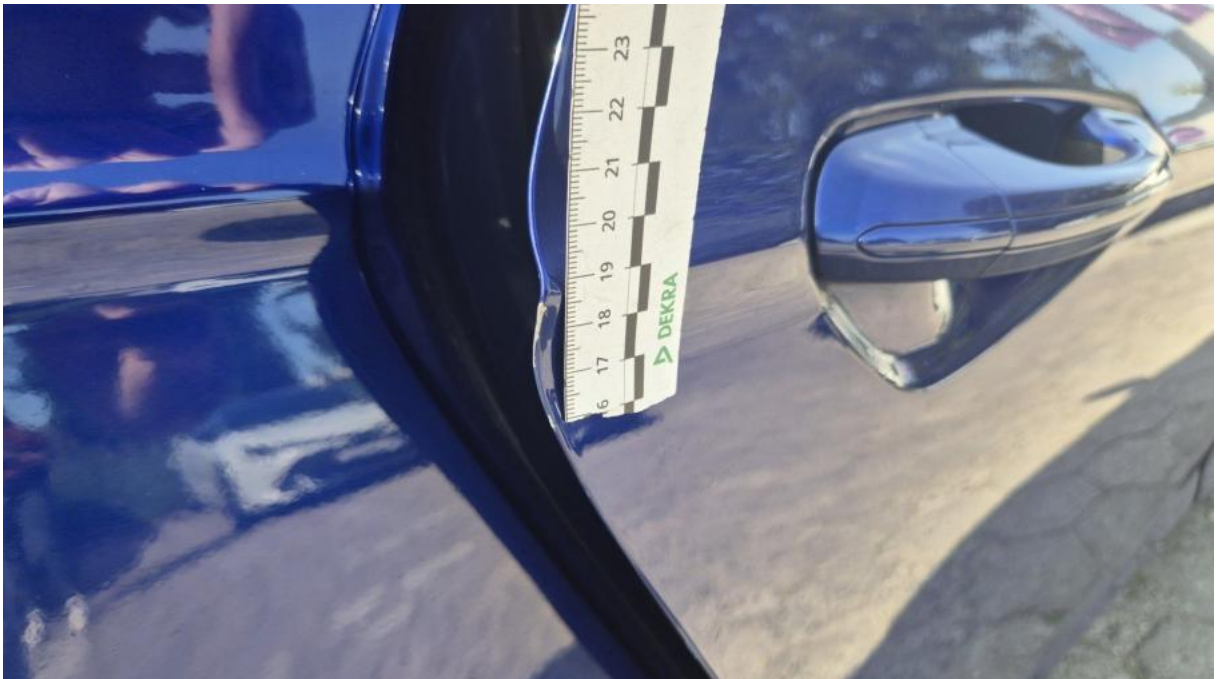
**Fot. 46**

Drzwi tylne P - Rysa/odprysk 1

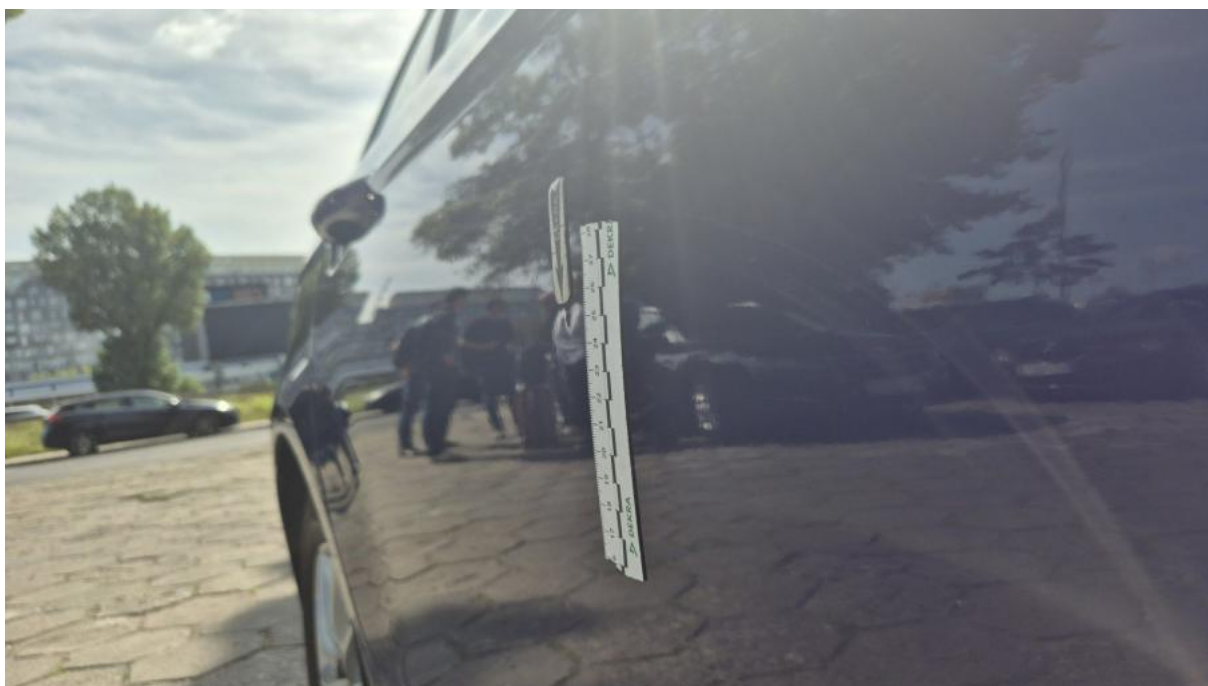
**Fot. 47**

| Poz. | Nazwa pozycji | Opis uszkodzeń | Kwalifik. | Naprawa [rbg] |
|---|---|---|---|---|
| 12 | Drzwi tylne (nieuzbrojone) R | odpryski lakieru, wgniecenie | | |

Drzwi tylne P - Wgniecenie/odkształcenie 1

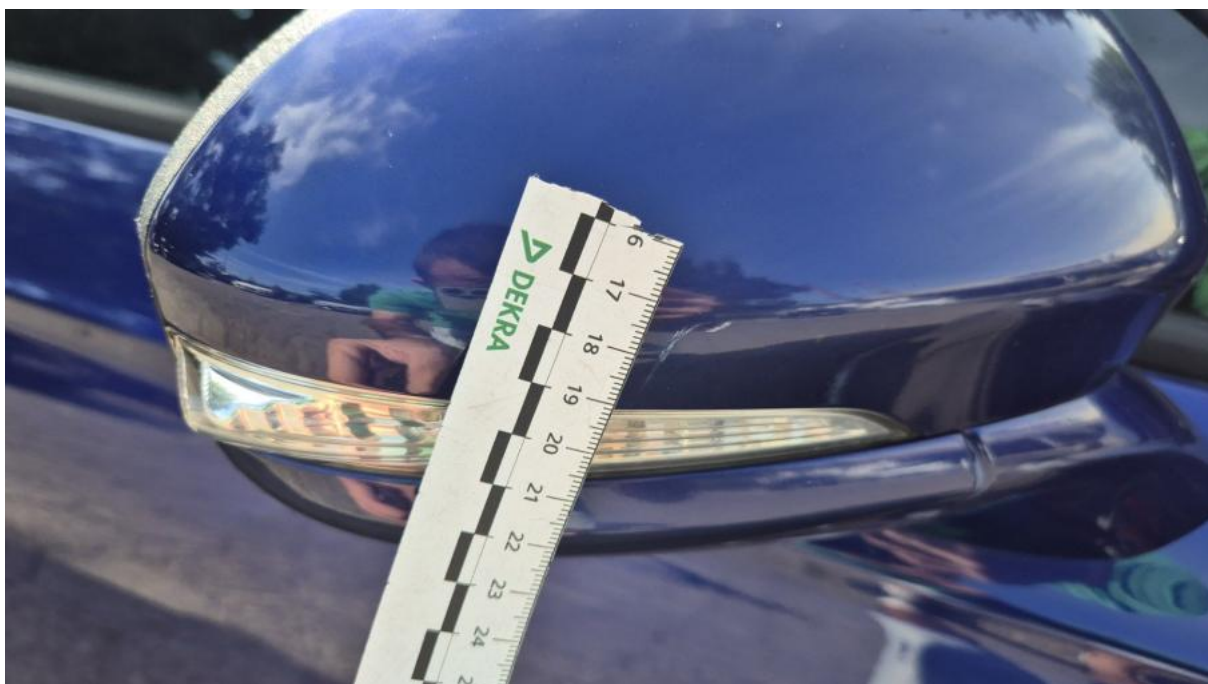
**Fot. 48**

| Poz. | Nazwa pozycji | Opis uszkodzeń | Kwalifik. | Naprawa [rbg] |
|---|---|---|---|---|
| 10 | Oslona lusterka zewnętrznego R | zarysowanie | | |

Lusterko zew P - Rysa/odprysk 1

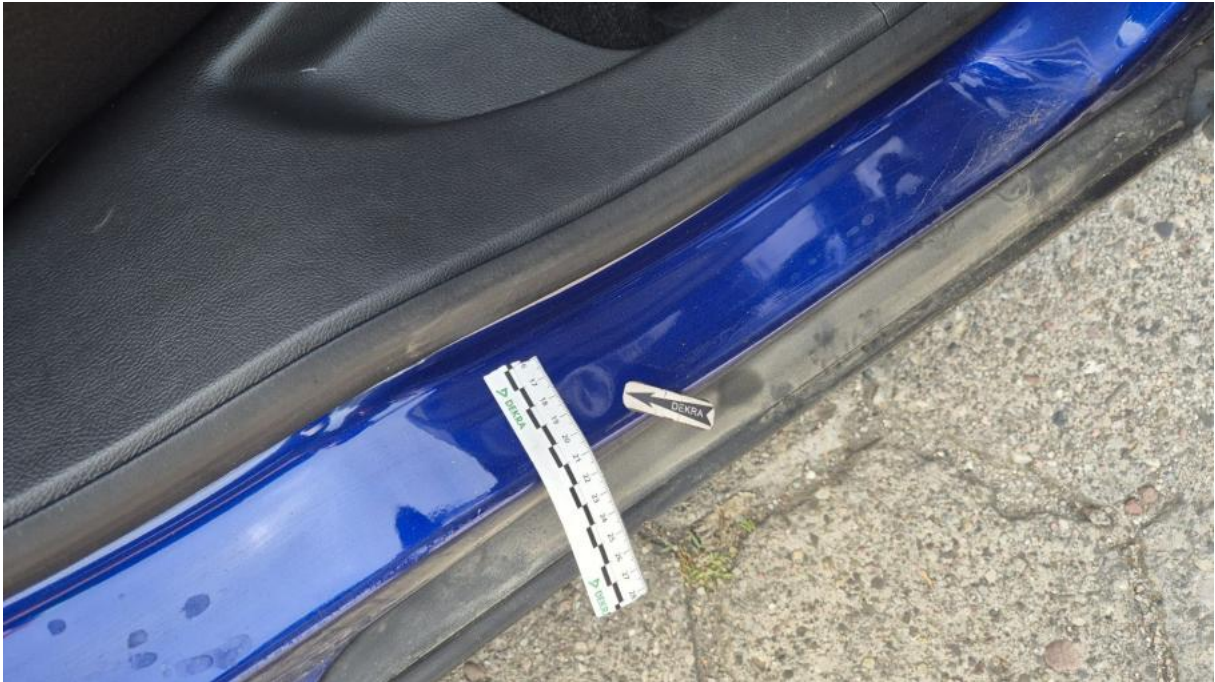
**Fot. 49**

| Poz. | Nazwa pozycji | Opis uszkodzeń | Kwalifik. | Naprawa [rbg] |
|---|---|---|---|---|
| 15 | Próg R | wgniecenie | | |

Próg P - Wgniecenie/odkształcenie 1

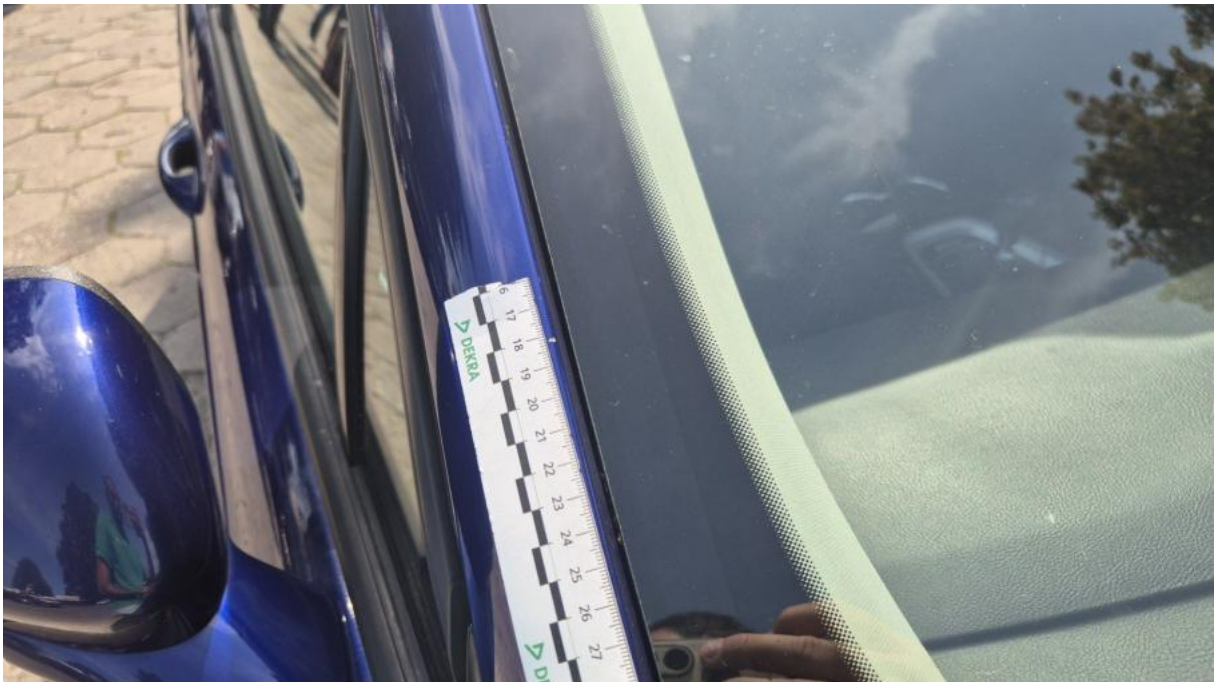
**Fot. 50**

Słupek przedni P - Rysa/odprysk 1

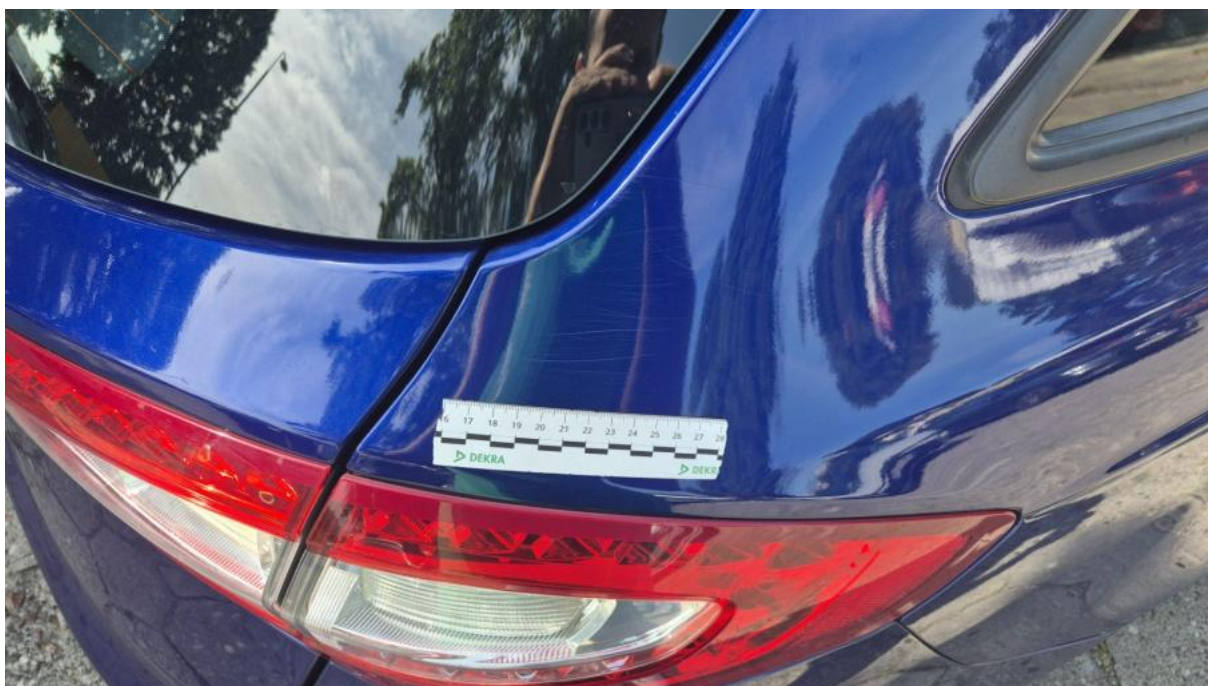
**Fot. 51**

| Poz. | Nazwa pozycji | Opis uszkodzeń | Kwalifik. | Naprawa [rbg] |
|---|---|---|---|---|
| 17 | Błotnik tylny , część górna R | zarysowanie | | |

Błotnik tylny P / Ściana boczna P - Rysa/odprysk 1

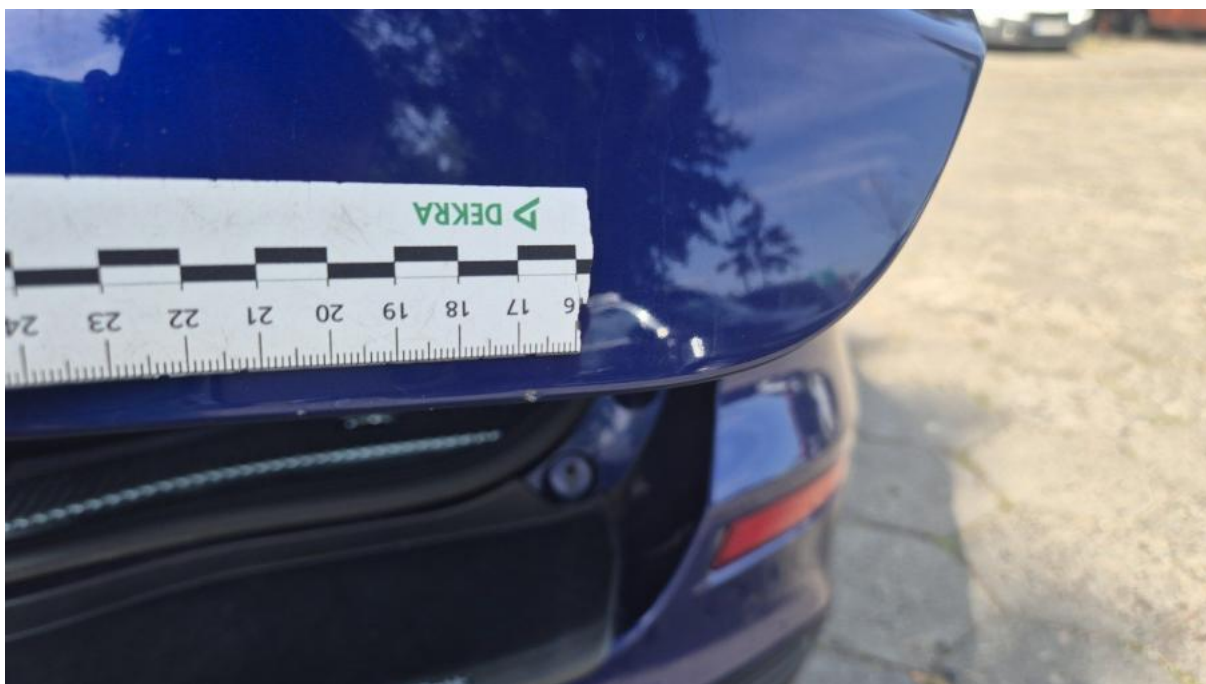
**Fot. 53**

Pokrywy bagażnika - Rysa/odprysk 1

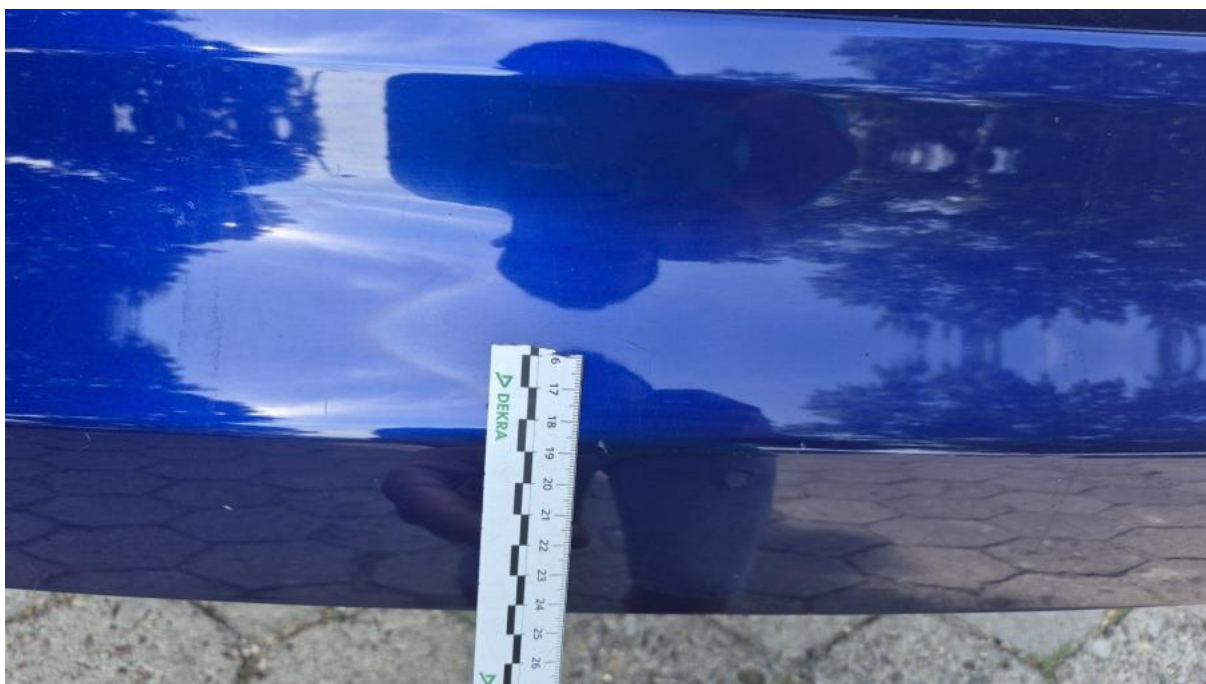
**Fot. 54**

Pokrywy bagażnika - Rysa/odprysk 2

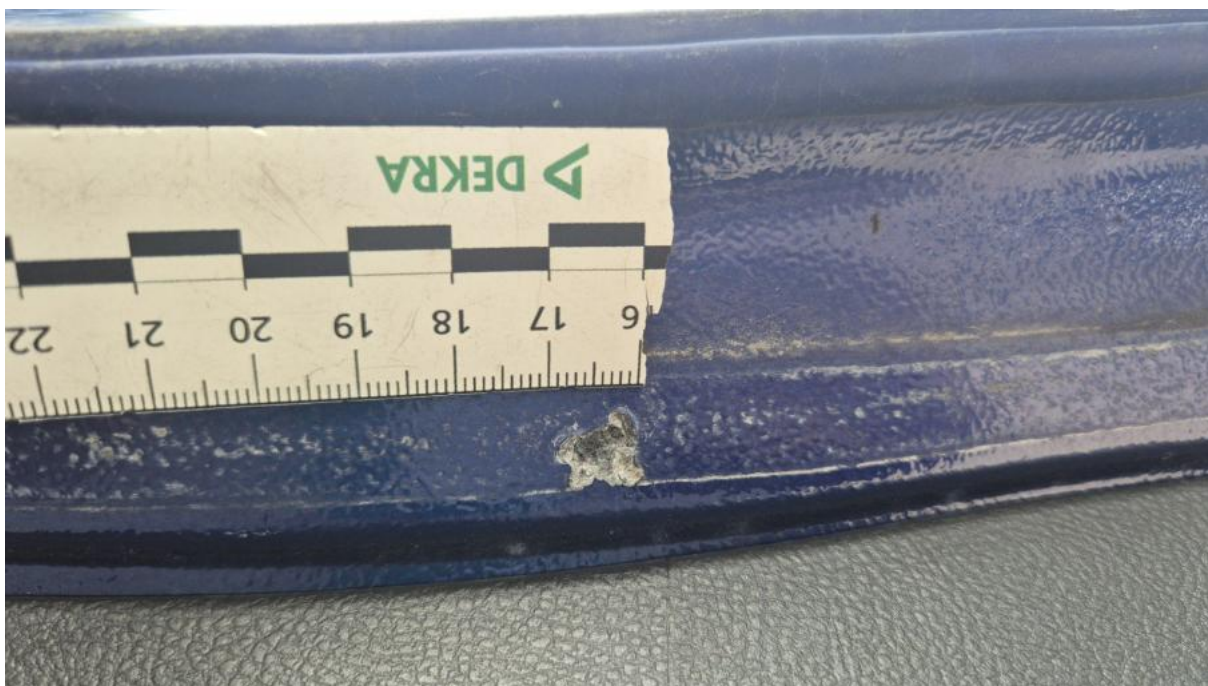
**Fot. 55**

| Poz. | Nazwa pozycji | Opis uszkodzeń | Kwalifik. | Naprawa [rbg] |
|---|---|---|---|---|
| 3 | Przysłona pokrywy tylnej | pęknięcie | WY | 0.6 |

Pokrywy bagażnika - Pęknięcie/rozerwanie 1

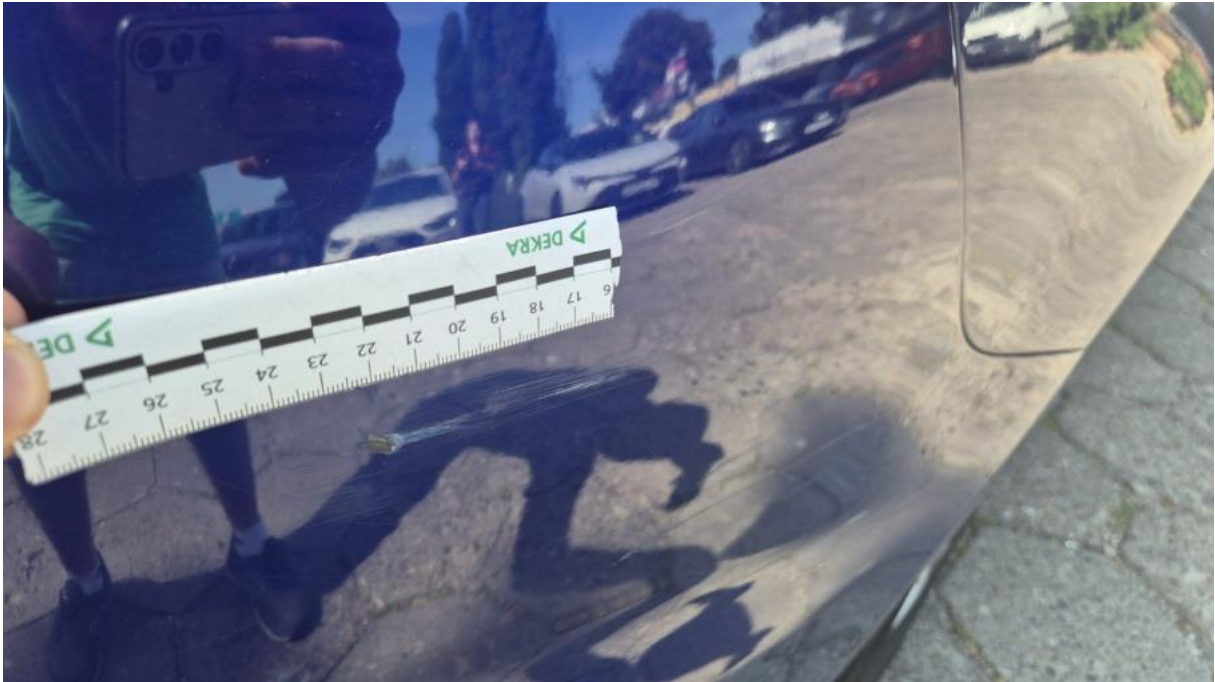
**Fot. 57**

Zderzak tylny - Rysa/odprysk 1

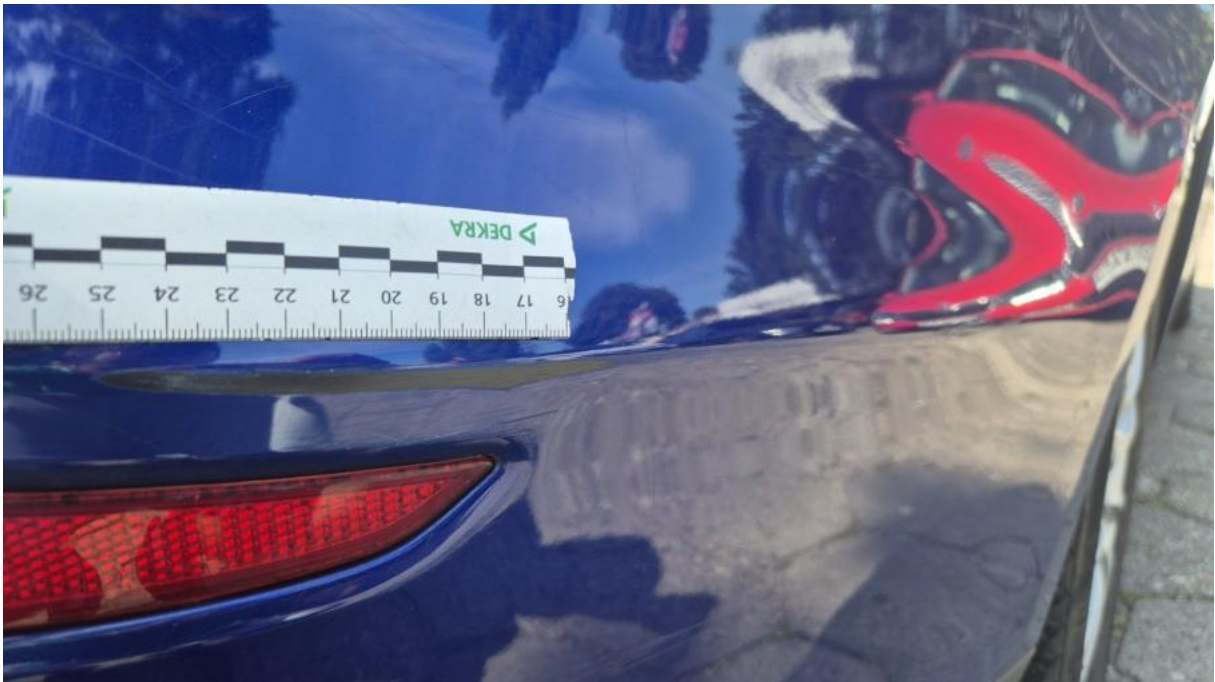
**Fot. 58**

Zderzak tylny - Rysa/odprysk 2

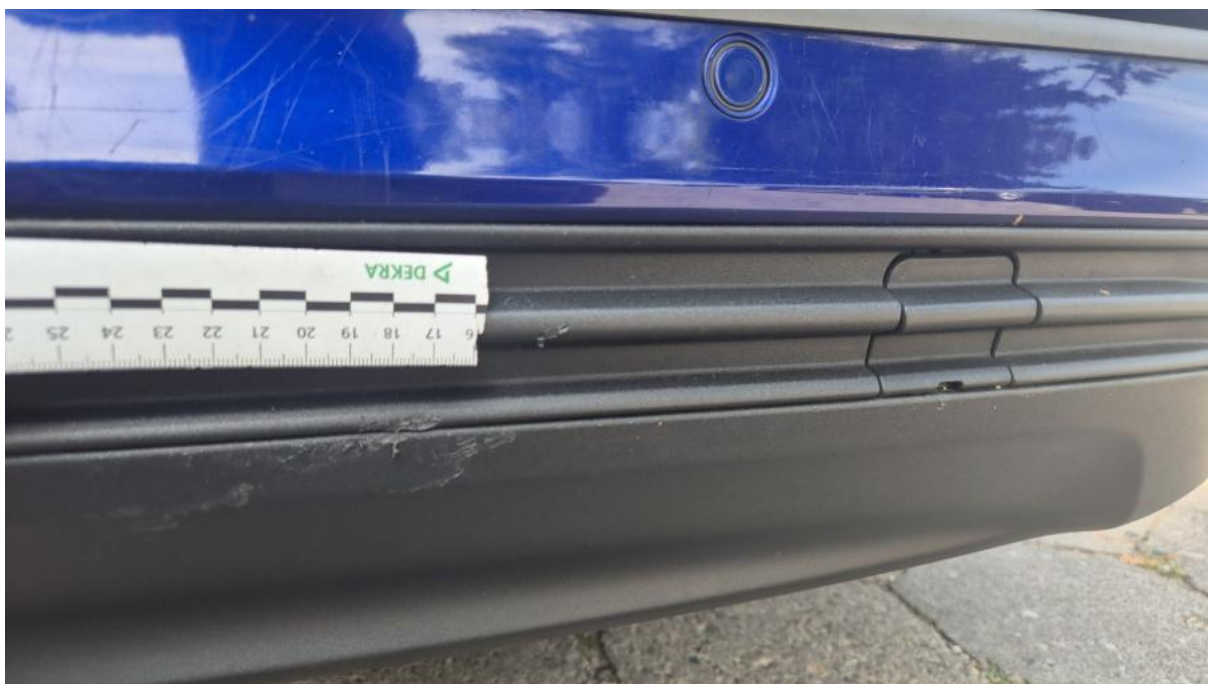
**Fot. 59**

Zderzak tylny() - Rysa/odprysk 3

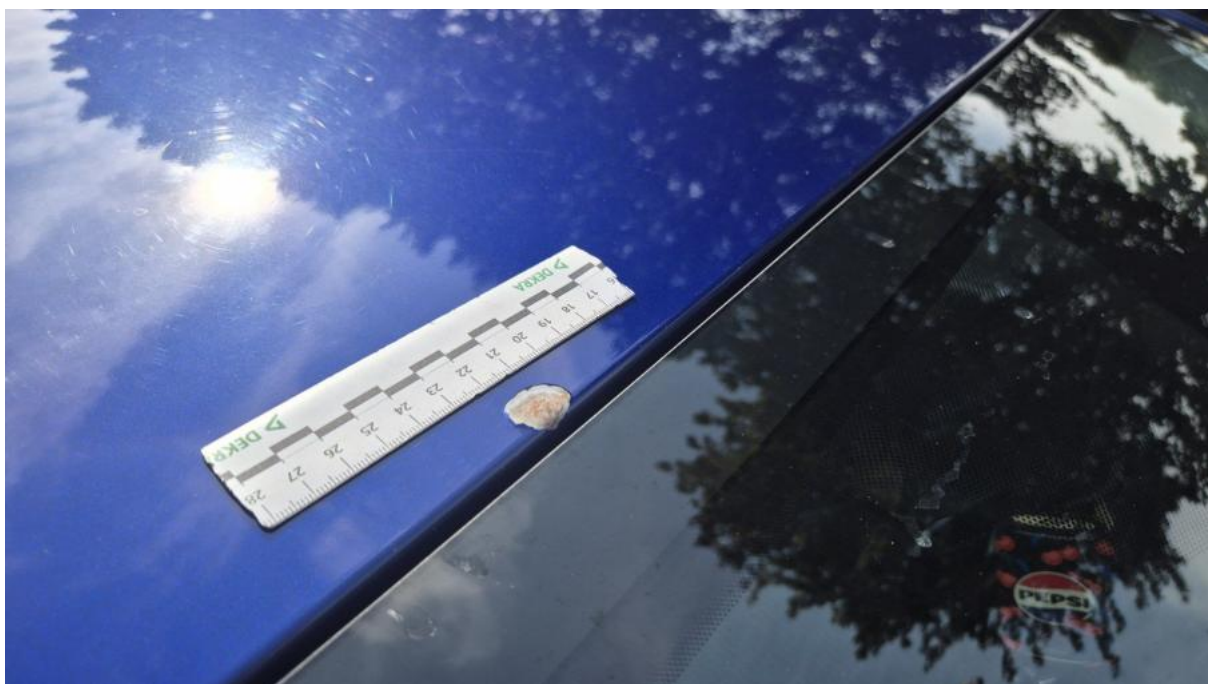
**Fot. 60**

| Poz. | Nazwa pozycji | Opis uszkodzeń | Kwalifik. | Naprawa [rbg] |
|---|---|---|---|---|
| 5 | Dach | odpryski lakieru | NA | |

Dach - Inne 1

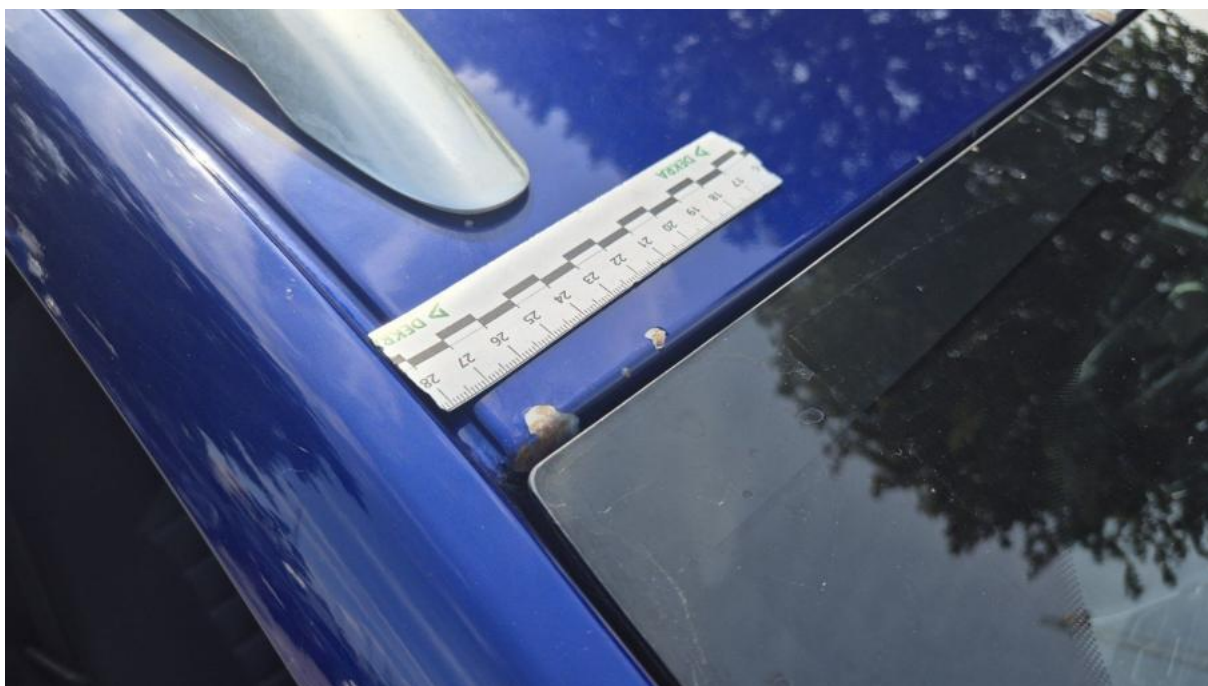
**Fot. 61**

Dach - Inne 2

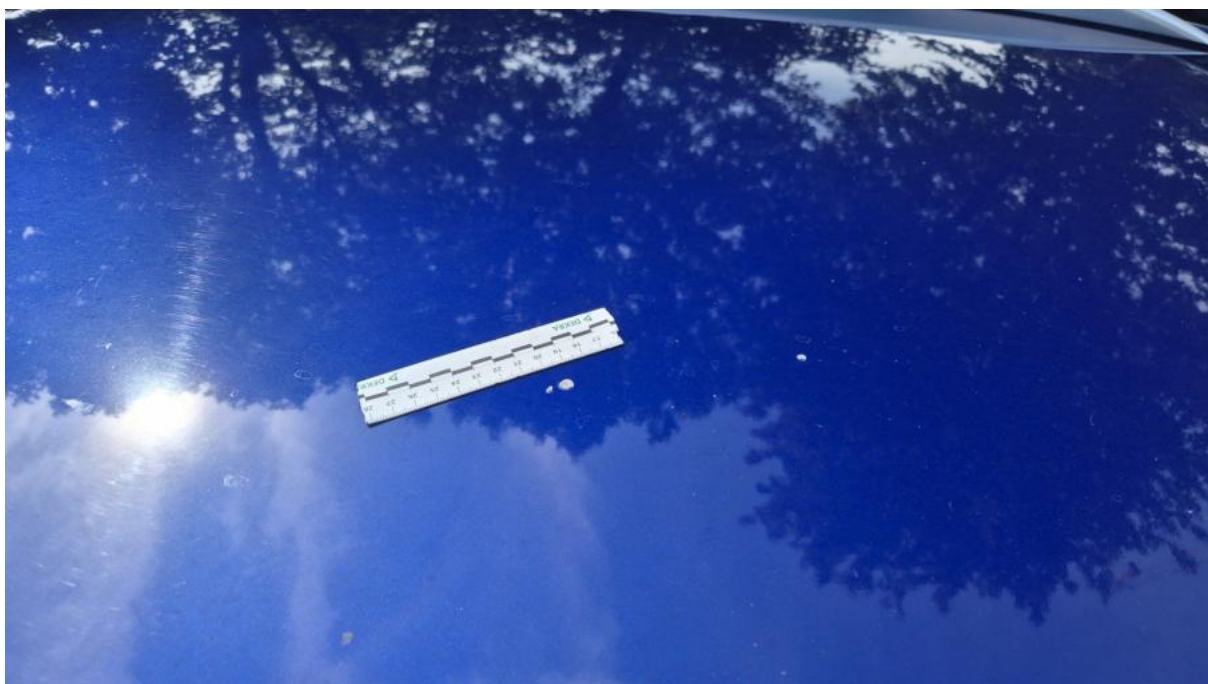
**Fot. 62**

Dach() - Inne 3

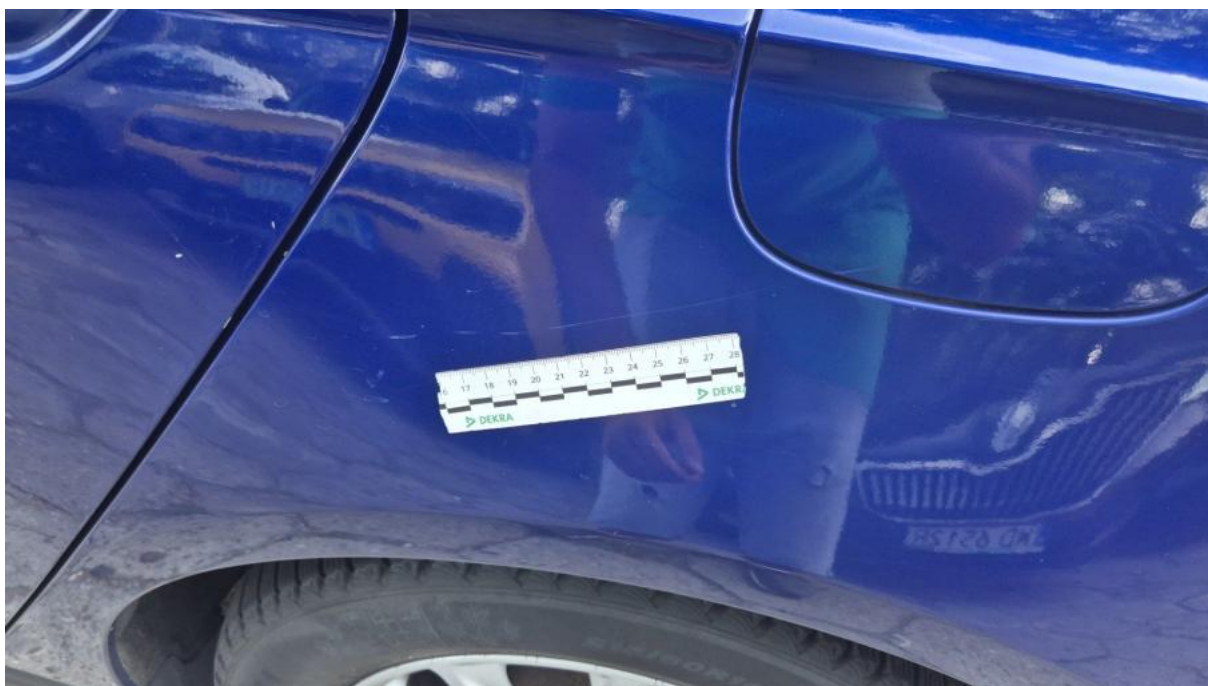
**Fot. 63**

| Poz. | Nazwa pozycji | Opis uszkodzeń | Kwalifik. | Naprawa [rbg] |
|---|---|---|---|---|
| 16 | Błotnik tylny , część górna L | zarysowanie | | |

Błotnik tylny L / Ściana boczna L - Rysa/odprysk 1

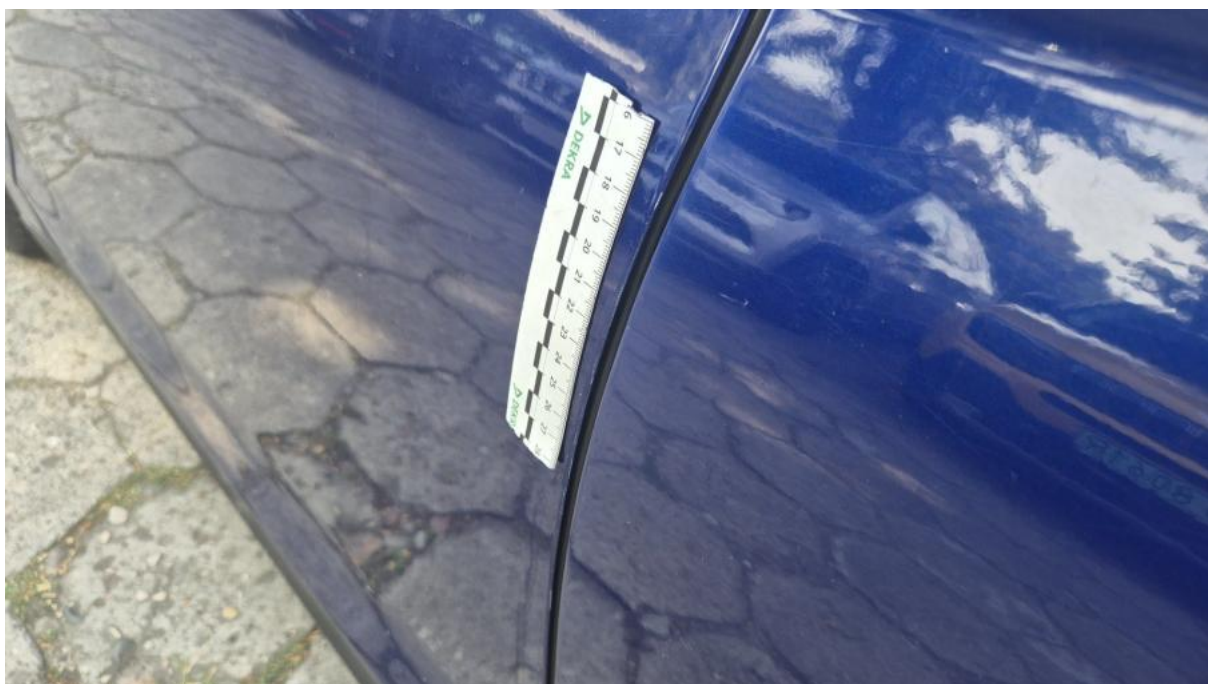
**Fot. 64**

Drzwi przed L - Rysa/odprysk 1

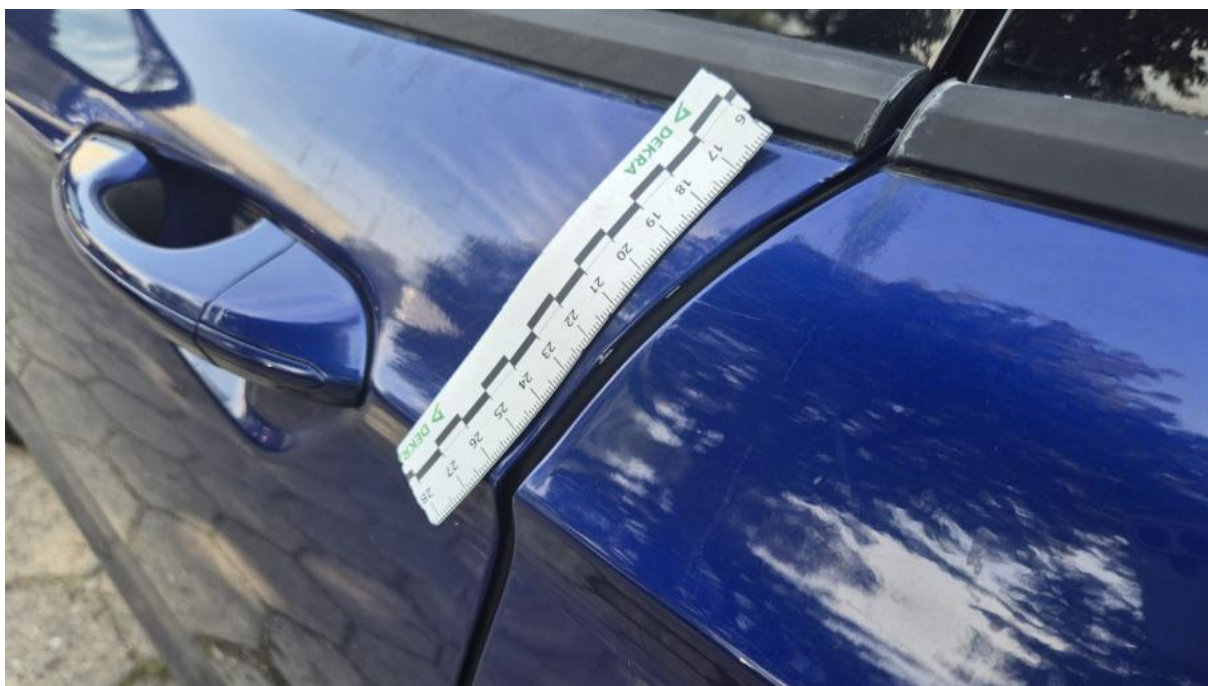
**Fot. 65**

Drzwi przed L - Rysa/odprysk 2

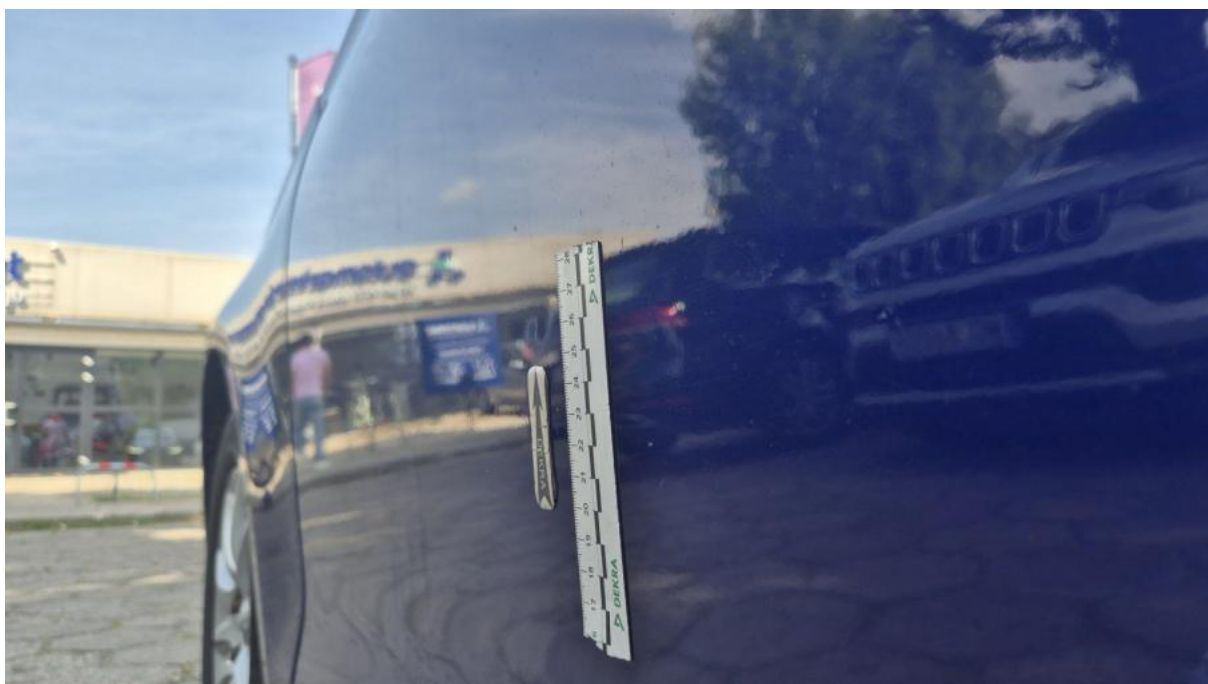
**Fot. 66**

| Poz. | Nazwa pozycji | Opis uszkodzeń | Kwalifik. | Naprawa [rbg] |
|---|---|---|---|---|
| 9 | Drzwi przednie (nieuzbrojone) L | odpryski lakieru, wgniecenie | | |

Drzwi przed L - Wgniecenie/odkształcenie 1

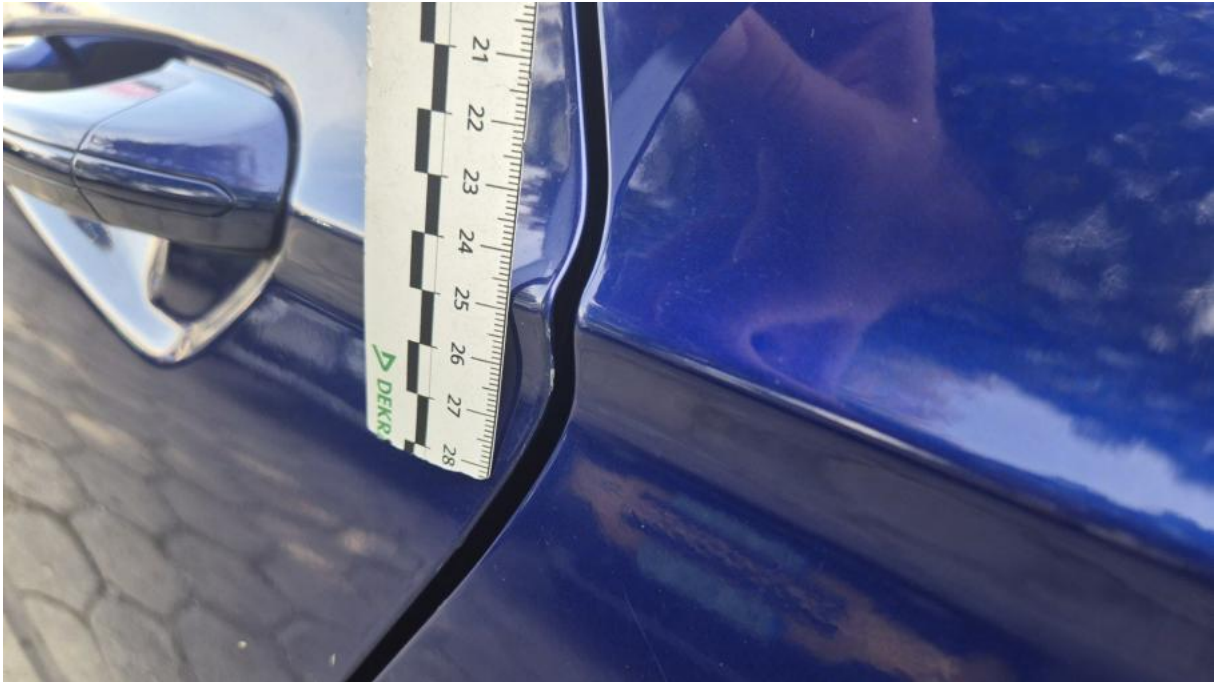
**Fot. 67**

| Poz. | Nazwa pozycji | Opis uszkodzeń | Kwalifik. | Naprawa [rbg] |
|---|---|---|---|---|
| 11 | Drzwi tylne (nieuzbrojone) L | odpryski lakieru | | |

Drzwi tylne L - Rysa/odprysk 1
