## Raport z oględzin pojazdu

| Numer raportu | 13176/8/26-15201 | Data raportu | 18-08-2026 |

| Marka, model | FORD Mondeo Kombi 14-19 |
| Numer rejestracyjny | LU558ST |

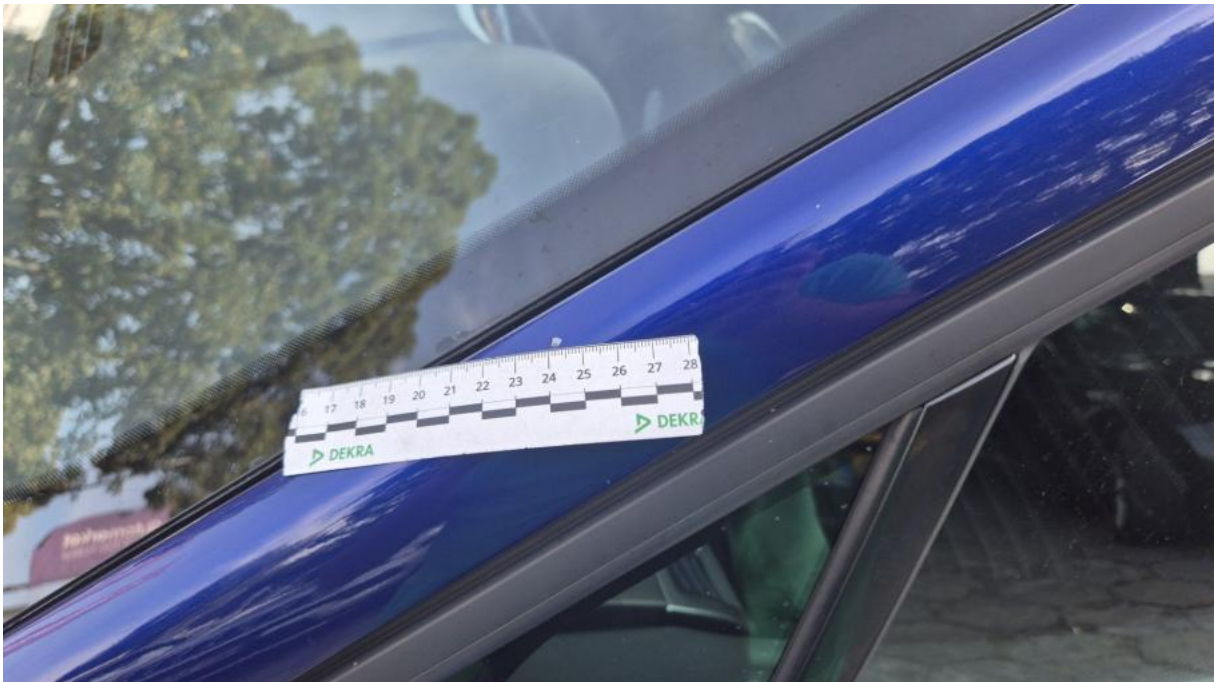
**Fot. 68**

Słupek przedni L - Rysa/odprysk 1

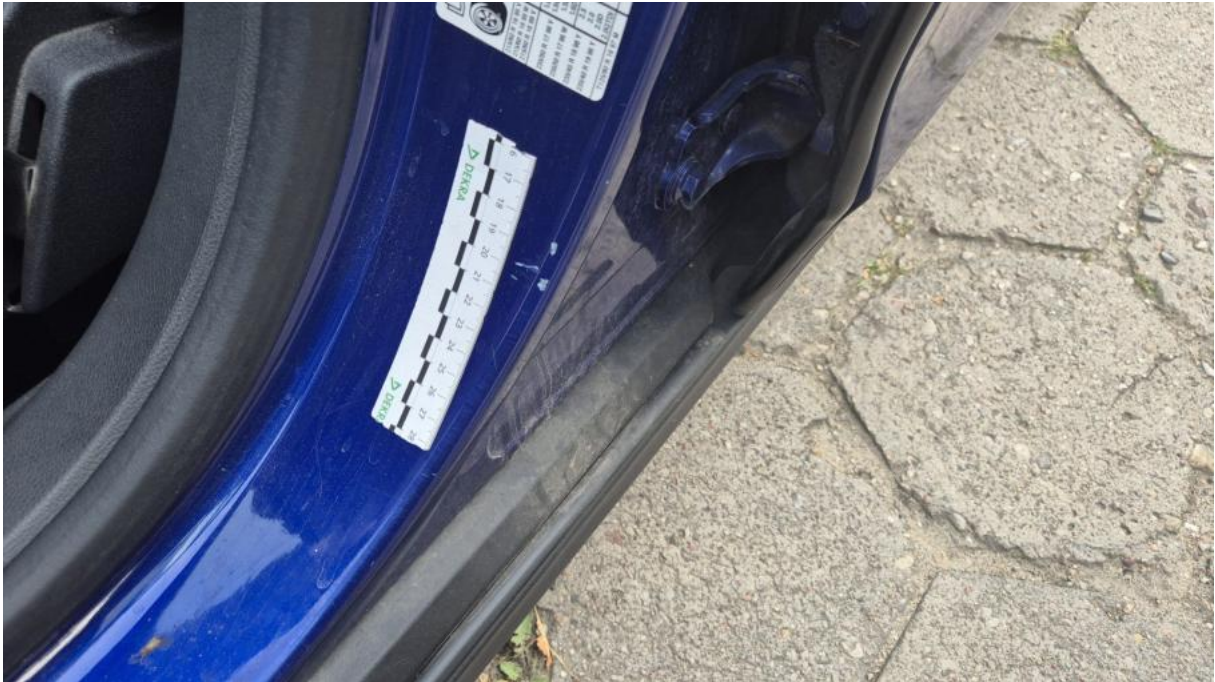
**Fot. 69**

Słupek środkowy L - Rysa/odprysk 1

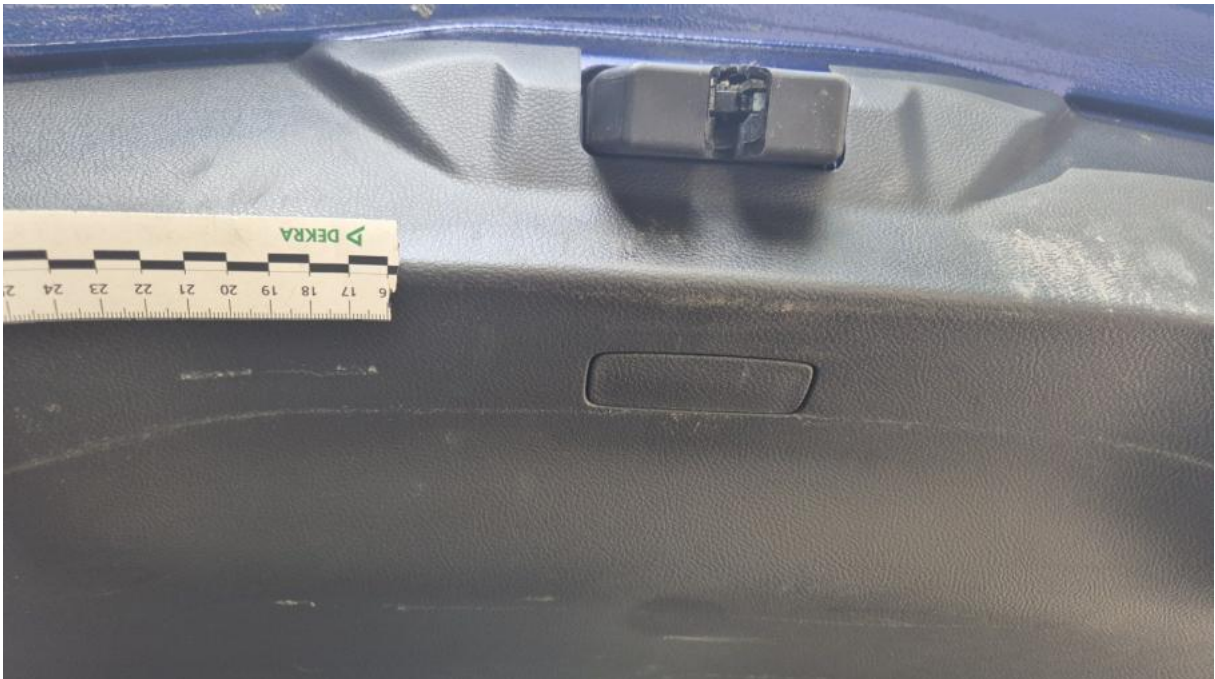
**Fot. 70**

Wykładzina pokrywy tylnej - Rysa/odprysk 1
