## Raport z oględzin pojazdu

| Numer raportu | 220122/8/26-11401 | Data raportu | 04-08-2026 |

| Marka, model | VOLKSWAGEN Tiguan 20-24 |
| Numer rejestracyjny | SK362WT |

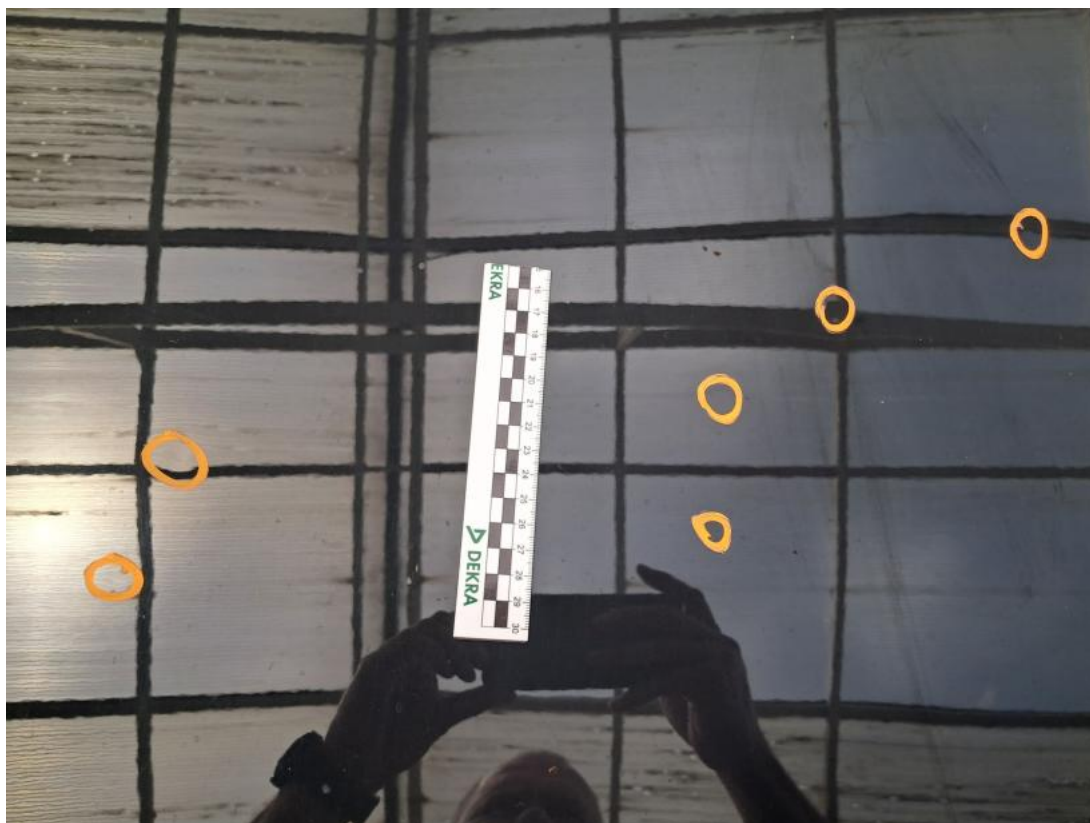
**Fot. 43**

| Poz. | Nazwa pozycji | Opis uszkodzeń | Kwalifik. | Naprawa [rbg] |
|---|---|---|---|---|
| 5 | Pokrywa przednia | wgniecenie/odkształcenie | NA | 2.5 |

Pokrywa komory silnika - Wgniecenie/odkształcenie 1

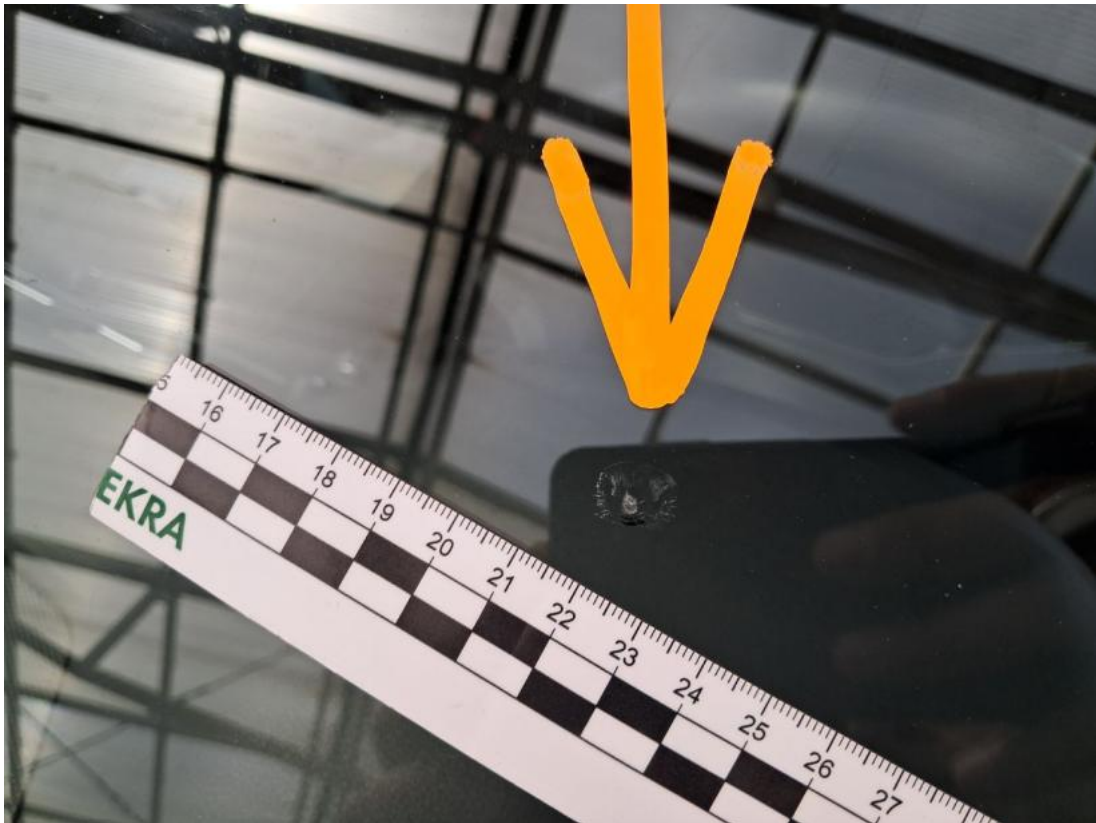
**Fot. 45**

| Poz. | Nazwa pozycji | Opis uszkodzeń | Kwalifik. | Naprawa [rbg] |
|---|---|---|---|---|
| 2 | Szyba przednia atermiczna, barwiona | pęknięcie | WY | 2.6 |

Szyba czołowa - Pęknięcie/rozerwanie 1

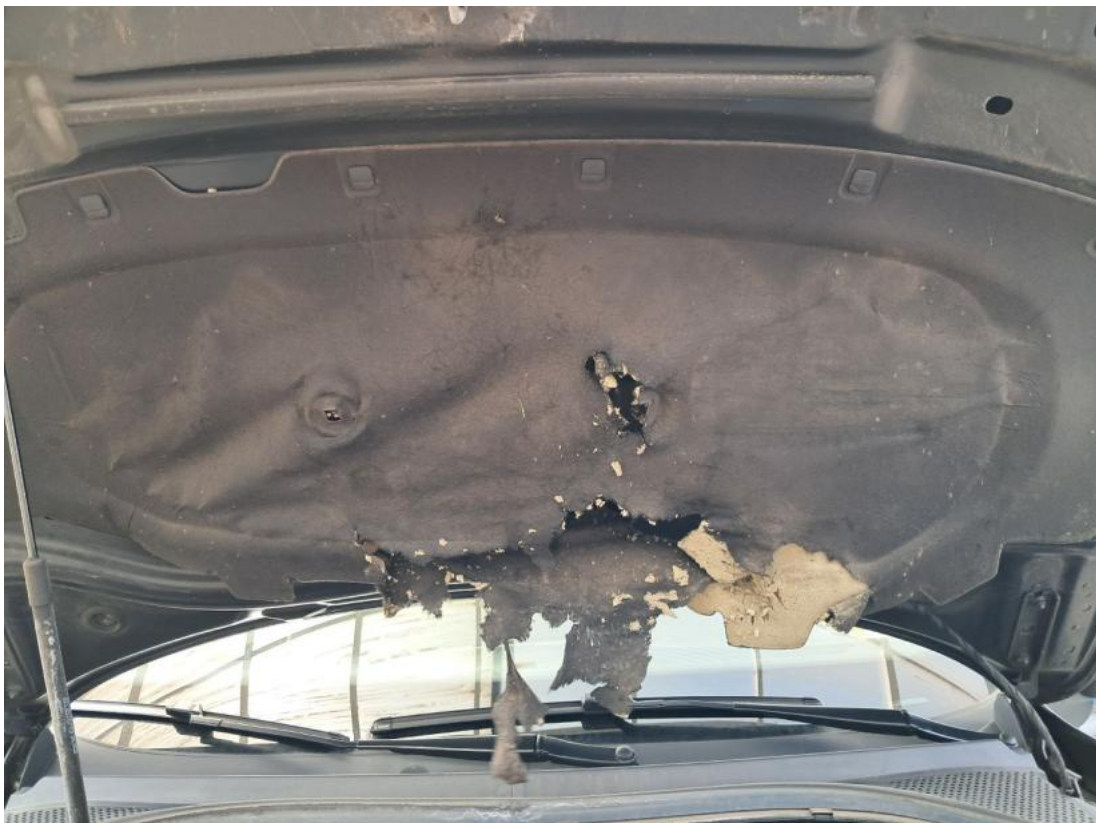
**Fot. 46**

| Poz. | Nazwa pozycji | Opis uszkodzeń | Kwalifik. | Naprawa [rbg] |
|---|---|---|---|---|
| 1 | Wykładzina tłumiąca pokrywy przedniej | rozerwanie | WY | 0.2 |

Wykładzina pokrywy komory silnika - Pęknięcie/rozerwanie 1

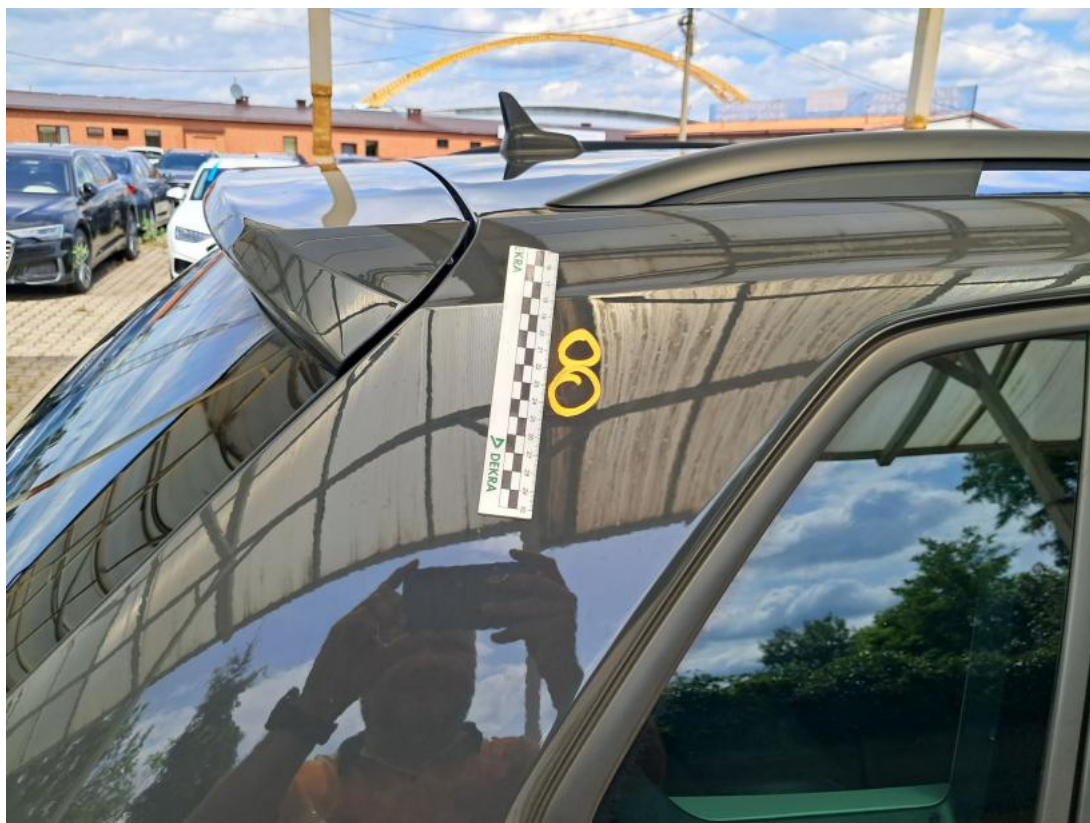
**Fot. 47**

| Poz. | Nazwa pozycji | Opis uszkodzeń | Kwalifik. | Naprawa [rbg] |
|---|---|---|---|---|
| 10 | Ślotnik tylny R | wgniecenie/odkształcenie | | |

Błotnik tylny P / Ściana boczna P - Wgniecenie/odkształcenie 1

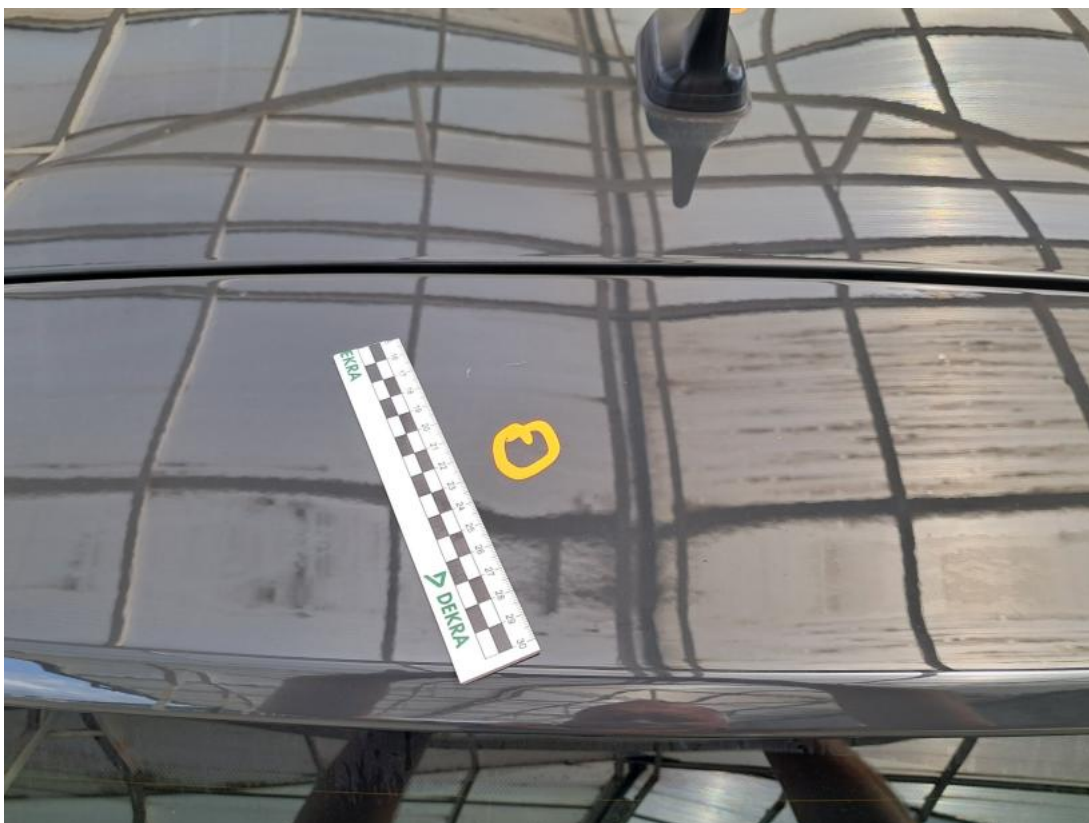
**Fot. 49**

| Poz. | Nazwa pozycji | Opis uszkodzeń | Kwalifik. | Naprawa [rbg] |
|---|---|---|---|---|
| 8 | Pokrywa tylna | wgniecenie/odkształcenie | NA | 1.5 |

Pokrywy bagażnika - Wgniecenie/odkształcenie 1

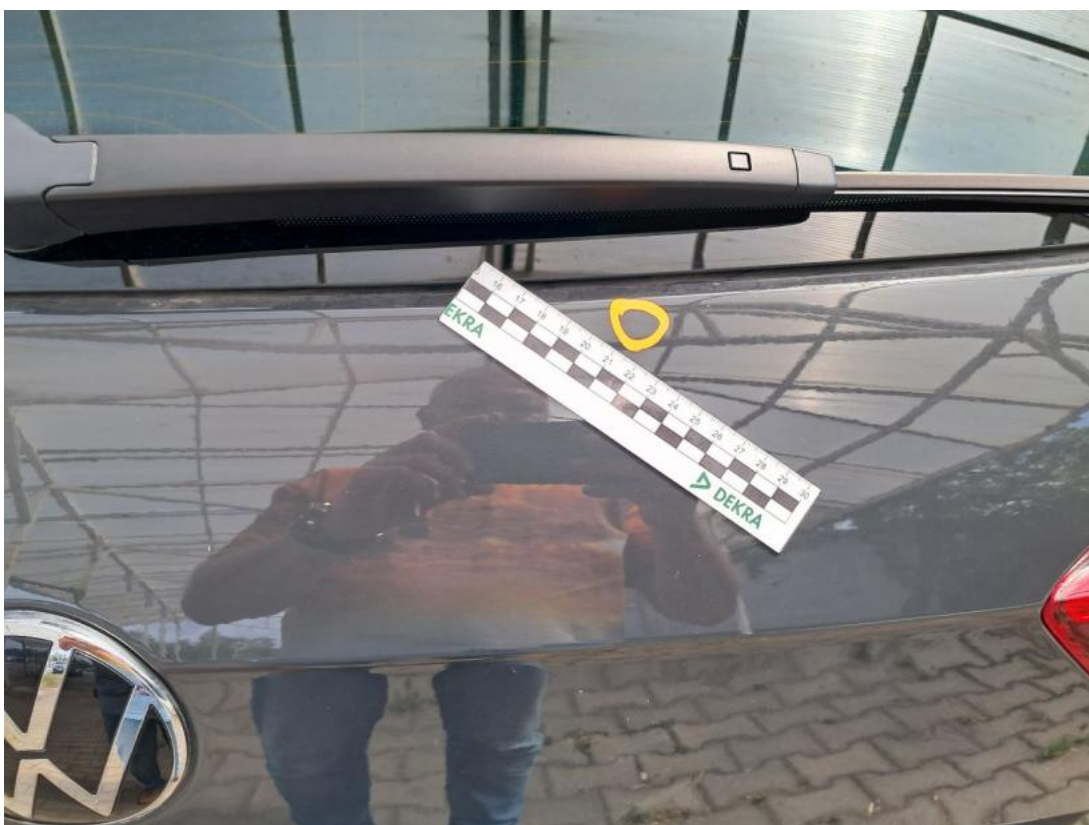
**Fot. 50**

Pokrywy bagażnika - Wgniecenie/odkształcenie 2

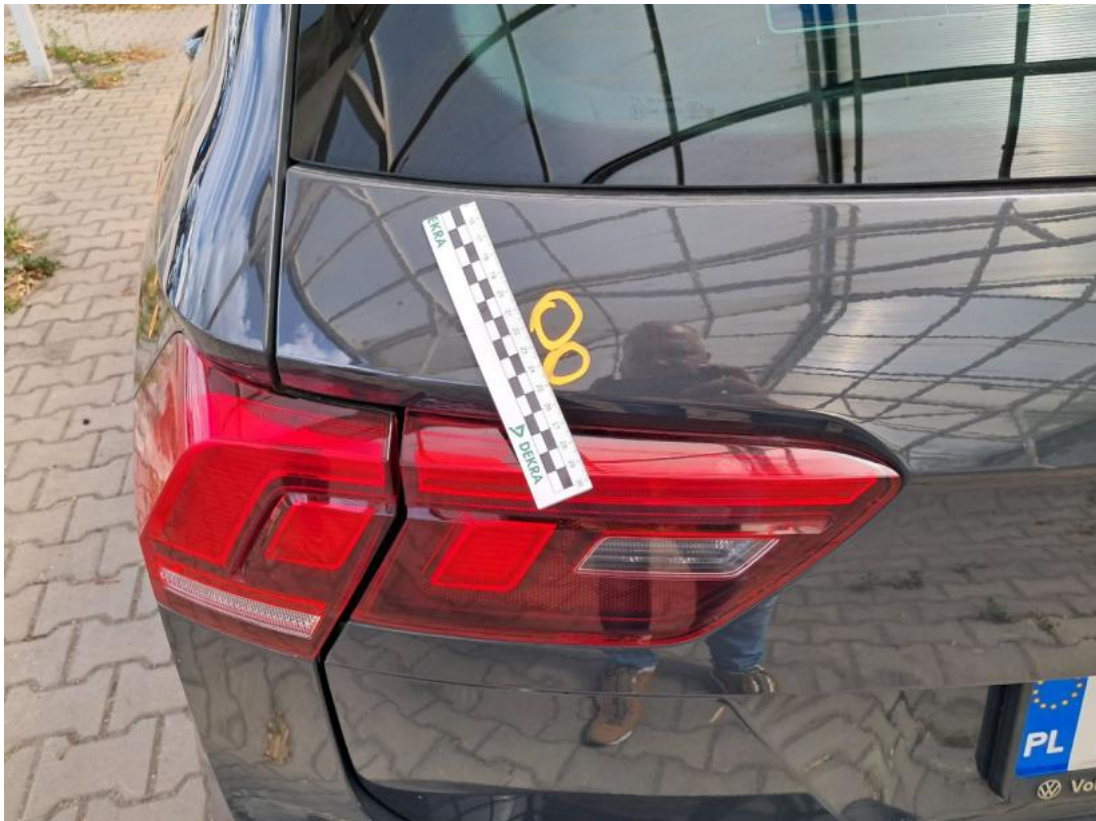
**Fot. 51**

Pokrywy bagażnika() - Wgniecenie/odkształcenie 3

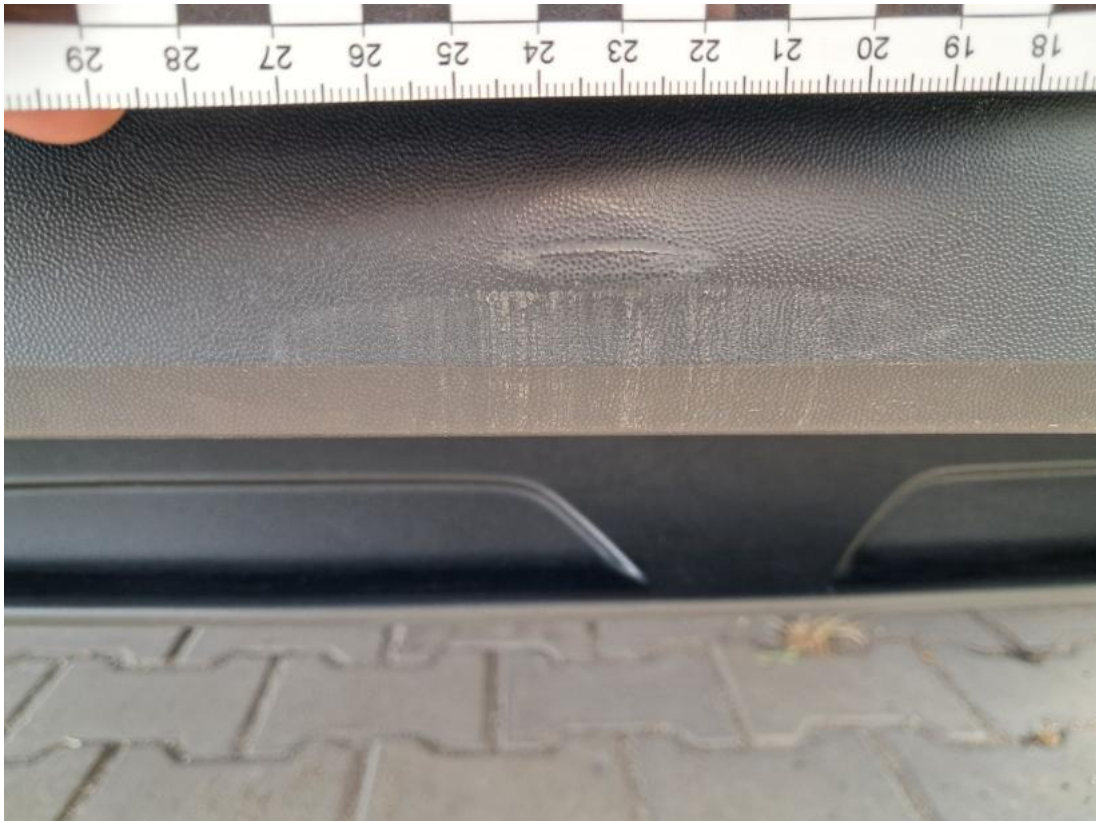
**Fot. 53**

Zderzak tylny cz dolna - Rysa/odprysk 1

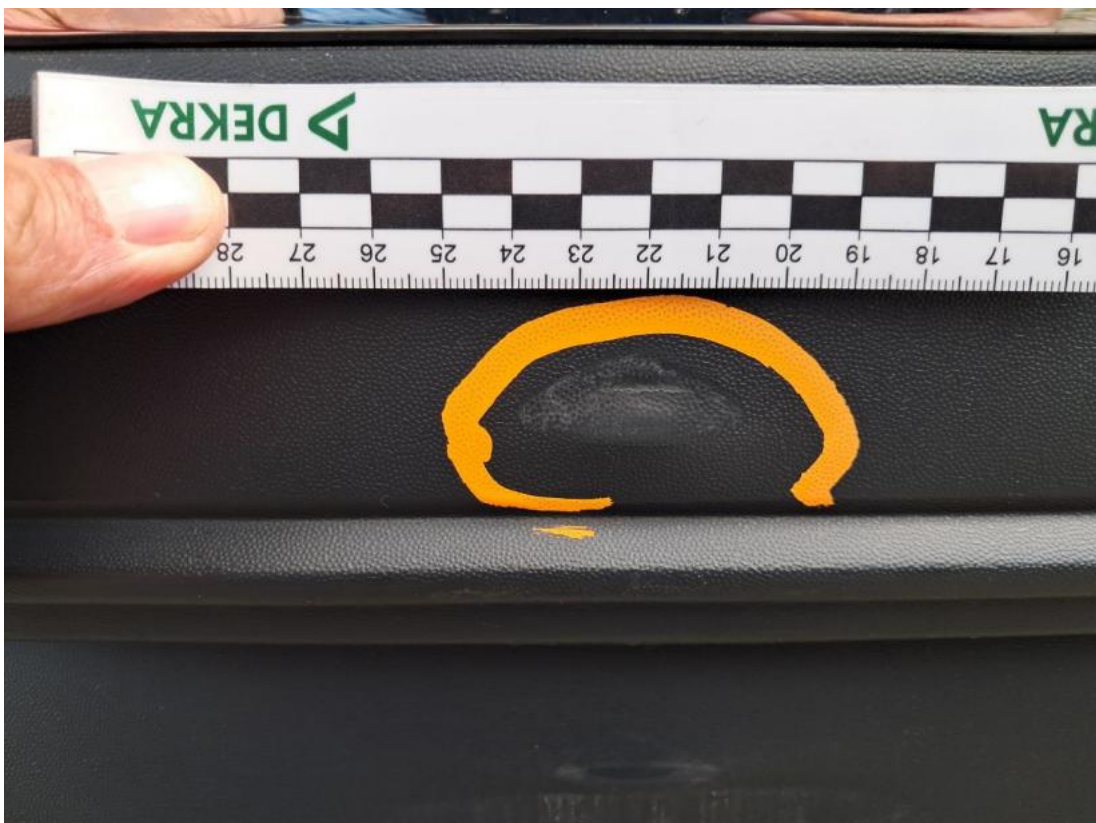
**Fot. 54**

| Poz. | Nazwa pozycji | Opis uszkodzeń | Kwalifik. | Naprawa [rbg] |
|---|---|---|---|---|
| 4 | Nakładka zderzaka tylnego, dół | wgniecenie/odkształcenie | WY | 2.7 |

Zderzak tylny cz dolna - Wgniecenie/odkształcenie 1

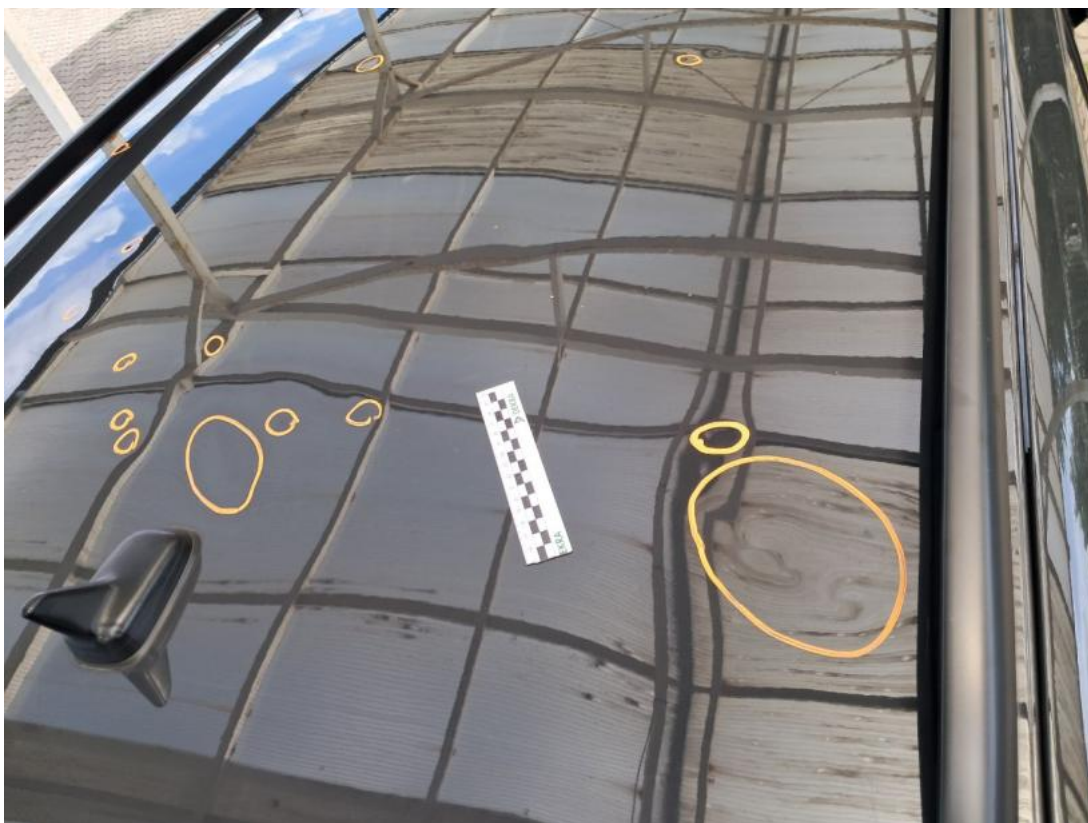
**Fot. 57**

| Poz. | Nazwa pozycji | Opis uszkodzeń | Kwalifik. | Naprawa [rbg] |
|---|---|---|---|---|
| 6 | Dach | wgniecenie/odkształcenie | NA | 3.5 |

Dach - Wgniecenie/odkształcenie 1

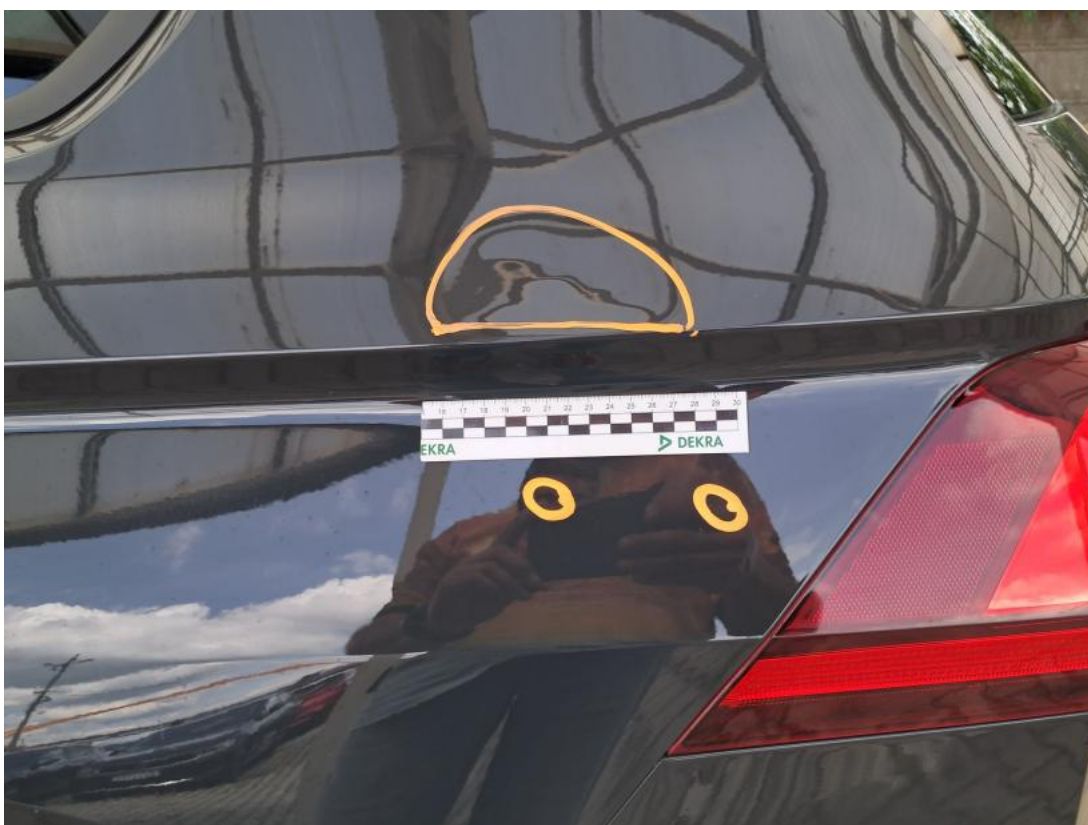
**Fot. 58**

| Poz. | Nazwa pozycji | Opis uszkodzeń | Kwalifik. | Naprawa [rbg] |
|---|---|---|---|---|
| 7 | Ślotnik tylny L | wgniecenie/odkształcenie | NA | 1 |

Błotnik tylny L / Ściana boczna L - Wgniecenie/odkształcenie 1

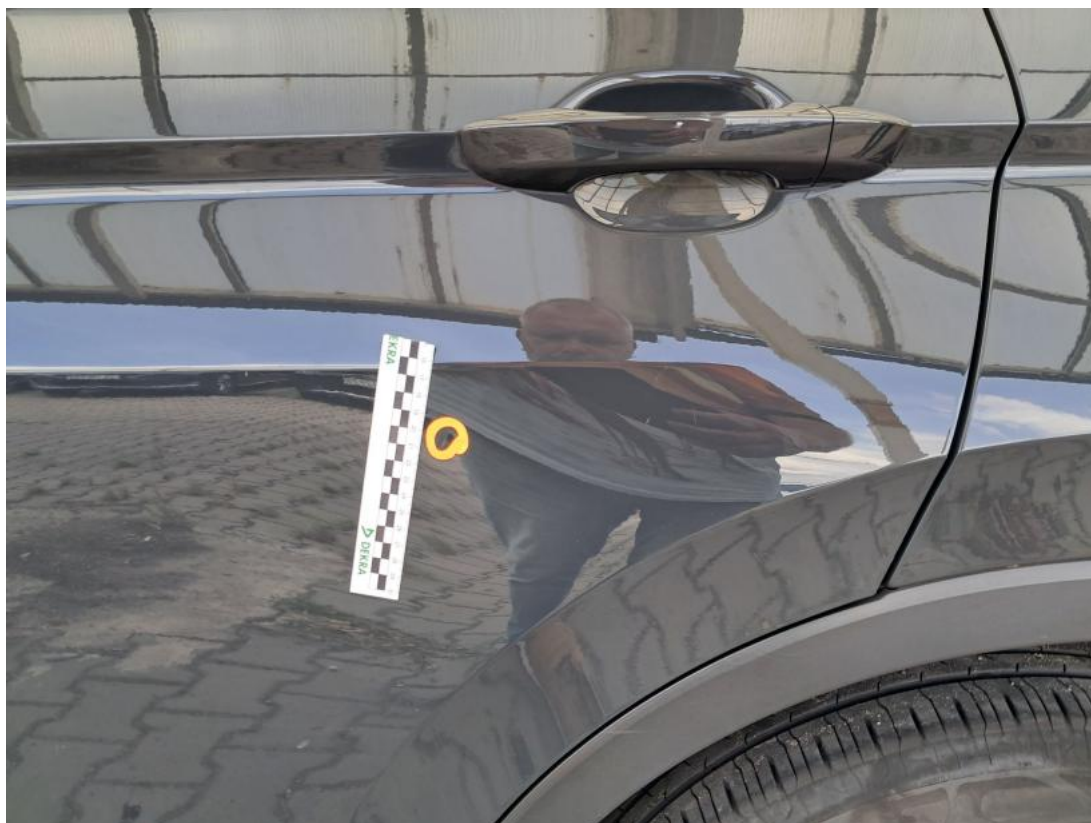
**Fot. 59**

| Poz. | Nazwa pozycji | Opis uszkodzeń | Kwalifik. | Naprawa [rbg] |
|---|---|---|---|---|
| 9 | Drzwi tylne (nieuzbrojone) L | wgniecenie/odkształcenie | | |

Drzwi tylne L - Wgniecenie/odkształcenie 1
