## Raport z oględzin pojazdu

| Numer raportu | 216939/10/25-11401 | Data raportu | 29-10-2025 |

| Numer identyfikacyjny (VIN) | <b>SALYA2BN8PA358870</b> |
| Marka, model | LAND ROVER Range Rover V... |

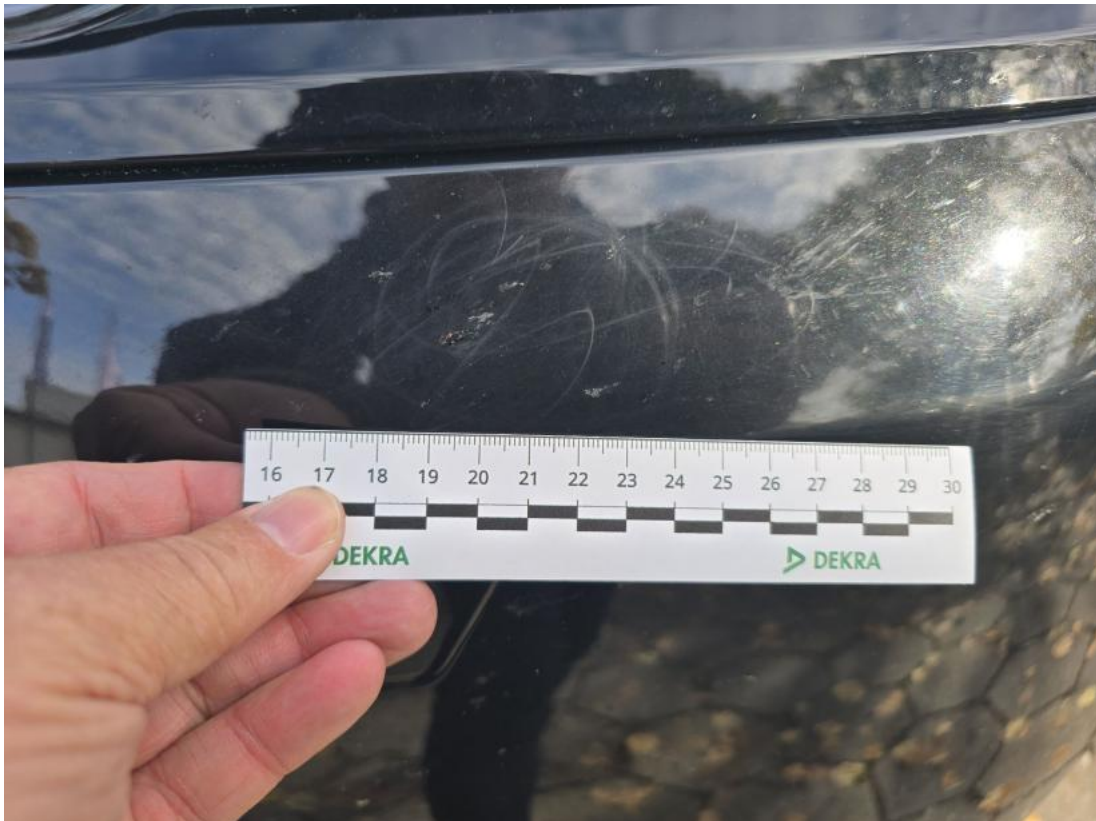
**Fot. 35**

| Poz. | Nazwa pozycji | Opis uszkodzeń | Kwalifik. | Naprawa [rbg] |
|---|---|---|---|---|
| 1 | Okladzina zderzaka przedniego | rysa/odprysk | | |

Zderzak - Rysa/odprysk 1

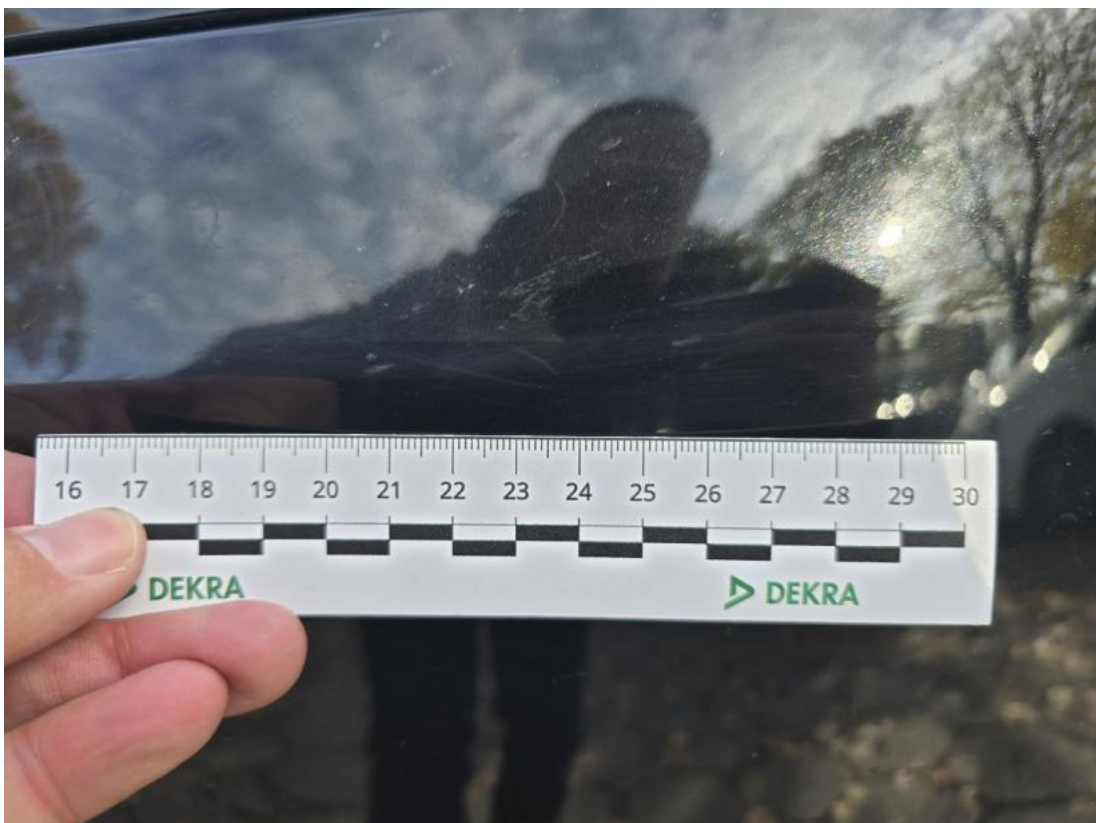
**Fot. 36**

Zderzak() - Rysa/odprysk 3

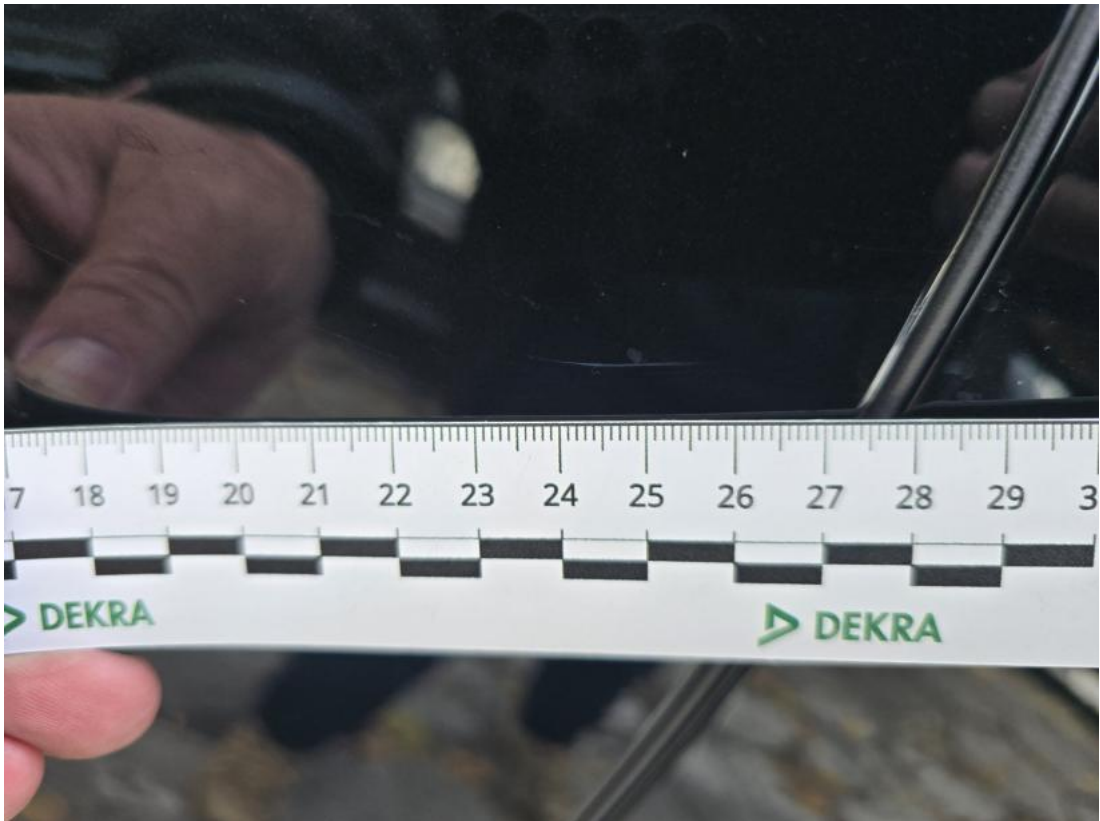
**Fot. 37**

| Poz. | Nazwa pozycji | Opis uszkodzeń | Kwalifik. | Naprawa [rbg] |
|---|---|---|---|---|
| 2 | Drzwi tylne (nieuzbrojone) R | rysa/odprysk, wgniecenie/odkształcenie | | |

Drzwi tylne P - Rysa/odprysk 1

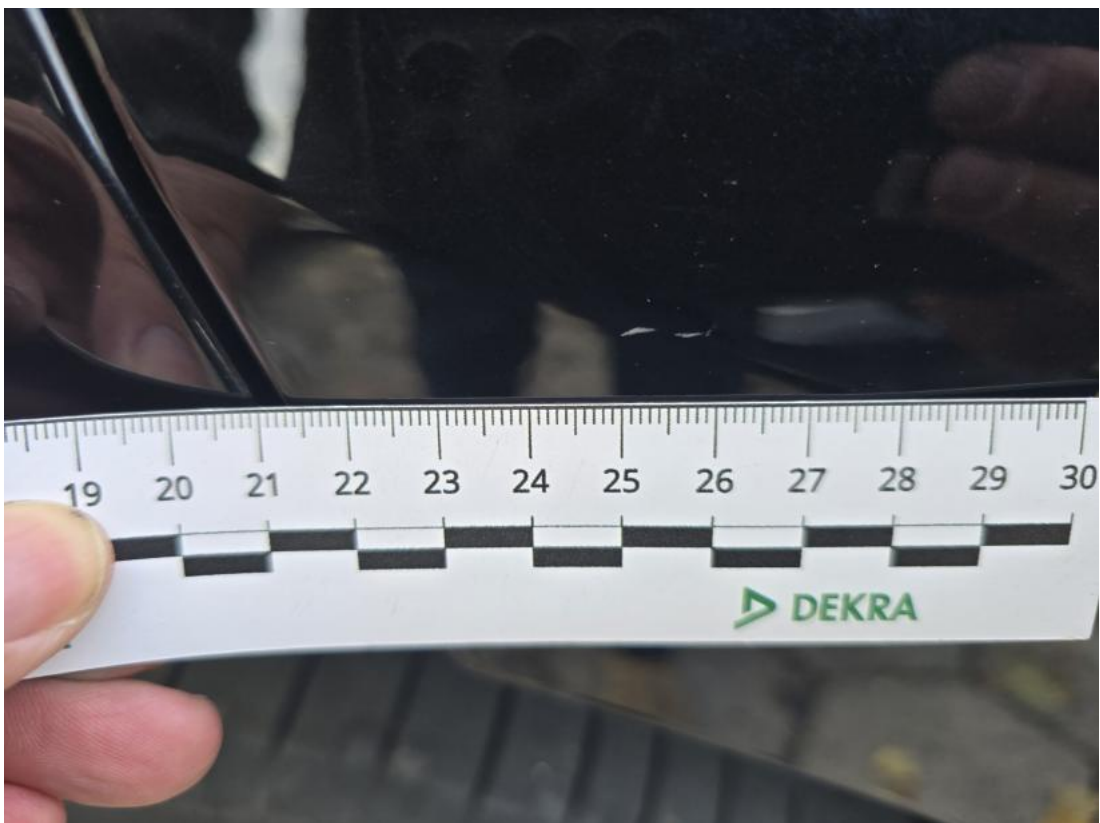
**Fot. 38**

Drzwi tylne P() - Rysa/odprysk 3

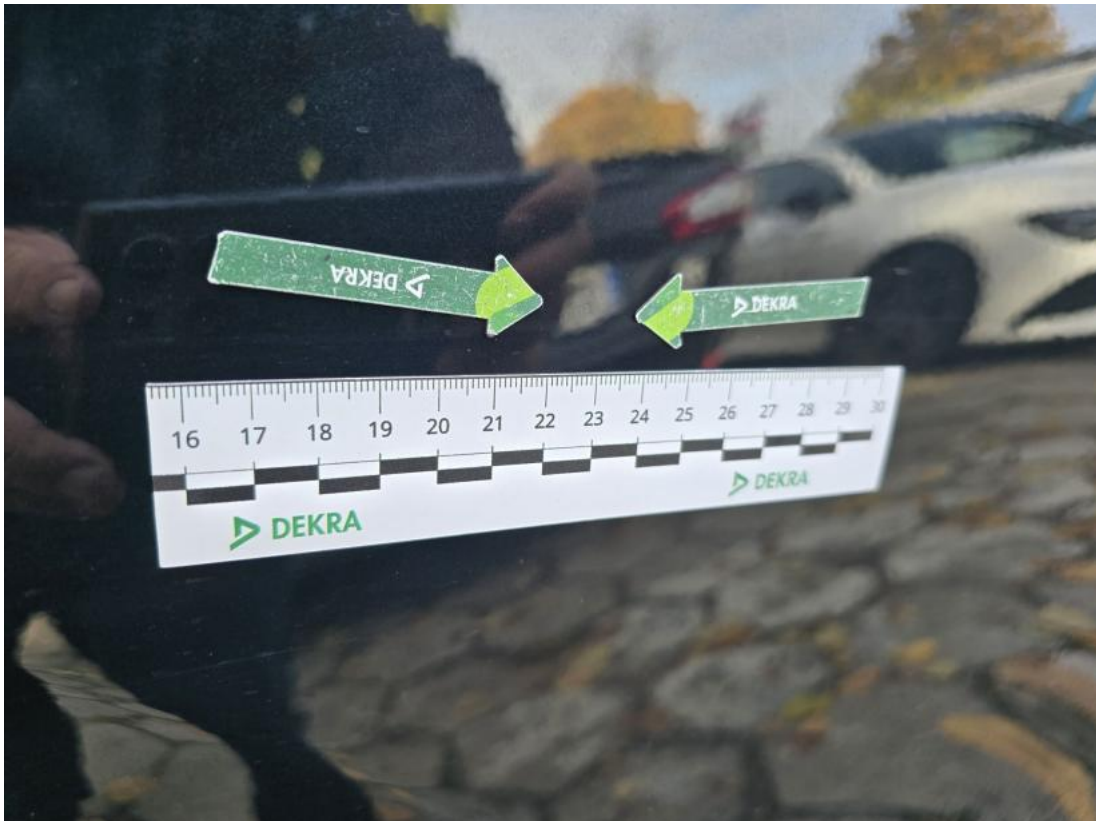
**Fot. 39**

Drzwi tylne P - Wgniecenie/odkształcenie 1

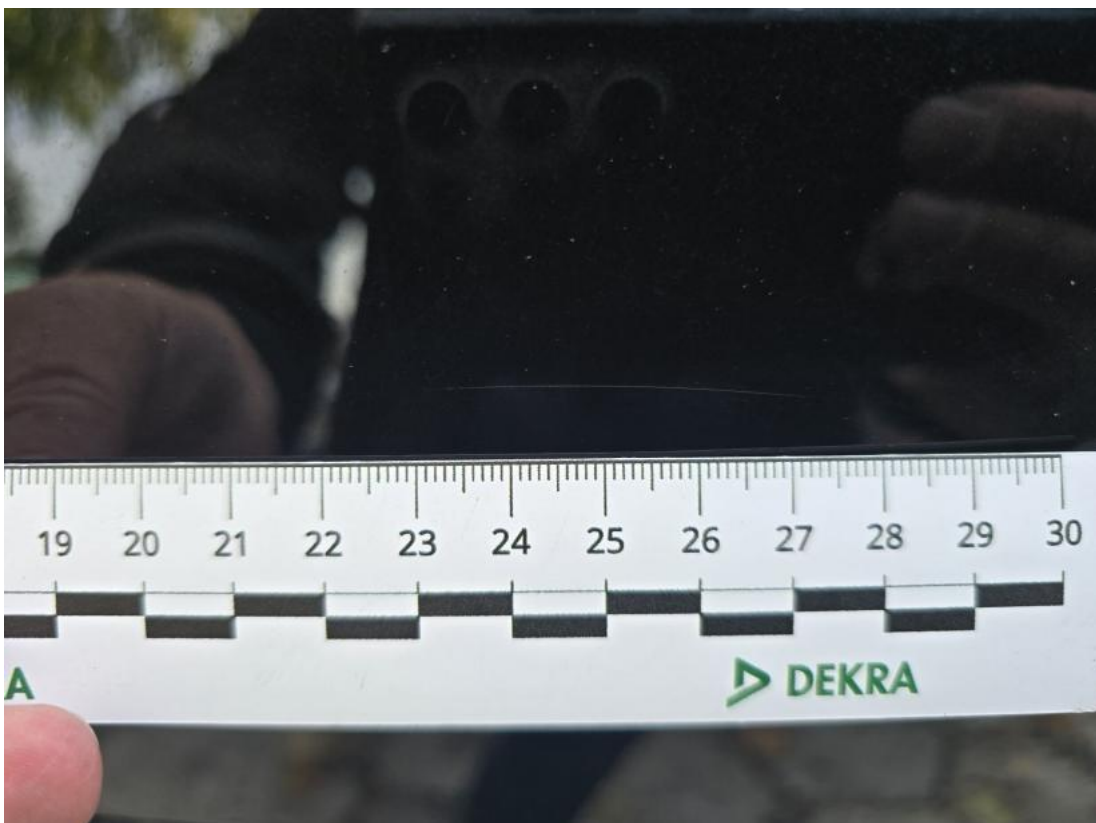
**Fot. 40**

| 5 | Błotnik tylny R | rysa/odprysk | | |

Błotnik tylny P / Ściana boczna P - Rysa/odprysk 1

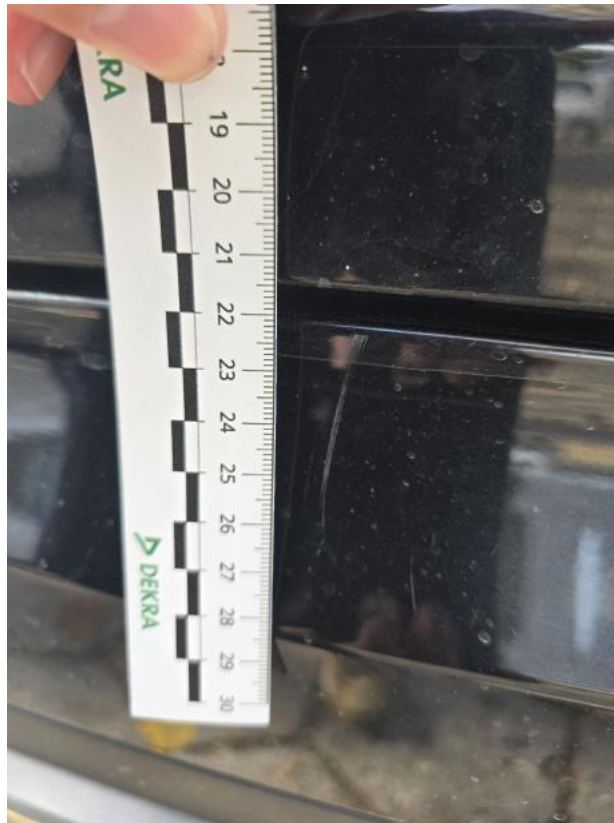
**Fot. 41**

| 3 | Okladzina zderzaka tylnego | rysa/odprysk | | |

Zderzak tylny - Rysa/odprysk 1

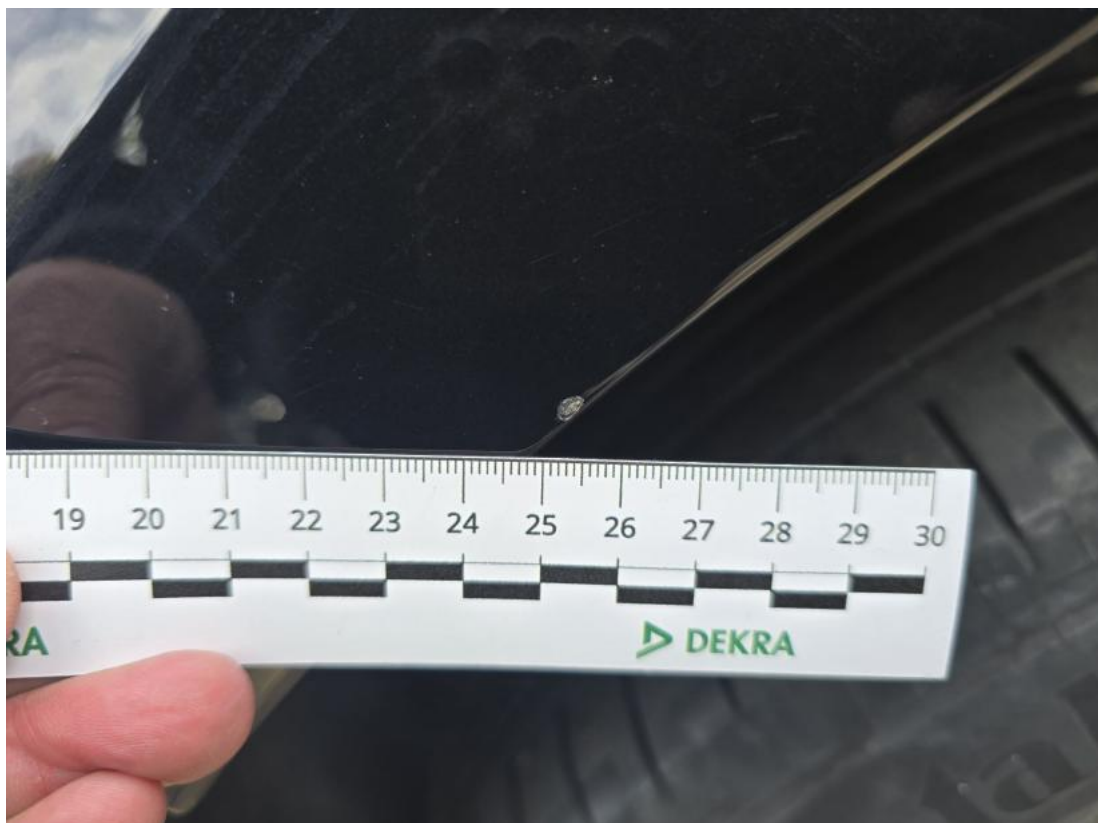
**Fot. 42**

| 4 | Błotnik tylny L | rysa/odprysk | | |

Błotnik tylny L / Ściana boczna L - Rysa/odprysk 1
