## Raport z oględzin pojazdu

| Numer raportu | 00888/8/26-17802 | Data raportu | 15-08-2026 |

| Marka, model | FORD Transit 350 EcoBlue Eu... |
| Numer rejestracyjny | WJ1308N |

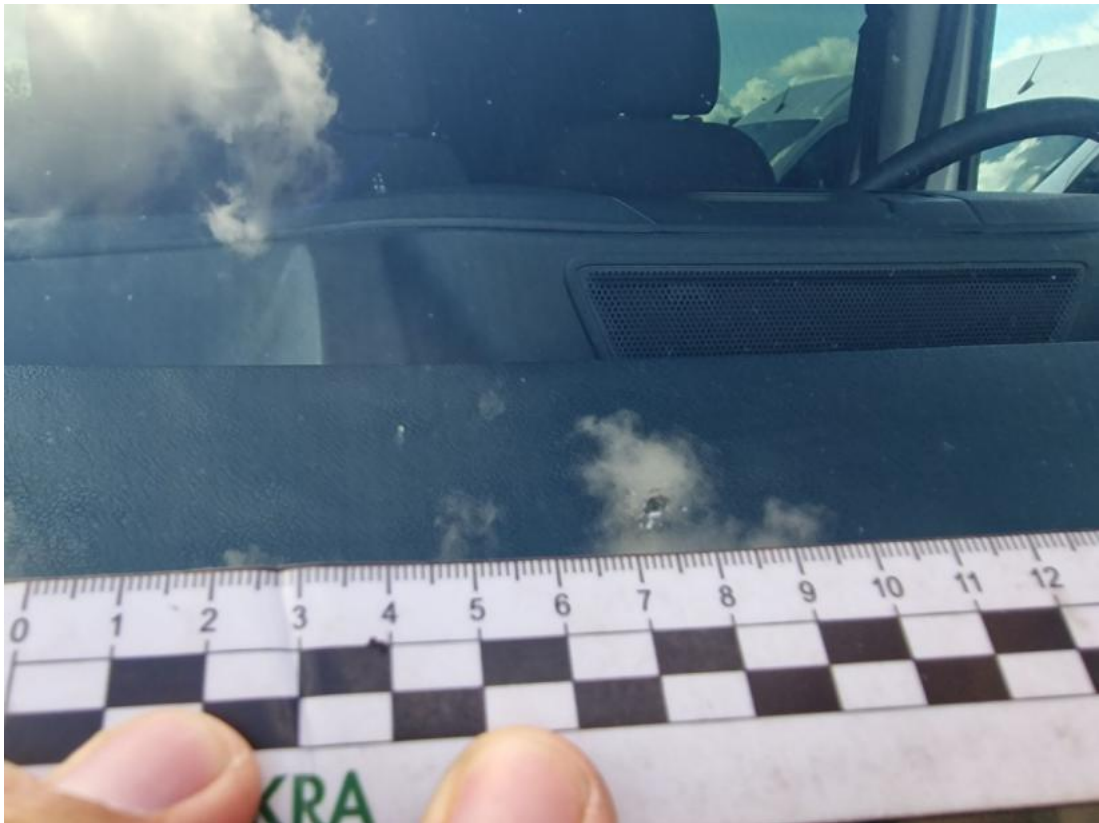
**Fot. 37**

| Poz. | Nazwa pozycji | Opis uszkodzeń | Kwalifik. | Naprawa [rbg] |
|---|---|---|---|---|
| 5 | Szyba przednia barwiona | rysa/odprysk | | |

Szyba czołowa - Rysa/odprysk 1

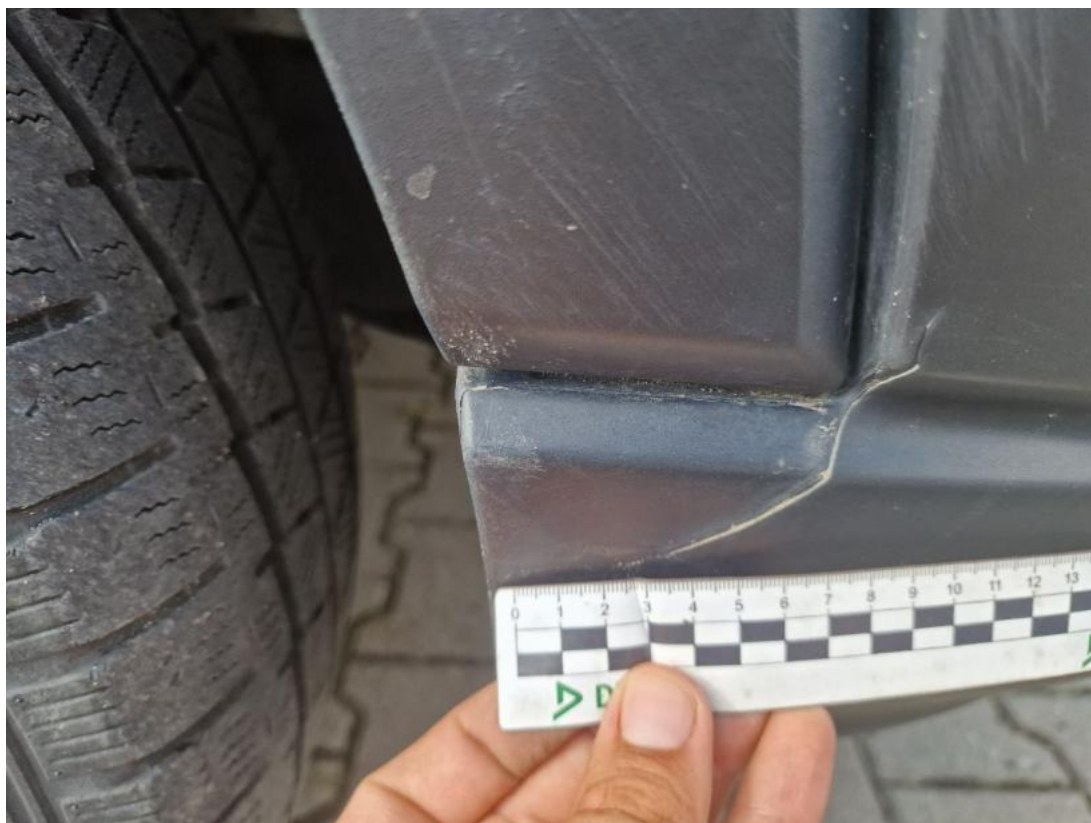
**Fot. 39**

| Poz. | Nazwa pozycji | Opis uszkodzeń | Kwalifik. | Naprawa [rbg] |
|---|---|---|---|---|
| 1 | Nakładka zderzaka przedniego, dół | pęknięcie | WY | 1.1 |

Zderzak - Pęknięcie/rozerwanie 1

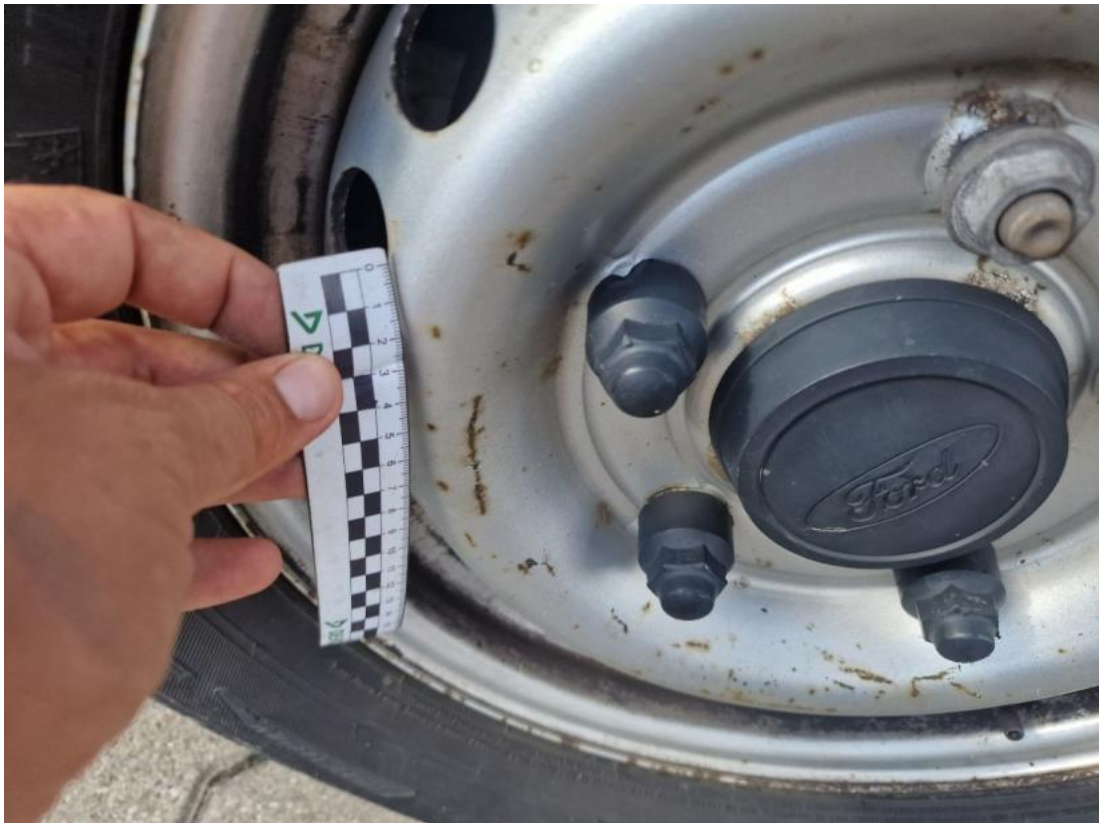
**Fot. 41**

| 16 | Tarcza koła przód R | zarysowania eksploatacyjne | | |

Felga przednia P - Inne 1

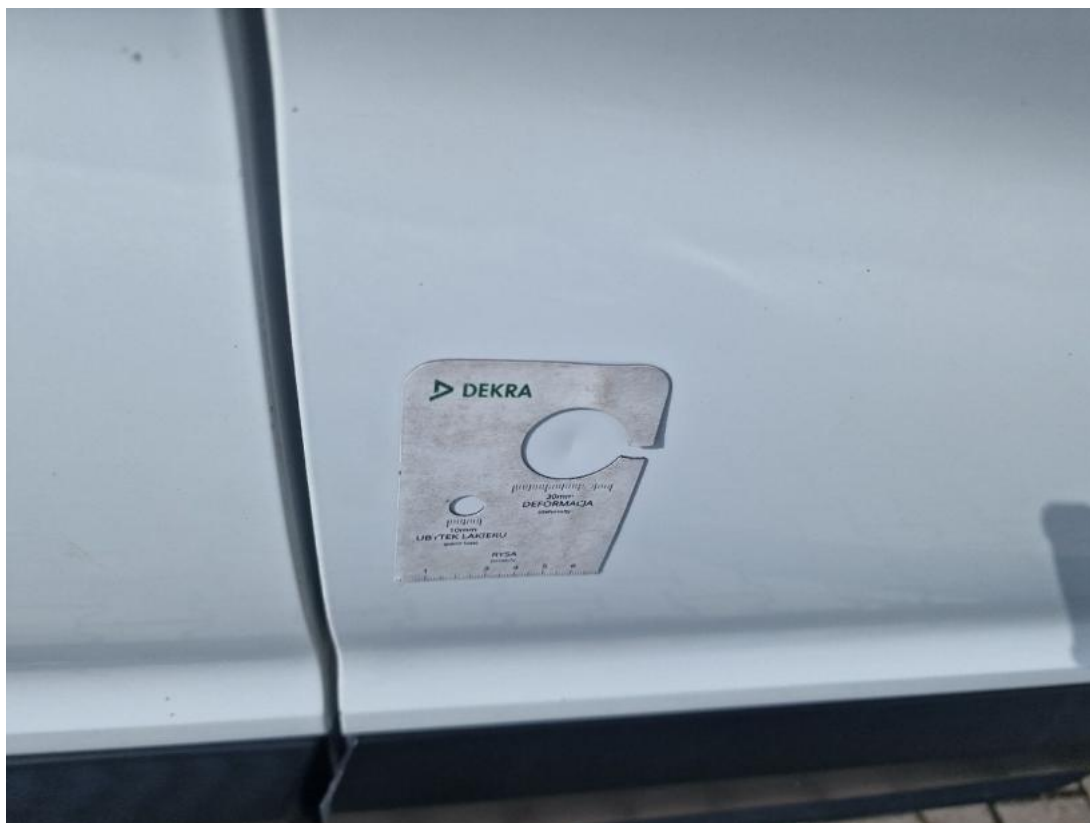
**Fot. 43**

| Poz. | Nazwa pozycji | Opis uszkodzeń | Kwalifik. | Naprawa [rbg] |
|---|---|---|---|---|
| 6 | Drzwi przednie (nieuzbrojone) R | wgniecenie/odkształcenie | | |

Drzwi przednie P - Wgniecenie/odkształcenie 1

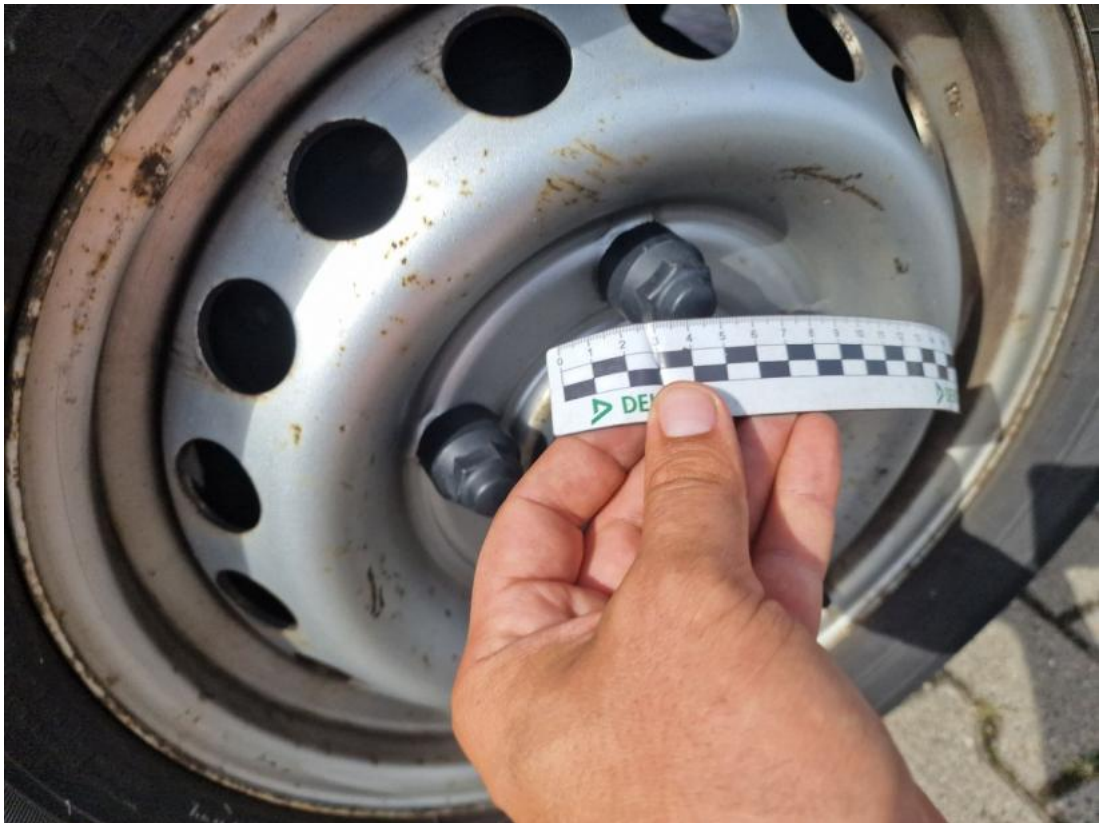
**Fot. 47**

| 18 | Tarcza koła tył R | zarysowania eksploatacyjne | | |

Felga tylna P - Inne 1

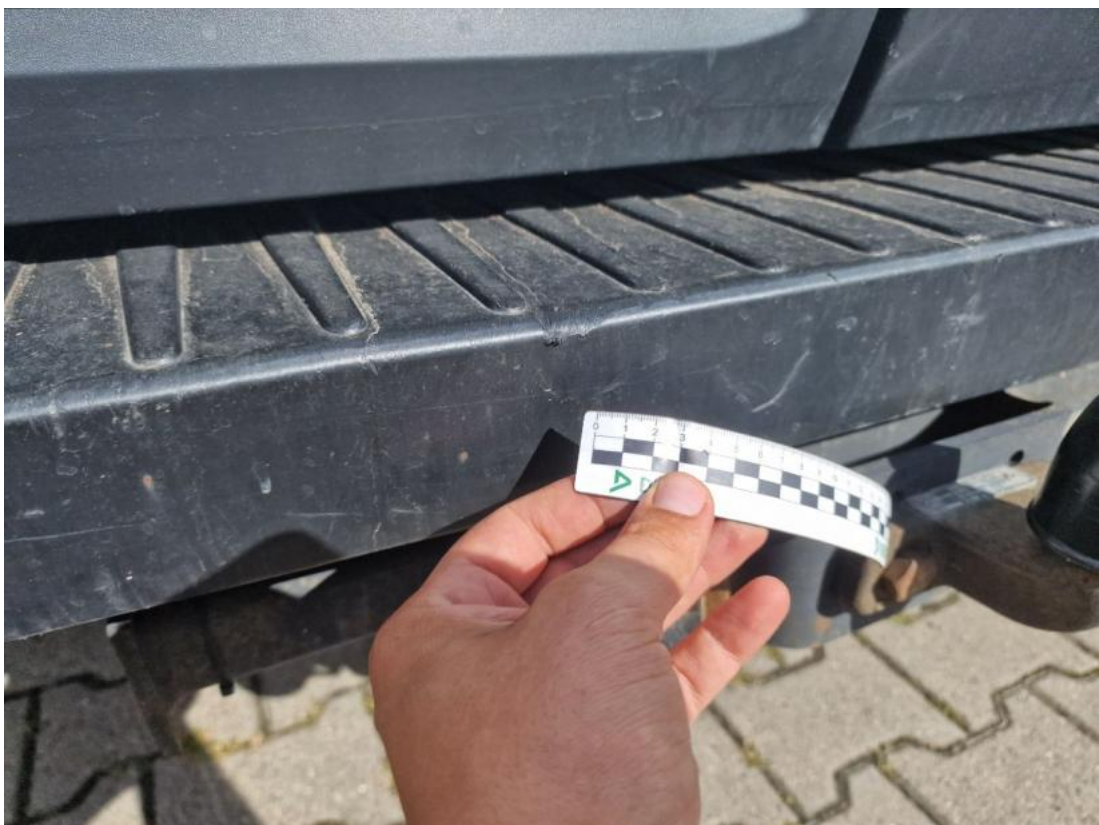
**Fot. 50**

| Poz. | Nazwa pozycji | Opis uszkodzeń | Kwalifik. | Naprawa [rbg] |
|---|---|---|---|---|
| 8 | Zderzak, środek | rysa/odprysk | | |

Zderzak tylny - Rysa/odprysk 1

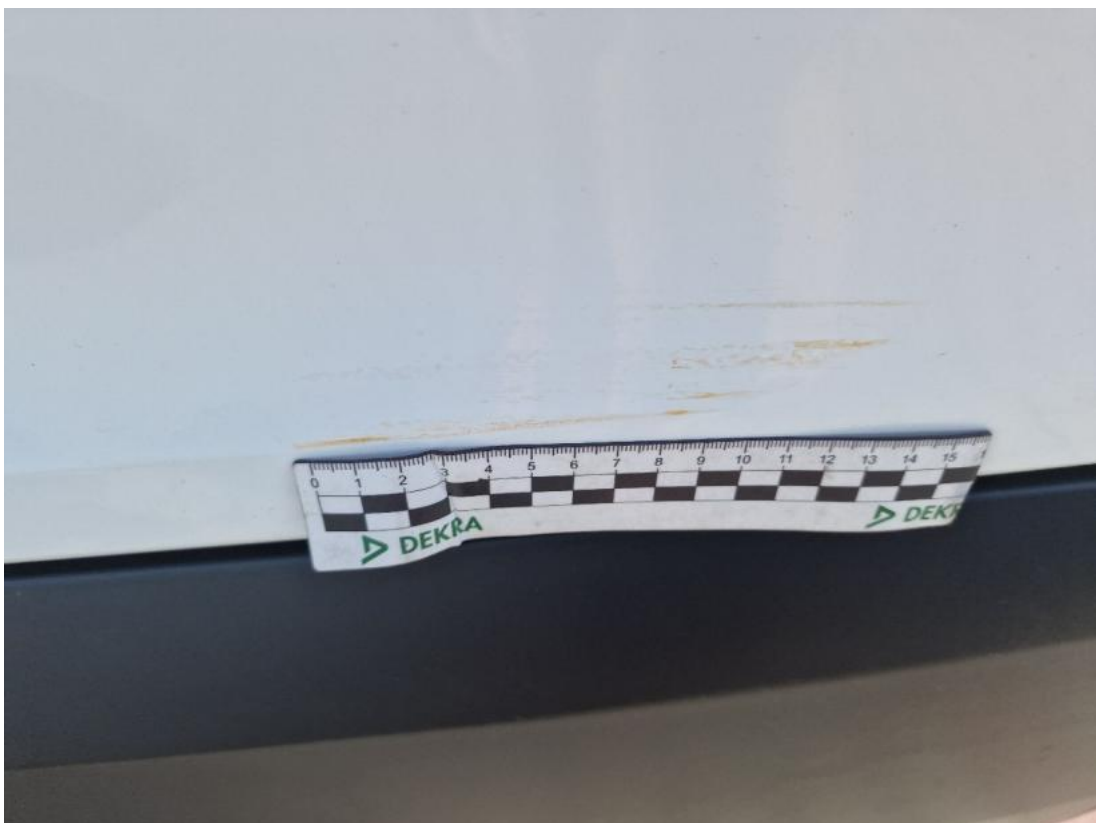
**Fot. 52**

| Poz. | Nazwa pozycji | Opis uszkodzeń | Kwalifik. | Naprawa [rbg] |
|---|---|---|---|---|
| 9 | Błotnik tylny L | zarysowanie | | |

Błotnik tylny L / Ściana boczna L - Rysa/odprysk 1

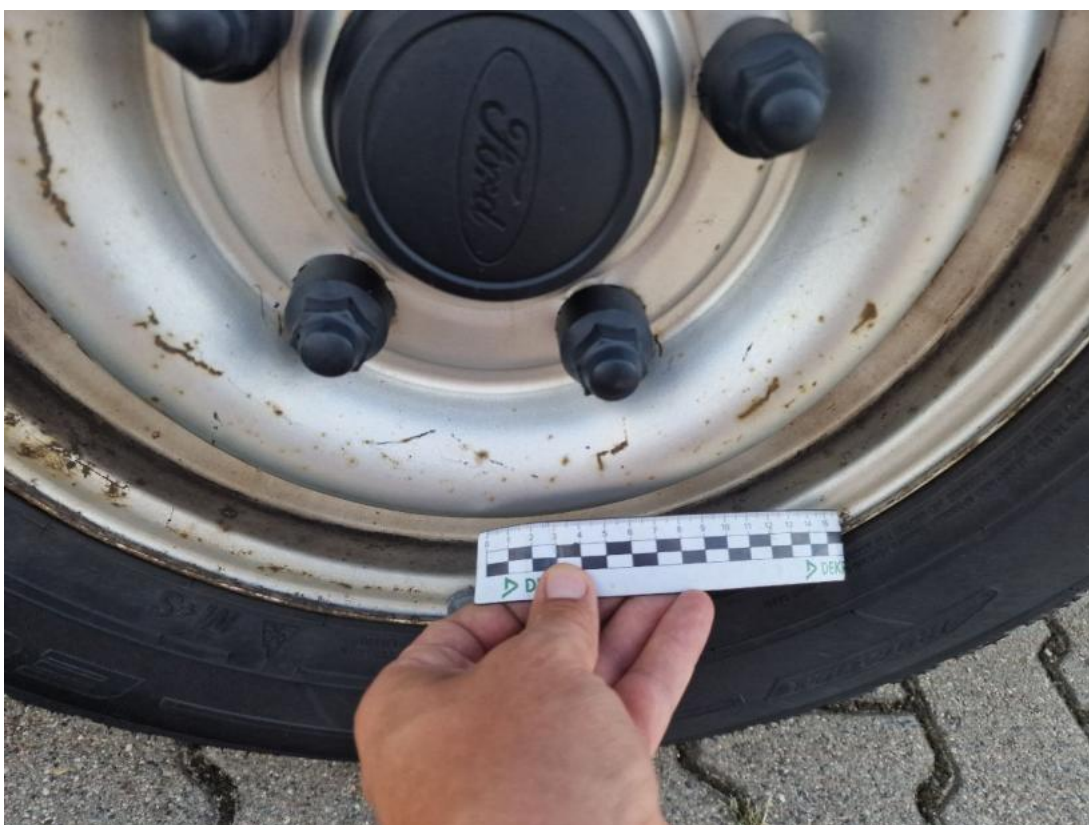
**Fot. 54**

| 17 | Tarcza koła tył L | zarysowania eksploatacyjne | | |

Felga tylna L - Inne 1

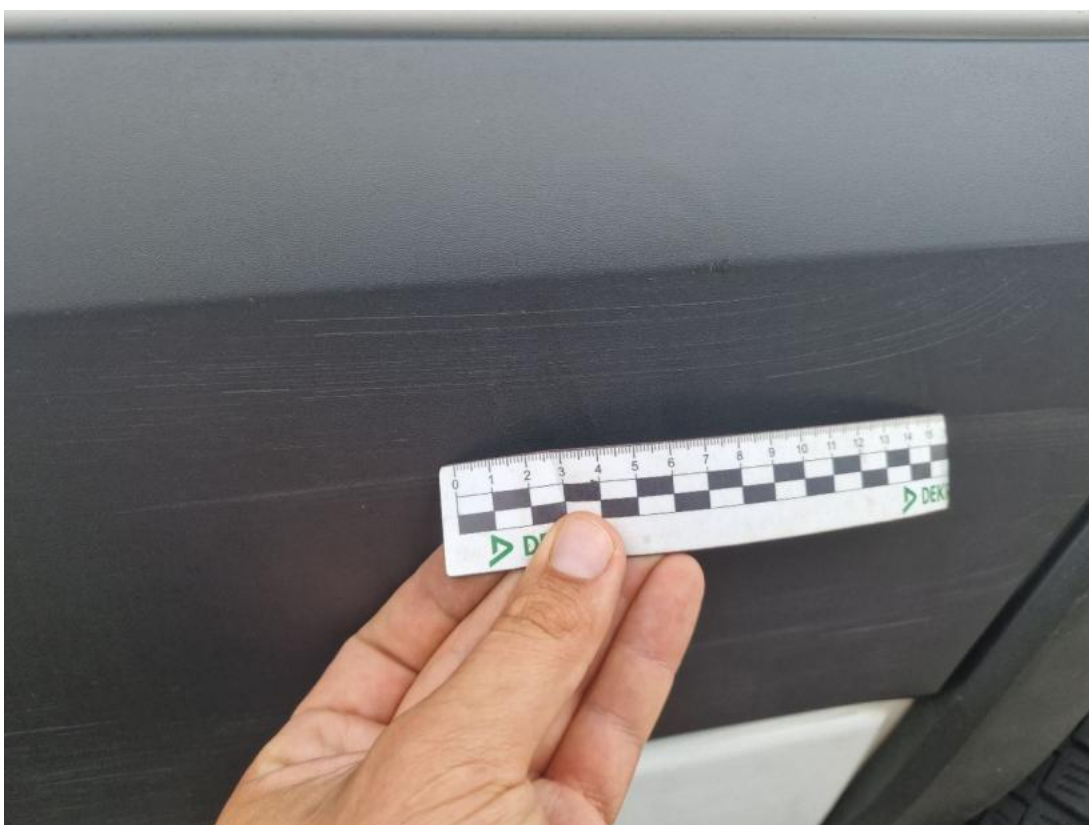
**Fot. 56**

| 12 | Oslona blotnika tylnego, dolna przednia L | zarysowanie | | |

Listwa krawędzi błotnika tyl L - Rysa/odprysk 1

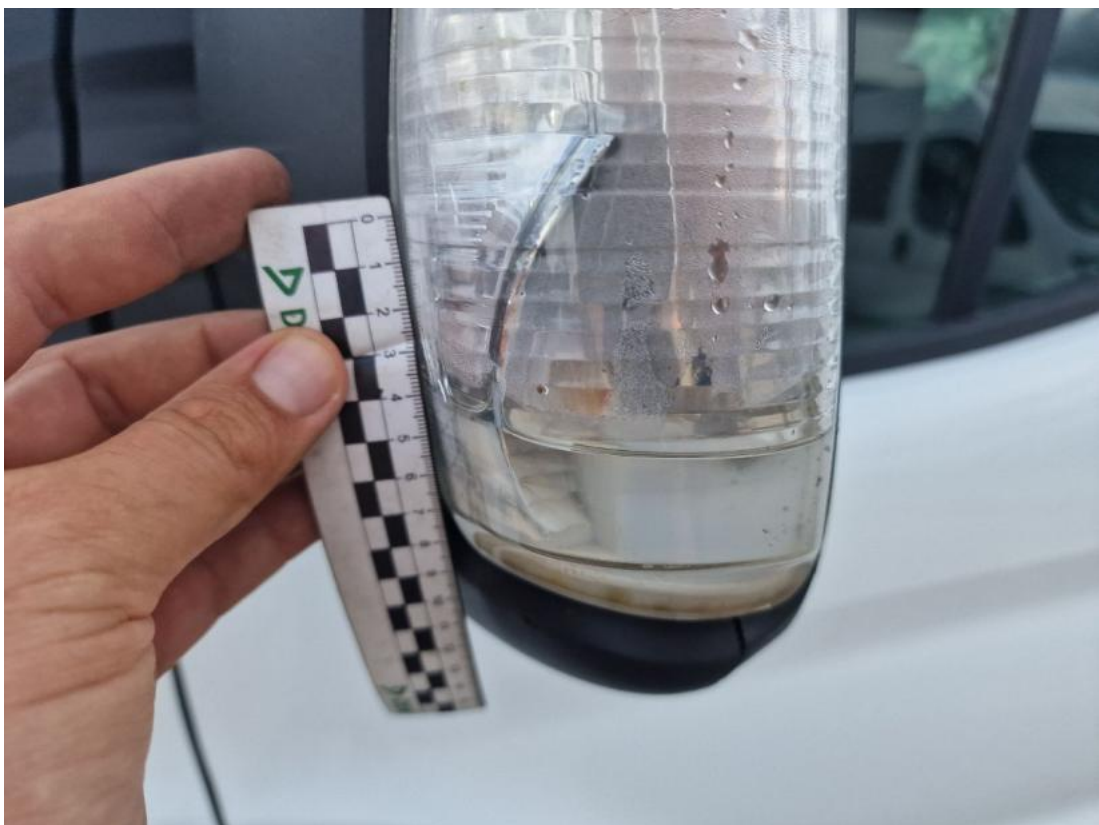
**Fot. 58**

Lusterko zew L - Inne 1

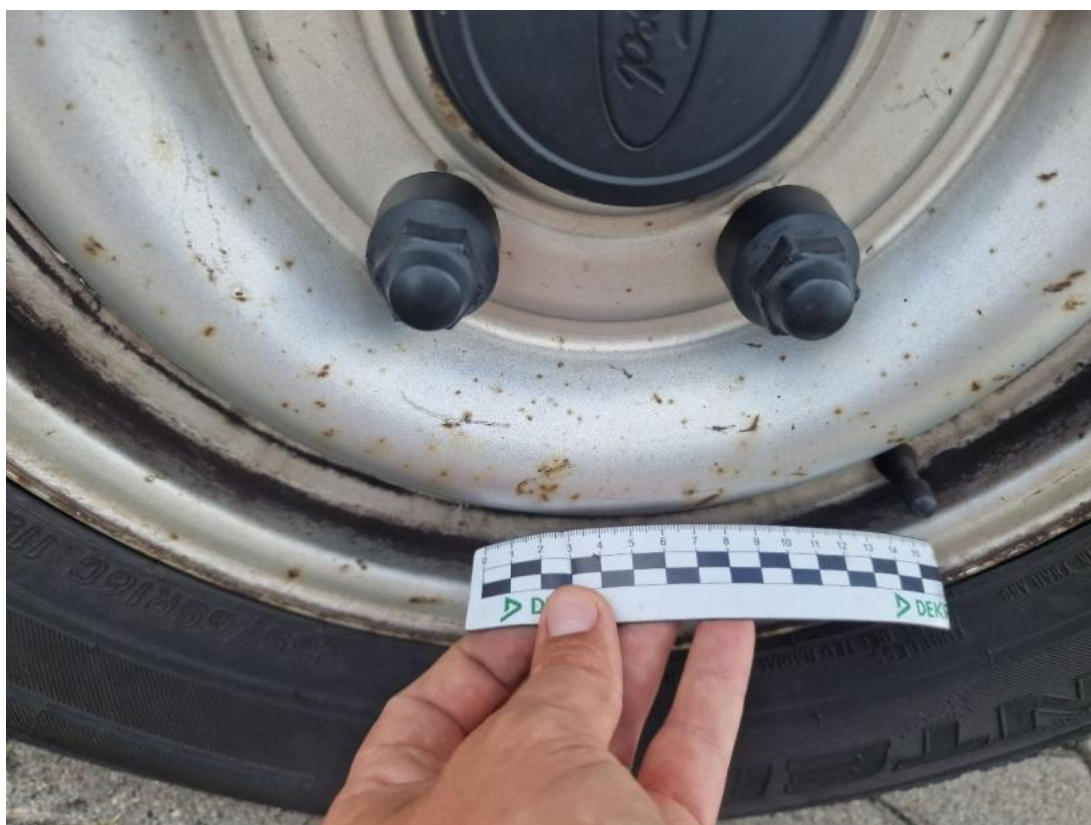
**Fot. 60**

| 15 | Tarcza koła przód L | zarysowania eksploatacyjne | | |

Felga przednia L - Inne 1

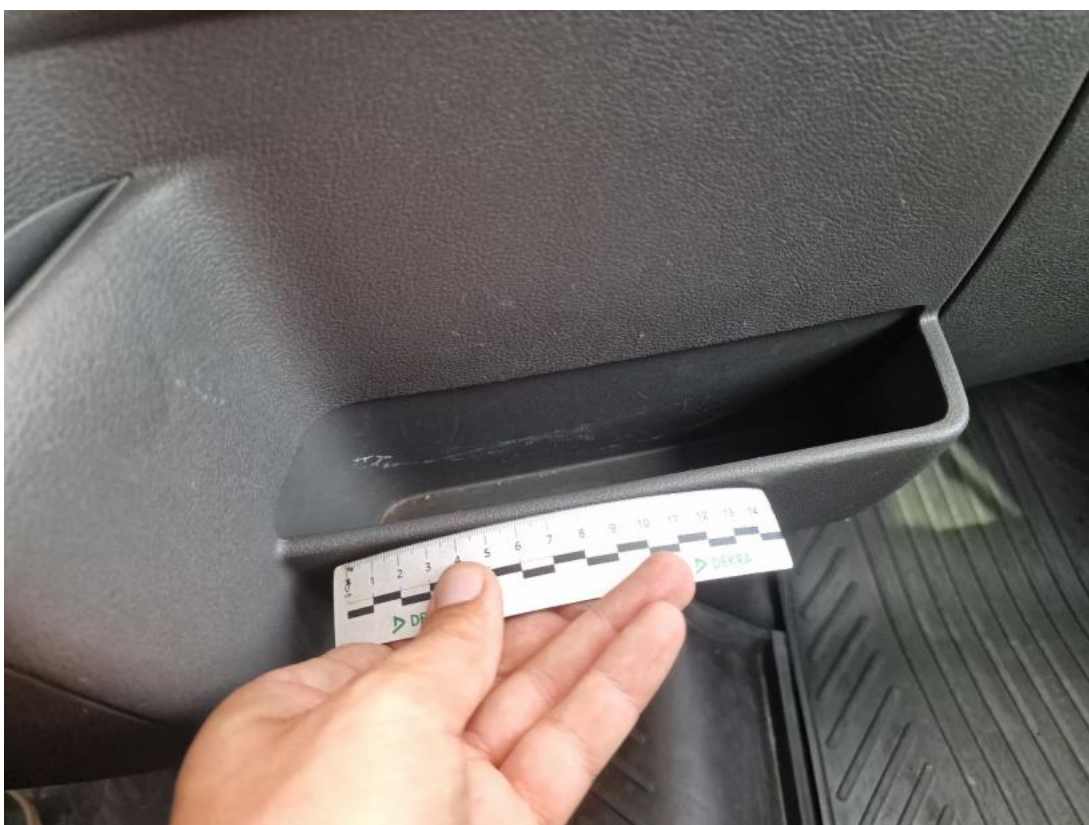
**Fot. 64**

| 19 | Deska rozdzielcza | rysa/odprysk | | |

Deska rozdzielcza() - Rysa/odprysk 3

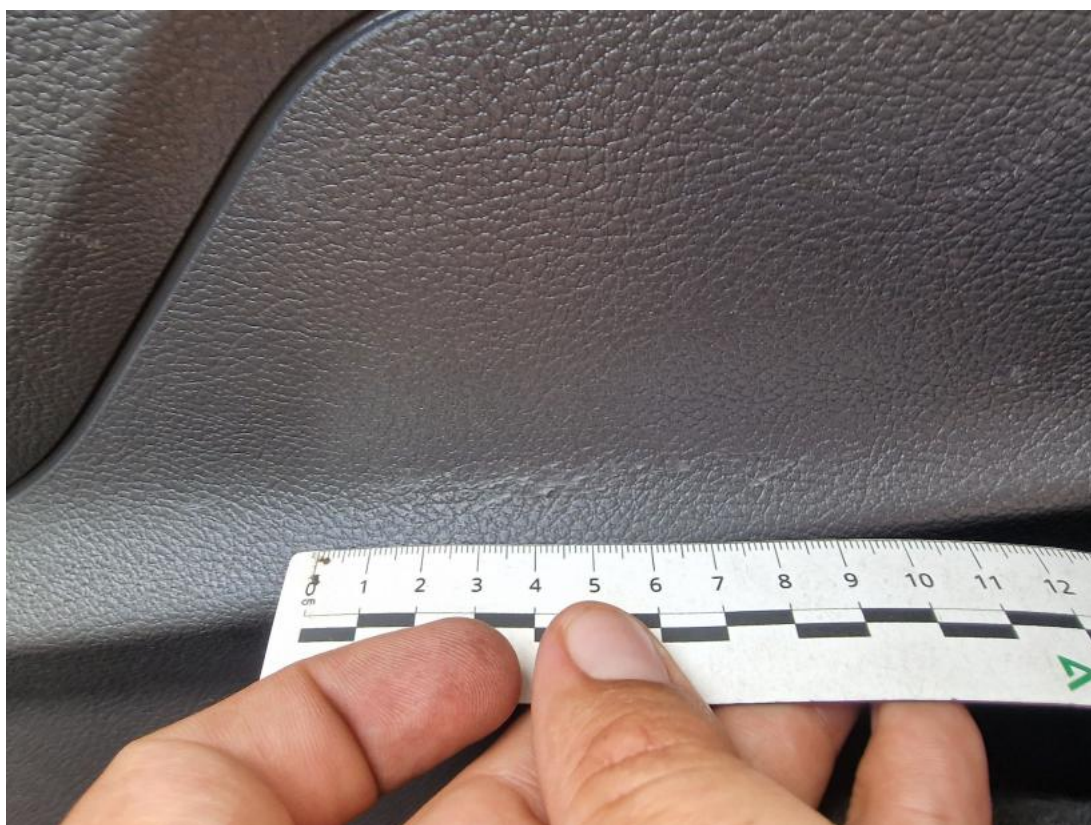
**Fot. 66**

| 20 | Tapicerka drzwi, przód R | zarysowania eksploatacyjne | | |

Tapicerka drzwi przednich P - Rysa/odprysk 1

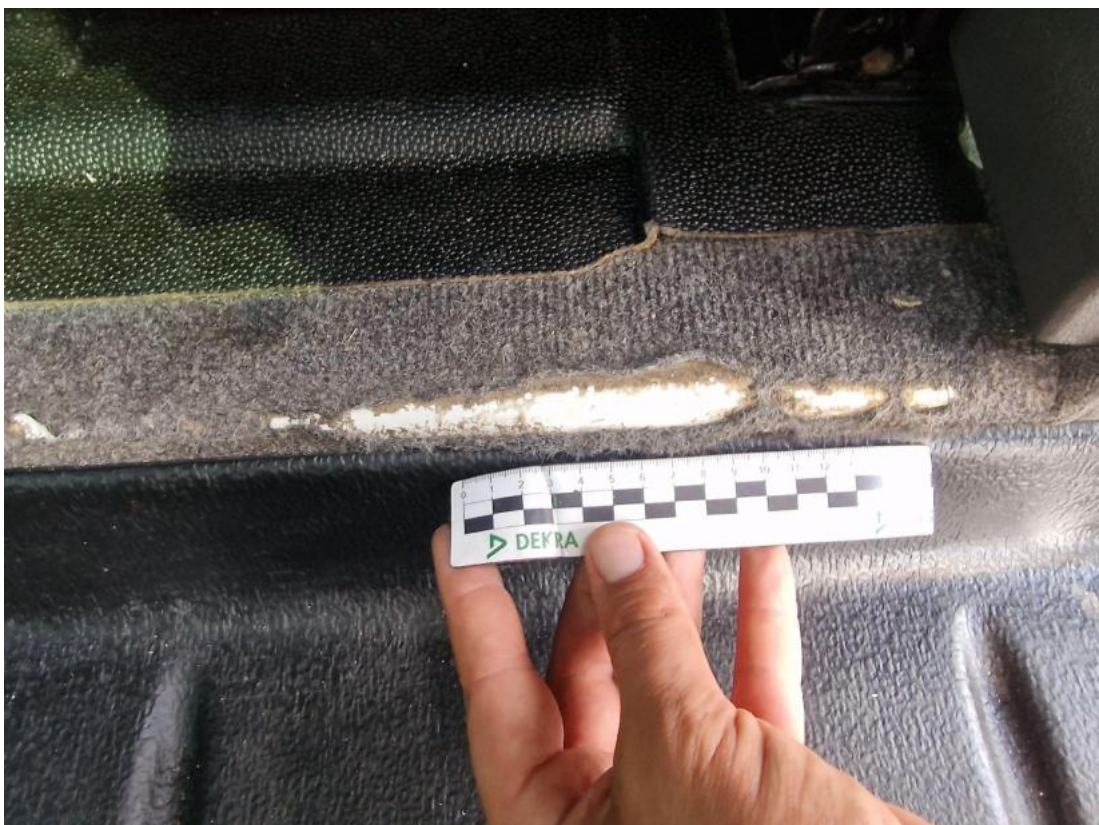
**Fot. 68**

| Poz. | Nazwa pozycji | Opis uszkodzeń | Kwalifik. | Naprawa [rbg] |
|---|---|---|---|---|
| 3 | Dywanik środkowy | pęknięcie | WY | 1.8 |

Dywanik tyl L - Pęknięcie/rozerwanie 1

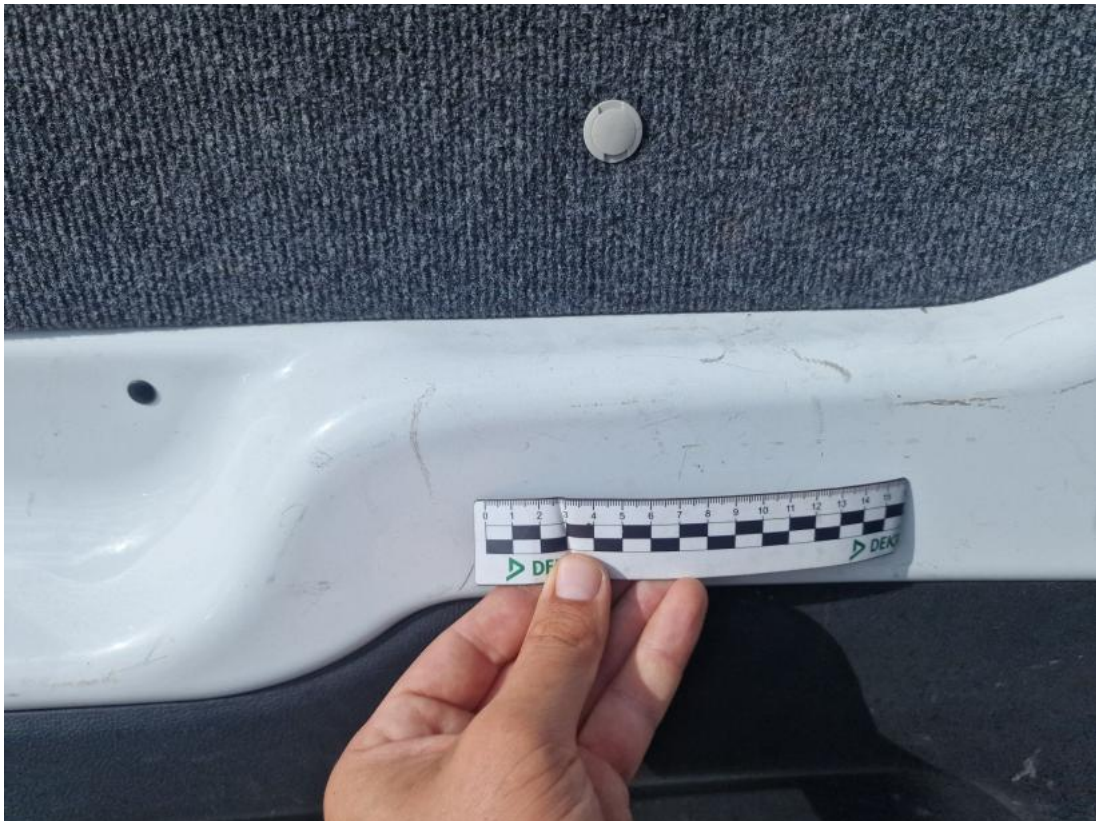
**Fot. 71**

| 13 | Drzwi tylne, skrzydło lewe L | zarysowania eksploatacyjne | | |

Drzwi tyłu lewe - Rysa/odprysk 1

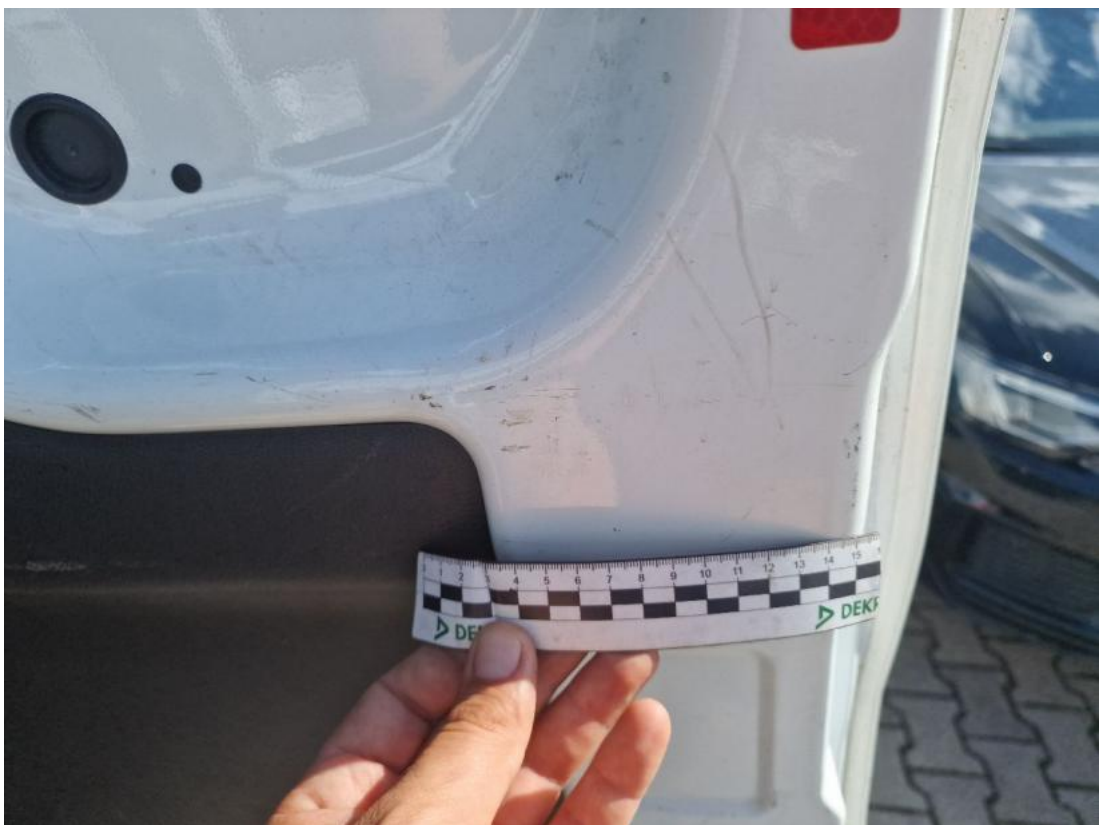
**Fot. 74**

| 14 | Drzwi tylne, skrzydło prawe R | zarysowania eksploatacyjne | | |

Drzwi tyłu prawe - Rysa/odprysk 1

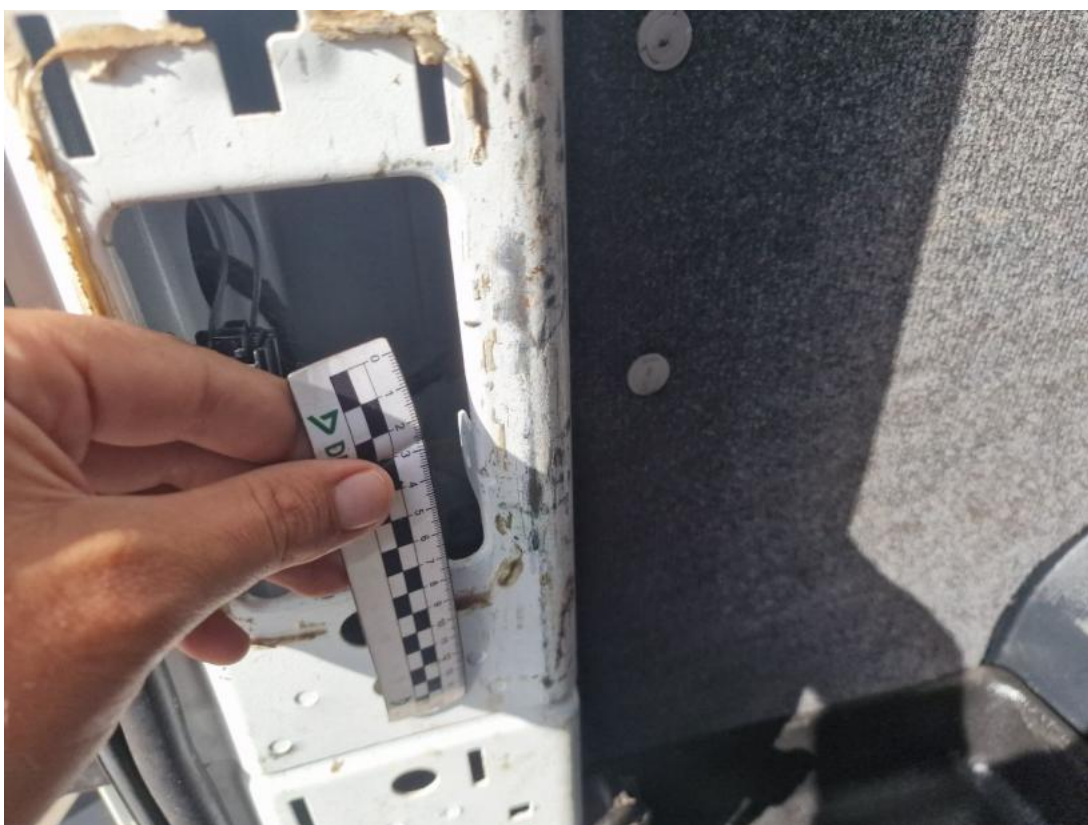
**Fot. 76**

Ściana lewa - Rysa/odprysk 1

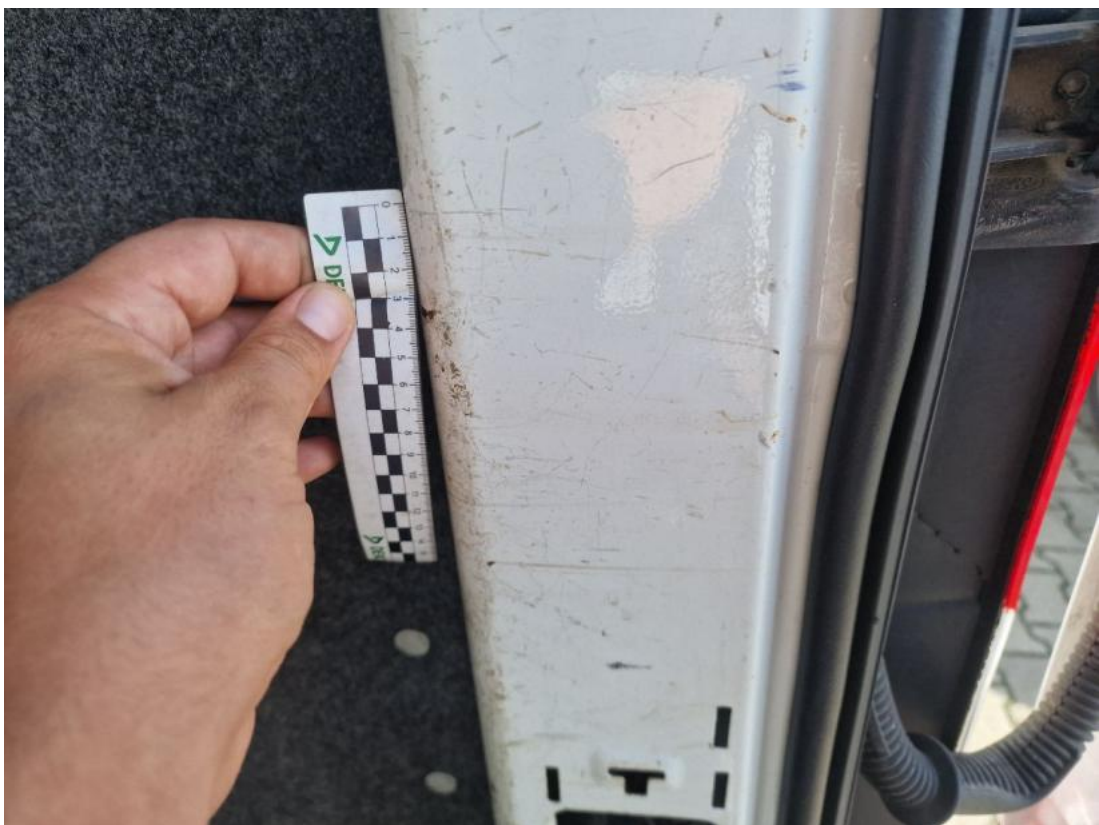
**Fot. 78**

Ściana prawa - Rysa/odprysk 1
