## Raport z oględzin pojazdu

| Numer raportu | 12916/8/26-15201 | Data raportu | 04-08-2026 |

| Marka, model | SKODA Rapid Spaceback 17-19 |
| Numer rejestracyjny | WU6113G |

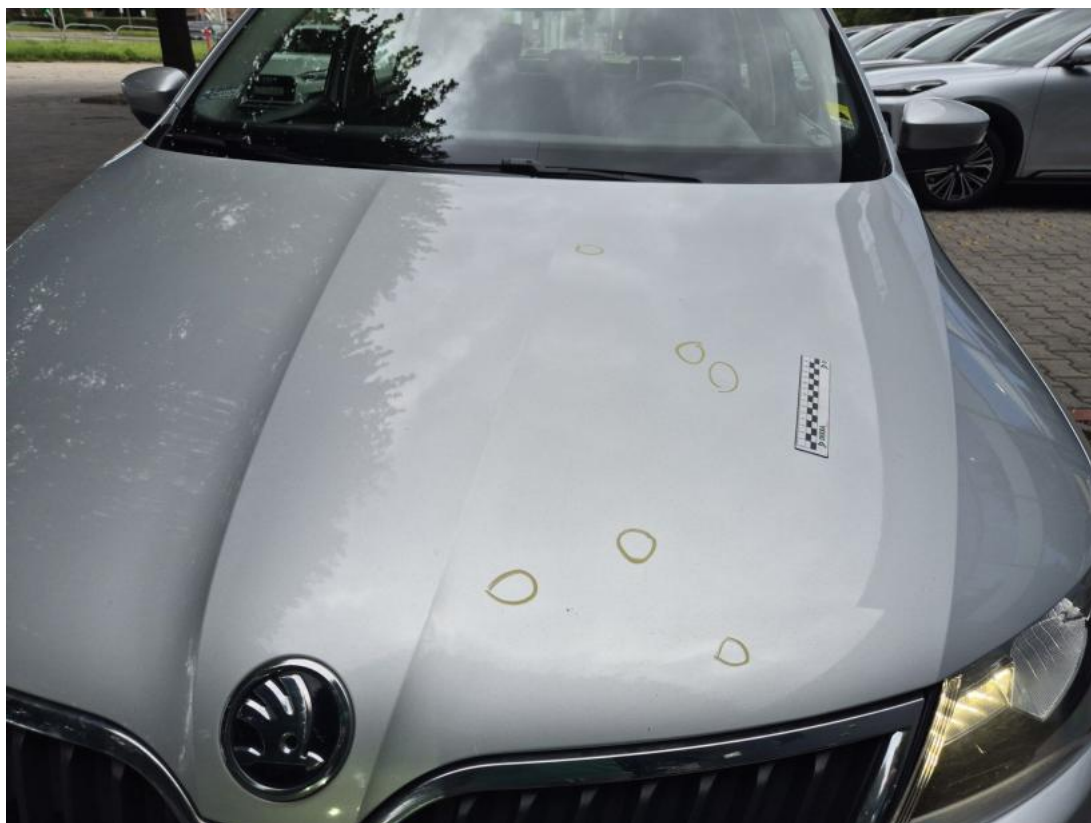
**Fot. 37**

| Poz. | Nazwa pozycji | Opis uszkodzeń | Kwalifik. | Naprawa [rbg] |
|---|---|---|---|---|
| 4 | Pokrywa przednia | liczne, wgniecenie | NA | 3 |

Pokrywa komory silnika - Wgniecenie/odkształcenie 1

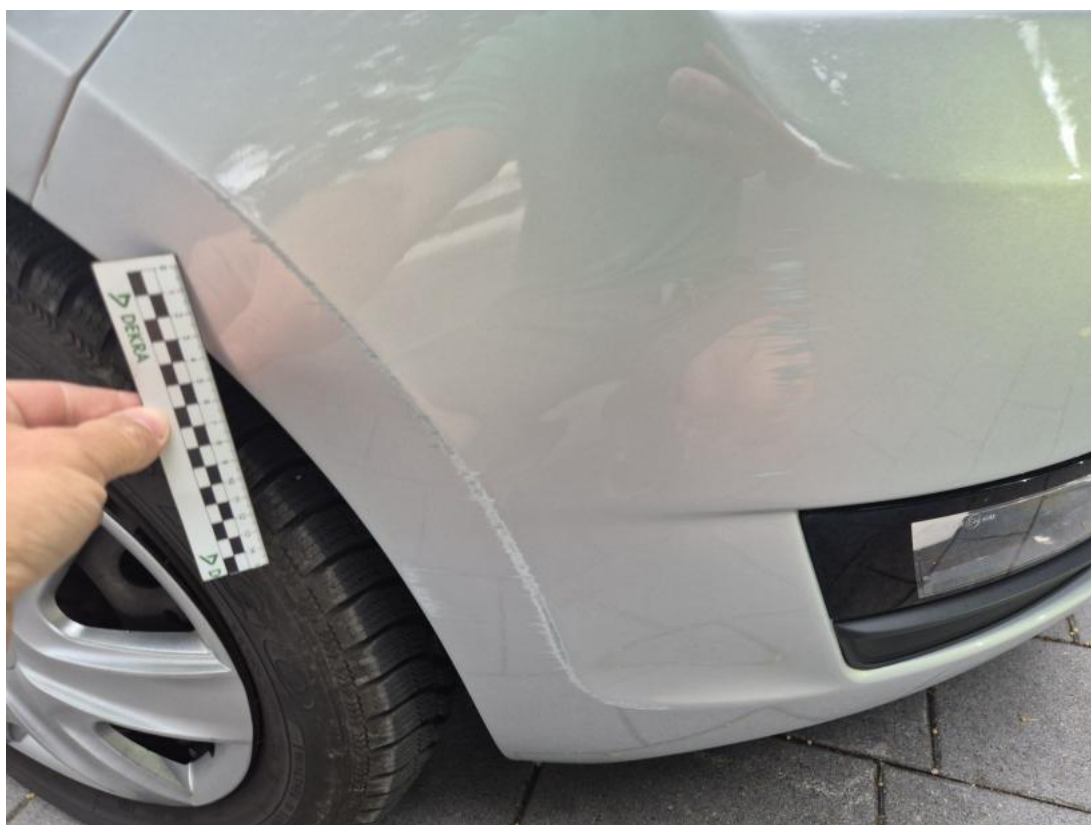
**Fot. 38**

| Poz. | Nazwa pozycji | Opis uszkodzeń | Kwalifik. | Naprawa [rbg] |
|---|---|---|---|---|
| 2 | Okładzina zderzaka przedniego | zarysowanie | NA | |

Zderzak - Rysa/odprysk 1

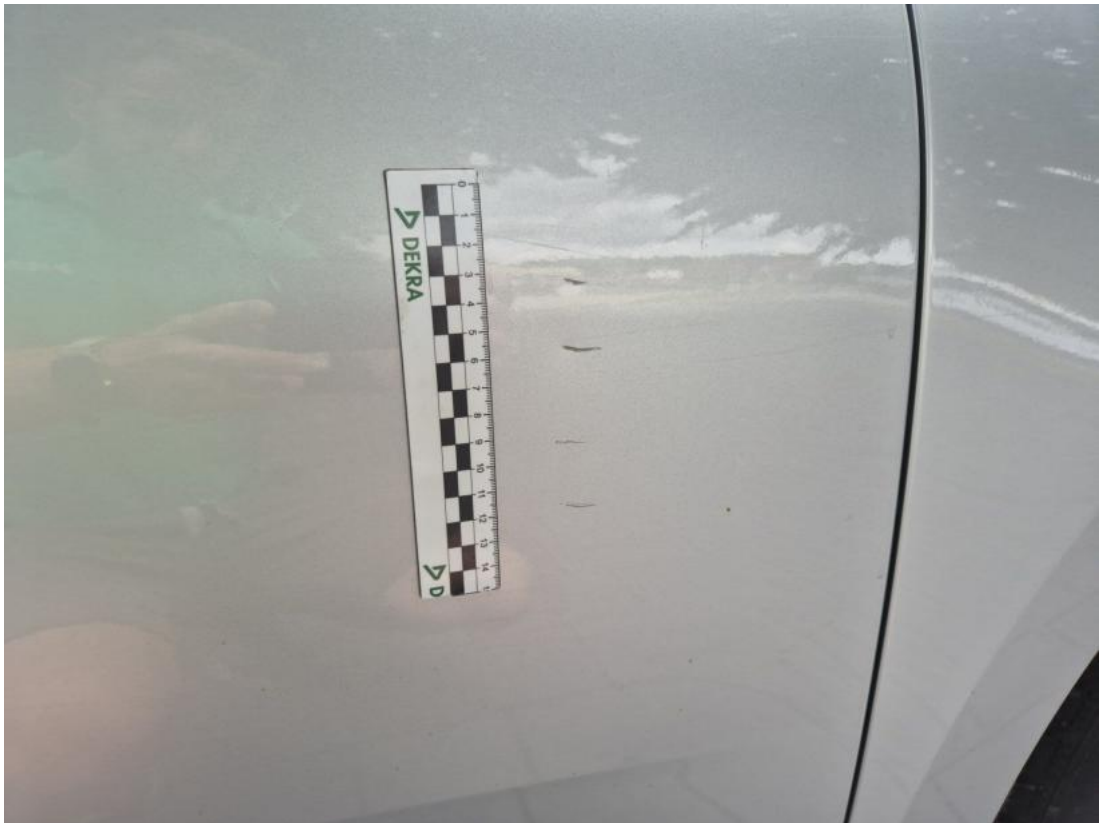
| Poz. | Nazwa pozycji | Opis uszkodzeń | Kwalifik. | Naprawa [rbg] |
|---|---|---|---|---|
| 6 | Drzwi przednie (nieuzbrojone) R | zarysowanie | NA | |

Drzwi przednie P - Rysa/odprysk 1

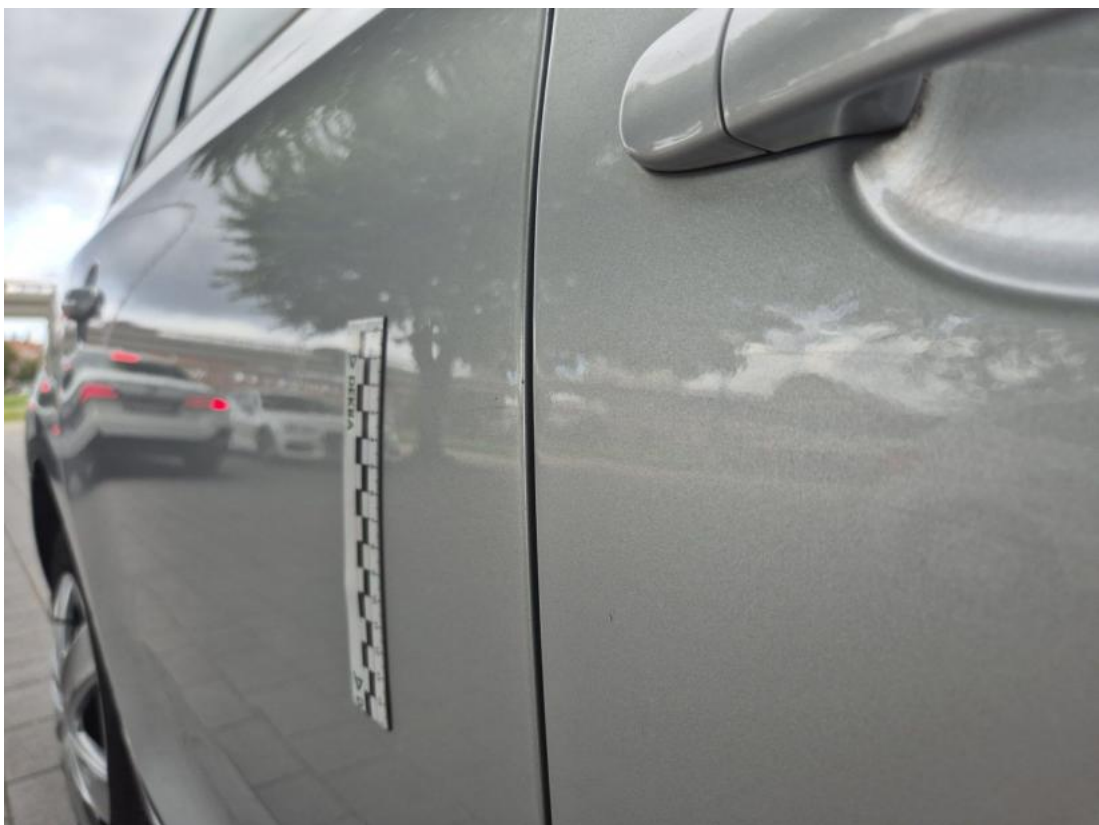
**Fot. 40**

| Poz. | Nazwa pozycji | Opis uszkodzeń | Kwalifik. | Naprawa [rbg] |
|---|---|---|---|---|
| 11 | Drzwi tylne (nieuzbrojone) R | wgniecenie | | |

Drzwi tylne P - Wgniecenie/odkształcenie 1

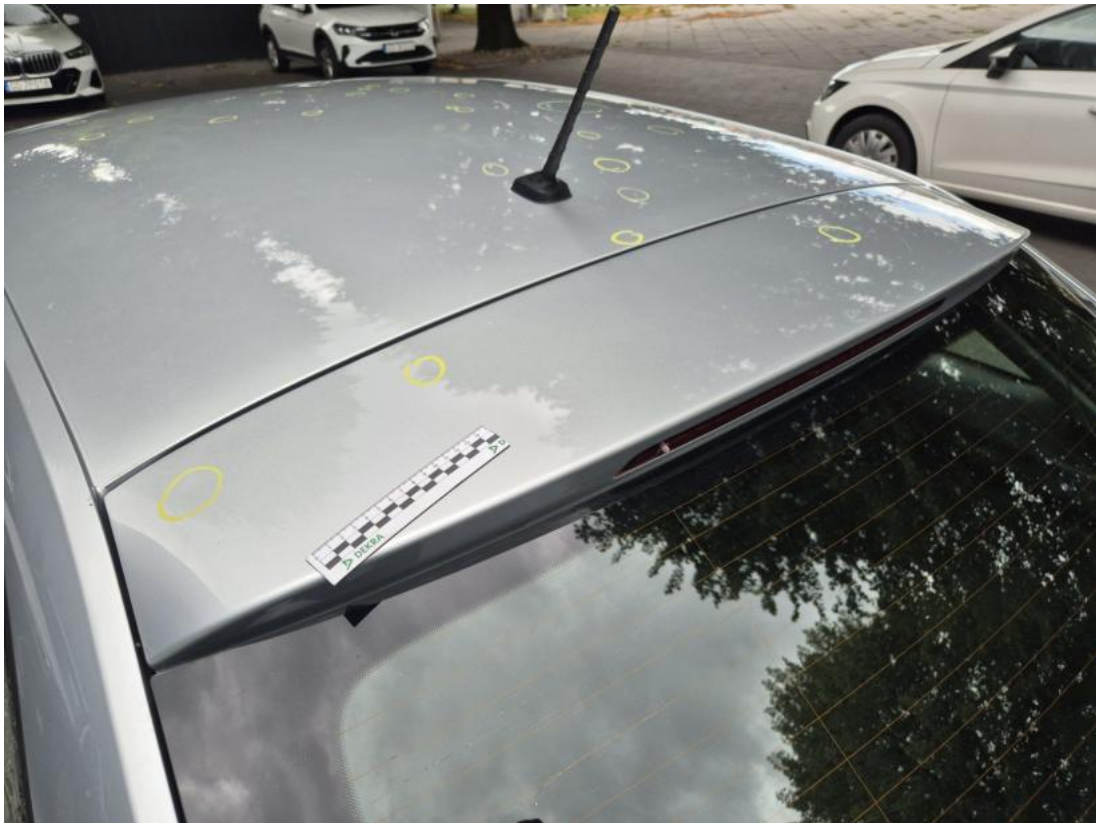
**Fot. 41**

Pokrywy bagażnika - Wgniecenie/odkształcenie 1

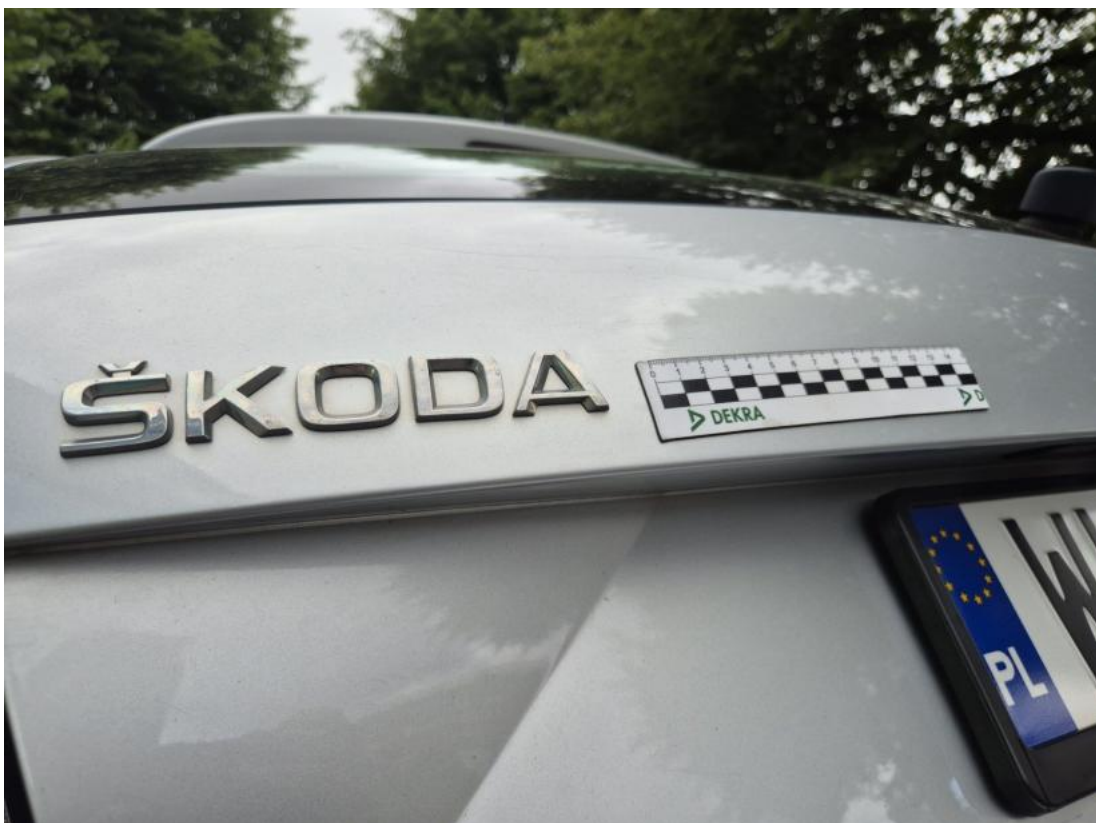
**Fot. 42**

Pokrywy bagażnika - Wgniecenie/odkształcenie 2

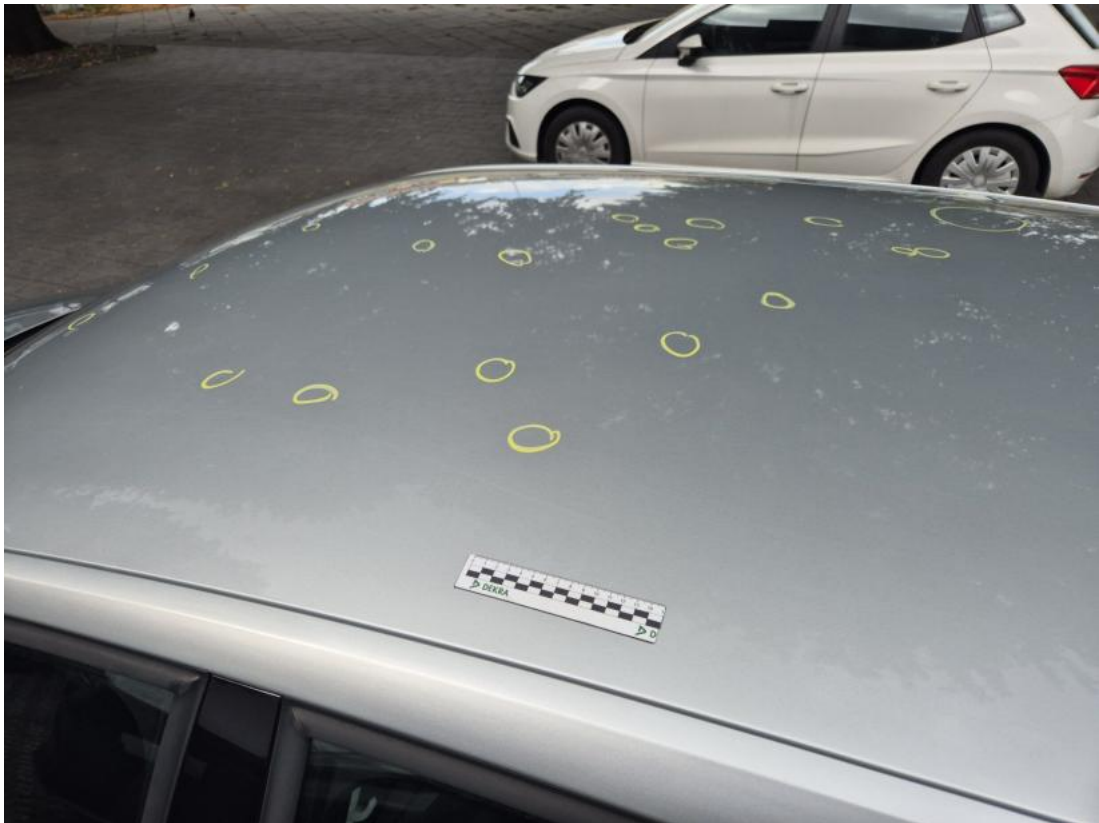
**Fot. 43**

| Poz. | Nazwa pozycji | Opis uszkodzeń | Kwalifik. | Naprawa [rbg] |
|---|---|---|---|---|
| 5 | Dach | liczne, wgniecenie | NA | 6 |

Dach - Wgniecenie/odkształcenie 1

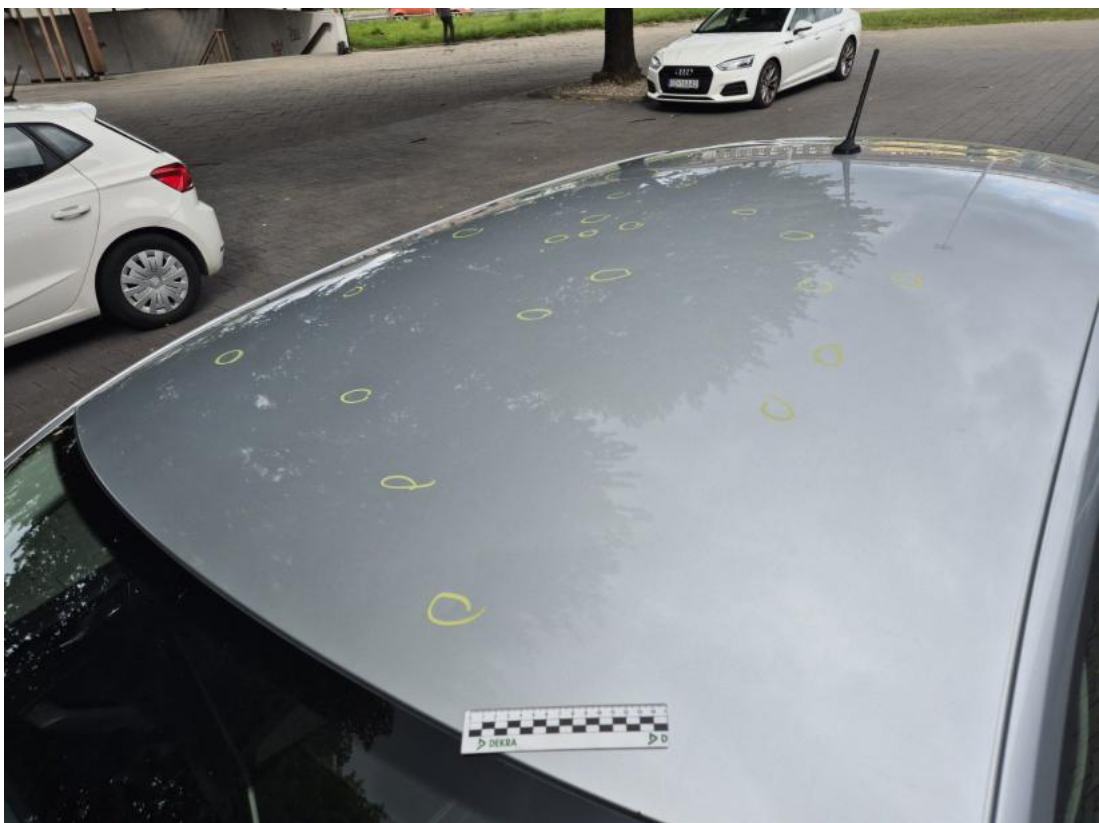
**Fot. 44**

Dach - Wgniecenie/odkształcenie 2

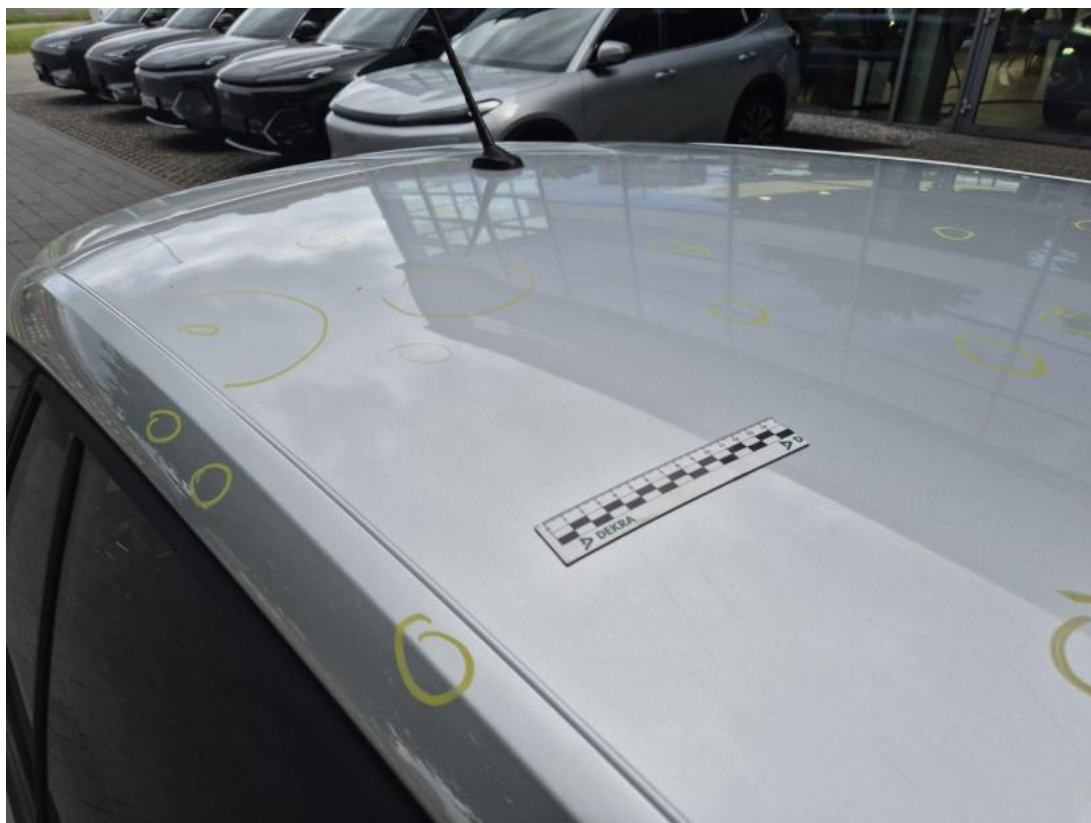
**Fot. 45**

Dach() - Wgniecenie/odkształcenie 3

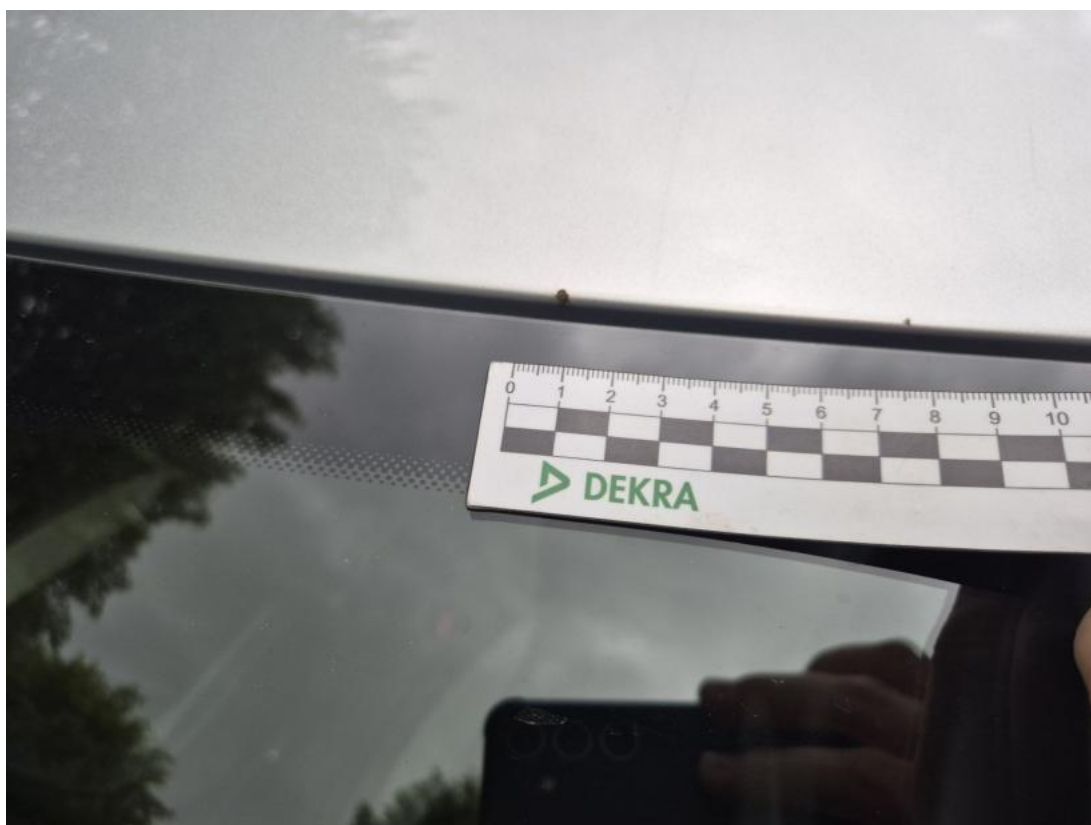
**Fot. 46**

Dach - Inne 1

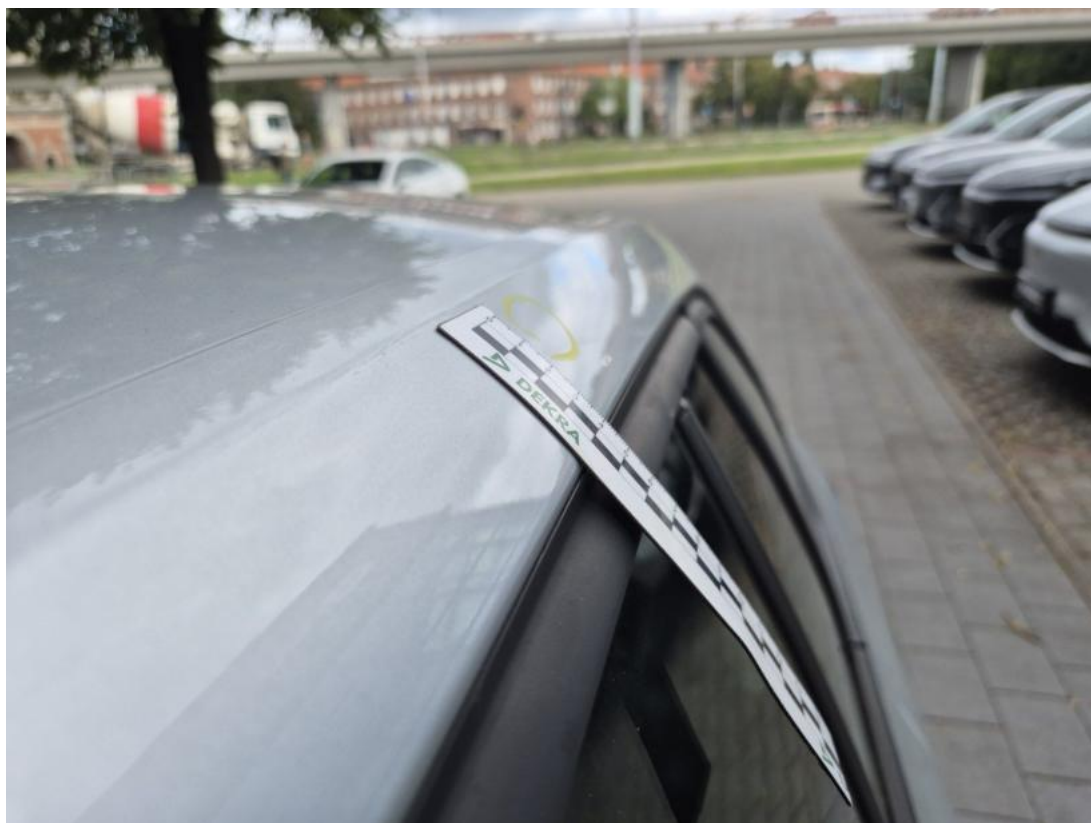
**Fot. 47**

| Poz. | Nazwa pozycji | Opis uszkodzeń | Kwalifik. | Naprawa [rbg] |
|---|---|---|---|---|
| 9 | Słupki przedni (A) L | wgniecenie | | |

Rama dachu L - Wgniecenie/odkształcenie 1

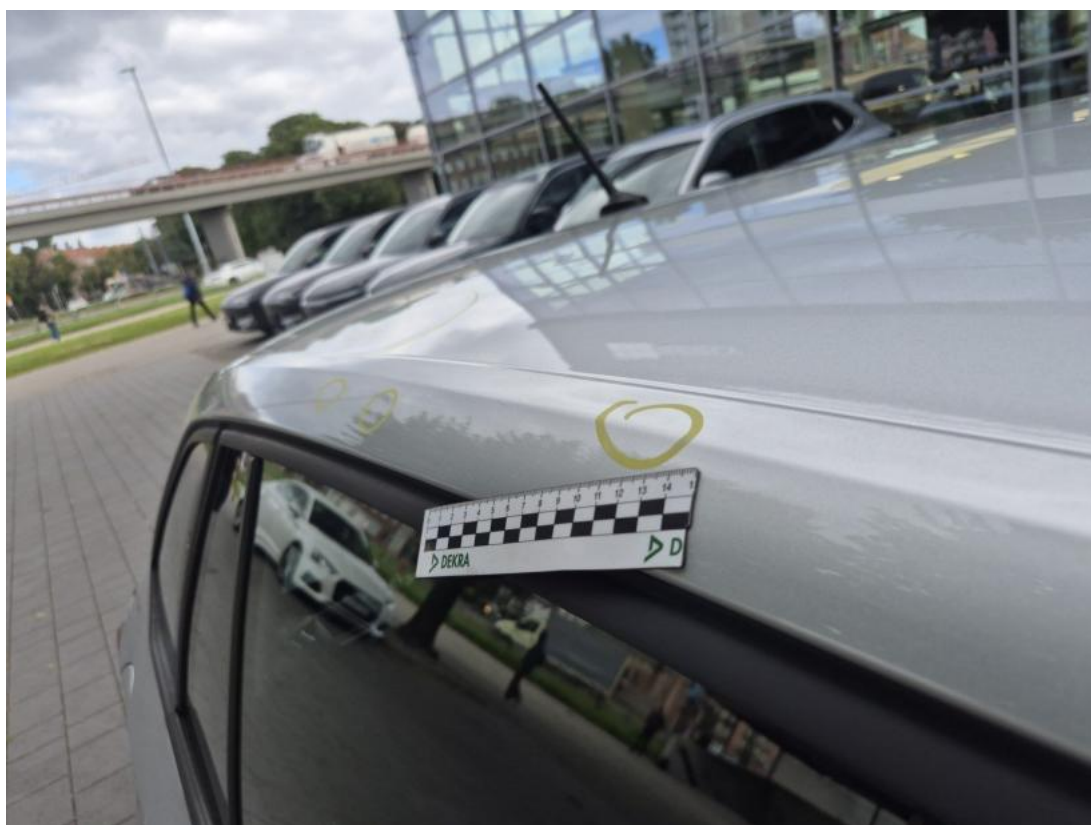
**Fot. 48**

| Poz. | Nazwa pozycji | Opis uszkodzeń | Kwalifik. | Naprawa [rbg] |
|---|---|---|---|---|
| 10 | Słupki przedni (A) R | wgniecenie | | |

Rama dachu P - Wgniecenie/odkształcenie 1

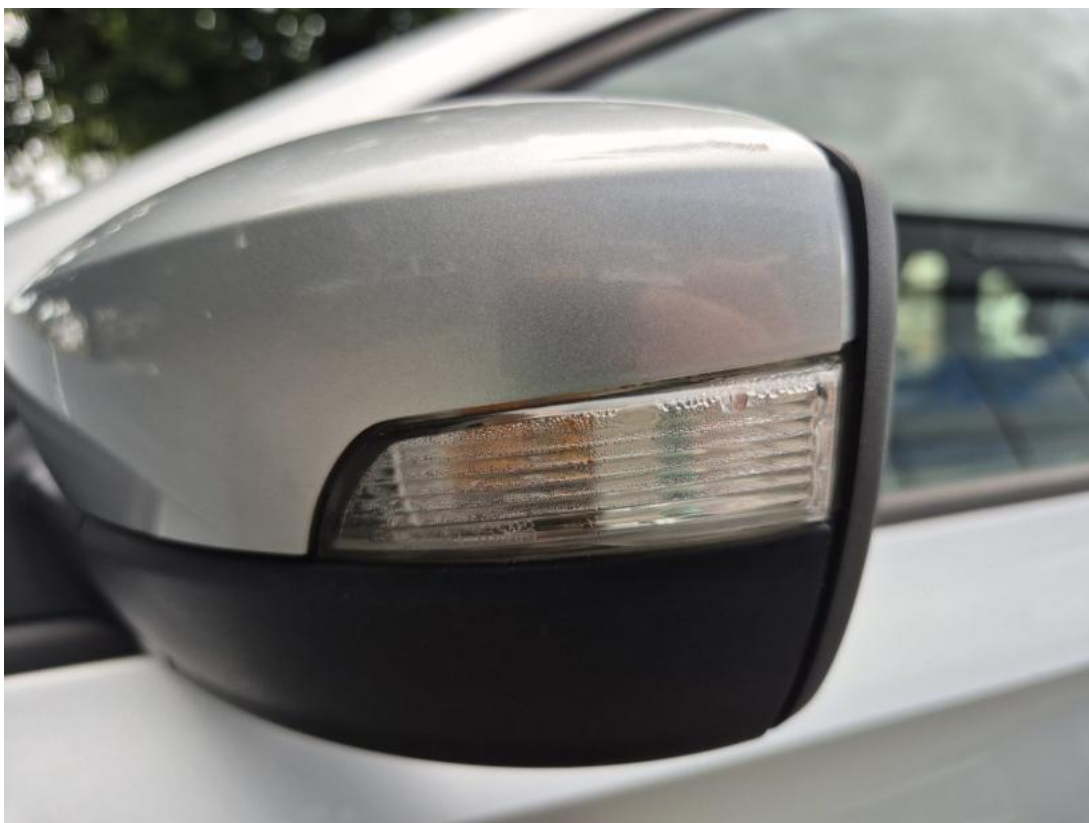
**Fot. 49**

| Poz. | Nazwa pozycji | Opis uszkodzeń | Kwalifik. | Naprawa [rbg] |
|---|---|---|---|---|
| 1 | Kierunkowskaz boczny L | inne | WY | 0.3 |

Kierunkowskaz boczny/lusterka L - Inne 1

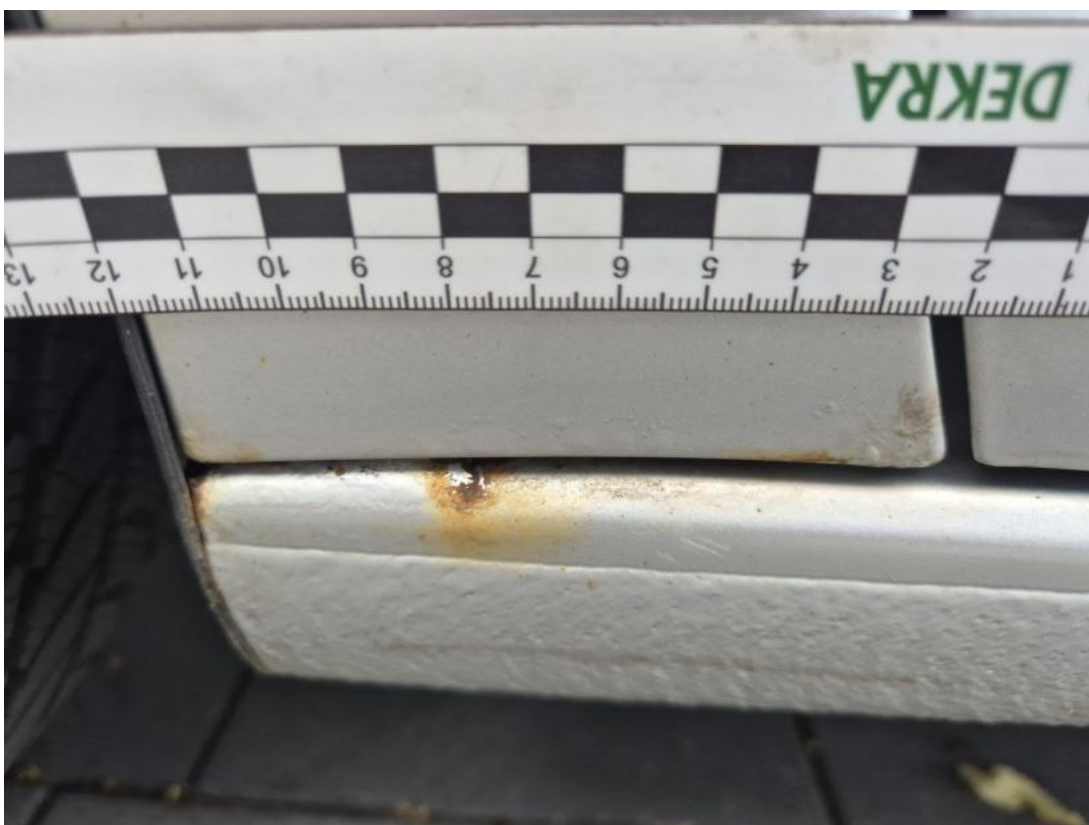
**Fot. 50**

| Poz. | Nazwa pozycji | Opis uszkodzeń | Kwalifik. | Naprawa [rbg] |
|---|---|---|---|---|
| 3 | Błotnik przedni L | ślady korozji | NA | |

Błotnik przedni L - Inne 1

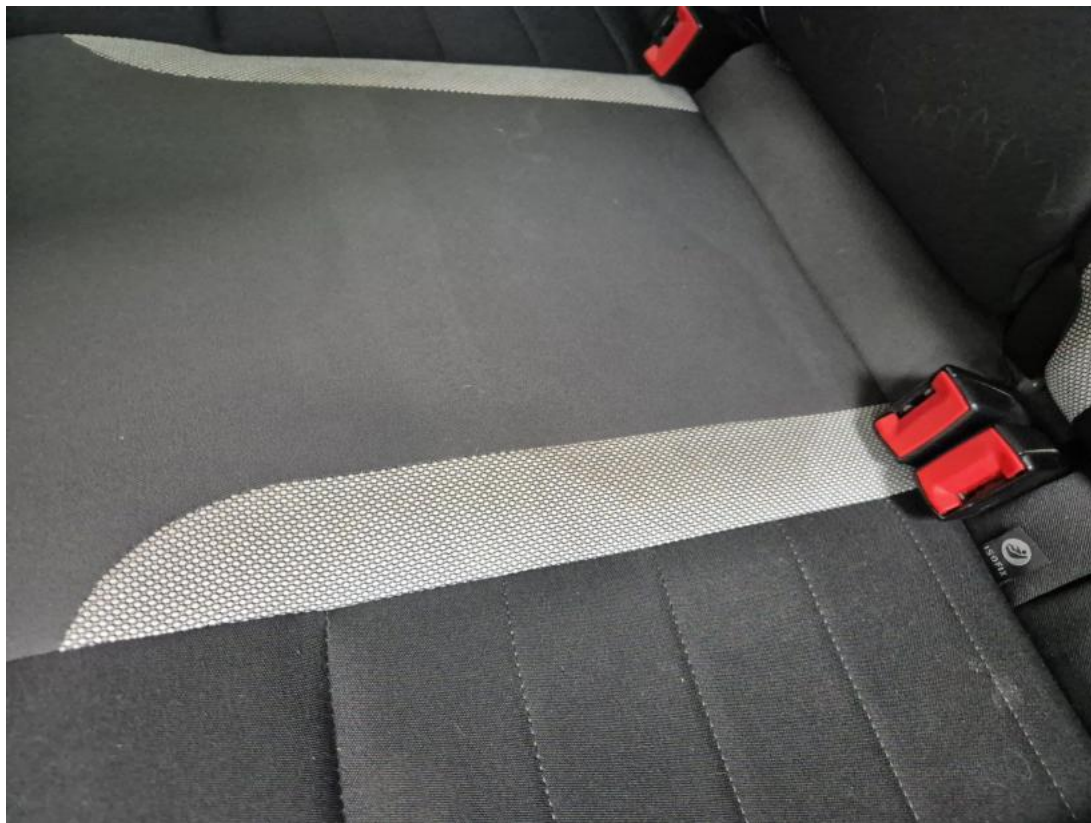
**Fot. 51**

| Poz. | Nazwa pozycji | Opis uszkodzeń | Kwalifik. | Naprawa [rbg] |
|---|---|---|---|---|
| 8 | Tapicerka siedziska 2.rząd | zabrudzenie | NA | |

Kanapa tyl. - Inne 1
