## Raport z oględzin pojazdu

| Numer raportu | 00895/8/26-17802 | Data raportu | 16-08-2026 |

| Marka, model | FORD Transit Custom 2.0 Eco... |
| Numer rejestracyjny | WJ8257K |

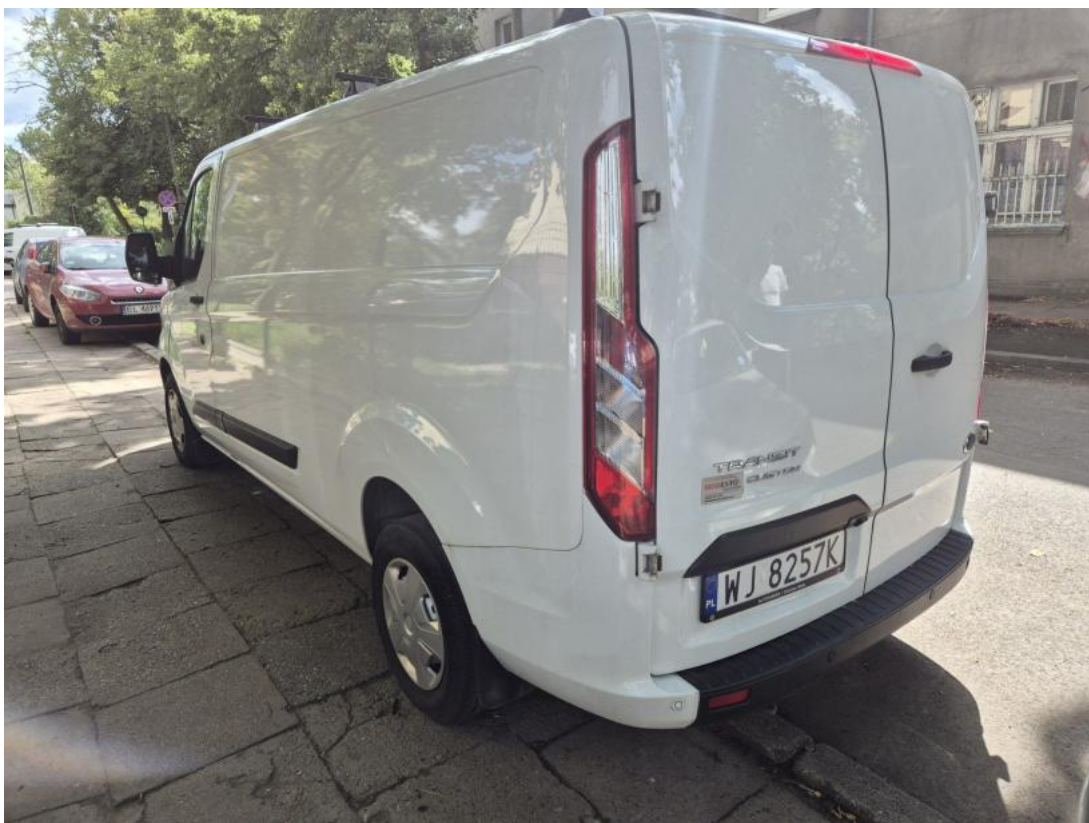
**Fot. 9**

| Poz. | Nazwa części | Przedział grubości powłoki lakierowej [µm] |
|---|---|---|
| 1 | Błotnik tylny lewy/ściana boczna lewa | 150 - 1000 |

Przekątna tylna lewa

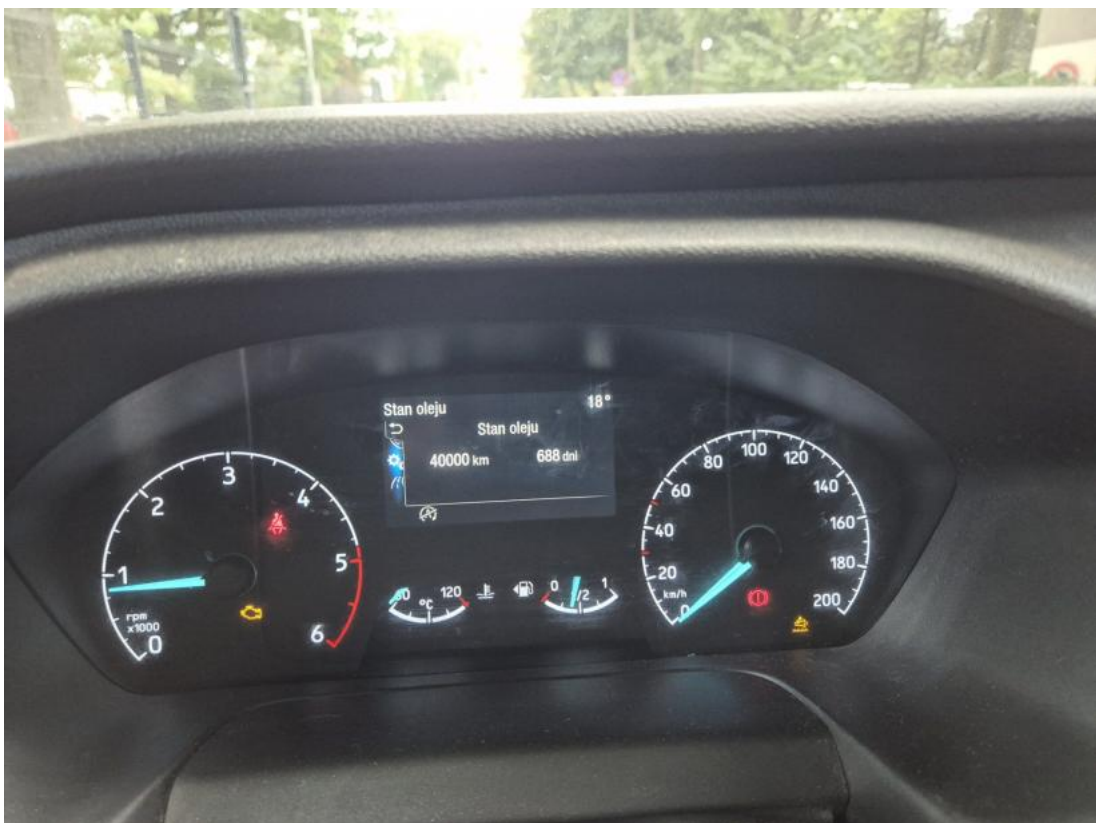
**Fot. 16**

| Poz. | Nazwa pozycji | Opis uszkodzeń | Kwalifik. | Naprawa [rbg] |
|---|---|---|---|---|
| 2 | Kontrolka silnika | inne | | |
| 3 | Kontrolka filtra DPF | inne | | |

Zestaw wskaźników - serwis

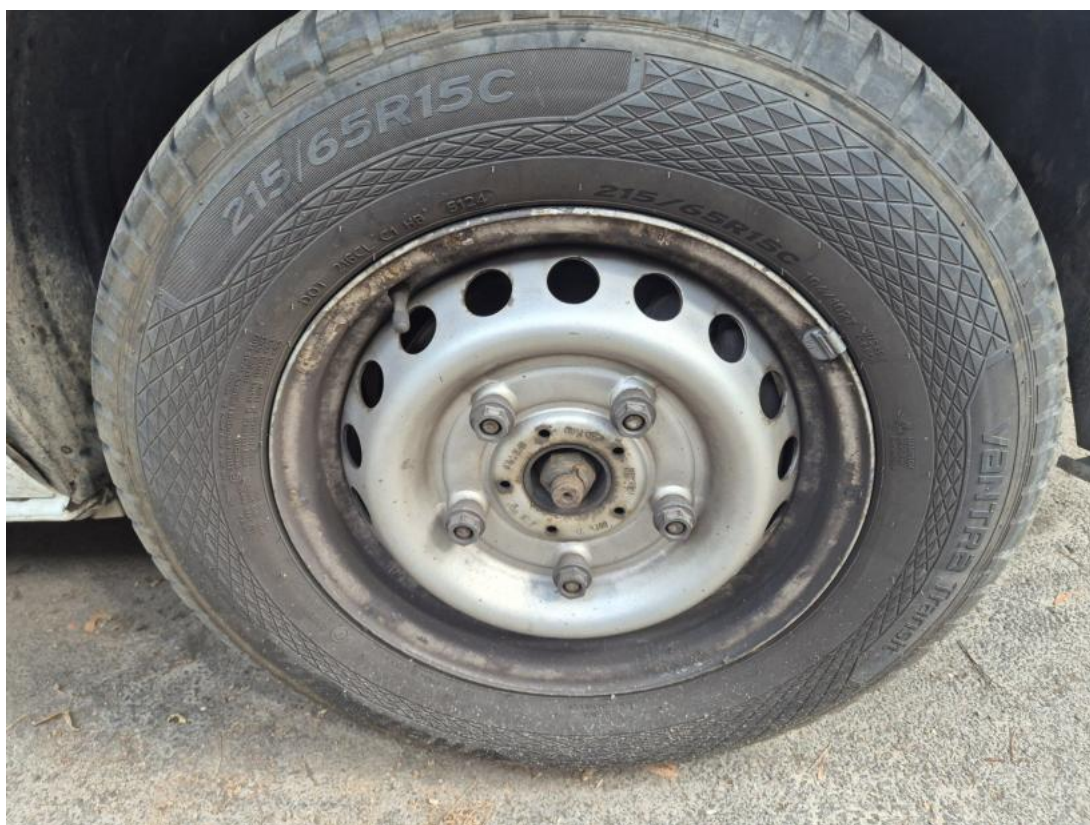
**Fot. 36**

| Poz. | Nazwa pozycji | Opis uszkodzeń | Kwalifik. | Naprawa [rbg] |
|---|---|---|---|---|
| 1 | Kółko koła przód R | brak | WY | 0.1 |

Kółko przedni P - zdjęcie pogładowe 1

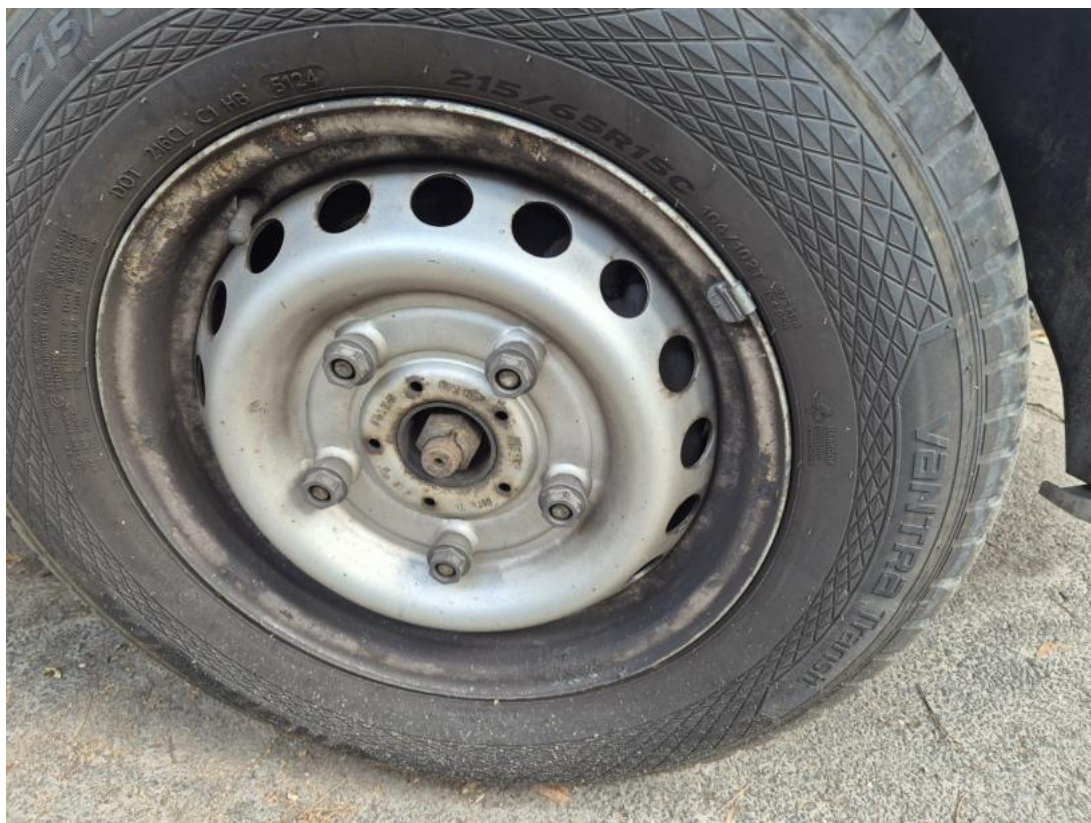
**Fot. 37**

Kółpak przedni P - Inne 1
