**PKO Masterlease-DZS**

**Raport techniczny / oszacowanie kosztu naprawy** nr 219505/6/26-11401 z dnia 05-06-2026

FORD, Puma 19-24, Puma 1.0 EcoBoost mHEV ST-Line X, EC 0139708, VIN WF02XXERK2RR88425, nr rej. WD0774W

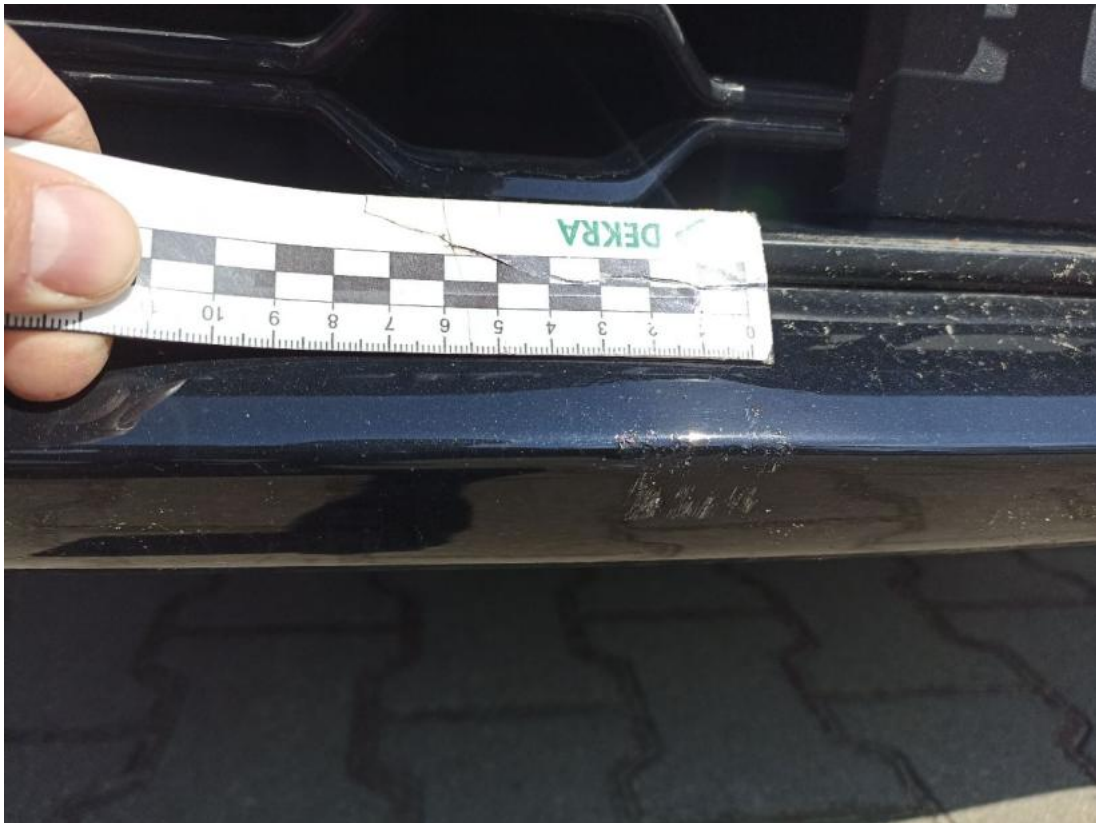
| 1. | Okładzina zderzaka przedniego | Nr katalogowy | | Rodzaj uszkodzenia | | | | Rodzaj operacji |
| | | 2520501 | | rysa/odprysk, wgniecenie/odkształcenie | | | | naprawa |

Zderzak przedni cz dolna - Rysa/odprysk 1

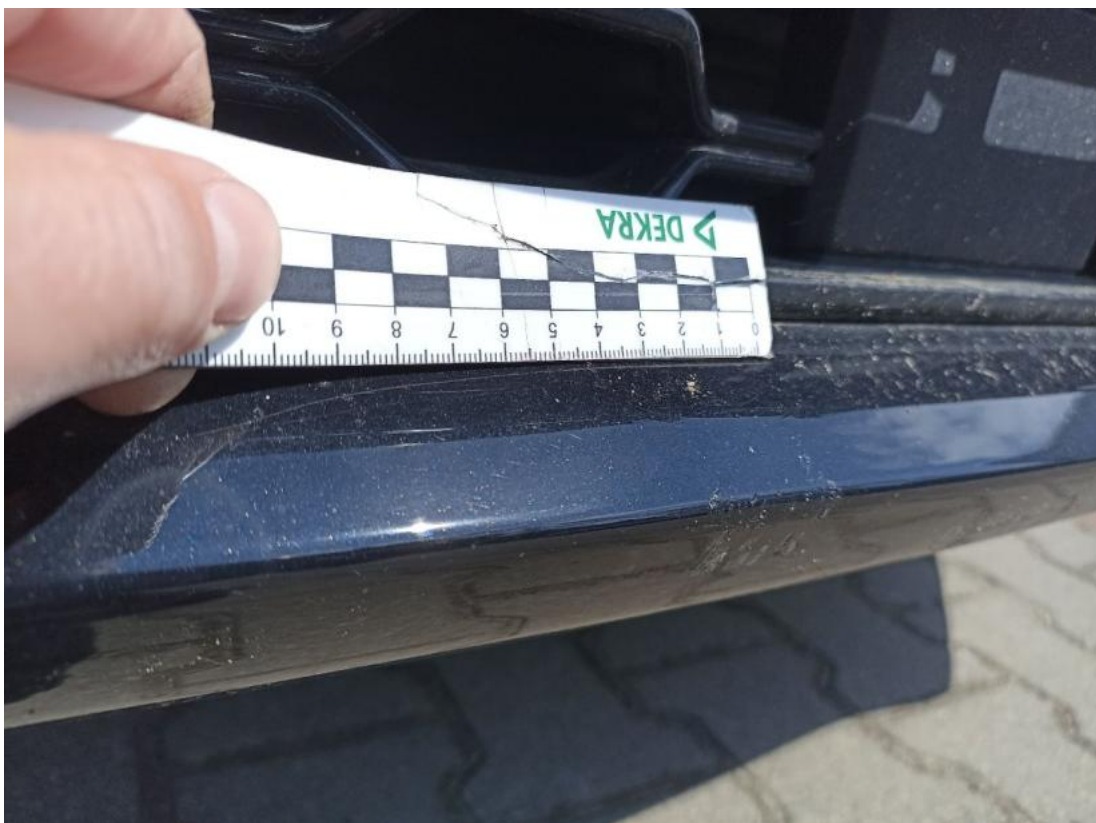
Zderzak przedni cz dolna - Wgniecenie/odkształcenie 1

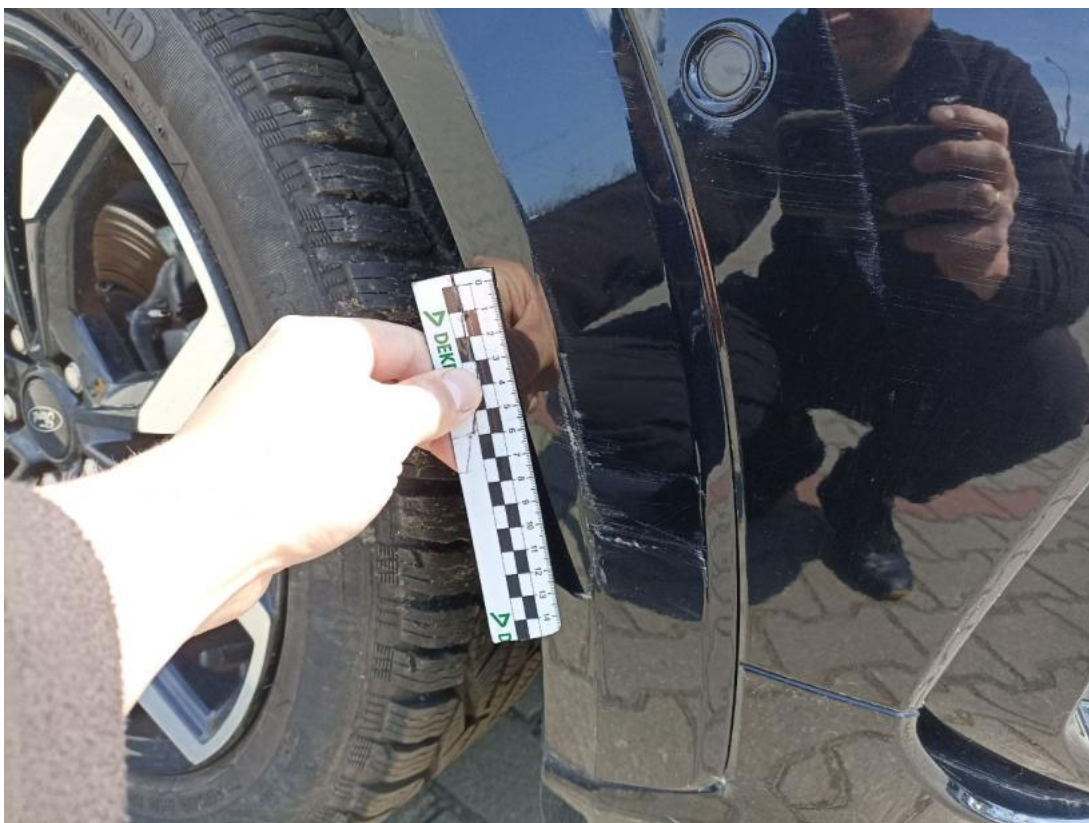
| 1. | Okładzina zderzaka przedniego | Nr katalogowy | | Rodzaj uszkodzenia | | | | Rodzaj operacji |
|---|---|---|---|---|---|---|---|---|
| 2. | Listwa ochronna rantu błotnika (R) | Nr katalogowy | | Rodzaj uszkodzenia | | | | Rodzaj operacji |
| | | 2855189 | | rysa/odprysk | | | | naprawa |

Listwa krawędzi błotnika prz P - Rysa/odprysk 1

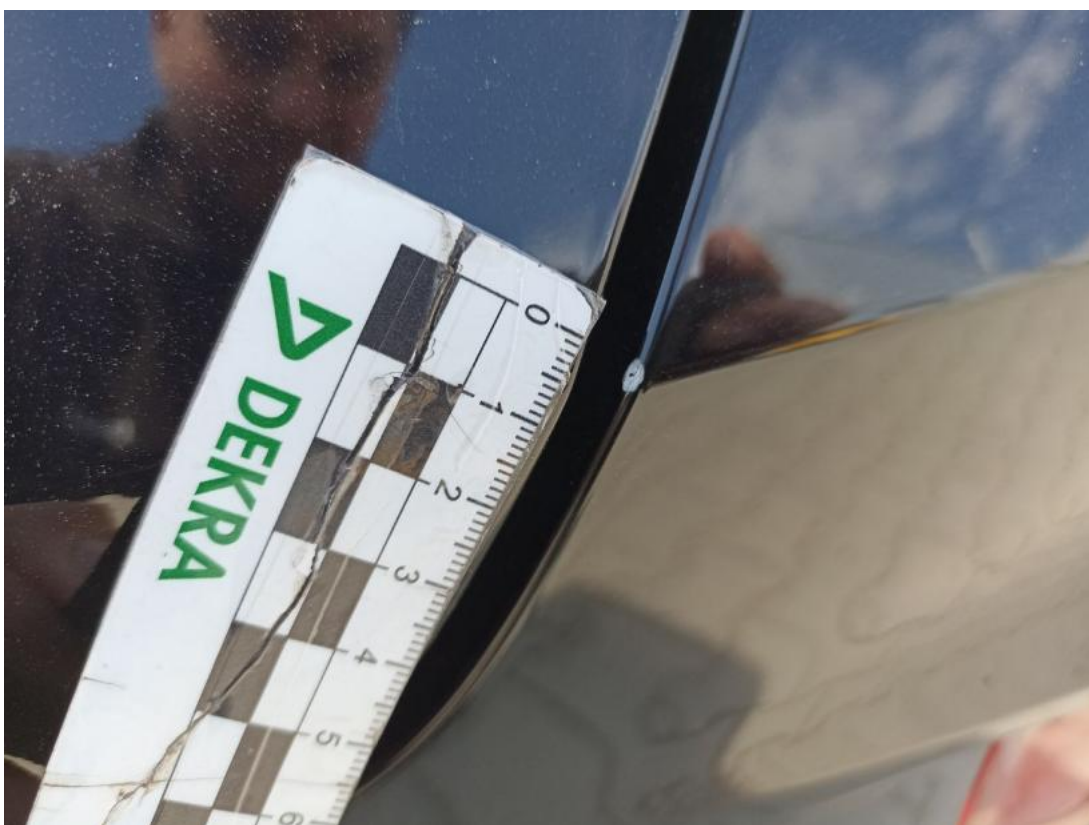
| 2 | Nakładka zderzaka tylnego, góra | rysa/odprysk |

Zderzak tylny - Rysa/odprysk 1

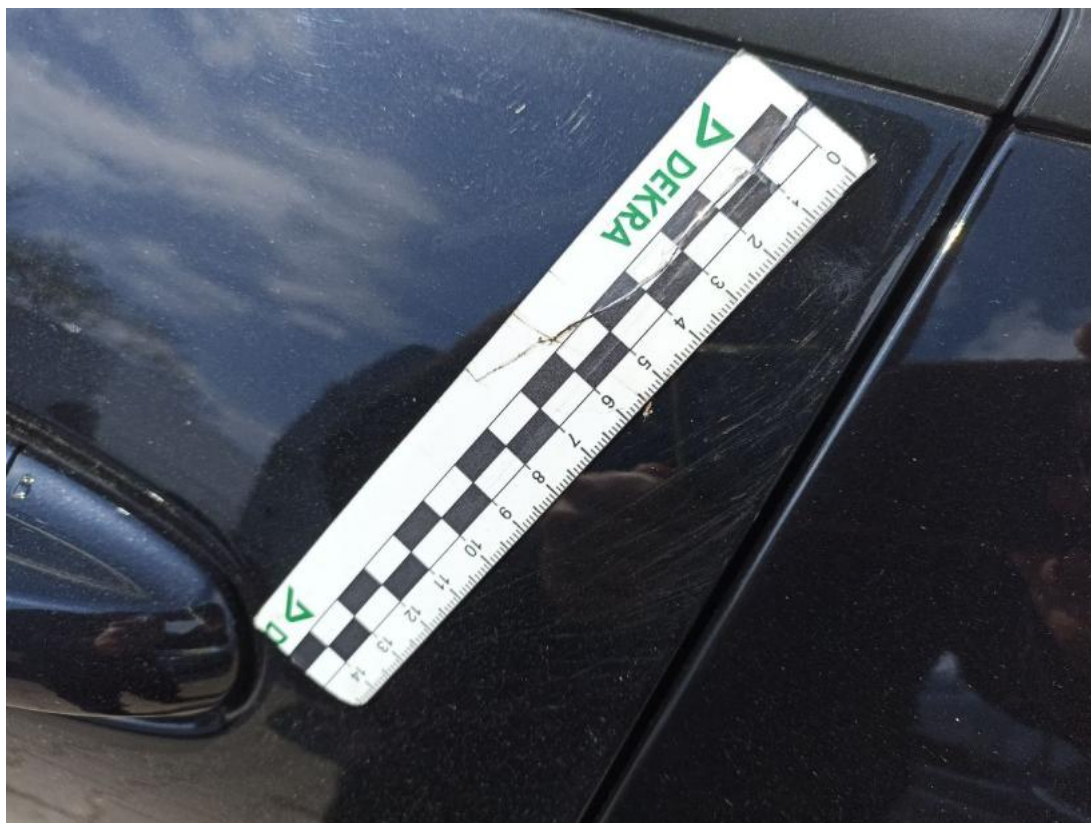
| 1 | Drzwi przednie (nieuzbrojone) (L) | rysa/odprysk |

Drzwi przed L - Rysa/odprysk 1
