## Raport z oględzin pojazdu

| Numer raportu | 13022/8/26-15201 | Data raportu | 12-08-2026 |

| Marka, model | OPEL Vivaro 1.6 CDTi Euro 6 ... |
| Numer rejestracyjny | WL134570 |

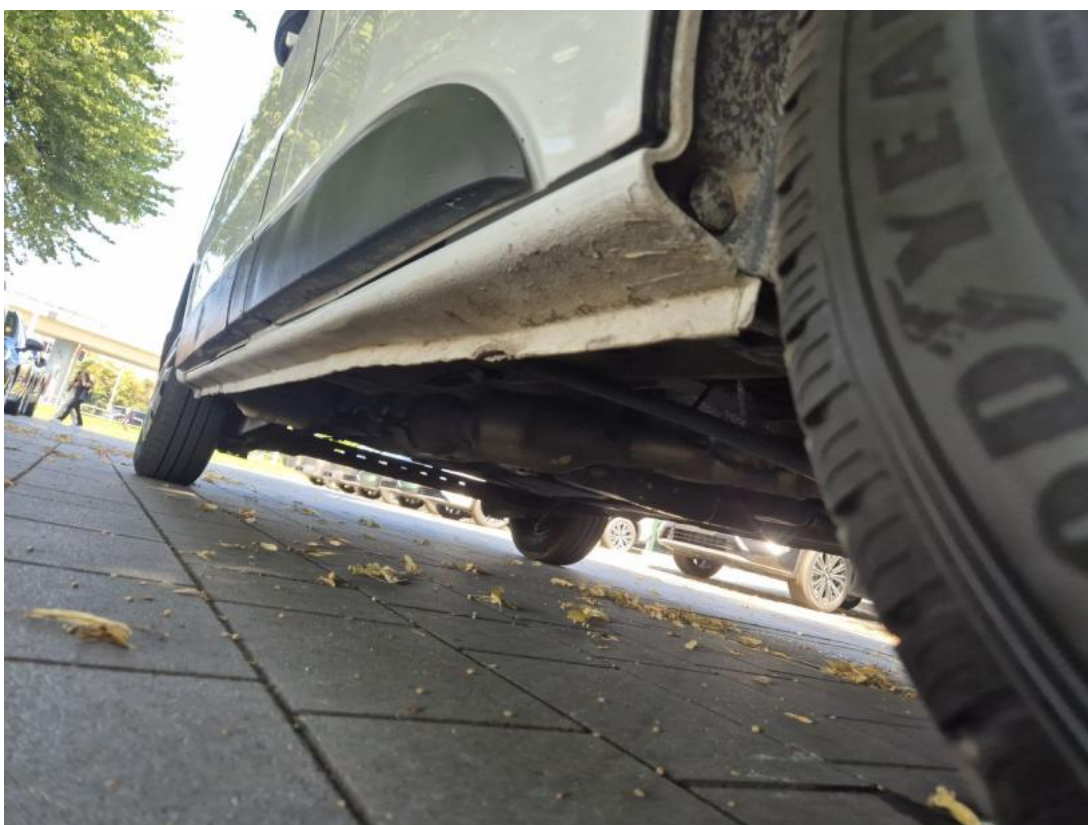
**Fot. 4**

| Poz. | Nazwa części | Przedział grubości powłoki lakierowej [µm] |
|---|---|---|
| 1 | Próg prawy | 150 - 1000 |

Próg prawy (widok od przodu)

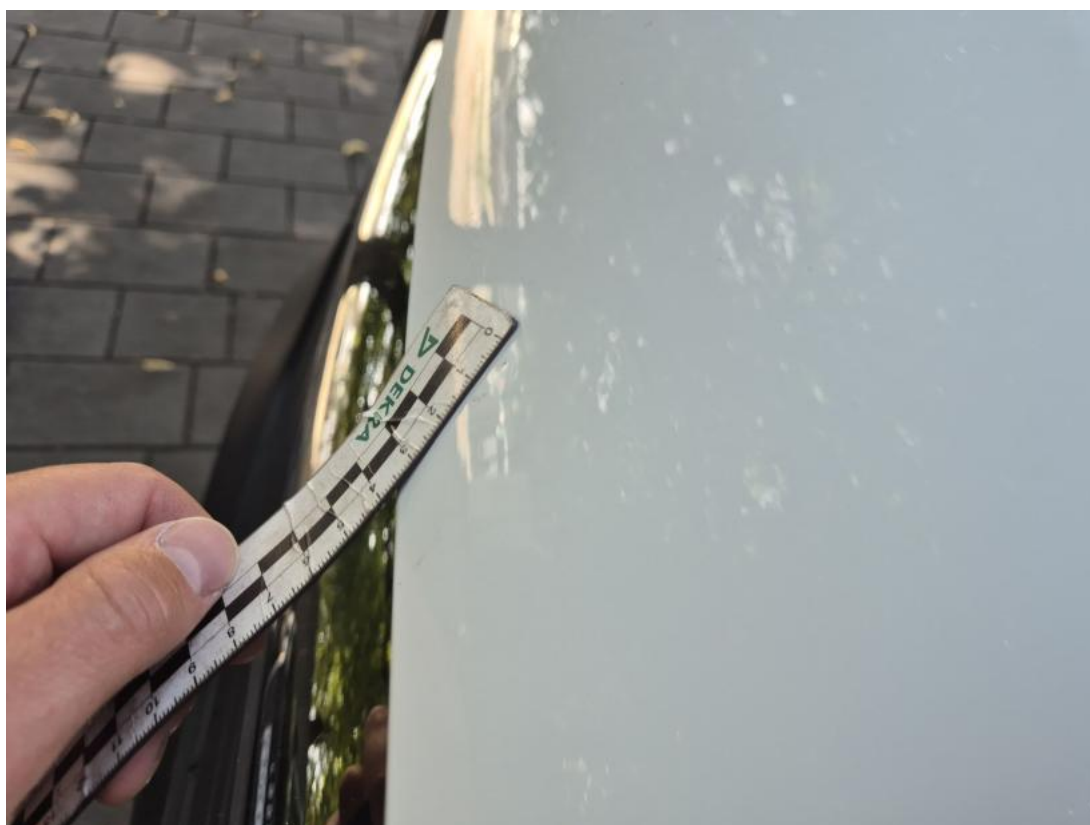
| Poz. | Nazwa pozycji | Opis uszkodzeń | Kwalifik. | Naprawa [rbg] |
|---|---|---|---|---|
| 15 | Pokrywa przednia | odpryski lakieru | | |

**Fot. 38**  
Pokrywa komory silnika - Rysa/odprysk 1

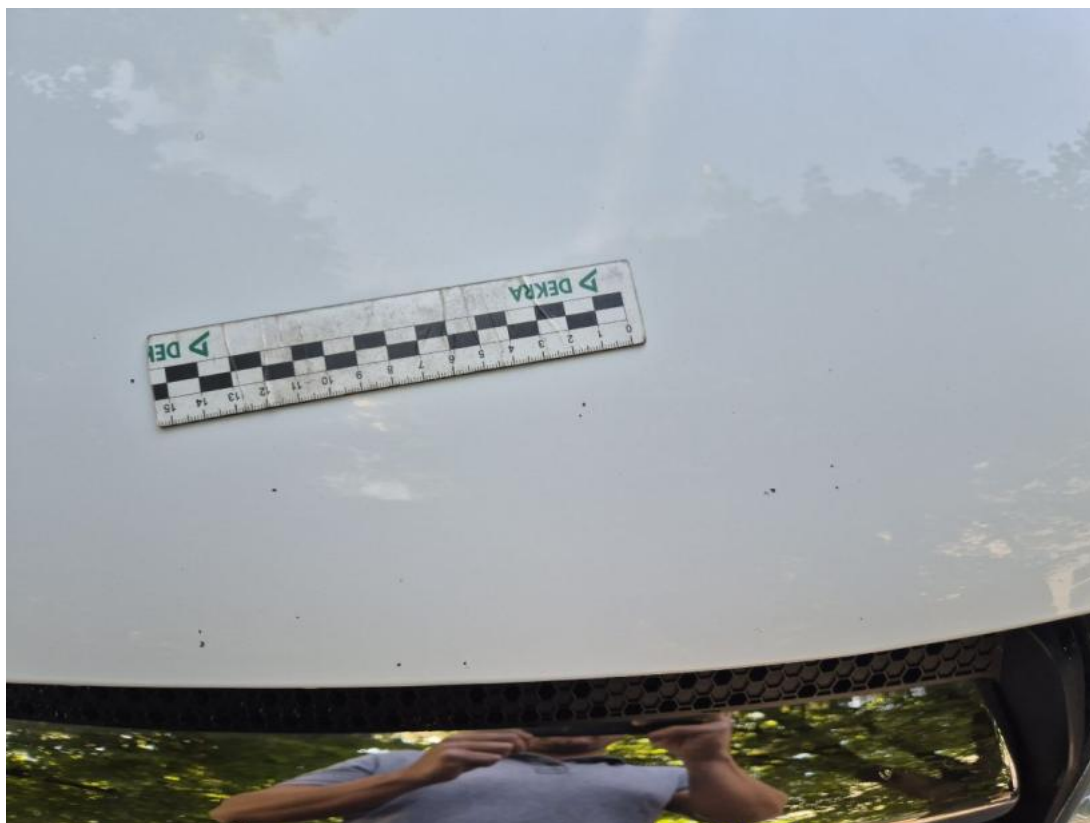
**Fot. 39**

Pokrywa komory silnika - Rysa/odprysk 2

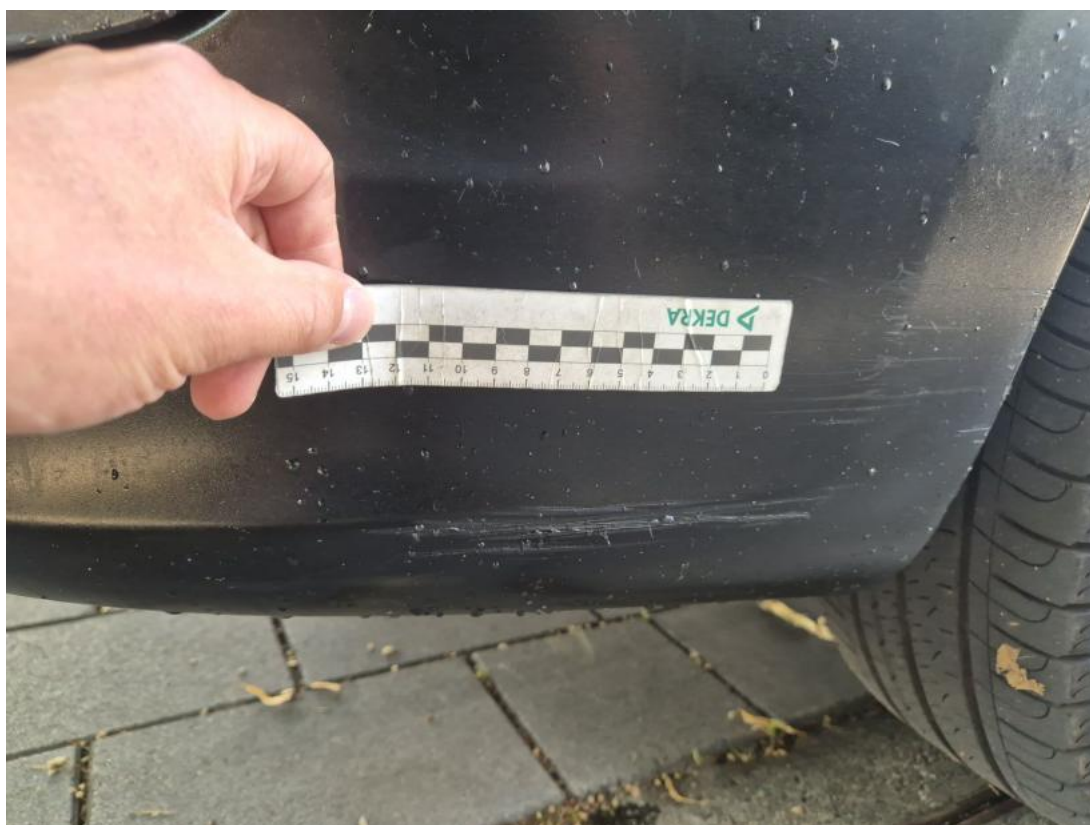
**Fot. 40**

Zderzak - Rysa/odprysk 1

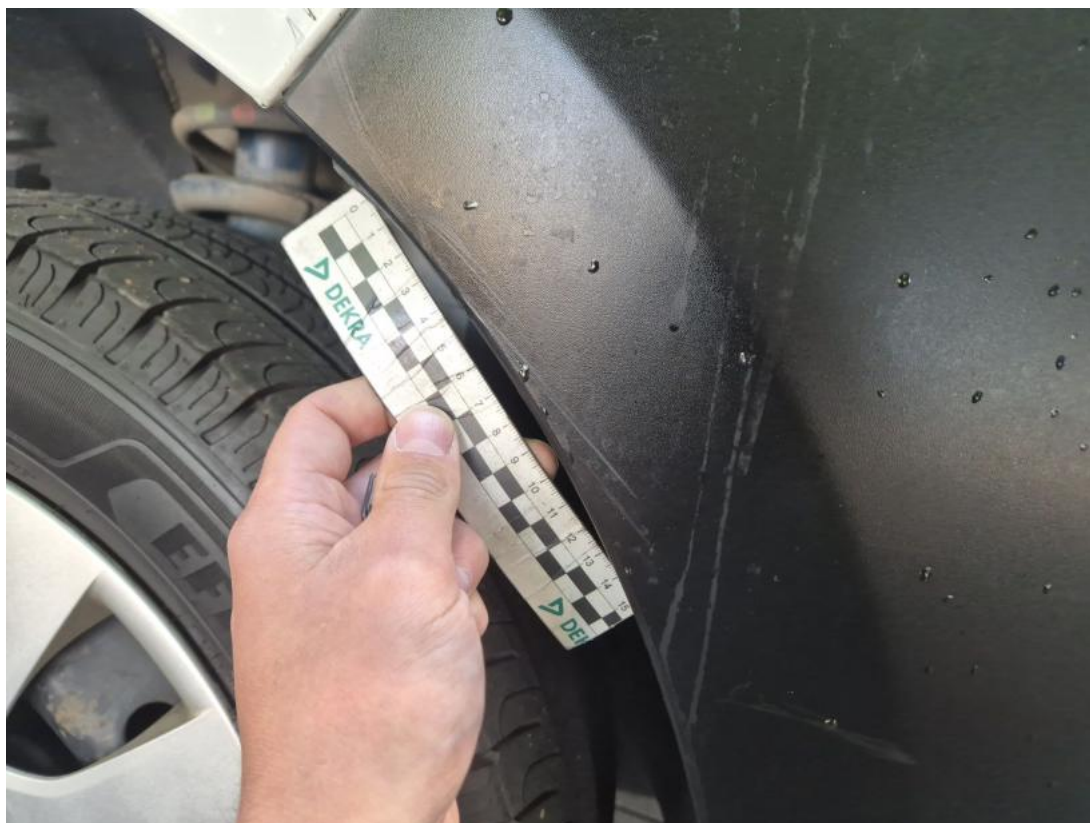
**Fot. 41**

Zderzak - Rysa/odprysk 2

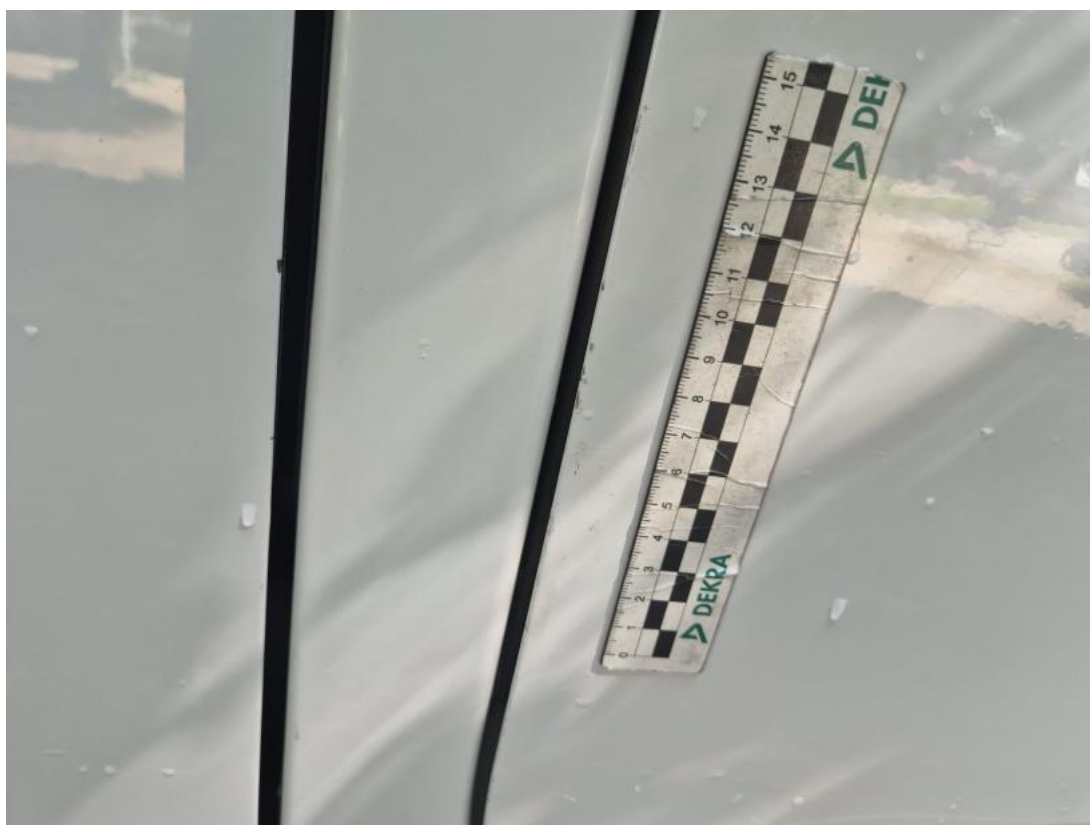
**Fot. 42**

| Poz. | Nazwa pozycji | Opis uszkodzeń | Kwalifik. | Naprawa [rbg] |
|---|---|---|---|---|
| 8 | Drzwi przednie (nieuzbrojone) R | odpryski lakieru, wgniecenie | NA | 1.5 |

Drzwi przednie P - Rysa/odprysk 1

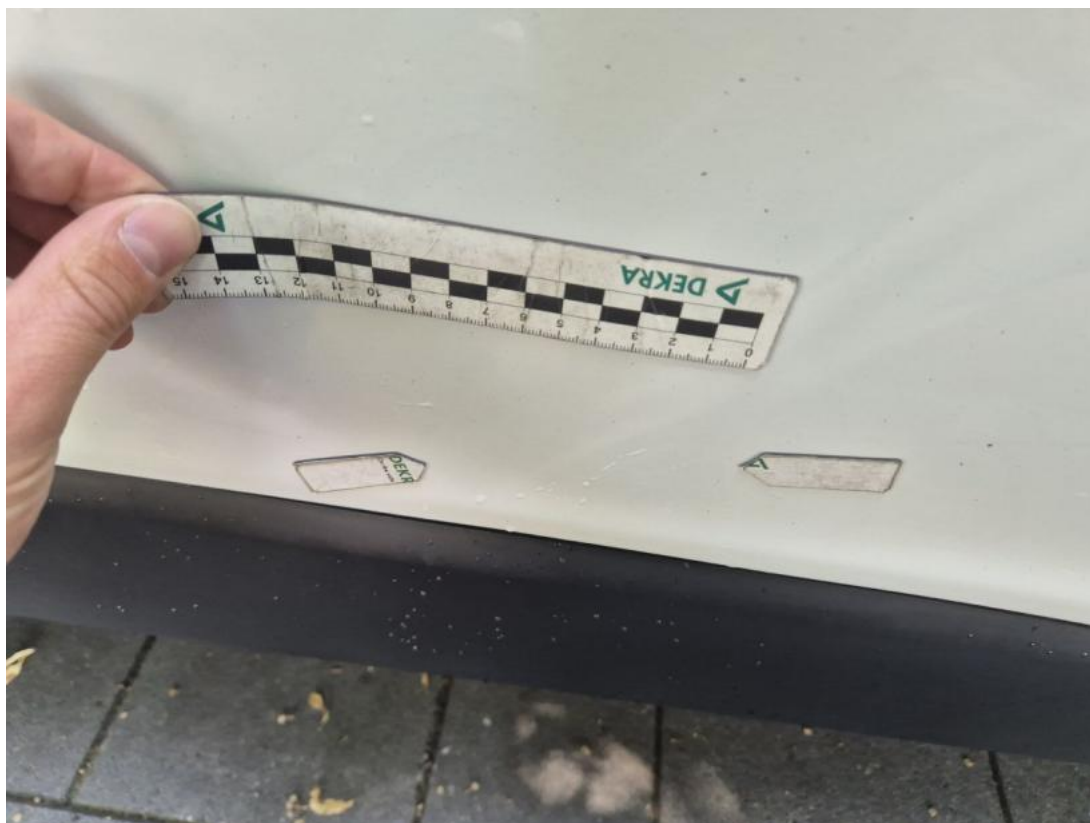
**Fot. 43**

Drzwi przednie P - Wgniecenie/odkształcenie 1

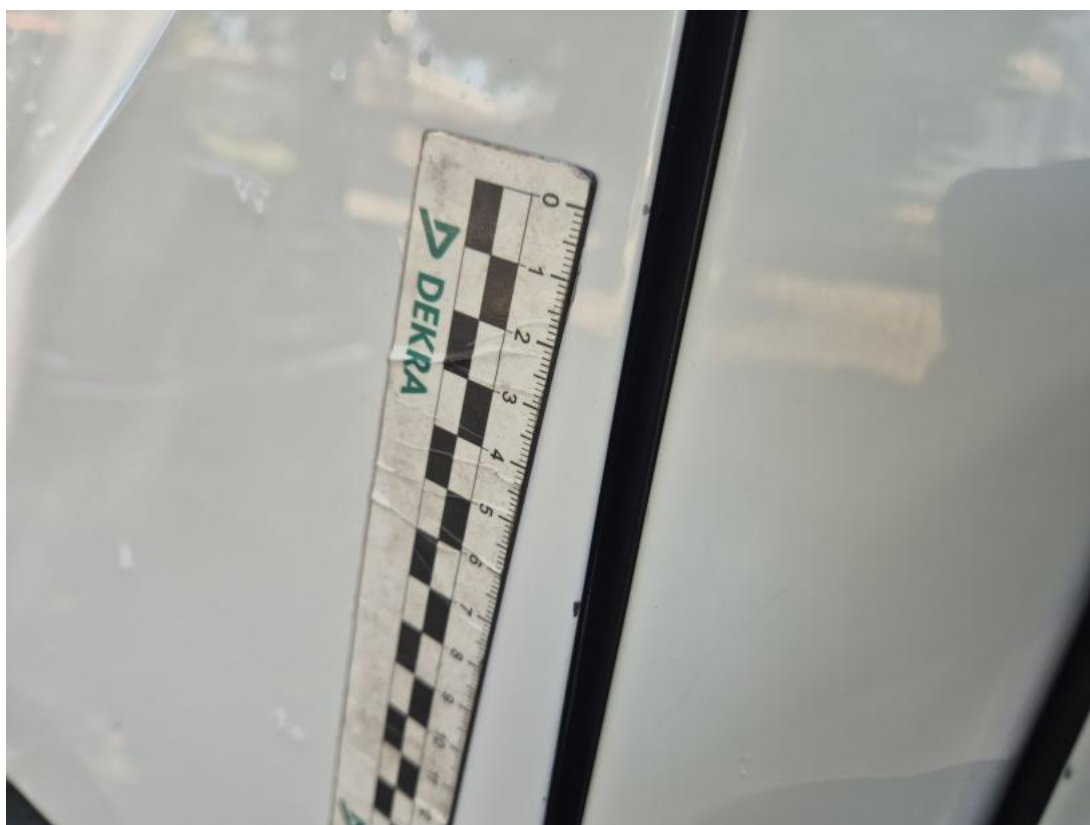
**Fot. 44**

Drzwi tylne P - Rysa/odprysk 1

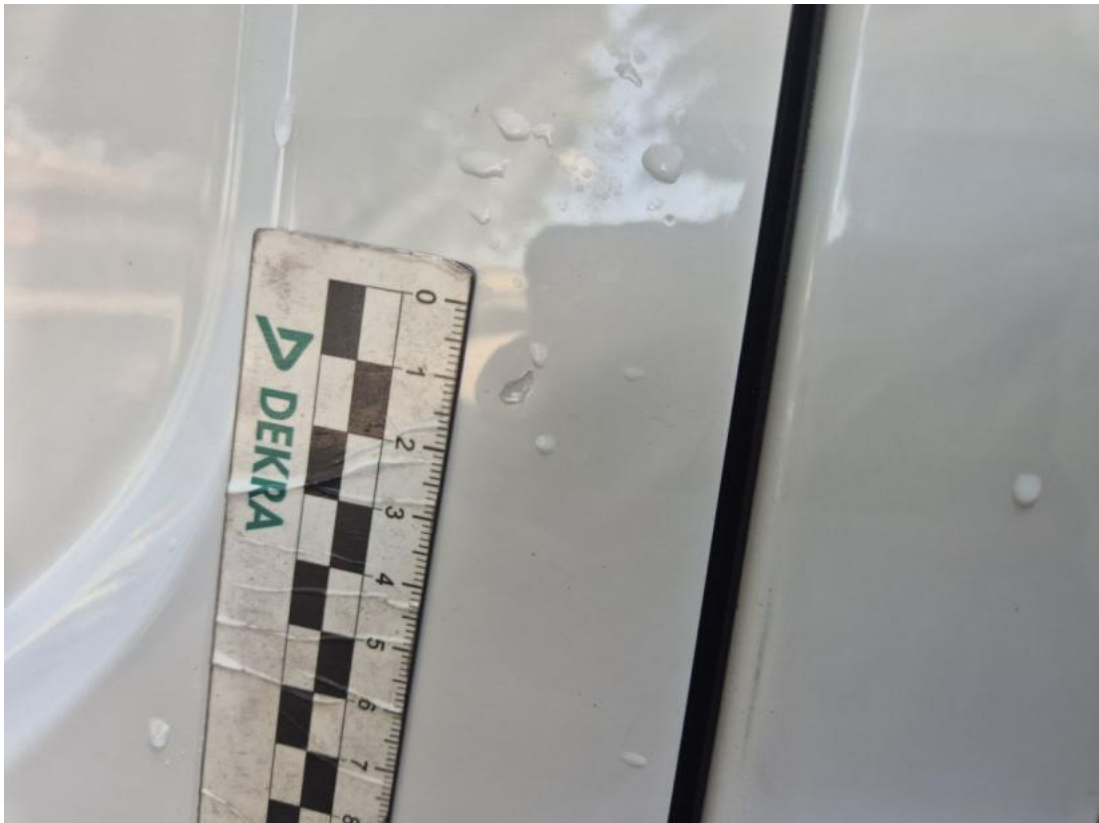
**Fot. 45**

Drzwi tylne P - Rysa/odprysk 2

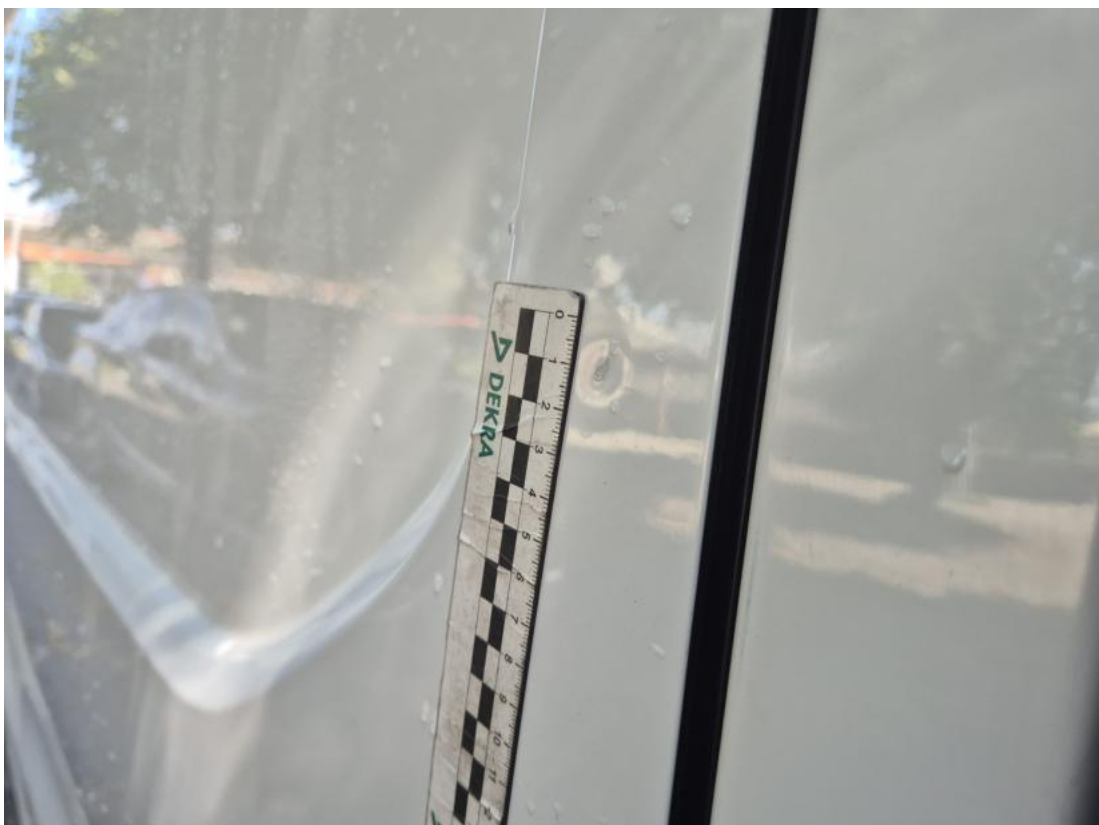
**Fot. 46**

Drzwi tylne P - Wgniecenie/odkształcenie 1

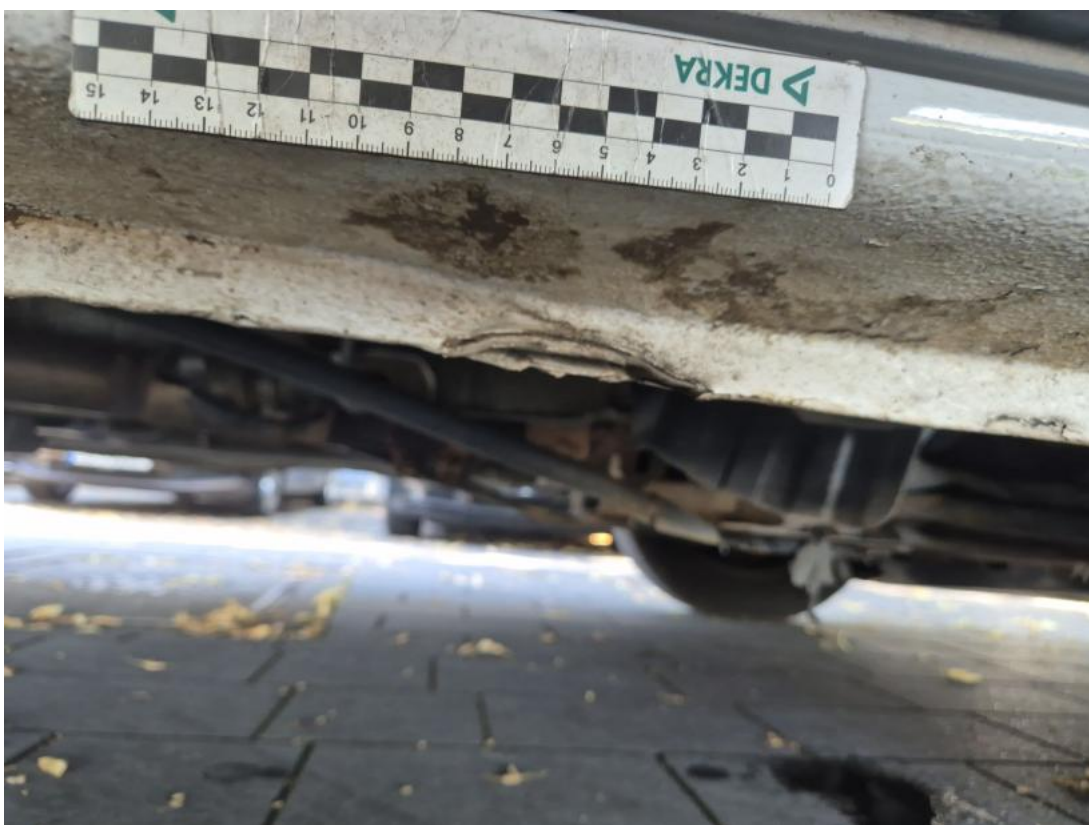
**Fot. 48**

Próg P - Wgniecenie/odkształcenie 1

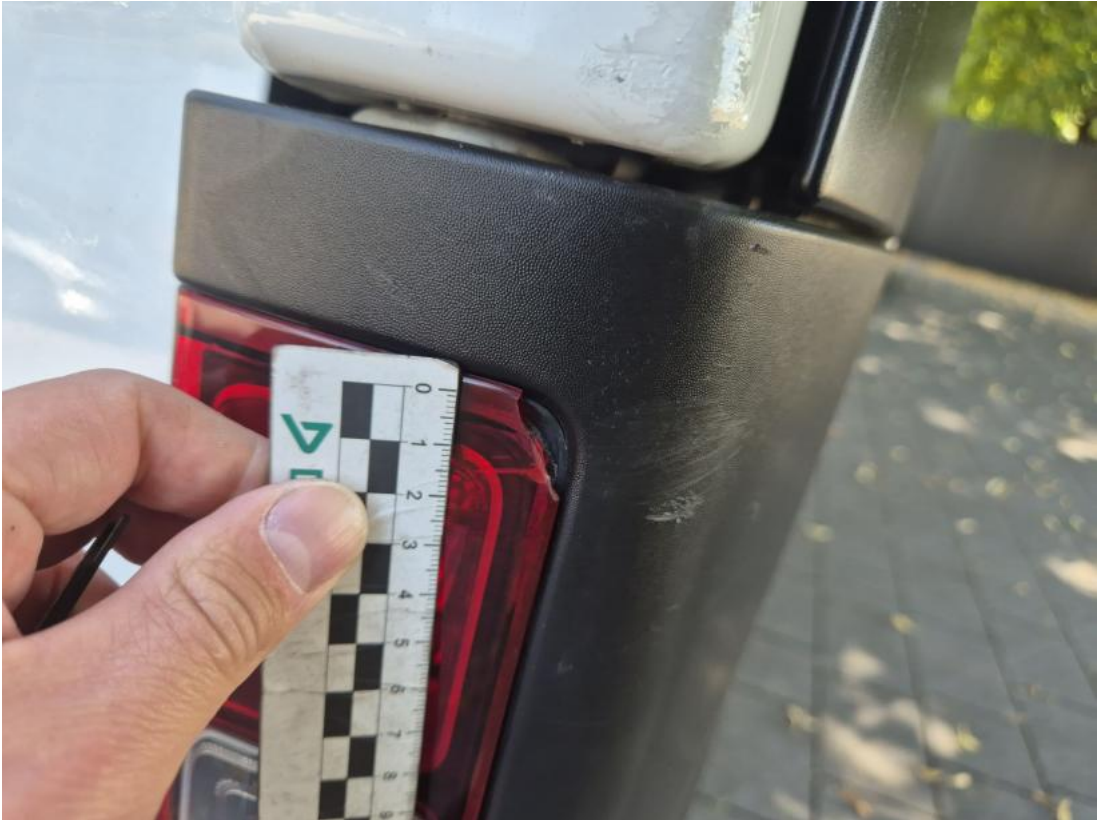
**Fot. 49**

| Poz. | Nazwa pozycji | Opis uszkodzeń | Kwalifik. | Naprawa [rbg] |
|---|---|---|---|---|
| 4 | Lampa dolna tylna, pełna R | pęknięcie | WY | |

Lampa przeciwmgielna tylna P - Pęknięcie/rozerwanie 1

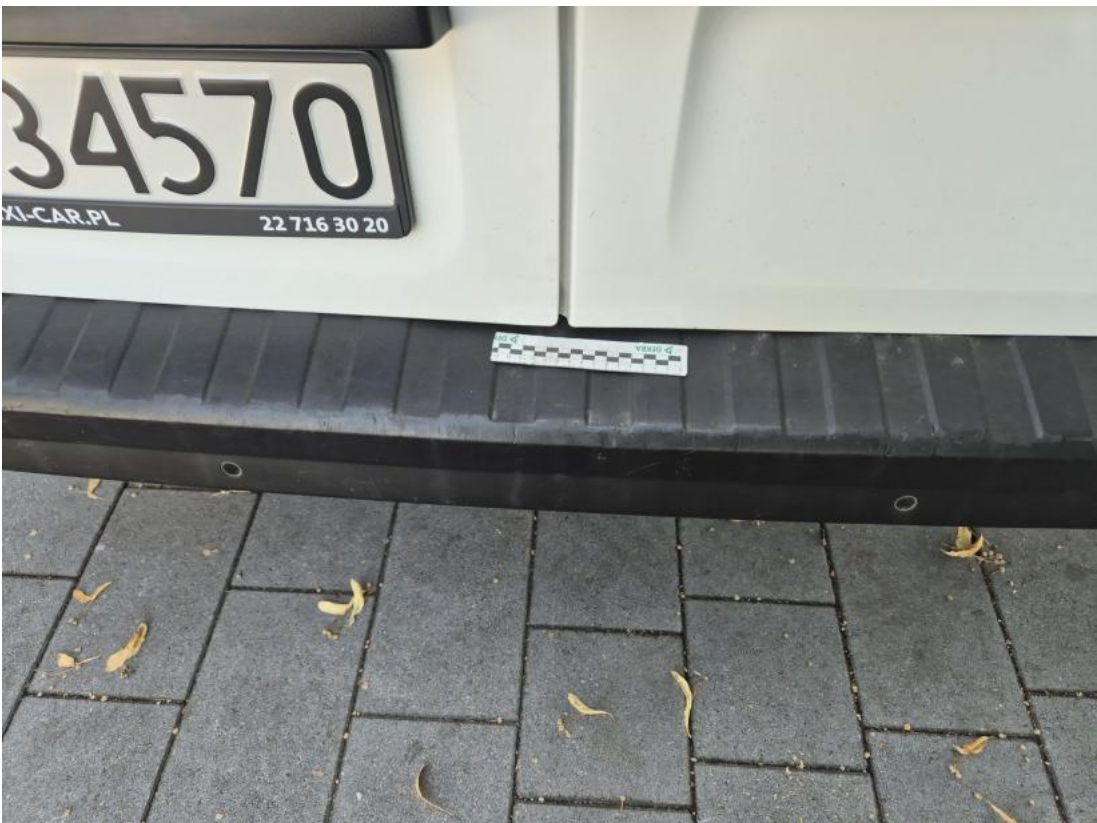
**Fot. 50**

Zderzak tylny - Rysa/odprysk 1

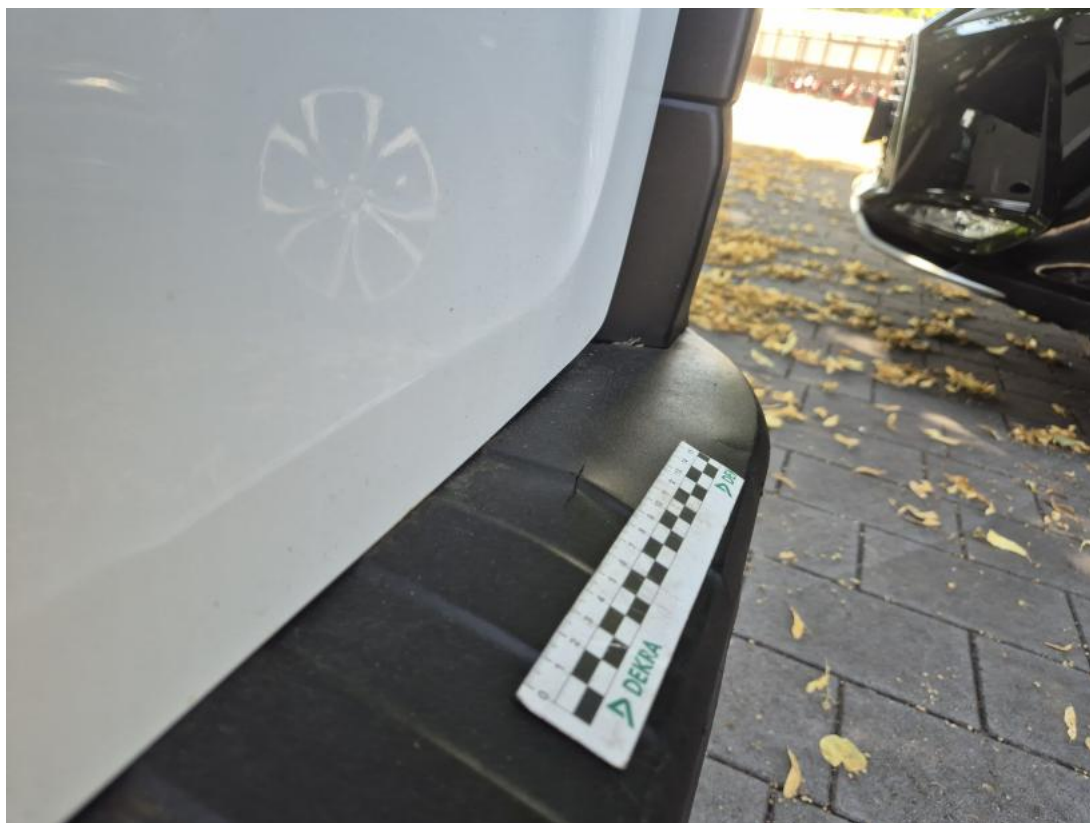
**Fot. 51**

Zderzak tylny - Wgniecenie/odkształcenie 1

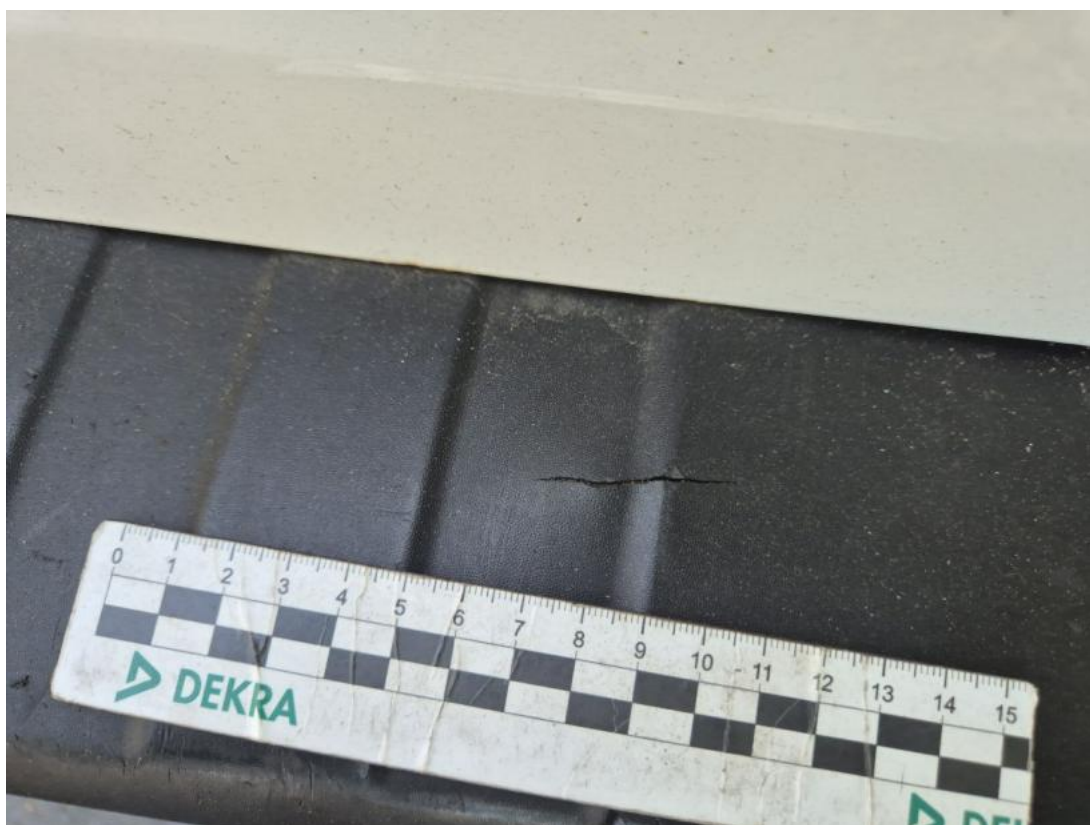
**Fot. 52**

| Poz. | Nazwa pozycji | Opis uszkodzeń | Kwalifik. | Naprawa [rbg] |
|---|---|---|---|---|
| 2 | Zderzak, środek | pęknięcie | WY | |

Zderzak tylny - Pęknięcie/rozerwanie 1

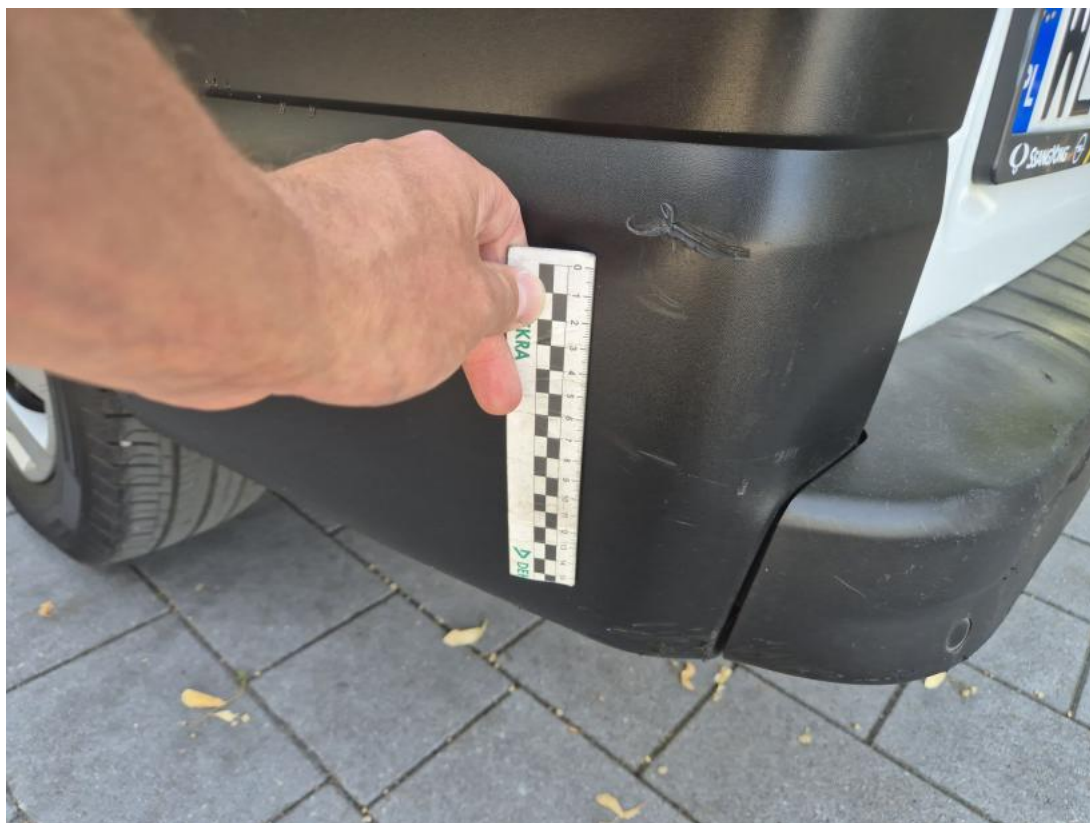
**Fot. 53**

Zderzak tylny cz L - Rysa/odprysk 1

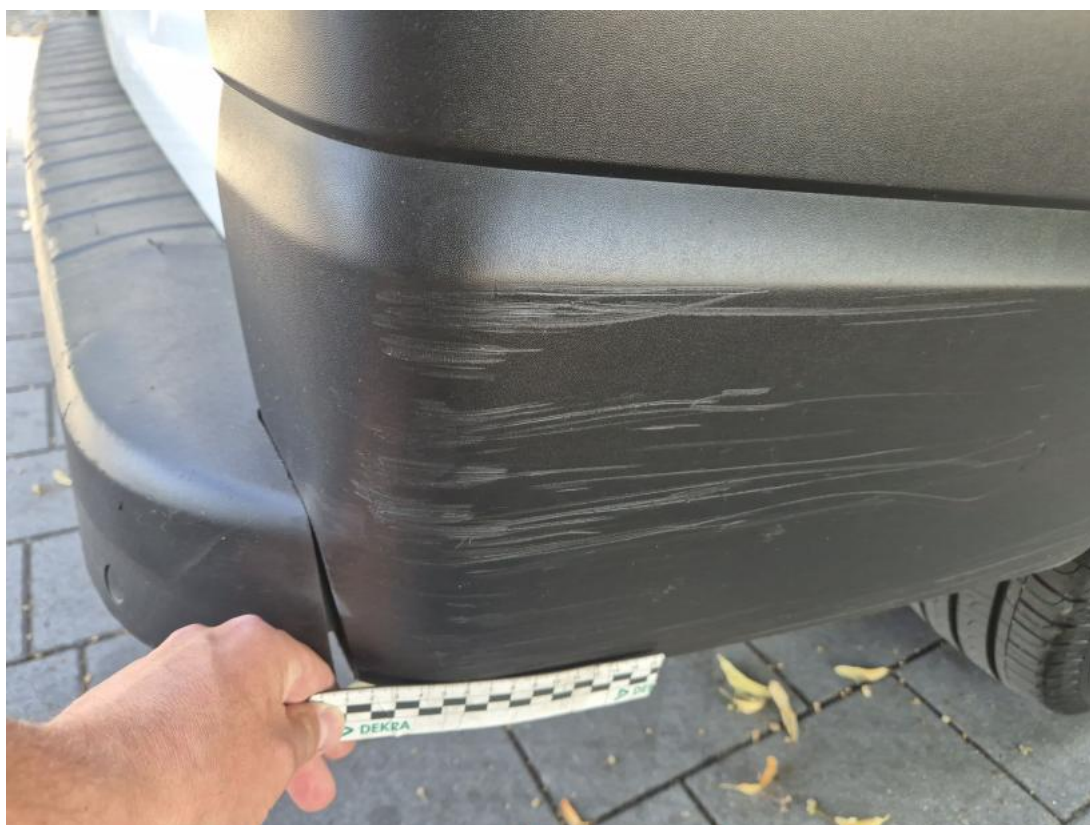
**Fot. 54**

| Poz. | Nazwa pozycji | Opis uszkodzeń | Kwalifik. | Naprawa [rbg] |
|---|---|---|---|---|
| 3 | Zderzak, róg R | zarysowanie | WY | 1 |

Zderzak tylny cz P - Rysa/odprysk 1

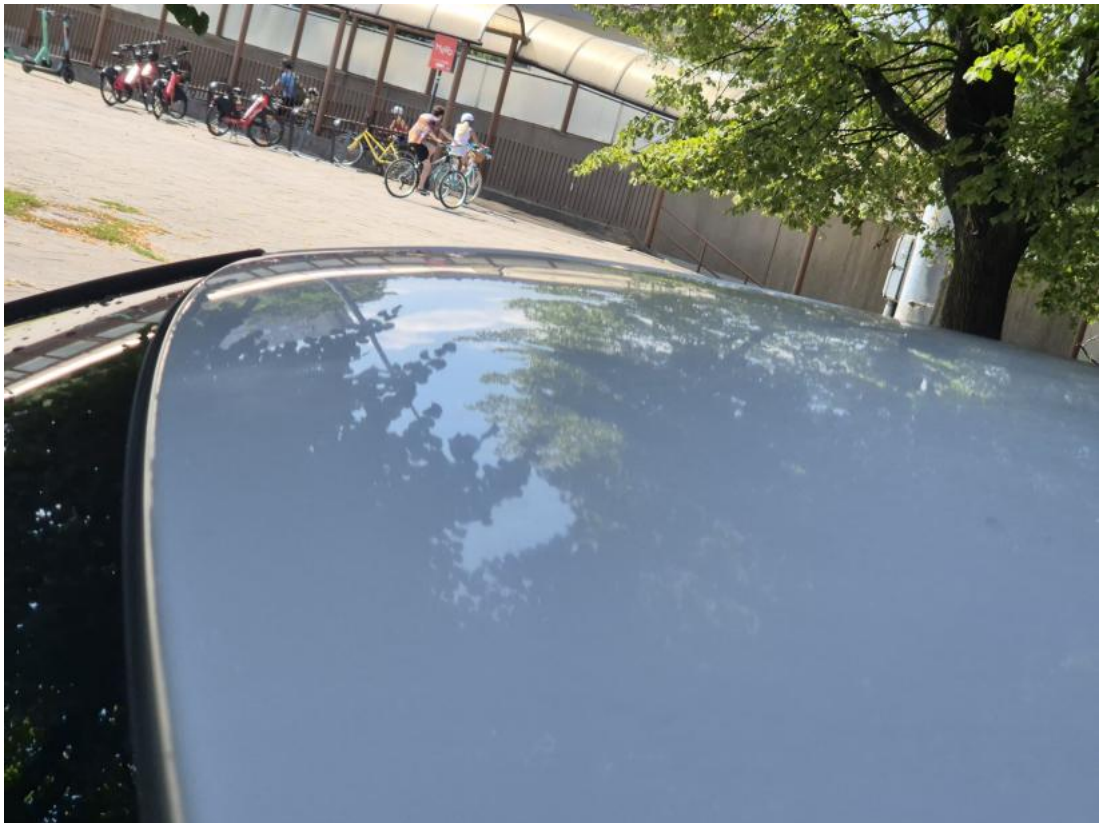
**Fot. 55**

| Poz. | Nazwa pozycji | Opis uszkodzeń | Kwalifik. | Naprawa [rbg] |
|---|---|---|---|---|
| 16 | Dach kabiny | wgniecenie | | |

Dach - Wgniecenie/odkształcenie 1

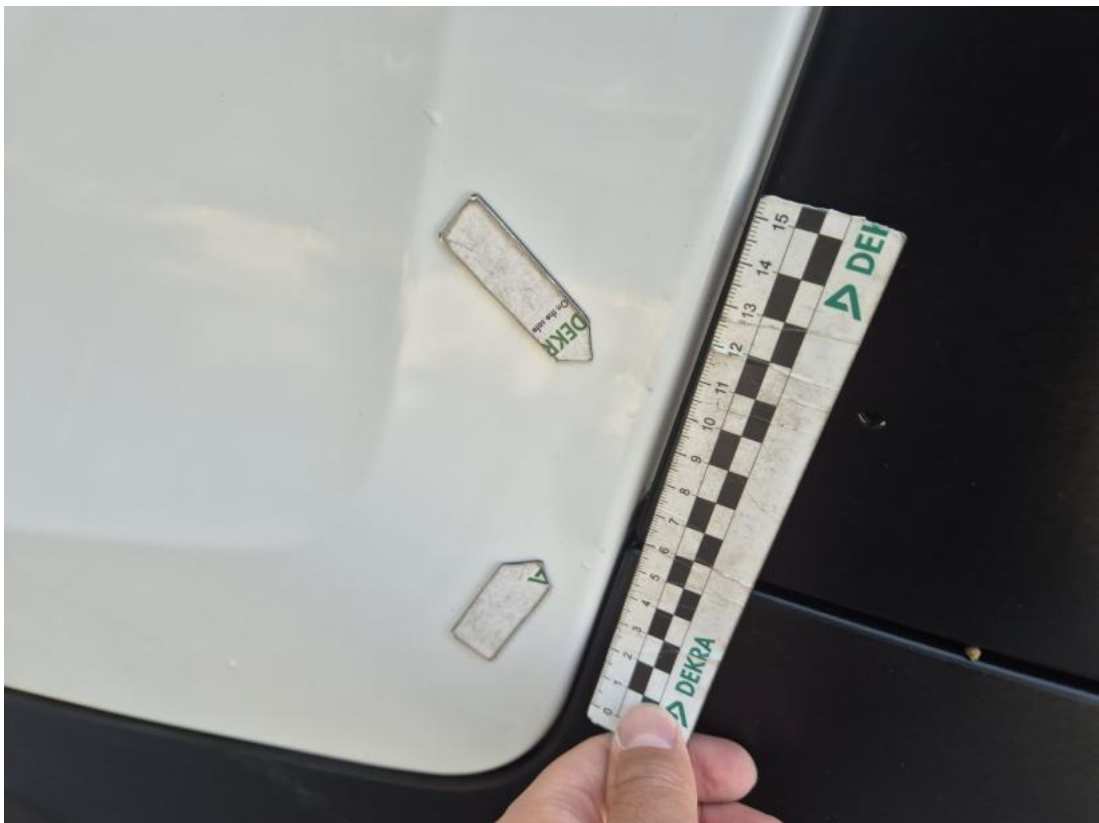
**Fot. 56**

| Poz. | Nazwa pozycji | Opis uszkodzeń | Kwalifik. | Naprawa [rbg] |
|---|---|---|---|---|
| 11 | Błotnik tylny L | liczne, wgniecenie | NA | 2.5 |

Łotnik tylny L / Ściana boczna L - Wgniecenie/odkształcenie 1

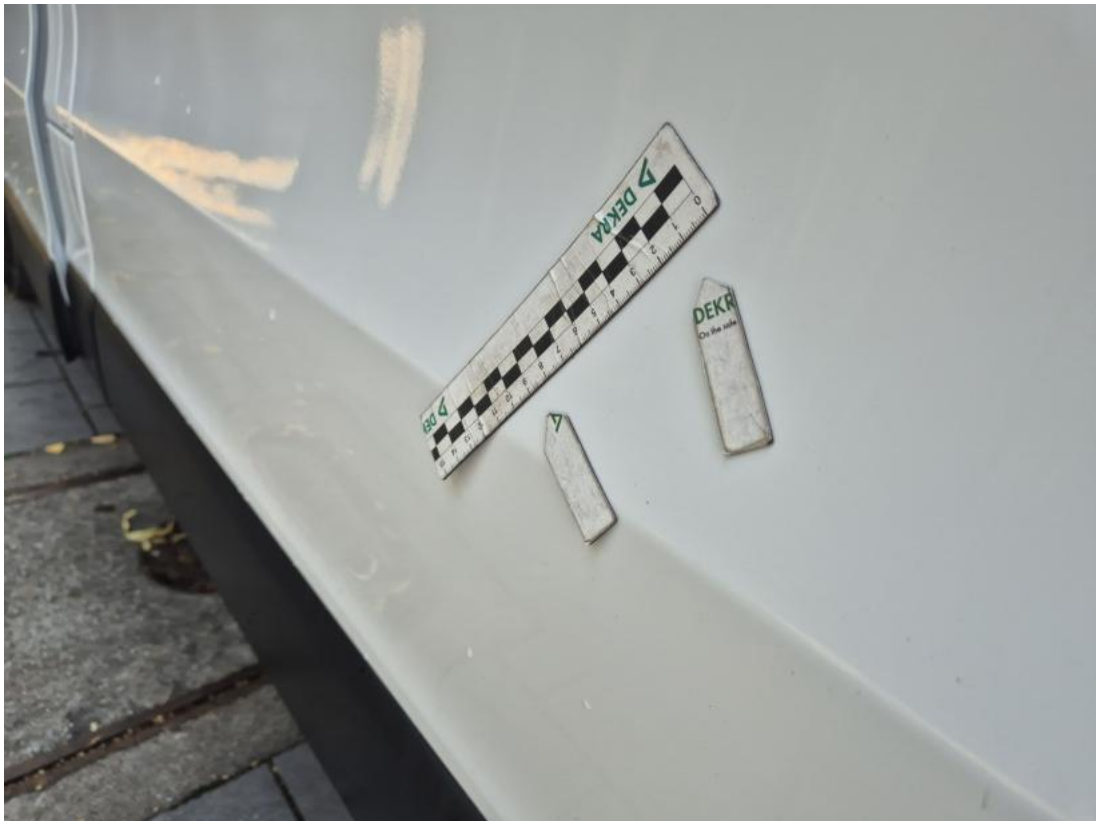
**Fot. 57**

Błotnik tylny L / Ściana boczna L - Wgniecenie/odkształcenie 2

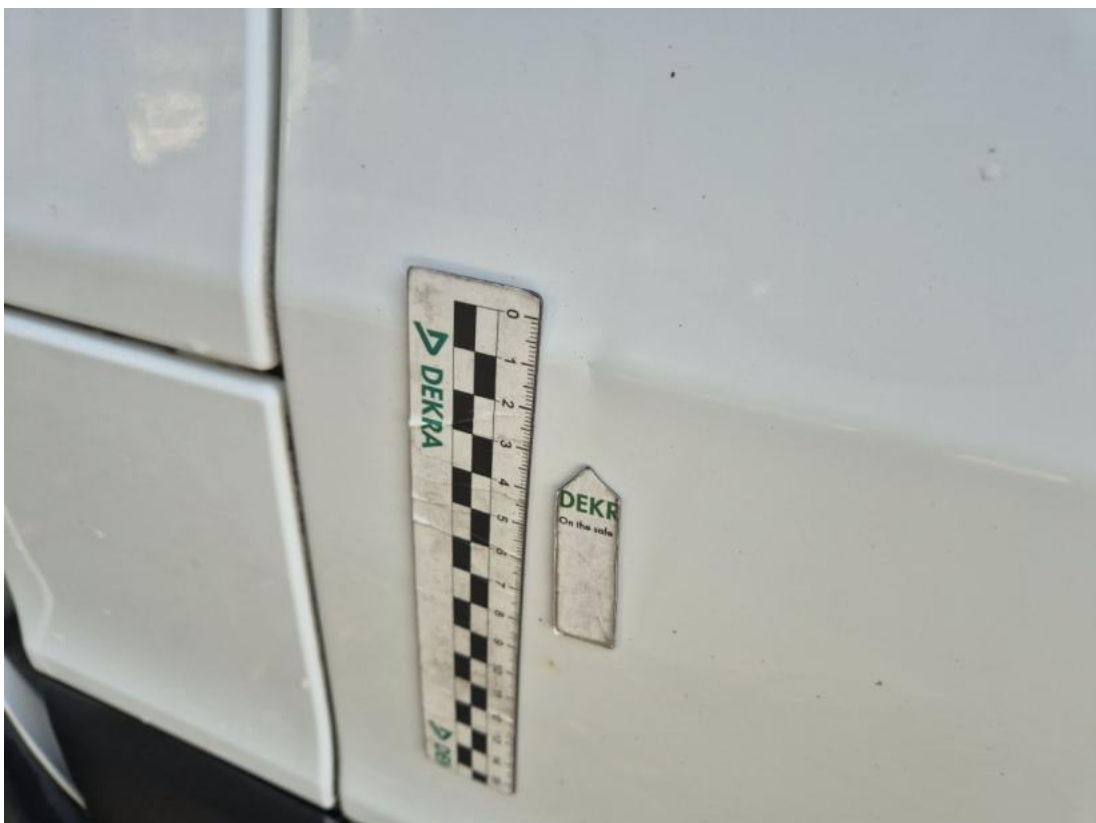
**Fot. 58**

Błotnik tylny L / Ściana boczna L() - Wgniecenie/odkształcenie 3

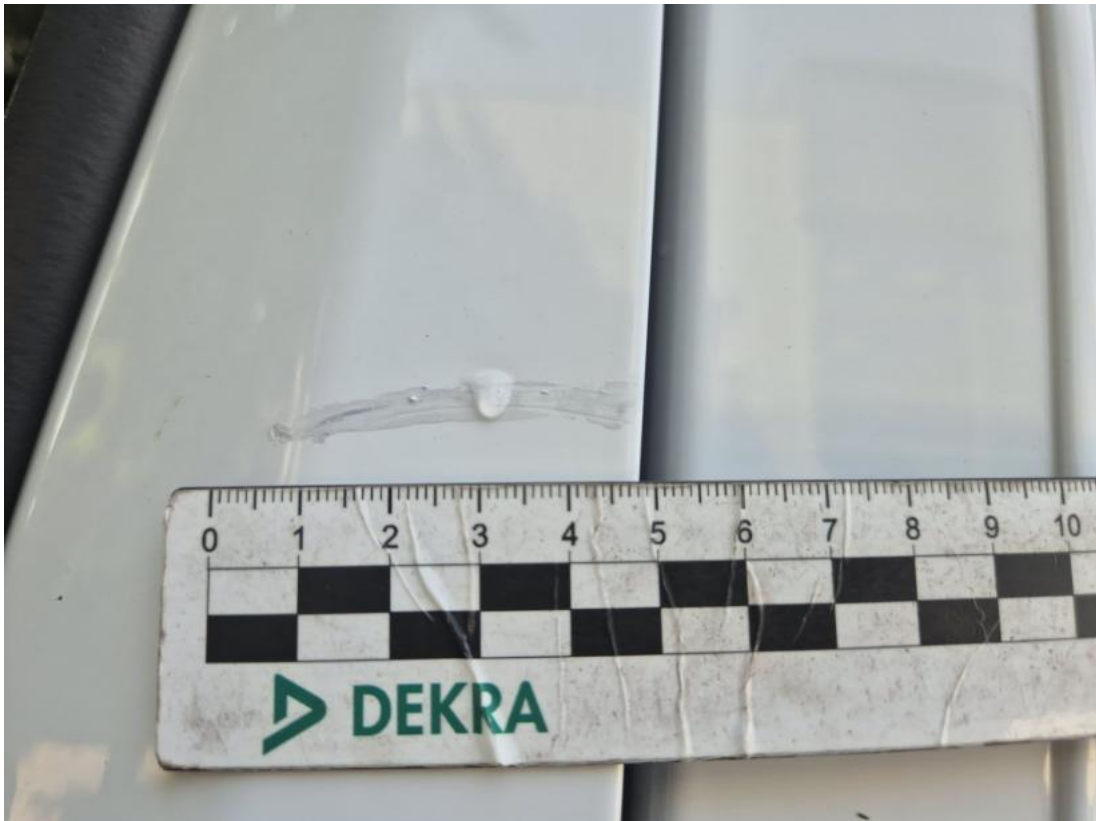
**Fot. 59**

| Poz. | Nazwa pozycji | Opis uszkodzeń | Kwalifik. | Naprawa [rbg] |
|---|---|---|---|---|
| 7 | Drzwi przednie (nieuzbrojone) L | zarysowanie, wgniecenie | NA | 1.2 |

Drzwi przed L - Rysa/odprysk 1

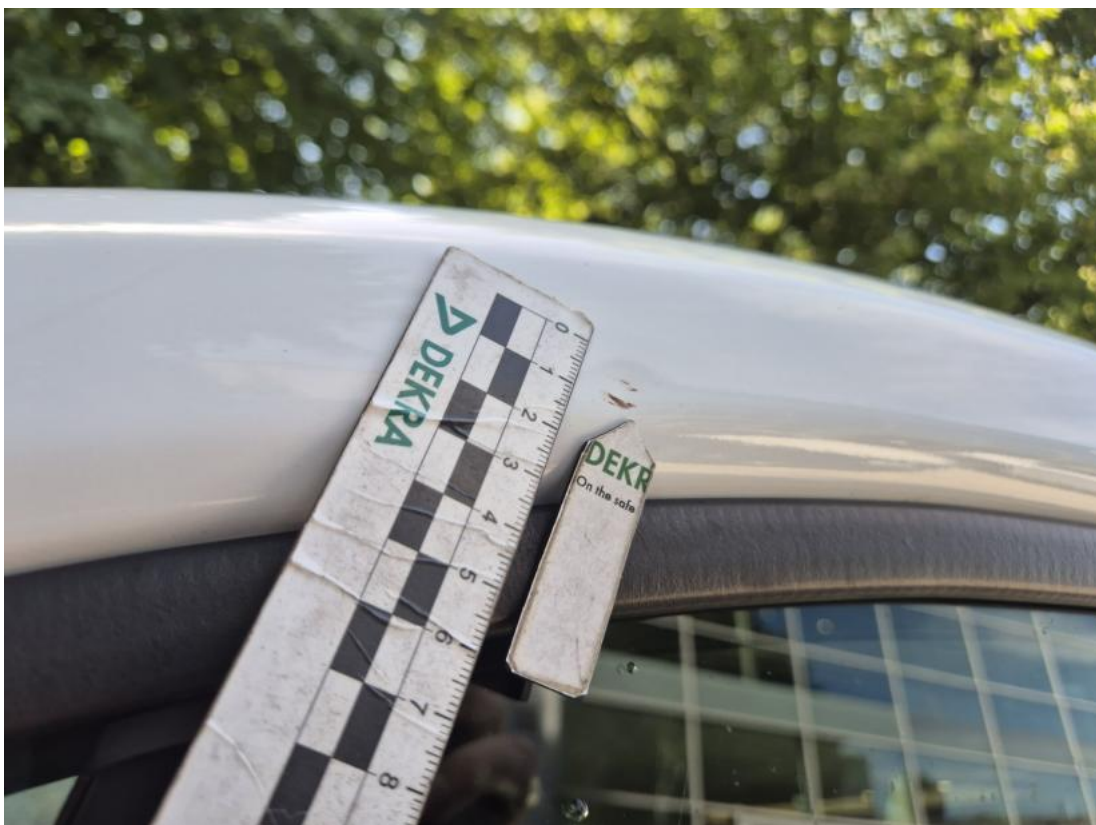
**Fot. 60**

Drzwi przed L - Wgniecenie/odkształcenie 1

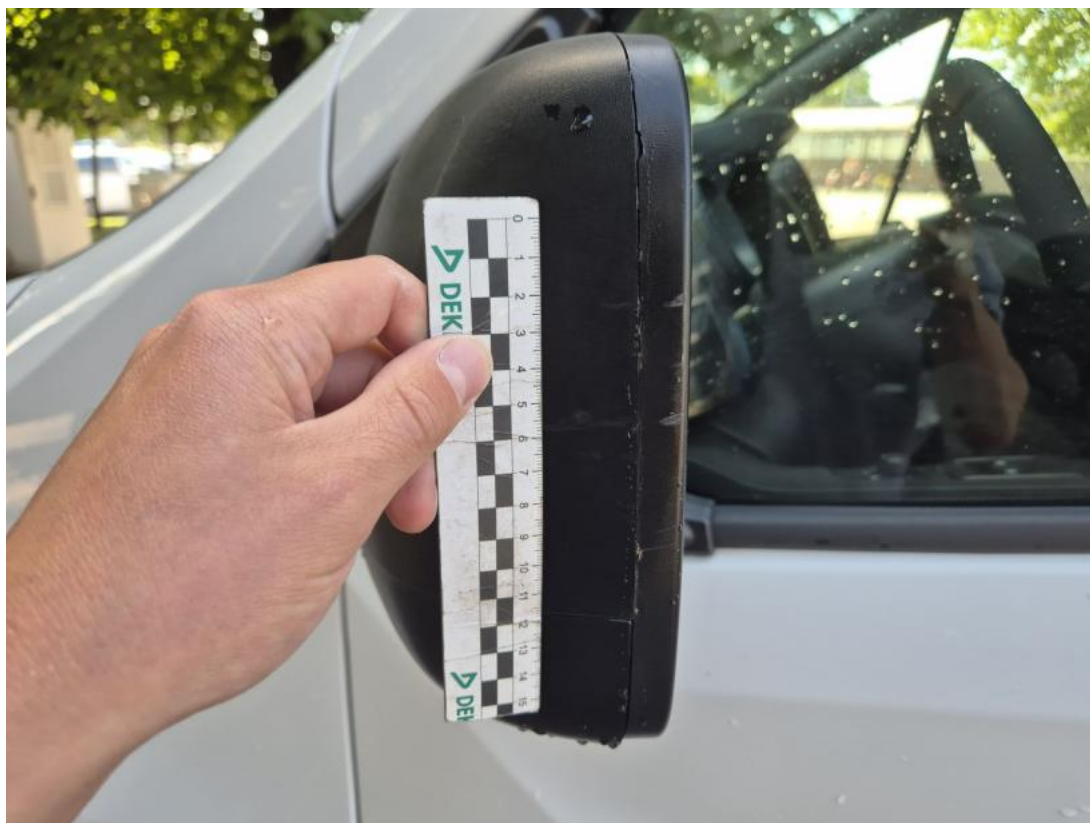
**Fot. 61**

| Poz. | Nazwa pozycji | Opis uszkodzeń | Kwalifik. | Naprawa [rbg] |
|---|---|---|---|---|
| 17 | Oslona lusterka zewnętrznego L | zarysowanie | | |

Obudowa lusterka zew L - Rysa/odprysk 1

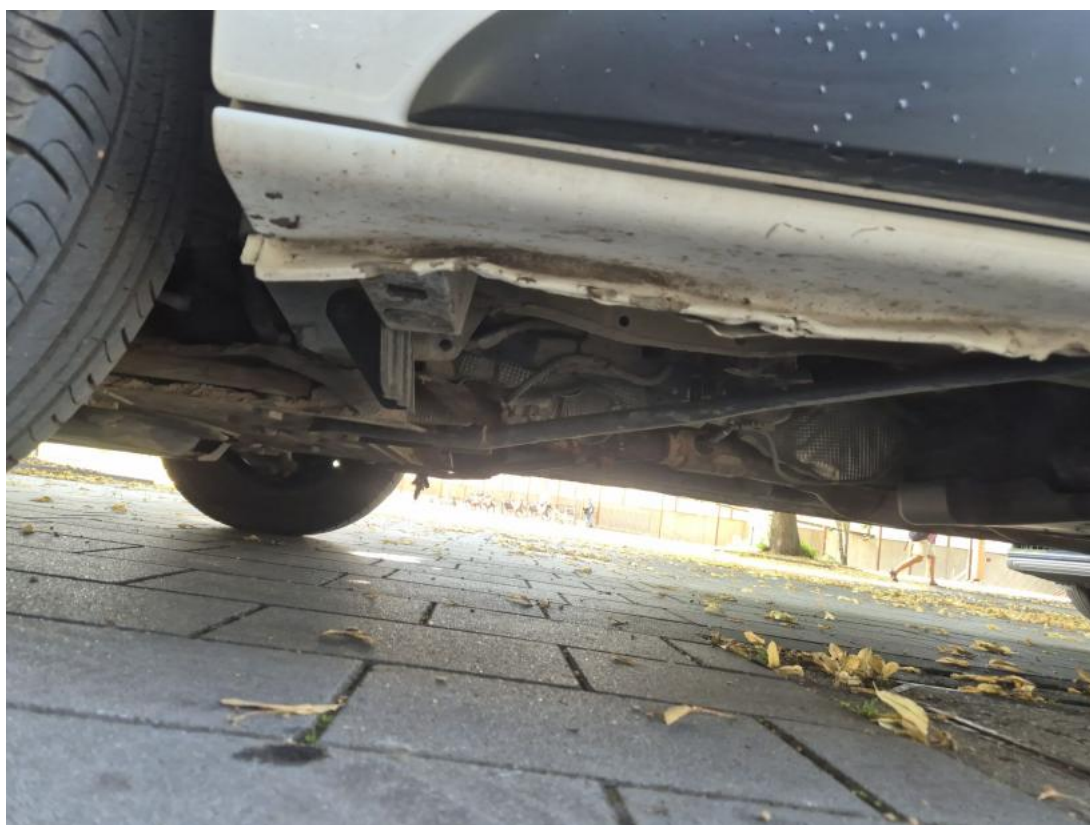
**Fot. 62**

Próg L - Wgniecenie/odkształcenie 1
