## Raport z oględzin pojazdu

| Numer raportu | 13022/8/26-15201 | Data raportu | 12-08-2026 |

| Marka, model | OPEL Vivaro 1.6 CDTi Euro 6 ... |
| Numer rejestracyjny | WL134570 |

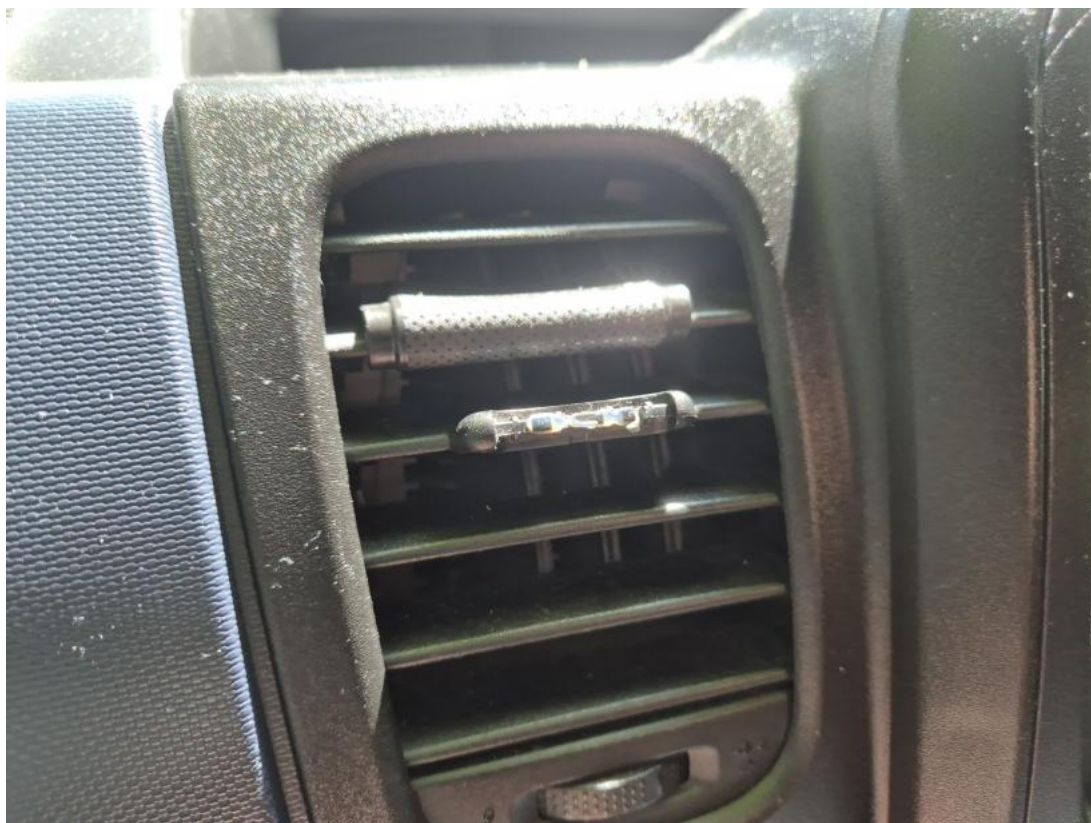
**Fot. 63**

Dysze nawiewu deski rozdzielczej - Inne 1

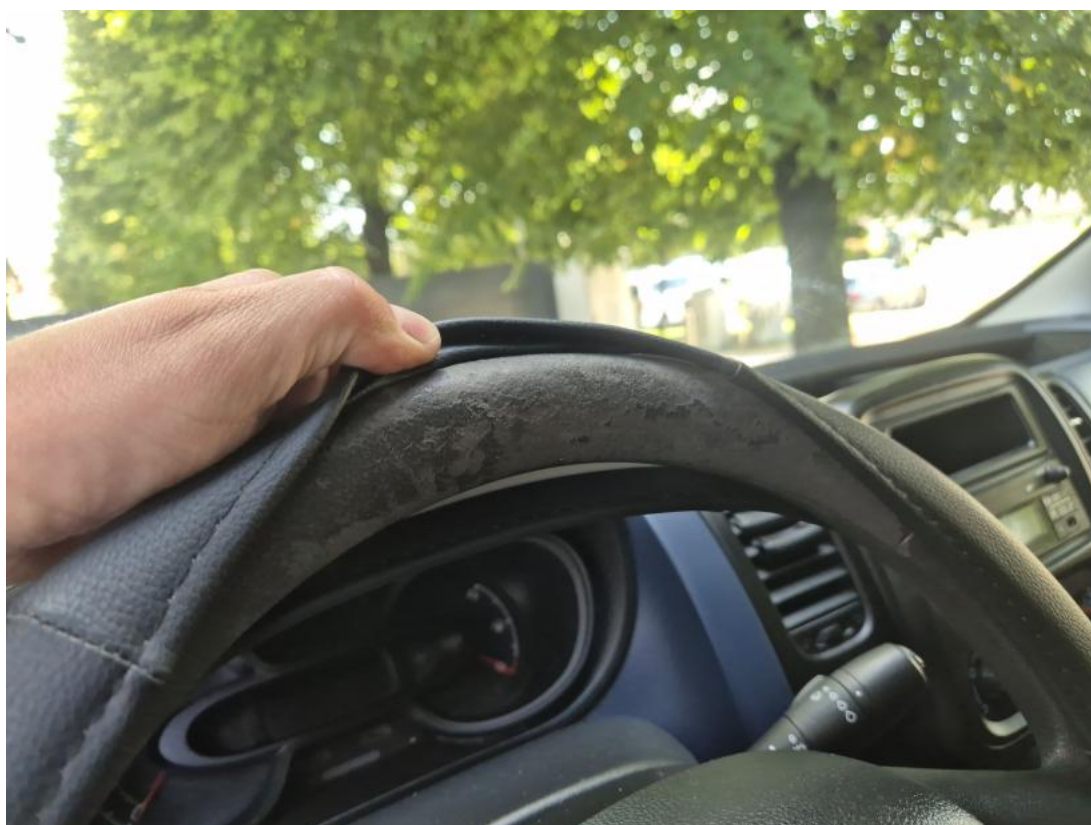
**Fot. 64**

| Poz. | Nazwa pozycji | Opis uszkodzeń | Kwalifik. | Naprawa [rbg] |
|---|---|---|---|---|
| 20 | Kierownica przystosowana do Airbag | zarysowania eksploatacyjne | | |

Koło kierownicy - Rysa/odprysk 1

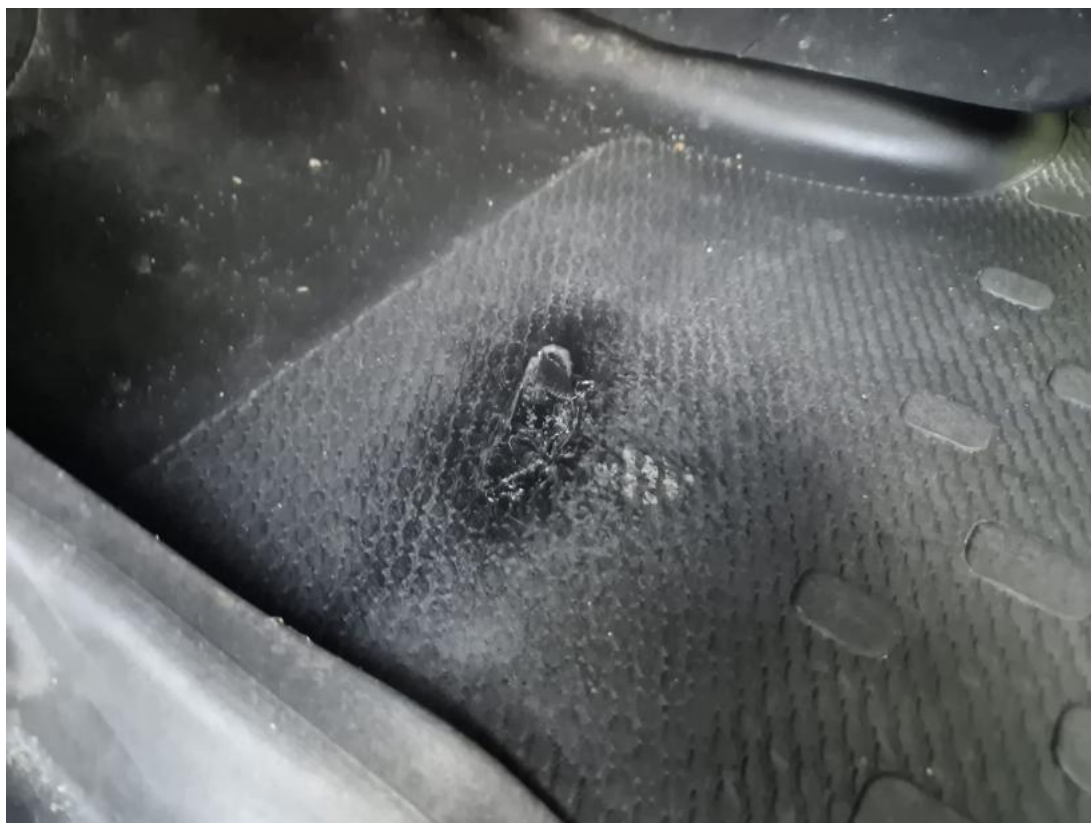
**Fot. 65**

| Poz. | Nazwa pozycji | Opis uszkodzeń | Kwalifik. | Naprawa [rbg] |
|---|---|---|---|---|
| 6 | Dywaniki podłogi przód | pęknięcie/rozerwanie | WY | 2 |

Wykładzina podłogi - Pęknięcie/rozerwanie 1

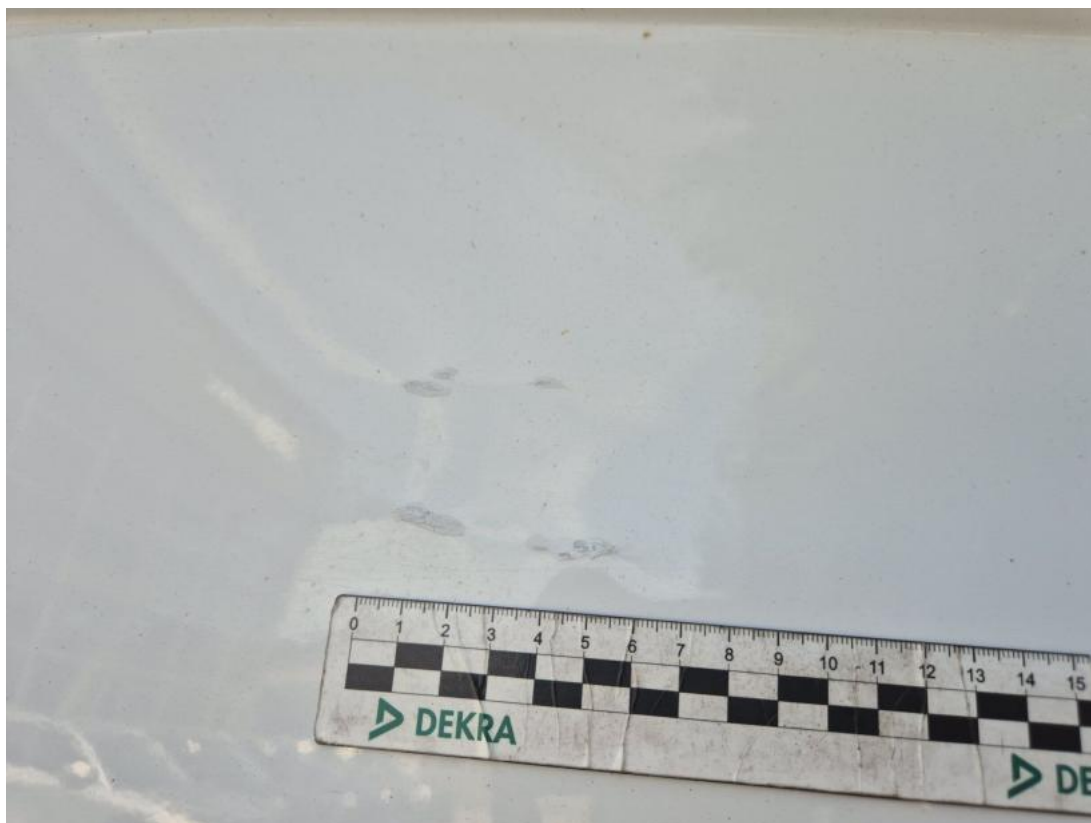
**Fot. 67**

| Poz. | Nazwa pozycji | Opis uszkodzeń | Kwalifik. | Naprawa [rbg] |
|---|---|---|---|---|
| 12 | Drzwi tylne, skrzydło lewe L | liczne, wgniecenie | NA | 2.5 |

Drzwi tyłu lewe - Rysa/odprysk 1

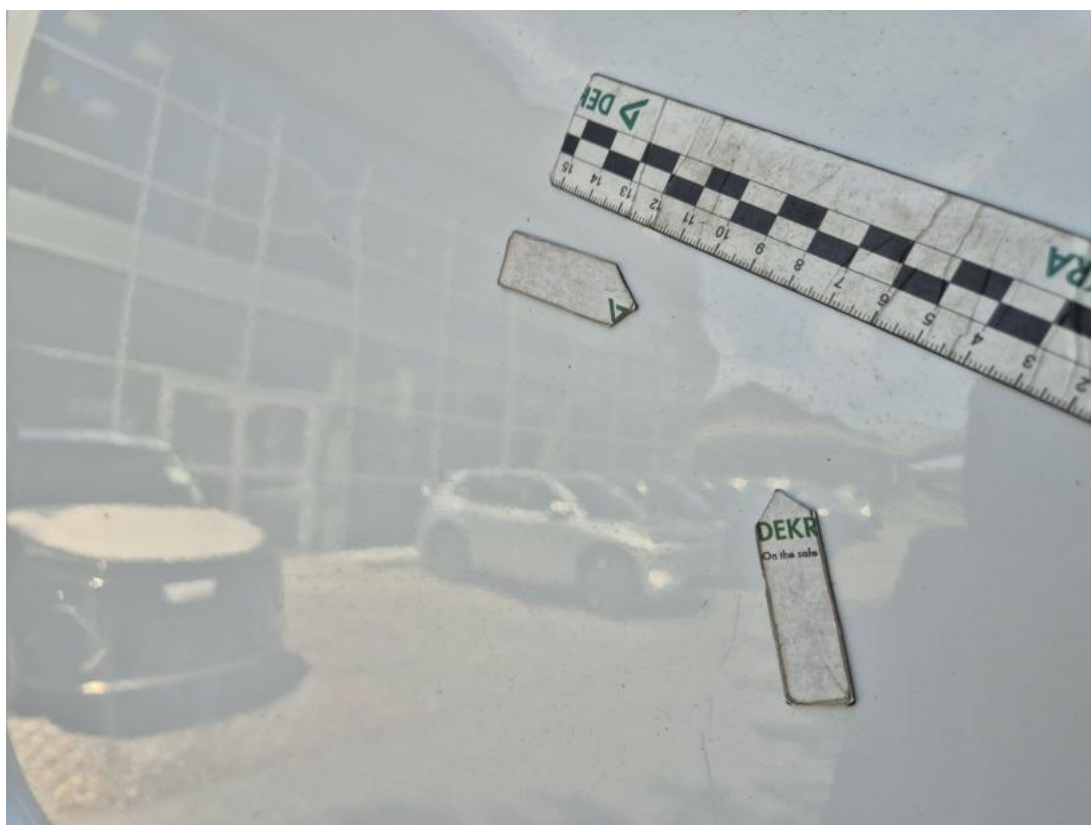
**Fot. 68**

Drzwi tyłu lewe - Wgniecenie/odkształcenie 1

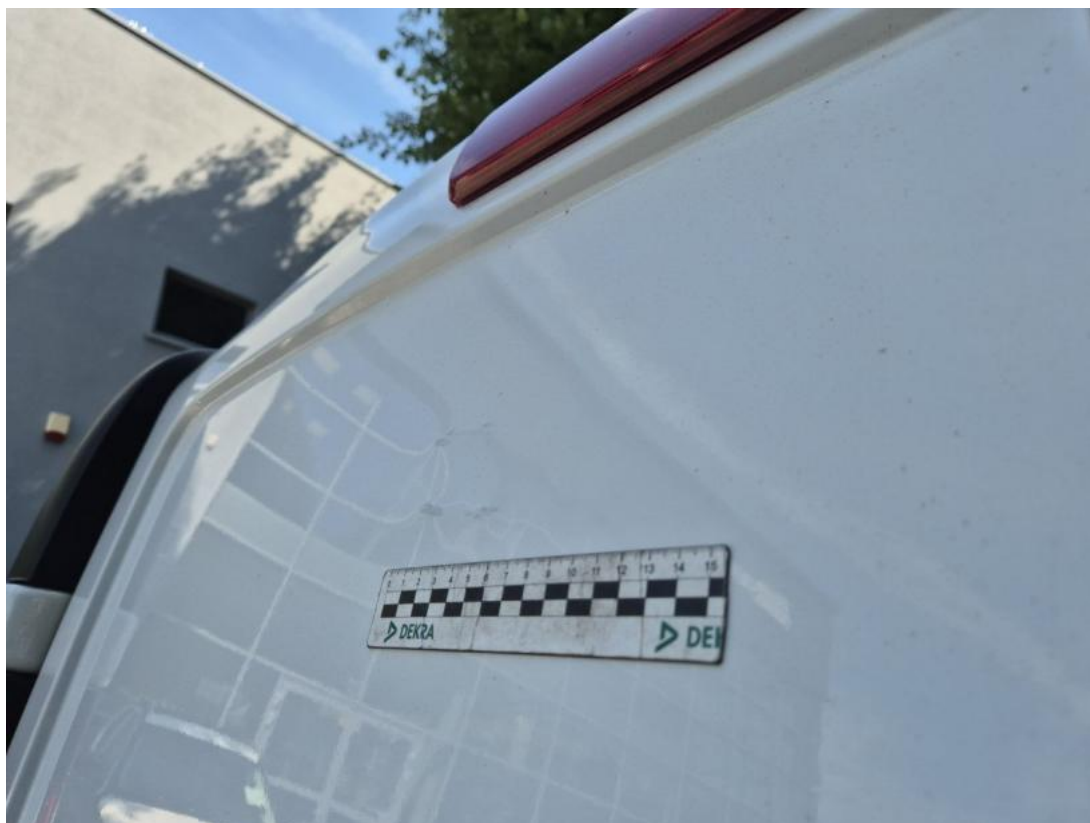
**Fot. 69**

Drzwi tyłu lewe - Wgniecenie/odkształcenie 2

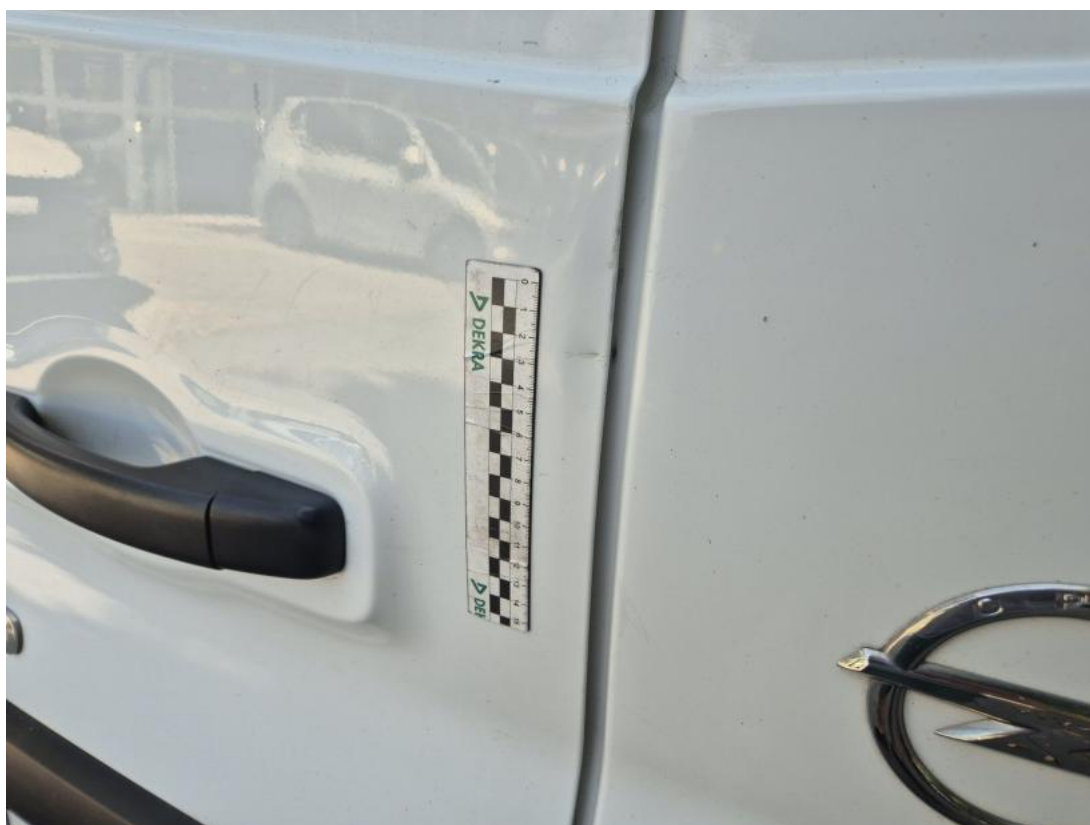
**Fot. 70**

Drzwi tyłu lewe() - Wgniecenie/odkształcenie 3

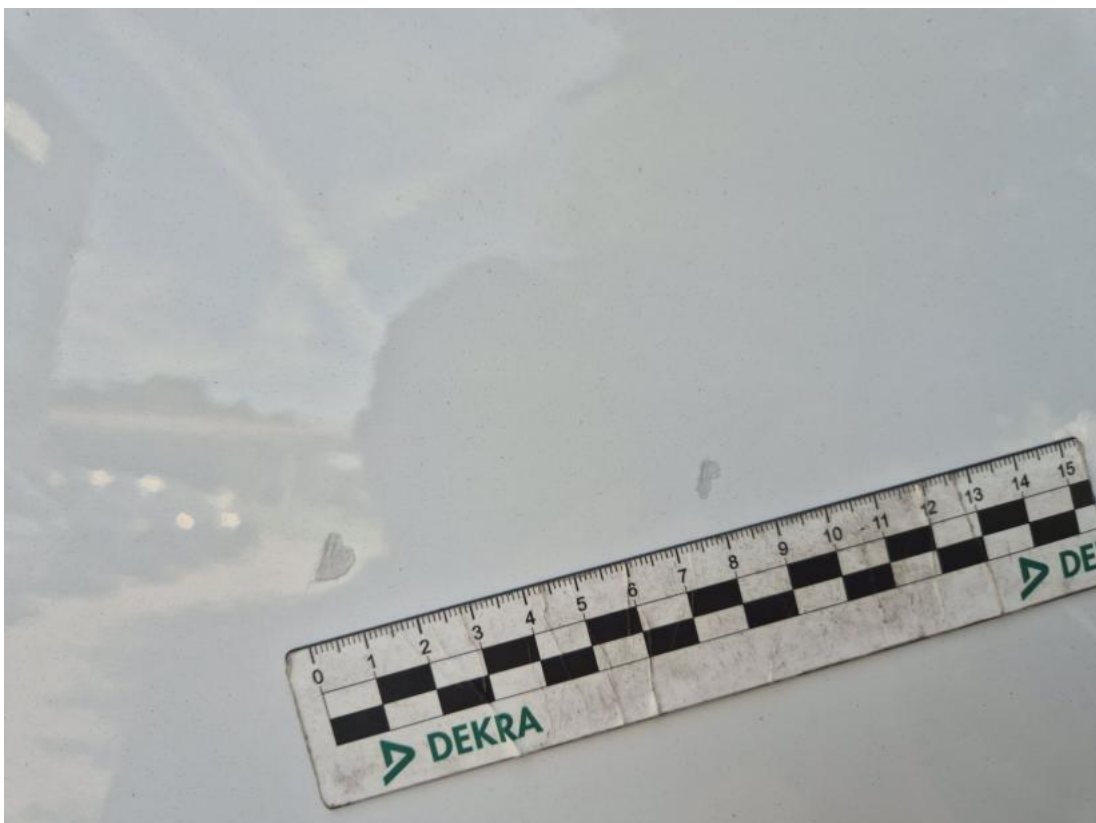
**Fot. 72**

| Poz. | Nazwa pozycji | Opis uszkodzeń | Kwalifik. | Naprawa [rbg] |
|---|---|---|---|---|
| 13 | Drzwi tylne, skrzydło prawe R | odpryski lakieru, wgniecenie, wgniecenie | NA | 2 |

Drzwi tyłu prawe - Rysa/odprysk 1

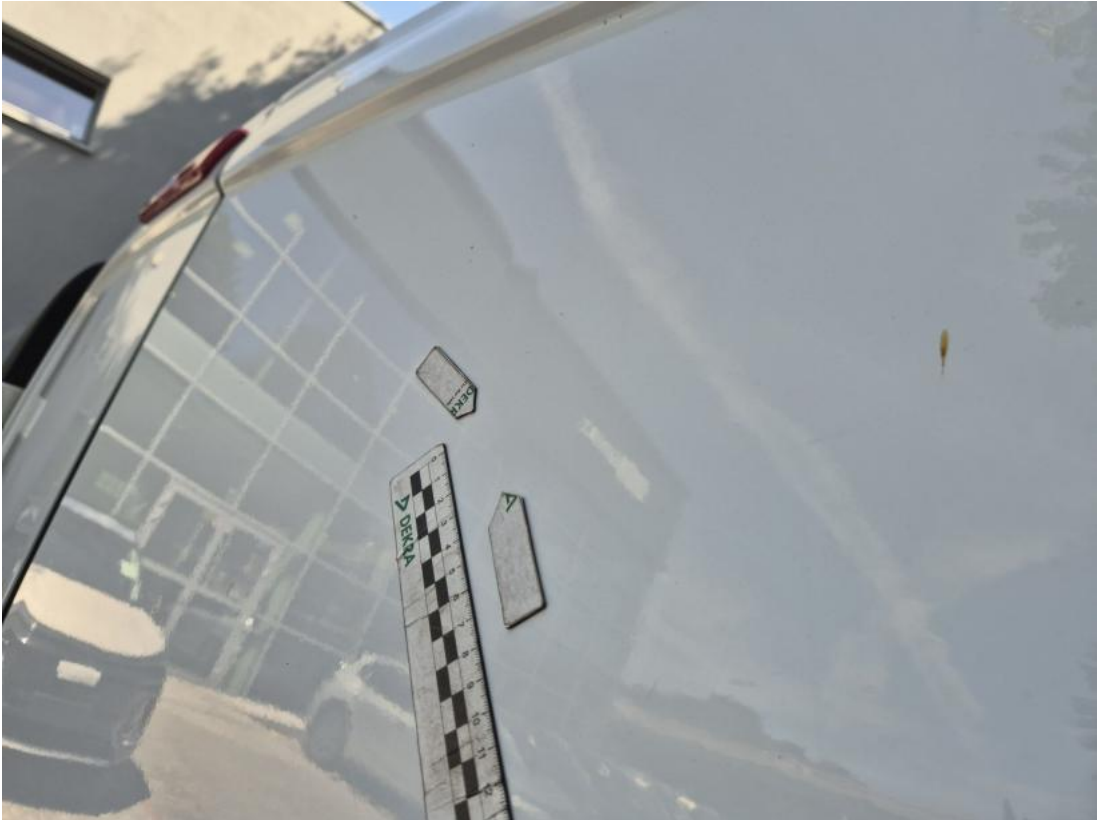
**Fot. 73**

Drzwi tyłu prawe - Wgniecenie/odkształcenie 1

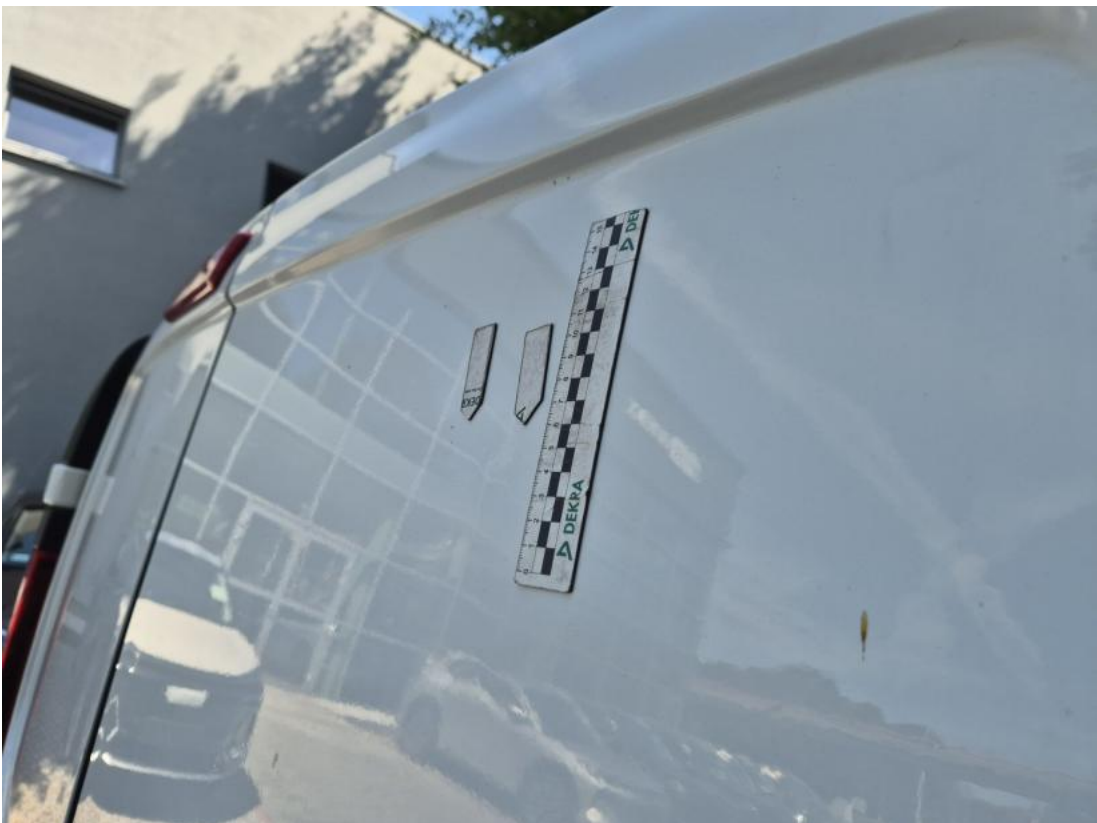
**Fot. 74**

Drzwi tyłu prawe - Wgniecenie/odkształcenie 2

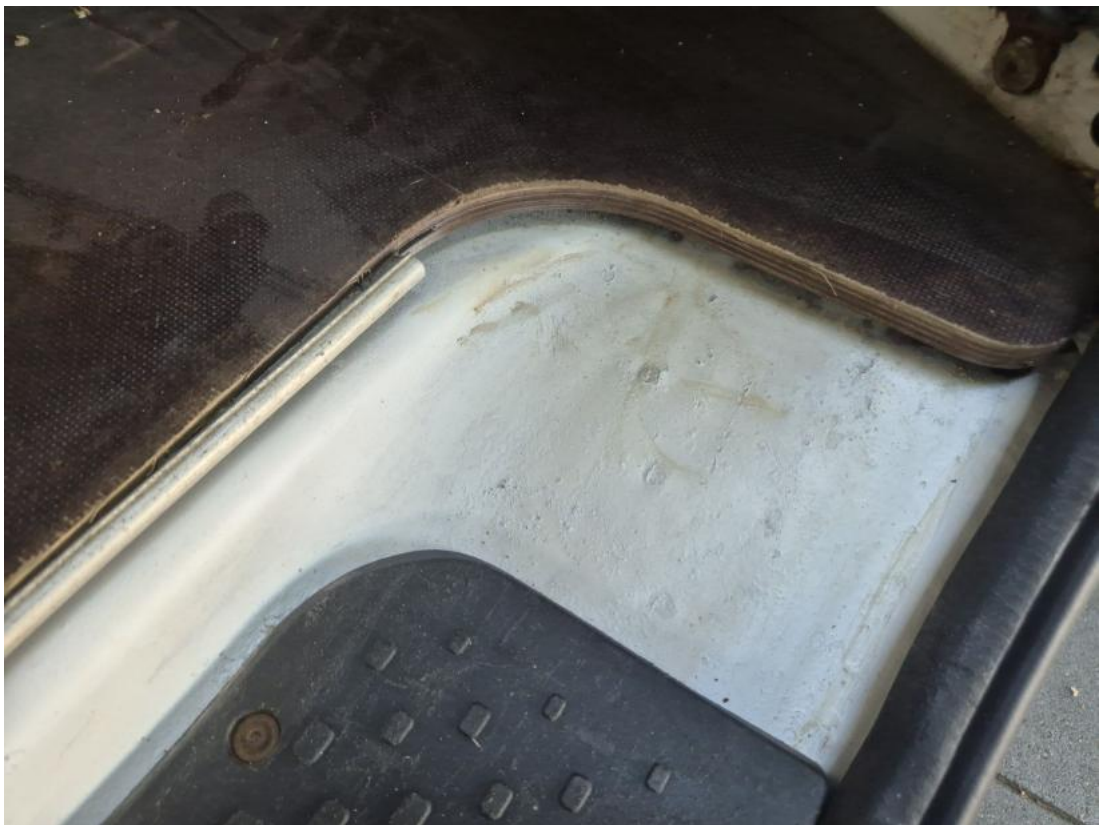
**Fot. 75**

| Poz. | Nazwa pozycji | Opis uszkodzeń | Kwalifik. | Naprawa [rbg] |
|---|---|---|---|---|
| 19 | Przedłużenie podłogi tylnej, boczne R | inne | | |

Podłoga - Inne 1
