## Raport z oględzin pojazdu

| Numer raportu | 00871/8/26-17802 | Data raportu | 14-08-2026 |

| Marka, model | OPEL Vivaro 1.6 BiTurbo CDTI... |
| Numer rejestracyjny | DW9WC11 |

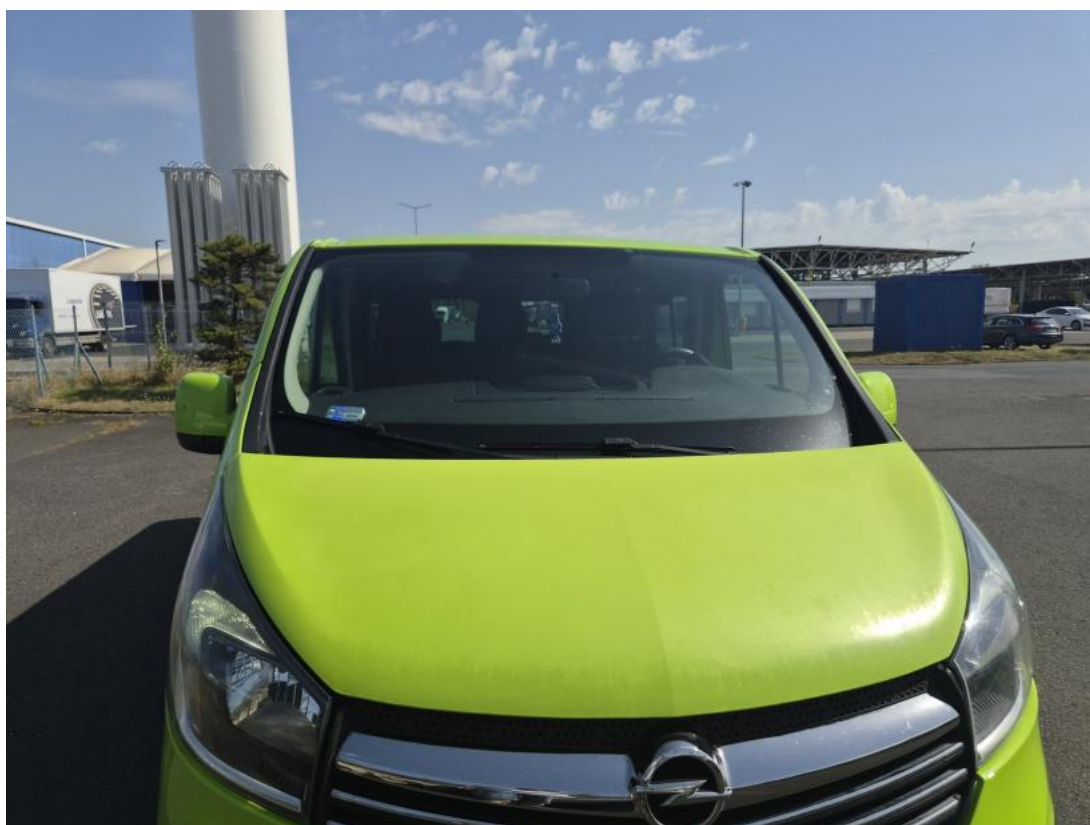
**Fot. 36**

Szyba czołowa - zdjęcie poglądowe 1

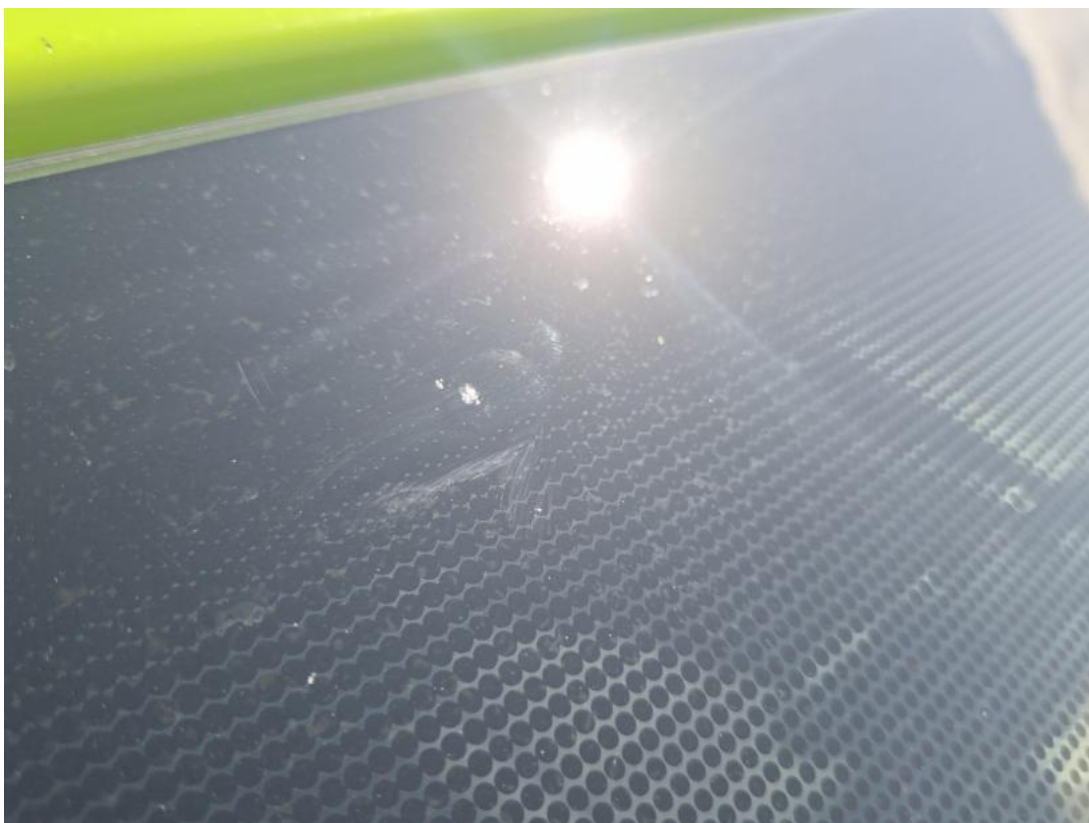
**Fot. 37**

| Poz. | Nazwa pozycji | Opis uszkodzeń | Kwalifik. | Naprawa [rbg] |
|---|---|---|---|---|
| 3 | Szyba przednia barwiona | rysa/odprysk | | |

Szyba czołowa - Rysa/odprysk 1

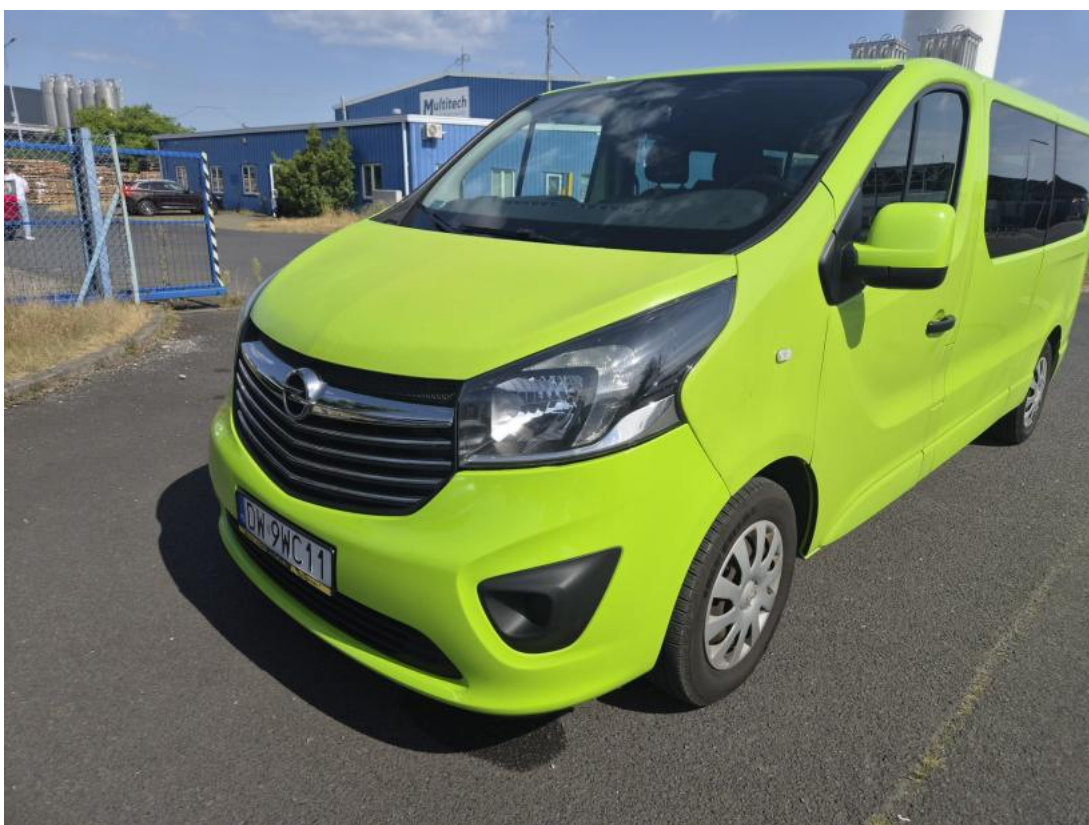
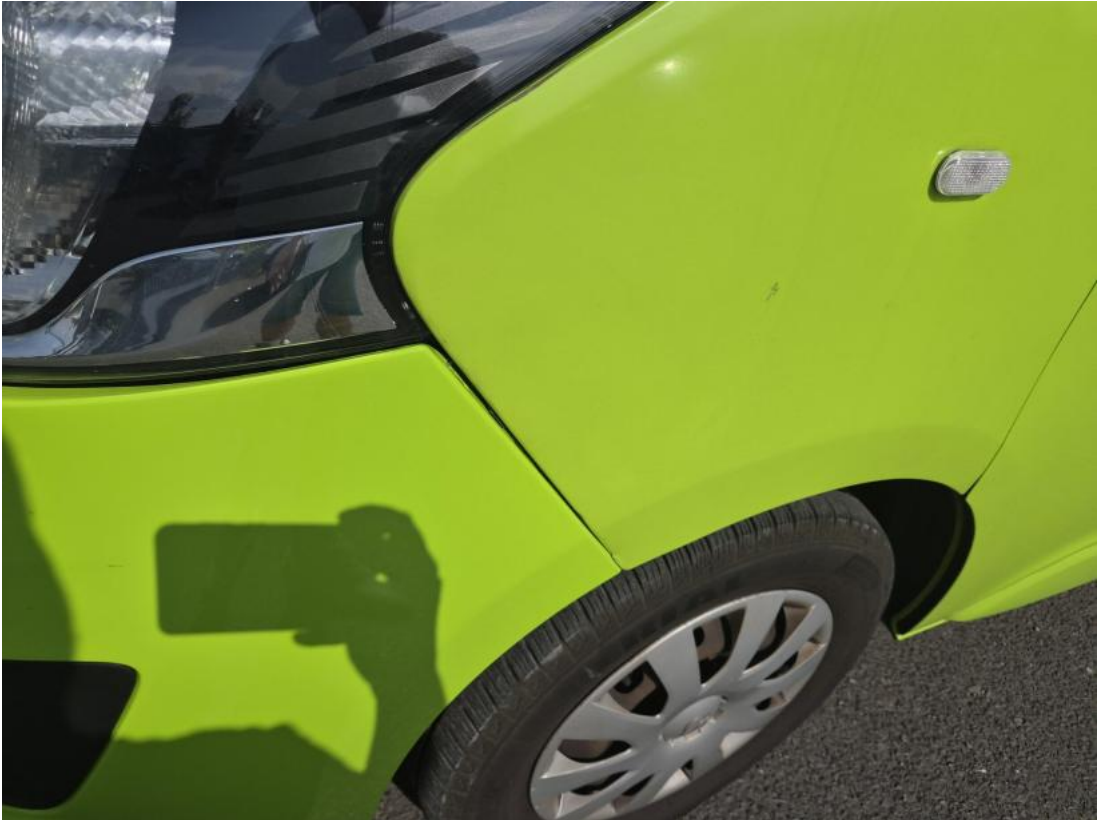
| Poz. | Nazwa pozycji | Opis uszkodzeń | Kwalifik. | Naprawa [rbg] |
|---|---|---|---|---|
| 2 | Okładzina zderzaka przedniego | wgniecenie/odkształcenie | | |

Zderzak - zdjęcie poglądowe 1

Zderzak - zdjęcie pogładowe 2

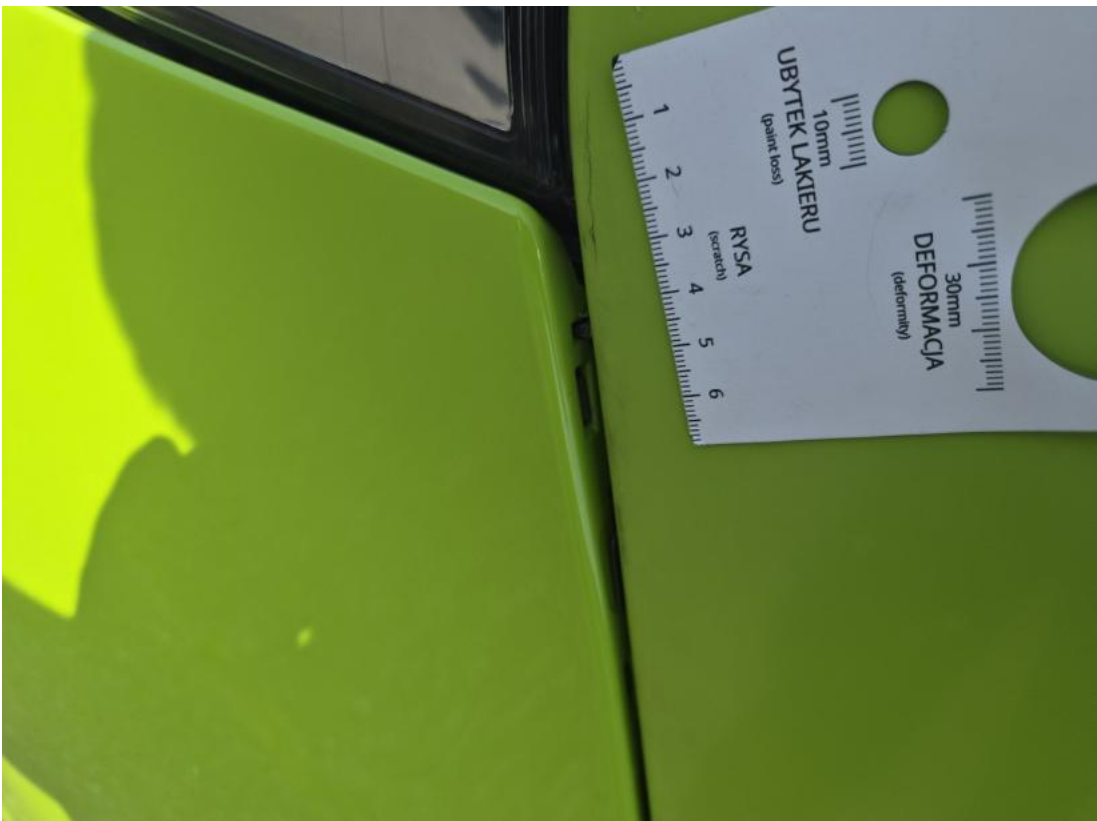
**Fot. 40**

Zderzak - Inne 1

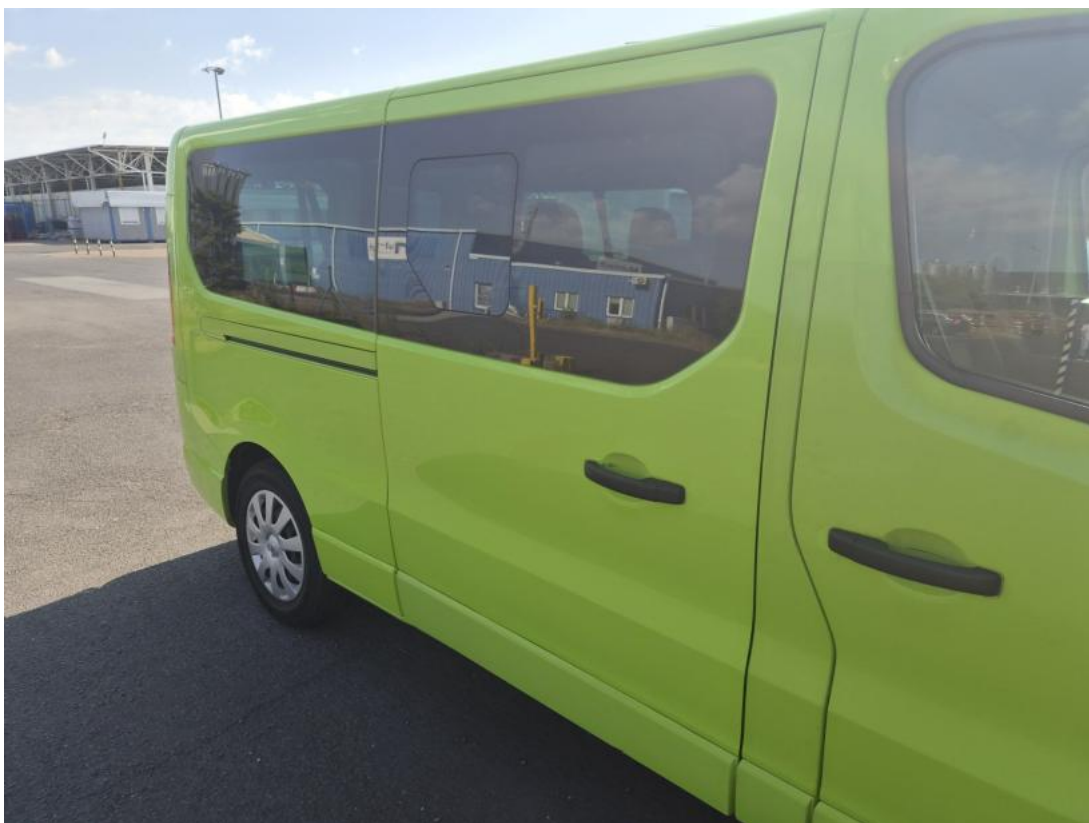
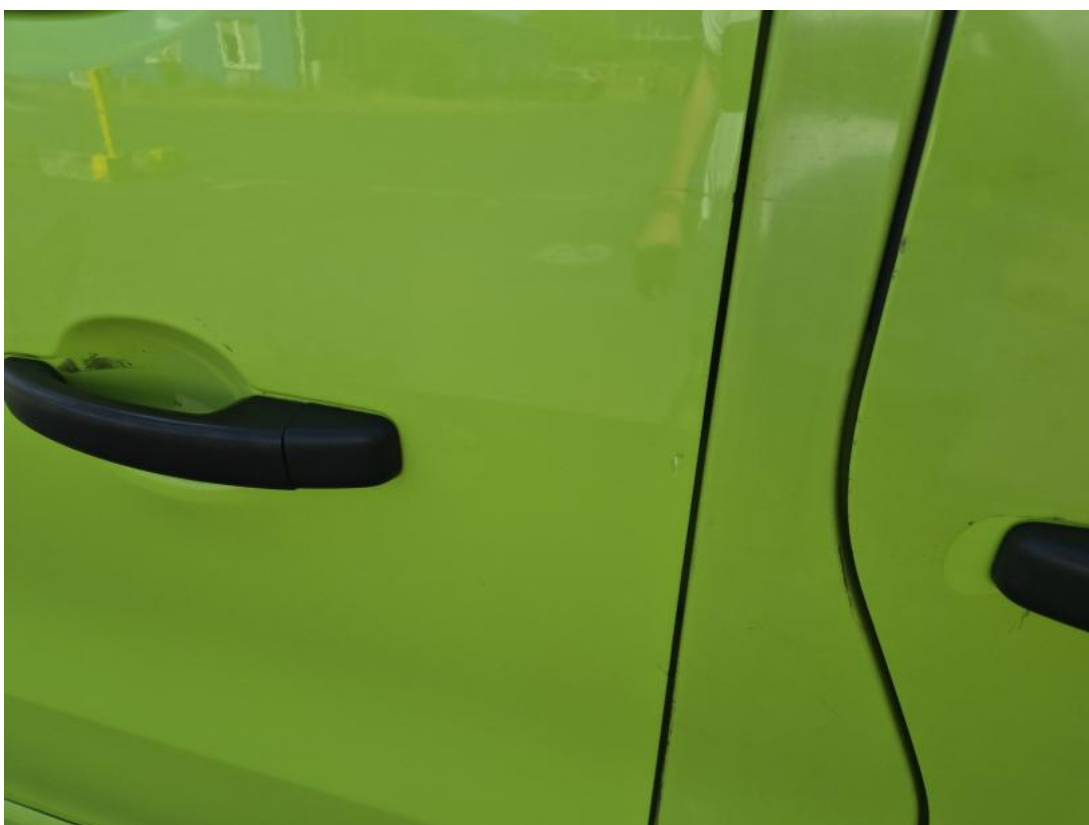
| Poz. | Nazwa pozycji | Opis uszkodzeń | Kwalifik. | Naprawa [rbg] |
|---|---|---|---|---|
| 1 | Drzwi części ład.przesuwne L | po naprawie, rysa/odprysk | NA | |

Drzwi tylne P - zdjęcie poglądowe 1

Drzwi tylne P - zdjęcie poglądowe 2

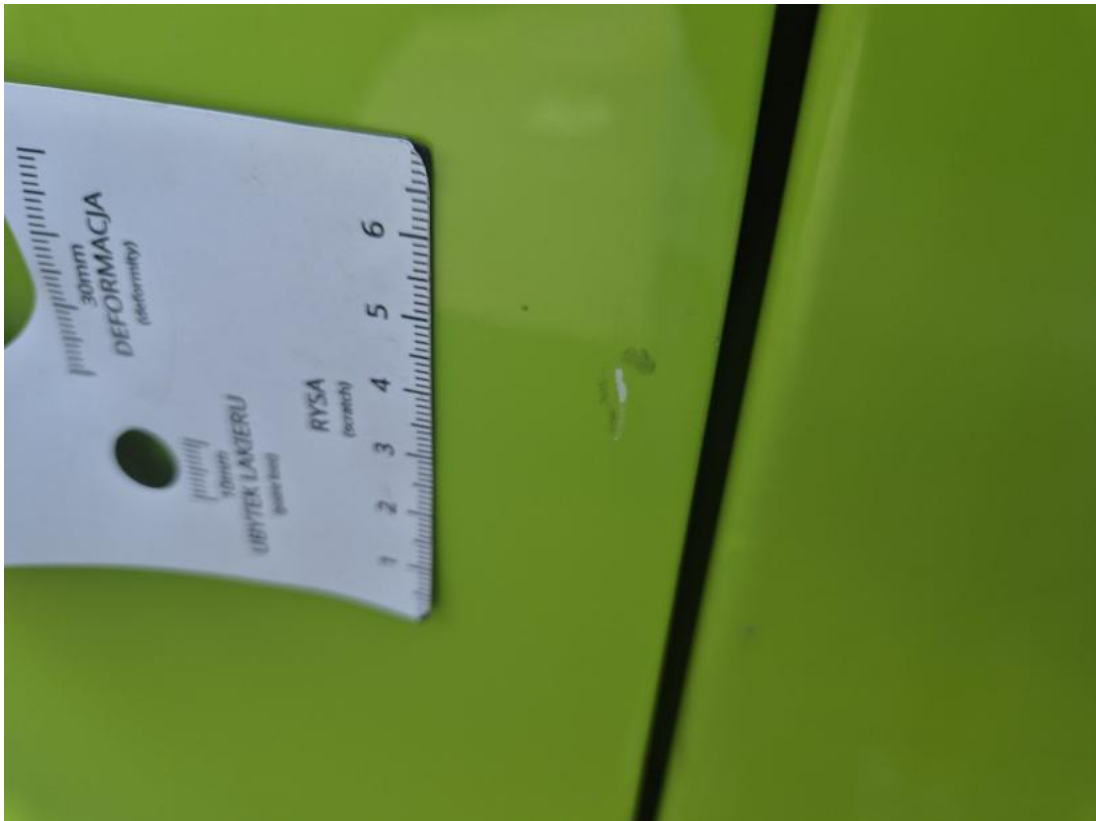
**Fot. 43**

Drzwi tylne P - Rysa/odprysk 1

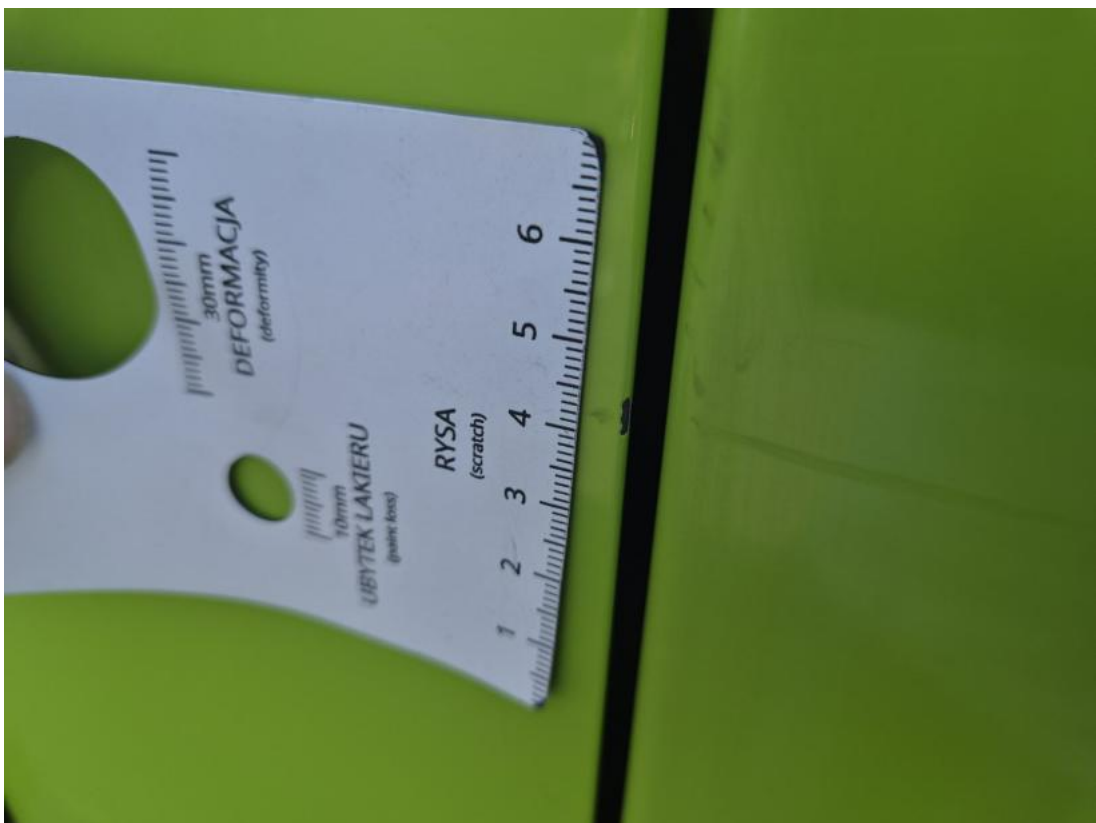
**Fot. 44**

Drzwi tylne P - Rysa/odprysk 2

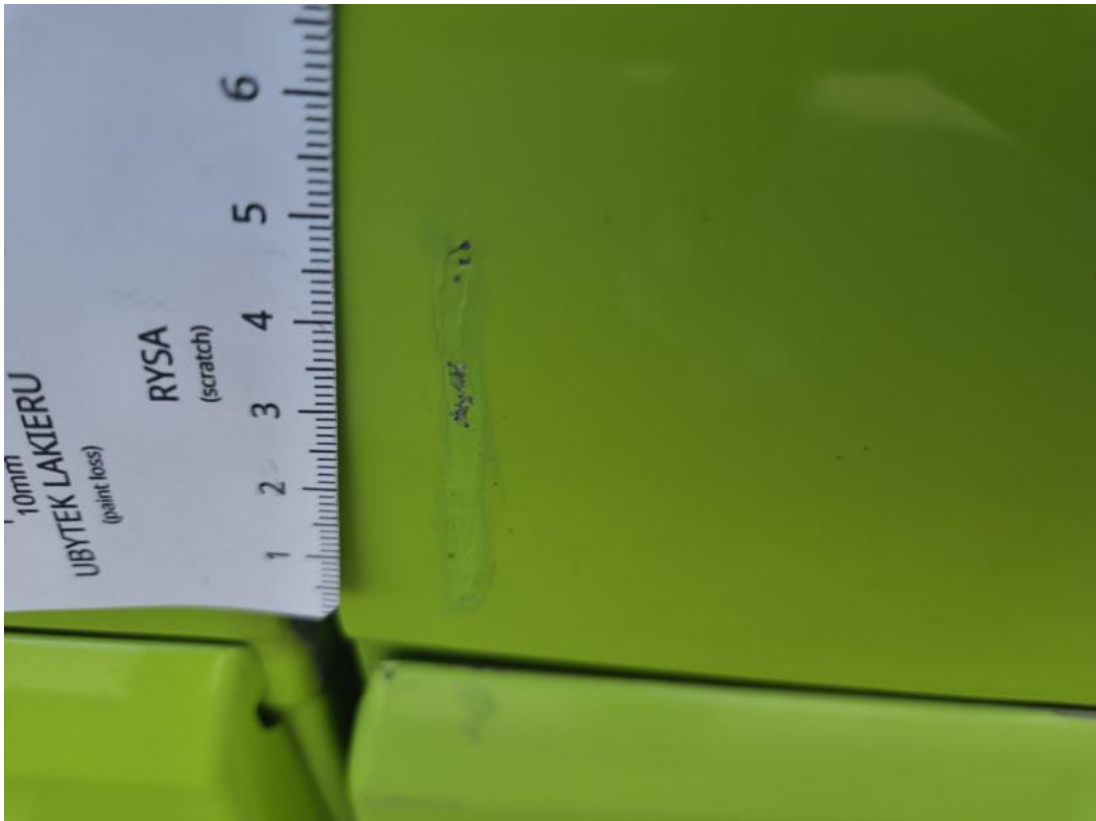
**Fot. 45**

Drzwi tylne P() - Rysa/odprysk 3

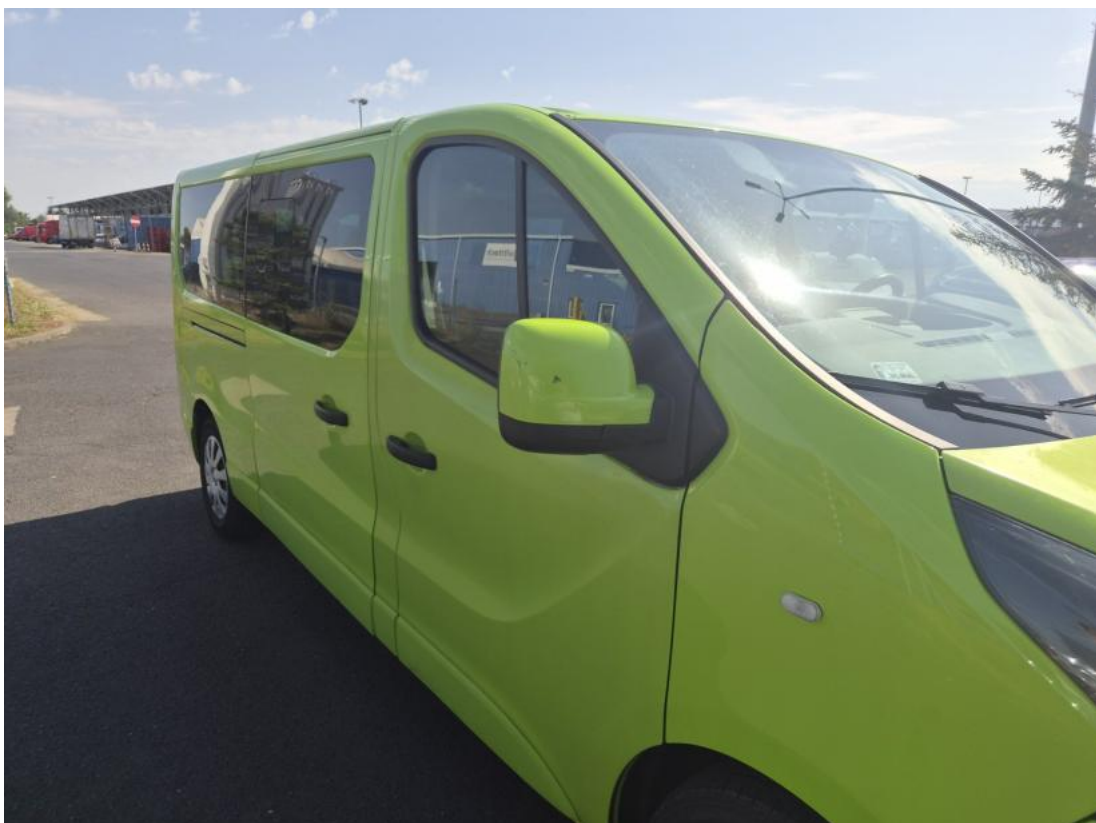
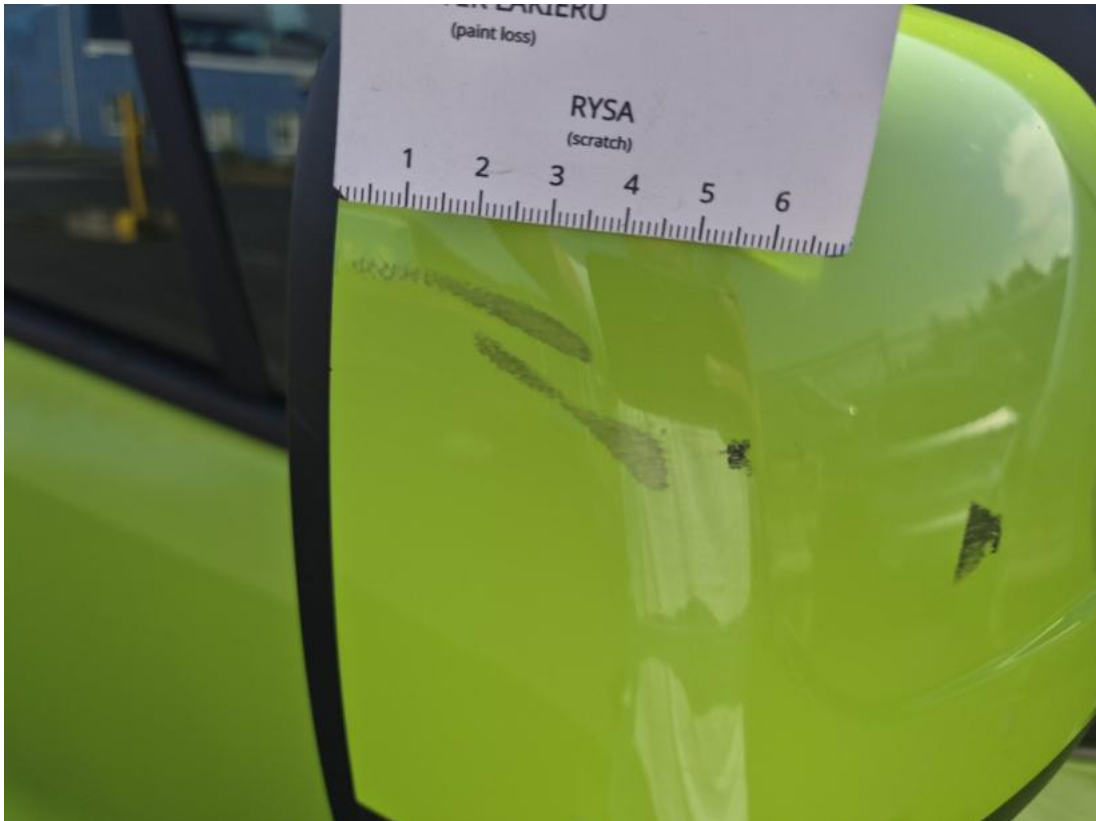
| 5 | Oslona lusterka zewnetrznego R | zarysowanie | | |

Obudowa lusterka zew P - zdjęcie poglądowe 1

Obudowa lusterka zew P - zdjęcie pogładowe 2

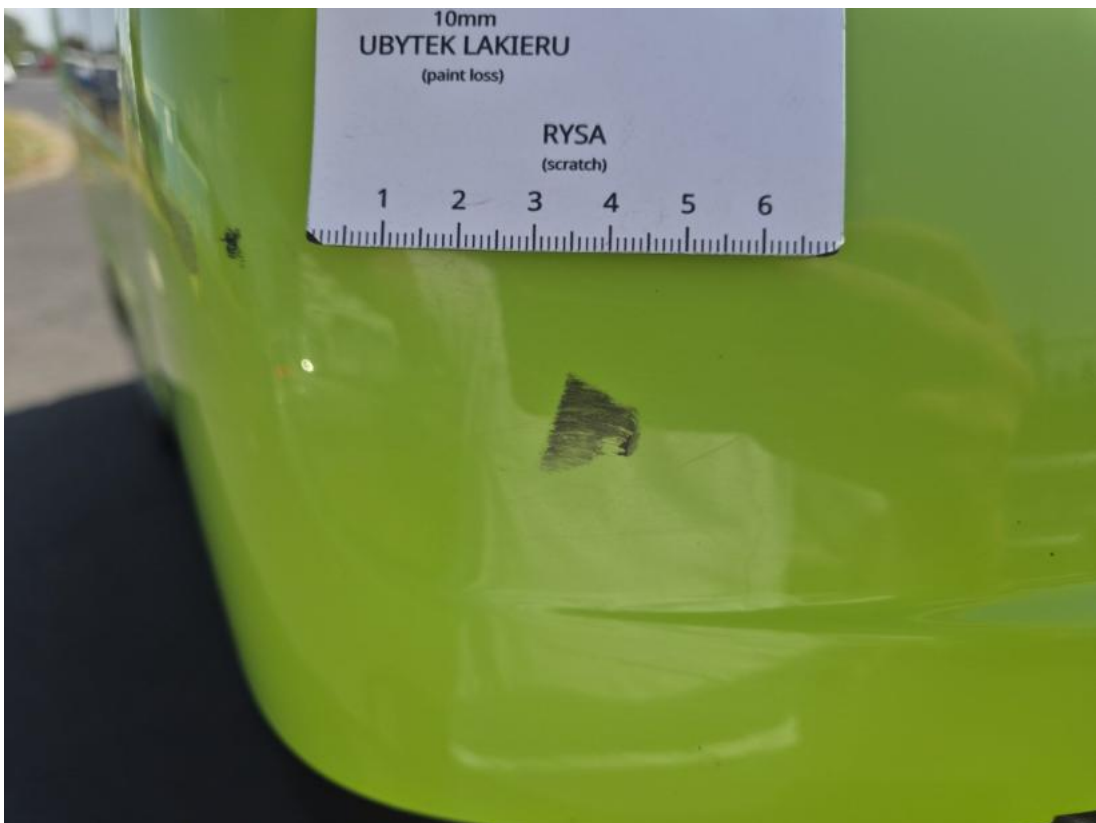
**Fot. 48**

Obudowa lusterka zew P - Rysa/odprysk 1

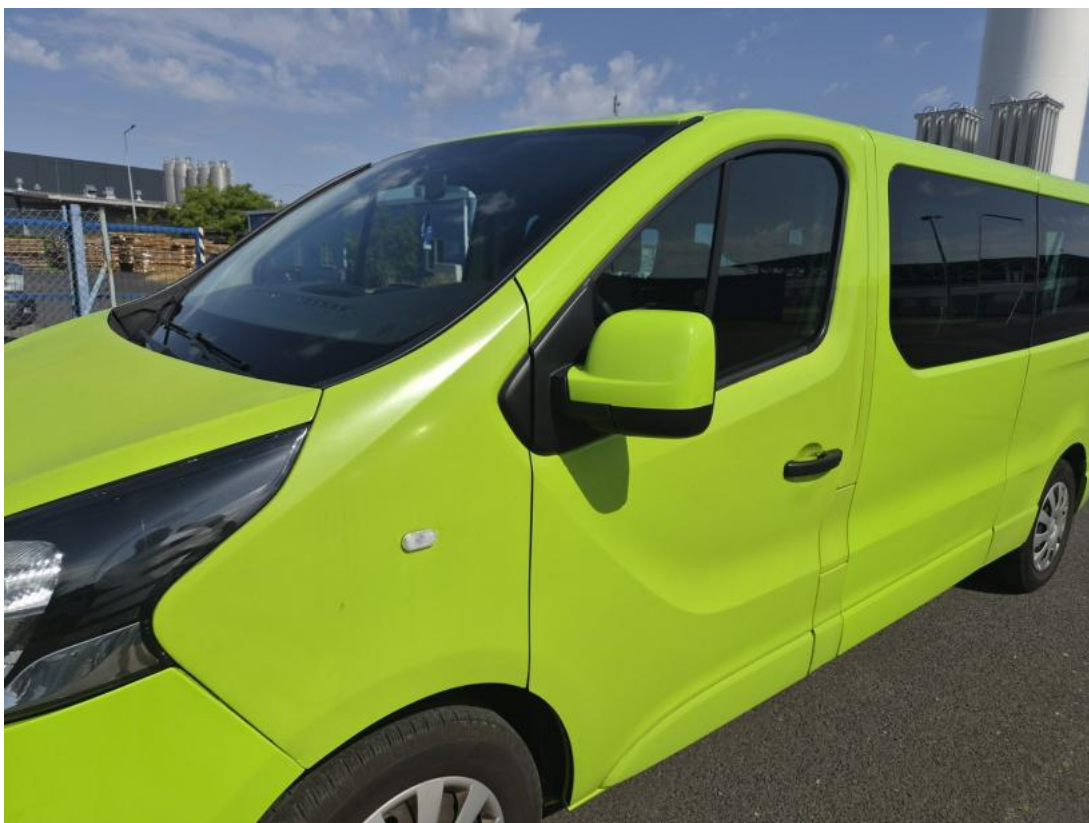
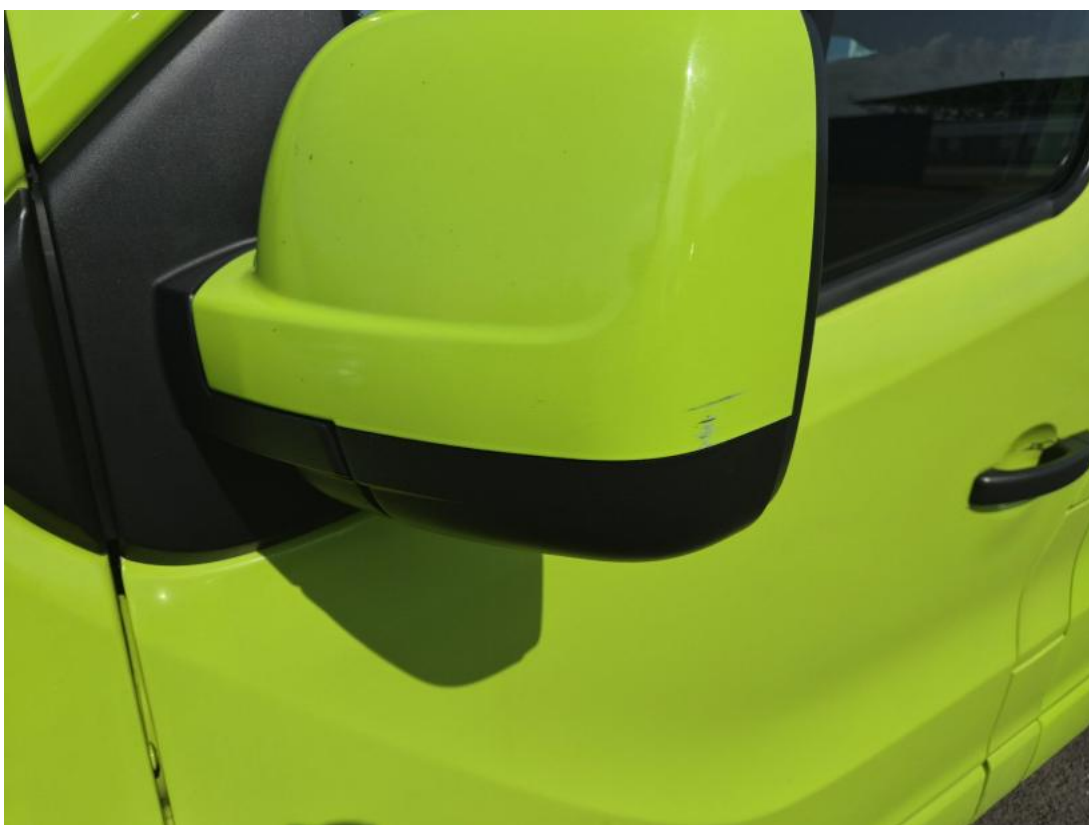
| Poz. | Nazwa pozycji | Opis uszkodzeń | Kwalifik. | Naprawa [rbg] |
|---|---|---|---|---|
| 4 | Oslona lusterka zewnętrznego L | rysa/odprysk | | |

Obudowa lusterka zew L - zdjęcie poglądowe 1

Obudowa lusterka zew L - zdjęcie poglądowe 2

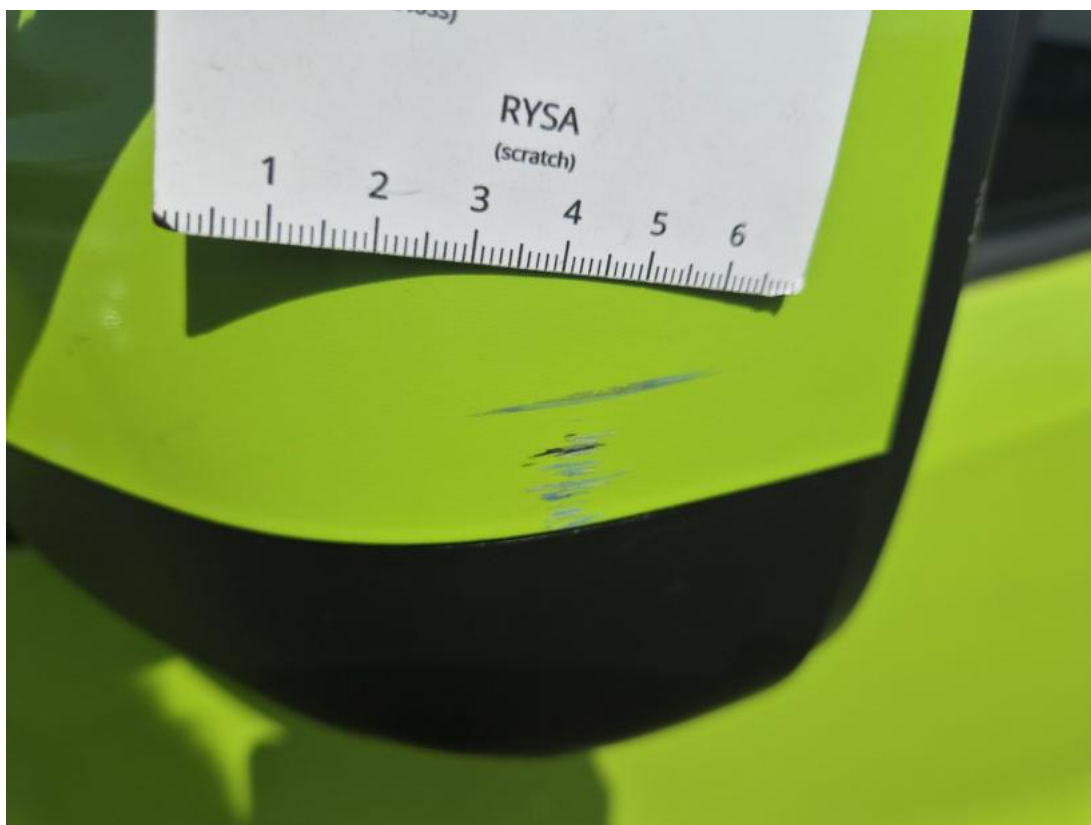
**Fot. 51**

Obudowa lusterka zew L - Rysa/odprysk 1
