## Raport z oględzin pojazdu

| Numer raportu | 217651/1/26-11401 | Data raportu | 07-01-2026 |

| Marka, model | OPEL Vivaro 2.0 CDTi Euro 6 ... |
| Numer rejestracyjny | WD2254R |

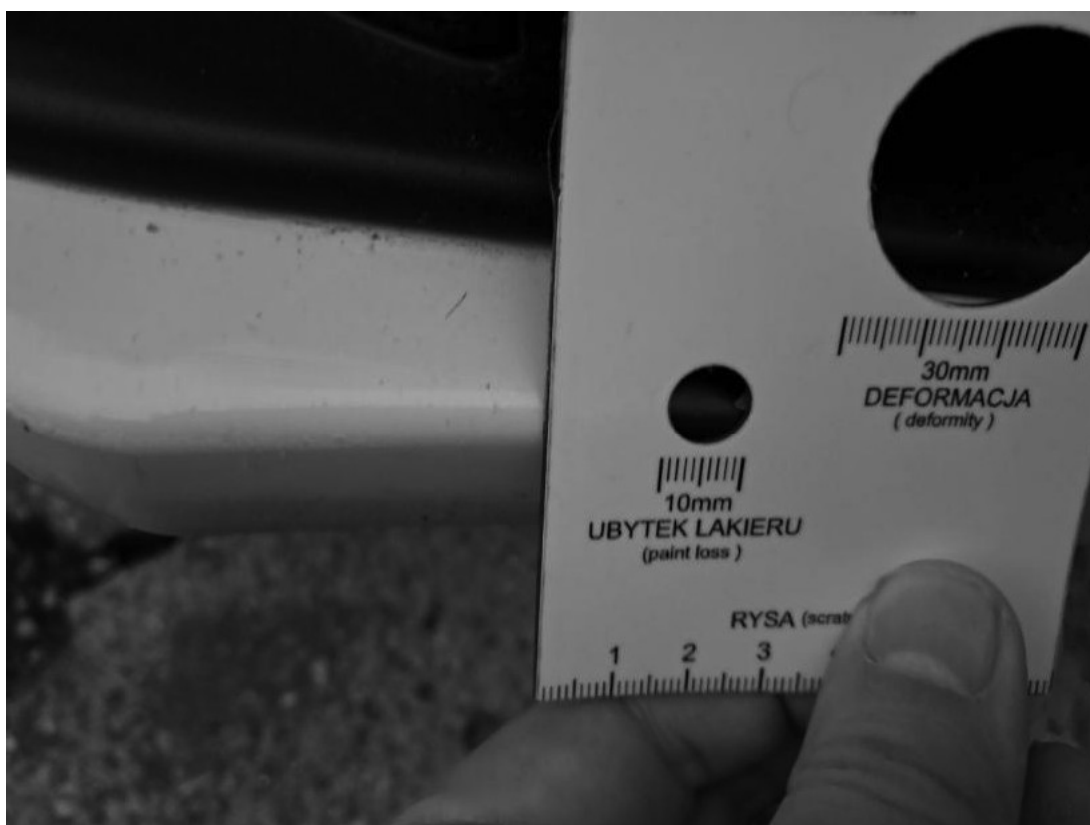
**Fot. 36**

| Poz. | Nazwa pozycji | Opis uszkodzeń | Kwalifik. | Naprawa [rbg] |
|---|---|---|---|---|
| 2 | Okładzina zderzaka przedniego | rysa/odprysk | | |

Zderzak przedni cz dolna - Rysa/odprysk 1

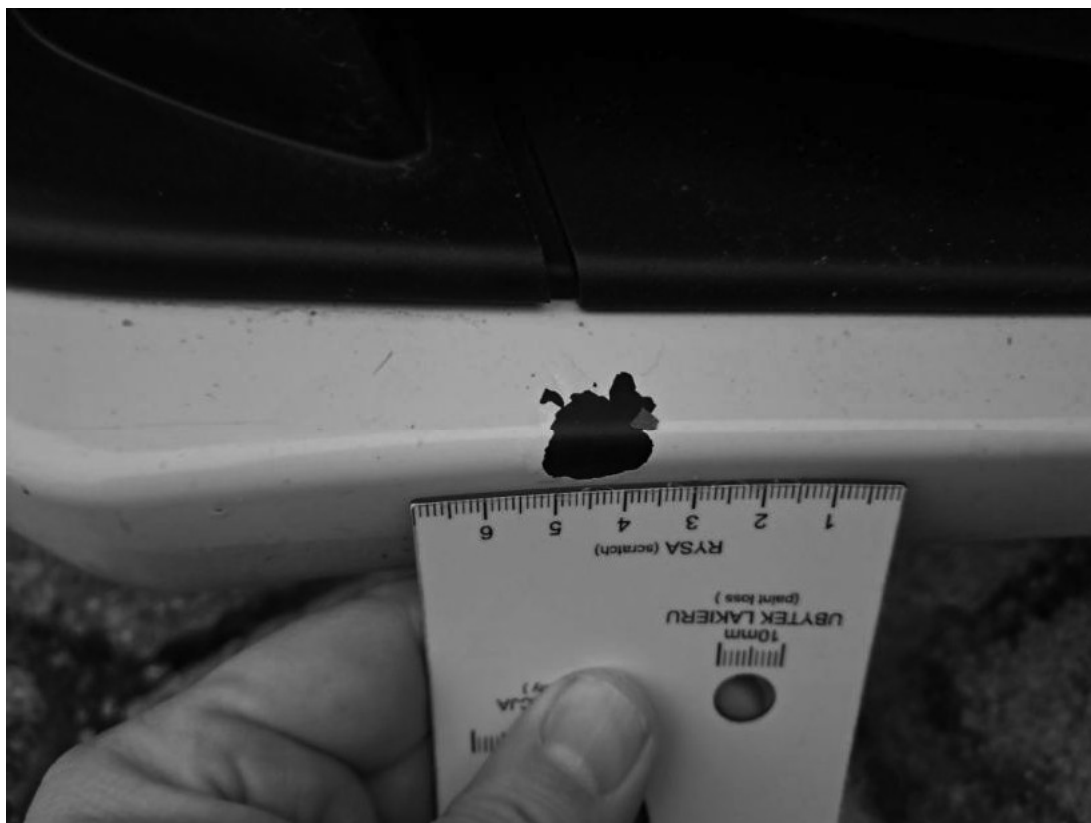
**Fot. 37**

Zderzak przedni cz dolna - Rysa/odprysk 2

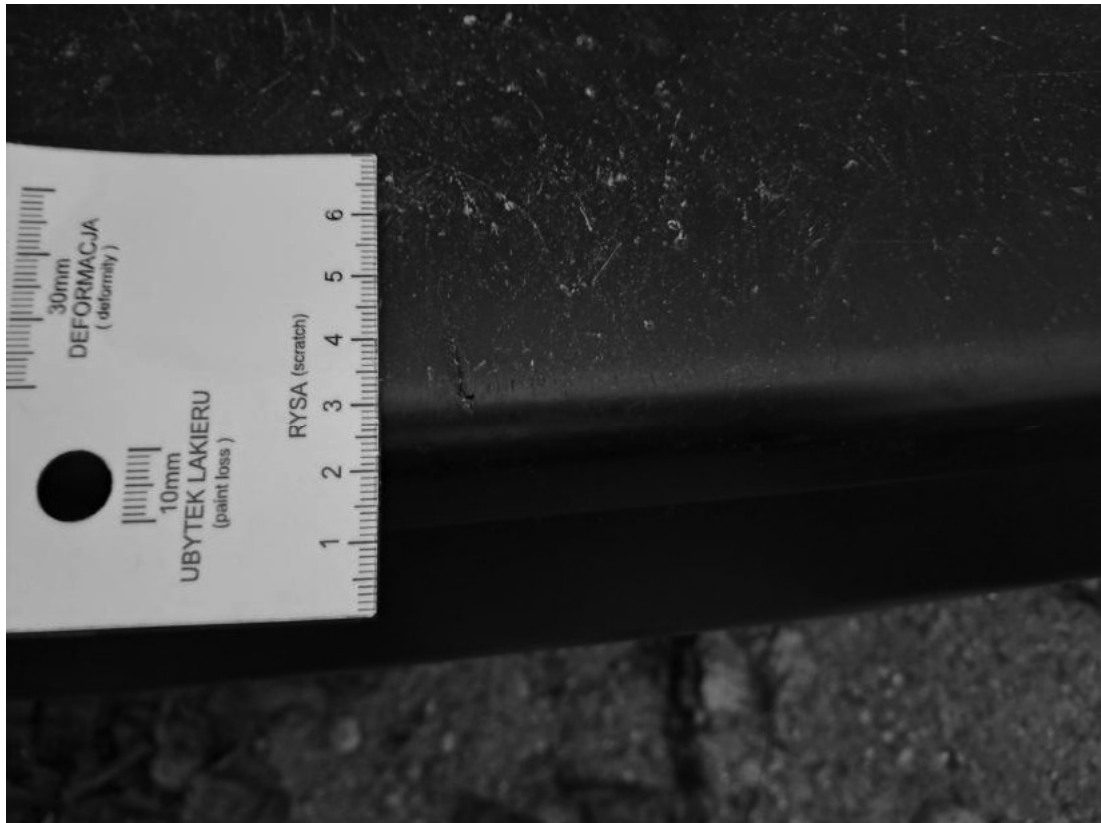
**Fot. 39**

Zderzak tylny - Rysa/odprysk 1

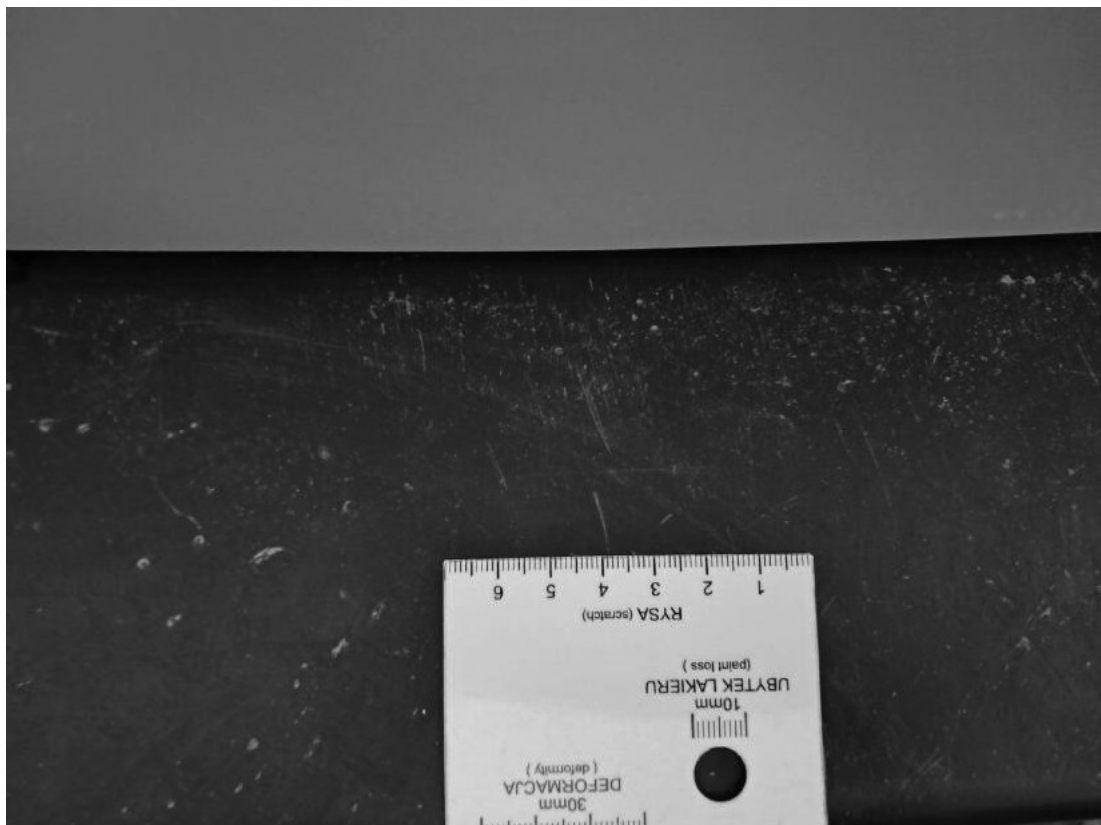
**Fot. 40**

Zderzak tylny - Rysa/odprysk 2

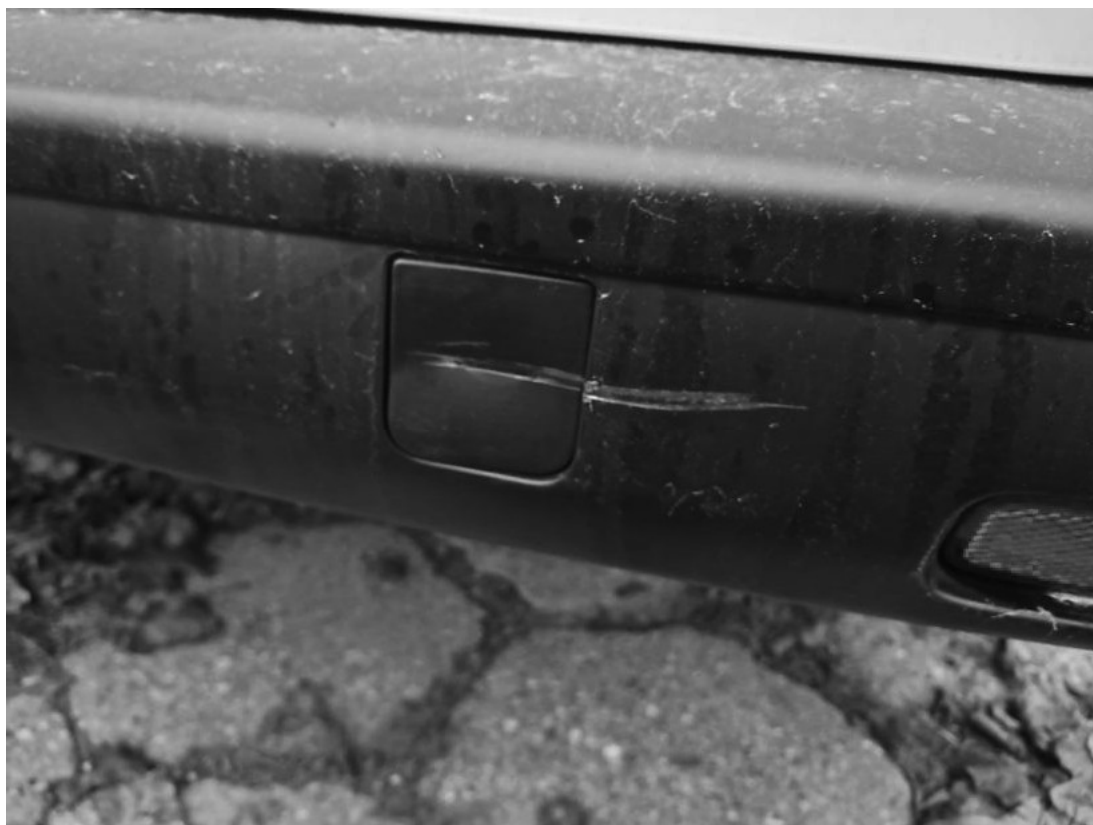
**Fot. 41**

| Poz. | Nazwa pozycji | Opis uszkodzeń | Kwalifik. | Naprawa [rbg] |
|---|---|---|---|---|
| 1 | Nakładka haka holowniczego R | zarysowanie, wgniecenie/odkształcenie | WY | 0.1 |

Zderzak tylny - Wgniecenie/odkształcenie 1

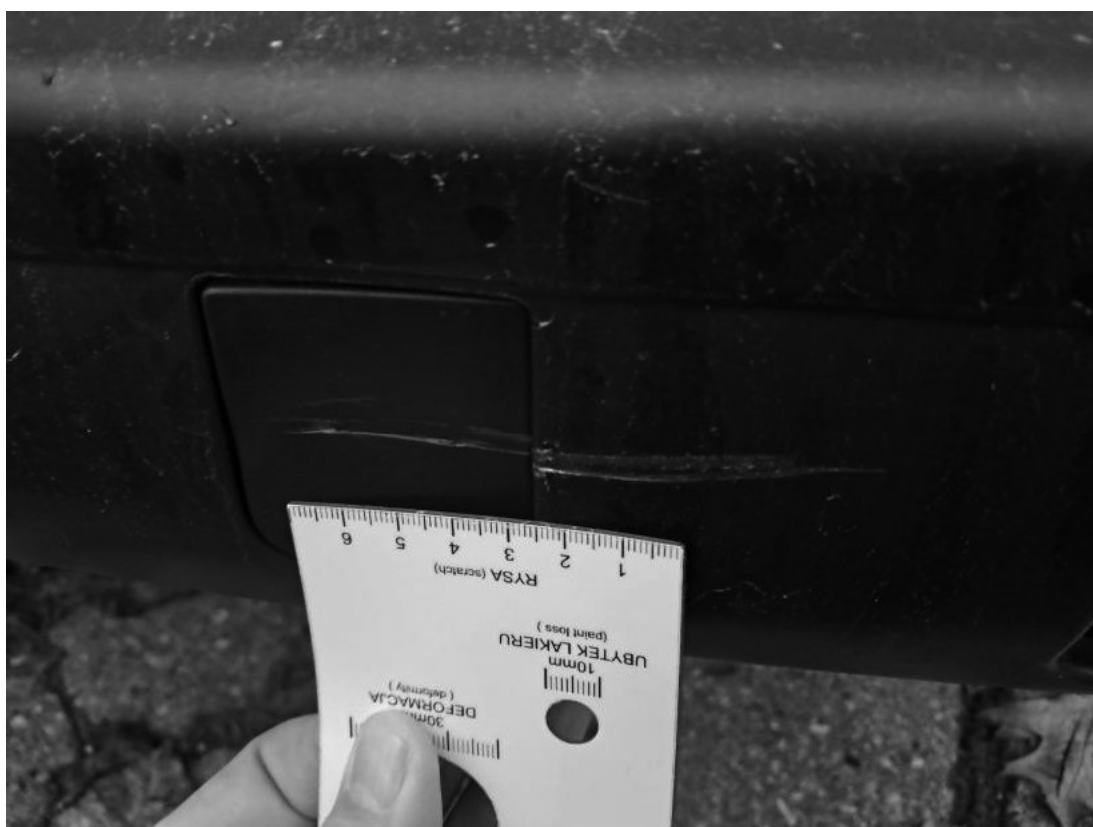
**Fot. 42**

Zderzak tylny - Wgniecenie/odkształcenie 2
